**GESTIÓN DEL RIESGO: METODOLOGÍA PARA LA  
EVALUACIÓN DE LA VULNERABILIDAD SÍSMICA DE  
EDIFICACIONES DE ADOBE A NIVEL LOCAL**

**TESIS**

**PARA OPTAR EL GRADO DE MAESTRO EN GESTION DE  
RIESGO DE DESASTRES**

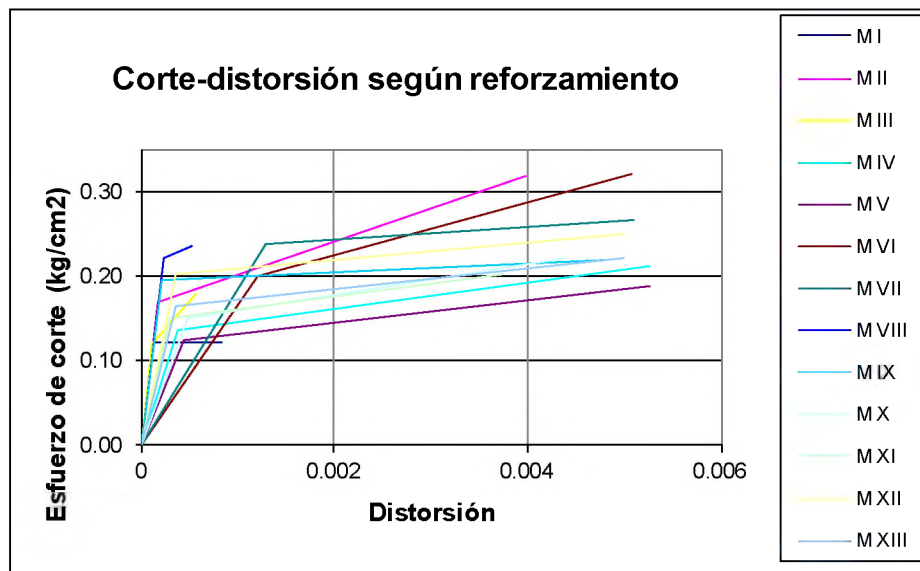
Gráfico n° 5.- Relación corte-distorsión según reforzamiento

- Puede observarse que los valores de fisuración varían entre  $0.12 \text{ kg/cm}^2$  y  $0.24 \text{ kg/cm}^2$  siendo el menor el del muro con cañas horizontales cada 3 hiladas y sin refuerzo vertical.

Si se compara el muro con mortero de barro sin refuerzo con los muros con refuerzos tipo confinamiento, se observa que la resistencia a la fisuración se incrementa del 23% al 94% y la carga máxima del 65% al 158%, como se puede apreciar en el gráfico N° 5

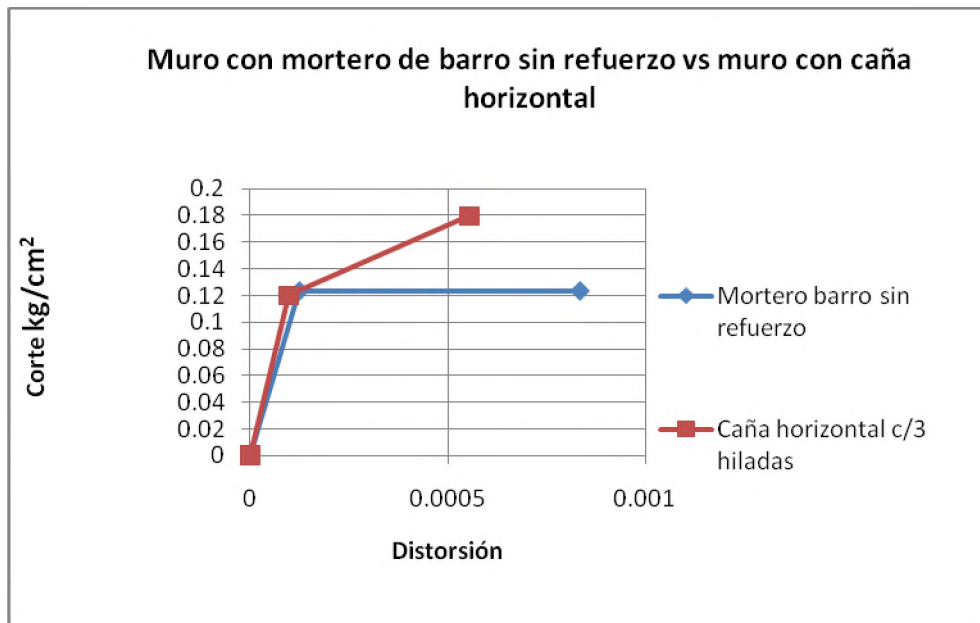
GRÁFICO N° 7.- Relación corte-distorsión : Muros sin refuerzo y con refuerzo de caña horizontal cada 3 hiladas

Si se compara el muro sin refuerzo con el muro con refuerzo horizontal de caña cada 3 hiladas, se observa incremento de 46% en la resistencia máxima.

Si se compara el muro con mortero de barro con el muro con columnas y viga collar de eucalipto. (Ver Gráfico N° 7)

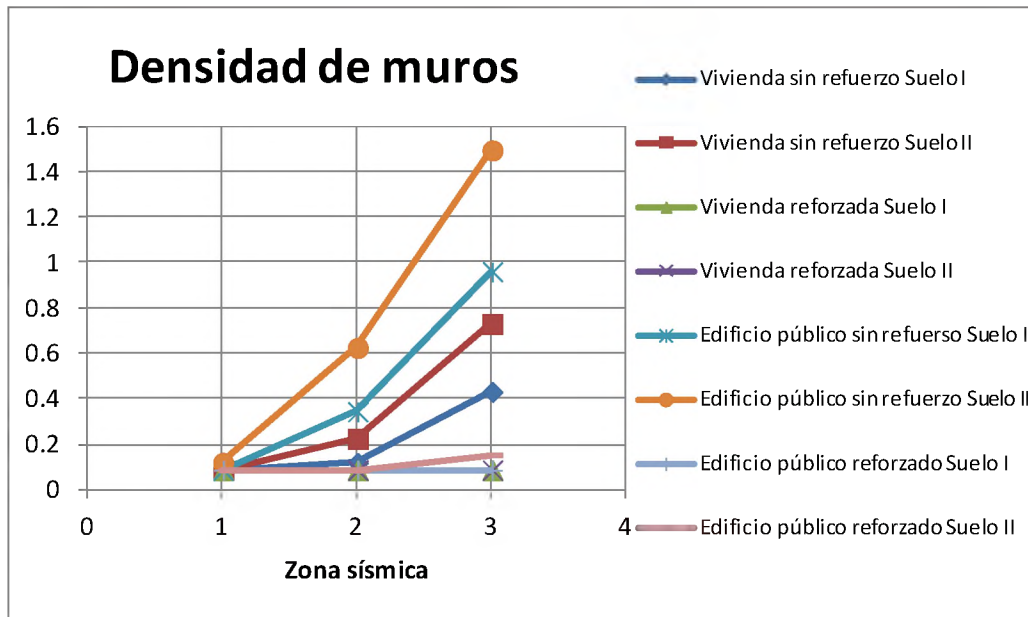
GRÁFICO N° 13.- Densidad de muros según zona sísmica y tipo de edificación

De los Cuadros y del gráfico N° 11 se observa que los edificios públicos sin refuerzo presentan en zona sísmica 3 densidades requeridas mayores de 0.9 y en zona sísmica 2 en suelo tipo II mayor de 0.6 lo que los hacen inviables y si son edificios existentes con densidades menores tendrían alta vulnerabilidad.

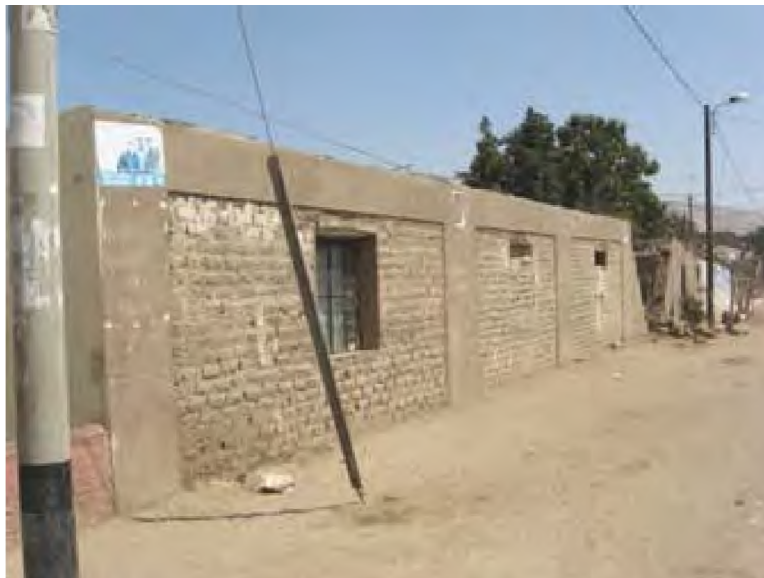
Fotografía N° 1 Casa Reforzada en Guadalupe, Ica, después del Sismo del 15-08-2007

Ubicación: Calle Callao #304, esquina con la calle Rímac.
