MAUK'A PANTEÓN, RECONSTRUYENDO LA HISTORIA^(*)

MAUK'A PANTHEON, RECONSTRUCTING HISTORY

ANLI CHALCO SALAS^(**)

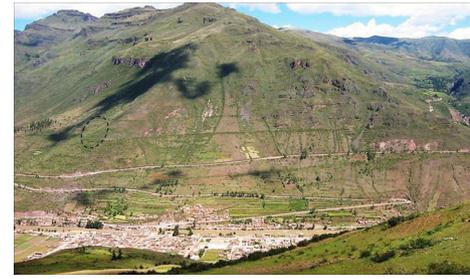
Figura 2. Vista panorámica del Cerro Mama Ñusta y ubicación del sector Mauk'a Panteón (en líneas entrecortadas).

La presente investigación se realizó en el distrito de Pisac, perteneciente a la provincia de Calca y al departamento del Cusco (Figura 1), específicamente en el sector Mauk'a Panteón³ del cerro Mama Ñusta, ubicado en la parte media del lado izquierdo de la montaña (Figura 2). Mediante la identificación, registro y análisis contextual de toda evidencia arqueológica prehispánica, en asociación con el material cultural mueble (fragmentos de cerámica y artefactos líticos), su finalidad es determinar la secuencia ocupacional de la zona.

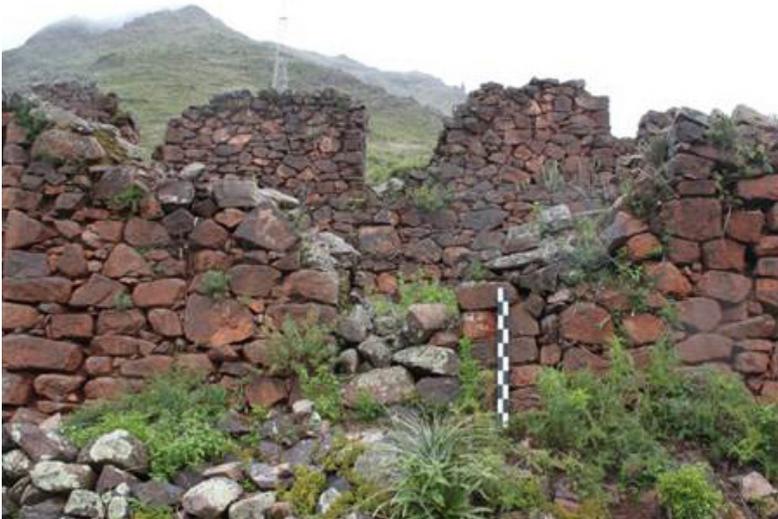
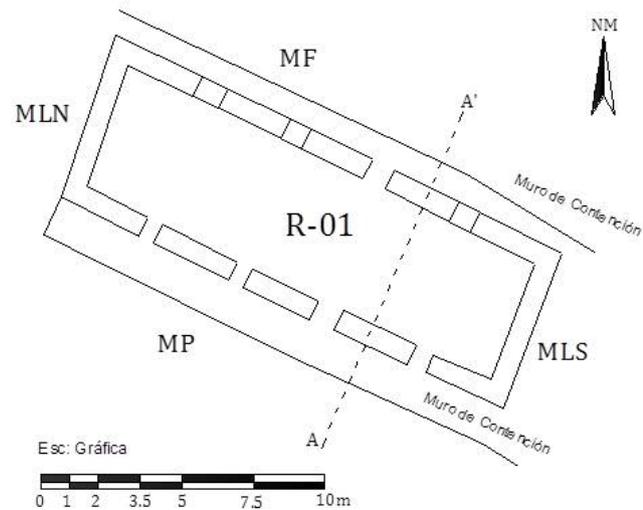
Figura 7. Recinto 01, vista del muro frontal y posterior.

Tipo 1. De planta rectangular de dos niveles (Figura 7), presenta cuatro vanos de acceso de forma trapezoidal ubicadas en el muro frontal del primer nivel orientados al N-E, en relación directa a los vientos locales y cuatro vanos de acceso en el muro posterior del segundo nivel orientados al S-O (Figura 8), al igual que ventanas ubicadas en los muros laterales. Lo más probable es que tengan ductos de ventilación soterrados bajo el material acumulado (tierra y piedra), como sucede en los almacenes de Pinkuylluna en el Parque Arqueológico de Ollantaytambo. El segundo nivel forma una segunda plataforma delante del muro posterior, lo cual hace que los vanos tengan salida a este espacio (Figura 9). Este Tipo 1 es muy parecido a uno de los tipos de almacén

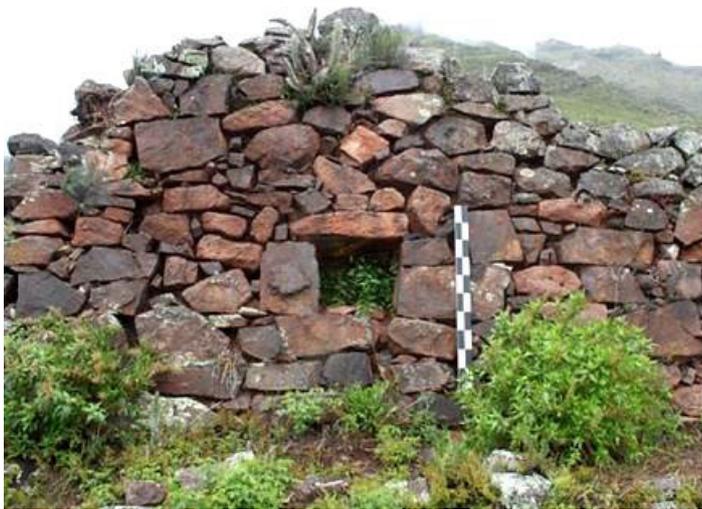
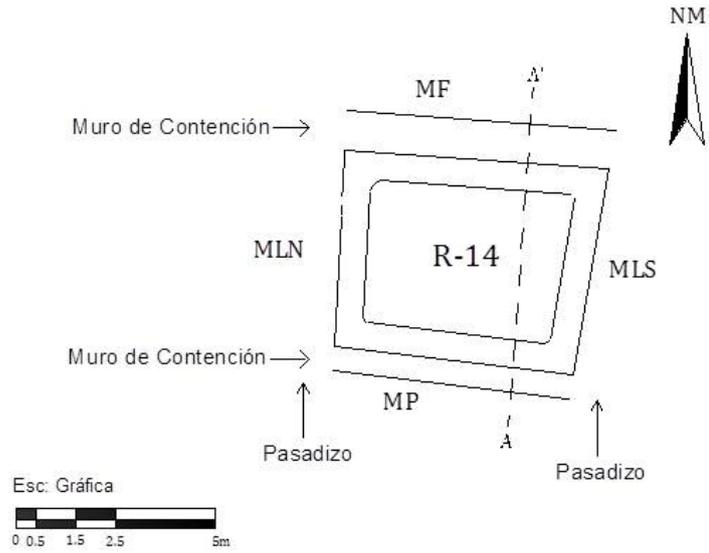
Figura 12. Ductos de ventilación del recinto 14 (R-14), Tipo 02.

Tipo 2. Es de planta cuadrangular de un solo nivel, con ductos de ventilación ubicados en la parte inferior del muro frontal orientados al N-E (Figura 12), con esquinas internas ovaladas y sin evidencia de vanos de acceso (Figura 13, Figura 14). Estos ductos de ventilación también sirvieron para extraer los productos almacenados y es probable que los productos fueran depositados por encima del muro posterior. Este segundo tipo de qollqa es muy parecido a otro tipo de almacenes de Pinkuylluna (Figura 15), donde se almacenaban papas. Por la dimensión de la qollqa es posible que el ambiente haya contado con cielo raso.
