**PLANIFICACION, SUPERVISION Y CONTROL DEL
PROYECTO DE REPARACION DE LA ESTRUCTURA DE
UNA PLATAFORMA PETROLERA FIJA**

INFORME DE COMPETENCIA PROFESIONAL

**PARA OPTAR EL TITULO PROFESIONAL DE:
INGENIERO NAVAL**

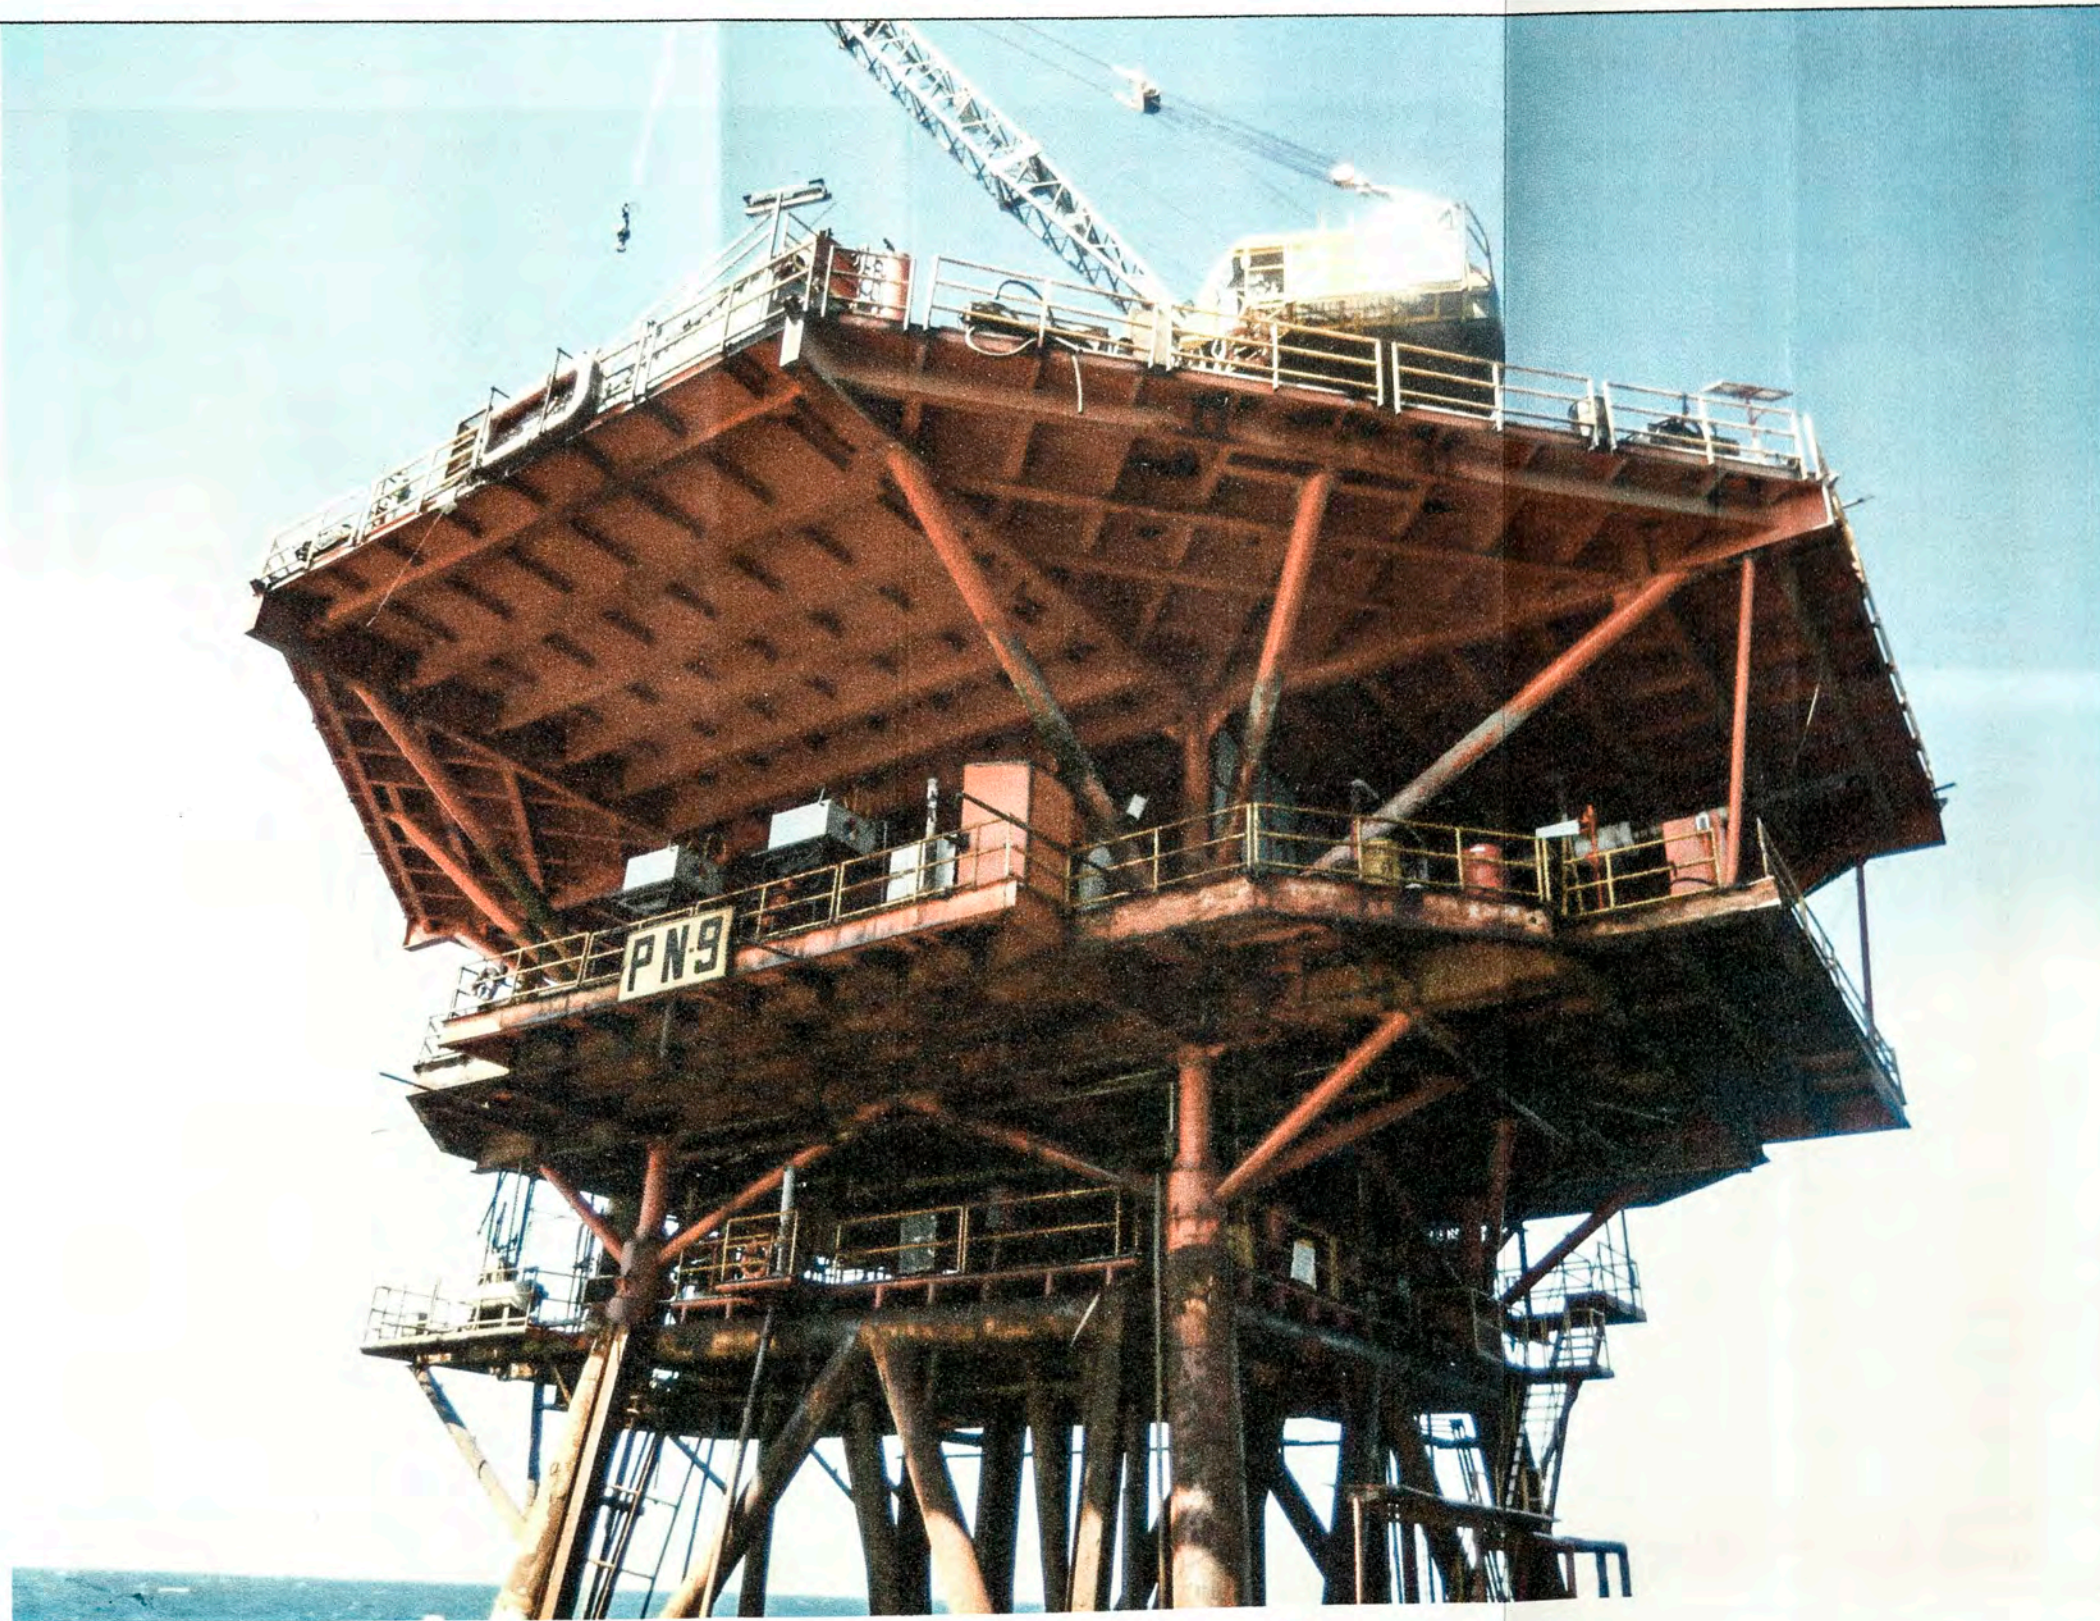
Figura 1.1 Vista mostrándose las mesas.

En la figura 1.1 y 1.2 se muestran el embarcadero, piso de cabezales, mesa inferior y superior de una plataforma.

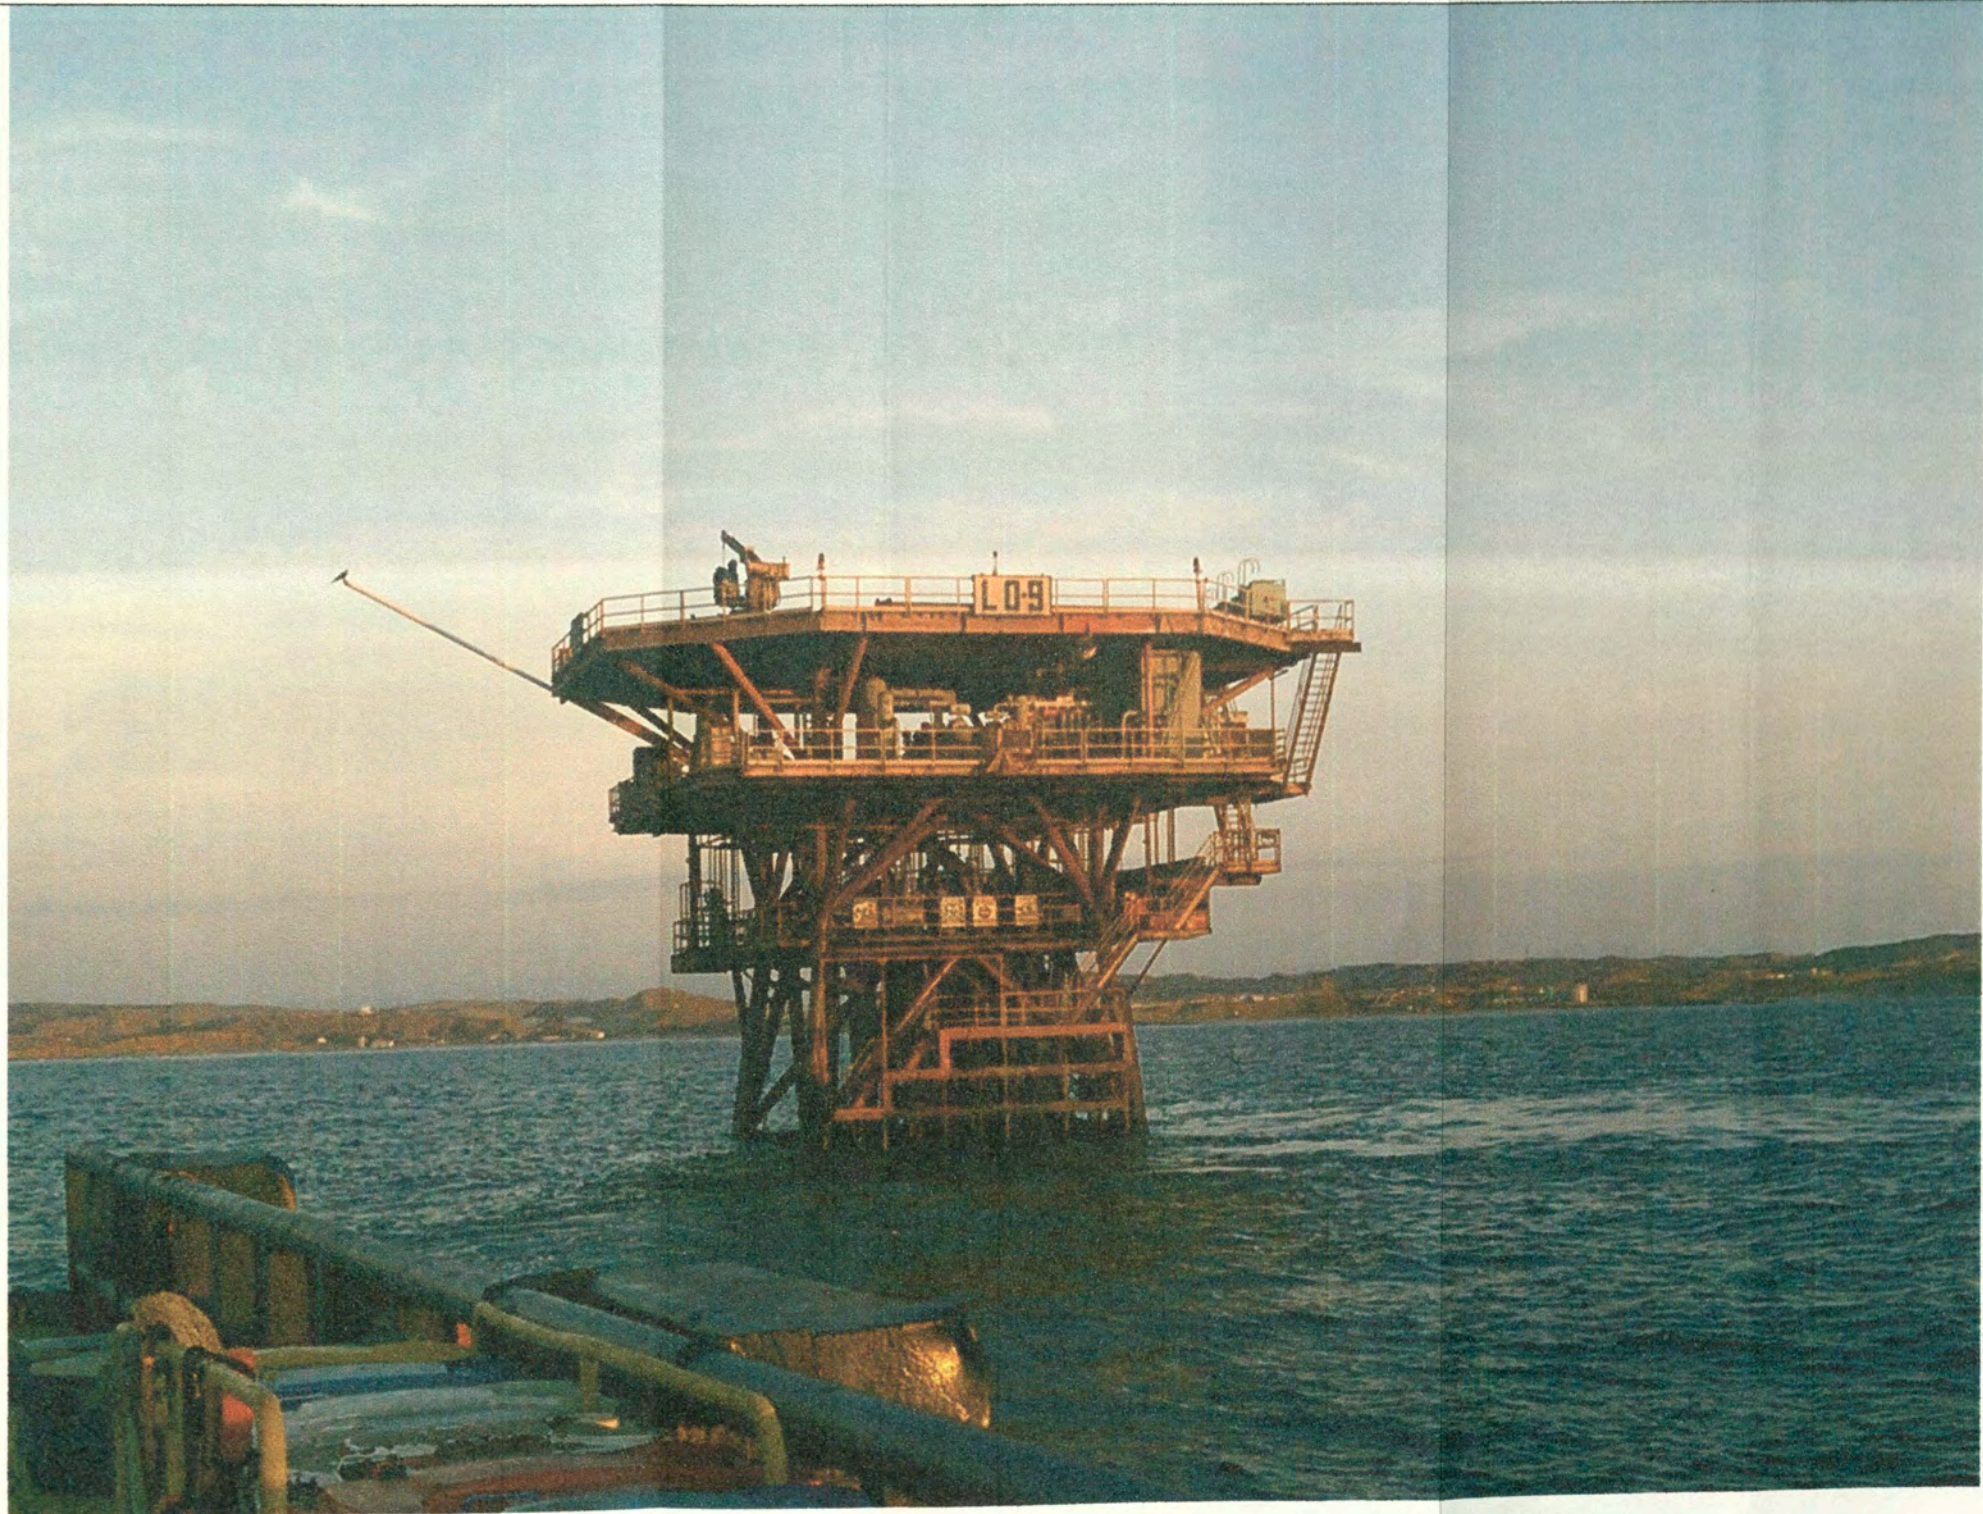
Figura 1.2 Vista mostrando embarcadero y mesas.

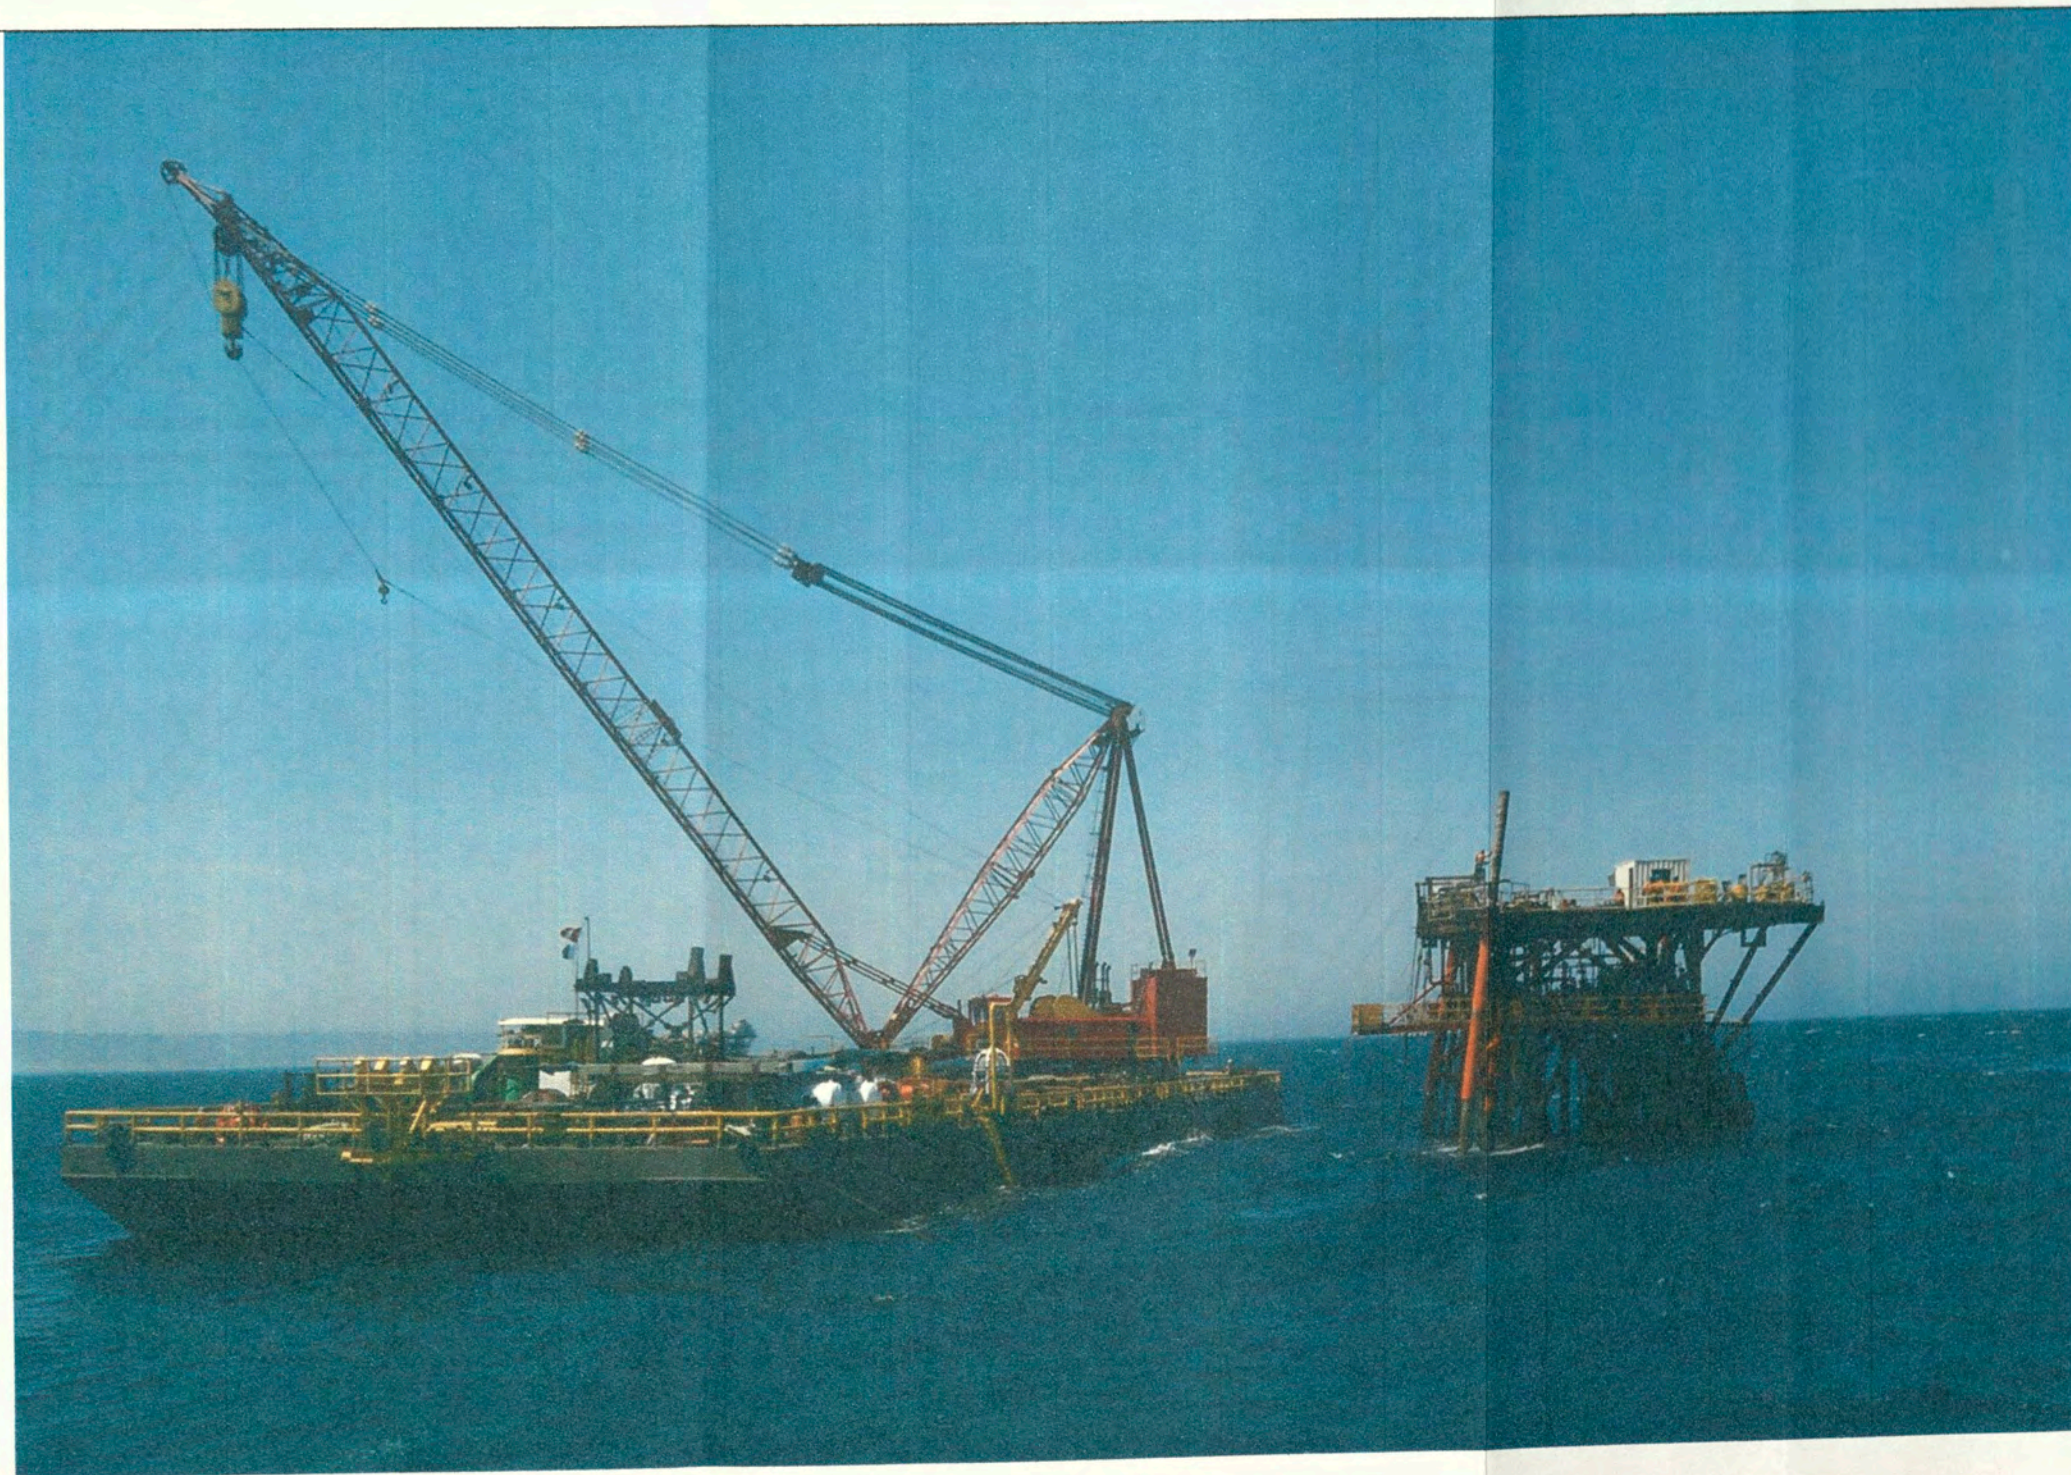
Figura 1.3 Vista mostrando una reparación de jacket con el apoyo de una nave tipo "work barge"

La mayor parte de éste está sumergido y solo una pequeña parte sobresale del nivel de agua, que puede variar entre 6 a 12 pies. (ver figura 1.3).

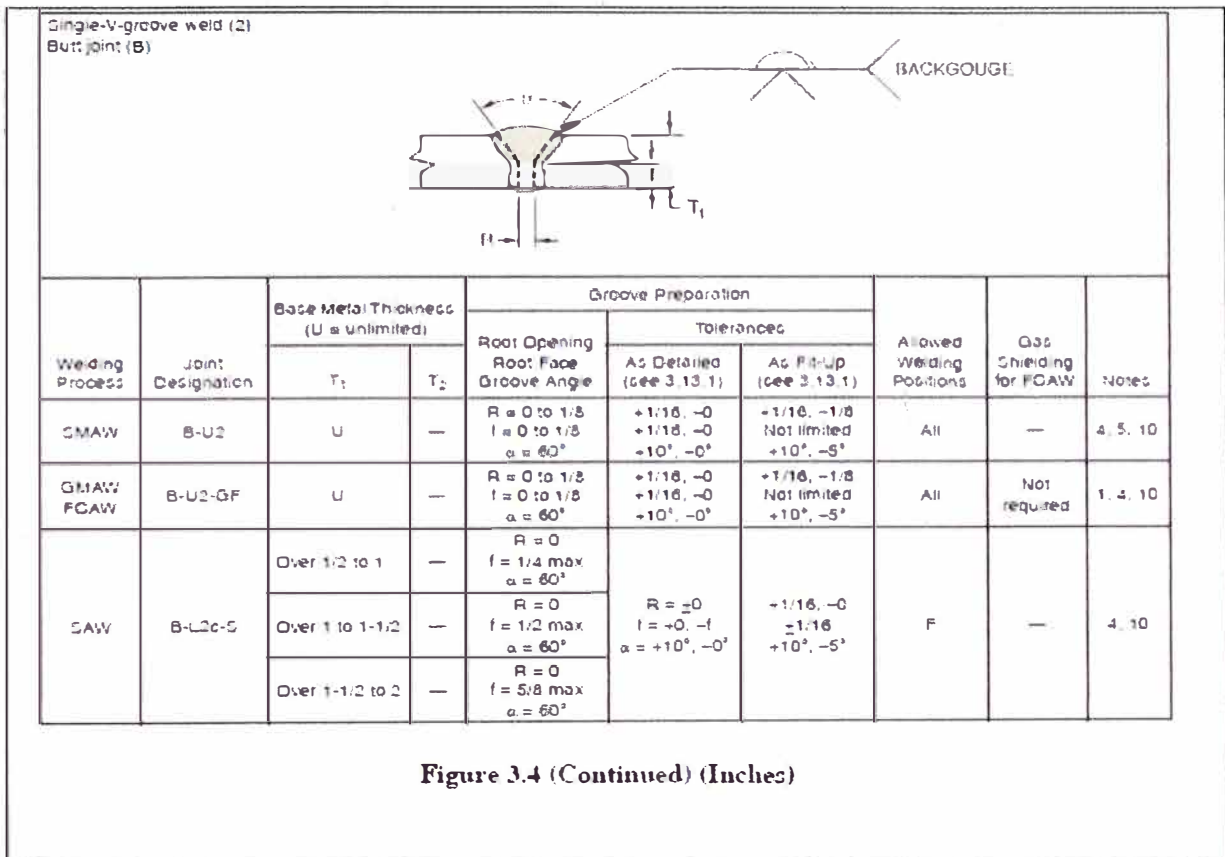
Figura 4.5 Junta a tope con soldeo por un solo lado

En uniones tubulares de penetración total a tope soldados por un solo lado: Tomando como referencia el diseño de junta precalificada B – U2 del AWS D1.1, la máxima abertura es de $\frac{1}{8}$ " con una tolerancia de $\frac{1}{16}$ ". Para

aberturas mayores que lo permitido pero menores que el menor de los espesores de las partes a unir, se podrá recuperar el borde por soldadura. Según nota 4, se deberá limpiar el pase de raíz hasta el metal sano antes de aplicar el segundo pase.

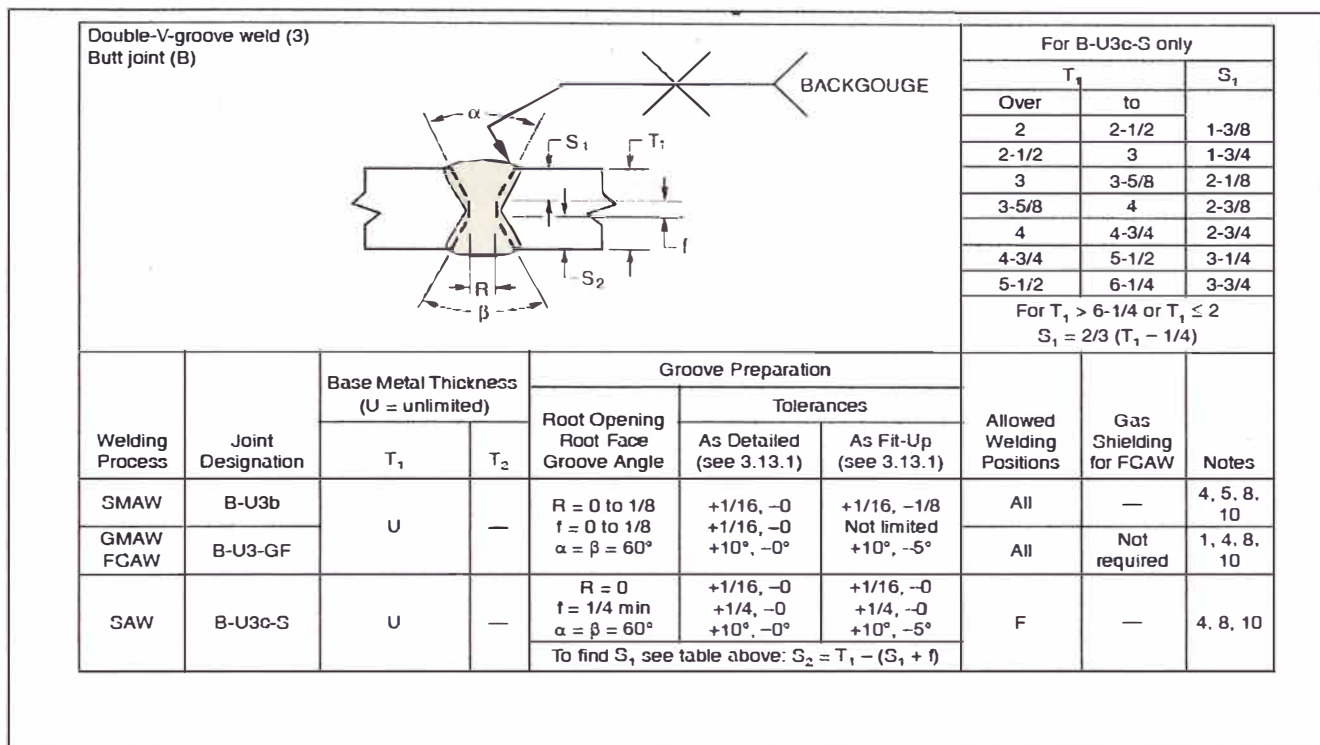
Figura 4.7 Junta a tope con soldeo por ambos lados

En uniones no tubulares de penetración total soldadas de ambos lados: Tomando como referencia el diseño de junta precalificada B – U3b, del AWS D1.1 (ver figura 4.7) la máxima abertura será de 1/8" con una tolerancia de 1/16". Toda abertura mayor que la permitida pero menor que 2 veces el

menor de los espesores o 3/4", el que sea menor, se procederá a reconstruir el borde.

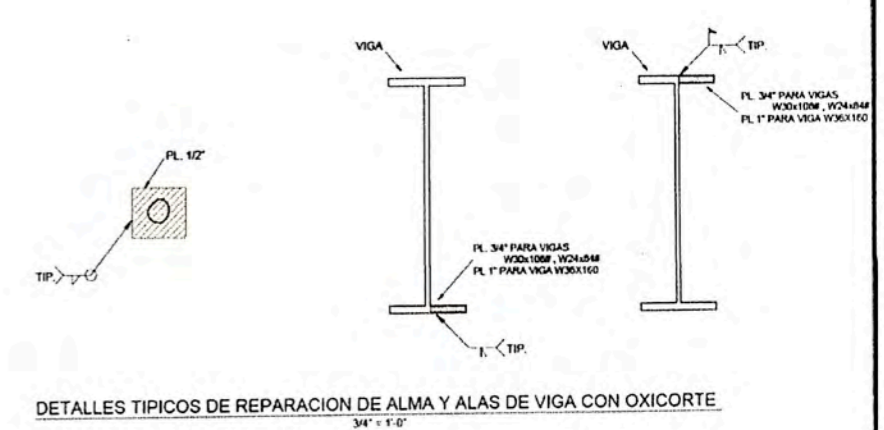
DETALLES TÍPICOS DE REPARACIÓN DE ALMA Y ALAS DE VIGA CON OXICORTE
3/4" x 1'-0"

- NOTAS:**
1. RETIRAR LAS PLANCHAS Y EFECTUAR INSPECCIÓN DE VIGAS Y SOPORTES EN LUGARES INACCESIBLES (BAJO COMPRESORES, TANQUES, VOLADIZOS, ETC) Y EN CASO DE SER NECESARIO SE DEBE REPARAR LOS ELEMENTOS EN MAL ESTADO.

Figura 6.14 Plano de Mesa inferior

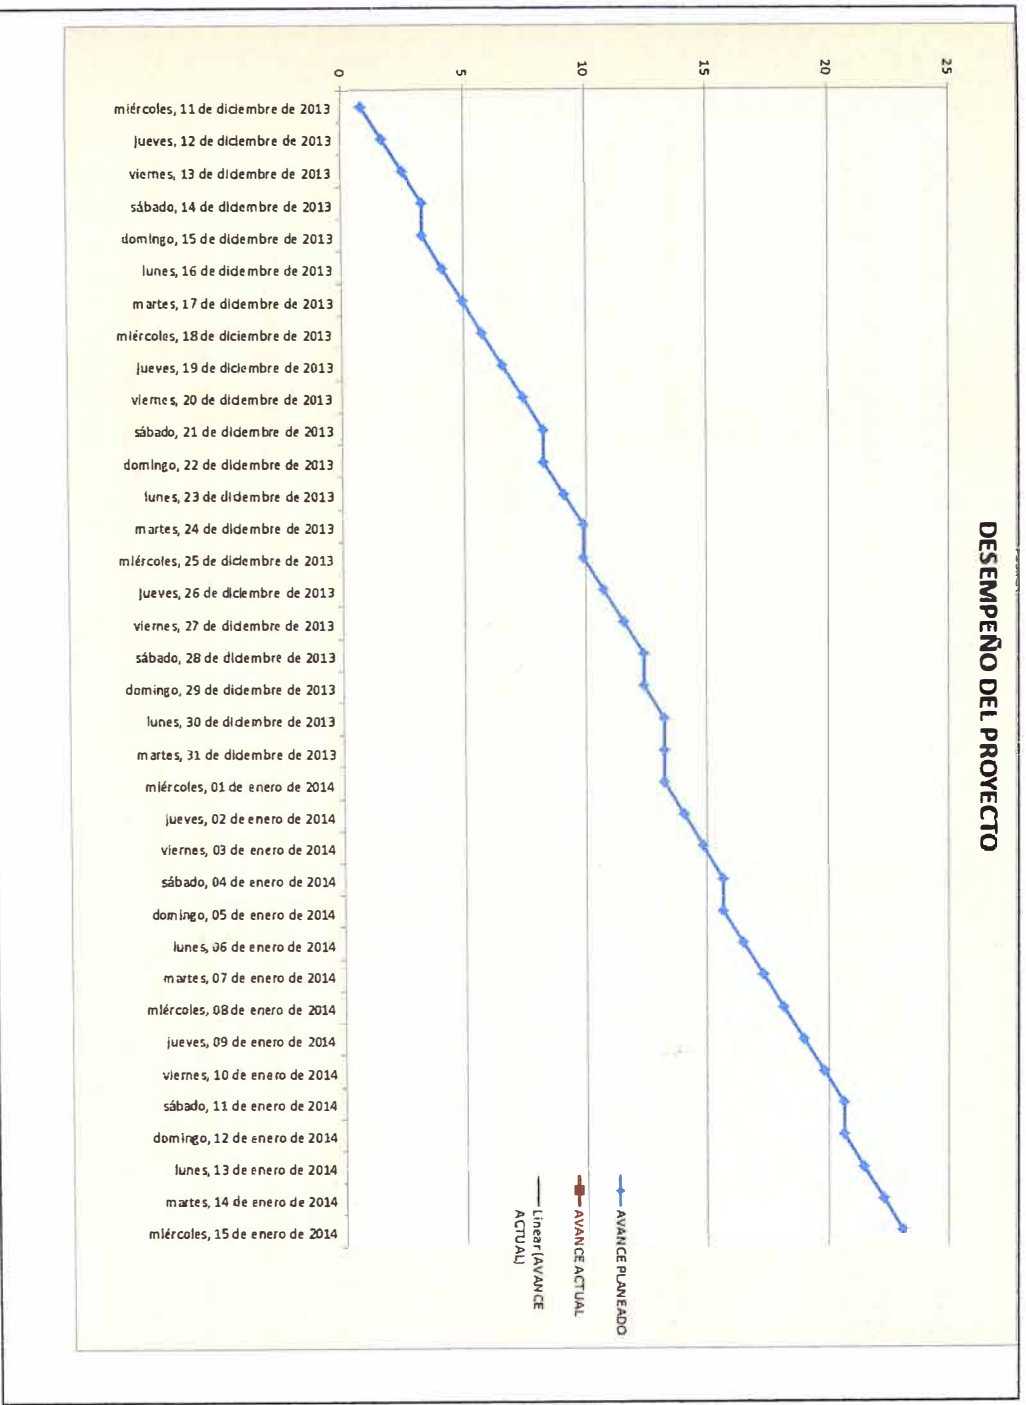
PESO ESTIMADO (Kg)	23114.77
DIAS CELENDARIO	36
DIAS EFECTIVOS PLANEADO	28
RATIO PLANEADO (Tn/día)	0.83

Figura 6. 17 Desempeño planeado del proyecto

Partiendo del nuevo peso inicial PESO PROY, se proyecta una gráfica de avance (ver figura 6.17), solamente como referencia. Esta grafica considera una cierta cantidad de días laborables como dato de entrada y un ratio (tn/día) como dato de salida. Por lo tanto se asume un avance igual y lineal en los tres niveles, lo cual en realidad no es cierto, debido a las diferentes restricciones que ofrecen cada nivel. Es necesario volver a recordar que un objetivo de este informe es determinar ratios de construcción que nos sirvan para futuros trabajos.

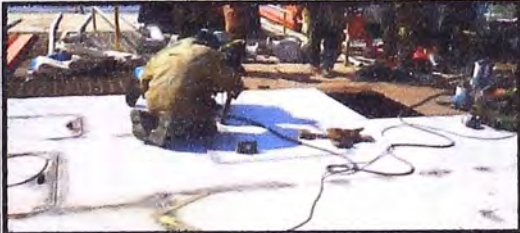
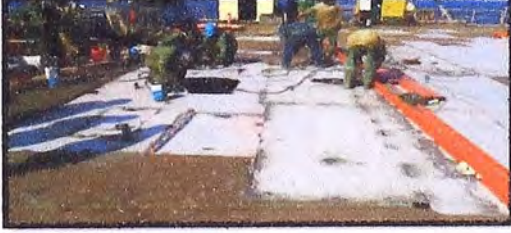
RETIRO E INSTALACION DE PLANCHAS DE 1/4" LADO SUR OESTE -MESA SUPERIOR

Figura 6.19 A: Reporte de avance del día 21-12-13

DESCRIPCION DE TRABAJOS REALIZADOS						
ACTIVIDAD#1	soldeo al 100% de W24" lado sur oeste mesa superior					
ACTIVIDAD#2	se retiro e instalo planchas de 1/4" lado sur oeste mesa superior					
ACTIVIDAD#3	soldeo de planchas de 1/4" mesa superior					
ACTIVIDAD#4						
ACTIVIDAD#5						
IDENTIFICACION DE CAUSAS DE RETRASO			ACCION DE MITIGACION			
EL PERMISO SE FIRMO A LAS 10:00AM						
COMENTARIOS						
PERSONAL DE CUSTODIA REPORTE TODO NORMAL						
PERSONAL DE COOPTIMEP INGRESO A PLATAFORMA A LAS 10:00AM POR NO CONTAR CON EMBARCACION						
LOS TRABAJOS EN CALIENTE EMPEZARON A LAS 10:20 AM UNA VEZ TERMINADA LA CHARLA DE SEGURIDAD Y ACONDICIONAMIENTO DE EQUIPOS PARA EL INICIO DE LOS TRABAJOS						
LA PARADA DE COMPRESOR SE INICIO A LAS 10:30AM						
SE RECEPCIONO 110 GLNS DE DIESEL PARA GRUPO ELECTROGENO Y GRUA AUSTIN						
PLANIFICACION DE TRABAJO DIA 23 12 13						
ACTIVIDAD#1	CIERRE AL 100% MESA SUPERIOR

ACTIVIDAD#2	RETIRO E INSTALACION DE PLANCHAS DE 1/4" LADO CENTRO MESA INFERIOR					
ACTIVIDAD#3	HABILITAR W12" PARA INSTALAR LADO SUR OESTE MESA INFERIOR					
ACTIVIDAD#4						
IMPREVISTOS						
HSE						
Charla de Seguridad	RECOMENDACIONES DE SEGURIDAD					
Incidentes / Cuasi accidentes	SIN NOVEDAD					
REPORTE FOTOGRAFICO

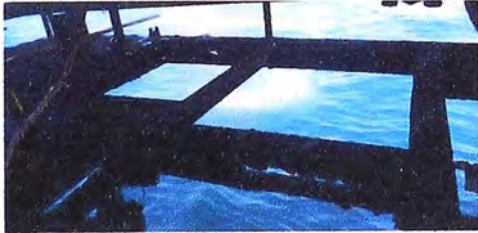
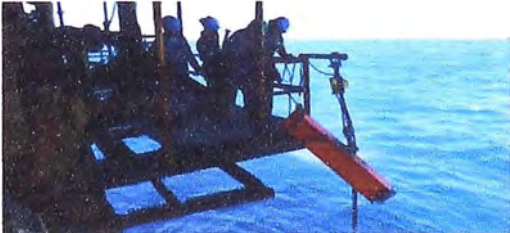
Figura 6.20 A: Reporte de avance del día 10-01-14

PESO TOTAL:		25,593.00	% AVANCE TOTAL	81.63%		
DESCRIPCIÓN DE TRABAJOS REALIZADOS						
ACTIVIDAD#1	Reemplazo de parrilla grating lado sur del piso de cabezales					
ACTIVIDAD#2	Reemplazo de vigas W8"x40# y vigas de W12"x27# lado norte del piso de cabezales					
ACTIVIDAD#3	Retiro de planchas en mal estado lado norte del piso de cabezales					
ACTIVIDAD#4	Orden y limpieza del area de trabajo					
ACTIVIDAD#5						
IDENTIFICACION DE CAUSAS DE RETRASO			ACCION DE MITIGACION			
hubo un retraso de 90 minutos para llegada a PN2 a consecuencia de problemas de funcionamiento con un motor de la nave de transporte.						
COMENTARIOS						
PERSONAL DE CUSTODIA REPORTO TODO NORMAL						
Orden, Limpieza y aseo en los niveles de la plataforma						
PLANIFICACION DE TRABAJO DIA 11 01 14						
ACTIVIDAD#1	reemplazo de vigas W12" y W8" lado norte piso de cabezales					
ACTIVIDAD#2	reemplazo de canal c10" y parrilla grating lado norte y centro piso de cabezales

ACTIVIDAD#3	reemplazo de varandas lado sur-este mesa inferior					
ACTIVIDAD#4	reparacion ala inferior viga W36x160# lado centro mesa inferior					
IMPREVISTOS	reparacion de alma y ala inferior viga W36x160# y W30x108# lado norte y este mesa superior					
HSE						
Carta de Seguridad	La protección de la piel					
Incidentes / Casi accidentes	SIN NOVEDAD					
REPORTE FOTOGRAFICO						
retiro de planchas en mal estado lado norte piso de cabezales

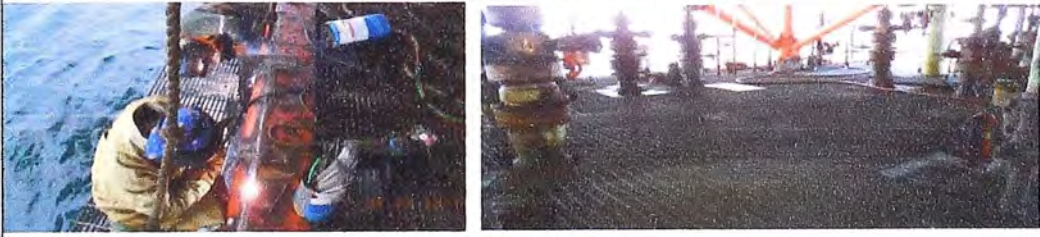
ACTIVIDAD#4						
IMPREVISTOS						
HSE						
Charla de Seguridad	Procedimientos para evacuar a un herido					
Incidentes / Cuasi accidentes	SIN NOVEDAD					
REPORTE FOTOGRAFICO						
soldeo y aseguramiento al 100% de tubo de 6" en embarcadero

Figura 6.21 A: Reporte de avance del día 29-01-14

PESO TOTAL:	28,665.86	% AVANCE TOTAL	100.00%			
DESCRIPCION DE TRABAJOS REALIZADOS						
ACTIVIDAD#1	Soldeo y aseguramiento de tubo 6" lado borde oeste 2do nivel de embarcadero					
ACTIVIDAD#2	Orden y limpieza del area de trabajo					
ACTIVIDAD#3	apilamiento de chatarra para facilidades de desembarco					
ACTIVIDAD#4						
ACTIVIDAD#5						
IDENTIFICACION DE CAUSAS DE RETRASO			ACCION DE MITIGACION			
retraso de 90 minutos a consecuencia de retraso de embarcacion a PN2						
COMENTARIOS						
embarcacion ollmpyc express zarpo a las 6:35 am por consecuencia llega tarde a plataforma PN2						
trabajos complementarios						
Personal de custodia reporto todo normal						
Orden, Limpieza y aseo en los niveles de la plataforma						
PLANIFICACION DE TRABAJO DIA 30.01.14						
ACTIVIDAD#1	Movimiento de materiales y chatarra a mesa superior lado oeste					
ACTIVIDAD#2	desinstalacion de bomba reda					
ACTIVIDAD#3	orden y limpieza en los 3 niveles de plataforma PN2
