**UNIVERSIDAD NACIONAL DE INGENIERIA**

**FACULTAD DE INGENIERIA CIVIL**

**TRABAJO DE SUFICIENCIA PROFESIONAL**

**“ESTUDIO INTEGRAL DE UNA PRESA DE RELAVES  
CIMENTADA SOBRE ARCILLA BLANDA”**

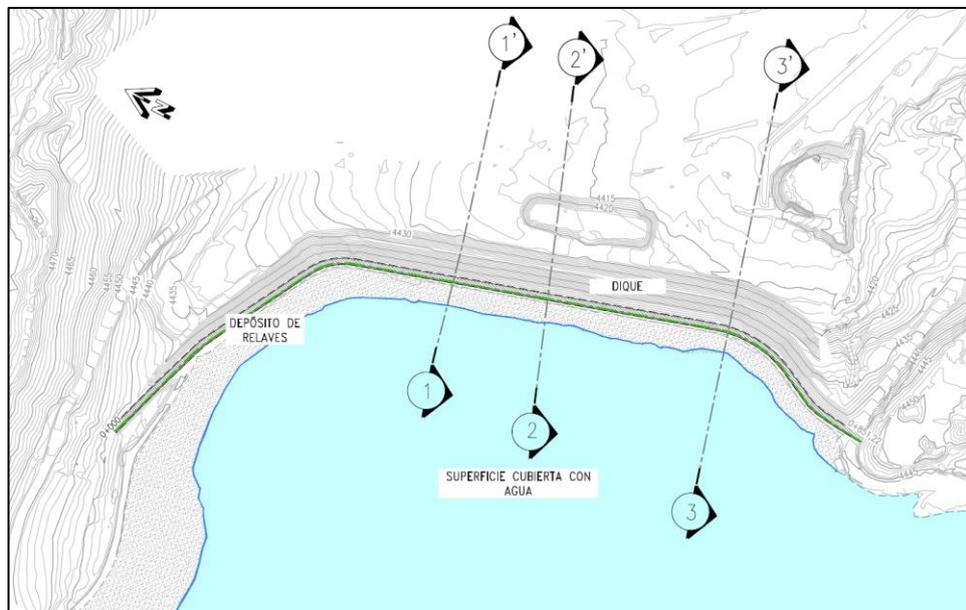
**Figura 3.** Ubicación en planta de las secciones geotécnicas analizadas.

- Se consideró la configuración desfavorable y crítica de la presa de relaves, representada por las secciones 1-1', 2-2' y 3-3'. La ubicación en planta y el perfil geotécnico de las secciones analizadas se muestran en las **Figuras 3 al 6**.
- Se emplearon los parámetros hidráulicos descritos en la **Tabla 30**.
- En la malla de elementos finitos se empleó un tamaño de elemento de 1,0 m.
- Para la determinación de la posición del nivel de agua se tomó en cuenta los registros de los piezómetros de cuerda vibrante existentes.

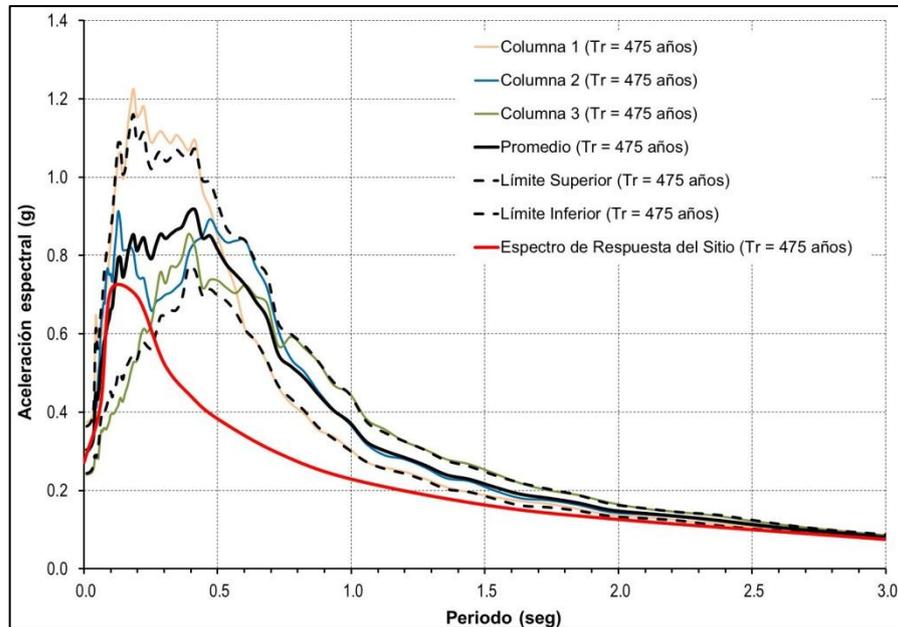
**Figura 13.** Espectros de respuesta promedio en superficie para la presa de relaves.

- Se determinó el espectro promedio y los límites inferior y superior de las tres columnas analizadas la cual se muestra en la **Figura 13**.

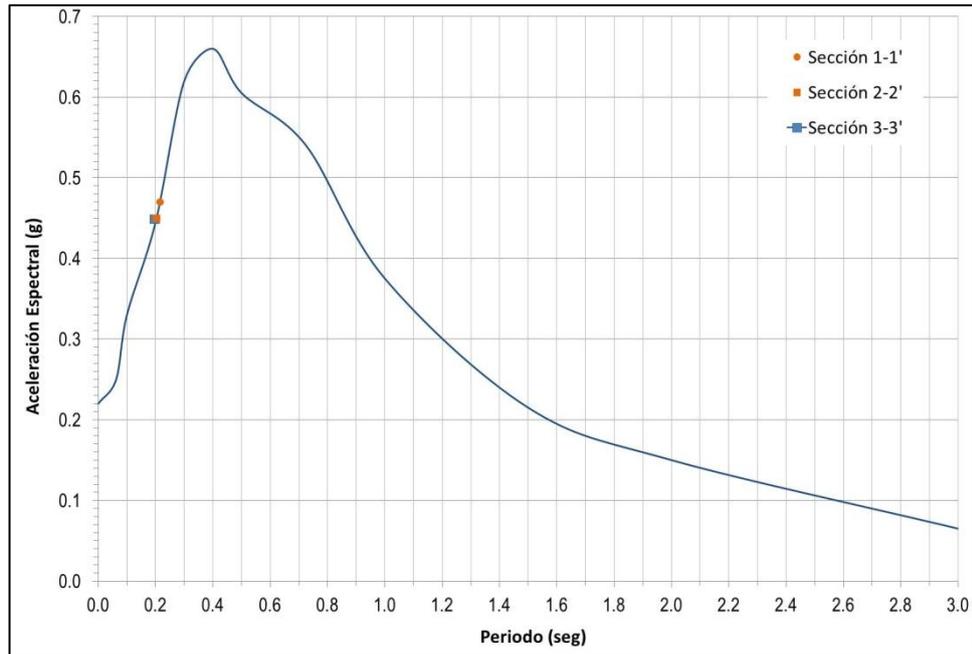
**Figura 19.** Aceleraciones espectrales para el cálculo de desplazamientos permanentes por el método de Bray y Travararou (2007).

- Se evaluaron las tres secciones consideradas para el análisis de infiltración y de estabilidad física.
- Se empleó el espectro de respuesta en superficie de la columna 3 obtenido del análisis de respuesta sísmica unidimensional correspondiente a un periodo de retorno de 475 años, debido a que esta columna representa la condición de cimentación por debajo de la superficie de falla crítica. En la **Figura 19** se presenta el espectro de respuesta en superficie suavizado y los valores de aceleraciones espectrales para los periodos de las masas deslizantes en cada sección analizada.

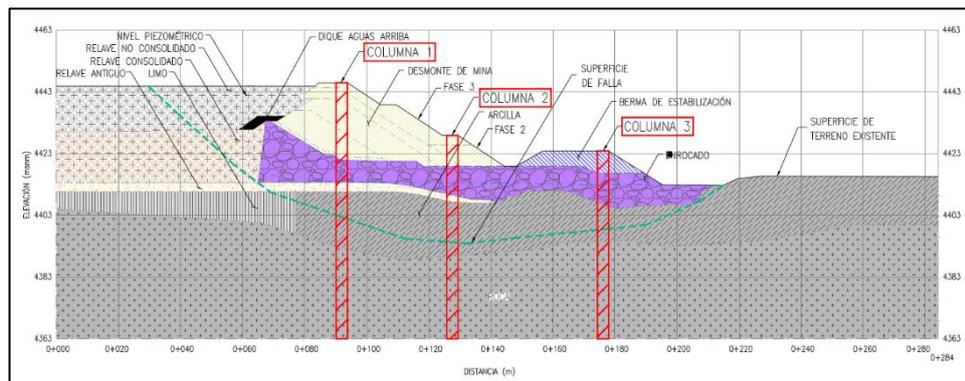
**Figura 20.** Sección geotécnica para el cálculo de desplazamientos permanentes por el método de Houston et al. (1987).

- Se evaluó la sección 2-2' la cual representa la condición crítica dado que en esta sección se presenta el menor factor de seguridad pseudoestático y los máximos desplazamientos permanentes obtenidos por el método de Bray y Travasarou (2007).
- Se emplearon tres columnas de suelo contenidas dentro de la superficie de falla. La columna 1 representa el cuerpo de la presa, la columna 2 simula el pie del cuerpo y la columna 3 modela la condición de la falla en la berma de estabilidad. La **Figura 20** presenta la sección 2-2' empleada para el análisis de estabilidad física y la ubicación esquemática de cada una de estas columnas.

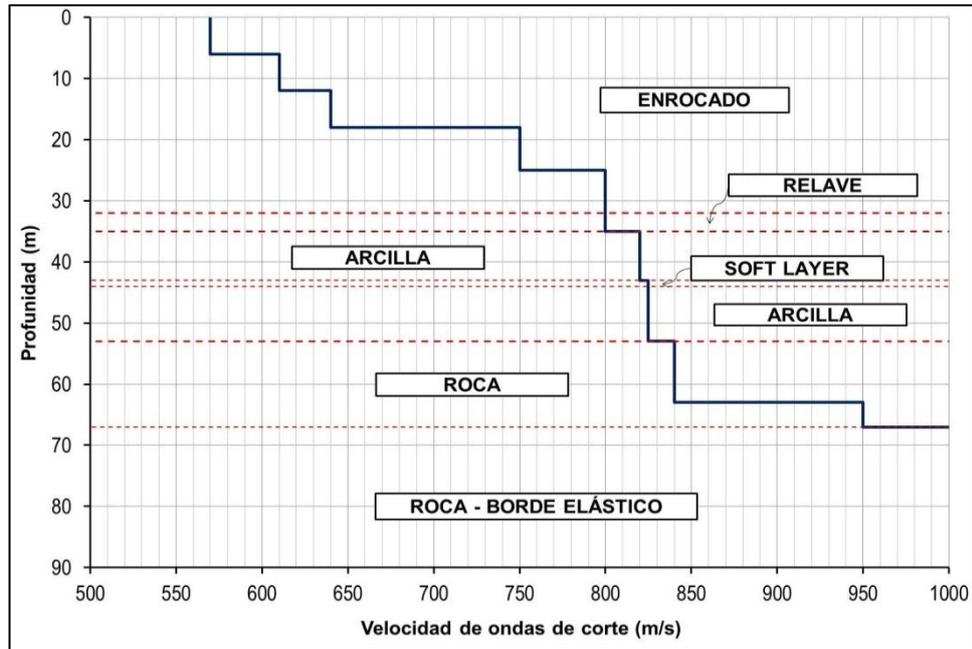
**Figura 21.** Perfil de velocidad de ondas de corte de la columna 1 para el análisis de desplazamientos permanentes por el método de Houston et al. (1987).

- Cada columna incluye un estrato de falla de 1 m de espesor, a una profundidad determinada, que representa la superficie de falla. Las **Figuras 21 al 23** presentan los perfiles de velocidad de las columnas empleadas en el análisis.

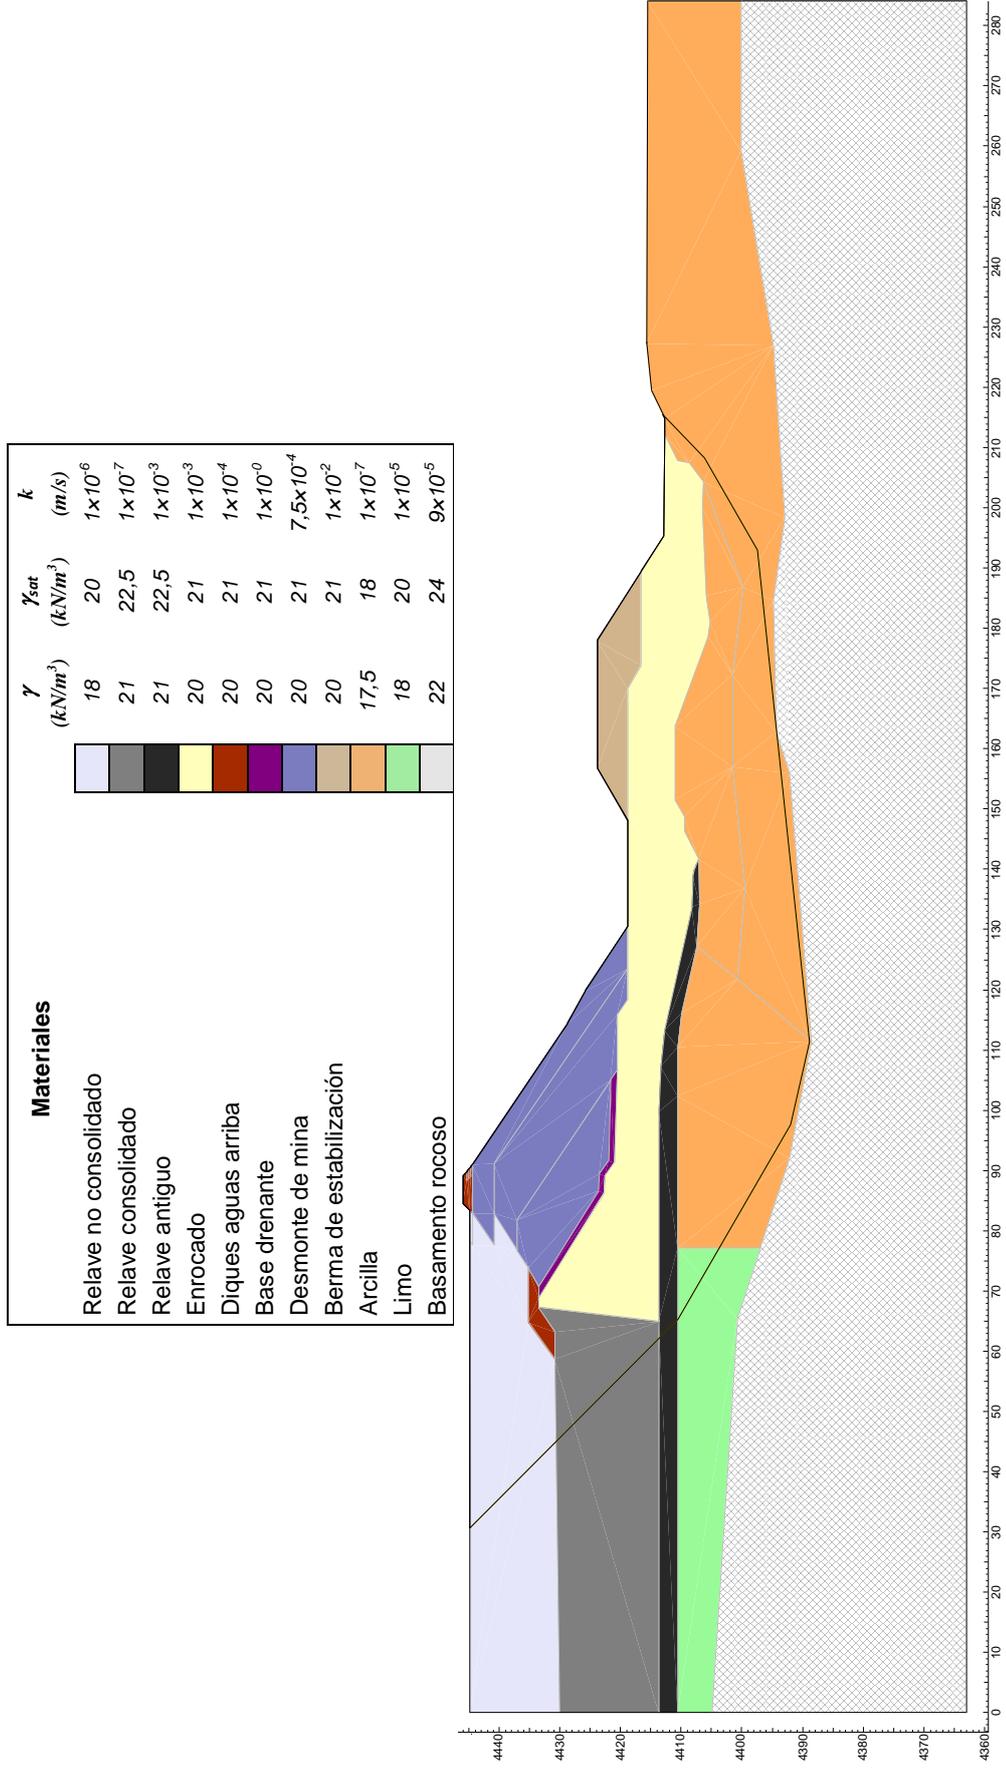
### Análisis de infiltración Sección 2-2', - Análisis de flujo de estado constante - Modelo geométrico

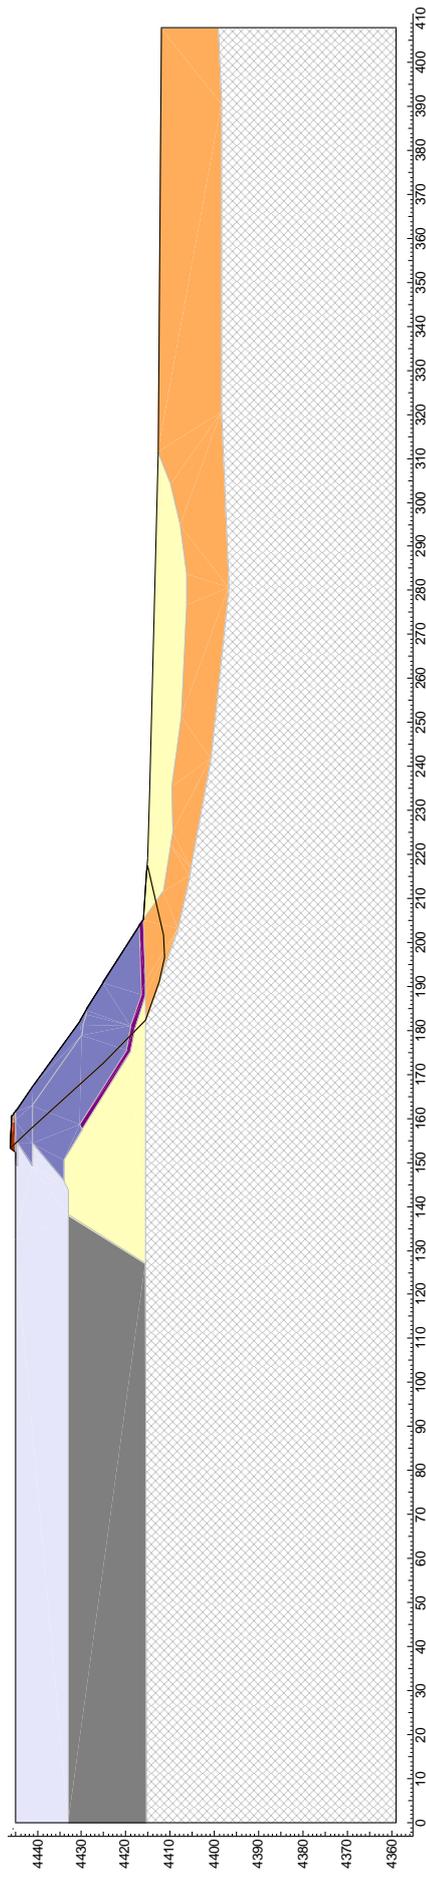
**Análisis de infiltración**  
 Sección 3-3', - Análisis de flujo de estado constante - Modelo geométrico

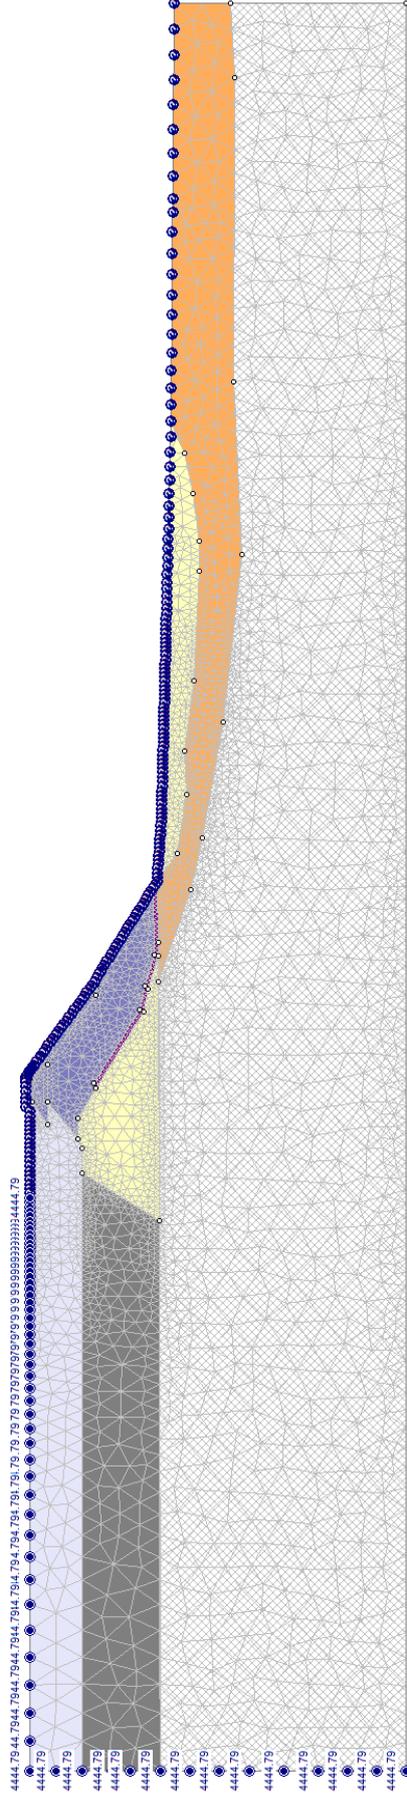
**Análisis de infiltración**  
 Sección 3-3', Análisis de flujo de estado constante - Discretización de la malla y condiciones de borde

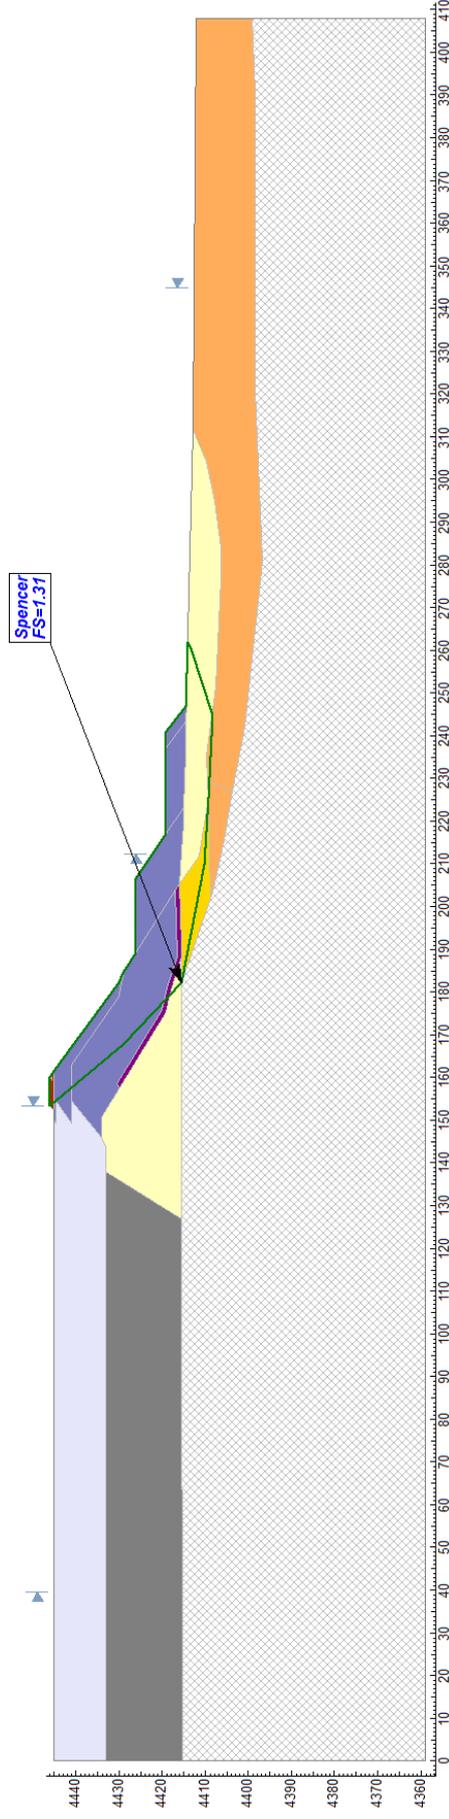
**Análisis de estabilidad**  
Sección geotécnica 3-3' - Análisis estático a corto plazo, condición fase 2 (contrafuerte) - Falla compuesta, F.S. = 1,31

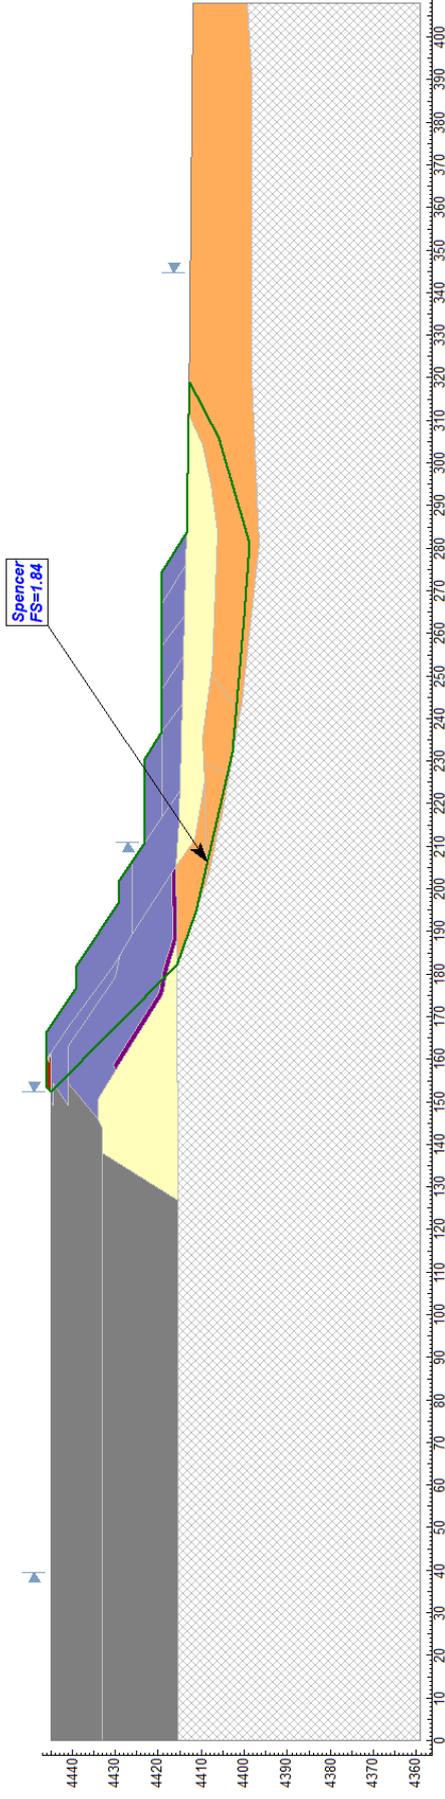
**Análisis de estabilidad**  
Sección geotécnica 3-3' - Análisis estático a largo plazo (contrafuerte) - Falla compuesta, F.S. = 1,84

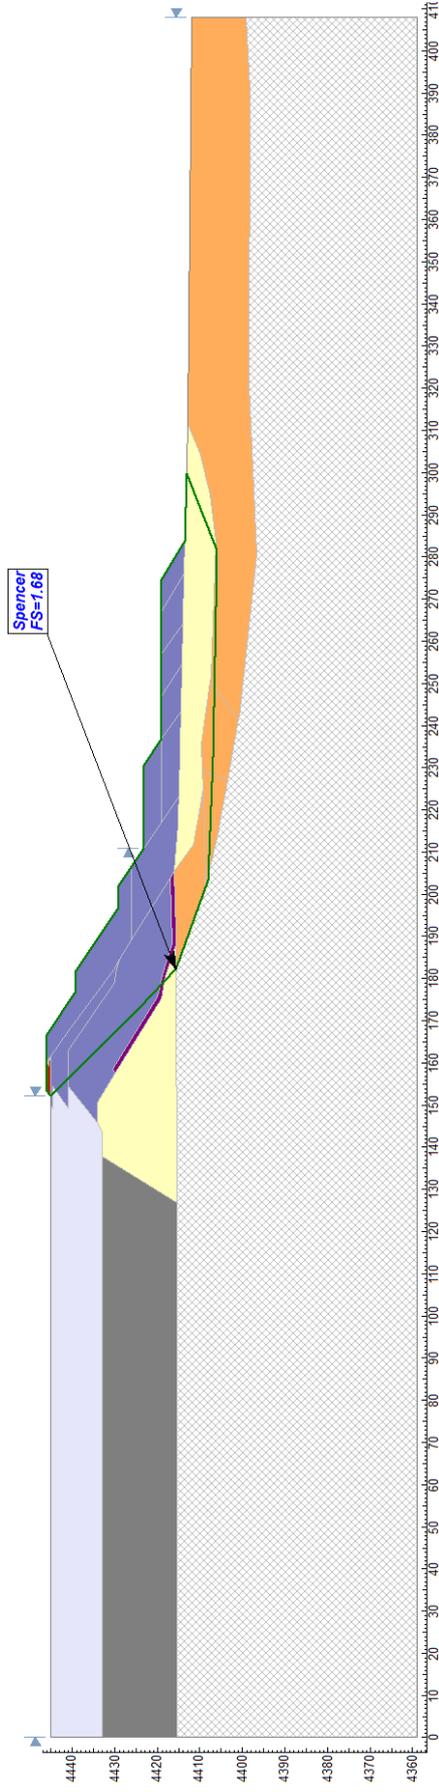
**Análisis de estabilidad**  
Sección geotécnica 3-3' - Análisis postismo (contrafuerte) - Falla compuesta, F.S. = 1,68
