**UNIVERSIDAD NACIONAL DE INGENIERIA
FACULTAD DE INGENIERIA CIVIL**

**COMPATIBILIZACIÓN DEL EXPEDIENTE TÉCNICO EN PROYECTOS
DE VIVIENDAS MULTIFAMILIARES EN LA ETAPA DE INGENIERÍA**

INFORME DE SUFICIENCIA

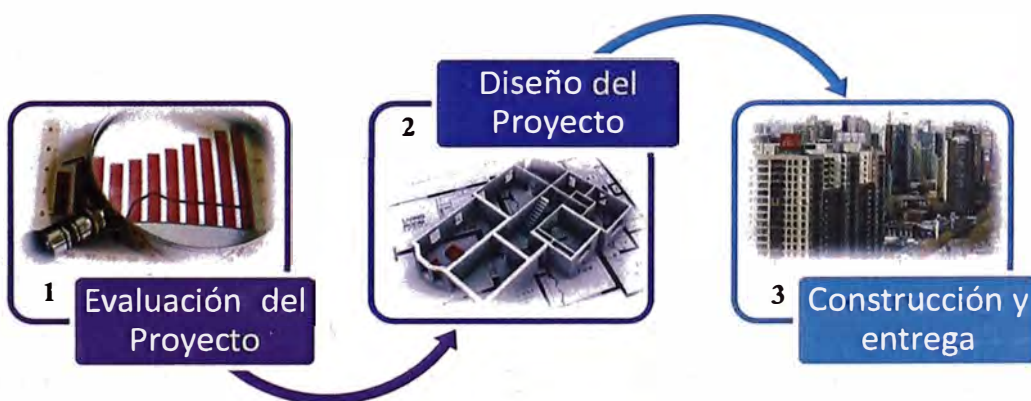
Figura N° 1.1.

Como podemos observar en la Figura N° 1.1., para poder desarrollar estos tipos de proyectos generalmente se presentan 3 etapas:

Etapas para desarrollar un proyecto inmobiliario

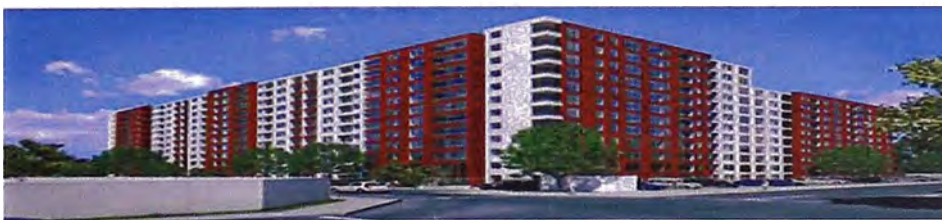
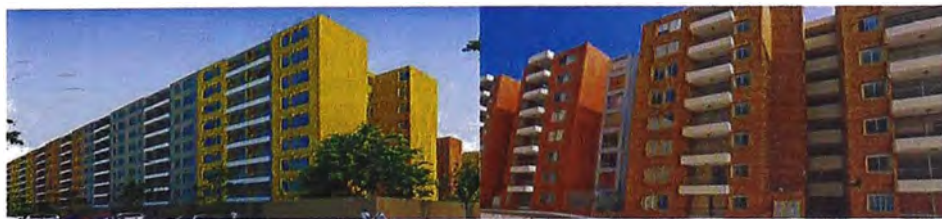
Figura N° 4.1.
Proyectos a Evaluarse

Para lo cual evaluaremos 03 proyectos (Ver Figura N° 4.1.):

- ✓ El primero Condominio Único, donde se desarrolló el expediente técnico de la manera tradicional. Siendo recibidos de los proyectistas y entregados a la obra directamente para su ejecución.
- ✓ El Segundo proyecto Condominio Ciudad Verde, que fue el primer proyecto en desarrollarse el proceso de compatibilización en la etapa de ingeniería. Siendo recibidos de los proyectistas, compatibilizados y posterior a ello entregados a Obra.
- ✓ Finalmente analizaremos el proyecto Condominio Prados del Sol, donde también se implementó el proceso de compatibilización durante la etapa de ingeniería.

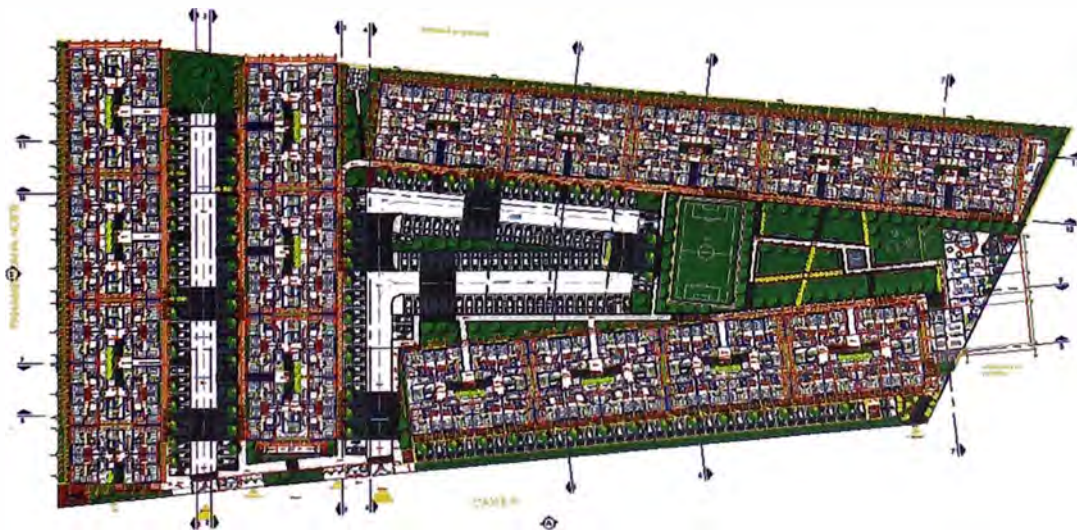
Figura N° 4.6.
Distribución Condominio "CIUDAD VERDE"

El Conjunto Residencial como se puede Observar en la Figura N° 4.6. Cuenta con una densidad de 4 720 habitantes (2 188.87 hab/Ha) distribuidos en un total de 956 departamentos y está conformado por 16 Edificios de vivienda y 01 Edificio destinado a áreas comunes. Los edificios ubicados hacia la Carretera Panamericana Norte y hacia la Calle “A” cuentan con una altura de 9 pisos y los demás ubicados al interior cuentan con una altura de 05 pisos.

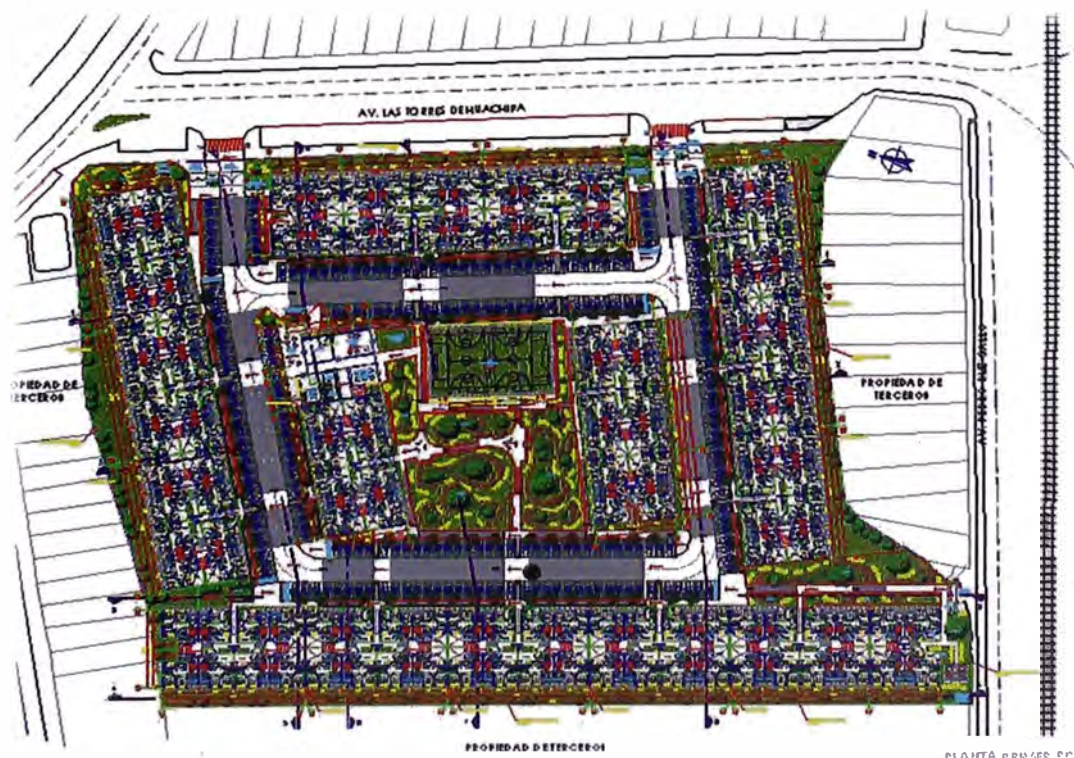
Figura N° 4.15

El proyecto como se puede Observar en la Figura N° 4.15., se desarrolla en torno a un gran parque central de aproximadamente 2,500 m², en el cual se encuentran los 18 edificios todos de 05 pisos que conforman el conjunto residencial. En total el conjunto cuenta con 660 departamentos.

Plano en Planta de la arquitectura del Condominio “PRADOS DEL SOL”

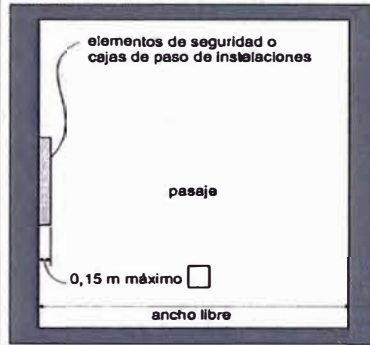
Pasajes Art. 25

Un pasaje debe estar libre salvo de elementos de seguridad:

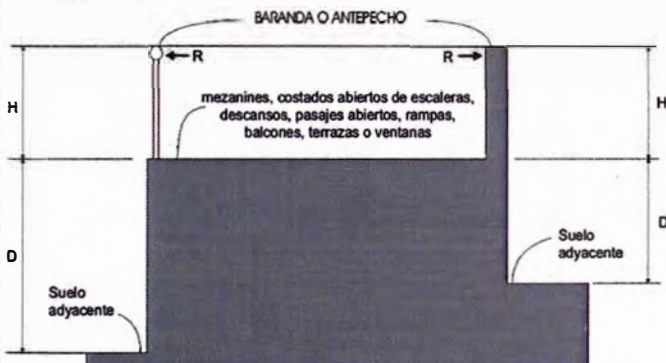
Barandas Art 33

R: resistencia a sobrecarga horizontal > 50 kg/m
en áreas comunes de edificios públicos ≥ 100 kg/m
D > 1 m : H $\geq 0,90$ m
D ≥ 11 m : H ≥ 1 m

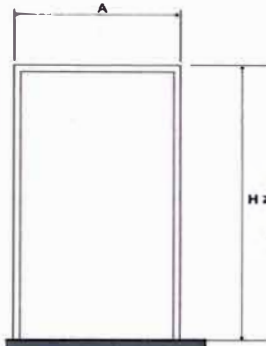
Vanos Art. 34

ANCHO (A) EN VIVIENDA

Ingreso principal $\geq 0,90$ m

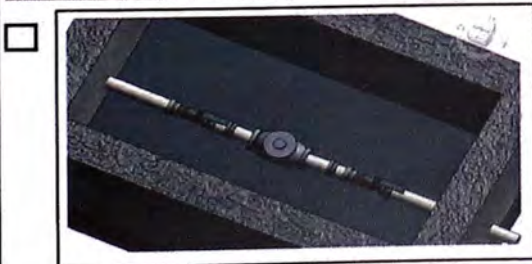
i) Inmediatamente después de la caja del medidor de la conexión domiciliar y del medidor general. (Ver Grafico 3 y 4)

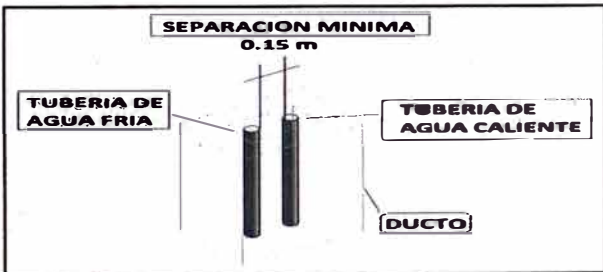
Grafico 10

i) Se podrá ubicar en el mismo ducto la tubería de agua fría y agua caliente siempre que exista una separación mínima de 0.15m de sus generatrices más próximas. (Ver Grafico 10)
