**UNIVERSIDAD NACIONAL DE INGENIERÍA**

**TRABAJO DE SUFICIENCIA PROFESIONAL**

**“SUPERVISIÓN DE LA CONSTRUCCIÓN DE UN LABORATORIO  
DE CONTROL DE CALIDAD DE UNA EMPRESA MINERA”**

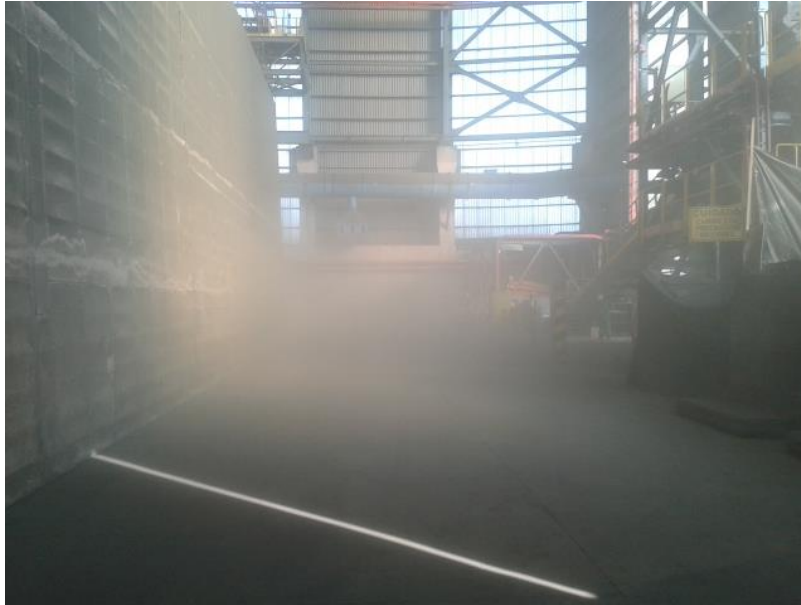
Figura 1.6: Polución en almacén de pre embarque, se aprecia polvo de mineral suspendido en el aire.

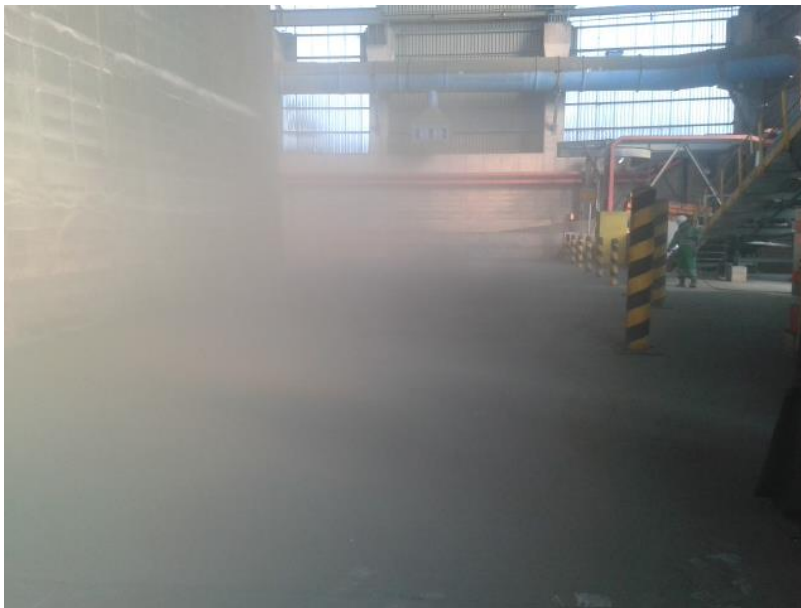
Figura 1.7: Mayor polución en almacén de pre embarque, se aprecia polvo de mineral suspendido en el aire.

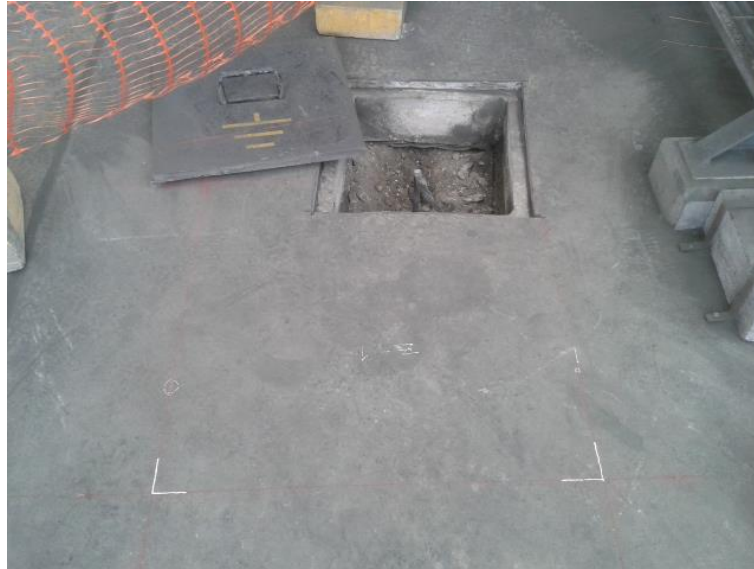
Figura 5.8: Interferencia en zapatas.

✓ Solución planteada: La zapata que interfería con el pozo a tierra paso de ser céntrica a excéntrica, y las otras tres zapatas ya no se profundizo los 24 cm faltantes sino que se amplió la sección de la zapata y se aumentó la cuantía de acero. Estas propuestas de cambio fueron calculadas y respaldadas por el área de ingeniería de Cidelsa, lo que corresponde en estos casos es realizar la consulta al proyectista pero no se realizó a pedido del cliente Perubar por un tema de tiempo en que el proyectista se pronuncie.

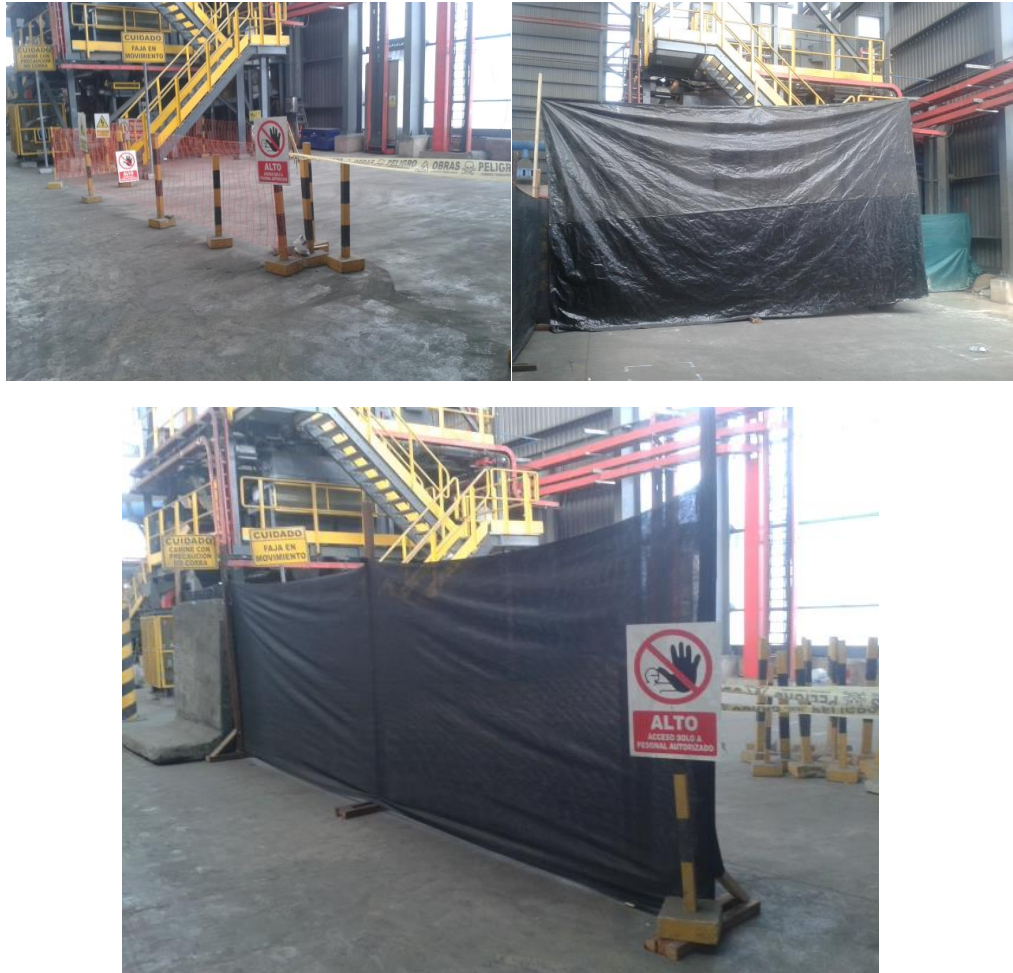
Figura 5.9: Mejoramiento del cerco perimétrico.

- ✓ Solución planteada: Para ello se realizó la colocación de postes de 3 m de alto y malla hechas de lona, también se cubrió la zona que da directo a la faja transportadora y un mayor control de regado para minimizar el polvo debido al corte de la losa existente.

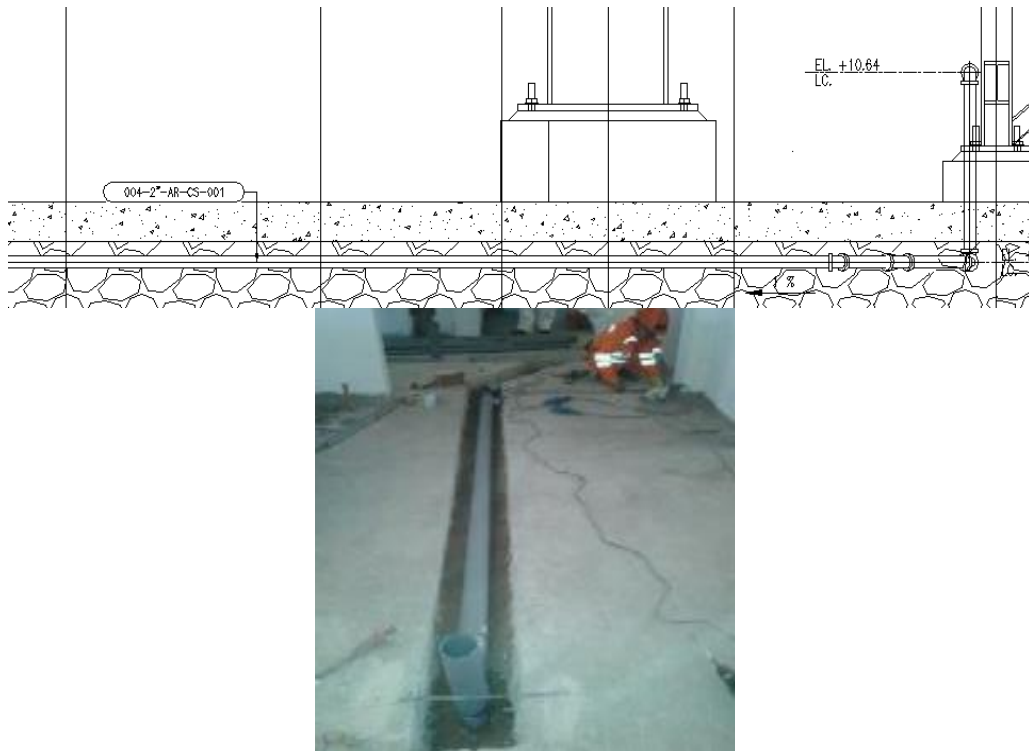
Figura 5.11: Cambio de especificaciones técnicas en tubería para desagüe proyectada.

- ✓ Solución planteada: Se propone cambiar el material de la red de F°G° a PVC, respetando el diámetro de 4" solicitado, para ello se realizó la consulta previa al área de ingeniería de Cidelsa y al proyectista dando conformidad a lo planteado.
