**UNIVERSIDAD NACIONAL DE INGENIERÍA
FACULTAD DE INGENIERÍA CIVIL**

**“EVALUACIÓN DE RELAVERA ANTIGUA CON PROPÓSITO DE
USARLO COMO BOTADERO DE DESMONTE DE MINA PARA UN PLAN
DE CIERRE”**

INFORME DE SUFICIENCIA

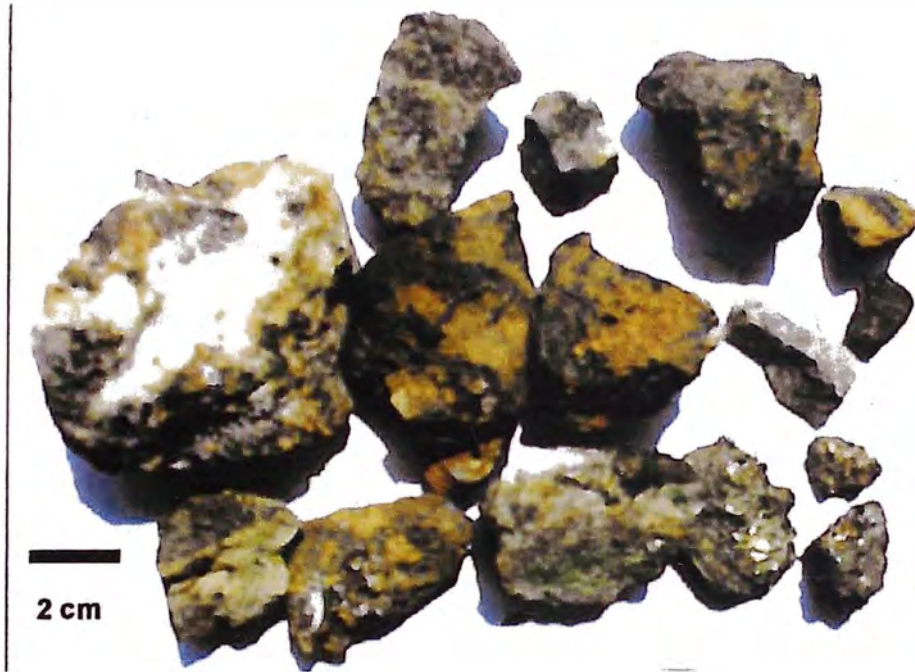
Muestra CA-HUA12-307/M-1

Fragmentos de rocas silificadas con sulfuros, óxidos de hierro con manganeso y escasos carbonatos.

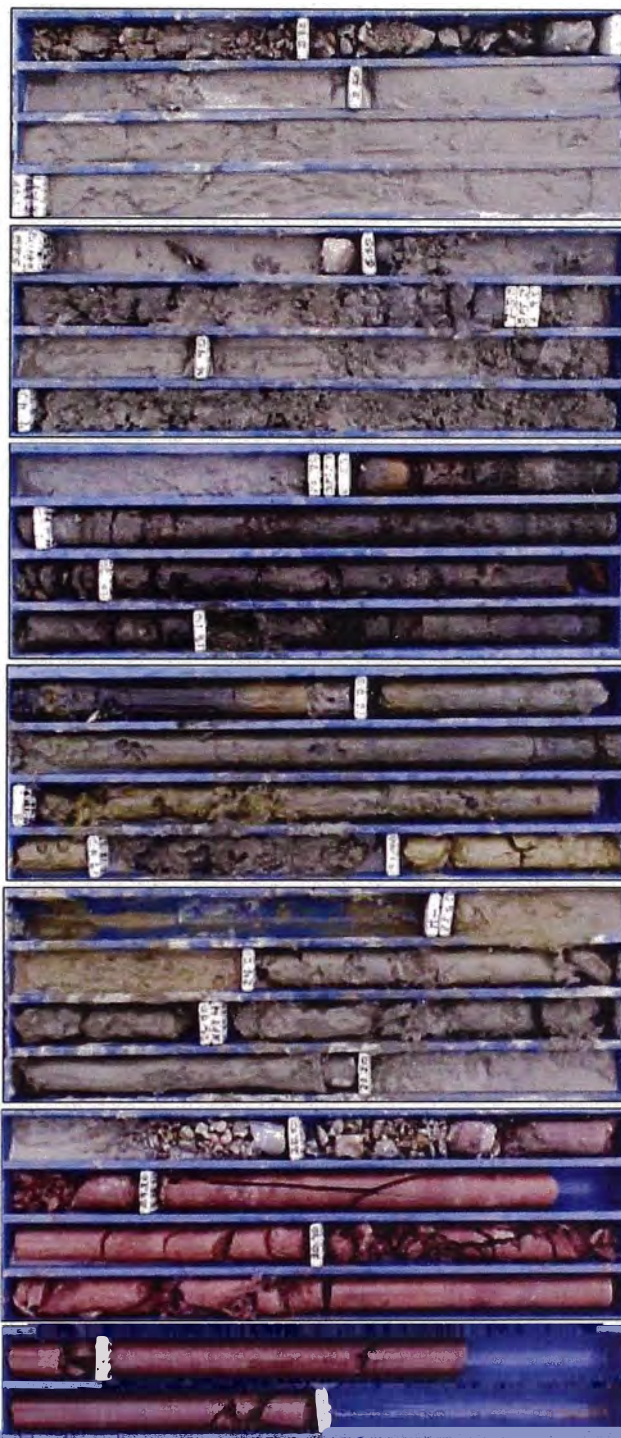
Foto N° 25: Perforación PR-101 de 0,00 a 33,00 m, depósito de relaves 1.

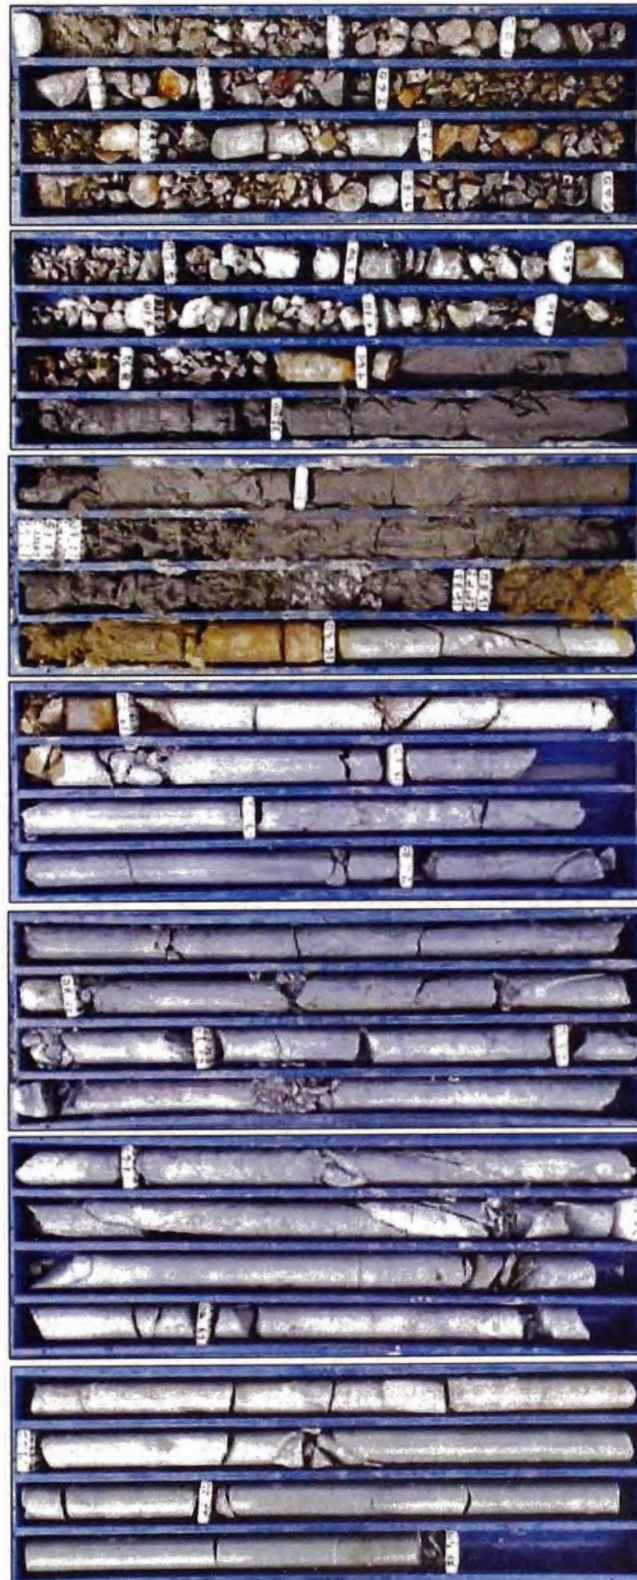
Foto N° 26: Perforación PR-201 de 0,00 a 31,50 m, depósito de relaves 1.

SONDAJE PR-201: Desde la superficie hasta 9,70 m de profundidad atraviesa un material de desmonte mina, correspondiéndole una clasificación GW. Entre 9,70 a 15,80 m se presenta relave clasificado como SP, SM y ML, entre 15,80 a 16,50 m atraviesa un suelo arcilloso, correspondiéndole una clasificación CL, de origen aluvial y residual. Entre 16,50 hasta el final de la perforación atraviesa una roca limolita con sedimentos calcáreos cerca a la superficie, de color gris a gris verdoso, fracturada (RQD de 15 a 100%), de resistencia frágil a medianamente resistente (R2.0 a R3.0) y de calidad geomecánica mala a regular según el cálculo del índice del RMR básico.

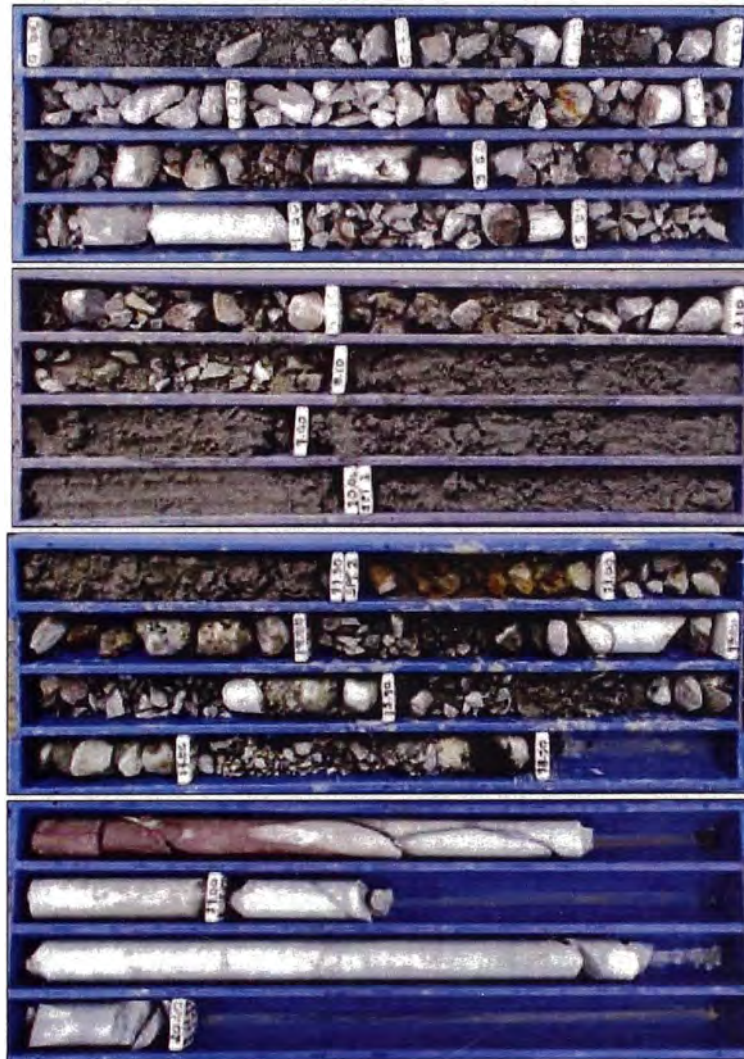
Foto N° 27: Perforación PR-202 de 0,00 a 20,00 m, depósito de relaves 1.

SONDAJE PR-202: De similares característica a la perforación PR-201, por su ubicación, presenta un material de desmonte conformado desde la superficie hasta 8,10 m de profundidad, clasificado como GW. De 8,10 hasta 11,50 m atraviesa material relave clasificado como SP-SM. Desde 11,50 hasta 17,90 m presenta un material clasificado como GW. Desde 18,00 m hasta el final de la perforación se registró roca sedimentaria (limolita) color rojo oscuro a gris verdoso en su tramo final, levemente fracturada (RQD de 85 a 100%), de resistencia frágil (R2.0) y de calidad geomecánica regular según el cálculo del índice del RMR básico.

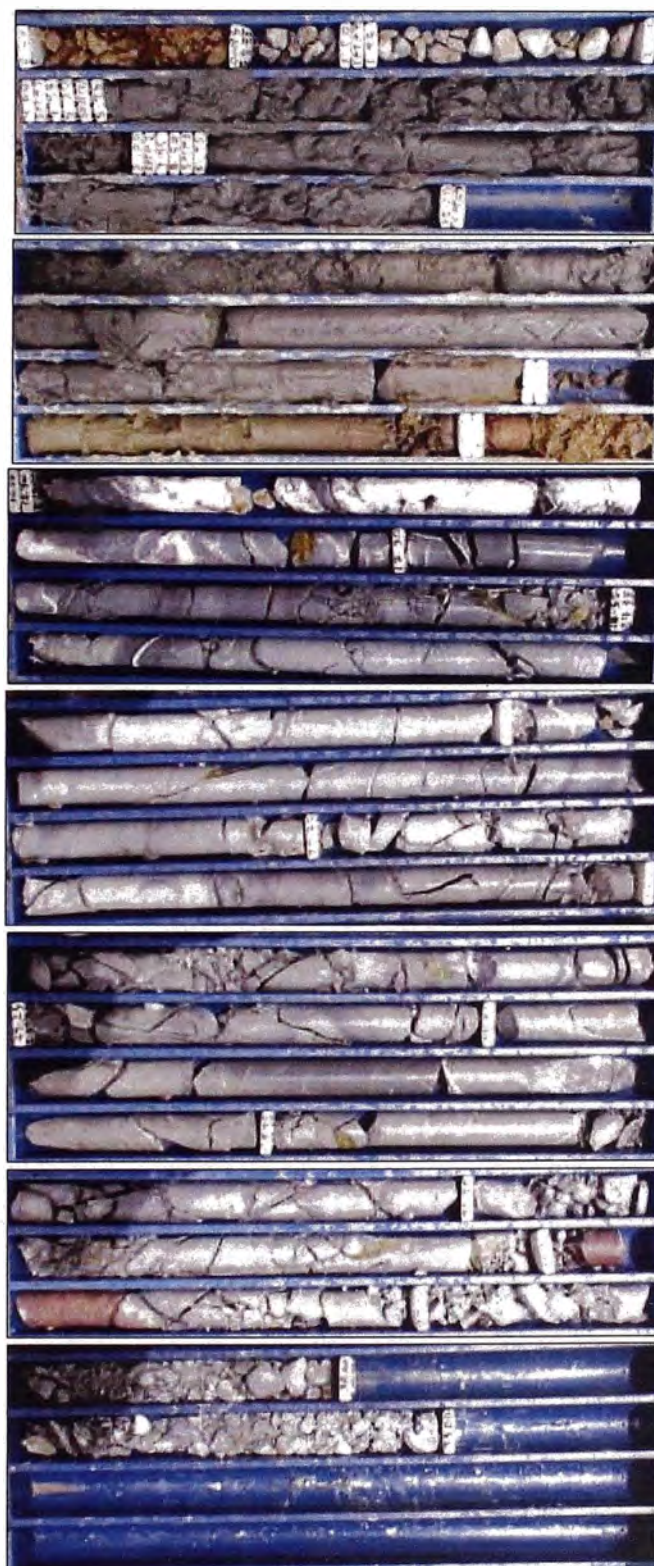
Foto N° 29: Perforación PR-302 de 0,00 a 33,00 m, depósito de relaves 1.

SONDAJE PR-302: Esta perforación, se caracteriza por presentar un estrato de relleno hasta 3,00 m clasificándose como GM y CL-ML, seguido de material de relave hasta 13,00 m clasificado como CL-SM. De 13,00 hasta 15,90 m se presenta un tipo de suelo tipo SM, SP de origen aluvial. Desde 15,90 m hasta el final de la perforación presenta un perfil de roca calcárea color gris oscuro con alto contenido de venillas de calcita, seguido de un estrato de limolita color rojo oscuro, se presenta moderadamente fracturada a brechada (RQD de 0 a 100%), de resistencia extremadamente frágil a medianamente resistente (R0.0 a R3.0) y de calidad geomecánica muy mala a buena según el cálculo del índice del RMR básico.

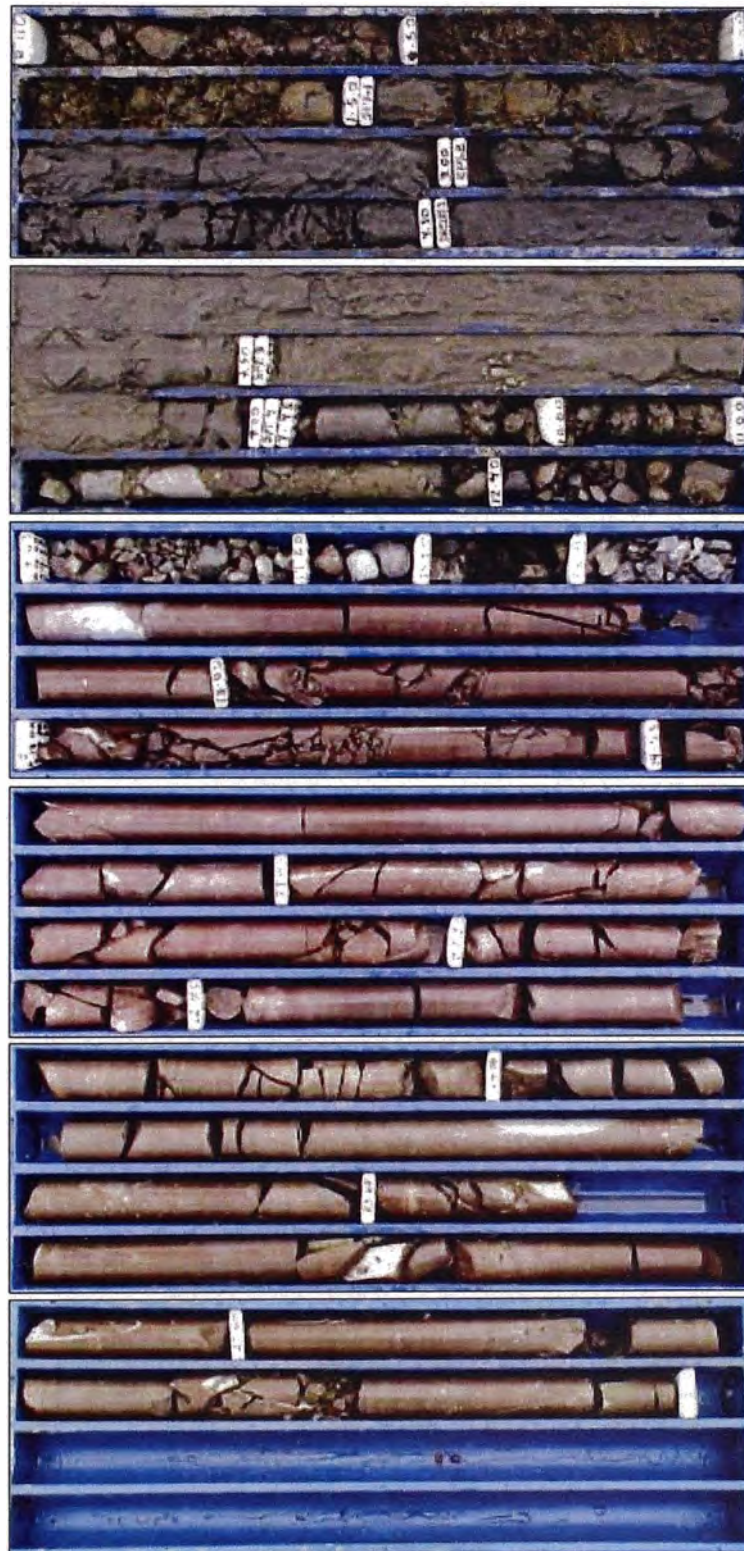
Foto N° 30: Perforación PR-303 de 0,00 a 28,50 m, depósito de relaves 1.

SONDAJE PR-303: Desde la superficie hasta los 0,50 m de profundidad atraviesa un estrato de desmonte de mina clasificado como GM. Desde 0,50 a 9,45 m se presenta relave clasificado como SM y ML, desde 9,45 hasta 15,80 m atraviesa material de desmonte de mina clasificado como GW-GM; entre 15,80 a 16,40 se registró suelo orgánico clasificado como OL, desde 16,40 hasta 16,95 m atraviesa desmonte de mina tipo GM. Finalmente de 16,95 m hasta el final de la perforación atraviesa roca arenisca intercalada con estratos de limolita color rojo oscuro, se presenta moderadamente fracturada (RQD de 30 a 95%), frágil a moderadamente resistente (R2.0 a R3.0) y de calidad geomecánica regular a buena, según el cálculo del índice del RMR básico.

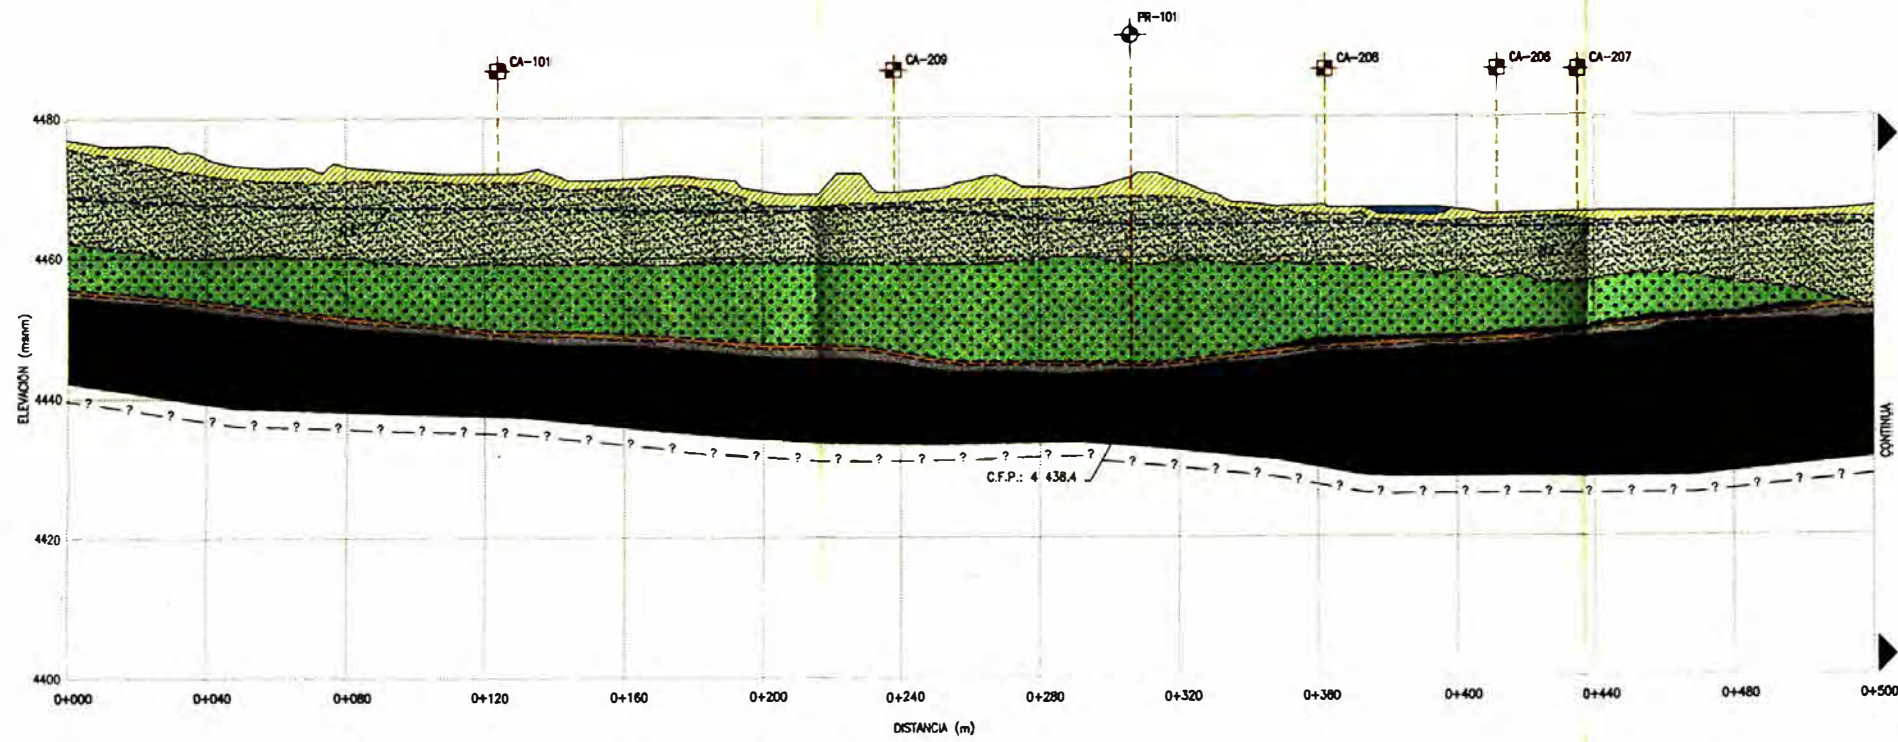
1 SECCIÓN
 ESCALA H : 1/1 000
 V : 1/500

PROYECTO: EVALUACIÓN DE RELAVERA ANTIGUA CON PROPÓSITO DE USARLO COMO BOTADERO DE DESMONTE DE MINA PARA UN PLAN DE CIERRE
PLANO: PLANO Y SECCIONES GEOLÓGICAS-GEOTECNICAS
N°: 103
