**UNIVERSIDAD NACIONAL DE INGENIERIA  
FACULTAD DE INGENIERIA CIVIL**

**ESTUDIOS BASICOS DE INGENIERIA DEL SISTEMA DE  
REDES Y TRATAMIENTO DE ALCANTARILLADO DEL  
PUEBLO NUEVO DE CONTA-NUEVO IMPERIAL- CAÑETE**

**INFORME DE SUFICIENCIA**

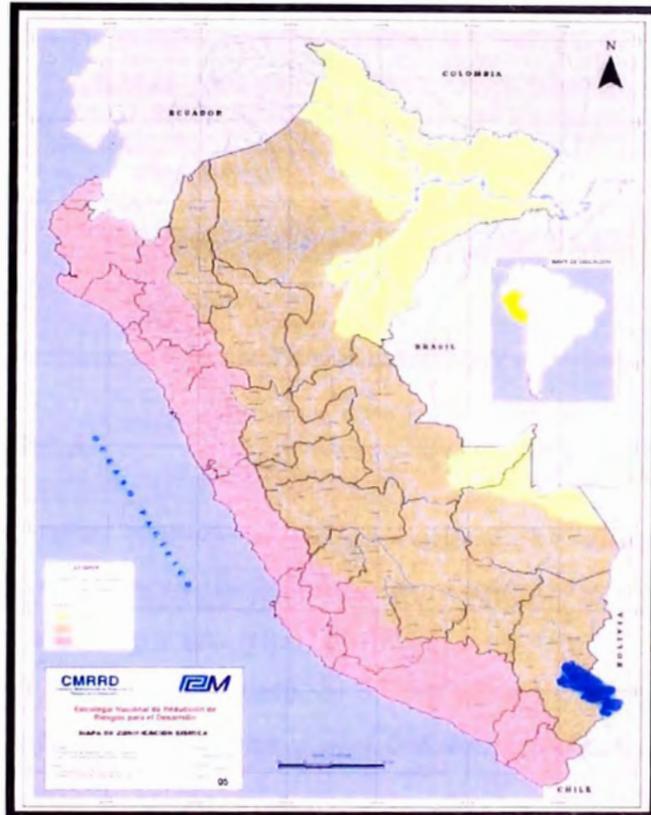
**FIGURAN° 3: MAPA DE ZONIFICACION SISMICA**

Conforme lo mencionado en la Norma Sismo-Resistente E-030 del Reglamento Nacional de Edificaciones, la localidad estudiada se encuentra ubicada en la Zona 3 (Figura N°3), correspondiéndole una sismicidad alta con intensidad mayor de VII en la escala modificada de Mercalli, los registros históricos dan una aceleración de la gravedad del terreno de hasta 0.40 g; y del desplazamiento continental relacionada a la tectónica de placas, un coeficiente que varía desde 0.10 hasta 0.30.

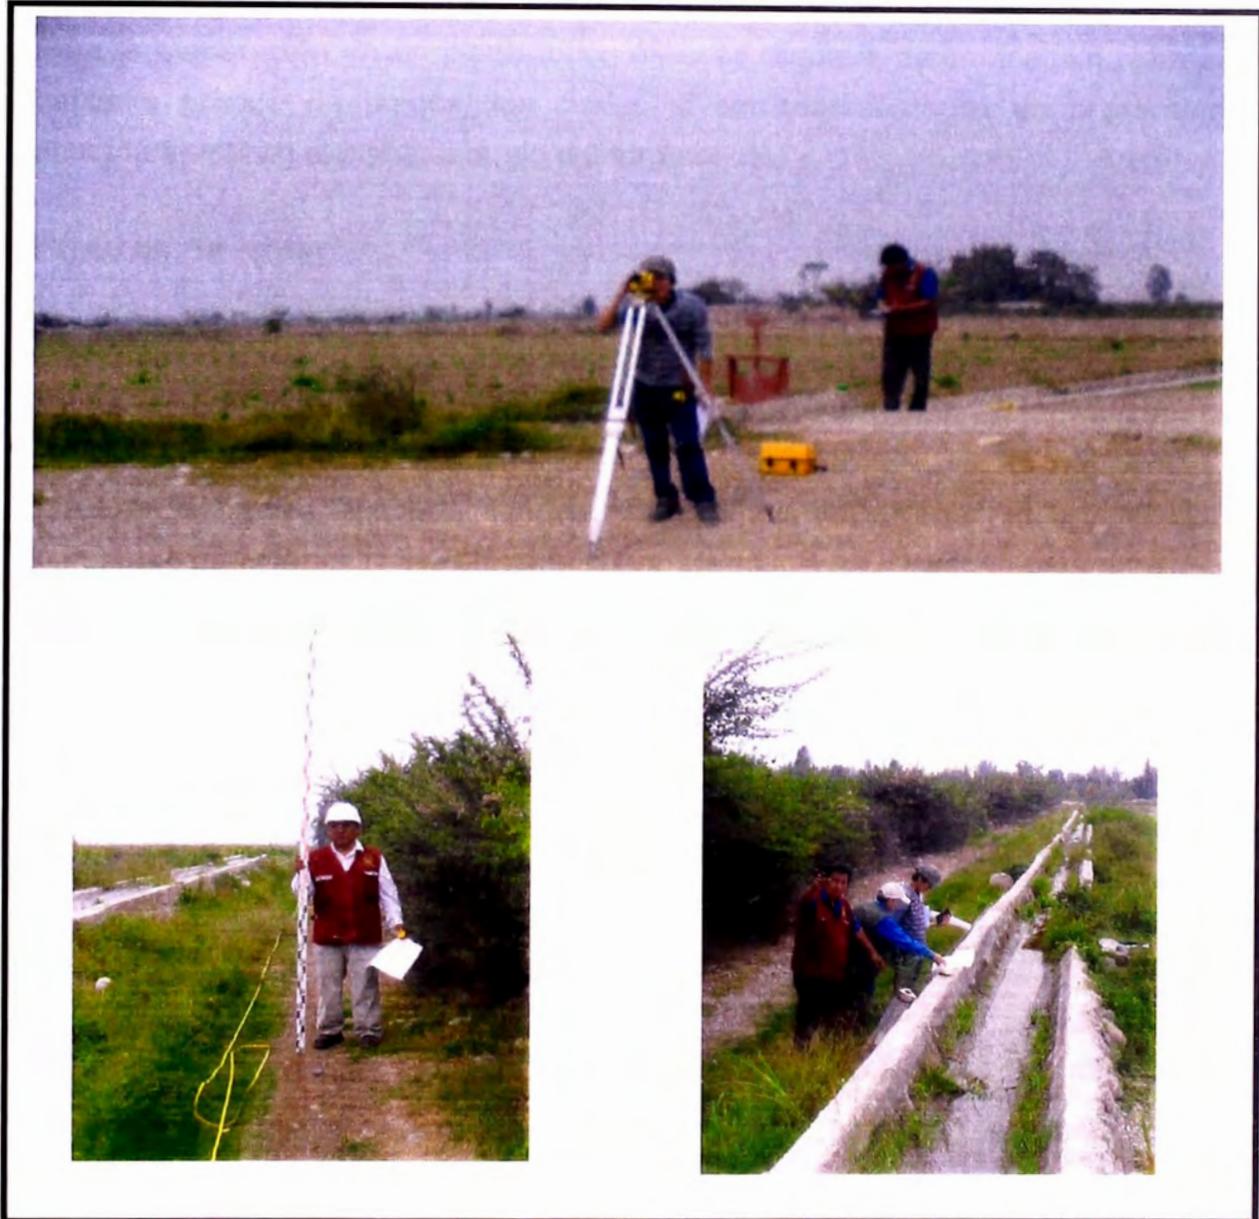
**FIGURA N° 5: PROCESO DE LEVANTAMIENTO TOPOGRAFICO**

Generalmente estos datos son archivados en forma ASCII <sup>[12]</sup> para poder ser leídos por diferentes programas de topografía, diseño geométrico y edición gráfica.

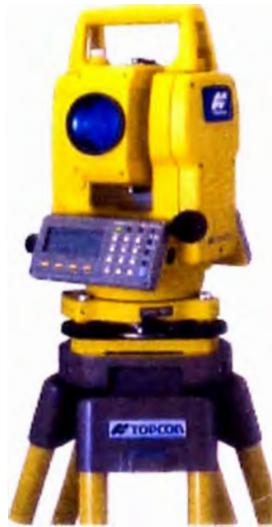
**FIGURA N° 6: MODELO DE ESTACION TOTAL TOPCON**

- ✓ Una Estación Total TOPCON 235W
- ✓ Tres prismas TOPCON
- ✓ Cinta métrica de 30m
- ✓ Un navegador GPS marca GARMIN 60X
- ✓ Una cámara fotográfica digital

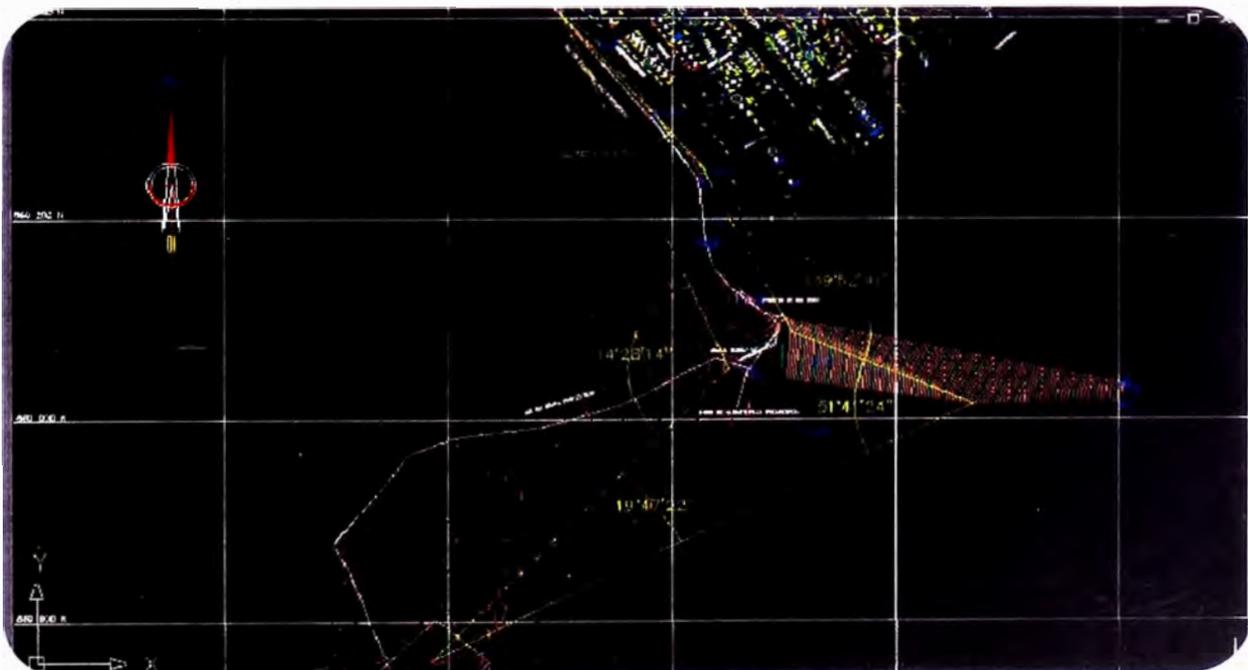
**FIGURA N° 7: LEVANTAMIENTO TOPOGRÁFICO DE LA PLANTA DE TRATAMIENTO PROYECTADA**

Una vez ya establecida la poligonal de apoyo, se pasó a ir tomando el relleno topográfico respectivo de la zona a trabajar comenzando con las coordenadas de 2 puntos dadas por el GPS GARMIN 60X (BM y REF) y esos puntos obtenidos lo podemos visualizar en la Figura N°4 y la toma de datos en el cuadro N° 13:

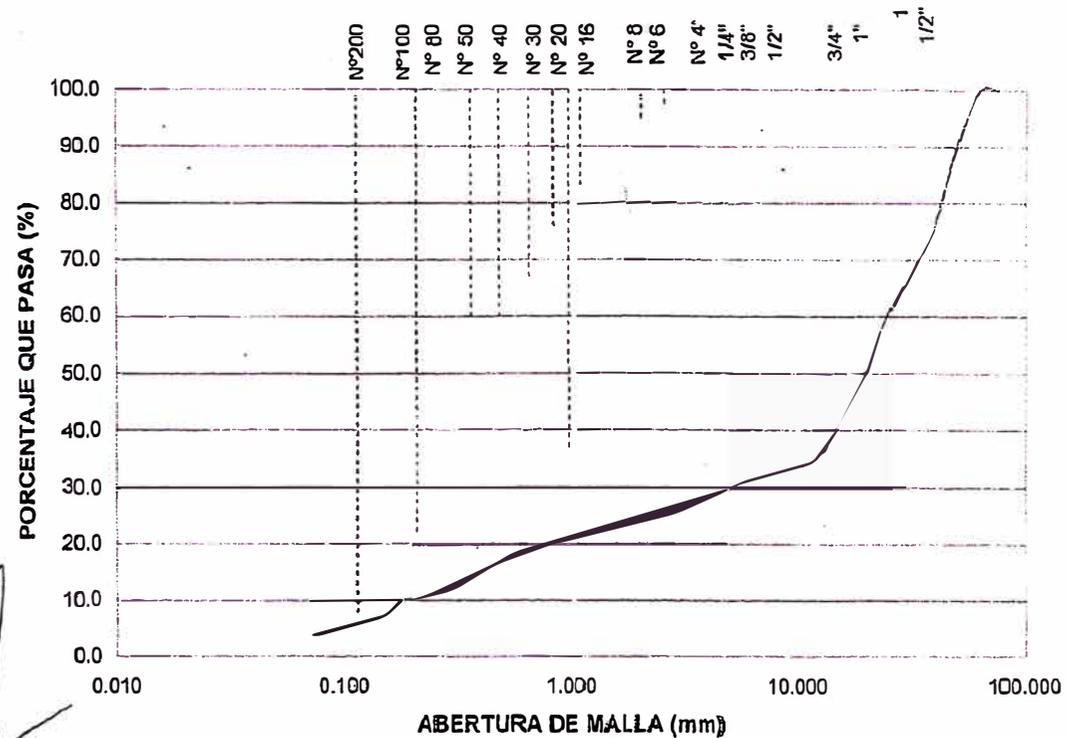
### CURVA GRANULOMETRICA

MALLAS SERIE AMERICANA	GRANULOMETRIA		
	ABERTURA (mm)	RET (%)	PASA (%)
3"	76.200		
2 1/2"	63.500		100.0
2"	50.800	9.2	90.8
1 1/2"	38.100	16.8	74.0
1"	25.400	13.2	60.8
3/4"	19.050	12.6	48.2
1/2"	12.700	12.1	36.1
3/8"	9.525	2.8	33.3
1/4"	6.350	1.8	31.5
N° 4	4.760	2.1	29.4
N° 6	3.360	3.2	26.2
N° 8	2.380	1.5	24.7
N° 10	2.000	1.1	23.6
N° 16	1.190	2.5	21.1
N° 20	0.840	0.8	20.3
N° 30	0.590	1.6	18.7
N° 40	0.426	2.9	15.8
N° 50	0.297	3.7	12.1
N° 80	0.177	2.3	9.8
N° 100	0.149	2.6	7.2
N° 200	0.074	3.3	3.9
		3.9	0.0

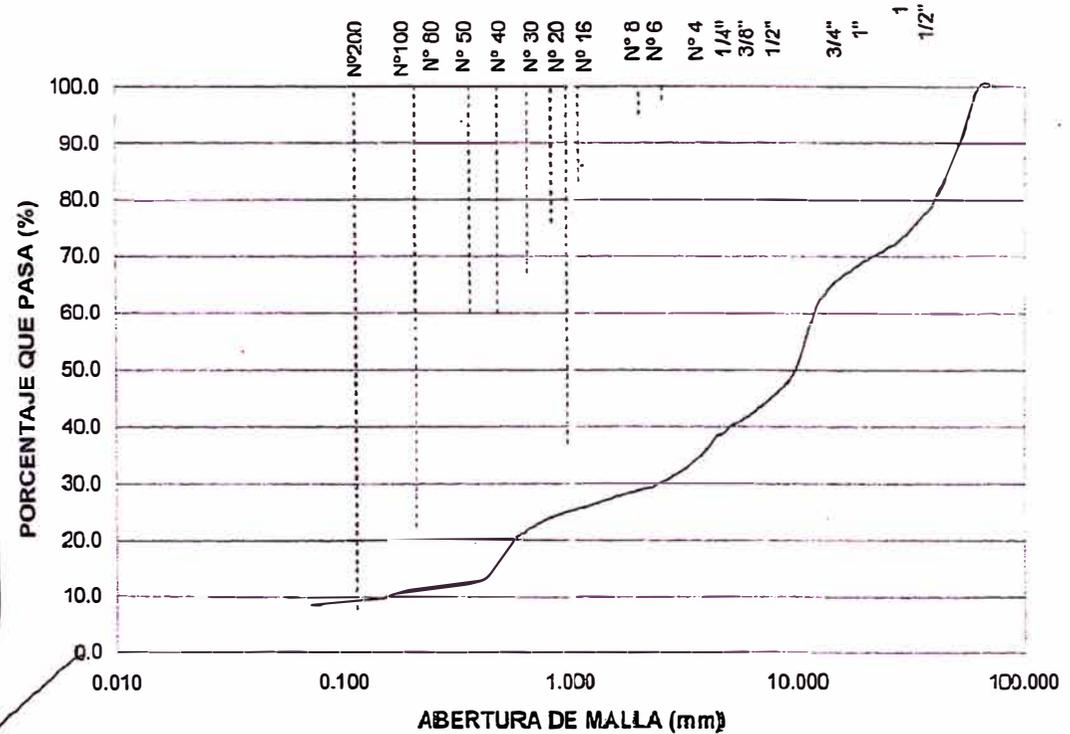
### CURVA GRANULOMETRICA

MALLAS SERIE AMERICANA	GRANULOMETRIA		
	ABERTURA (mm)	RET (%)	PASA (%)
3"	76.200		
2 1/2"	63.500		100.0
2"	50.800	10.8	89.2
1 1/2"	38.100	10.5	78.7
1"	25.400	7.1	71.6
3/4"	19.050	2.8	68.8
1/2"	12.700	6.2	62.6
3/8"	9.525	13.4	49.2
1/4"	6.350	6.8	42.4
N° 4	4.760	3.3	39.1
N° 6	3.360	5.8	33.3
N° 8	2.380	3.6	29.7
N° 10	2.000	0.8	28.9
N° 16	1.190	2.9	26.0
N° 20	0.840	1.8	24.2
N° 30	0.590	3.7	20.5
N° 40	0.426	7.2	13.3
N° 50	0.297	1.2	12.1
N° 80	0.177	1.3	10.8
N° 100	0.149	0.9	9.9
N° 200	0.074	1.3	8.6
		8.6	0.0

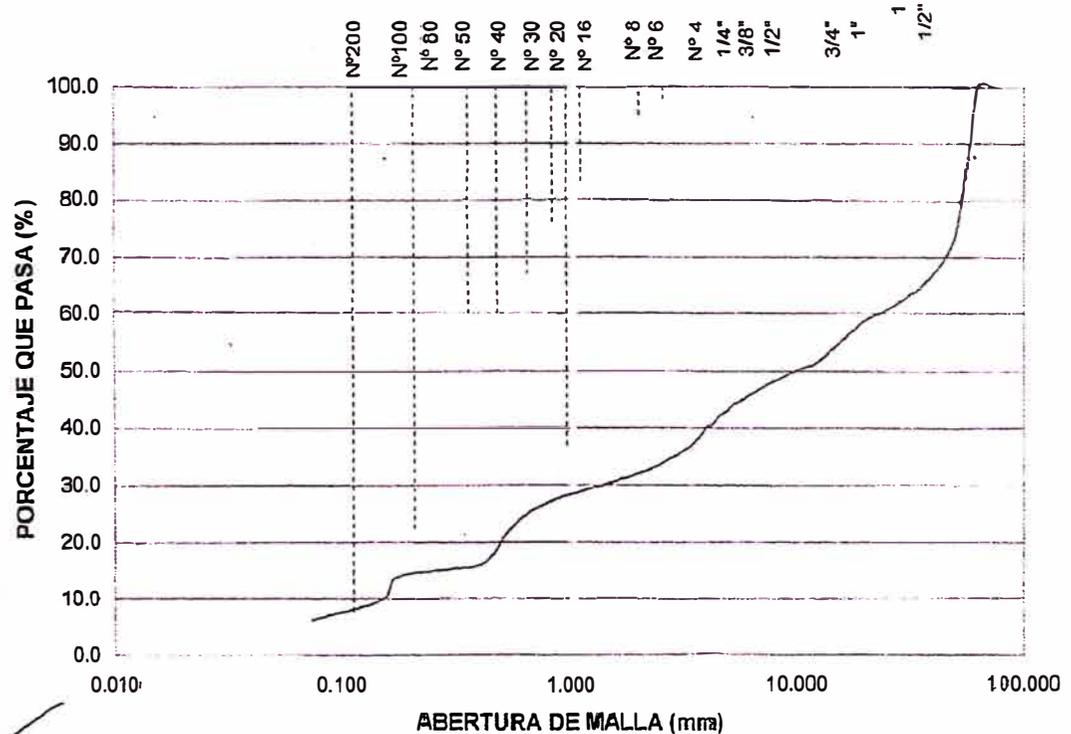
### CURVA GRANULOMETRICA

MALLAS SERIE AMERICANA	GRANULOMETRIA		
	ABERTURA (mm)	RET (%)	PASA (%)
3"	76.200		
2 1/2"	63.500		100.0
2"	50.800	25.3	74.7
1 1/2"	38.100	8.7	66.0
1"	25.400	5.2	60.8
3/4"	19.050	2.8	58.0
1/2"	12.700	6.2	51.8
3/8"	9.525	2.1	49.7
1/4"	6.350	3.8	45.9
N° 4	4.760	3.3	42.6
N° 6	3.360	5.8	36.8
N° 8	2.380	3.6	33.2
N° 10	2.000	1.2	32.0
N° 16	1.190	2.9	29.1
N° 20	0.840	1.8	27.3
N° 30	0.590	3.7	23.6
N° 40	0.426	7.2	16.4
N° 50	0.297	1.2	15.2
N° 80	0.177	1.3	13.9
N° 100	0.149	4.2	9.7
N° 200	0.074	3.5	6.2
		6.2	0.0

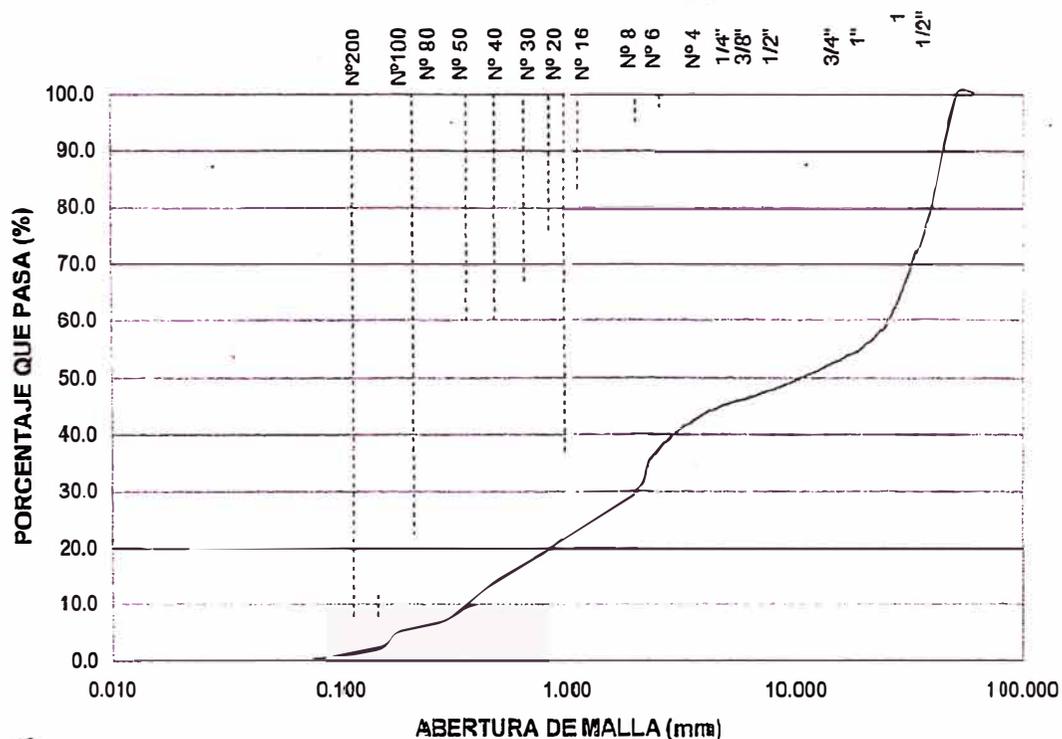
### CURVA GRANULOMETRICA

MALLAS SERIE AMERICANA	GRANULOMETRIA		
	ABERTURA (mm)	RET (%)	PASA (%)
3"	76.200		
2 1/2"	63.500		
2"	50.800		100.0
1 1/2"	38.100	21.9	78.1
1"	25.400	18.2	59.9
3/4"	19.050	4.9	55.0
1/2"	12.700	3.6	51.4
3/8"	9.525	2.2	49.2
1/4"	6.350	2.7	46.5
Nº 4	4.760	1.5	45.0
Nº 6	3.360	3.2	41.8
Nº 8	2.380	5.7	36.1
Nº 10	2.000	6.4	29.7
Nº 16	1.190	5.3	24.4
Nº 20	0.840	4.5	19.9
Nº 30	0.590	3.8	16.1
Nº 40	0.426	3.4	12.7
Nº 50	0.297	5.3	7.4
Nº 60	0.177	2.3	5.1
Nº 75	0.149	3.1	2.0
Nº 100	0.074	1.9	0.1
Nº 200		0.1	0.0

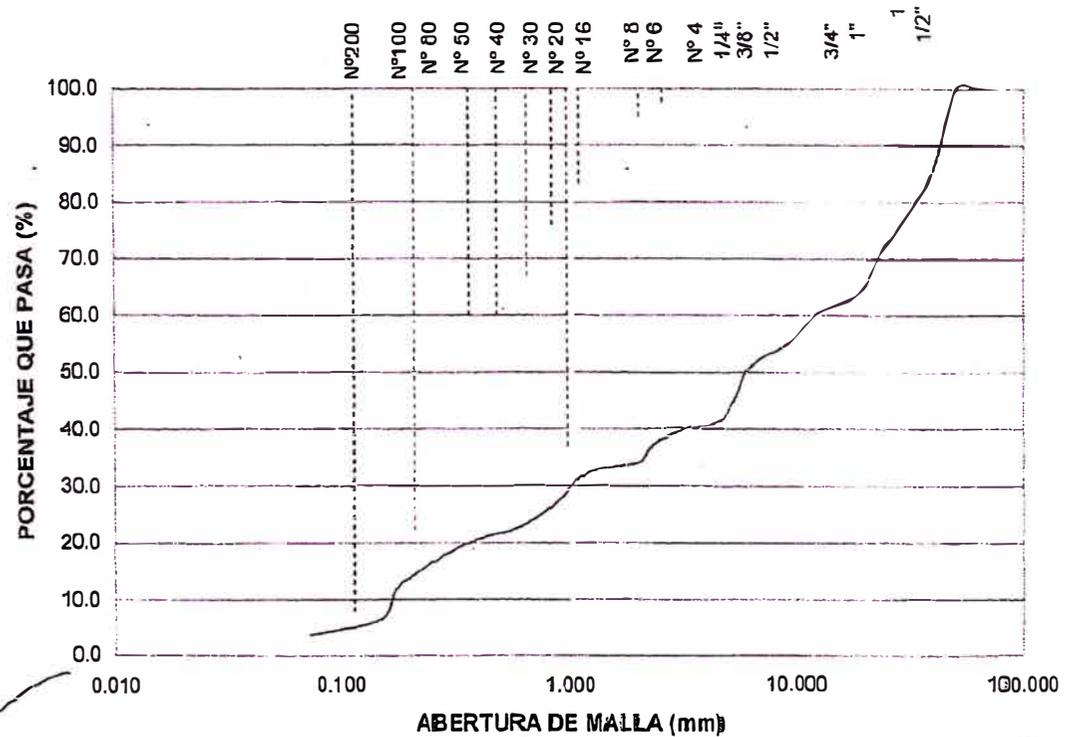
### CURVA GRANULOMETRICA

MALLAS SERIE AMERICANA	GRANULOMETRIA		
	ABERTURA (mm)	RET (%)	PASA (%)
3"	76.200		
2 1/2"	63.500		
2"	50.800		100.0
1 1/2"	38.100	16.8	83.2
1"	25.400	10.7	72.5
3/4"	19.050	8.8	63.7
1/2"	12.700	3.2	60.5
3/8"	9.525	5.2	55.3
1/4"	6.350	4.3	51.0
Nº 4	4.760	9.0	42.0
Nº 6	3.360	1.9	40.1
Nº 8	2.380	2.6	37.5
Nº 10	2.000	3.4	34.1
Nº 16	1.190	2.0	32.1
Nº 20	0.840	5.7	26.4
Nº 30	0.590	3.8	22.6
Nº 40	0.426	1.6	21.0
Nº 50	0.297	2.7	18.3
Nº 60	0.177	6.2	12.1
Nº 75	0.149	5.6	6.5
Nº 100	0.074	2.7	3.8
Nº 200		3.8	0.0

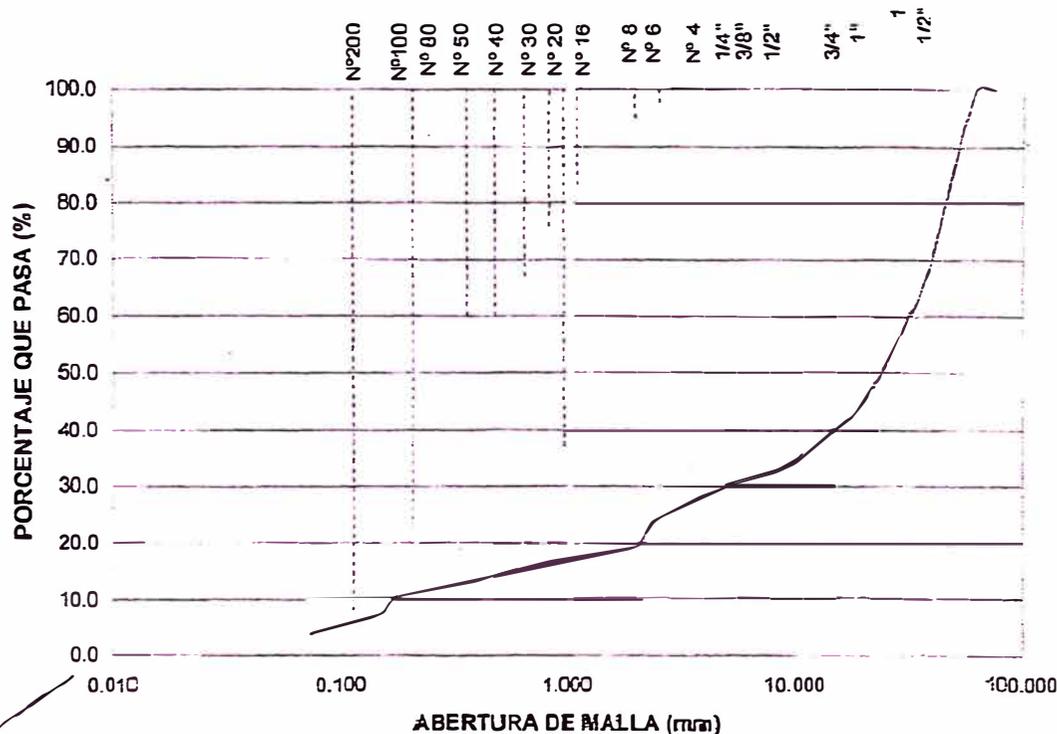
CURVA GRANULOMETRICA

MALLAS SERIE AMERICANA	GRANULOMETRIA		
	ABERTURA (mm)	RET (%)	PASA (%)
3"	76.200		
2 1/2"	63.500		100.0
2"	50.800	12.5	87.5
1 1/2"	38.100	20.1	67.4
1"	25.400	15.3	52.1
3/4"	19.050	8.5	43.6
1/2"	12.700	5.7	37.9
3/8"	9.525	4.2	33.7
1/4"	6.350	2.3	31.4
Nº 4	4.750	1.8	29.6
Nº 6	3.360	2.7	26.9
Nº 8	2.380	3.2	23.7
Nº 10	2.000	4.5	19.2
Nº 16	1.190	1.6	17.6
Nº 20	0.840	0.8	16.8
Nº 30	0.590	1.3	15.5
Nº 40	0.426	2.1	13.4
Nº 50	0.297	0.9	12.5
Nº 60	0.177	2.3	10.2
Nº 75	0.149	3.2	7.0
Nº 100	0.074	3.4	3.6
-200		3.6	0.0

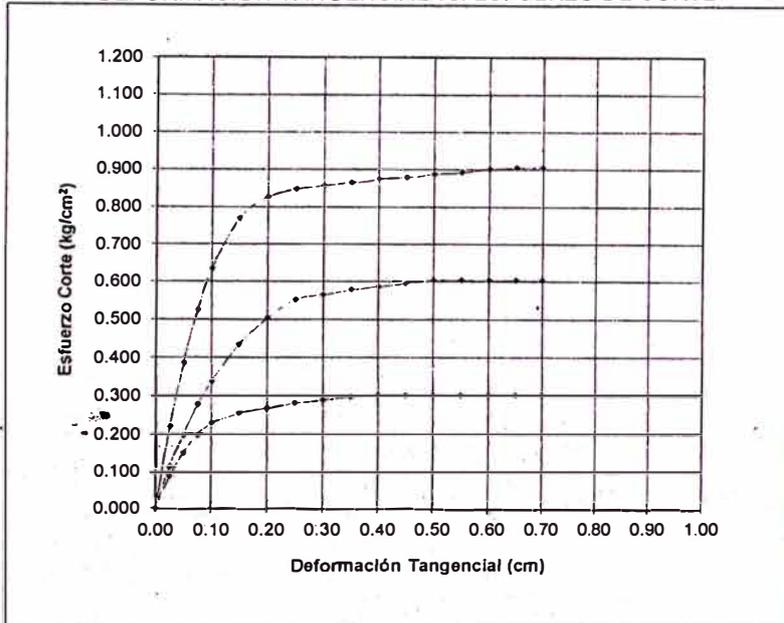
#### DEFORMACION TANGENCIAL vs. ESFUERZO DE CORTE

Estado : Remoldeado (material < Tamiz N° 4)  
Calicata : C-5  
Prof.(m) : 3

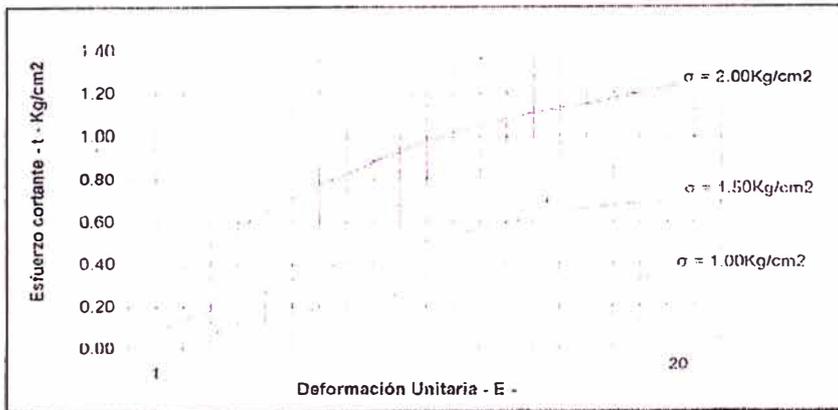
### REPRESENTACION GRAFICA

ANGULO DE FRICCIÓN INTERNA DEL SUELO (32.5°)

COHESION APARENTE DEL SUELO (0.00Kg/cm<sup>2</sup>)

DENSIDAD SECA PROMEDIO = 1.68gr/cm<sup>3</sup> ( $\gamma_d < N^{\circ} 4$ )

HUMEDAD NATURAL 5.7% ( $\gamma_u < N^{\circ} 4$ )

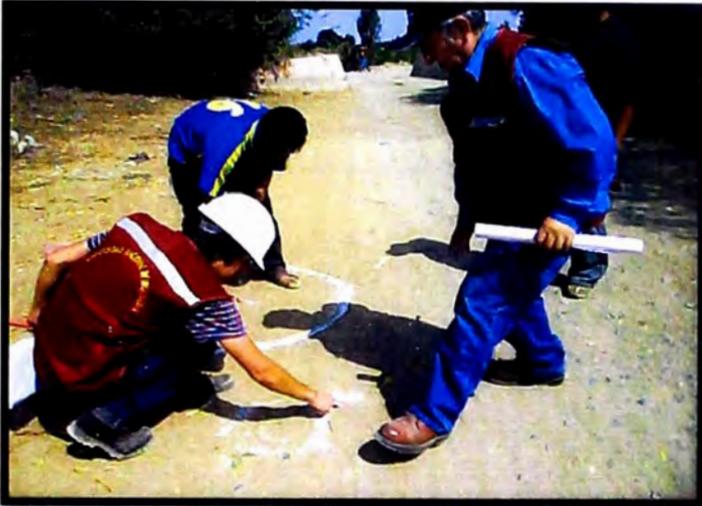
Ubicación y trazo in-situ de las calicatas previstas en gabinete para su posterior excavación a una profundidad estimada para estos fines de 1.50 m.

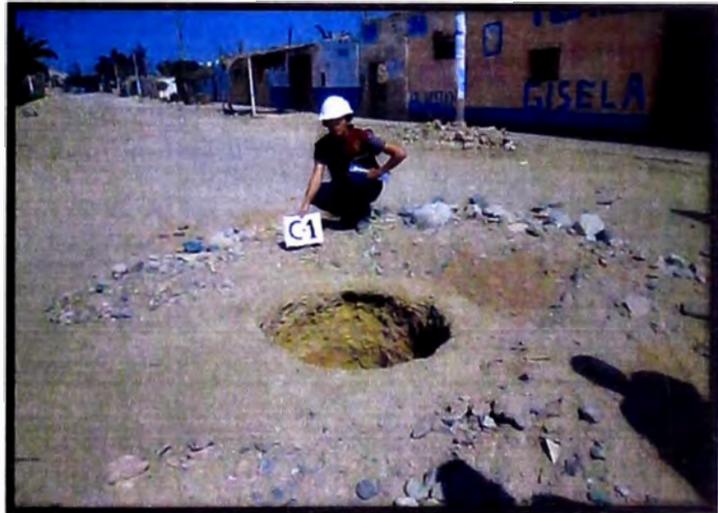
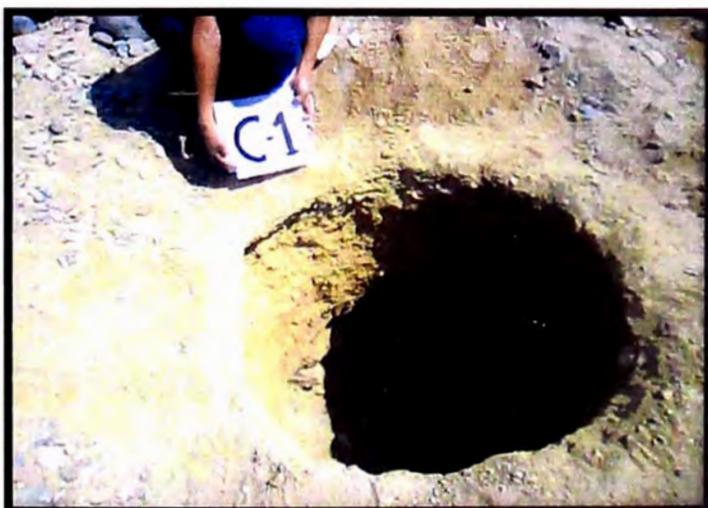
Vista del interior de la calicata C-1, donde se observa el mismo suelo predominante areno limoso en estado seco y semi-compacto con gravas aisladas

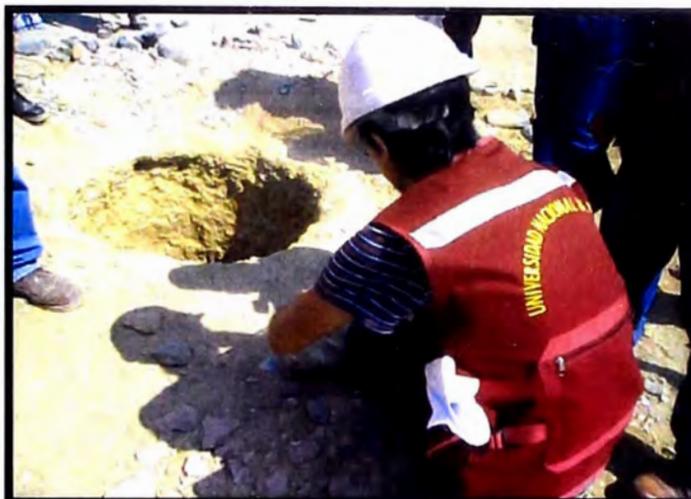
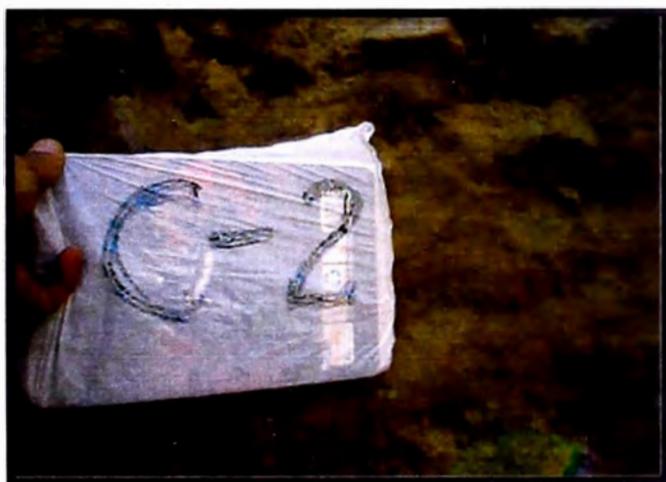
**Recolección de  
muestras para su  
posterior análisis en  
Laboratorio**

**Vista “detalle” del interior  
de la calicata C-2, donde se  
observa el mismo suelo  
predominante areno limoso  
en estado húmedo y semi-  
compacto con gravas  
aisladas**

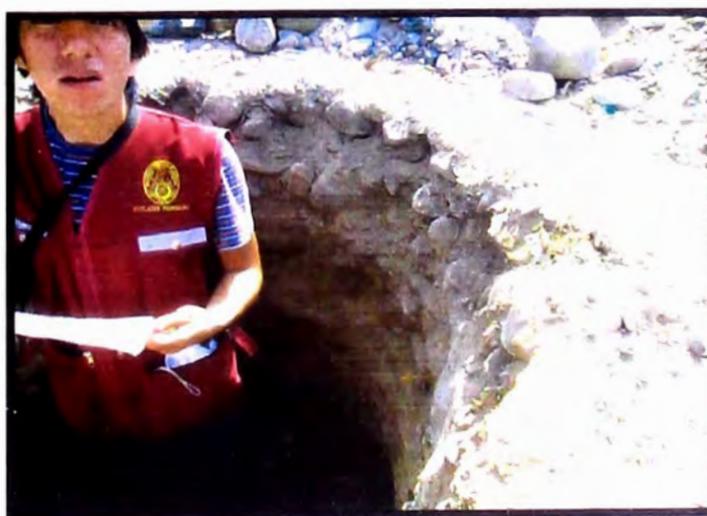
Vista del interior de la calicata C-3 donde se observa el conglomerado de arena limosa color beige semi-compacta con gravas aisladas; en el fondo el hormigón, arena con gravas color plomizo semi-compacto con gravas angulosas y subredondeadas

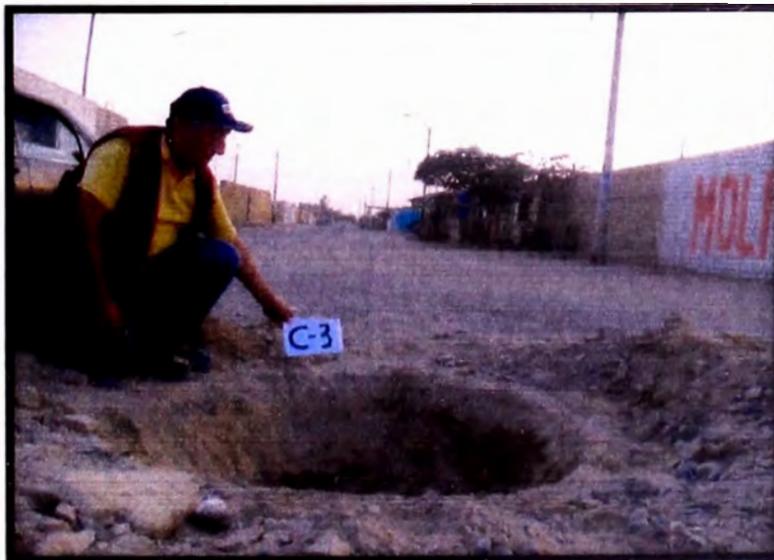
Vista panorámica de la ubicación de la calicata C-3

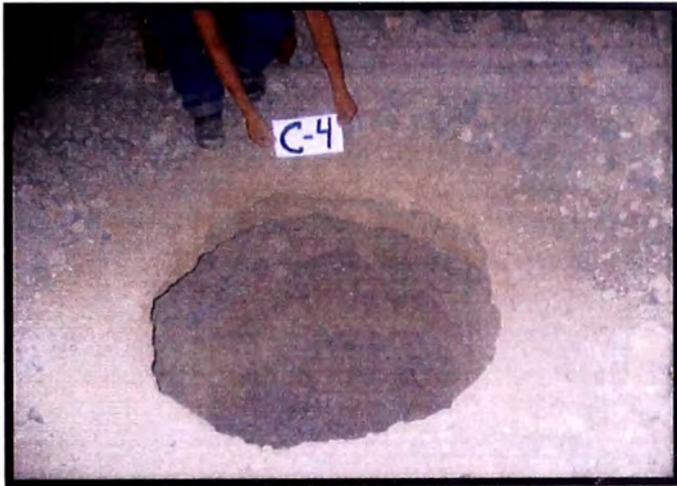
Vista del interior de la calicata C-4 donde se observa una ligera capa de 0.20m de material de préstamo y luego en su totalidad el material preponderante es el hormigón arena con gravas color plumizo semi-compacto con gravas angulosas y subredondeadas

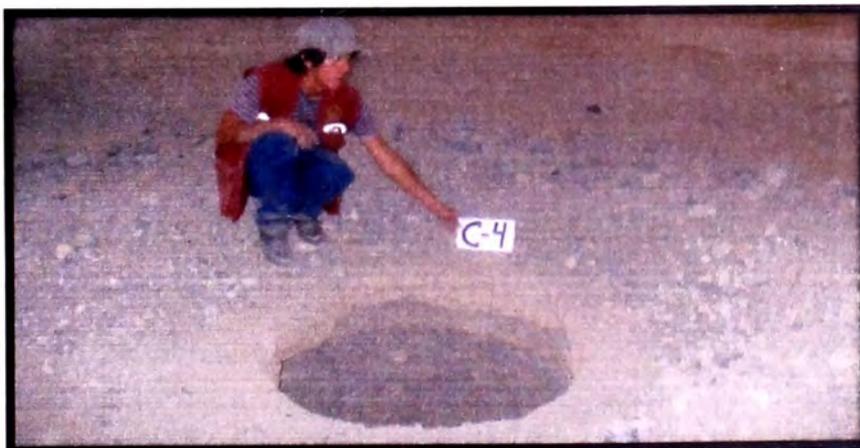
Vista panorámica de la ubicación de la calicata C-4

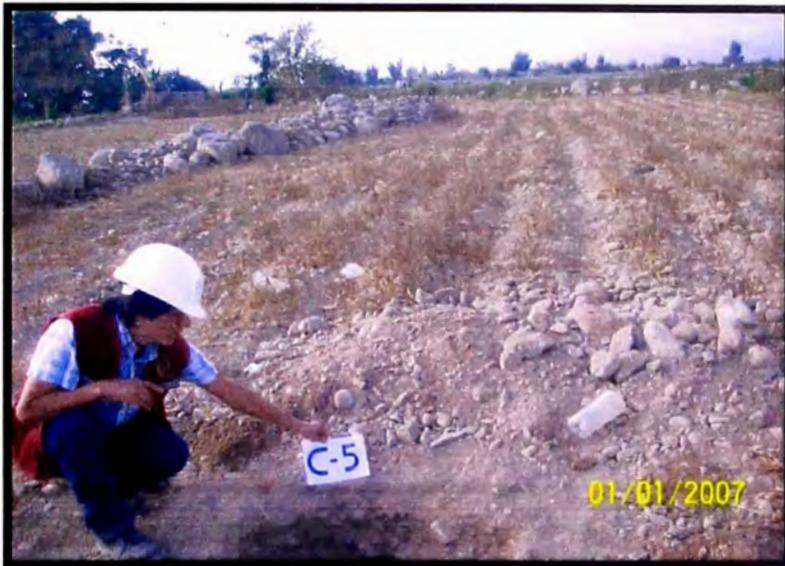
Vista panorámica de la ubicación de la calicata C-5, donde podemos predominar el tipo de suelo rocoso que encontramos en la excavación.

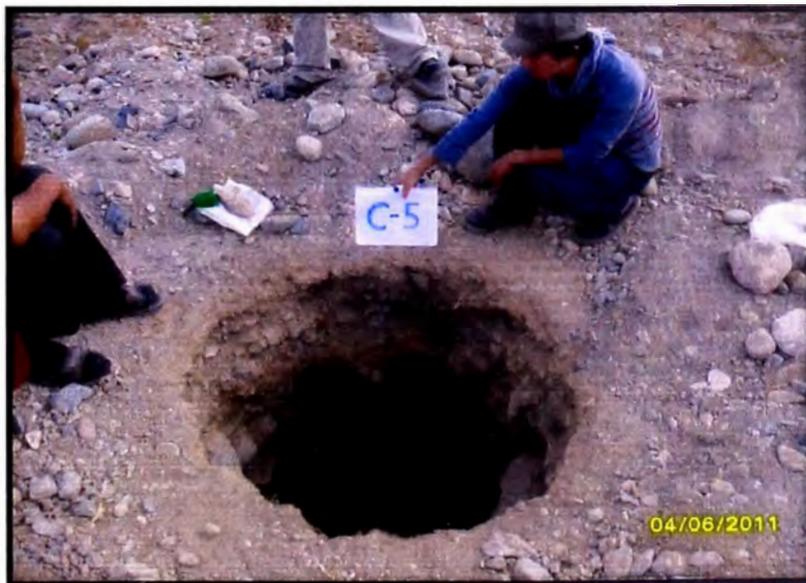
Vista del interior de la calicata C-5 donde se observa una ligera capa de 0.08 m de material de terreno agrícola y luego encontramos material semi-rocoso con arena color plomizo húmedo semi-compacto con gravas angulosas y subredondeadas. La excavación se hizo hasta

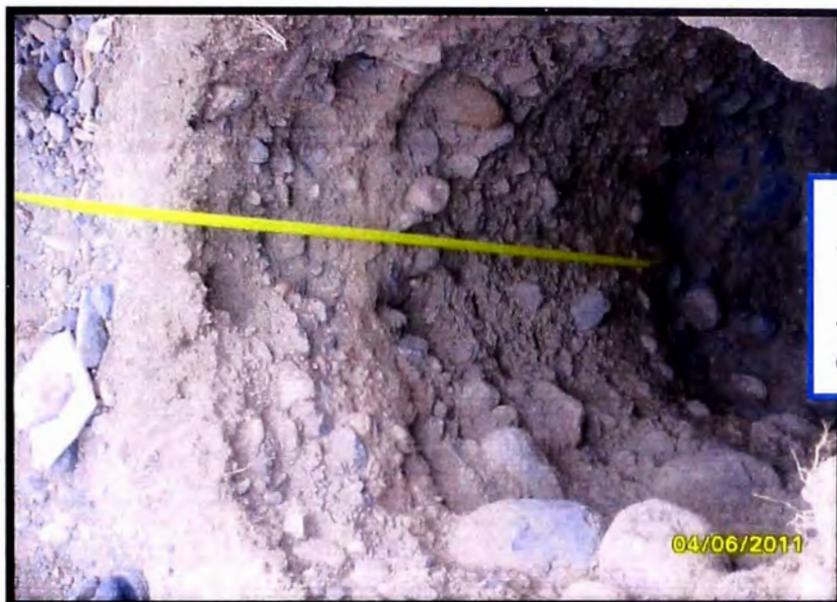
Vista de la calicata C-5, donde presenciamos el material semi-rocoso encontrado en la planta de tratamiento

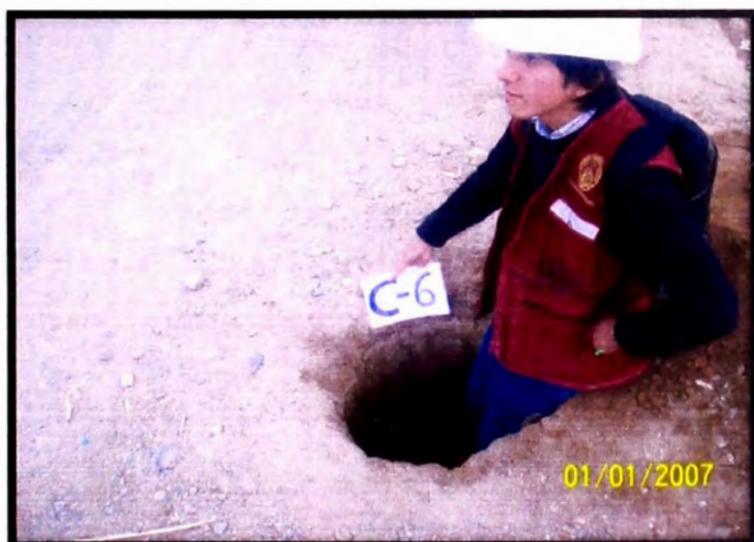
Vista panorámica de la ubicación de la calicata C-6

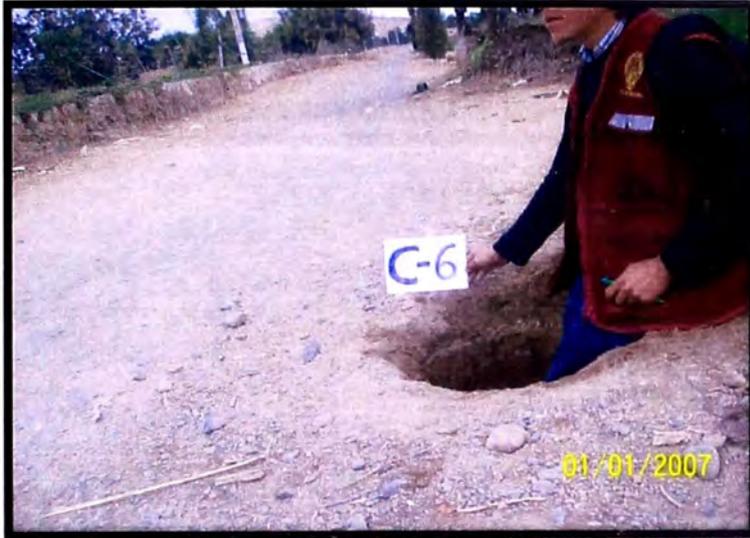
Vista panorámica de la ubicación de la calicata C-6, donde podemos encontrar material de relleno y material de préstamo hasta una profundidad de 0.30 m, luego encontrarnos el mismo suelo predominante areno limoso en estado húmedo y semi-compacto con gravas aisladas

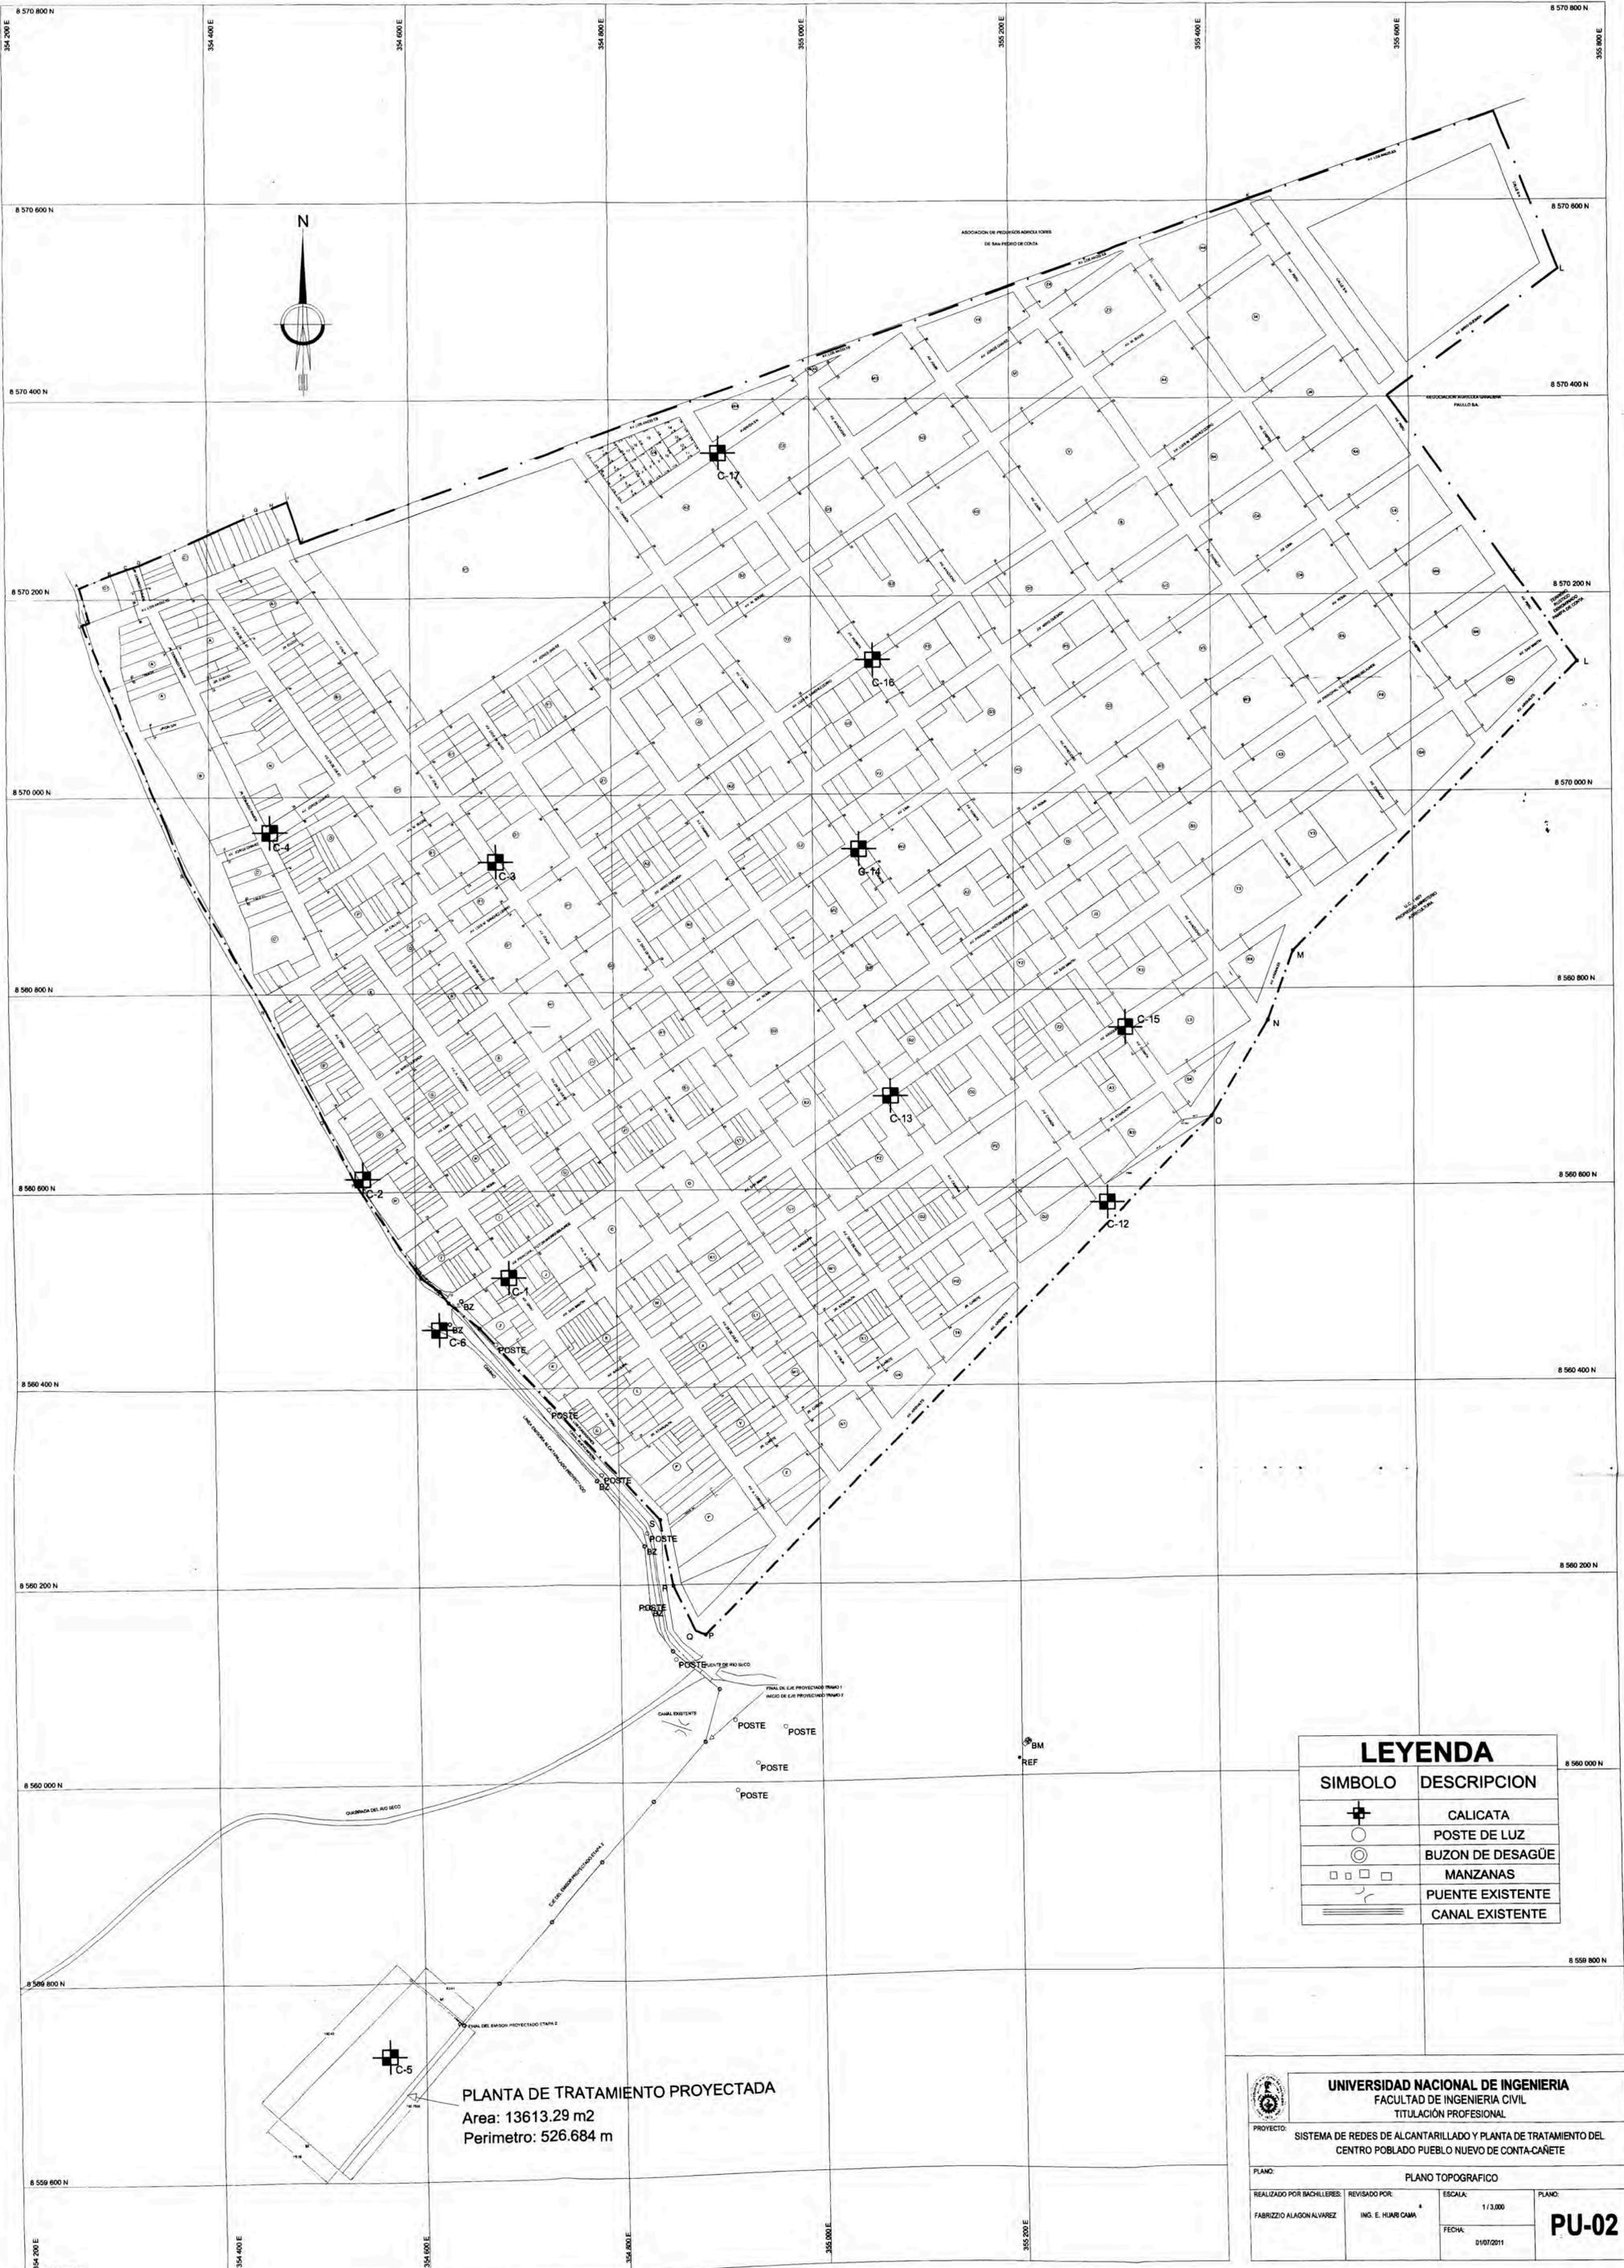
PLANTA DE TRATAMIENTO PROYECTADA  
 Area: 13613.29 m<sup>2</sup>  
 Perimetro: 526.684 m

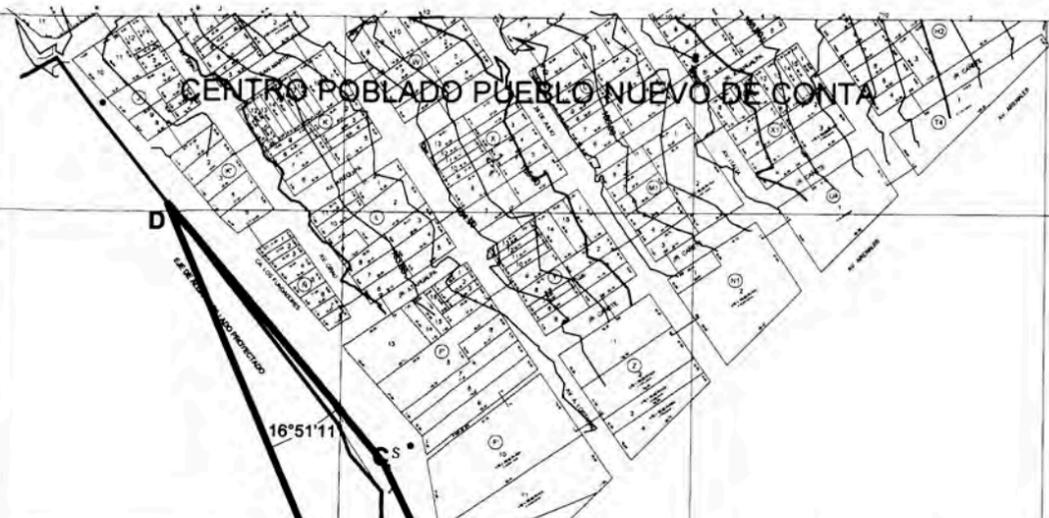
PLANO: PLANO TOPOGRAFICO

REALIZADO POR BACHILLERES: FABRIZIO ALAGON ALVAREZ	REVISADO POR: ING. E. HUARI CAMA	ESCALA: 1 / 3.000	PLANO: <b>PT-01</b>
		FECHA: 01/07/2011

Para el sistema de red de alcantarillado, el Centro Poblado Pueblo Nuevo de Conta cuenta con un plano topográfico urbano, el cual fue corroborado con las cotas de los hitos existentes de la poligonal y su posicionamiento en coordenadas UTM <sup>[10]</sup>, tomando como punto referencial BM<sup>[11]</sup> la cota base del reservorio de agua existente, ubicado en el cerro Cuete al NE del Centro Poblado, dicho punto tiene una cota de 231.4 m.s.n. y coordenadas ESTE=355206 y NORTE=8560035 respectivamente. Teniendo como resultado la corroboración y posterior aprobación del plano topográfico del Centro Poblado.

3. El Replanteo realizado, nos sirvió para corroborar y dar validez al plano obtenido de la Municipalidad, para su posterior digitalización.
4. Los ensayos de mecánica de suelos realizados, establecen que el material existente en la zona se clasifica como GP, SM, GP-GM en el sistema SUCS <sup>[14]</sup> clasificación que indica que tiene un buen comportamiento como material de relleno y como suelo de fundación.
