**UNIVERSIDAD NACIONAL DE INGENIERÍA
FACULTAD DE INGENIERÍA CIVIL**

**RUGOSIDAD Y COSTO CON EL EQUIPO MERLÍN
MONITOREO DE CONSERVACIÓN CARRETERA CAÑETE -
HUANCAYO Km. 110+000 AL Km. 112+000**

INFORME DE SUFICIENCIA

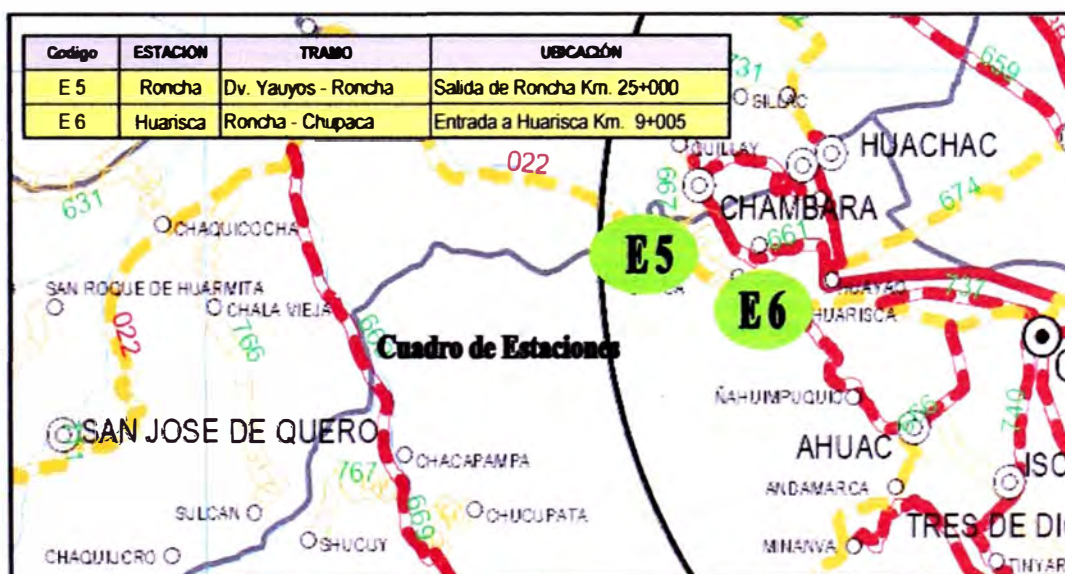
Figura 1.01 Ubicación de las Estaciones de Control Región Junín

Los conteos vehiculares se realizaron desde el 21 de abril al 25 de mayo de 2008, se ubicaron las siguientes Estaciones de Control Vehicular, mostrados en las figuras 1.01 y 1.02.

CODIGO	ESTACIÓN	TRAMO	UBICACIÓN
E1	Cañete	Cañete - Lunahuaná	Peaje km 12+730
E2	Pacarán	Lunahuaná - Pacarán	Romani km 53+000
E3	Zúñiga	Pacarán - Zúñiga	Entrada Zúñiga km 58+000
E4	Dv. Yauyos	Zúñiga - Dv. Yauyos	Salida de Magdalena km 127+400
E5	Rocha	Dv. Yauyos - Roncha	Salida de Rocha km 25+000
E6	Huarisca	Roncha - Chupaca	Entrada a Huarisca km 9+005

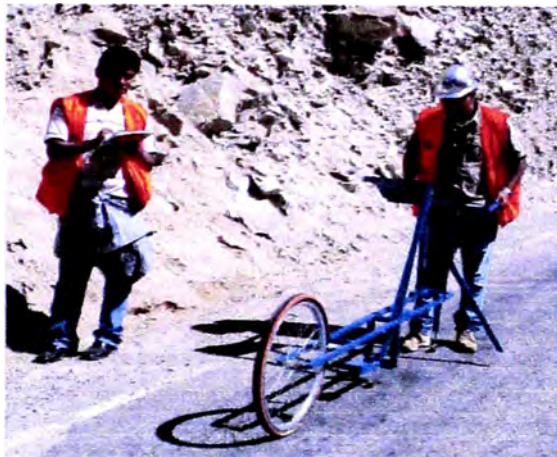
Fotografía 3.01 Personal mínimo para realizar medición rugosidad

Para la ejecución del trabajo se requiere de dos personas que trabajen conjuntamente, uno de ellos es el operador que conduce el equipo y realiza las lecturas y el otro un auxiliar que las anota. Asimismo, debe seleccionarse un trecho de aproximadamente 400 m de longitud, sobre un determinado carril de una vía. Las mediciones se efectúan siguiendo la huella exterior del tráfico.

Para determinar un valor de rugosidad se deben efectuar 200 observaciones (tramo de 400 metros) de las "irregularidades que presenta el pavimento" (desviaciones relativas a la cuerda promedio), cada una de las cuáles son detectadas por el patin móvil del MERLÍN, y que a su vez son indicadas por la posición que adopta el puntero sobre la escala graduada del tablero, generándose de esa manera las lecturas.

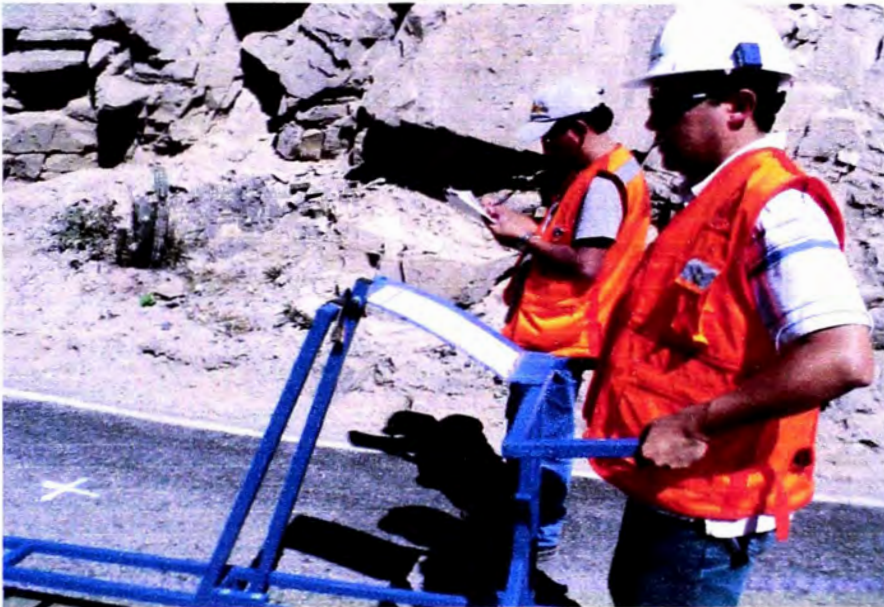
Fotografía 4.01 Toma de datos

- Se colocó el equipo MERLÍN al inicio de la zona de prueba. Asegurar el formato de prueba hasta conseguir que el puntero se encuentre en la división 25 del formato, esto se consiguió con la calibración realizada con la ayuda del personal técnico de la Oficina de Infraestructura de la FIC.
- Antes de iniciar las mediciones se procedió a la medición de los valores para la corrección en gabinete, para esto nos ayudamos de una pastilla metálica de 5cm de diámetro y de 6mm de espesor. Las mediciones se realizaron primero sin el disco y luego con el disco.
- Se realizaron tres ensayos de 200 lecturas cada una medidas de forma continua. Se tomaron las medidas de seguridad del caso.

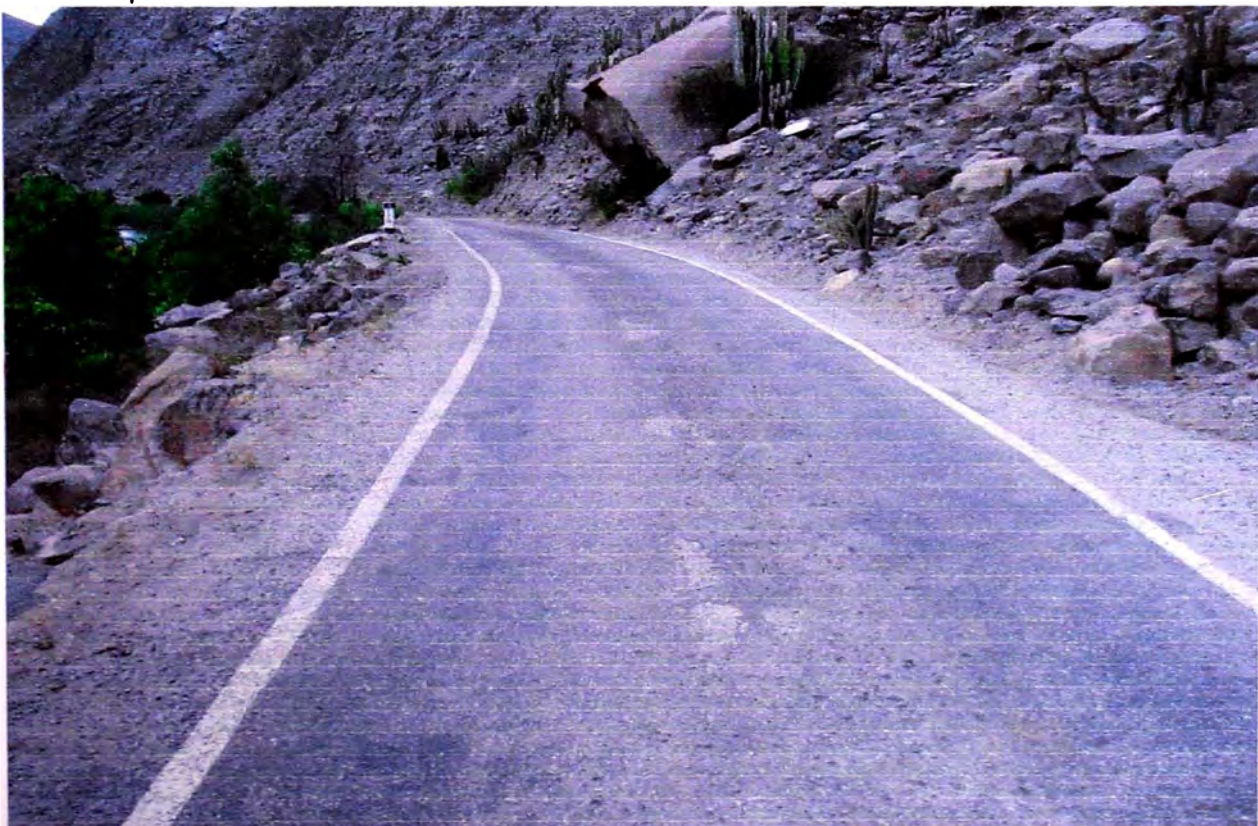
Fotografía 4.02 Superficie de rodadura en proceso de desgaste posiblemente por el aumento de tráfico, acumulación de agua y/o geometría variable.

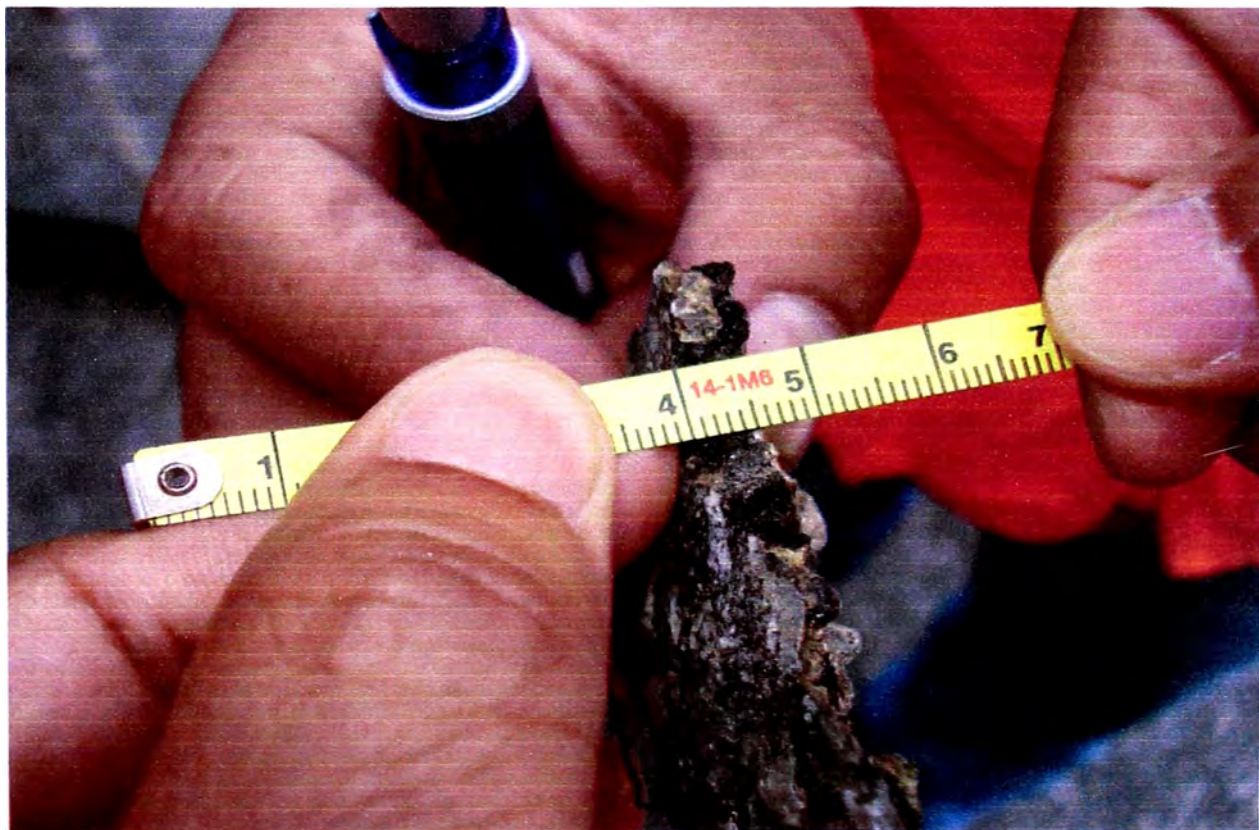
Fotografía 4.04 Espesor de la superficie de rodadura

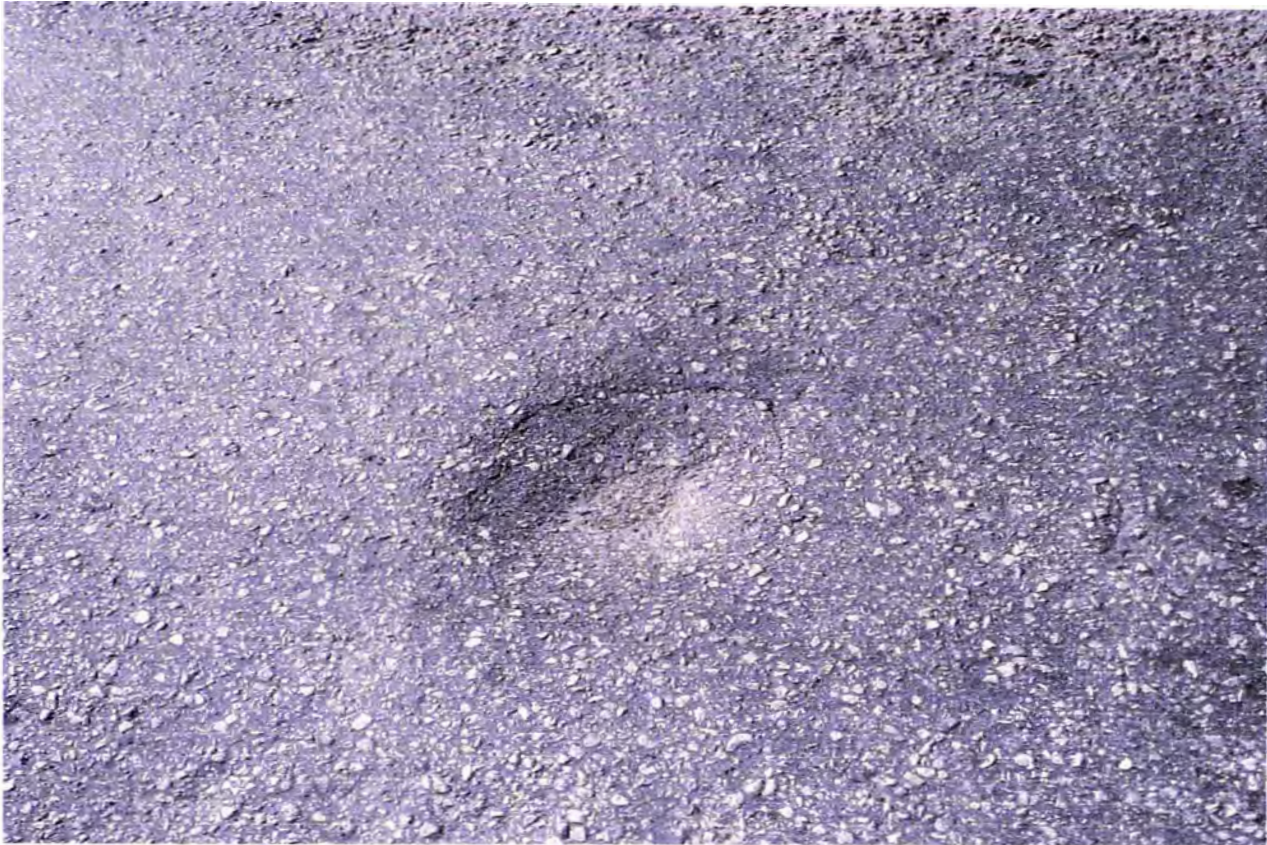
Fotografía 4.05 Hundimiento en el pavimento

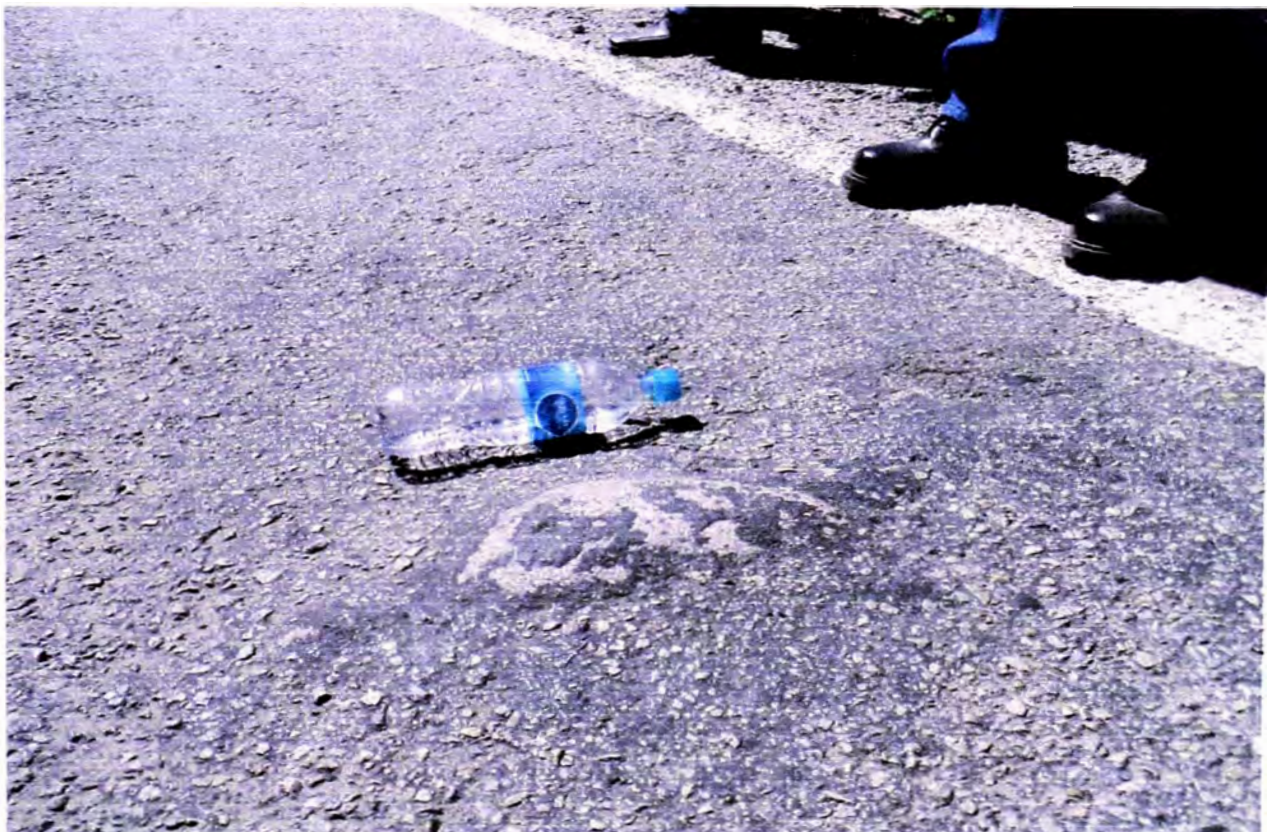
Fotografía 4.06 Levantamiento en el pavimento

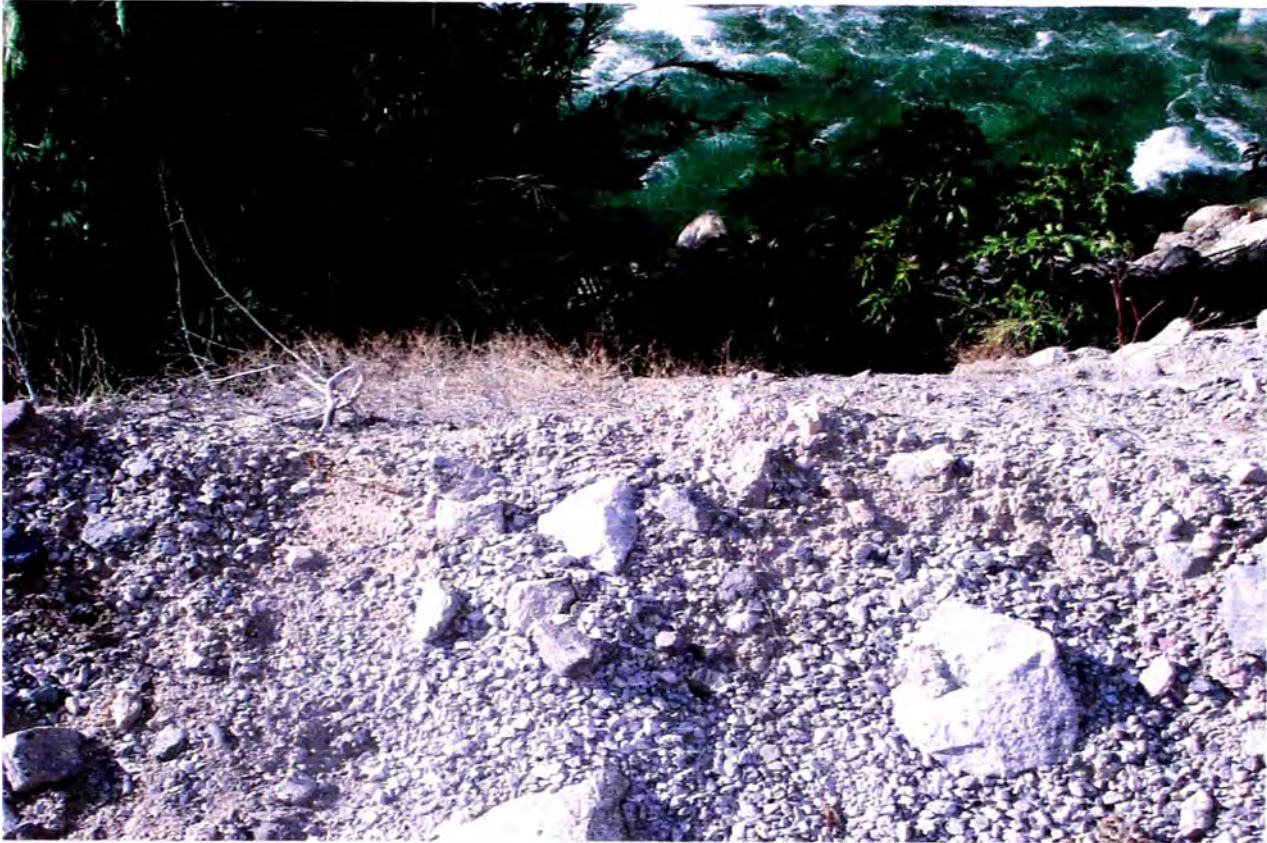
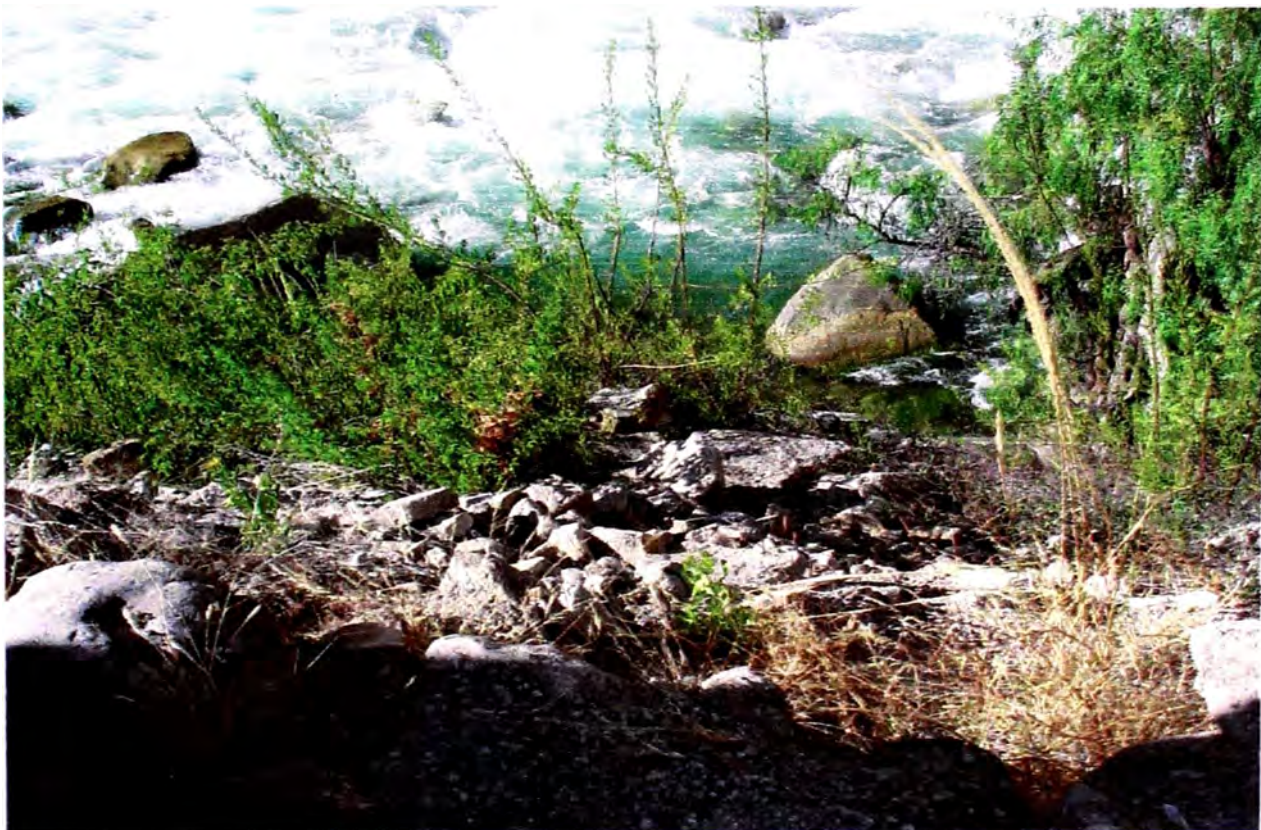
Fotografía 4.07 Erosión cercana a la vía

Fotografía 4.08 Erosión cercana a la vía

- En algunos tramos de la carretera se observó erosión muy cercana al carril derecho de la vía por lo que se sugiere obras de defensa ribereña para protección, previniendo la falla estructural y bloqueo de la carretera, lo que sugiere un mayor costo en el futuro. (ver fotografías 4.07, 4.08)

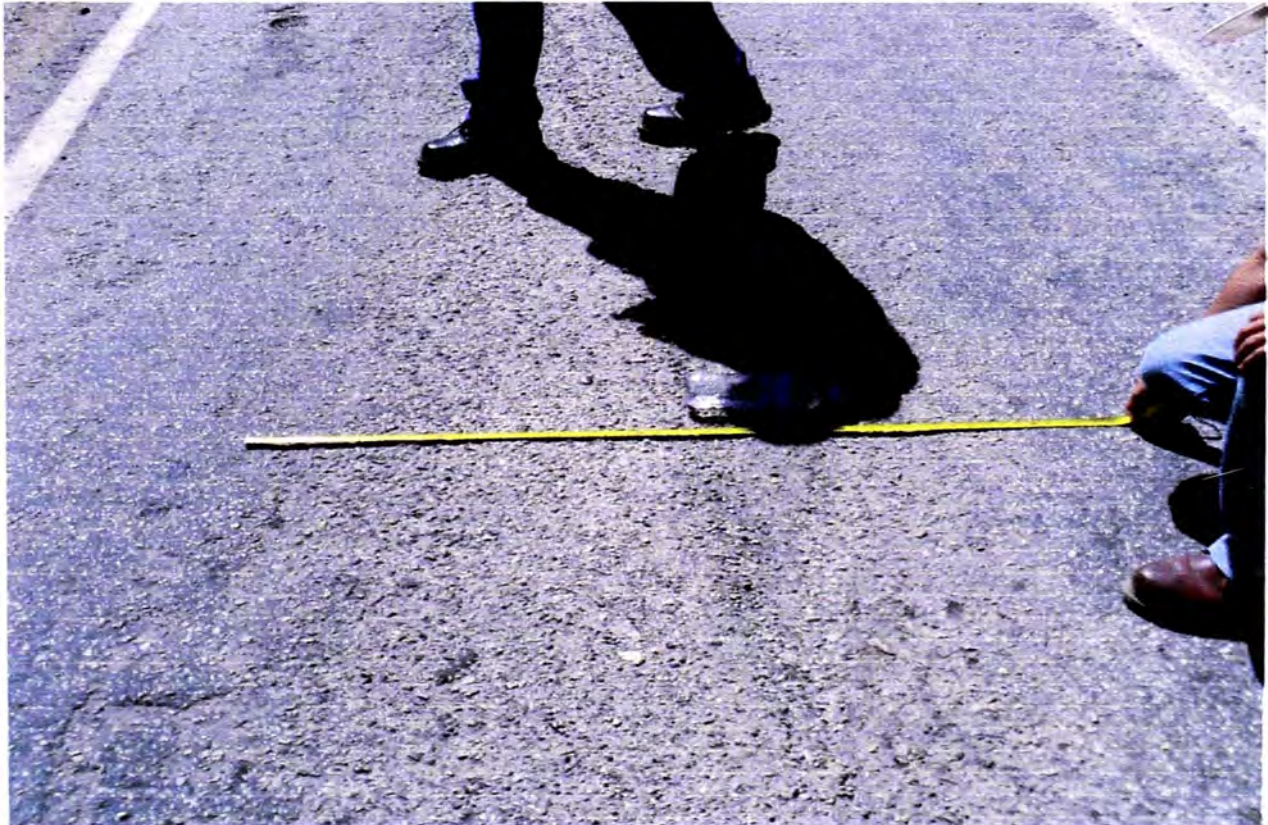
Fotografía 4.12 Desprendimiento de la gravilla en la superficie de rodadura

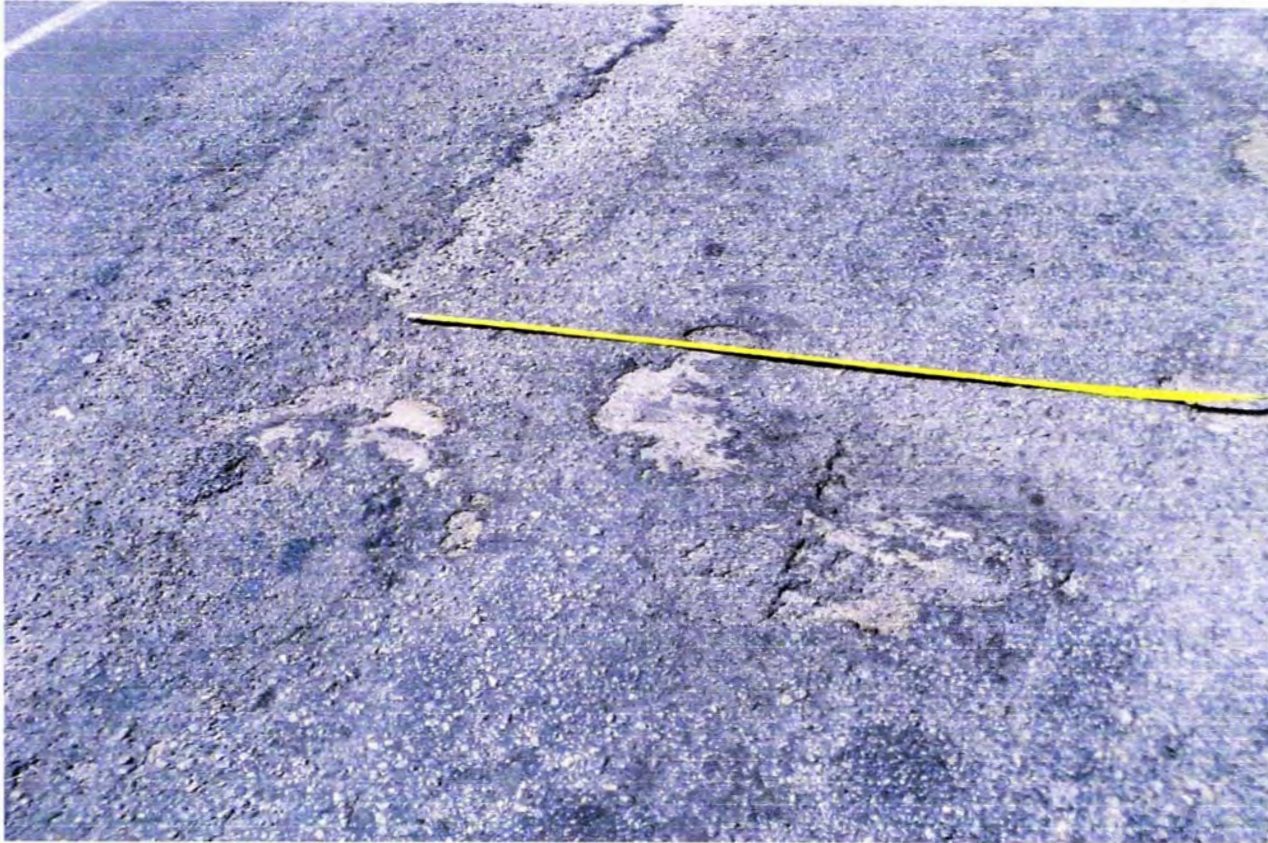
Fotografía 4.13 Desgaste acelerado de la superficie de rodadura

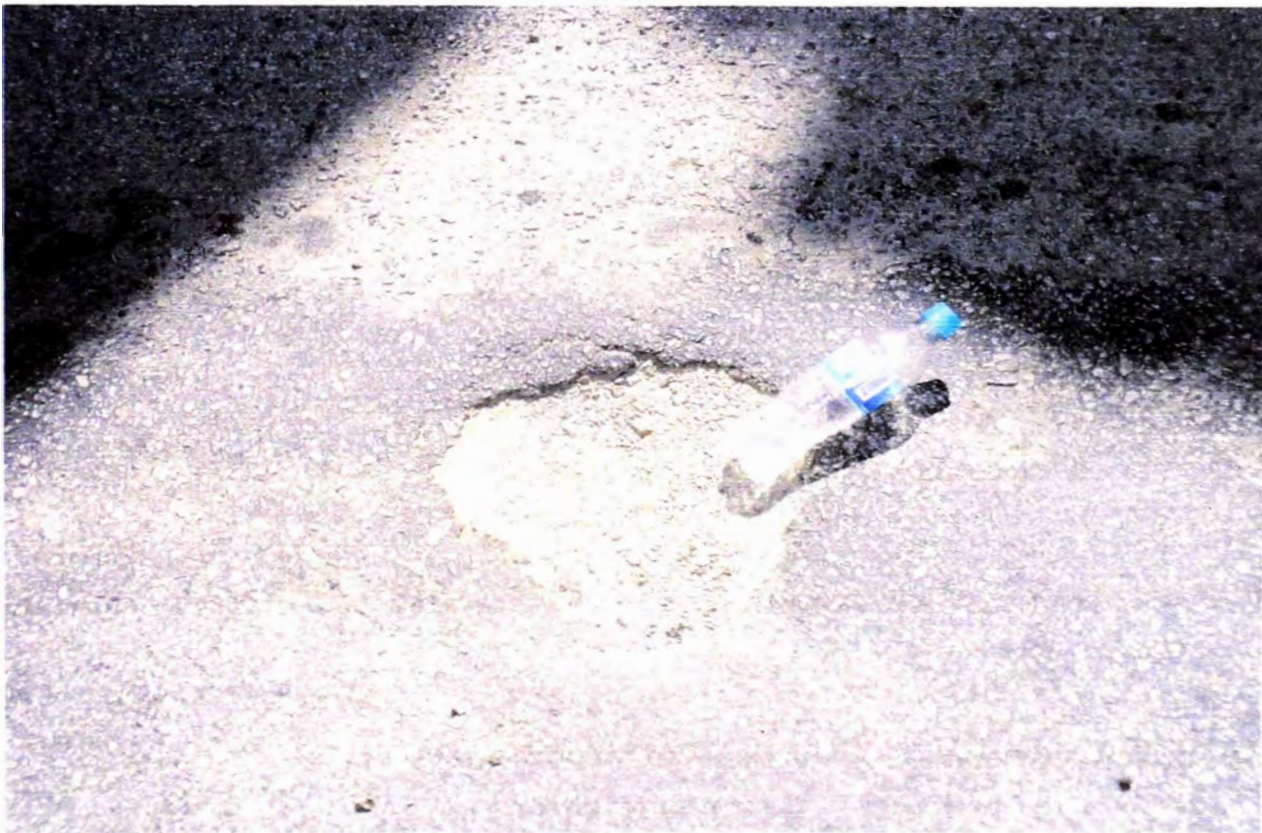
Fotografía 4.14 Oquedades en la superficie de rodadura

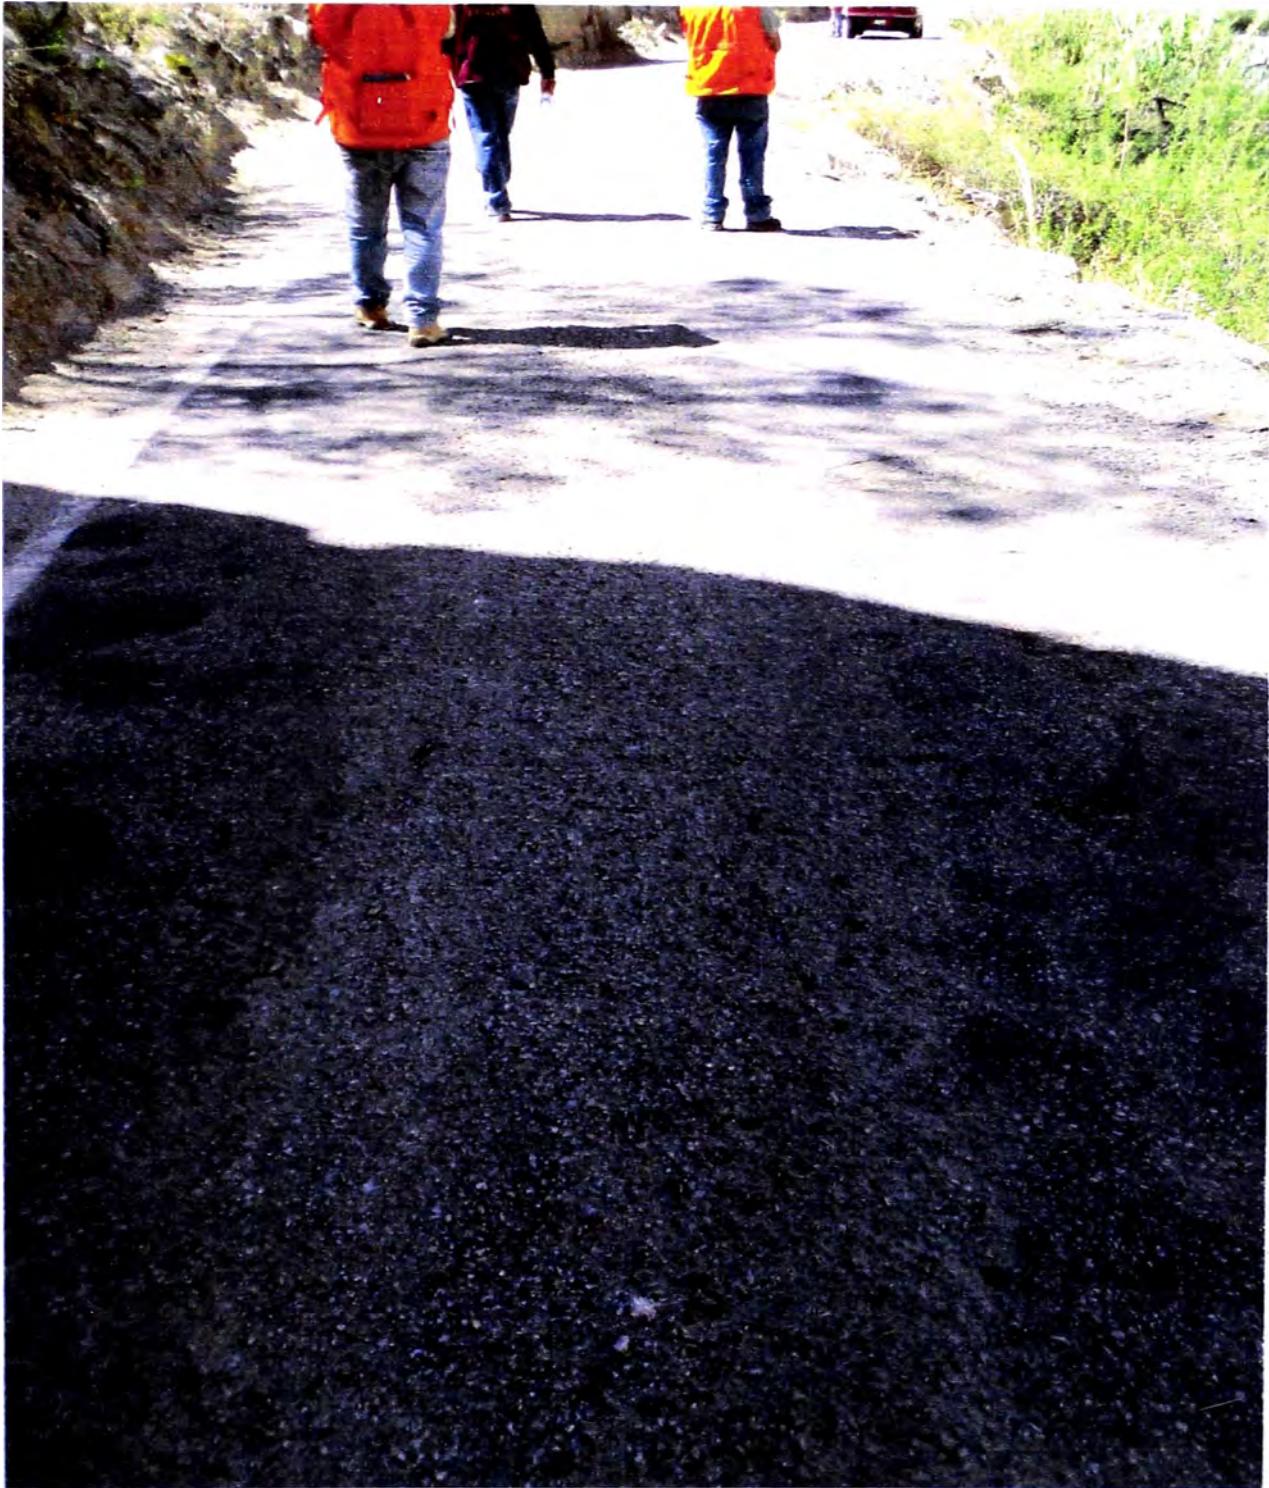
Fotografía 4.15 Detalle la superficie de rodadura por la acumulación de agua y la falta de drenaje

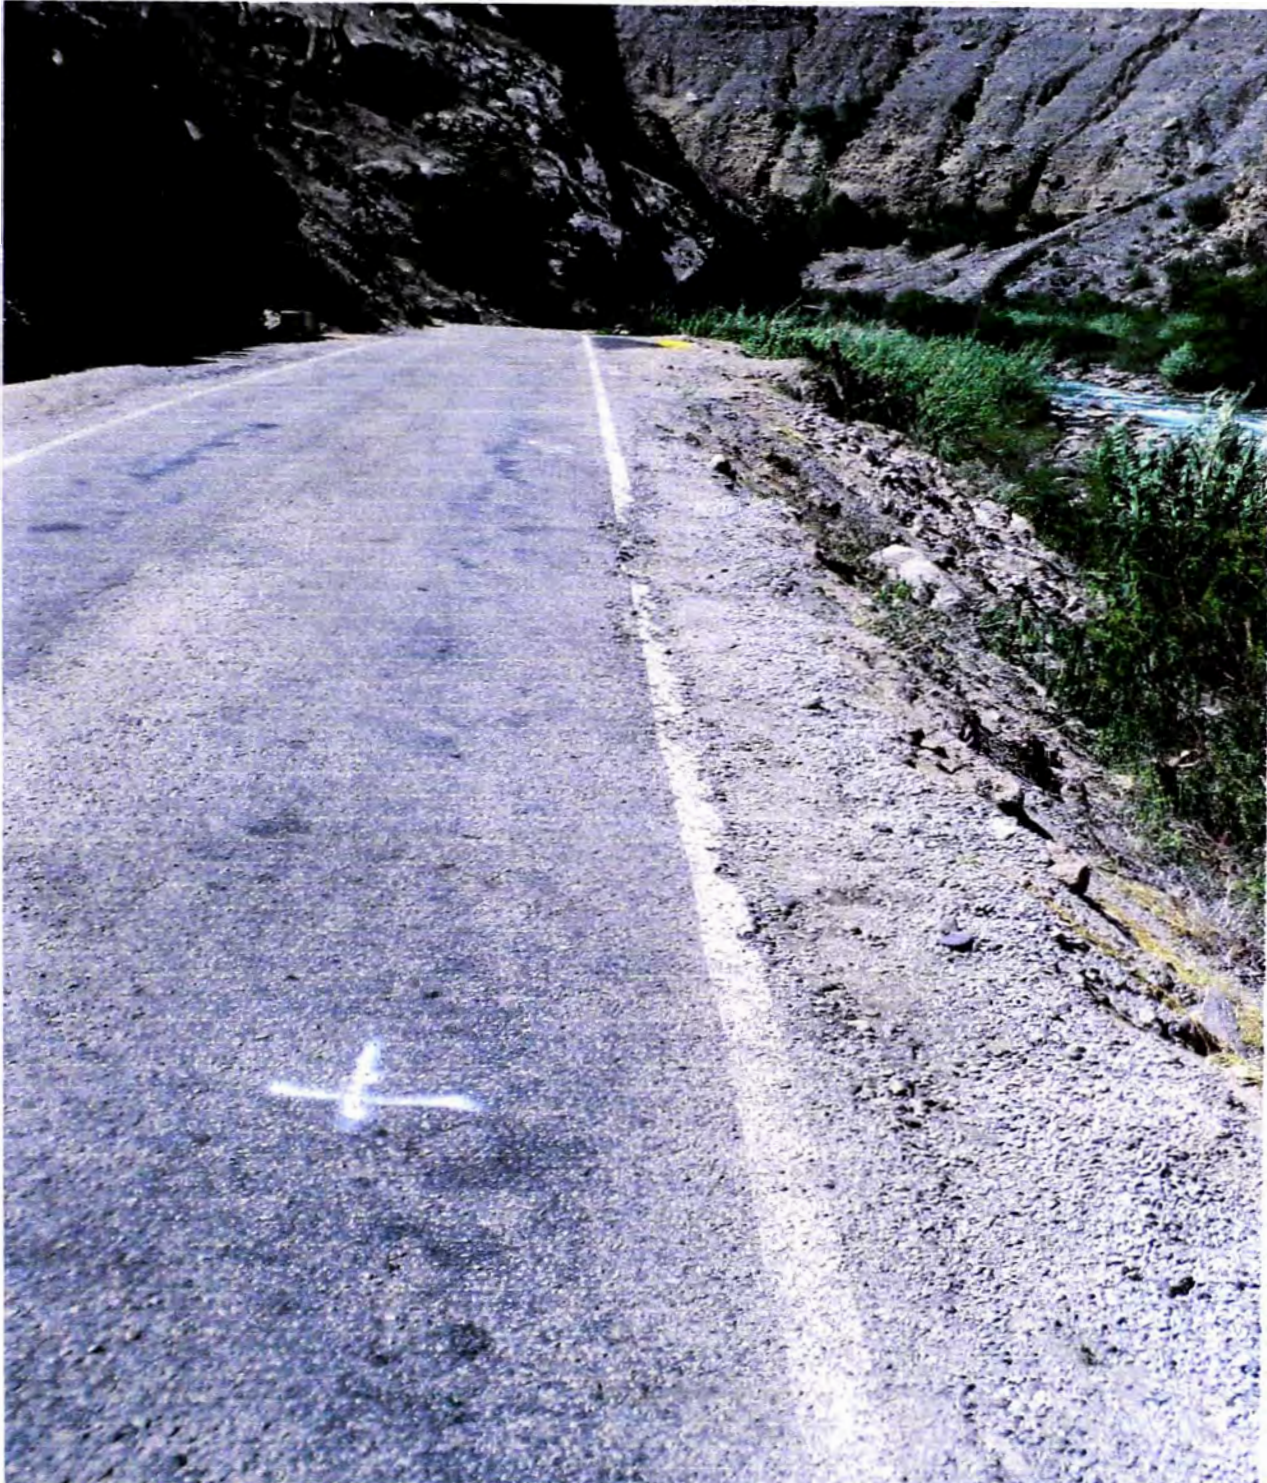
Fotografía 4.16 Falla en el proceso constructivo, desaparición del sobre ancho de vía

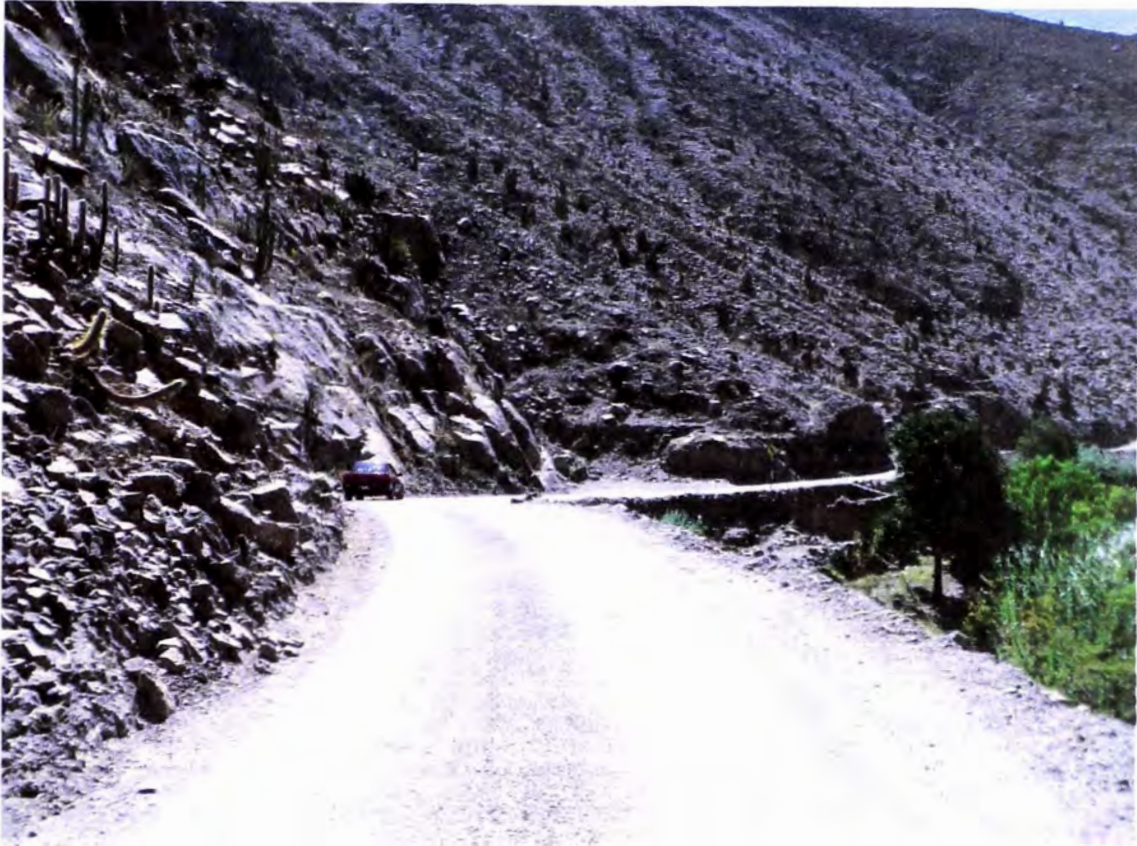
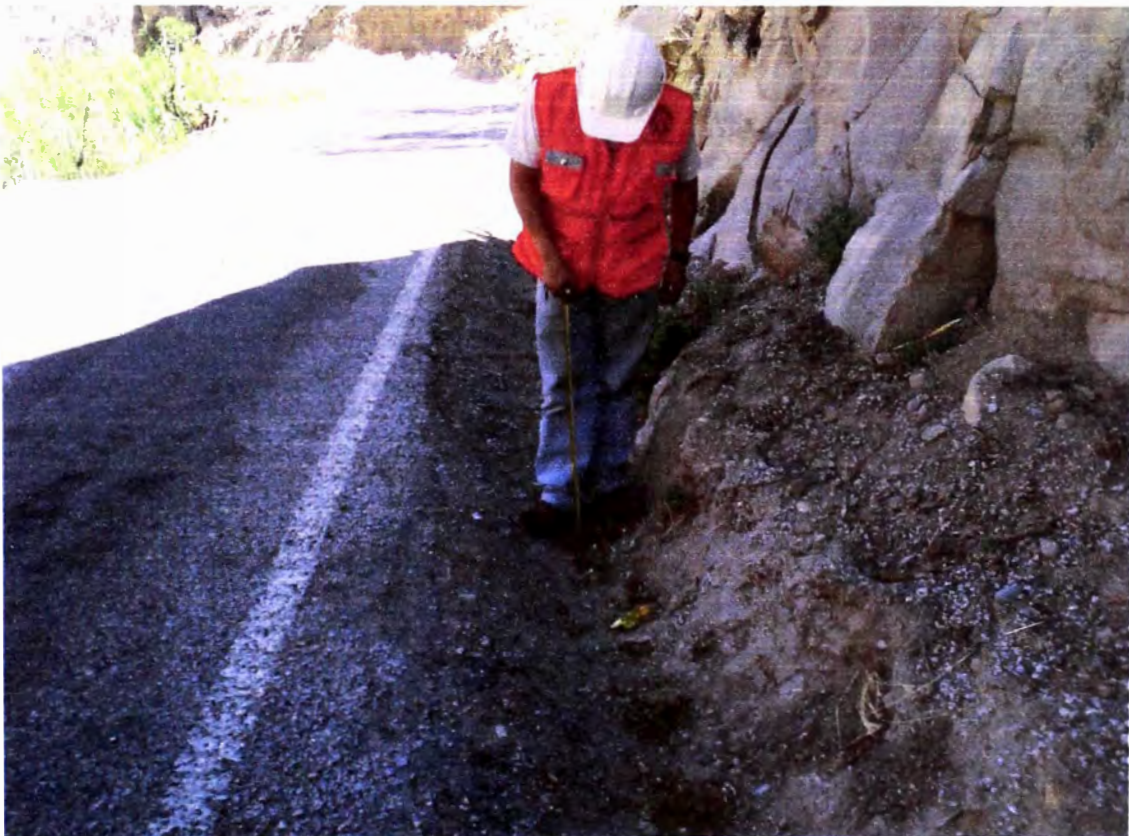
Fotografía 4.17 Sistema de drenaje inexistente

Fotografía 4.18 Cuneta en terreno natural, sin mantenimiento

- Al no existir un adecuado sistema de drenaje (cunetas) puede ser una posible razón del deterioro temprano de la superficie de rodadura. (ver fotografía 4.17, 4.18)

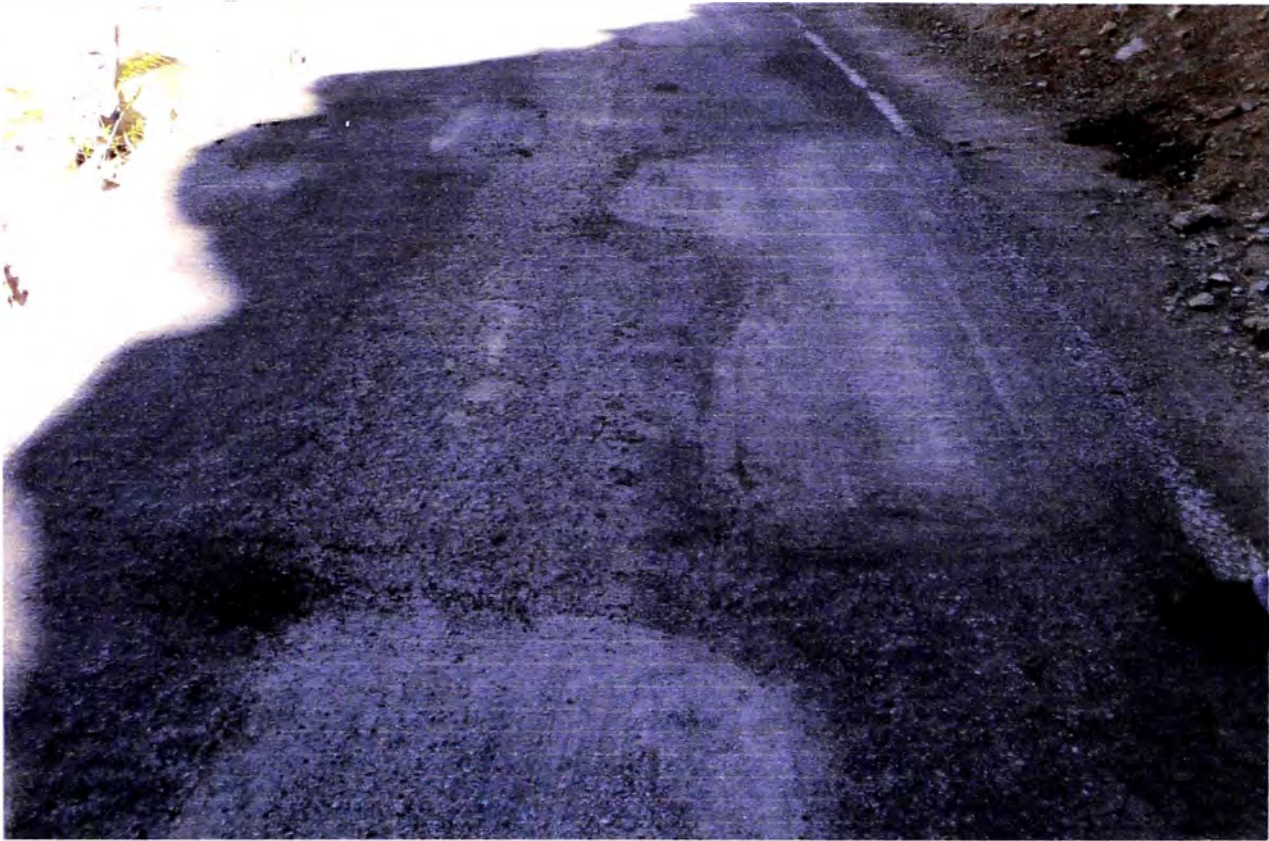
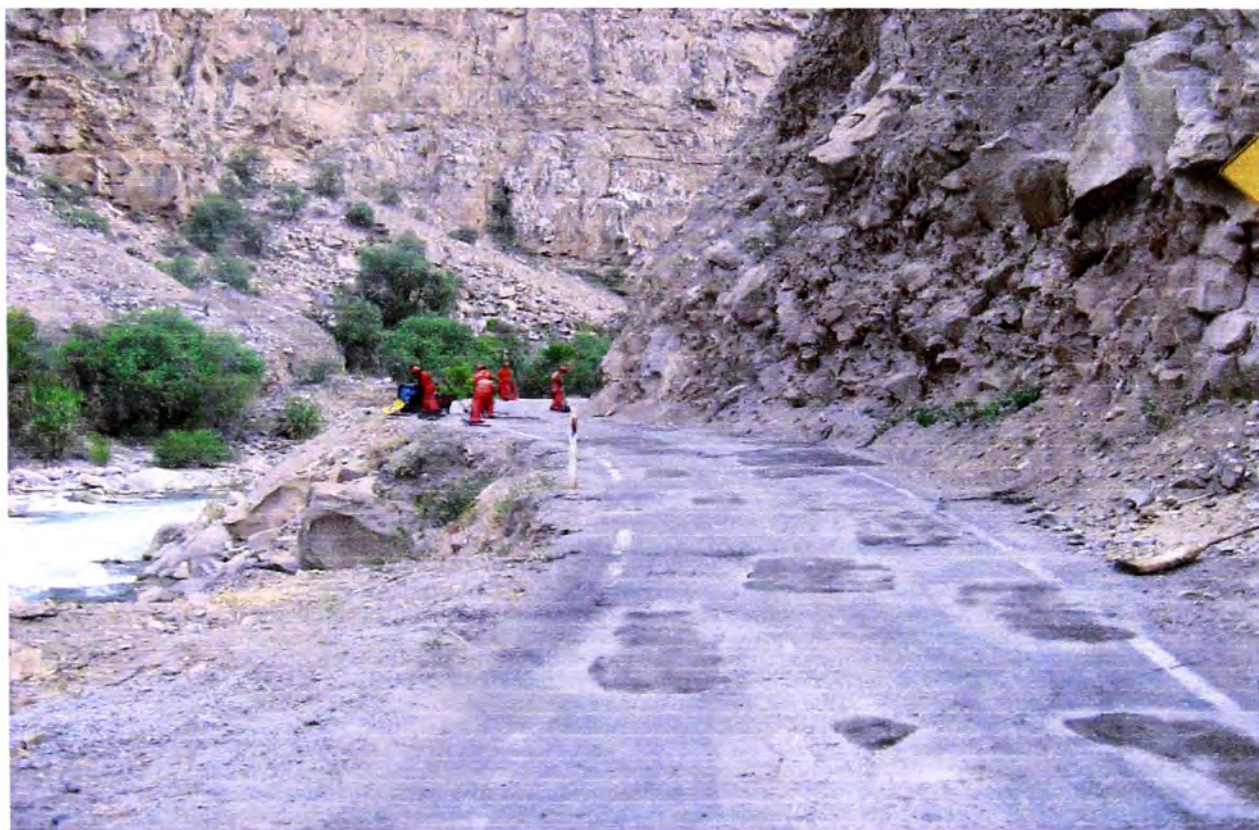
Fotografía 4.19 Parchado en frío de oquedades - deficiente

Fotografía 4.20 Parchado en frío de oquedades - deficiente

- Reparación de las oquedades, se observo el proceso constructivo de la reparación y podemos decir que es deficiente, no existe control de calidad y no se encontró presencia de supervisión, de tal manera que no se asegura la durabilidad de estas reparaciones.

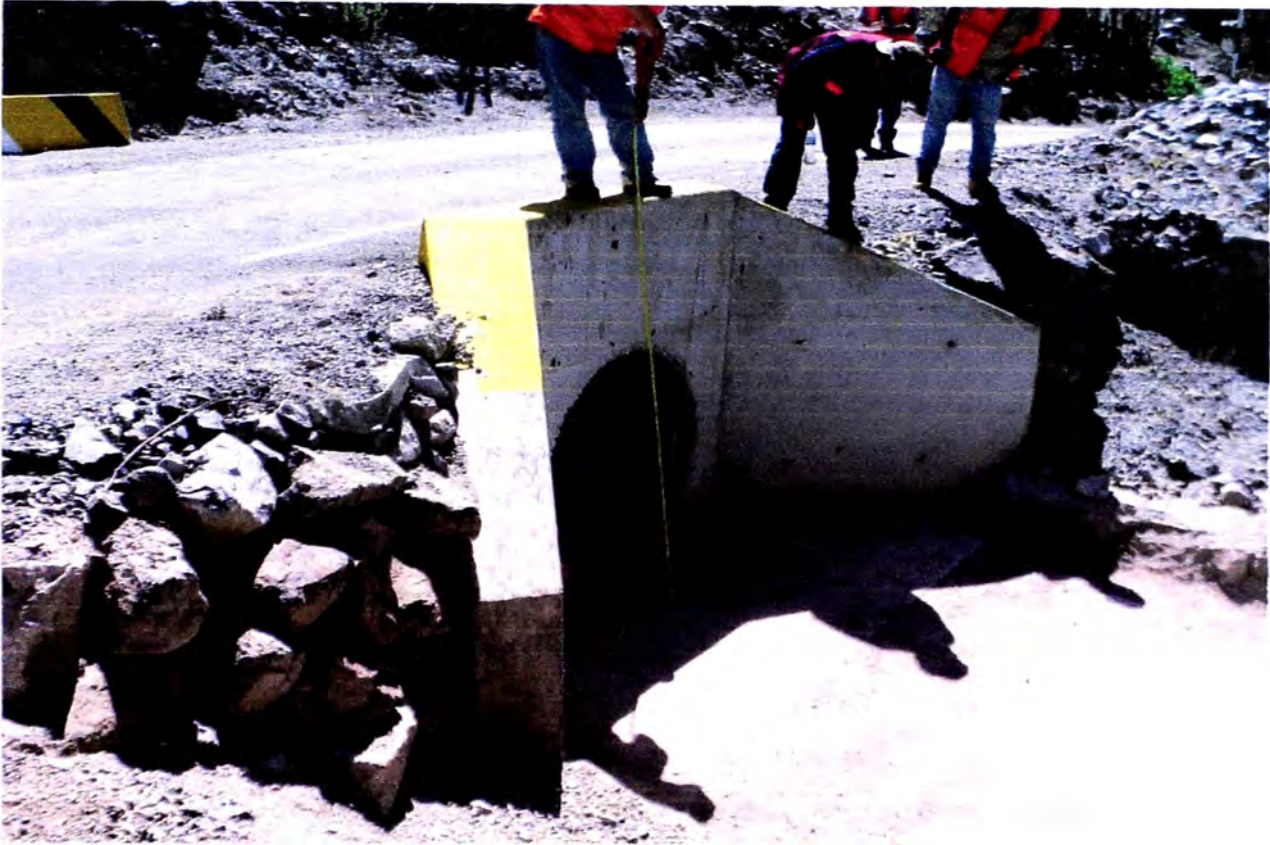
Fotografía 4.21 Alcantarillas en buen estado de mantenimiento

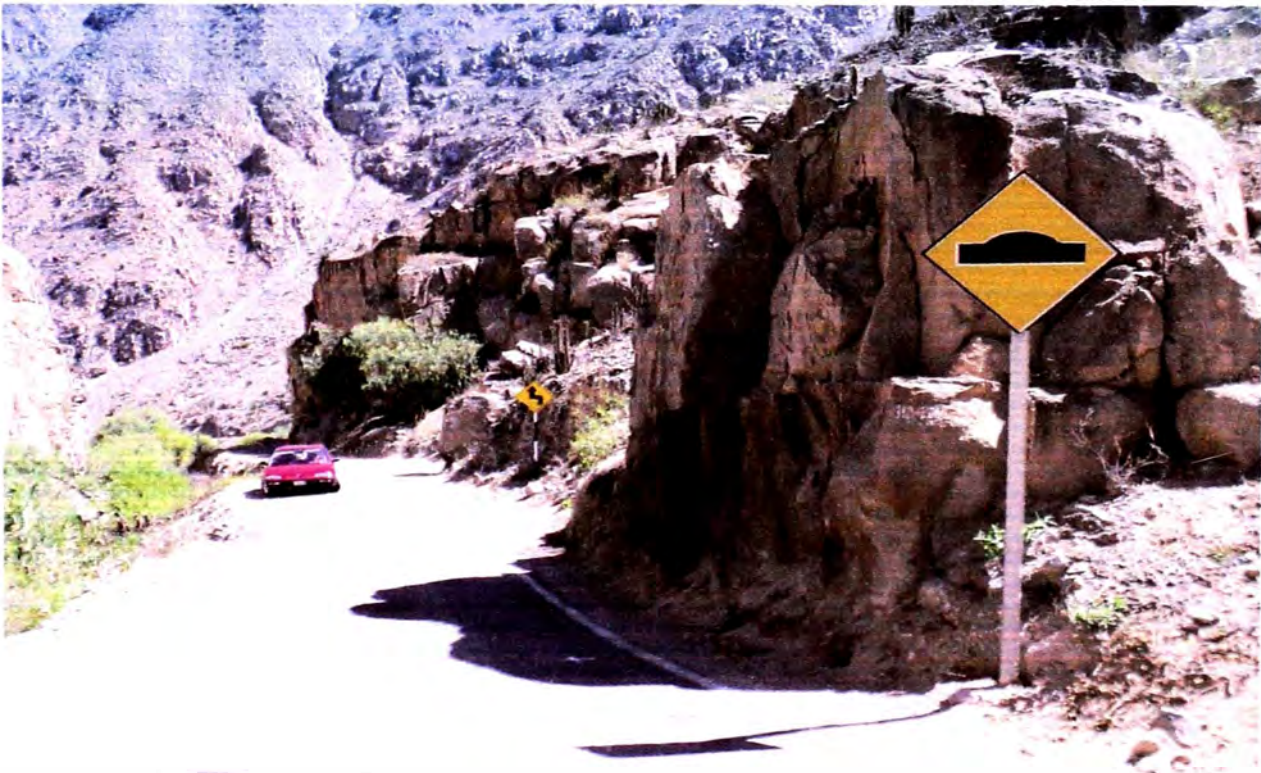
Fotografía 4.22 Seguridad vial, excesiva presencia de curvas, contracurvas y ojivas lo que acelera el proceso de desgaste de la superficie de rodadura
