Tabla 3.1. Calificación de edificaciones de mampostería adaptado

EXPEDIENTE TÉCNICO DEL CATASTRO EN EL CENTRO POBLADO "SANTA CRUZ"

CATASTRO URBANO DE SANTA CRUZ

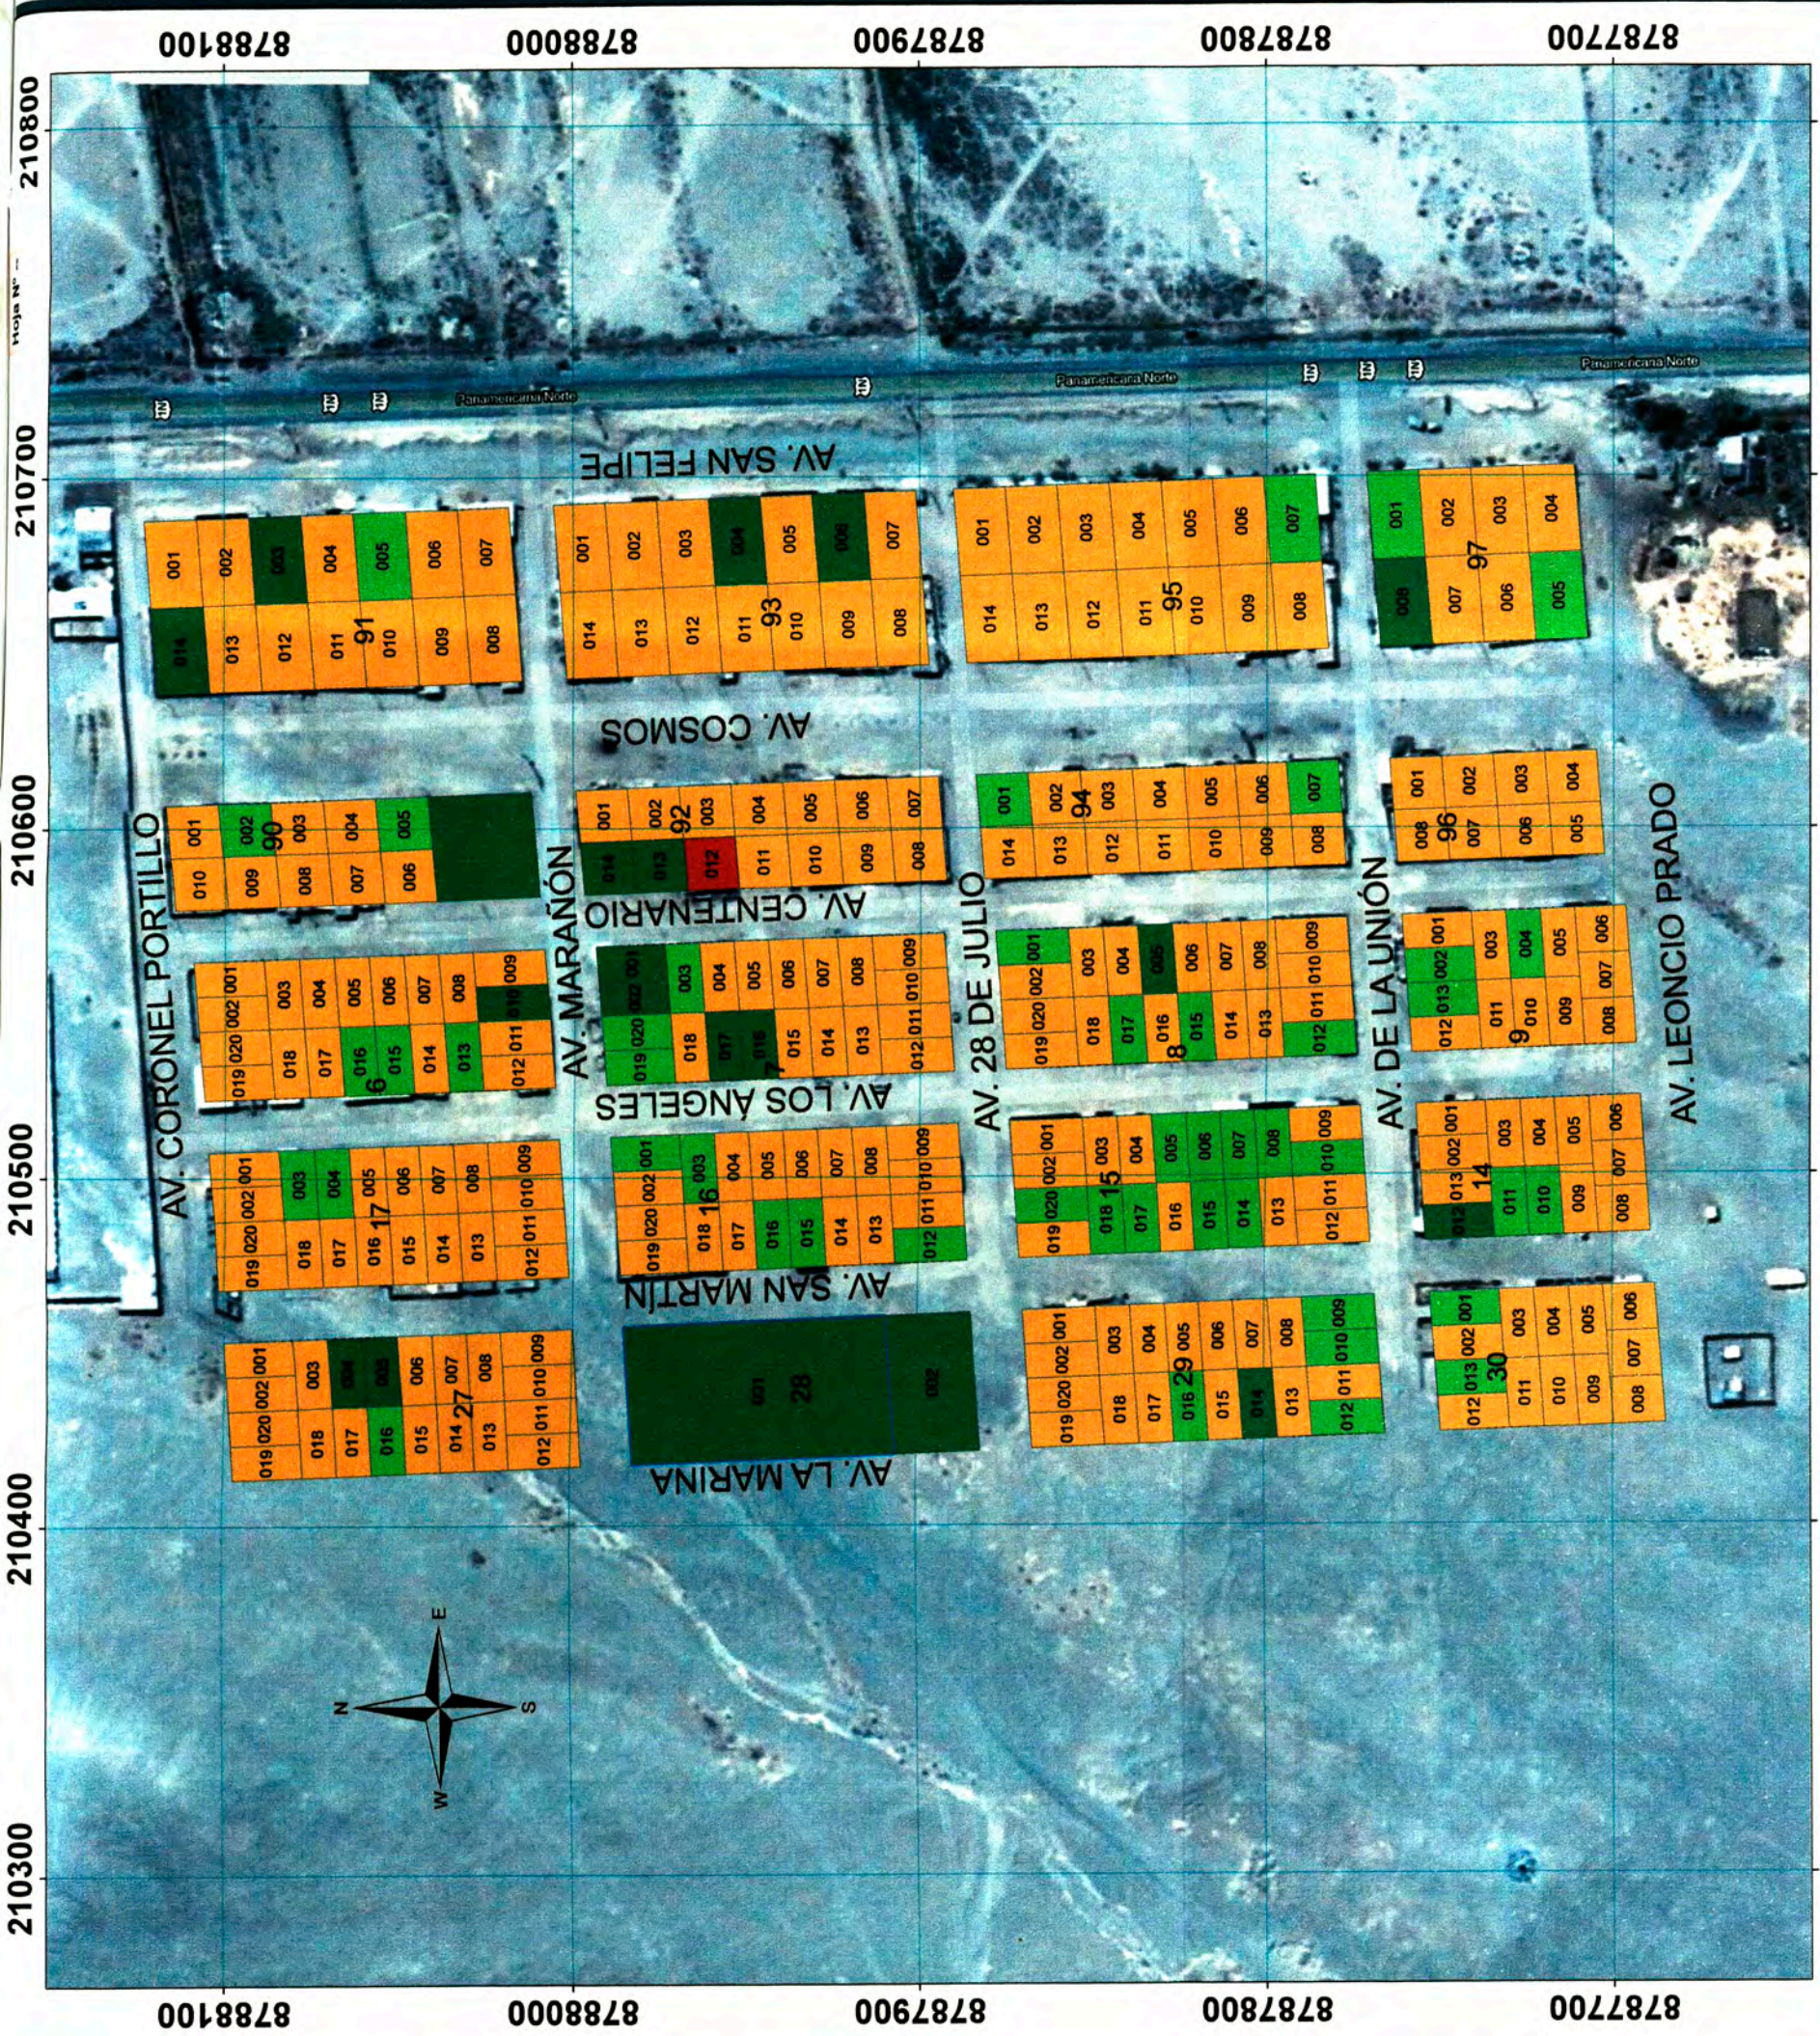
T-01

PLANO TEMÁTICO DE VULNERABILIDAD

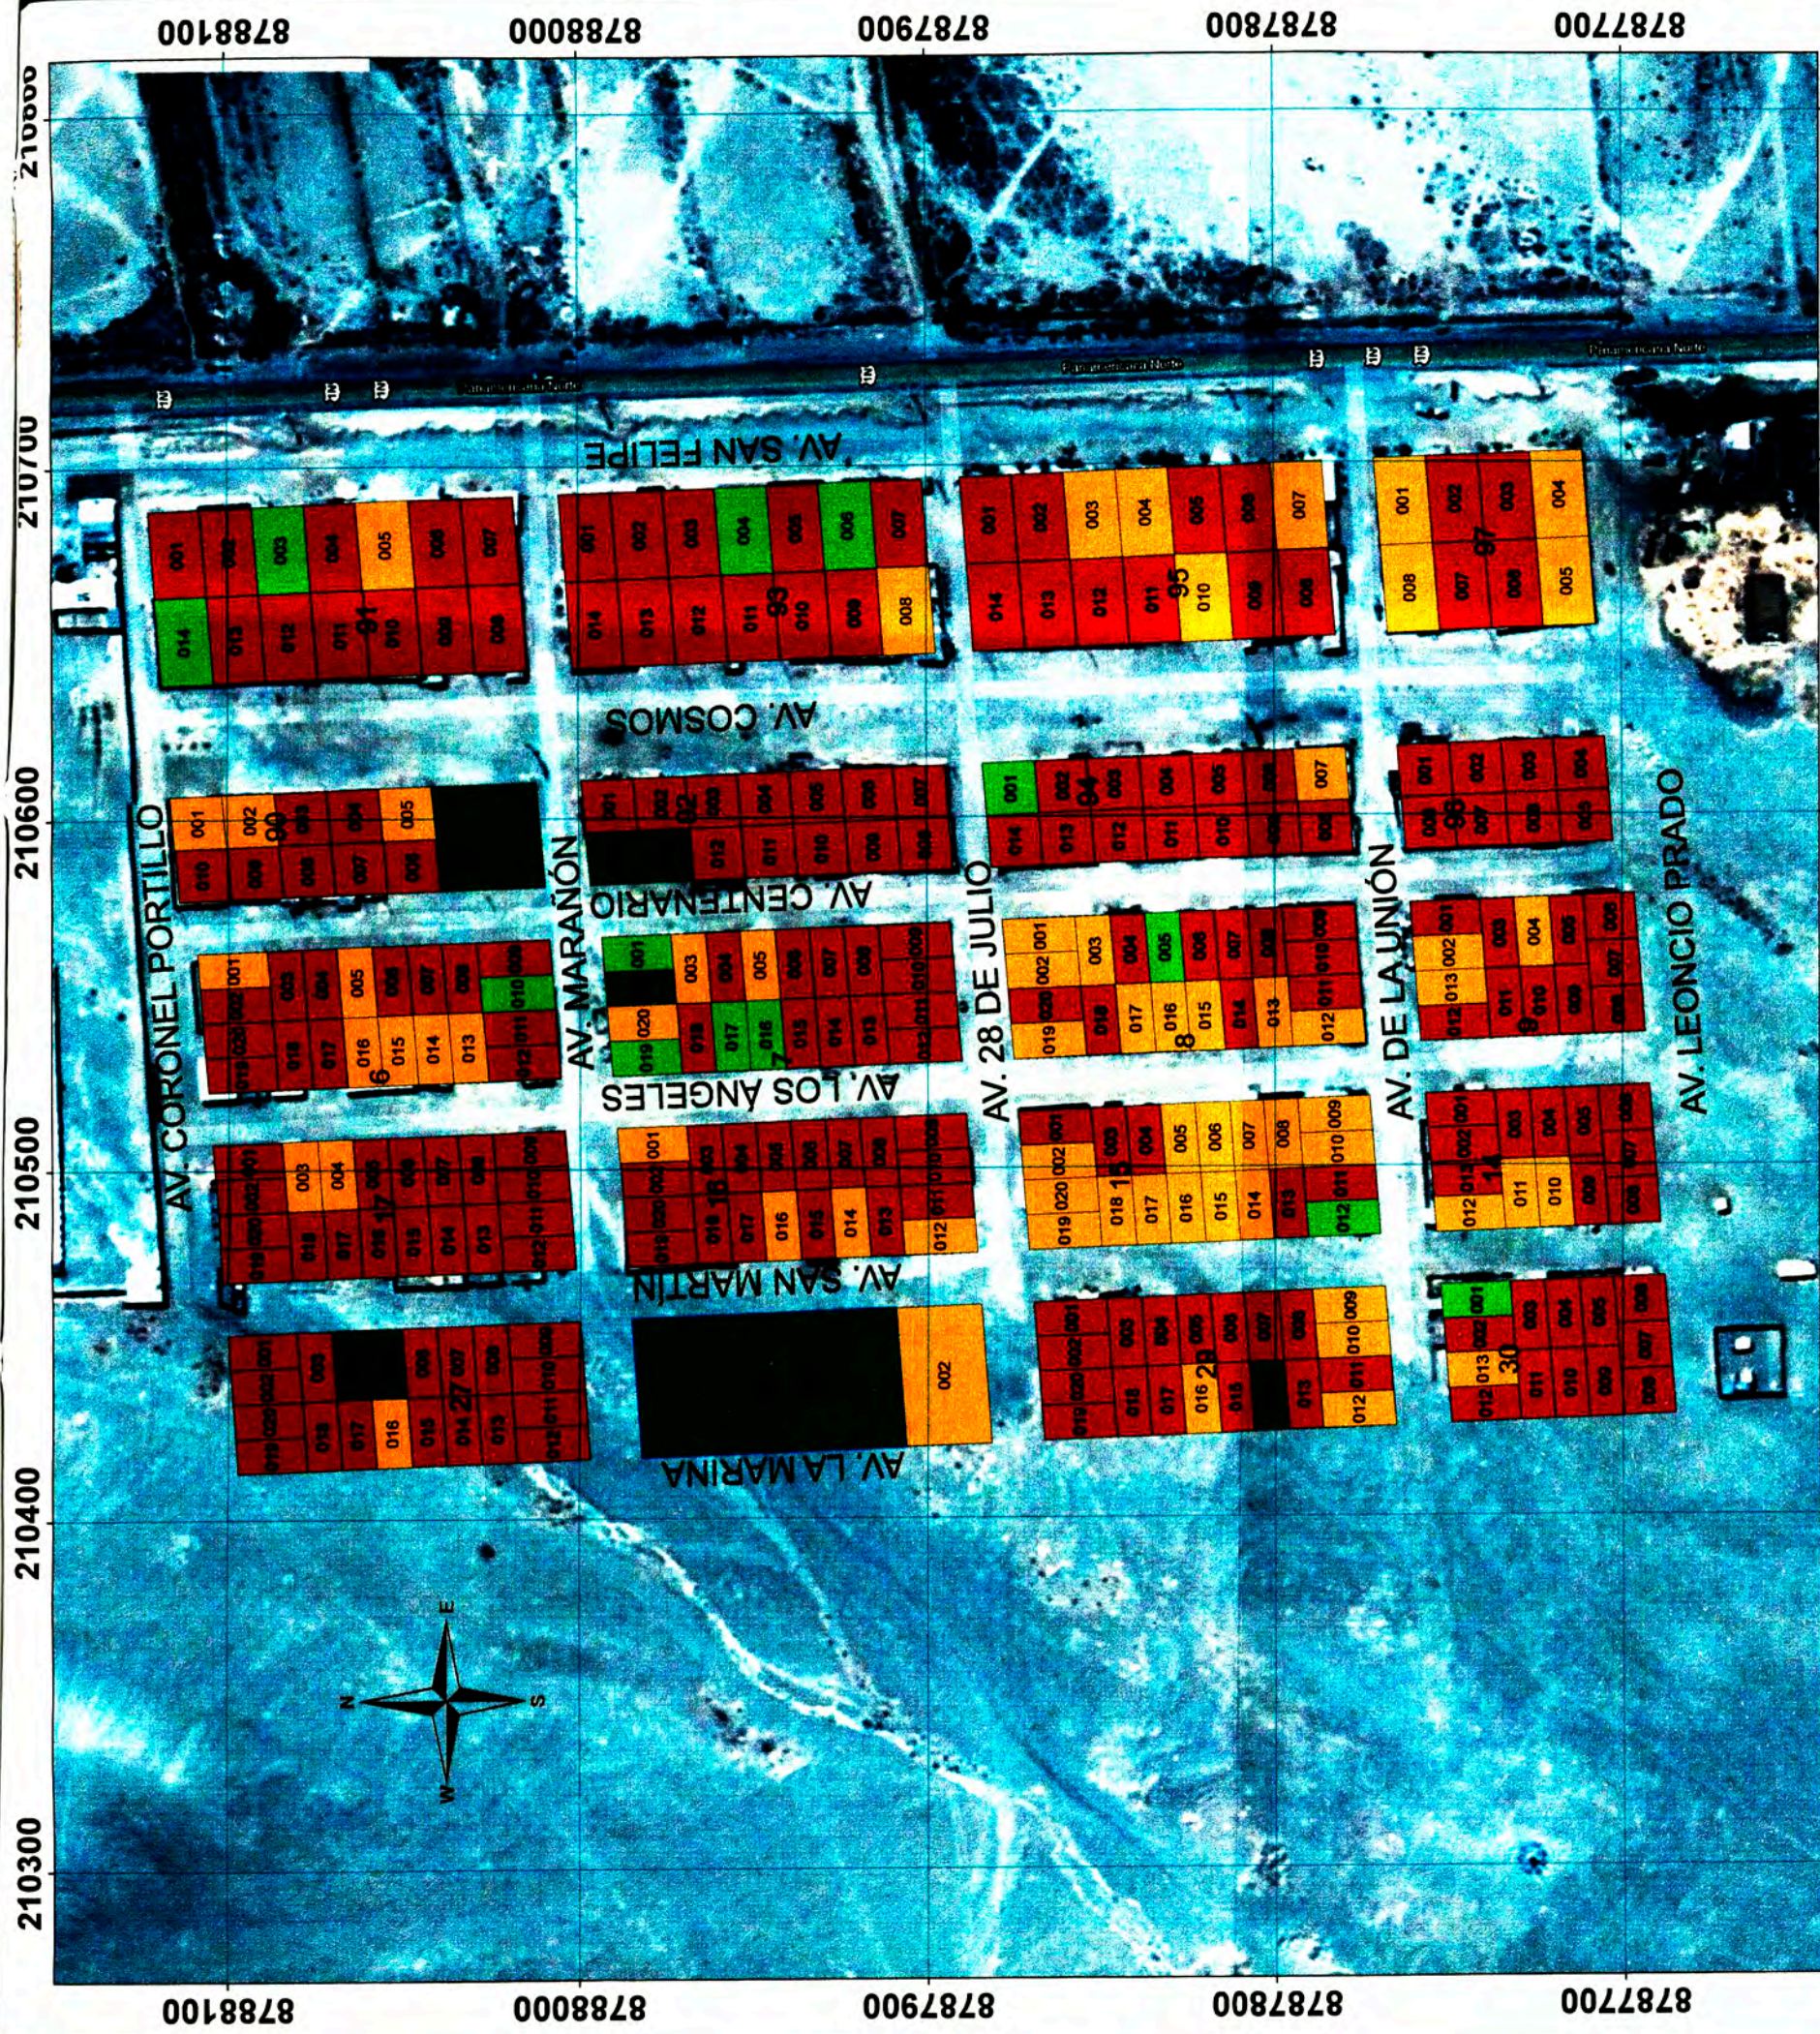
T-02

ORGANIZACIÓN SIST. RESISTENTE PARAMETRO1

PLANO: PLANO TEMÁTICO DE ORGANIZACIÓN DEL SISTEMA RESISTENTE
