**UNIVERSIDAD NACIONAL DE INGENIERÍA
FACULTAD DE INGENIERÍA CIVIL**

**UTILIZACIÓN DEL EQUIPO MERLIN PARA
DETERMINACIÓN DEL IRI
MONITOREO DE CONSERVACIÓN CARRETERA
CAÑETE-HUANCAYO KM 114+000 AL KM 116+000**

INFORME DE SUFICIENCIA

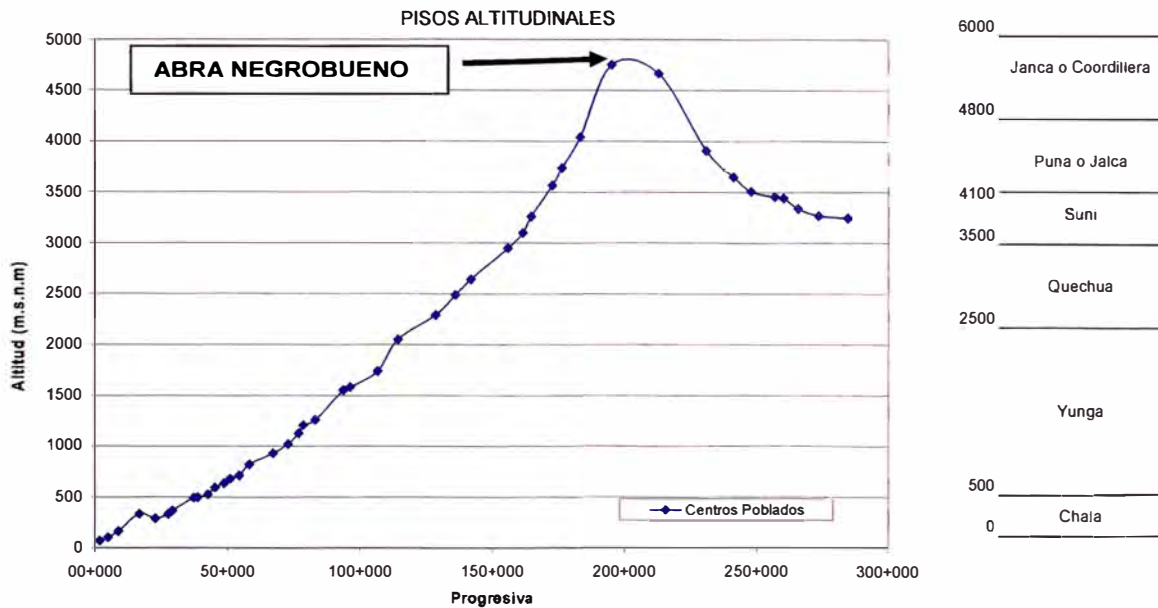
Figura N°1.02: Perfil Topográfico de la Carretera Cañete-Lunahuaná-Chupaca-Huancayo

En la siguiente figura se presenta el perfil altitudinal de la carretera de acuerdo al kilometraje.

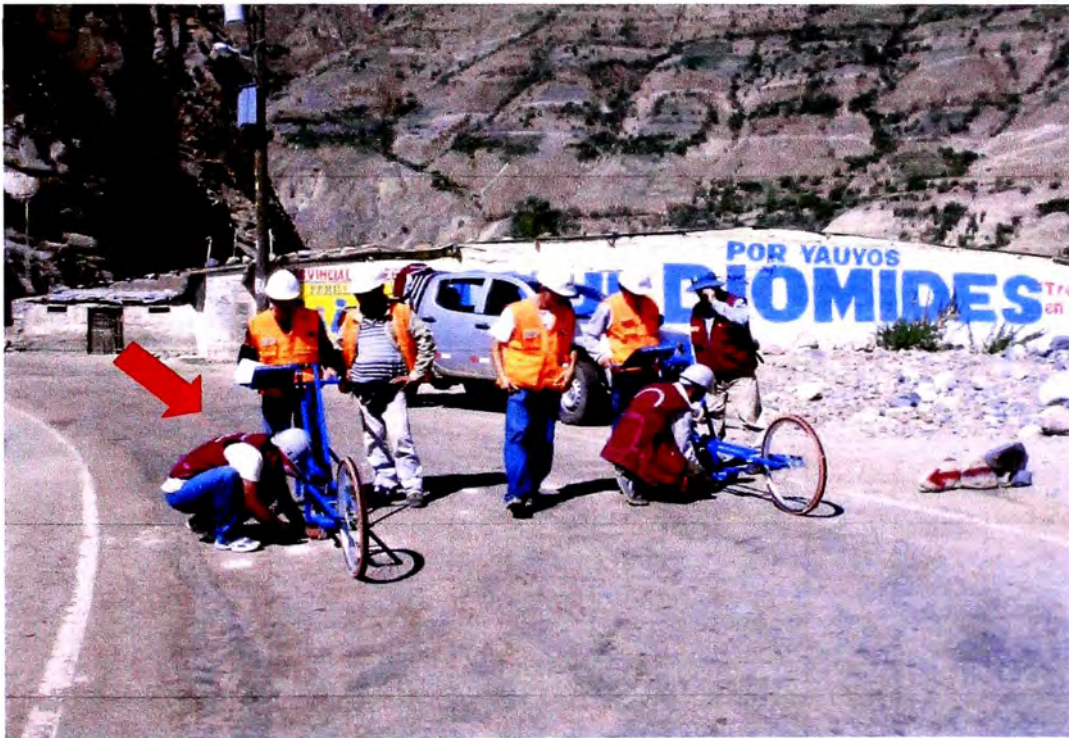
Figura N°3.02: Vista de la calibración del equipo con la pastilla.

La toma de datos de campo de los tramos representativos a los 2 kilómetros en estudio se realizaron con el equipo MERLIN, previamente al ensayo se realizó la corrección del equipo con la pastilla, luego ubicando el puntero en el centro de la hoja posicionada en el tablero, la metodología utilizada consistió en una cuadrilla de 4 personas dos de las cuales se ubicaron estratégicamente, una por delante y otra por detrás, dichas personas cumplieron la función de desviar el tráfico evitando los posibles accidentes de tránsito que puedan ocurrir al momento de la realización del ensayo, las otras dos personas una de las cuales operario del equipo MERLIN y la otra anotador de los datos del ensayo.

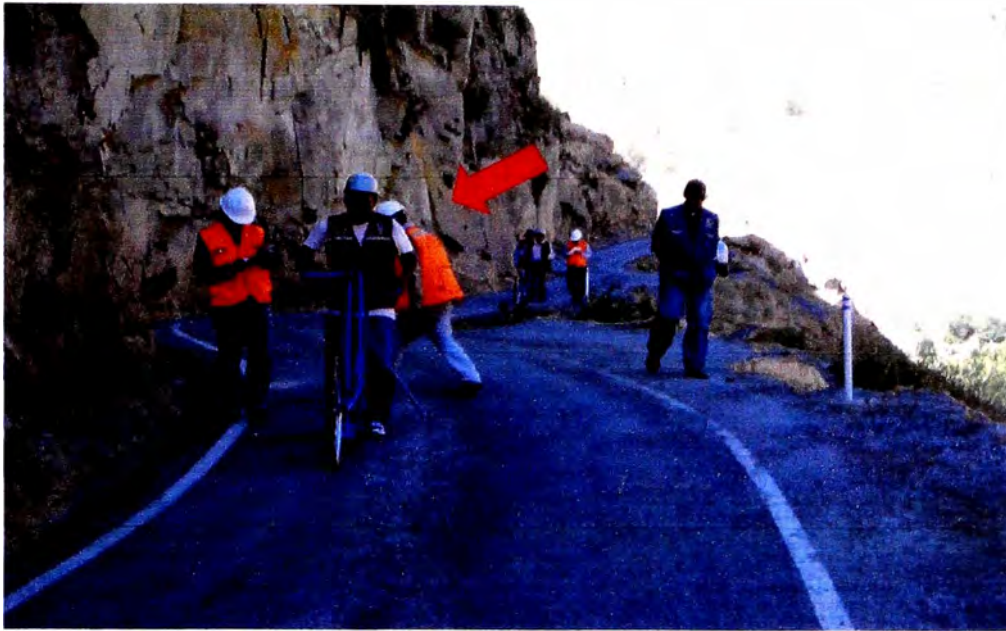
Figura N°3.03: Vista del momento del ensayo y de la toma de datos.

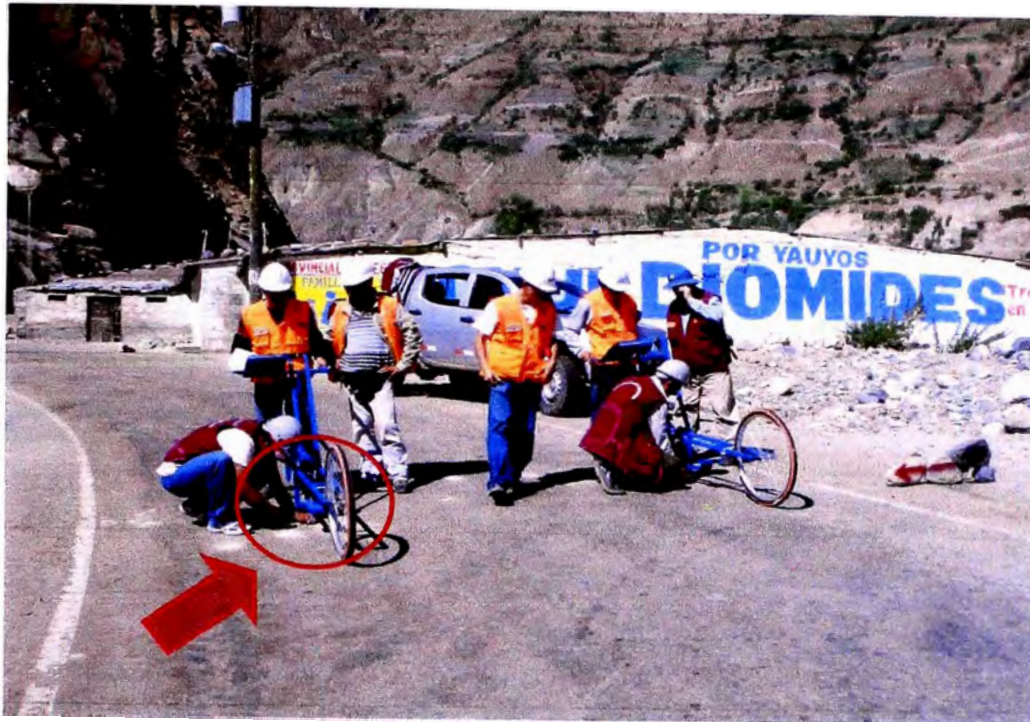
Foto N°01: En la foto se aprecia el instante en que el equipo MERLIN se calibra para posteriormente realizar el ensayo, Km 115+200.

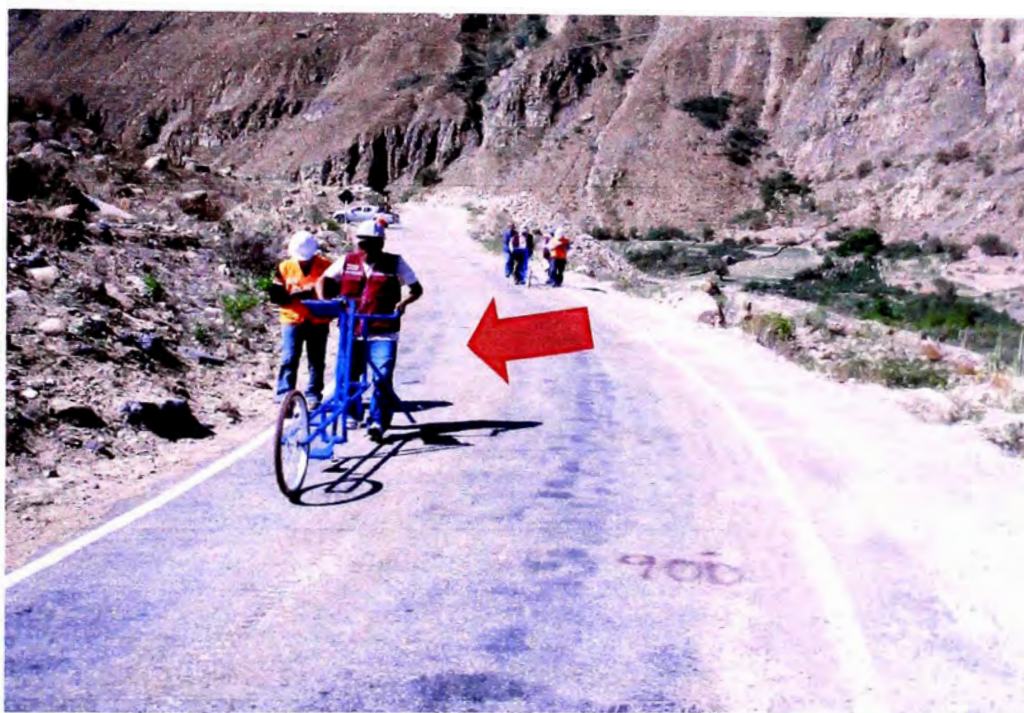
Foto N°02: En esta vista se aprecia el instante en que se realiza el ensayo de rugosidad de MERLIN, así como también se aprecia la toma de datos, Km 115+900.

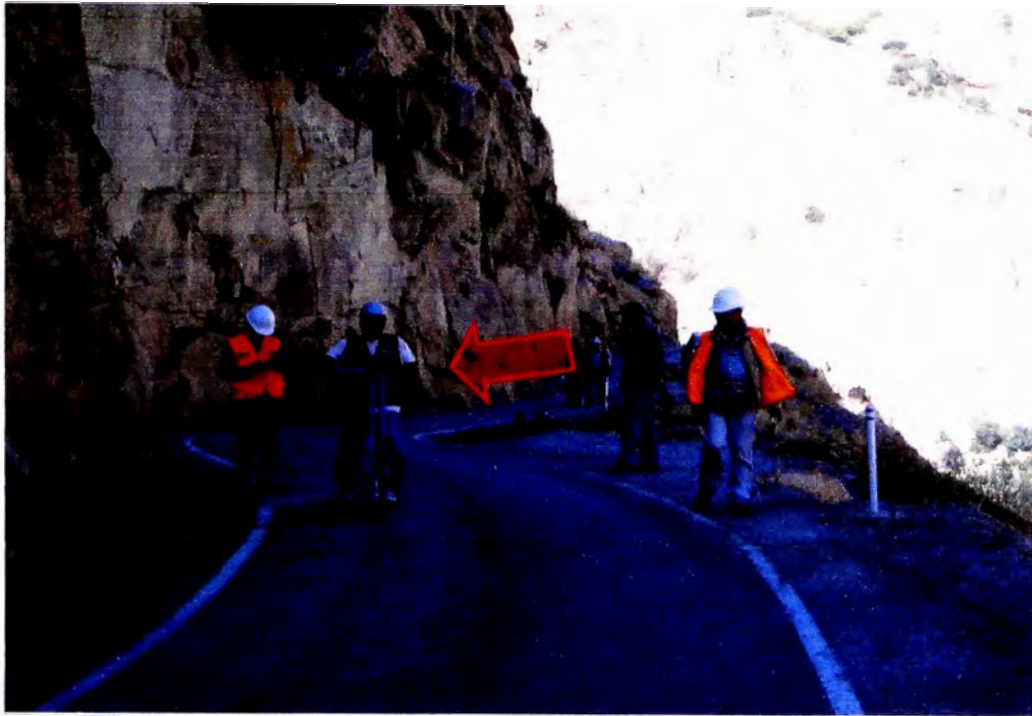
Foto N°03: Aquí se aprecia el instante en que se realiza el ensayo de rugosidad de MERLIN, así como también se aprecia la toma de datos, Km 115+700.

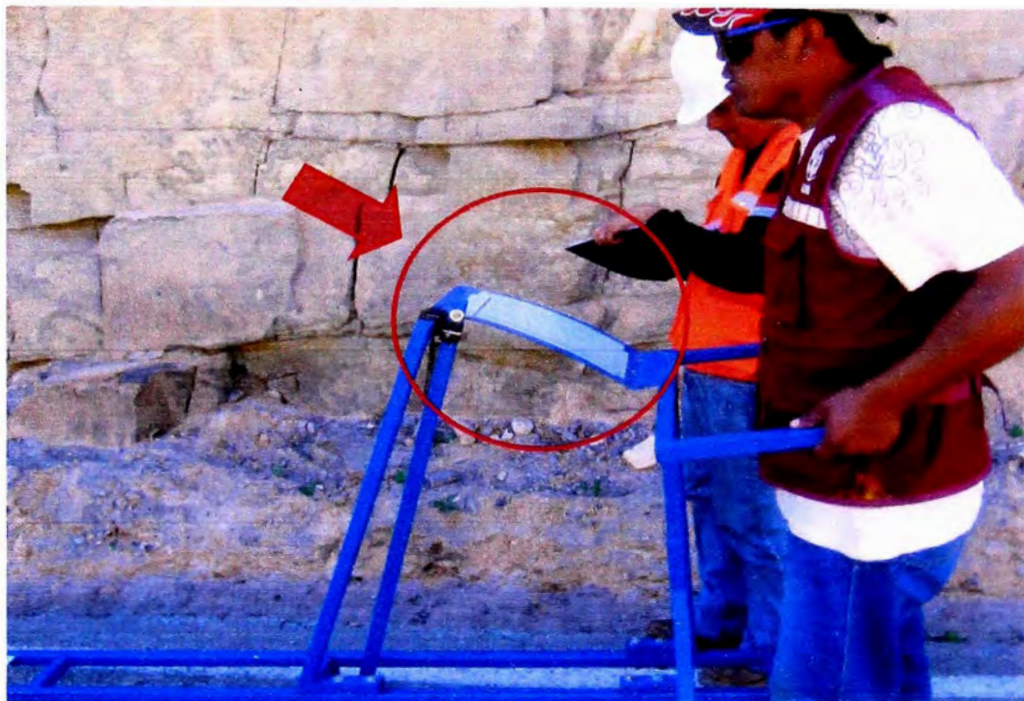
Foto N°04: Aquí también se aprecia la hoja pegada al tablero con las divisiones para obtener los datos de rugosidad, Km 115+620.

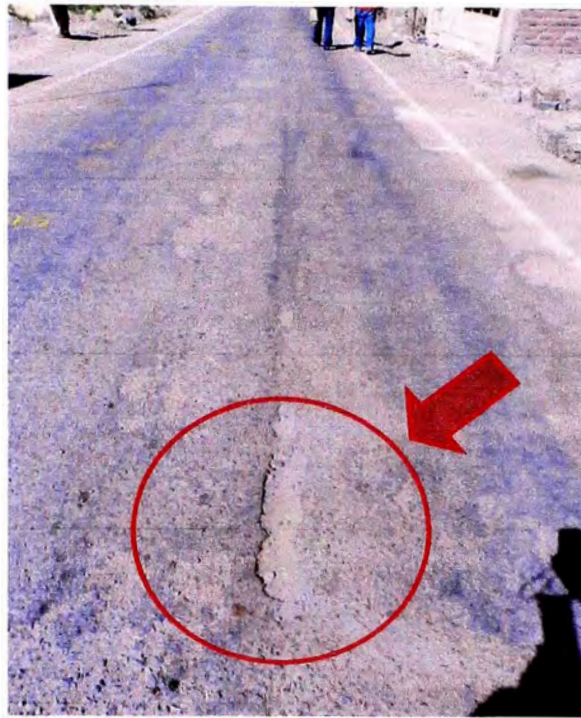
Foto N°05: En esta foto se puede apreciar el estado de deterioro en que se encuentra la vía, se observa desprendimiento del pavimento, Km 115+540.

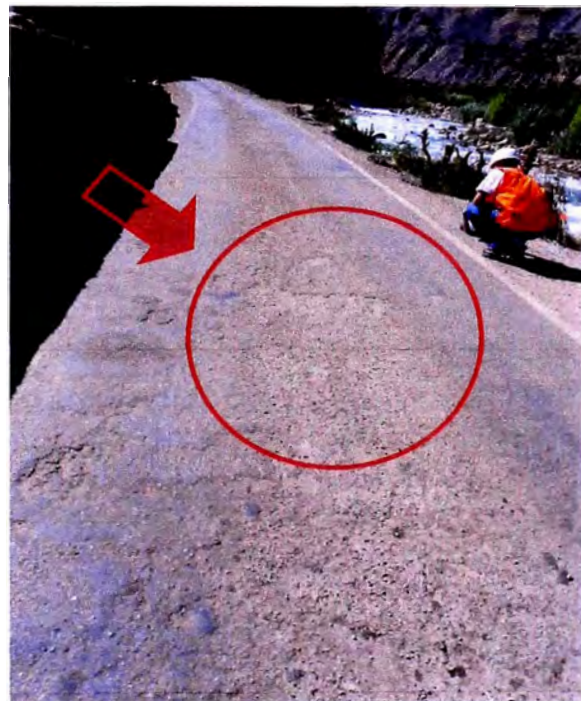
Foto N°06: Esta foto muestra el nivel elevado de desgastes en la que se encuentra la vía, Km 115+600.

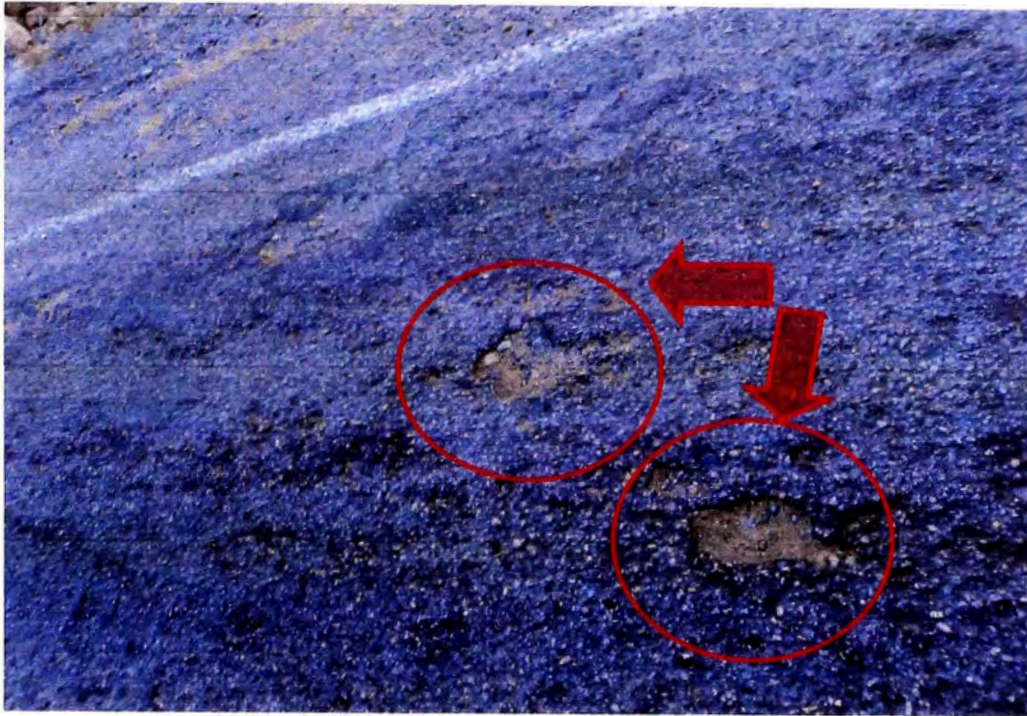
Foto N°07: Aquí se puede apreciar el desprendimiento del asfalto producto del paso de los vehículos, Km 115+250.

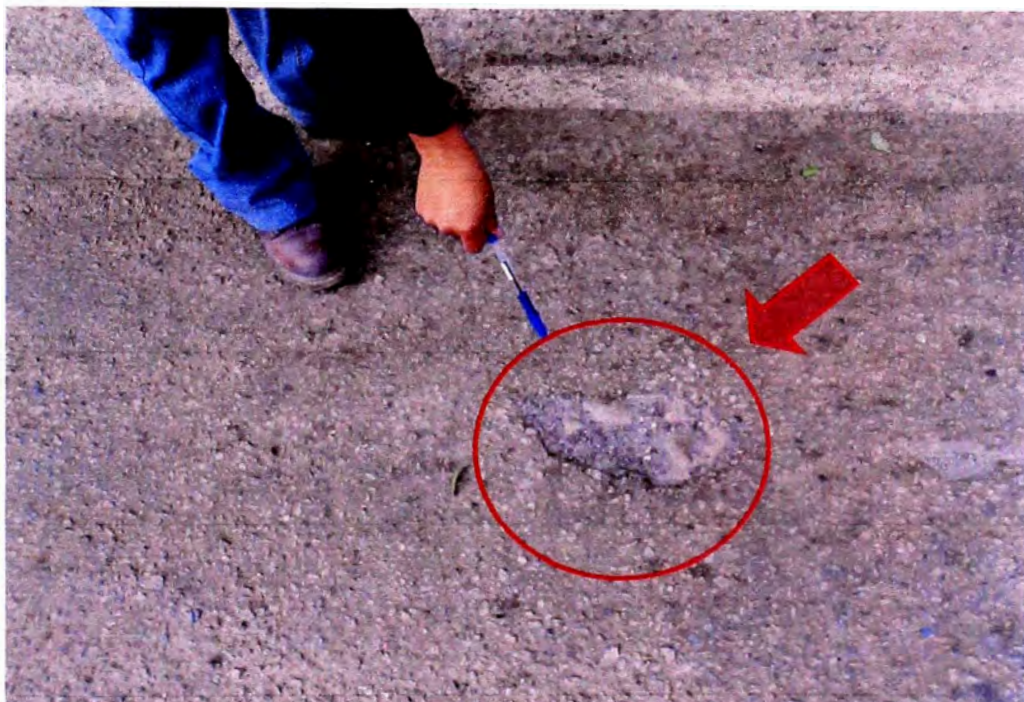
Foto N°08: En la foto se puede ver la grava descubierta debido al desprendimiento del asfalto, Km 114+840.

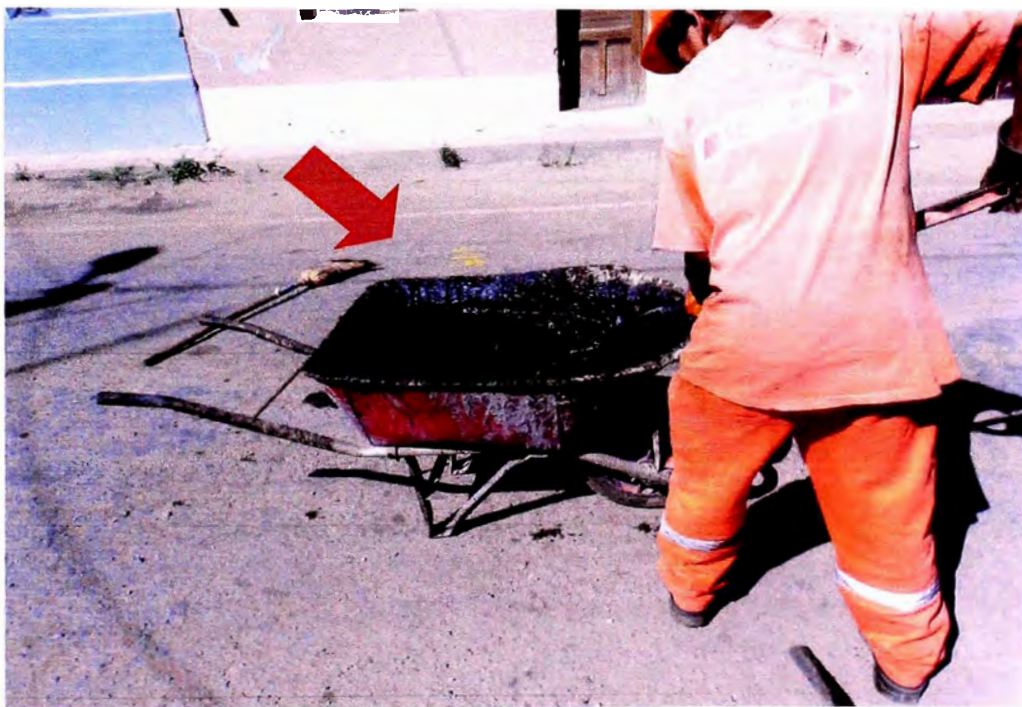
Foto N°10: Se puede apreciar en la foto el material con el cual se realizará el mantenimiento de la vía, caserío puente Auco Km 115+240.

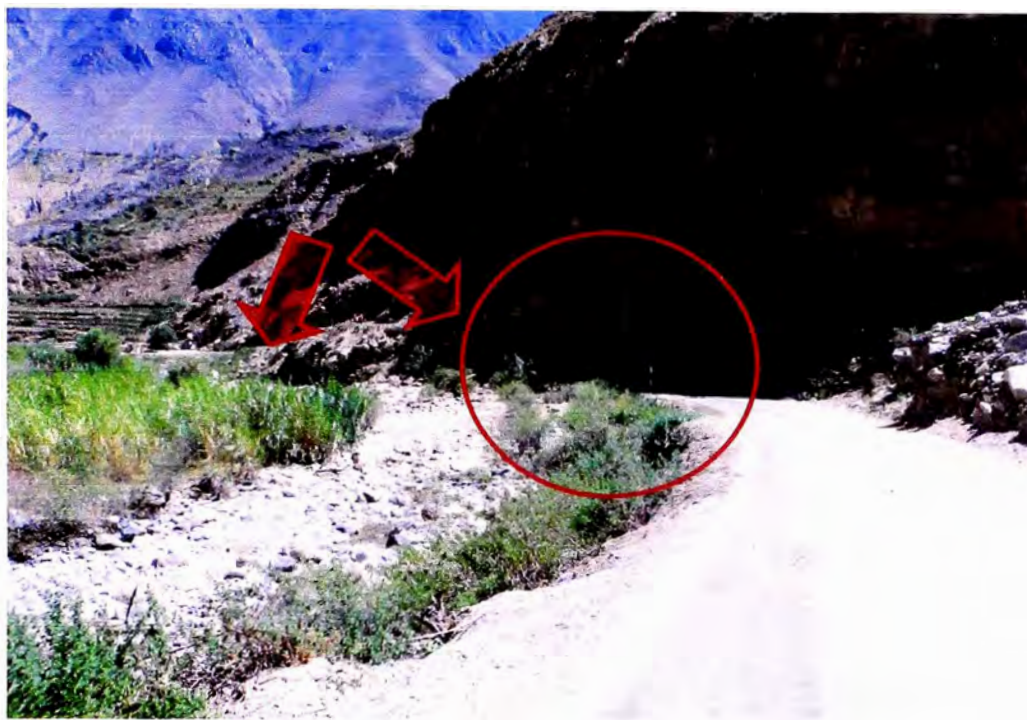
Foto N°13: En esta foto se puede apreciar un sector crítico muy cercano al río, ante una crecida del río se podría dañar la vía e imposibilitar el paso de los vehículos, Km 115+500.

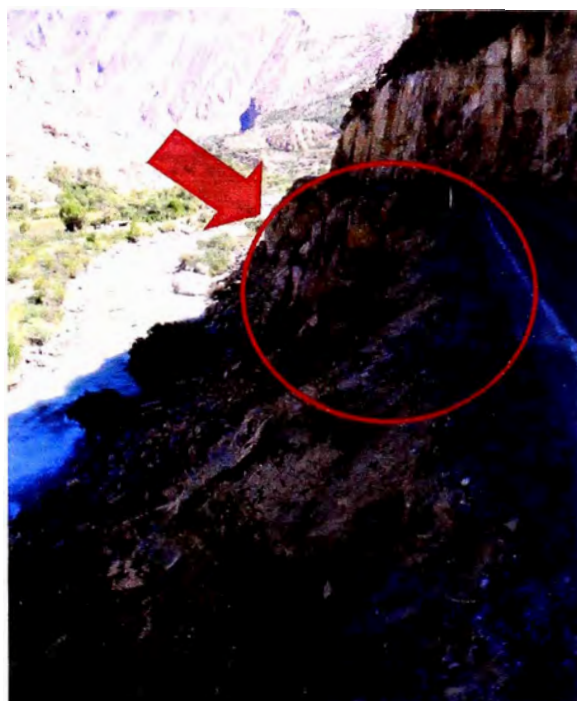
Foto N°14: Aquí se puede apreciar que la vía es muy estrecha y además un talud muy inclinado, Km 115+700.

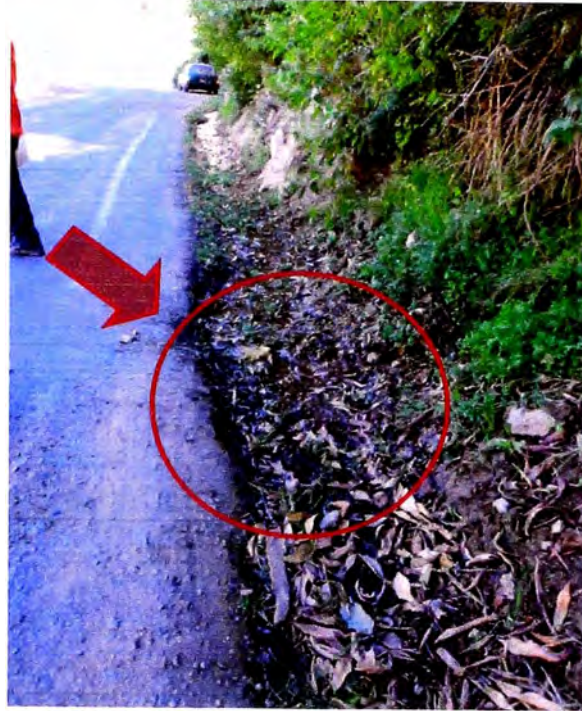
Foto N°15: La flecha indica que la cuneta no tiene mucha profundidad y también que se encuentra rellena por hojas y lodo, Km 114+080.

Otra problema encontrado en la vía es la falta de un sistema de drenaje, la vía presenta cunetas las cuales se encuentran colmatadas casi en su totalidad, en otra parte de la vía se puede apreciar que las cunetas no tienen profundidad lo cual dificulta el drenaje de la vía lo que finalmente se traduce como deficiente sistema de drenaje.

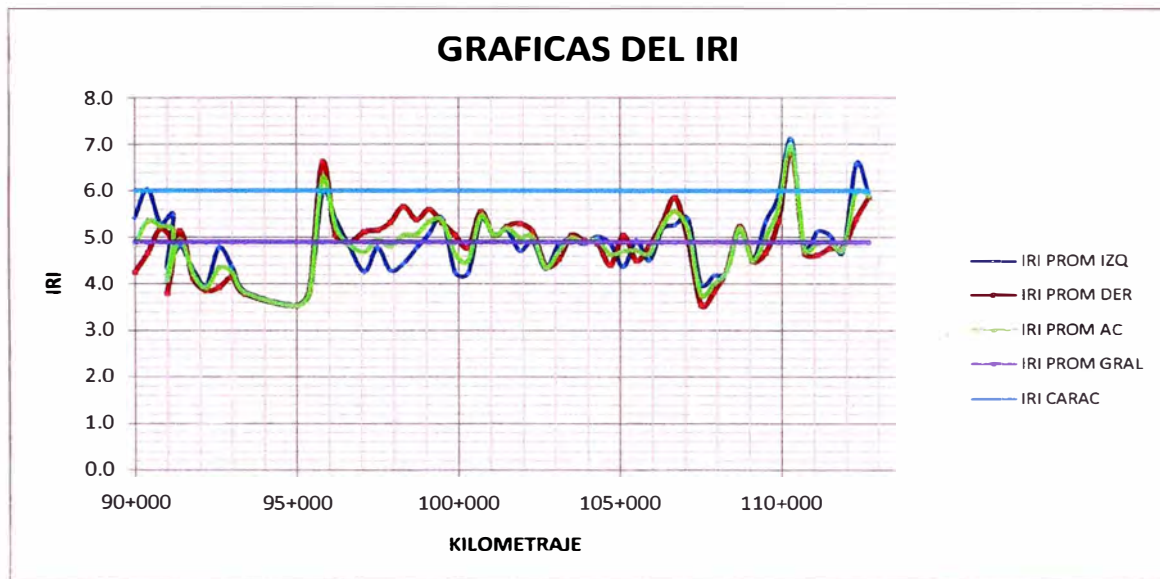
108+300	- 108+700	4.1	4.3	4.4	4.3	4.8	4.1	4.1	4.3	0.7	0.0	bajo		
108+700	- 109+100	5.2	5.2	5.0	5.2	5.2	5.6	4.9	5.2	0.8	0.1	bajo		
109+100	- 109+500	4.7	4.3	4.5	4.5	4.5	4.3	4.8	4.5	0.5	0.0	bajo		
109+500	- 109+900	5.3	5.4	5.3	5.3	4.7	4.6	4.8	4.7	0.9	0.7	bajo		
109+900	- 110+300	5.6	5.7	6.4	5.9	5.4	5.5	5.1	5.4	1.2	0.5	medio		
110+300	- 110+700	7.5	6.6	7.2	7.1	6.5	7.3	6.8	6.9	1.0	0.2	bajo		
110+700	- 111+100	4.7	5.3	4.4	4.8	4.2	5.0	4.9	4.7	1.1	0.1	bajo		
111+100	- 111+500	5.2	5.7	4.5	5.1	4.0	4.5	5.3	4.6	1.7	0.5	alto		
111+500	- 111+900	5.3	4.8	5.1	5.0	4.8	4.8	4.7	4.8	0.5	0.3	bajo		
111+900	- 112+300	4.8	4.0	5.4	4.7	4.5	5.4	4.5	4.8	1.4	0.1	medio		
112+300	- 112+700	6.5	6.8	6.5	6.6	6.0	5.2	5.0	5.4	1.9	1.2	alto		
112+700	- 113+100	6.3	6.4	5.1	5.9	5.4	6.0	6.2	5.9	1.2	0.1	medio		
IRI Mínimo					3.5	IRI Mínimo					3.5	0.5	0.0	=MÍN
IRI Máximo					7.1	IRI Máximo					6.9	2.3	1.4	=MÁX
IRI Promedio					4.9	IRI Promedio					4.9

Desv. Estandar					0.7	Desv. Estandar					0.7			
IRI Característico					6.0	IRI Característico					6.0
