**UNIVERSIDAD NACIONAL DE INGENIERÍA  
FACULTAD DE INGENIERÍA CIVIL**

**EL SIG APLICADO A LA EVALUACIÓN DE LA CONDICIÓN DEL  
PAVIMENTO Y ESTABILIDAD DE TALUDES EN LA CARRETERA  
CAÑETE - LUNAHUANA**

**INFORME DE SUFICIENCIA**

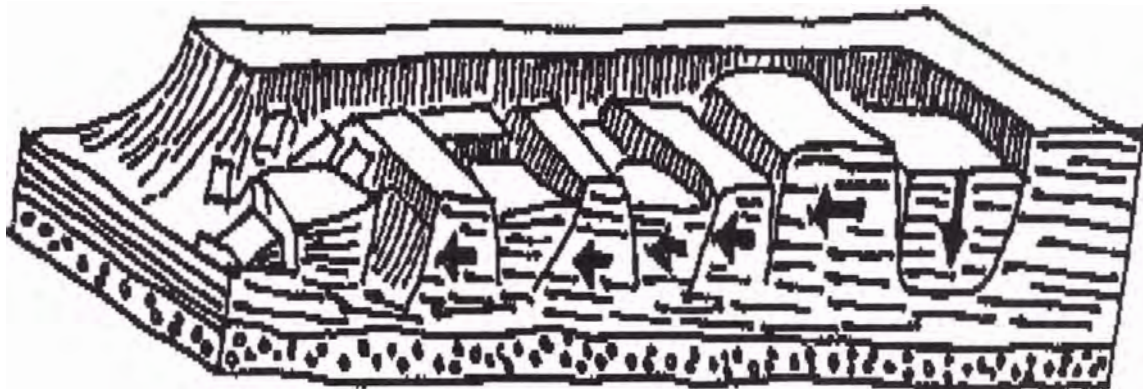
**Figura 3.7. Desparramamiento Lateral**

Los desparramamientos laterales son una forma de falla planar que ocurre en suelos y rocas. La masa se deforma a lo largo de una superficie plana que representa una zona débil, tal como lo ilustra la figura 3.7. Los bloques se separan progresivamente por tensión.

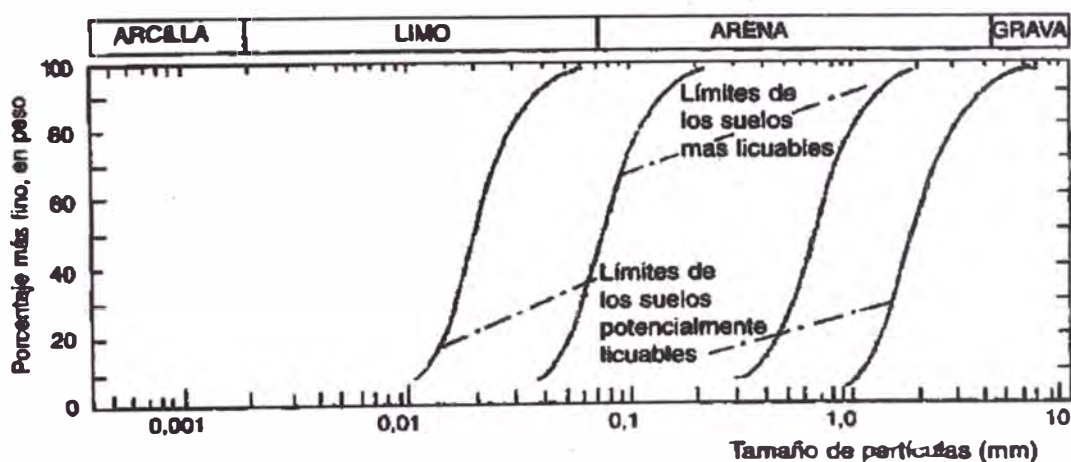
Figura 3.8 Granulometrías límites de suelos potencialmente licuables

En general, los materiales con un coeficiente de uniformidad  $C_u$  (definido como el tamaño de 60% de los granos más finos del depósito) entre 2 y 5 y un tamaño promedio dado por el  $D_{50}$  que varía entre 0,02 mm y 2,0 mm son los más propensos a la licuefacción. Basado en los resultados de análisis granulométricos en suelos que sufrieron o no licuefacción durante sismos, Tsuchida (1970) propuso las granulometrías de frontera que se muestran en la figura 3.8

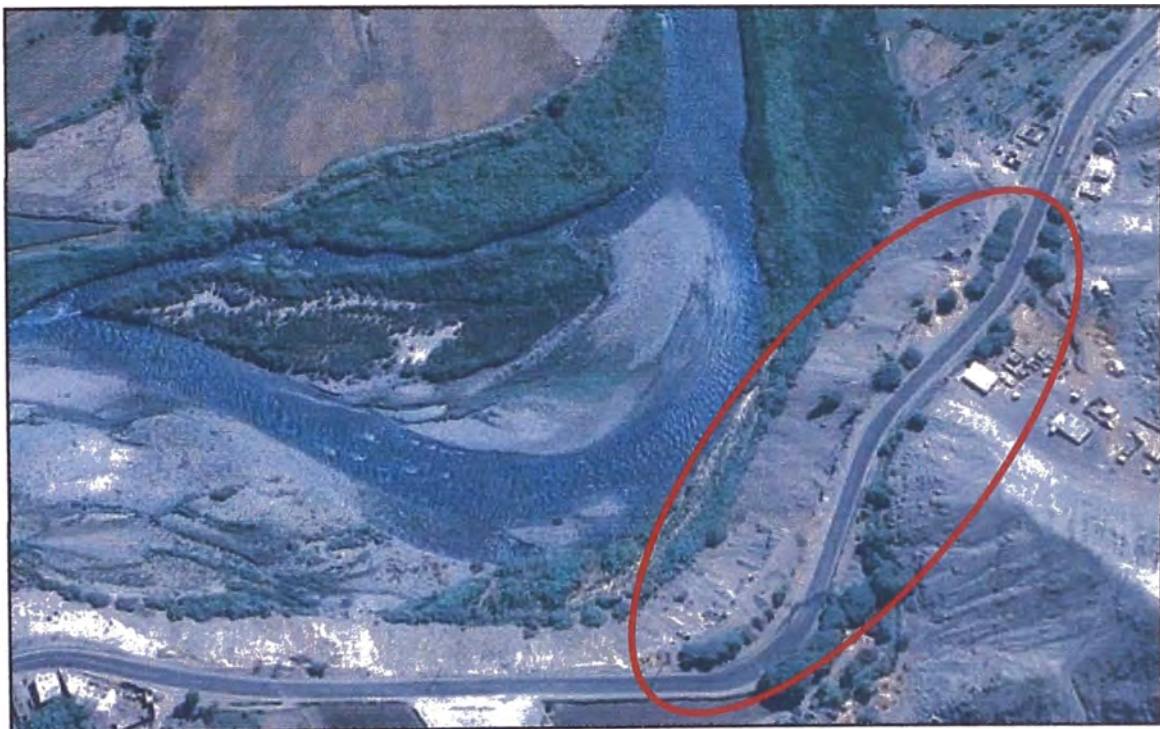
En este kilómetro el río impacta contra los terraplenes y se deflecta formando una curva, la misma que por la fuerza centrífuga ha ido acercándose más a la carretera. En la visita de campo se observó que el eje actual de la vía ya había sido desplazado por el colapso de la vía a causa de la erosión de los taludes. La zona se vuelve más inestable si se tiene en cuenta que incluso en periodos de mínimas avenidas, el flujo siempre impacta en el pie de apoyo del terraplén.

**Figura 3.9. Zona crítica por erosión del talud del terraplén  
km 29+000 al km 29+245**

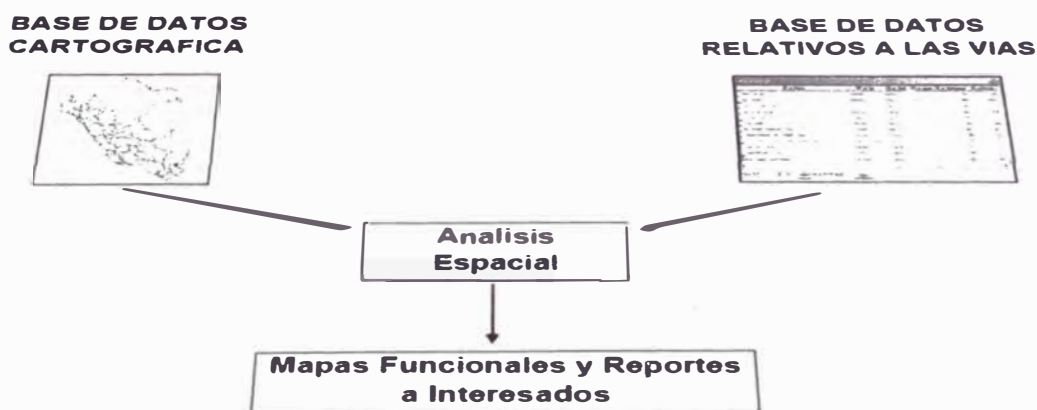
Figura 4.1 Diagrama funcional de un SIG

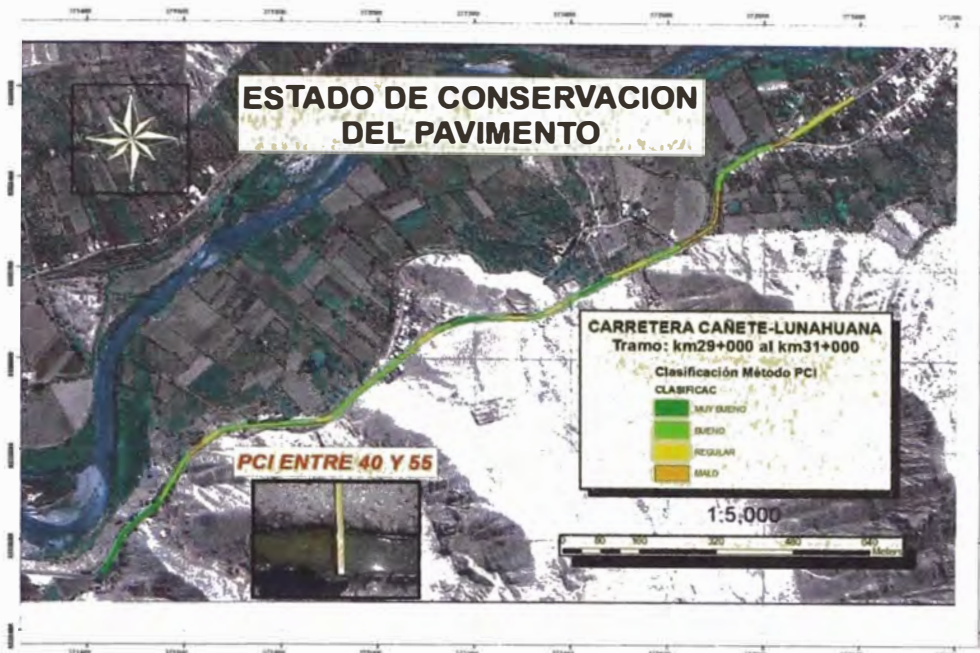
Figura 4.2 Inserción de fotos en un mapa temático

El SIG funciona como una base de datos con información geográfica (datos alfanuméricos) que se encuentra asociada por un identificador común a los

objetos gráficos de un mapadigital. De esta forma, señalando un objeto se conocen sus atributos e, inversamente, preguntando por un registro de la base de datos se puede saber su localización en lacartografía.

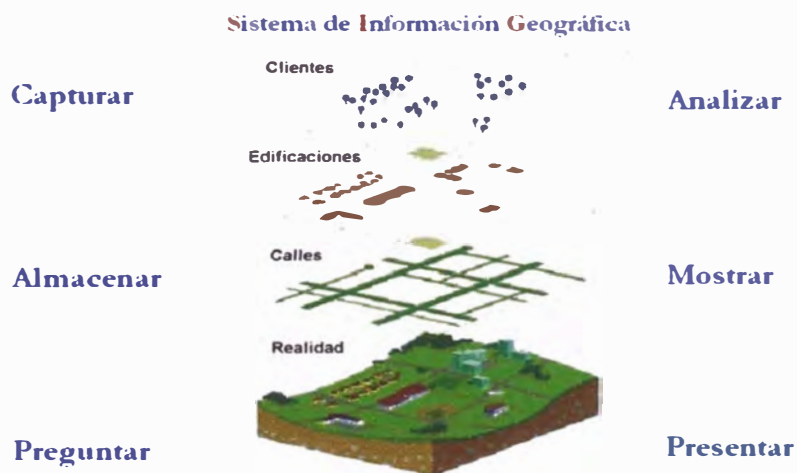
Figura 4.3 Separación de información mediante capas

El Sistema de Información Geográfica separa la información en diferentes capas temáticas y las almacena independientemente, permitiendo trabajar con ellas de manera rápida y sencilla, y facilitando al profesional la posibilidad de relacionar la información existente a través de la topología de los objetos, con el fin de generar otra nueva que no podríamos obtener de otra forma.

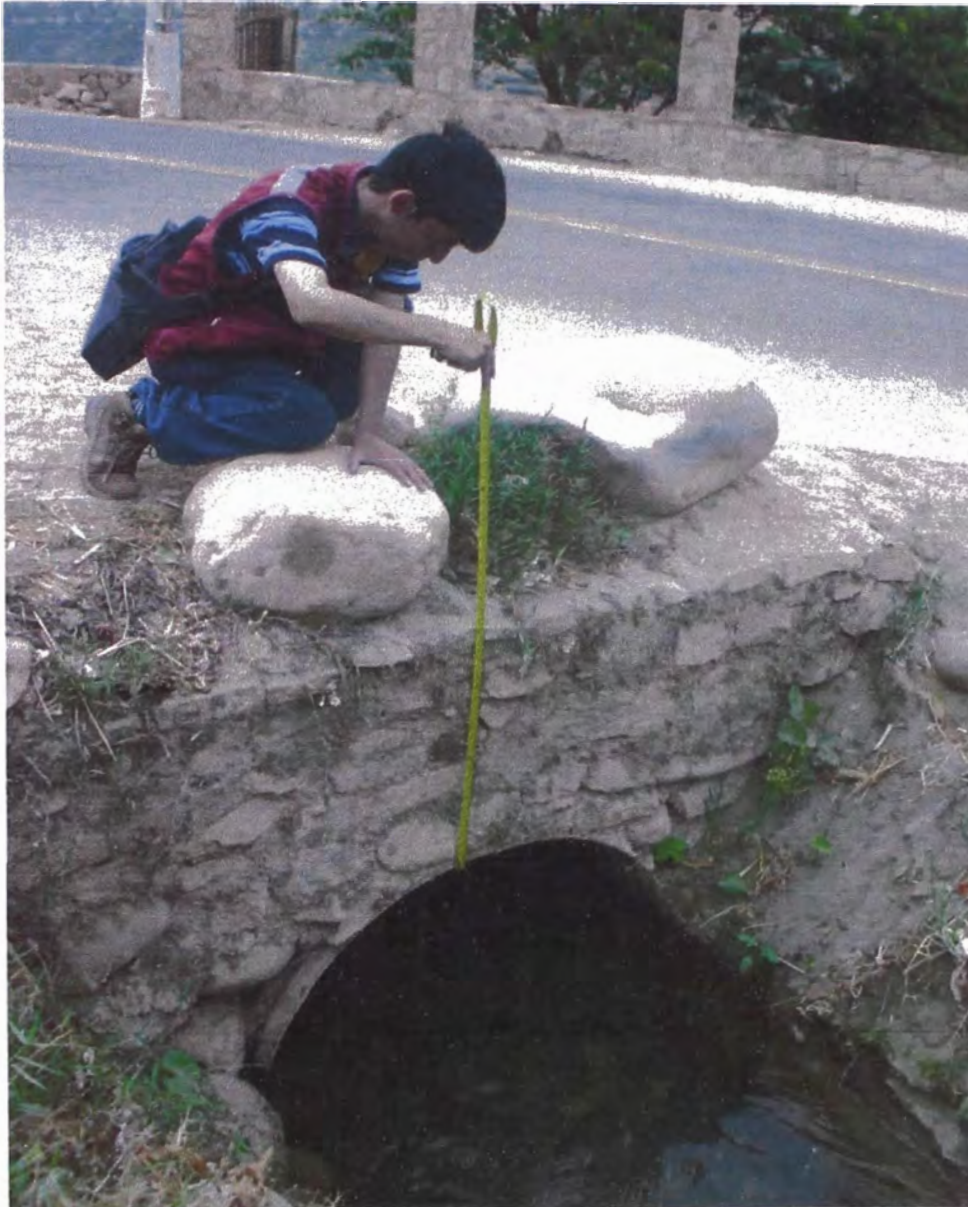
**Figura 4.6 Ejemplo de objeto discreto**

Los datos SIG representan los objetos del mundo real (carreteras, estado del pavimento, alcantarillas, señalizaciones, el uso del suelo, altitudes). Los objetos

del mundo real se pueden dividir en dos abstracciones: objetos discretos (una alcantarilla) y continuos (cantidad de lluvia caída, una elevación). Existen dos formas de almacenar los datos en un SIG: raster y vectorial.

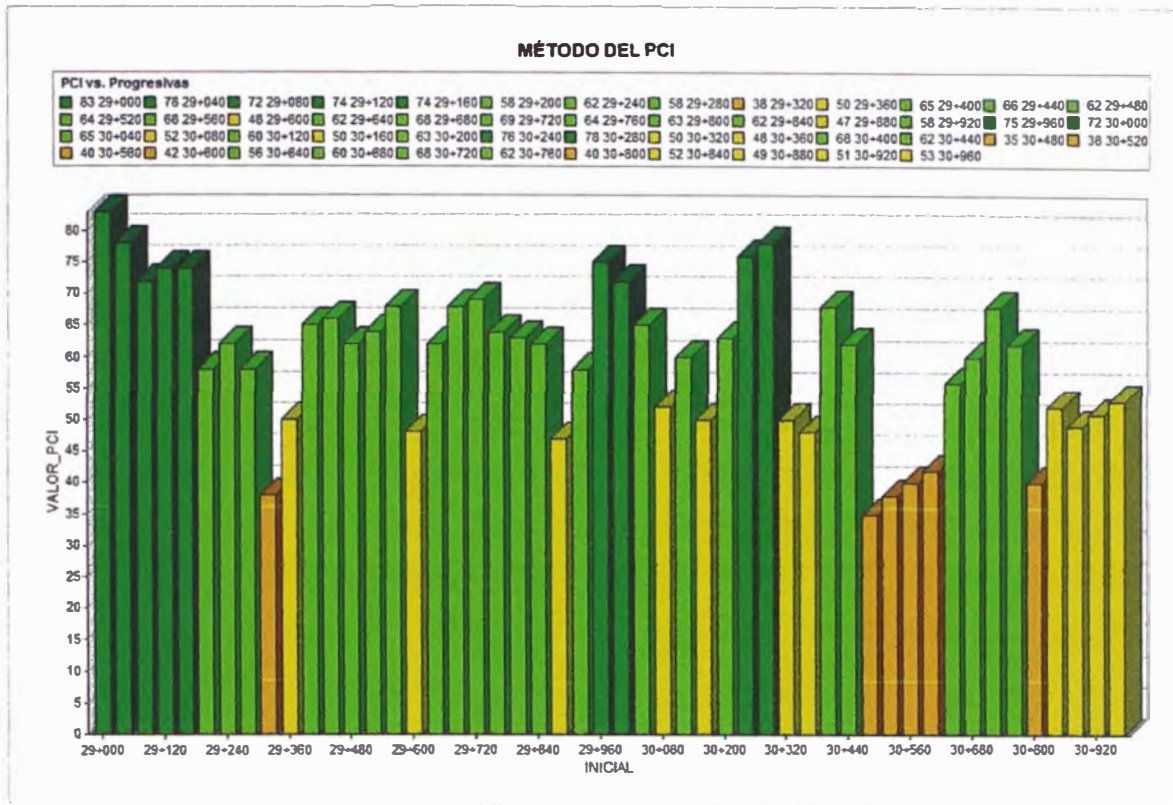
Figura 4.11 Gráfico Valor PCI vs Progresiva

Con los datos obtenidos en el SIC 14, que nos muestra una tabla con diferentes valores de PCI a lo largo del tramo en estudio hemos logrado obtener un gráfico que nos permite visualizar los valores de PCI en función a las progresivas del tramo. Como también elaborar un mapa temático que nos muestra mediante diferentes colores el estado de conservación de la carretera según este método. (Ver figura N° 4.12 y Anexo 01).

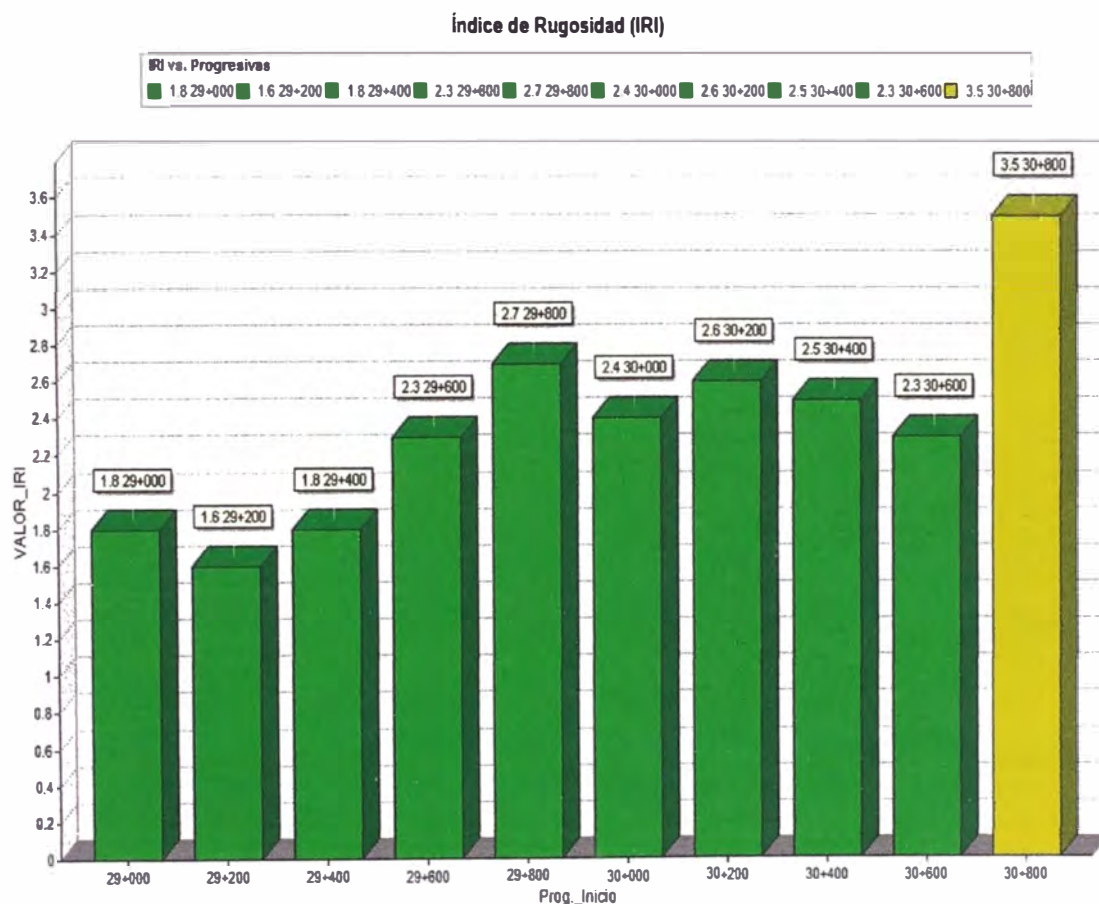
Figura 4.13 Índice de Rugosidad (IRI) vs Progresiva

En el capítulo 2 se han hecho los cálculos y conversiones necesarias para que en función al Índice de Rugosidad (IRI), obtener el Índice de Serviciabilidad Presente de la vía (PSI), que mediante un rango de calificación de 1 a 5 nos permite determinar la transitabilidad de la vía, la cual será representada mediante dos gráficos (ver figura 4.13 y 4.14) y un mapa temático (ver figura 4.15 y Anexo 02).

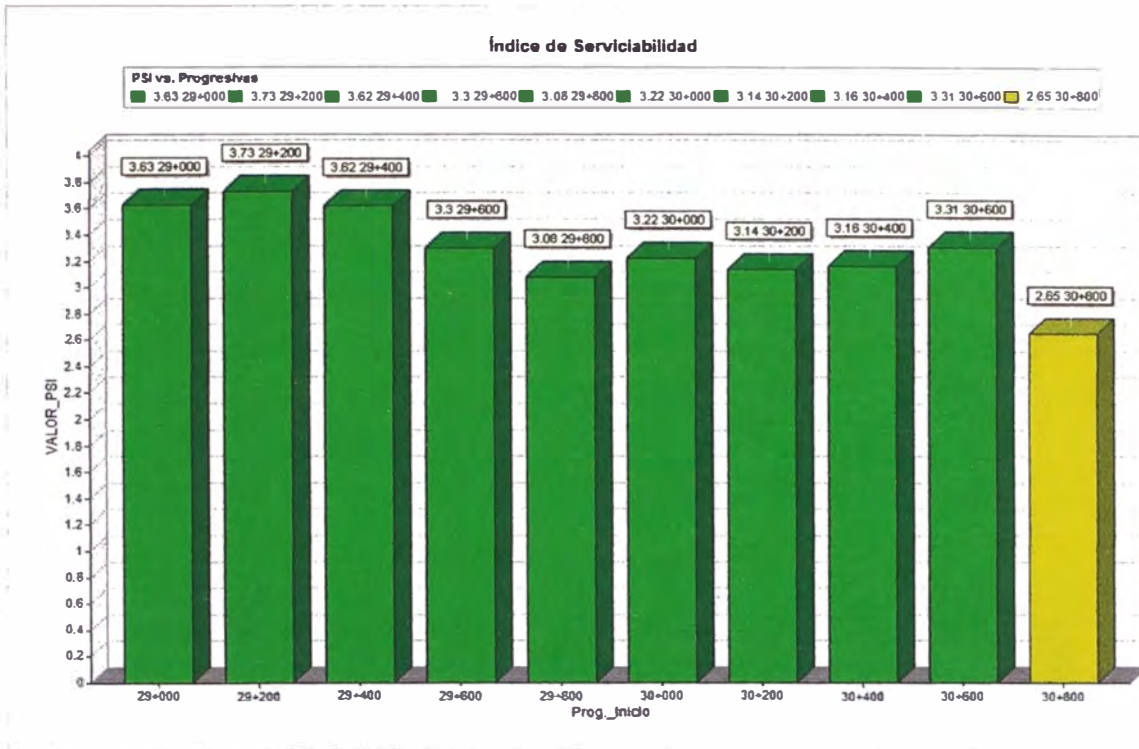
Figura 4.14 Índice de Serviabilidad Presente (PSI) vs Progresiva

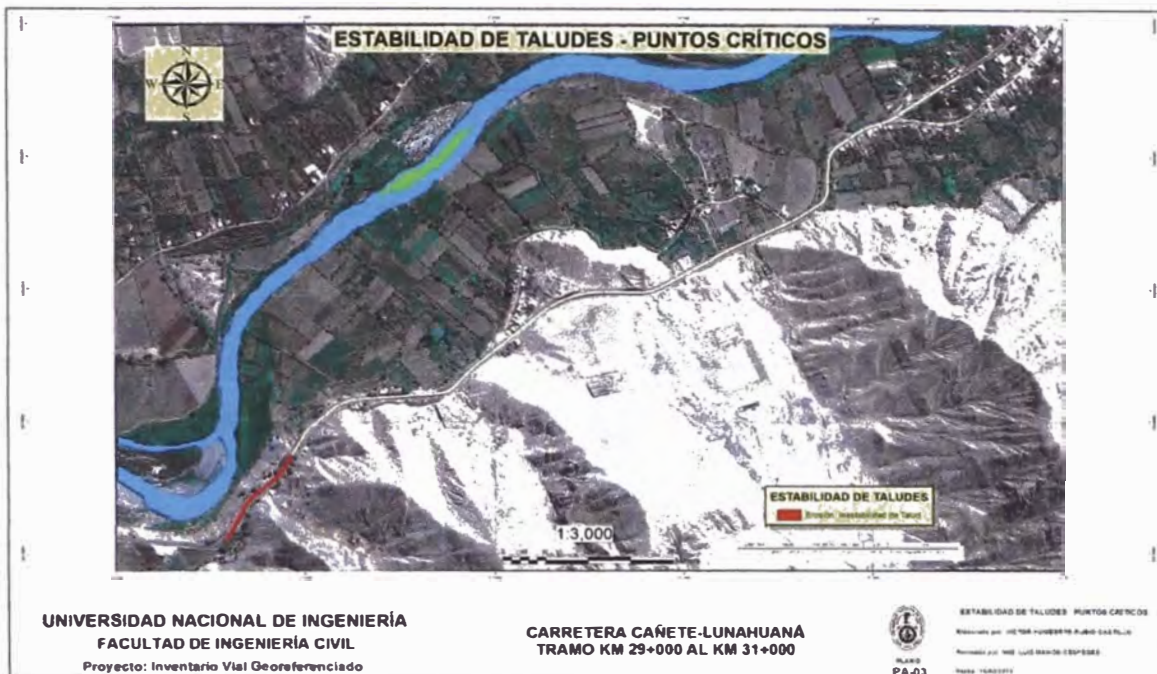
Figura 4.16 Mapa temático de Estabilidad de Taludes

El SIC 13 contiene los puntos críticos originados por la erosión del río Cañete sobre el talud del terraplén de la carretera Cañete-Lunahuana, en este caso la zona crítica está ubicada desde el km 29+000 al km 29+245. Este dato, obtenido del Inventario Vial efectuado por el Consorcio Gestión de Carreteras, ha sido de mucha importancia ya que ha permitido ubicar el tramo donde la estabilidad del talud es crítica. Se presenta la elaboración de su respectivo mapa temático en el Anexo 03 y en la figura N° 4.16.
