**EVALUACIÓN DE LA RUGOSIDAD CON EL EQUIPO BUMP
INTEGRATOR**

**MONITOREO DE CONSERVACIÓN CARRETERA CAÑETE –
HUANCAYO Km. 114+000 AL Km. 116+000**

INFORME DE SUFICIENCIA

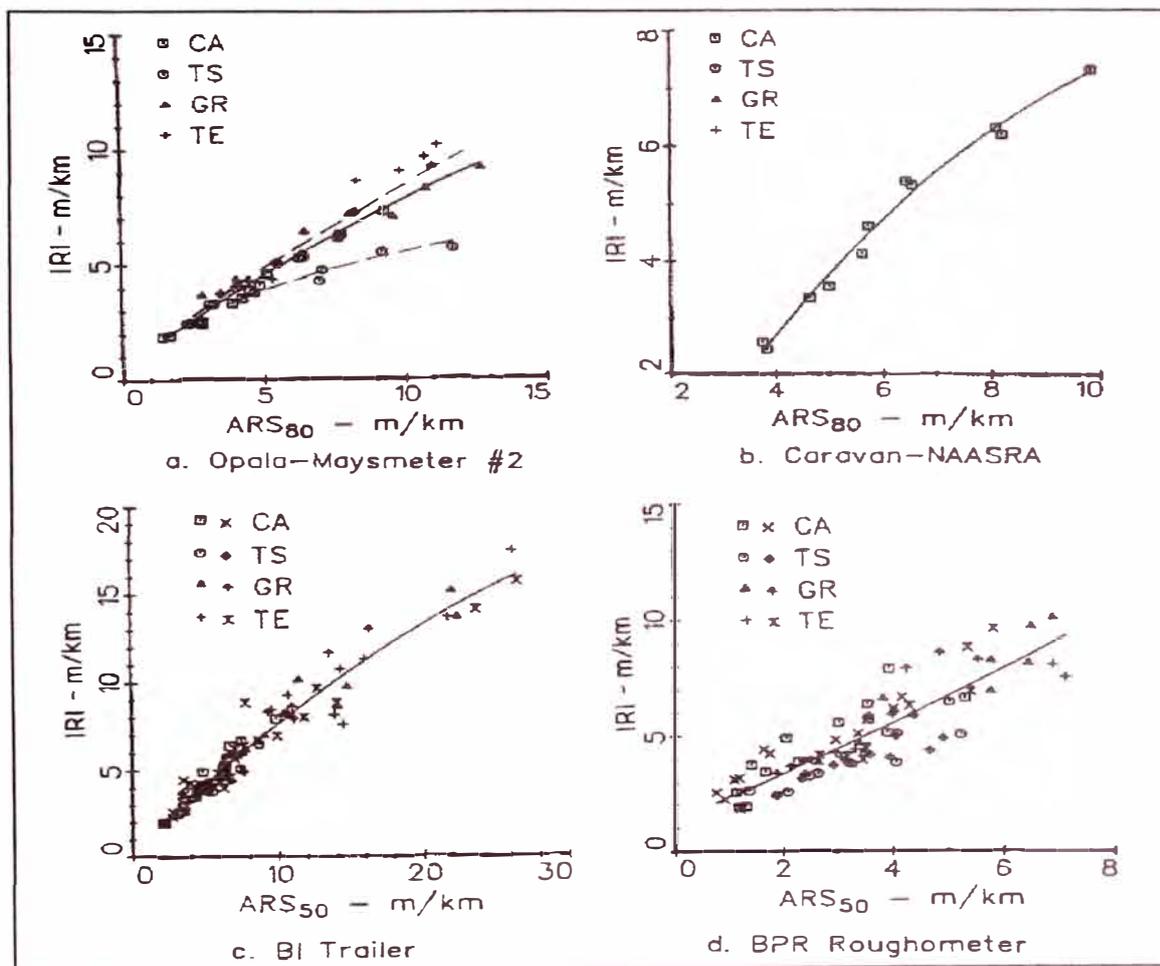
FIGURA N° 3.01: Ejemplos de gráficas IRI – valores STRMRV

El STRMRV es ejecutado periódicamente sobre las secciones de calibración de 3 a 5 veces a la velocidad estándar (Secciones de calibración extensos pueden ser usados para reducir la necesidad de mediciones repetidas, como se describe en los errores por repeticiones) los valores de medición de campo ARS se grafican contra los valores IRI, con los valores del STRMRV en el eje X y los valores IRI en el eje Y, como se ilustra en 4 ejemplos de la Figura N° 3.01, una línea esta instalada en la data de puntos y se utiliza para estimar el IRI del STRMRV a partir de las mediciones tomadas en campo. La precisión de las medidas calibradas puede ser vista aproximadamente como la dispersión de los puntos sobre la línea de ajuste obtenida

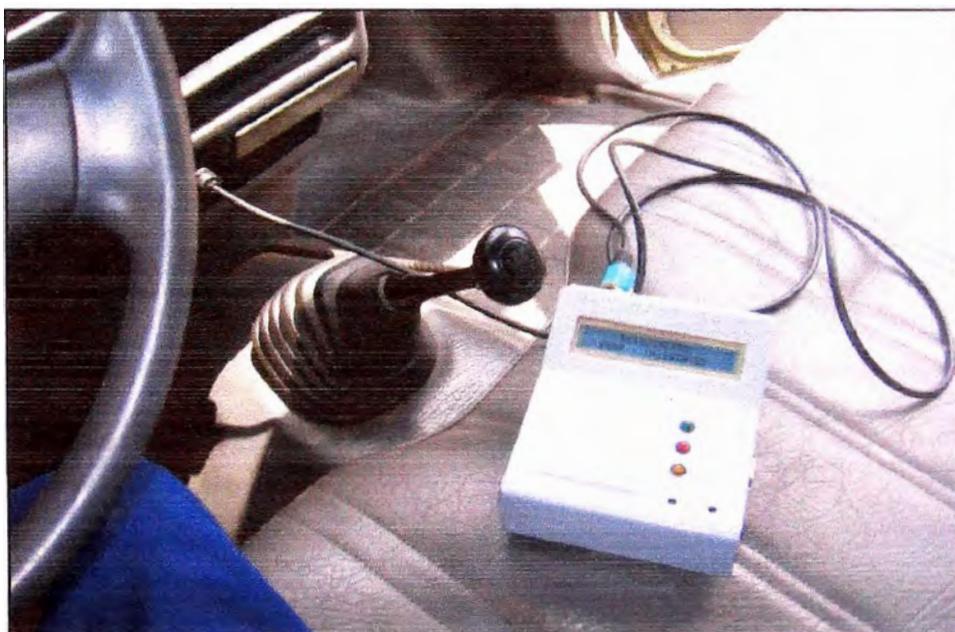
FIGURA N° 4.01: REBITU

Tipo de sensor:	Mecánico – Encoger
Precisión:	0.9 mm.
Rango de medida:	20 cm.
Velocidad máxima de rotación:	300 RPM
Alimentación:	5 VDC
Salida	Tren de pulsos onda cuadrada
Dimensiones:	19.5x19. 7x9.5cm.
Peso:	2014 gr.
Rango de temperatura:	-40 °C a +85 °C.

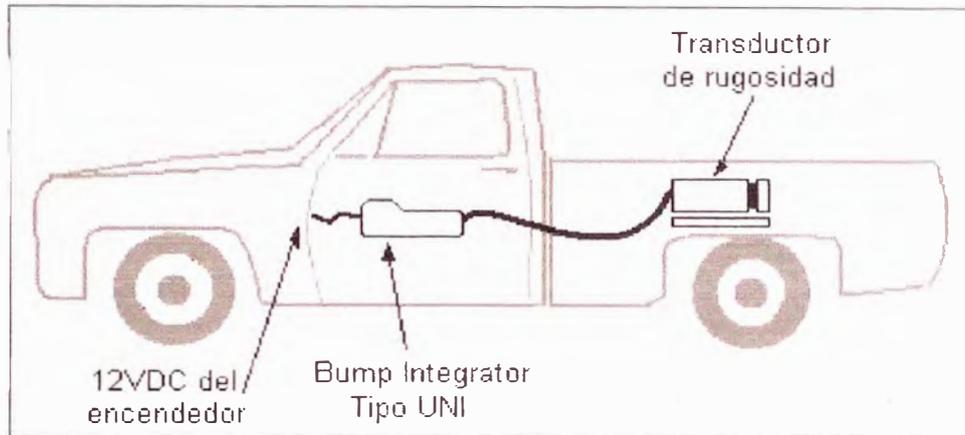
FIGURA N° 4.02: Conexión del rugosímetro electrónico

El instrumento fue instalado en el eje posterior del vehículo, la cual representará el desplazamiento de la suspensión derecha.

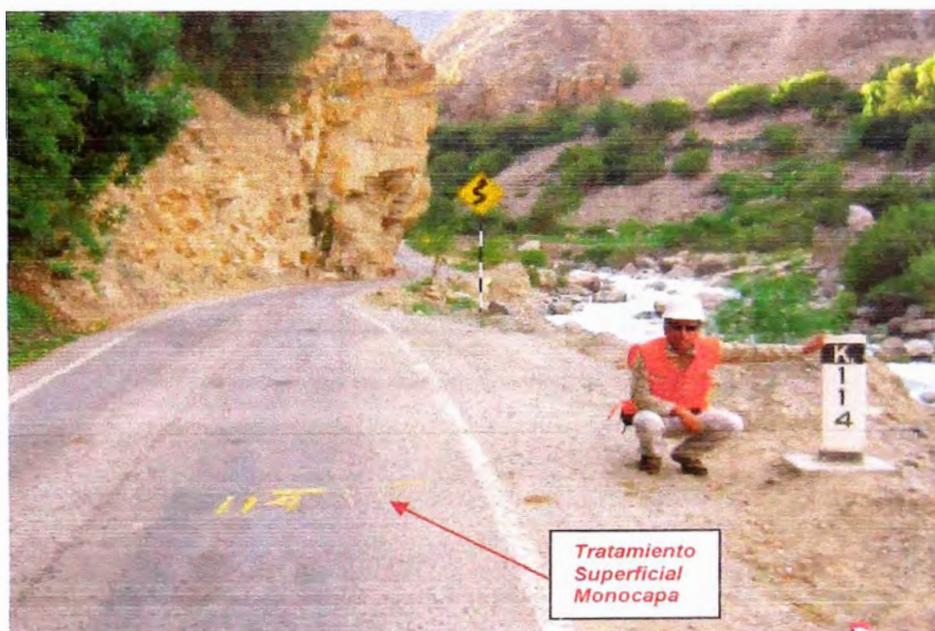
FIGURA N° 4.04: Km. 114+000 con tratamiento superficial monocapa

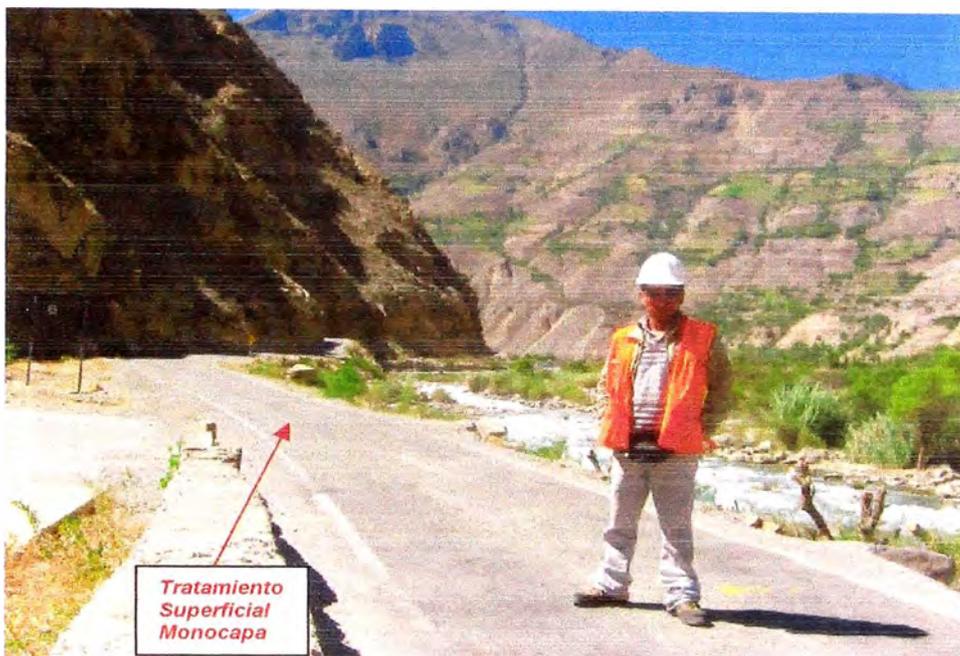
FIGURA N° 4.05: Km. 114+900 con tratamiento superficial monocapa

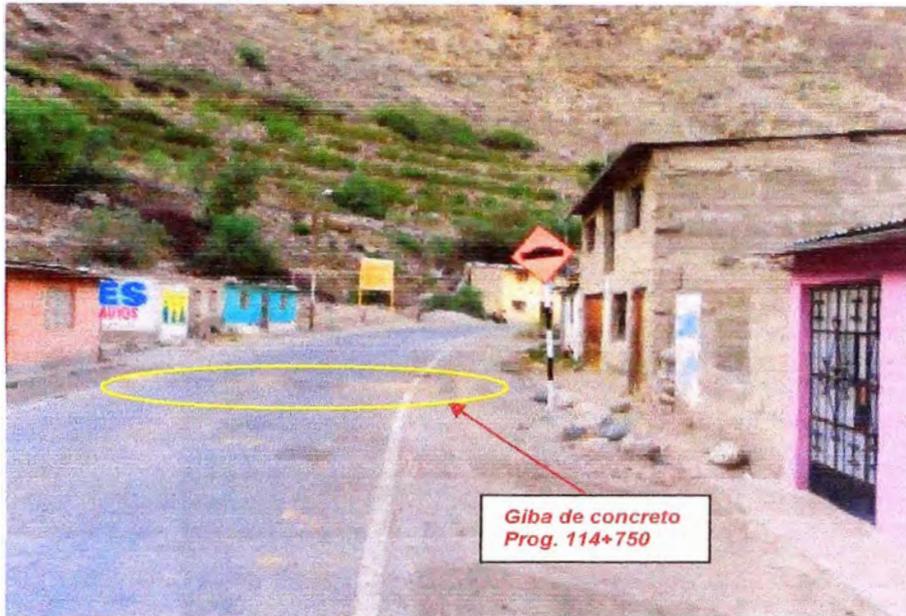
FIGURA N° 4.06: Giba de concreto Km. 114+750

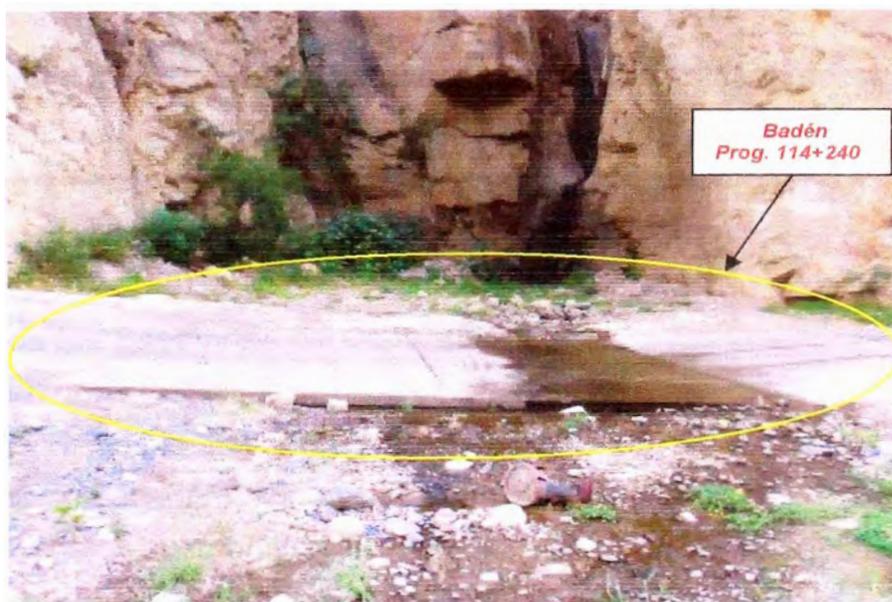
Se pudo observar a lo largo del tramo la existencia de un solo badén, el cual se encuentra ubicado en el Km. 114+240 y tiene una longitud aproximada de 8 m, construido de concreto, cuyo sentido de flujo recae hacia el río Cañete.

FIGURA N° 4.07: Badén de concreto Km. 114+240

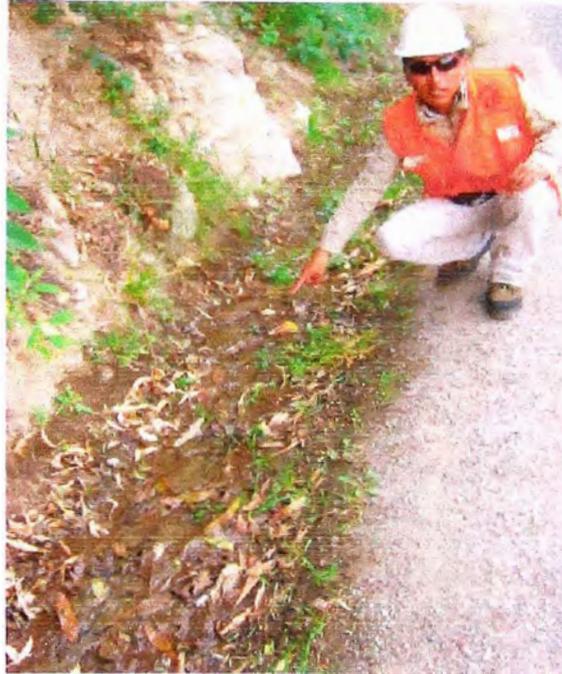
A lo largo de la vía se pudo observar cunetas longitudinales sin revestimiento, que se desarrollan sobre el tramo y en algunos casos no se cuenta con éstas.

FIGURA N° 4.08: Cuneta sin revestimiento Km. 114+000

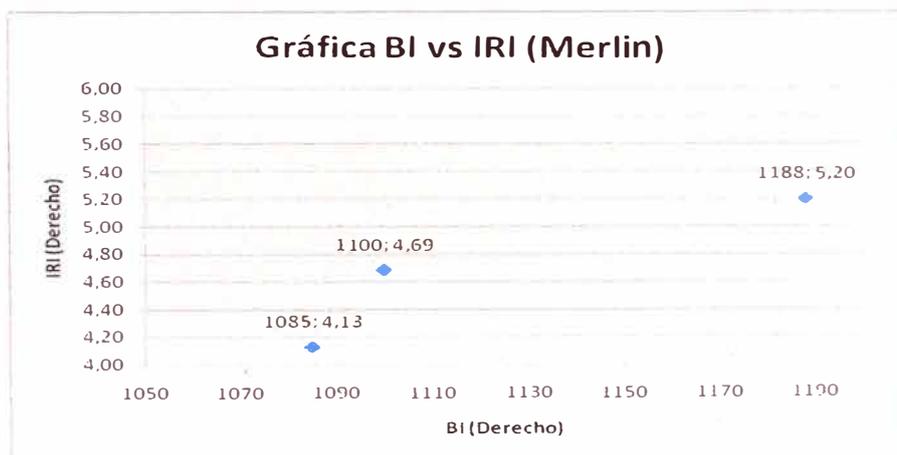
FIGURA N° 4.09: Gráfica lado derecho BI Vs. IRI (Merlin)

Con los datos obtenidos se procede a graficar los valores BI en las abscisas y los valores IRI en las ordenadas.

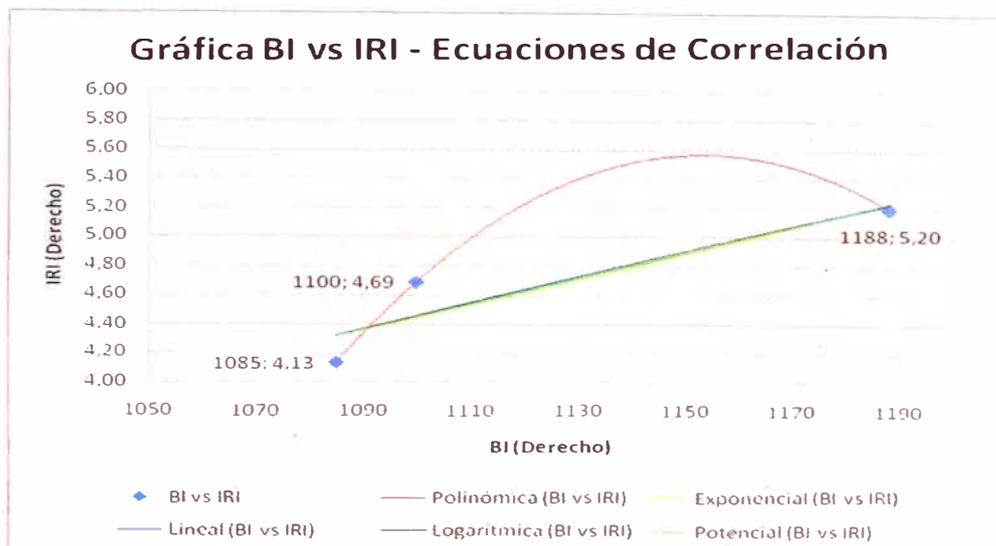
FIGURA N° 4.11: Gráfica lado derecho - ecuaciones de correlación

- Lineal
- Cuadrática
- Exponencial
- Potencial
- Logarítmica

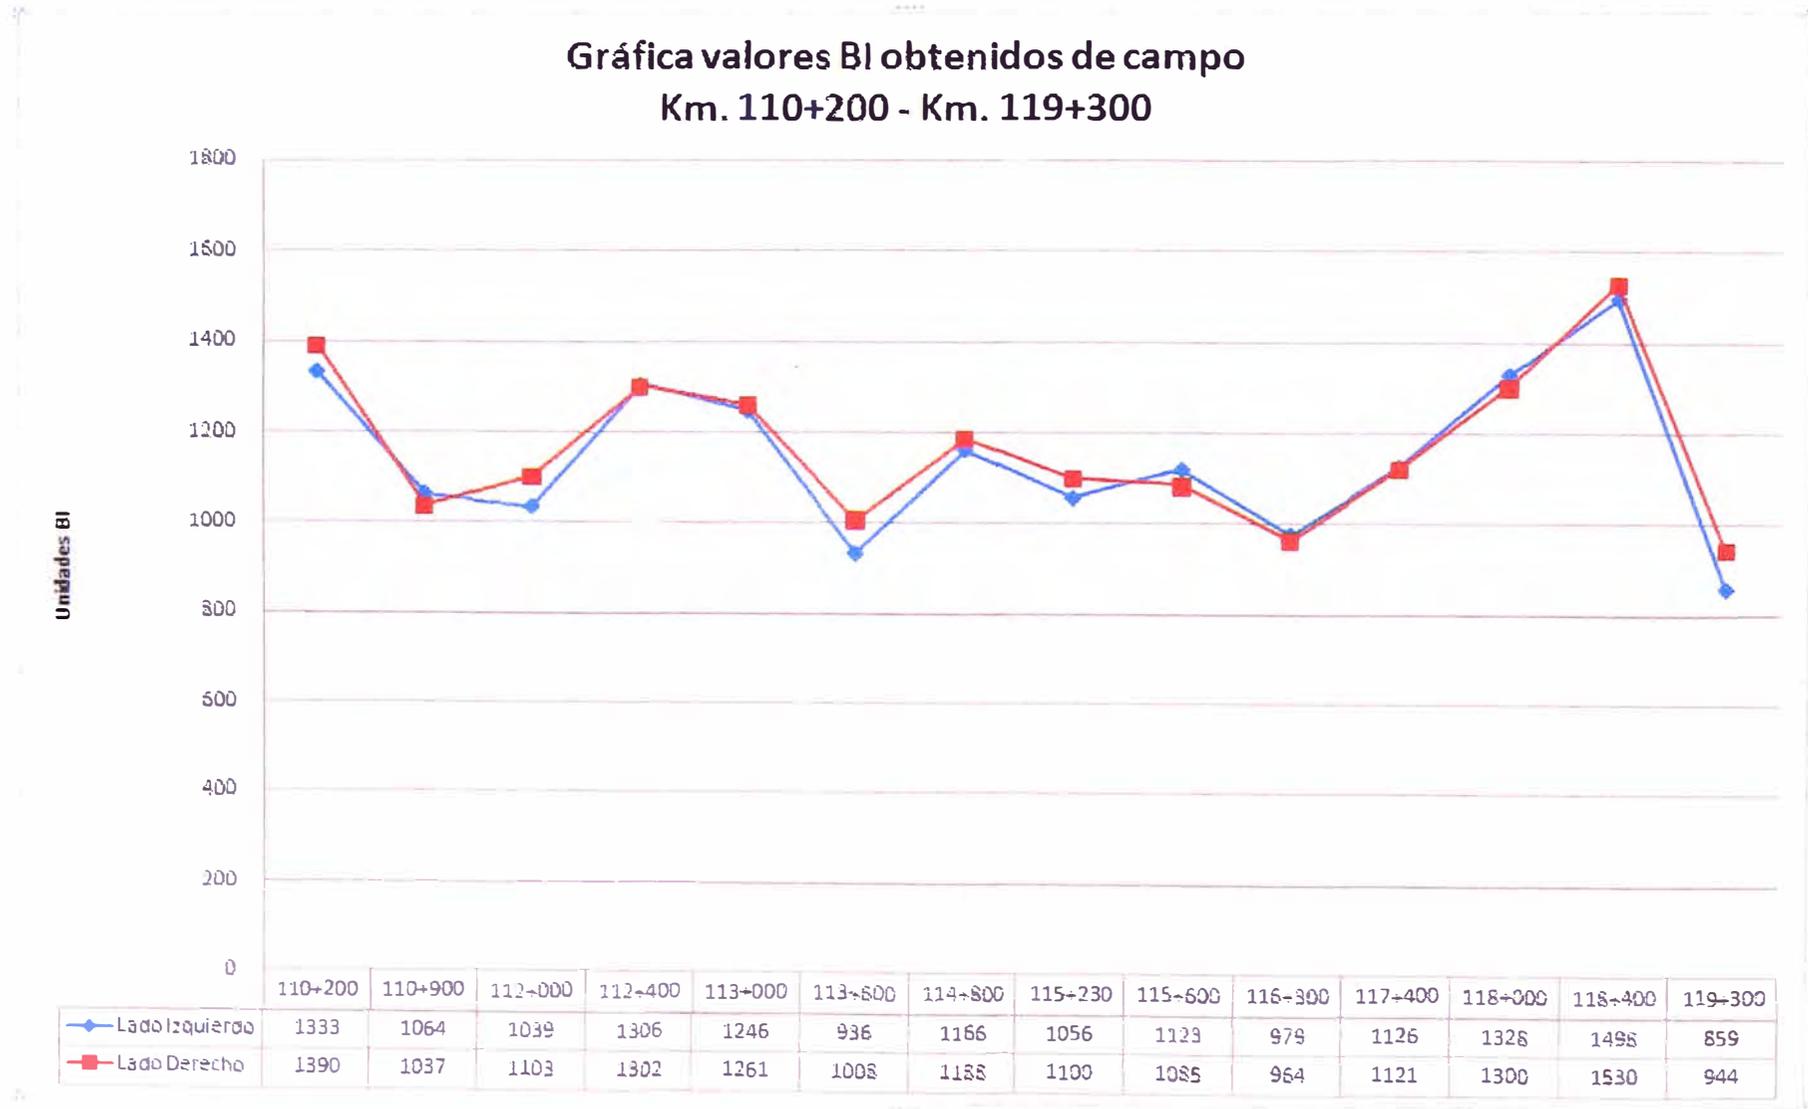
FIGURA Nº 5.01: Gráfica BI elaborados con datos de Campo

De acuerdo a la Figura N° 5.01 se puede notar que los datos siguen la misma tendencia en ambos sentidos a lo largo del tramo, por lo que se consideran estos como valores BI representativos para fines de cálculo del IRI y obtención de la curva de calibración.

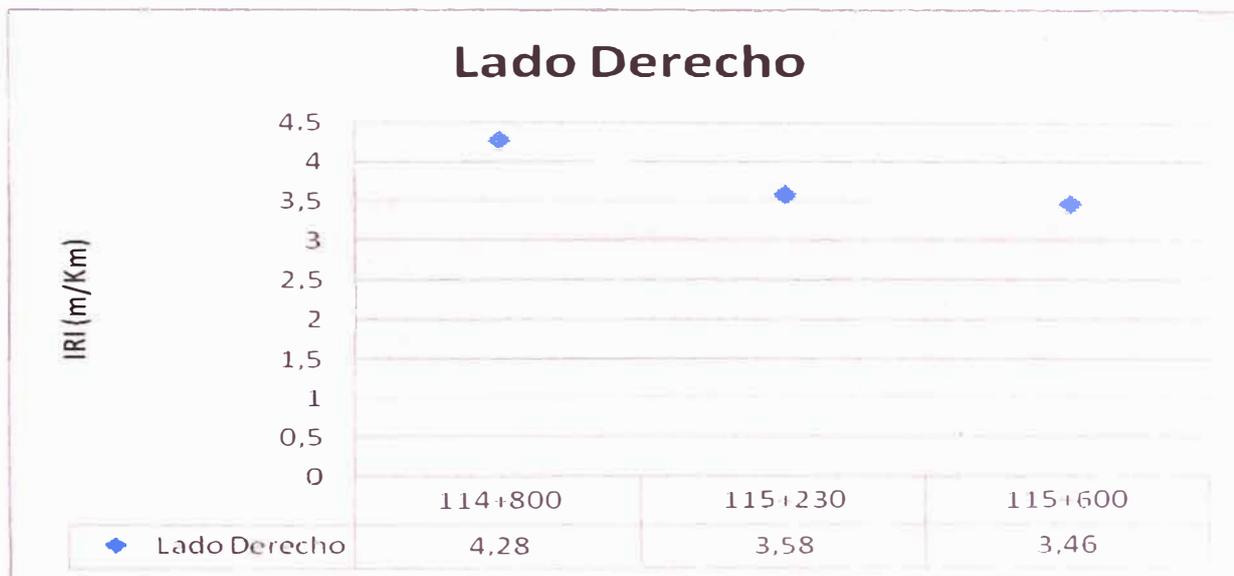
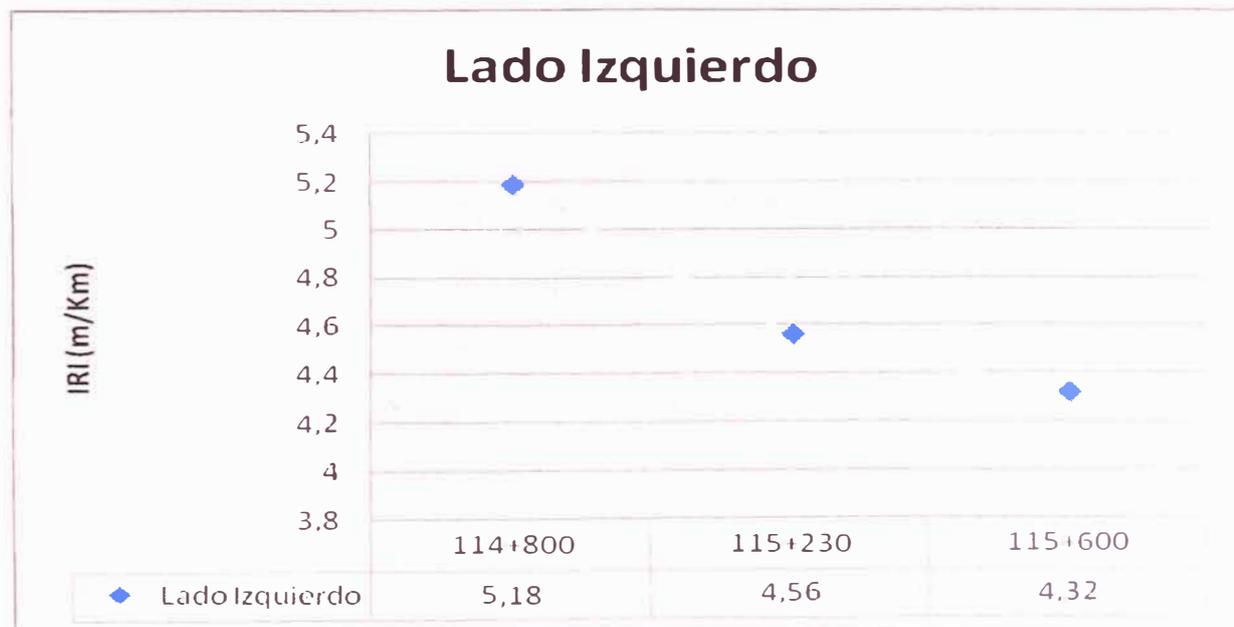
FIGURA N° 5.02: Gráfica valores IRI por kilómetro

Los valores del Índice de Rugosidad para el tramo en estudio Km. 114+000 - Km. 116+000, podrán ser sectorizados para un mejor análisis, entre los tramos: Km.110+200-Km.119+300, lo cual obedece al comportamiento mostrado en la Figura N° 5.02 en la que se puede observar los diferentes valores IRI obtenidos en estos tramos.

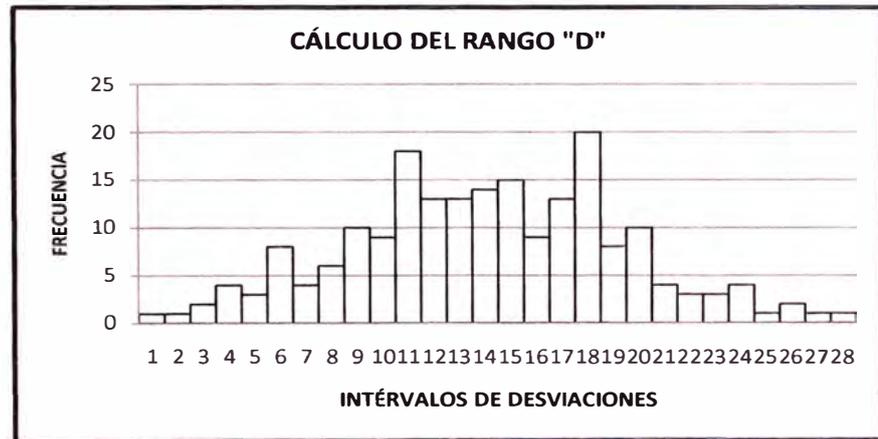
Histograma de la distribución de frecuencias de una muestra de 200 desviaciones medidas en forma consecutiva

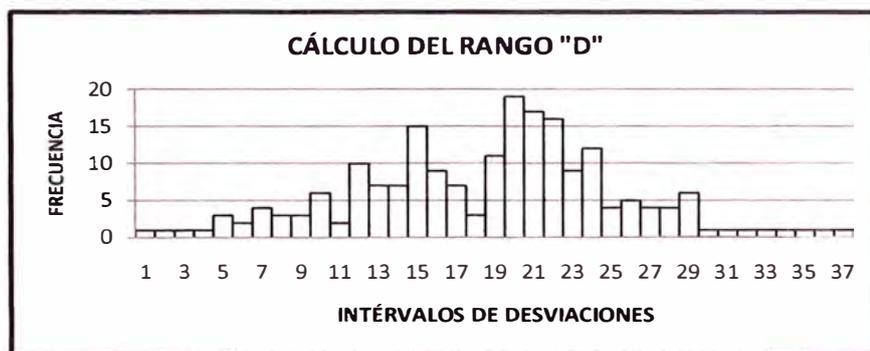
Histograma de la distribución de frecuencias de una muestra de 200 desviaciones medidas en forma consecutiva

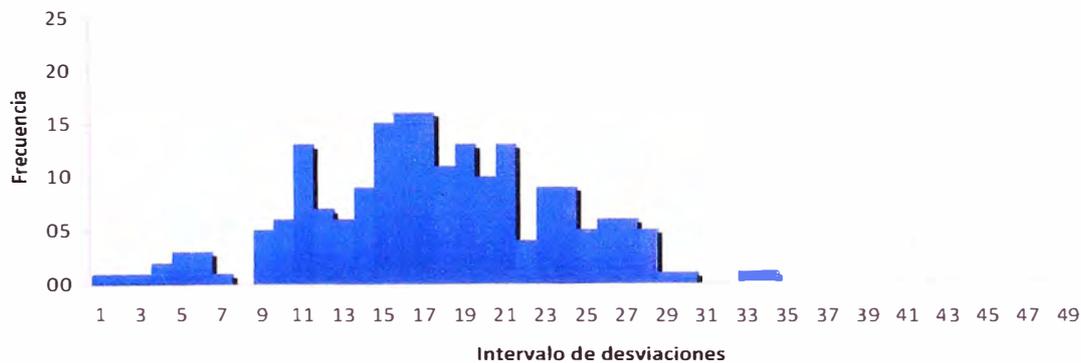
Histograma de la distribución de frecuencias de una muestra de 200 desviaciones medidas en forma consecutiva

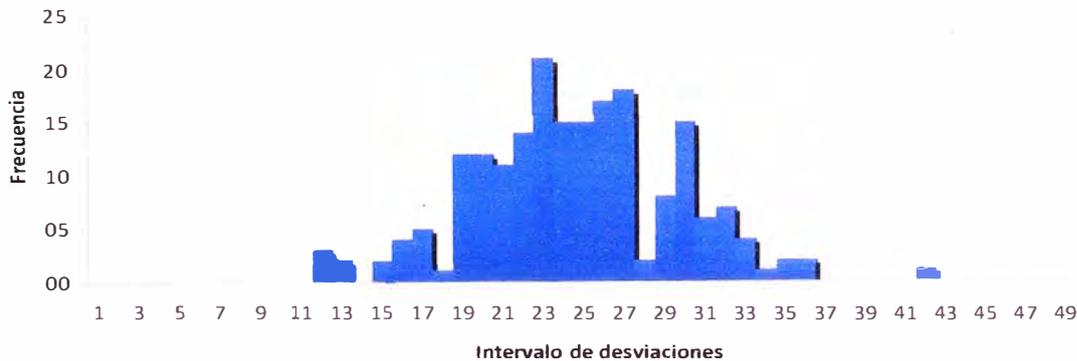
Histograma de la distribución de frecuencias de una muestra de 200 desviaciones medidas en forma consecutiva

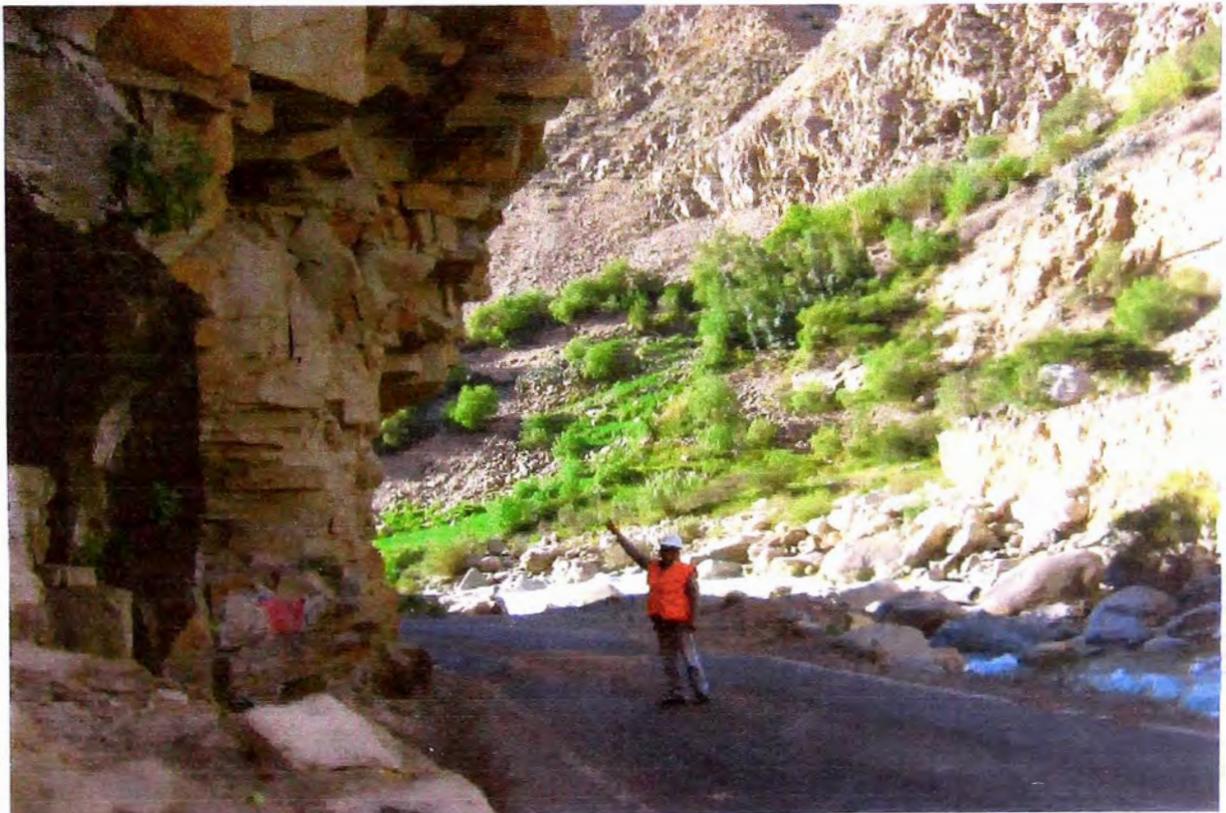
2. Posible desprendimiento de roca en talud vertical Km. 114+100

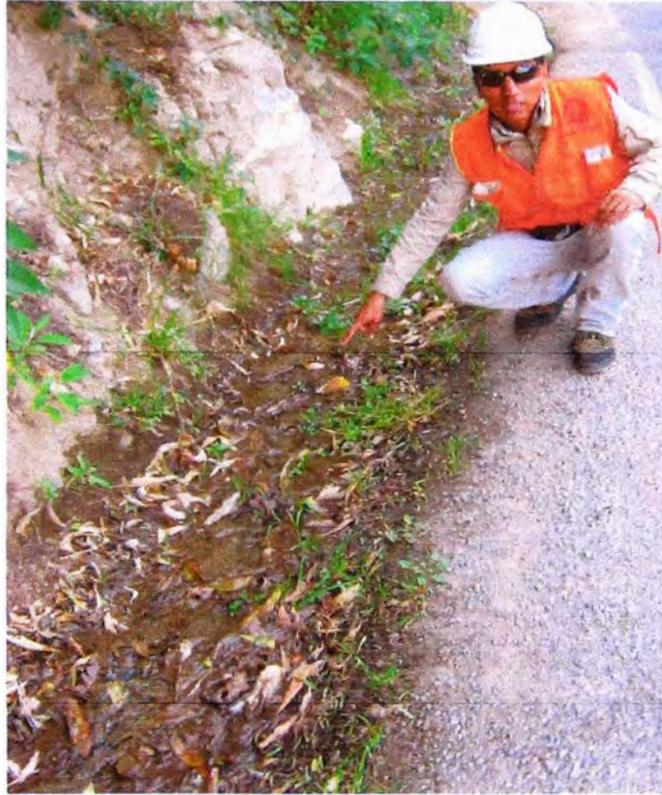
3. Cuneta sin revestimiento Km. 114+015

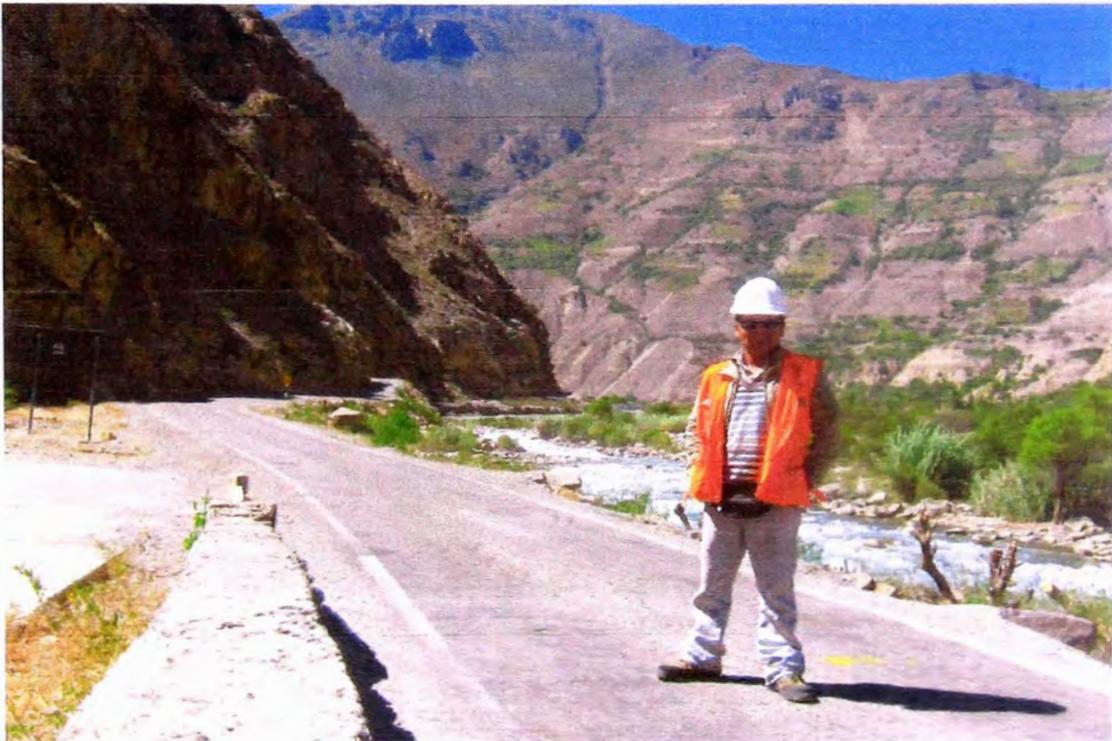
4. Km. 114+900 con tratamiento superficial monocapa

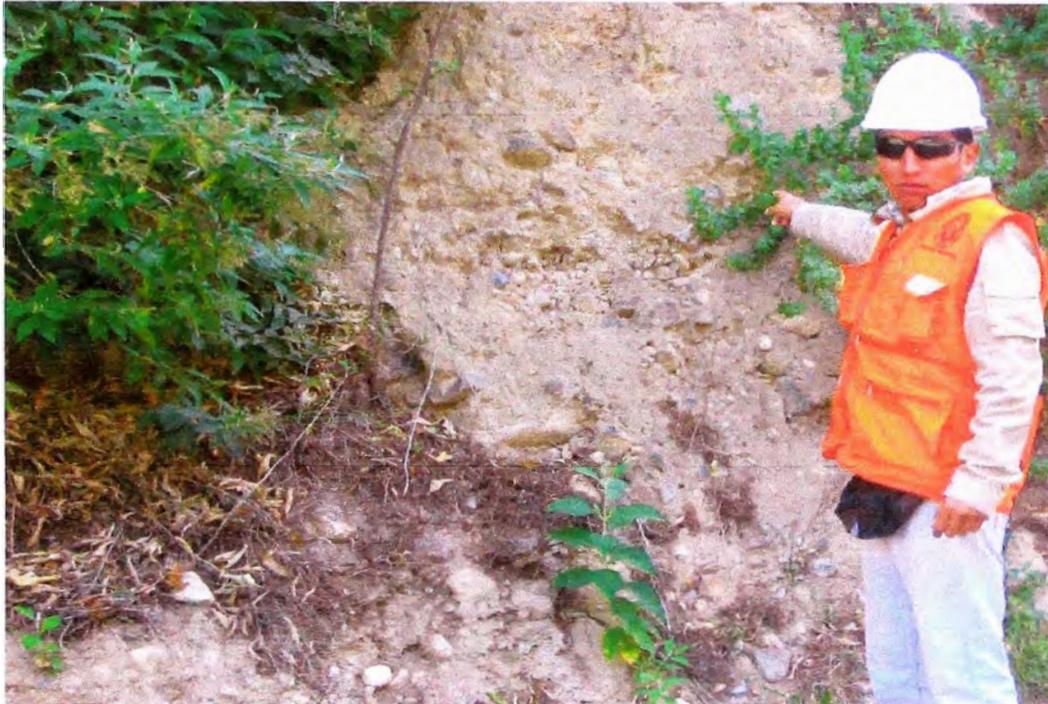
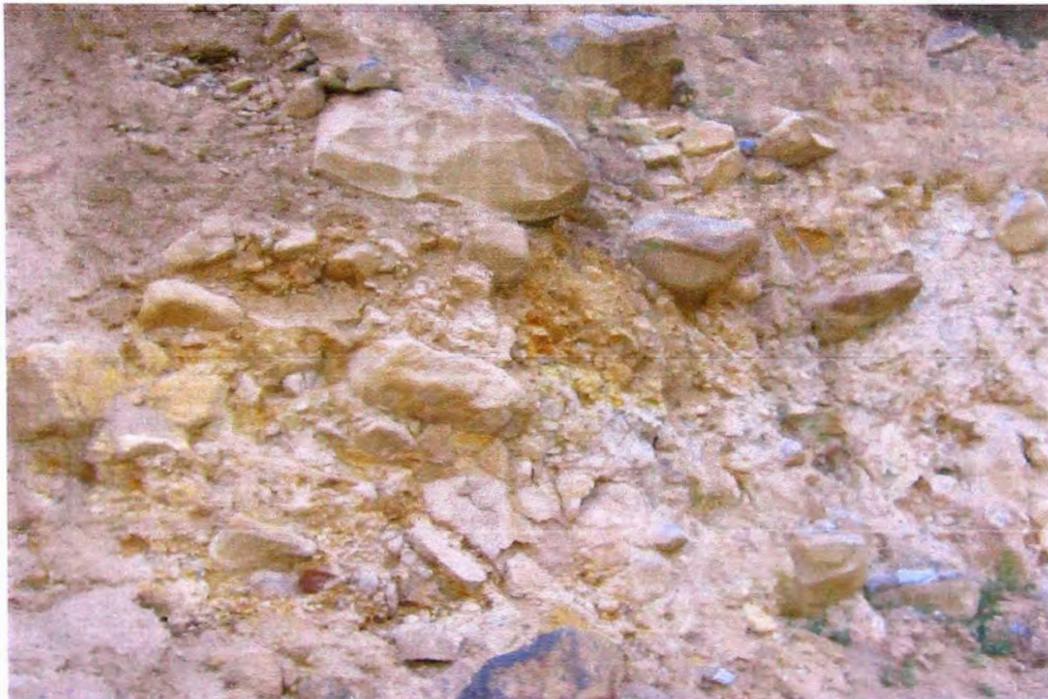
5. Talud en material aluvional compuesto de 40% de bloque (desde 10 cm a 1.5 m de diámetro) al borde la vía que viene desde el Km. 113+000 al Km. 114+045

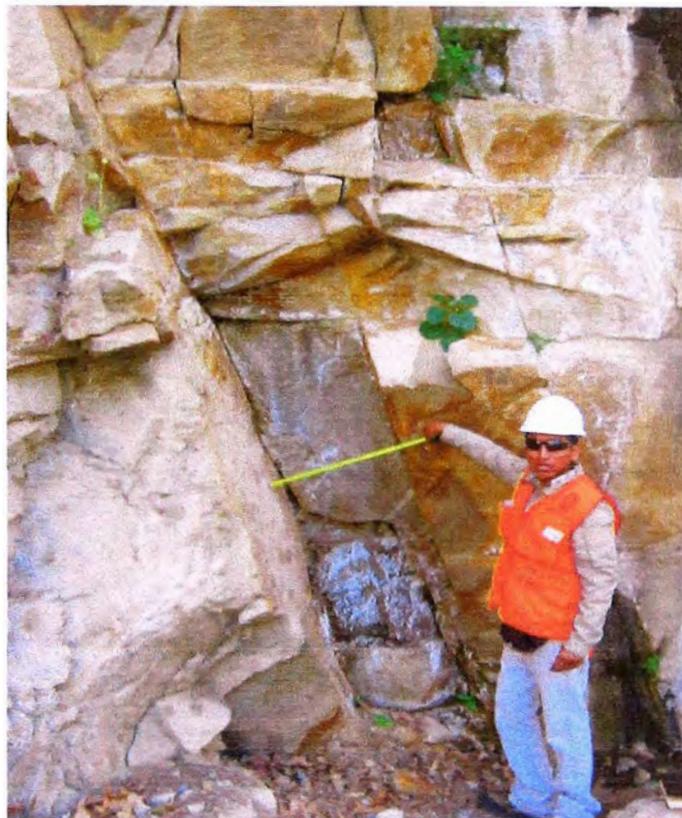
6. Talud en material rocoso fracturado con diaclasas distanciadas desde 0.1, 0.6 y 1.2m., que va desde el Km. 114+045 al Km. 116+000

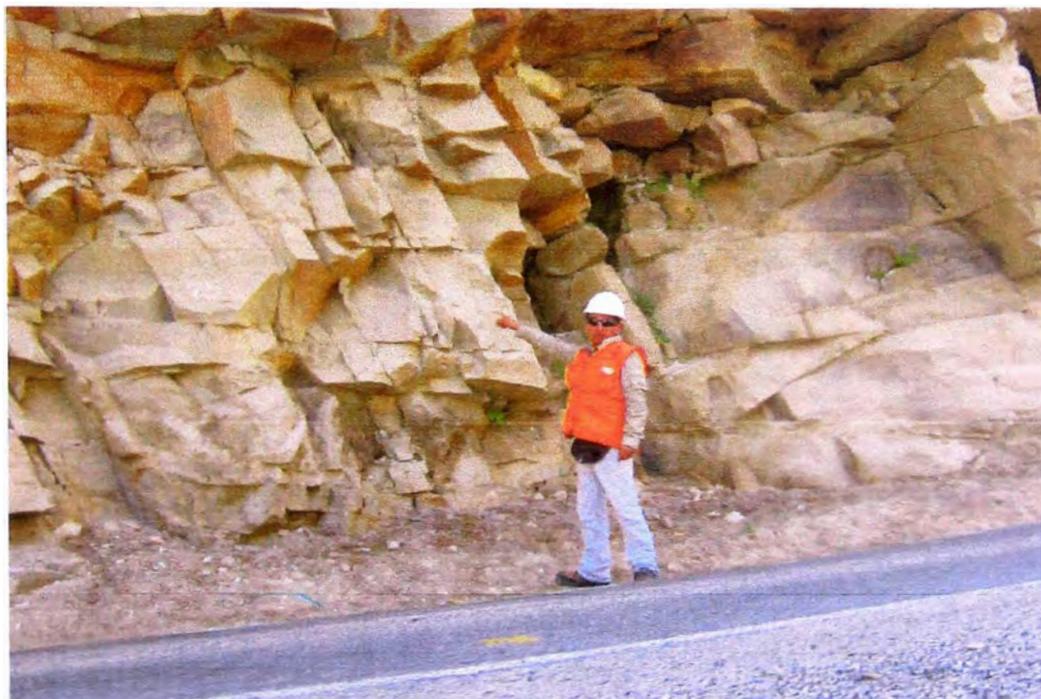
7. Talud en roca intrusiva (granodiorita), que muestra sistemas de fracturamientos bien definidas

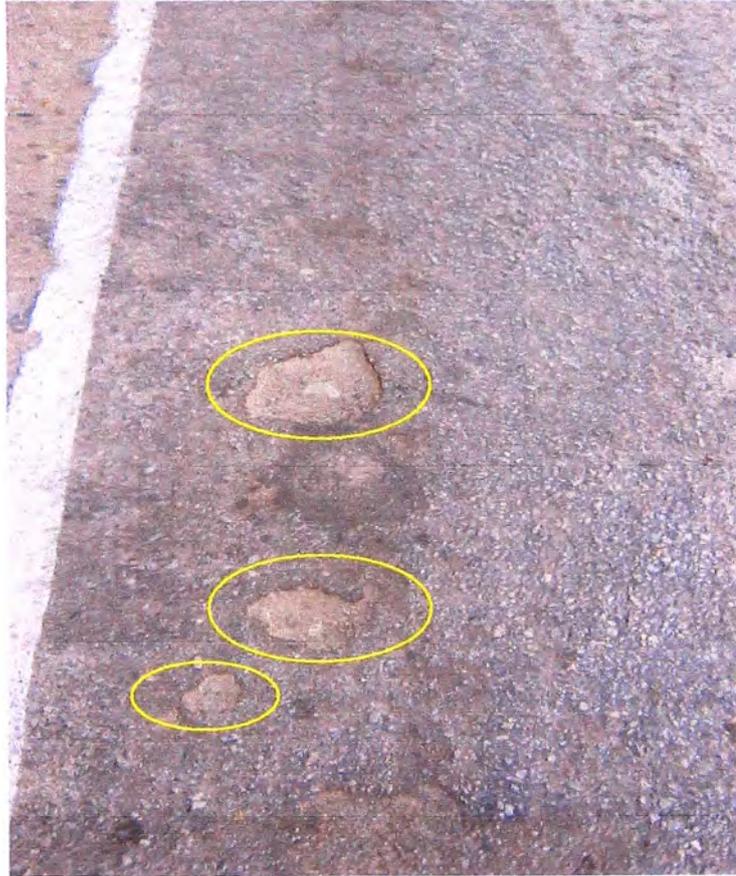
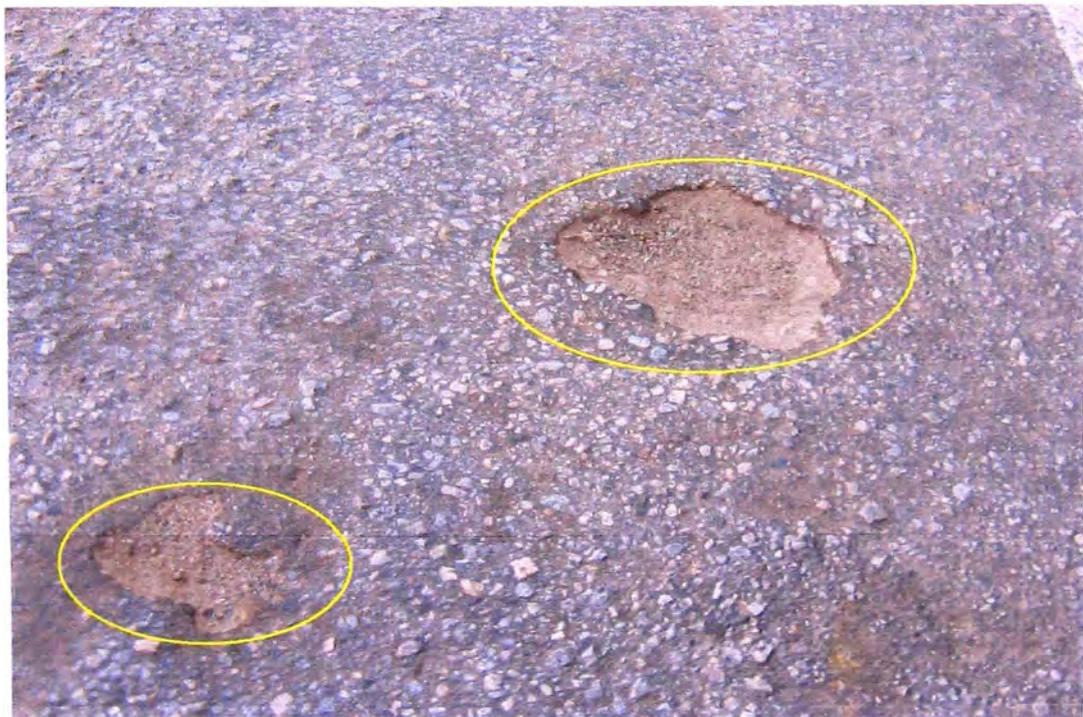
8. Km. 114+000 al Km. 116+000, donde se aprecia la delgada carpeta asfáltica ha sido erosionada por varios factores.
