UNIVERSIDAD NACIONAL DE INGENIERÍA
FACULTAD DE INGENIERÍA CIVIL

EVALUACIÓN DE LA RUGOSIDAD EN TRATAMIENTOS SUPERFICIALES
MONITOREO DE CONSERVACIÓN CARRETERA
CAÑETE – HUANCAYO Km. 116+000 AL Km. 118+000

INFORME DE SUFICIENCIA

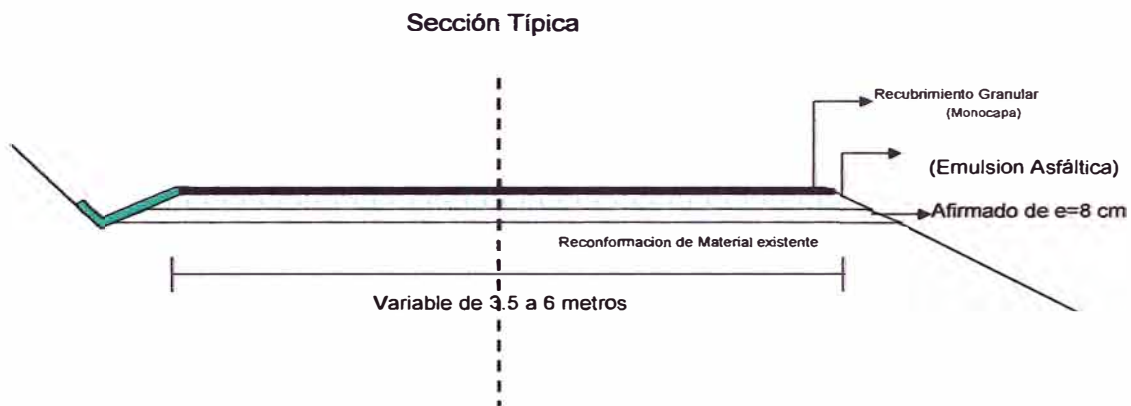
Figura N° 1.3: Sección en Monocapa

La solución básica aplicada al tramo en estudio consiste en Monocapa, este tratamiento, como todos los superficiales, no aumenta la resistencia estructural de la carpeta.

La Emulsión se prepara en un camión que actúa como esparcidora, luego con un volquete se coloca la piedra y se compacta.

- Se ha apreciado que la gravilla de 3/8" que se colocó en el Monocapa, se encuentra cubierta con finos, lo que podría ser uno de los factores para que el pavimento este deteriorado.

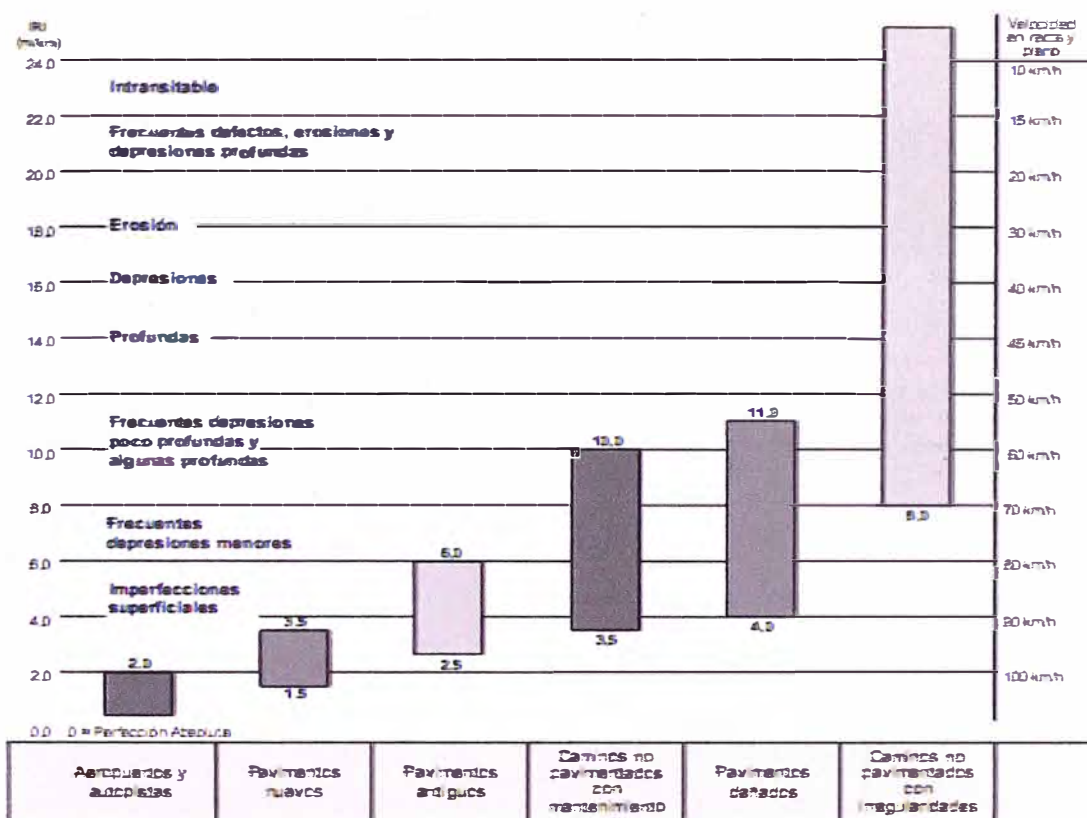
Figura N° 2.3

Escala de rugosidad para pavimentos (IRI), Fuente: MTC Manual para la conservación de carreteras no pavimentadas de bajo volumen de tránsito.

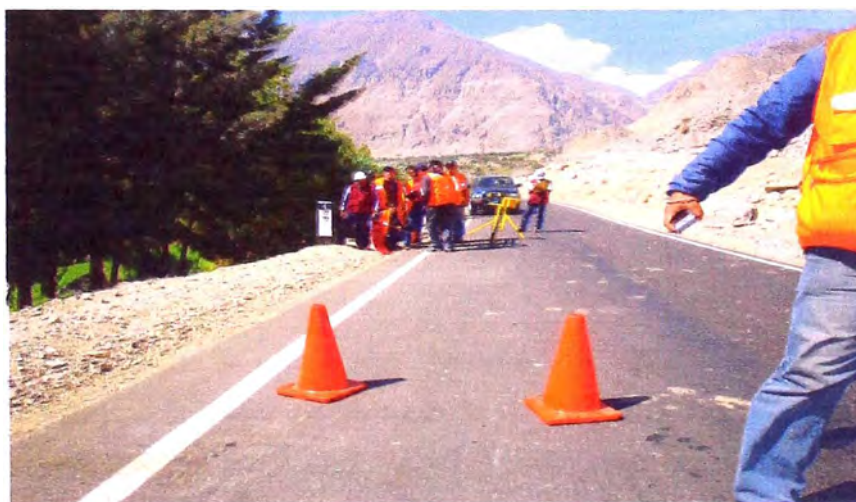
Figura N° 3.1: Conos de seguridad

- La seguridad durante la ejecución de los ensayos, esta conformada por dos personas, una en cada extremo, quienes portan una banderola roja y dos conos de seguridad con la finalidad de proteger del tráfico a los operadores.

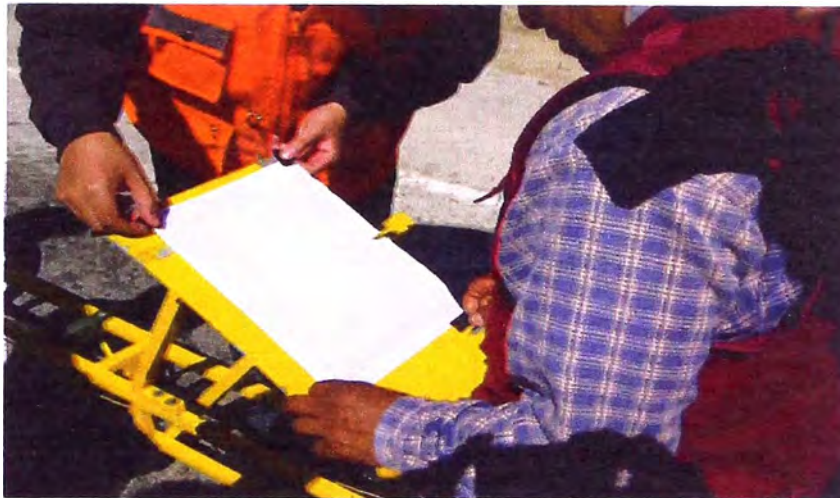
Figura N° 3.2: Ubicación de la hoja de escala en el tablero

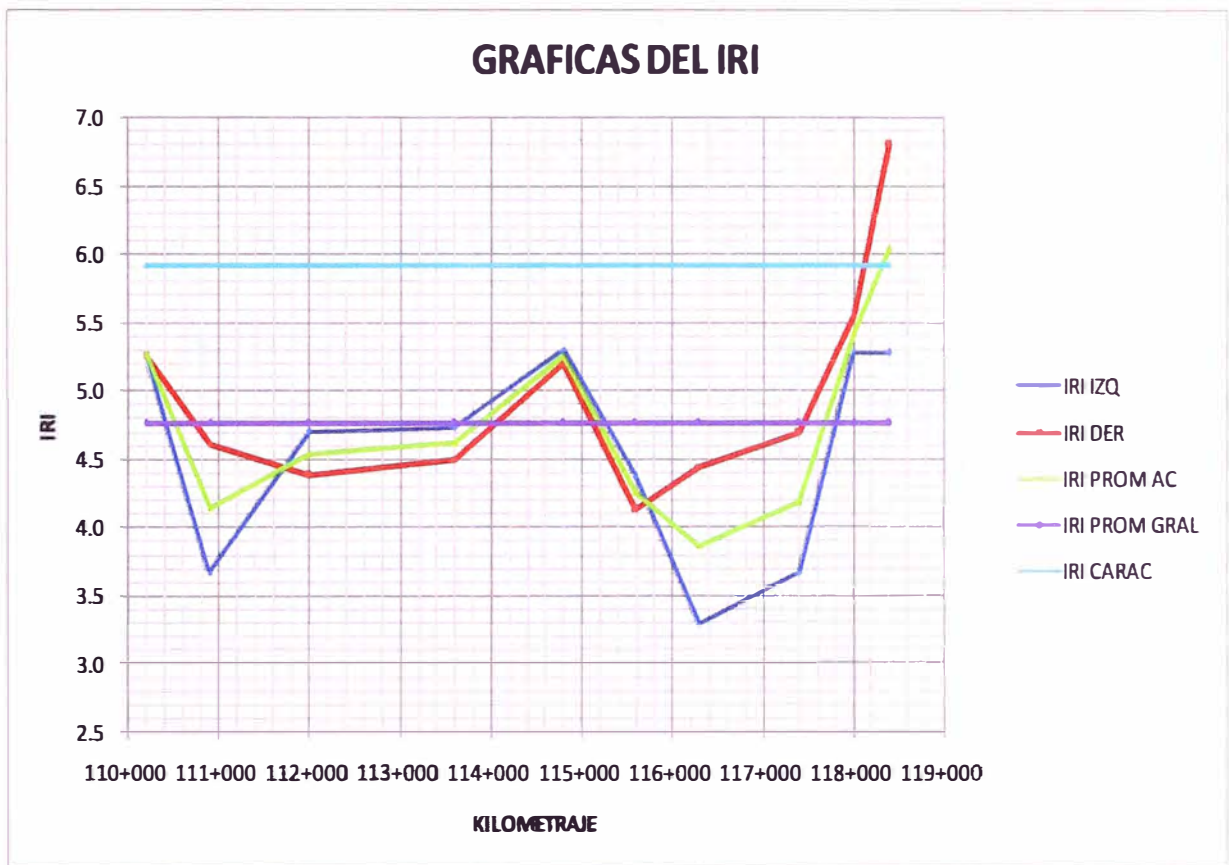
Figura N° 3.9: Variación de desviaciones Carretera Cañete-Huancayo
