**EVALUACIÓN ESTRUCTURAL CON**  
**VIGA BENKELMAN - MÉTODO EMPÍRICO**  
**MONITOREO DE CONSERVACIÓN CARRETERA CAÑETE –**  
**HUANCAYO Km. 112+000 al Km. 114+000**

**INFORME DE SUFICIENCIA**

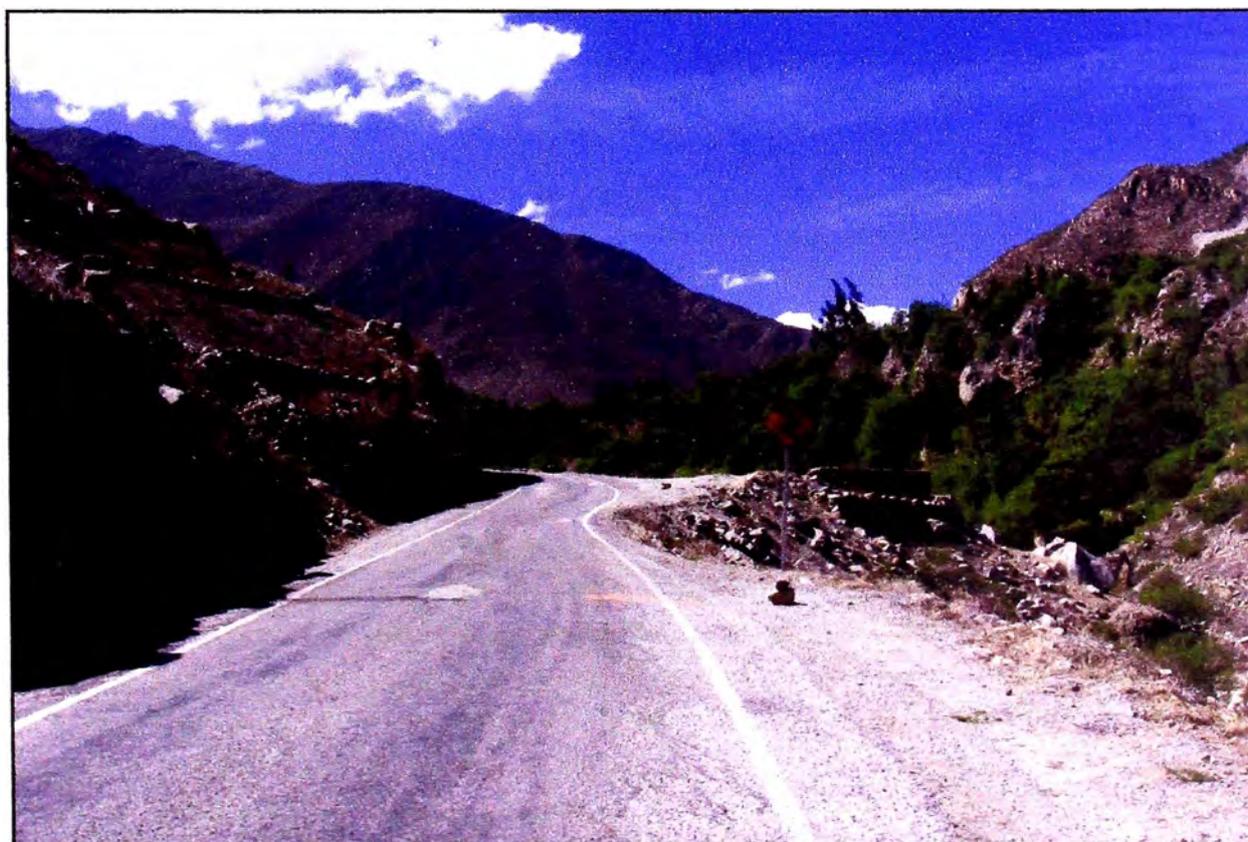
Figura N° 1.5. Imagen de la carretera en el tramo en estudio.

La estructura del pavimento está conformada por una capa granular estabilizada con emulsión asfáltica ( $e=5$  cm) y una superficie de rodadura o recubrimiento de monocapa asfáltica de  $e=11$ mm (RC-250 y gravilla de 3/8”), la misma que fue ejecutada en diciembre del 2008 y que a la fecha se encuentra en regulares condiciones.

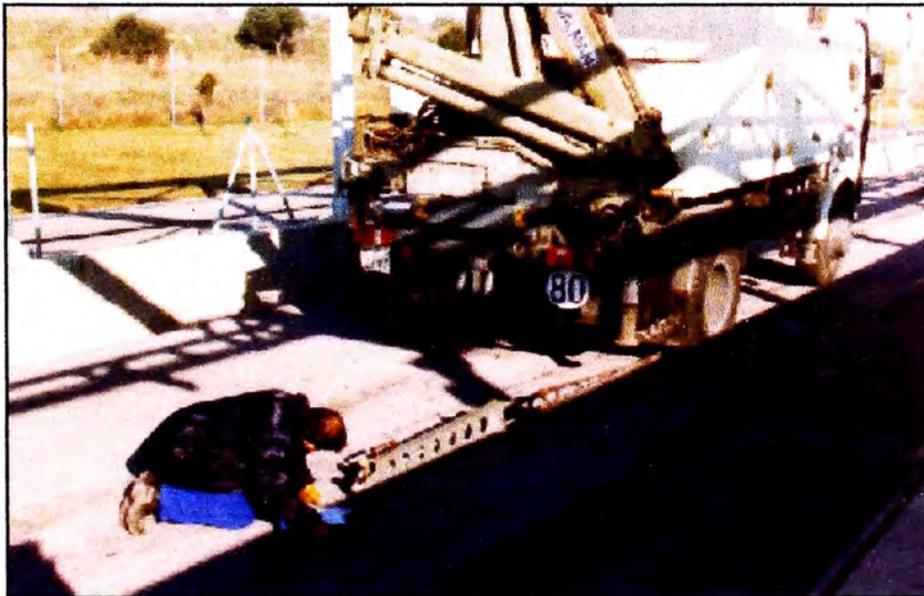
Figura N° 2.1. Imagen del ensayo de deflexión con viga Benkelman.

Las deflexiones producidas en la superficie de un pavimento flexible, por acción de cargas vehiculares, pueden ser determinadas haciendo uso de deflectómetros tales como la denominada "Viga Benkelman", llamado así en honor a su creador el Ing. A.C. Benkelman, quien desarrolló este equipo durante el ensayo de la "Western Association of State Highway Organizations" (WASHO Road Test) en 1952.

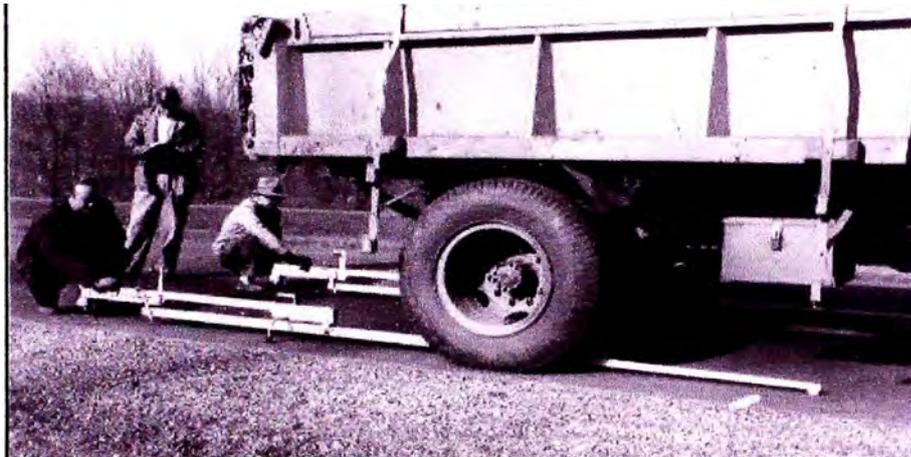
Figura N° 3.1. Viga Benkelman.

- **Viga Benkelman:** La viga Benkelman es un instrumento manual que consta de dos (2) brazos, uno que va en contacto con el terreno y el otro que sirve de pivote donde se realizan las mediciones producidas por la carga estática normalizada (8200 kg). Más adelante se verá con detalle este ensayo.

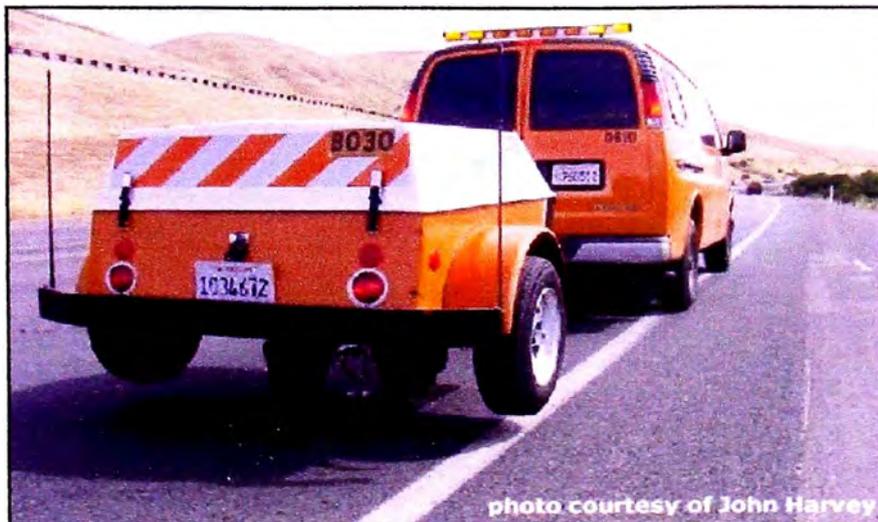
Figura N° 3.2. Equipo Dynaflect transportado.

- **Dynalect:** Equipo desarrollado y usado en Estados Unidos, opera bajo el principio de fuerzas vibratorias, la cual es aplicada en el pavimento por medio de dos pequeñas ruedas metálicas. La magnitud de estas deformaciones, son captados por medio de 5 geófonos, colocados en el eje de las dos ruedas y espaciados a intervalos de 30 cm desde el punto de aplicación. Es un sistema acoplado, montado y puede ser remolcado por un vehículo estándar.

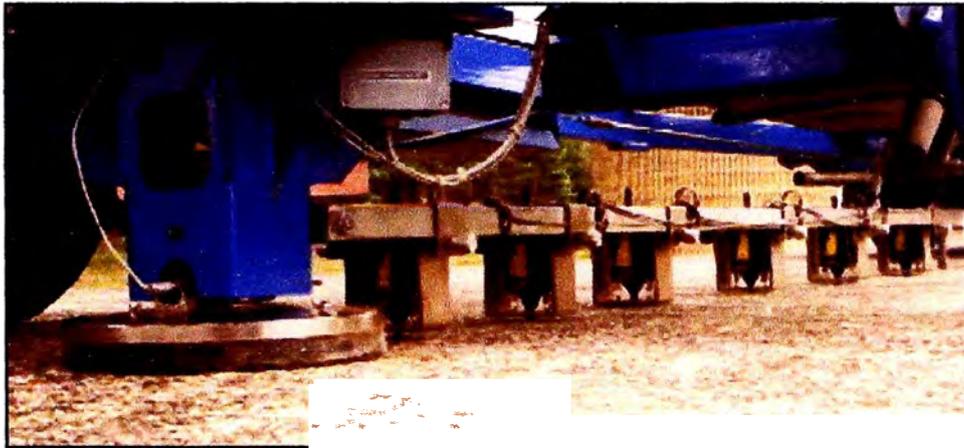
Figura N° 3.3. Equipo FWD.

- **FWD:** El principio de operación es similar al Dynaflect, con la diferencia que la sollicitación se produce mediante el impacto de un peso en caída libre sobre unos mecanismos con amortiguadores, los que se apoyan en una placa de goma sobre el pavimento. También en este caso, las vibraciones son captadas por medio de sensores sísmicos ubicadas a distinta distancias del punto de aplicación. Existen en el mercado varios modelos de FWD, de los cuales los más conocidos son el Dynatest y el KUAB (USA), y el Phoenix (Dinamarca).

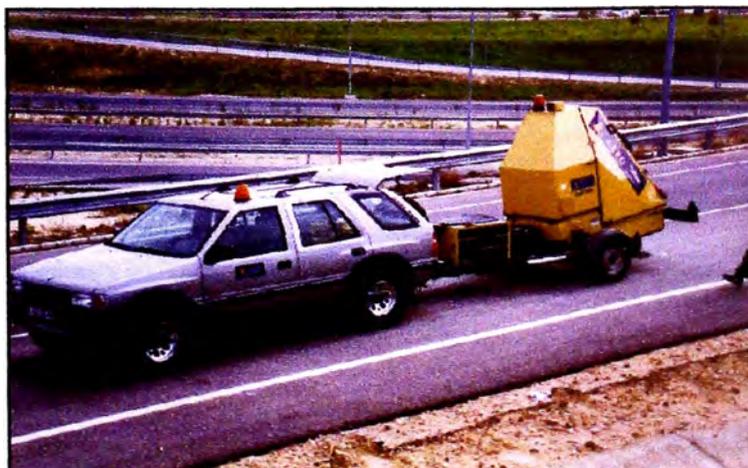
Figura N° 3.4. Equipo KUAB – FWD.

- **KUAB – FWD:** La fuerza de impulso es producida por dos pesos soltados de diferentes alturas. El sistema de pesos se emplea para generar una subida gradual de un pulso de fuerza sobre el pavimento, para detectar la rigidez de la subrasante.

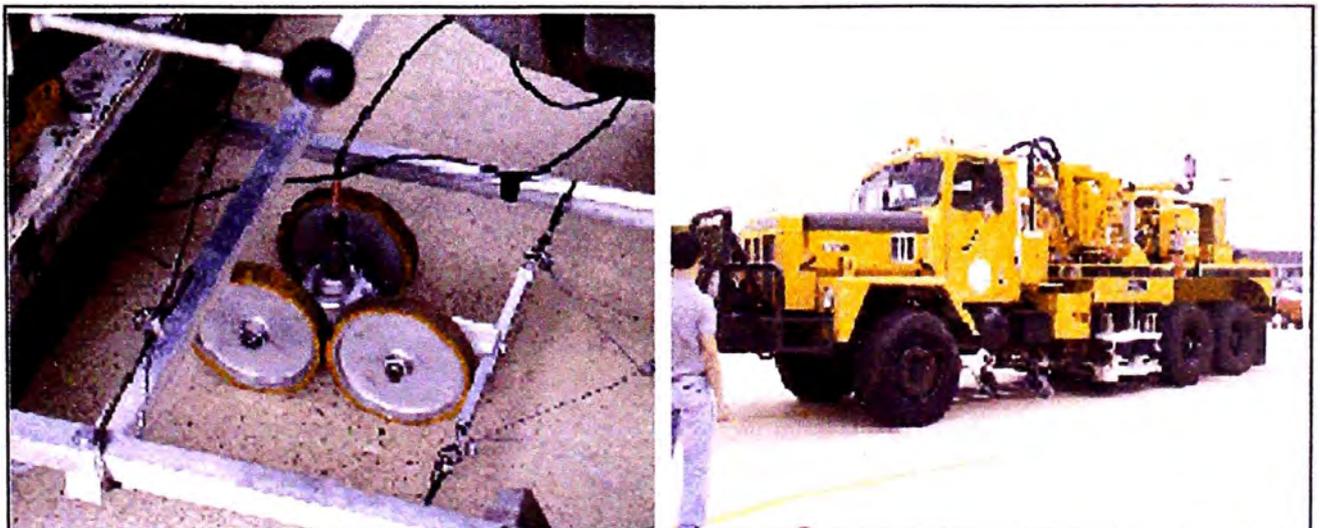
Figura N° 3.6. Equipo RDD.

- **RDD:** El deflectómetro dinámico de balanceo (RDD) es relativamente una nueva herramienta para determinar las condiciones del pavimento. Su principal característica es que trabaja con perfiles continuos de deflexiones.

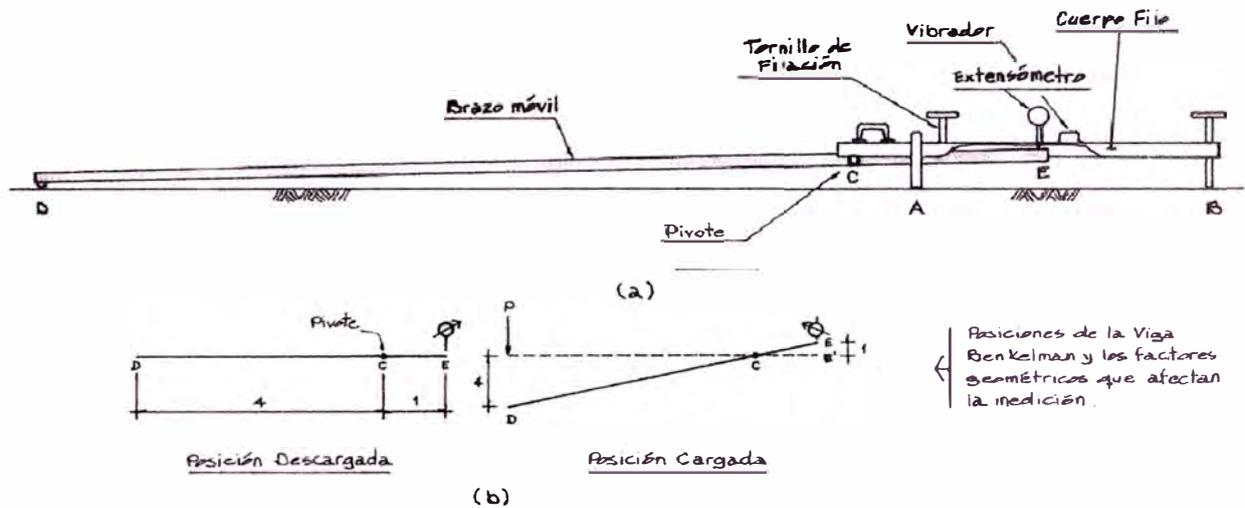
Figura N° 3.7. Esquema y principio de operación de la viga Benkelman.

La viga Benkelman mide las deflexiones producidas en la superficie de un pavimento flexible, por acción de cargas vehiculares; es un dispositivo muy simple, que funciona aplicando la conocida regla de la palanca, donde la viga rota alrededor de una articulación (pívot) por el efecto de recuperación elástica del pavimento en uno de los extremo de ésta, y por el otro extremo, por medio de un extensómetro se mide dicha recuperación.

La viga consta esencialmente de dos partes: (1) Un cuerpo de sostén que se sitúa directamente sobre el terreno mediante tres apoyos (dos delanteros fijos "A" y uno trasero regulable "B") y (2) Un brazo móvil acoplado al cuerpo fijo mediante una articulación de giro o pivote "C", uno de cuyos extremos apoya sobre el terreno (punto "D") y el otro se encuentra en contacto sensible con el vástago de un extensómetro de movimiento vertical (punto "E"). Adicionalmente el equipo posee un vibrador incorporado que al ser accionado, durante la realización de los ensayos, evita que el indicador del dial se trabe y/o que cualquier interferencia exterior afecte las lecturas.

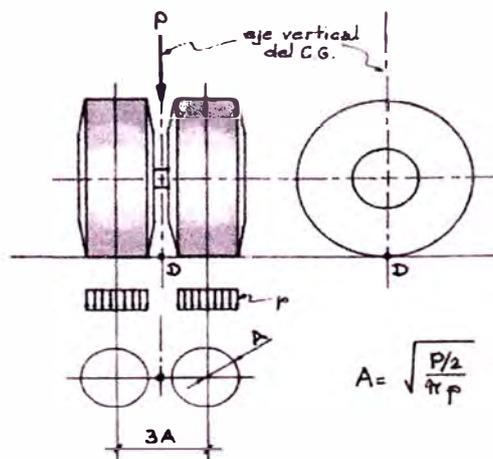
Figura N° 3.8. Lugar de colocación del extremo de la viga Benkelman.

El extremo D de la viga se coloca entre las llantas duales del camión, según la siguiente figura.

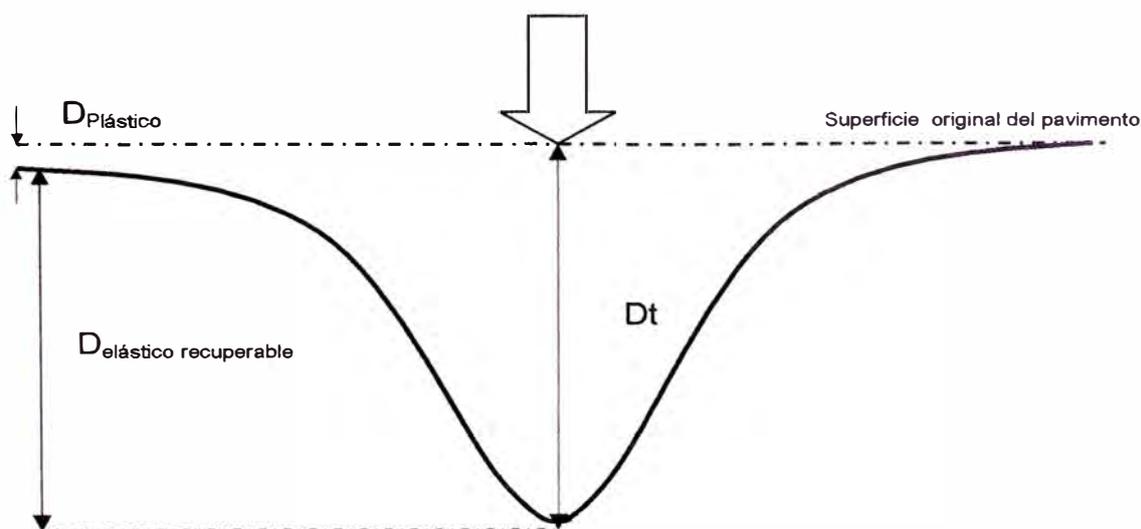
Figura N° 3.9. Componentes de la deflexión total.

Es de importancia conocer que la deflexión total de un pavimento comprende dos caracteres, el elástico y el plástico. Los primeros desaparecen cuanto se remueven la carga, mientras que los segundos son permanentes. Ver figura 3.9.

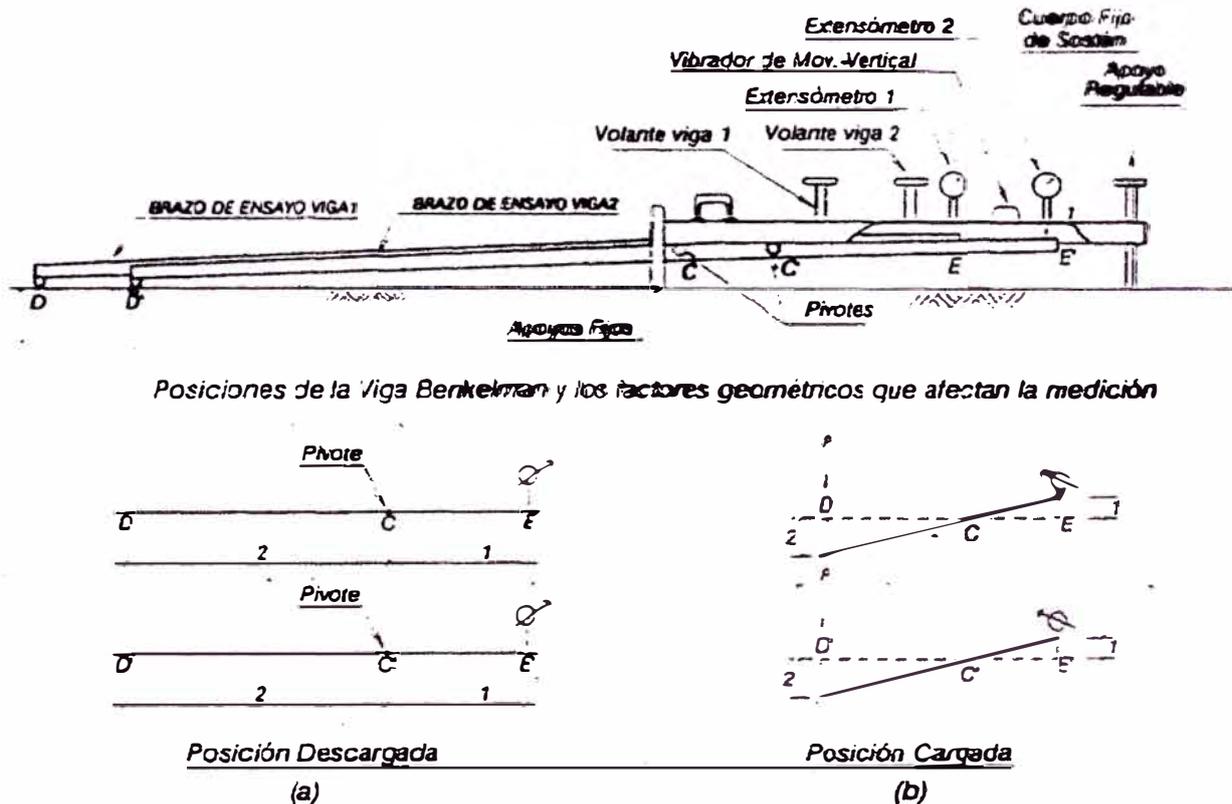
Figura N° 3.10. Esquema y principio de operación de la viga Benkelman doble.

Para facilitar las labores de campo, respecto a la toma de datos, se ha fabricado una viga Benkelman con 2 brazos sobre un mismo bastidor. Se trata de dos vigas (brazos) desplazadas 25 cm una de otra, de manera tal que cuando el extremo de la viga principal se encuentre entre las llantas de la rueda dual, el extremo de la viga secundaria quede ubicada a 25 cm de la otra.

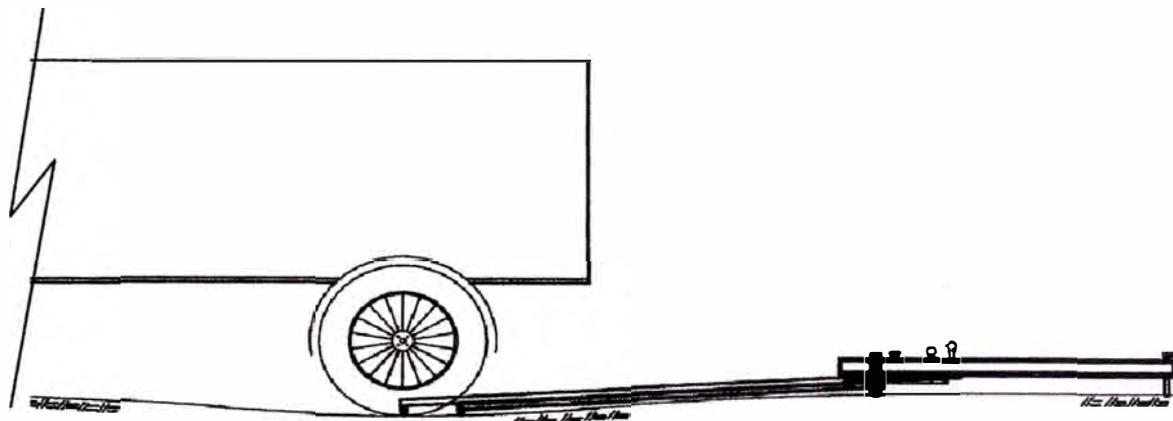
Figura N° 3.11. Estado inicial del ensayo, diales en cero (máximas deflexiones).

- Luego, proceder a colocar el extremo de la viga principal entre las llantas duales del eje posterior del vehículo, quedando automáticamente el extremo de la viga secundaria a 25 cm del eje vertical de carga.
- Se aflojan los pernos de fijación de los brazos pivotantes, se estabiliza el cuerpo fijo de la viga sobre sus tres apoyos.
- Paralelamente, se determina el espesor de la capa asfáltica que cubre a la base y medir la temperatura.
- Establecer los diales en cero (0) y dar la orden para que el camión se retire lentamente, la distancia aproximada del recorrido del camión será de 5m. o hasta que la carga producida por el camión no afecte a los diales.

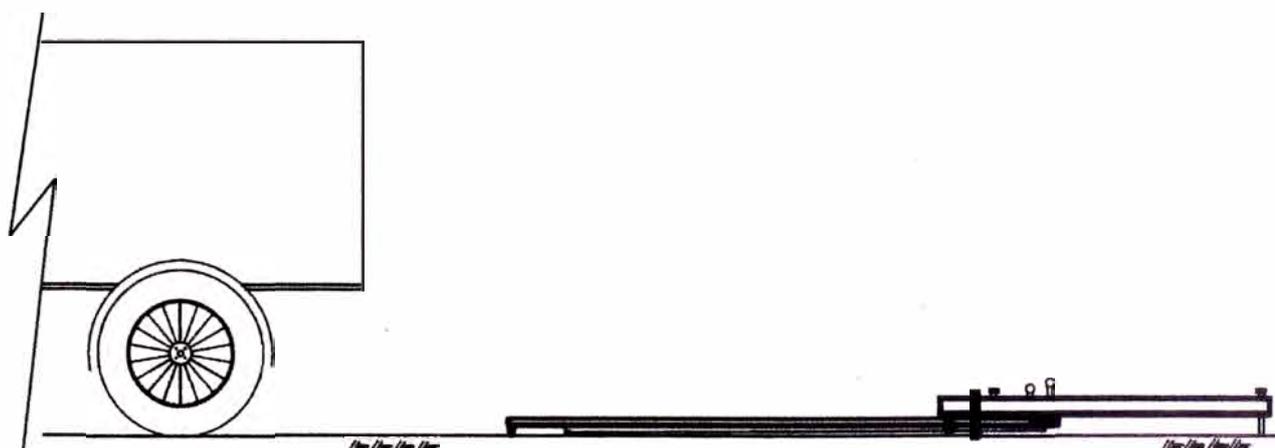
Figura N° 3.12. Estado final del ensayo (recuperación elástica máxima del pavimento).

- Esperar el máximo desplazamiento de los diales y se anota los resultados, los mismo que tienen que ser corregidos por la relación de brazos y por la particiones del extensómetro, de ser el caso.

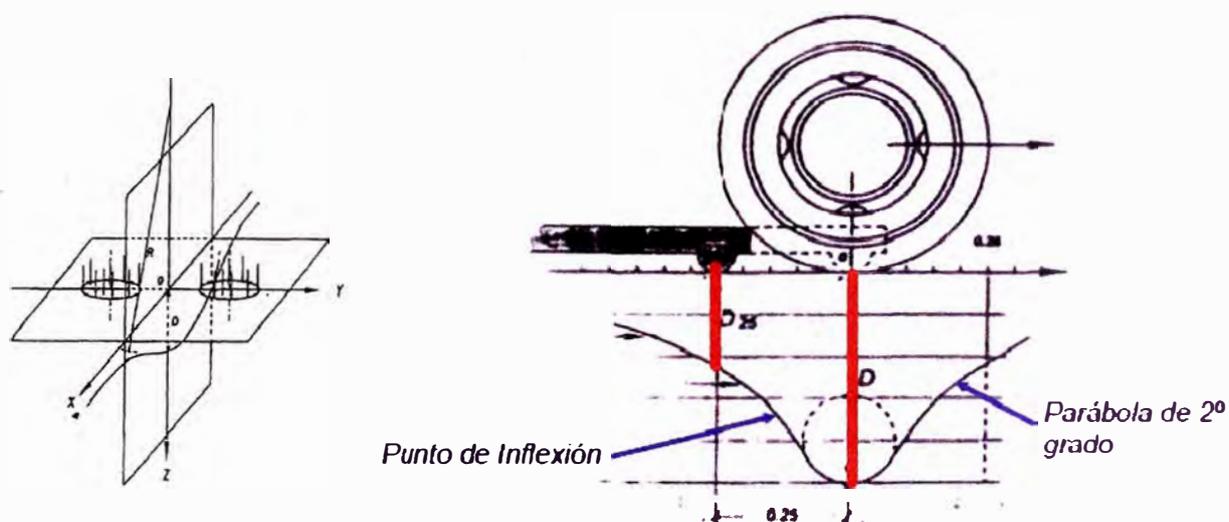
Figura N° 3.13. Deformada del pavimento y parámetros de comparación.

Se define como "radio de curvatura", al radio de la circunferencia que mejor se adapte a la deformada del pavimento en la zona de mayor curvatura (bajo el eje de carga), que según la hipótesis de los franceses se asemeja a una parábola de segundo grado hasta un poco más de 25 cm del eje de carga y a partir de un punto de inflexión, la deformada tiende a ser asintótica con la horizontal. Ver figura N°3.13.

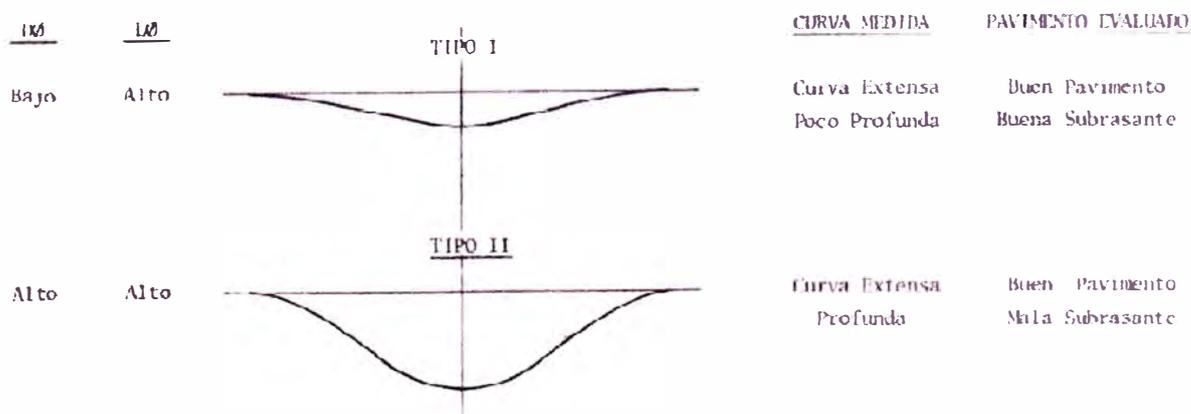
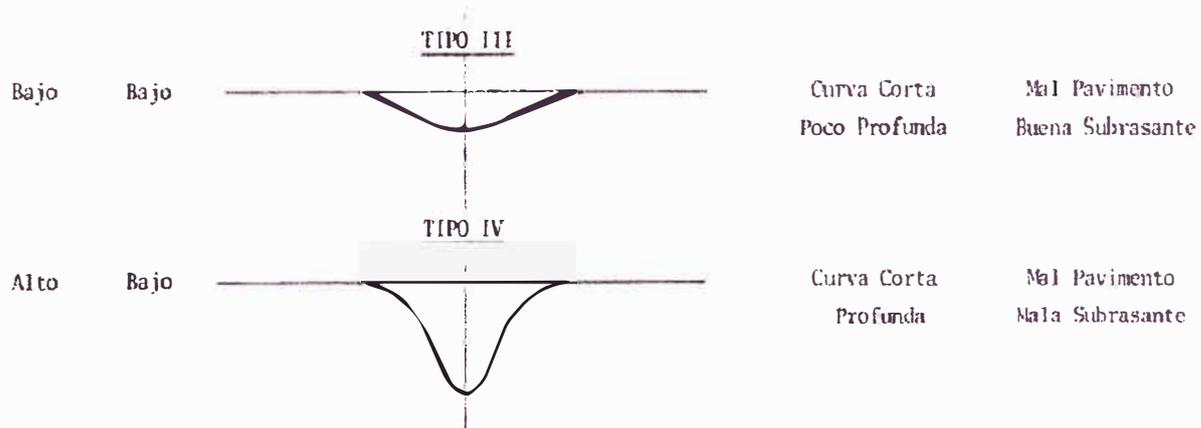
Figura N° 3.14. Significado cualitativo de los diferentes tipos de deformadas.

Se considerará que el pavimento sujeto de evaluación tiene la capacidad estructural adecuada para resistir los esfuerzos del tráfico de diseño, para las condiciones de resistencia del suelo, si se cumple que la deflexión característica es menor que la deflexión admisible ( $D_c < D_a$ ).

El comportamiento actual del pavimento se podrá calificar como satisfactorio, si se cumple que los valores de radio de curvatura calculados son mayores de 100 m ( $R_c > 100 \text{ m}$ ).

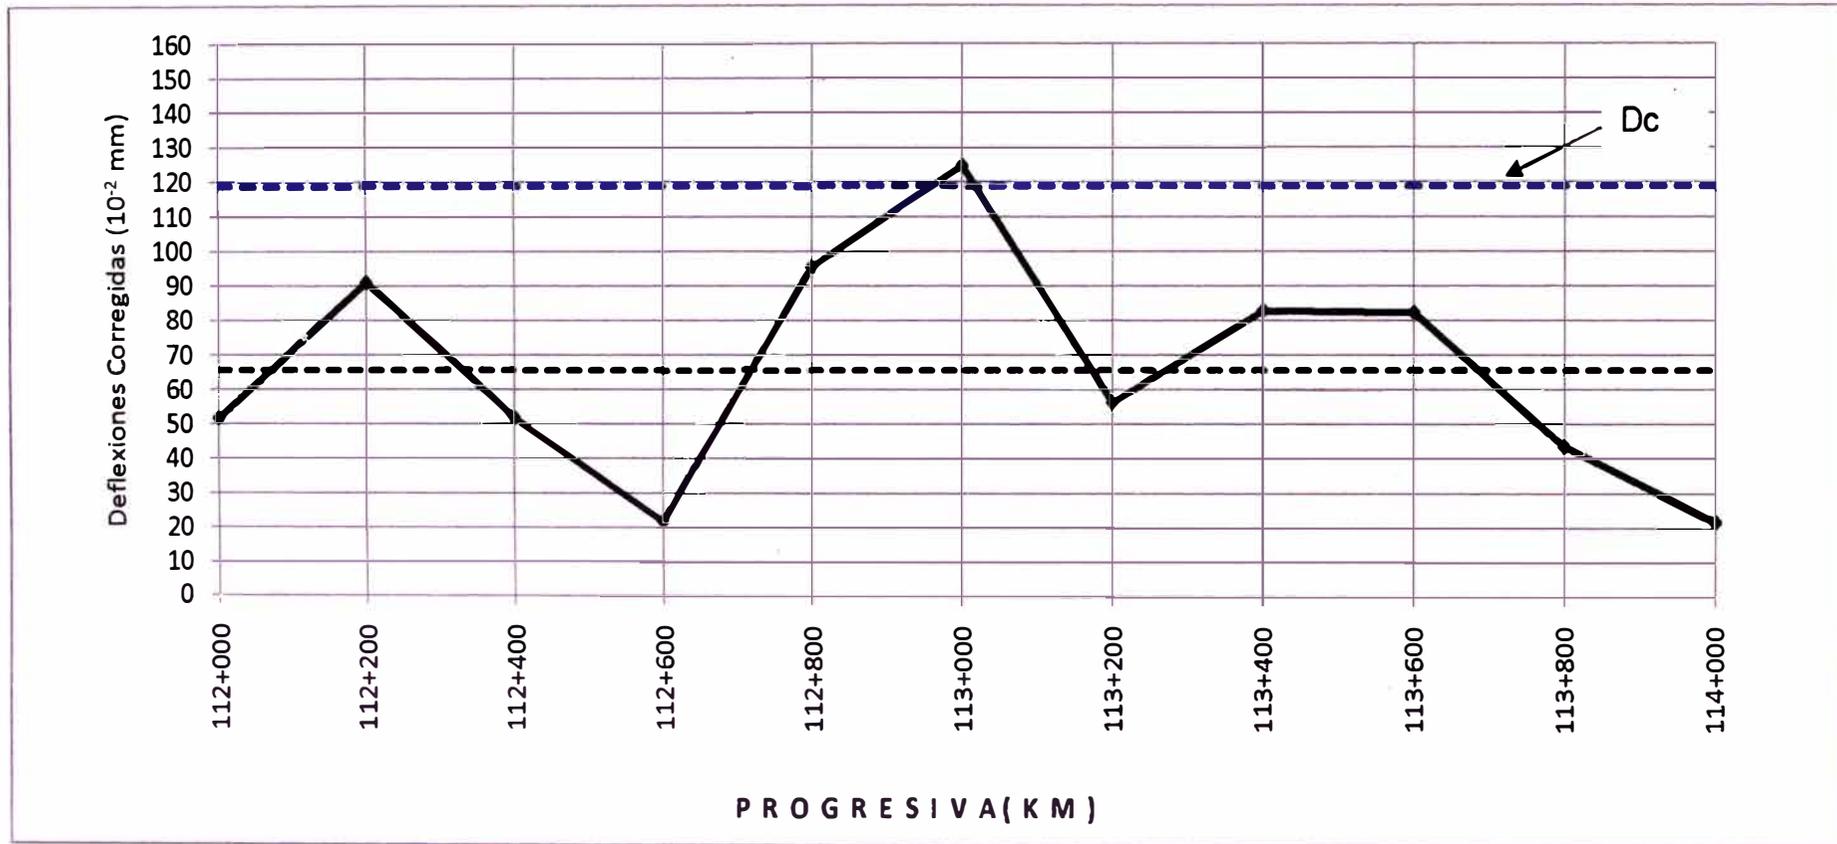
RESUMEN ESTADÍSTICO DEFLEXIONES				
Progresivas (Km)		Promedio	Desviación	Deflexión Característica
112+000	114+000	65.77	32.30	118.91

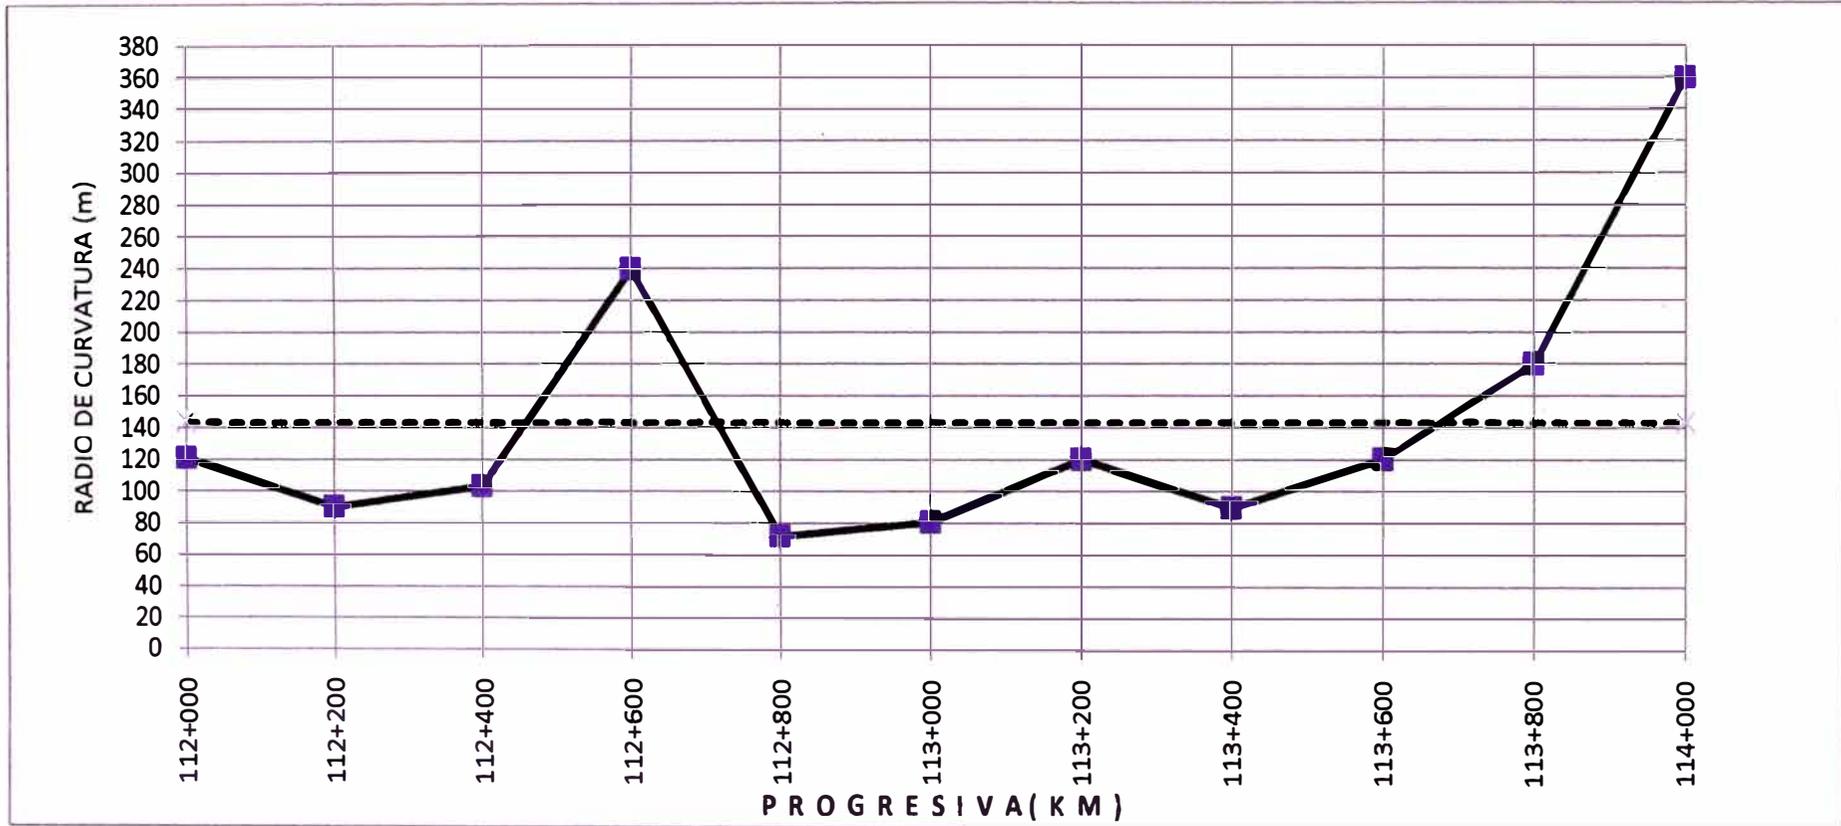
RADIO DE CURVATURA			
Progresivas (Km)		Promedio	Desviación
112+000	114+000	143.25	86.12

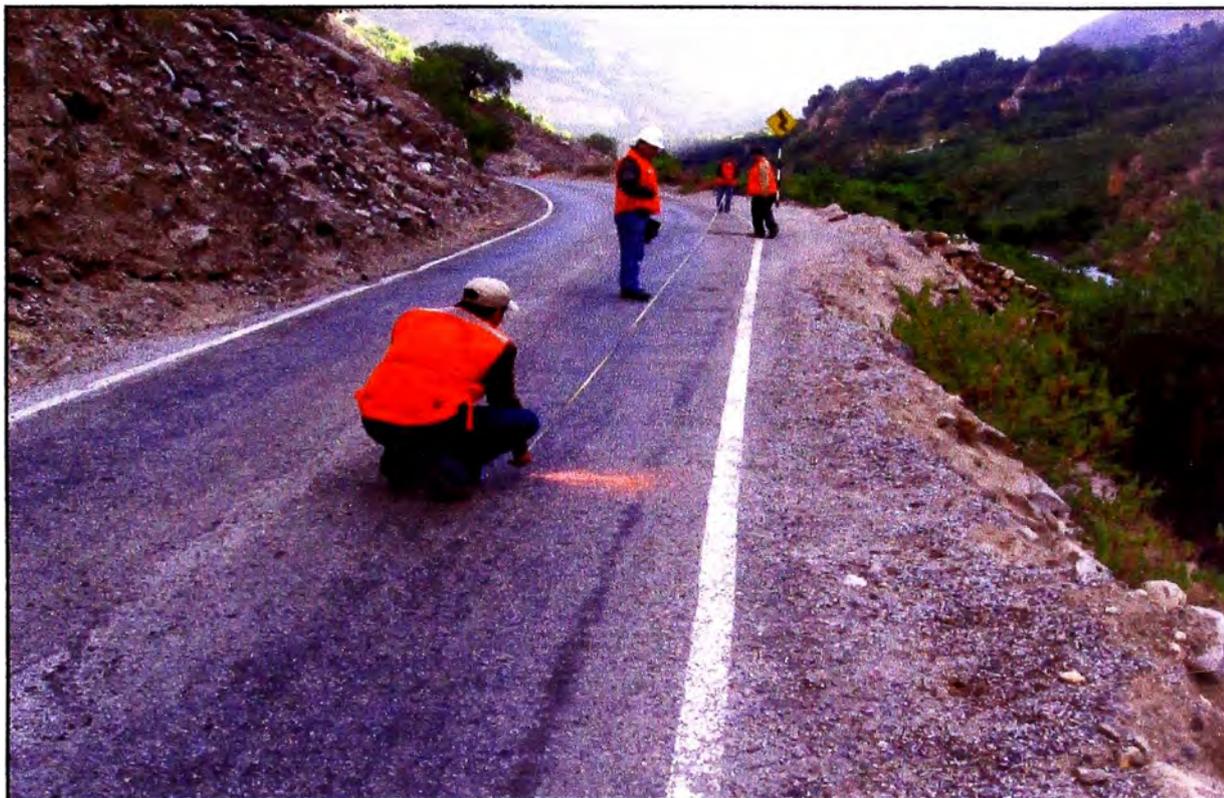
Medición y localización de las progresivas a ensayar.

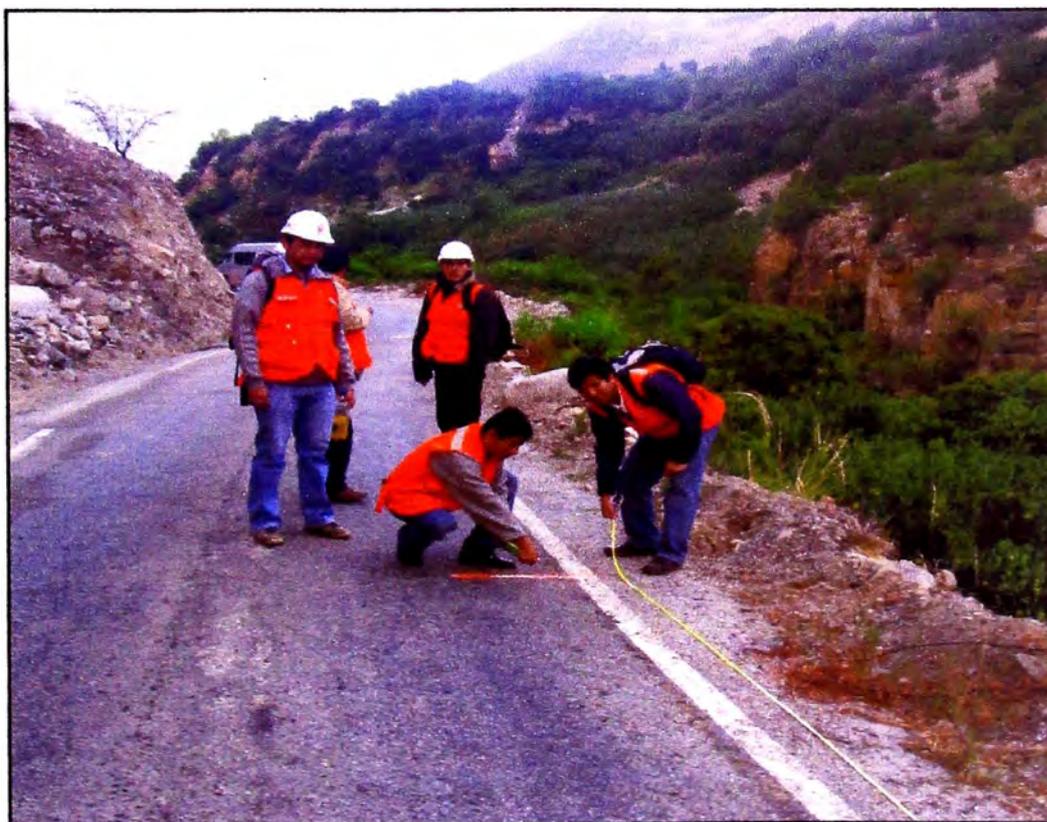
Identificación de progresivas a ensayar.

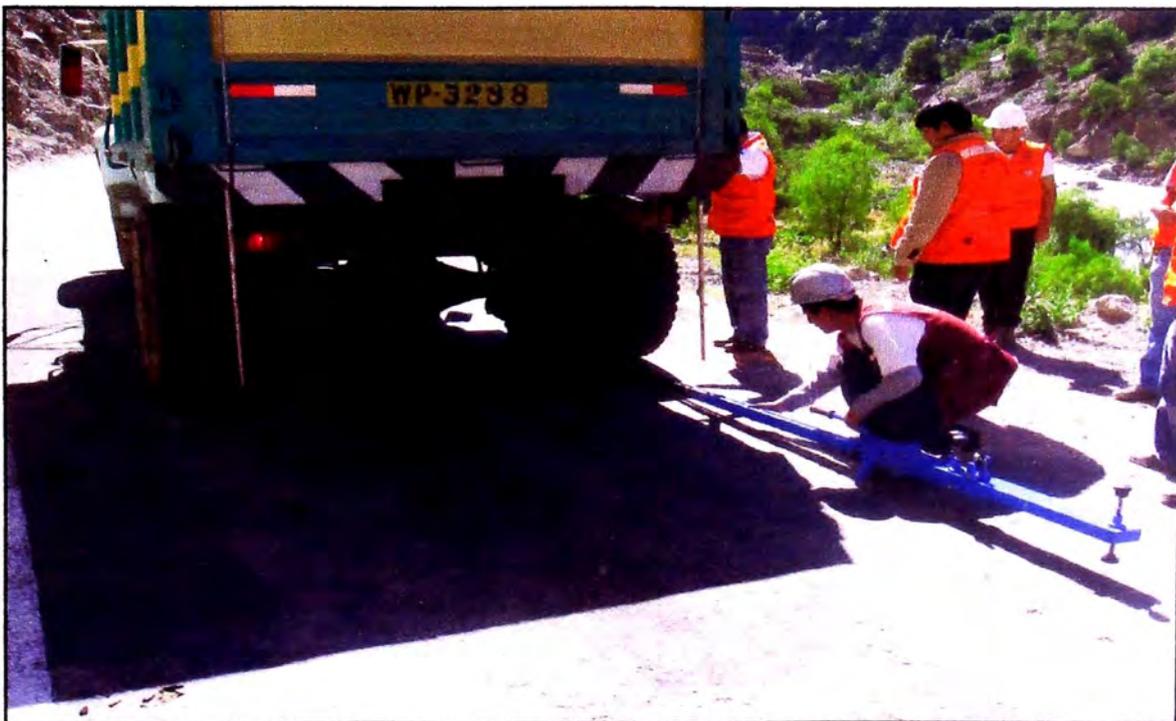
Colocación del extremo de la viga (Benkelman) principal entre las llantas duales del eje posterior del vehículo

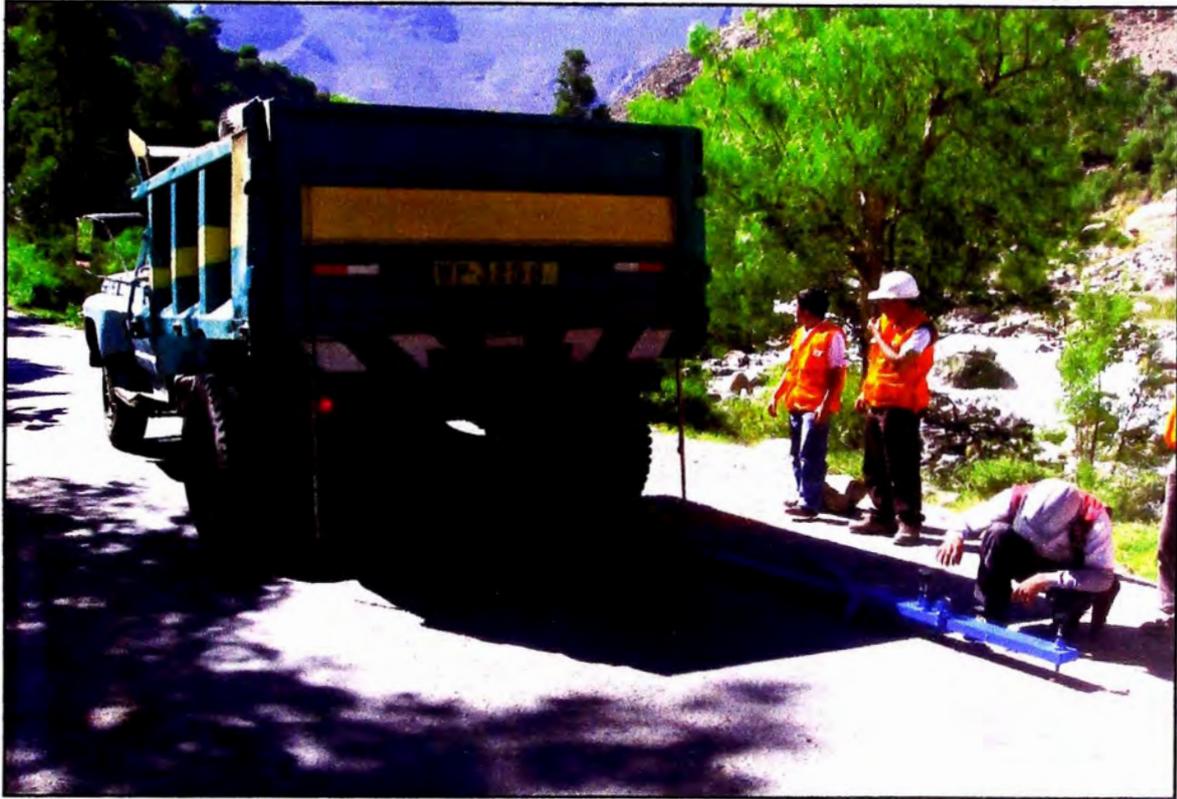
Fijación de pemos de los brazos pivotantes, se estabiliza el cuerpo fijo de la viga sobre sus tres apoyos y se coloca los diales en cero (0).

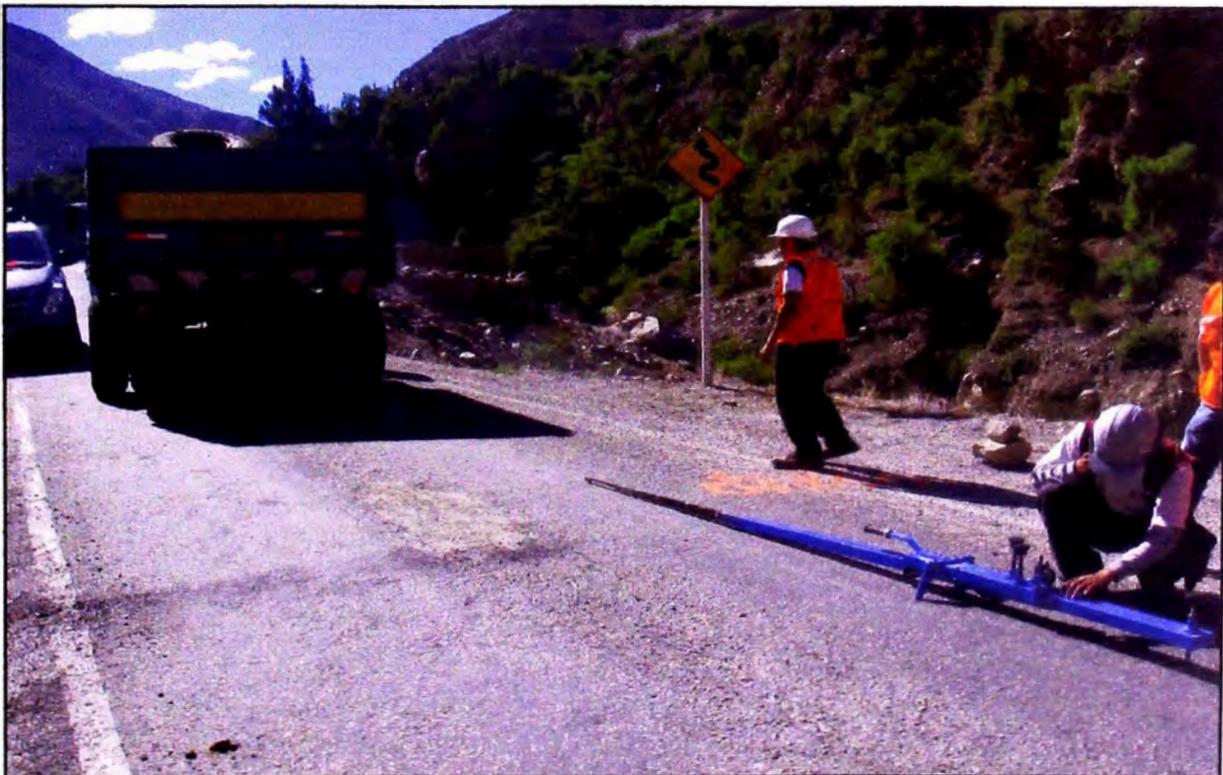
Luego de la partida del camión y con una distancia considerable entre este y la viga (mayor a 5m), se toma la medición de los diales.

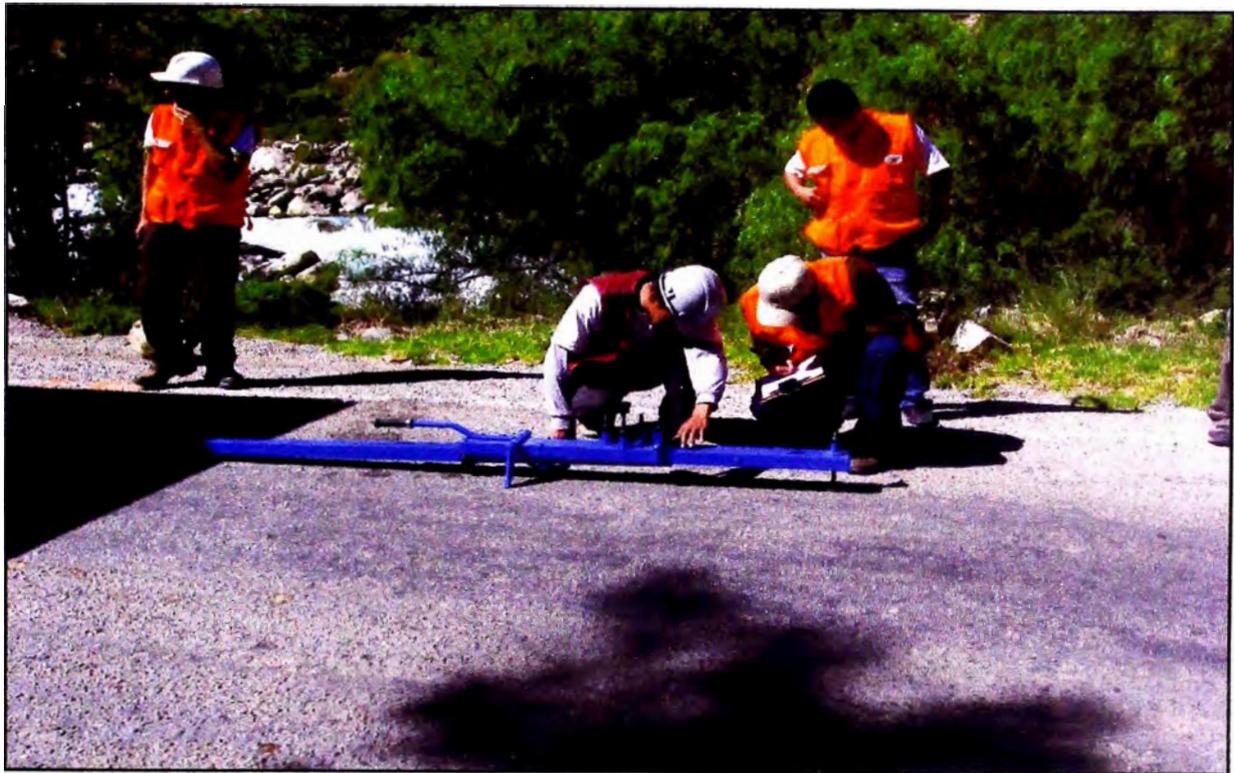
Toma de datos de los diales (máxima recuperación del pavimento).

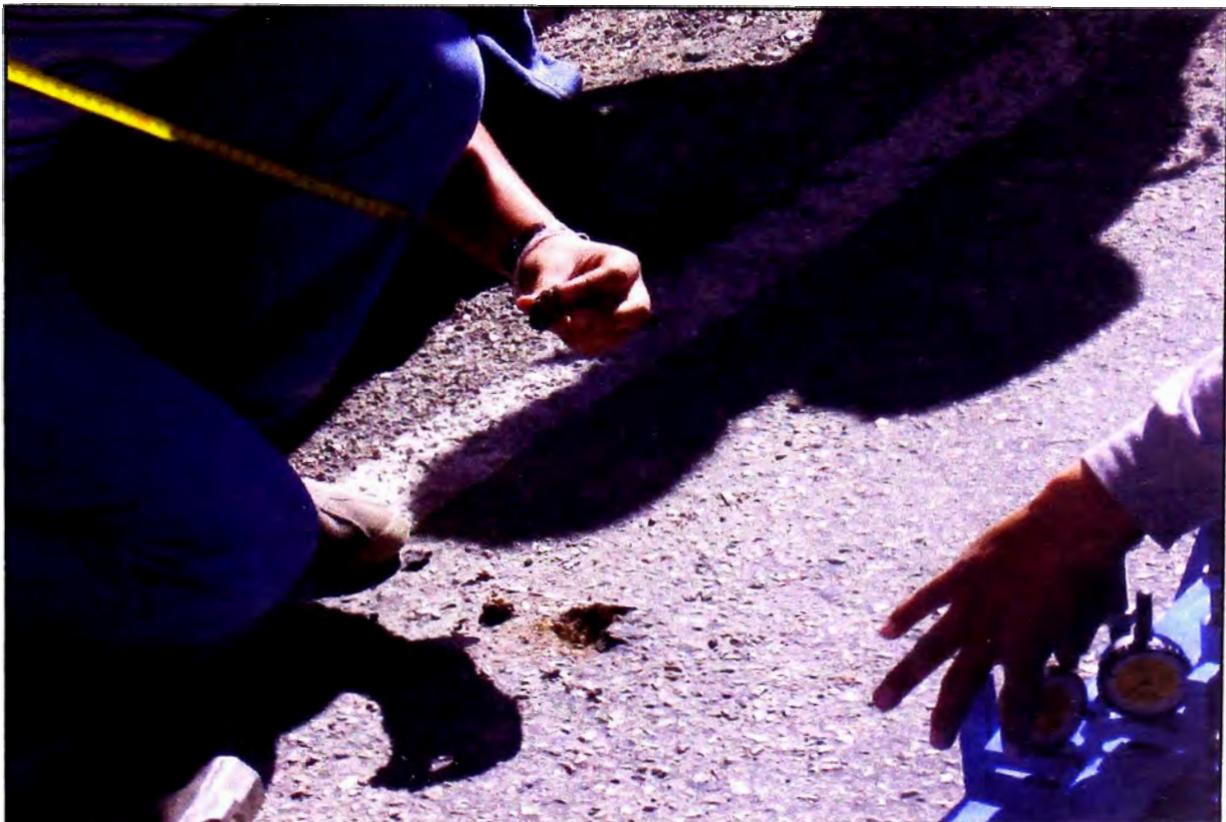
Determinación del espesor de la superficie de rodadura (monocapa asfáltica).

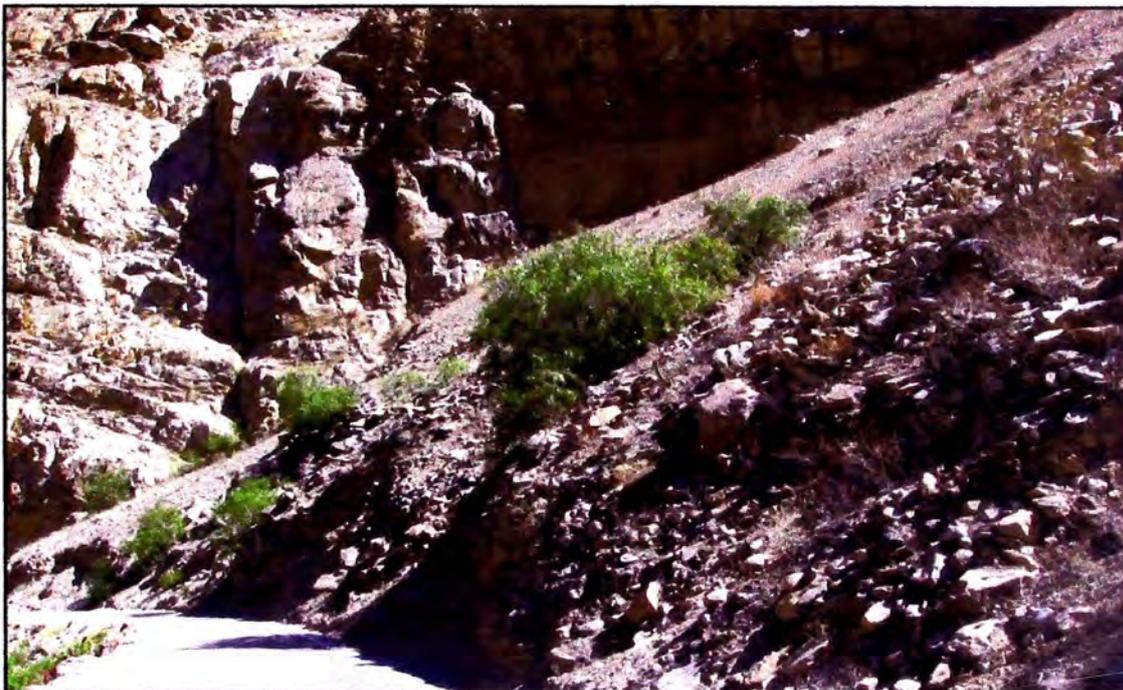
Se observa taludes con pendiente elevadas, con presencia de roca superficial que puede desprenderse hacia la calzada.

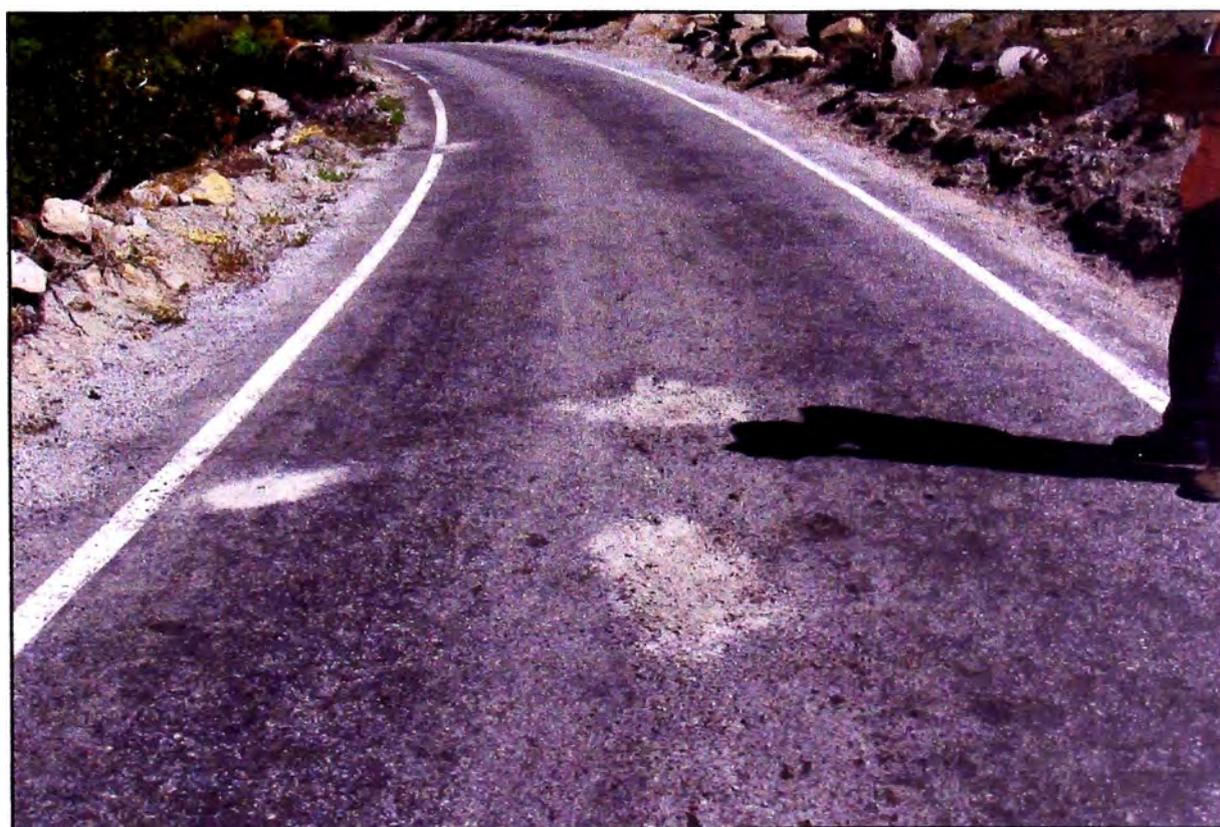
Se observa la desintegración y peladuras localizadas de la superficie de rodadura (monocapa asfáltica)

- Debido a que ya se nota el deterioro localizado de la superficie de rodadura (peladuras y desagregación de la monocapa asfáltica), se recomienda realizar el mantenimiento periódico en el tramo evaluado, consistente en la conformación de una nueva superficie de rodadura a nivel de Slurry Seal, para evitar la acción de infiltración del agua proveniente de las lluvias, asegurando el buen comportamiento estructural que posee el pavimento para el resto de su vida útil.
