**EVALUACIÓN ESTRUCTURAL CON**  
**VIGA BENKELMAN - MÉTODO EMPÍRICO**  
**MONITOREO DE CONSERVACIÓN CARRETERA CAÑETE –**  
**HUANCAYO Km. 112+000 al Km. 114+000**

**INFORME DE SUFICIENCIA**

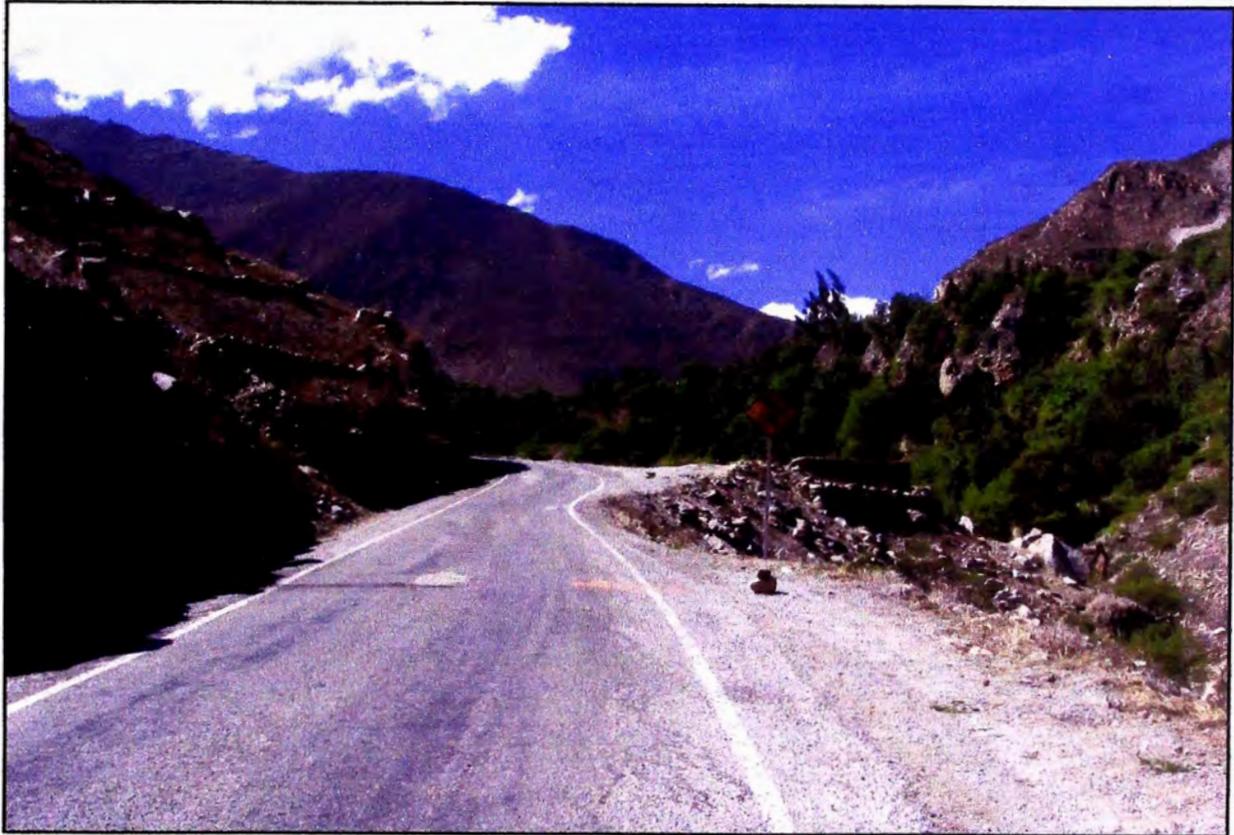
Se observa la repentina reducción del ancho de la calzada.

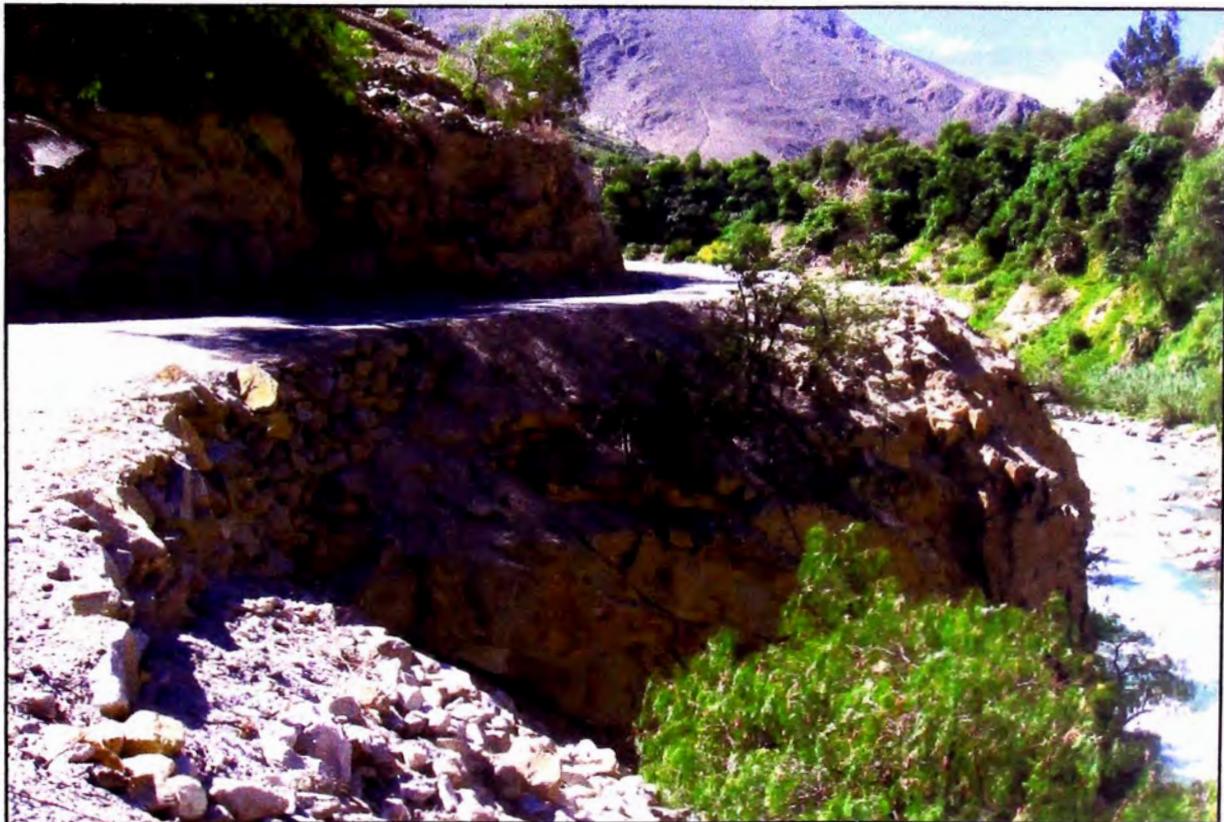
Presencia de enrocados (muros secos).

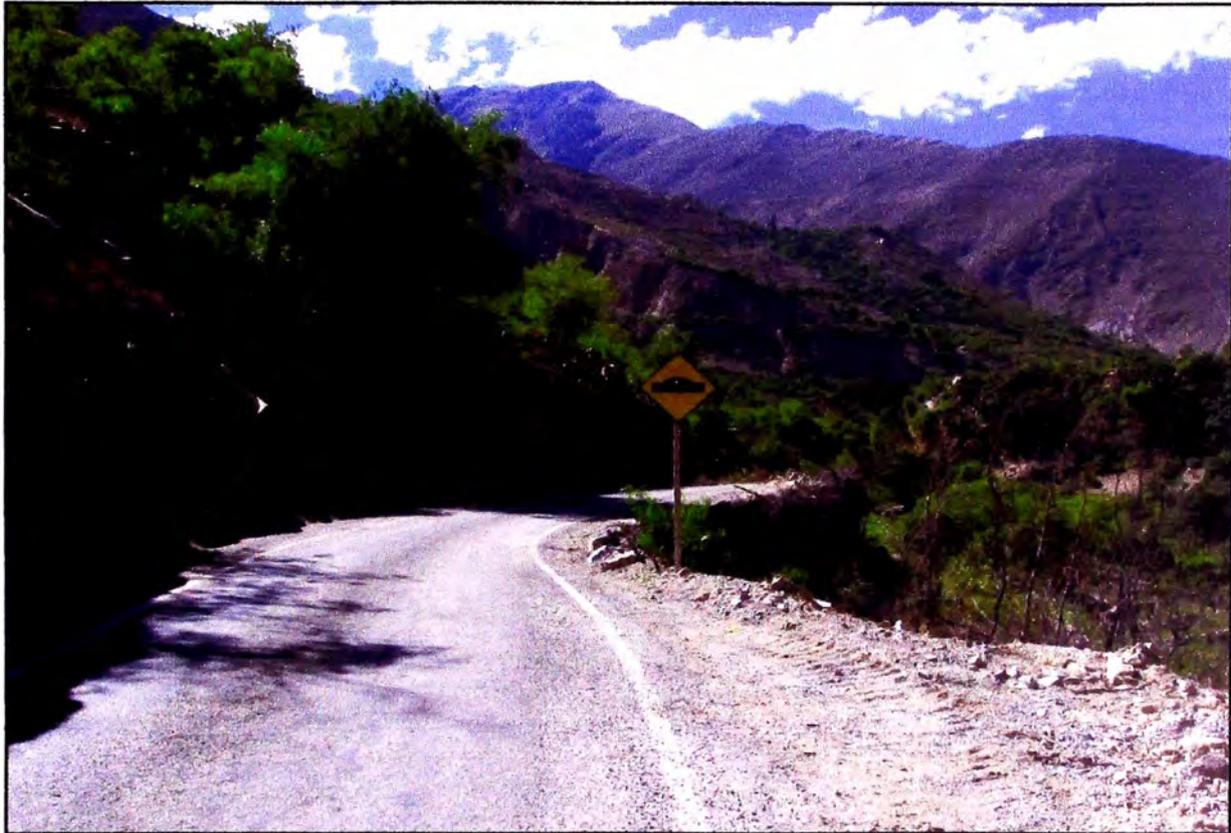
Se observa elementos para la reducción de velocidad de los vehículos (giba), así como el buen estado de la señalización vertical.

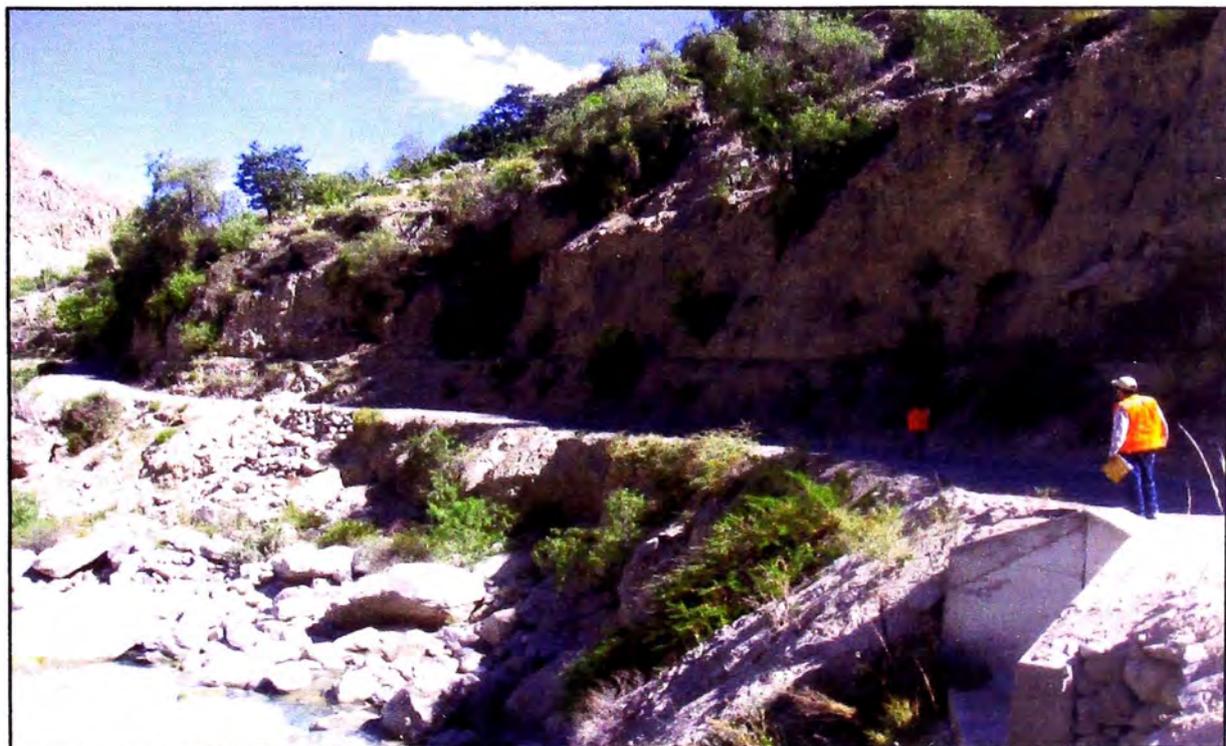
Se aprecia los muros secos construidos con el fin de reducir el desprendimiento de las rocas superficiales de talud hacia la calzada.

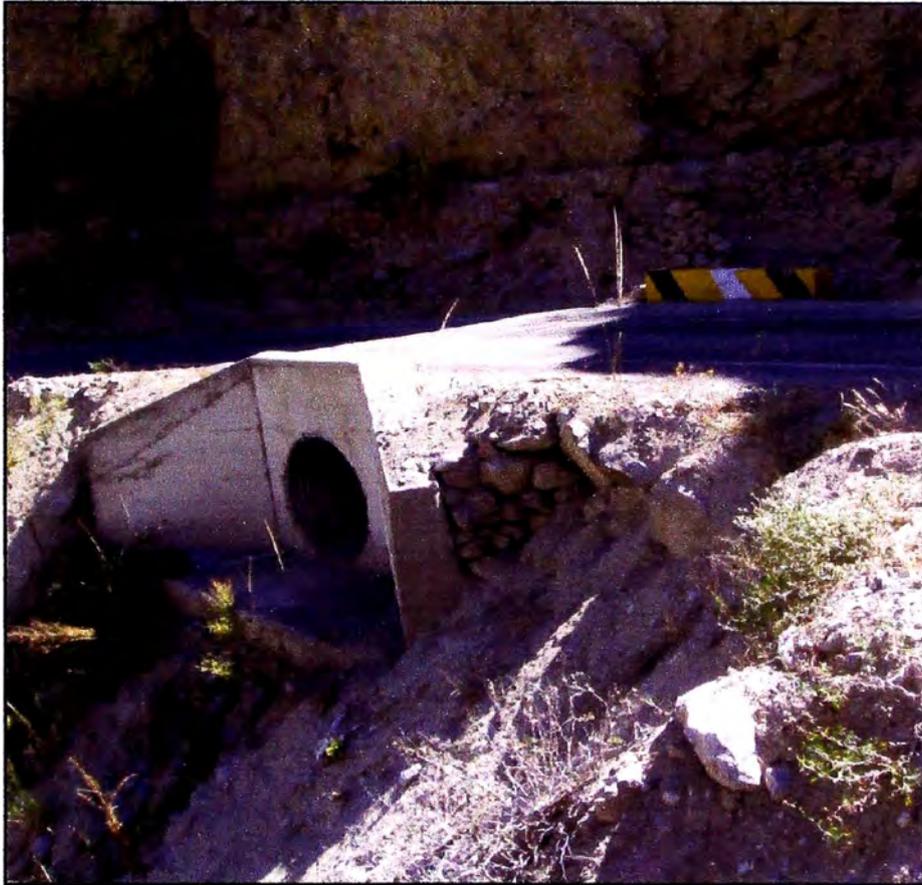
Presencia de alcantarillas TMC, para la evacuación del agua proveniente de las cunetas.

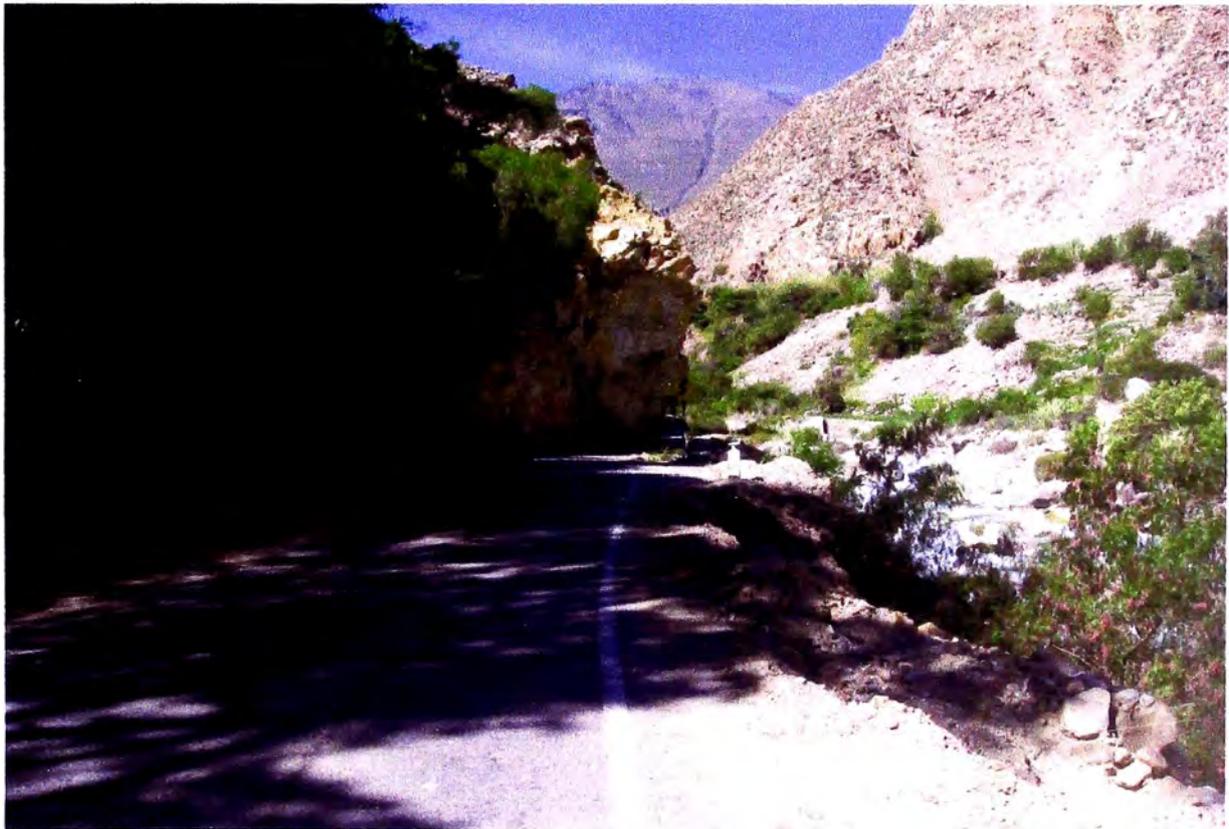
Se aprecia el talud de roca que supera los 90° de pendiente.

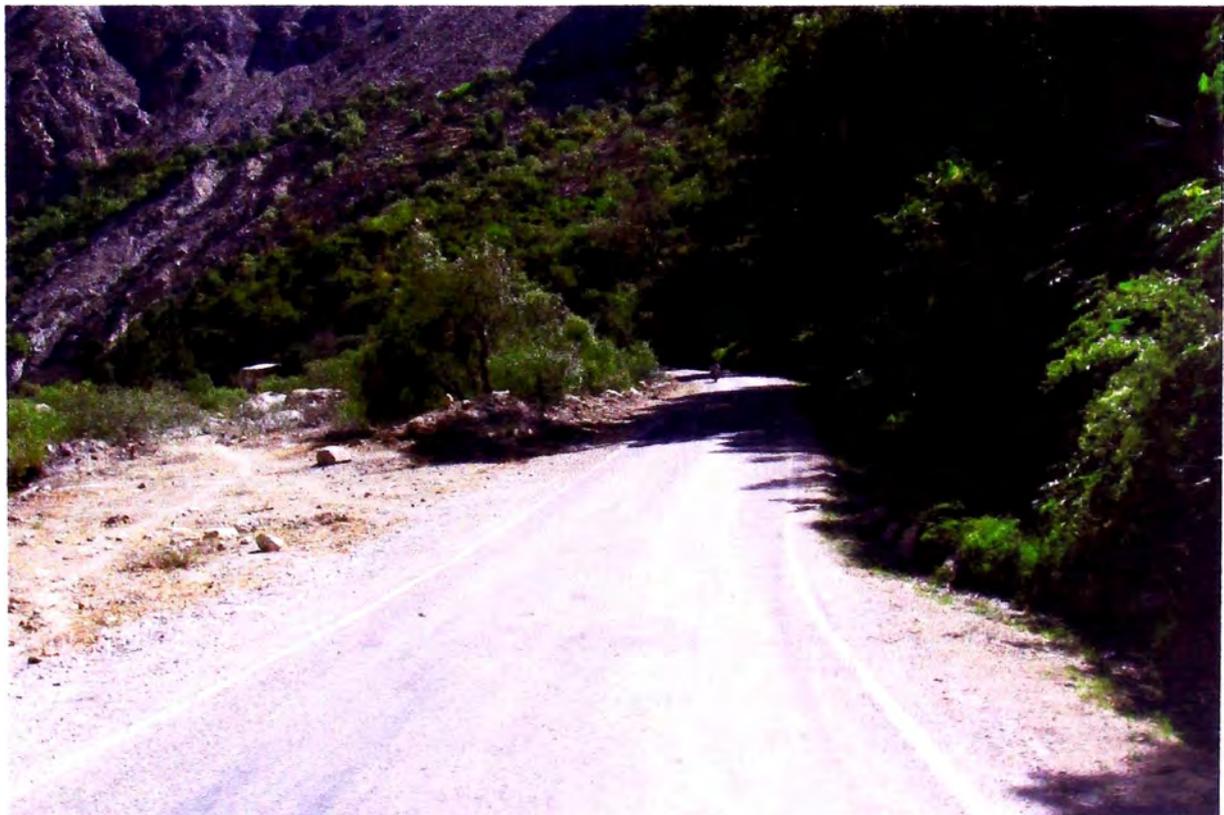
Se aprecia abundante vegetación en los taludes, lo que evidencia la presencia de humedad.
