**UNIVERSIDAD NACIONAL DE INGENIERÍA  
FACULTAD DE INGENIERÍA CIVIL**

**EVALUACIÓN DE LA CONDICIÓN SUPERFICIAL POR EL  
MÉTODO DEL PCI, CARRETERA CAÑETE-CHUPACA.  
MODELO DEL DETERIORO Y CONTRASTACIÓN EN CAMPO**

**INFORME DE SUFICIENCIA**

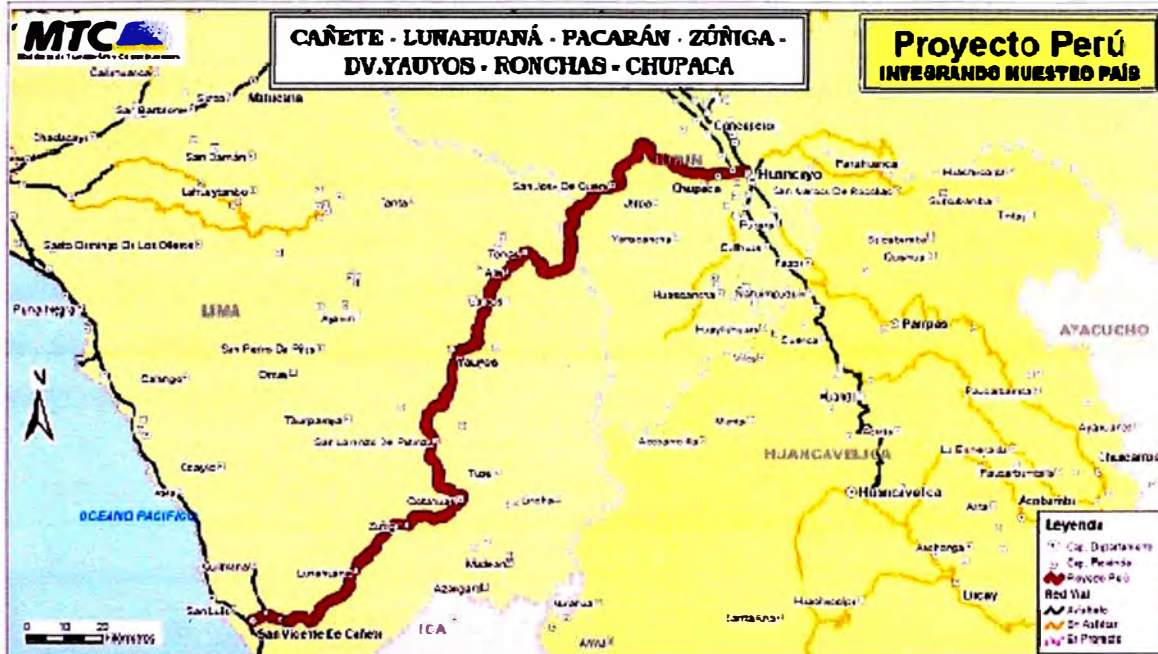
Figura N° 1.01 Vista general del proyecto

del contrato de S/. 131 589 139,31 y con un plazo de contrato de 5 años, la figura 1.01 muestra la vista general del trazo de la carretera..

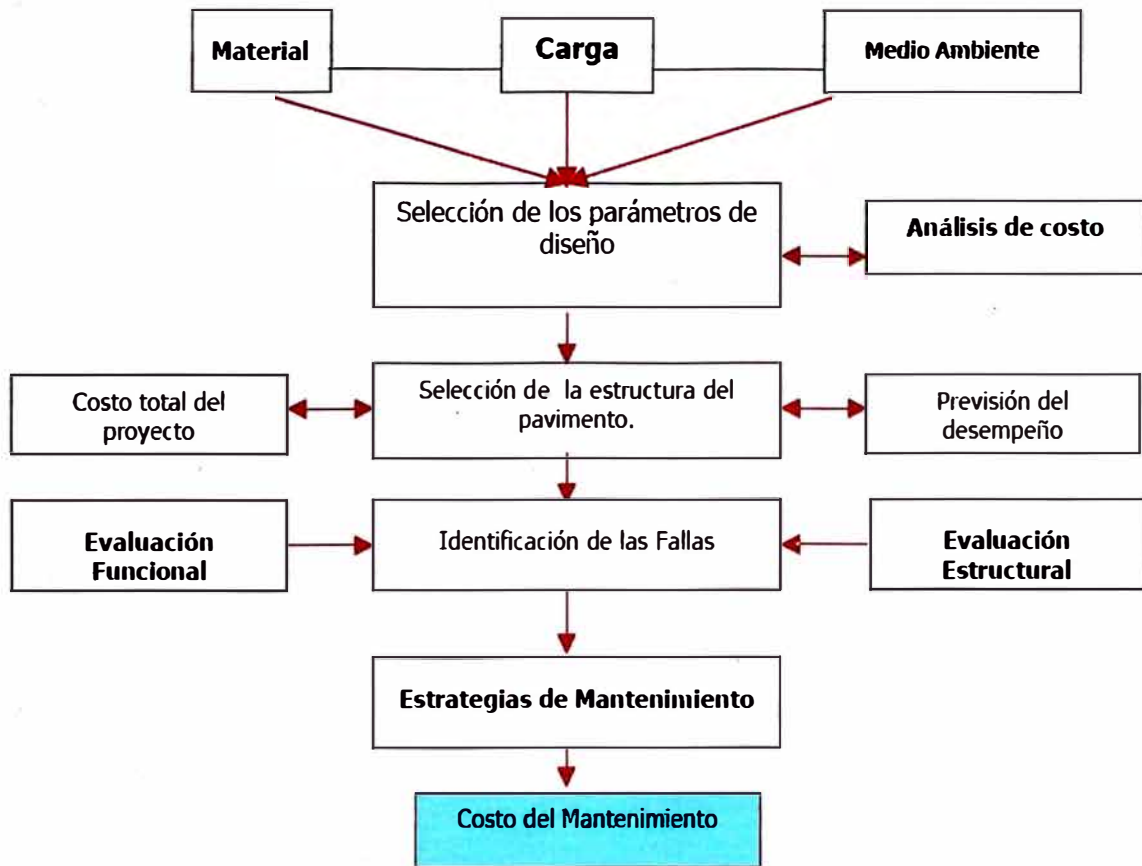
Figura 2.01 Factores que interfieren en el diseño, y desempeño, costo del proyecto y costo del mantenimiento de los pavimentos.

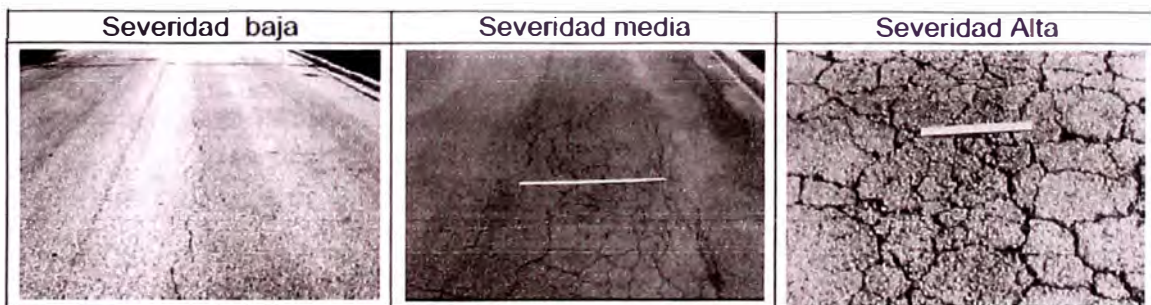
Foto N° 3.01 Falla Piel de Cocodrilo

Se muestra en la foto 3.01, los grados de severidad de este tipo de falla en el pavimento.

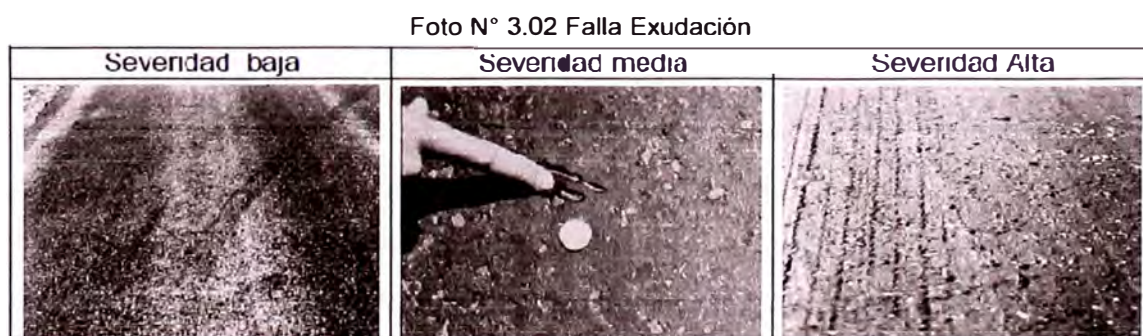
Se muestra en la foto 3.02, los grados de severidad de este tipo de falla en el pavimento.

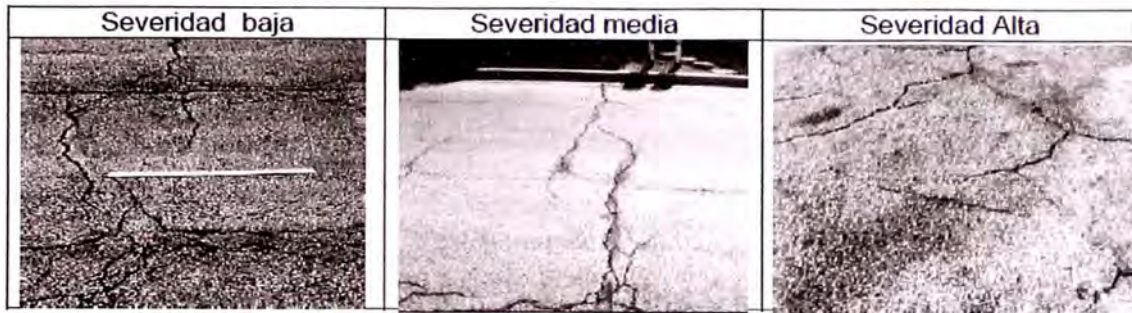
Foto N° 3.03 Falla Agrietamiento en Bloque

Se muestra en la foto 3.03, los grados de severidad de este tipo de falla en el pavimento.

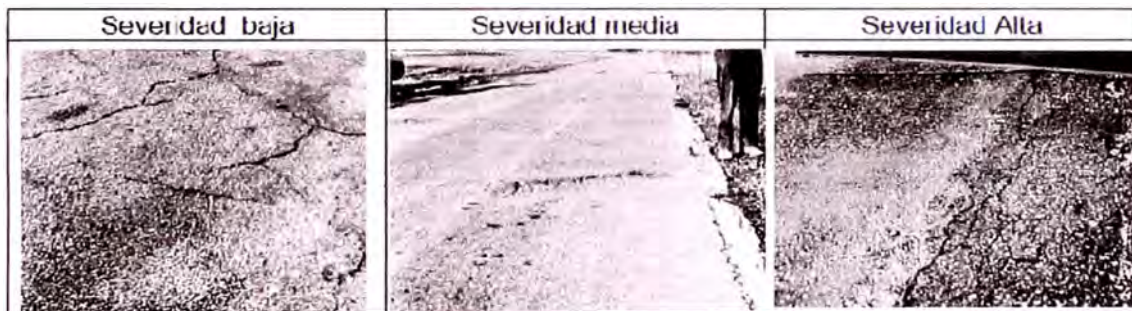
Foto N° 3.04 Falla Abultamientos y Hundimientos

Se muestra en la foto 3.04, los grados de severidad de este tipo de falla en el pavimento.

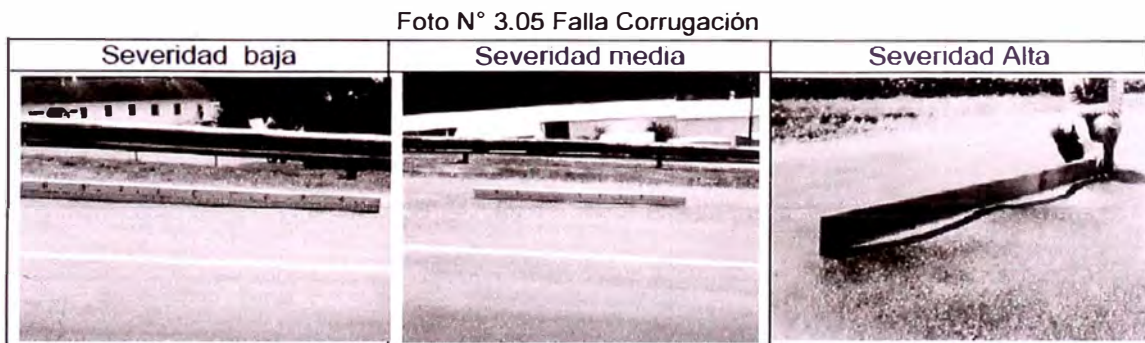
Se muestra en la foto 3.05, los grados de severidad de este tipo de falla en el pavimento.

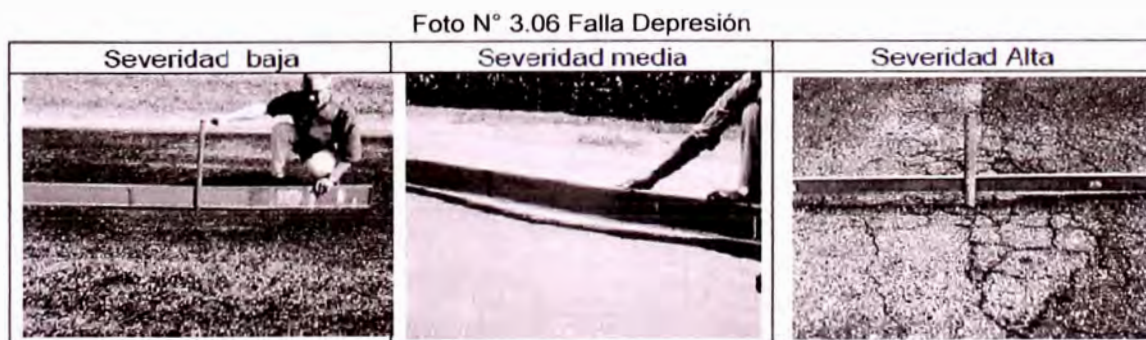
Se muestra en la foto 3.06, los grados de severidad de este tipo de falla en el pavimento.

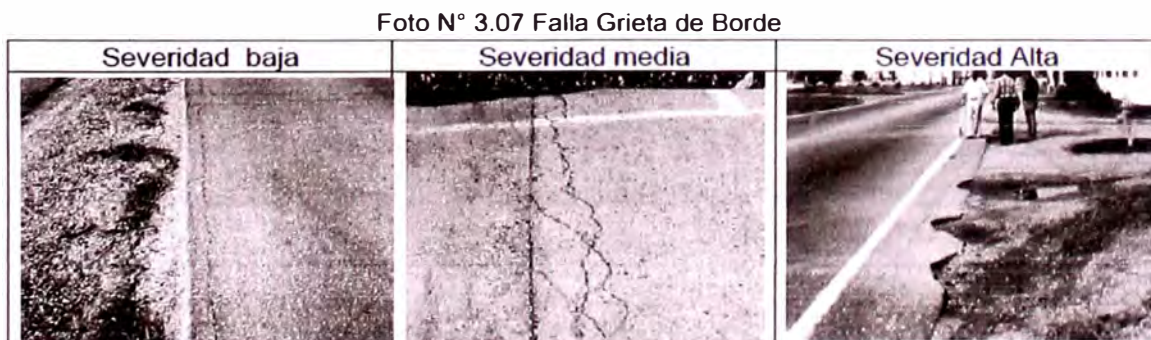
Se muestra en la foto 3.07, los grados de severidad de este tipo de falla en el pavimento.

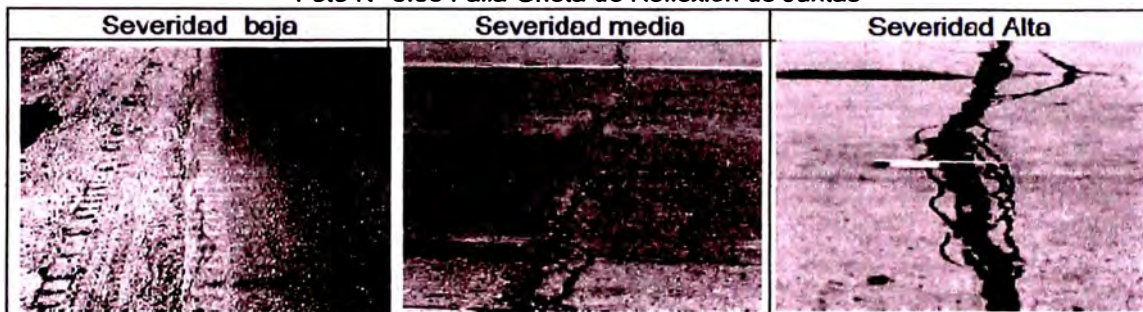
Foto N° 3.08 Falla Grieta de Reflexión de Juntas

Se muestra en la foto 3.08, los grados de severidad de este tipo de falla en el pavimento.

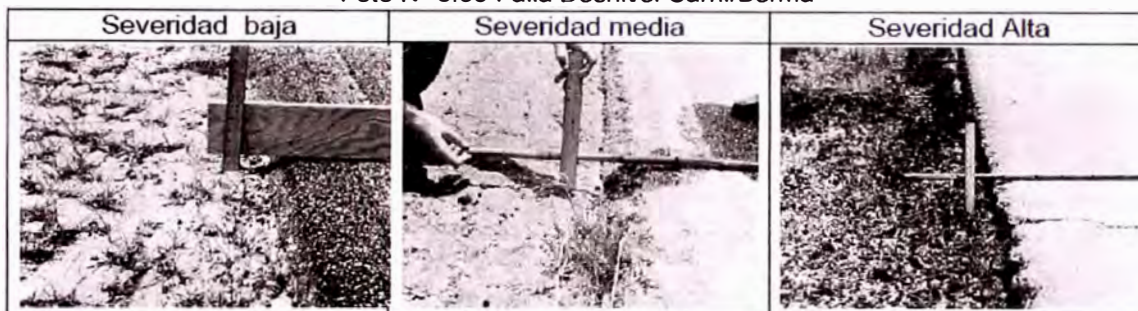
Foto N° 3.09 Falla Desnivel Carril/Berma

Se muestra en la foto 3.09, los grados de severidad de este tipo de falla en el pavimento.

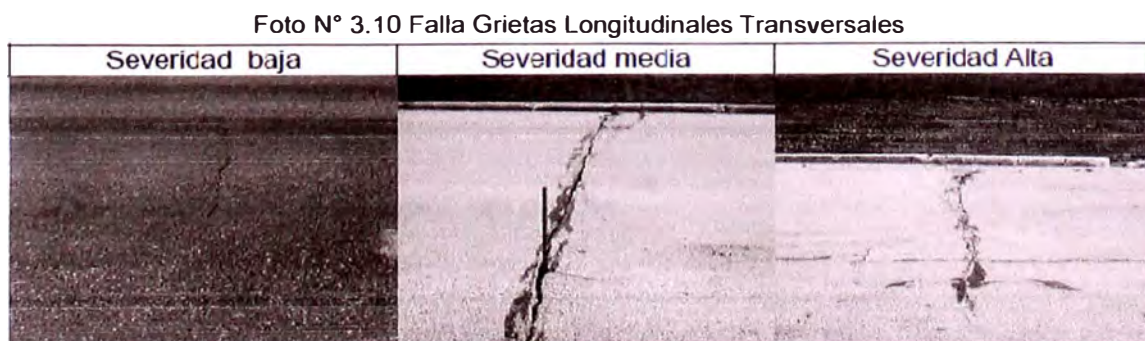
Se muestra en la foto 3.10, los grados de severidad de este tipo de falla en el pavimento.

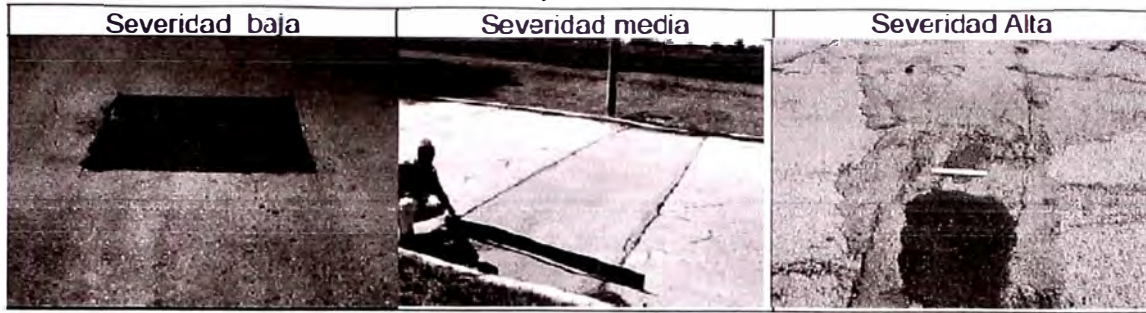
Foto N° 3.11 Falla Parcheo y Acometida de Servicios Públicos

Se muestra en la foto 3.11, los grados de severidad de este tipo de falla en el pavimento.

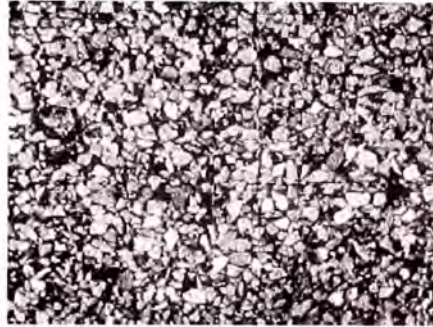
Foto N° 3.12 Falla Pulimiento de agregados

Se muestra en la foto 3.12, los grados de severidad de este tipo de falla en el pavimento.

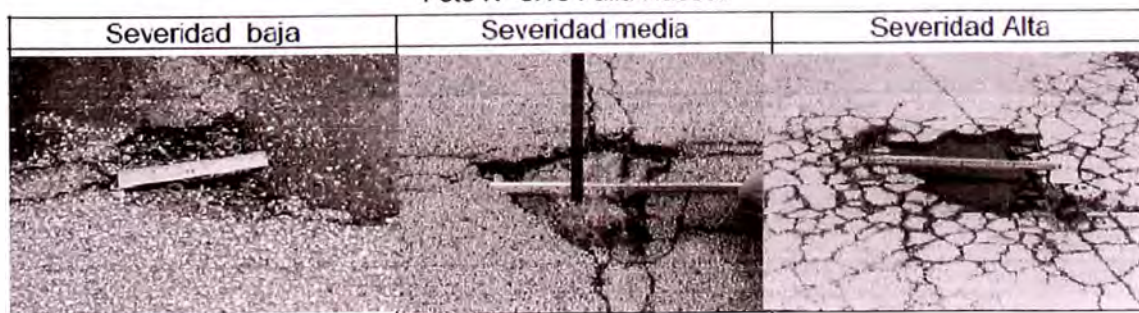
Foto N° 3.13 Falla Huecos

Se muestra en la foto 3.13, los grados de severidad de este tipo de falla en el pavimento.

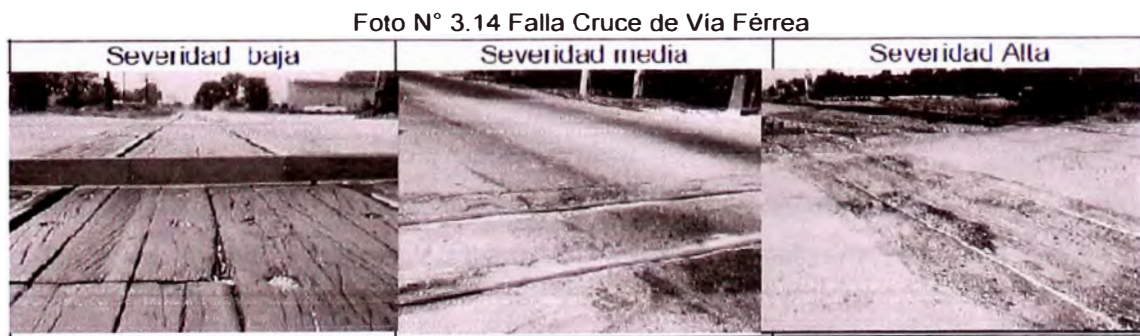
Se muestra en la foto 3.14, los grados de severidad de este tipo de falla en el pavimento.

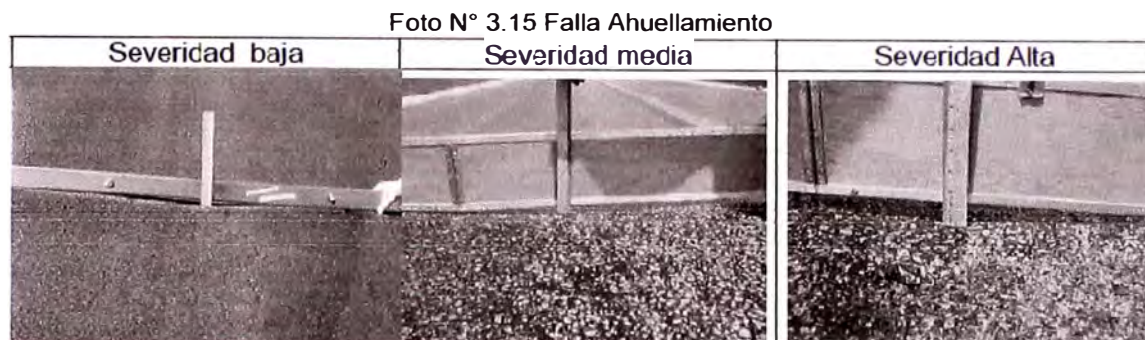
Se muestra en la foto 3.15, los grados de severidad de este tipo de falla en el pavimento.

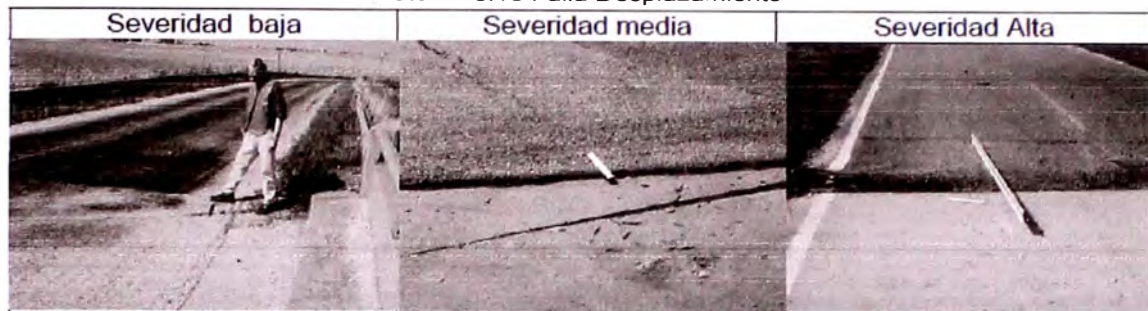
Foto N° 3.16 Falla Desplazamiento

Se muestra en la foto 3.16, los grados de severidad de este tipo de falla en el pavimento.

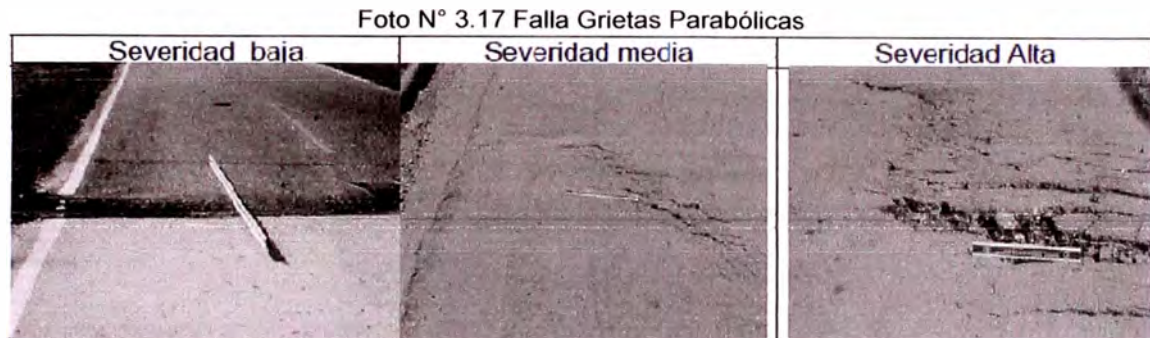
Se muestra en la foto 3.17, los grados de severidad de este tipo de falla en el pavimento.

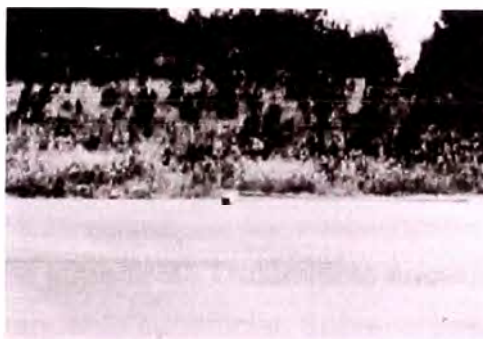
Foto N° 3.18 Falla Hinchamiento

Se muestra en la foto 3.18, los grados de severidad de este tipo de falla en el pavimento.

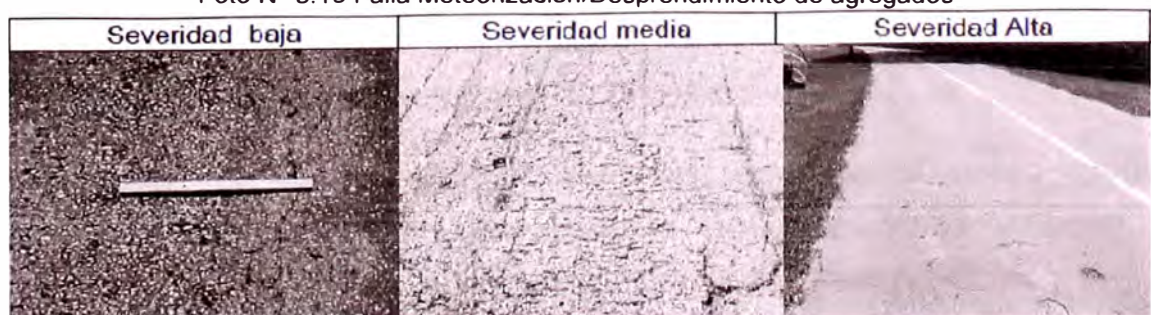
Foto N° 3.19 Falla Meteorización/Desprendimiento de agregados

Se muestra en la foto 3.19, los grados de severidad de este tipo de falla en el pavimento.

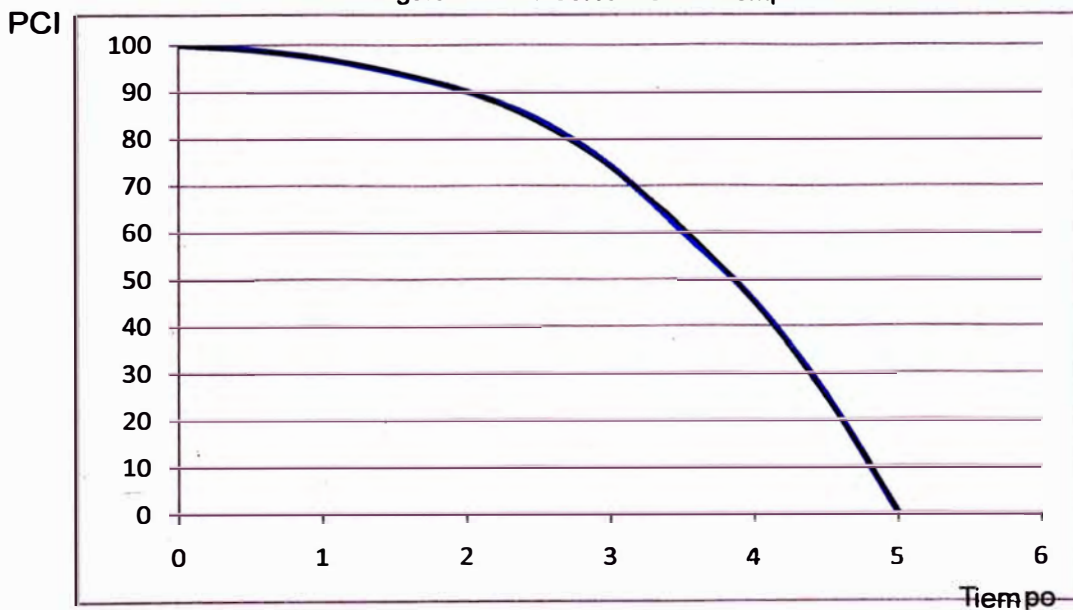
Figura N° 6.01 Curva PCI vs Tiempo

Se podría separa en mantenimientos eventuales los demás tipos de fallas y las fallas de baches considerarlos como tratamiento periódico. De los datos obtenidos en campo se calcula la grafica 6.01.

Esta grafica representa la curva PCI vs T, en la cual se aprecia como el valor PCI, que está relacionado directamente con la serviciabilidad del pavimento decrece con el tiempo, y de manera cada vez mayor.
