**UNIVERSIDAD NACIONAL DE INGENIERÍA
FACULTAD DE INGENIERÍA CIVIL**

**ANÁLISIS DE TRANSITABILIDAD Y VULNERABILIDAD
MONITOREO DE CONSERVACIÓN CARRETERA
CAÑETE-HUANCAYO Km. 145+000 AL Km. 160+000**

INFORME DE SUFICIENCIA

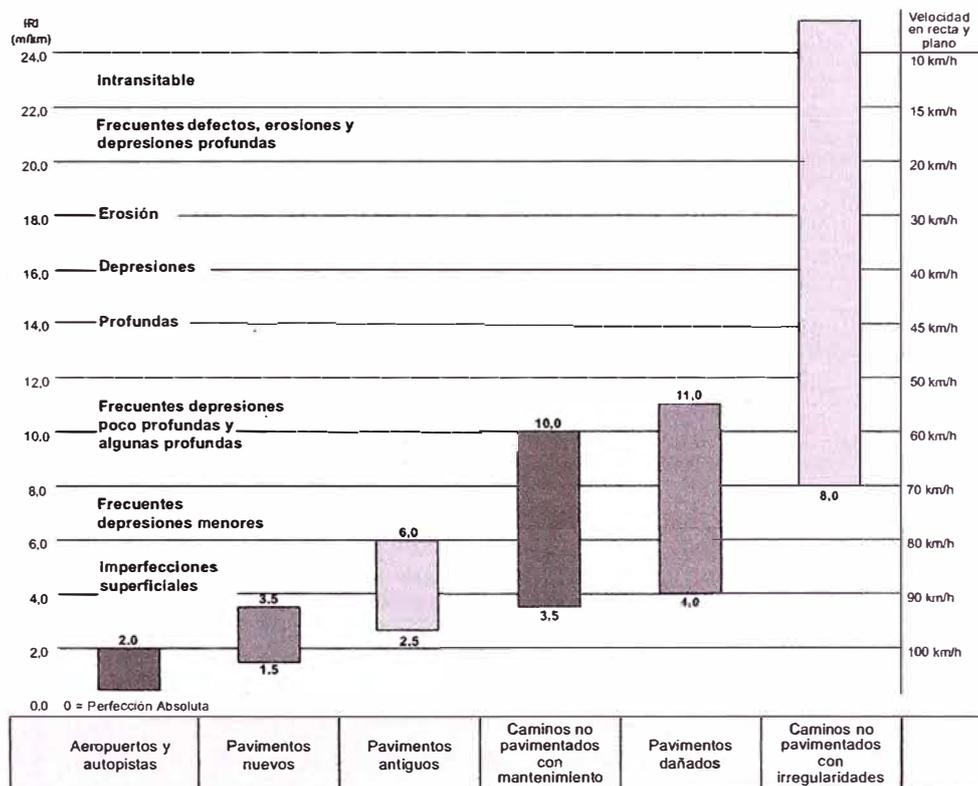
Gráfico 2.1: escala de rugosidad IRI (M/KM)

Si bien este concepto a simple vista podría parecer común, desde el punto de vista de la Ingeniería Vial resulta muy importante porque indica la apreciación de carácter operativo-económico que responde a la tecnología desarrollada por el Banco Mundial, sistematizada por el modelo de evaluación económica HDM de uso universal para el estudio de los proyectos y la gestión vial. Esto se fundamenta en el Modelo de Deterioro de las Carreteras, desarrollado mediante investigaciones de hace más de cuarenta años y que continúan vigente. En este contexto, la comodidad es medida en términos del Índice Internacional de Rugosidad o IRI, ver diagrama 1.1

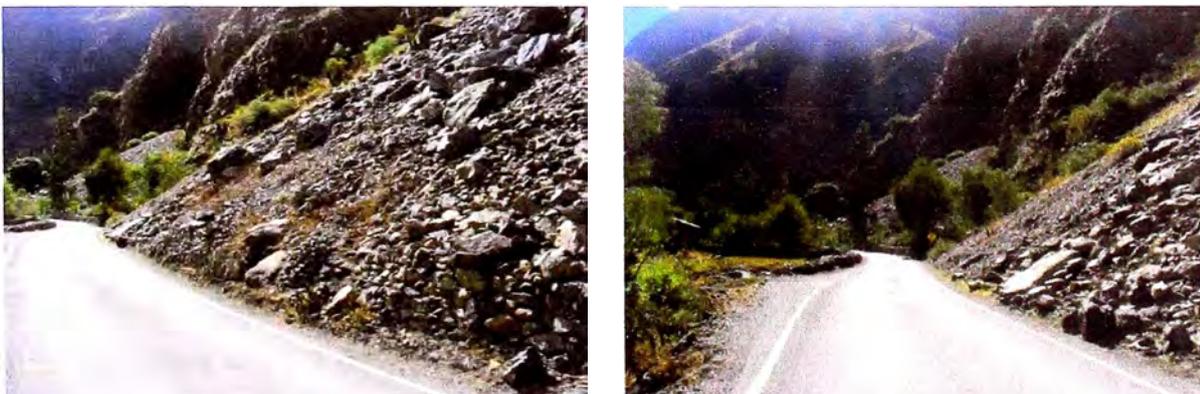
Fotografía N° 2.1 y 2.2

Vista Típica de Constitución de Plataforma entre los Km. 145+000 al Km. 146+000

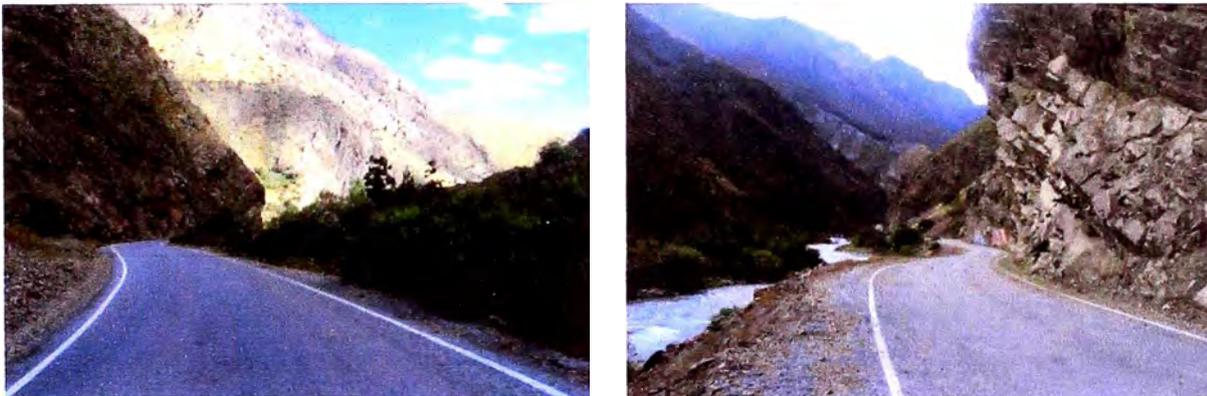
Fotografía N° 2.3 y 2.4

Vista Típica de Constitución de Plataforma entre los Km. 146+000 al Km. 147+000

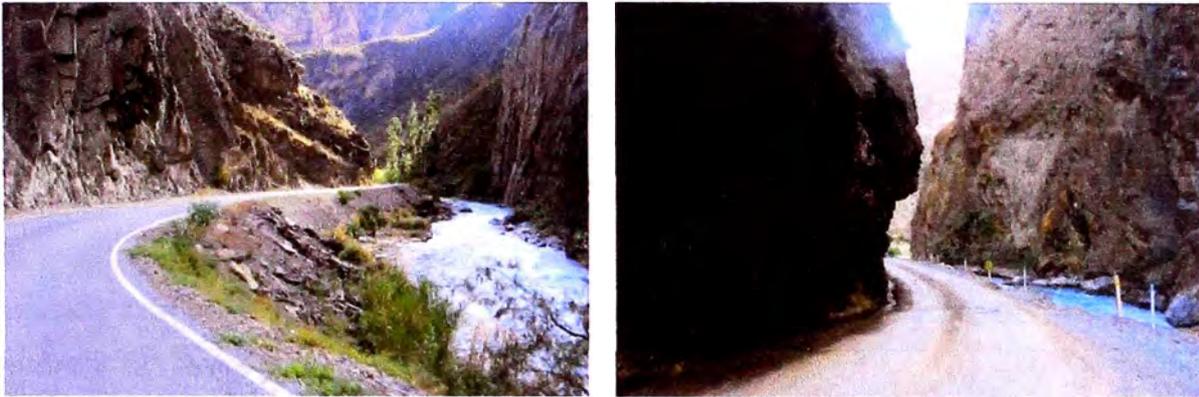
Fotografía N° 2.9 y 2.10

Vista Típica de Constitución de Plataforma entre los Km. 149+000 al Km. 150+000

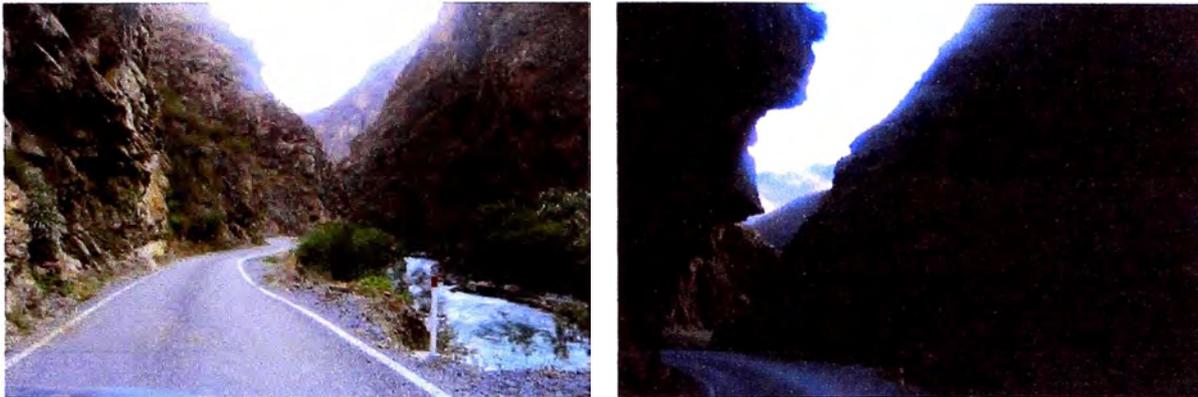
Fotografía N° 2.11 y 2.12

Vista Típica de Constitución de Plataforma entre los Km. 150+000 al Km. 151+000

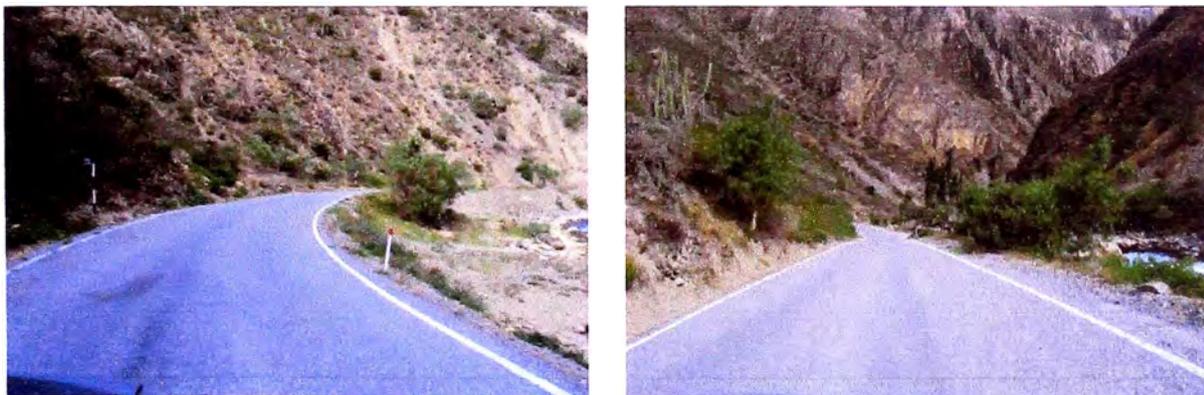
Fotografía N° 2.13 y 2.14

Vista Típica de Constitución de Plataforma entre los Km. 151+000 al Km. 152+0006

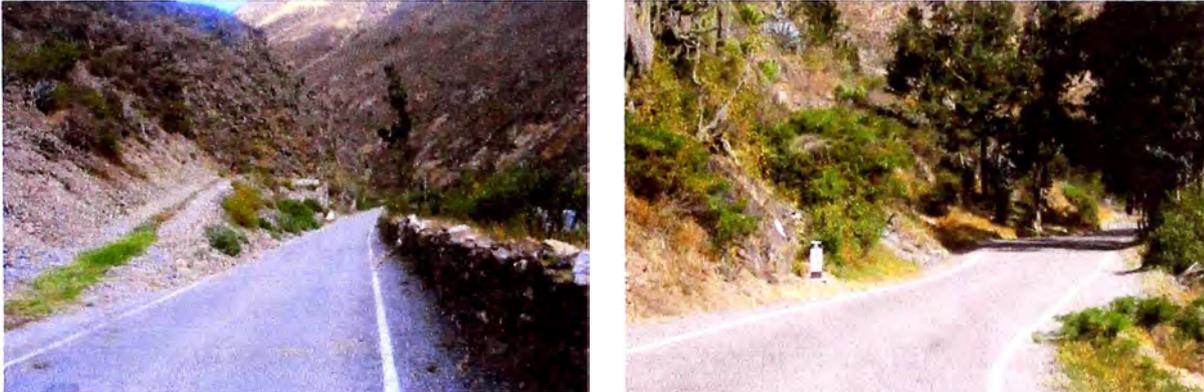
Fotografía N° 2.19 y 2.20

Vista Típica de Constitución de Plataforma entre los Km. 154+000 al Km. 155+000

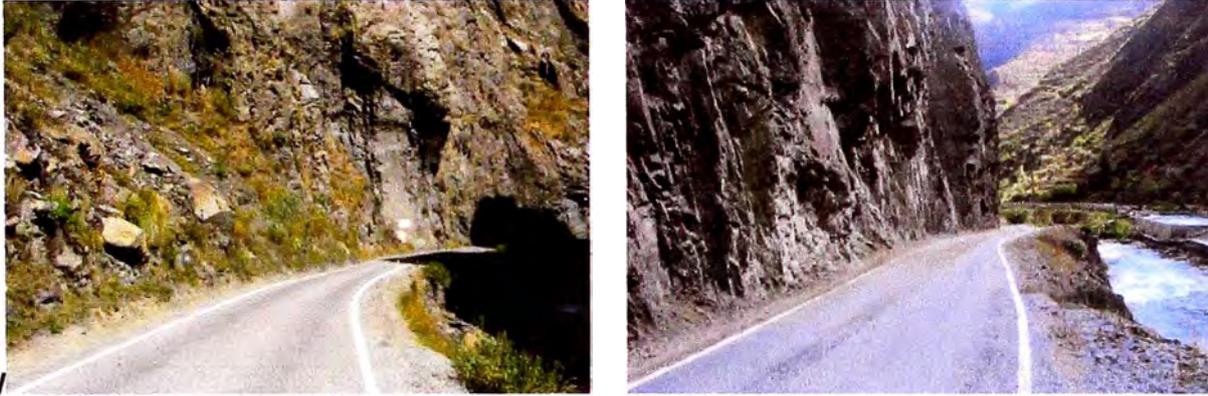
Fotografía N° 2.25 y 2.26

Vista Típica de Constitución de Plataforma entre los Km. 157+000 al Km. 158+000

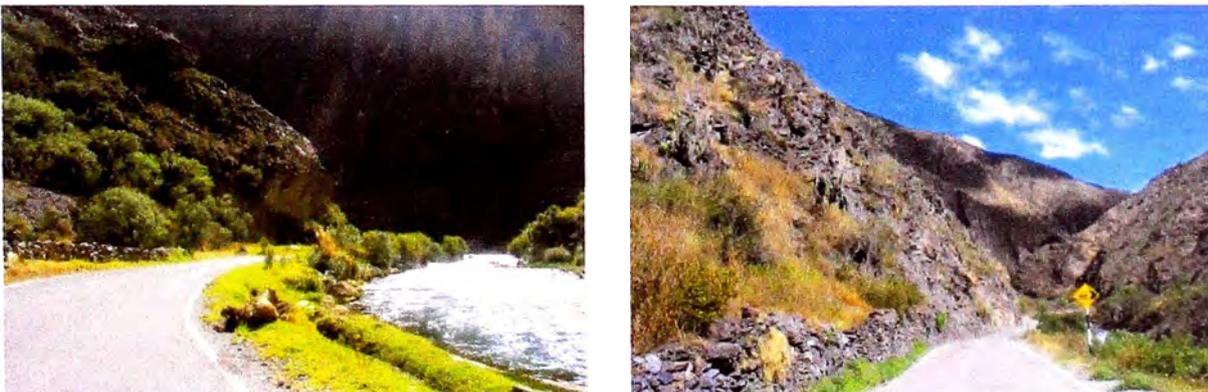
Fotografía N° 2.27 y 2.28

Vista Típica de Constitución de Plataforma entre los Km. 158+000 al Km. 159+000

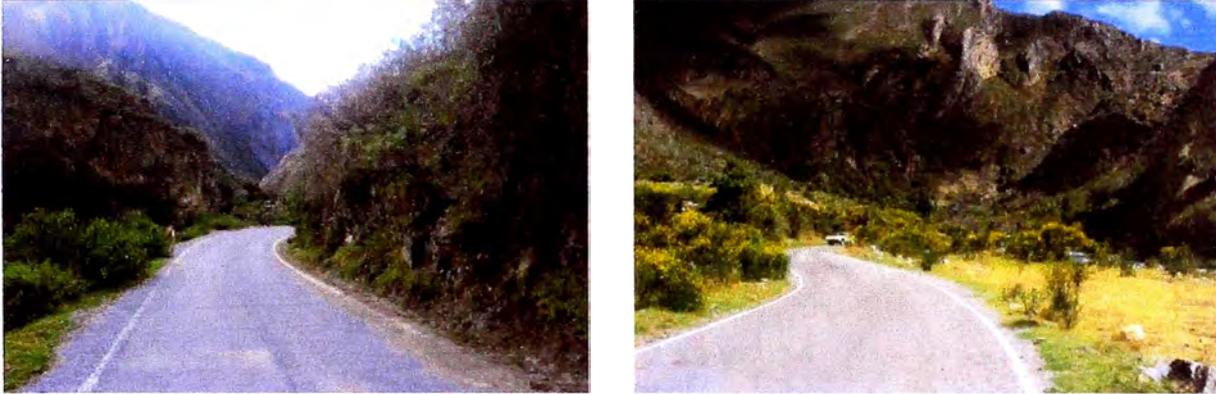
Fotografía N° 2.29 y 2.30

Vista Típica de Constitución de Plataforma entre los Km. 159+000 al Km. 160+000

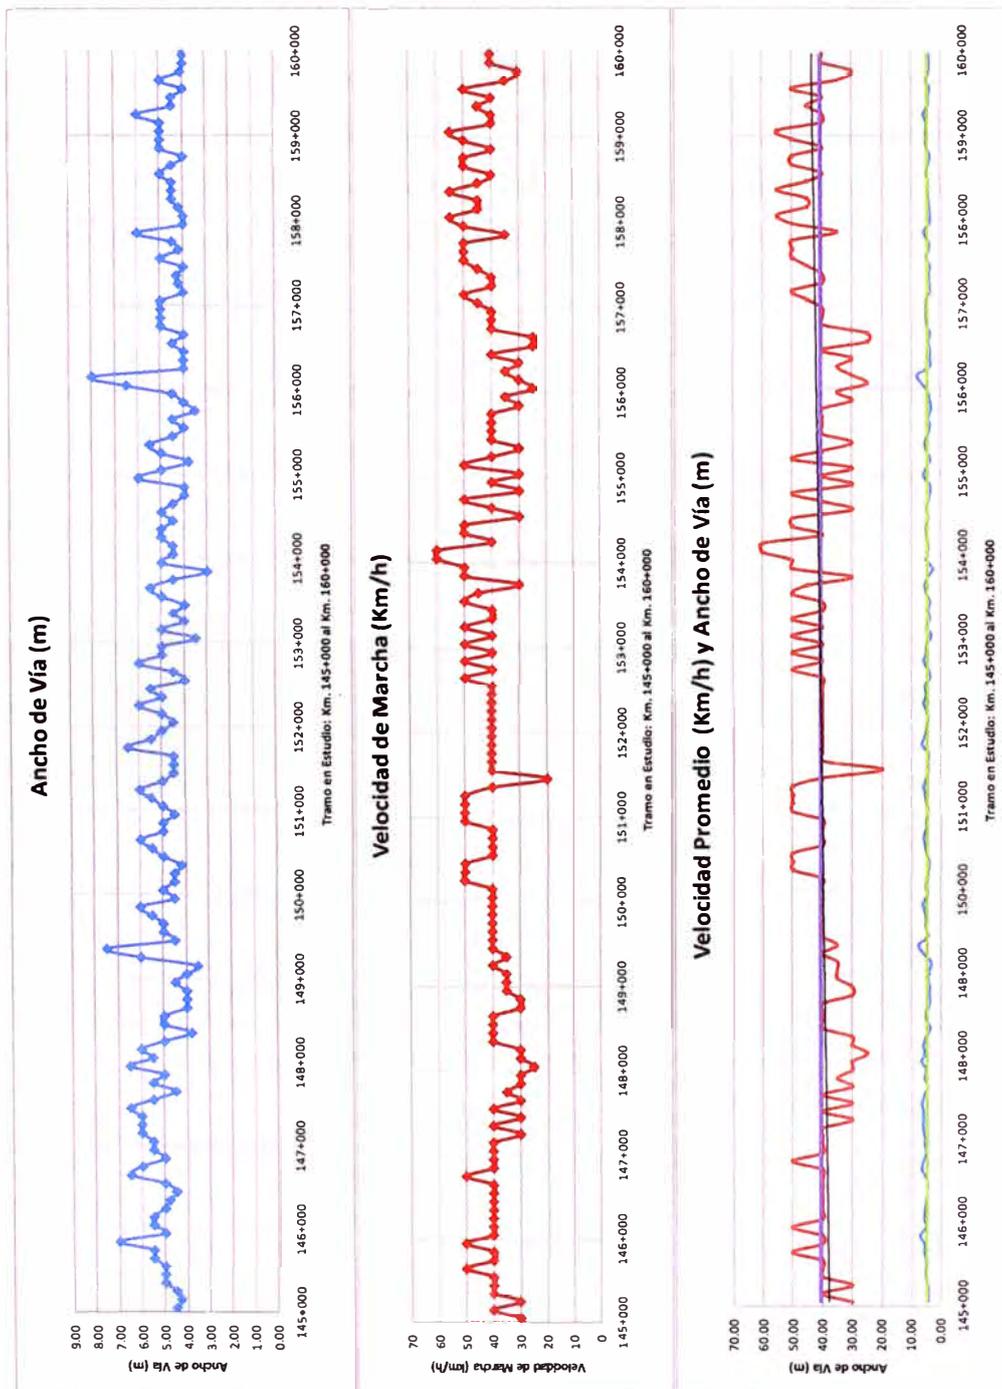
Gráfico 2.3, 2.4 y 2.5: ancho de vía vs. velocidad de marcha

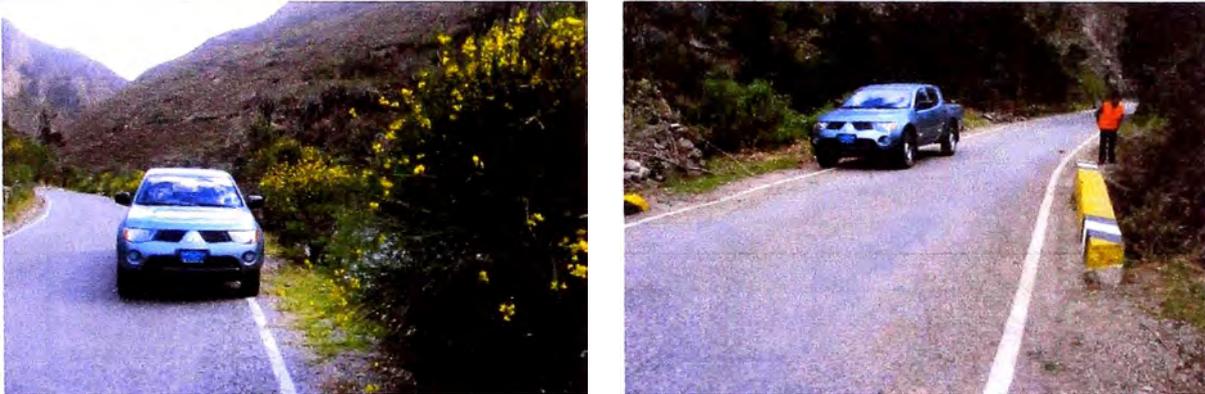
Fotografía N° 2.41 y 2.42

Vehículo Liviano utilizado para la prueba de velocidad

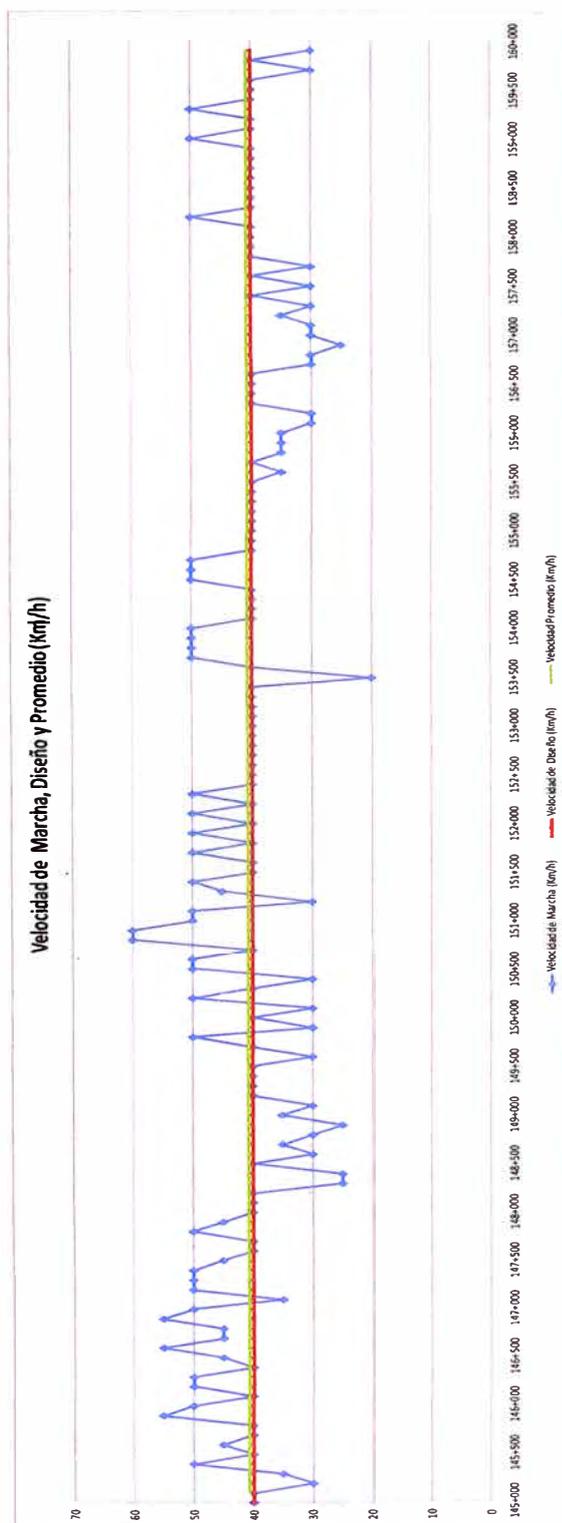
Gráfico 2.6: Velocidad de marcha, velocidad promedio y velocidad de diseño

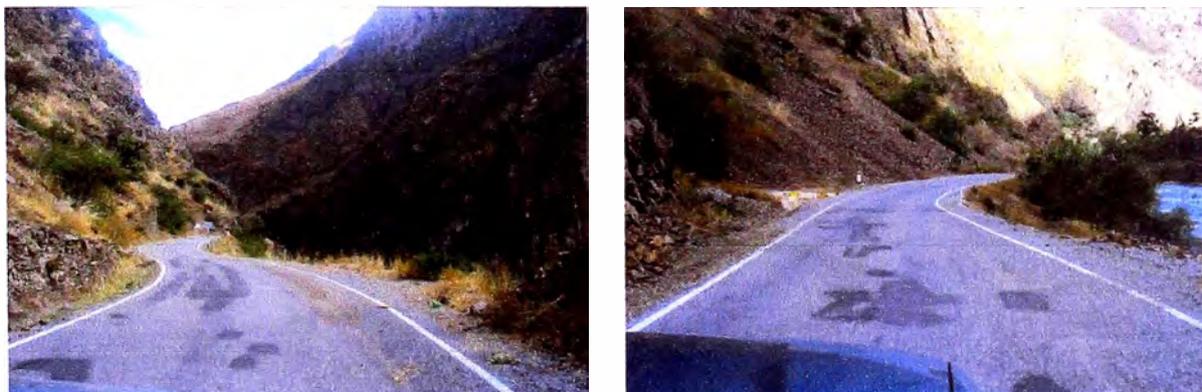
Fotografía N° 2.43 y 2.44

Parches en la Superficie de Rodadura dejado por los equipos de carguío de la eliminación de derrumbes

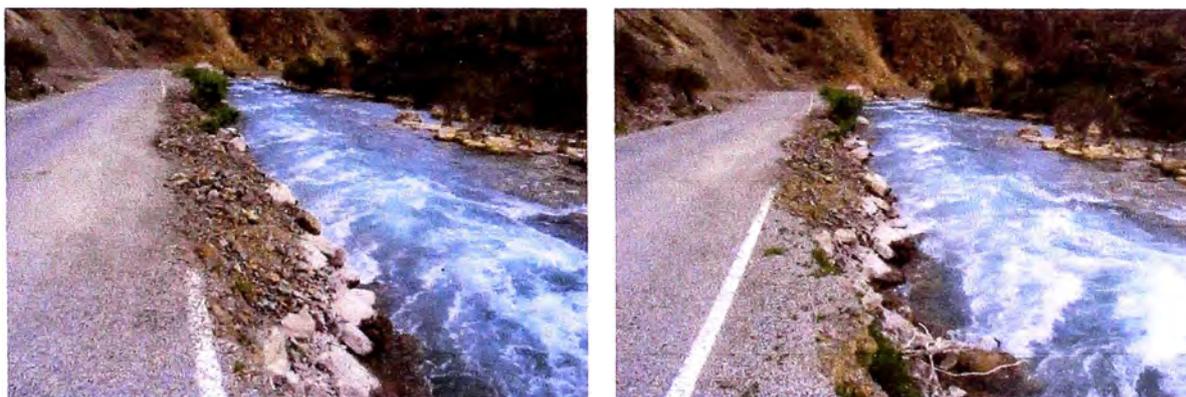
Fotografía N° 2.45 y 2.46

Sector donde se propone la colocación de una protección.

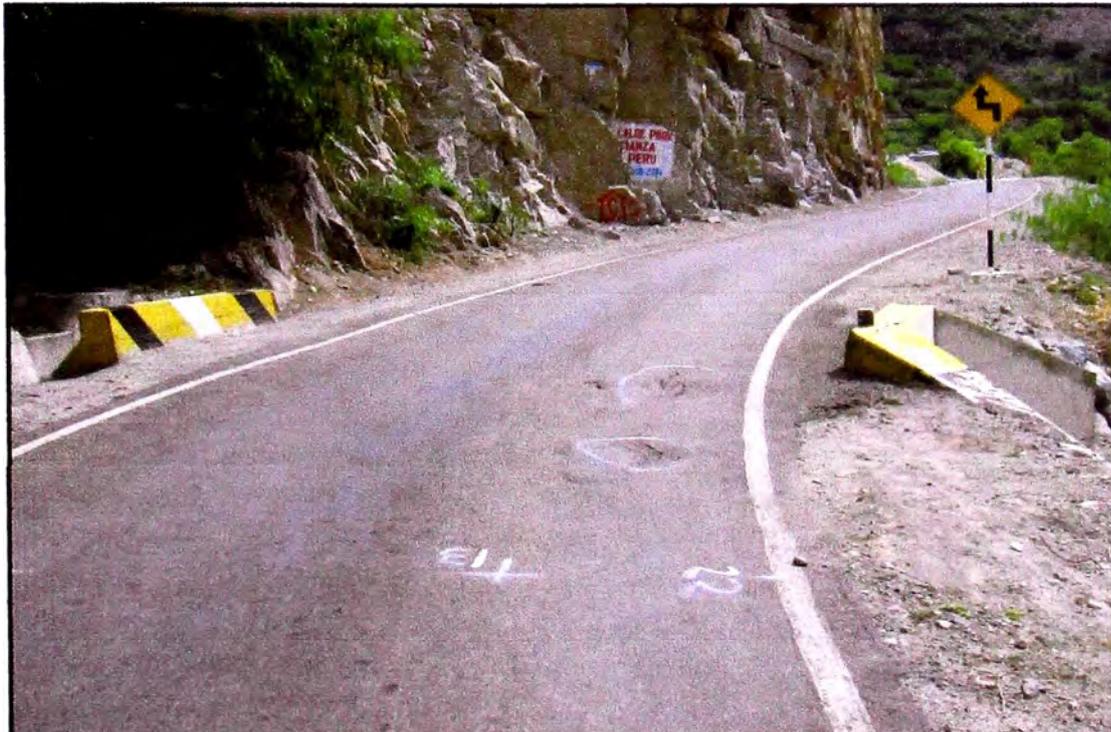
FOTO 3.9
RELEVAMIENTO DE FALLAS

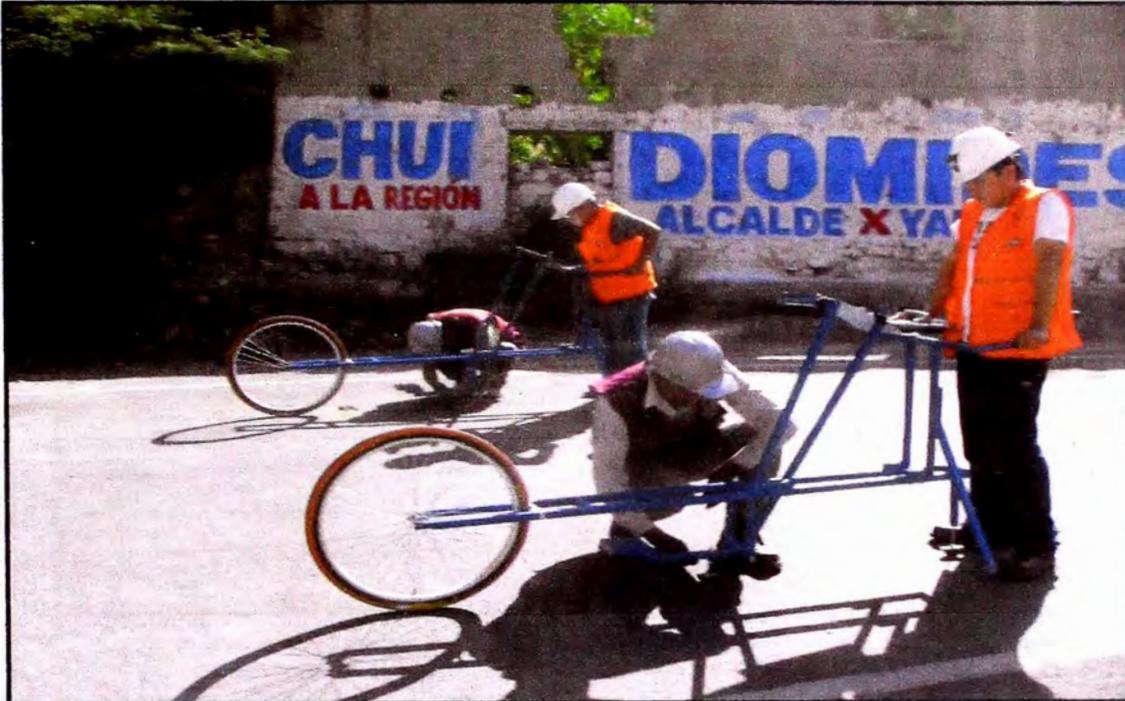
FOTO 3.10
ENSAYOS NO DESTRUCTIVO MERLIN REALIZADOS EN LA ZONA DE ESTUDIOS

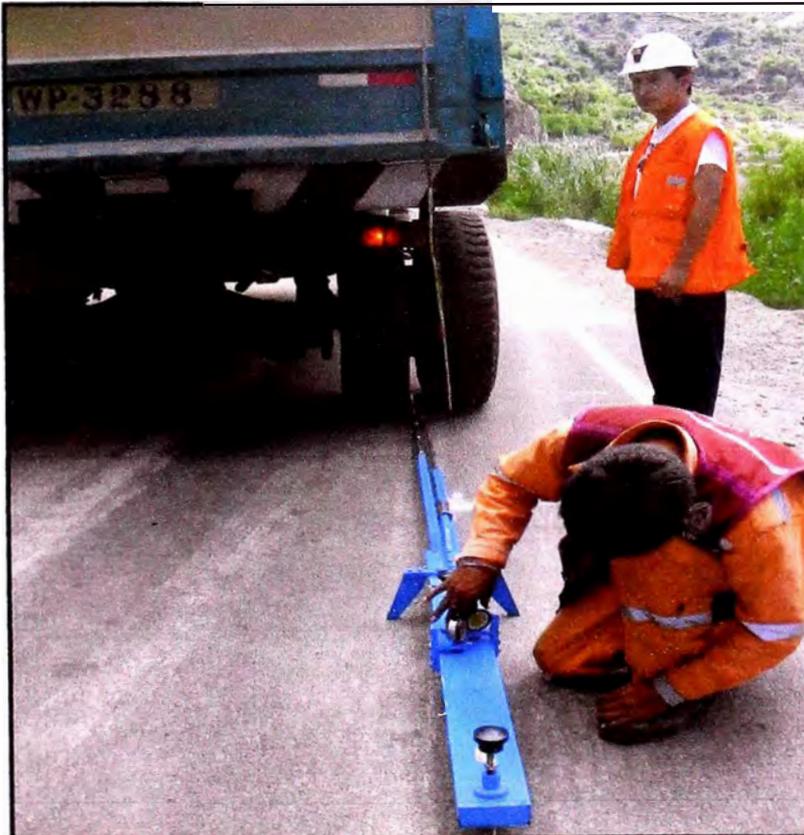
FOTO 3.11
ENSAYO NO DESTRUCTIVO-VIGA BENKELMAN

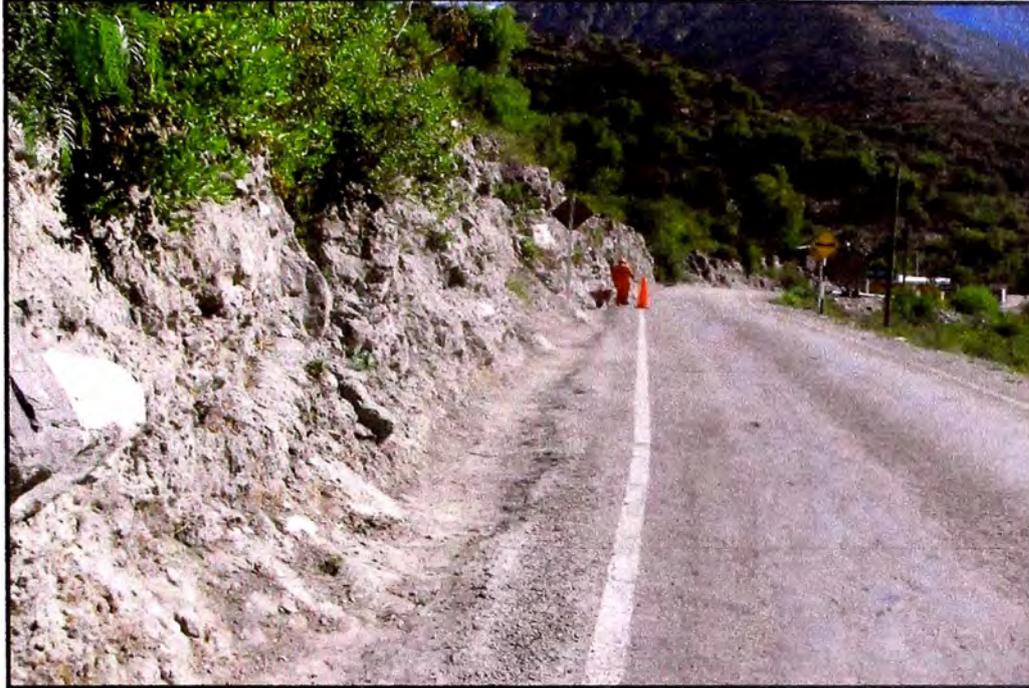
FOTO 3.12

MANTENIMIENTO RUTINARIO REALIZADO POR EL CONTRATISTA

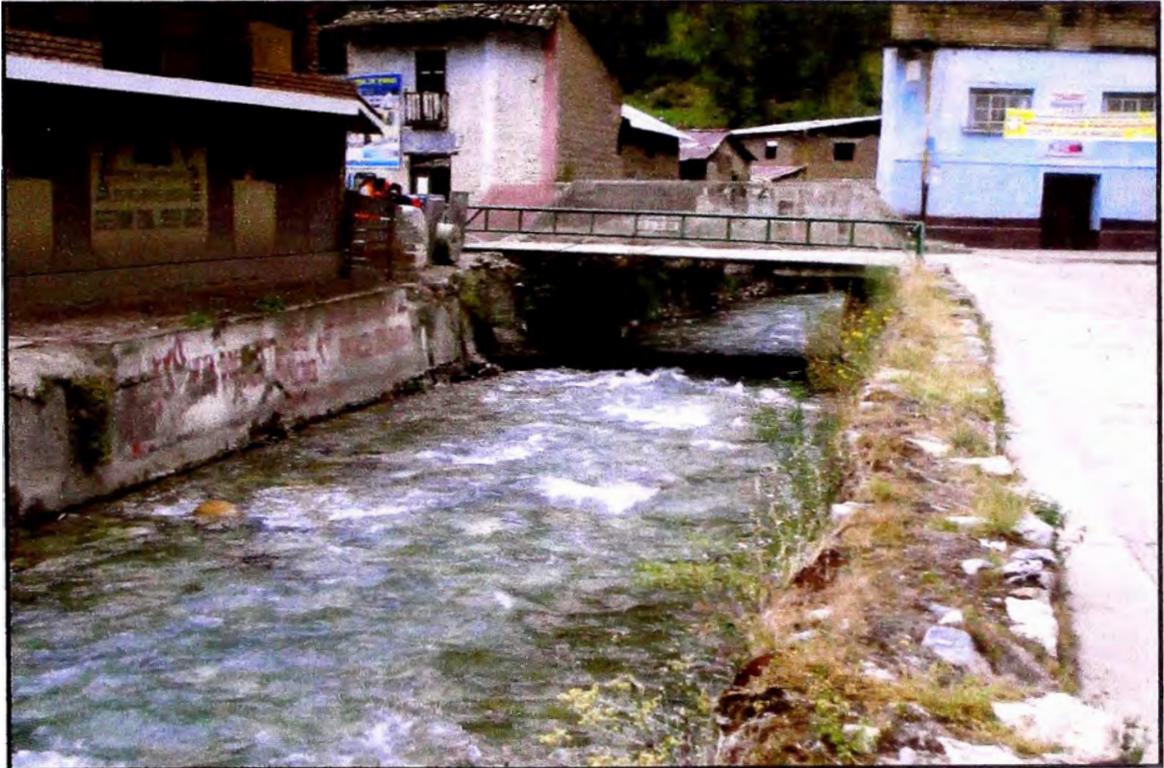
FOTO 3.14
PONTON KM 173+00
