**UNIVERSIDAD NACIONAL DE INGENIERIA
FACULTAD DE INGENIERIA CIVIL**

**EVALUACIÓN DE LA RUGOSIDAD CON EQUIPO MERLIN
CARRETERA CAÑETE – CHUPACA
MODELO DE DETERIORO Y CONTRASTACIÓN EN CAMPO**

INFORME DE SUFICIENCIA

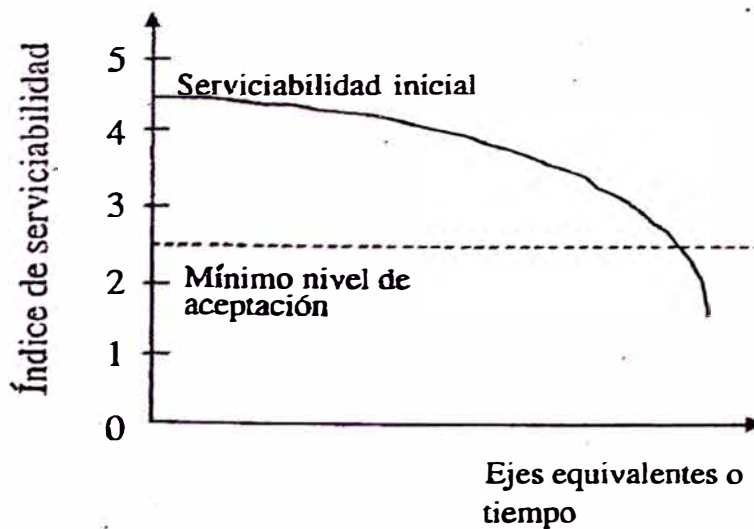
Figura N° 4.1: Curva de comportamiento de un pavimento

La evaluación del comportamiento y deterioro de un pavimento implica estudiar la respuesta funcional de un tramo de vía. Para analizar este comportamiento funcional se necesita información de la calidad de rodadura durante un tiempo o periodo de estudio, ésta historia del deterioro de la calidad de rodadura o nivel de servicio es lo que se define como curva de comportamiento del pavimento.

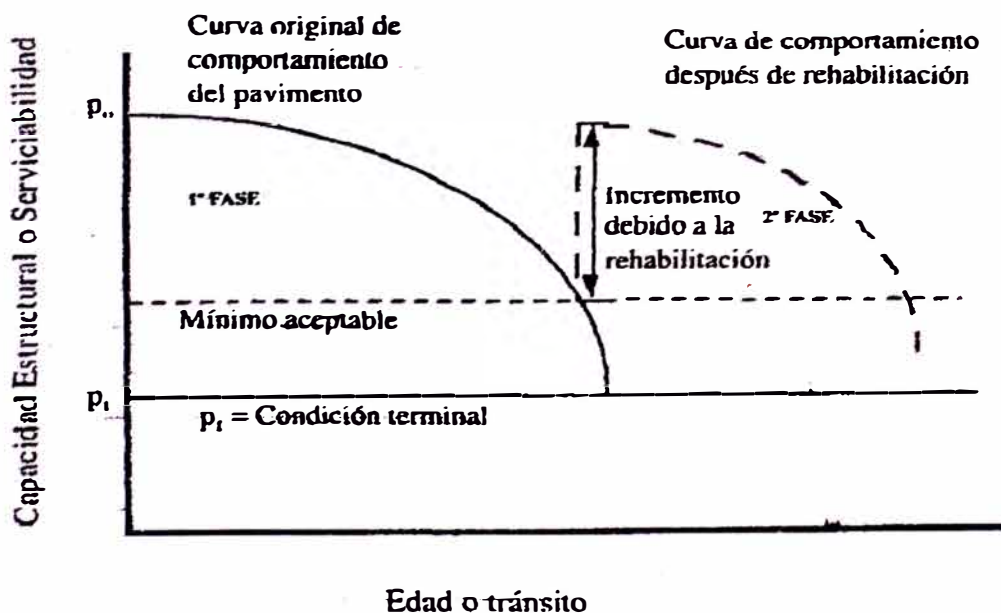
Figura N° 4.2: Esquema de deterioro de primera y segunda fase

El pavimento puede presentar dos fases de deterioro, la primera fase, es aquella etapa que se produce inmediatamente después de su construcción o puesta en servicio y el momento en que se lleva a cabo una reparación de importancia, es decir, aquella que genere un mejoramiento en el nivel de servicio de la vía.

La segunda fase de deterioro, es a partir de una reparación de importancia en adelante. Al realizarse una rehabilitación se reduce el deterioro existente y/o se afecta la progresión del mismo para el futuro, por ende, el comportamiento del pavimento en esta segunda fase es diferente a la primera.

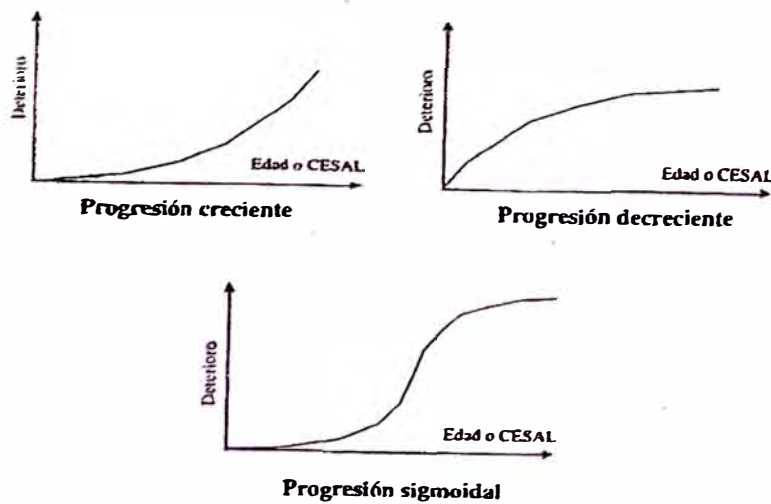
Figura N° 4.3: Formas de progresión de distintos deterioros en el pavimento

- Progresión creciente: curva de tipo exponencial
- Progresión decreciente: curva de tipo logarítmica
- Progresión sigmoideal: una primera etapa de progresión creciente y otra de progresión decreciente.

Para la rugosidad, que es un deterioro de tipo funcional, generalmente progresan en forma continua y no presentan fase de inicio, por lo que el modelo de deterioro se representa como una progresión continua, en donde, a medida que el tiempo avanza, el deterioro crece de manera exponencial.¹

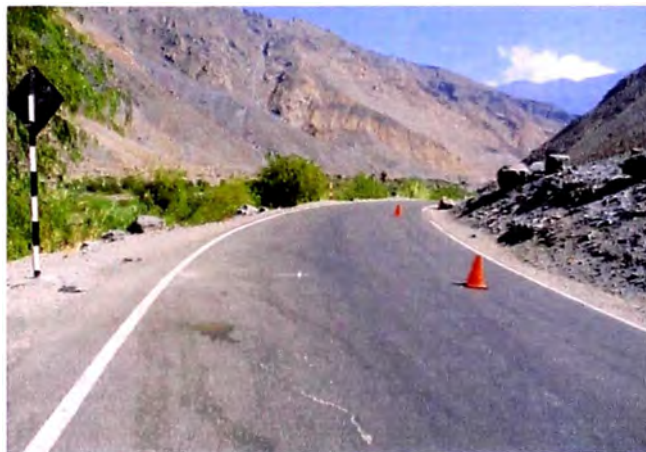
Figura N° 5.3: Fotografía de la progresiva Km 74+800, vista hacia Catahuasi, tratamiento con Slurry Seal en donde se observan fisuras longitudinales y peladuras

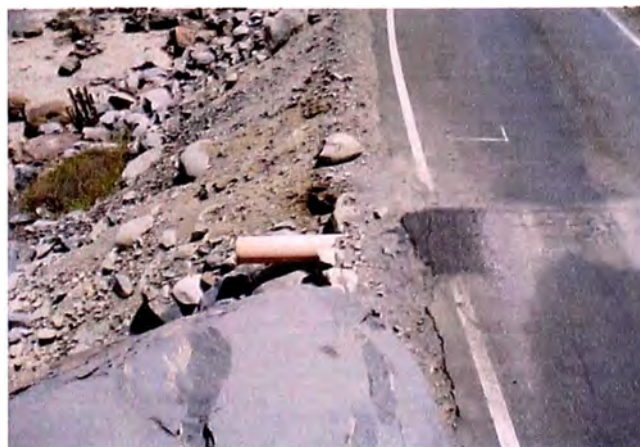
Figura N° 5.4: Fotografía de la progresiva 75+200, vista hacia Catahuasi, se aprecian levantamientos y ondulaciones debido al paso de una tubería de drenaje de pvc

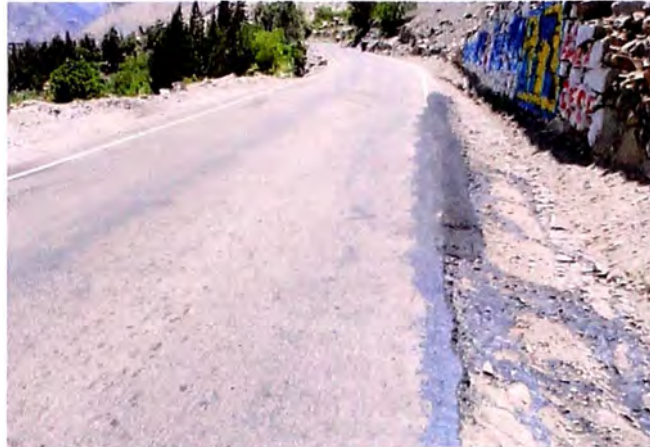
Figura N° 5.5: Fotografía de la progresiva 78+000, vista hacia Catahuasi, tratamiento con Slurry Seal en donde se observan peladuras

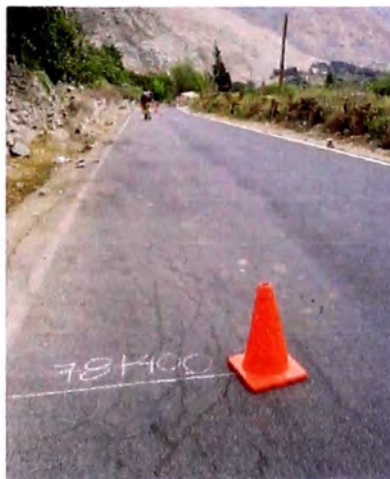
Figura N° 5.6: Fotografía de la progresiva 78+400, vista hacia Cañete en donde se ven fisuras longitudinales

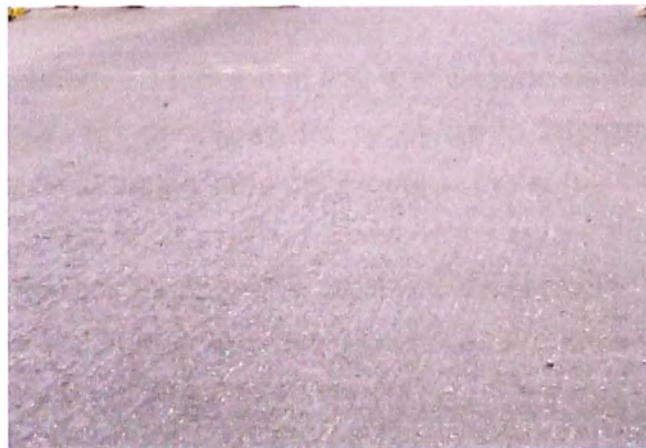
Figura N° 5.7: Fotografía de la progresiva 79+600, vista hacia Catahuasi, tratamiento monocapa + Slurry Seal en donde existe peladuras y desintegración superficial

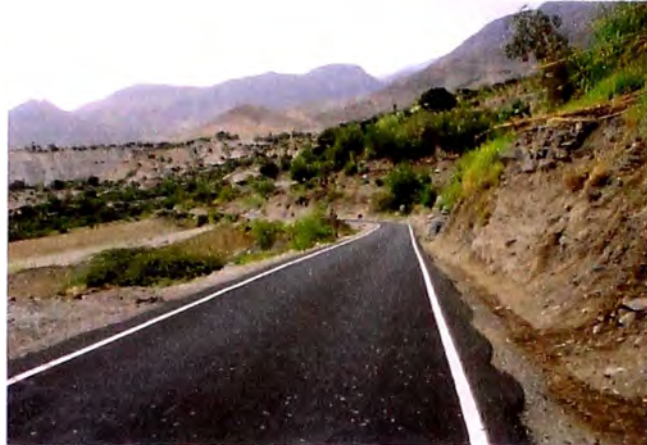
Figura N° 5.8: Fotografía de la progresiva 80+000, vista hacia Chupaca, se aprecian peladuras y desintegración superficial

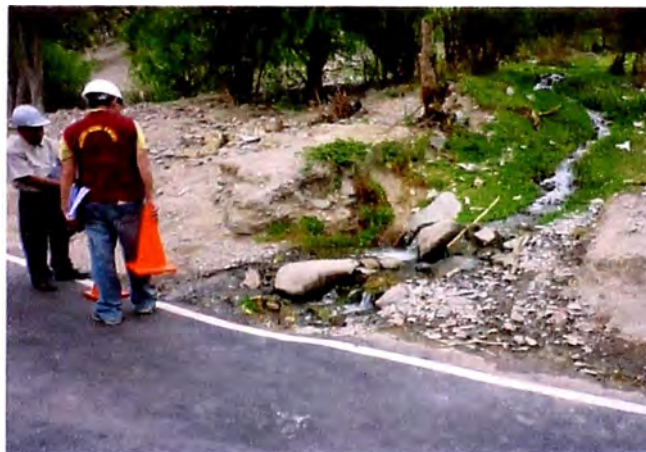
Figura N° 5.9: Fotografía de la progresiva 80+600, tratamiento monocapa + Slurry Seal, en donde se observa ondulaciones de la vía debido a la existencia de un sistema de drenaje

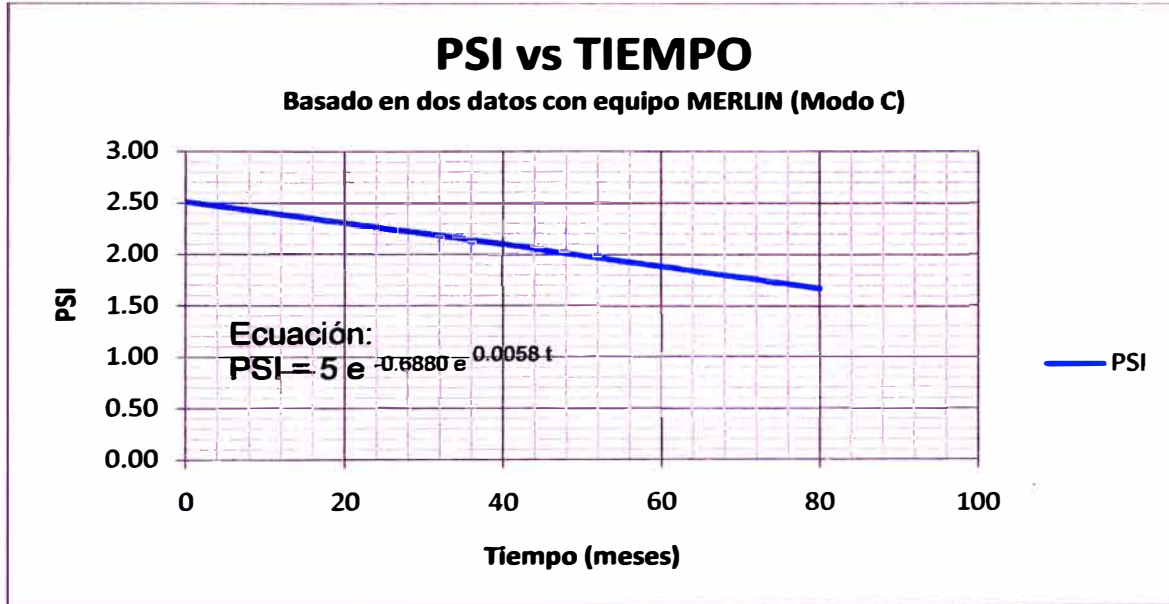
Cuadro N° 5.23: Modelo de deterioro del PSI vs tiempo en el tratamiento con monocapa, basándose en la medición de dos datos con equipo MERLIN

Ecuación: $PSI = 5 e^{-0.6880 e^{0.0058 t}}$

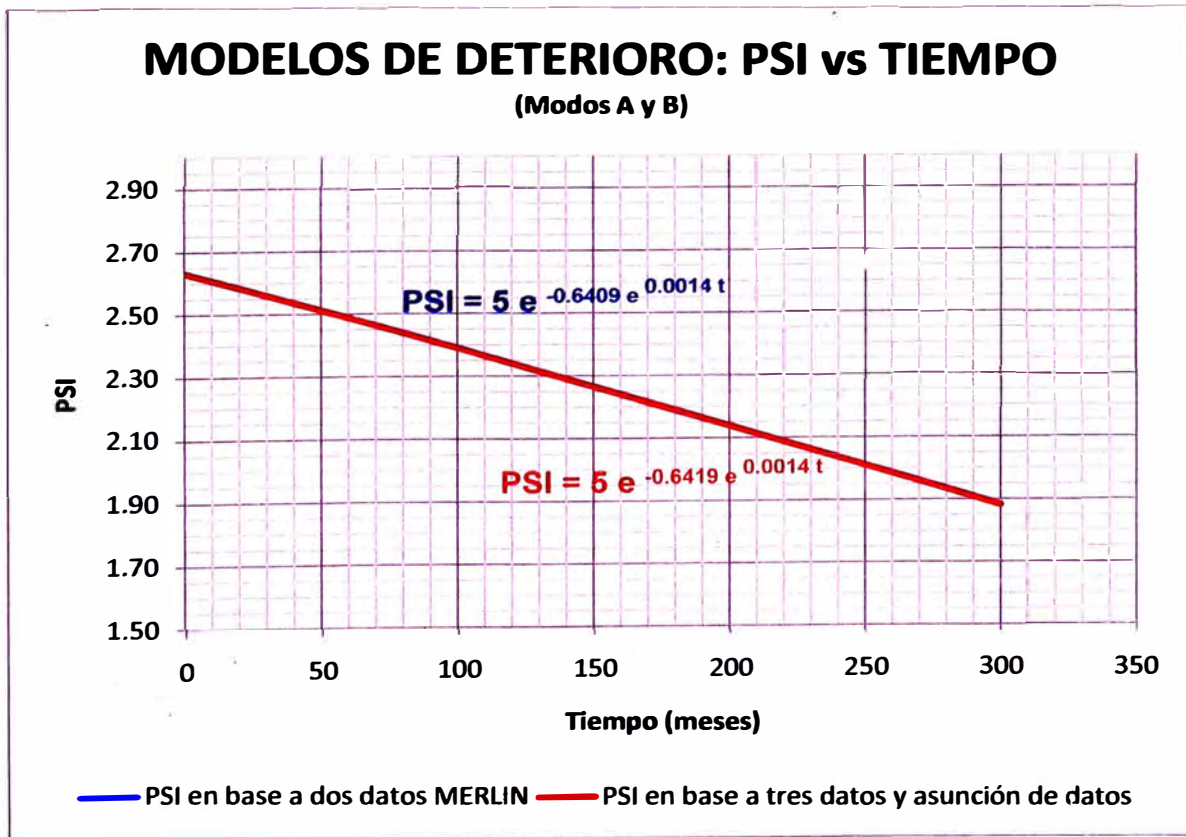
Cuadro N° 5.25: Gráfica de los dos modelos de deterioro del PSI vs tiempo superpuestos, en el tratamiento superficial slurry seal

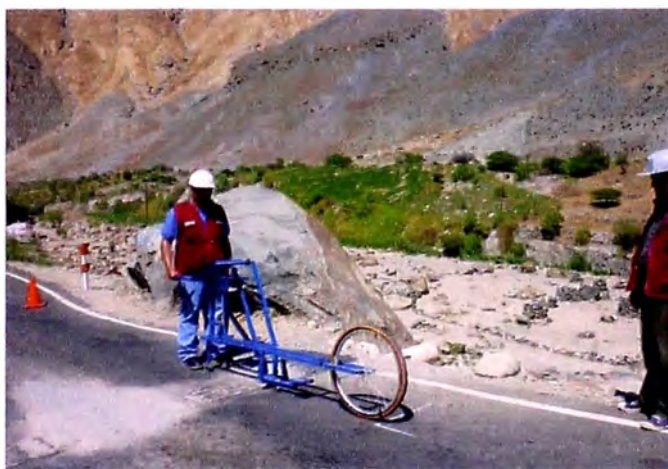
Progresiva Km 75+200. Operación en campo del equipo MERLIN

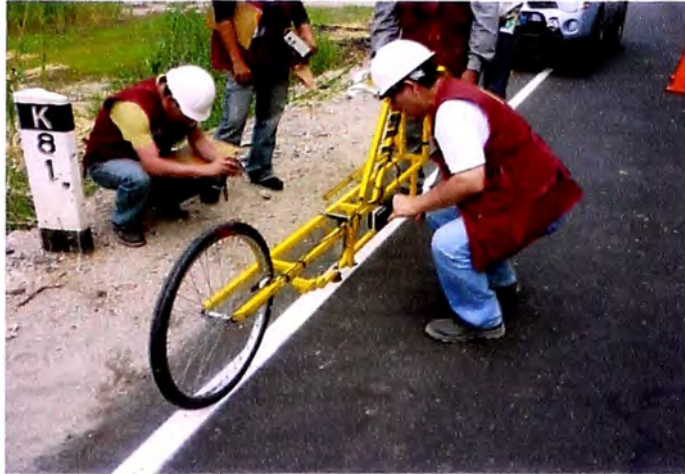
Progresiva Km 81+000. Verificación del factor de corrección del equipo mediante el empleo de un disco de 5 cm. de diámetro y 6 mm. de espesor
