UNIVERSIDAD NACIONAL DE INGENIERÍA
FACULTAD DE INGENIERÍA CIVIL

PROPUESTA DE IMPLEMENTACIÓN DE PUESTOS DE CONTROL DE EMERGENCIAS VIALES
MONITOREO DE CONSERVACIÓN CARRETERA CAÑETE – HUANCAYO
Km 115+000 AL Km 130+000

INFORME DE SUFICIENCIA

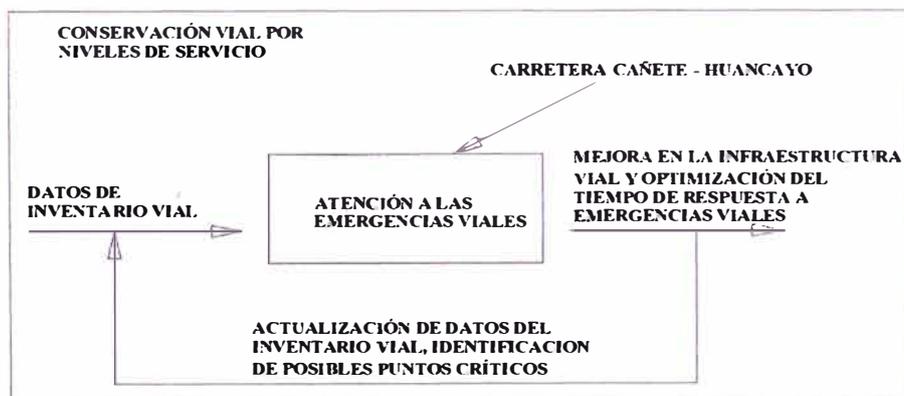
Figura N° 3.01
SISTEMA DE ATENCIÓN A EMERGENCIAS VIALES
(Fuente: Elaboración Propia)

Es así que, empleando el sistema mencionado para el esquema general de Atención de Emergencias Viales sería:

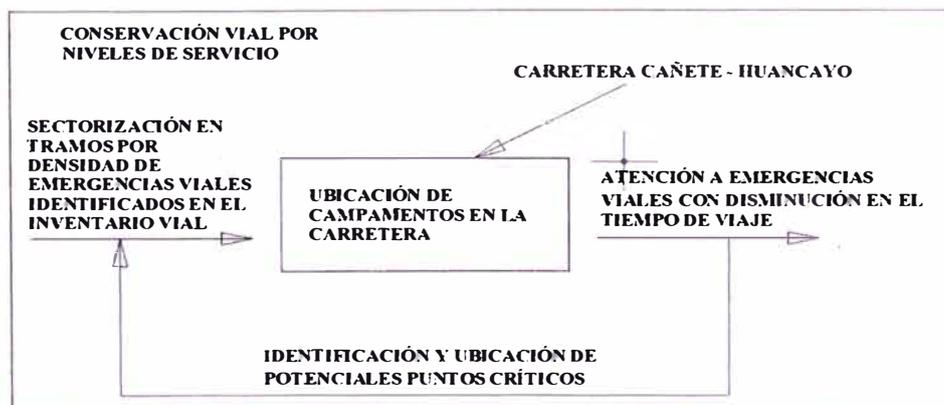
Figura N° 3.02
SISTEMA DE UBICACIÓN DE PUNTO DE CONTROL O CAMPAMENTO
(Fuente: Elaboración Propia)

De igual modo, se aplican a los tres campos de aplicación específicos planteados en el presente informe:

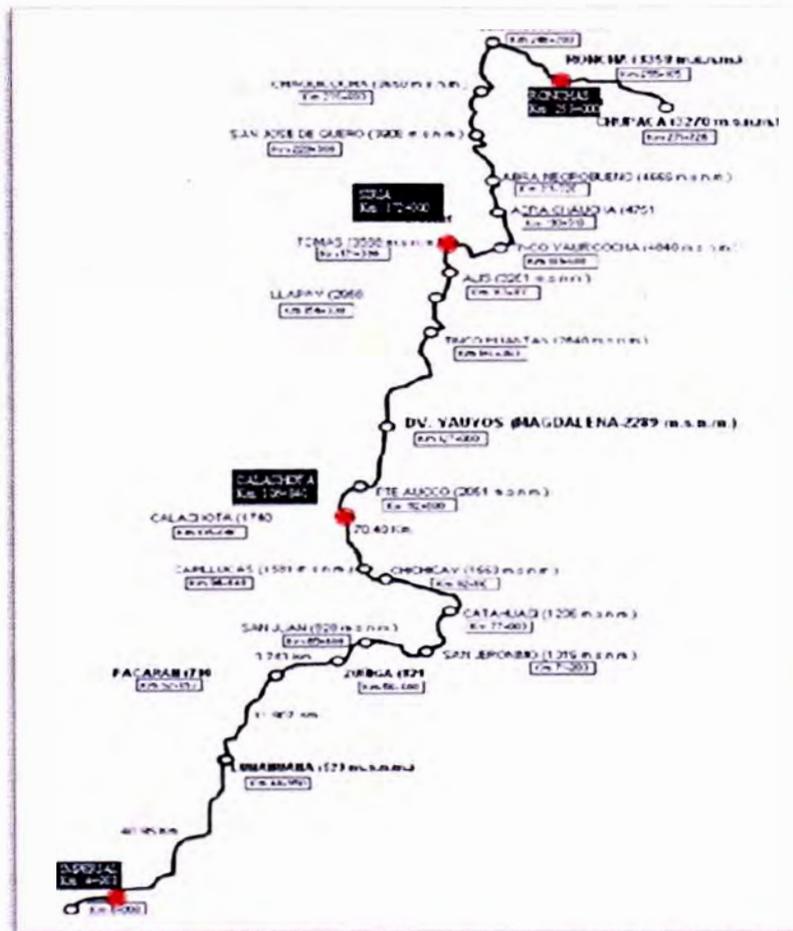
UBICACIÓN DE LOS CAMPAMENTOS SOBRE LA CARRETERA

Se muestra la ubicación de los campamentos en la carretera, figura N° 4.01.

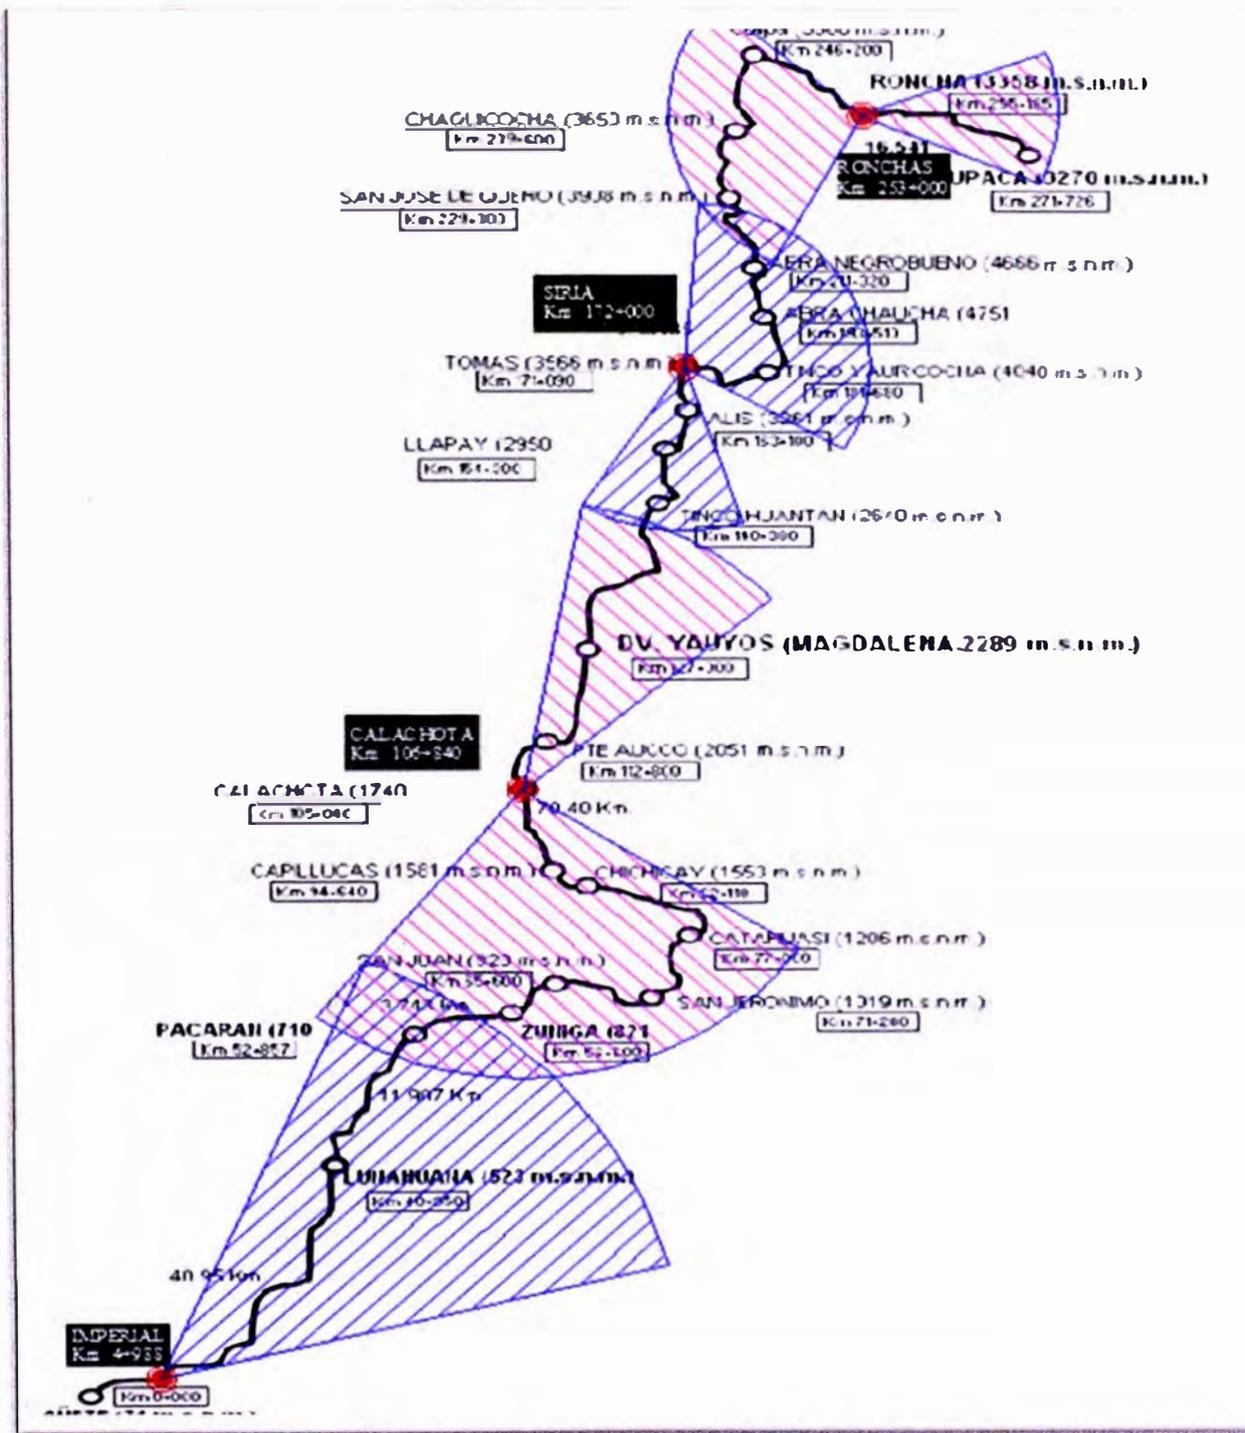
Figura N° 4.02
 ESQUEMA DE LOS RADIOS DE INFLUENCIA SOBRE LA CARRETERA
 (Fuente: Elaboración propia)

A continuación, se muestra la figura N° 4.02, en la cual se esquematiza el radio de acción que corresponde a cada campamento, mostrado en el cuadro N° 4.04.

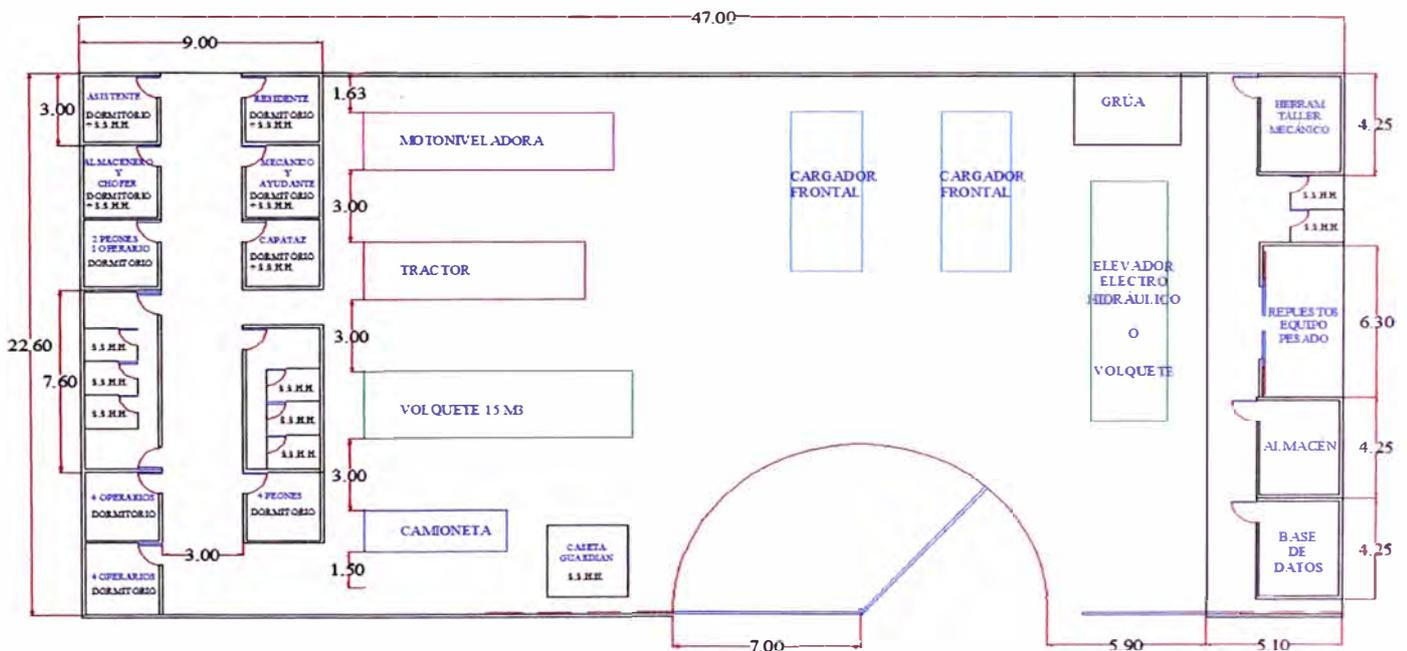
Figura N° 4.04
CAMPAMENTO DE UN PUESTO DE CONTROL (TRAMO DE 50 km)
(Fuente: Elaboración propia)

A continuación, se muestra la conformación de la organización de un puesto de control, así como un esquema del campamento en el cual se desarrollarán las actividades relacionadas con el Mantenimiento Rutinario enfocado en la atención a las emergencias viales.

La Figura N° 4.03 y N° 4.04 se muestran también en los anexos.

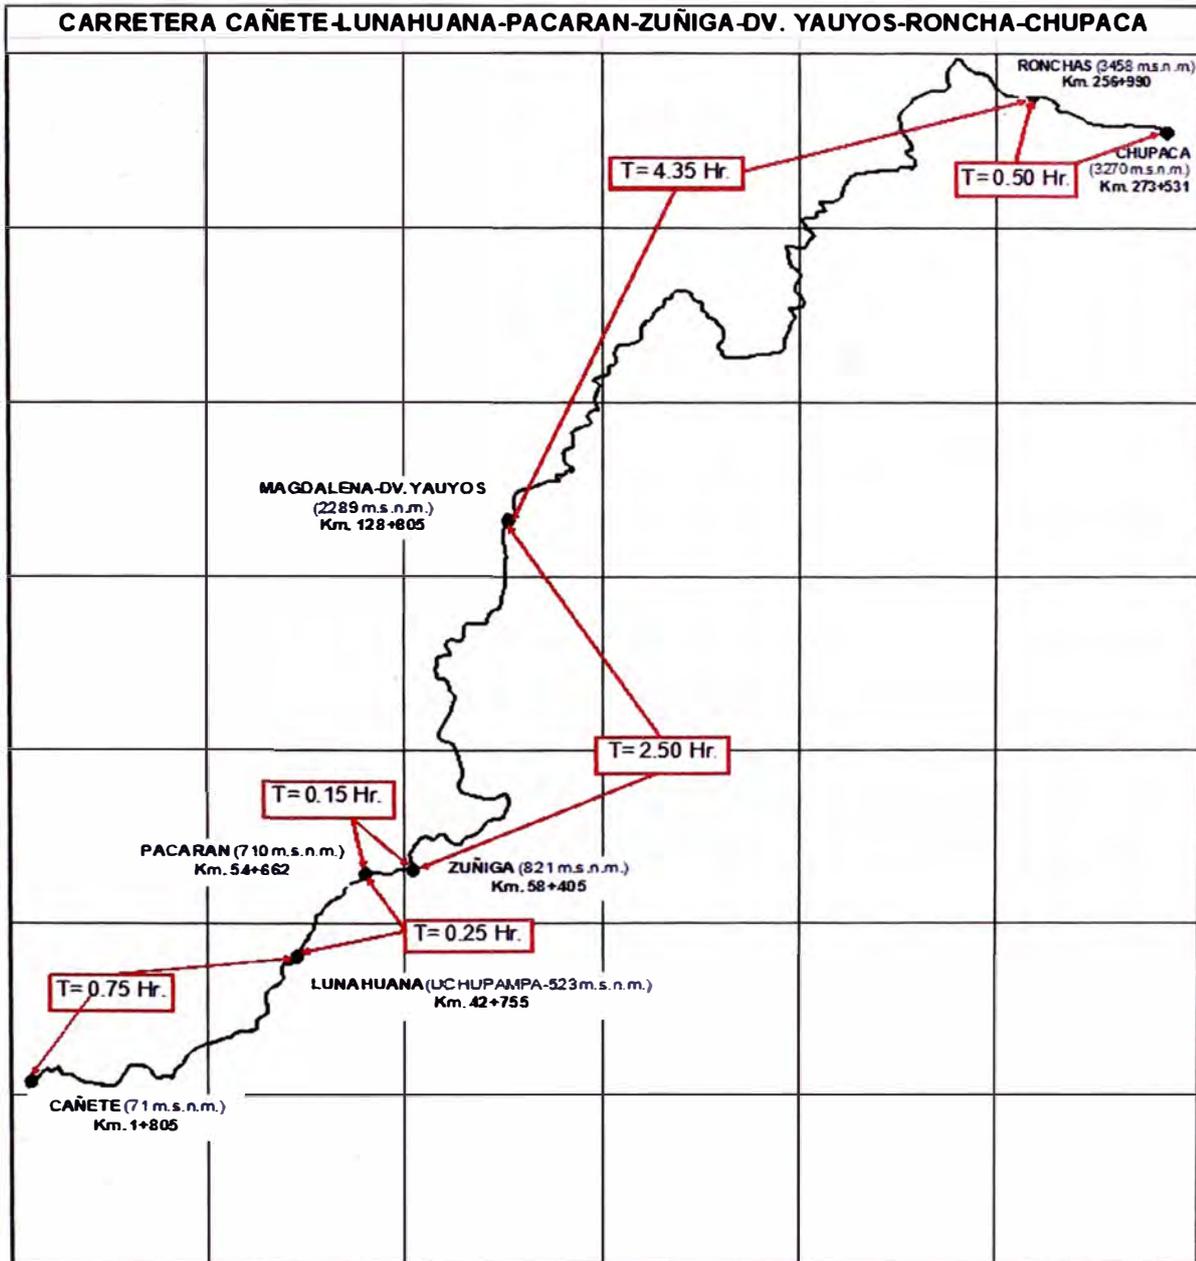
Figura N° 4.05
 ESQUEMA DE TIEMPOS DE RECORRIDO
 (Fuente: Consorcio Gestión de carreteras)

Se cuenta además con mediciones realizadas en campo sobre los tiempos de recorrido requeridos para cada uno de los tramos en los cuales se ha subdividido la carretera.

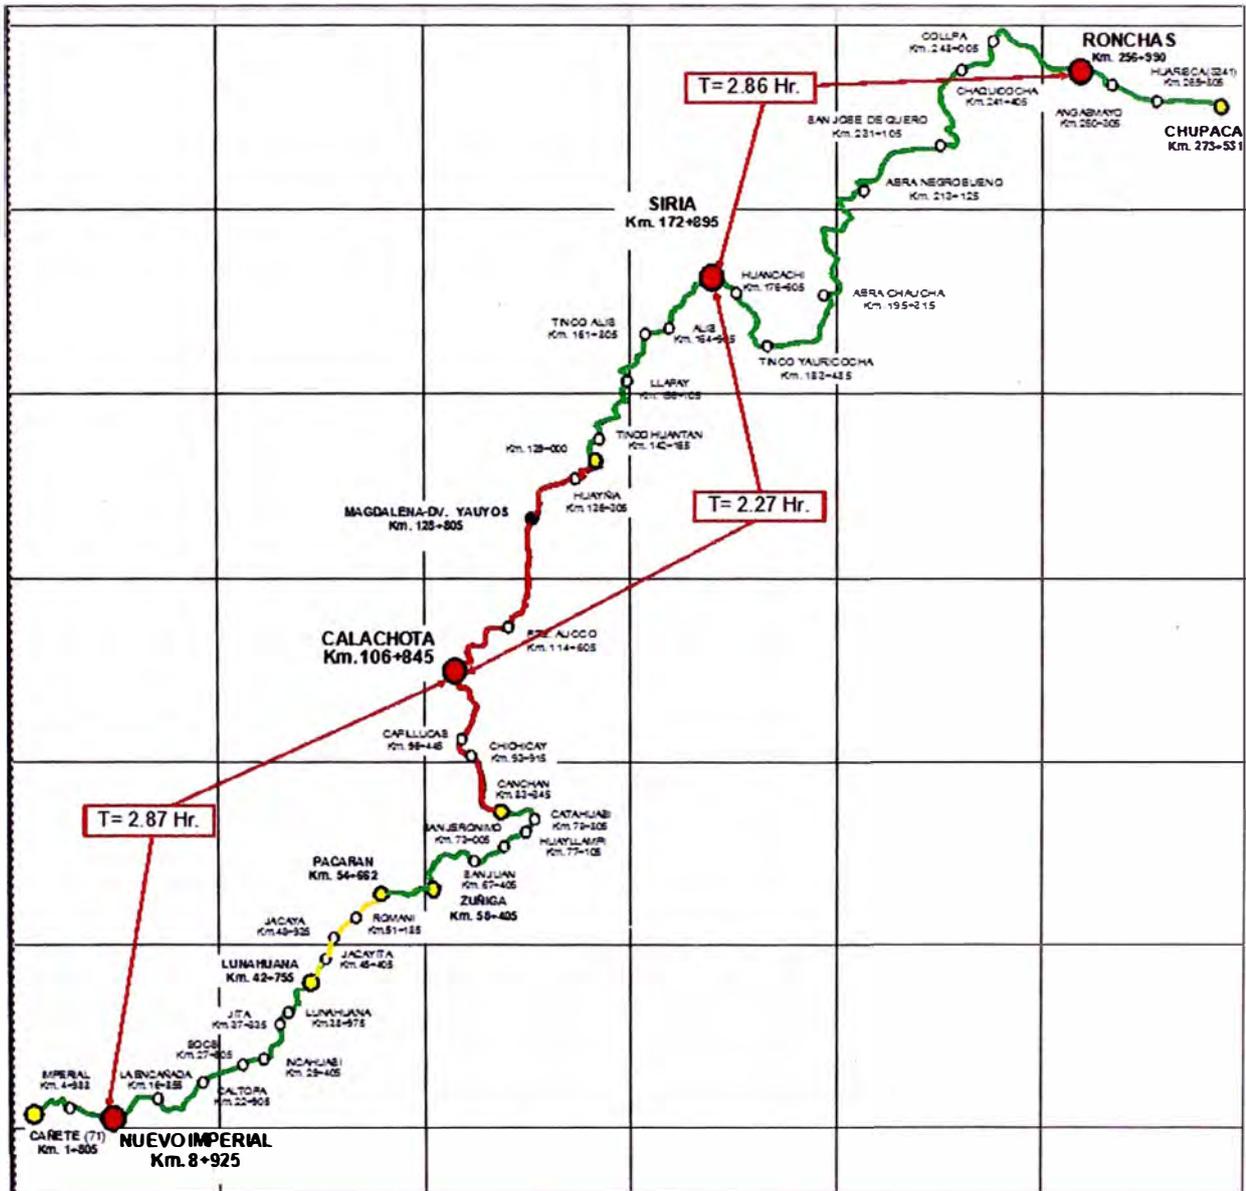
Figura N° 4.06
ESQUEMA DE TIEMPOS DE RECORRIDO ESTIMADOS
(Fuente: Elaboración propia)

De lo cual se concluye que la velocidad promedio con la cual se cuenta actualmente es de 30 km/h y el tiempo de recorrido entre campamentos no es menor a 2 horas y 16 minutos.

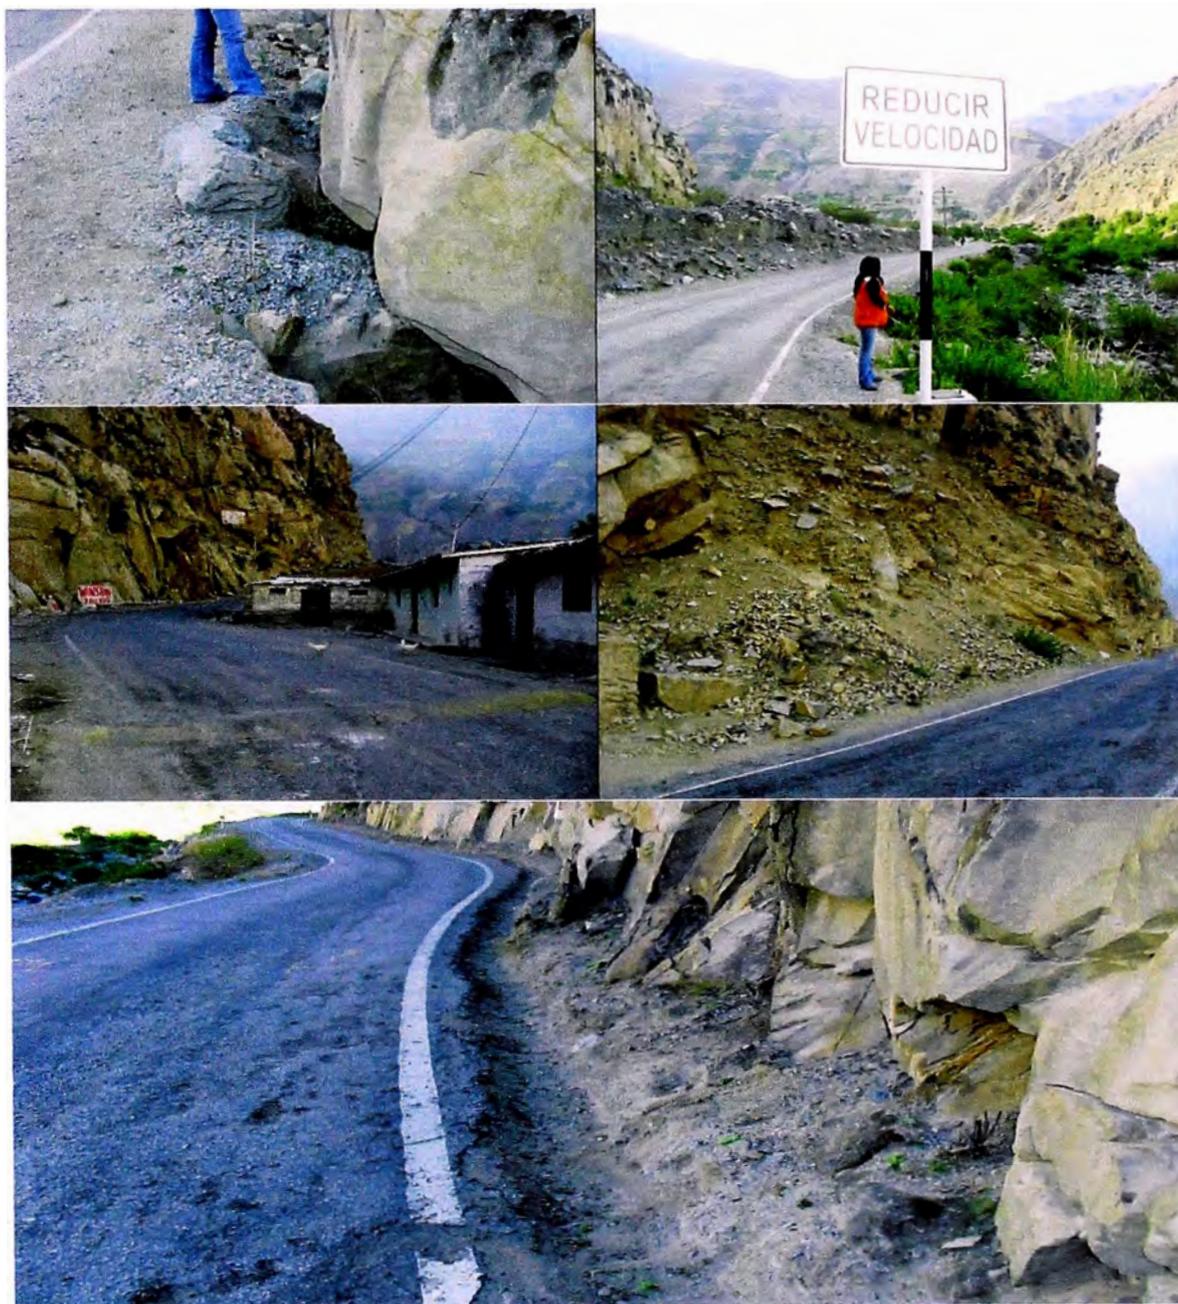
Foto N° 4.02

En las hojas de evaluación se muestran las principales características estructurales de la carretera, algunas se muestran a continuación:

ROMPEMUELLES, CUNETAS E INESTABILIDAD DE TALUDES KM 115+500

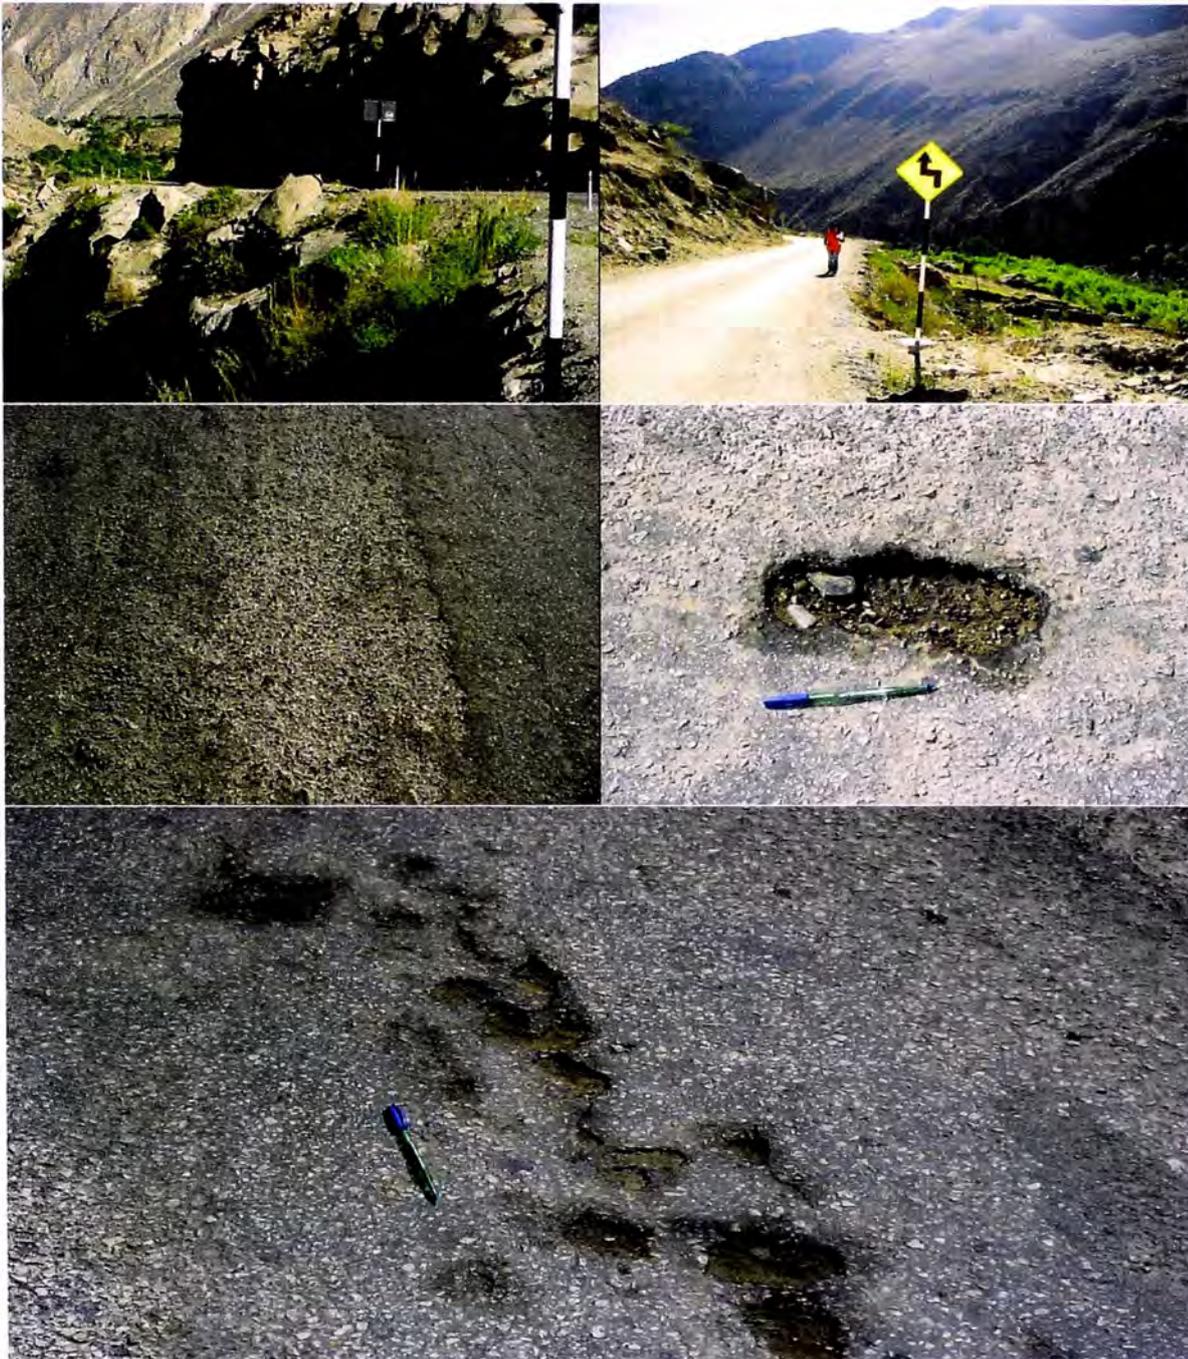
Foto N° 4.03

CURVAS PELIGROSAS Y DAÑOS EN LA SUPERFICIE DE RODADURA KM 116+500

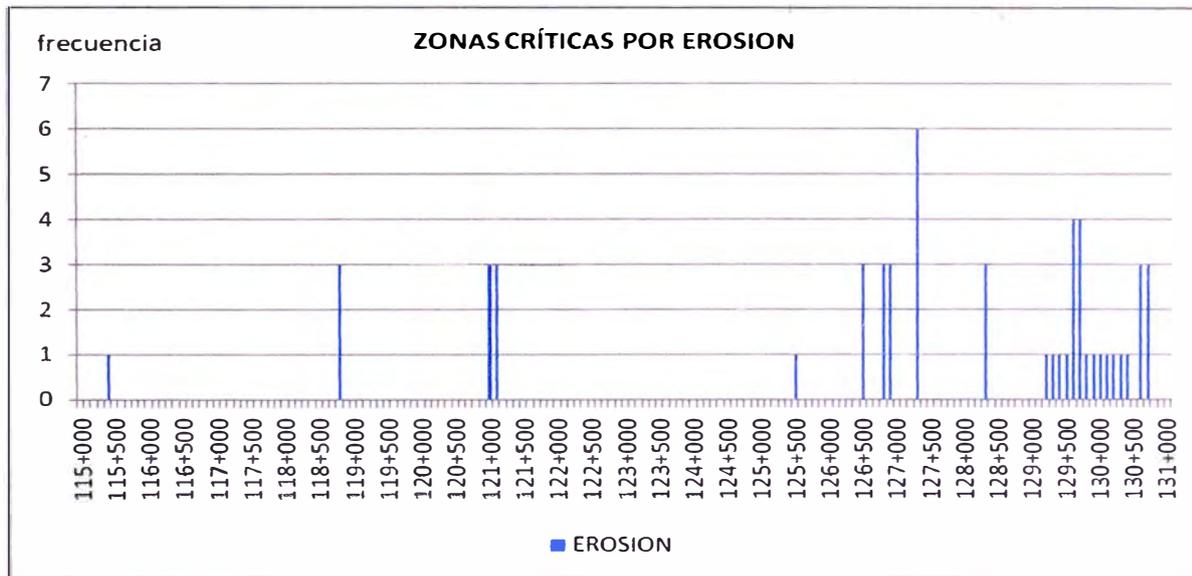
Figura N° 5.01
FRECUCENCIA DE PROBLEMAS POR EROSIÓN VS KILOMETRO
(Fuente: Elaboración Propia)

Con respecto a los resultados mostrados en las figuras anteriores, se explica el criterio para obtener los valores que se muestran en las ordenadas

La densidad de eventos que se menciona en el eje de ordenadas, hace referencia a dos aspectos:

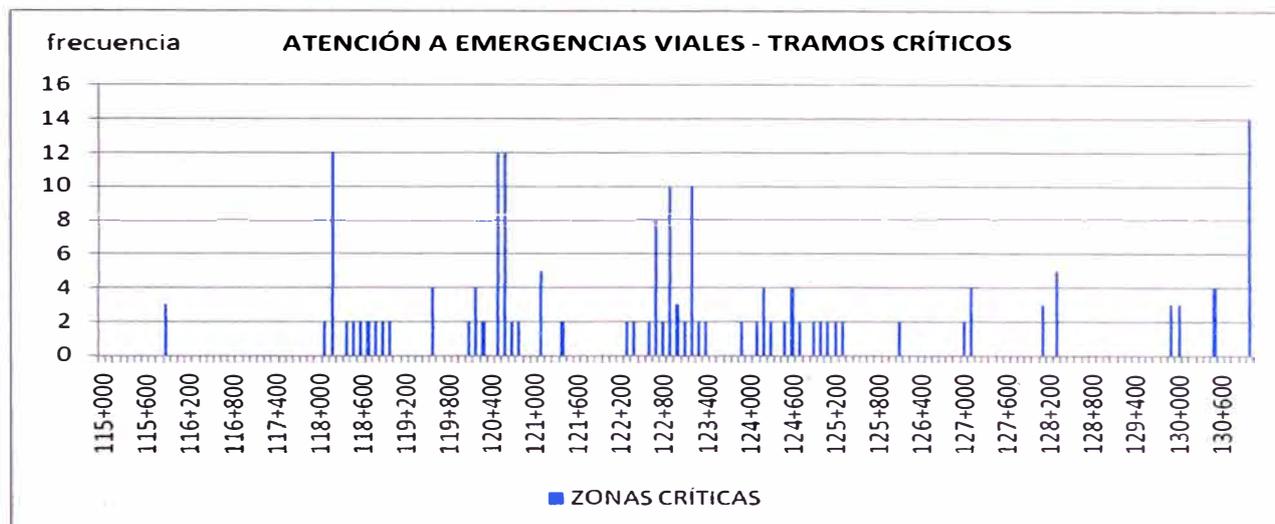
Figura N° 5.04
TRAMOS CRÍTICOS PARA ATENCIÓN DE EMERGENCIAS VIALES
(Fuente: Elaboración Propia)

DESCRIPCIÓN	VALOR ADOPTADO	DESCRIPCIÓN	VALOR ADOPTADO
EROSION P.C.	3	DEFORMACION	1
INEST. TALUD	4	EROSION DAÑO	1
HUAYCO	5	LODAZAL	3
VIA ANGOSTA	4	MURO DETERIO	2
ANCHO FAJA <4	2	ACCIDENTES	10
HUECOS	1

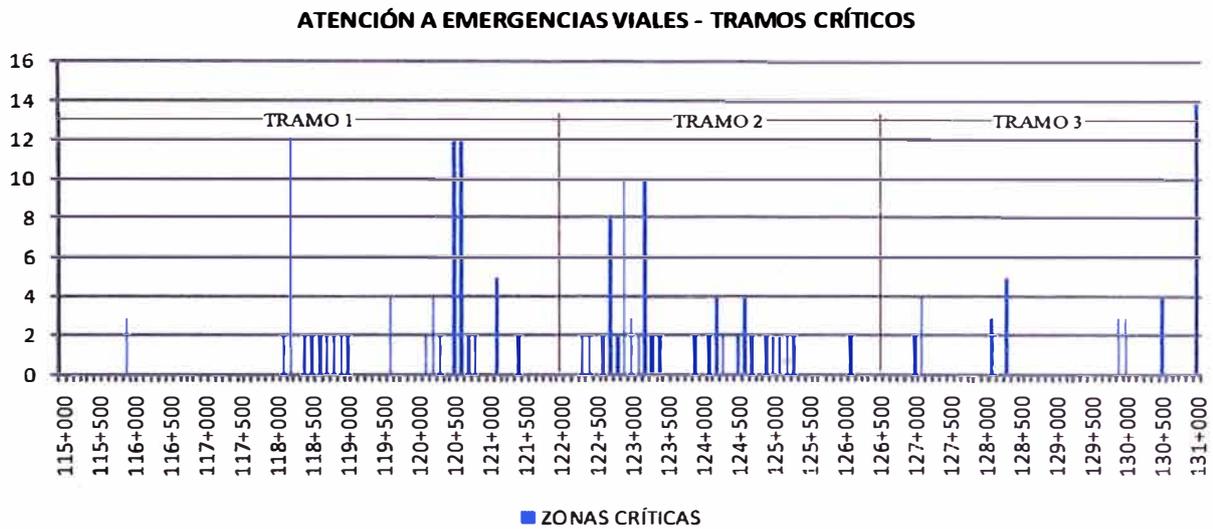
Figura N° 5.05
SECTORIZACIÓN DEL TRAMO DE LA CARRETERA EN ESTUDIO
(Fuente: Elaboración Propia)

Luego del procesamiento de datos, y obtenidos los valores de densidad de eventos se realiza la sectorización del tramo de 15 kilómetros en 3 sectores:

126+500 – 131+000: Zona con predominio de daños en la superficie de rodadura por erosión, ocurrencia eventual de huaycos y lodazales.

Se muestra a continuación un esquema de la sectorización del total del tramo evaluado

6. En la figura N°5.05 se identifica el tramo más crítico dentro de los 15 kilómetros evaluados. El tramo 2 resulta siendo, el más crítico, por lo cual, la estimación del movimiento de tierras o la estimación de las labores que se deberían realizar es prioritaria, quedando a criterio del contratista el realizar labores puntuales para mitigar los daños que podrían causar la ocurrencia de la emergencia mencionada.

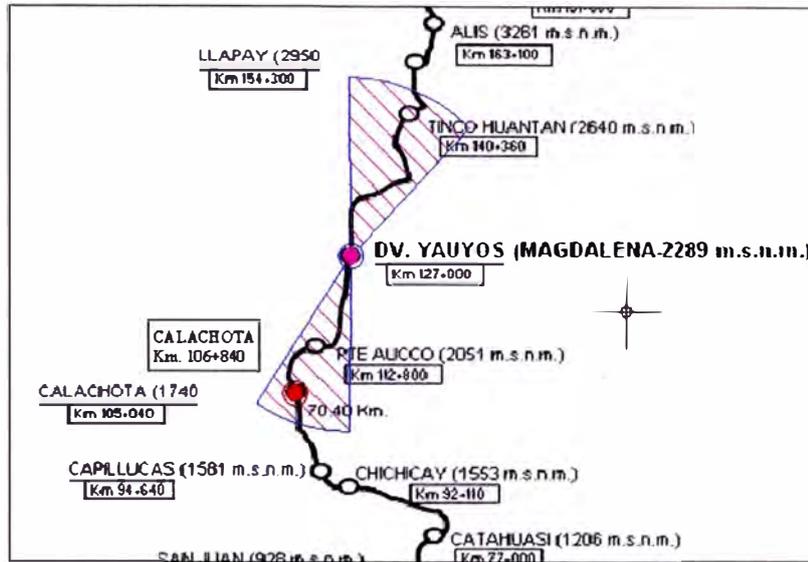
Figura N° 5.06
AREA DE INFLUENCIA PARA ATENDER EMERGENCIAS VIALES
(Fuente: Elaboración Propia)

Dado los resultados, se establece dicho campamento en el poblado de Magdalena por tratarse del poblado más desarrollado en el tramo de análisis en comparación a otro caserío cercano. Dicho poblado se encuentra aproximadamente en el kilómetro 128+800.

Según lo anterior, el área de influencia desde la ubicación planteada cubre el tramo desde el kilómetro 103+800 (cercano al poblado de Calachota en el Km. 106+800) hasta el kilómetro 153+800 (cercano al poblado de Llapay en el Km. 154+300).

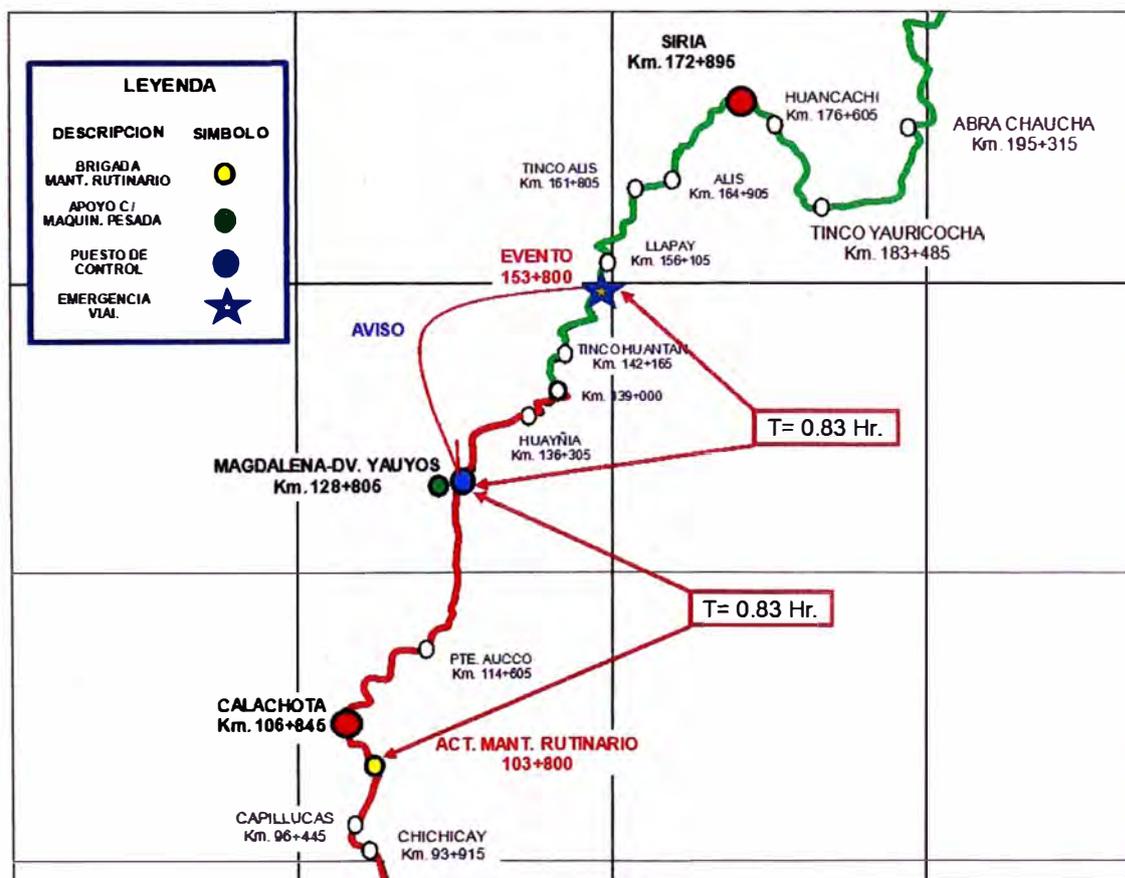
Figura N° 5.07
ESQUEMA DE TIEMPOS DE RESPUESTA
(Fuente: Elaboración Propia)

TRAMO	DESCRIPCION	TIEMPO RECORRIDO (Hr)	VELOCIDAD PROMEDIO (Km/h)
EVENTO MAGDALENA	AVISO EMERGENCIA VIAL	0.83	30.0
ACT. MANT. EVENTO	ATIENDE MANT. RUTIN.	1.66	30.0
EVENTO MAGDALENA	AVISO EQUIPO NECESARIO	0	---
MAGDALENA EVENTO	ATIENDE MAQUIN. PESADA	0.83	30.0
TOTAL		3.32 <> 3 h 20 min

Con lo cual se constata que el radio de influencia es de aproximadamente 25 km. Por lo que se estaría atendiendo a los requerimientos de un tramo de 50 km.
