**UNIVERSIDAD NACIONAL DE INGENIERIA
FACULTAD DE INGENIERIA CIVIL**

**EVALUACION FUNCIONAL CON EL RUGOSIMETRO TIPO
RESPUESTA BUMP INTEGRATOR
MONITOREO DE CONSERVACIÓN CARRETERA CAÑETE –
HUANCAYO Km. 104+000 Al Km. 106+000**

INFORME DE SUFICIENCIA

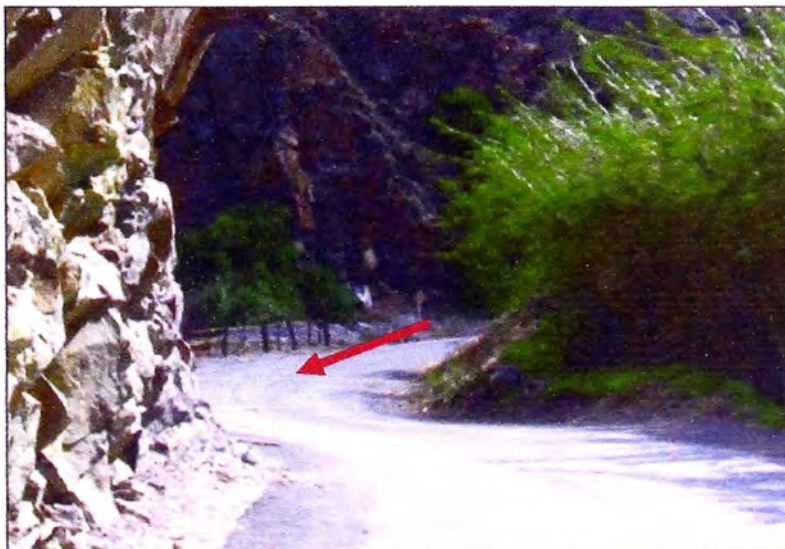
Figura N°1.03 Giba del Km.104+105

Debido a las condiciones actuales de la carretera, los transportistas suelen sobrepasar las velocidades permitidas, aumentando el riesgo de accidentes. Para frenar este exceso de velocidad por parte de los transportistas, se construyeron gibas en tramos largos, en el tramo en estudio se construyeron 03 gibas en las siguientes progresivas:

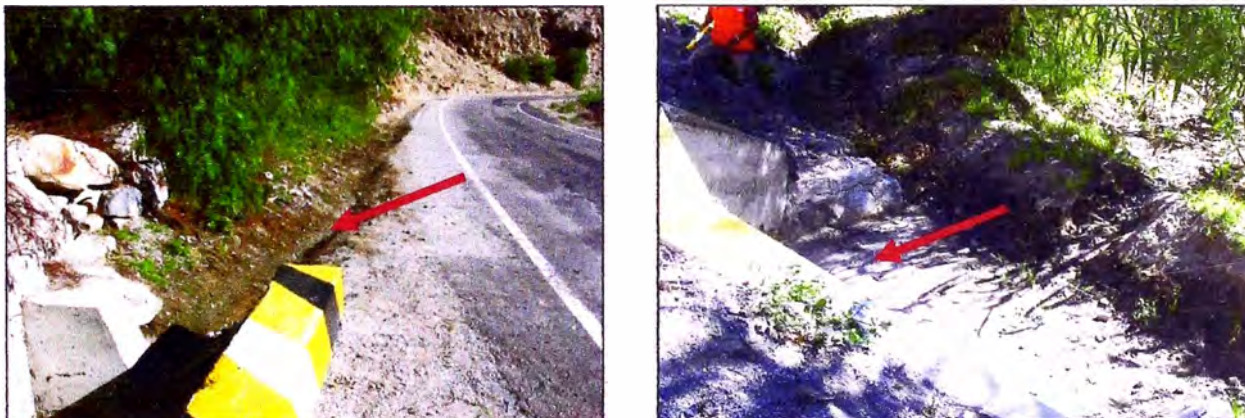
Las obras de drenaje que se observaron en el tramo en estudio son: Cunetas de tierra, alcantarillas TMC 48", emboquillados en el ingreso y salida de las alcantarillas.

Figura N°1.06 Cuneta de tierra y descarga de alcantarilla con piedra emboquillada

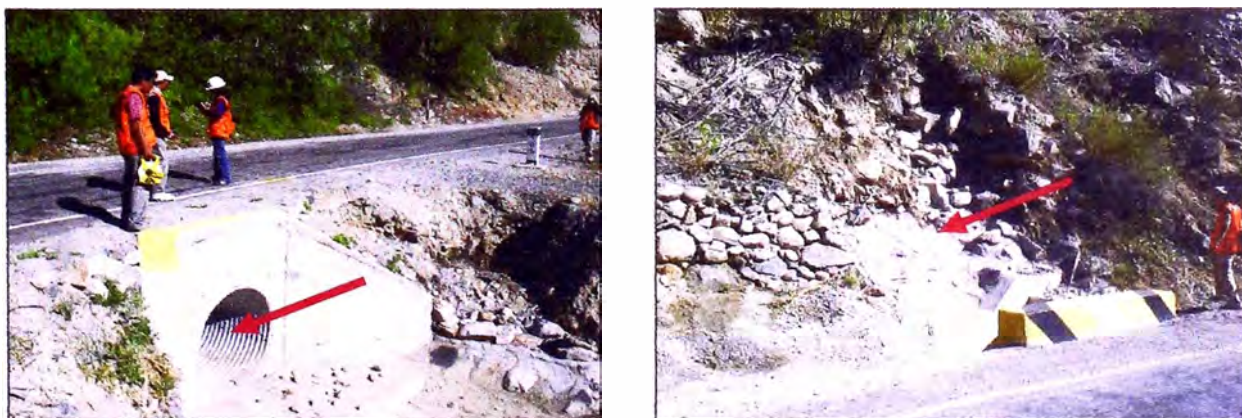
Figura N°1.07 Alcantarilla TMC 48" y piedra emboquillada en ingreso de ALC

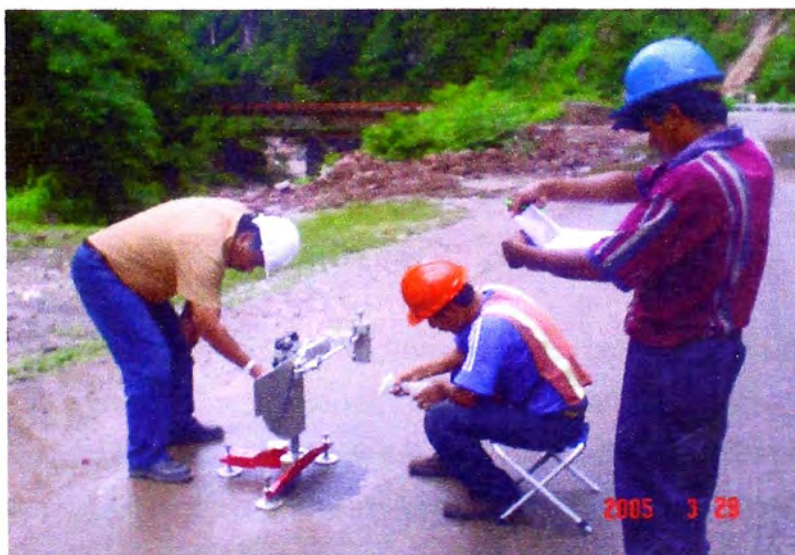
- Skid Tester (Pendulum Tester) Wessex.
- Sliders Rubber TRRL 3" (Placa de Caucho).
- Termómetro de vidrio para medición de temperaturas ambientales y del pavimento.
- Agua destilada para humedecer la superficie a ser ensayada.
- Accesorios (winchas, escobillas, etc.)

Figura N°2.02 Toma de registros de campo con el Péndulo TRRL

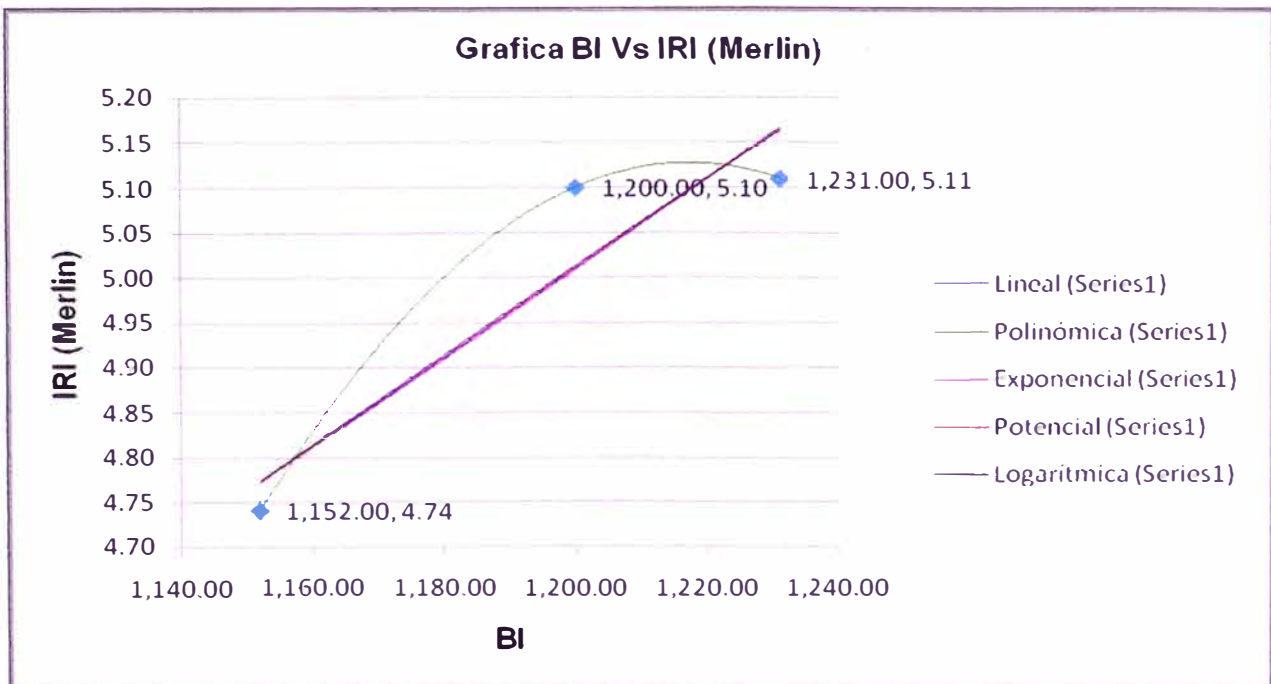
Figura N°5.02 Grafica BI Vs IRI (Merlín) – Ecuación de Correlación-Carril Izquierdo

De la figura 5.01 y 5.02 se obtienen las siguientes ecuaciones de correlación por cada función empleado.

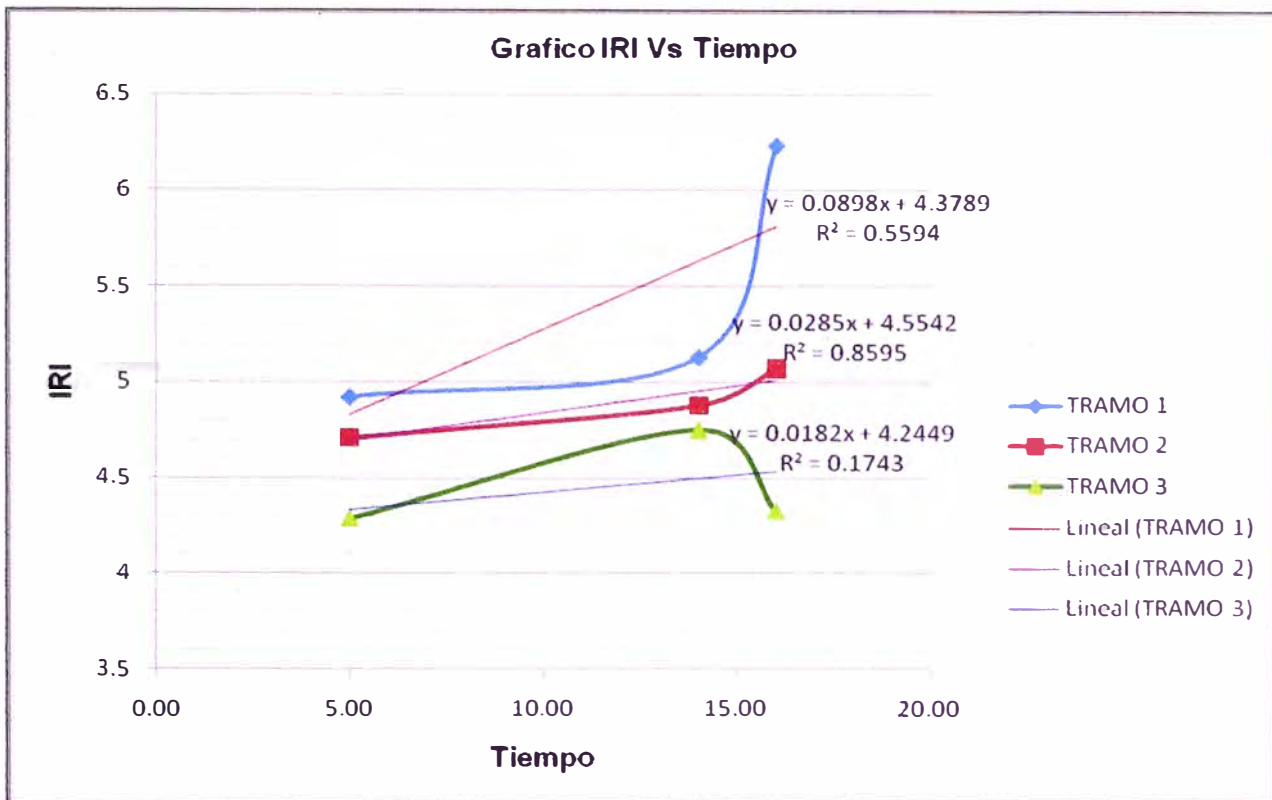
Figura N°5.04 Grafica IRI Vs Tiempo

En la Figura N°5.04 se observa que en los tramos uno y tres el coeficiente de correlación R2 en menor a 0.80, para determinar una ecuación que determine el IRI en función del tiempo tomaremos como muestra el tramo dos, el cual es el único con un coeficiente de correlación R2 mayor a 0.80.
