**UNIVERSIDAD NACIONAL DE INGENIERÍA
FACULTAD DE INGENIERÍA CIVIL**

**EVALUACIÓN ESTRUCTURAL DEL PAVIMENTO CON LA
VIGA BENKELMAN – MODELO MATEMÁTICO,
CARRETERA CAÑETE – CHUPACA
POLÍTICAS DE MANTENIMIENTO**

INFORME DE SUFICIENCIA

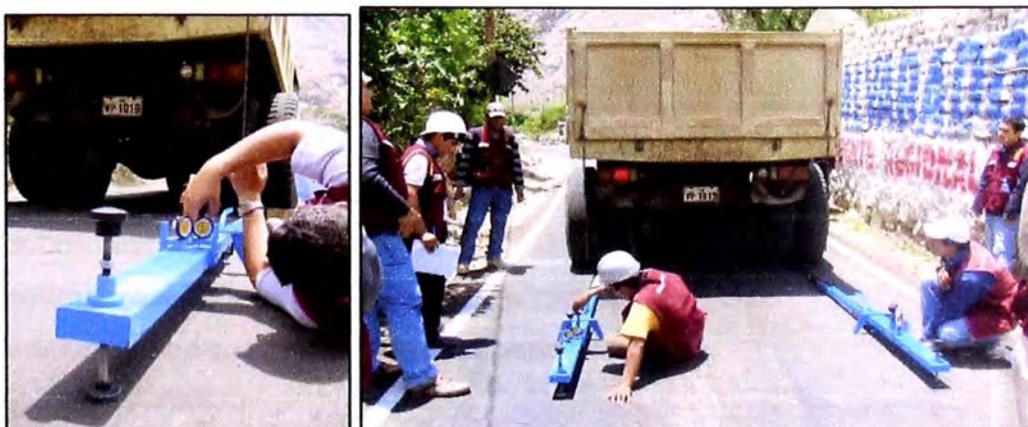
Foto N° 1-1. Se muestra la Viga Benkelman y su instalación. Este instrumento forma parte de los equipos no destructivos.

La evaluación estructural, está basada en el análisis de las curvas de deflexiones medidas, utilizando para ello modelos mecanísticos y la teoría de la elasticidad. Se basa en que la deflexión máxima es un indicador de la capacidad de soporte del suelo de fundación. La base matemática para la evaluación estructural, la constituye el modelo bicapa elasto-lineal conocido como el modelo de Hogg, que es el instrumento teórico usado para la interpretación de las curvas de deflexiones.

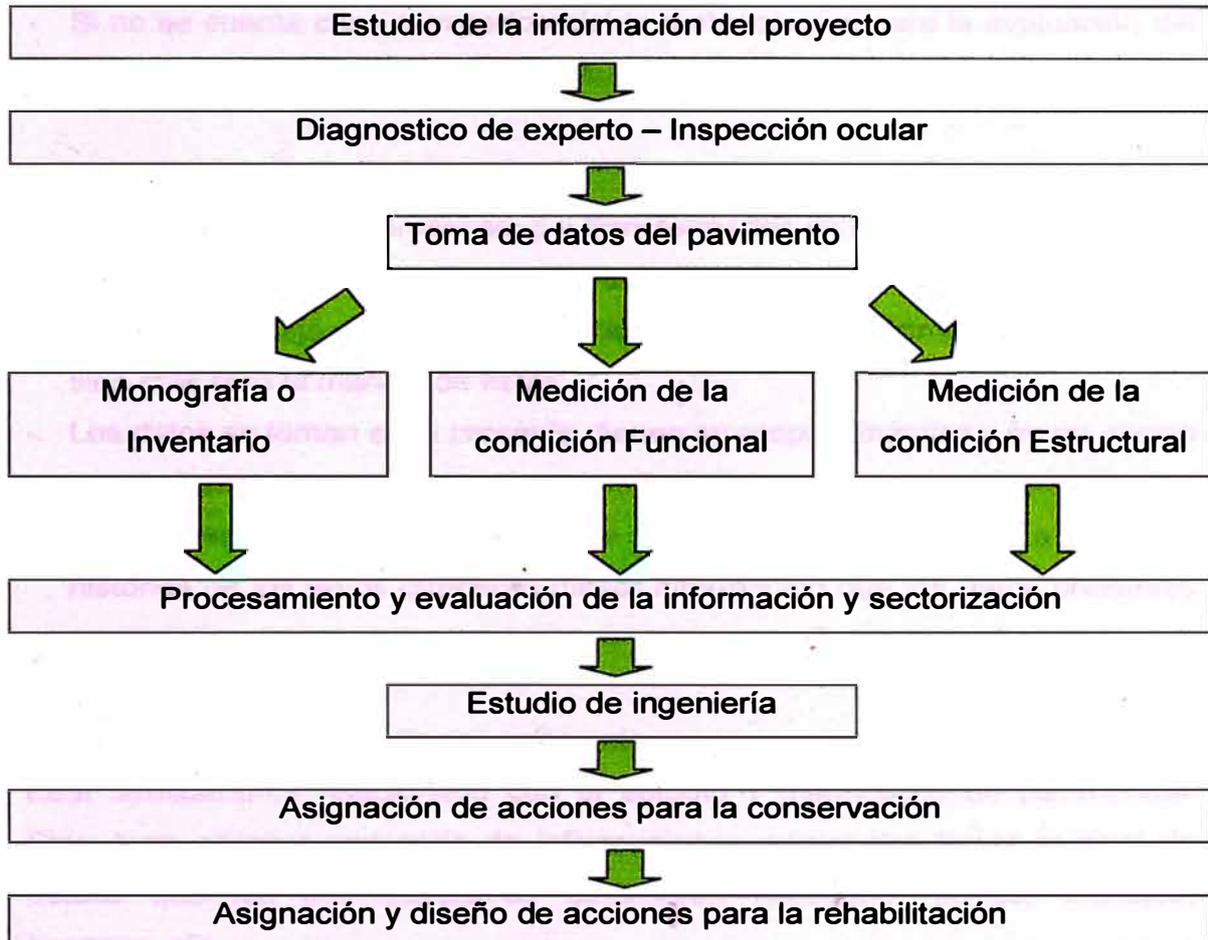
Figura 1-2. Esquema para la elaboración de un sistema de gestión para la conservación de carreteras.

A continuación se detalla el proceso para la elaboración de un sistema de gestión para la conservación de una carretera a nivel de proyecto.

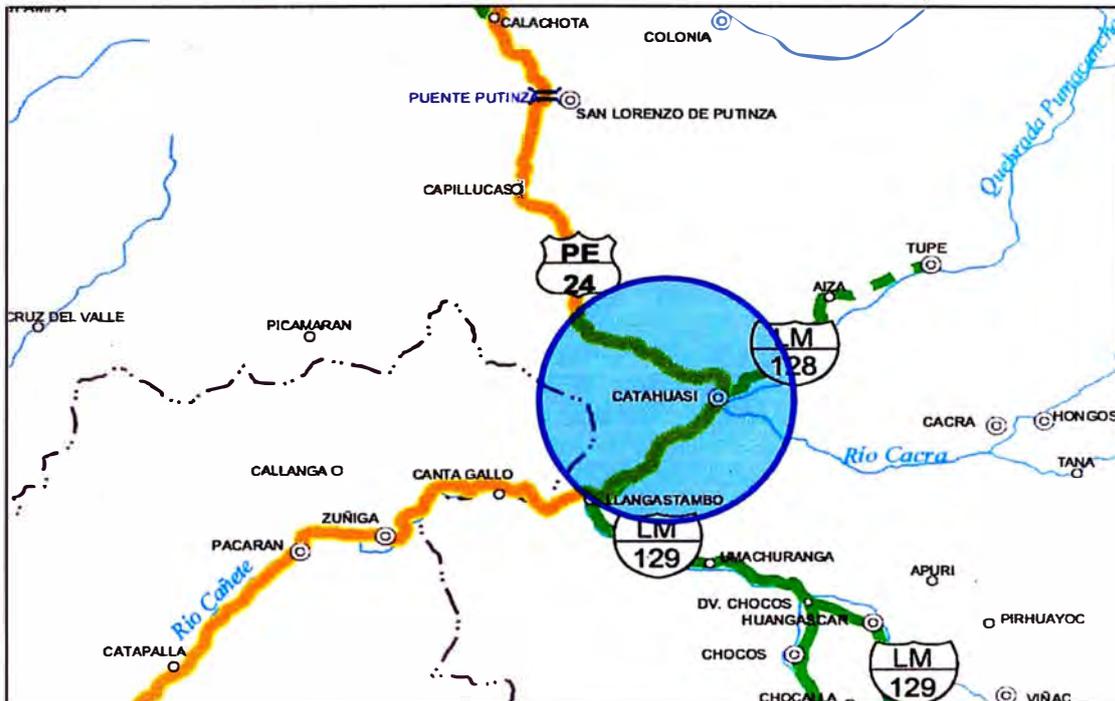
Figura N° 2-3. Se aprecia un acercamiento de la zona en estudio del presente informe, entre los Km 74+000 hasta el Km 84+000

El tramo en estudio para el presente informe se inicia en el Km 74+000 y culmina en el Km 84+000, ver la figura N° 2-3, cubriendo una longitud total de 10 Km, a una altitud promedio de 1190 msnm, con un ancho de calzada variable que va desde los 3,20 m. hasta los 7,0 m.

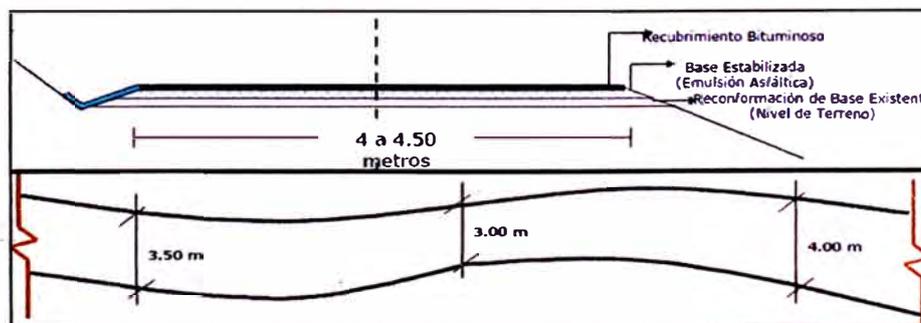
Figura N° 2-4. Se aprecia un esquema de la sección típica de la carretera.

- Velocidad directriz : < 40 Km/h
- Berma : sin berma
- Radio mínimo : 23,0 m
- Pendiente : 0,1 % – 8,5 %
- Bombeo : 0%
- Cunetas proyectadas : 1,00 x 0,50 m

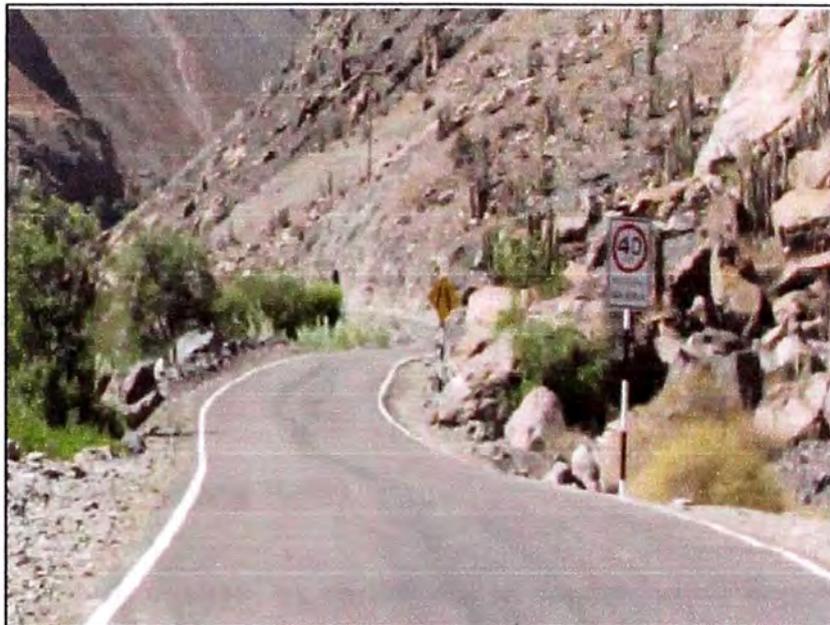
Foto N° 2-1. Se aprecia la sinuosidad de la carretera
y la variación en el ancho de la vía.

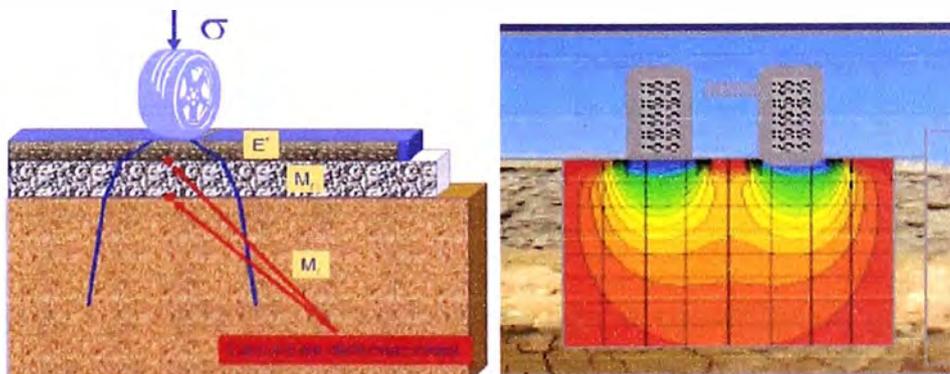
Figura N° 2-5. Se muestra de izquierda a derecha, la incidencia de las deformaciones por cada capa de material y el bulbo de esfuerzos que genera una carga.

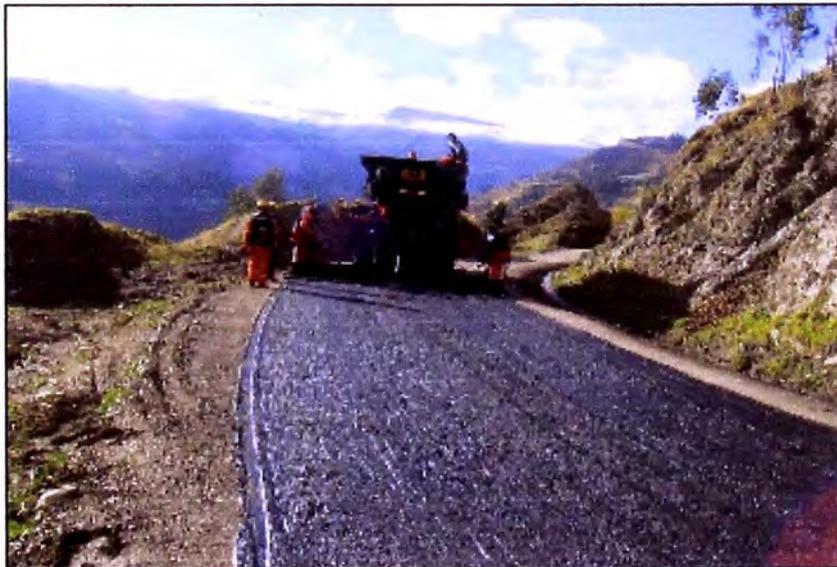
Foto N° 2-2. Colocación de lechada asfáltica (Slurry seal)

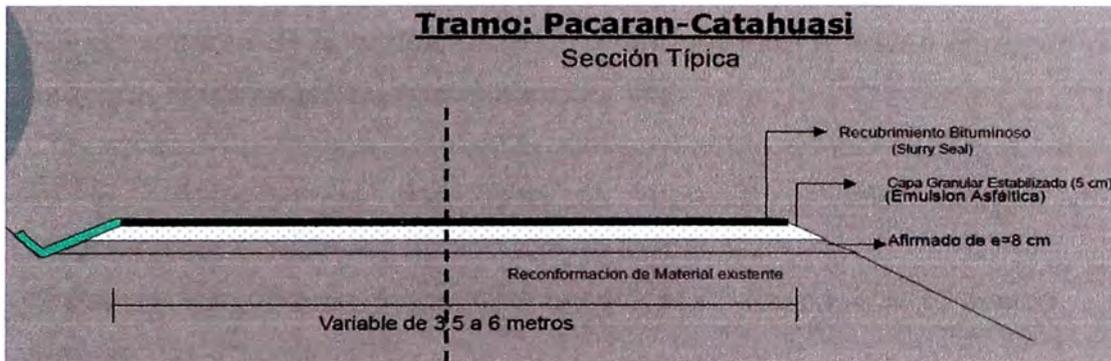
Figura N° 2-6. Bosquejo de sección típica para el tramo Pacarán-Catahuasi

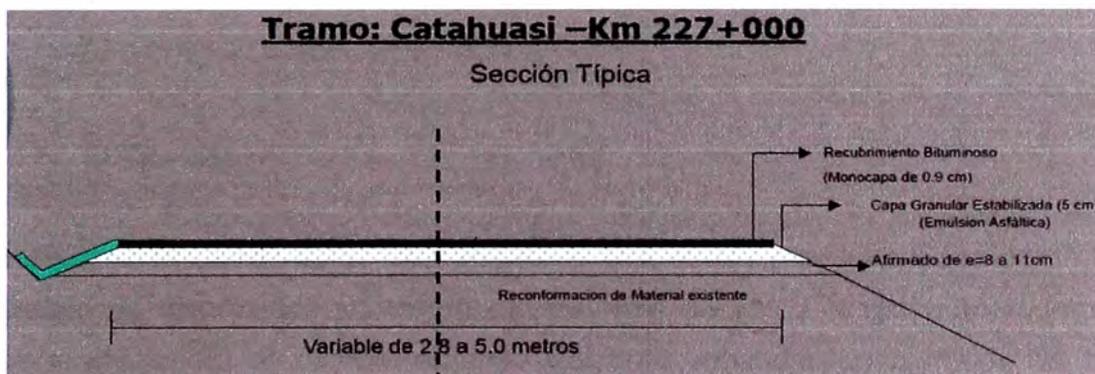
Figura N° 2-7. Bosquejo de sección típica para el tramo Catahuasi-Km 227+000

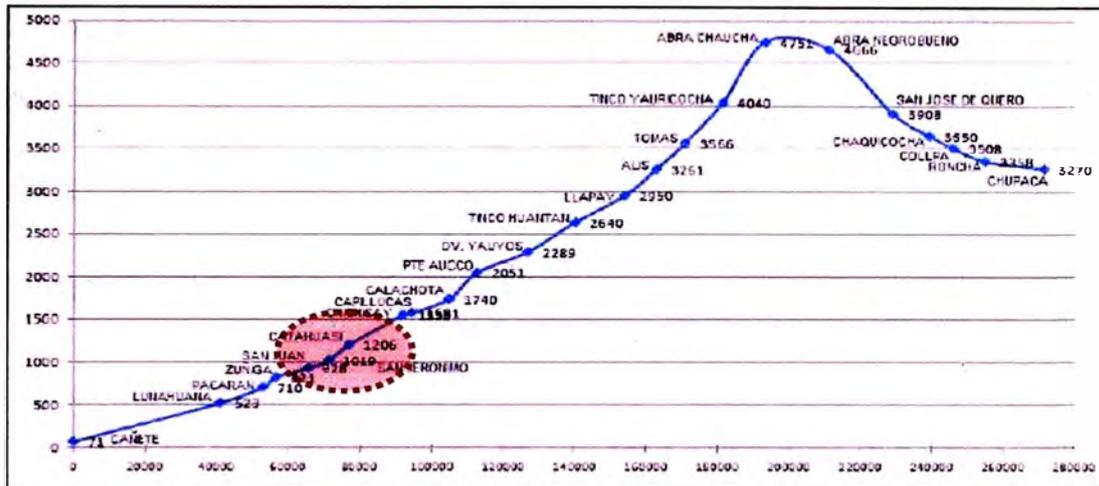
Figura N° 2-8. Se aprecia el perfil altitudinal del proyecto.

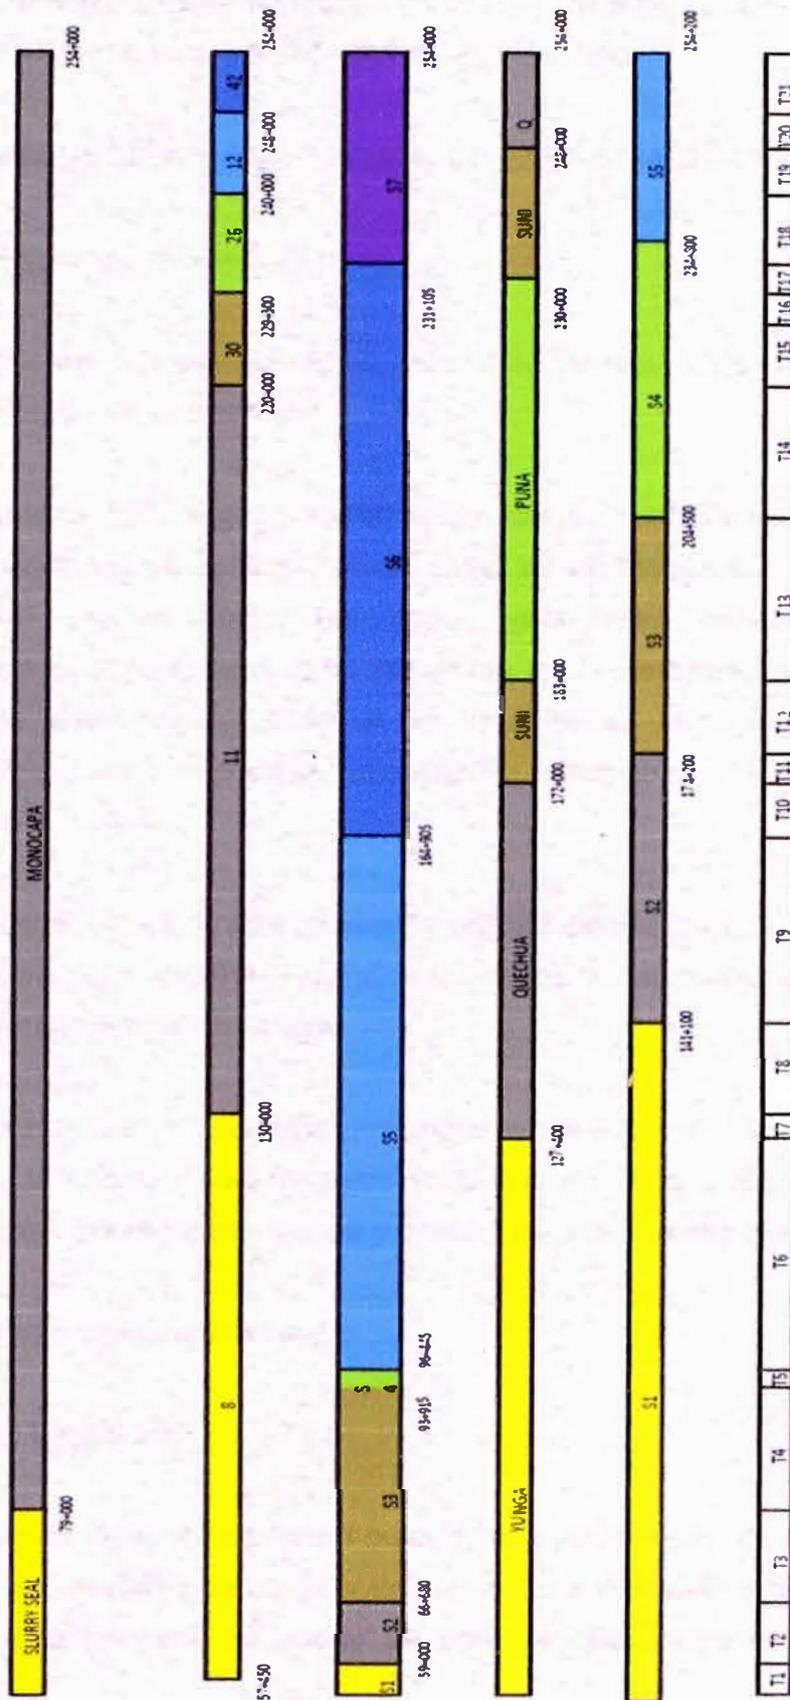
Figura N° 2-9. Tramificación de carretera Cañete-Chupaca.

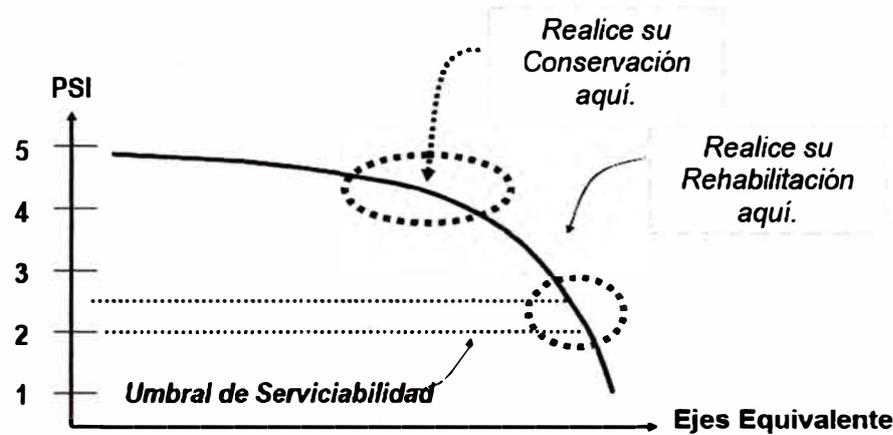
Figura N° 3-1. Se muestra la curva de deterioro y la ubicación del umbral de serviciabilidad.

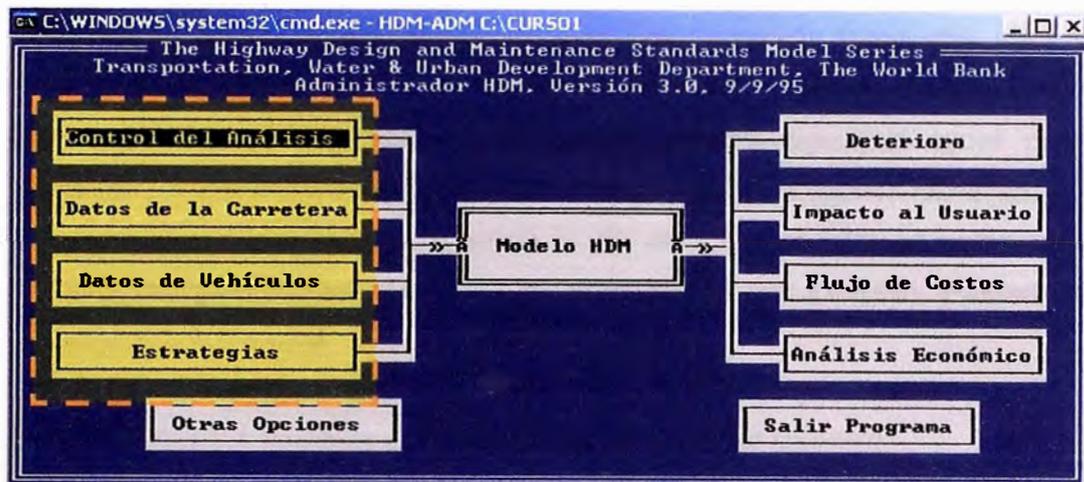
Figura N° 3-2. Ventana de bienvenida del modelo, con la línea entrecortada se muestran los aspectos a analizar.

El método contempla cuatro aspectos principalmente, ver figura N° 3-2, para la ejecución del programa, a continuación se detallas dichos aspectos.

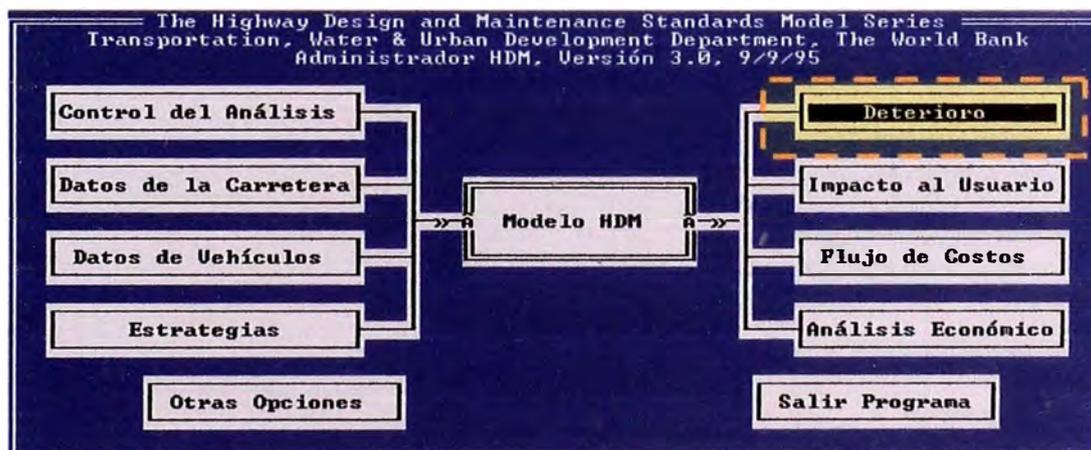
Figura N° 3-3. Ventana de salida del programa HDM, con la línea entrecortada se muestra el aspecto a analizar.

Luego del análisis de todas las estrategias, la estrategia N° 4, en donde intervienen el Mantenimiento Rutinario, el Bacheo al 0%, el Sellado de la superficie con una tolerancia del 30% (según los alcances del contrato), y un refuerzo de la superficie cuando el IRI indique valores de 4. Esta estrategia nos muestra un mejor comportamiento de la vía en un lapso de 10 años, para los 10 km en estudio. Desde el punto de vista económico también nos muestra un mejor panorama registrando una Tasa de Interés de Retorno de 56,6 % y unos beneficios netos de 4 911 dólares por km con una rugosidad media de 3,01.

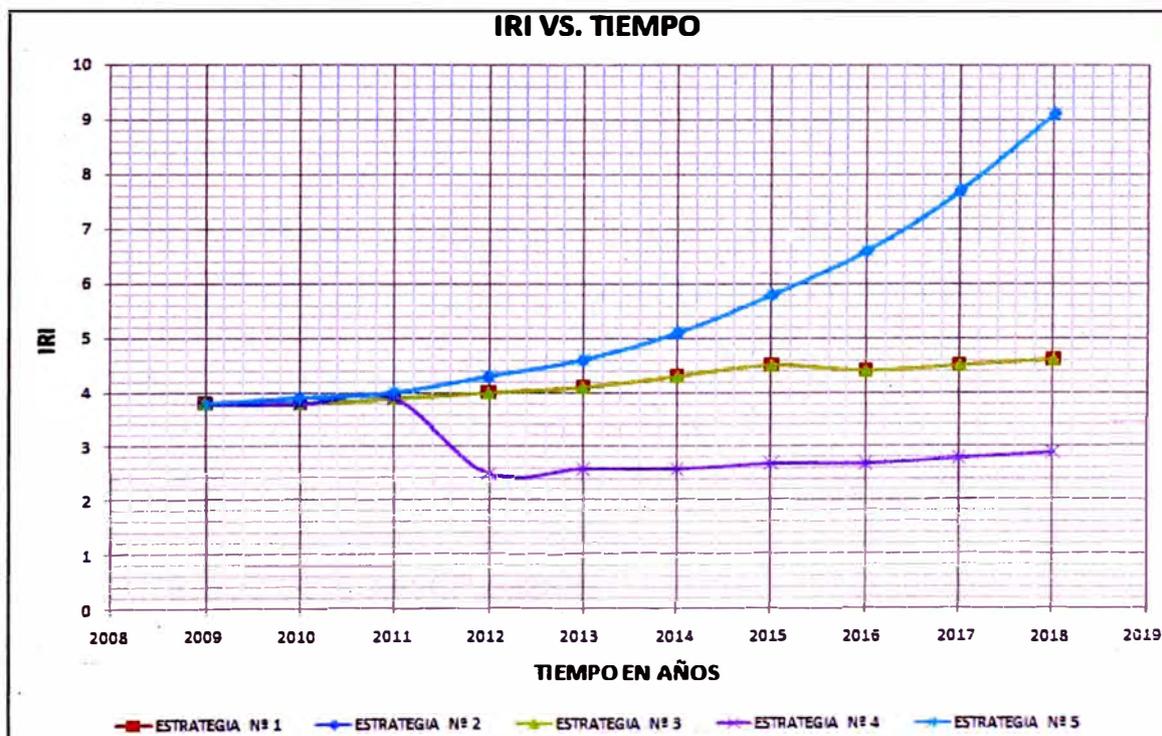
Figura N° 3-4. Se aprecia el comportamiento de los valores del IRI de cada estrategia a través del tiempo.

Finalmente la estrategia N° 4, presenta lo mismo que las dos anteriores pero se le agrego una actividad más, que es el refuerzo, actividad que logro bajar su valor como si fuera una estructura nueva, este trabajo se ha programado para el año 2012.

Según las figuras N° 3-4 y N° 3-5, en donde se pueden apreciar el comportamiento tanto funcional como el estructural, y de donde se dedujo que el aspecto estructural se mantiene constante a través del tiempo y a pesar de las solicitudes que tiene, el aspecto variable es el funcional, por tanto los

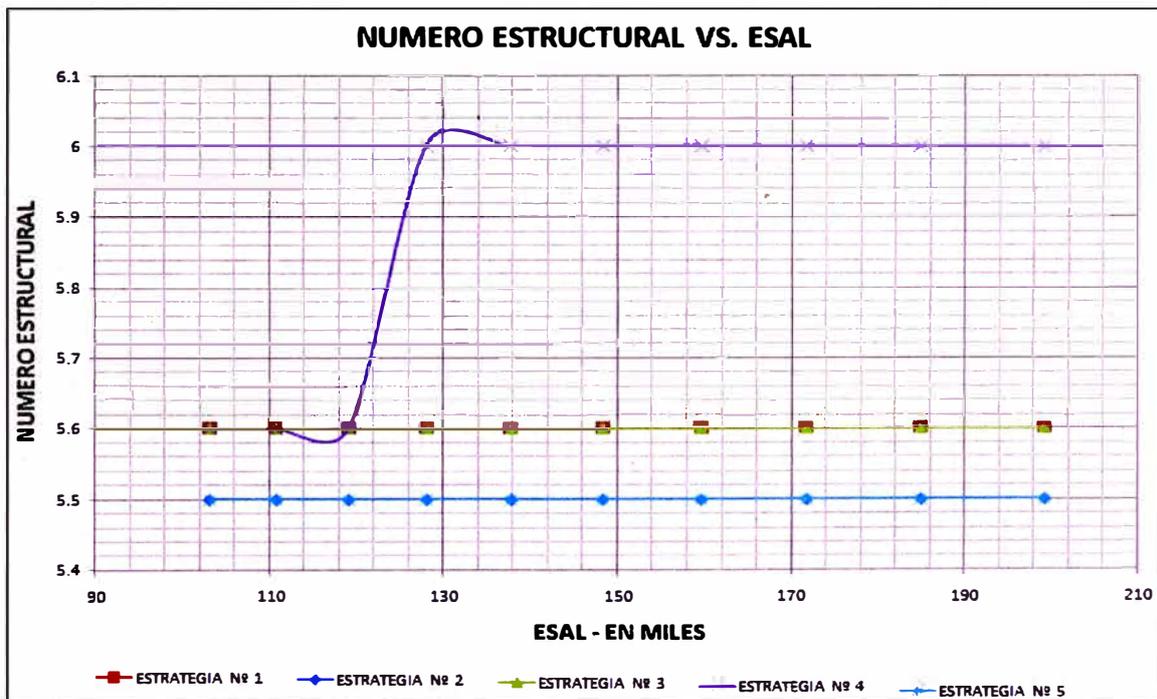
Figura N° 3-5. Se aprecia el comportamiento de los valores del Número Estructural (SN) de cada estrategia con respecto al número de ejes equivalentes.

De la figura N° 3-5, se deduce lo siguiente:

Las estrategias N° 1, N° 2, N° 3 y N° 5, presentan una particularidad en su comportamiento, su número estructural a través de sus ejes equivalente proyectados se mantiene constante a través del tiempo, eso quiere decir que su condición estructural es buena, solo existen cambios sustanciales a nivel funcional.

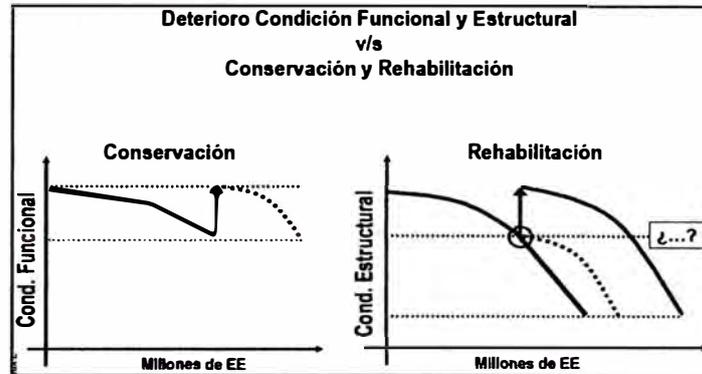
Figura N° 3-6. Comportamiento de las condiciones tanto funcional como estructural

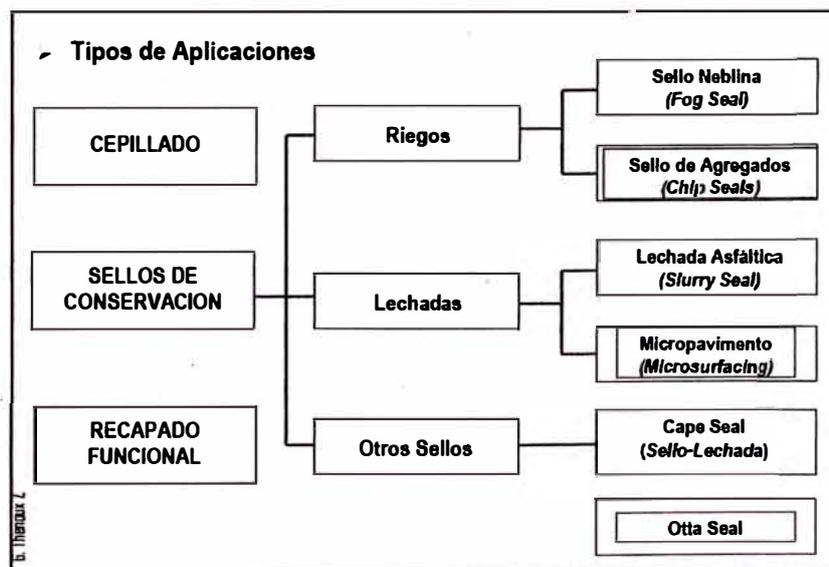
Figura N° 3-7. Se muestra los tipos de tratamientos que se pueden aplicar.

De todas estas actividades propuestas para mejorar la carpeta de rodadura, solo dos fueron y siguen siendo aplicadas al tramo de estudio, estas son el sello de agregados (monocapa) y la lechada asfáltica (Slurry seal). Claro está esto es aparte de utilizar el sellado y el recapado.

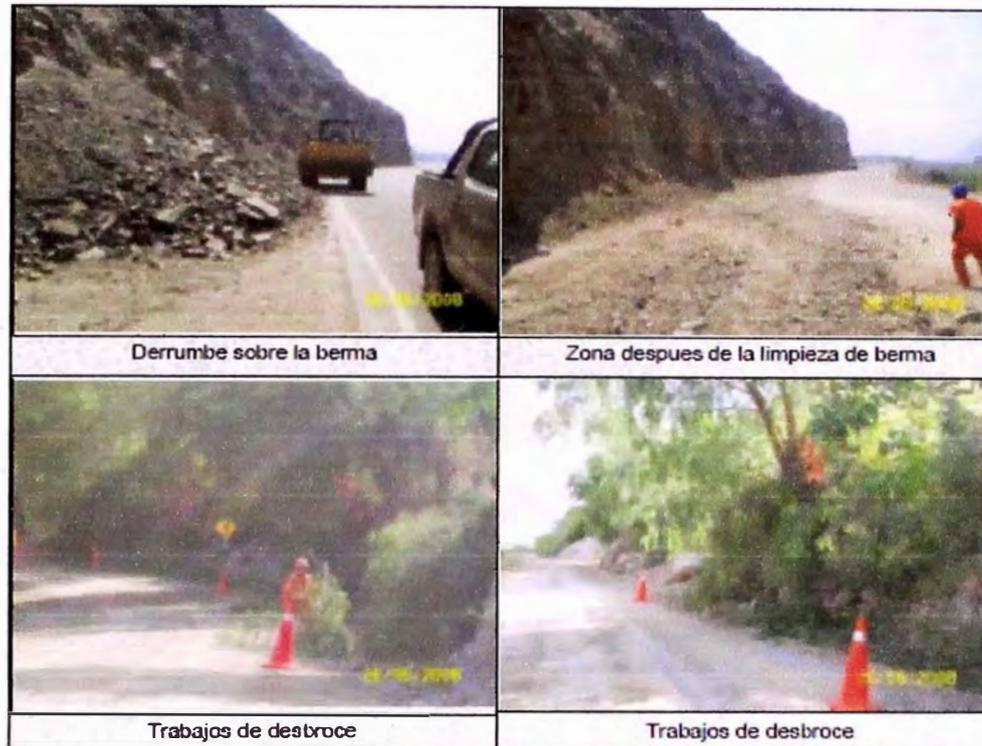
Foto N° 3-1. Algunas actividades correspondientes al mantenimiento rutinario.

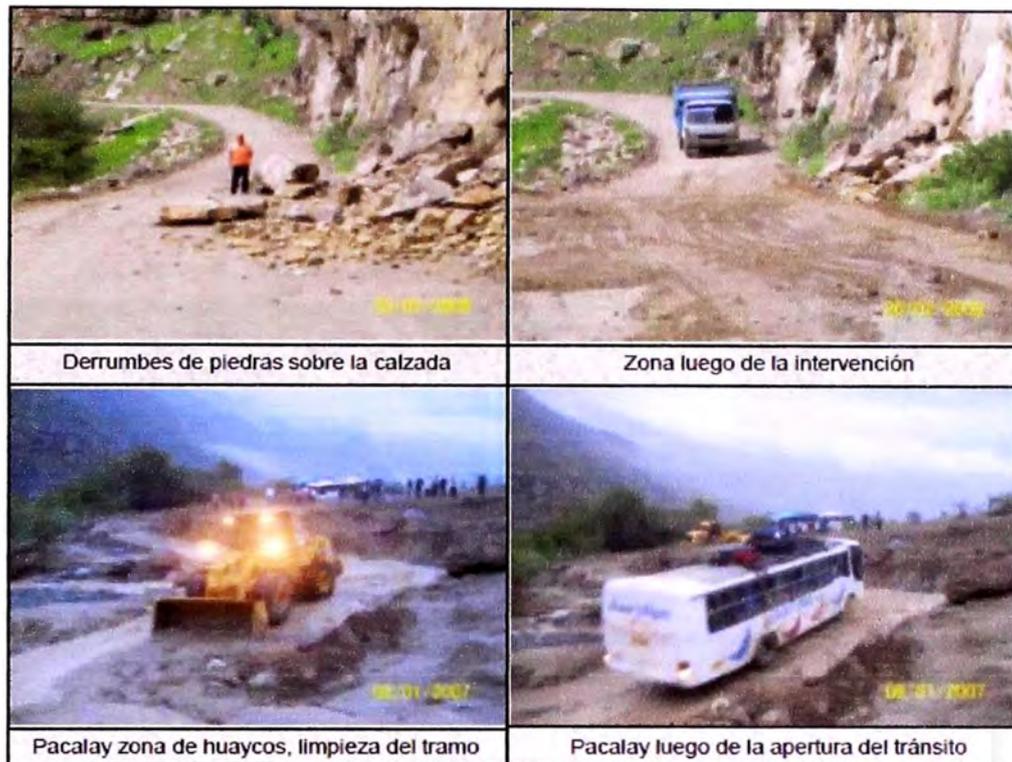
Foto N° 3-2. Atención de Emergencias

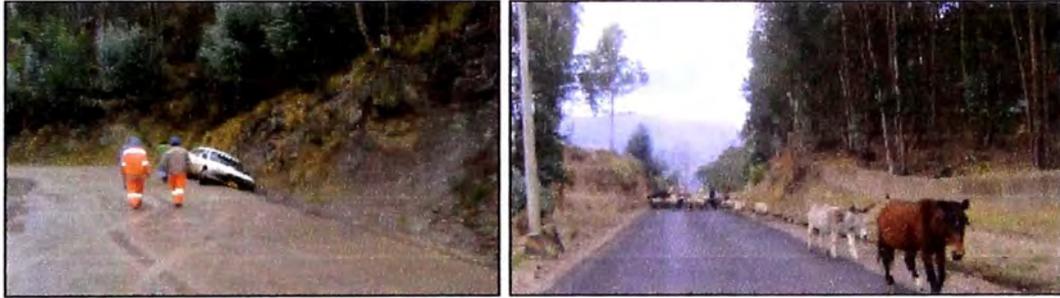
Foto N° 3-3. Consecuencias debido al mejoramiento de la carretera.

(A) Exceso de velocidad

(B) Invasión de rebaños

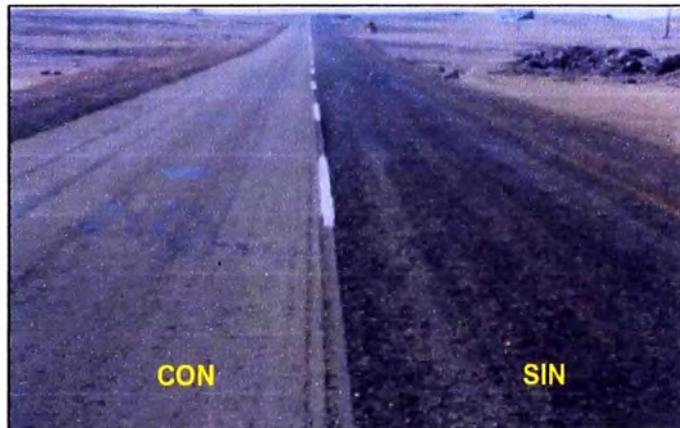
Los objetivos del sello neblina es sellar pequeñas fisuras impermeabilizando la superficie, enriquecer una superficie pobre en asfalto y rejuvenecer el asfalto oxidado de la superficie. El objetivo final de este riego es actuar como una medida de conservación del pavimento, frenando el deterioro y posponer la aplicación de una técnica de conservación más costosa.

Foto N° B-1. Se muestra la diferencia de las texturas, con o sin el sello de neblina

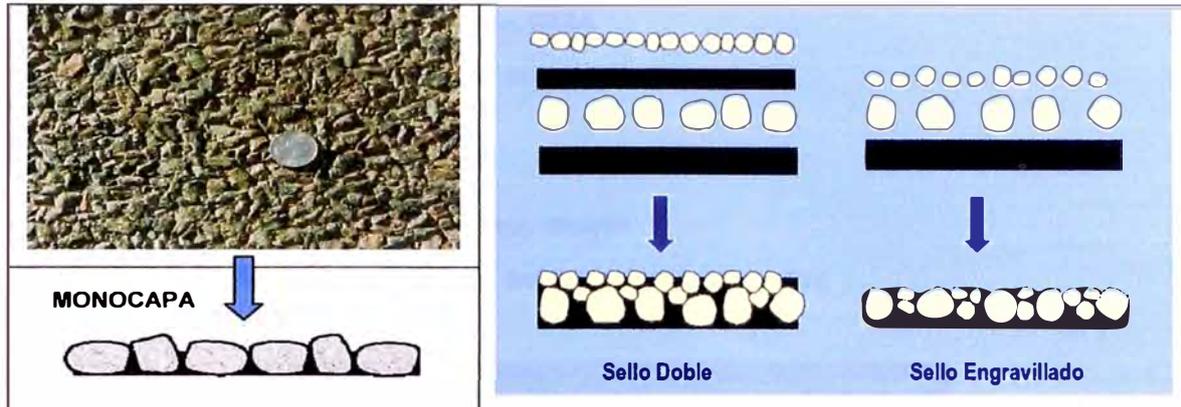
Existen diversos tipos de sello, los cuales resultan de combinar riegos de asfalto y capas de agregados.

Foto N° B-2. Se aprecian los tres tipo de sellos con agregados.

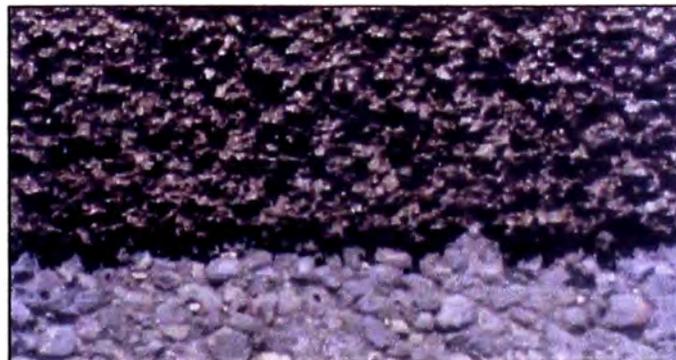
- Protege la carpeta
- Sella las grietas (mayores)
- Impermeabiliza
- Aumenta la resistencia al deslizamiento
- Modifica la macro y micro-textura
- Provee una superficie de desgaste
- Provee una apariencia uniforme

Foto N° B-3. Se aprecia la textura de la lechada asfáltica (Slurry seal)

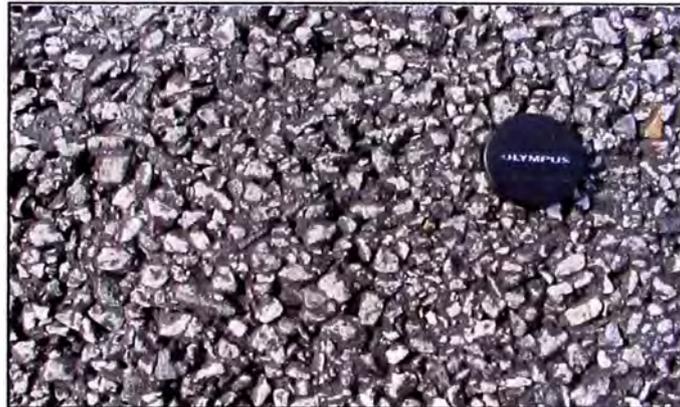
- Mejora la fricción
- Recupera el IRI
- Sella y conserva por un período mayor
- Restituye algunos problemas estructurales menores

Foto N° B-4. Se aprecia la textura del sistema con SMA

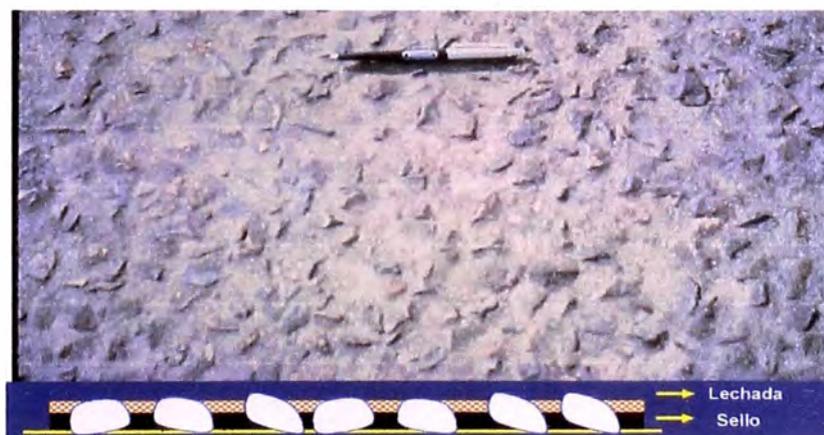
- Mejora la Fricción
- Sella y rejuvenece

Foto N° B-4. Se aprecia la textura del sistema Cape Seal.

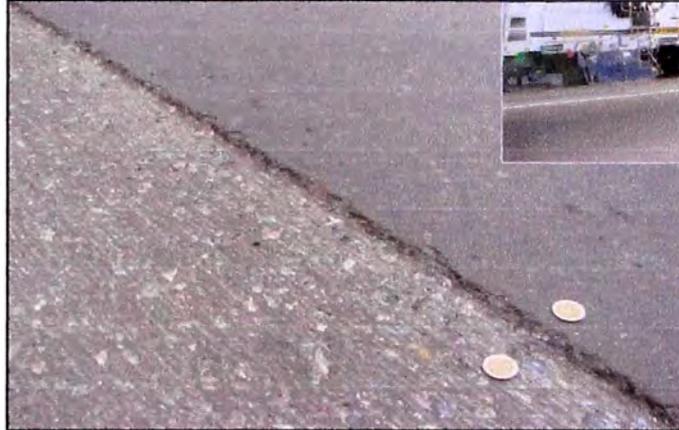
- Mejora la fricción
- Recupera el IRI

Foto N° B-5. Se aprecia el resultado de la actividad de cepillado.

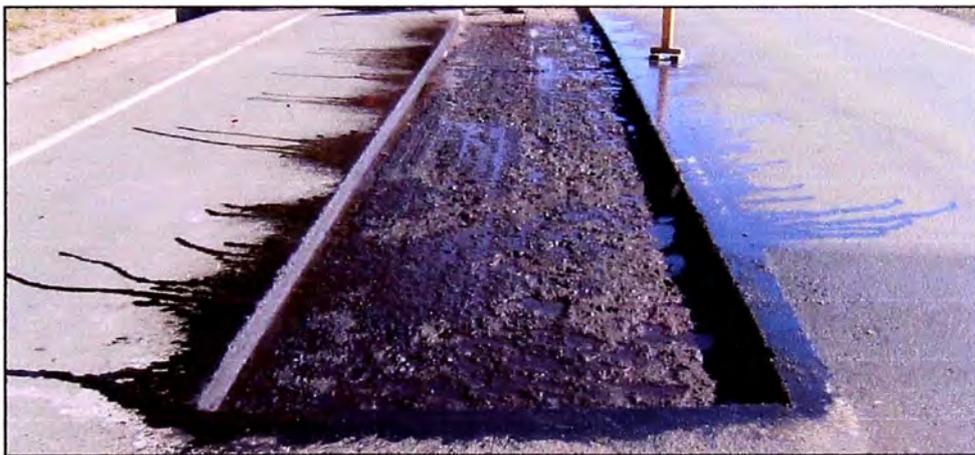
- Recupera el IRI
- No se debe considerar si la estructura de pavimento está en malas condiciones.

Foto N° B-6. Se aprecia el actividad de recapado o bacheo.
