**INFLUENCIA DE LA RUGOSIDAD EN EL PERIODO DE  
MONITOREO**

**MONITOREO DE CONSERVACION CARRETERA CAÑETE -  
HUANCAYO Km.100+000 AL Km.102+000**

**INFORME DE SUFICIENCIA**

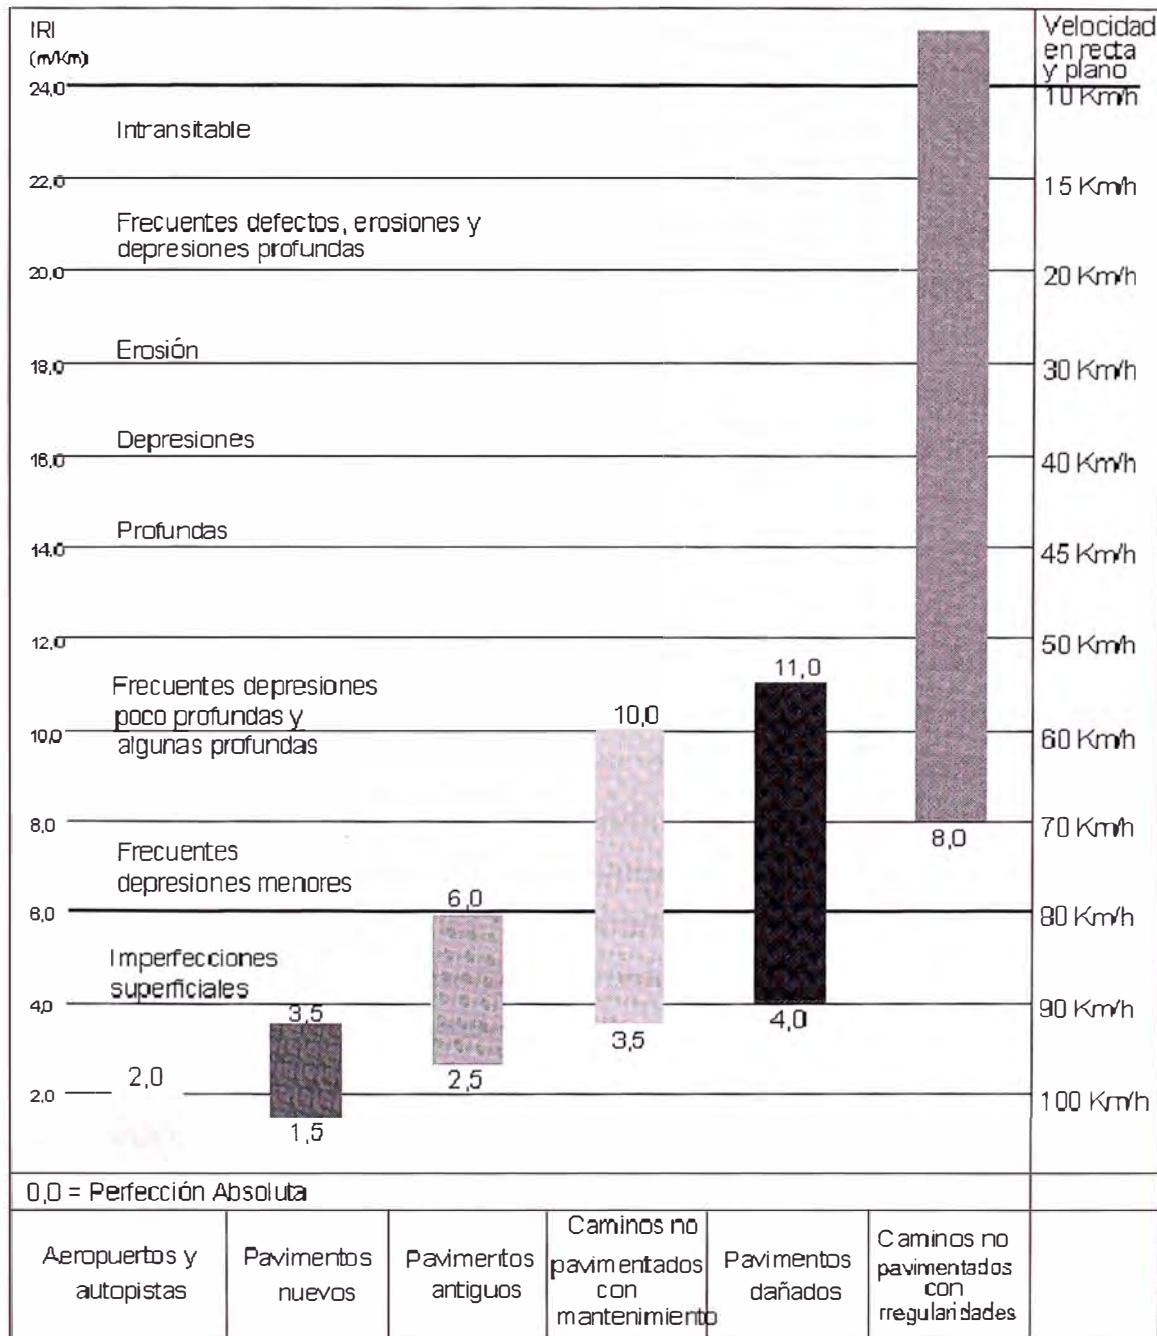
**Figura N° 2.02. Escala de rugosidad IRI (m/km)**

El mal estado de las carreteras significa altos costos en los transportes y es identificable por las fallas y deterioros en la superficie de las carreteras. En las carreteras no pavimentadas con superficie de rodadura de grava, tierra y sus alternativas estabilizadas, los rangos de los IRI medidos arrojan valores entre 3.5 hasta 10.0 (Ver Grafico N° 2.02) para carreteras calificadas por el Banco Mundial

Por encima del valor 10 del IRI, se tiene una serie de valores de rugosidad que corresponden a carreteras sin conservación que presentan deterioros; situación que se buscará superar con el mejoramiento de la conservación vial en el Perú, pero que para ser realistas no significa necesariamente que requieran restauración urgente, porque pudieran no estar en estado crítico.

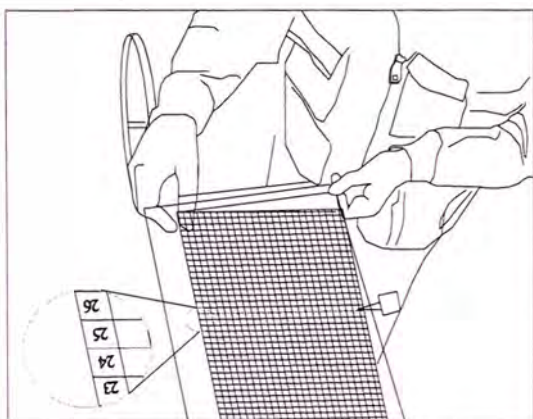
Figura N° 4.02: El formato debe coincidir con el marcador del Merlin.

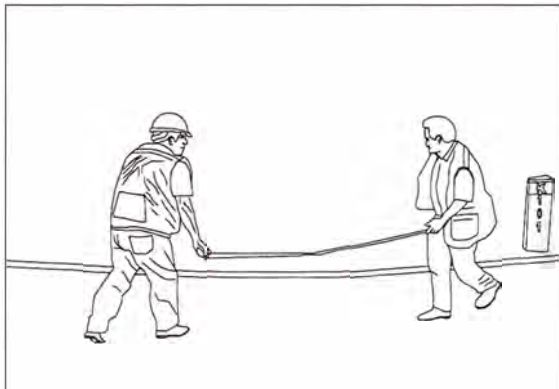
e) Se realizan marcas a cada 10 ó 20 metros, con el fin de tener una referencia en el proceso de medición. Las mediciones se efectúan siguiendo la huella exterior del tráfico.

Figura N° 4.05 : Realización de marcas.

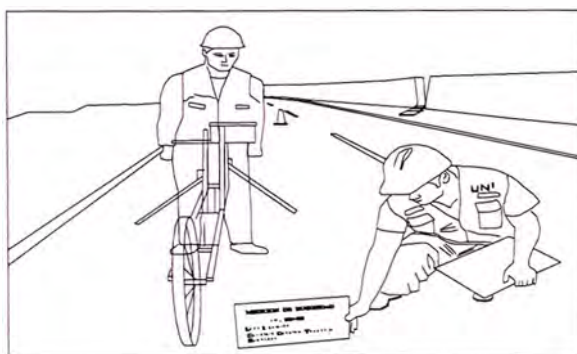
g) Ubicar el Merlin sobre el primer punto del tramo a evaluar. Agenciarse de un cartel para indicar progresiva del tramo en estudio.

Figura N° 4.07 : Merlin en el punto de inicio de la prueba.

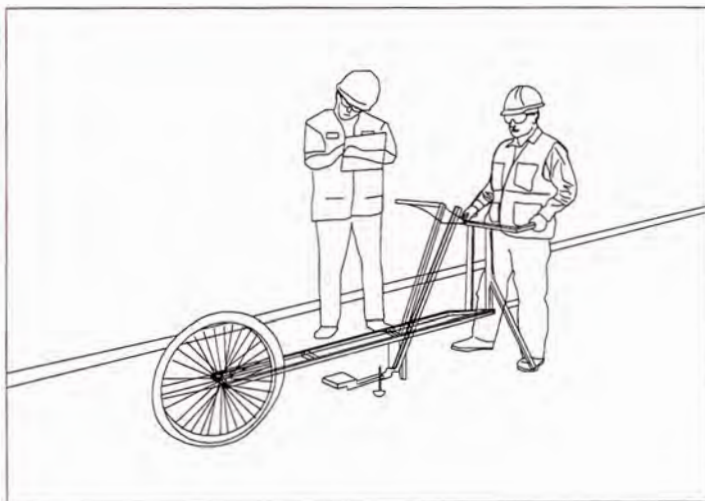
Figura N° 4.10

sobre la superficie una vuelta completa ó 360°. Se lee la desviación que marca el puntero, y se dicta al personal de apoyo.

Lectura y Medida de desviación de rugosidad.

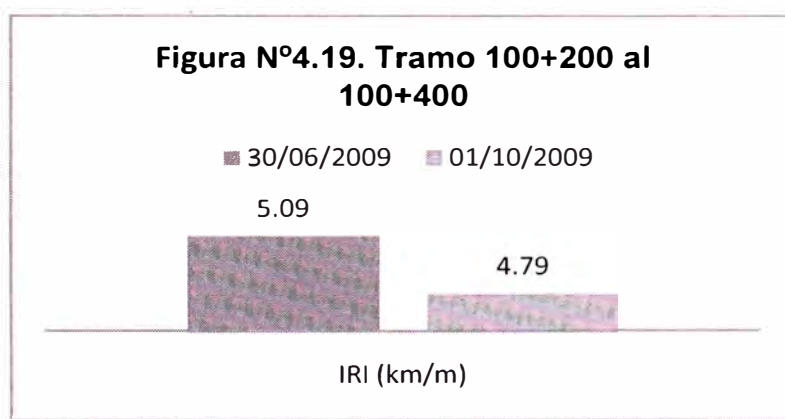
Para el Figura N°4.19. Tramo 100+200 al 100+400 (Se obtiene del cuadro N° 4.12) se observa una disminución en el IRI de 0.30 ( $5.09 - 4.79 = 0.30$ ) entre las fechas de 30/06/2009 al 01/10/2009. Después de tres meses al evaluar el IRI se encontró un valor de 4.79.

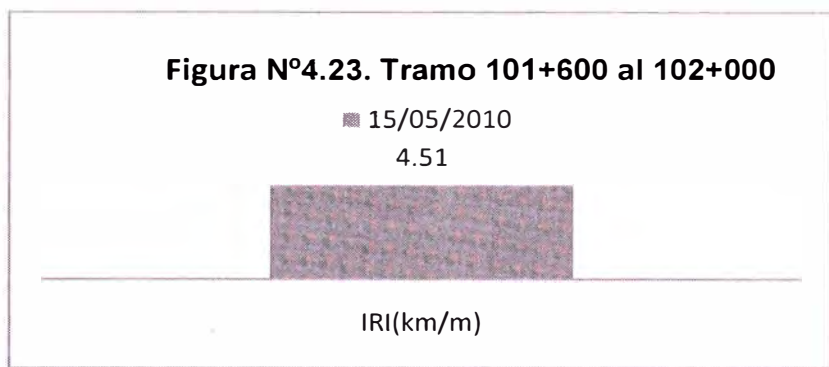
En la Figura N°4.24 (Se obtiene del cuadro N° 4.12.) Se observa un resumen de los valores de IRIs hallados en el Tramo 100+000 al 102+000, la información fue proporcionada por la UNI, el MTC y la recopilada por el Curso de Titulación 2010, se observa el mayor valor alcanzado en el tramo de 6.48 m/km y los valores después de la aplicación del Slurry, en el rango de 4 a 5 m/km.

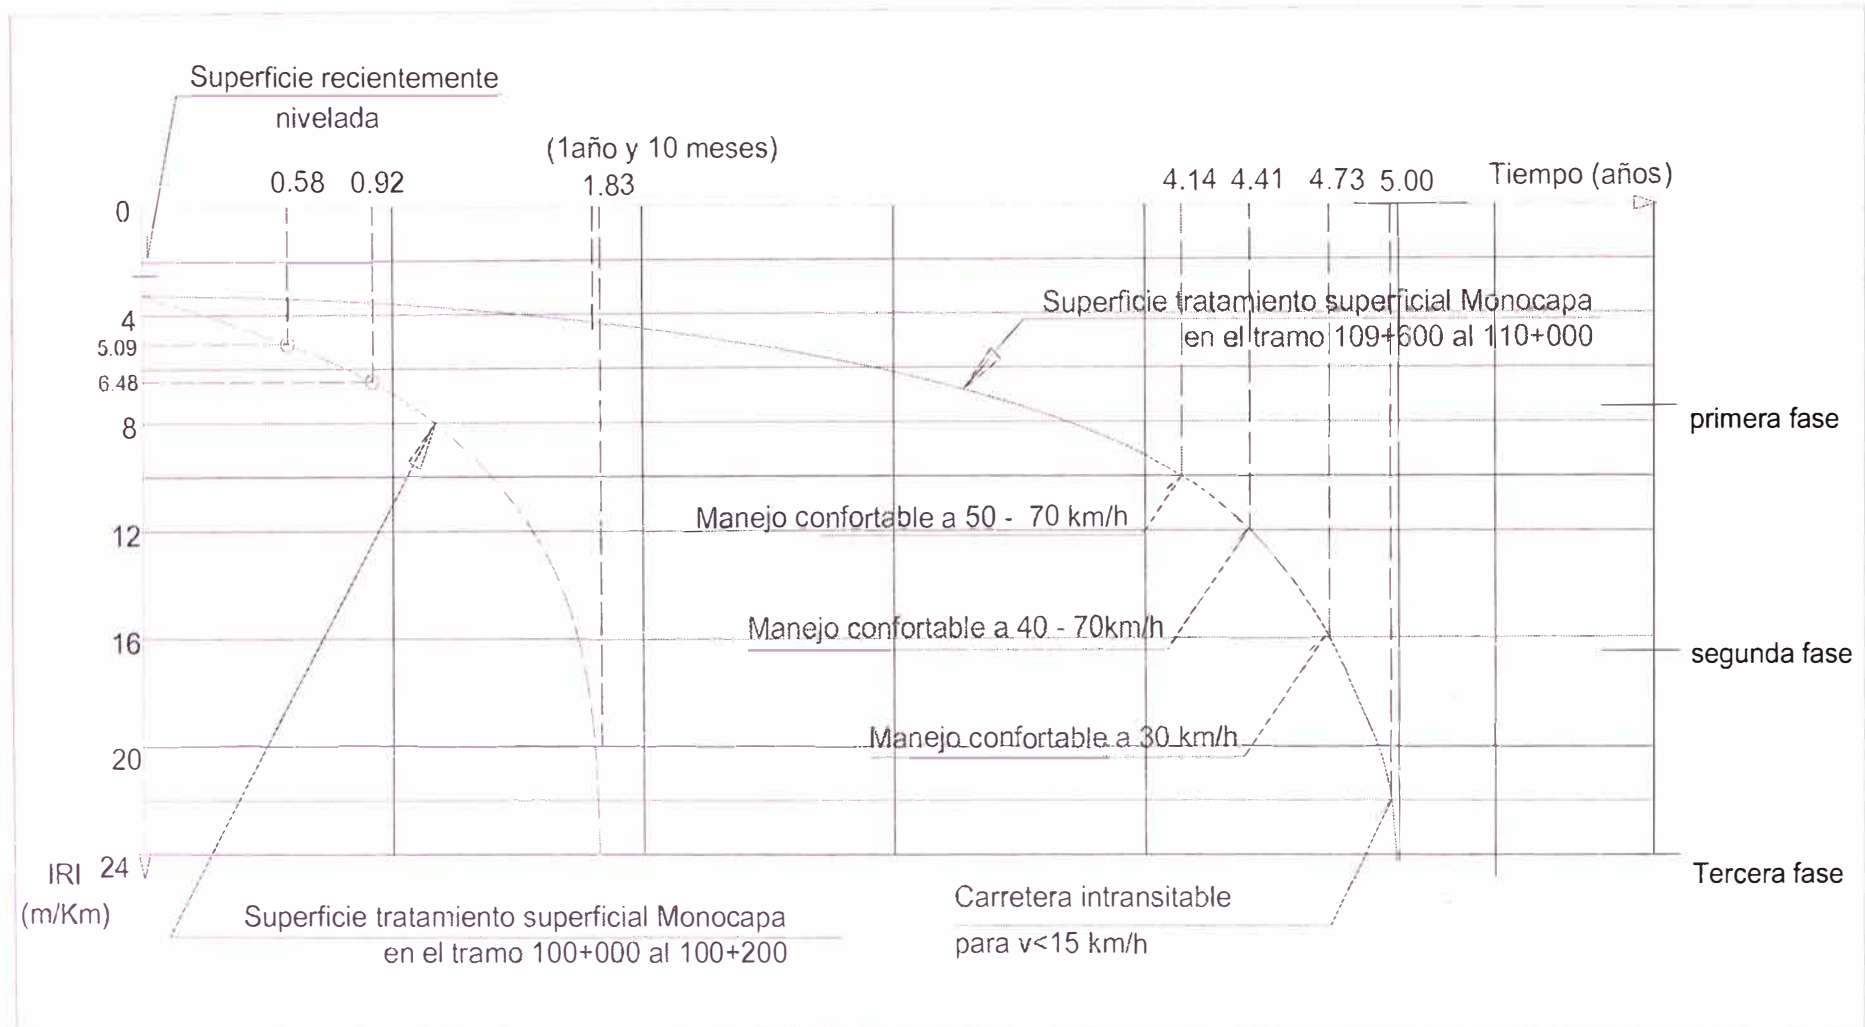
Figura N°4.27. Calidad de Superficie vs. Tiempo

En el Grafico N°4.27: Haciendo la conversión de meses en años, y colocando como punto de partida el año donde se construyo el tratamiento superficial monocapa, se observa que se encuentra en una primera fase de su periodo de vida útil, cuyo comportamiento es lineal en el tiempo, hasta alcanzar un IRI aproximado de 7 en un tiempo de un año. Al pasar a la segunda fase donde la curva tiene un comportamiento parabólico; encontraremos el IRI máximo permisible de 10 m/Km que será en un tiempo de 1 año con 5 meses. Obtenemos también un tiempo de vida cuando el IRI alcance un valor de 22 en un tiempo de un año y diez meses.

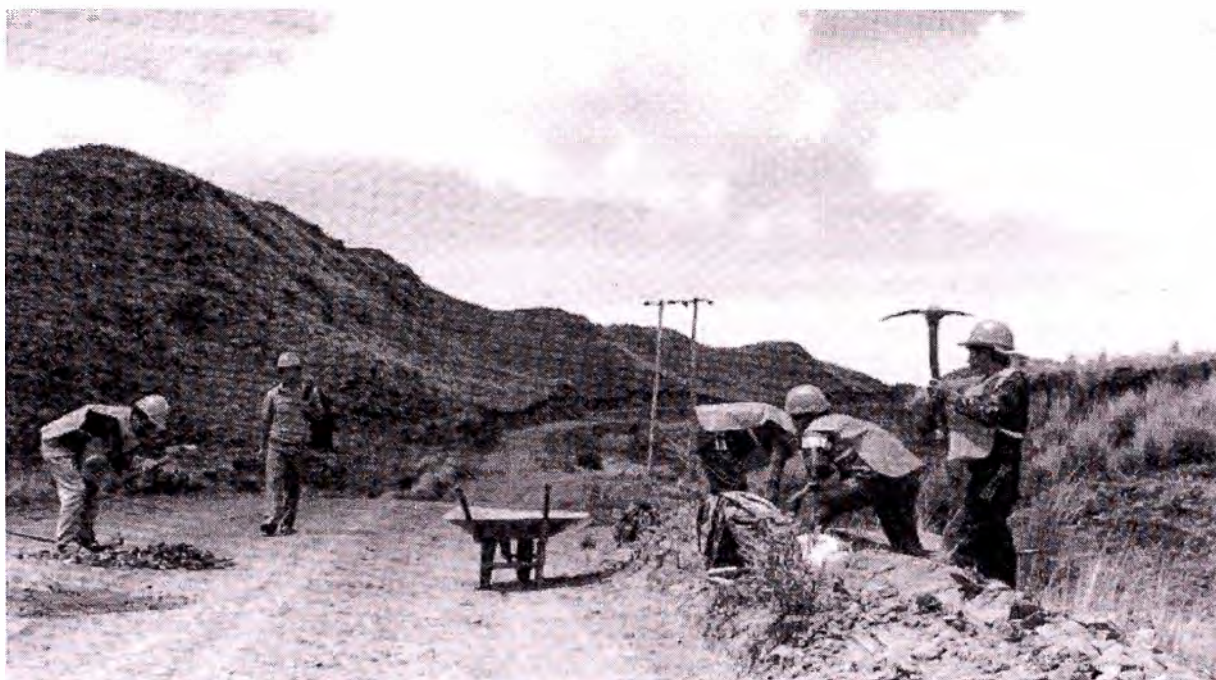
Las carreteras constituyen un importante valor patrimonial en todos los países. En el Perú, el Sistema Nacional de Carreteras se encuentra clasificado y jerarquizado por redes viales.

Sí no se conserva adecuadamente, éste patrimonio vial corre un grave peligro de deterioro, con la consiguiente pérdida de transitabilidad y valor.
