**UNIVERSIDAD NACIONAL DE INGENIERIA
FACULTAD DE INGENIERIA CIVIL**

**EVALUACIÓN ESTRUCTURAL DEL PAVIMENTO CON
ENSAYO VIGA BENKELMAN
MONITOREO DE CONSERVACIÓN CARRETERA
CAÑETE-HUANCAYO Km. 106+000 AL Km. 108+000**

INFORME DE SUFICIENCIA

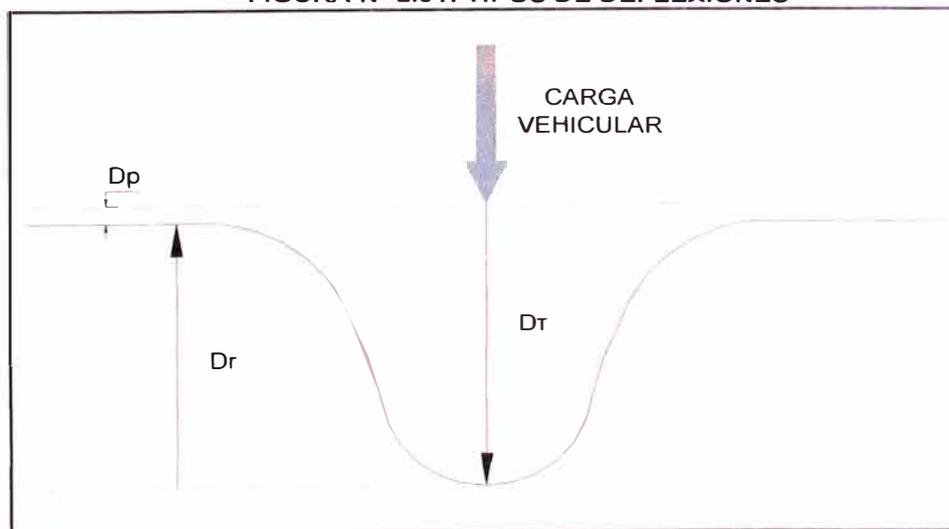
FIGURA N° 2.01: TIPOS DE DEFLEXIONES

- Deflexión Total (D_T): Es la deformación vertical puntual de una superficie bajo la acción de una carga.
- Deflexión recuperable o elástica (D_r): Es la recuperación elástica de la superficie que se produce al retirar la carga. Es la que se utiliza para el cálculo del refuerzo del pavimento.
- Deflexión permanente o residual (D_p): Es la diferencia entre la posición original de la superficie antes de aplicar la carga y después de retirarla.

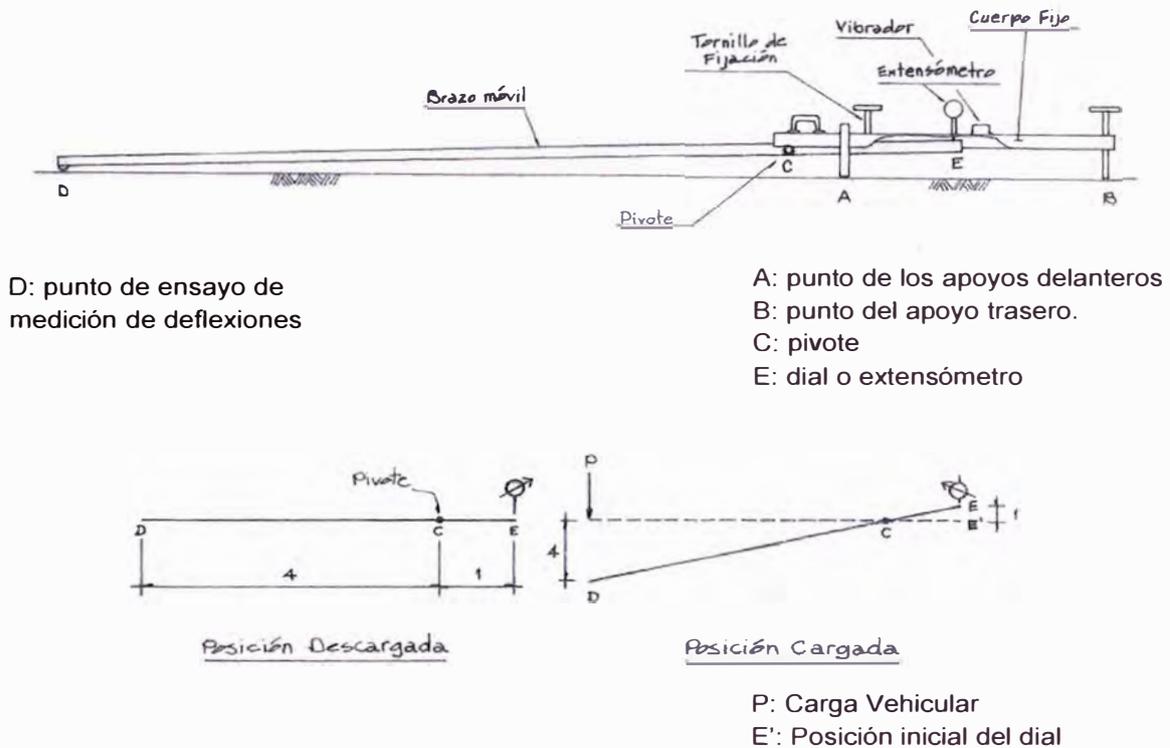
FIGURA N° 2.02: ESQUEMA Y PRINCIPIO DE OPERACIÓN DE LA VIGA BENKELMAN

- (1) Un cuerpo de sostén que se sitúa directamente sobre el terreno mediante 3 apoyos (dos delanteros fijos “A” y uno trasero regulable “B”)
- (2) Un brazo móvil acoplado al cuerpo fijo mediante una articulación de giro o pivote “C”, uno de cuyos extremos apoya sobre el terreno (Punto D) y el otro se encuentra en contacto sensible con el vástago de un extensómetro de movimiento vertical (Punto E). Adicionalmente el equipo posee un vibrador incorporado que al ser accionado, durante la realización de los ensayos, evita que el indicador del dial se trabe y/o que cualquier interferencia exterior afecte las lecturas.

El extremo ubicado en el punto D llamado también “punta de la viga” va colocado en el espacio que existe entre uno de los dos pares de llantas del eje trasero del camión que lleva una carga estándar. El peso aplicado produce una deformación del pavimento que hace que la punta de la viga descienda una cierta distancia medida en milímetros, con respecto al nivel de la superficie. A causa de este accionar el brazo móvil DE gira en torno al punto fijo “C” y con respecto al cuerpo fijo AB, determinando que el extremo “E” produzca un movimiento vertical en el vástago del extensómetro que va apoyado en AB, generando así una lectura en el dial. Si se retiran luego las llantas cargadas, el pavimento en el punto D se recupera por el comportamiento elástico de las capas inferiores y por el mismo mecanismo anterior se genera otra lectura en el dial del extensómetro.

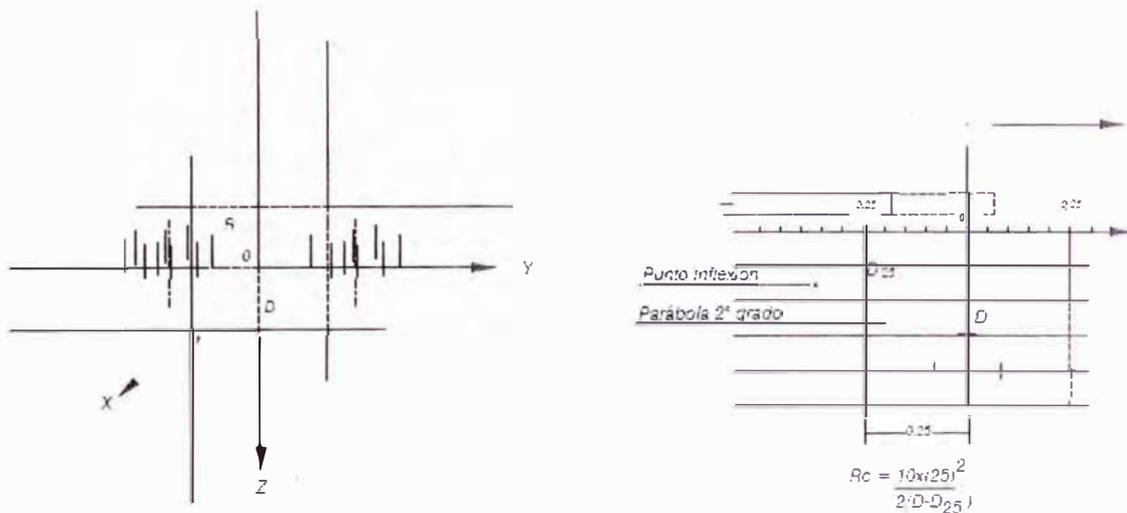
FIGURA N° 2.03: ESQUEMA CONCEPTUAL DEL RADIO DE CURVATURA

El método más razonable para determinar el radio de curvatura fue ideado en Francia, el cual se considera que la línea de deflexión se aproxima a una parábola hasta una distancia algo mayor de 25cm. del eje de carga, para luego sufrir una inflexión y tender asintóticamente hacia la horizontal. La curvatura de la parábola queda definida por su parámetro, que en la zona de máxima curvatura se confunde prácticamente con el radio del círculo osculador en dicho punto, es decir exactamente bajo el centro del eje de la rueda cargada.

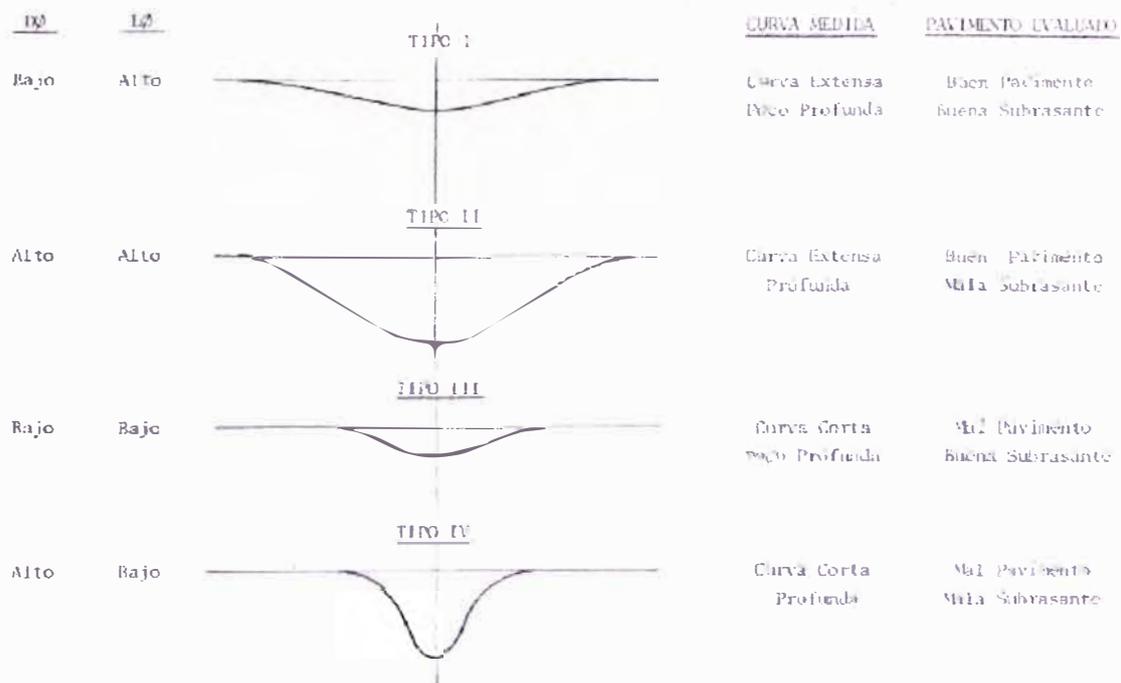
FIGURA N° 2.04: RELACIÓN CUANTITATIVA ENTRE LA DEFORMADA Y LA CALIDAD DEL PAVIMENTO.

Se puede entender aun más el significado de las deflexiones ocurridas en el pavimento graficando la curva de deformación para cada punto de ensayo con la Viga Benkelman. En la figura N°2.04 se muestra las relaciones entre la forma de la curva y la calidad del pavimento y la subrasante.

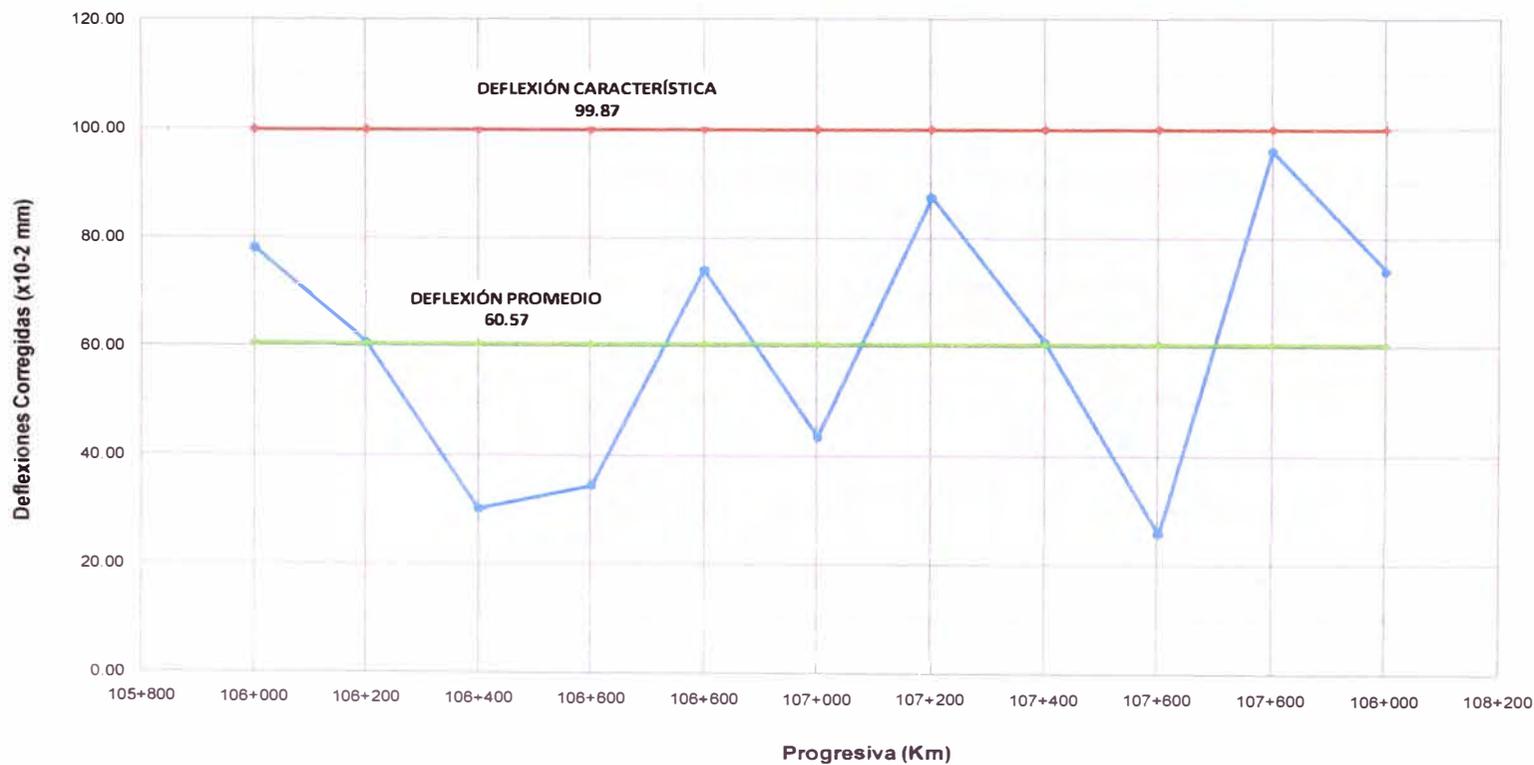
TRAMO : Km. 106+000 - Km. 108+000
 FECHA : 15/05/2010
 CARRIL : Derecho

SUPERFICIE : Monocapa
 R. BRAZOS : 1 A 4
 DIAL : 0.01 mm.

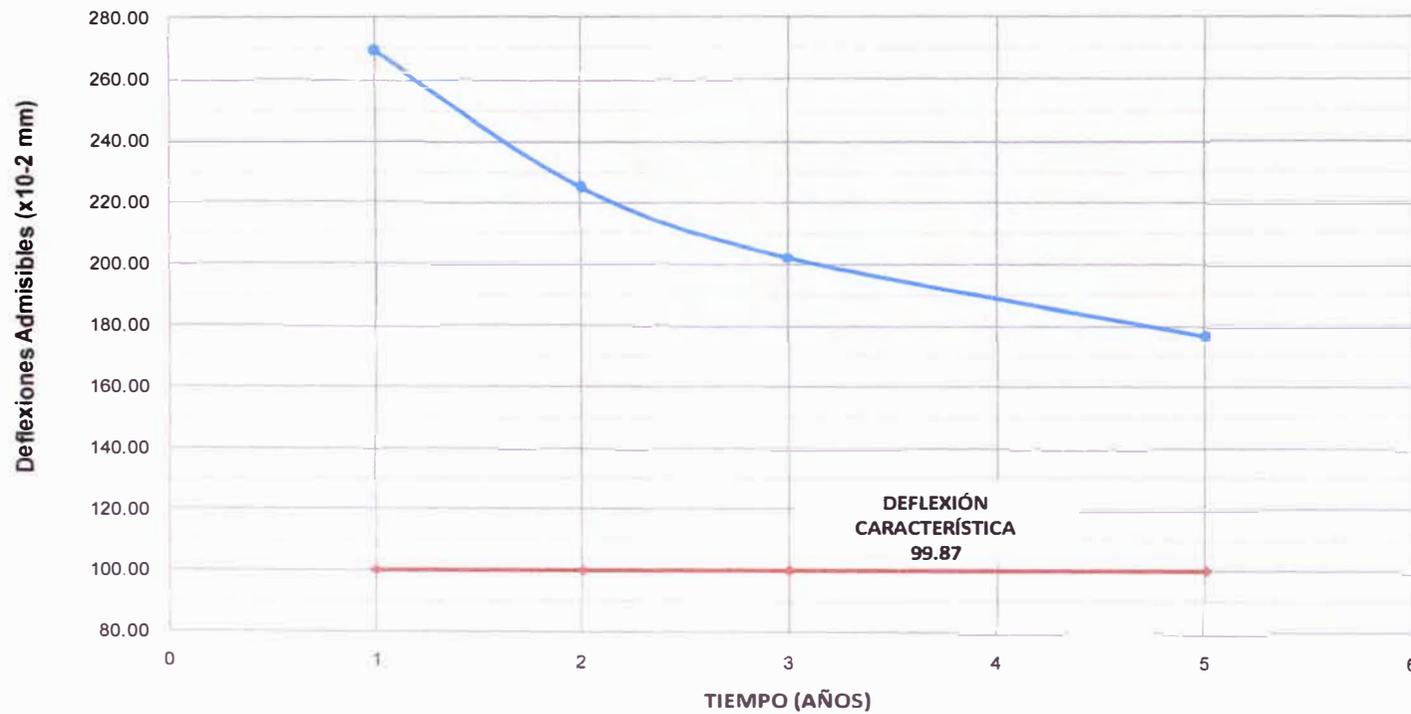
DIAGRAMA DE EVALUACIÓN

TRAMO : Km. 106+000 - Km. 108+000
 FECHA : 15/05/2010
 CARRIL : Derecho

SUPERFICIE : Monocapa
 R. BRAZOS : 1 A 4
 DIAL : 0.01 mm.

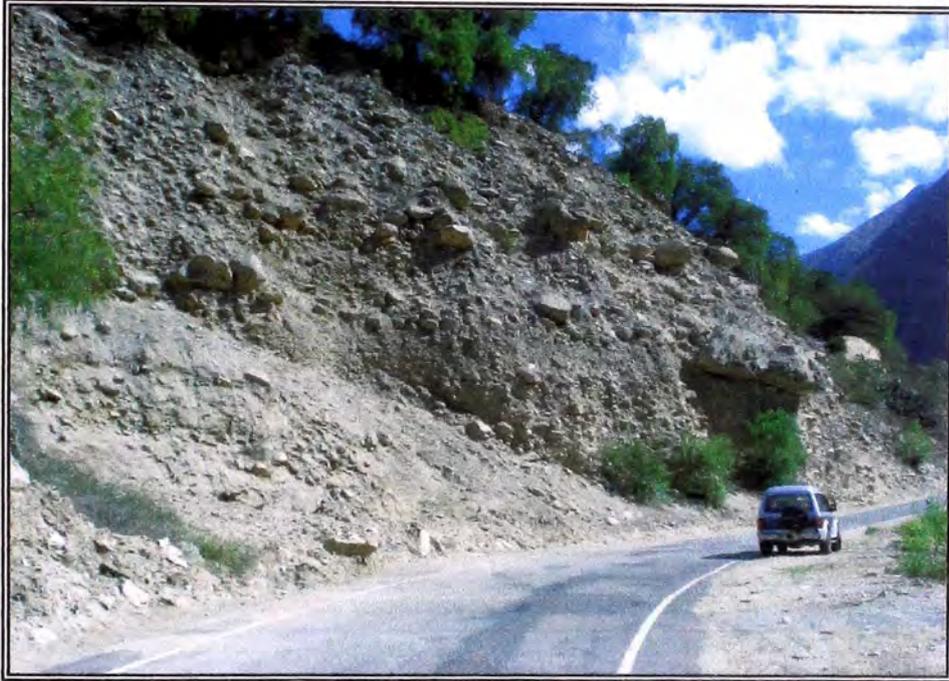
FOTO 01: Se observa zona de inestabilidad de talud, Km. 106+020 (LI).

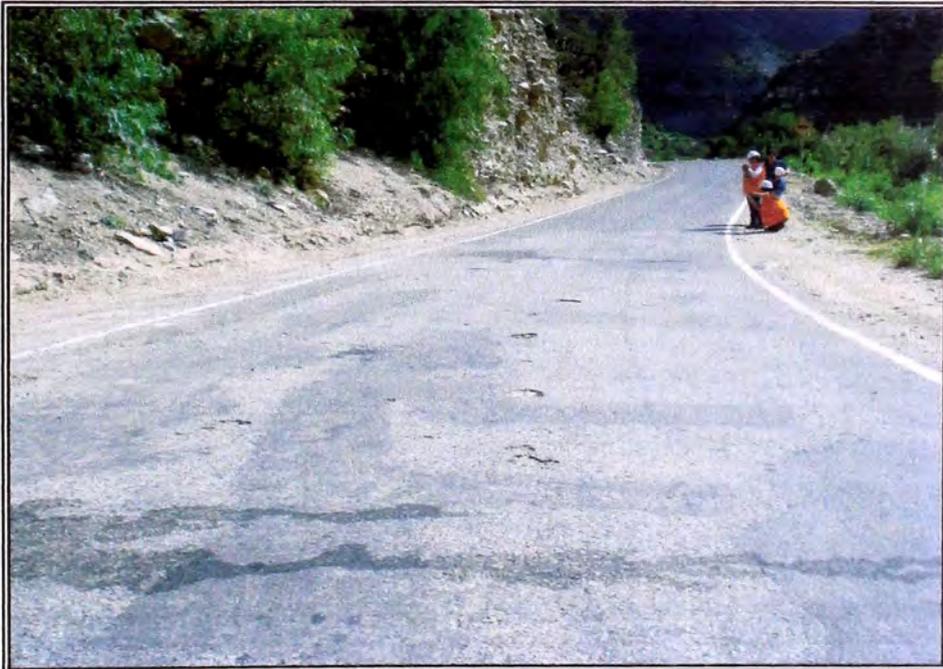
FOTO 02: Presencia de pequeños huecos en la superficie del tratamiento monocapa, entre las progresivas Km. 106+030 al Km. 106+050.

- Habiendo observado fallas en el pavimento de origen superficial como pequeños huecos y fisuras, se recomienda realizar trabajos de conservación o mantenimiento periódico para corregir dichas deficiencias, con la finalidad de evitar la aparición o el agravamiento de defectos mayores.

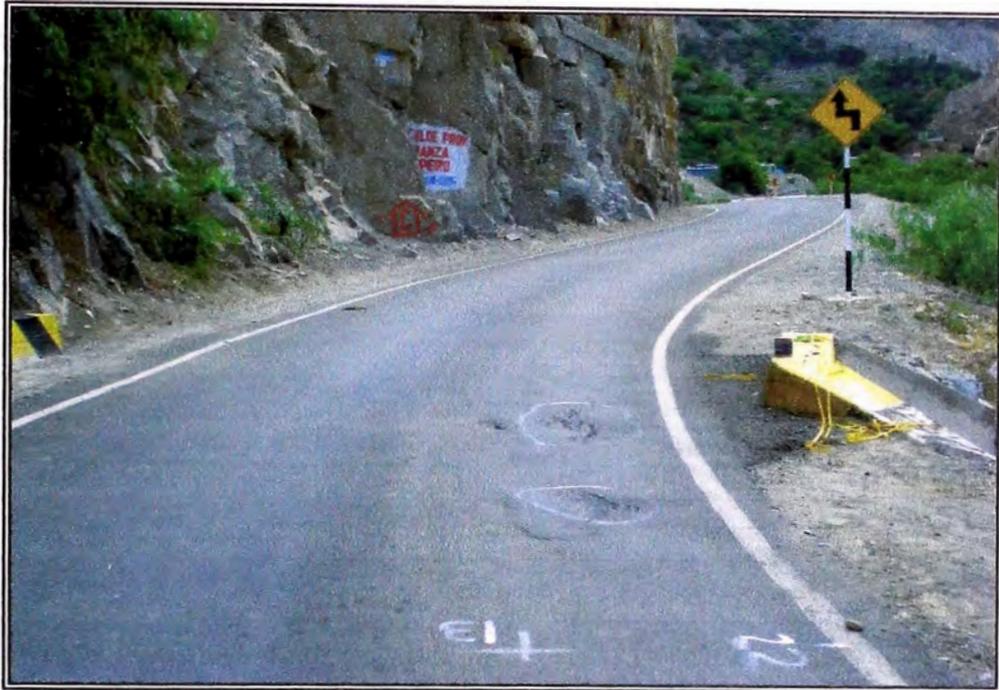
FOTO 03: Se observa fisuras longitudinales en la huella de la superficie monocapa entre las progresivas Km. 106+450 al Km. 106+460.

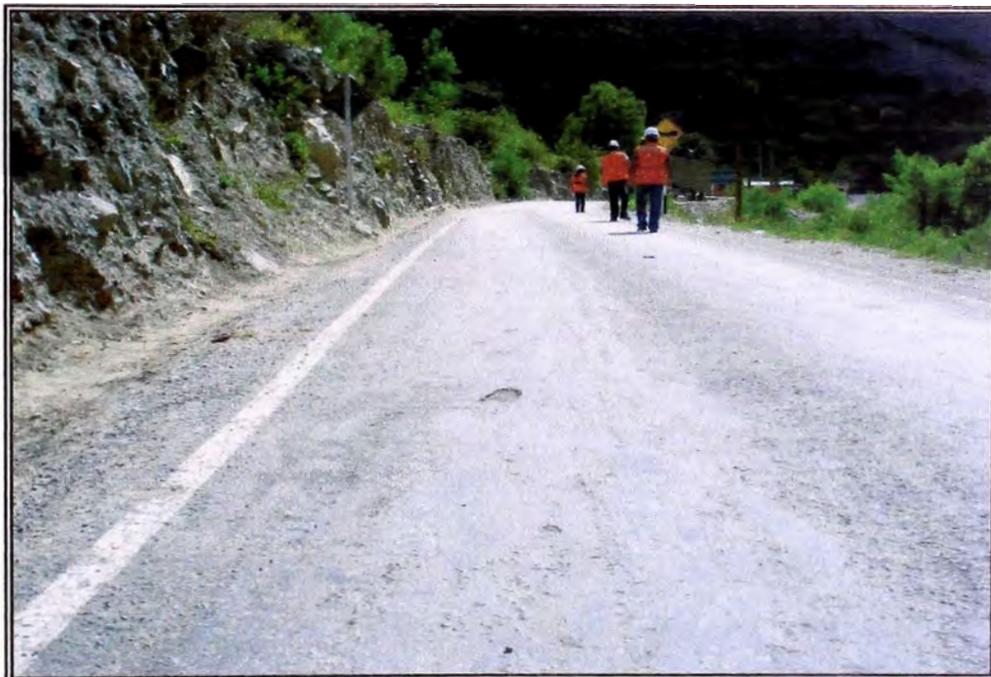
FOTO 04: Presencia de pequeños huecos en la superficie del tratamiento monocapa, entre las progresivas Km. 106+700 al Km. 106+720.

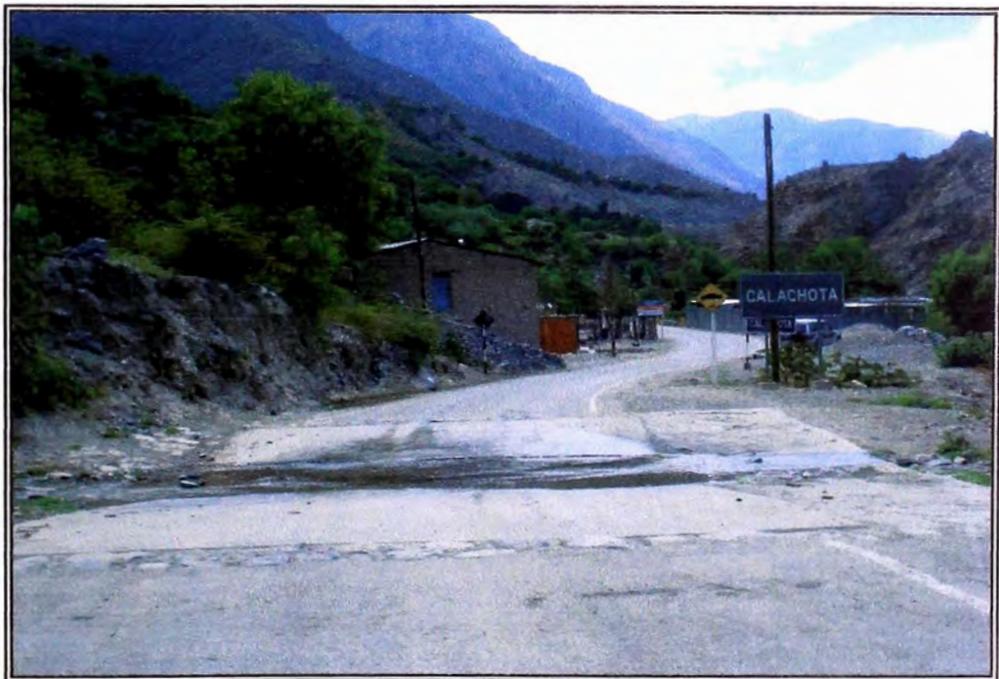
FOTO 06: Se observa estructura de baden, en la progresiva Km. 106+775.

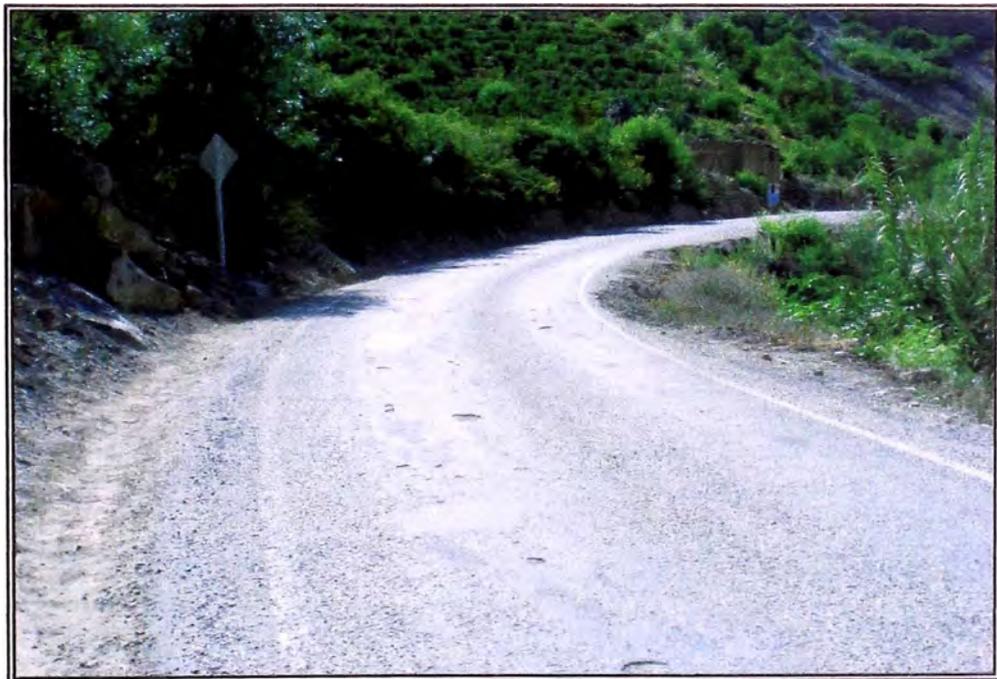
FOTO 08: Presencia de pequeños huecos en la superficie del tratamiento monocapa, entre las progresivas Km. 107+500 al Km. 107+570.

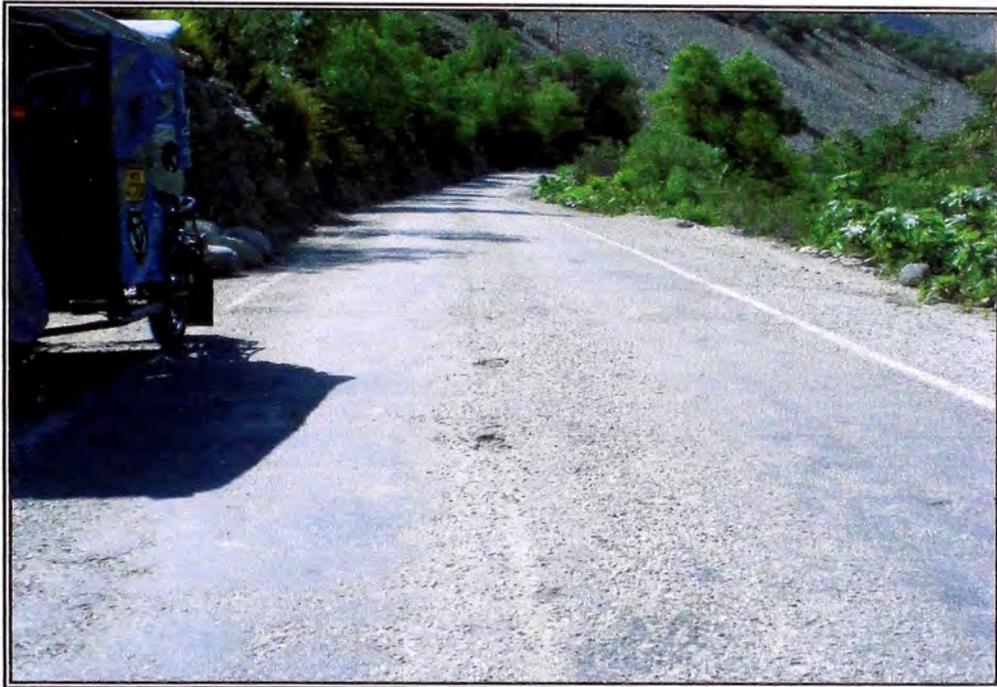
FOTO 09: Presencia de pequeños huecos en el eje de la vía, entre las progresivas Km. 107+660 al Km. 107+690.

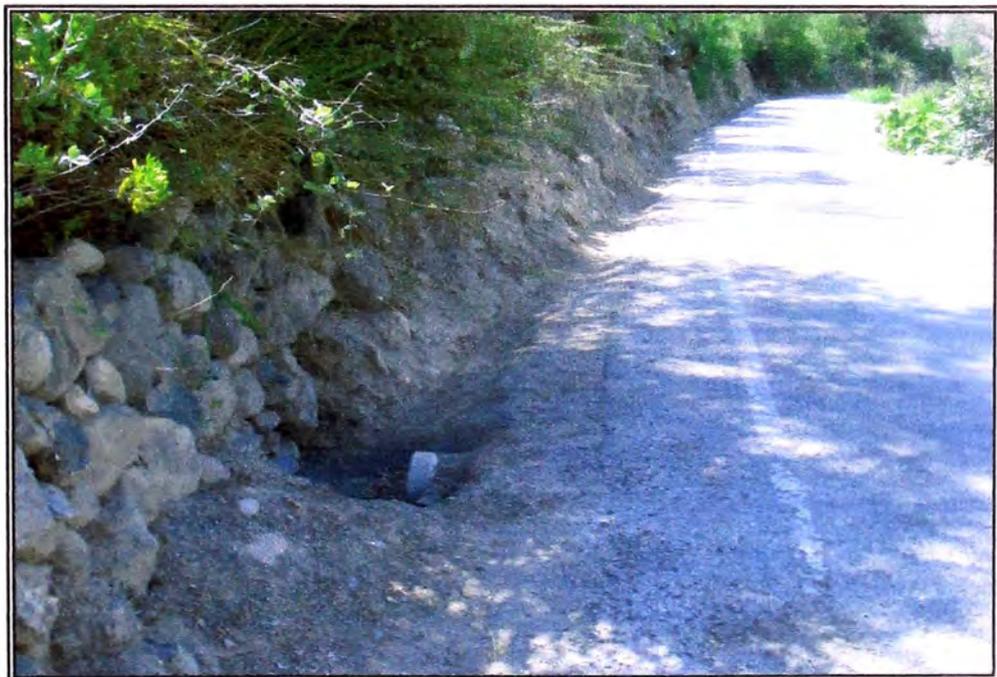
FOTO 10: Se observa alcantarilla de concreto, Km. 107+680 (LI).

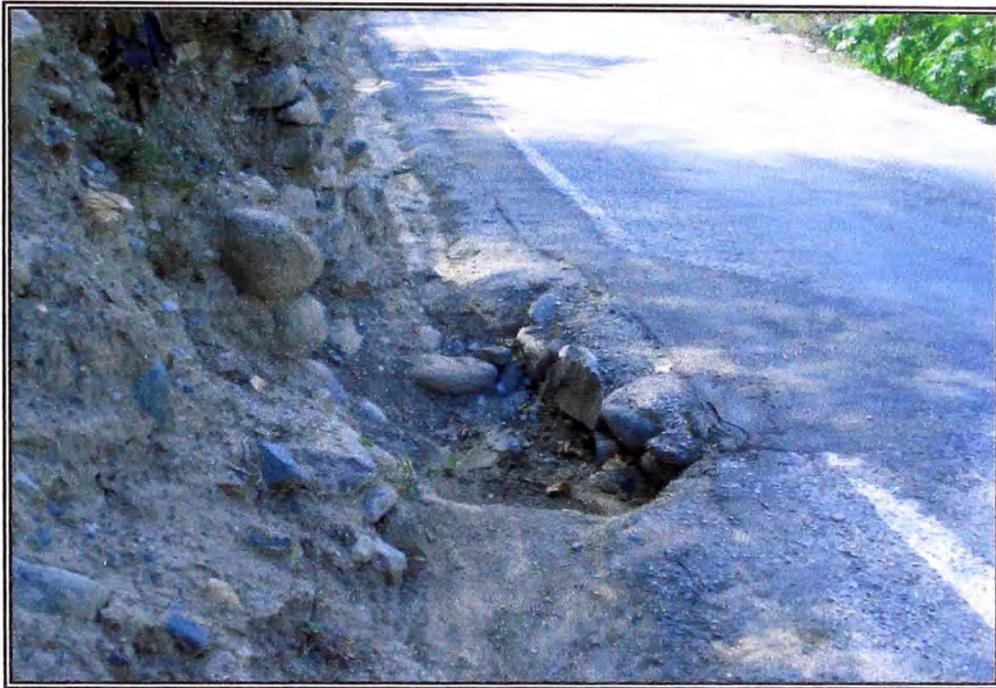
FOTO 11: Obstrucción de alcantarilla PVC, en progresiva Km. 107+690 (LI).

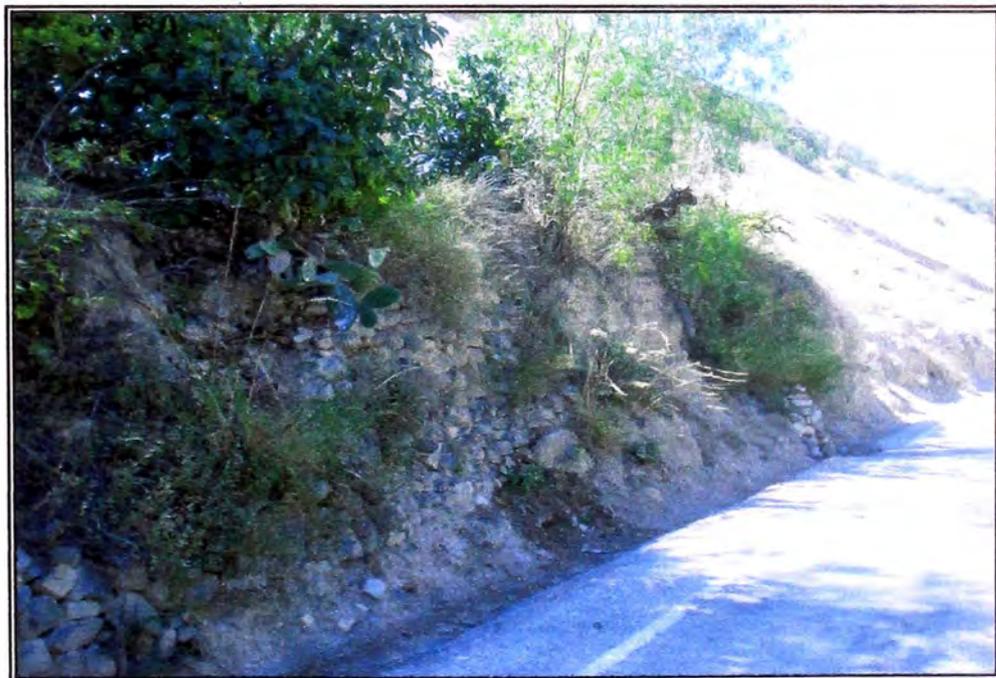
FOTO 12: Falta de drenaje del escurrimiento superficial, Km. 107+790 (LI).

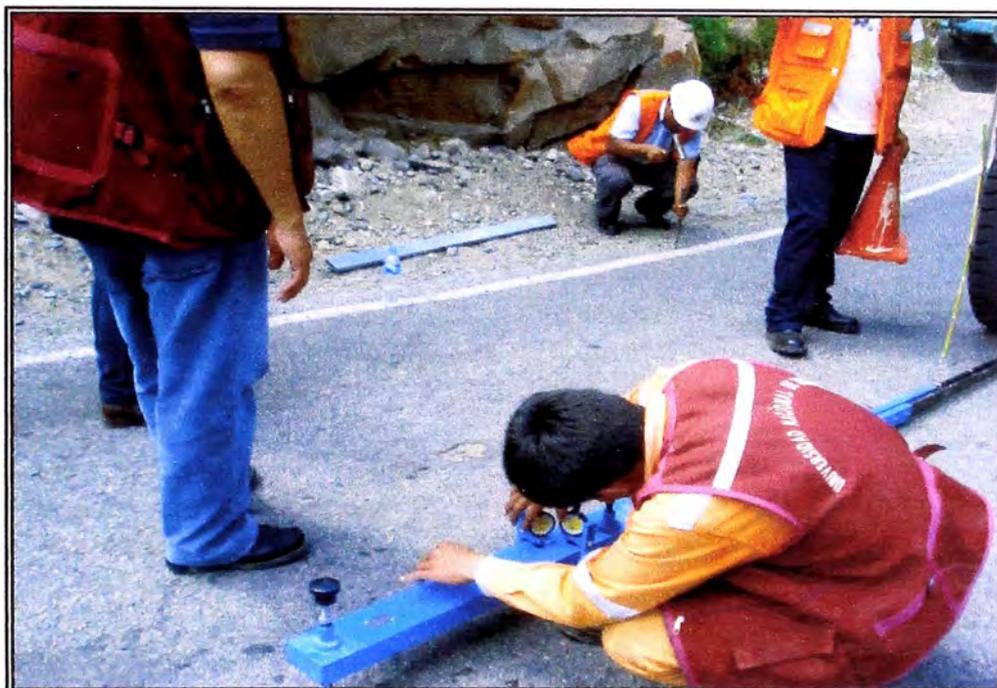
FOTO 13: Calibración del dial para la toma de lecturas de deflexiones, en la superficie de monocapa, con la viga Benkelman

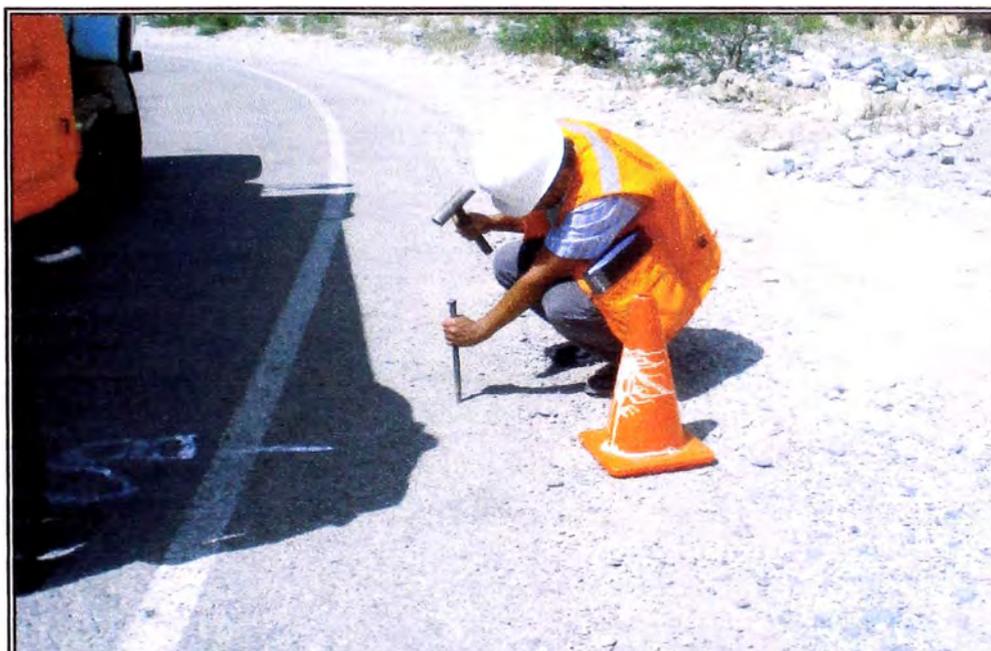
FOTO 14: Toma de muestra de la superficie de rodadura para obtener su espesor.
