**UNIVERSIDAD NACIONAL DE INGENIERIA
FACULTAD DE INGENIERIA CIVIL**

**EVALUACION DE LA SUPERFICIE DE VIA CON
BUMP INTEGRATOR
MONITOREO DE CONSERVACIÓN CARRETERA
CAÑETE - HUANCAYO KM.100+000 AL KM. 102+000**

INFORME DE SUFICIENCIA

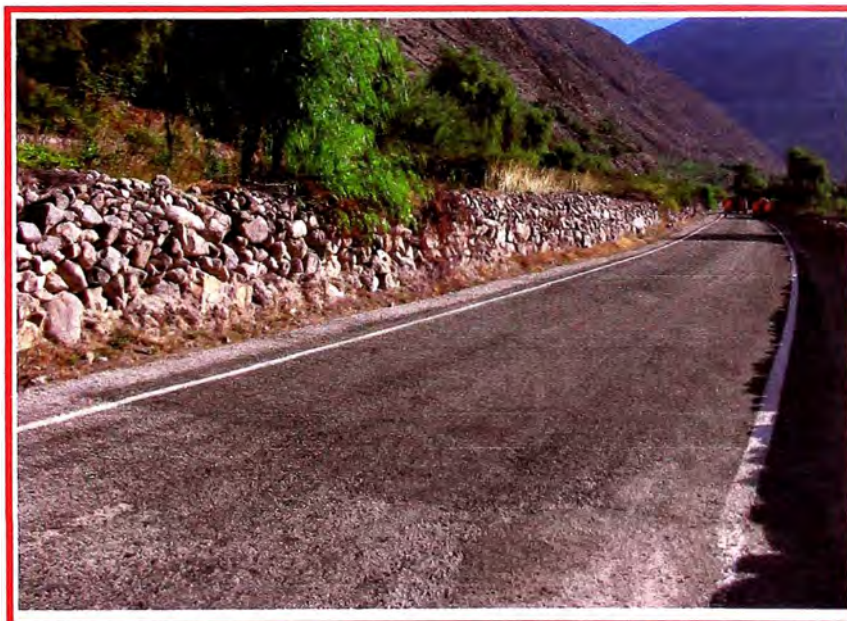
Figura Nº 1.03: Tramo de Estudio Km. 100+000 – Km. 102+000

El sector designado para el estudio de la rugosidad, con el equipo Bump Integrator, abarca desde el Km. 100+000 al Km. 102+000, cuya característica de la topografía es ondulada a accidentada, con geometría de la vía sinuosa, con pendientes que varían de 3% a 7%, con una superficie de rodadura con tratamiento monocapa y en ciertos sectores reforzada con Slurry Seal, con un ancho promedio de 3.20m y con falta de guardavías en las curvas; en cuanto al sistema de drenaje, las cunetas no están construidas, los canales de regadío que se desarrollan paralelamente a la vía con problemas de filtración.

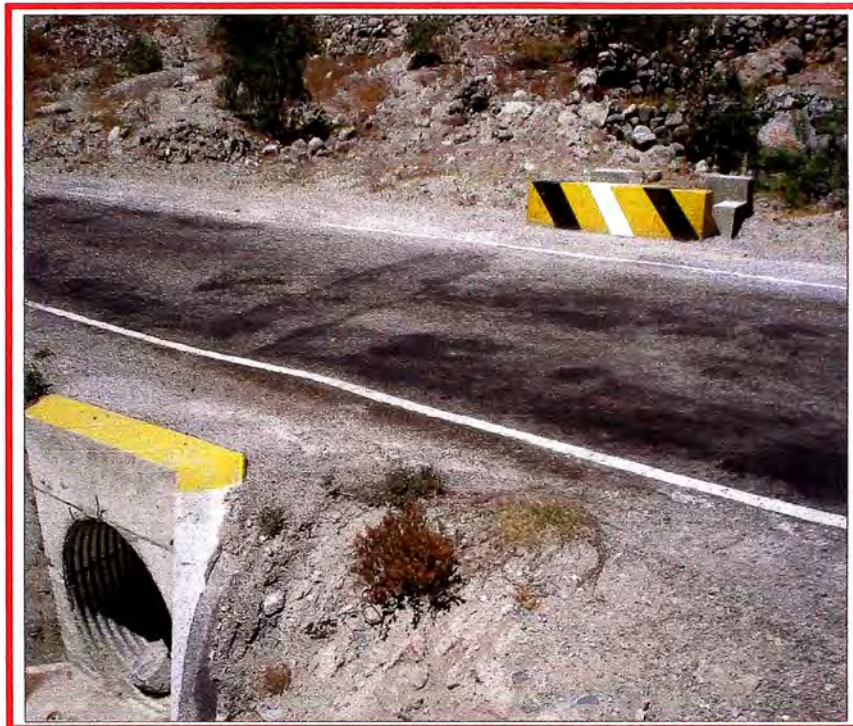
Figura N° 1.04: Alcantarilla Tipo TMC

En el sector de estudio hay alcantarillas tipo TMC de 24", las cuales se detallan en el Cuadro N° 1.09, además se registran Pases de Agua, que se encuentran en buenas condiciones de funcionamiento estructural, haciéndose mención de las que corresponden al sector, en el cuadro N° 1.10

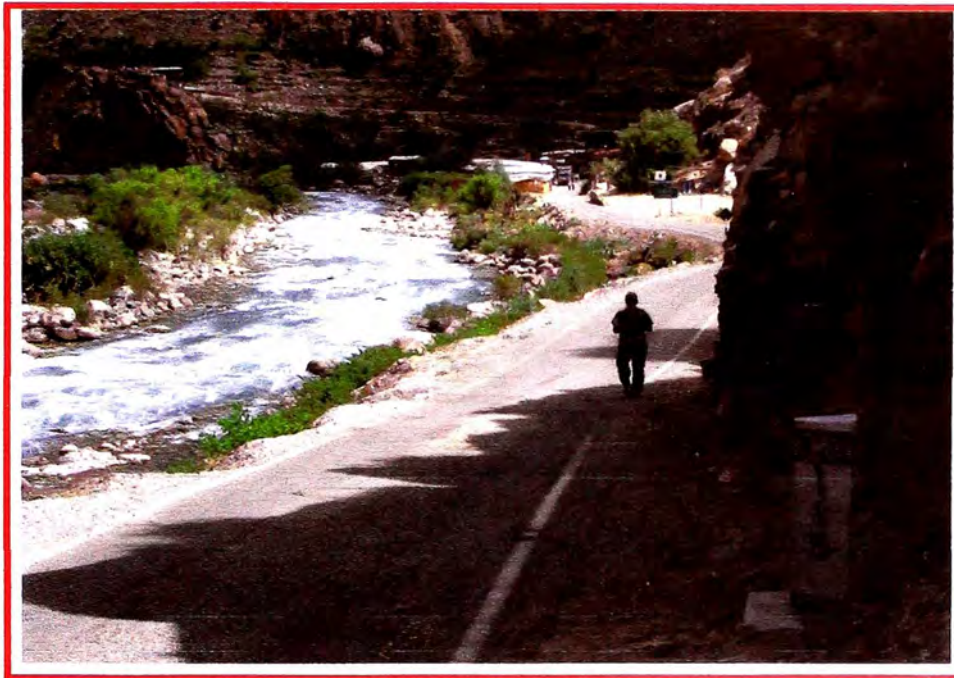
Figura N° 1.05: Puntos Críticos

En el sector correspondiente se puede nombrar como punto critico, a la longitud que se desarrolla a media ladera, presentado un ancho de 3 m., con un talud de la plataforma erosionado (lado derecho), en el Km. 102+000.

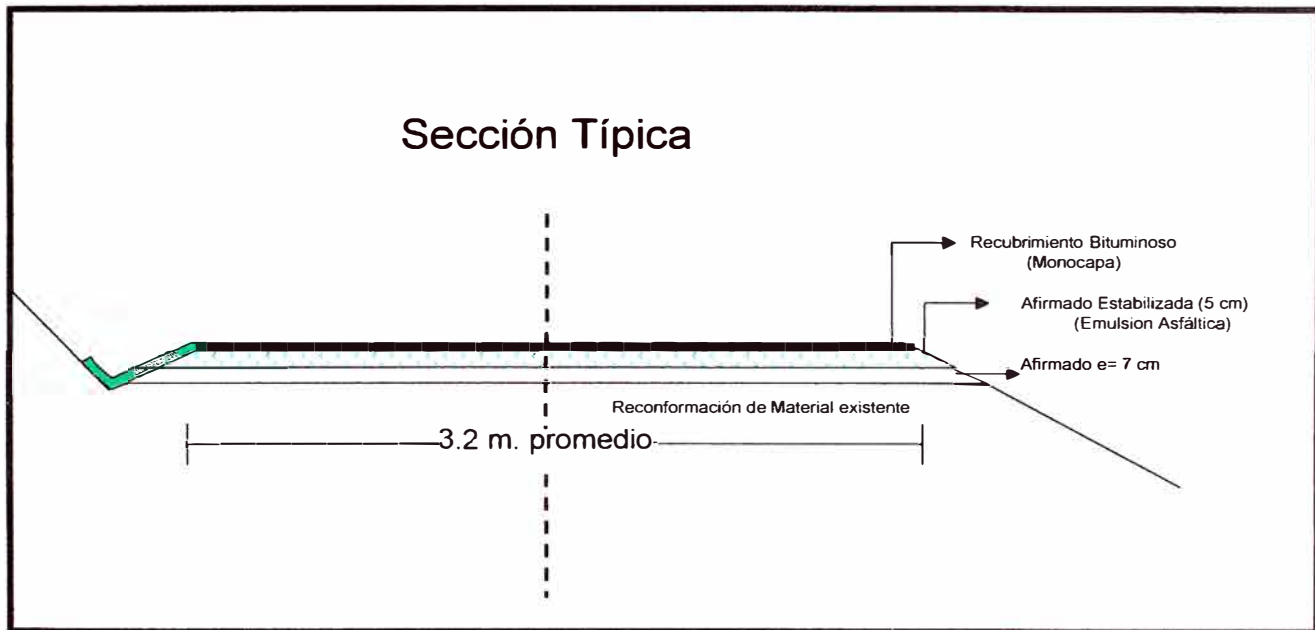
Figura N° 1.06: Solución Planteada por el Contratista

La solución referencial, que figura en los Términos de Referencia, considera con un recubrimiento bituminoso (Slurry Seal), con la misma composición estructural.

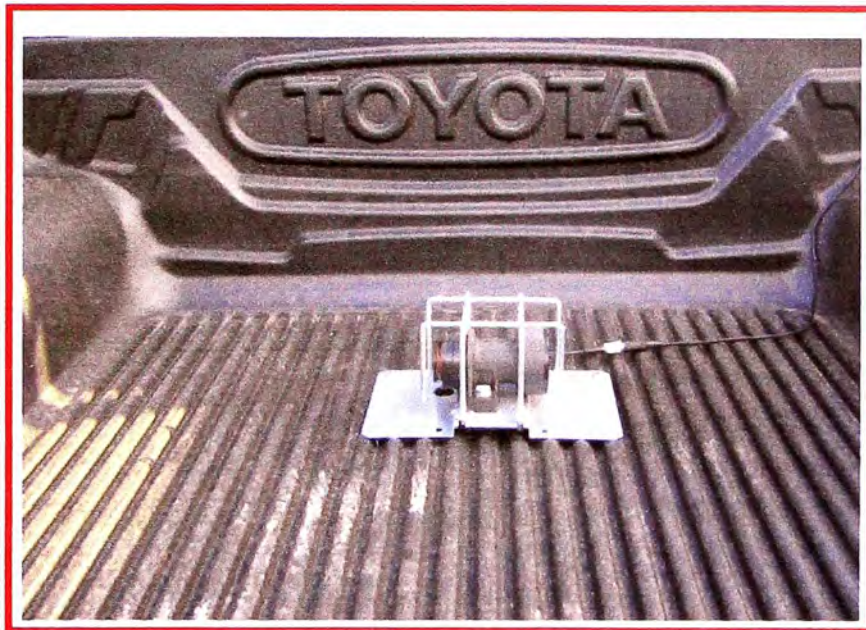
Figura N° 4.02: Instalación del Sensor de Desplazamientos

El instrumento fue instalado en el eje posterior del vehículo, al centro el cual representara el desplazamiento de ambas suspensiones.

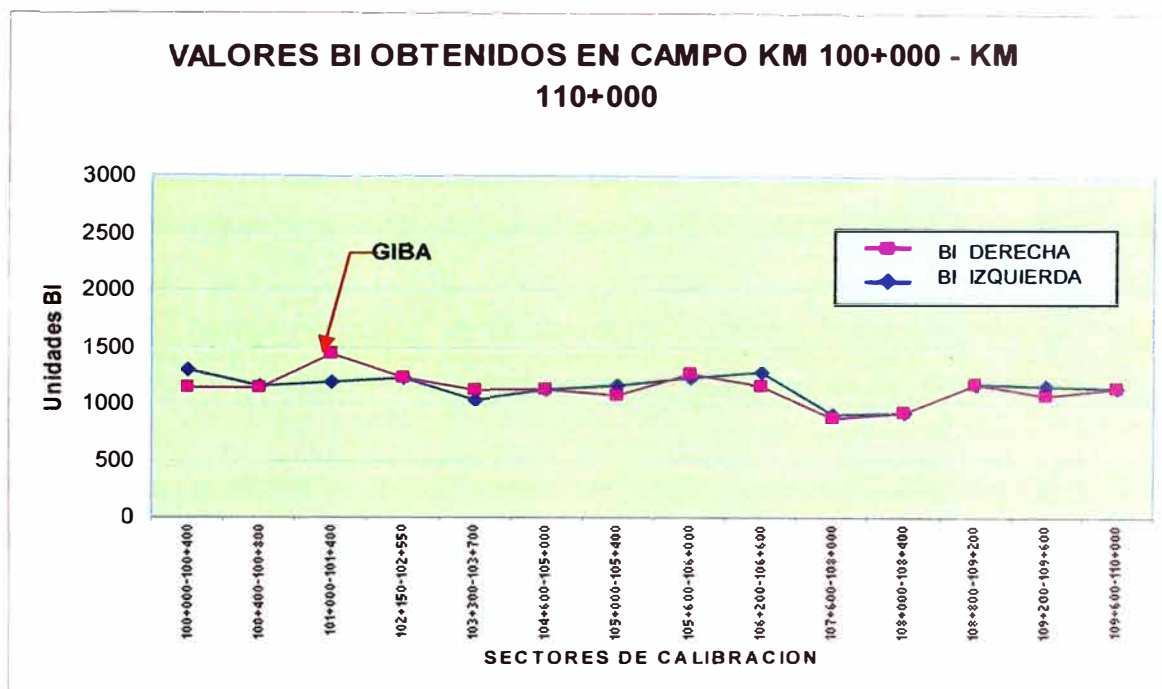
Figura N° 5.01: Gráfica BI obtenidos en campo.

Los otros puntos de la Figura N° 5.01, siguen la misma tendencia con ligeras variaciones aceptables, en ambos sentidos del tramo, por lo que estos valores se pueden considerar representativos de la superficie actual, para los fines de obtención de la curva de calibración y calculo del IRI.

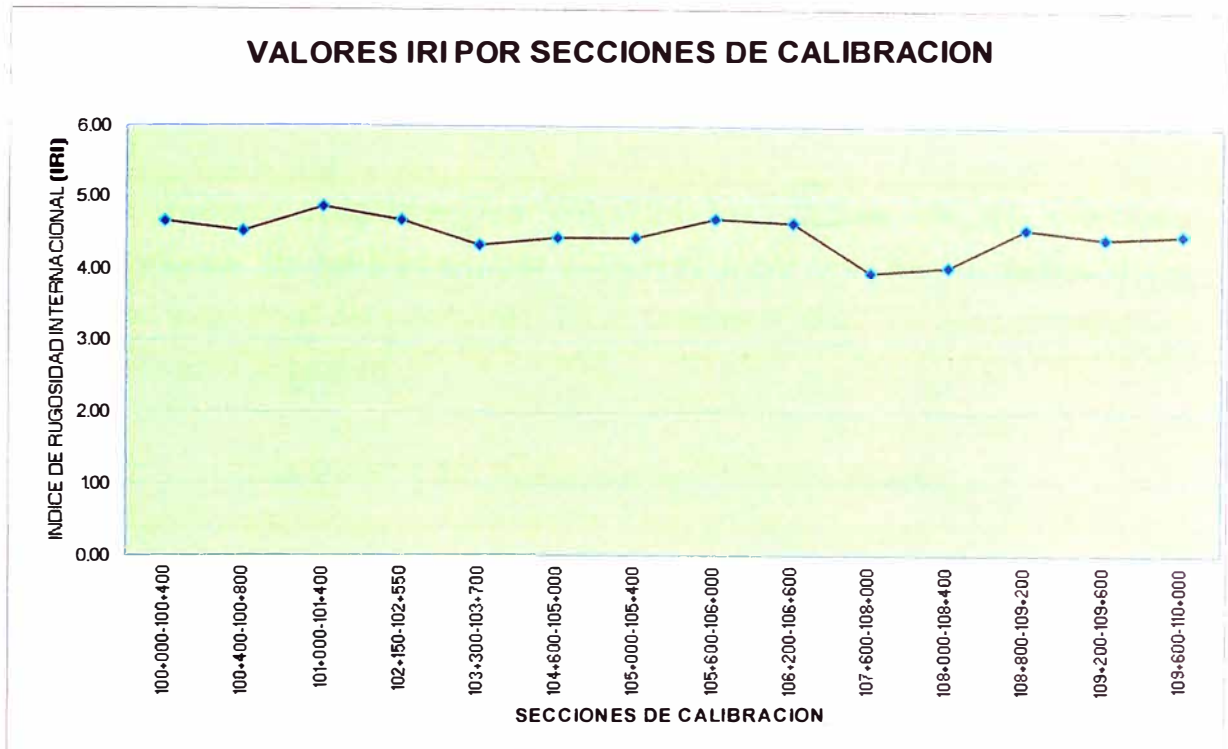
Figura N° 5.02: Valores IRI por Sección de Calibración.

Con la finalidad de hacer un mejor manejo de los valores IRI, calculados a partir de los BI, con el equipo Bump Integrator, proponemos hacer una sectorización, de todo el sector evaluado, Km. 100+000 al Km. 110+000, en base a la Figura N° 5.02.

De acuerdo la Figura N° 5.02, se hace la sectorización en dos, del Km. 100+000 al Km. 106+600 y del Km. 107+600 al Km.110+000

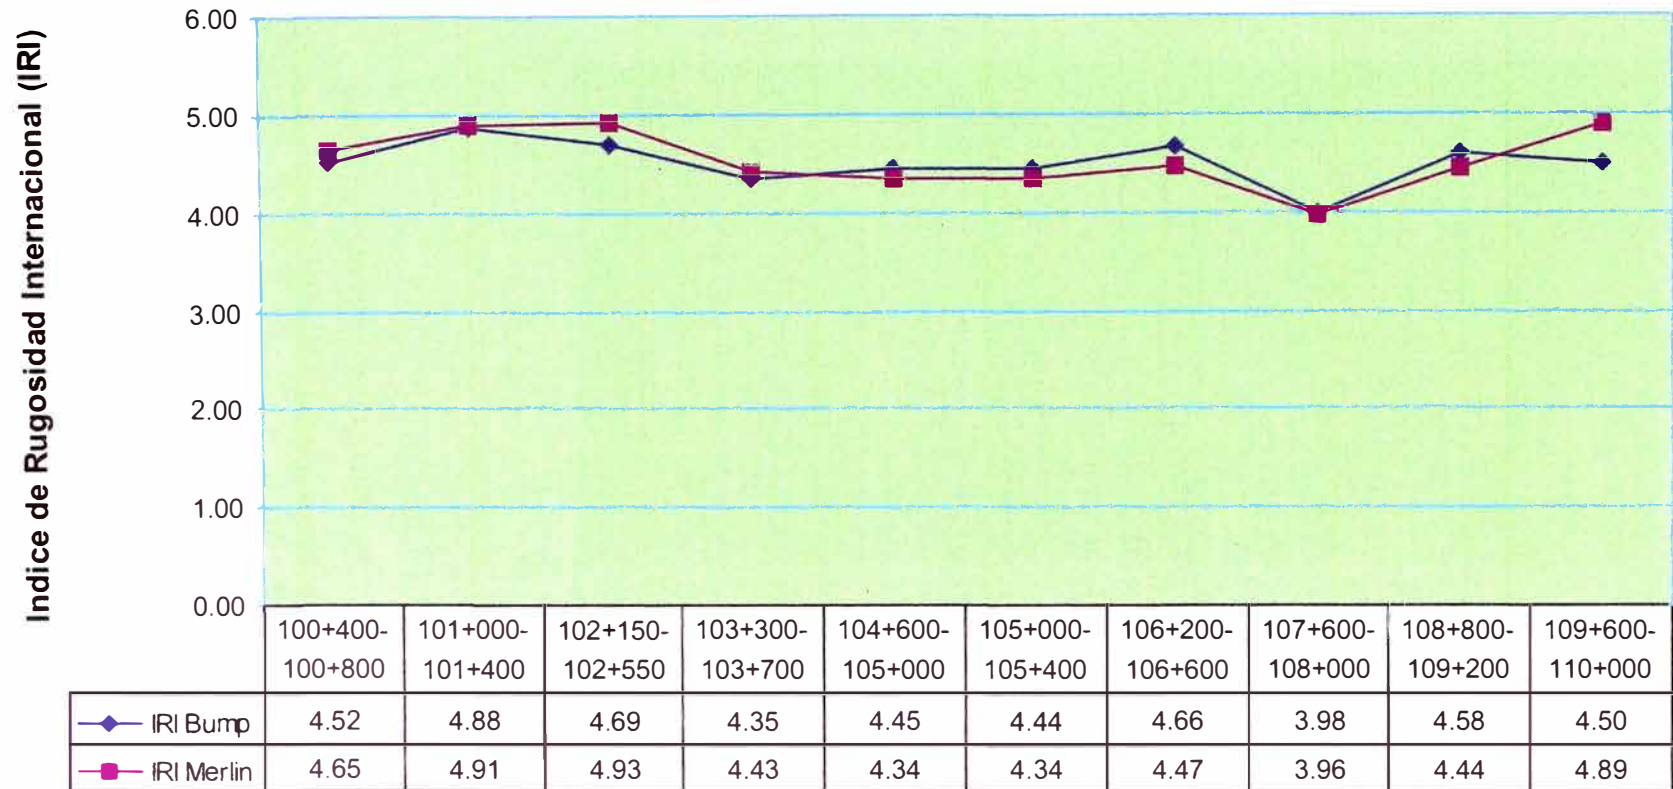
Comparacion de Valores de IRI Bump - Merlin

1.- Se observa que la curva del IRI Bump, calculada a partir de la Ecuacion de Correlacion, en base a los valores del IRI Merlin, es muy proxima a la curva IRI Merlin, con ligeras variaciones y con un promedio cuya variacion es menos del 0.5%, lo cual nos permite afirmar, que la Ecuacion de Correlacion seleccionada, es la que mas se ajusta y representa el comportamiento superficial del pavimento.

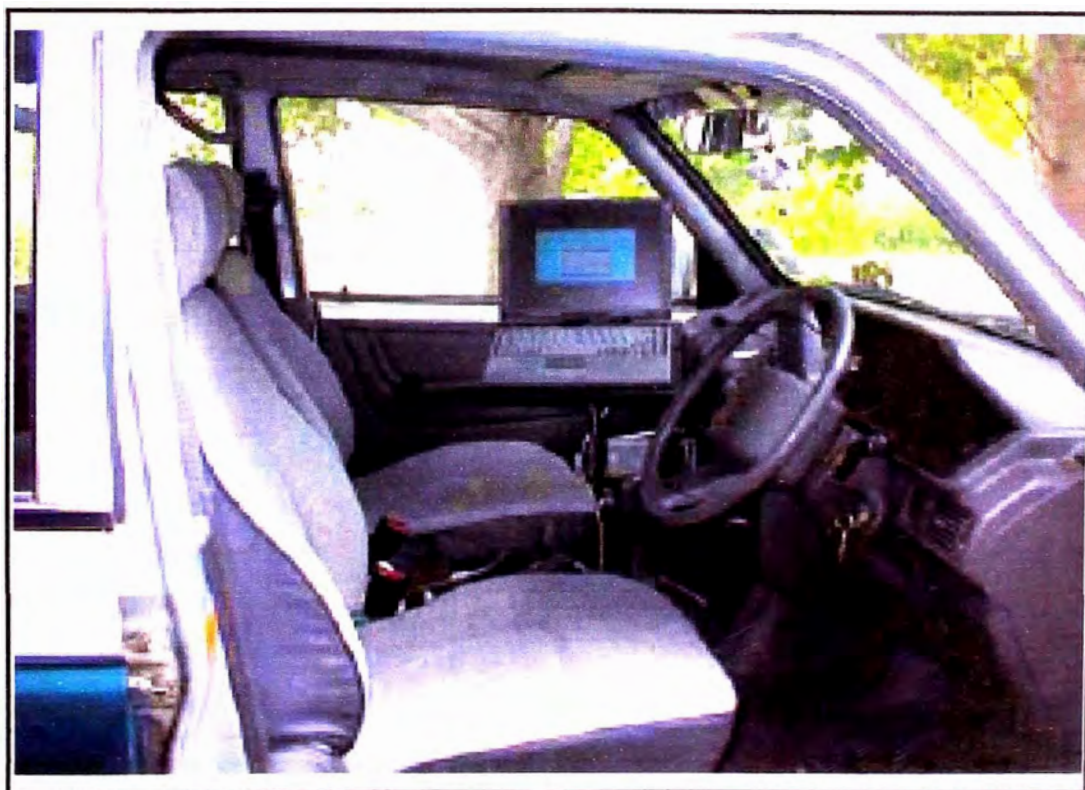
Fotografia N° 02: Instalacion del Adquisidor de Datos

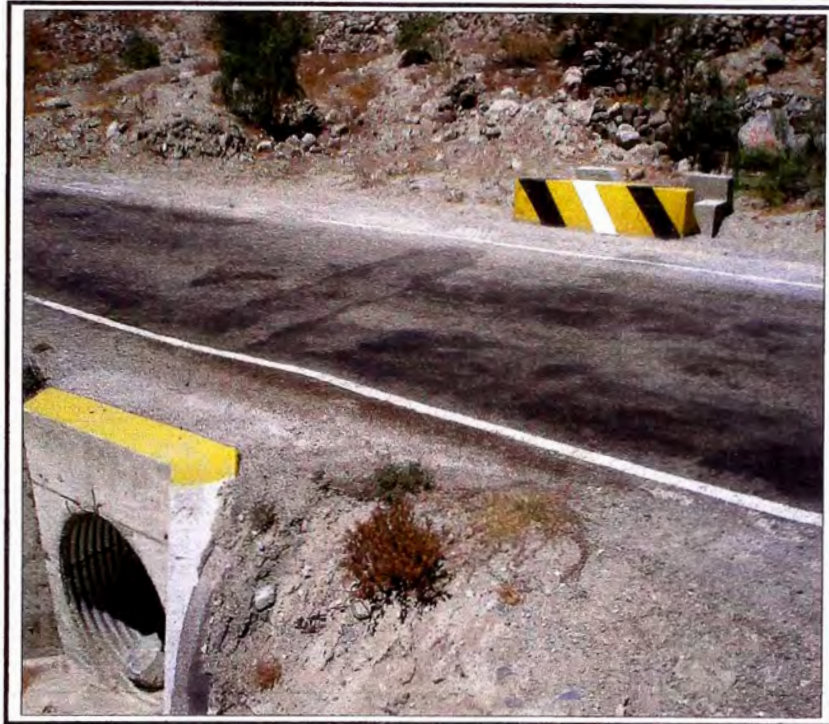
Fotografía N° 03: Alcantarilla Tipo TMC 24" Km. 100+970

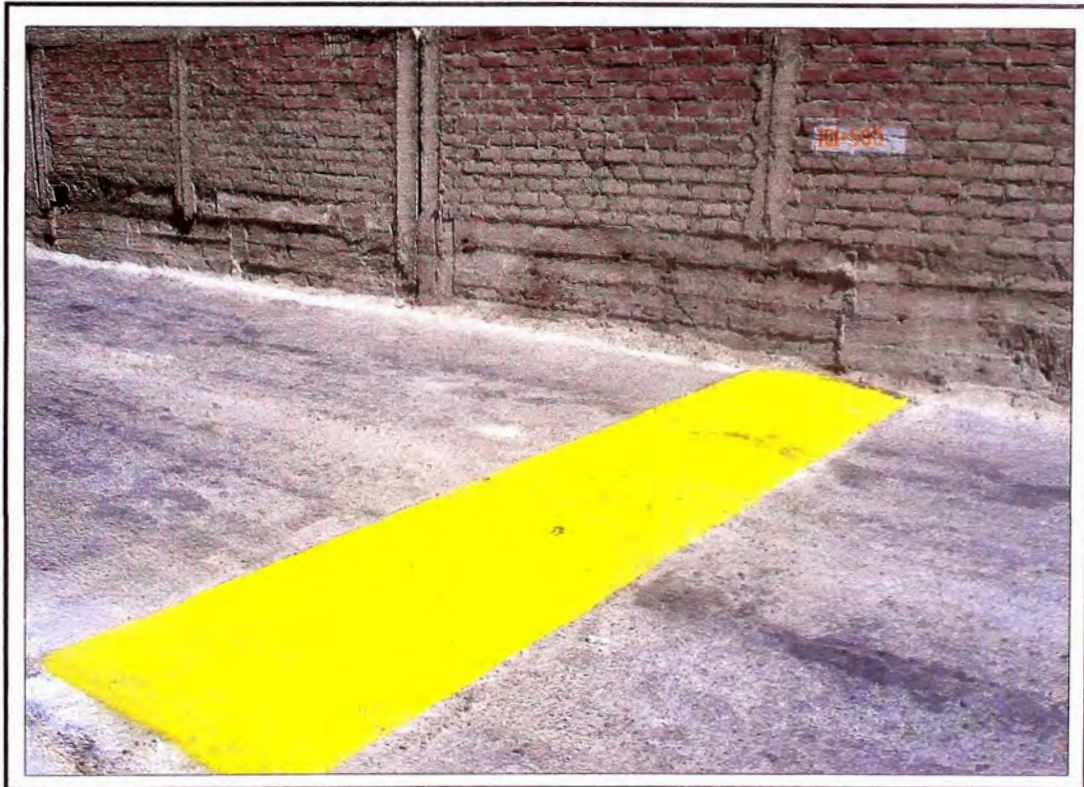
Fotografía N° 04: Presencia de Gibas en el Sector Km. 101 + 500

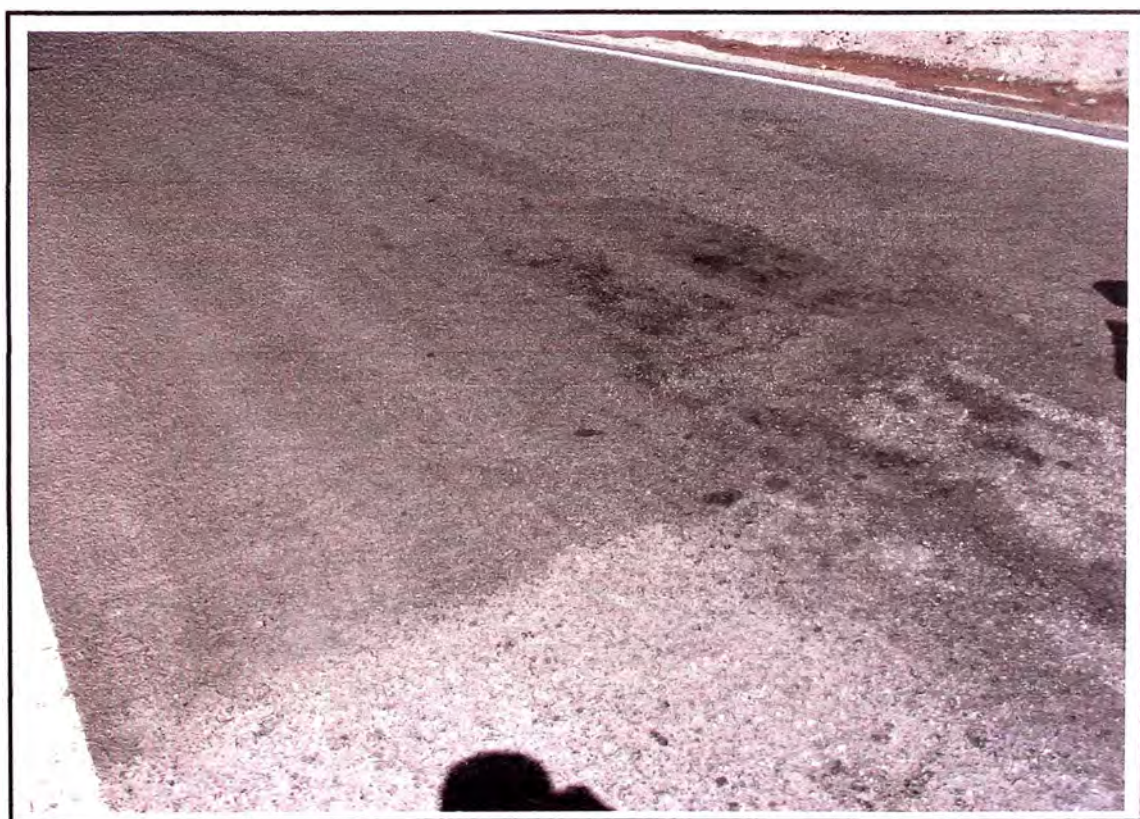
**Fotografia N° 06: Sector de Refuerzo con Slurry Seal sobre Monocapa
Km. 100+260**

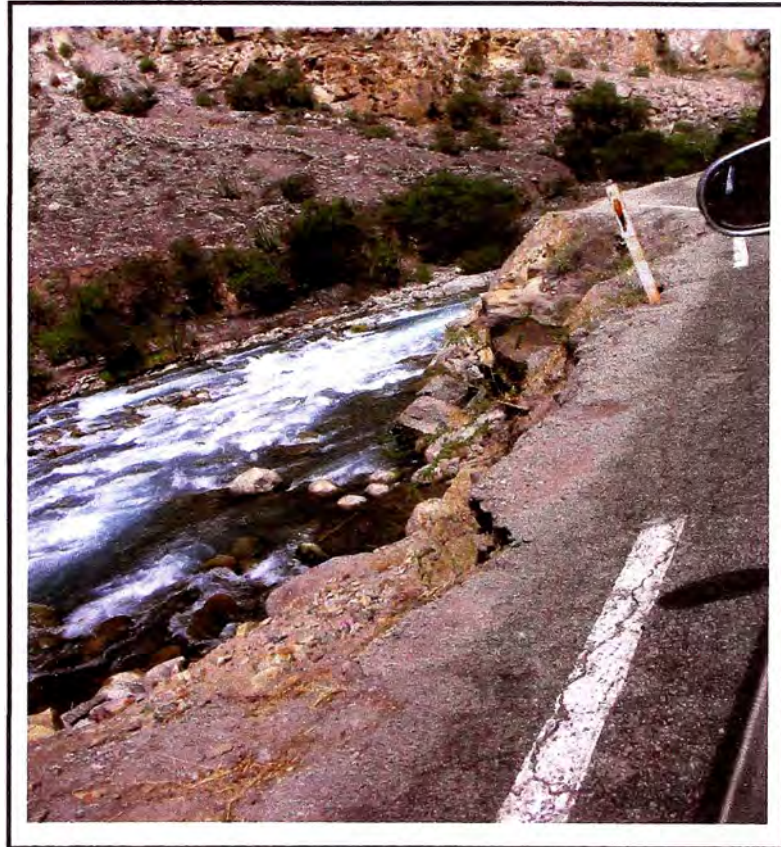
Fotografia N° 07: Zona Critica Sector Erosionado

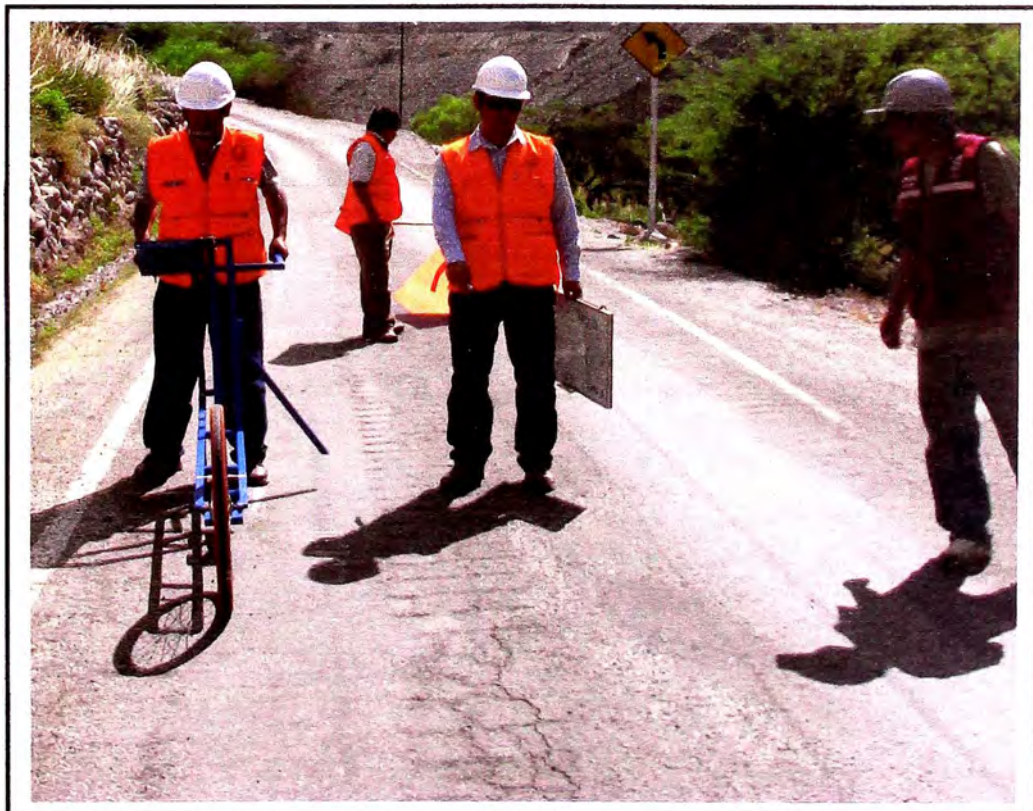
Fotografia N° 08: Presencia de Fisuras Km. 101+400

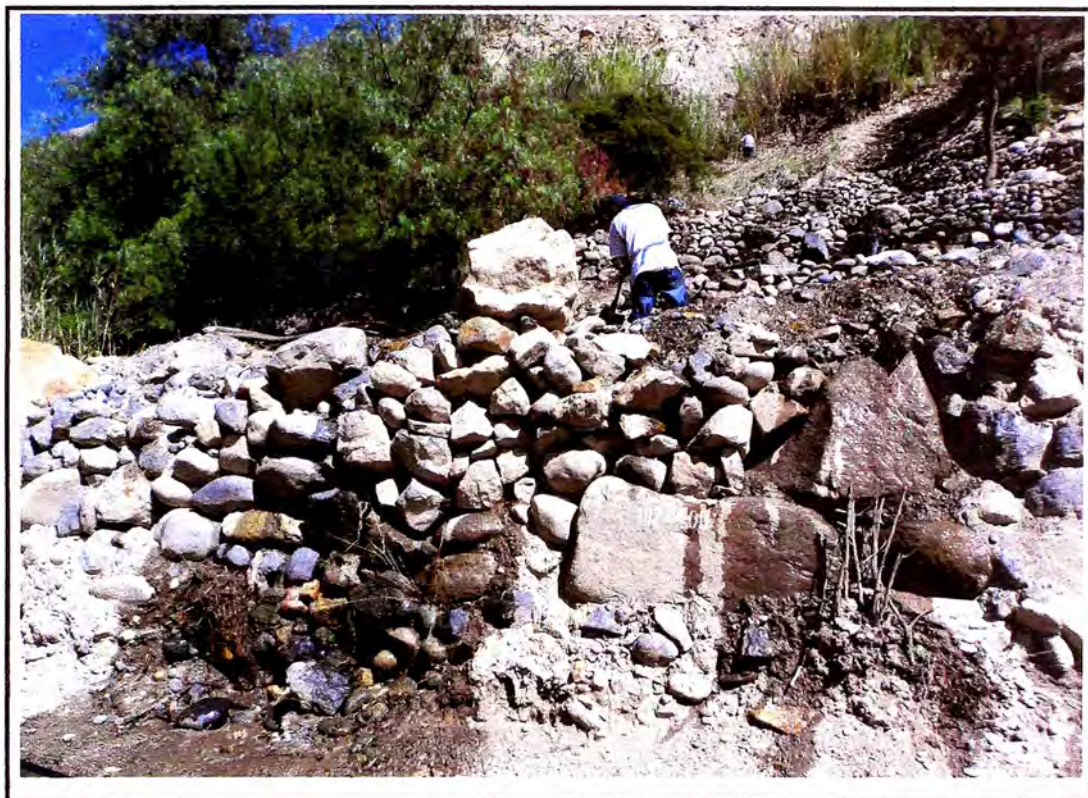
Fotografia N° 09: Filtraciones de Canal de Piedra Km.102+400

Las filtraciones, provenientes de los taludes de corte que colindan con las áreas de cultivo, de los canales de regadío que son construcciones de piedra, son escurridos directamente a la vía, que por falta de cunetas de drenaje a lo largo de la carretera, éstas no son evacuadas convenientemente. Esto produce el flujo sobre la carpeta y la infiltración correspondiente, haciendo que la superficie de rodadura por el tiempo de exposición a la humedad, se degrade por oxidación y pierda sus características iniciales, como resistencia a la abrasión y durabilidad.
