**UNIVERSIDAD NACIONAL DE INGENIERÍA  
FACULTAD DE INGENIERÍA CIVIL**

**EVALUACIÓN DE CONSERVACION DEL PUENTE CALACHOTA  
MONITOREO DE CONSERVACION CARRETERA CAÑETE –  
HUANCAYO KM.107+100**

**INFORME DE SUFICIENCIA**

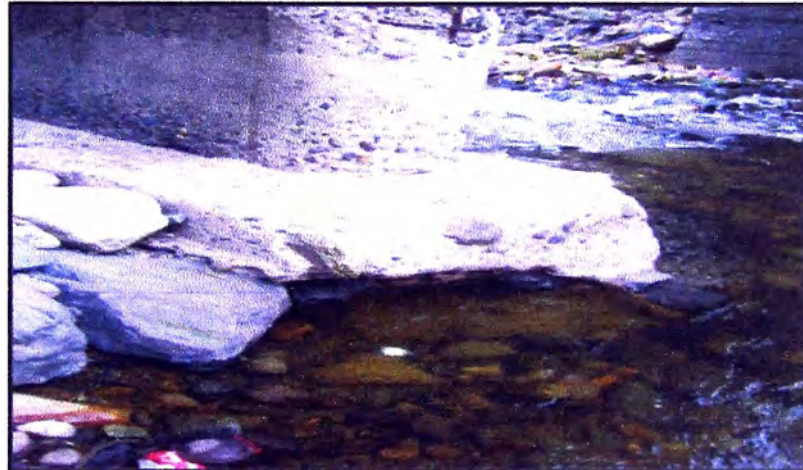
**Figura 3.1, Fotos Socavación del pilar (Fuente: Libro Mecánica de suelos de Juárez Badilla-Rico Rodríguez)**

Se puede apreciar en la inspección visual del Puente Calachota, que existen inicios de socavación por lo tanto es importante saber cuanto es la profundidad de socavación.

Se va a calzar el pilar socavado en paños alternados, como trabajo preliminar a la calzadura se desviara el rio con maquinaria

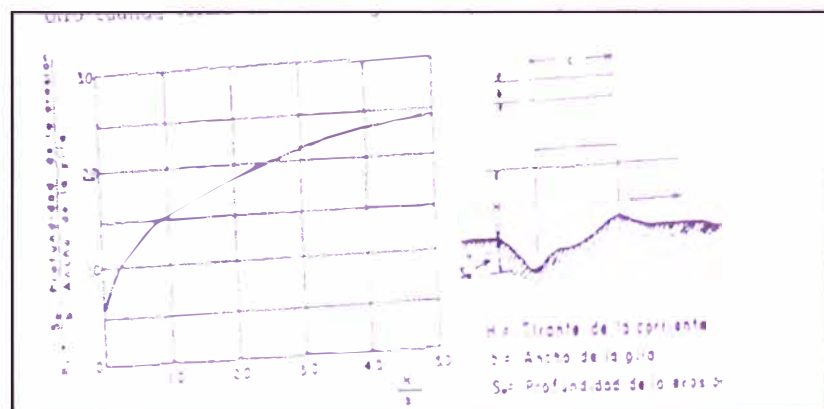
**Tabla N° 3.1, Relación entre la erosión relativa y la profundidad relativa (Fuente: Libro Mecánica de suelos de Juárez Badilla-Rico Rodríguez)**

Cuando la mayor dimensión transversal de la pila está alineada con el flujo, la socavación puede expresarse por la Tabla N° 3.1

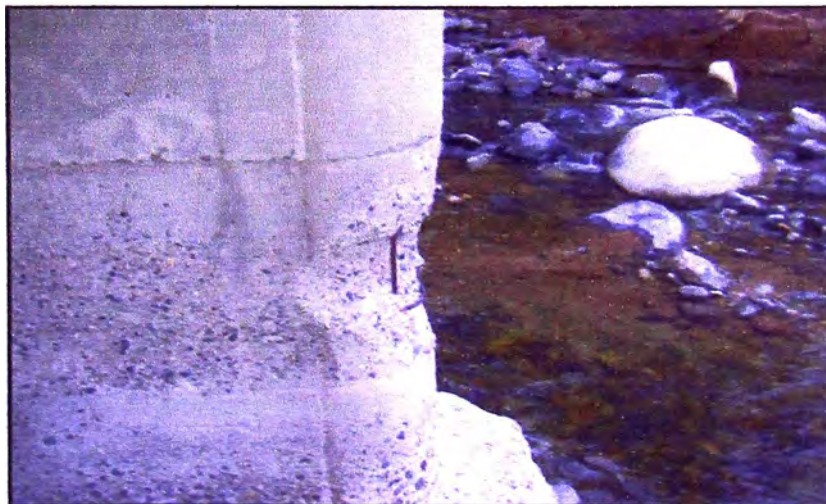
**Figura Nº 3.3 Se aprecia la degradación del concreto del pilar**

Luego de haber asegurado la cimentación del pilar a través de la calzadura y la protección con rocas debemos revisar el concreto, del cuerpo del pilar, para ello viendo las fotos tomadas en el viaje de salida al campo se pudo apreciar que existe desgaste y corrosión en una parte del pilar.

Para poder reponer el concreto degradado del pilar, preparamos la superficie, se eliminara todo tipo de manchas de óxido, fisuraciones, o de laminaciones. Estas operaciones deberán extenderse hasta donde se tenga la certeza de encontrar zonas sanas y como existe armadura, se retirará el concreto de la parte posterior de las barras, dejando unos 2 cm por detrás de estas, para permitir su limpieza y que el material de reparación envuelva perfectamente las barras. Esta eliminación del concreto se podrá realizar mediante el picado manual con una punta de acero.

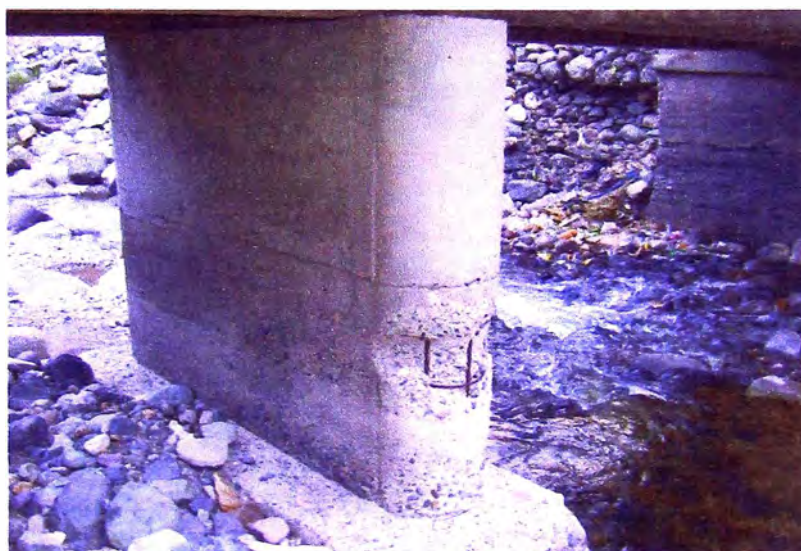
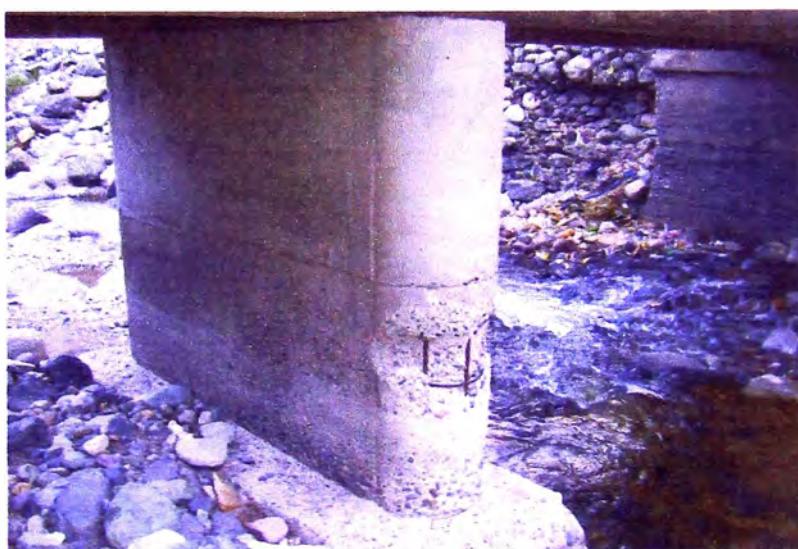
Figura N° 3.5 Necesita urgente resane con concreto y reposición del acero corroído.

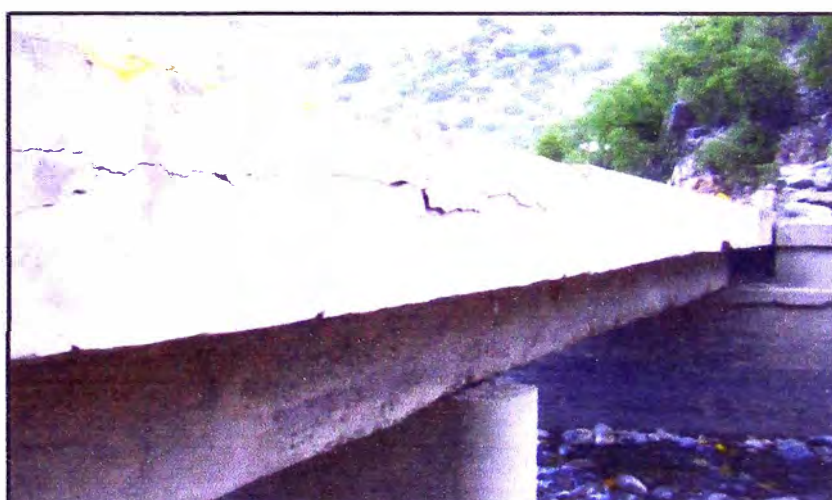
Figura N° 3.6 Se puede apreciar el deterioro del sardinel

Como se puede apreciar el deterioro del sardinel y como parte del mantenimiento rutinario de conservación de puentes, se tiene que reponer el sardinel que tiene una longitud total de 27 ml de concreto  $F'c=175 \text{ Kg/cm}^2$ .

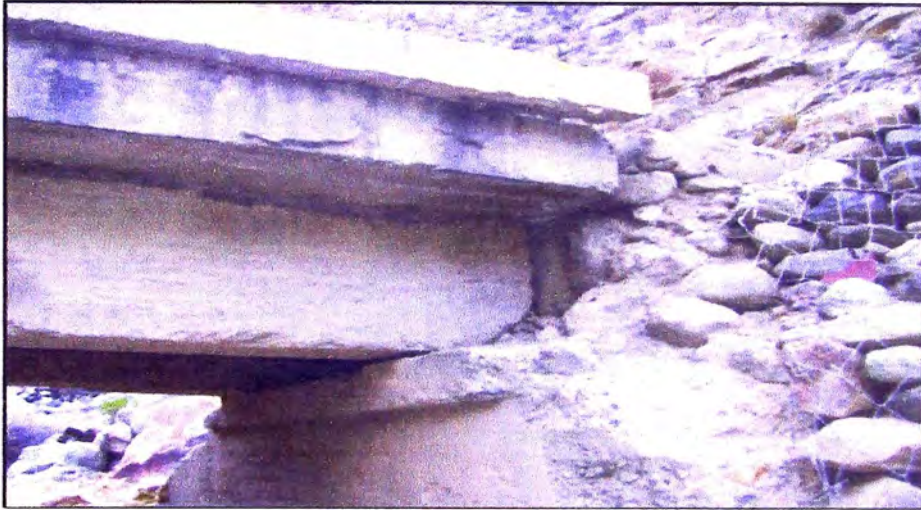
**Figura N° 3.8, Ya los apoyos están Inoperativos del estribo**

De la inspección visual que se realizó al Puente Calachota se aprecia que es necesario la inclusión de los apoyos de neoprenos a los estribos y el pilar, ya que este dispositivo mejora las características del puente, porque permite combinar la rigidez y el amortiguamiento en el mismo elemento. Además, esta actividad optimiza las transferencias de las cargas de la superestructura a la subestructura, aísla y disipa los desplazamientos de translación y rotación que está sujeta dicha estructura.

El cambio de los apoyos de las 2 vigas principales tipo ASSHTO, esta requiere del levantamiento del tablero, en ese punto, lo cual se realiza colocando 2 gatos hidráulicos. Estos gatos se ubican frente a las vigas principales del tablero.

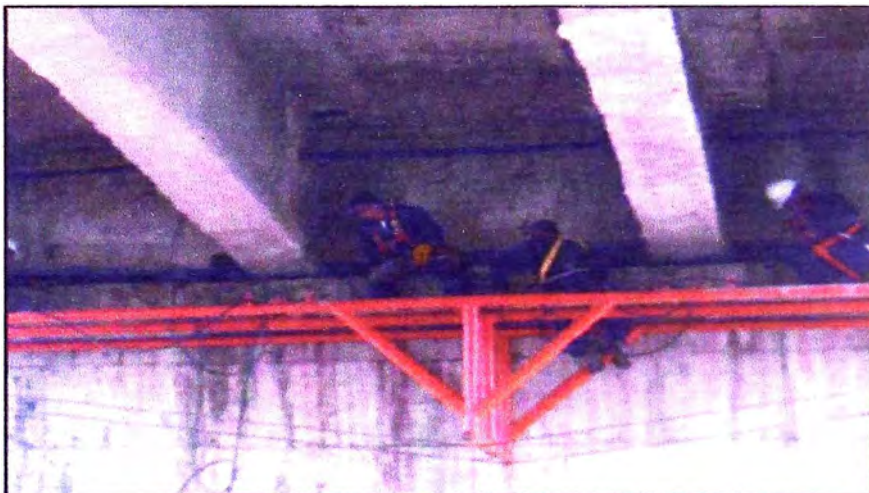
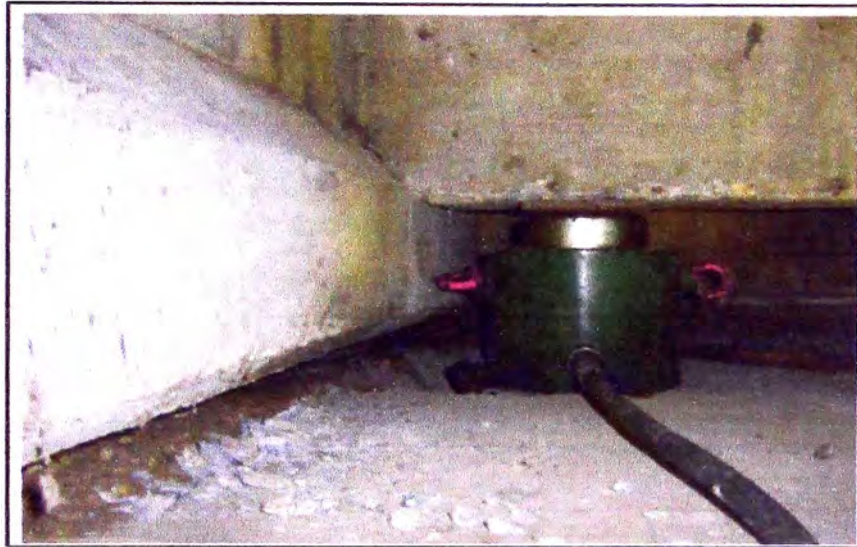
**Figura N° 3.9, La forma de cómo se colocan los gatos hidráulicos(ejemplo de un caso similar )**

Colocaremos 2 gatos hidráulicos, levantamos el tablero hasta una altura necesaria para realizar el colocado de apoyos de neopreno. Esta operación se realiza vigilando que estos mecanismos desarrollen la misma fuerza para garantizar una elevación uniforme del tablero (ver figura N° 3.9)

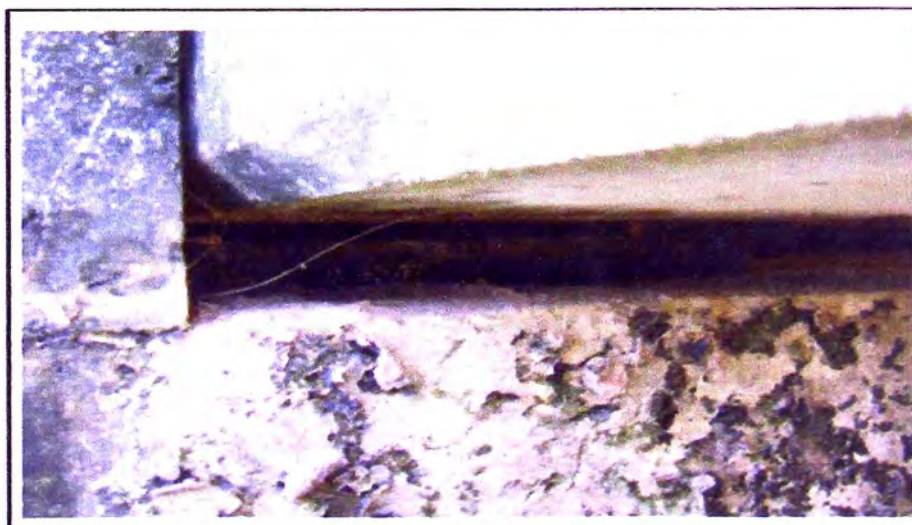
**Figura N° 3.10, Colocación de los apoyos de Neopreno (ejemplo de un caso similar)**

Posteriormente, se colocan los neoprenos, móviles o fijos, dependiendo donde se realizan los trabajos. Estos nuevos apoyos tienen una base cuadrada de 40 cm, por lado y un espesor de 5cm como espesor mínimo, si son apoyos móviles y 7.5 de espesor si son apoyos fijos

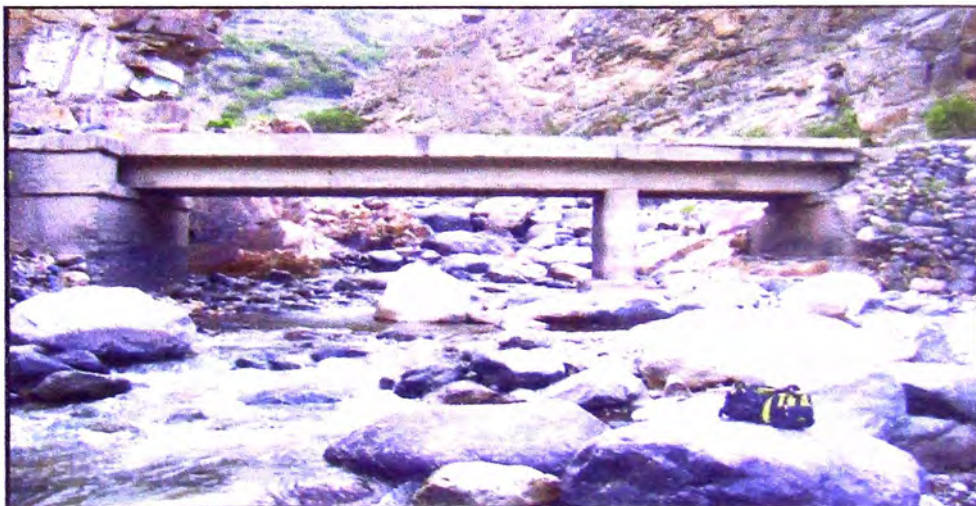
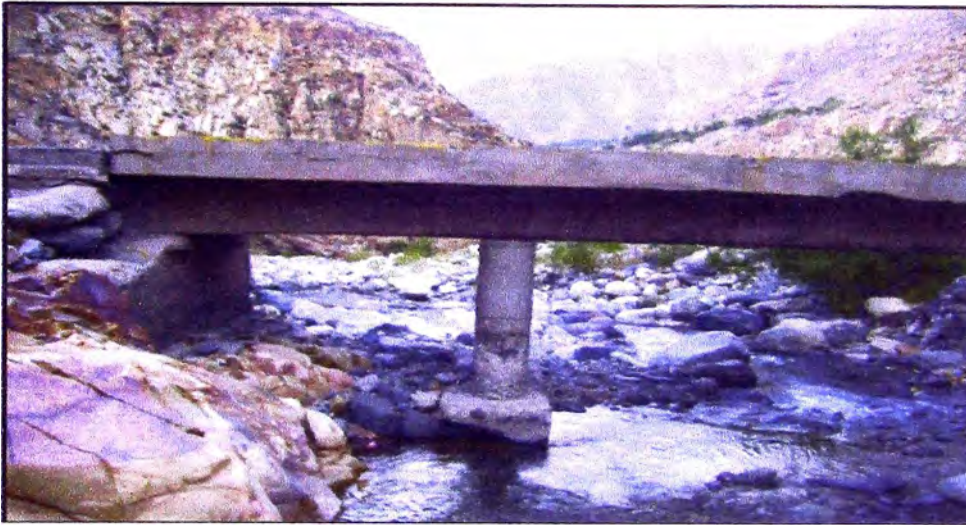
**Figura N° 3.11 Se puede apreciar la cantidad de bolonería y canto rodado en la zona**

**Figura N° 3.12 La limpieza del cauce se tiene que realizar de forma inmediata para mantener la transitividad de la carretera**

Se puede apreciar en las fotos, el mantenimiento del cauce es importante para la conservación del puente, ya que estas bolonerías están produciendo colmatación e impactos al pilar.

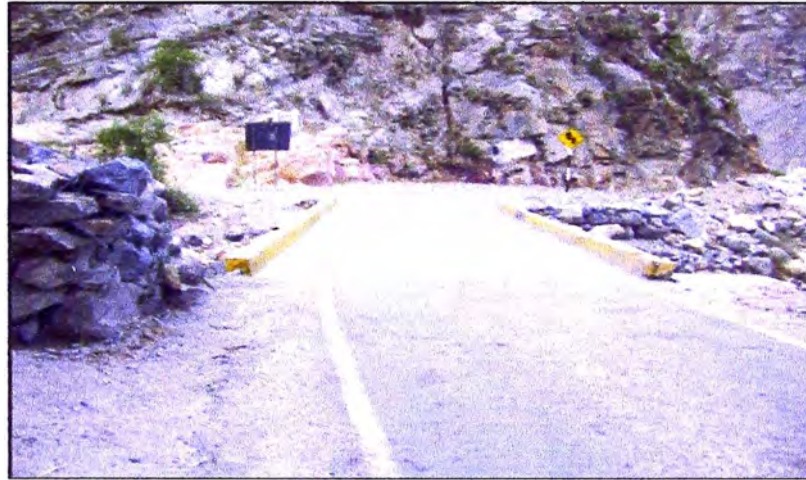
**Figura N° 3.13, No tiene baranda el puente**

Luego de la inspección visual al puente se ha podido verificar que no hay barandas, por lo que es indispensable reponer la baranda ya que este puente tiene un distrito cercano y no existe vereda, como medida de seguridad ya que diariamente transitan niños, ancianos y personas de toda edad.

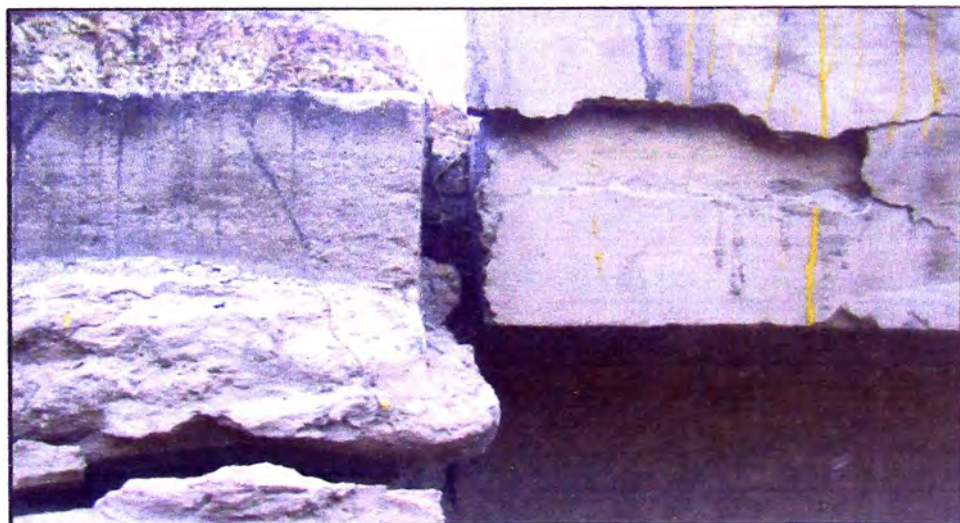
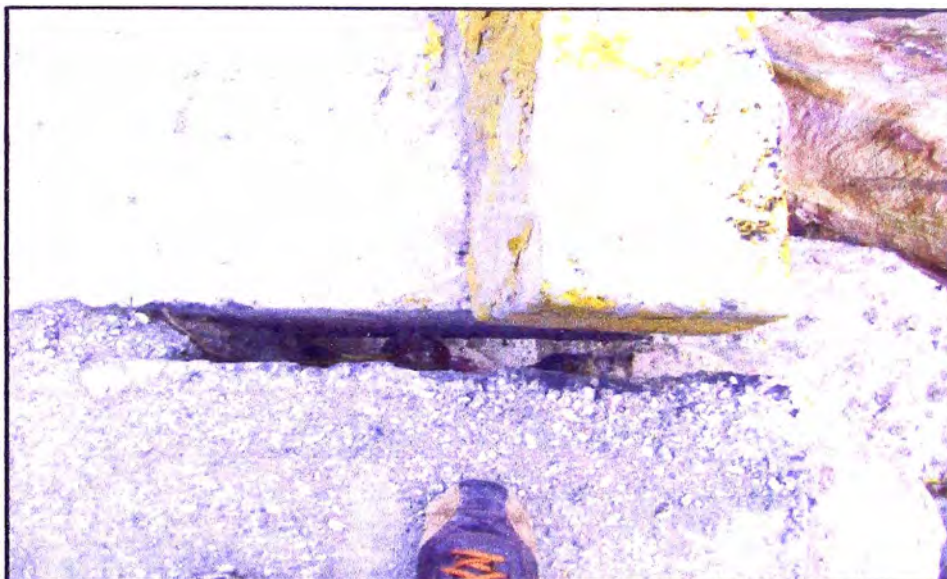
**Figura N° 3.14 No tiene junta de dilatación-Vista Perfil**

**Figura Nº 3.15 No presenta junta de dilatación-Vista planta**

El cambio de las 2 juntas implica la ejecución de las siguientes actividades: demolición del tratamiento superficial y de la losa del concreto reforzado, cambio de junta de dilatación y colocación de perfil de neopreno. La ejecución de estos trabajos exige un cierre parcial del puente en el tramo en construcción, realizando estos trabajos en la primera mitad de la calzada y posteriormente en la segunda mitad.

6. Como parte del mantenimiento del puente se debe reponer la junta de dilatación para mantener una suave transición entre los módulos del puente, así como evitar la filtración del agua y otras sustancias químicas que oxidan y corroen los elementos de la subestructura

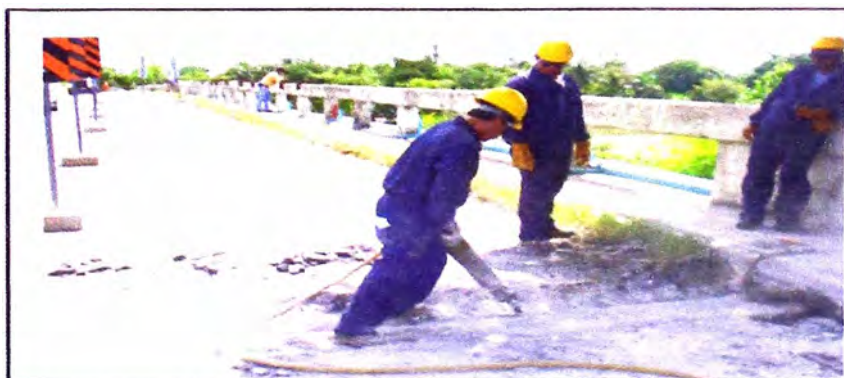
**Figura 3.16. Demolición del tratamiento superficial y la losa de concreto (ejemplo de trabajos similares)**

Los trabajos de demolición se realizan en la primera mitad de la calzada, estos trabajos corresponden a la fractura del tratamiento superficial y del concreto existente de la losa hasta exponer el acero de refuerzo de este 3.16.

Esta operación de demolición se ejecuta con la ayuda de un martillo neumático cuidando que no se dañe el acero de refuerzo existente, puesto que, éste se utilizara para el armado de la nueva junta de dilatación. Una vez expuesta el acero de refuerzo y la junta existente

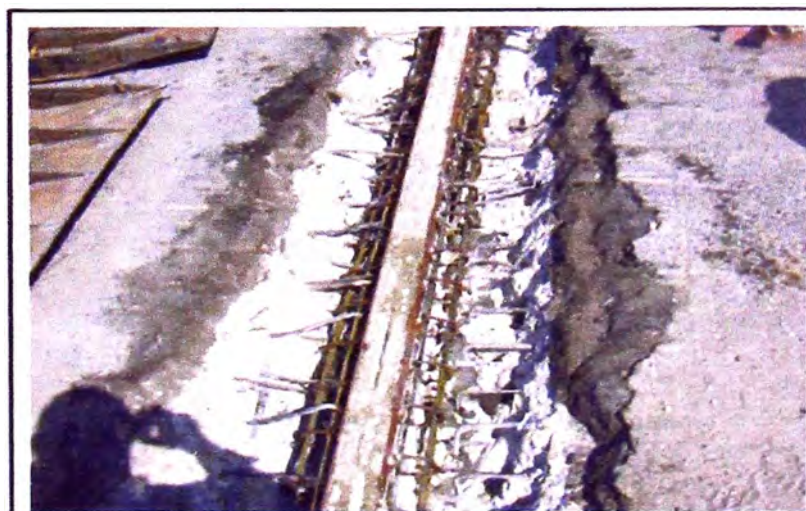
**Figura 3.18. Colocación de junta de dilatación**

Posteriormente, se arma y se coloca el nuevo perfil de acero que alberga la nueva de dilatación. Este perfil se ancla mediante alambres al acero de refuerzo existente, el cual se limpia con el propósito de eliminar los residuos de óxido existente.

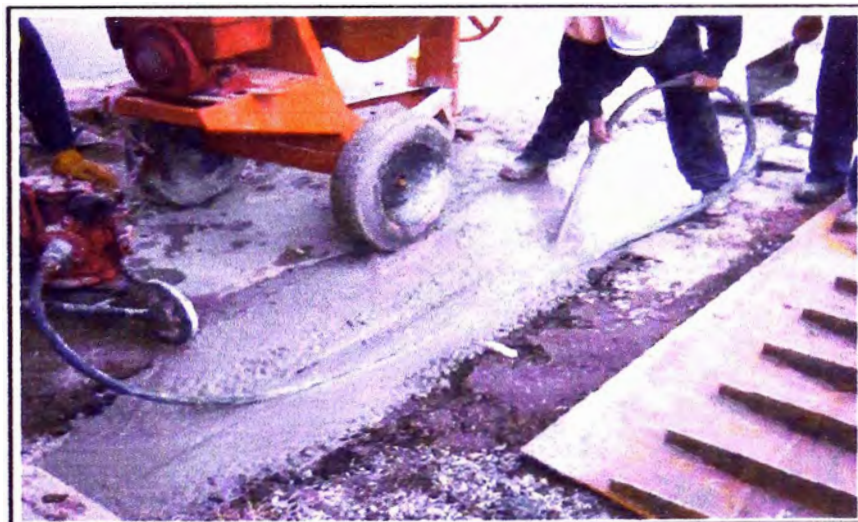
**Figura 3.19. Colocación y vibrado del concreto en juntas de dilatación.**

Al concluir estas actividades, se recupera la zona debilitada en la junta de la calzada mediante la colocación de concreto con una resistencia a la compresión de  $F'c = 210 \text{ Kg/cm}^2$ , esta obra se elabora en obra y se coloca en capas de 10 cm. de espesor. Además, para el acomodo del concreto se realiza el vibrado de cada capa de la mezcla cuidando el contacto directo del vibrador con el acero de refuerzo (ver en la figura 3.19). Al término del vaciado, se proporciona a la cara expuesta un acabado liso, obteniendo una superficie continua y libre de oquedades o salientes (ver en la Figura 3.20).

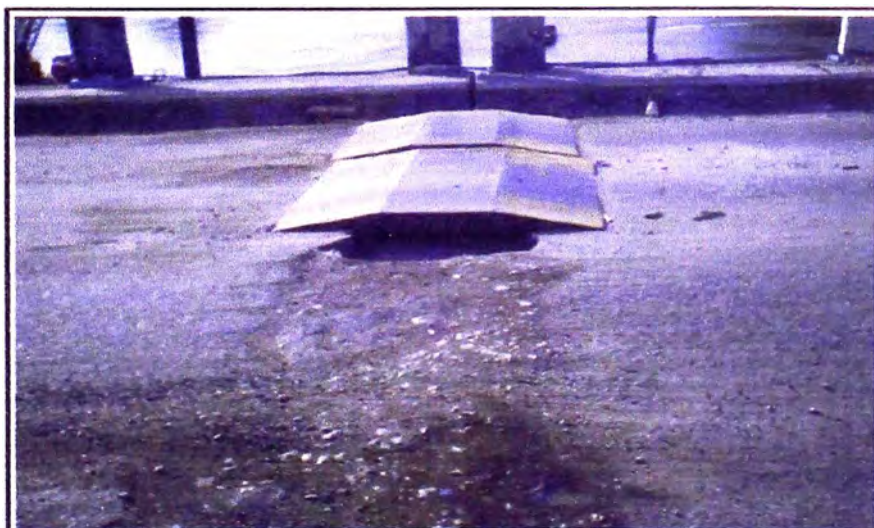
**Figura N° 3.21 Placas de protección (foto un ejemplo similar)**

Cabe mencionar que, al término de cada jornada de trabajo durante la ejecución de las actividades y como propósito de restablecer el tránsito de los vehículos en el tramo de construcción, se colocan las placas de acero sobre la superficie de rodamiento, lo cual protege a los usuarios y trabajos realizados para el cambio de juntas

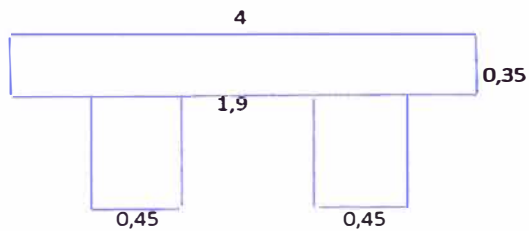
#### SECCION TRANSVERSAL DEL PUENTE CALACHOTA

L=	LONGITUD DEL TRAMO EXPANSIBLE=	13,5
RDL=	REACCION DE LA CARGA MUERTA /POR VIGA(LONGITUDINAL)=	120
RLL=	REACCION DE LA CARGA VIVA /POR VIGA(LONGITUDINAL)=	220
$\theta_s$ =	ROTACION DE DISEÑO DEL APOYO EN EL ESTADO LIMITE DE SERVICIO=	0,025
$\Delta T$ =	CAMBIO MAXIMO DE TEMPERATURA=	21
$\Delta SH$ =	ACORTAMIENTO DE LA VIGA DEACUERDO ALA CONTRACCION DE FRAGUA=	2 mm
G=	MODULO DE CORTE DEL ELASTOMETRO=	1,38 MPa
$\delta$ =	FACTOR DE CARGA PARA TEMPERATURA=	1,2
$\Delta f_{th}$ =	CONSTANTE DE AMPLITUD DE FATIGA EN EL UMBRAL PARA CATEGORIA A=	165 MPa
