**UNIVERSIDAD NACIONAL DE INGENIERIA  
FACULTAD DE INGENIERIA CIVIL**

**EVALUACION SUPERFICIAL UTILIZANDO EL EQUIPO  
MERLIN  
MONITOREO DE CONSERVACION CARRETERA  
CAÑETE - HUANCAYO KM.100+000 AL KM.102+000**

**INFORME DE SUFICIENCIA**

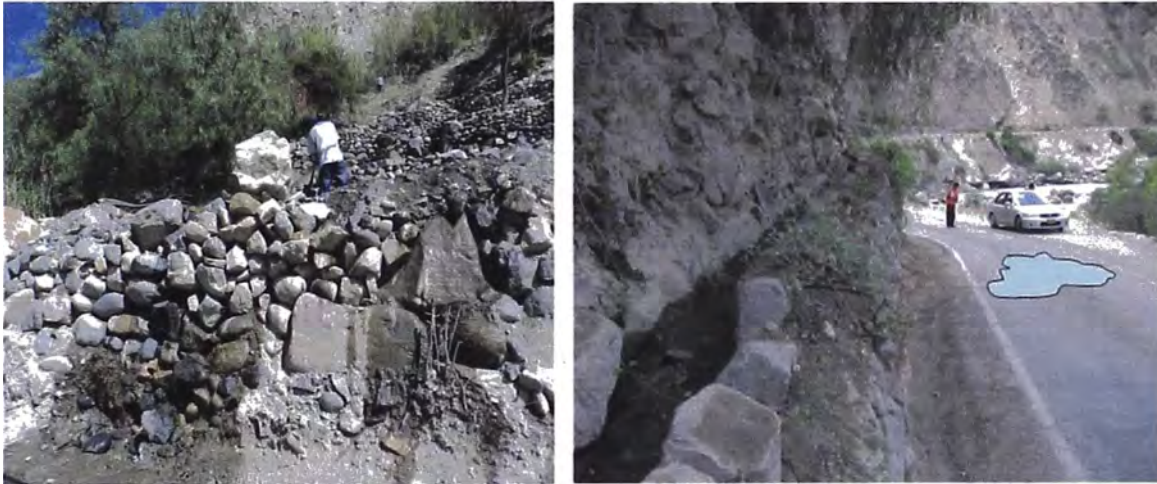
**Figura 3.06: Filtraciones de agua**

En el **cuadro 3.05** vemos los resultados del IRI indicando que la superficie analizada entre la progresiva 100+000 a 102+ 000 de acuerdo al **cuadro 3.01** se encuentra en estado regular. Una de las principales causas que ha contribuido al deterioro progresivo de la superficie es el drenaje longitudinal, observándose que en algunos casos no existen cunetas, por lo que el flujo superficial tiene trayectorias que siguen los puntos bajos, llegándose a producir estancamientos de agua en algunos casos, tal como se observa en la figura 3.06.

Existen canales de regadío que necesitan ser revestido para evitar que la filtración de agua dañe la vía, tal como se apreció en la inspección visual, asimismo hay obstrucciones puntuales en la ruta de las cunetas. Lo cual ha generado que la superficie se sature continuamente y se produzcan fisuramientos y desprendimientos del recubrimiento superficial tal como se observa en la figura 3.07.

- La deficiencia de los sistemas de drenaje, y la sección vial inadecuada, no permiten la evacuación inmediata de las aguas (de las lluvias y de regadío), se acumulan en la plataforma produciendo y agravando las fallas antes señaladas.

- Debido a que la carretera cruza muchos terrenos de cultivo, los cuales dejan pasar sus aguas de regadío hacia las cunetas y a las alcantarillas, se recomienda capacitar a los pobladores sobre el funcionamiento de las obras de drenaje aledaños a sus terrenos haciéndoles comprender que son los directos beneficiados en que el sistema funcione correctamente y así indicarles que alerten sobre algún desperfecto o cuando haya emergencias que puedan ocurrir en el tiempo entre los monitoreos planificados.

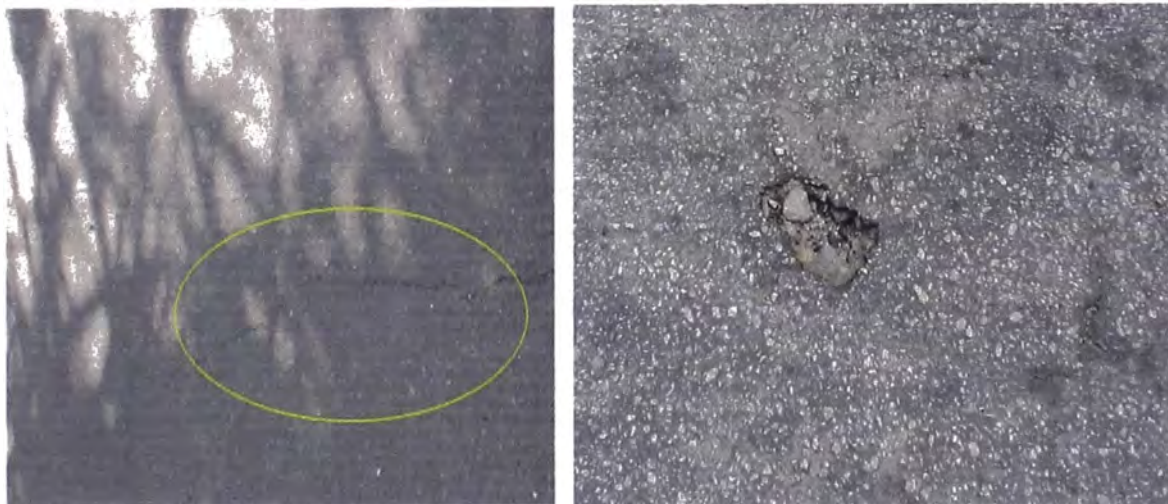
**Figura 3.07: Fisuras y desprendimiento del tratamiento superficial**

- Los valores de IRI obtenidos colocan al tramo analizado como superficie de rodadura en regular estado, lo cual es compatible con lo observado en campo, donde ha observado que la superficie presenta, ondulaciones, agrietamientos y en algunos casos desprendimientos de la superficie tal como se observa en la figura 3.07.

- La falta de un buen drenaje longitudinal y transversal contribuye al deterioro de la superficie y al incremento de los valores de IRI.
- Es necesario contar con un programa de conservación de cunetas y alcantarillas para los próximos 03 años. En el anexo 03 se ha elaborado un programa tentativo de conservación de drenaje rutinario.

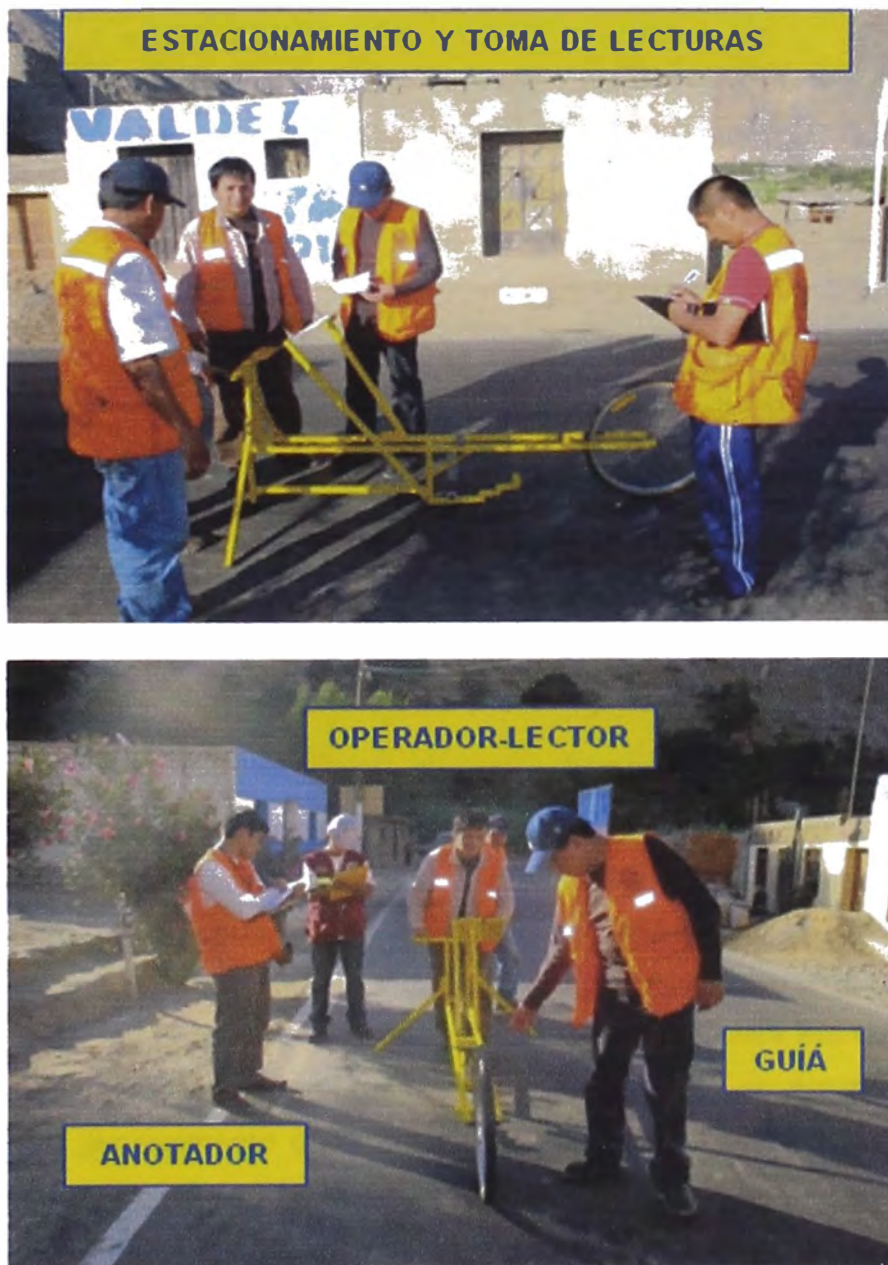
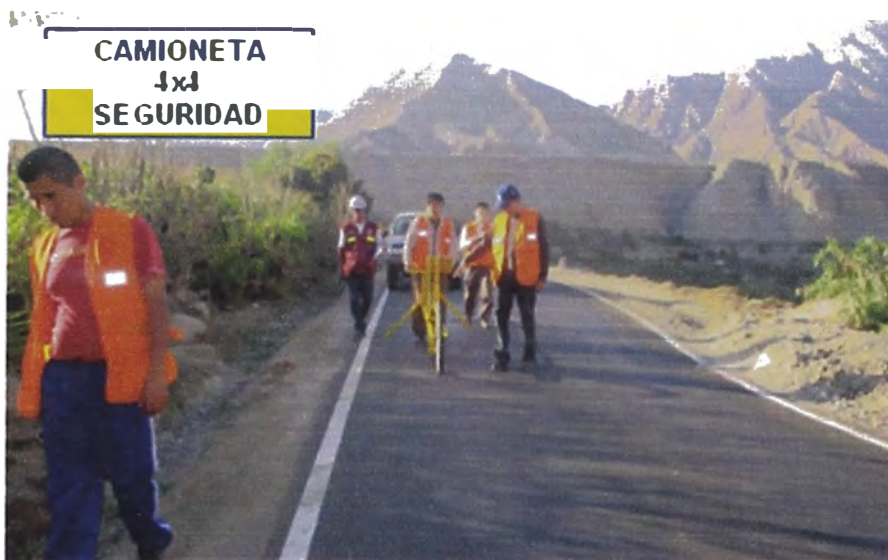
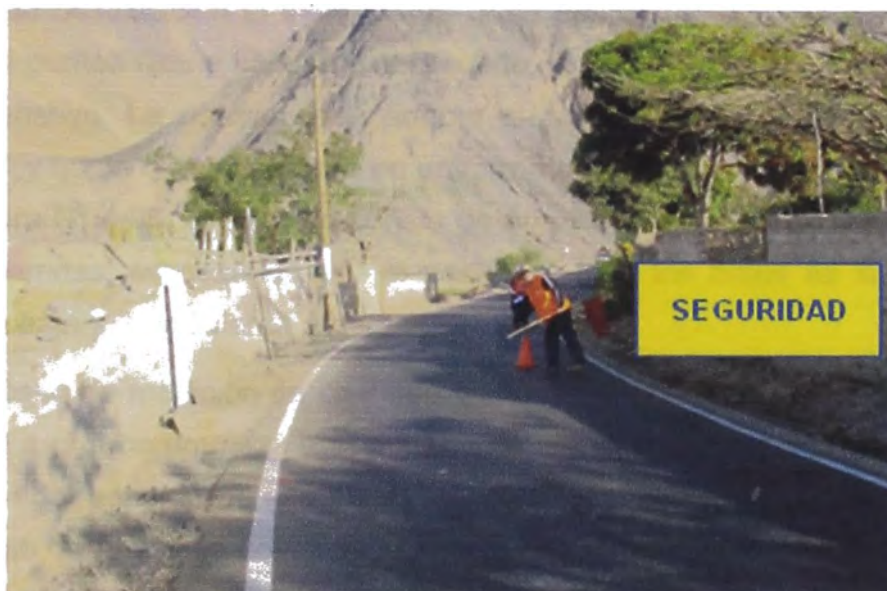
**Figura 4.04:** Procedimiento de trabajo con el equipo MERLIN

Para la ejecución de los ensayos se requiere de dos personas que trabajan conjuntamente, un operador que conduce el equipo y realiza las lecturas y un auxiliar que las anota. Asimismo, debe seleccionarse un trecho de aproximadamente 400 m de longitud, sobre un determinado carril de una vía. Las mediciones se efectúan siguiendo la huella exterior del tráfico.

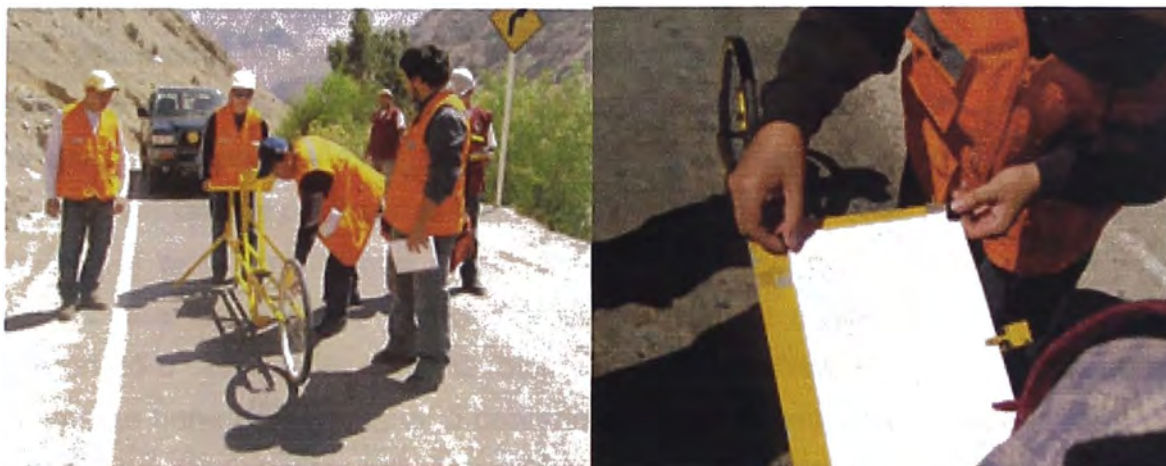
**Figura 4.05: Formato para la toma de datos**

Para determinar un valor de rugosidad se deben efectuar 200 observaciones de las “irregularidades que presenta el pavimento” (desviaciones relativas a la cuerda promedio), cada una de las cuáles son detectadas por el patín móvil del MERLIN, y que a su vez son indicadas por la posición que adopta el puntero sobre la escala graduada del tablero, generándose de esa manera las lecturas. Las observaciones deben realizarse estacionando el equipo a intervalos regulares, generalmente cada 2m de distancia; en la práctica esto se resuelve tomando como referencia la circunferencia de la rueda del MERLIN, que es aproximadamente esa dimensión, es decir, cada ensayo se realiza al cabo de una vuelta de la rueda.

En cada observación el instrumento debe descansar sobre el camino apoyado en tres puntos fijos e invariables: la rueda, el apoyo fijo trasero y el estabilizador para ensayo. La posición que adopta el puntero corresponderá a una lectura entre 1 y 50, la que se anotará en un formato de campo, tal como el mostrado en el Figura N° 4.05. El formato consta de una cuadrícula compuesta por 20 filas y 10 columnas; empezando por el casillero (1,1), los datos se llenan de arriba hacia abajo y de izquierda a derecha.

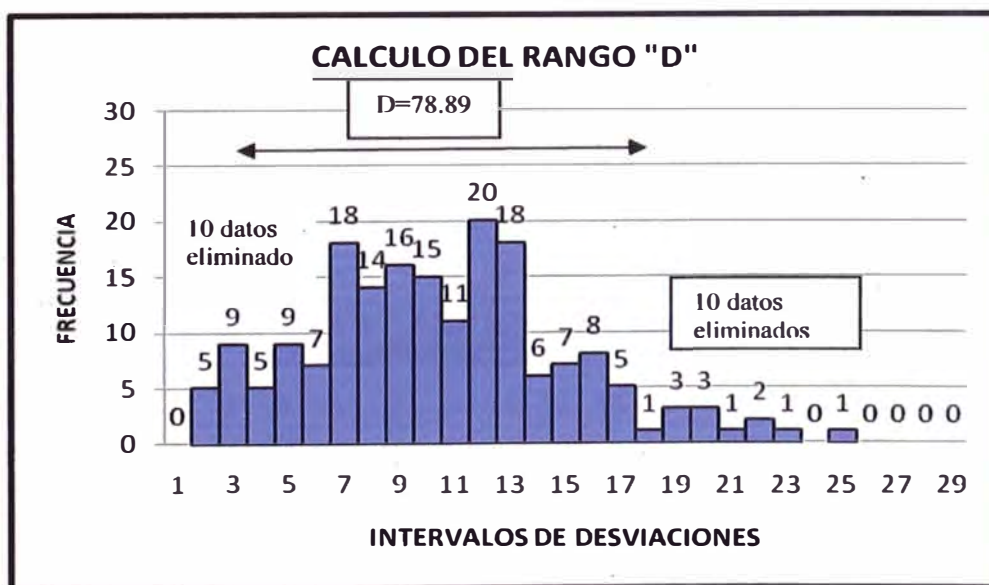
ENSAYO N° 1      KM 100+400      HORA 08:30 a.m.

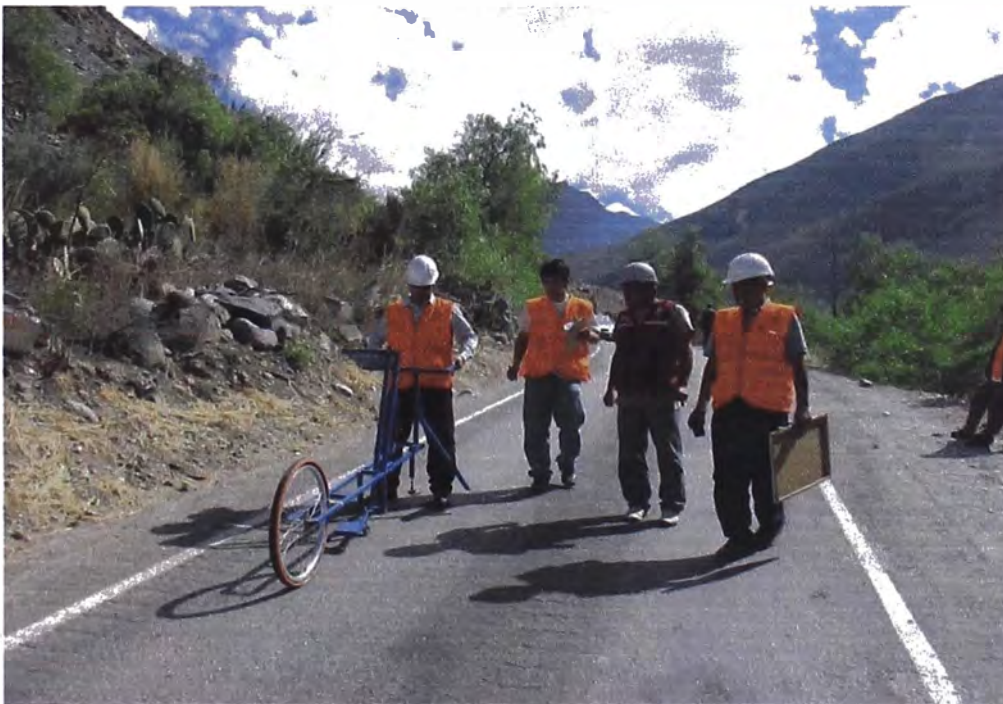
Fotografía mostrando el proceso de medición del IRI

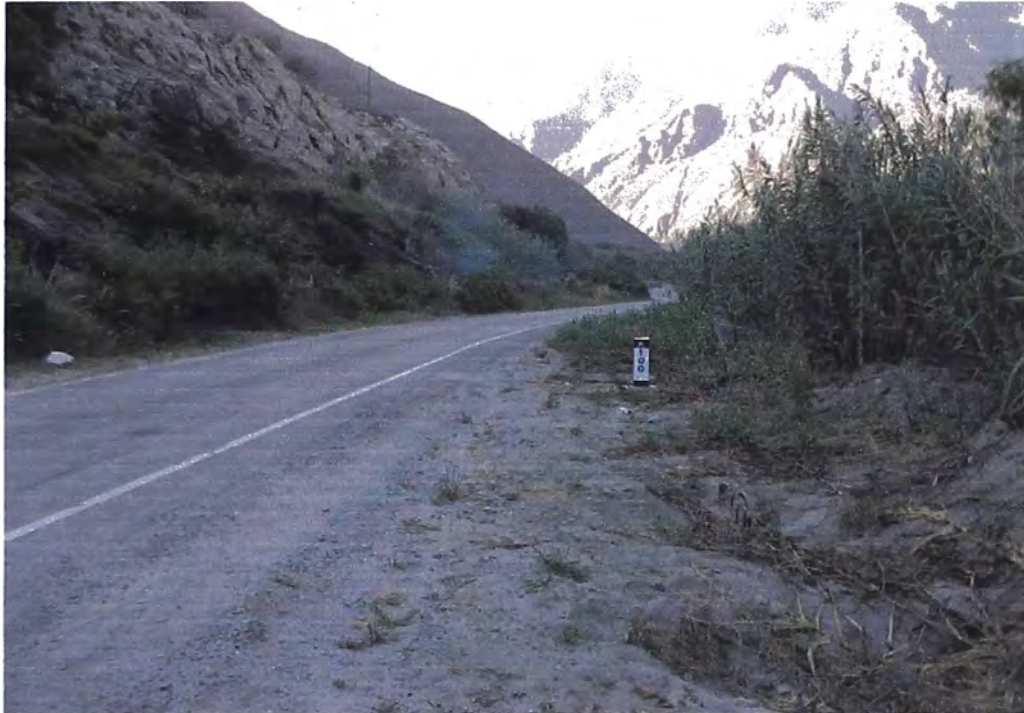
Fotografía mostrando cunetas obstruidas Km. 100+00

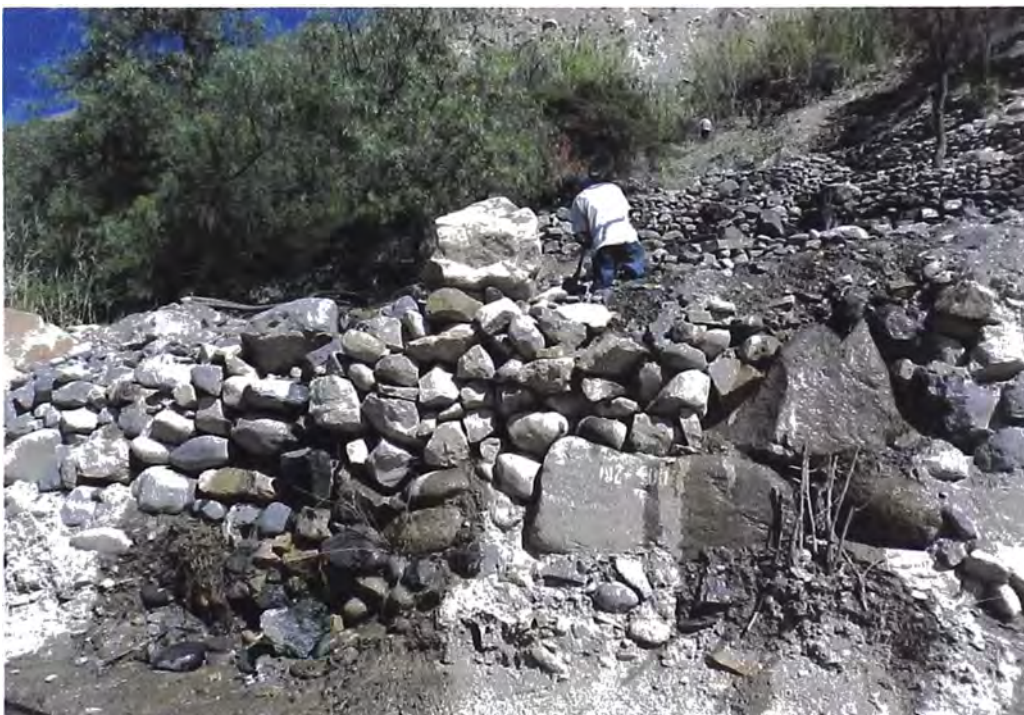
Fotografías mostrando Falta de drenaje de coronación - Km. 102+400

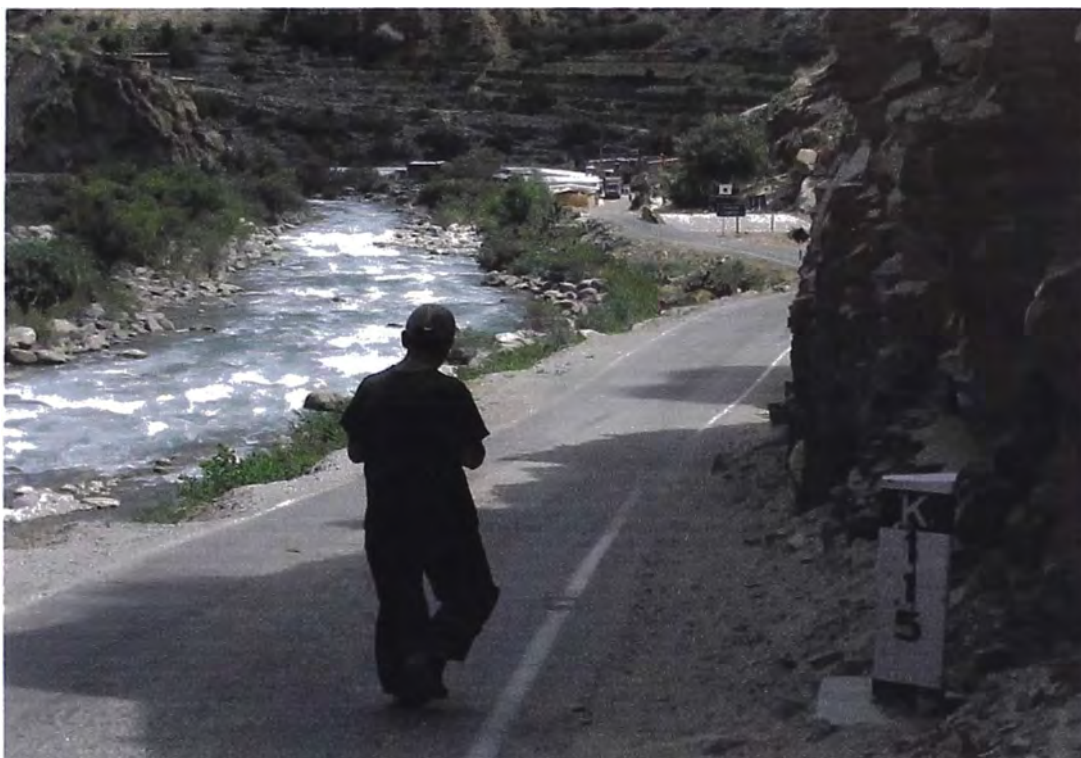
Fotografía mostrando el ancho de calzada de 2.5 m.- Km 115+00
