**UNIVERSIDAD NACIONAL DE INGENIERÍA  
FACULTAD DE INGENIERÍA CIVIL**

**EVALUACIÓN DE LA RUGOSIDAD DE LA CARRETERA  
CAÑETE-YAUYOS-CHUPACA CON EQUIPO MERLIN  
TRAMO KM. 79+000 - KM. 84+000.**

**INFORME DE SUFICIENCIA**

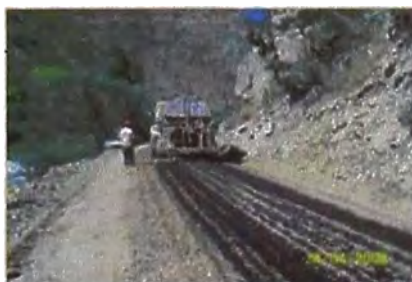
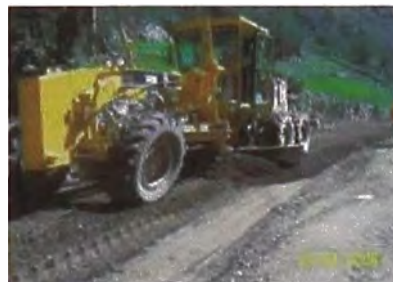
Colocación Emulsión en afirmado

Reconformación del afirmado  
con emulsión.

Figura N°1.3. ESTABILIZACIÓN DE MATERIAL GRANULAR CON EMULSION  
(Fuente: Clases de Titulación UNI- 2009 – Ing. Edwin Apolinario M.)

Consiste en la estabilización de la base (capa granular) con la colocación de emulsión catiónica de rotura lenta.

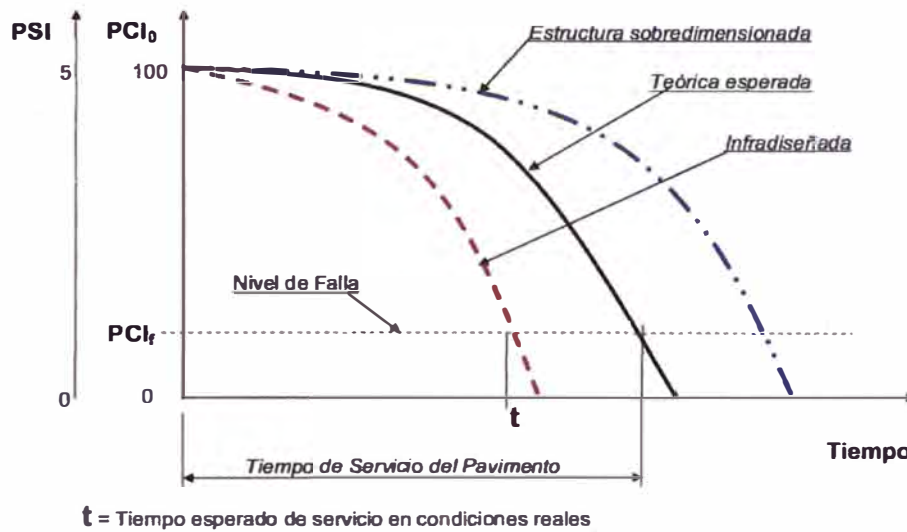
Figura N°3.10. SITUACION DE DEGRADACION DEL PAVIMENTO (Fuente: Gutiérrez. J, 2009)

De la figura pueden distinguirse tres casos de degradación del pavimento:

Las necesidades de mantenimiento y/o rehabilitación se basan en los valores de PCI ó también el valor de PSI, para ello es necesario interpretar la trayectoria de degradación que presentara el pavimento a lo largo del tiempo de servicio.

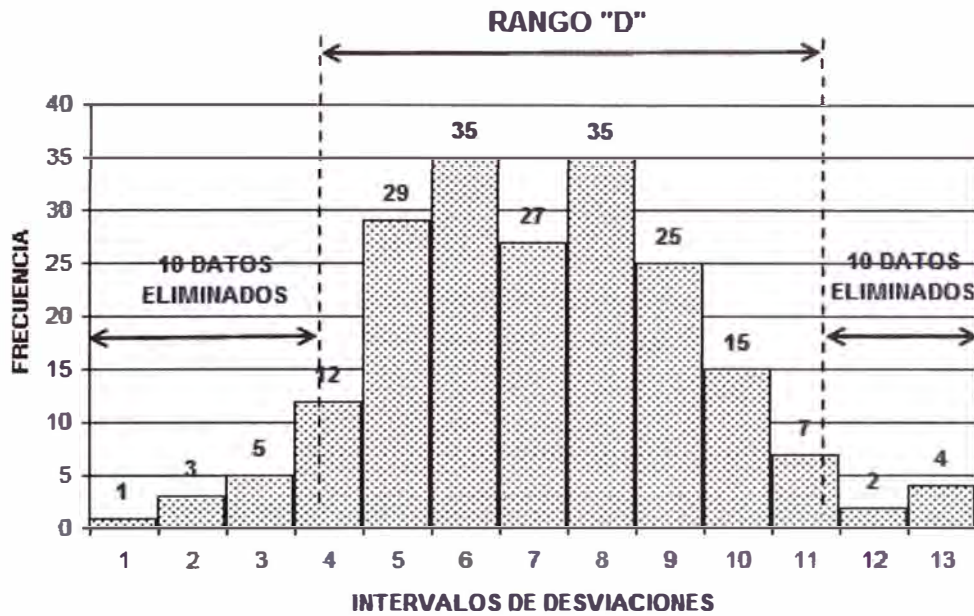
Figura N°3.12). El parámetro estadístico que establece la magnitud de la dispersión es el Rango de la muestra (D), determinado luego de efectuar una depuración del 10% de observaciones (10 datos en cada cola del histograma). El valor D es la rugosidad del pavimento en “unidades MERLIN”.

Figura N°3.12. HISTOGRAMA DE LA DISTRIBUCION DE FRECUENCIAS DE UNA MUESTRA DE 200 DESVIACIONES MEDIDAS EN FORMA CONSECUTIVA.

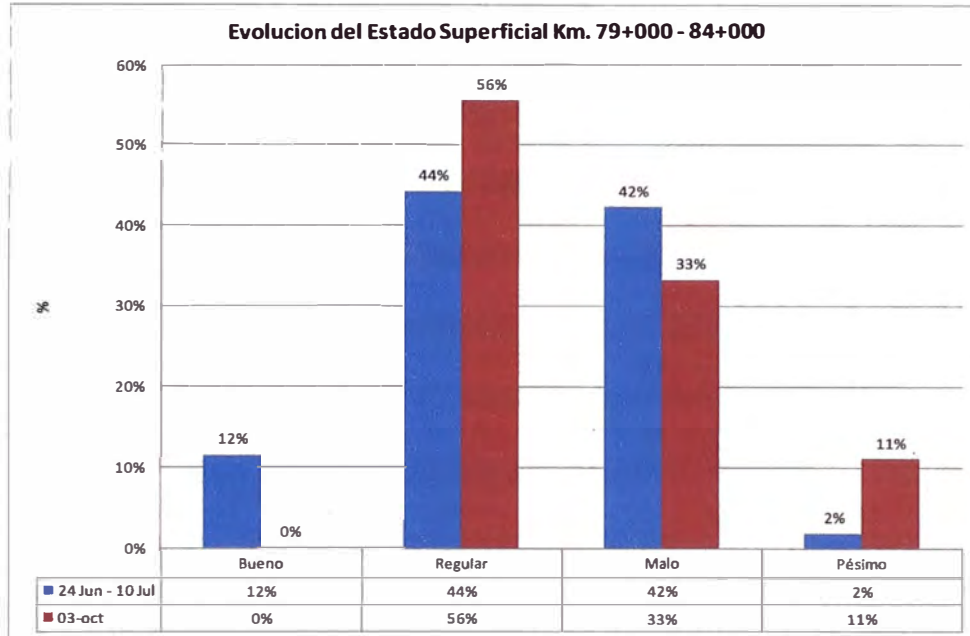
Figura N°5.18. Evolución del Estado Superficial Km. 79+000 – 84+000 (Fuente: CONVENIO DE COOPERACION INTERINSTITUCIONAL ENTRE EL PROYECTO ESPECIAL DE INFRAESTRUCTURA DE TRANSPORTE NACIONAL – PROVIAS NACIONAL Y LA UNI - FIC / TITULACION UNI-2009)
