**UNIVERSIDAD NACIONAL DE INGENIERÍA
FACULTAD DE INGENIERÍA CIVIL**

**DEFLECTOMETRÍA CON VIGA BENKELMAN,
MÉTODO EMPÍRICO
MONITOREO DE CONSERVACIÓN CARRETERA
CAÑETE – HUANCAYO Km. 112+000 AL Km. 114+000**

INFORME DE SUFICIENCIA

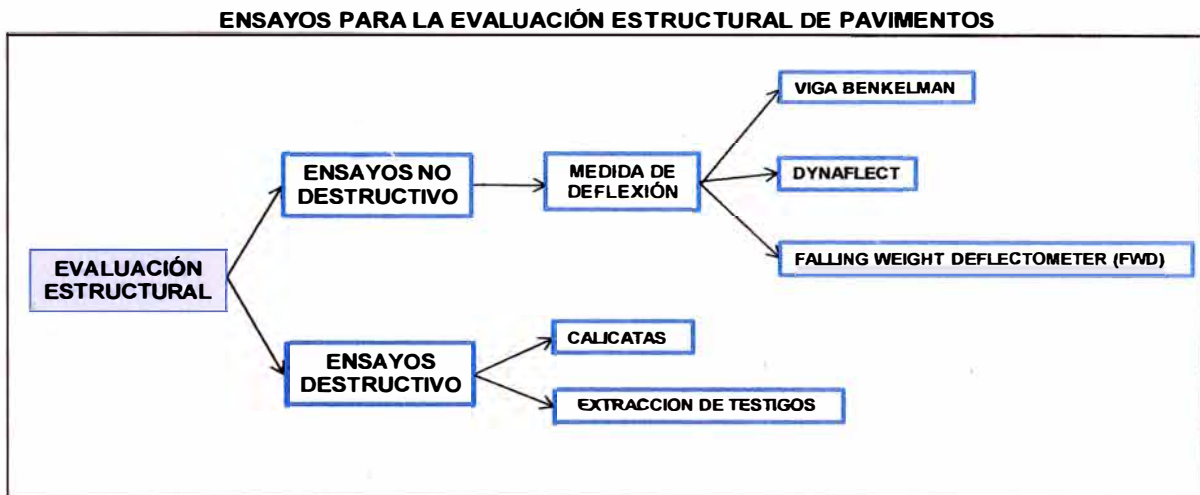
Figura N° 2.01: Ensayos para la evaluación estructural de pavimentos

En la figura Nº 2.01, se aprecia los dos grandes grupos o metodologías más conocidas para la obtención de data de campo.

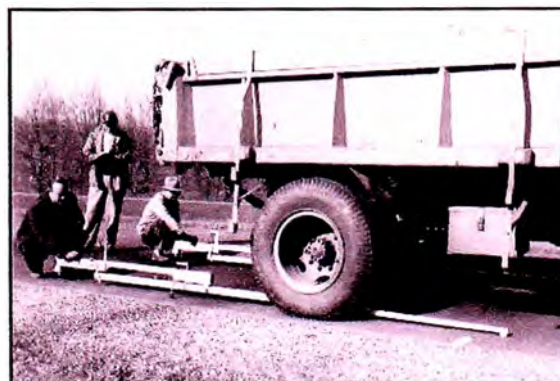
Figura N° 2.02: Viga Benkelman

La Viga Benkelman es un instrumento manual constituido por una palanca de gran longitud, que pivota alrededor de un eje de rotación horizontal, situado en un punto fijo, que divide la palanca en dos brazos desiguales, uno que va en contacto con el terreno y el otro que sirve de pivote donde se realizan las mediciones producidas por la carga estática normalizada (8200 Kg.). Este equipo se verá con más detalle en el capítulo 2.3.

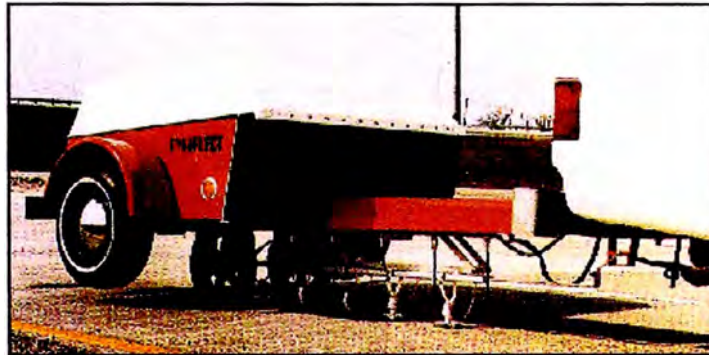
Figura N° 2.03: Equipo Dynaflec

Es un sistema acoplado, montado y puede ser remolcado por un vehículo estándar. Cuenta con un peso estático de 2000 a 2100 libras (8.9 KN a 9.3 KN) se aplica al pavimento con un par de ruedas de acero rígidas. El instrumento

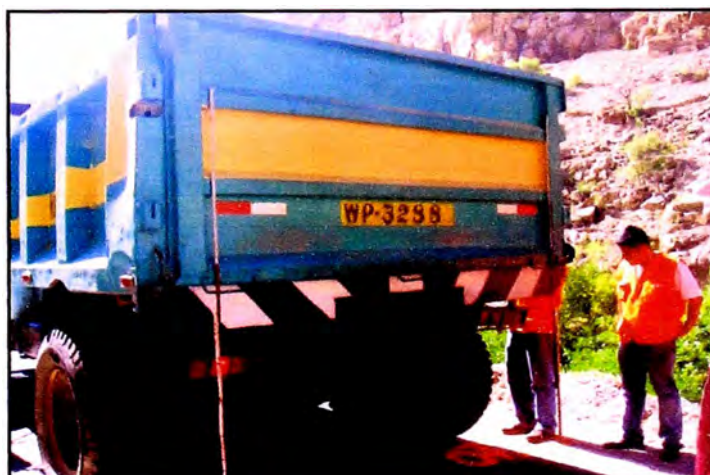
Fotografía N° 4.01: Estacionamiento del camión sobre la marca en pavimento

3. Estacionar el camión sobre las marcas realizadas en el pavimento.

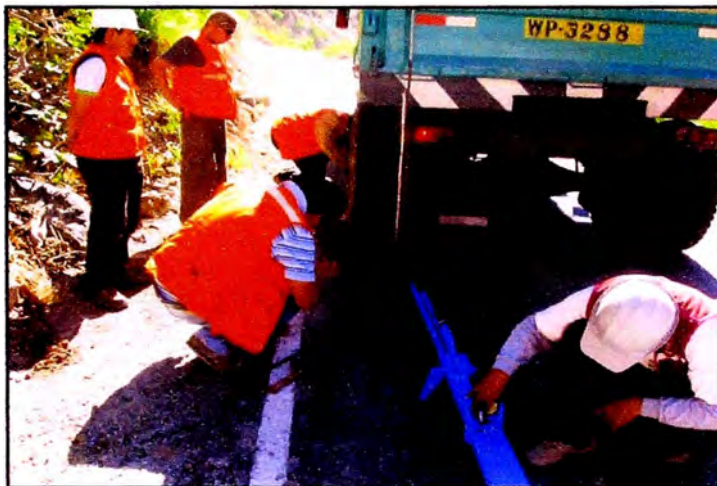
Fotografía N° 4.02: Colocación de Viga Benkelman entre las llantas posteriores

4. Se procede a colocar la Viga Benkelman entre las llantas posteriores del camión.

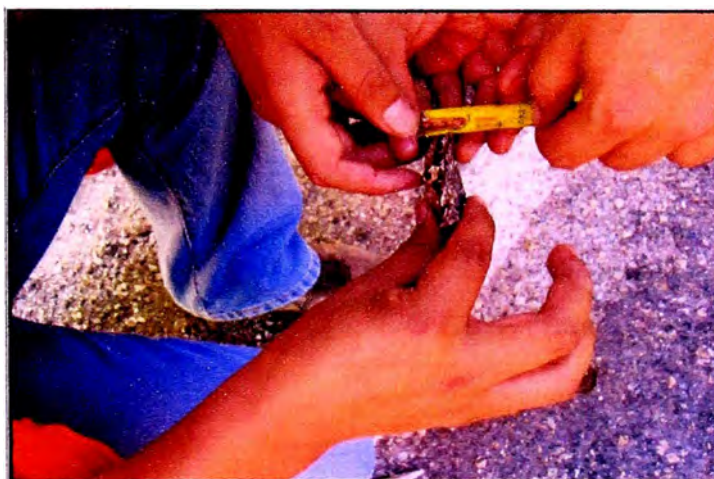
Fotografía N° 4.03: Medición del espesor del pavimento

5. Se sueltan los pernos de fijación de los brazos pivotantes, se hace que el apoyo trasero de la viga este en contacto con el pavimento y se le da juego a los diales.
6. De manera paralela al punto 5 se obtiene el espesor del pavimento y se mide la temperatura.

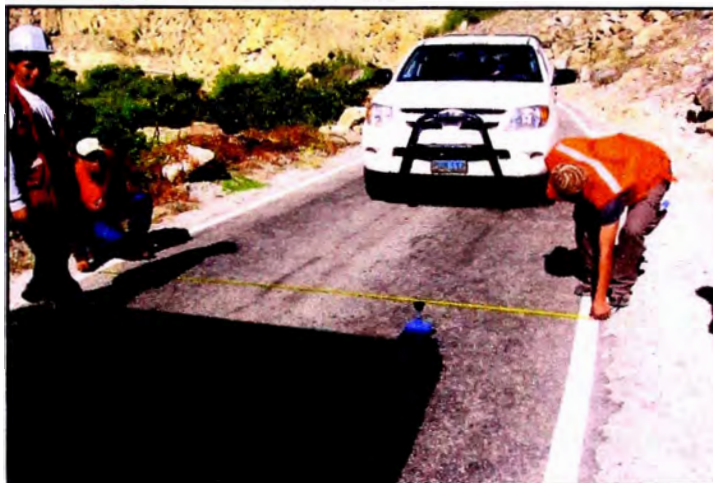
Fotografía N° 4.04: Medición ancho de calzada

7. Se mide el ancho de calzada.

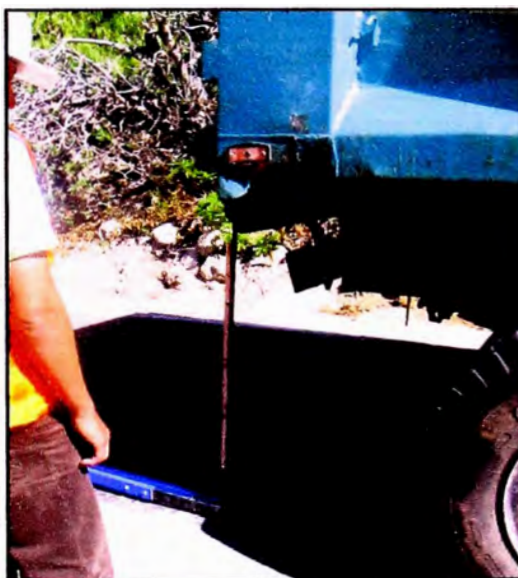
Fotografía N° 4.05: Ubicación de la marca en la posición inicial

8. Se da la orden, para que el camión se retire lentamente, la varilla señala al punto inicial de marca en la Viga Benkelman; la distancia aprox. del recorrido del camión será de 5m. o hasta que la carga producida por el camión no afecte a los diales.

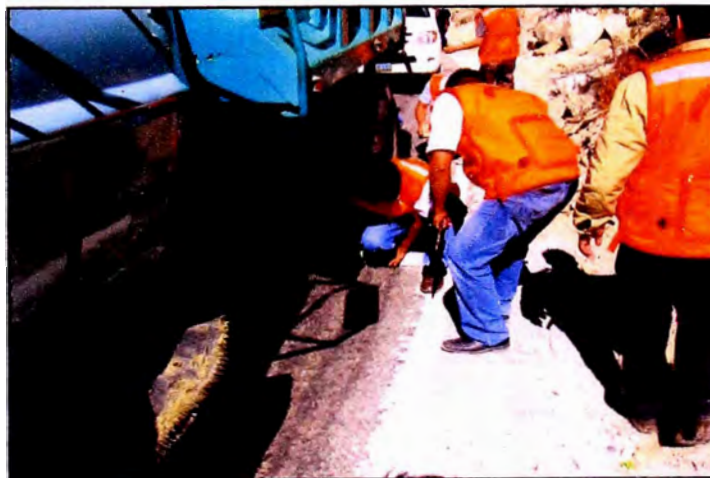
Fotografía N° 4.07: Medición del ahuellamiento

9. Se determina el ahuellamiento.

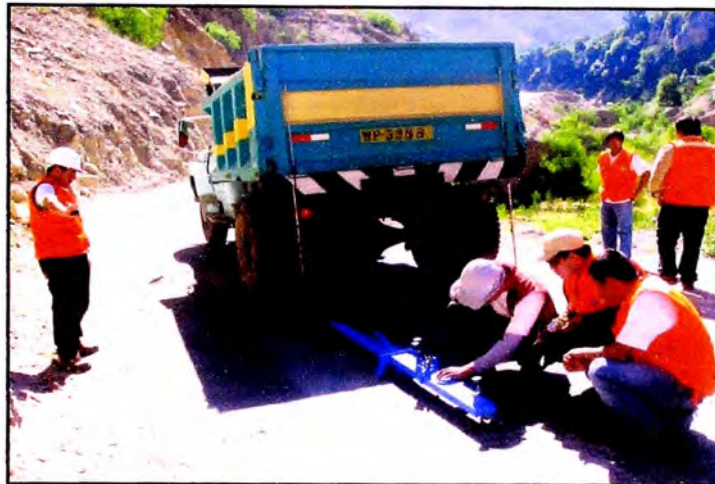
Fotografía N° 4.08: Toma de deflexiones de campo

10. Se procede a la toma de las deflexiones del pavimento registradas en el extensómetro.

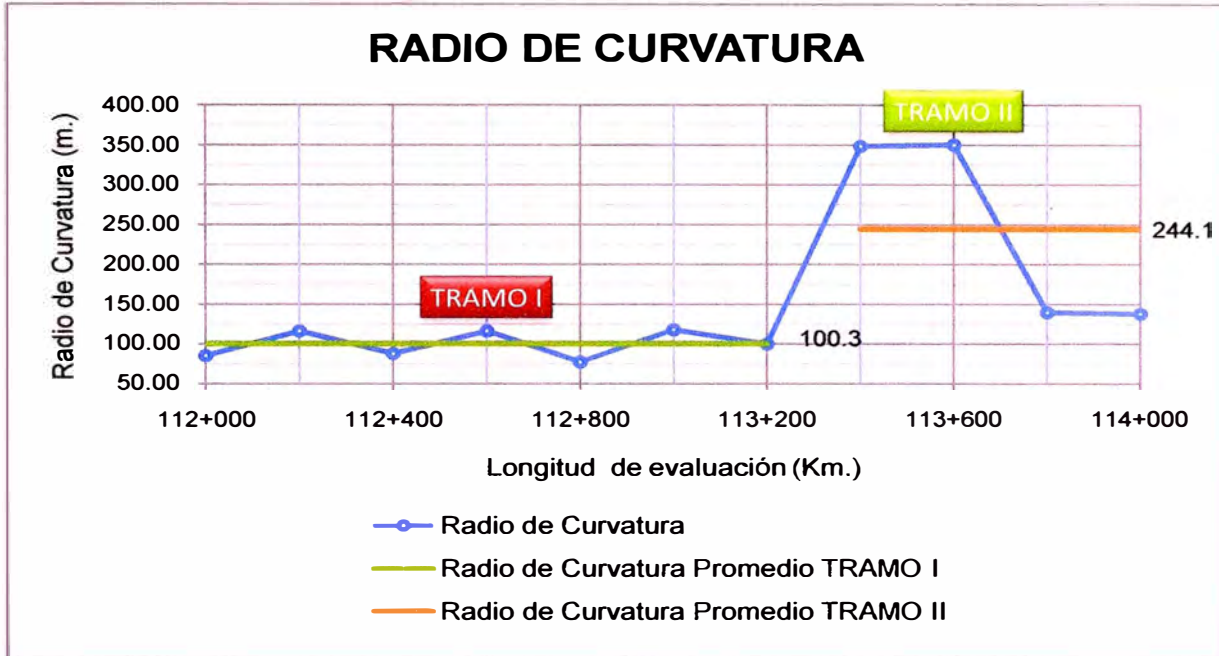
Figura N° 4.05: Radio de curvatura y radio curvatura promedio

Luego, se analiza cada sección de tramo (tramo I y tramo II), del cual se determina su radio de curvatura promedio considerando los valores del siguiente cuadro. (Ver cuadro N° 4.07).

- Del análisis de los radios de curvatura (RC) de cada tramo se puede concluir mediante la interpretación de los criterios establecidos que el TRAMO I, que posee menores radios de curvatura en promedio que el TRAMO II, es el que posee deficiencias estructurales de menor grado en una de sus capas superiores por ocurrir la mayor parte de las deflexiones sobre ellas, a pesar de poseer $D_c < D_a$, de lo que se deduce que las capas superficiales poseen menor capacidad elástica, lo que está originando ante cargas repetidas la deformación del pavimento y originando la formación de fallas superficiales.
El TRAMO II, tiene un mejor comportamiento estructural lo que indica que posee capas superiores con mejor capacidad de soporte y mejor comportamiento elástico ante presencia de cargas sobre el pavimento.

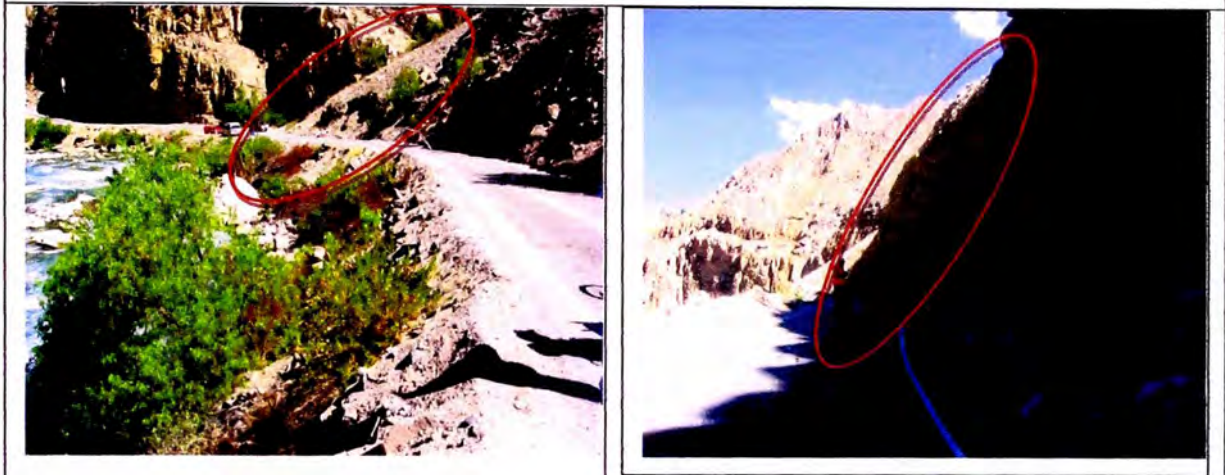
Fotografía N° 1.03

Zona de taludes con material suelto y roca, existe posibilidad de deslizamiento.

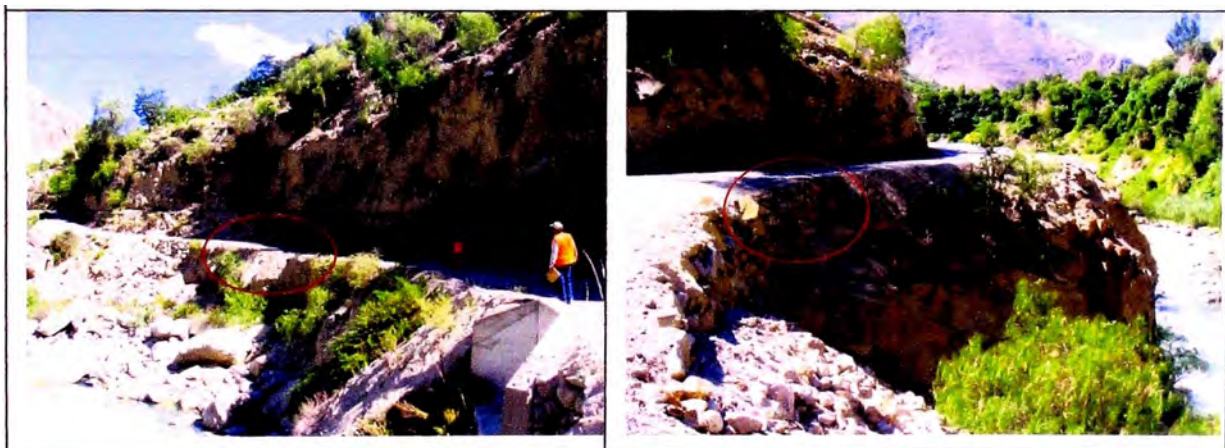
Fotografía N° 1.04

Zonas donde existe asentamiento en la plataforma de la vía, falta reforzamiento.

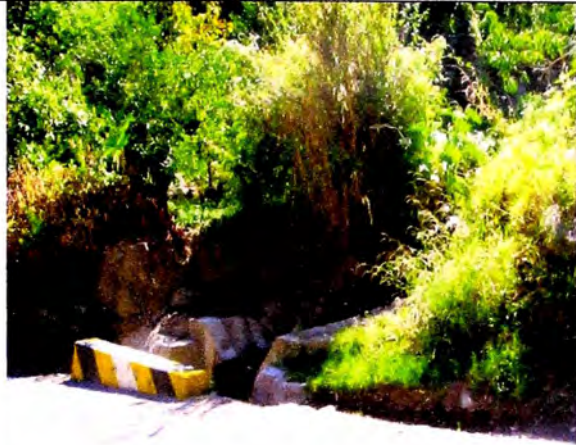
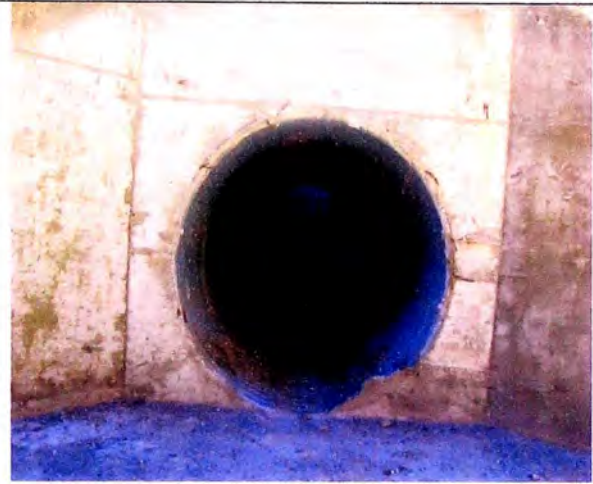
Fotografía N° 1.06

Obras de drenaje, cunetas a base de tierra y tres 03 alcantarillas de tubería metálica corrugada (TMC) en buen estado.

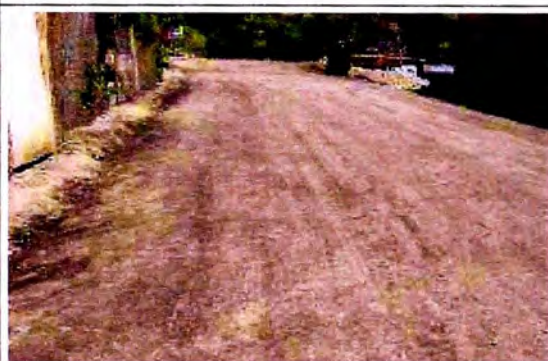
Fotografía N° 1.08: Conformación de afirmado estabilizado con riego de emulsión.

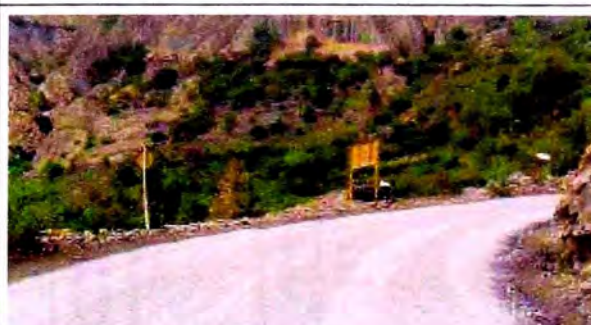
Fotografía N° 1.13: Compactado del monocapa con rodillo de neumáticos.
