**UNIVERSIDAD NACIONAL DE INGENIERIA
FACULTAD DE INGENIERIA CIVIL**

**SEGURIDAD VIAL Y SEÑALIZACION
MONITOREO DE CONSERVACION CARRETERA
CAÑETE—HUANCAYO Km. 100+000 AL Km. 115+000**

INFORME DE SUFICIENCIA

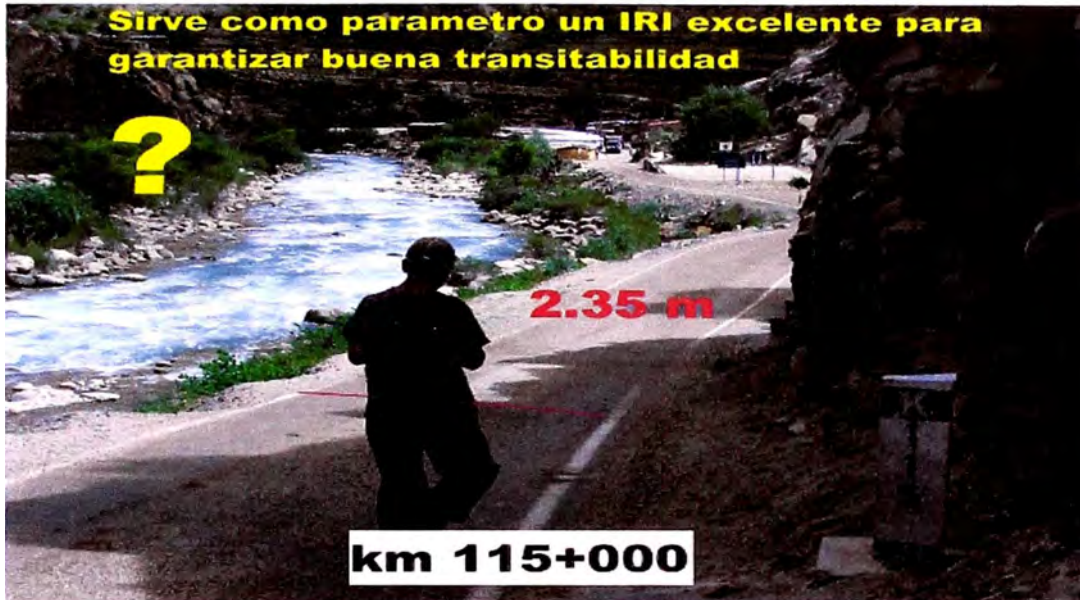
Figura N° 2.03 Sector sin berma, falta cunetas y ancho insuficiente

de la progresiva Km. 115+000 ancho de vía de 2.35 m., berma insuficiente, falta cunetas y muros de contención.

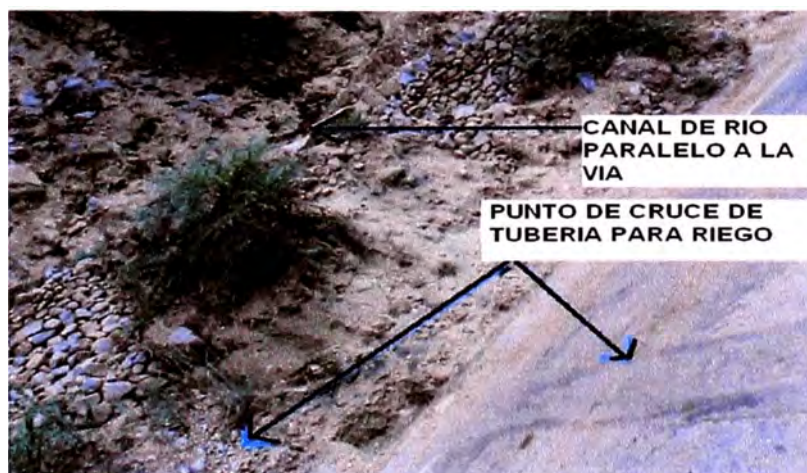
Figura N° 2.05 Cruce de tubería para riego

La carretera objeto del presente estudio de desarrolla en la margen izquierda del río Cañete; en el Km.113+400 figura un canal de regadío paralelo a la vía sin revestir y la falta de limpieza, el cual cruza la vía mediante un tubo de pvc de 12", como se puede observar en la Figura N° 2.05.

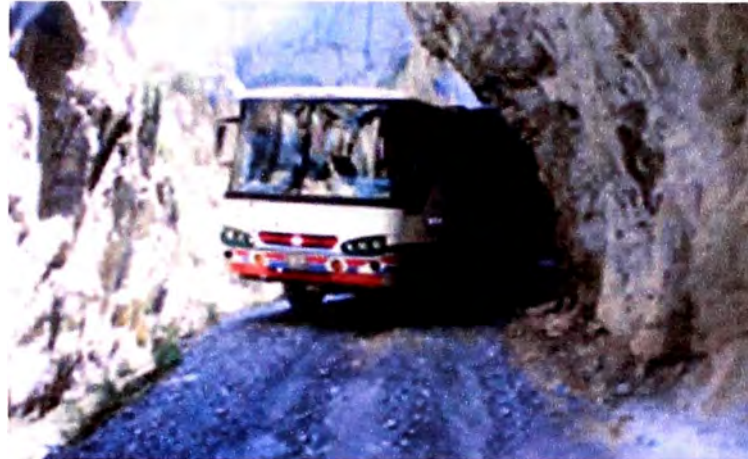
**Figura N° 2.06 Lugar de accidente donde fallecieron 41 personas
Km.114+605**

permitirles el pase. Si a esta situación se suman los problemas de visibilidad, estas zonas pasan a constituir puntos de accidentes.

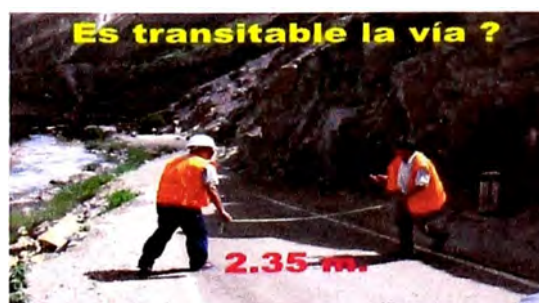
Figura N° 2.07 Ancho de vía reducido

Del Km.114+400 Al Km. 115+000. Es de ancho reducido y está cerca de una curva de volteo. Ver Figura N° 2.07.

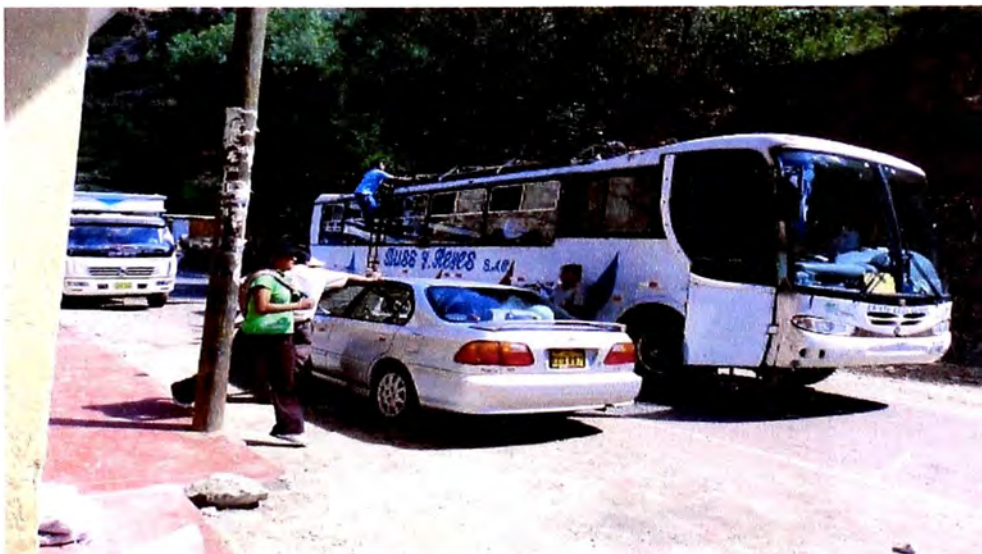
Figura N° 2.08

Paradero informal localidad de Calachota

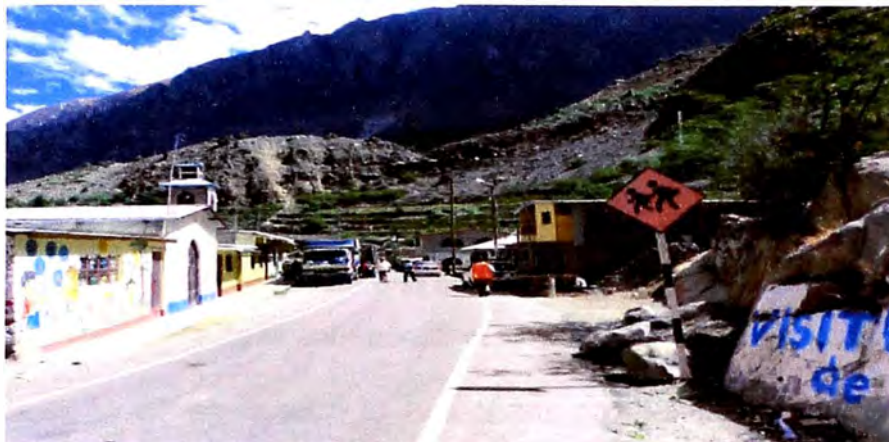
Figura N° 2.09

Paradero informal de camiones localidad de Auco

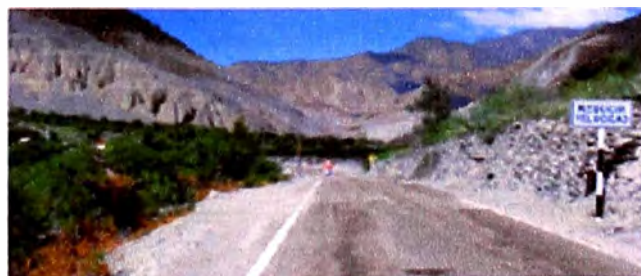
Figura N° 2.10

Señal inadecuada Km. 101

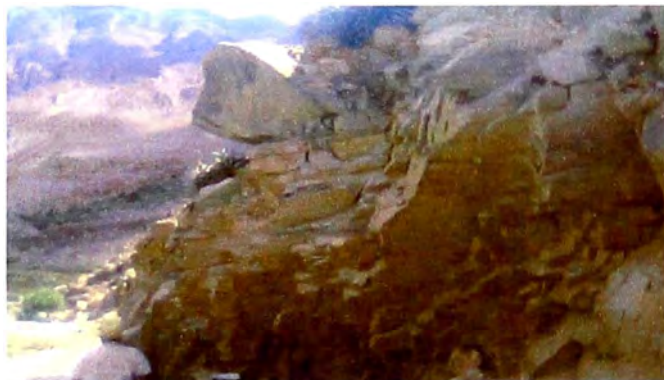
Figura N° 2.11 Peligro inminente, caída de roca Km. 115+000

Los trabajos se deben ejecutar lo más pronto posible luego de detectado el sitio crítico que represente una amenaza para la seguridad de los usuarios. En el Km.114+605 el día 7/mayo/2008 el bus de la Empresa San Juan impacta con una roca caída, con saldo trágico de 41 muertos ver cuadro N° 2.07. En el Km 115+000 se aprecia el talud pronunciado, donde el elemento rocoso está en peligro inminente de caída. Además quita la visibilidad ver Figura N° 2.11.

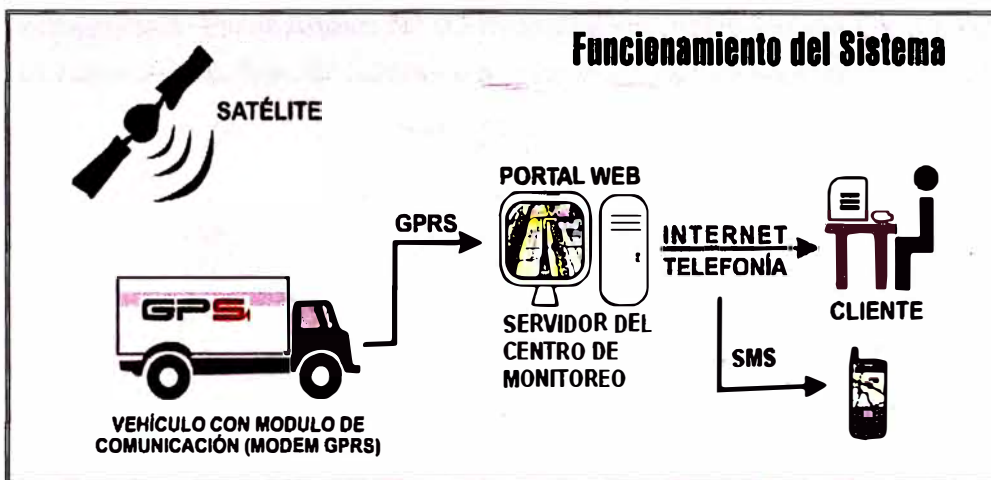
Figura N° 2.12 funcionamientos del sistema GPS

- Función de audio interno
- Historial de records de ruta
- Gráficos de velocidad por vehículos
- Alarma por corte de energía
- Alarma por baja de batería

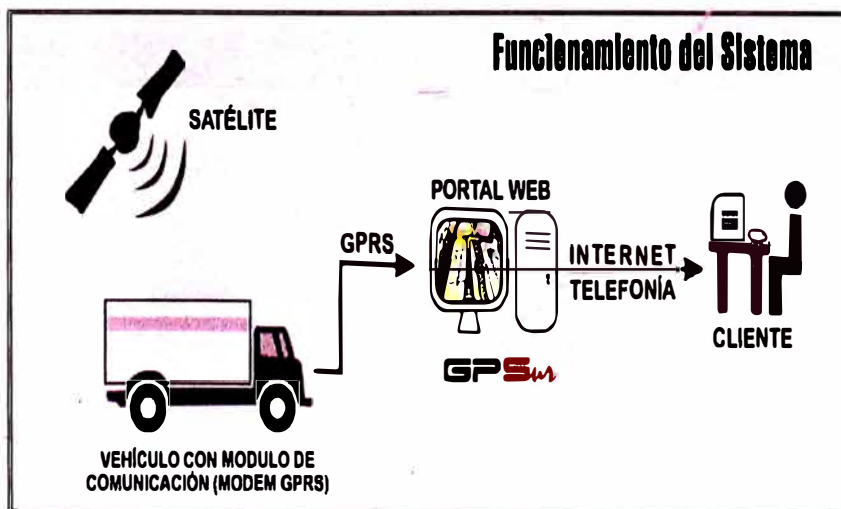
Figura n°1 Secuencia del Monitoreo Vehicular

Inducir a mejores prácticas en el manejo de las unidades de transporte incrementando la seguridad y operación del sistema de transporte interprovincial de pasajeros en el país, en particular, de forma a reducir las tasas de accidentes y mejorar la seguridad total de pasajeros, conductores y todos los usuarios.

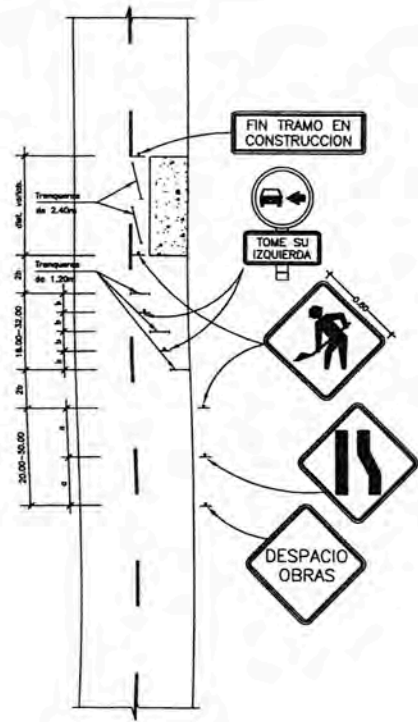
ELEVACION ESC. 1/20

DIMENSIONAMIENTO DE POSTES Y SEÑALES PREVENTIVAS Y REGLAMENTAR ESC. 1/100
