**UNIVERSIDAD NACIONAL DE INGENIERIA
FACULTAD DE INGENIERIA CIVIL**

**DETERMINACION DEL IRI CON EQUIPO BUMP INTEGRATOR
MONITOREO DE CONSERVACIÓN CARRETERA
CAÑETE-HUANCAYO Km. 112+000 AL Km. 114+000**

INFORME DE SUFICIENCIA

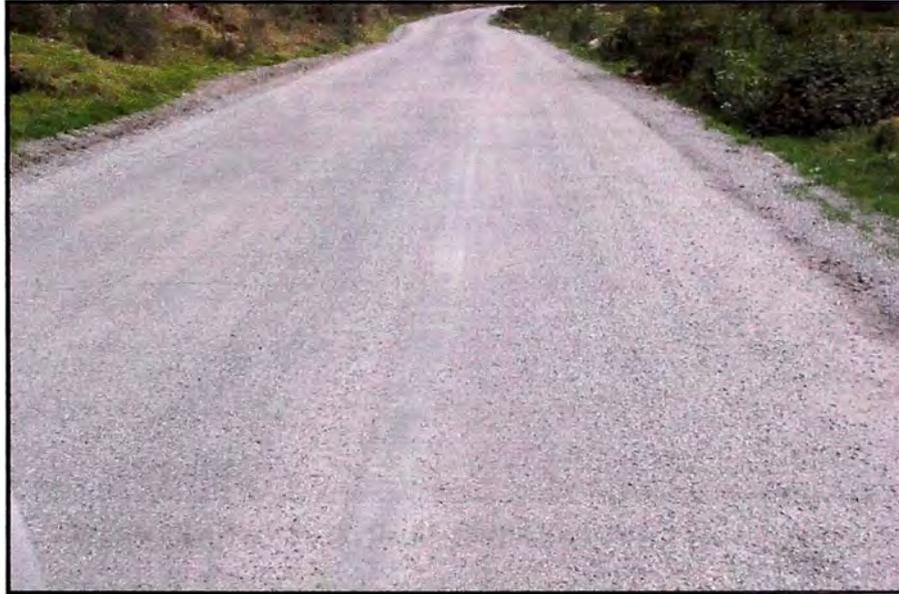
FIGURA N° 1.06. Tratamiento superficial con monocapa deteriorado.

Los tipos de daños que se presentan en dicho tramo son deformaciones (ahuellamientos) encalaminados, huecos, erosiones, cruce de agua, estos daños se presentan en diferentes niveles de severidad.

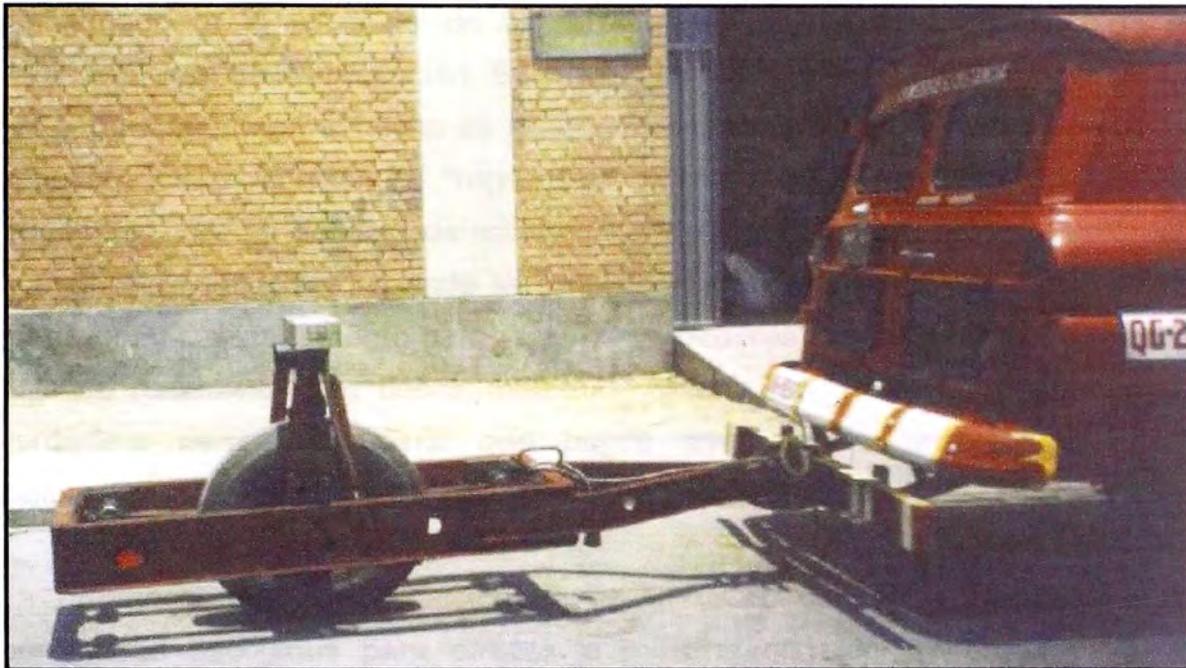
FIGURA N° 2.02. Sistema tipo respuesta BPR/QCS

En ese entonces, el más conocido sistema de medida de rugosidad fue el BPR rugosímetro RTRRMS. A finales de 1960, ambos MDOT y K.J. Law desarrollan el "equivalente" electrónico del BPR rugosímetro, el cual emplea una simulación de vehículo usando una computadora análoga. Ya que el BPR rugosímetro tiene solo una llanta, este vehículo de simulación fue llamado un BPR rugosímetro de simulación de un cuarto de carro (BPR/QCS). El BPR/QCS usado por MDOT y K.J. Law tiene ecuaciones idénticas en su forma aun modelo matemático usado para caracterizar varios sistemas dinámicos siendo esta la primera aplicación de este modelo para cuantificar la rugosidad de la vía.

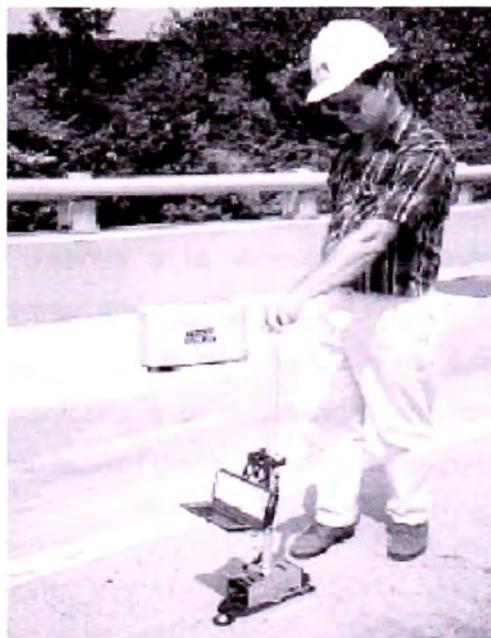
FIGURA N° 2.04. Dipstick

El Dipstick consiste en un inclinómetro sostenido entre dos apoyos separados por 300 mm ó 250 mm (dependiendo de las unidades de análisis, los apoyos pueden separarse 12 pulgadas), los cuales registran la elevación de un apoyo relativo a la elevación del otro.

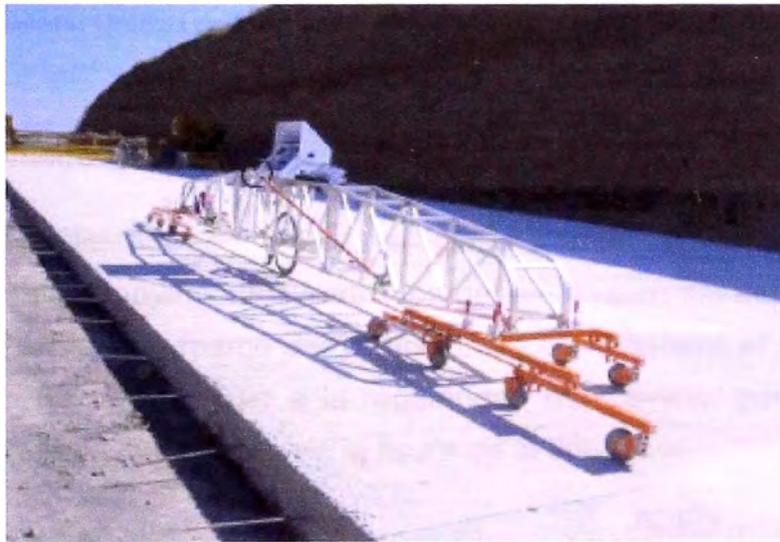
FIGURA N° 2.05. Perfilografo

Los perfilógrafos tienen una rueda sensible, montada al centro del marco para mantener el movimiento vertical libre. La desviación de un plano de referencia, establecido por el marco del perfilógrafo, se registra (automáticamente en algunos modelos) en papel según el movimiento de la rueda sensible. Se pueden encontrar en una gran variedad de formas, configuraciones y marcas.

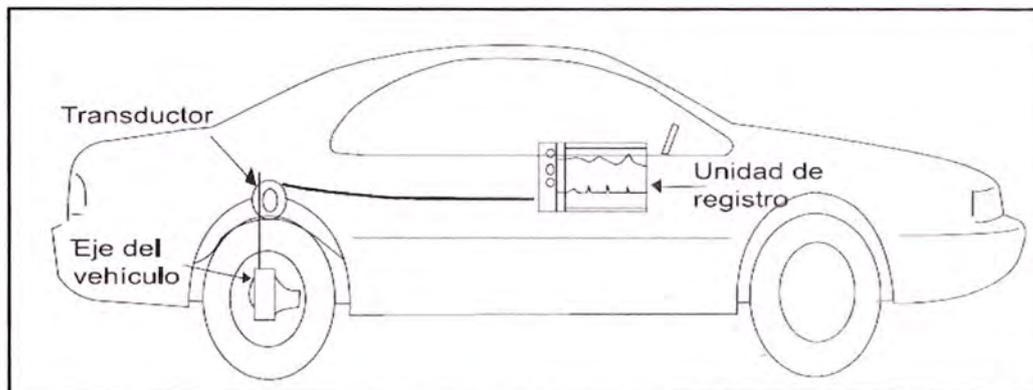
FIGURA N° 2.06. Componentes de equipos tipo respuesta

Los equipos RTRRMS operan a la velocidad normal de circulación de una carretera. Miden los movimientos verticales del eje trasero del automóvil o el eje del remolque respecto al marco del vehículo. De esta manera el equipo mide la respuesta (rebote) del vehículo a la regularidad del camino, por lo que no es realmente una medida verdadera de la lisura de la superficie.

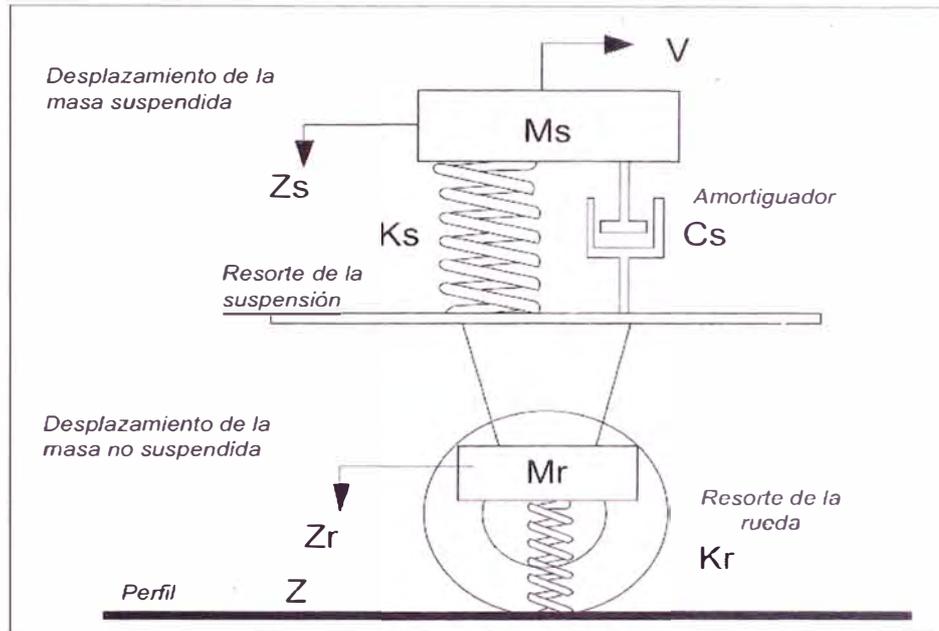
FIGURA Nº 3.01. Representación grafica del modelo "Cuarto de Carro"

El modelo de simulación consta de una masa "amortiguada o suspendida" (masa de un cuarto de carro ideal) conectada a una masa "no amortiguada" (eje y neumático), a través de un resorte y un amortiguador lineal (suspensión), y por último el neumático es representado por otro resorte lineal.

vehículo (cuarto de carro, Figura 3.01), dividido entre la distancia recorrida sobre un camino (en m, km. o millas) que se produce por los movimientos al vehículo, cuando éste viaja a una velocidad de 80 km/hr. El IRI se expresa en unidades de mm/m, m/km, in/mi, etc.

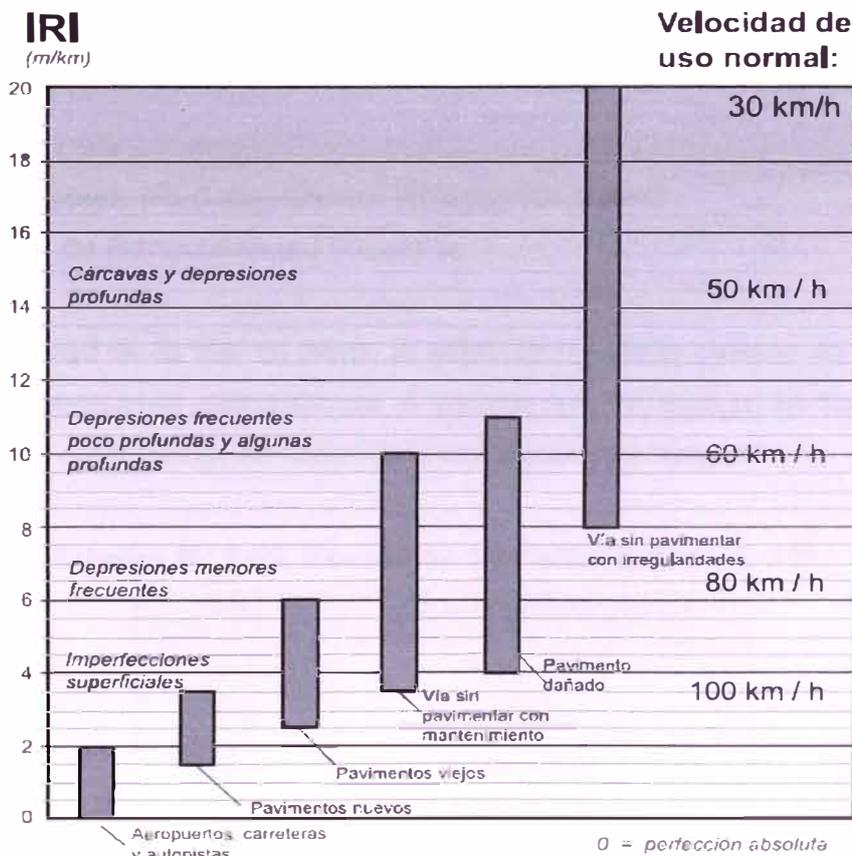
FIGURA N° 3.02. Escala estándar del IRI

Para caminos pavimentados, el rango de la escala del IRI es de 0 a 12 m/km, donde 0 representa una superficie perfectamente uniforme y 12 un camino intransitable; para vías no pavimentadas la escala se extiende hasta el valor de 20. El perfil real de una carretera recién construida tiene un estado cero, pero se define por su IRI inicial mayor a cero, debido principalmente a que alcanzar valores de IRI = 0 es sumamente difícil desde el punto de vista constructivo. Una vez puesta en servicio, la regularidad del pavimento se modifica lentamente en función del paso del tránsito.

A partir del estudio realizado por el Banco Mundial, se propuso una escala de medición de la regularidad superficial para diferentes tipos de vías (Figura N° 3.02).

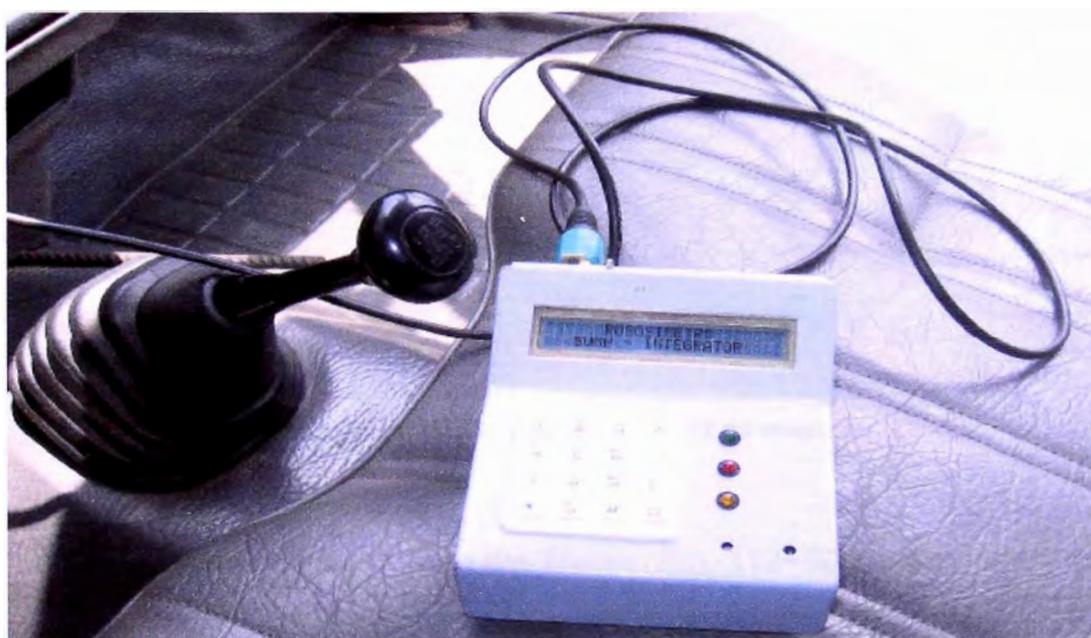
FIGURA N° 4.01. Equipo Bump Integrator

Velocidad Máxima de rotación:	300 RPM
Alimentación:	5 VDC
Salida:	Tren de pulsos onda cuadrada
Dimensiones	19.5*19.7*9.5 cm
Peso	2014 gr.
Rango de temperatura:	-40 a +85 °C

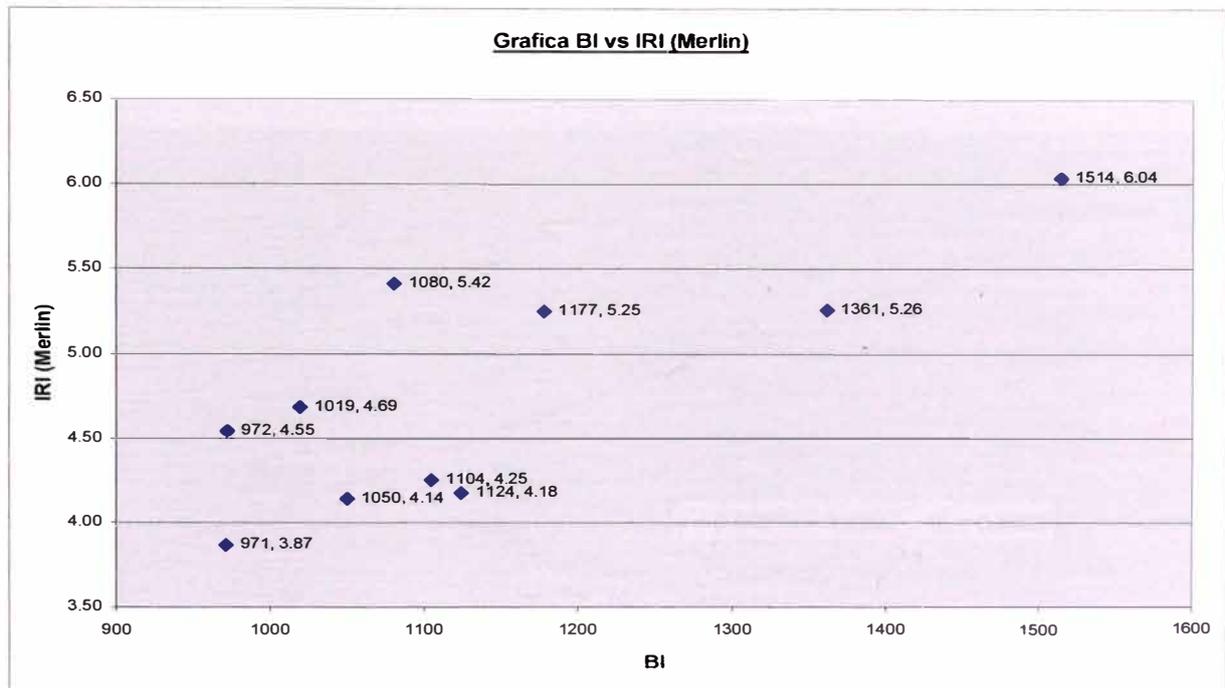
FIGURA N° 4.03. Grafica BI vs IRI

De la Figura N° 4.03, se observa que existe una gran dispersión en los valores de BI vs. IRI (Merlín) obtenidos en el tramo Km. 110+000 al Km. 120+000. Luego, se procederá a evaluar la ecuación de regresión.

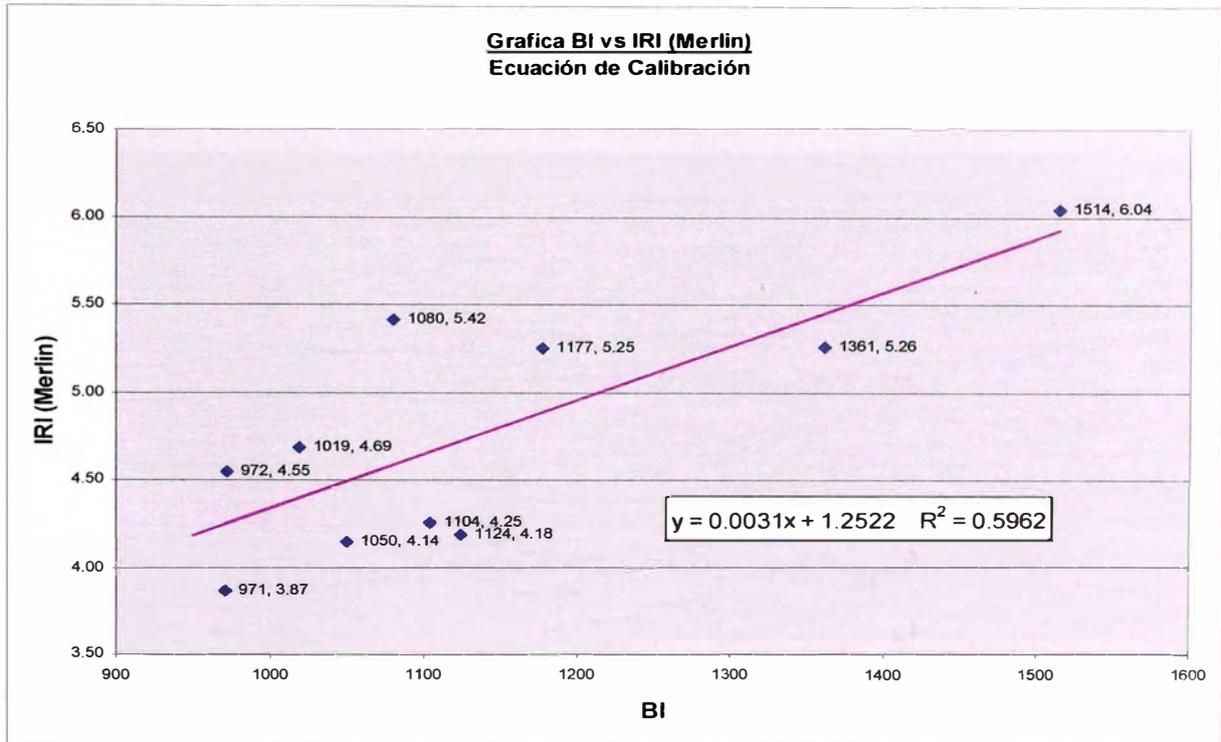
FIGURA N° 4.04. Recta BI vs IRI (Merlín)

De la Figura N° 4.04 se observa que la curva presenta un factor de correlación R2 de 0.596, el cual indica que los valores de la grafica mantiene una baja correlación.

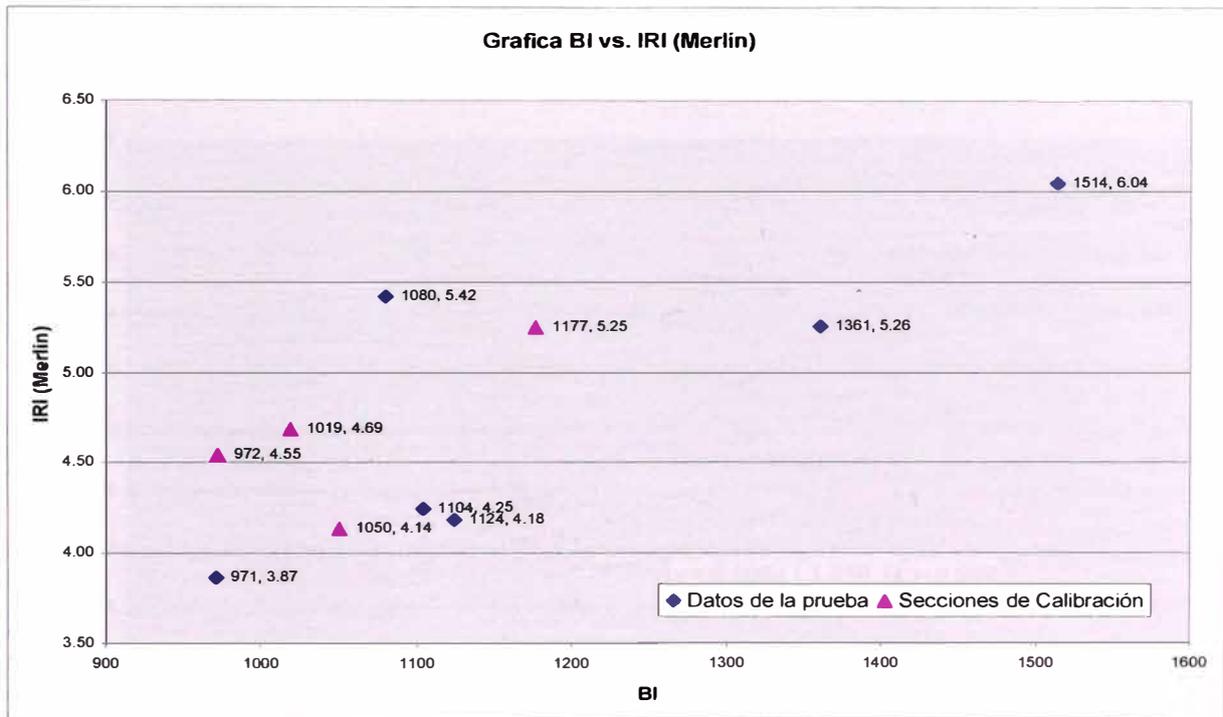
**FIGURA N° 4.05. Grafica BI vs. IRI (Merlín)
Secciones de Calibración**

De la Figura N° 4.05 se observa que el punto correspondiente al sector 1, subtramo Km. 110+900 al Km. 111+300, desvirtúa la relación entre los valores de BI vs. IRI (Merlín), por lo cual se procede a eliminar de las secciones de calibración.

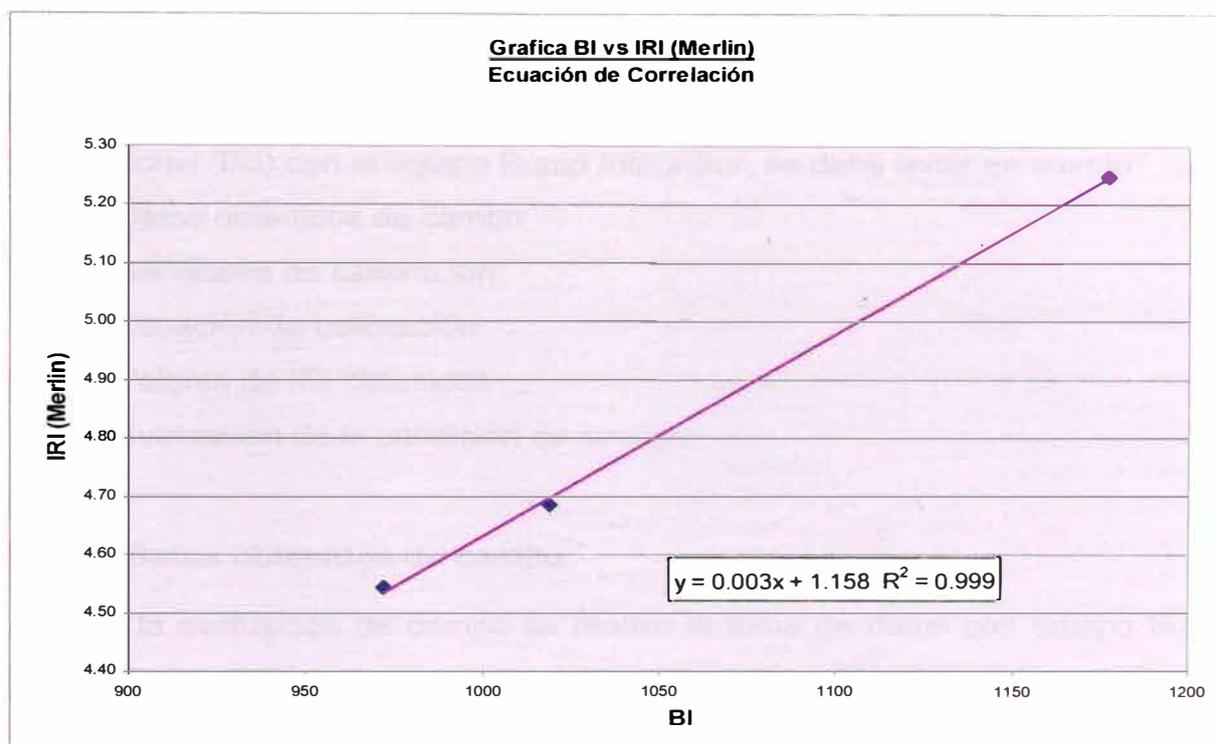
FIGURA N° 4.06. Grafica BI vs. IRI (Merlín)
Ecuación de Correlación

De la Figura N° 4.06 y de acuerdo al valor de R^2 , se observa que la recta de regresión lineal representa la mejor relación entre los valores de BI vs. IRI.

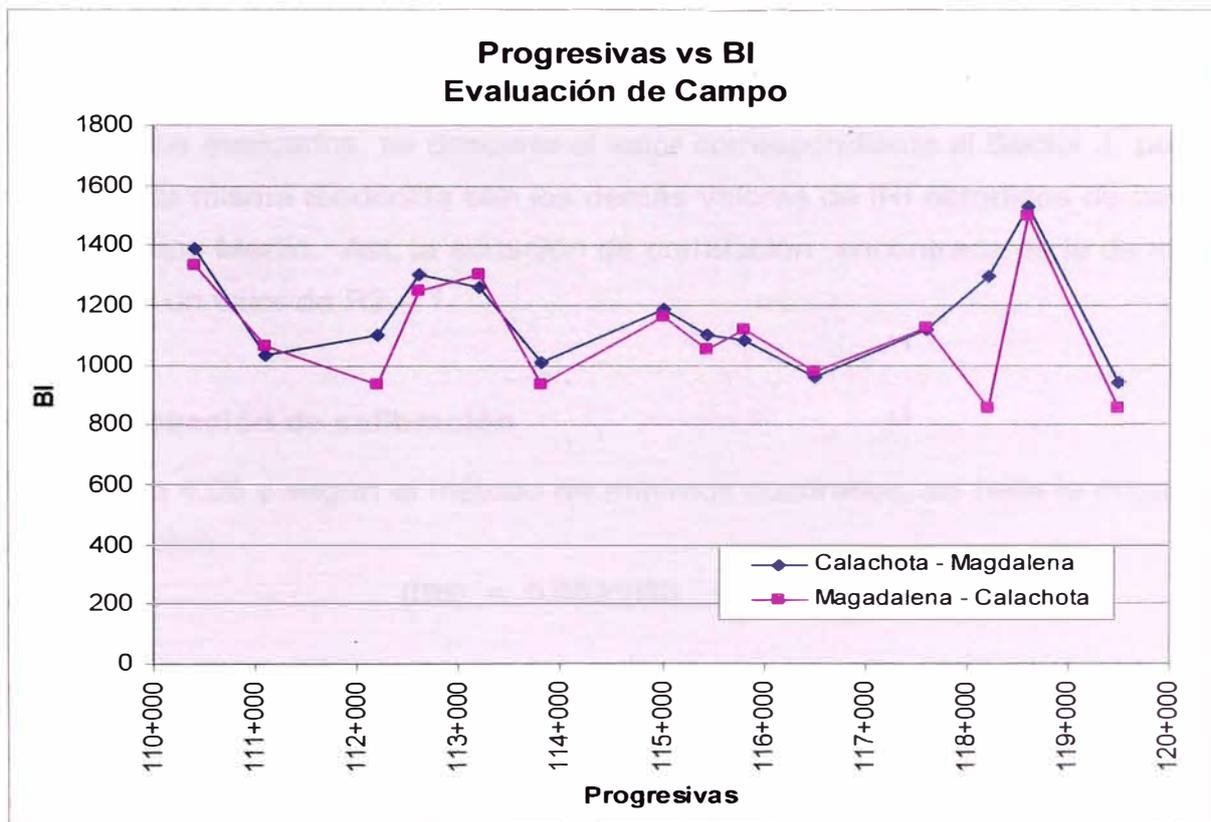
FIGURA N° 5.01. Progresivas vs. BI

De la Figura N° 5.01 se observa que los valores de BI de campo mantiene la misma tendencia para el carril derecho (sentido Calachota – Magdalena) como para el carril izquierdo (sentido Magdalena – Calachota), con la excepción del tramo comprendido entre el Km. 118+000 al Km. 118+400, el cual deberá ser excluido para el calculo del IRI del tramo. Además, dicho tramo no deberá ser considerado dentro de las secciones de calibración.

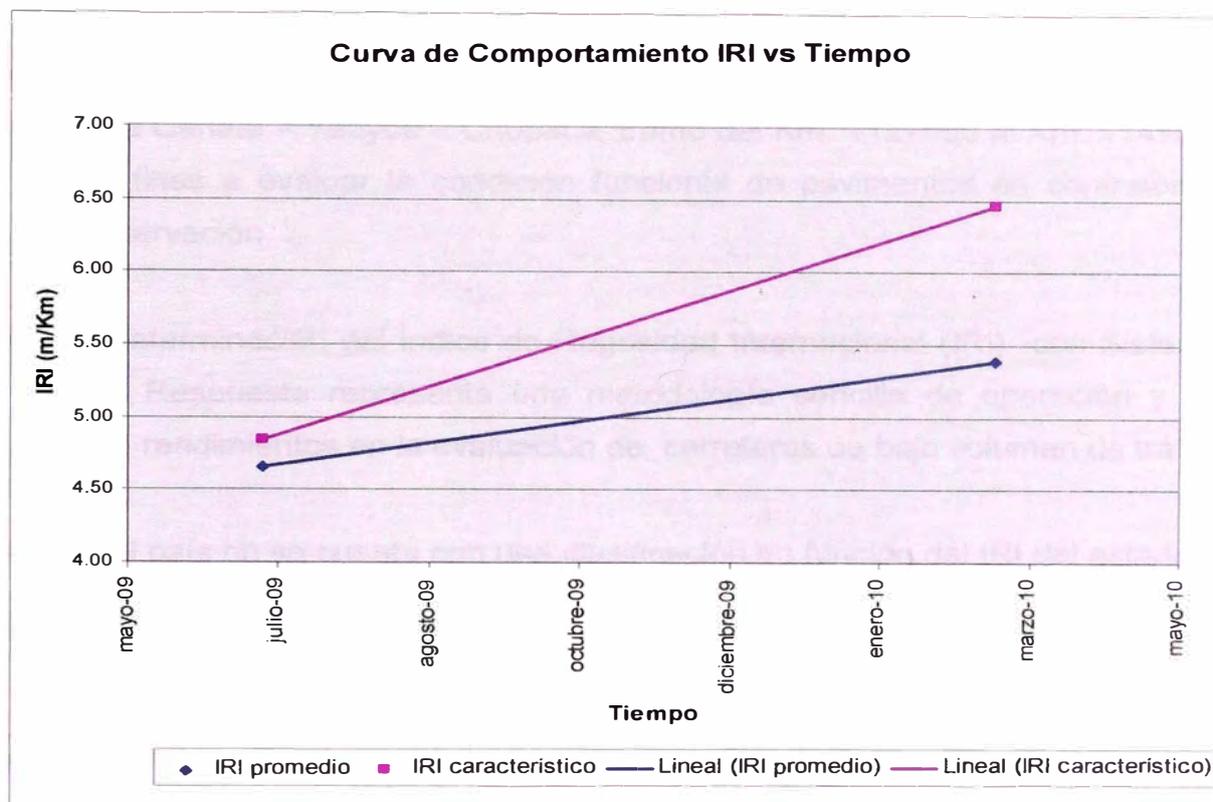
FIGURA N° 5.02. Comportamiento del IRI vs. Tiempo

De la Figura N° 5.02, se procede a extrapolar los valores de IRI promedios y característico, en función de la recta lineal, considerando la misma pendiente y a partir de los valores obtenidos en la evaluación de Mayo 2010

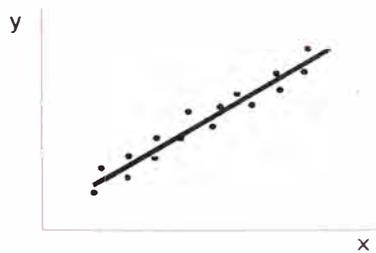
Del diagrama de dispersión es posible frecuentemente visualizar una curva que se aproxime a los datos. Dicha curva se llama curva de aproximación. En la Fig. a-1, por ejemplo, se observa que los datos se aproximan bien por una recta y decimos que existe una relación lineal entre las variables. Sin embargo, en la Fig. a-2 aunque existe una relación entre las variables ésta no es una relación lineal y por esto la llamamos relación no lineal. En la Fig. a-3 parece que no hay ninguna relación entre las variables.

El problema general de hallar ecuaciones de curvas de aproximación que se ajusten a conjuntos de datos dados se denomina curva de ajuste. En la práctica el tipo de ecuación se sugiere frecuentemente del diagrama de dispersión. Así para la Fig. a-1 podríamos utilizar una recta.

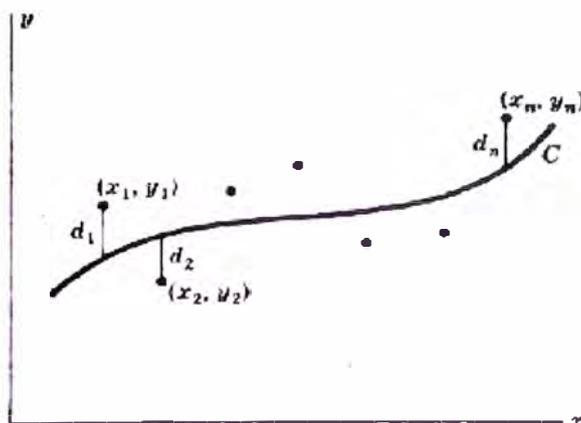
Para motivar una posible definición considérese la Fig. a-4 en la cual los puntos de datos son (x_1, y_1) ..., (x_n, y_n) . Para un valor dado de x , por ejemplo x_1 , habrá una diferencia entre el valor de y_1 y el valor correspondiente determinado de la curva C . Denotamos esta diferencia por d_1 , que algunas veces se conoce como desviación, error, o residuo y puede ser positivo, negativo o cero. Análogamente, correspondiendo a los valores x_2, \dots, x_n obtenemos las desviaciones d_2, \dots, d_n .

Una medida de la "bondad del ajuste" de la curva C al conjunto de datos la suministra la cantidad $d_1^2 + d_2^2 + \dots + d_n^2$. Si la suma es pequeña el ajuste es bueno si es grande el ajuste es malo. Por tanto tomamos la siguiente definición, "De todas las curvas de aproximación de un conjunto de puntos de datos dados, la curva que tenga la propiedad de, $d_1^2 + d_2^2 + \dots + d_n^2 =$ un mínimo, es la de mejor ajuste.

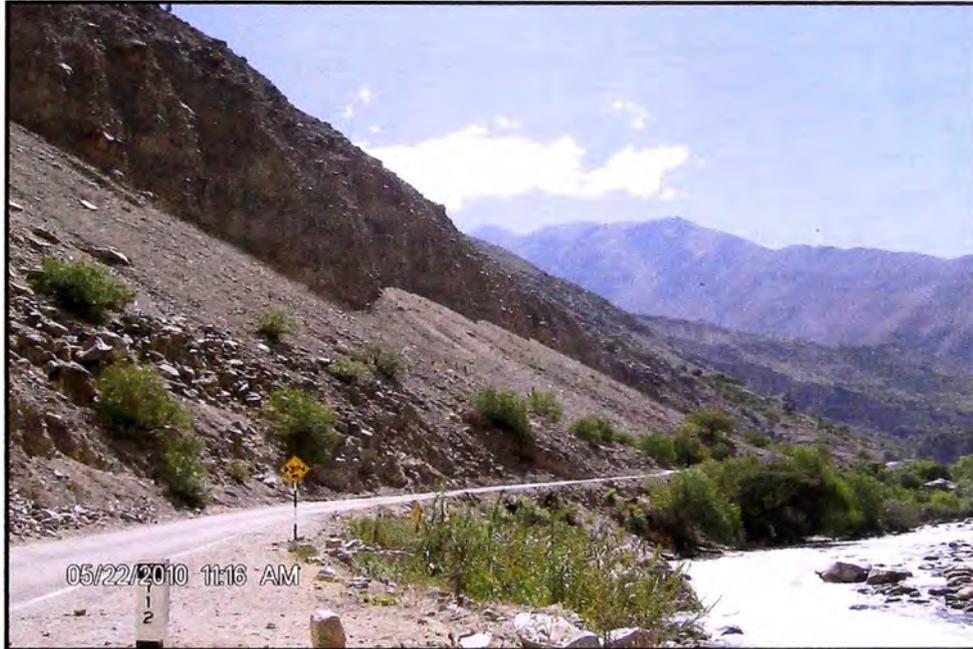
FOTO A3.1.- Inicio de Tramo en evaluación. Progresiva 112+000

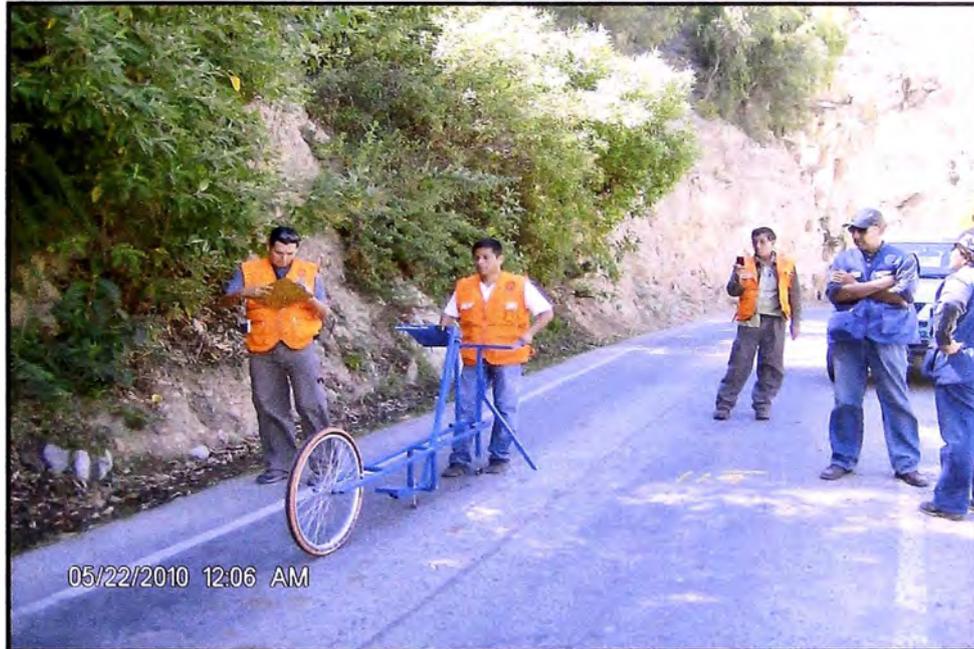
FOTO A3.3. Evaluación de campo del IRI con equipo Merlin. Carril izquierdo. Secciones de calibración.

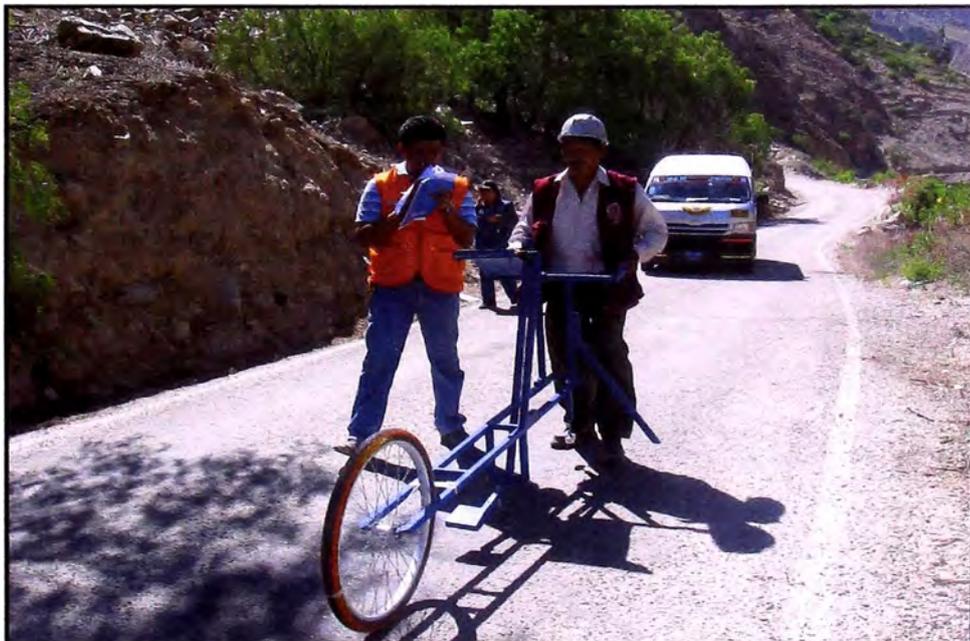
FOTO A3.4. Evaluación de campo del IRI con equipo Merlin. Carril Derecho. Secciones de calibración.

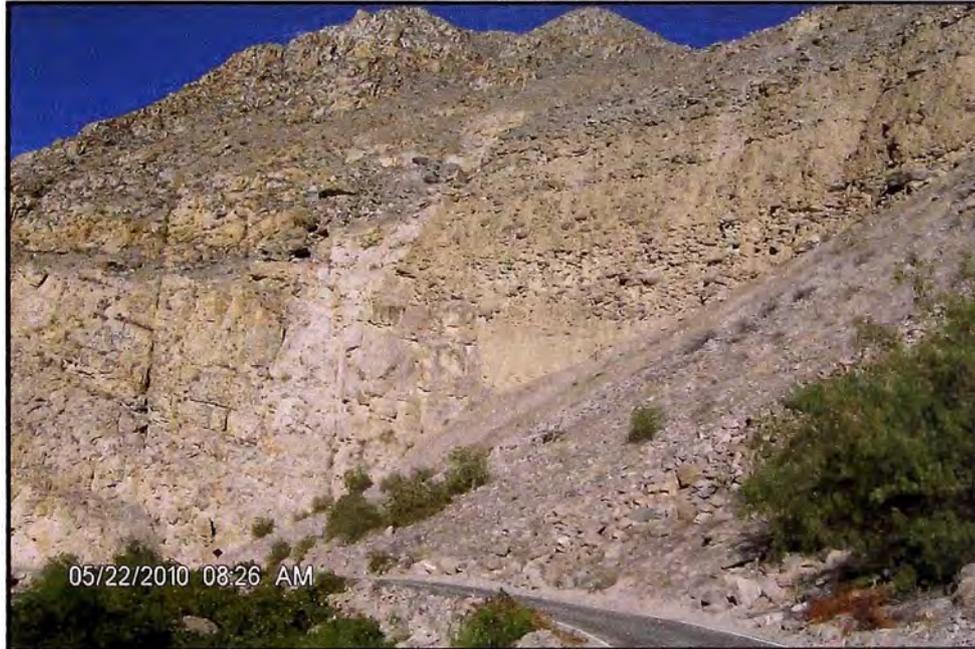
FOTO A3.5.- Evaluación de campo con equipo Bump Integrator.
Progresiva Km. 112+800

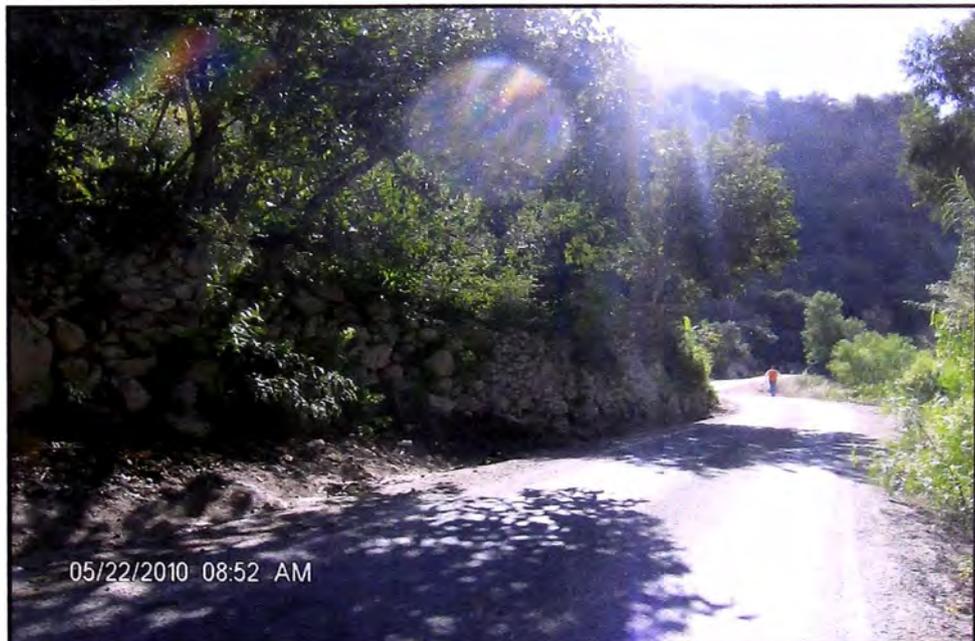
FOTO A3.6. Evaluación de campo con equipo Bump Integrator.
Progresiva Km. 113+400
