**UNIVERSIDAD NACIONAL DE INGENIERIA  
FACULTAD DE INGENIERIA CIVIL**

**EVALUACIÓN DE LA SERVICIABILIDAD CON  
IRI-EQUIPO MERLIN  
MONITOREO DE CONSERVACIÓN CARRETERA  
CAÑETE–HUANCAYO KM 104 + 000 AL KM 106 + 000**

**INFORME DE SUFICIENCIA  
Para optar el Título Profesional de:**

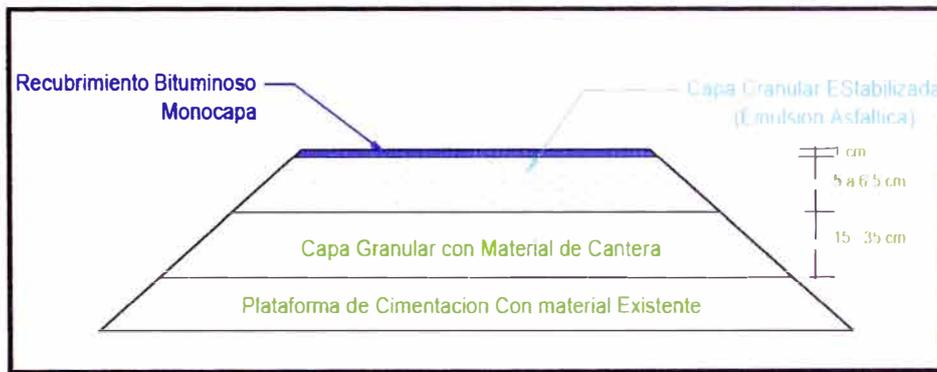
**Figura N° 1.05: Sección Cambio de Estándar con Monocapa**

En el tramo km. 104+000 al km. 106+000, el contratista ha ejecutado un Cambio de estándar de Afirmado a Solución Básica y Colocación de un recubrimiento bituminoso "Monocapa".

- Estabilización: Con emulsión asfáltica.
- Recubrimiento bituminoso: Monocapa con RC-250.

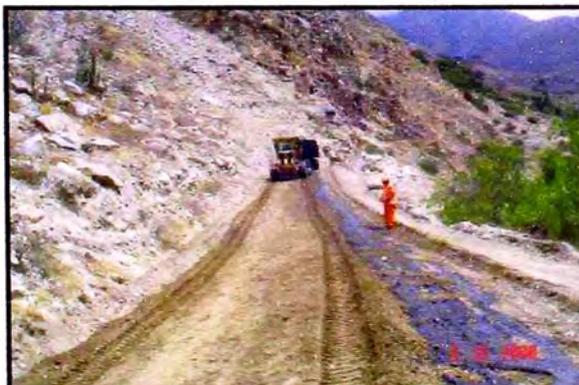
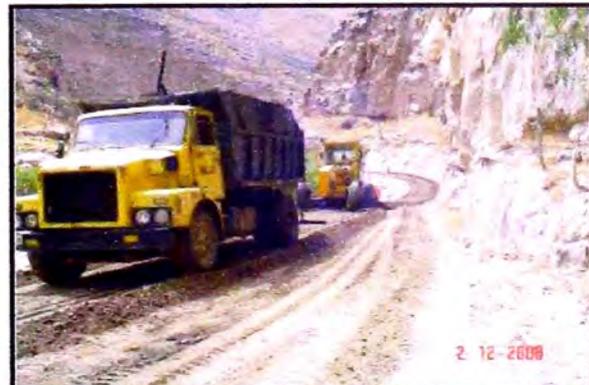
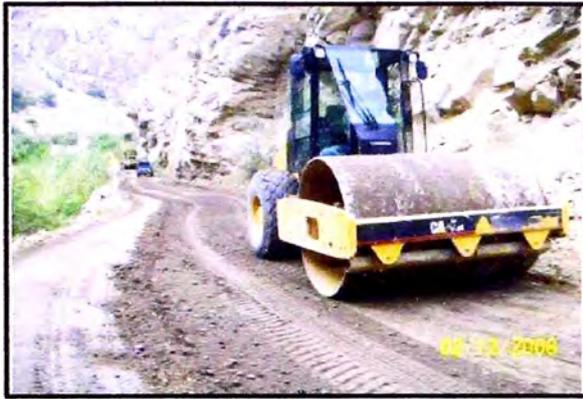
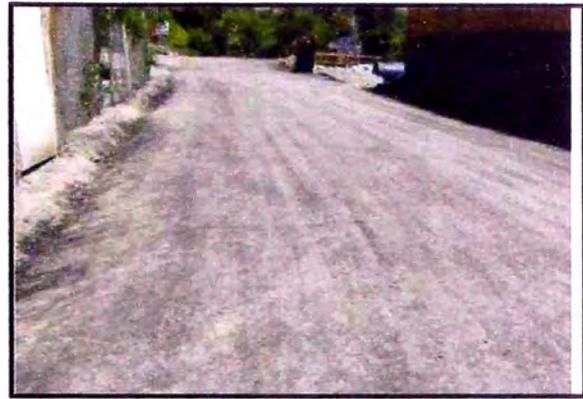
**Fotografía N° 1.01: Estabilización de suelo km. 105+800**

f. El cambio de estándar se ejecuto en el mes de Diciembre del 2008 y enero del 2009, y el procedimiento constructivo es el siguiente.

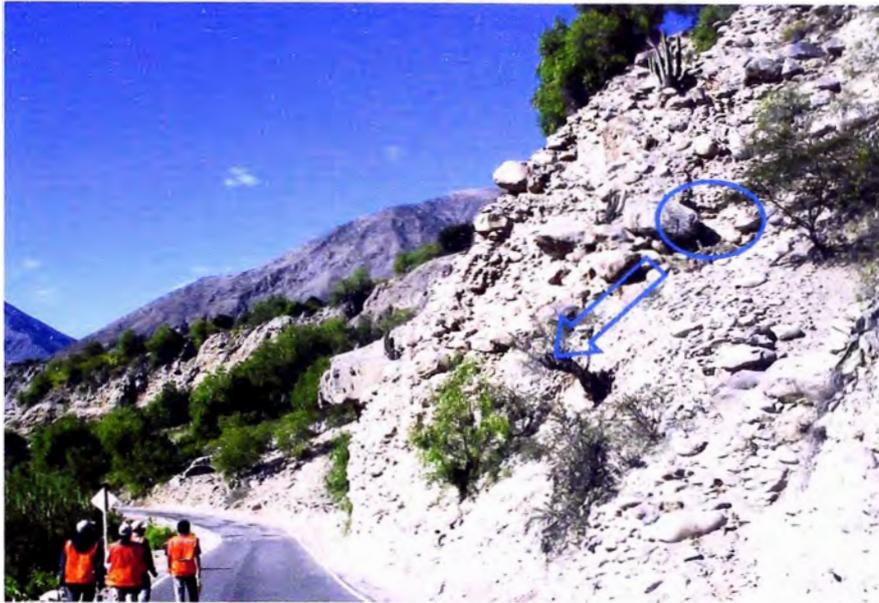
- g. En el tramo de estudio actualmente se aprecia taludes inestables con presencia de materiales aluviales.

**Fotografía N° 1.03: Talud Inestable km.105+000 al km.105+720**

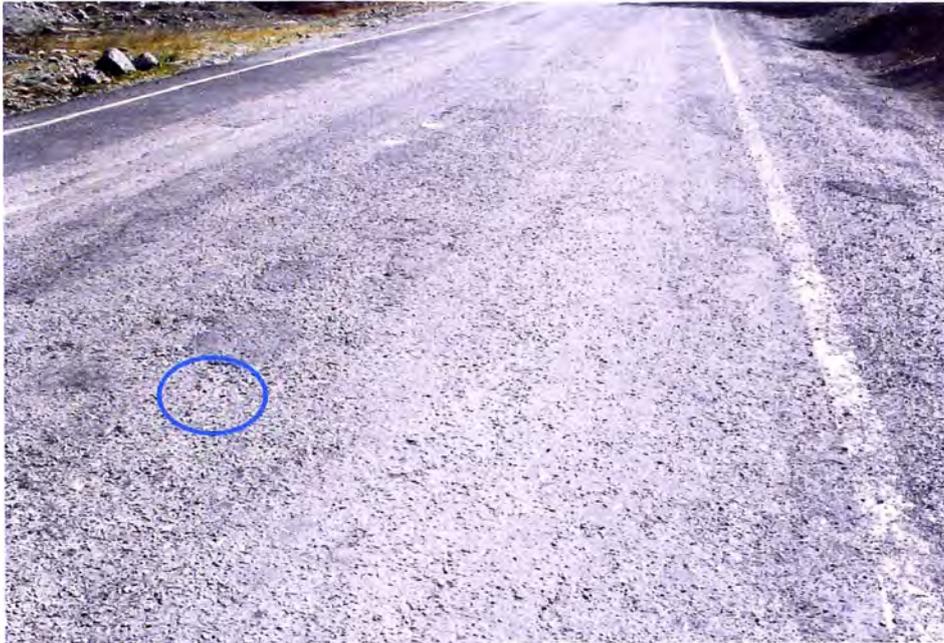
- h. Existen alcantarillas Tipo TMC de 48" en las progresivas km. 104+750, km. 105+610, km. 105+830 y km.105+970 en buen estado.
- i. Los anchos de vía varían de 2.8 a 3.2m, en la carpeta de rodadura se pueden apreciar desprendimiento de agregados.

**Fotografía N° 1.05: Desprendimiento de Agregados km.105+660**

Por el estado regular y con tendencia a malo que se encuentra la carretera indica que se debe adelantar el tiempo considerado para el mantenimiento periódico que podría ser con un sello asfáltico tipo Slurry Seal.

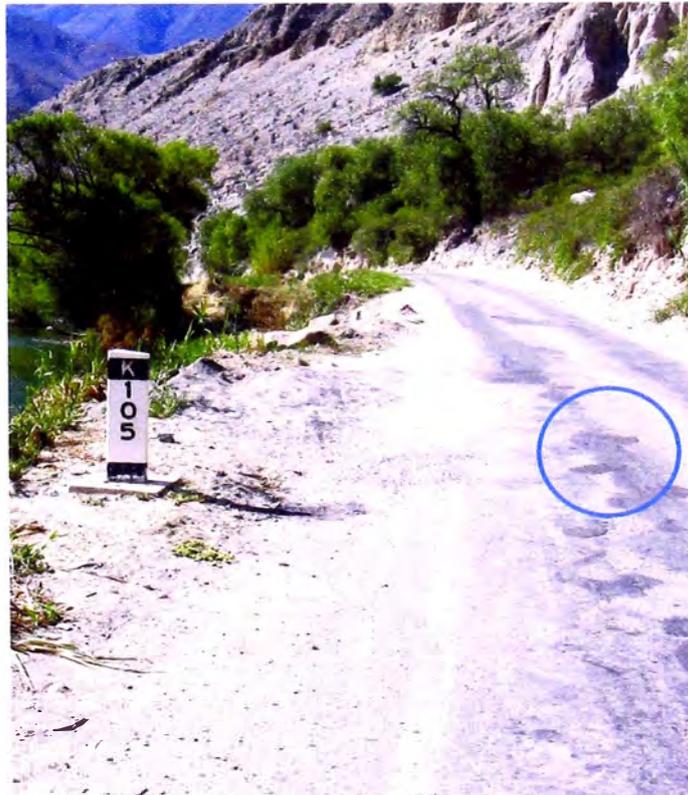
**Fotografía N° 1.06: Parches km.105+000**

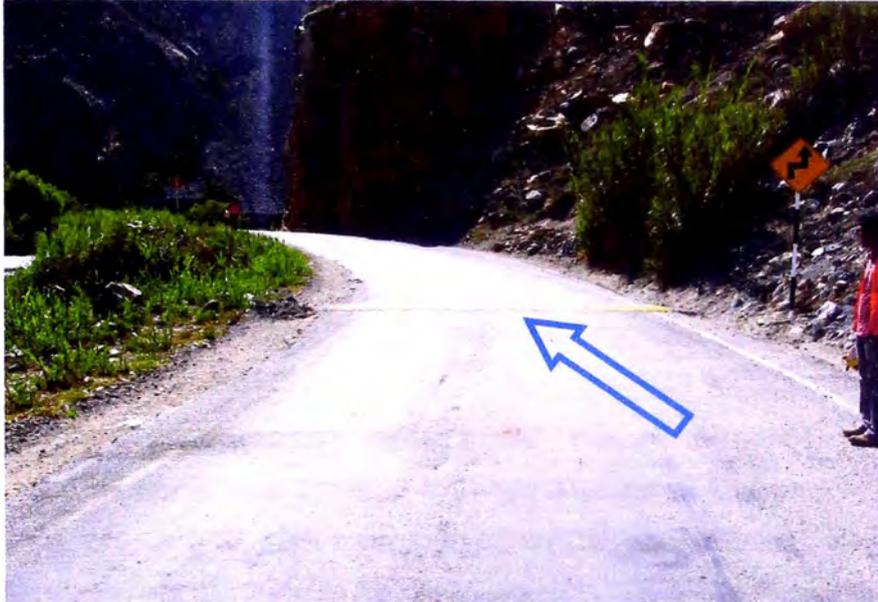
- j. Existen gibas en el km. 104+105, km. 104+460, km. 104+500 y km. 105+475.

**Fotografía N° 1.07: Giba km. 104+460**

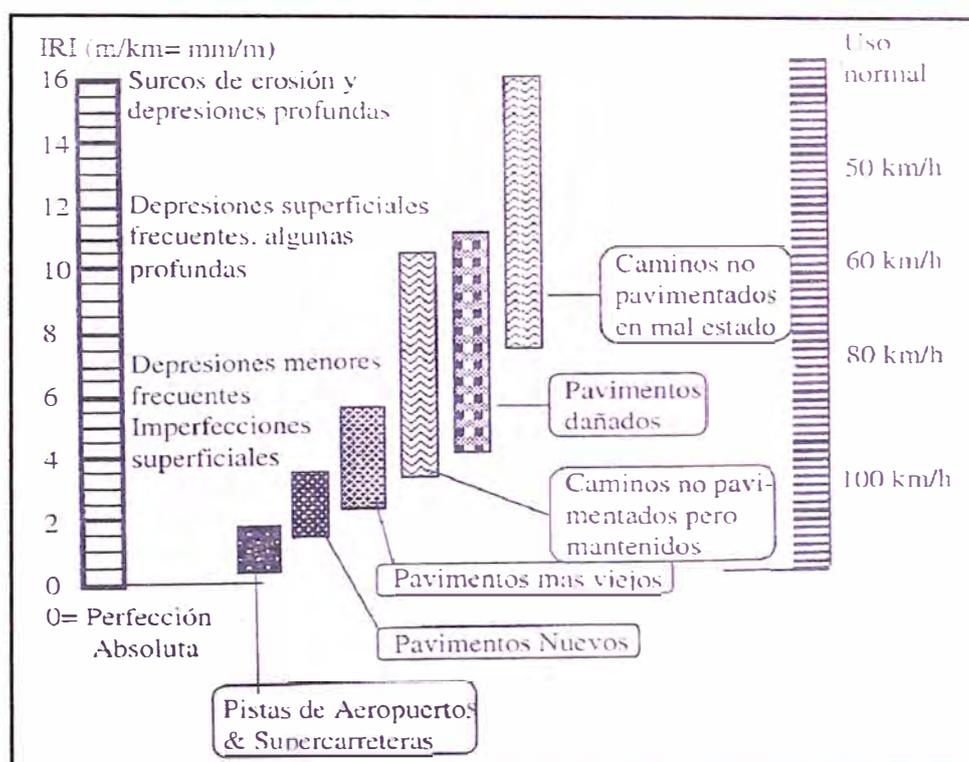
relacionada a una escala estándar de rugosidad y que los datos erróneos puedan ser identificados antes de ingresarlos a la base de datos; los datos de la rugosidad pueden ser comparados directamente con los adquiridos por otras organizaciones de carreteras que siguen la misma guía; y las medidas de la rugosidad tengan el mismo significado en todos los tipos de carreteras utilizada por los camiones y autos de pasajeros, incluyendo asfalto, concreto, tratamiento superficial, grava y caminos de tierra. En la **Figura N° 2.01** se muestra la Escala de rugosidad para diferentes tipos de carreteras.

**Figura N° 2.01: Escala de Rugosidad IRI**

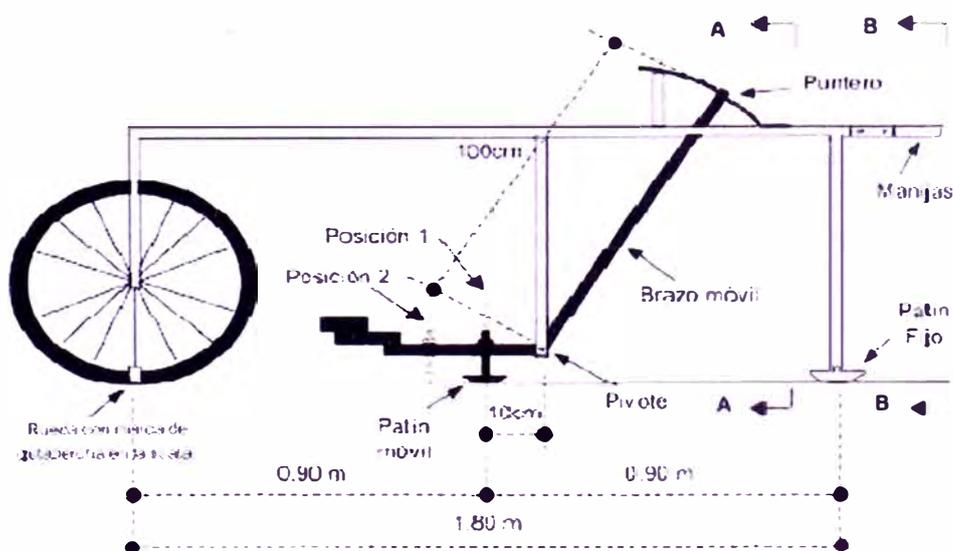
El MERLIN es un equipo de diseño simple. La Figura N° 2.5.1.1 presenta un esquema ilustrativo del instrumento. Consta de un marco formado por dos elementos verticales y uno horizontal. Para facilidad de desplazamiento y operación el elemento vertical delantero es una rueda, mientras que el trasero tiene adosados lateralmente dos soportes inclinados, uno en el lado derecho para fijar el equipo sobre el suelo durante los ensayos y otro en el lado izquierdo para descansar el equipo. El elemento horizontal se proyecta, hacia la parte trasera, con 2 manijas que permiten levantar y movilizar el equipo, haciéndolo rodar sobre la rueda en forma similar a una carretilla.

**Figura N° 2.02 Esquema del rugosímetro MERLIN - vista perfil**

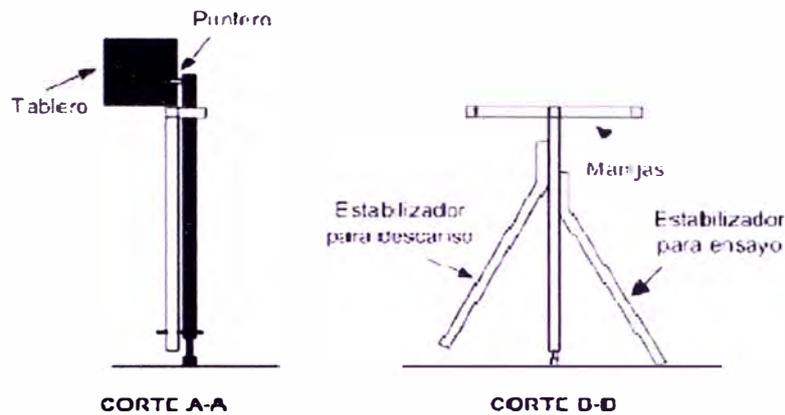
**Figura N° 2.03 Esquema del rugosímetro MERLIN - corte A-A y B-B**

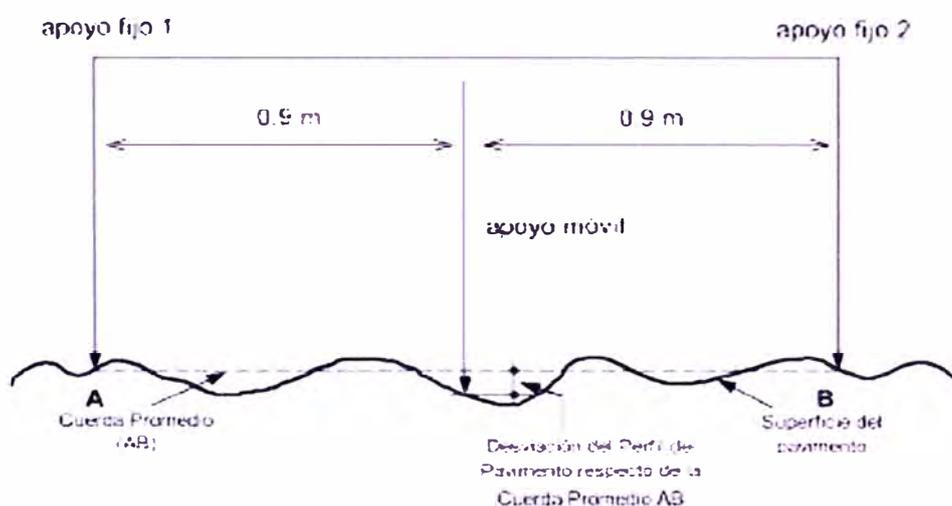
La determinación de la rugosidad de un pavimento se basa en el concepto de usar la distribución de las desviaciones de la superficie respecto de una cuerda promedio. La Figura N° 2.05 ilustra como el MERLIN mide el desplazamiento vertical entre la superficie del camino y el punto medio de una línea imaginaria de longitud constante. El desplazamiento es conocido como “la desviación respecto a la cuerda promedio”.

**Figura N° 2.05 Medición de la desviación de la superficie del pavimento respecto a la cuerda promedio**

La longitud de la cuerda promedio es 1.80m, por ser la distancia que proporciona los mejores resultados en las correlaciones. Asimismo, se ha definido que es necesario medir 200 desviaciones respecto de la cuerda promedio, en forma consecutiva a lo largo de la vía y considerar un intervalo constante entre cada medición. Para dichas condiciones se tiene que, a mayor rugosidad de la superficie mayor es la variabilidad de los desplazamientos. Si se define el histograma de la distribución de frecuencias de las 200 mediciones, es posible medir la dispersión de las desviaciones y correlacionarla con la escala estándar

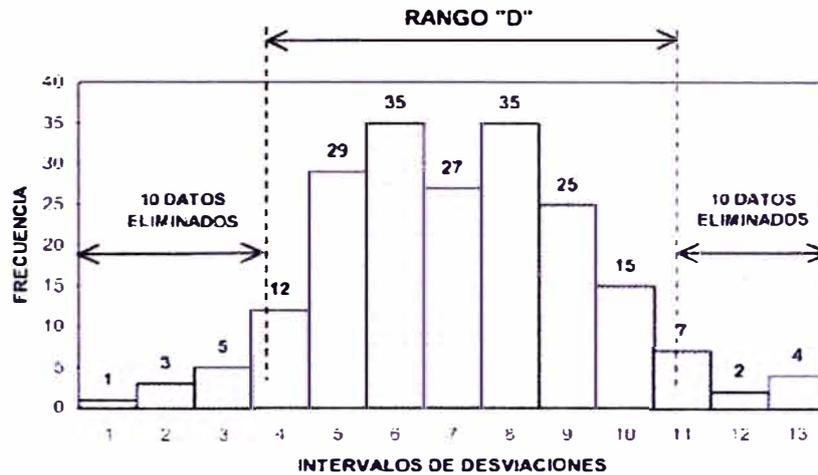
de la rugosidad (Ver Figura N° 2.5.2.2). El parámetro estadístico que establece la magnitud de la dispersión es el Rango de la muestra (D), determinado luego de efectuar una depuración del 10% de observaciones (10 datos en cada cola del Histograma). El valor D es la rugosidad del pavimento en “unidades MERLIN”.

**Figura N° 2.06 Histograma de la distribución de frecuencias de una muestra de 200 desviaciones medidas en forma consecutiva**

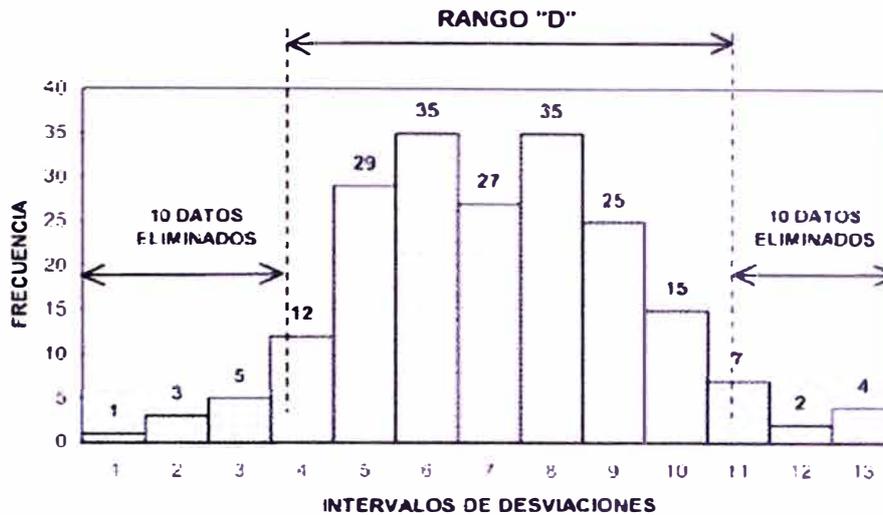
La dispersión de los datos obtenidos con el MERLIN se analiza calculando la distribución de frecuencias de las lecturas o posiciones adoptadas por el puntero, la cual puede expresarse, para fines didácticos, en forma de histograma (Figura N° 2.8). Posteriormente se establece el Rango de los valores agrupados en intervalos de frecuencia (D), luego de descartarse el 10% de datos que correspondan a posiciones del puntero poco representativas o erráticas. En la práctica se elimina 5% (10 datos) del extremo inferior del histograma y 5% (10 datos) del extremo superior.

**Figura Nº 2.08 Histograma de la distribución de frecuencias - ejemplo aplicativo**

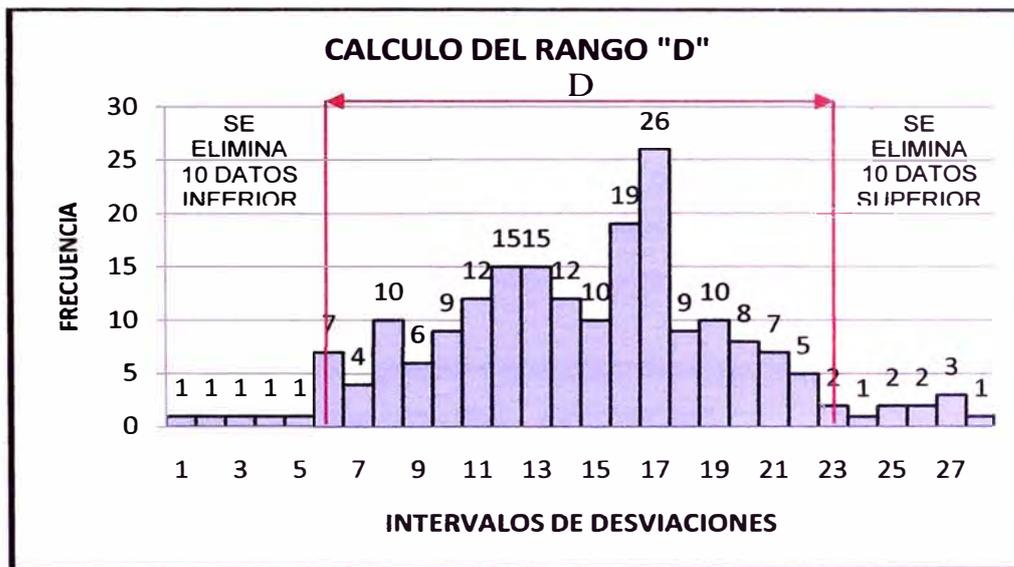
Para el cálculo de "D" se elabora el histograma de distribución de frecuencias con los datos obtenidos de las lecturas. Como se muestra en la **Figura N° 3.01** y **Figura N° 3.02**.

**Figura N° 3.01 Histograma de la distribución de frecuencias  
km.104+600-km105+000**

$$D_{T1} = 16.79 * 5 = 83.95 \text{ mm}$$

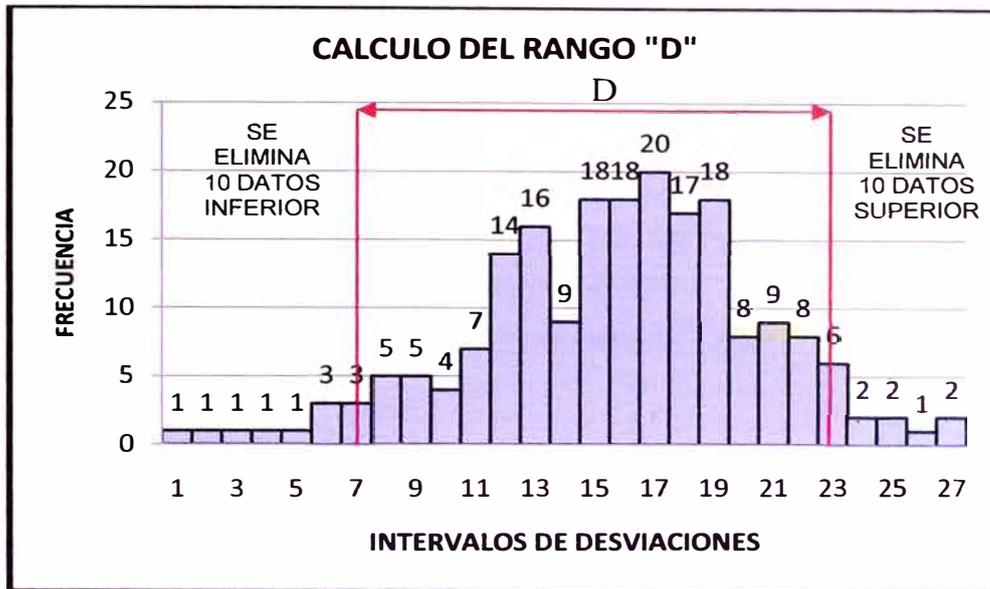
**Figura Nº 3.02 Histograma de la distribución de frecuencias  
 km.105+000 - km105+400**

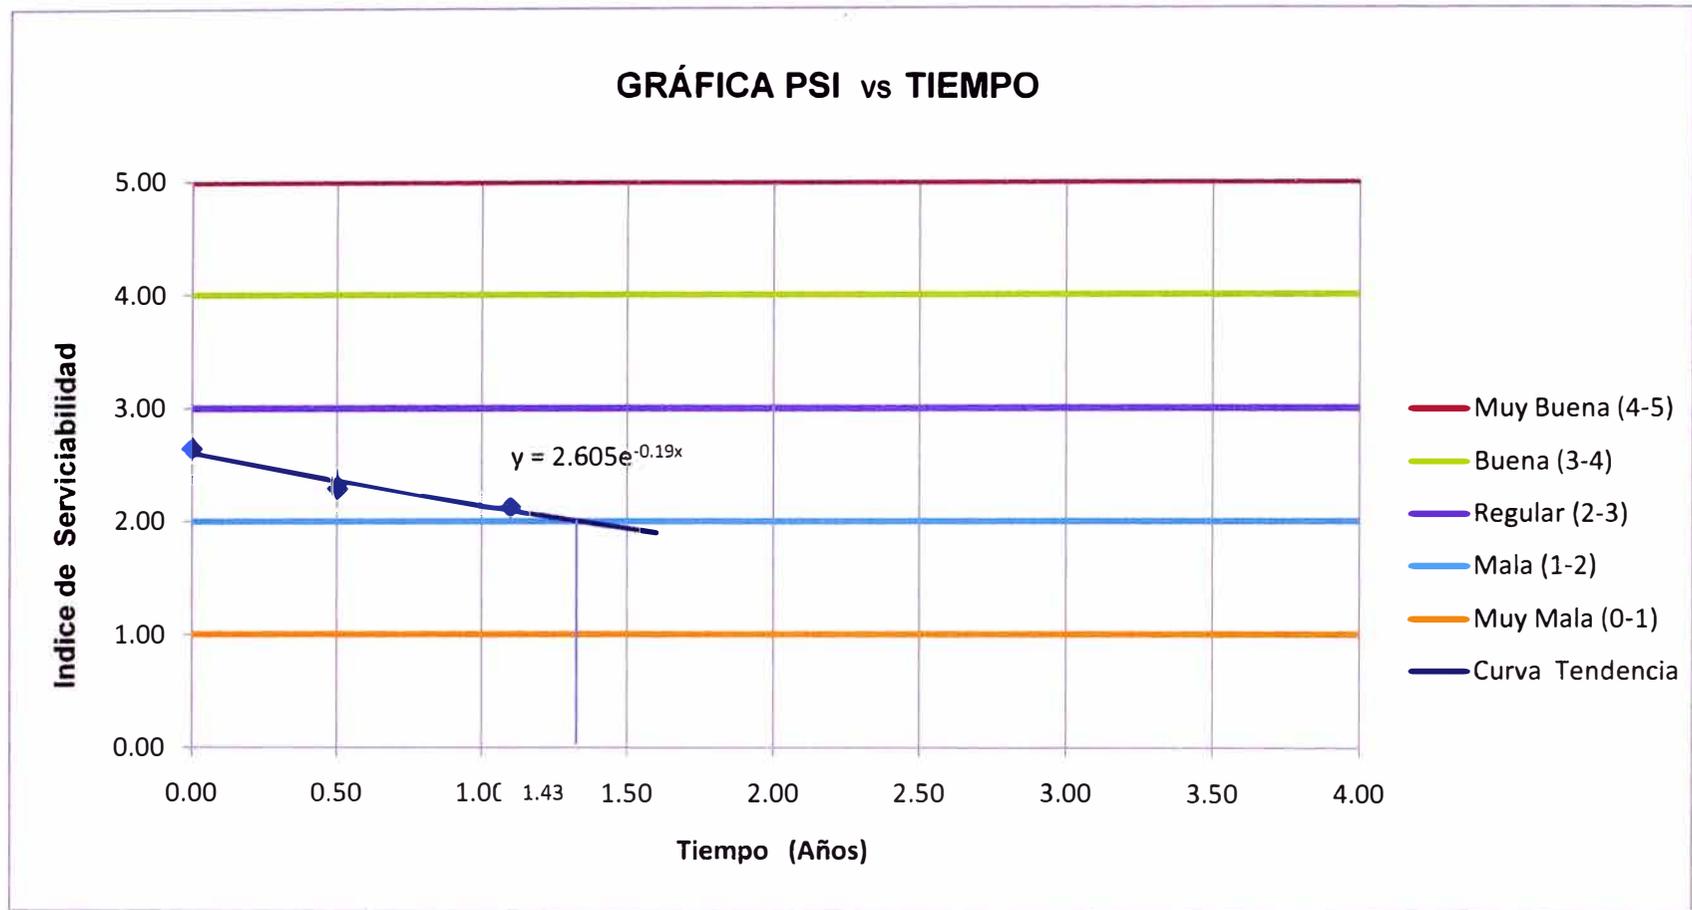
incremento en 1.21 **m/km** las cuales nos muestran que el tramo evaluado está perdiendo **transitabilidad**.

➤ En la curva del comportamiento del pavimento o grafica PSI vs TIEMPO, (**Figura N° 3.03**) notamos que en 1.43 años (16 meses) de realizado el tratamiento superficial, el tramo evaluado tendrá la condición de **Serviciabilidad Mala**.

**Figura N° 3.03 Curva del comportamiento del pavimento**

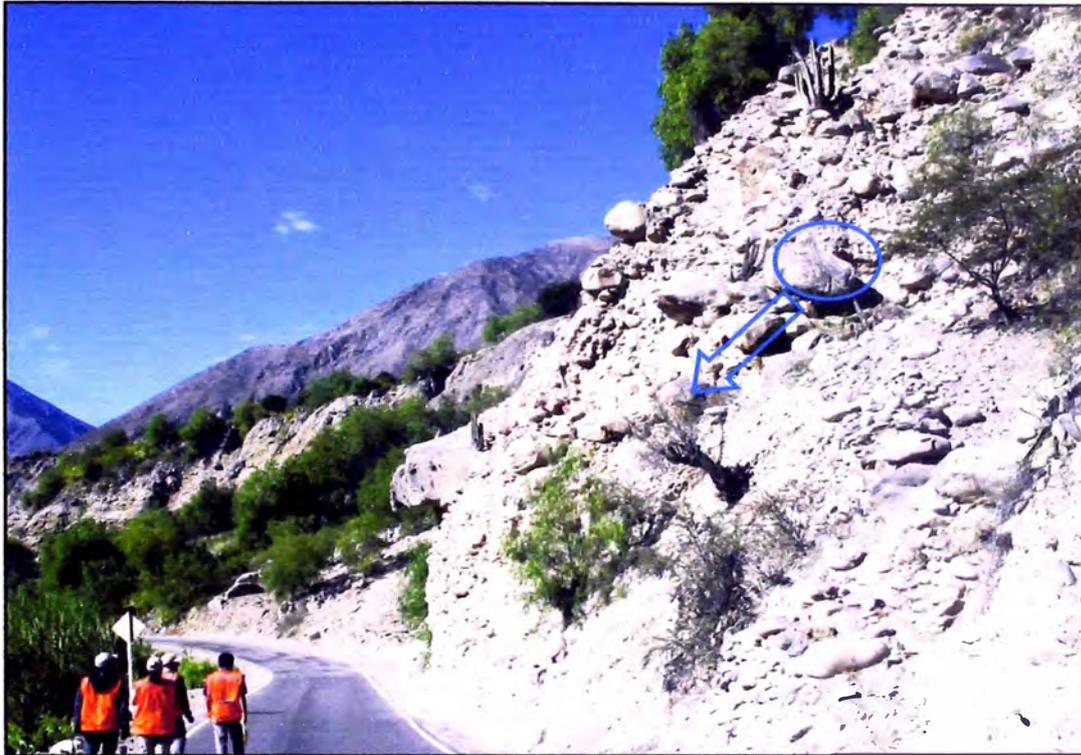
**Fotografía N° 03: Talud Inestable km.105+000 al km.105+720**

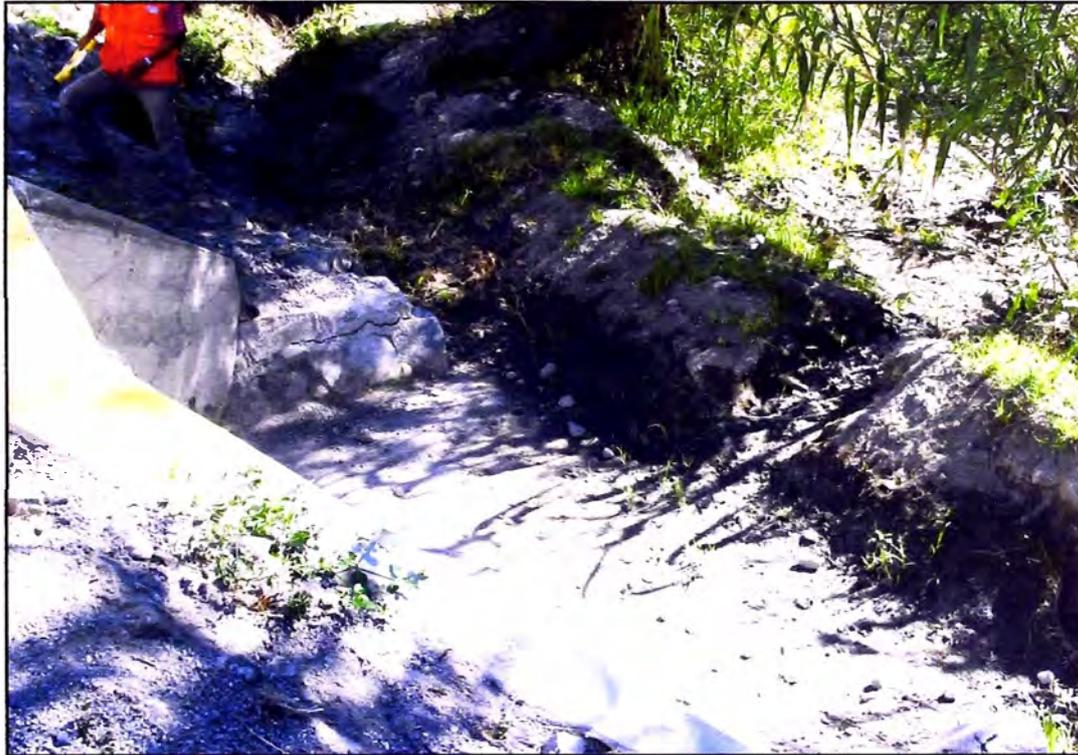
**Fotografía N° 07:** Salida de Alcantarilla km. 105+830(obstruida)

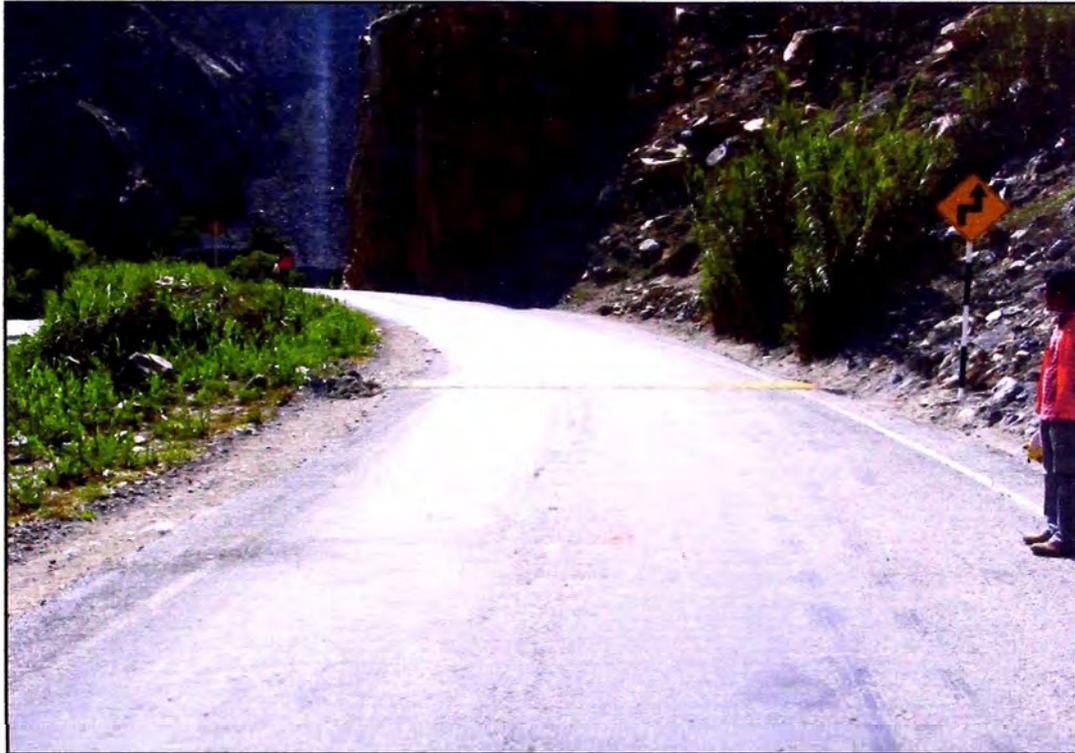
**Fotografía N° 09:** Giba km. 104+460

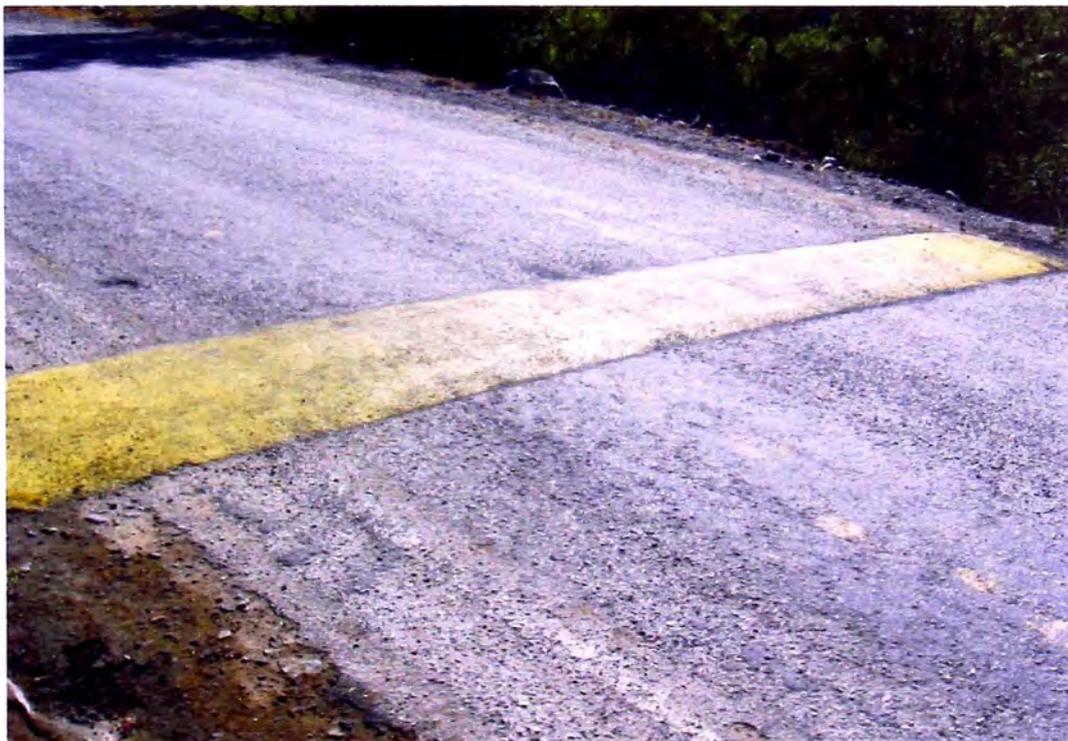
**Fotografía N° 10:** Giba km.105+475
