**UNIVERSIDAD NACIONAL DE INGENIERÍA
FACULTAD DE INGENIERÍA CIVIL**

**EVALUACIÓN TÉCNICA DEL PONTÓN TINCO YAURICOCHA
Km. 183+500
MONITOREO DE CONSERVACIÓN CARRETERA CAÑETE –
HUANCAYO**

INFORME DE SUFICIENCIA

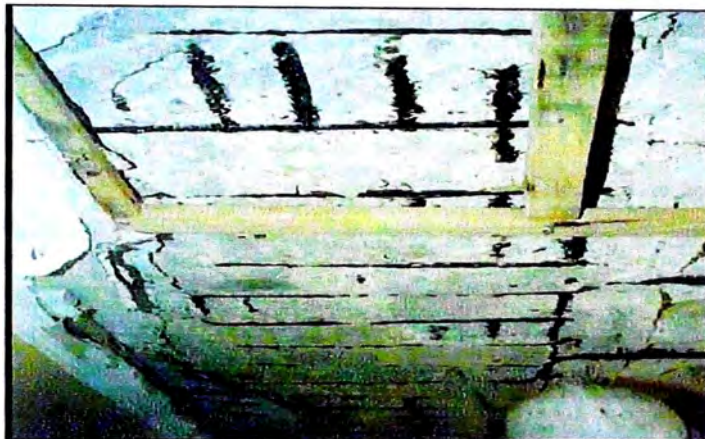
Figura 2-1: Alteración del concreto

La alteración del concreto ocurre cuando el mismo está sometido a medios agresivos como sales y sulfatos. El uso de cementos con resistencia a la acción de dichos agentes debe ser objeto de análisis cuando se prevea la aparición de este tipo de problema.

Causas principales: (i) presencia de aguas sulfatadas y (ii) infiltraciones a través de vacíos o hendiduras en las estructuras del concreto.

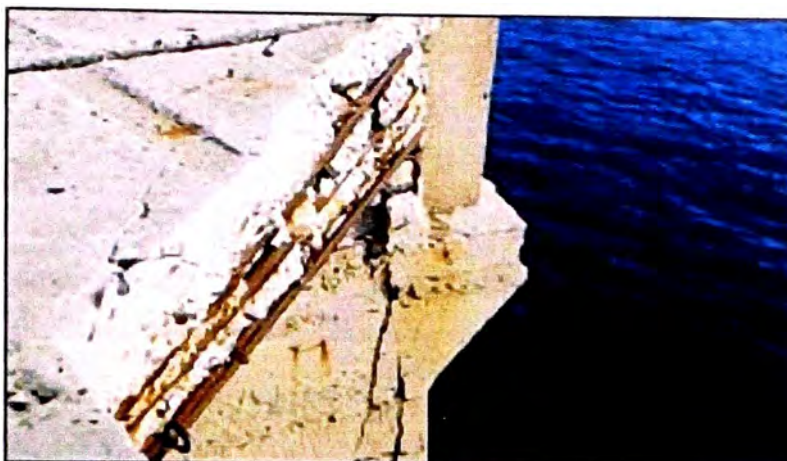
Figura 2-2: Corrosión de armaduras

En regiones próximas al mar la acción de la intemperie en las armaduras expuestas ocurre rápidamente, lo que puede comprometer gravemente toda la estructura del puente.

Causas principales: (i) falta de recubrimiento de las armaduras y (ii) presencia de hendiduras en el concreto.

Alternativas de solución: Uso de lechada con aditivos como la resina epóxica o solamente lechada de cemento para el recubrimiento de las armaduras expuestas al aire.

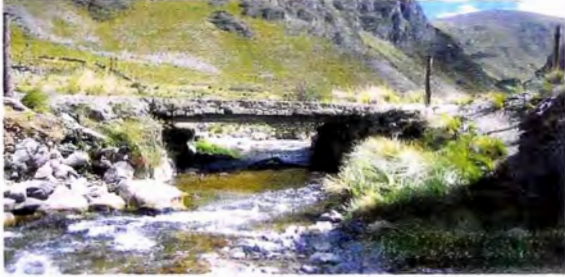
18)			
<ul style="list-style-type: none"> • EL PONTÓN DE UN SOLO TRAMO PRESENTA 2 ESTRIBOS DE ROCAS ACOMODADAS EN TERRENO NATURAL. • LOS TRONCOS REDONDOS QUE HACEN LAS VECES DE VIGAS Y EL MADERAMEN PRESENTAN HONGOS Y UN GRAN DETERIORO POR LA PRESENCIA DE LA HUMEDAD DE LA ZONA. • AMPLIACIÓN DEL ANCHO DEL PONTÓN ES DE SUMA URGENCIA. • PRESENTA SEÑALES VERTICALES, SEÑALES HORIZONTALES ANTES Y DESPUES DEL PONTÓN. • LA CARPETA QUE ES UN MATERIAL AFIRMADO CON UNA MONOCAPA ASFALTICA EN EL TRAMO DEL PONTÓN PRESENTA FUERTE AHUELLAMIENTO, PIEL DE COCODRILO, DESPRENDIMIENTO DEL MATERIAL DE LA SUPERFICIE DE RODADURA. • EL PEATÓN PERCIBE OSCILACIONES EN EL PUENTE PRODUCTO DEL TRÁFICO, GENERANDO UNA INSEGURIDAD A LOS PEATONES. • LOS PEATONES CRUZAN EL PONTÓN CON UN PELIGRO A SU INTEGRIDAD FISICA A PESAR DE LA POCA PRESENCIA DE VEHICULOS. 			
FECHA INSPECCION: ...22./...05./...2010..		INSPECTOR:.....	
FECHA SUPERVISIÓN: .../.../...		SUPERVISOR
