**PROYECTO INMOBILIARIO DE VIVIENDA MULTIFAMILIAR
“RESIDENCIAL BRASIL”, DISTRITO JESÚS MARÍA**

**IMPACTO DE VICIOS OCULTOS EN LA
EJECUCIÓN DE OBRAS**

INFORME DE SUFICIENCIA

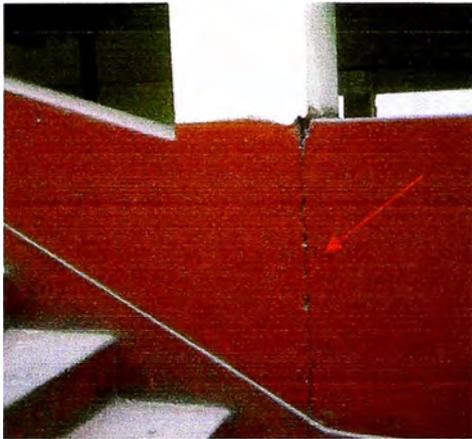
Figura N°03-3:

Aparición de juntas de construcción existentes

Comentario: *Se liberó juntas de dilatación entre albañilería y columnas estructurales.*

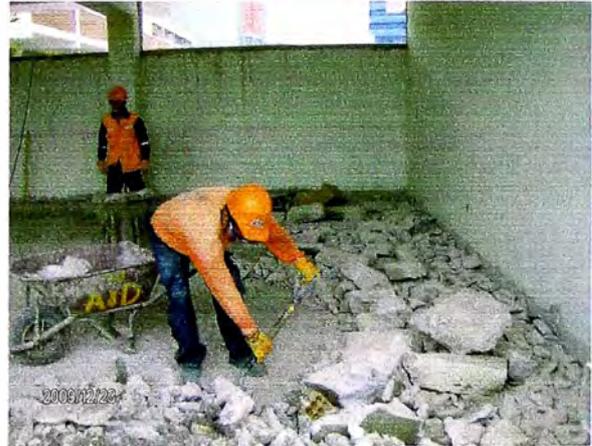
Figura N°03-4:

Ambientes del primer nivel sin presencia de falso piso

Comentario: *Se eliminó mayor volumen de desmonte y se construyó nuevo falso piso.*

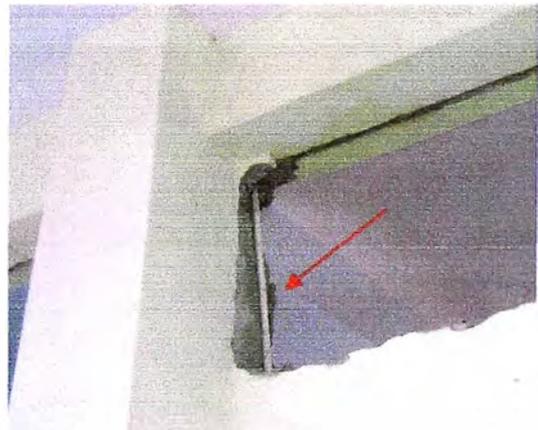
Figura N°03-6:

Aparición de instalaciones sanitarias hechizas en uso.

Comentario: *Se procedió a retirar instalaciones varias mayores a las del alcance.*

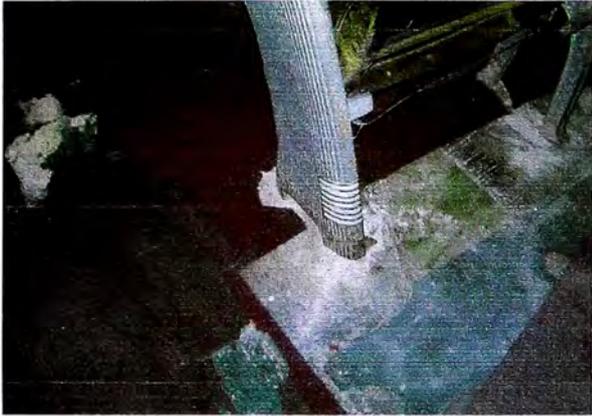
Figura N°03-7:

Aparición de piso vinílico existente debajo de piso alfombrado.

Comentario: *La alfombra se encontró unida a un vinílico existente, el cual se tuvo que retirar y reponer el contrapiso existente.*

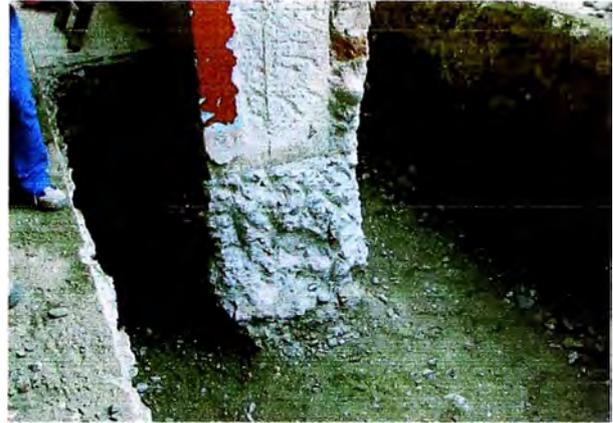
Figura N°03-8:

No existencia de zapata en estructura de un pabellón.

Comentario: *Se adicionó refuerzo y apuntalamiento. Se colocó mayor volumen de concreto.*

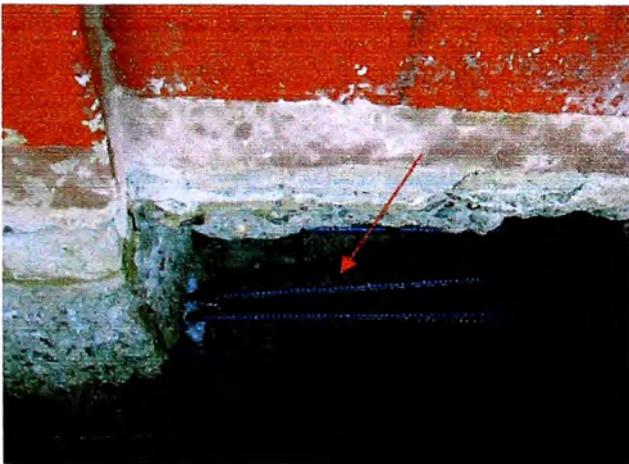
Figura N°03-9:

Falta de refuerzos por deficiencia de detalles.

Comentario: *Se invirtió más horas hombres.*

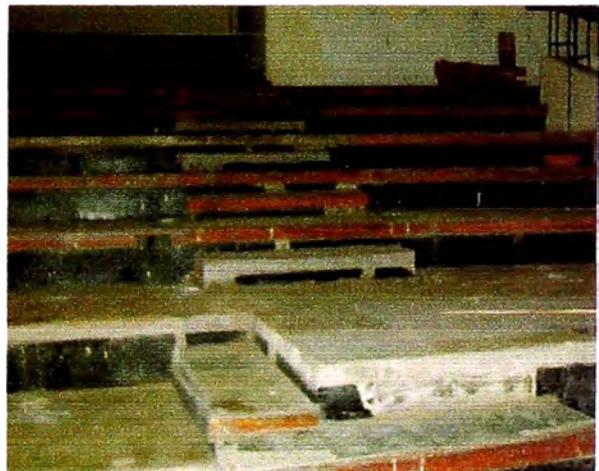
Figura N°03-10:

Aparición de breca debajo de gradas existentes con acabado vinílico.

Comentario: *Se invirtió más horas hombres.*

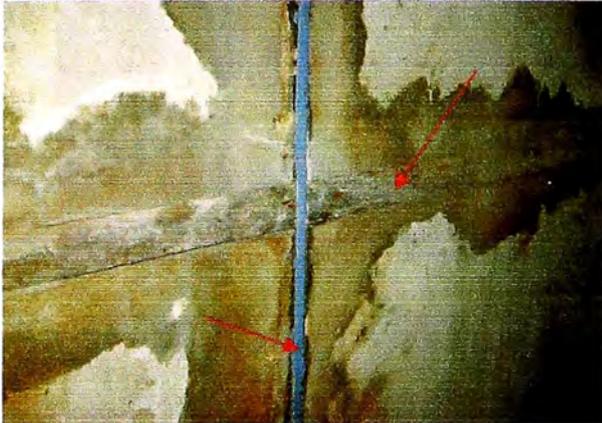
Figura N°03-11:

Aparición de listones de madera embebidas en paredes.

Comentario: *Se invirtió más horas hombres y nuevos resanes.*

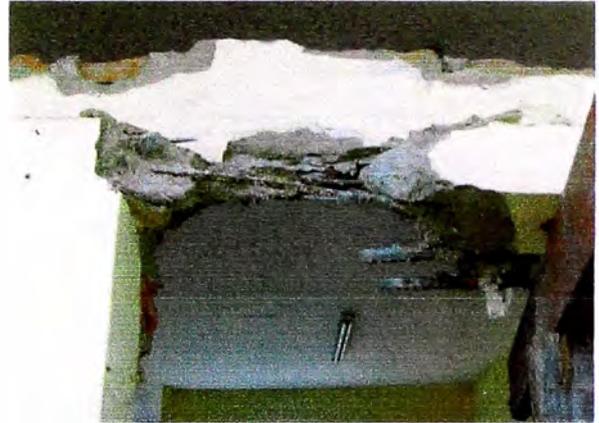
Figura N°03-12:

Deficiencia constructiva existente.

Comentario: *Se procedió a demoler y reconstruir viguetas.*

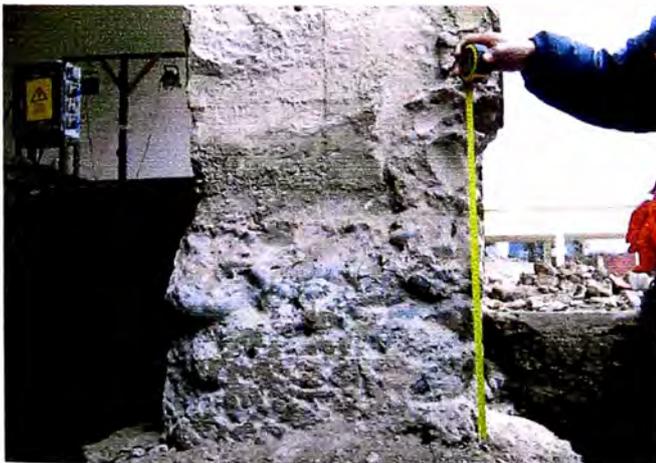
Figura N°03-13:

Desniveles abruptos no contemplados en los alcances.

Comentario: *Se excavó y eliminó el 50% más de lo presupuestado en el alcance.*

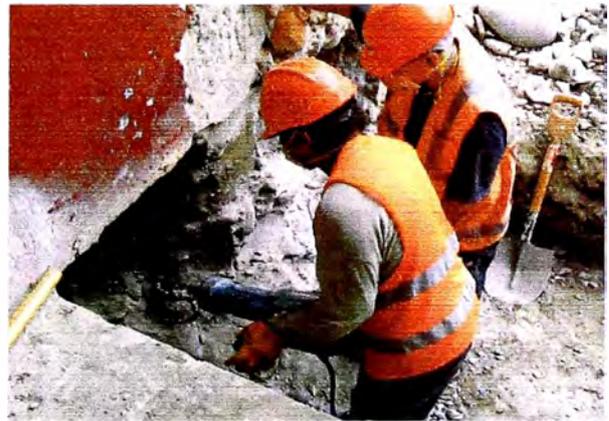
Figura N°03-14:

Rendimientos bajos en demolición de concreto con $f'c >> 210 \text{ kg/cm}^2$

Comentario: *Se requirió de mayor personal y más equipos sofisticados.*

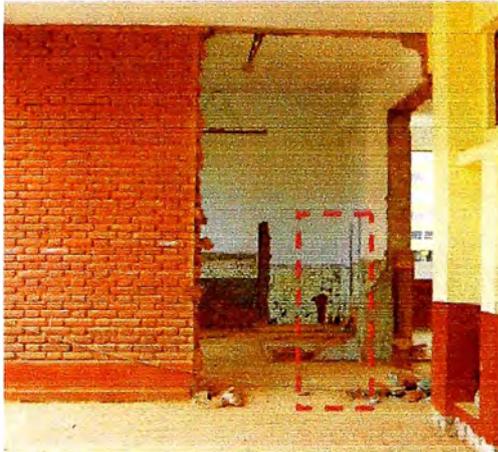
Figura N°03-15:

Construcción de columnetas y viguetas no contempladas en el alcance.

Comentario: *Las futuras puertas tienen una altura de 2.10m.*

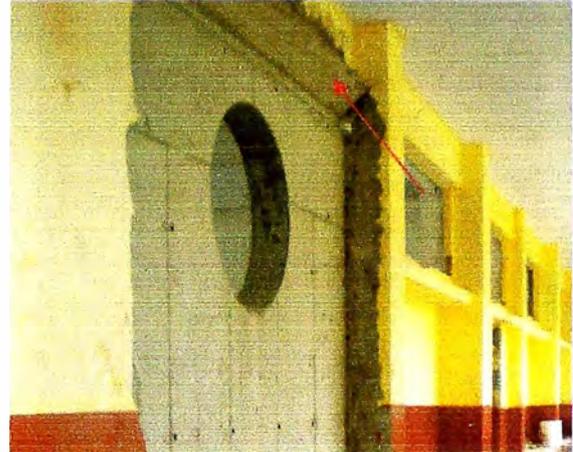
Figura N°03-16:

Picado de rebabas (chutes) en placas de reforzamiento.

Comentario: *Se requirió de mayor personal y más equipos sofisticados.*

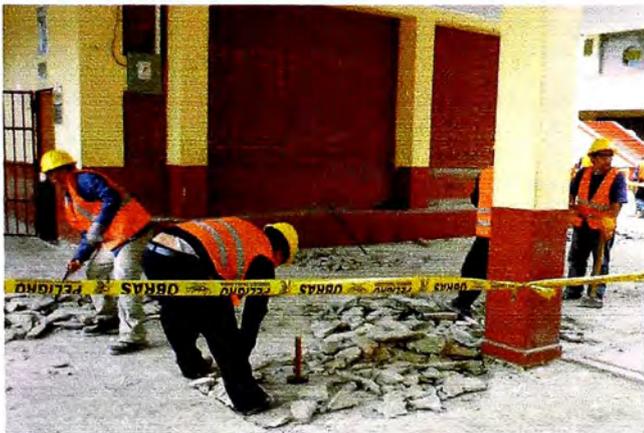
Figura N°03-17:

Contrapisos cajoneados debido retiro de loseta existente con equipos de demolición.

Comentario: *Se repuso contrapiso no presupuestado.*

Durante la ejecución del mencionado proyecto se realizó el retiro del enchape del piso tipo loseta. Sin embargo no se previó que el retiro de las losetas traía como consecuencia el desprendimiento del contrapiso, es decir, en términos de obra, un efecto de piso “cajoneado”. Lo cual dio a revelar un contrapiso “pobre”, es decir, fue elaborada con una mezcla deficiente de materiales de cemento, arena y agua. Por lo que, se realizó el retiro completo de piso loseta con contrapiso, generando un costo adicional por vaciado de contrapiso no contemplado en el alcance.

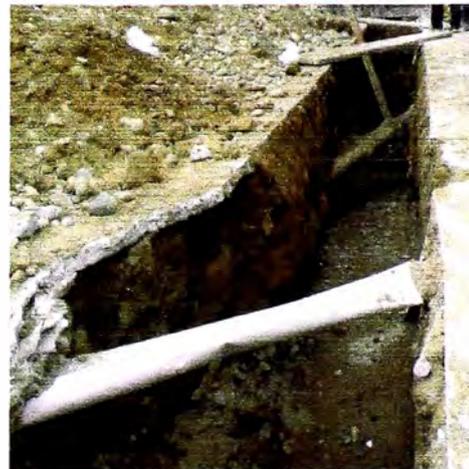
Figura N°03-18:

Interferencia de instalaciones varias.

Comentario: *Se realizó mayor excavación para no interferir instalaciones en uso.*

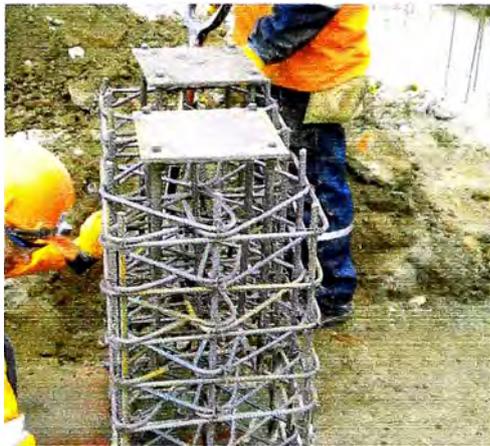
Figura N°03-19:

Falta de acero por deficiencia de detalles estructural.

Comentario: *Se colocó el 50% más de acero de refuerzo por pedestal.*

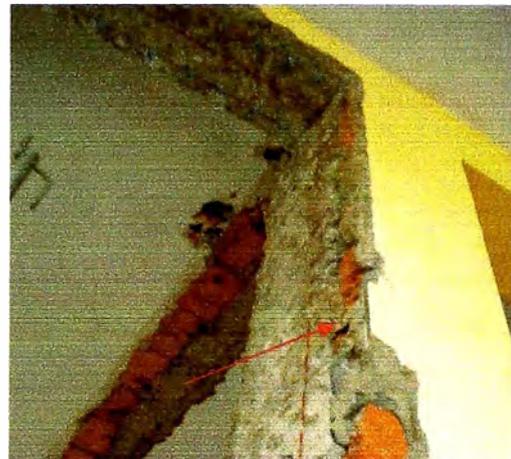
Figura N°03-20:

Falso espesor de columna por enchape oculto de ladrillo.

Comentario: *Se retiró 8cm de enchape de ladrillo y se aumentó ancho de placa.*

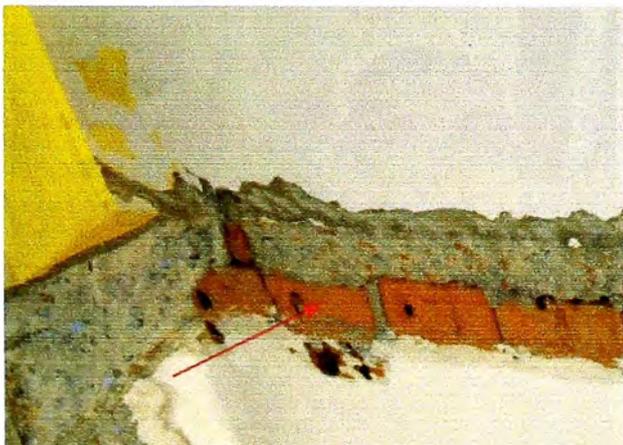
Figura N°03-21:

Falta de viga estructural para unir reforzamiento.

Comentario: *Se demolió parcialmente losa aligerada para pasar nueva placa estructural.*

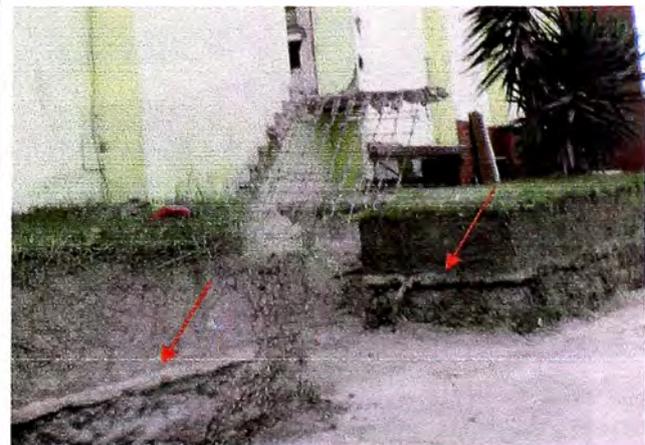
Figura N°03-22:

Estructuras ocultas debajo de jardineras.

Comentario: *No se pudo reutilizar tierra de chacra.*

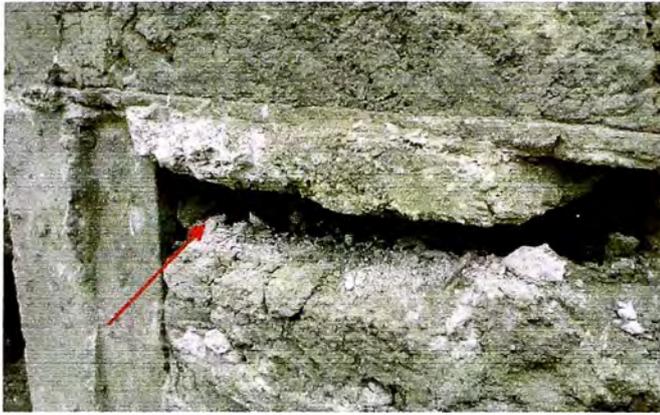
Figura N°03-23:

Espacios huecos debajo de pisos existentes

Comentario: *Se retiró piso para conformar relleno compactado.*

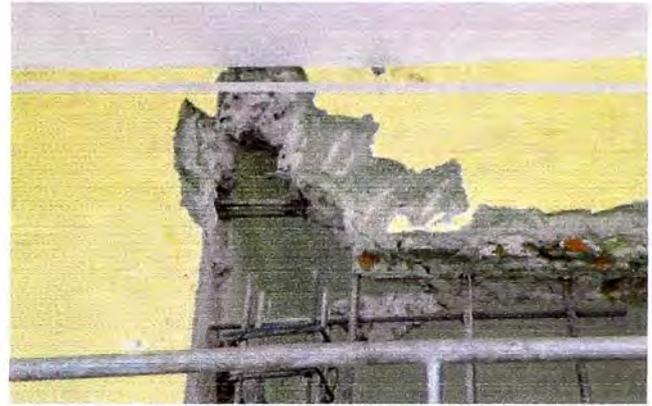
Figura N°03-24:

Aparición de viga estructural rellena de ladrillo.

Comentario: *Se demolió parcialmente la viga y colocó refuerzo de corte en viga.*

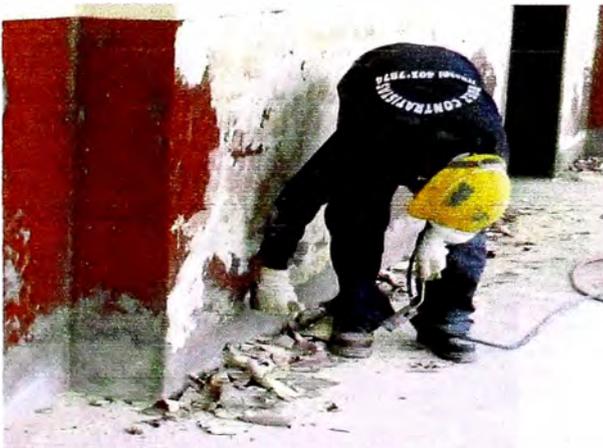
Figura N°03-25:

Retiro de nueve capas de pintura.

Comentario: *Hubo retraso de partidas*

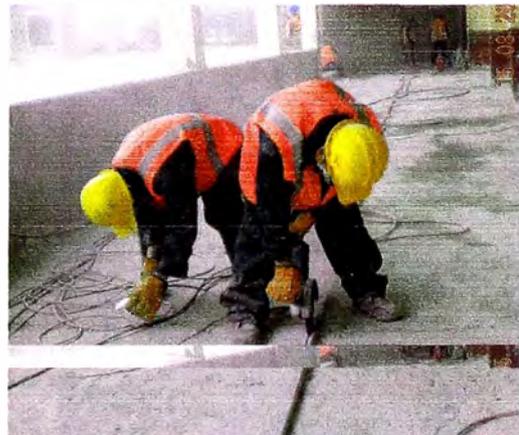
Figura N°03-26:

Desniveles abruptos en piso existente no contemplado en el alcance.

Comentario: *Hubo retraso de partidas.*

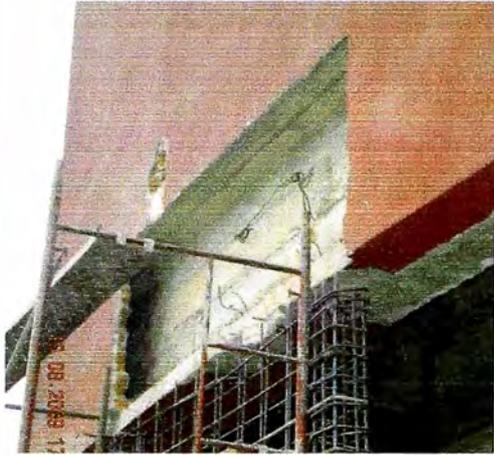
Figura N°03-27:

Falsa pared de enchape de ladrillo con interior hueco.

Comentario: *Se tuvo que colocar anclajes y vigas de refuerzo adicionales.*

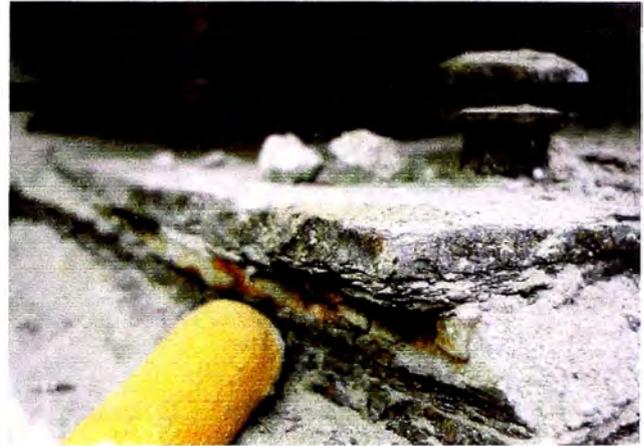
Figura N°03-28:

Presencia de oxidación y desgaste de nudos de tijerales.

Comentario: *Se demolieron y reforzaron nudos. También se cambiaron tensores.*

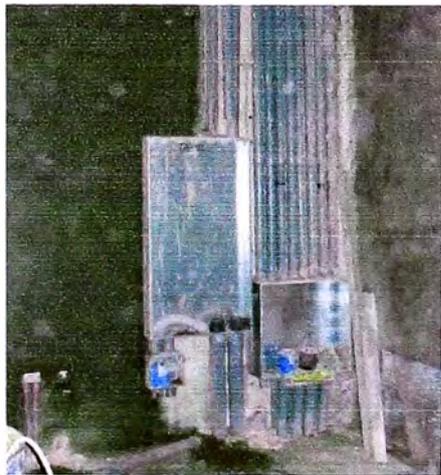
Figura N°03-29:

Reubicación de sistema de circuito por incompatibilización de planos.

Comentario: *Construcción de falsa placa para proteger tableros eléctricos.*

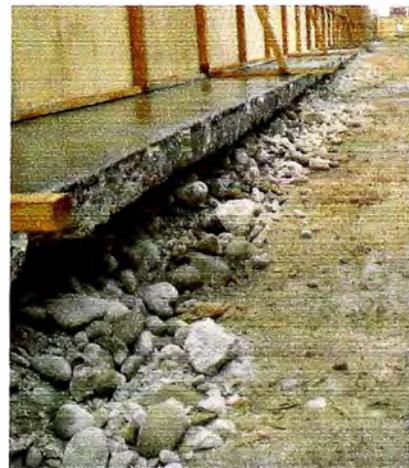
Figura N°03-30:

Base de relleno de fundación pobre de vereda (solo conglomerado).

Comentario: *Se realizó calzada de hormigón.*

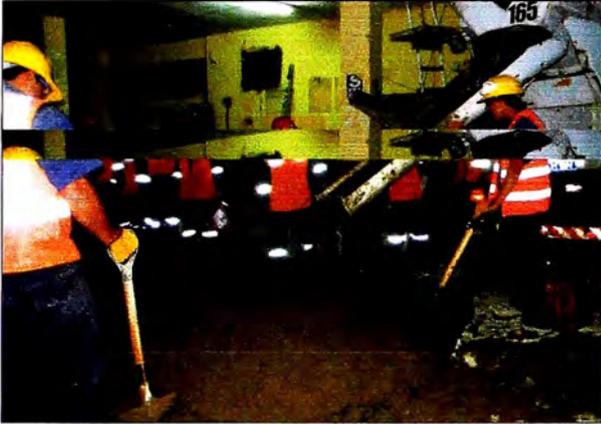
Paso 1: Preparación de personal y llegada de mortero premezclado.

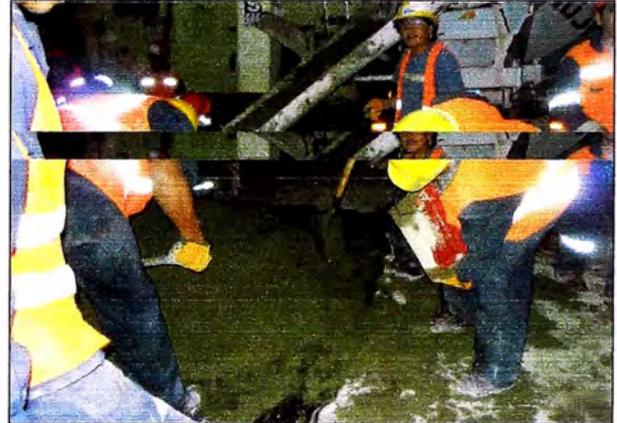
Paso 2: Distribución de mortero a los ayudantes para el traslado a las 3 cuadrillas designadas.

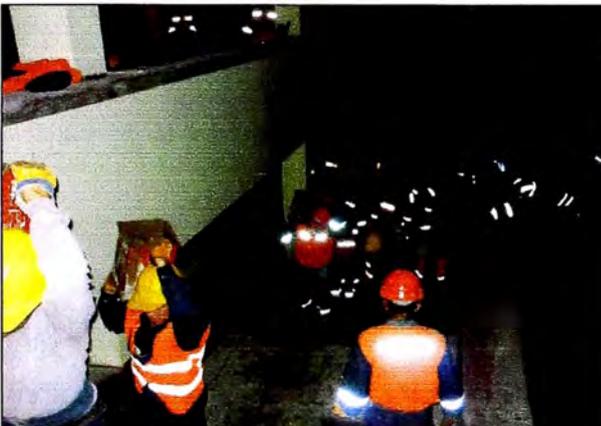
Paso 3: Traslado rotativo de ayudantes para suministrar el mortero premezclado.

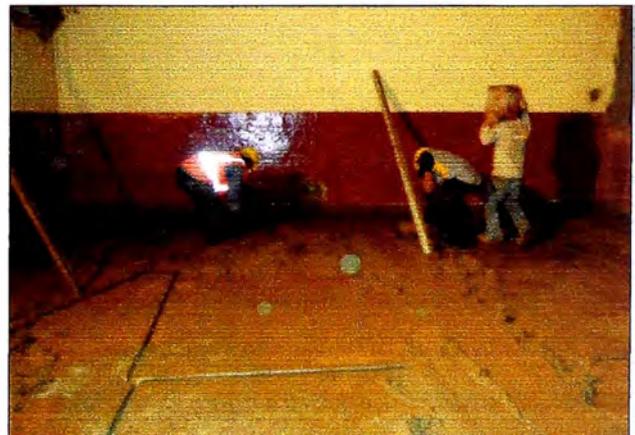
Paso 4: Vaciado y acabado de contrapiso.
