Universidad Nacional de Ingeniería

***ESTUDIO DE SUELOS GRANULARES CON FINES DE
CIMENTACIÓN. CASO PRACTICO:
REHABILITACIÓN DE VIVIENDA UNIFAMILIAR***

INFORME DE SUFICIENCIA

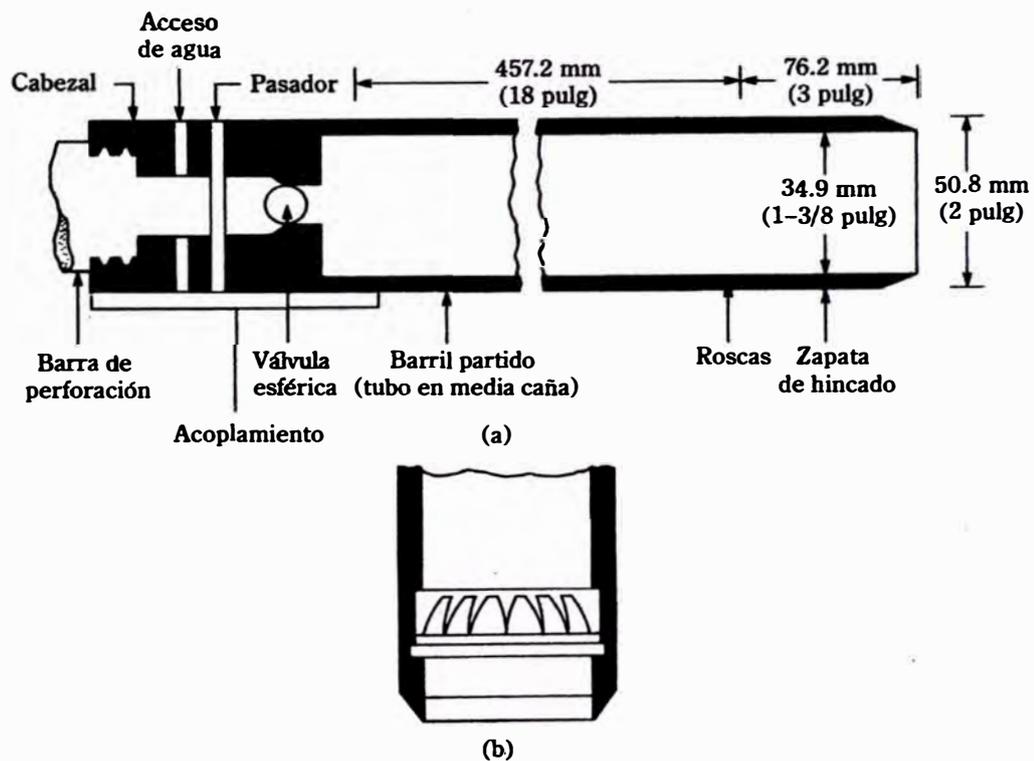
Figura 3.1 Penetrómetro estándar de media caña.

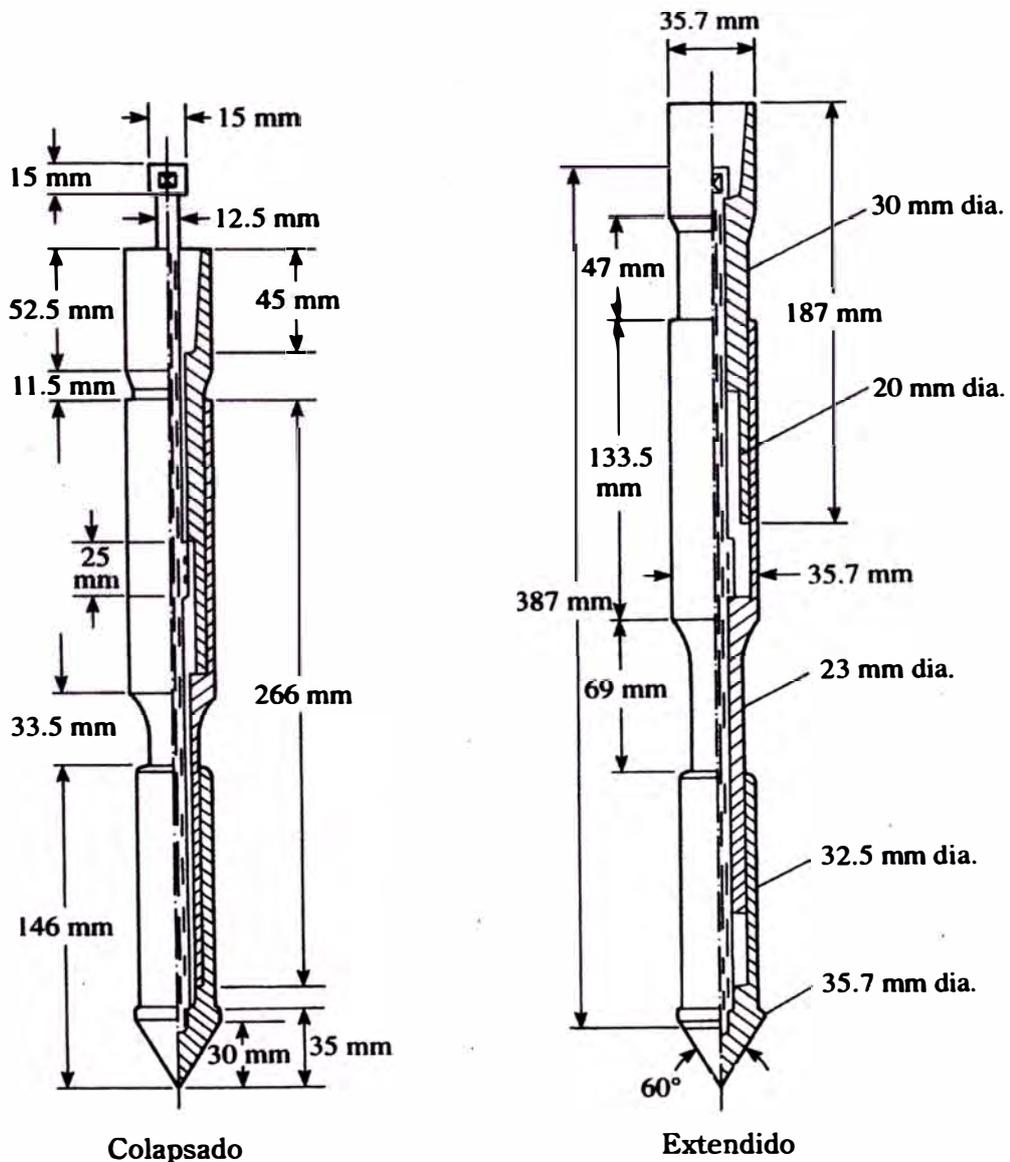
Figura 3.2 Penetrómetro de cono de fricción mecánico.

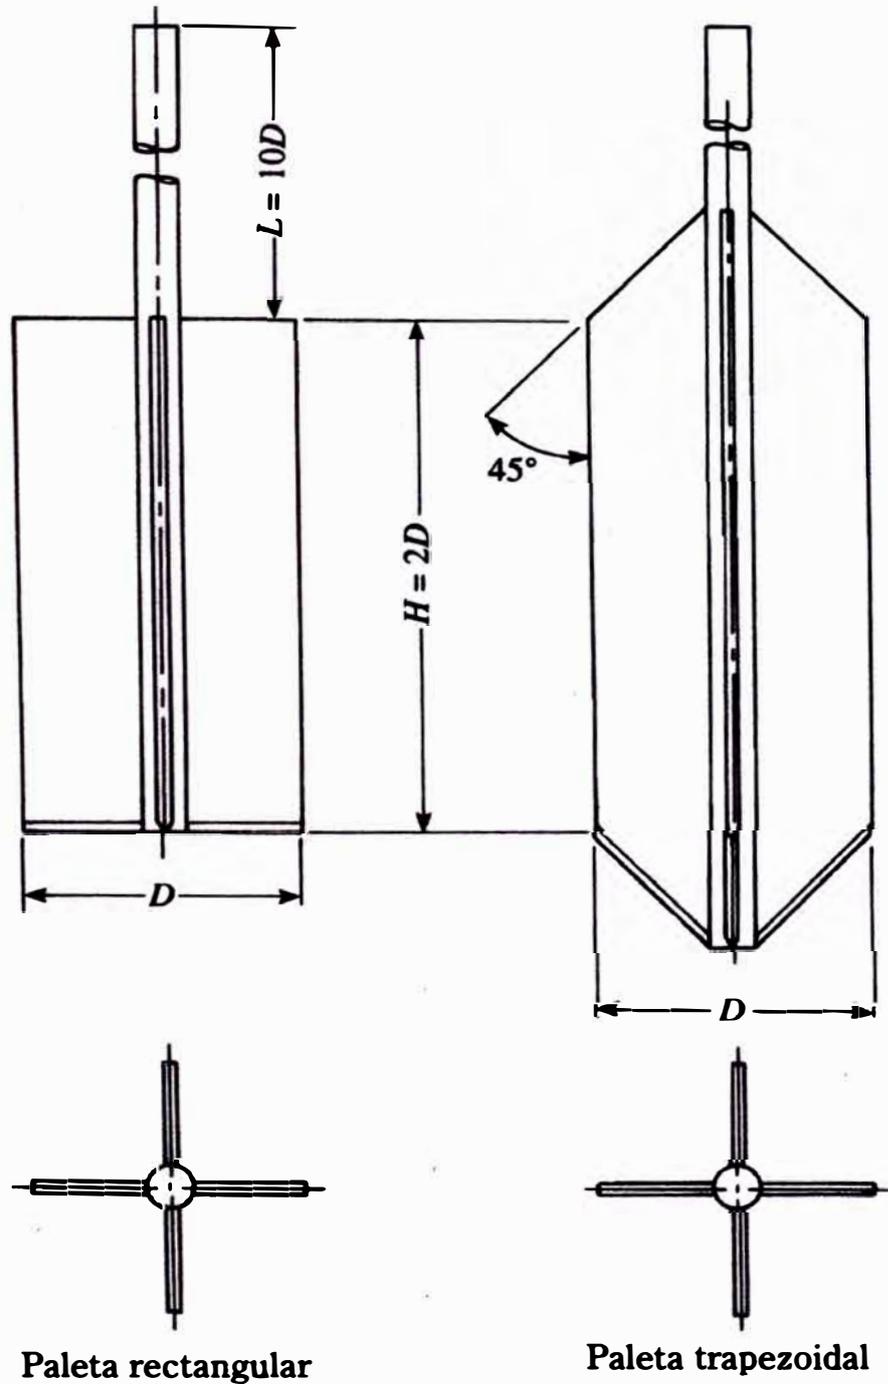
Figura 3.3 Geometría de la veleta de campo (según la ASTM, 1992)

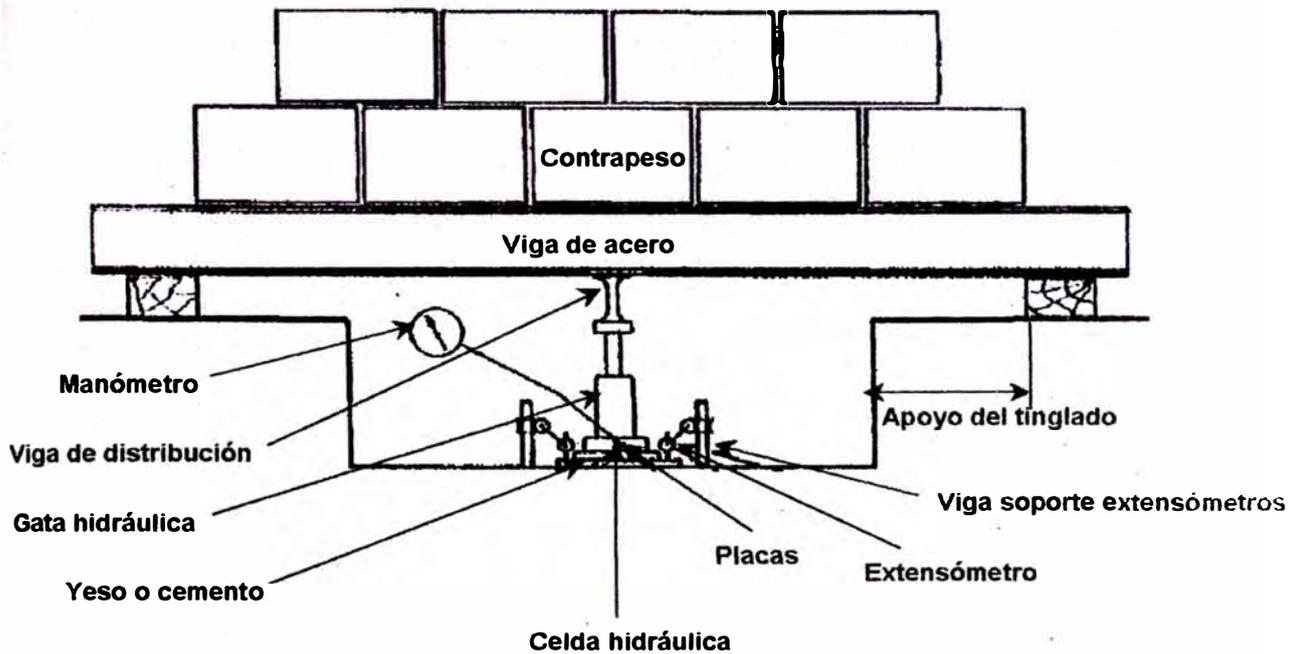
Las pruebas de carga en arena normalmente se efectúan como un medio para determinar la presión admisible por asentamiento. Una consideración de fundamental importancia para decidir la ejecución de pruebas de carga, es conocer previamente la estratigrafía del subsuelo dentro de la profundidad activa de la cimentación real, ya que para interpretar correctamente una prueba de carga es indispensable que el suelo ensayado bajo la placa sea el mismo que el que estará bajo la cimentación real. De no cumplirse con este requisito, la utilización de pruebas de carga puede llevar a resultados totalmente erróneos.

Figura 3.5 Prueba de Carga

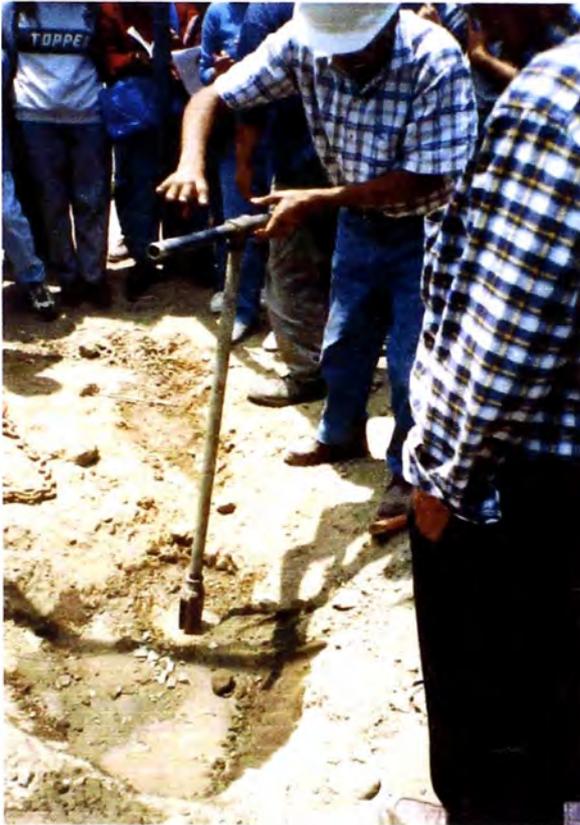
EJEMPLO DE PERFORACIÓN MEDIANTE LAVADO

El método “wash boring” es muy utilizado en nuestro medio debido al bajo costo, utiliza un equipo portátil y tiene un buen rendimiento en subsuelos arenosos y finos. La presencia de gravas y boleos constituye una limitación del método, sobretodo cuando se trata de perforar lechos de ríos en proyectos de puentes.

En este sistema de perforación se conecta una pequeña bomba de agua que inyecta un chorro continuo de agua a las varillas de extensión que son huecas y acaba en taladro, puntero o cincel con orificios laterales por donde el agua sale a presión. Conforme se va percutando o rotando contra el fondo de la perforación el agua a presión va lavando y expulsando las partículas de suelo.

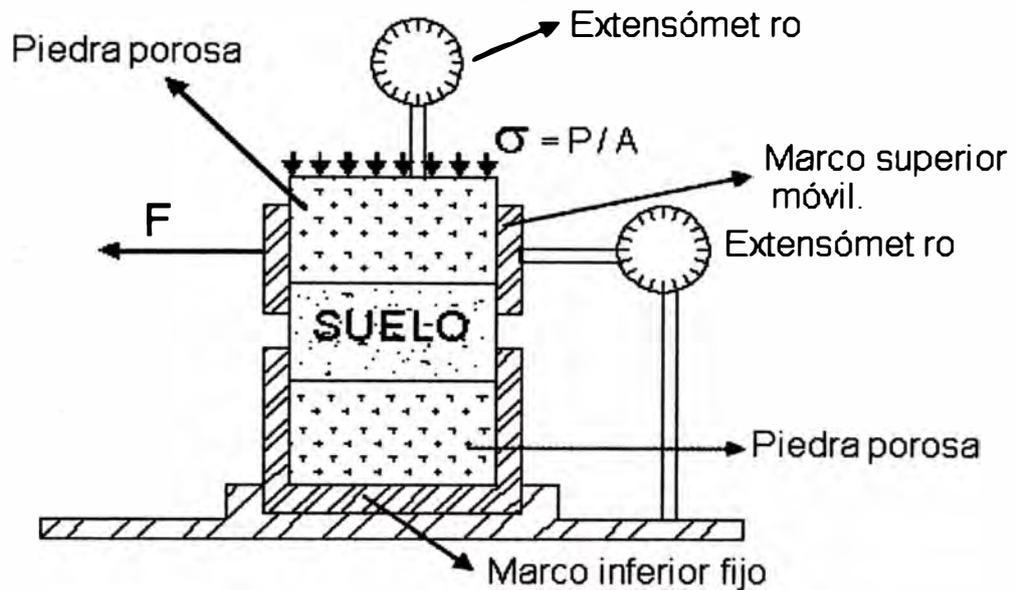
El ensayo de corte directo consiste en hacer deslizar una porción de suelo, respecto a otra a lo largo de un plano de falla predeterminado mediante la acción de una fuerza (**F**) de corte horizontal incrementada, mientras se aplica una carga normal (**N**) al plano del movimiento. Este aparato se utiliza mucho en los laboratorios de Mecánica de suelos para medir la resistencia cortante de suelos granulares (dicho equipo no es apropiado para ensayar suelos finos).

Figura 3.6 Detalles del ensayo y la caja de corte directo

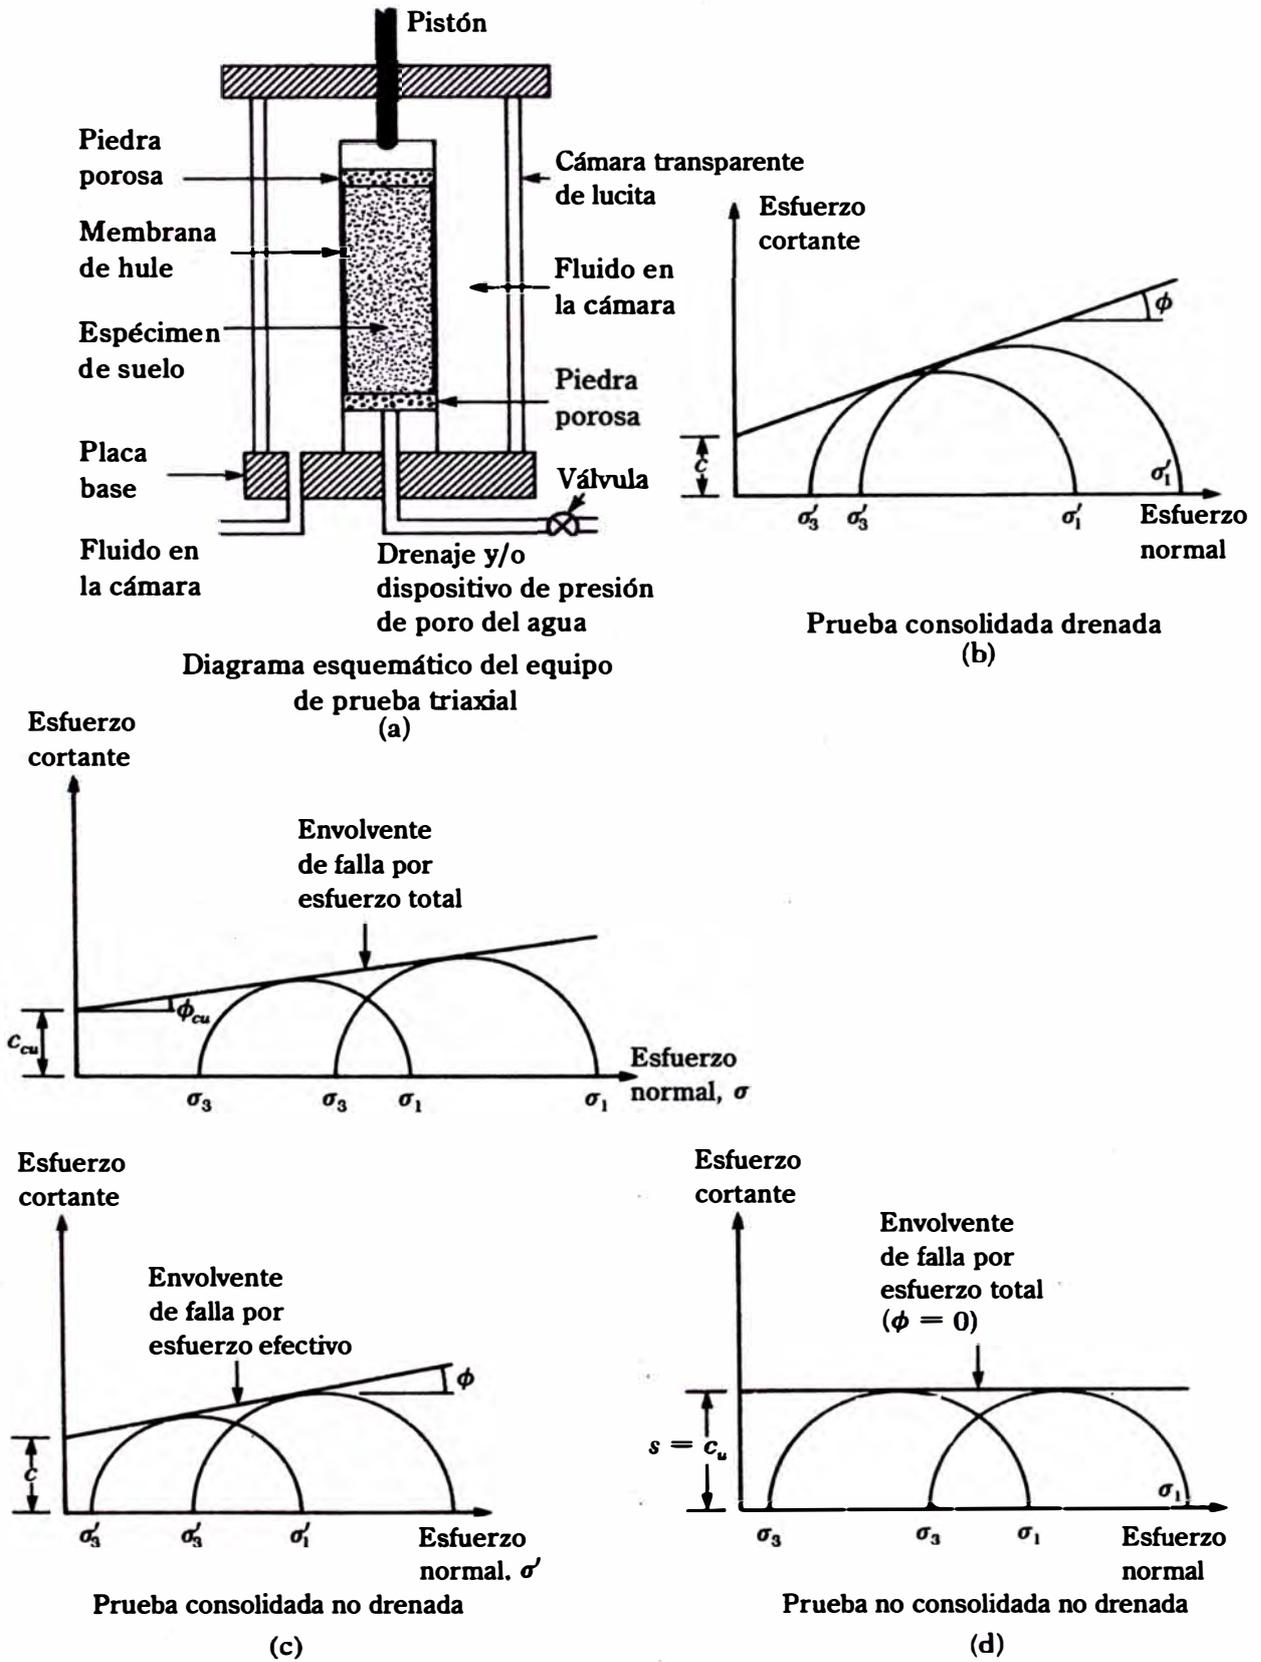
La presión de celda actúa uniformemente alrededor del espécimen de suelo (esfuerzo hidrostático). La membrana de jebe es muy flexible para poder soportar esfuerzos de corte. Si se aplica un esfuerzo de compresión vertical por medio de pistón de carga, el esfuerzo en planos horizontales es el esfuerzo principal mínimo (σ_3) y el esfuerzo en planos verticales es el esfuerzo principal máximo (σ_1).

Figura 3.8 La prueba de compresión triaxial

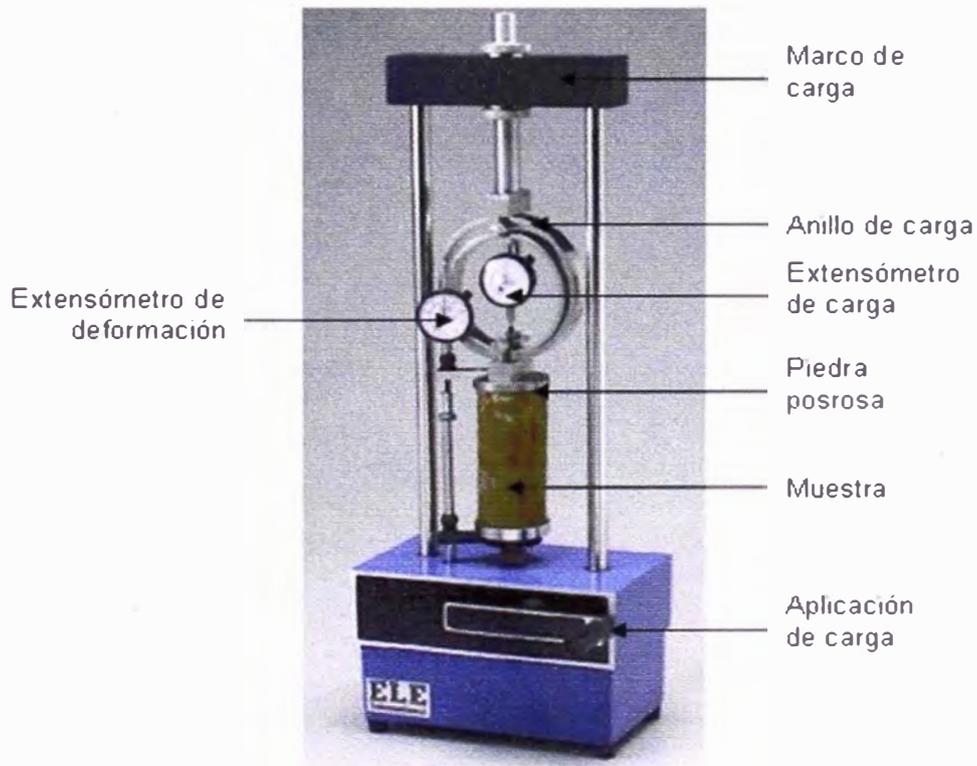
Este tipo de ensayo implica que la muestra no se confina con una membrana de jebe ni con presión de confinamiento. La carga axial simplemente se incrementa hasta la falla, como en un ensayo de resistencia a la compresión del concreto (figura 3.9).

Figura 3.9 Ensayo de Compresión no Confinada

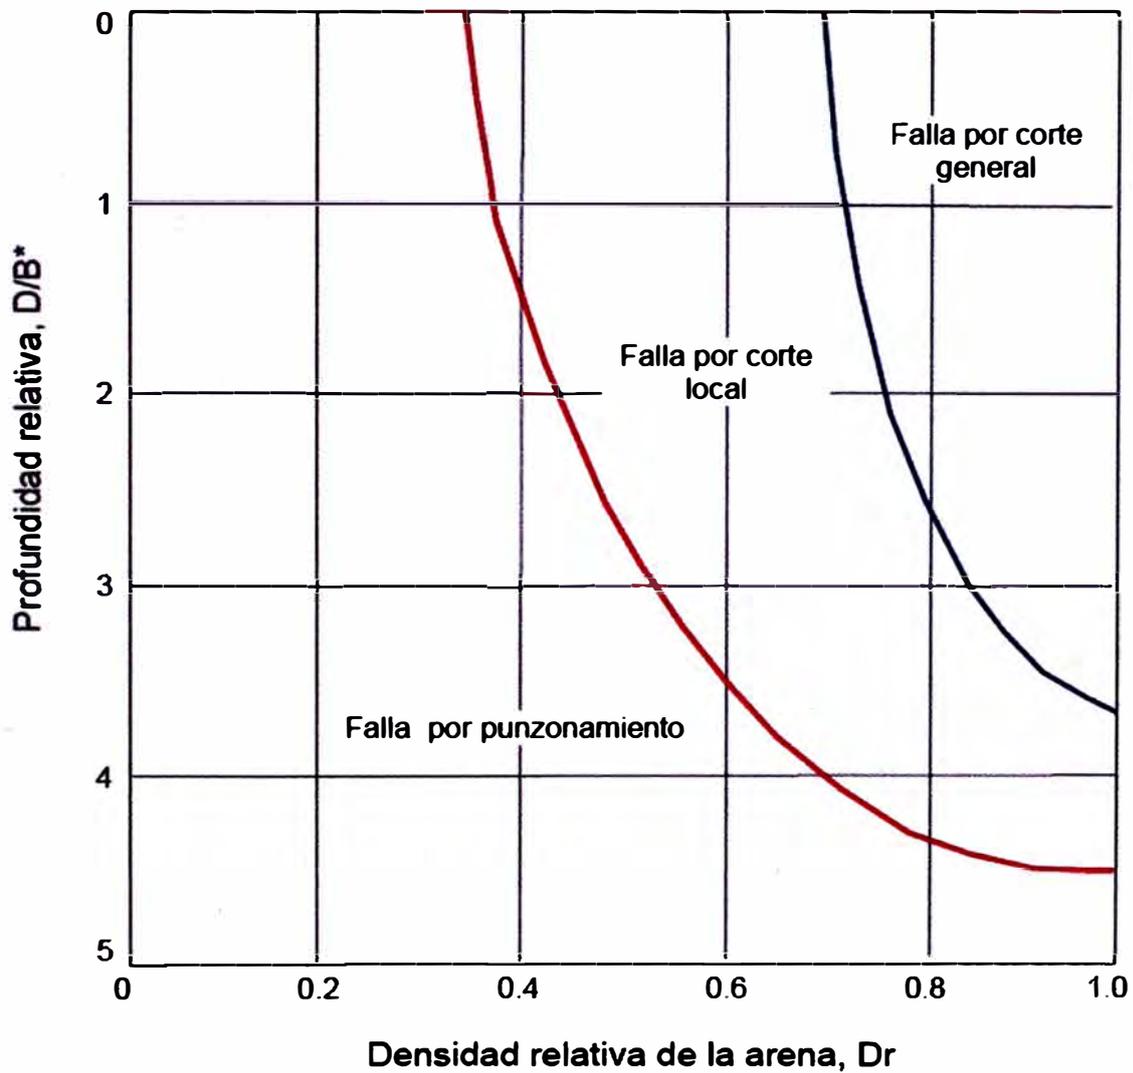
Basado en resultados experimentales, Vesic (1973) propuso una relación para el modo de falla por capacidad de carga de cimentaciones que descansan en arenas, como lo muestra la figura 4.1 y anotaciones siguientes.

figura 4.1 Formas típicas de falla en arenas

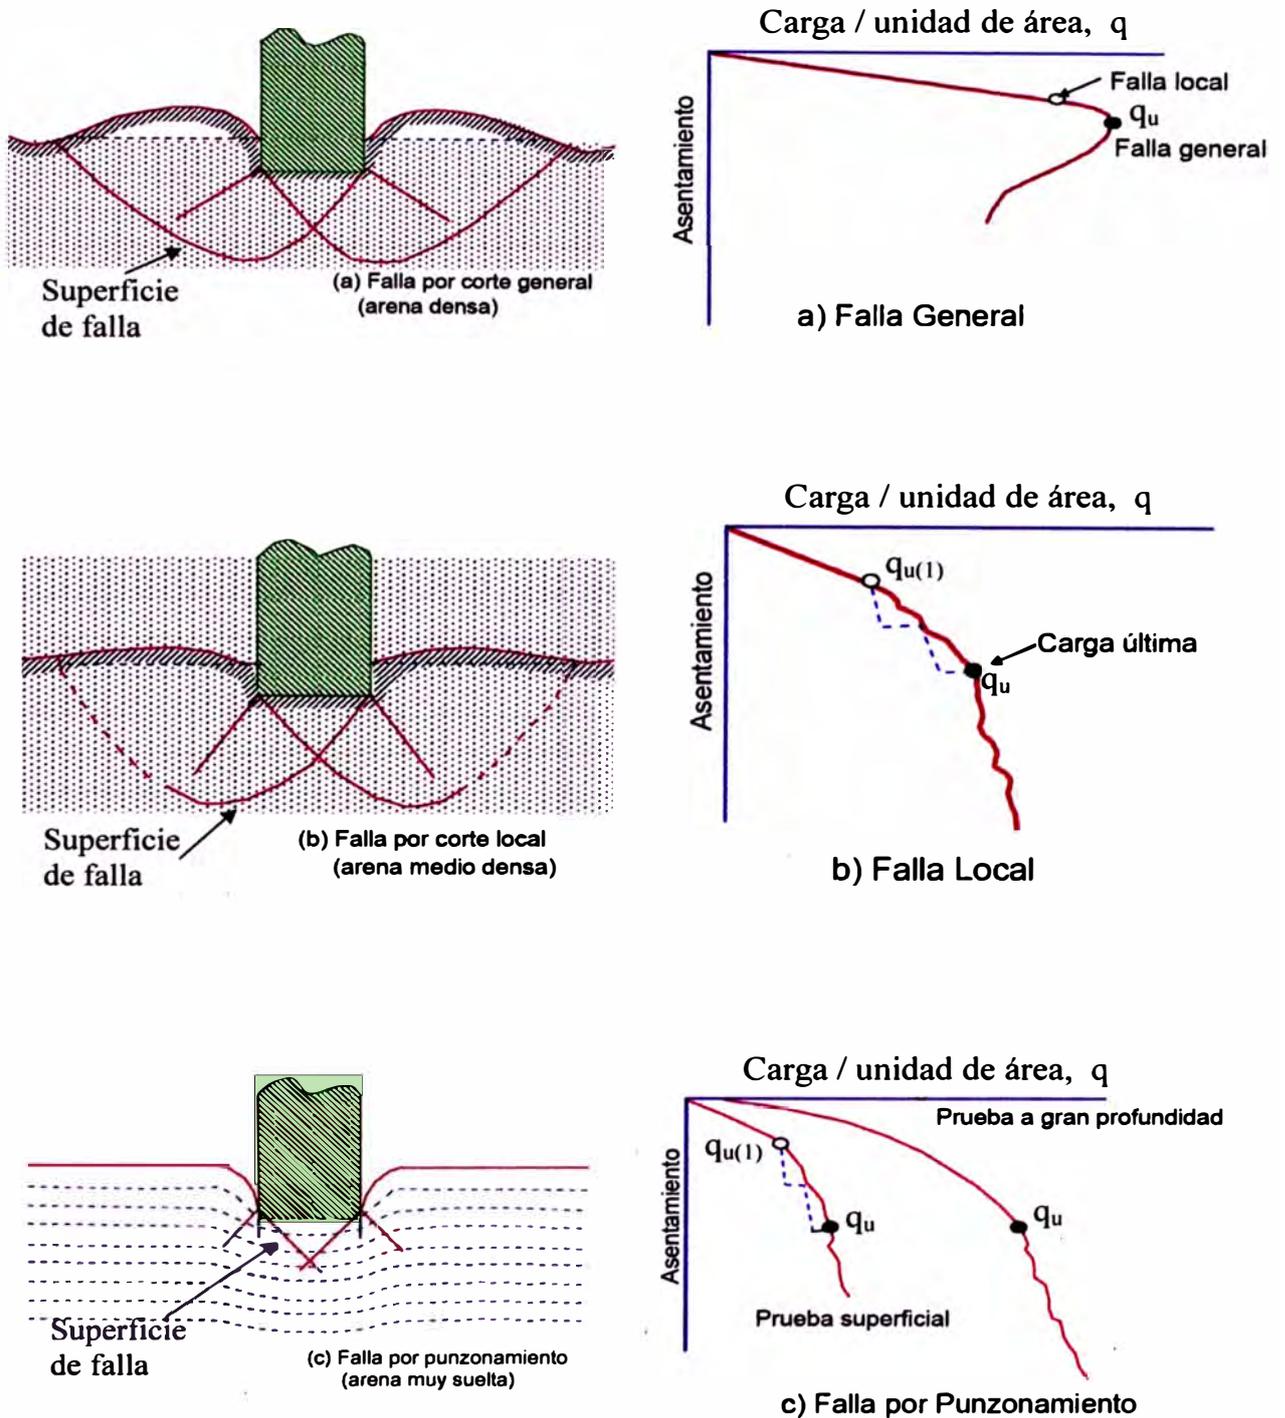
La variación de la carga por unidad de área, q , sobre la cimentación se muestra también en la figura 4.2a. junto con el asentamiento. En cierto punto, cuando la carga por unidad de área es igual a q_u , tendrá lugar una falla repentina en el suelo que soporta a la cimentación y la zona de falla en el suelo se extenderá hasta la superficie del terreno. Esta carga por área unitaria, q_u , se denomina generalmente capacidad de carga última de la cimentación. Cuando este tipo de falla repentina tiene lugar en el suelo, se denomina falla general por corte.

Si la cimentación considerada descansa sobre suelo arenoso o arcilloso medianamente compactado (figura 4.2b), un incremento de carga sobre la cimentación también será acompañado por un aumento del asentamiento. Sin embargo, en este caso la superficie de falla en el suelo se extenderá gradualmente hacia afuera desde la cimentación, como muestran las líneas continuas en la figura 4.2b.

Si la cimentación es soportada por un suelo bastante suelto, la gráfica carga-asentamiento será como lo muestra la figura 4.2c. En este caso, la zona de falla en el suelo no se extenderá hasta la superficie del terreno. Más allá de la carga última de falla q_u , la gráfica carga-asentamiento se inclinará y será prácticamente lineal. Este tipo de falla en suelos se denomina falla de corte por punzonamiento.

figura 4.2 Formas De Falla Por Capacidad De Carga – *VESIC 1973*

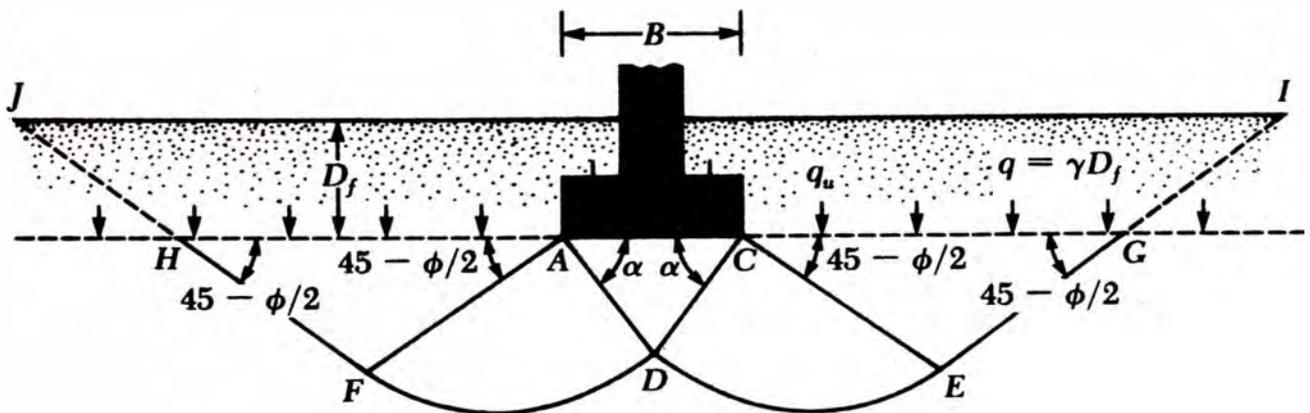
Terzaghi sugirió que para una cimentación corrida (es decir, cuando la relación ancho entre longitud de la cimentación tiende a cero), la superficie de falla en el suelo bajo carga última puede suponerse similar a la mostrada en la figura 4.3. (Note que éste es el caso para la falla general por corte como define la figura 4.2a). El efecto del suelo arriba del fondo de la cimentación puede también suponerse reemplazado por una sobrecarga equivalente efectiva $q = \gamma D_f$ (donde γ = peso específico del suelo). La zona de falla bajo la cimentación puede separarse en tres partes (véase la figura 4.3):

figura 4.3 Falla por capacidad de carga en suelo bajo una cimentación rígida corrida

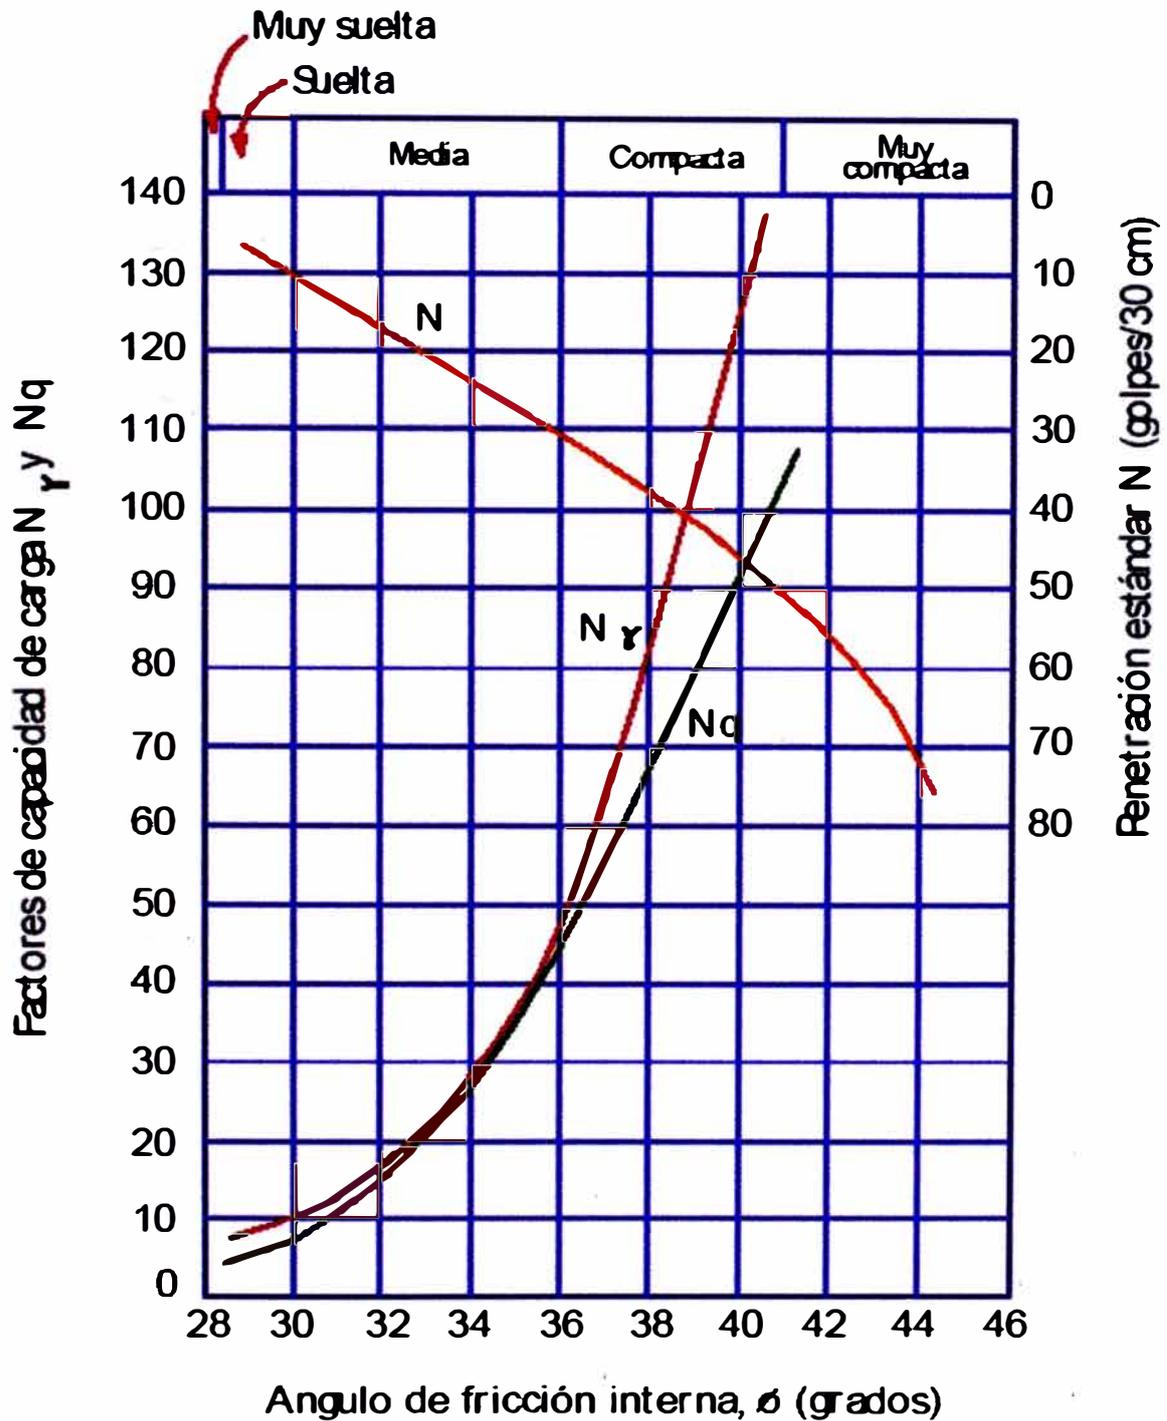
Figura 4.4 Curvas que muestran las relaciones entre los factores de capacidad de carga y ϕ determinadas según la teoría, y relación empírica aproximada entre los factores de capacidad de carga o ϕ con los valores de resistencia a la penetración estándar N.

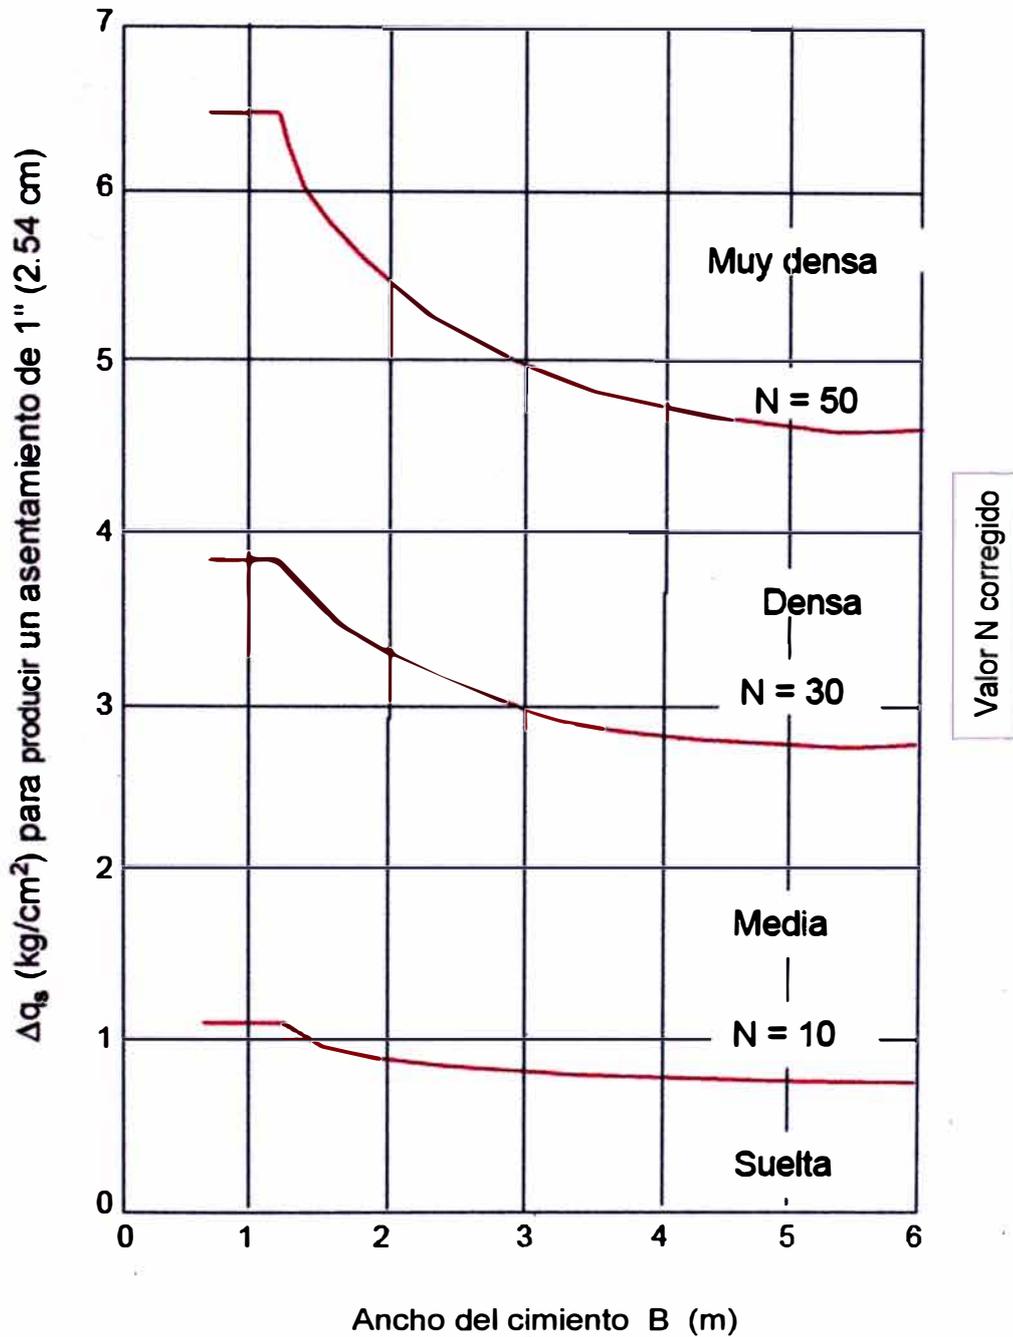
Figura 4.5 Relación entre el valor N y la presión permisible de carga (El nivel freático esta a una profundidad mayor de 2B).

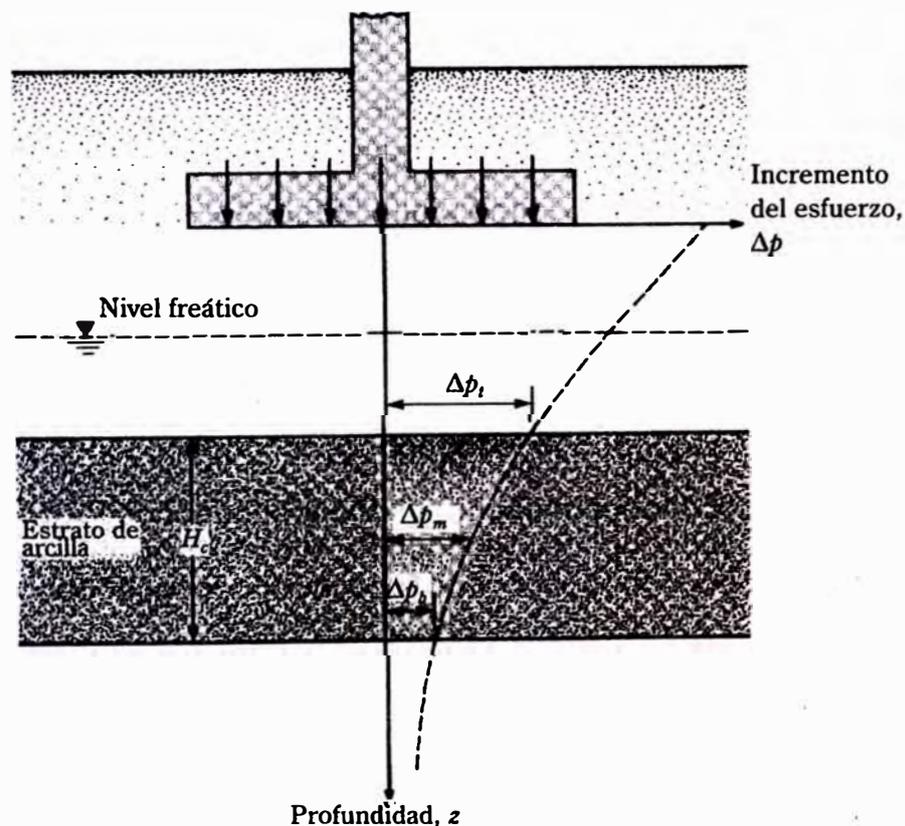
El asentamiento por consolidación se da a lo largo del tiempo, y ocurre en suelos arcillosos saturados cuando son sometidos a una carga creciente causada por la construcción de una cimentación (figura 4.8).

Figura 4.8 Cálculo del asentamiento por consolidación.

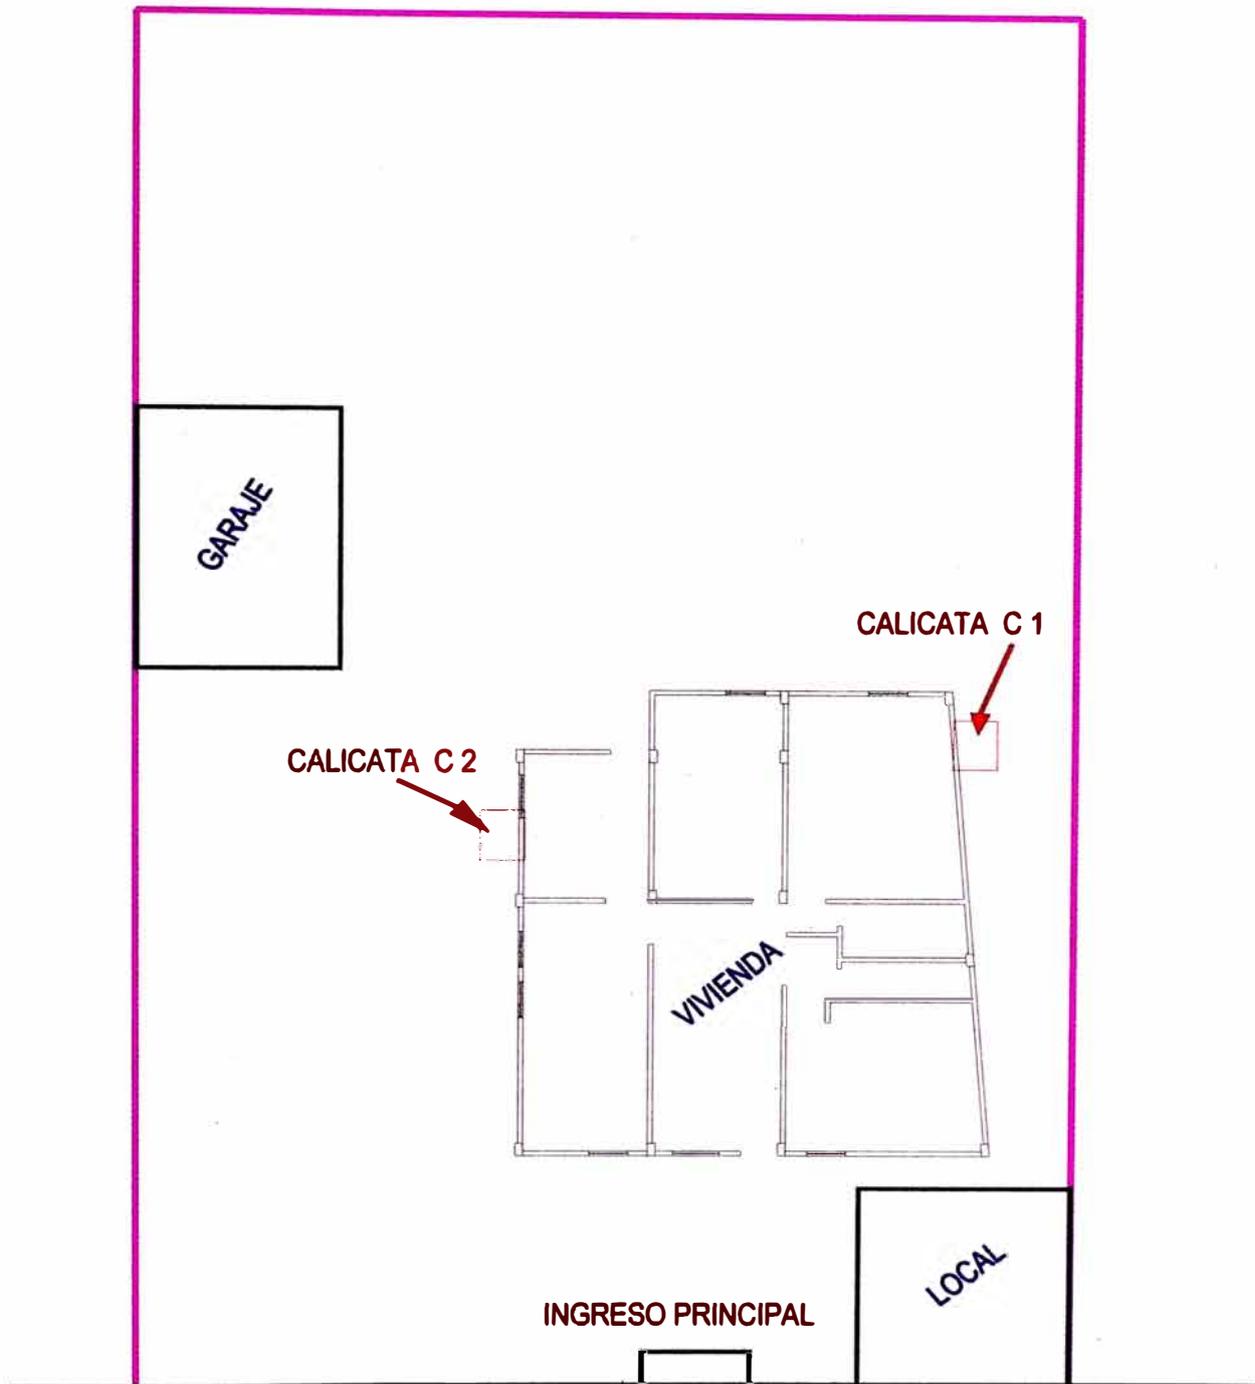
P-01 Ubicación de las dos Calicatas a Cielo Abierto de profundidad de 3m.

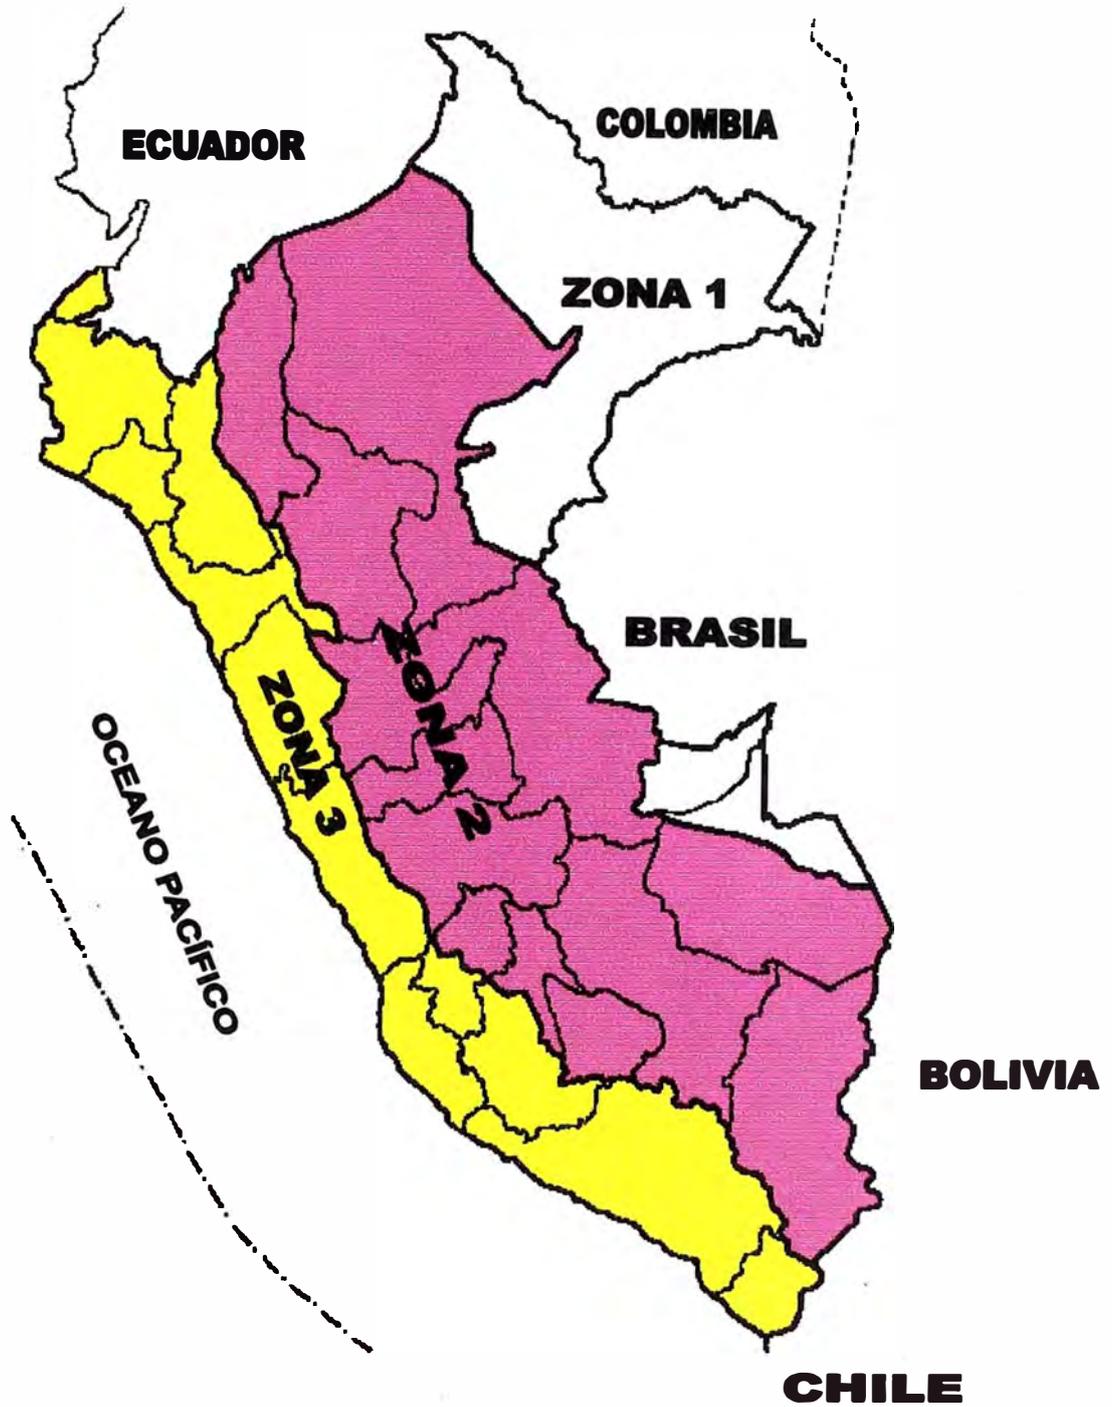
LEYENDA

ZONAS SISMICAS	
ZONA 3	SISMICIDAD ALTA
ZONA 2	SISMICIDAD MEDIA
ZONA 1	SISMICIDAD BAJA

Fig. 4: Zonificación Sísmica del Perú, según el reglamento nacional de construcciones (1997)

Dentro del territorio peruano se ha establecido diversas zonas sísmica, las cuales presentan diferentes características de acuerdo a la mayor o menor presencia de los sismos. Según el mapa de zonificación sísmica (Fig. 4 Anexo IV), y de acuerdo a las Normas Sismo - Resistentes E-030 del Reglamento Nacional de Construcciones, la localidad donde se ubica el terreno en estudio, se encuentra comprendida en la zona 3 y le corresponde una sismicidad alta de intensidad media mayor de VIII en la Escala Mercalli modificado (Fig. 5 Anexo IV),.

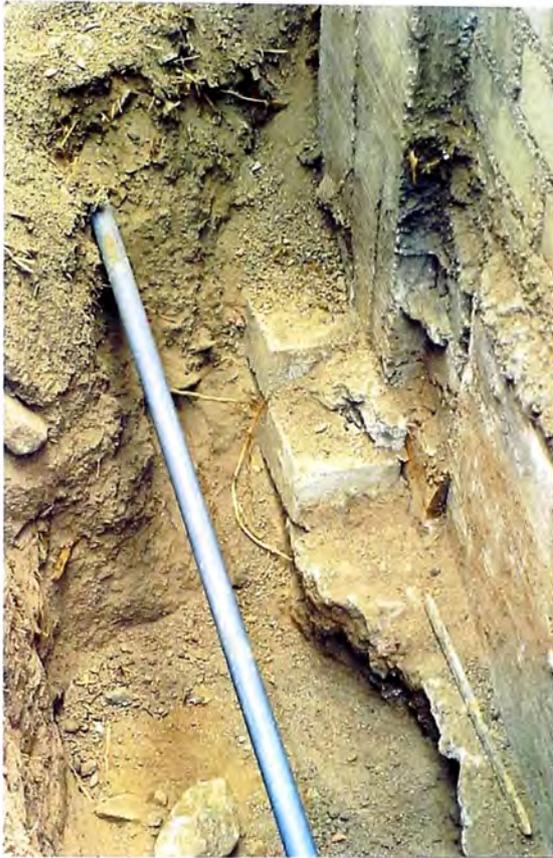
Foto 4 La foto (a) se observa que la cimentación es de 40cm ubicada en la calicata C-1, (b) tiene una cimentación de 38cm ubicada en la calicata C-2, (c) tiene una cimentación de 40cm ubicada en el interior de la casa, observándose la bolonera debajo de ella.

Se realizaron tres excavaciones de los cuales una que corresponde a la calicata C-1 se pudo observar que la profundidad de la cimentación es de 40cm, además en este lugar indica el plano una zapata pero en la cimentación no existe. Otra excavación corresponde a la calicata C-2 y se pudo observar que la profundidad de la cimentación es de 30cm. y otra excavación se realizó en la sala de estudio, donde también se observo que la profundidad de la cimentación es de 30cm. como se muestra en el panel fotográfico (Foto 4) que se anexa al presente informe. Se puede notar que ninguna de estas tres profundidades de cimentación corresponde a la profundidad que indica los planos de cimentación, como es de 80cm. para todos los cimientos corridos.

Mediante excavaciones de aproximadamente un metro de profundidad se ha comprobado que los cimientos corridos existentes tienen profundidades que varían desde 0.30 hasta 0.40 m. (Foto 4)

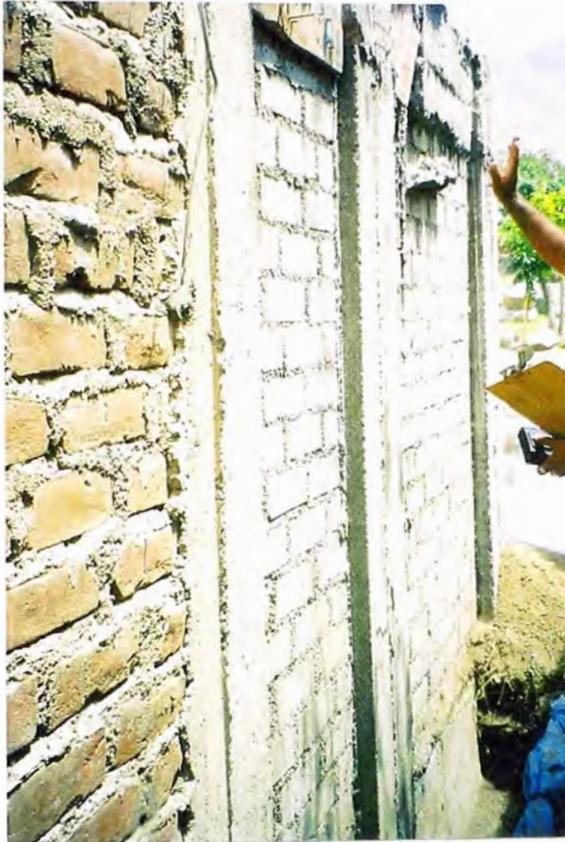
Foto 5.- Se muestra la albañilería confinada, apreciándose también el muro antiguo de ladrillo de arcilla cocida y muros con el nuevo ladrillo king concreto.

En la construcción de los muros portantes y tabiques se han utilizado los denominados ladrillos King Koncreto en aparejo de soga; (Foto 5) de este modo se tiene una estructura mixta conformada aproximadamente por 90% por albañilería de King Koncreto y 10% por albañilería de ladrillo de arcilla cocida, también en aparejo de soga.

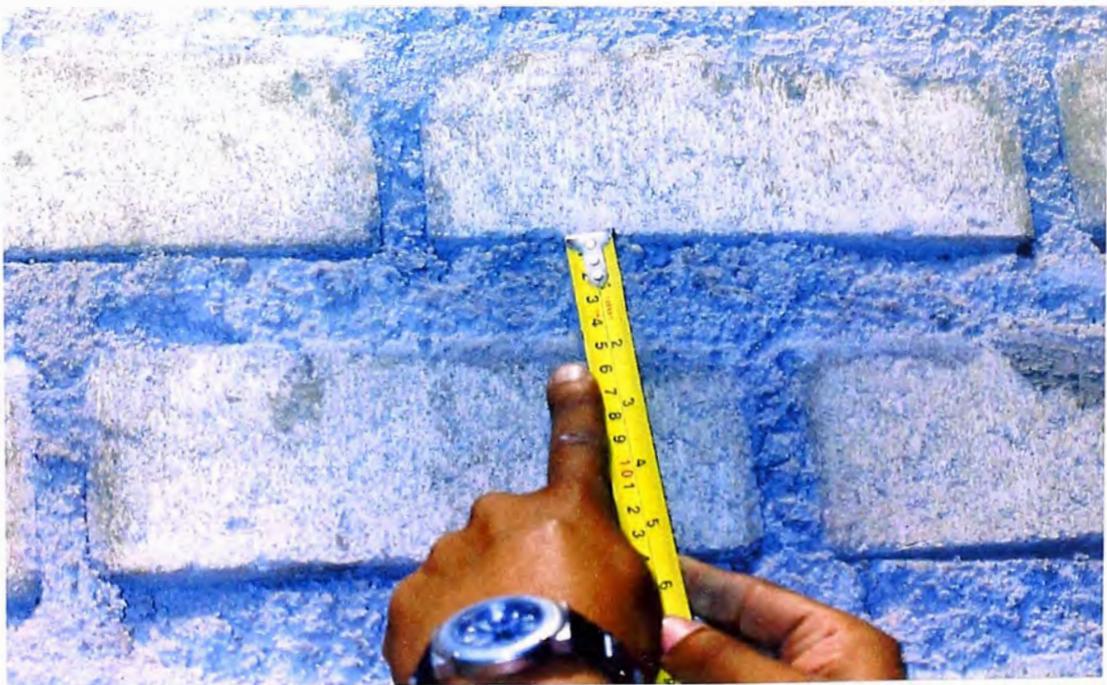
Foto 6.- Se muestra el mal uso del mortero para la pega de los ladrillos el cual se muestra de 4 a 5 cm de espesor, siendo lo recomendable 1.5 cm. como máximo.
