Universidad Nacional de Ingeniería

***ESTUDIO DE SUELOS GRANULARES CON FINES DE
CIMENTACIÓN. CASO PRACTICO:
REHABILITACIÓN DE VIVIENDA UNIFAMILIAR***

INFORME DE SUFICIENCIA

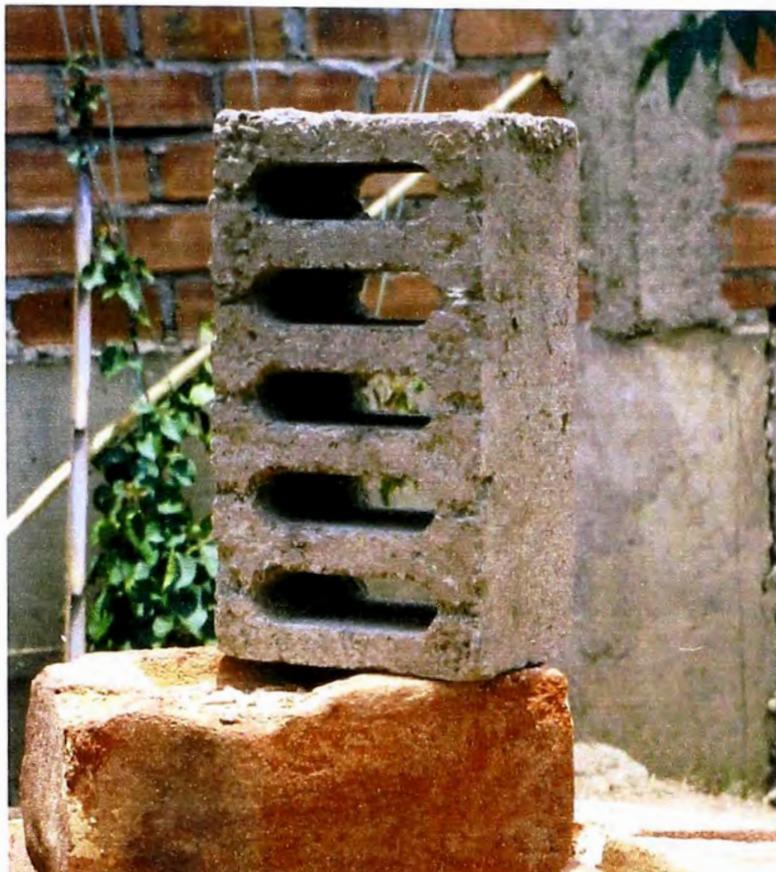
Foto 7.- Ladrillo king concreto, usado en el 90% de los nuevos muros de la edificación ampliada y remodelada.

Se pudo observar que la vivienda contiene muros portantes y tabiqueria, conformados por dos tipos de ladrillos: aproximadamente el 90% son del denominado ladrillo King Koncreto30 ladrillo con agujeros largos paralelo a la cara menor, (foto 7) y que fueron comprados en UNICON, y el 10% con ladrillo de arcilla cocida (ladrillo rojos) en cada caso en aparejo de soga.

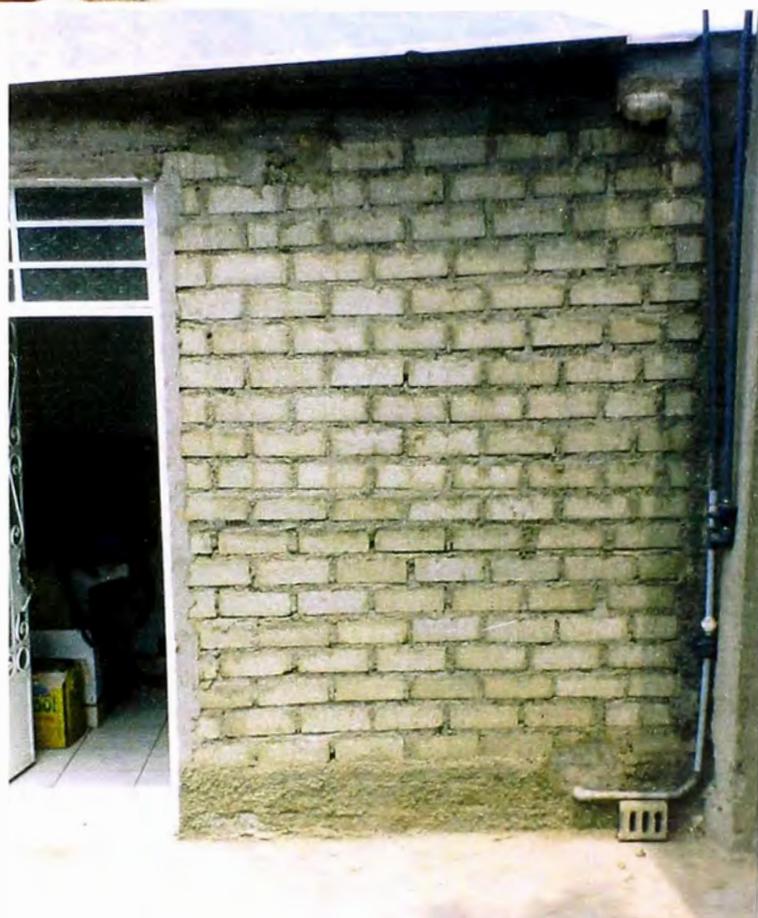
Foto 8.- Muestra de un muro usando el ladrillo king concreto, se puede apreciar la mala calidad de construcción en su totalidad.

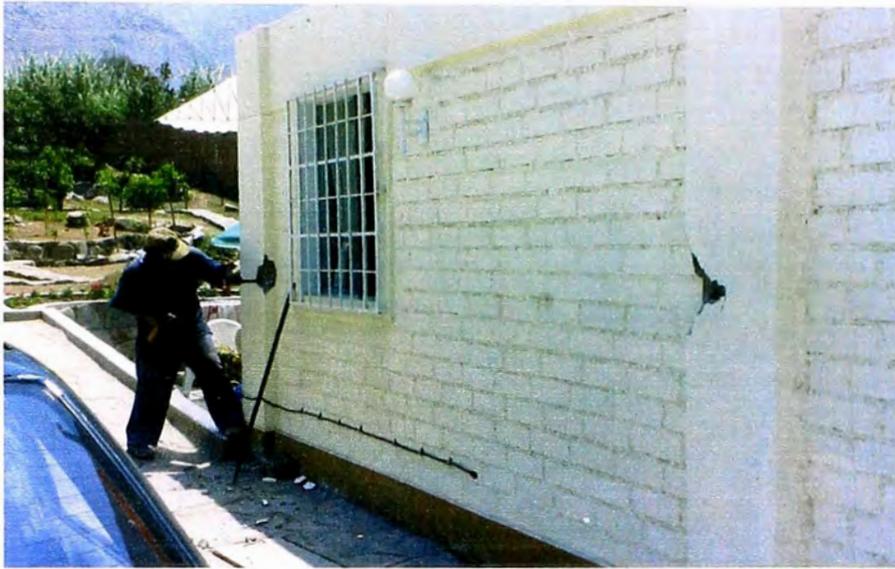
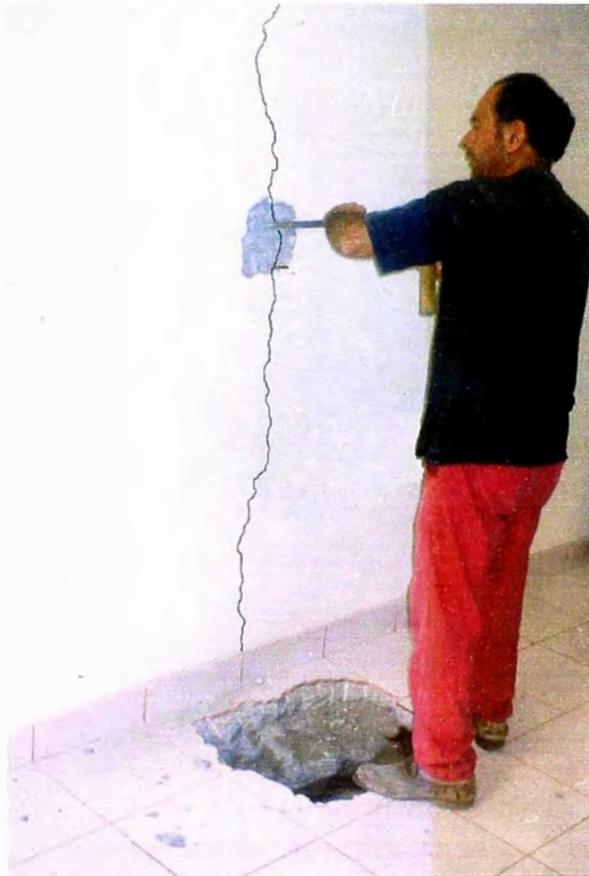
Foto 9.- Se hizo la verificación estructural de las columnas cumpliendo con el acero vertical según los planos, pero no respetando el recubrimiento indicado.

Foto 10.- Se hizo la verificación de la rajadura del muro para saber si corta al ladrillo y también el tipo de ladrillo.

Se hizo la verificación estructural de las columnas cumpliendo con el acero vertical según los planos, pero no respetando el recubrimiento indicado, tampoco se respetó la longitud del gancho para los estribos del confinamiento que debe ser mínimo de 10 cm, encontrándose de hasta de 1.5 cm. (Foto 9).

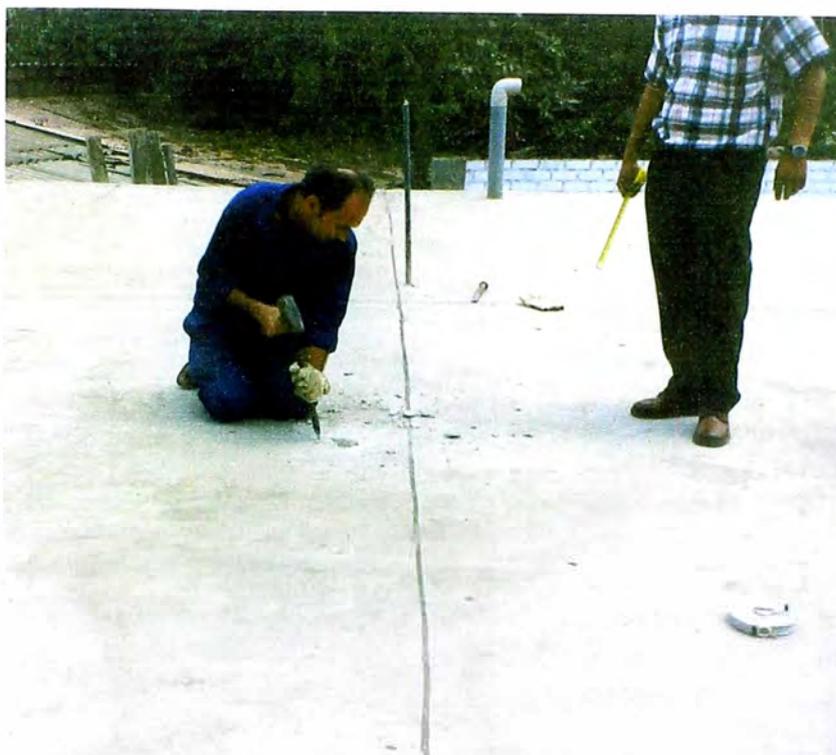
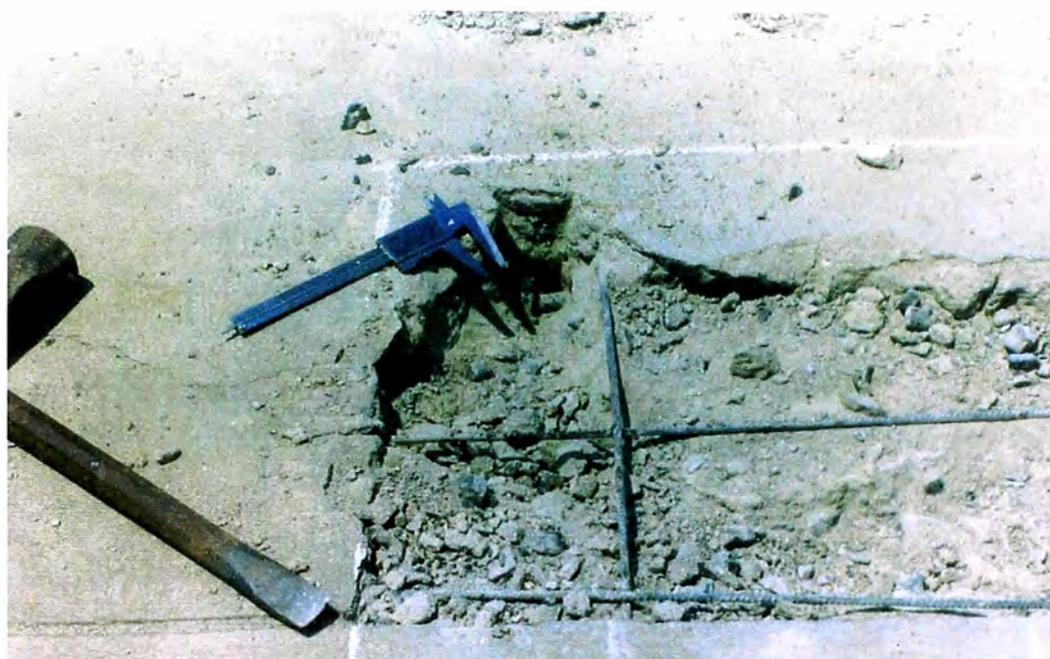
Foto 11.- Se hizo la verificación de la losa aligerada encontrándose que el refuerzo de las viguetas es el que se indican en el plano de losa aligerada. También sobre la losa aligerada se ha vaciado una losa armada de 5 cm de espesor que sirve de protección al techo.

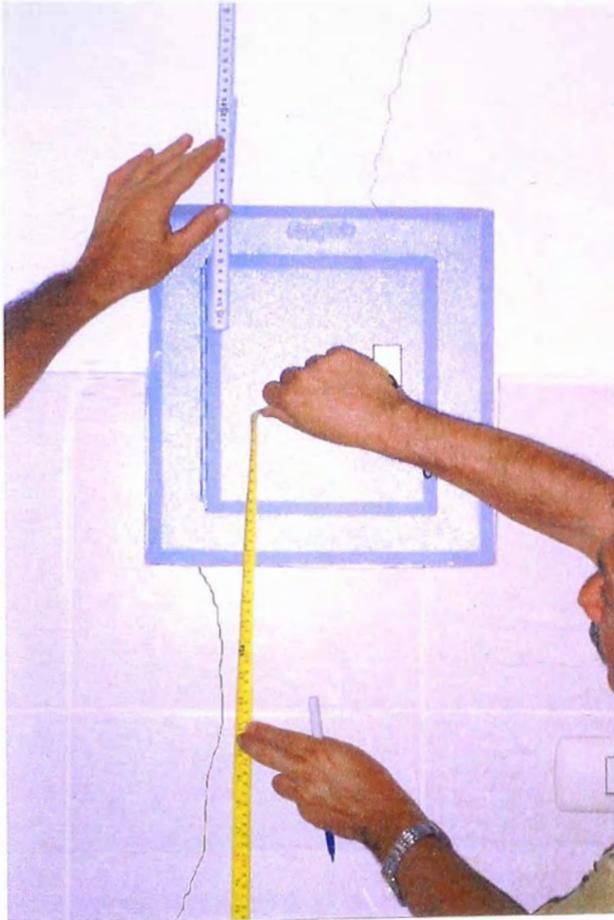
GRIETA 1.- Vista desde la Cocina y pertenece a la cocina y al escritorio. La grieta a resquebrajado el zócalo de mayólica de la cocina, también el propietario informa que en esta zona los ladrillos de king concreto han sido cortados para colocar el tablero y los tubos de instalaciones eléctricas.

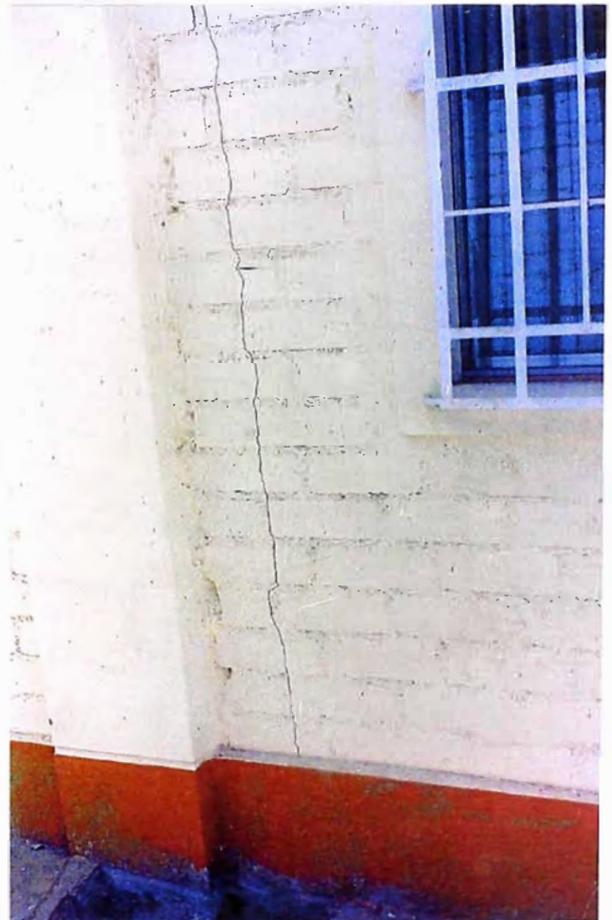
GRIETA 2.- Ubicada en la zona del comedor, nace en el zócalo de la fachada y se prolonga hasta la viga solera, atraviesa todos los bloques de concreto y atraviesa la pared, se han fisurado los ladrillos y se ha separado el mortero del ladrillo.

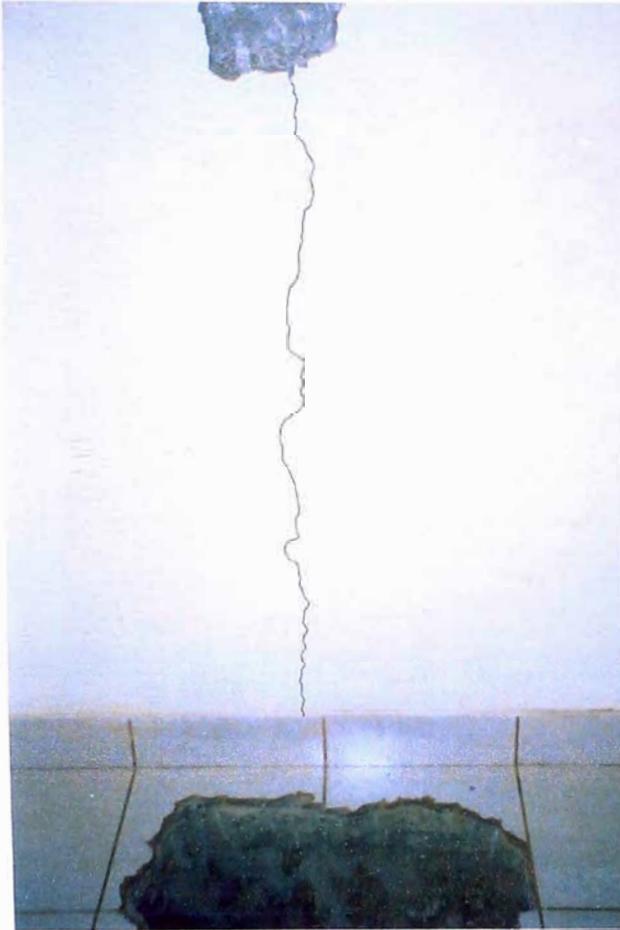
GRIETA 3.- Esta ubicada en el escritorio y en la mitad del paño del muro y es una grieta vertical a todo lo alto del muro, la grieta se esta ensanchando a medida de un nuevo movimiento sísmico, debajo se encuentra la cimentación de 40 cm y sobre la holoneria.

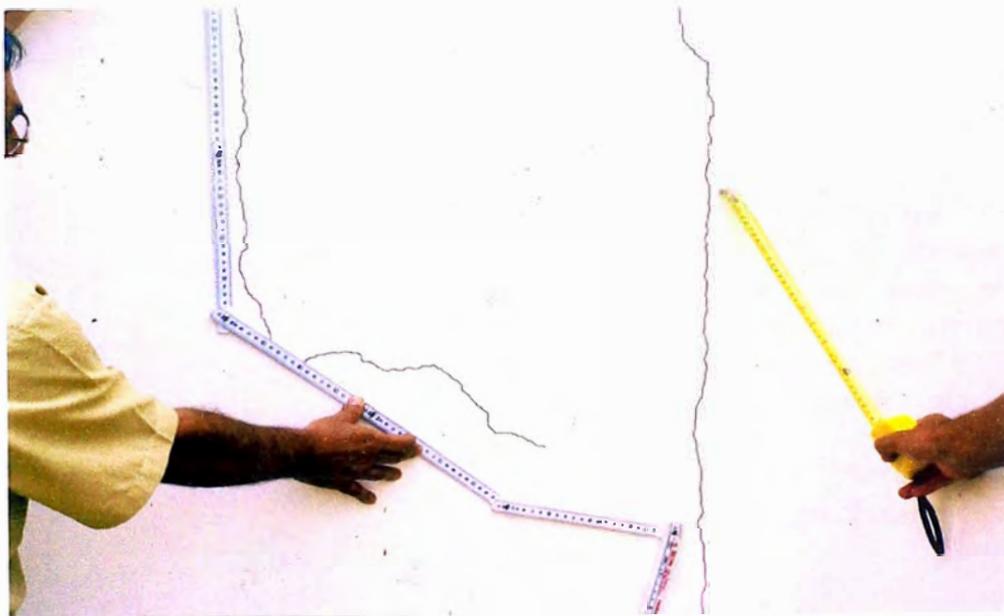
GRIETA 4.- Esta ubicada en el escritorio al costado de la ventana, la grieta que se esta inclinando parte de un vértice de la ventana y la otra esta pegándose a la columna y a todo lo alto del muro.

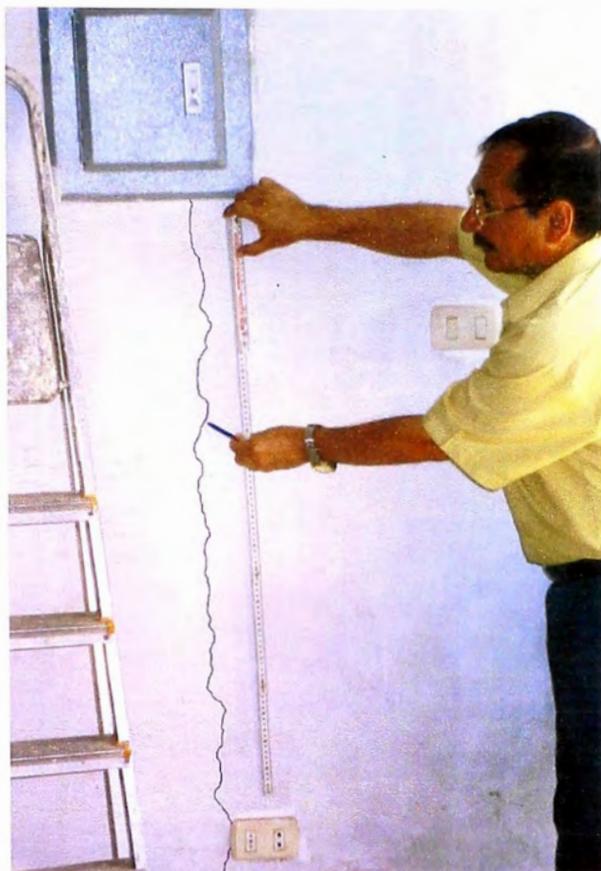
GRIETA 5.- Pertenece al garaje, coincide verticalmente con el medio del tablero, y atraviesa el muro por completo, esta rajadura es probable que se deba al sistema de colocación de tubos de luz, que son 7 tubos que bajan del tablero al piso e igual numero que se prolonga, hacia arriba.

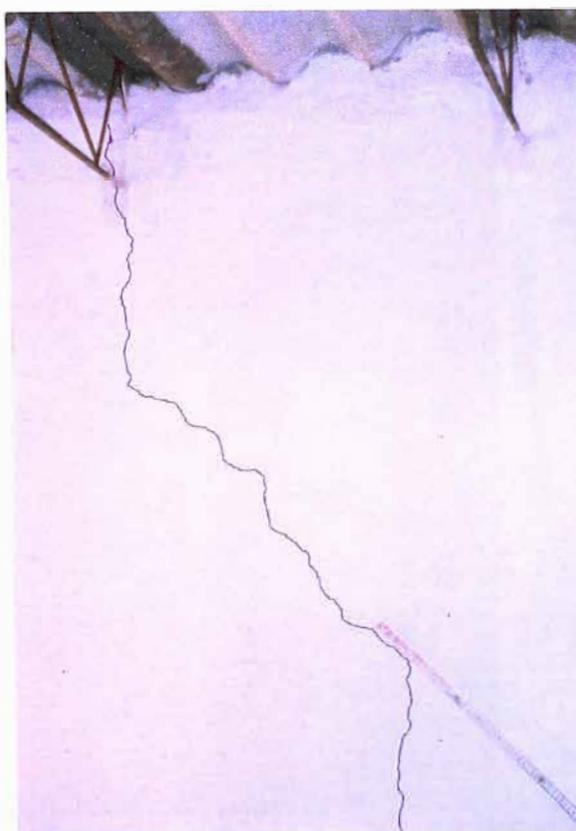
GRIETA 6.- Pertenece al garaje, es una grieta de configuración errática con tramos de diversas inclinaciones, al estar el muro en limite de propiedad y no es posible asegurar si atraviesa el muro.

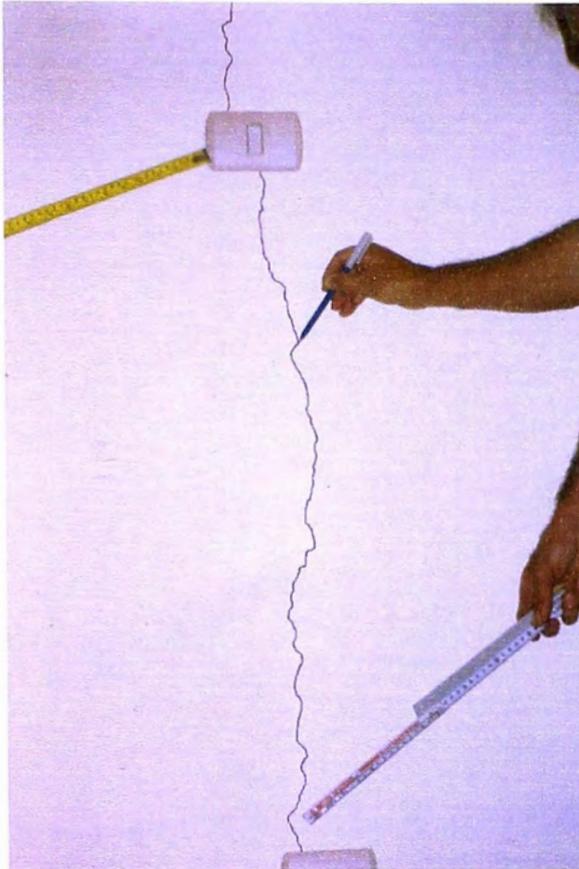
GRIETA 7.- Pertenece al dormitorio matrimonial, atraviesa la pared y coincide verticalmente con la ubicación de un interruptor, una caja de paso y probablemente con la ubicación de los tubos de PVC, también es una grieta a todo lo alto del muro.

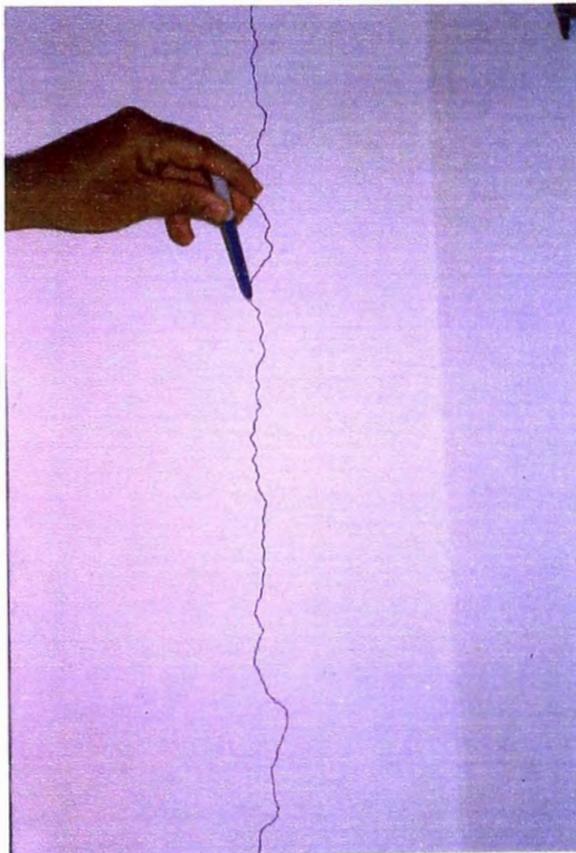
GRIETA 8.- Pertenece al dormitorio matrimonial, atraviesa la pared y verticalmente a 20 cm. de la columna, también es una grieta a todo lo alto del muro.

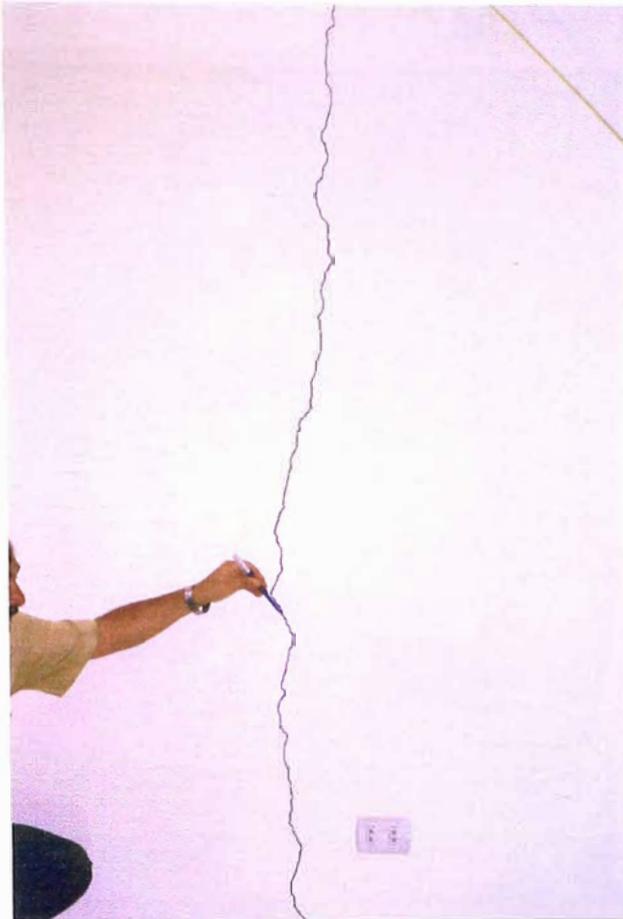
GRIETA 9.- Pertenece al dormitorio doble, atraviesa la pared y verticalmente, también es una grieta a todo lo alto del muro.

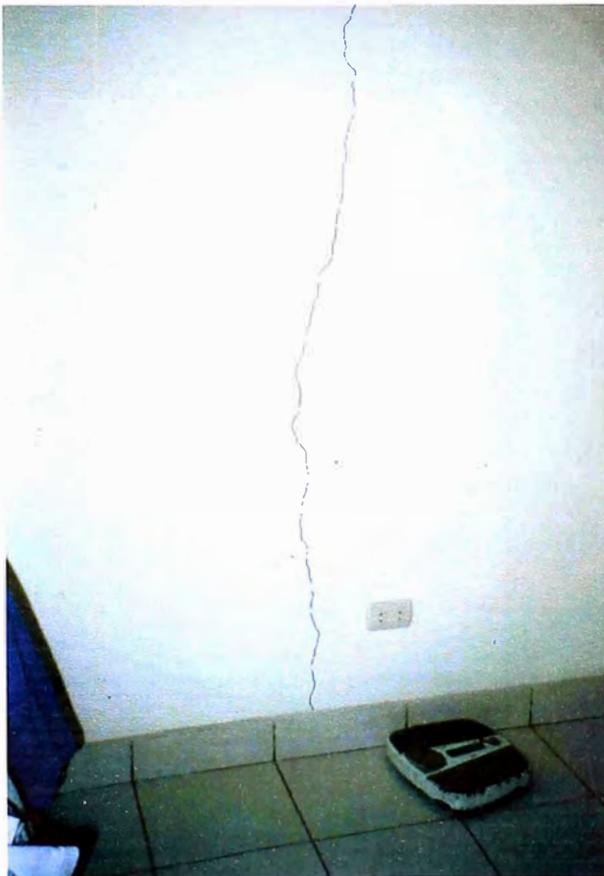
GRIETA 10.- Pertenece al dormitorio doble, atraviesa la pared y verticalmente, también es una grieta a todo lo alto del muro.

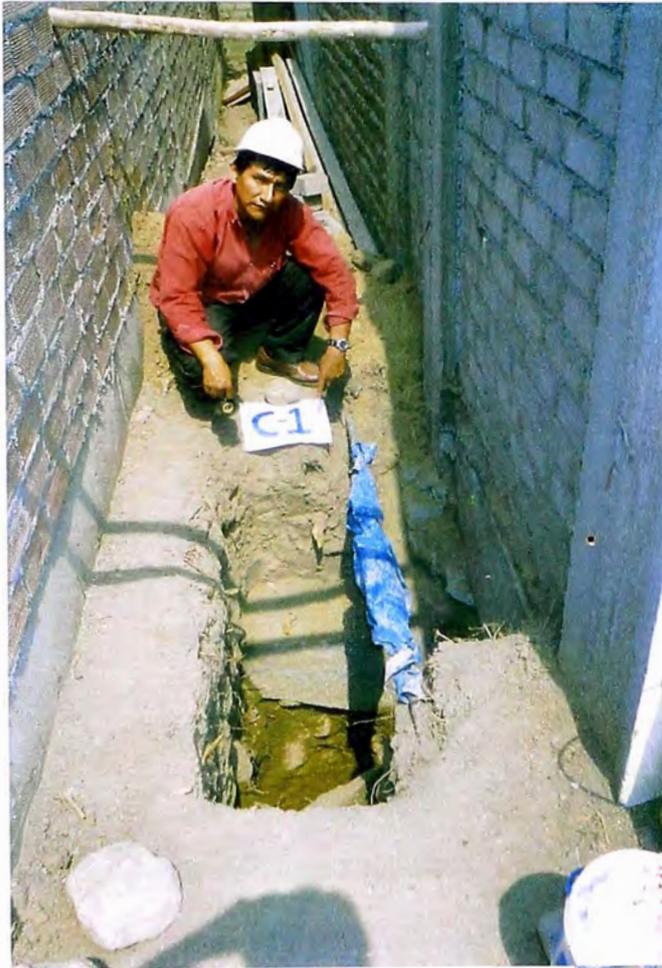
UBICACIÓN .- Esta en el callejón formado por el límite de propiedad y la pared que pertenece al dormitorio matrimonial, viendo de la parte posterior de la vivienda está a la izquierda del ingreso a la cocina.

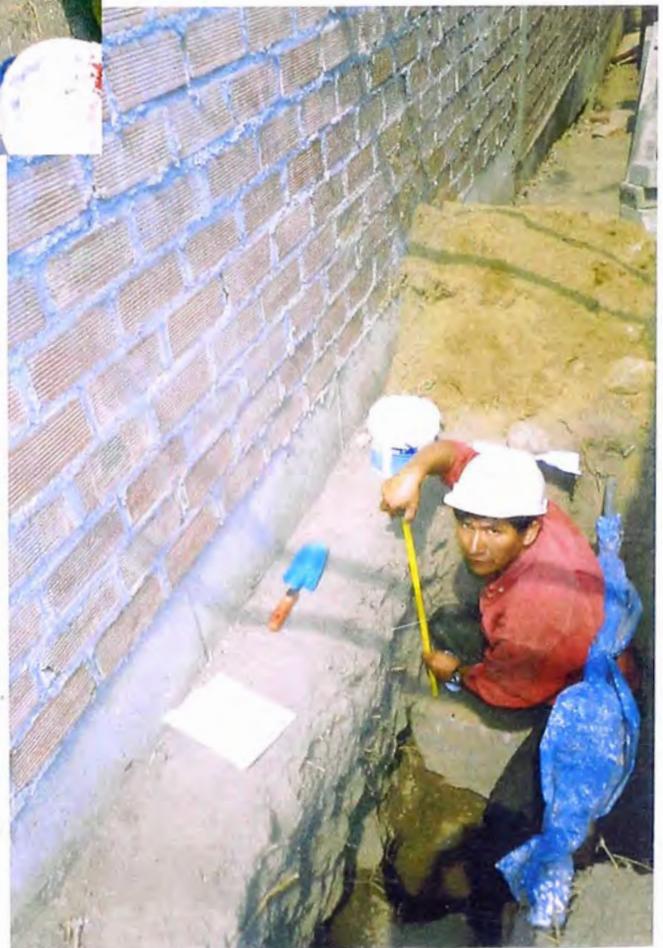
MEDICIÓN .- Se toma la medida de los estratos encontrados de la calicata a una profundidad de 3m.

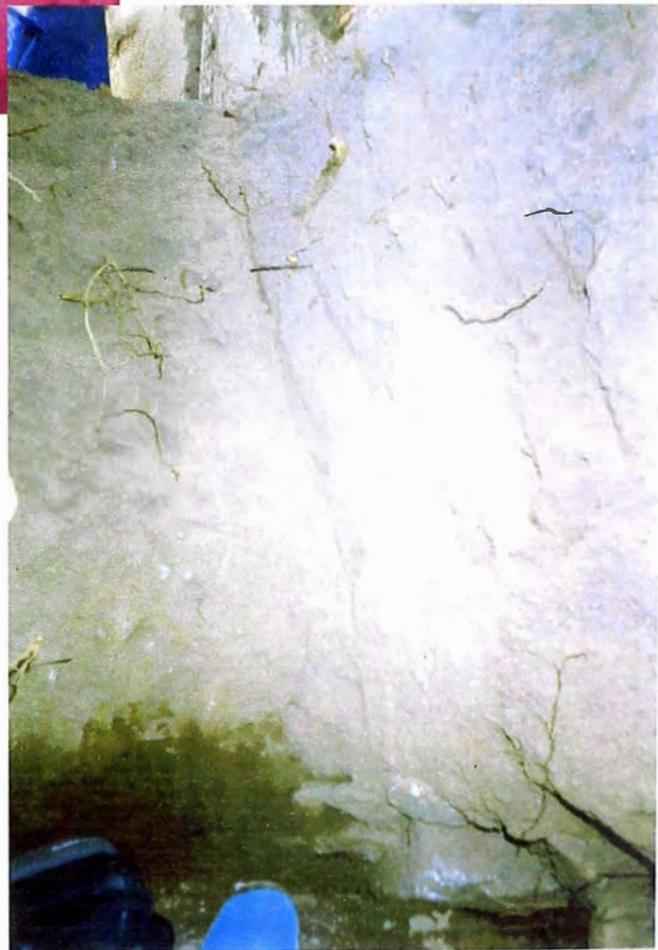
ESTRATO .- Se muestra un estrato pobremente graduada con la presencia de muchas raíces indicando la presencia de vegetación inicial.

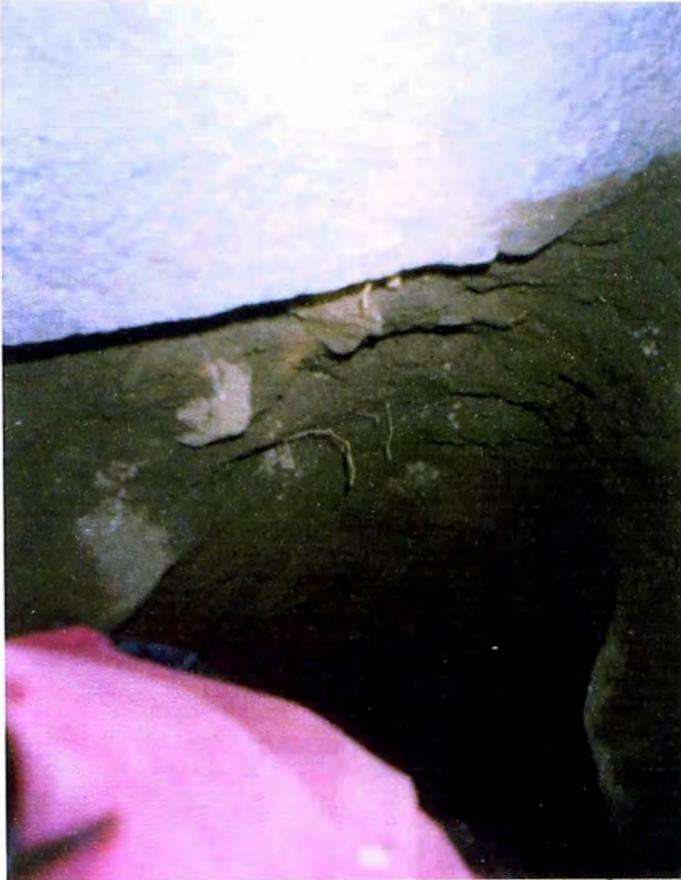
HUMEDECER.- Se tuvo que humedecer el terreno para poder ablandar el suelo ya que estuvo muy duro para continuar excavando con rapidez.

MUESTRA.- Se extrae la muestra para ser llevada al laboratorio de la UNI a ser ensayada.

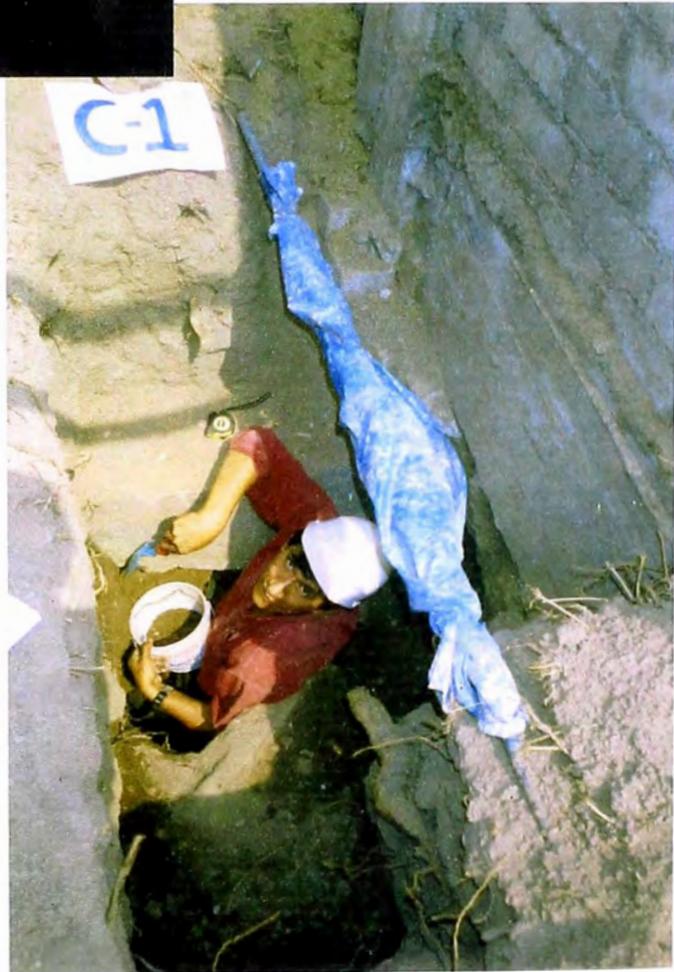
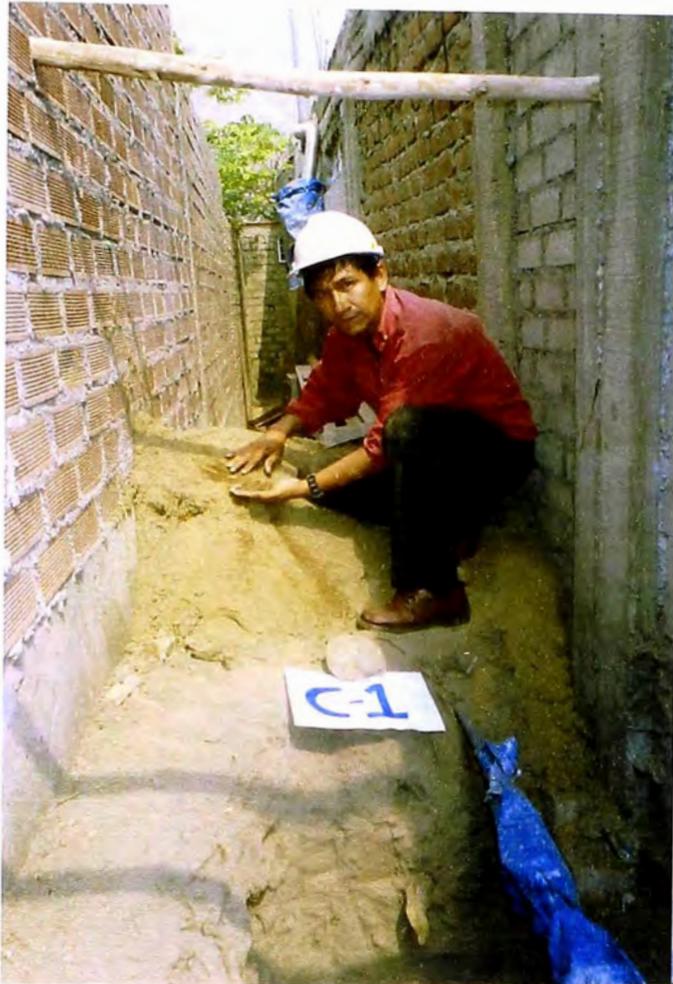
MATRIZ.- Se encuentra que la matriz es una arena limosa, mezclas de arena y limo mal graduada SM. A partir de 1.70 m hasta los 3.00 m se encuentra el material que se muestra SW-SM.

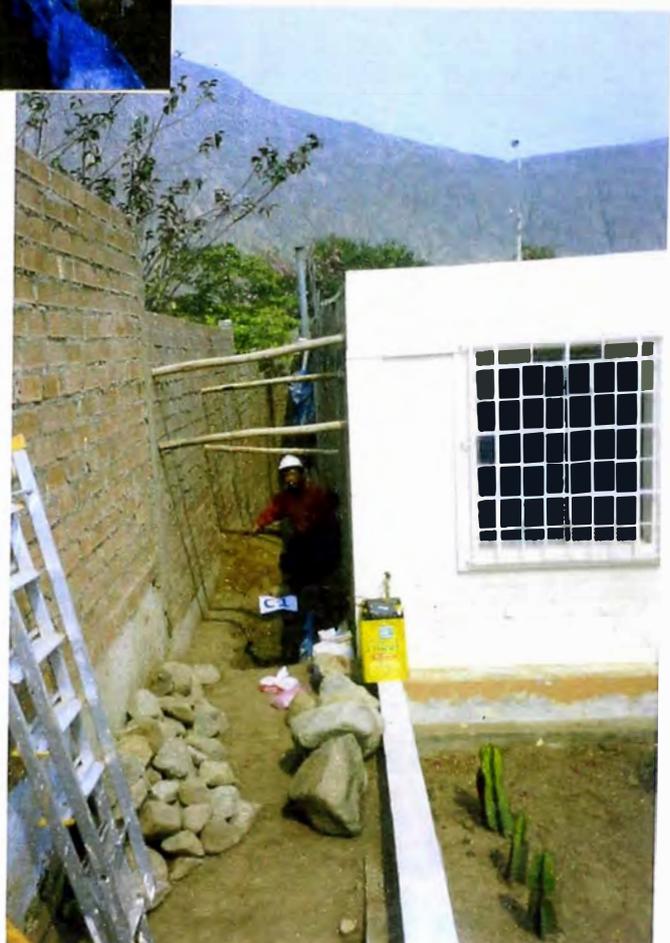
SEGURIDAD.- Por seguridad se tuvo que apuntalar los muros que están cerca de la calicata como se muestra.

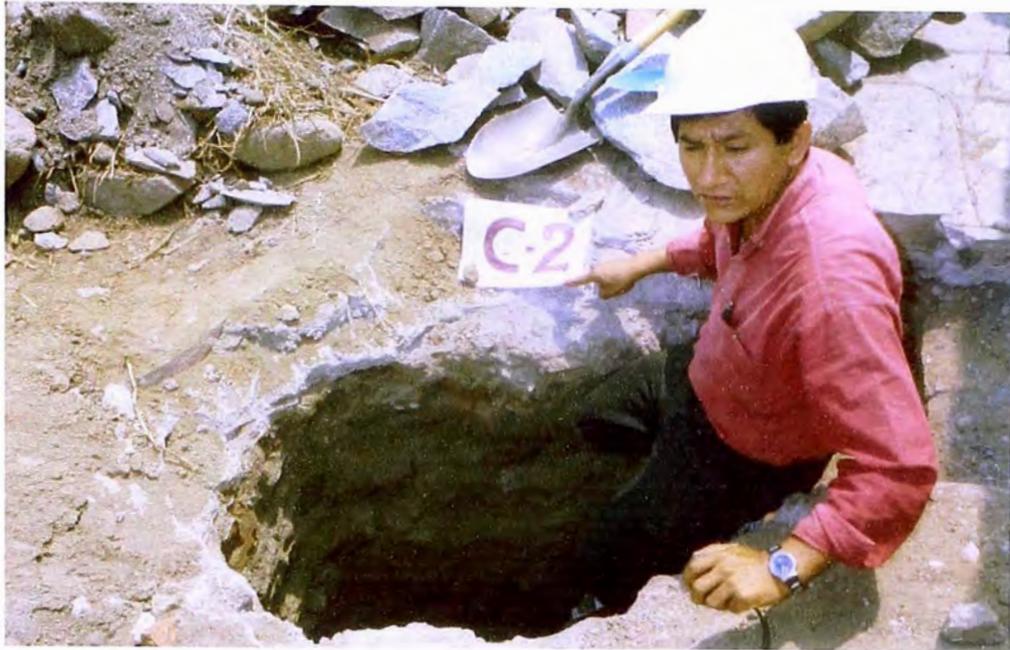
UBICACIÓN.- Esta ubicado al otro extremo de la calicata C-1, ubicada en la rampa que lleva al garaje y a una profundidad de 3.00 m.

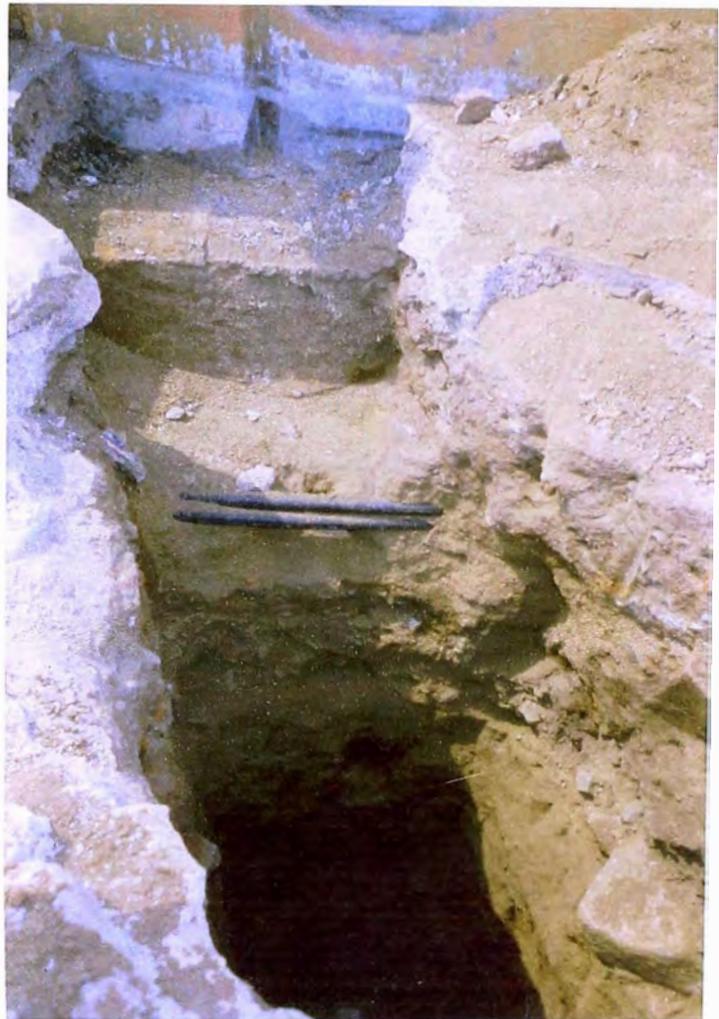
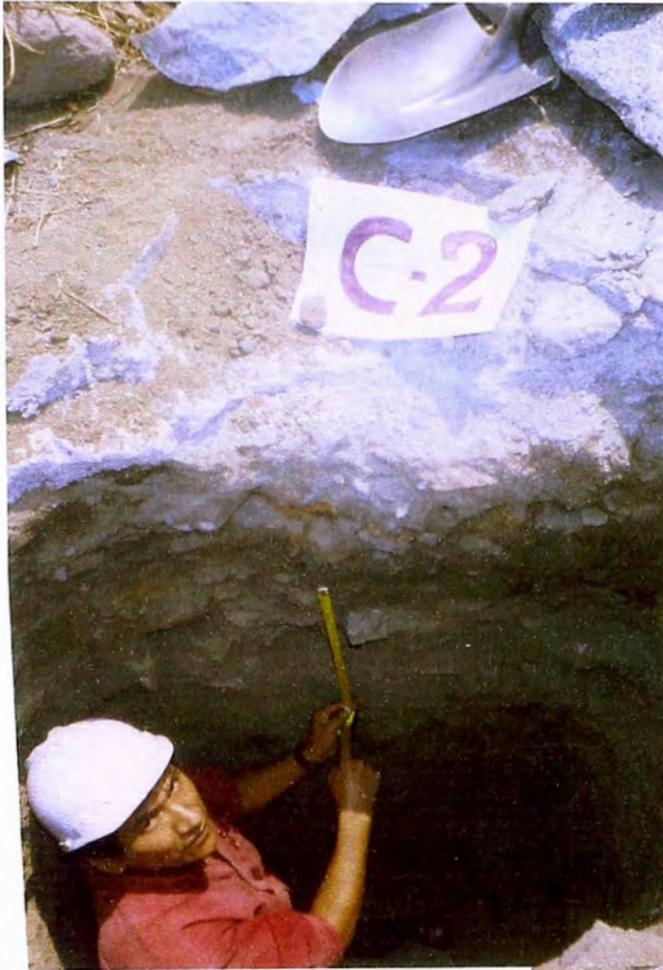
MEDICIÓN .- Se toma la medida de los estratos encontrados de la calicata a una profundidad de 3m. Observándose que hay una capa de 40 cm. de relleno que deberá ser reemplazado por un material de mejor resistencia.

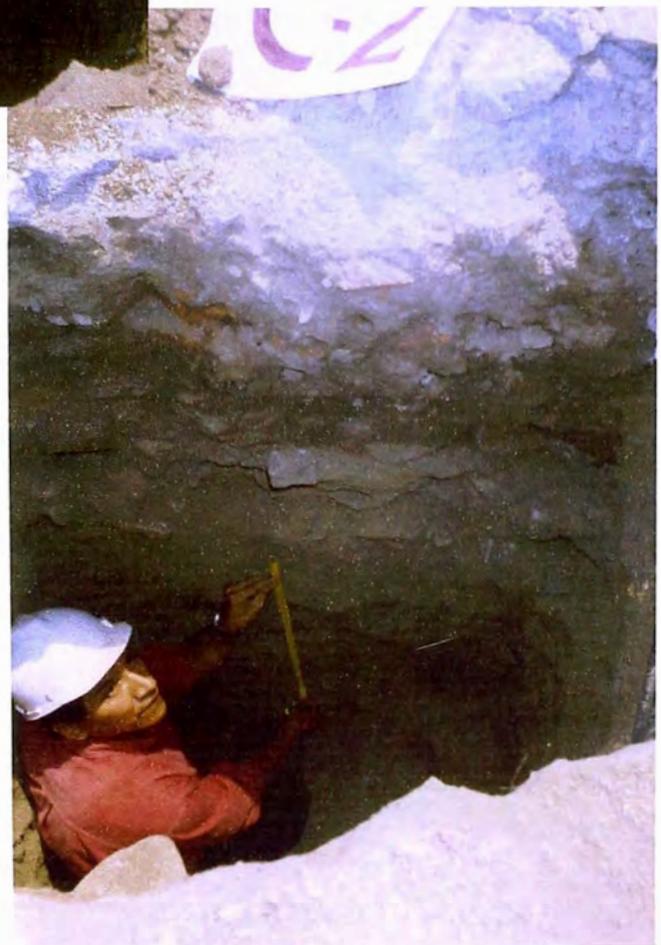
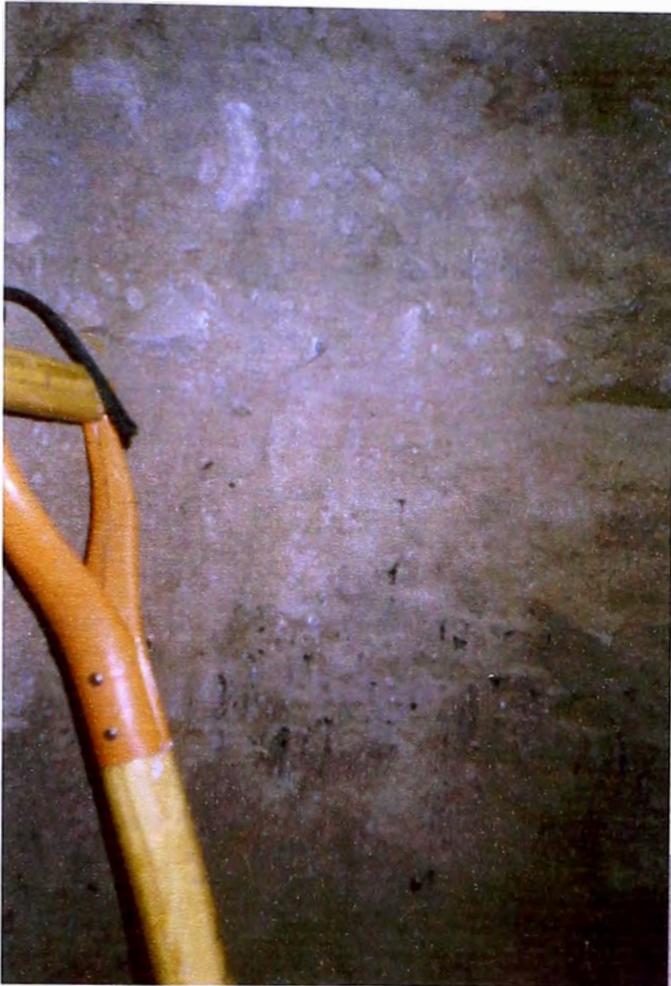
PARTICULAS .- Se encontró en una capa, unas partículas de carbón, pero se notó que la matriz de la calicata también es una arena limosa.

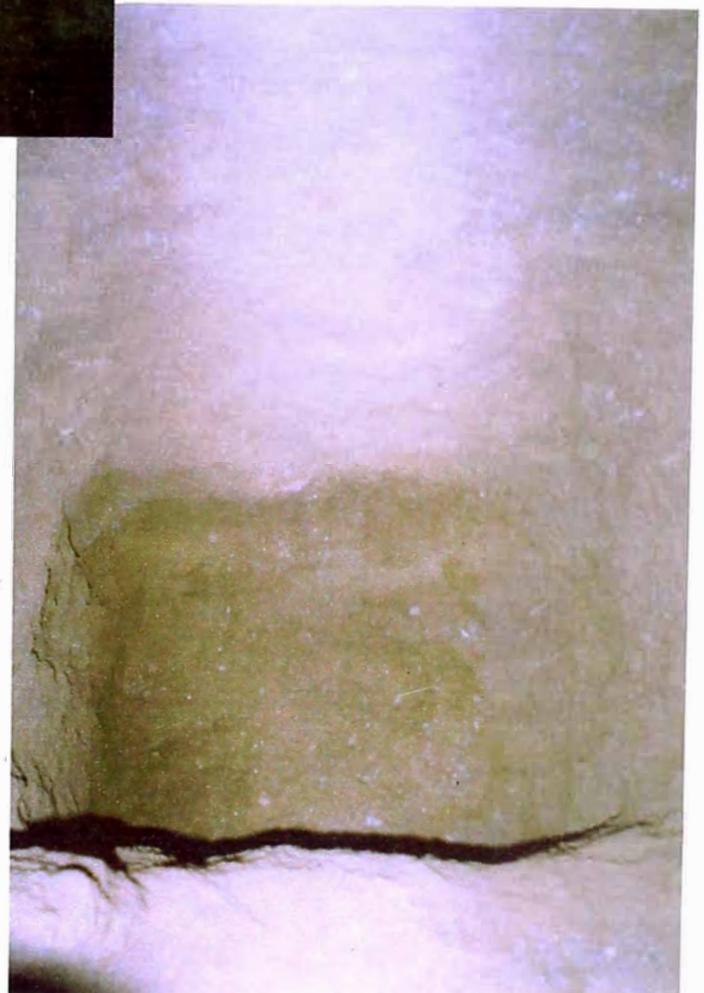
MATRIZ .- Se encuentra que la matriz es una arena limosa, mezclas de arena y limo mal graduada SM. A partir de 1.60 m hasta los 3.00 m se encuentra el material que se muestra SW-SM.

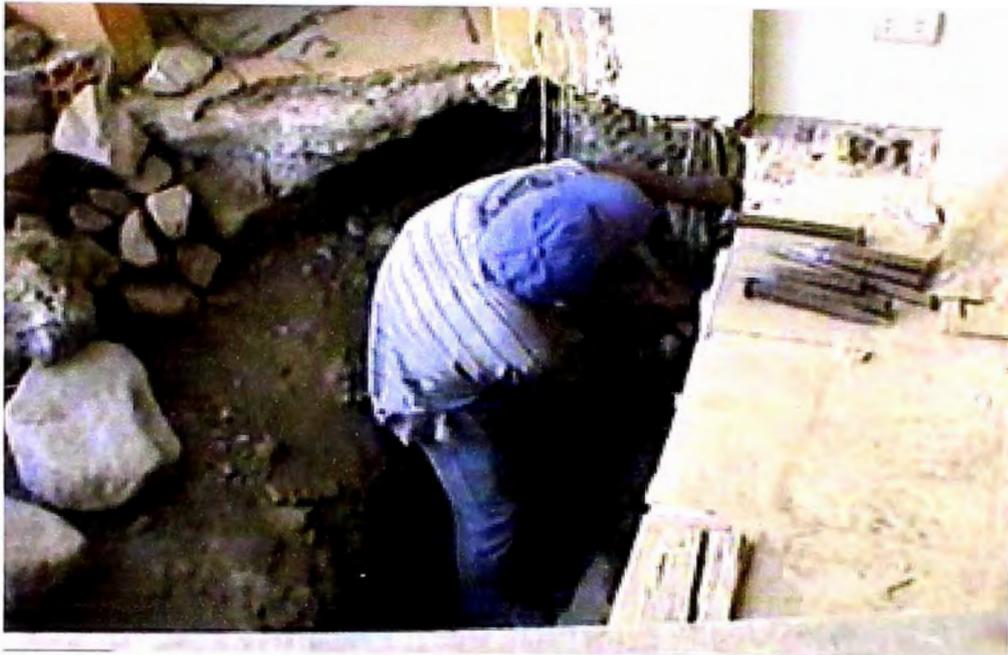
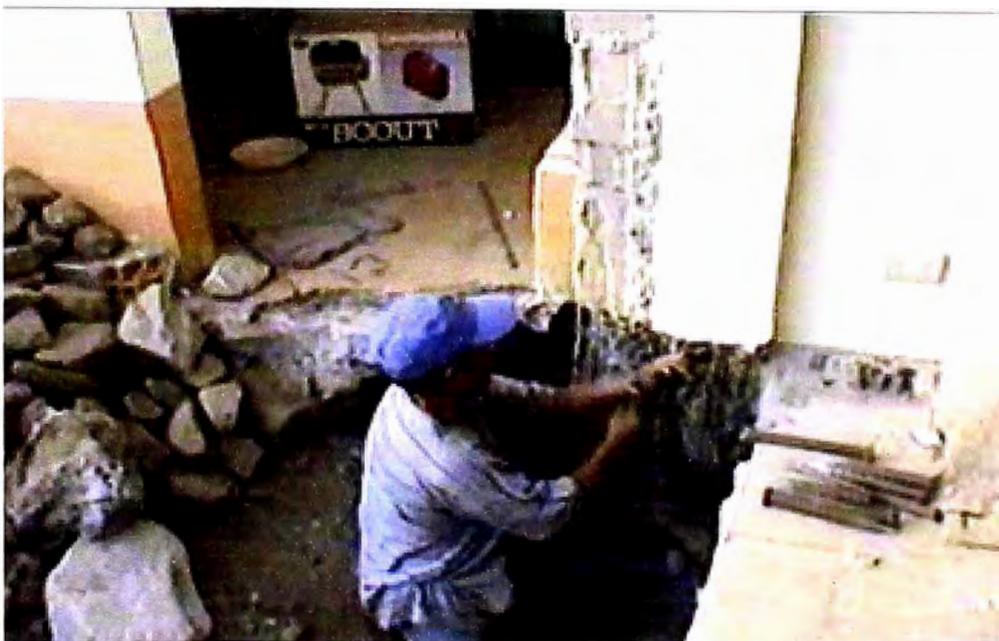
REFORZAMIENTO .- Se muestra que algunas columnas existentes, serán reforzadas según lo establecido por el Ing. Estructural, teniendo que empalmar entre 60 a 80 cm. según sea el diámetro del acero.

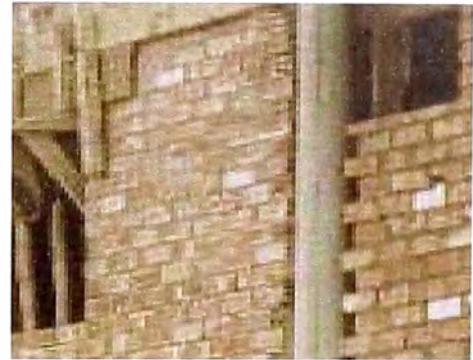
SUPERVISIÓN .- Para este caso las palabras sobran ante tal hecho, en el caso de la vivienda en estudio, fue el problema de cimentar a 40 cm. cuando la Norma E-050 (Suelos y Cimentaciones) indica, una cimentación mínima de 80 cm. Además como se indicó anteriormente el mal proceso constructivo y otros factores.
