**UNIVERSIDAD NACIONAL DE INGENIERIA  
FACULTAD DE INGENIERIA CIVIL**

**SEGURIDAD VIAL  
MONITOREO DE CONSERVACIÓN CARRETERA  
CAÑETE-HUANCAYO  
Km.160+000 AL Km.175+000**

**INFORME DE SUFICIENCIA**

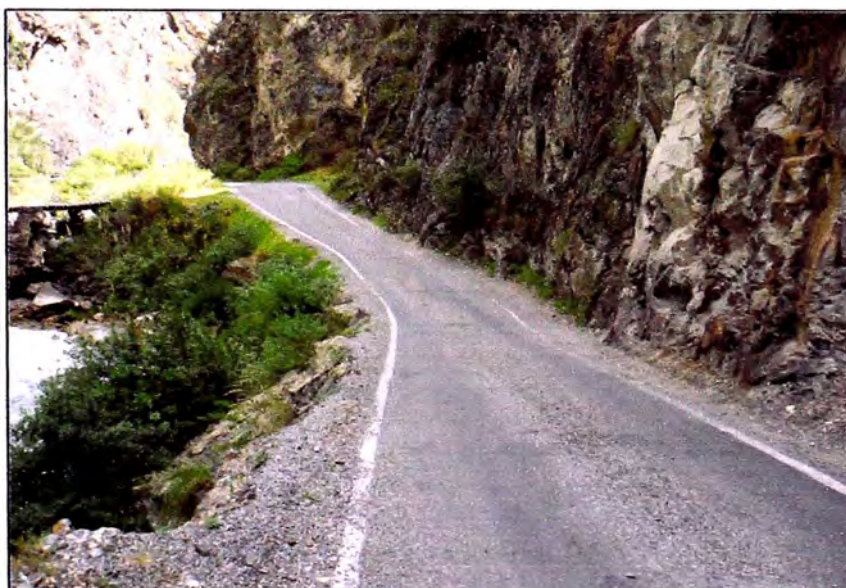
Figura N° 2.05: Carretera Cañete-Huancayo, km 162+200, ancho de la plataforma menor a 3m

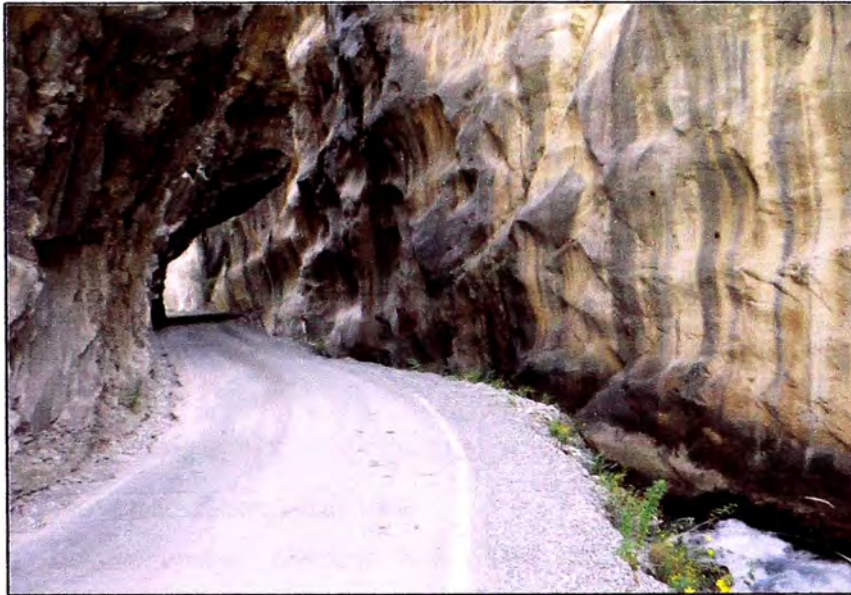
Figura N° 2.06: Carretera Cañete-Huancayo, km 171+250 Cañón de Uchco, corte a medio túnel con ancho de plataforma menor de 3 m y altura limitada de 3.5 m.

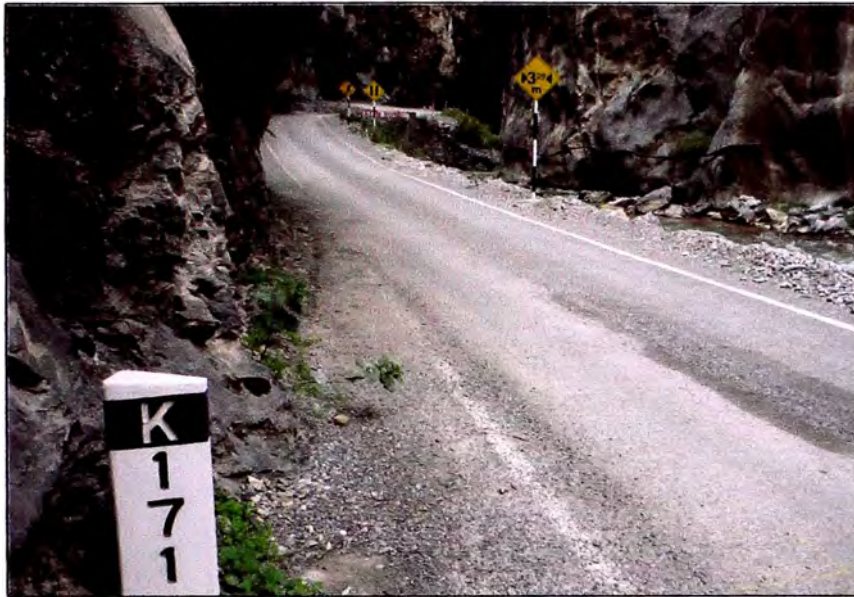
Figura N° 2.07: Carretera Cañete-Huancayo, km 171+050

Se ha utilizado la señal P-1 en todas las curvas horizontales considerando que todas las curvas son pronunciadas las cuales se ha verificado que solo en sectores críticos se encuentran, por tal motivo la utilización de la señal P-1 ubicadas en curvas con visibilidad de la vía se debe de cambiar por la señal P-2 afín de no crear en el conductor un cambio brusco en su dirección.

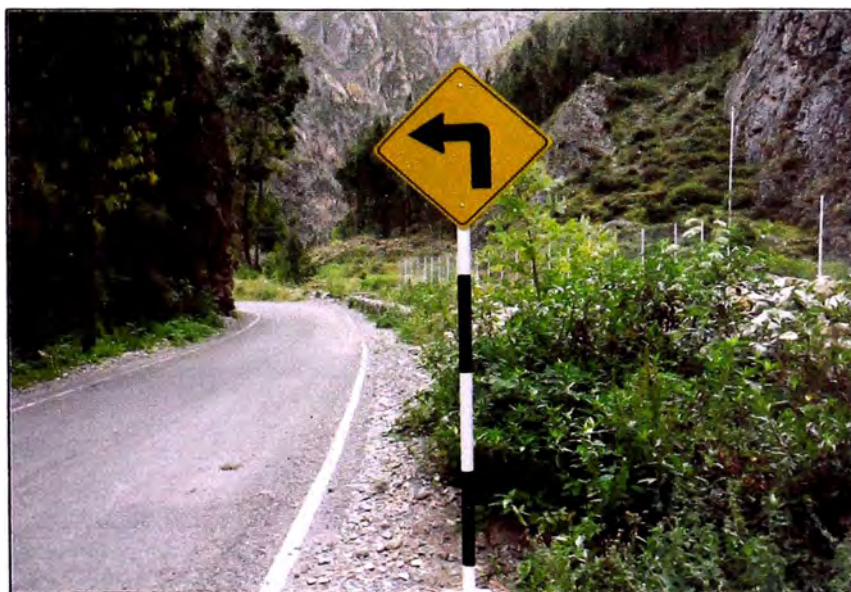
Figura N° 2.8: Carretera Cañete-Huancayo, km 171+700 LI

Señal P-49 zona escolar en el km. 172+600 lado izquierdo con panel de madera y no presenta una adecuada reflectividad y falta de reductor de velocidad.

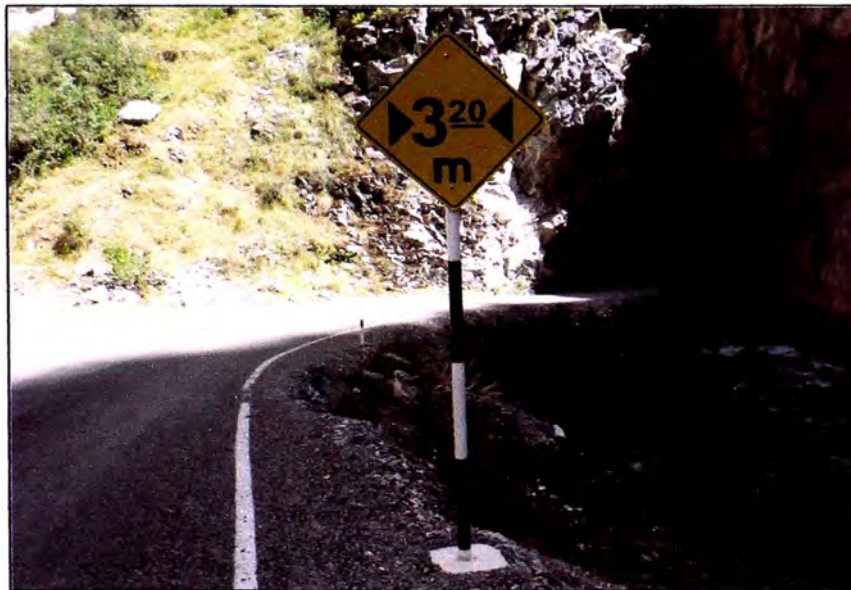
Figura N° 2.10: Cañón de Uchco, km 171+250 LI

Entre las progresivas km 171+080 al km 171+200 se encuentra el cañón de Uchco, en este sector se ha realizado cortes a medio túnel L= 20m y túnel L= 30m, el ancho de la plataforma es menor a 3m, en el sector de medio túnel la plataforma se encuentra con erosión lineal, la Señal P-41 túnel, ubicada en el km 172+130 LI tiene panel de madera y no presenta una adecuada reflectividad. Afín de informar al conductor sobre la altura del medio túnel se debe de considerar la señal P-38 altura limitada.

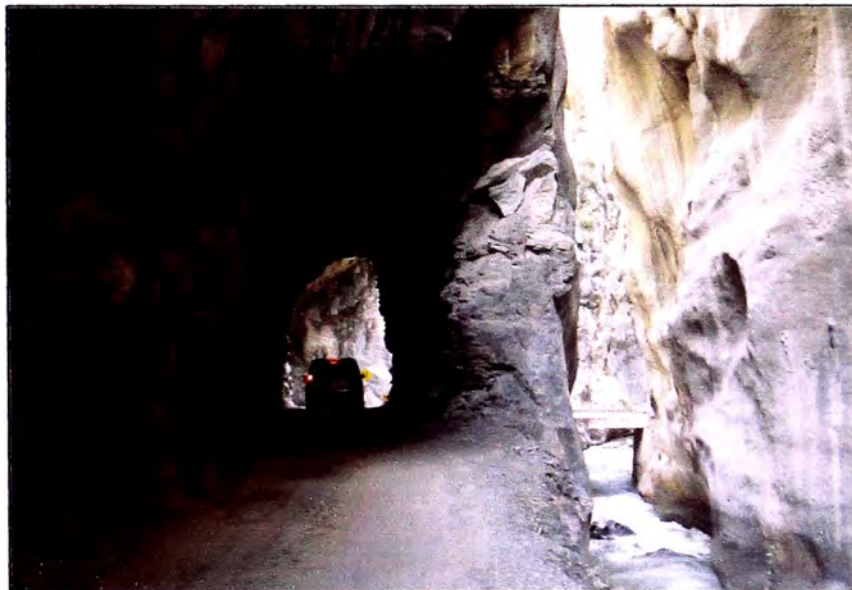
Figura N° 2.12: Túnel L=30m, fin del sector Cañón de Uchco

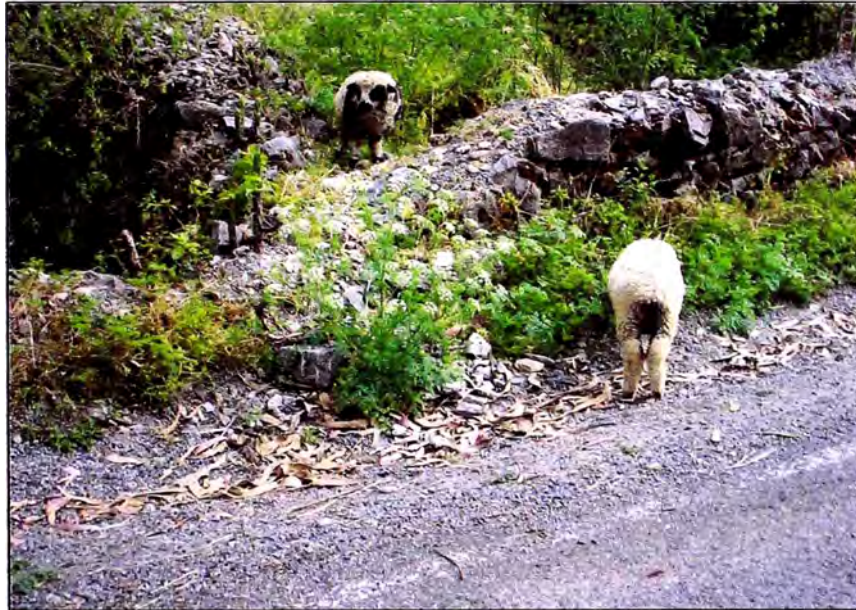
Figura N° 2.13: Ovejas pasteando al costado de la carretera km 172+600 LI

Es común que los pobladores lleven a pastar a su ganado y se trasladen por la carretera, el contratista conservador no ha considerado señales preventivas para advertir a los conductores de la presencia de animales en la vía, se debe de considerar la señal P-5 3 cuidado animales en la vía, en sectores ubicados cerca al poblado de Tomas, Alis y Tinco Alis.

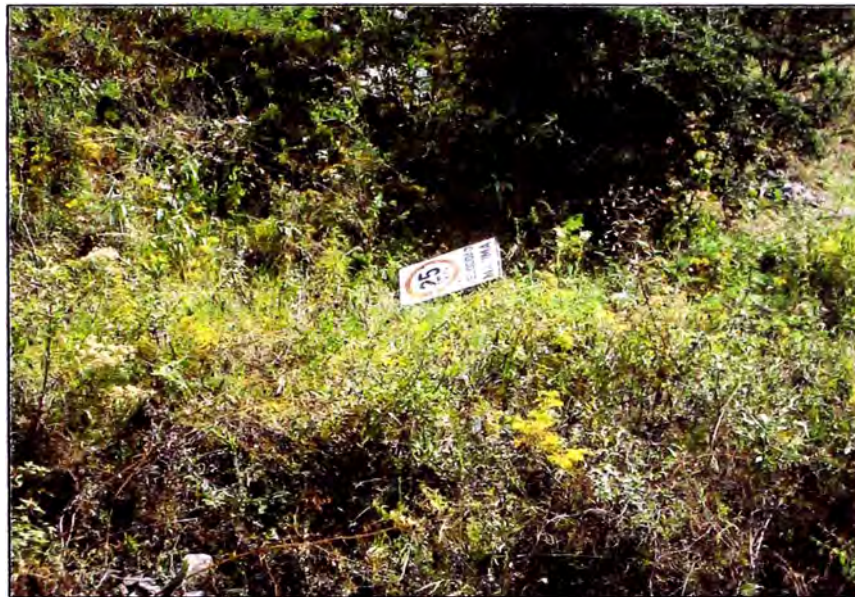
Figura N° 2.14: Panel señal R-30 de madera retirado de la vía Km 172+700

En la zona rural se ha instalado señales que indican la reducción de velocidad R-30 y R-30-4, los materiales de los panel son de resina poliéster y los postes de soporte de fierro. La señal R-30 debería de indicar como máximo 35 KPH debido que esa es la velocidad con la que transitan los vehículos de la zona sin presentar peligro en su recorrido. Con respecto a la señal R-30-4, su función es de recordar al usuario de la vía que debe de reducir hasta una cierta velocidad la cual debería de indicar en el letrero.

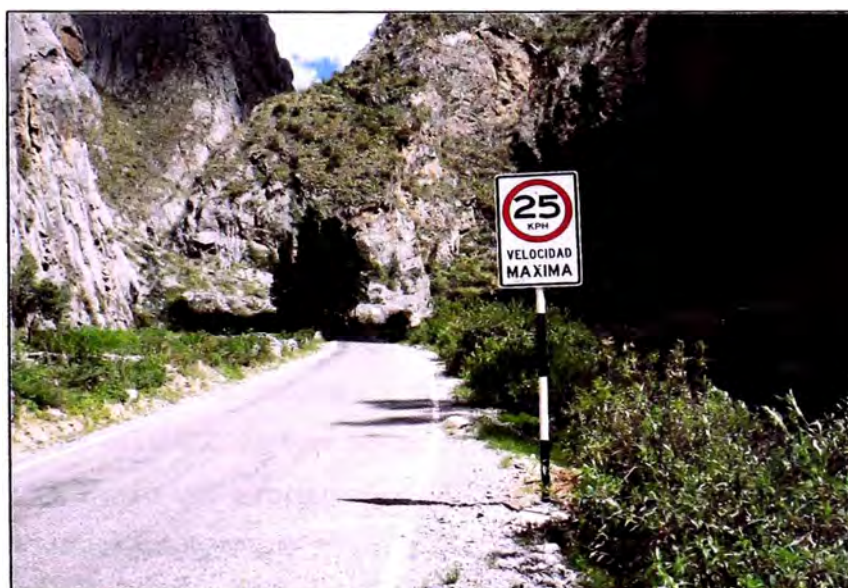
Figura N° 2.15: Panel señal R-30, conforme al Manual de Tránsito km 171+700

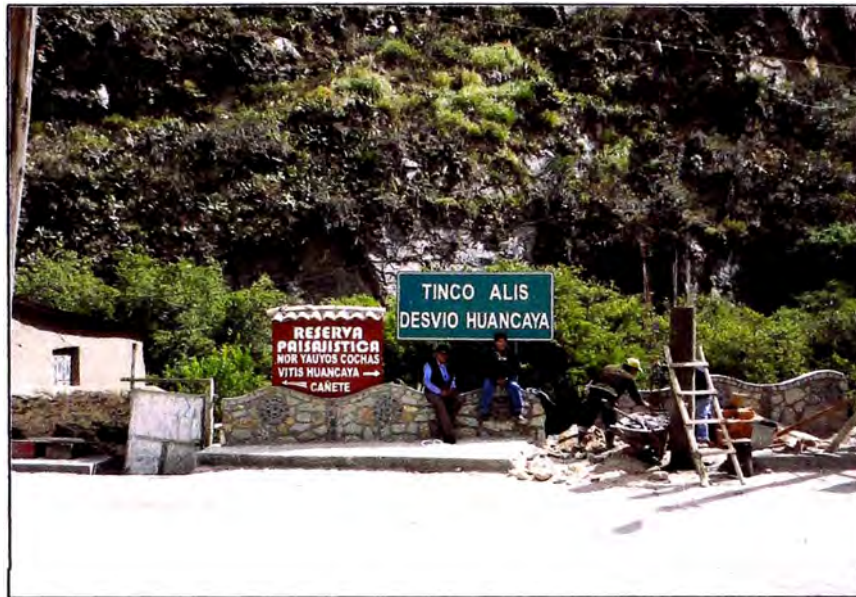
Figura N° 2.19: Señal informativa de lugar ubicada en el km 161+730 LI

En el poblado de Tinco Alis se encuentra el desvío hacia el distrito de Huancaya y los poblados de Vitis y Vilca, la señal informativa que se debió de usar es la señal informativa de destino con indicación de distancia conforme indica el anexo 3 de la RM 870-2008 MTC/02, se han elaborado los planos de señalización que se presentan en el anexo del informe de suficiencia en la cual se encuentra la señalización informativa conforme al Manual de Tránsito del MTC.

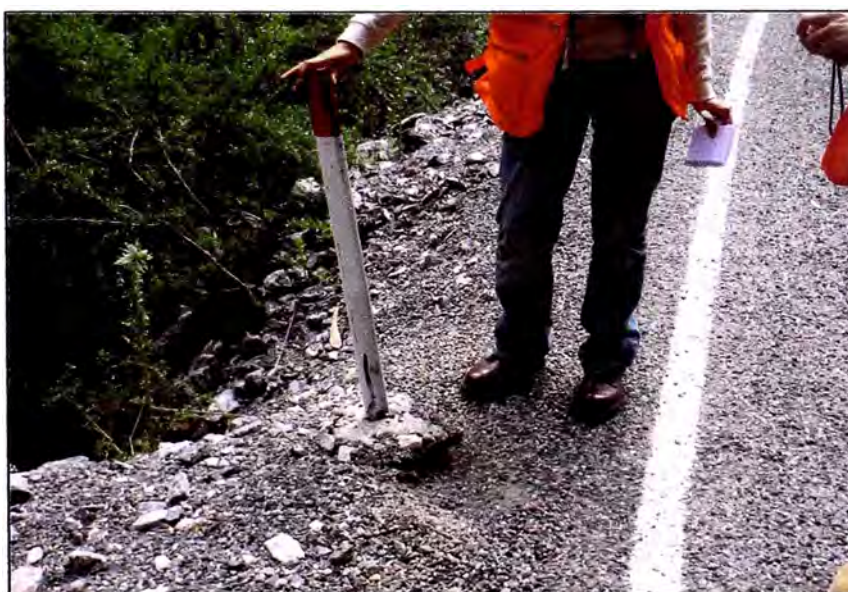
La cimentación de la mayoría de los postes delineadores ubicados dentro del sector de monitoreo es superficial comprometiendo a la estabilidad y en muchos sectores los postes se encuentran ladeados convirtiéndose en obstáculos para el tránsito vehicular.

Figura N° 2.23: Poste delineador con cimentación superficial, km 171+800 LI

En el diseño y la colocación de los postes delineadores se debe de considerar lo indicado en el manual de tránsito del MTC, los radios de las curvas horizontales existentes se adecuaran para poder utilizar los espaciamentos que indica el manual de tránsito del MTC.

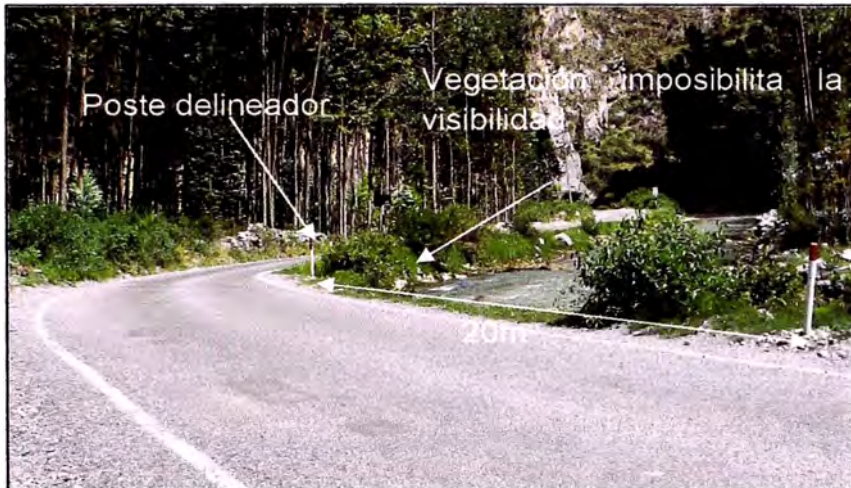
El espaciamiento de los postes delineadores en algunos sectores es muy distanciado alrededor de 20m a pesar que las curvas horizontales donde se ha ubicado tienen un radio menor a los 100m y no cumpliría su función de guía del

alineamiento de la carretera, la falta de un mantenimiento rutinario ha provocado que la vegetación impida la visibilidad de los postes delineadores.

Figura N° 2.24: Espaciamiento entre postes delineador de 20m, km 171+800 LI

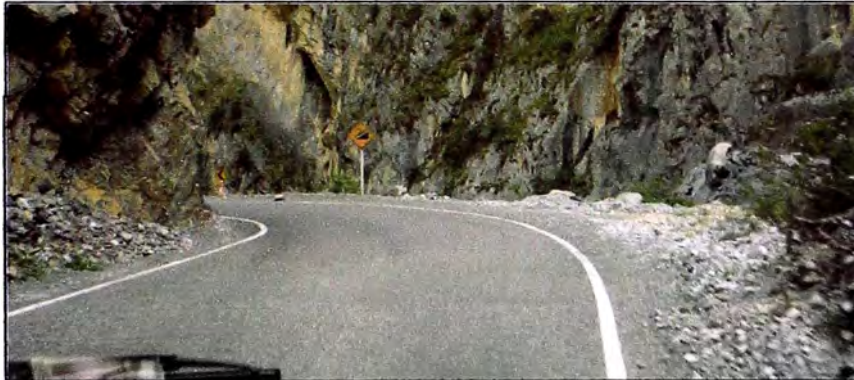
Figura N° 2.26: Curva peligrosa, km 168+450 LI

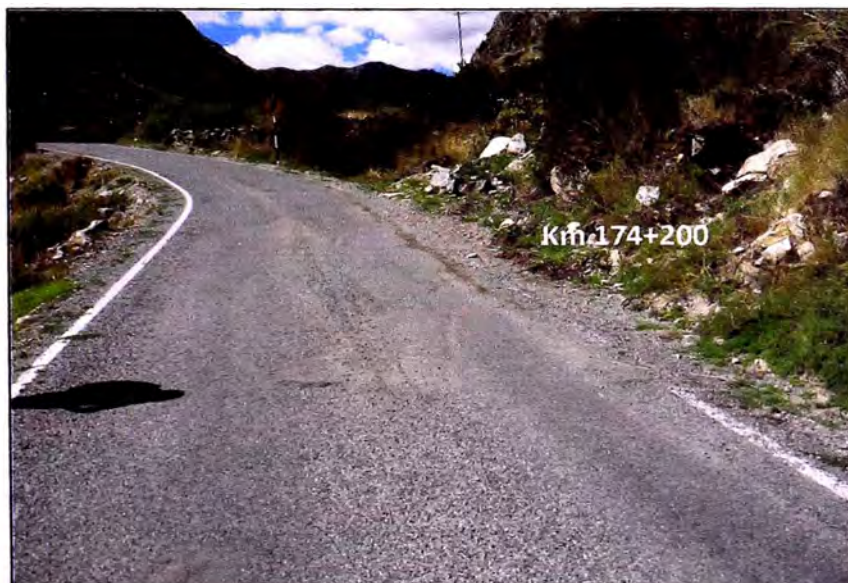
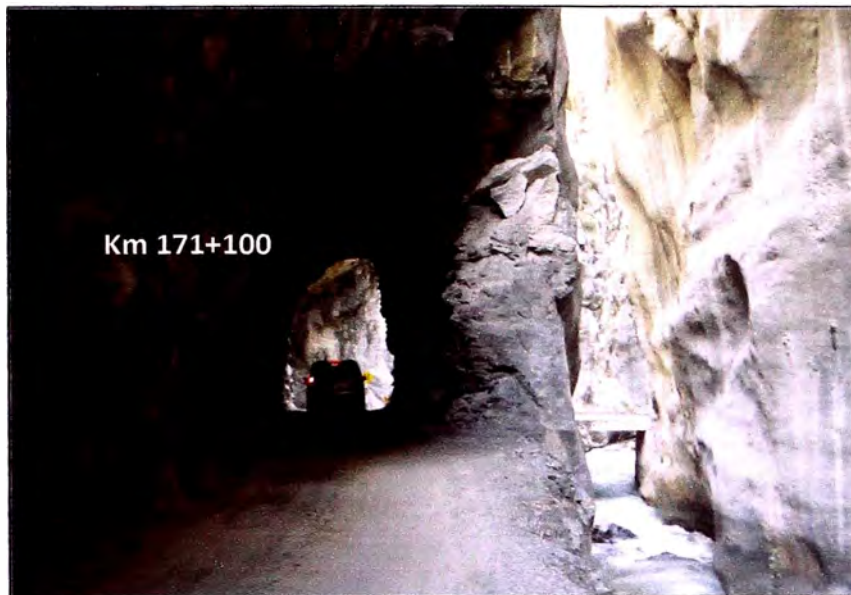
La falta de mantenimiento rutinario de limpieza de la superficie de la carretera ha generado que la pintura de borde se vea cubierta y pierda su característica retroreflectivas y se lleguen a despintarse.

Figura N° 2.27: Pintura de borde cubierta y despintada

Figura N° 2.27: Continuación, Pintura de borde cubierta y despintada

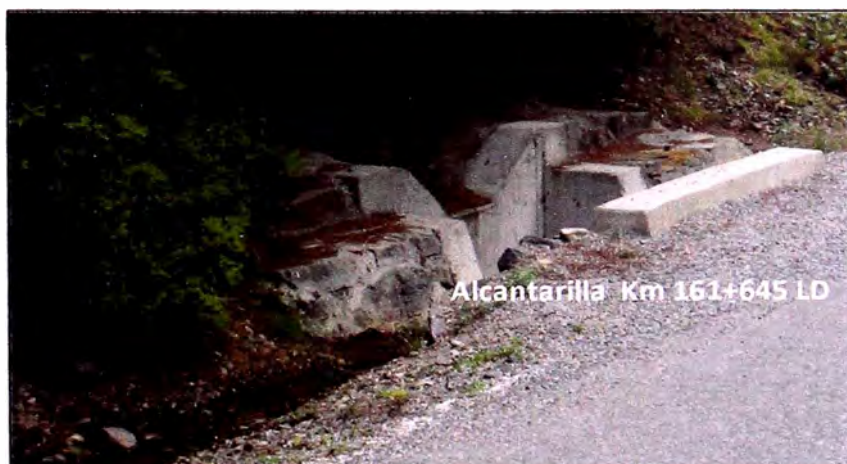
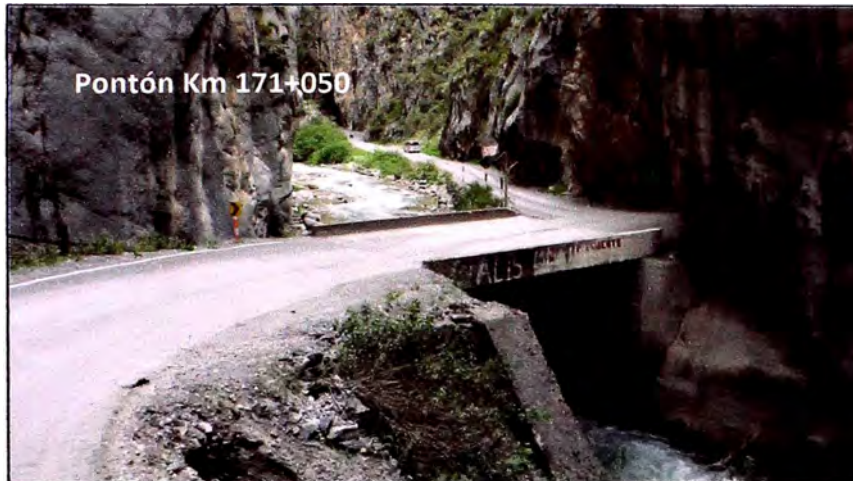
Figura N° 2.29: Alcantarilla y Pontón sin recubrimiento con pintura

Figura N° 2.29: Continuación, Alcantarilla y Pontón sin recubrimiento con pintura

En el sector de monitoreo existen estructuras de concreto como alcantarillas y pontones, la cuales debería de estar demarcadas con pintura para que el conductor pueda estar advertido y no sean un peligro para el tránsito. Para hacerlos aún más visibles, se recomienda la demarcación de tales obstrucciones con pintura blanca reflectivas o con no menos de 5 líneas alternas amarillo y negro reflectivas. Las líneas deben ser inclinadas en ángulo de 45° en dirección hacia el lado del cual el tránsito debe pasar la obstrucción. Las líneas alternas deben ser uniformes con no menos de 4 pulgadas de ancho. Pueden ser tanto más anchas como sea necesario, según la siguiente figura.

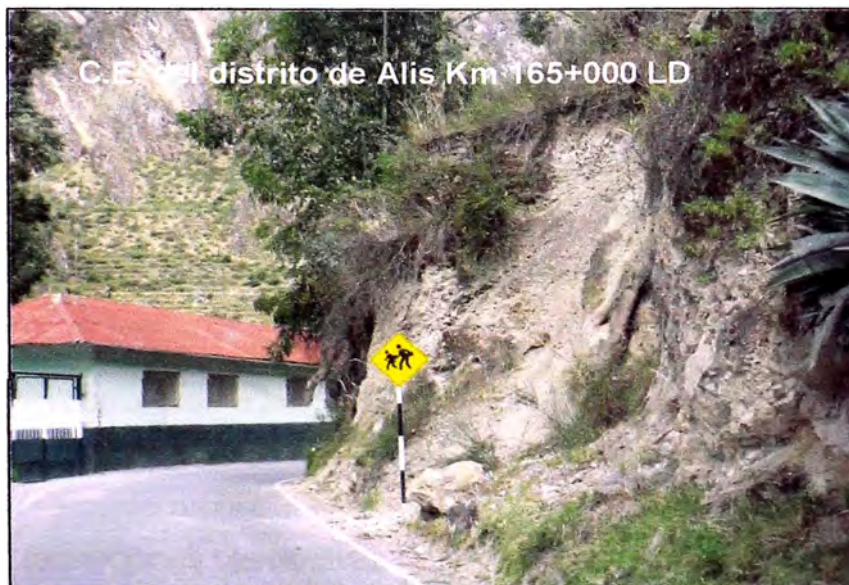
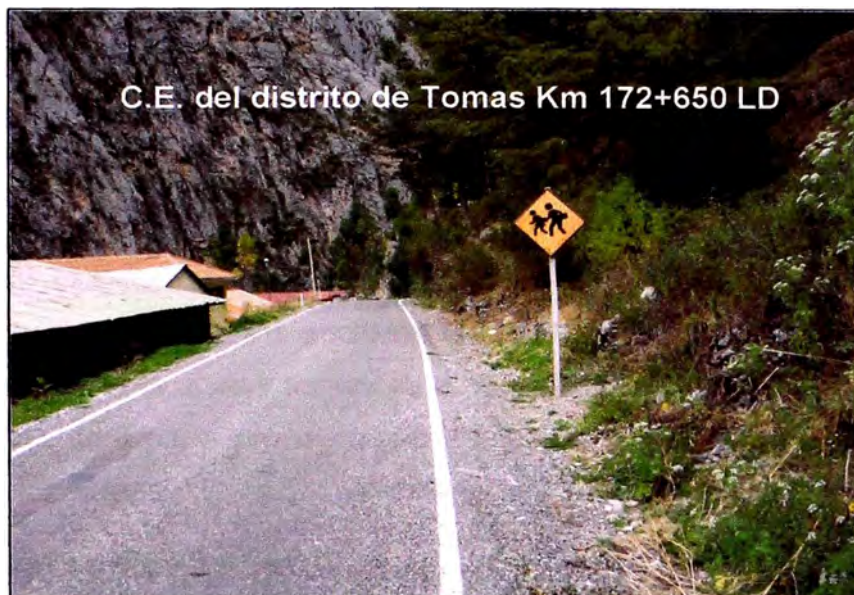
Figura N° 2.30: Centros Educativos a lado de la carretera.

Figura N° 2.30: Continuación, Centros Educativos a lado de la carretera.

En los poblados de Tomas y Alis existen Centros Educativos a un lado de la carretera, en los cuales se necesita la presencia de reductores de velocidad, así como también al ingreso y salida de las zonas urbanas, el Contratista conservador no ha instalado reductores de velocidad en el sector de monitoreo. Los reductores recomendados son elementos de concreto armado de 2.00m. de ancho por 0.1 m de alto, y serán colocados entre la pinturas de borde. La ubicación de las Gibas se encuentra en las planillas de sustento de metrados y en los planos de señalización que se presentan en los anexos.

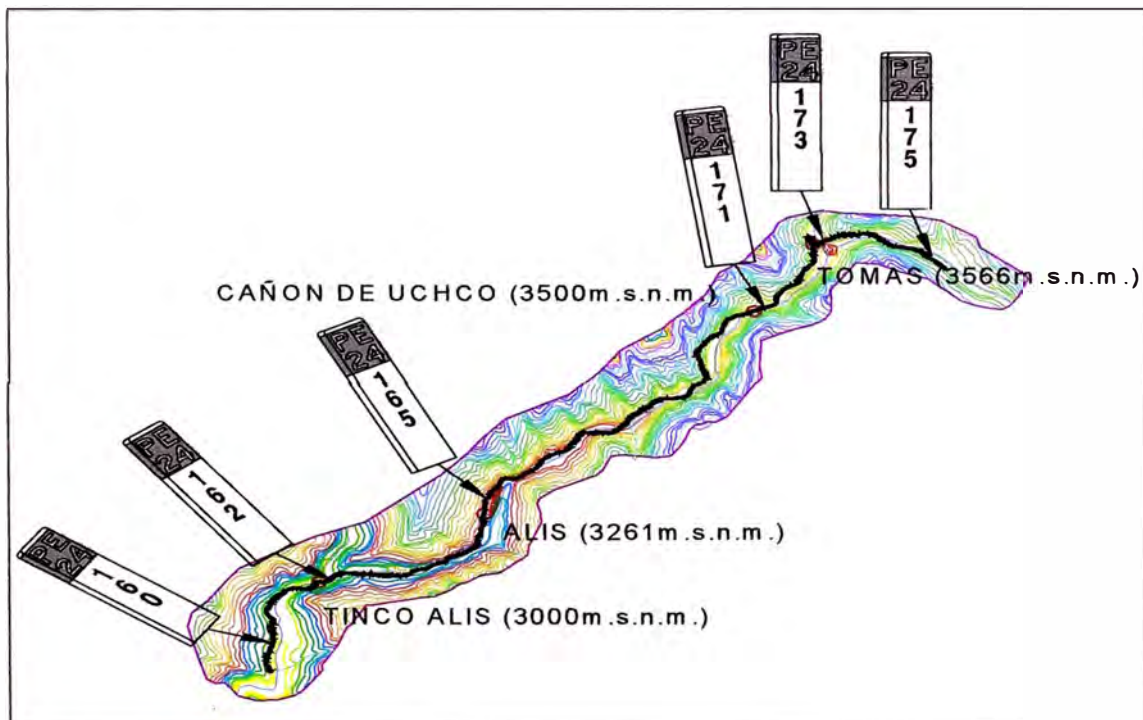
Figura N° 2.31: Sector de monitoreo Km 160+000 al Km 175+000.

El sector de monitoreo se encuentra en la Sierra Central en el cuadrángulo 25L de la carta nacional del Instituto Geográfico Nacional entre los 3000msnm y 3560 msnm, en toda su longitud se tiene lateralmente la presencia del río Cañete el cual a condicionado el relieve de la superficie, los trabajos de cambio estándar se han realizado sobre el alineamiento existente en el que se encuentra curvas horizontales y vertical que no cumplen las características mínimas que establece el Manual para el Diseño de Carreteras Pavimentadas de Bajo Volumen de Tránsito del MTC.

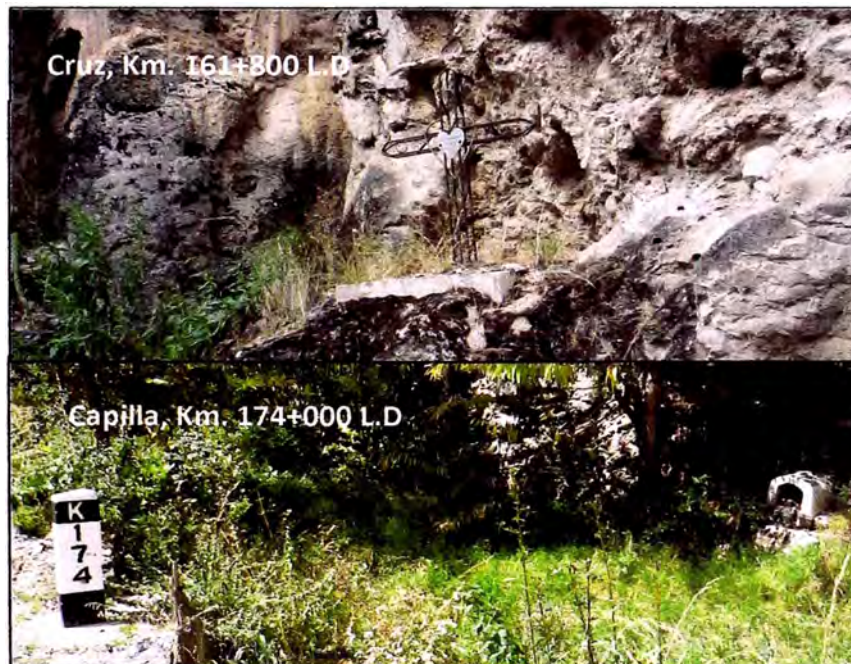
Figura N° 2.33: Capillas y Cruces ubicadas en el Sector de monitoreo

Estos puntos de ocurrencia de accidentes se encuentren cerca a las zonas urbanas, podríamos suponer que las causas hayan sido la excesiva velocidad o la falta de visibilidad por escasa iluminación, así como también el paso de los peatones y conductores en estado de ebriedad.
