**UNIVERSIDAD NACIONAL DE INGENIERIA
FACULTAD DE INGENIERIA CIVIL**

**EXPEDIENTE TÉCNICO DEL SISTEMA DE
ALCANTARILLADO DEL CENTRO POBLADO MENOR
AUGUSTO B. LEGUIA –NUEVO IMPERIAL-CAÑETE
ESTUDIOS BASICOS**

INFORME DE SUFICIENCIA

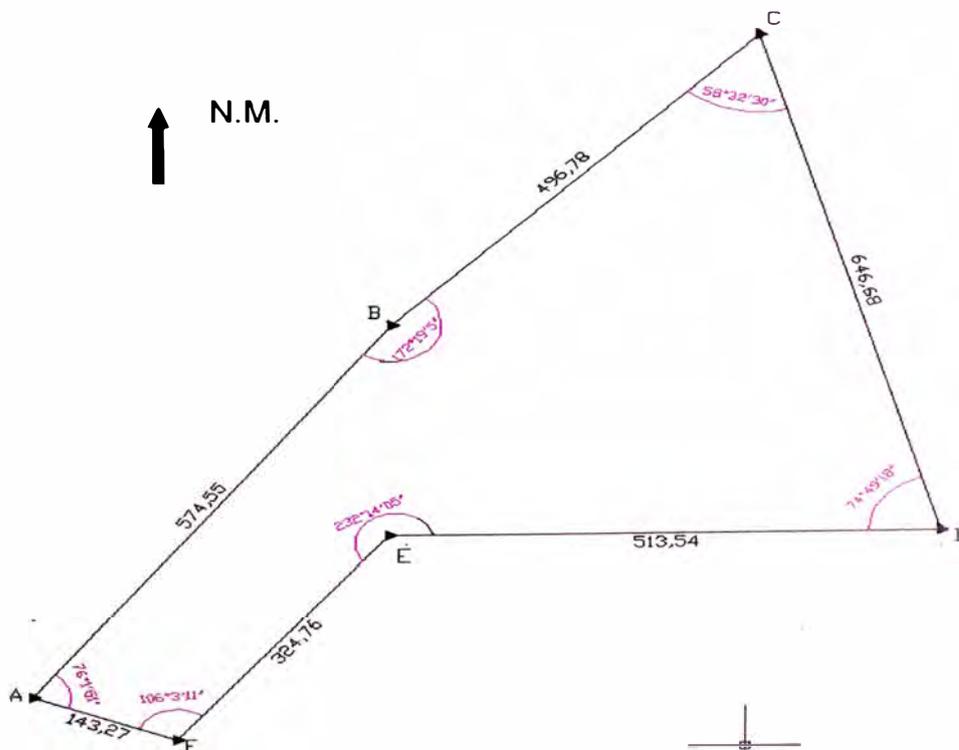
Grafico N° 1.11 POLIGONAL DE APOYO DEL CPM AUGUSTO B. LEGUIA

Si las coordenadas de la primer estación son las mismas que las de la última, entonces la poligonal es cerrada (Grafico 1.11).

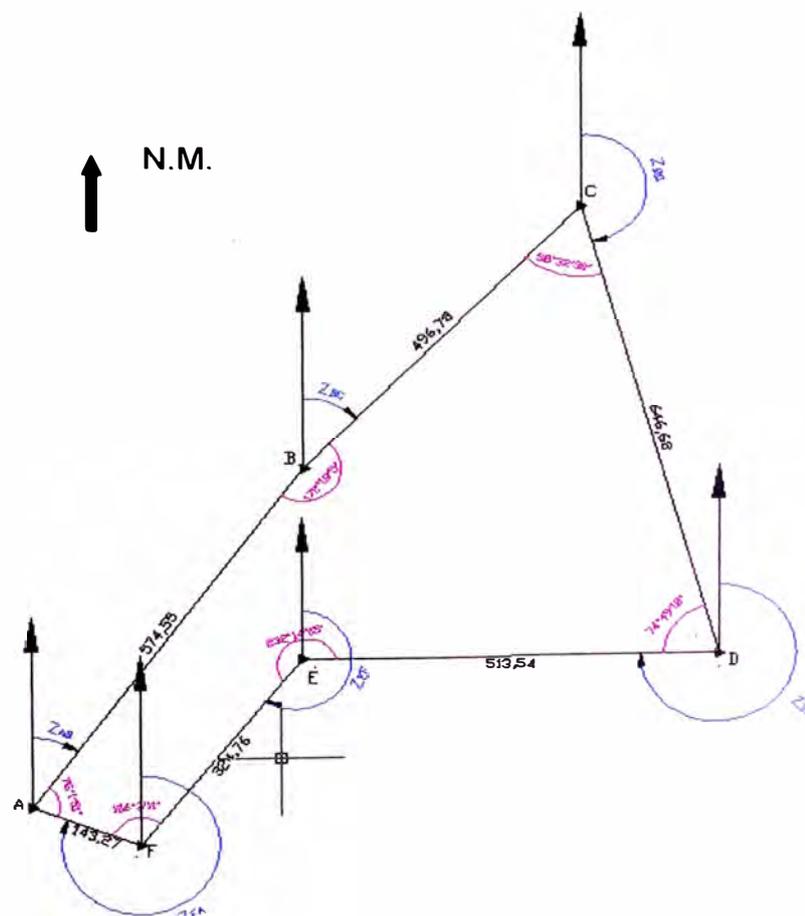
Grafico N° 1.12 CALCULO DE LOS AZIMUT DE LA POLIGONAL

En el grafico N° 1.12, se observa la poligonal cerrada de apoyo, constituida por los vértices A, B, C,D,E,F ; se conoce o se asigna un azimut arbitrario al primer lado AB. Para calcular el acimut del lado siguiente BC, suponiendo el sentido de giro del levantamiento es según las agujas del reloj, se calcula el azimut recíproco BA y se resta el ángulo interior del vértice B. Se procede de la misma manera con cada uno de los lados hasta cerrar el circuito, es decir obtener el azimut BA que debe coincidir con el azimut de partida. En el caso que el sentido de giro del levantamiento de las estaciones sea contrario a las agujas del reloj, en vez de restar los ángulos interiores, se suman.

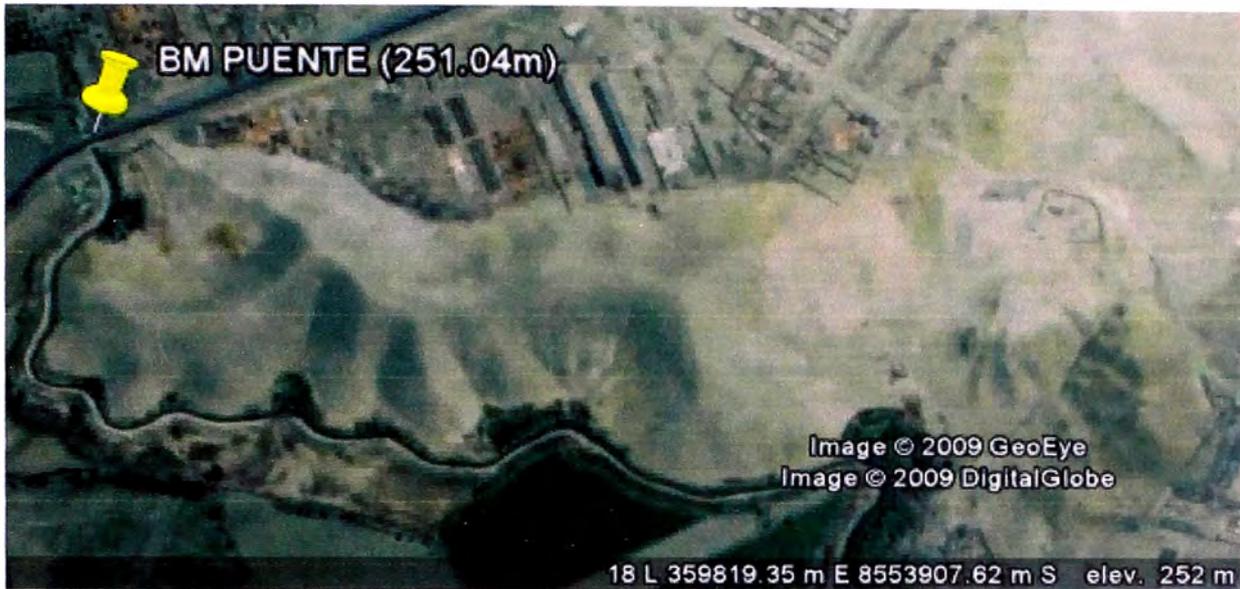
Grafico N° 1.13 IMAGEN CAPTURADA DEL VERTICE A (PUENTE) Y SUS COORDENADAS (GOOGLE EARTH)

Otra referencia que se uso para obtener las coordenadas es el programa GOOGLE EARTH, con esto se corrobora que las coordenadas calculadas están dentro del margen permisible. En el grafico N° 1.13, se muestra la imagen capturada de la zona del proyecto donde se observa el puente en el cual está ubicado el vértice A, se puede apreciar las coordenadas que nos da el GOOGLE EARTH.(18L 359 819,35m E 8 553 907,62m S elev. 252 m).

Se observa que la coordenada convertida al datum WGS 1984 es 18 L 359 822,725 E 8 553 909,745 S, comparando con la coordenada obtenida con el programa GOOGLE EARTH nos da 18L 359 819,35m E 8 553 907,62m.

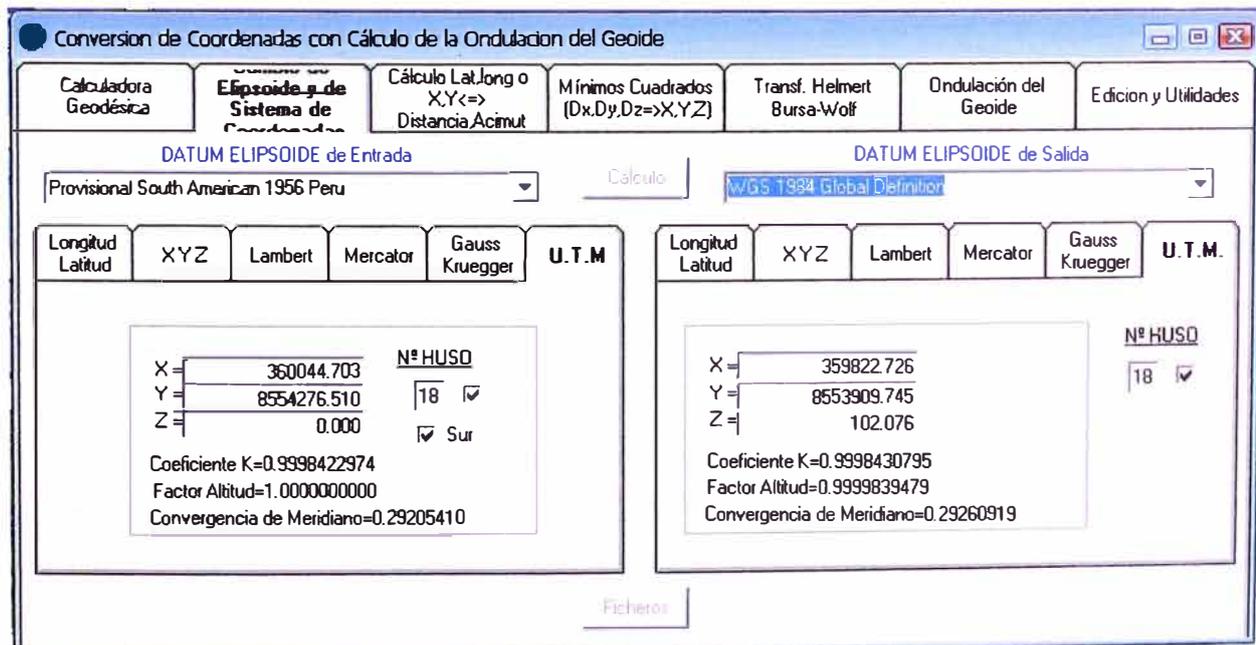
Grafico N° 1.14 CALCULADORA GEODESICA PARA TRANSFORMACION DE COORDENADAS

Como se sabe el GOOGLE EARTH, utiliza una proyección cilíndrica simple con datum WGS84 para su base de imágenes, entonces se hace la transformación de coordenadas (tomadas en el campo con el GPS navegador) de datum PSAD 56 a datum WGS84, para esto se usa una calculadora geodésica y el resultado la comparamos con la obtenida del GOOGLE EARTH (ver grafico 1.14).

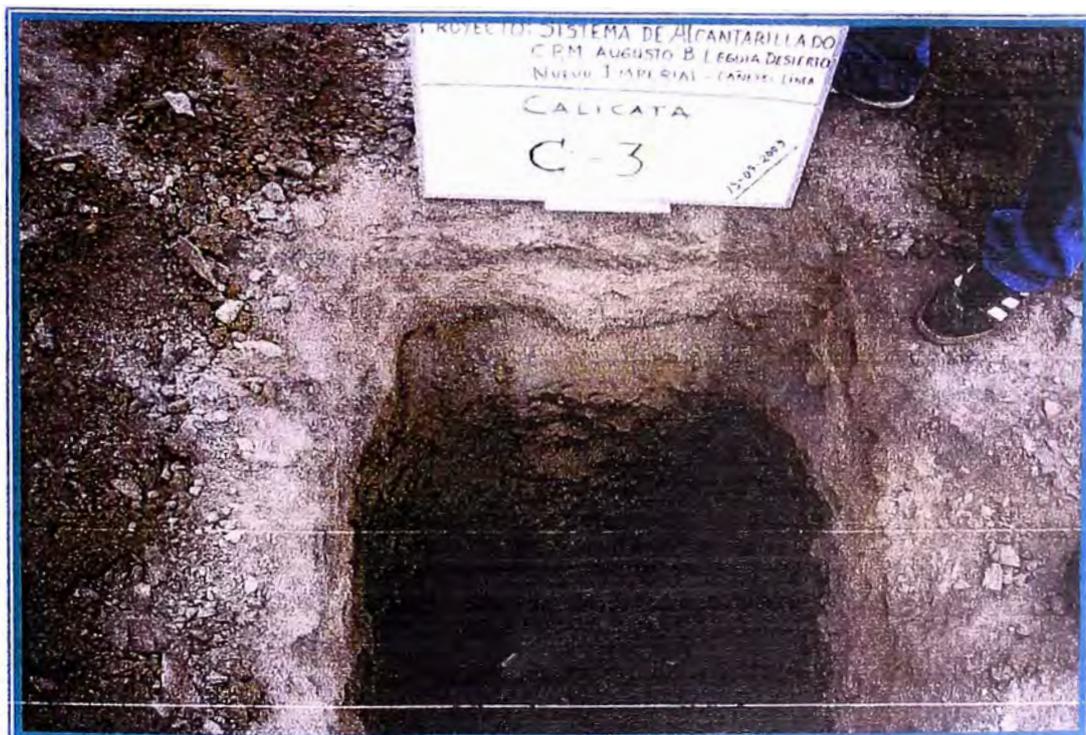
Foto N ° 4: Vista del interior de la calicata C3, observándose los suelos granulares encontrados, así como las cementaciones (caliches) de difícil excavación manual.

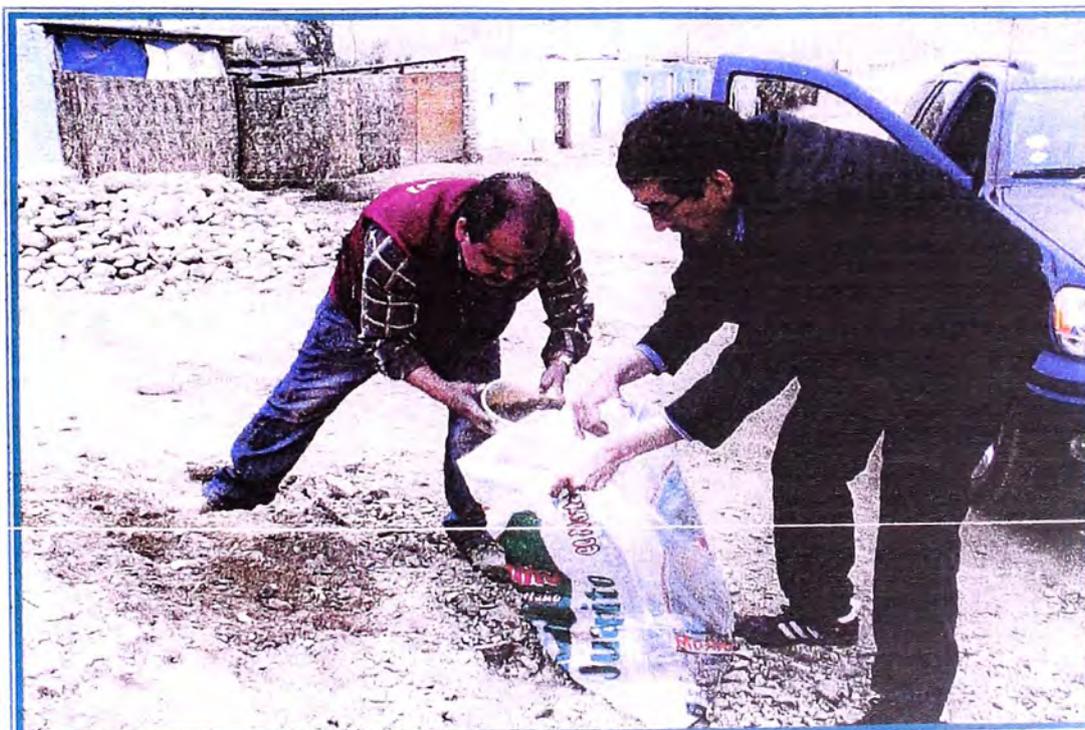
Foto N ° 8: Vista panorámica, se observa la toma de muestra en la calicata C4 para realizar ensayos Proctor de los suelos granulares encontrados.

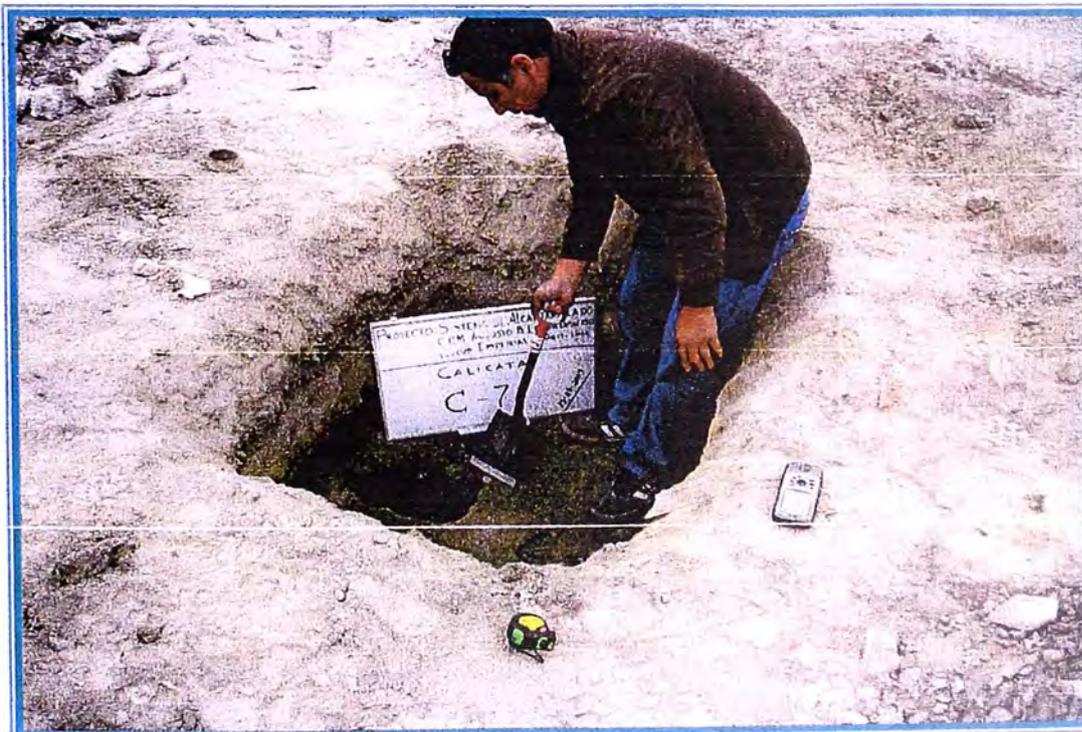
Foto N ° 16: Vista del interior de la calicata C7, observándose los suelos granulares encontrados y las cementaciones (caliches) de difícil excavación manual.

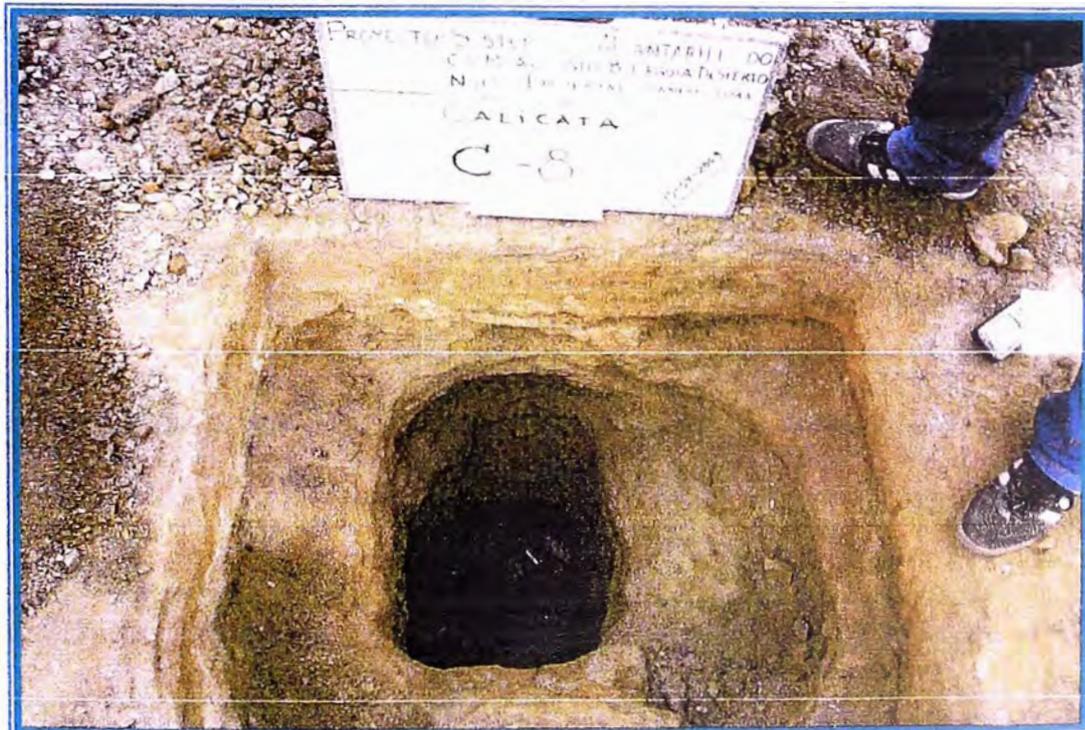
Foto N ° 18: Vista del interior de la calicata C8, observándose los suelos granulares encontrados y las cementaciones (caliches) de difícil excavación manual.

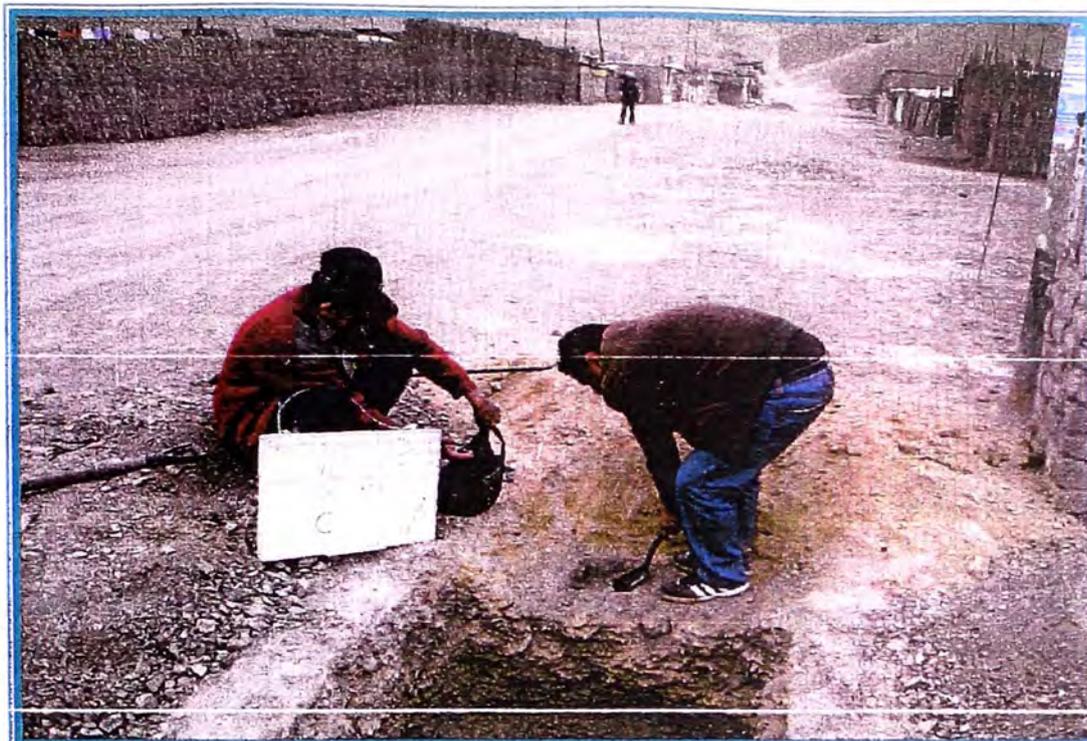
Foto N ° 25: Vista panorámica de la ubicación de la calicata C11, observándose la toma de densidad natural por el método de reemplazo de agua.

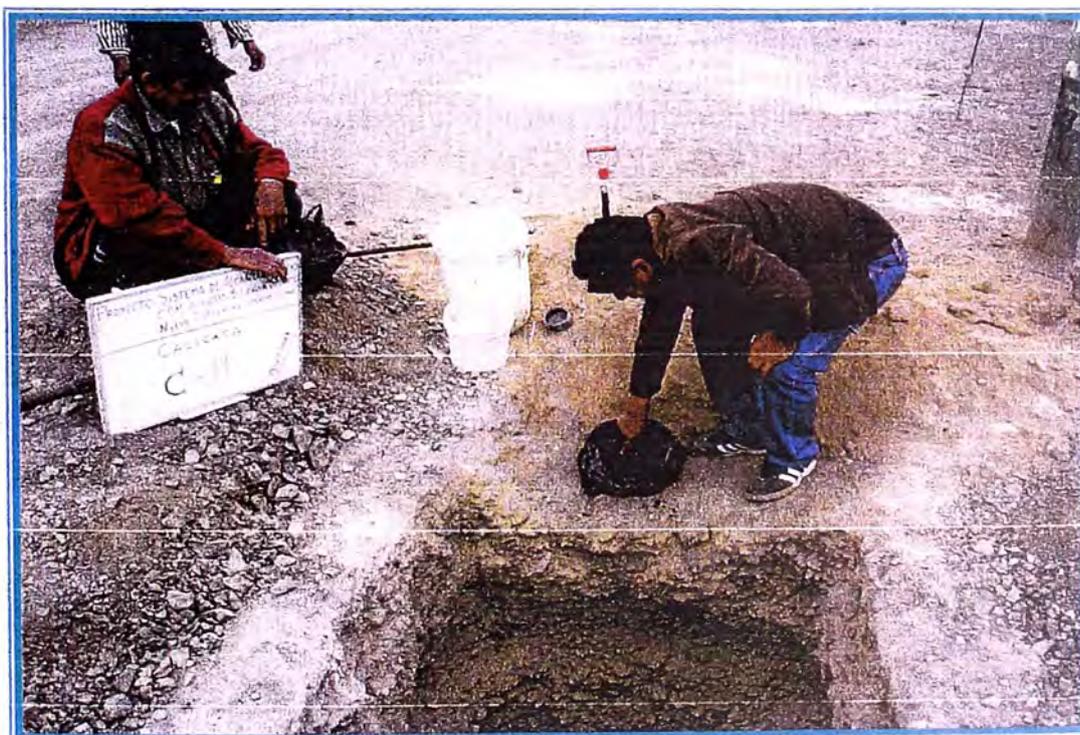
Foto N ° 26: Vista panorámica de la ubicación de la calicata C11, observándose la toma de densidad natural por el método de reemplazo de agua.

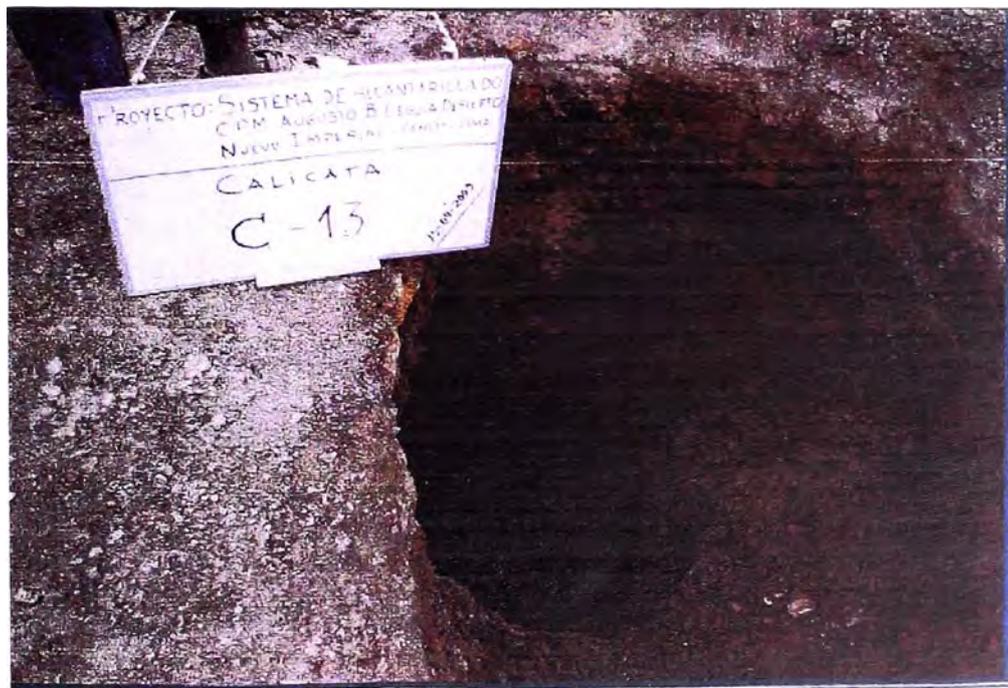
Foto N ° 32: Vista del interior de la calicata C13, observándose los suelos granulares encontrados con cementaciones

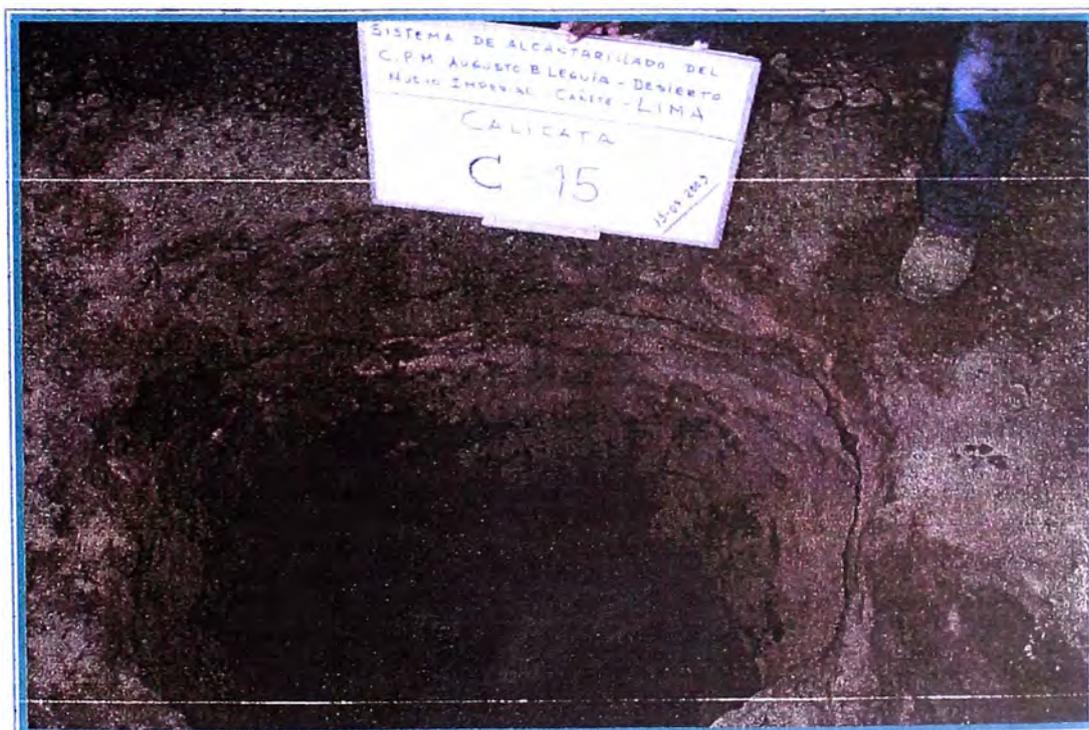
Foto N ° 34: Vista del interior de la calicata C15, observándose los suelos granulares encontrados con cementaciones

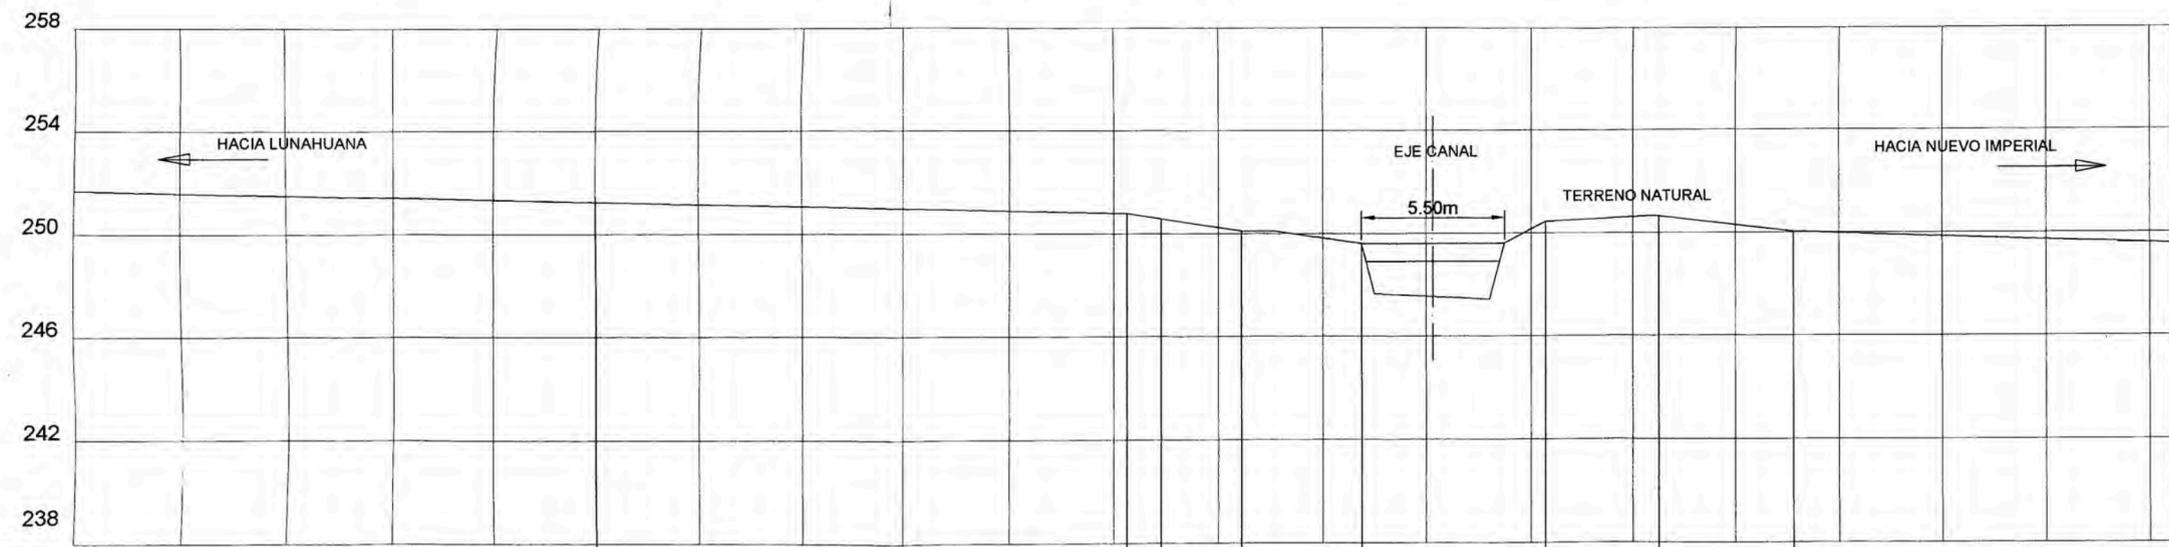
PERFIL TERRENO CRUCE DEL CANAL NUEVO IMPERIAL CON RED DE ALCANTARILLADO

PUNTO	P8					P7	P7	P6												P1
COTA TERRENO	251.68					250.78		250.10			249.62		250.44	250.65		250.03				249.57
COTA RASANTE	251.68					250.78	250.56	250.10		249.62		249.62	250.09		249.60					249.00
DIST. PARCIAL(m)			38.00			1.32	3.05		4.62		7.06		4.46	5.36		14.63				
DIST. ACUM.(m)	0.00					20.50	21.82	24.87		29.49		36.55	41.01		46.37					61.0
