**UNIVERSIDAD NACIONAL DE INGENIERIA
FACULTAD DE INGENIERIA CIVIL**

**CONSTRUCCIÓN DEL CENTRO EDUCATIVO
ALAMEDA SUR CHORRILLOS, LIMA**

INFORME DE COMPETENCIA PROFESIONAL

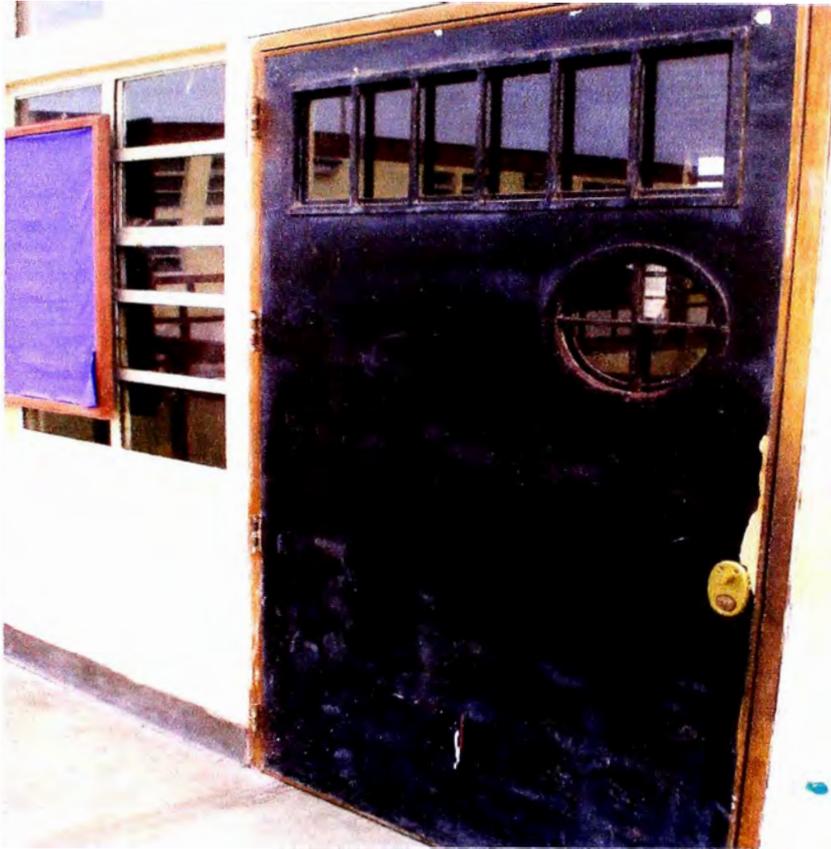
FOTO N° 31: PUERTA DE AULA SEGUNDO NIVEL DE MELAMINE
DETERIORADA NO RECOMENDABLE EN EXTERIORES

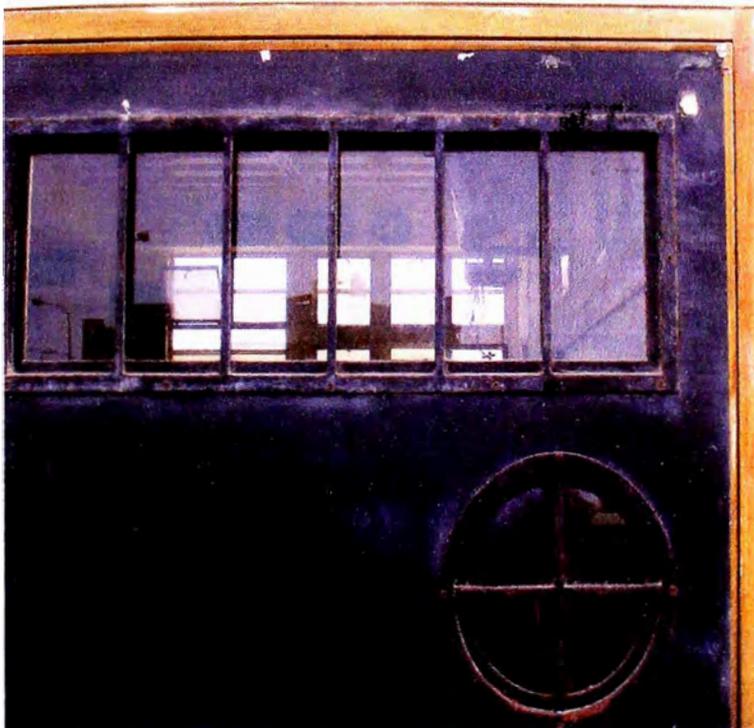
FOTO N° 32: PUERTA DE AULA SEGUNDO NIVEL DE MELAMINE
DETERIORADA NO RECOMENDABLE EN EXTERIORES

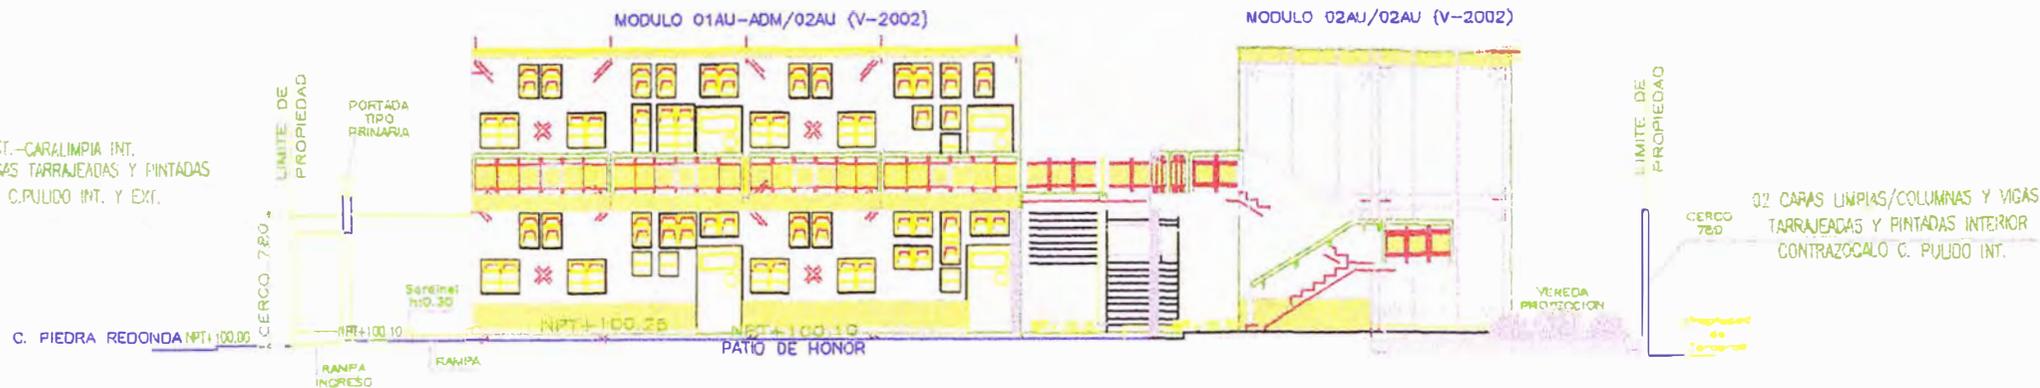
CORTE 1-1

CARAMISTA EXT.-CARALIMPIA INT.
 COLUMNAS Y VIGAS TARRAJEADAS Y PINTADAS
 CONTRAZOCALO C.PULIDO INT. Y EXT.

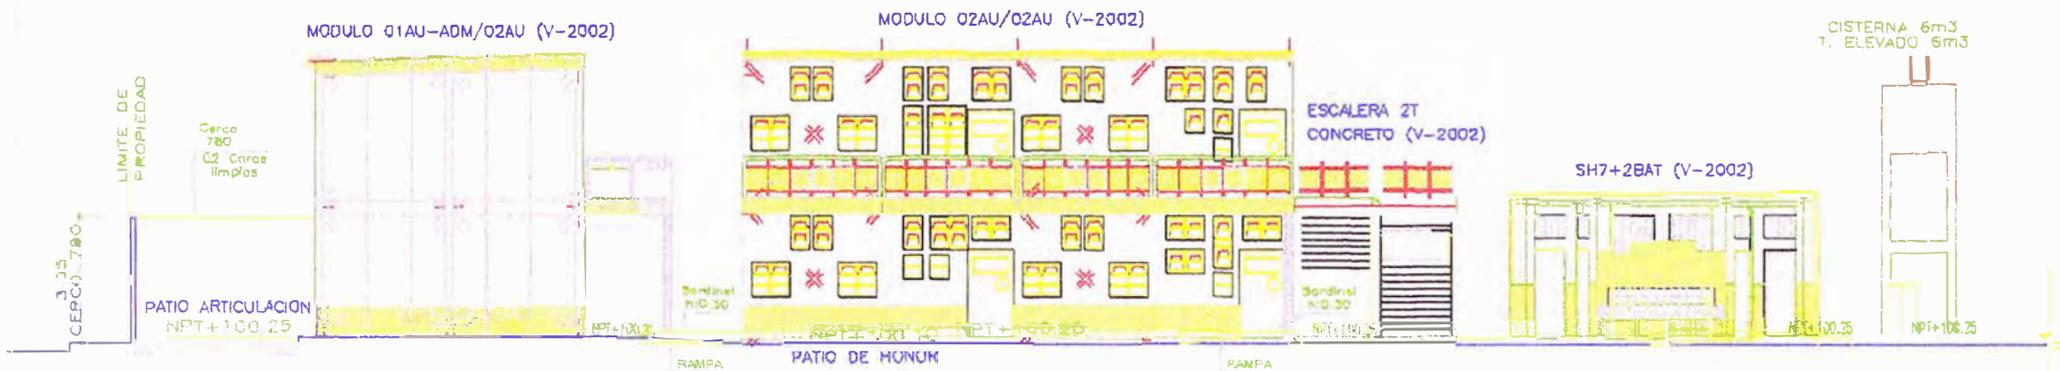
CORTE 2-2

02 CARAS LIMPIAS/COLUMNAS Y VIGAS
 TARRAJEADAS Y PINTADAS INTERIOR
 CONTRAZOCALO C. PULIDO INT.

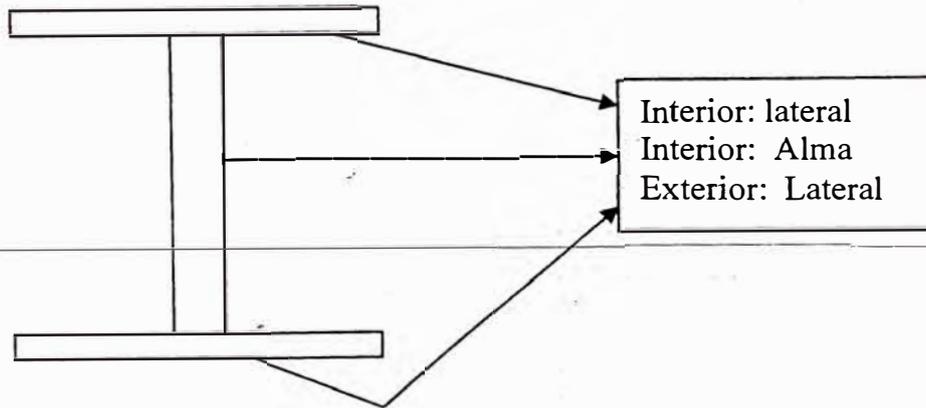
Los espesores más altos encontrados, por lo general era en el alma de la viga o columna H, mientras que las zonas con menores espesores eran los que se indican como Interior – Lateral.

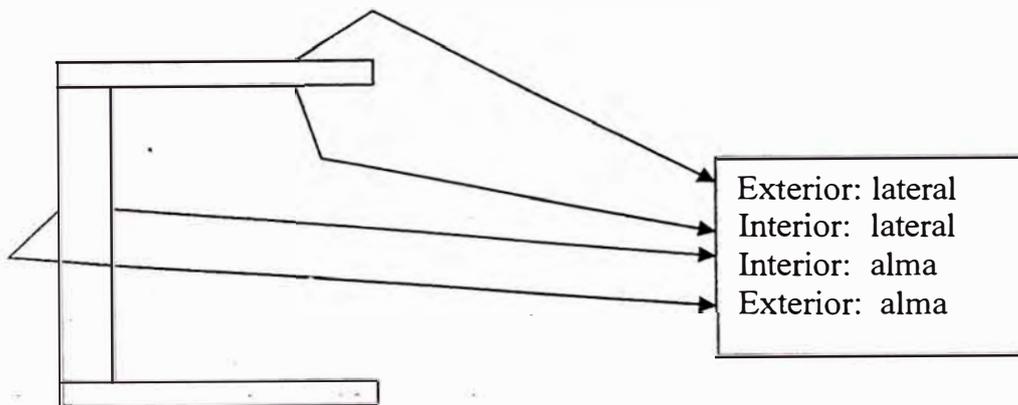
En el caso de las crucetas, eran del tipo C, según se observa en el siguiente gráfico:

Para las crucetas, las áreas en donde se observaba bajos espesores eran los laterales interiores y exteriores, por lo general.

1. La aplicación en apariencia se muestra correcta, debiendo tener cuidado con la dilución para evitar chorreaduras, y con la presión del equipo y regulado del mismo para que se forme el abanico apropiado y así la pintura llegue ha homogenizar co:rectamente.
2. En las zonas en donde se observen las chorreaduras, se recomienda el lijado de la zona y una posterior aplicación de 1 capa ligera de pintura, de tal manera que se uniformice y disimule la falla.
