**BOMBEO DE AGUAS RESIDUALES DE LA UNIVERSIDAD
NACIONAL DE EDUCACION Y POBLACION ALEDAÑA AL
COLECTOR CHOSICA**

FORMULACIÓN EN MARCO DEL SNIP

INFORME DE SUFICIENCIA

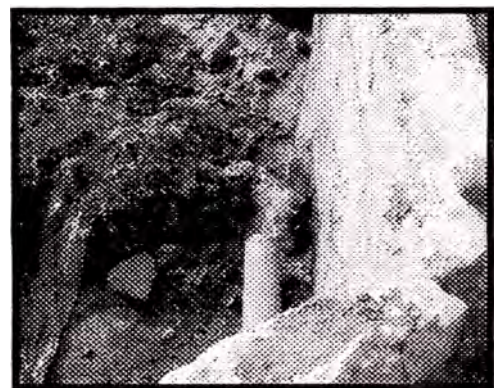
Descarga de Aguas Servidas al Río Rímac
Fotografía 1.2
Fecha 21-09-07

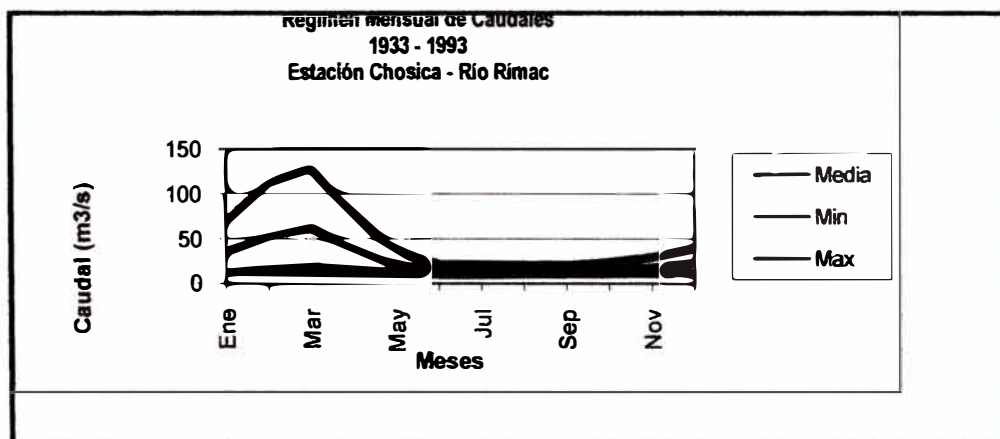
Figura 1.1 Régimen mensual de caudales (m³/s)

Las descargas mínimas registradas se encuentran en el orden de 9,829 m³/s (julio) mientras que las máximas descargas alcanzan los 128,062 m³/s (marzo), la media total anual alcanza el valor de 27,137 m³/s, la cual se muestra en el cuadro 1.2 anterior y la figura 1.1.

En el Cuadro 1.3 se presenta la serie histórica de las descargas del río Rímac en la estación Chosica en forma ordenada y sistematizada mientras que en la Figura 1-1 se grafica la mencionada serie histórica en forma de histograma.

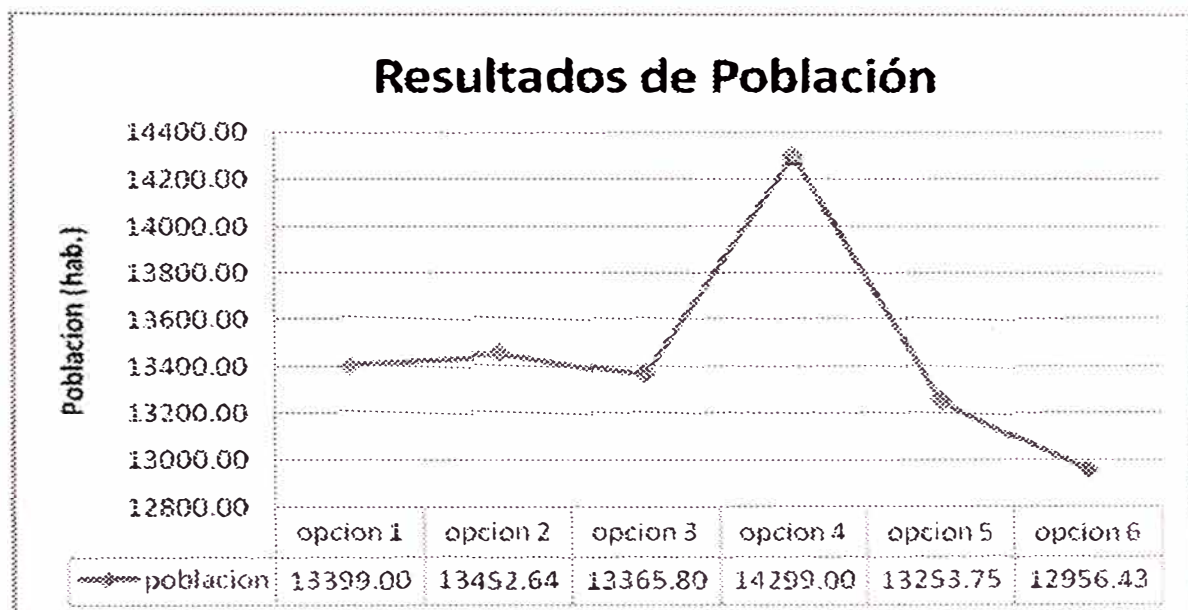
FIGURA 2.2
RESULTADO DE POBLACIONES PROYECTADAS

Para una mejor visión de los resultados se muestra el grafico 2.2. y también en el grafico 2.3, presentados a continuación:

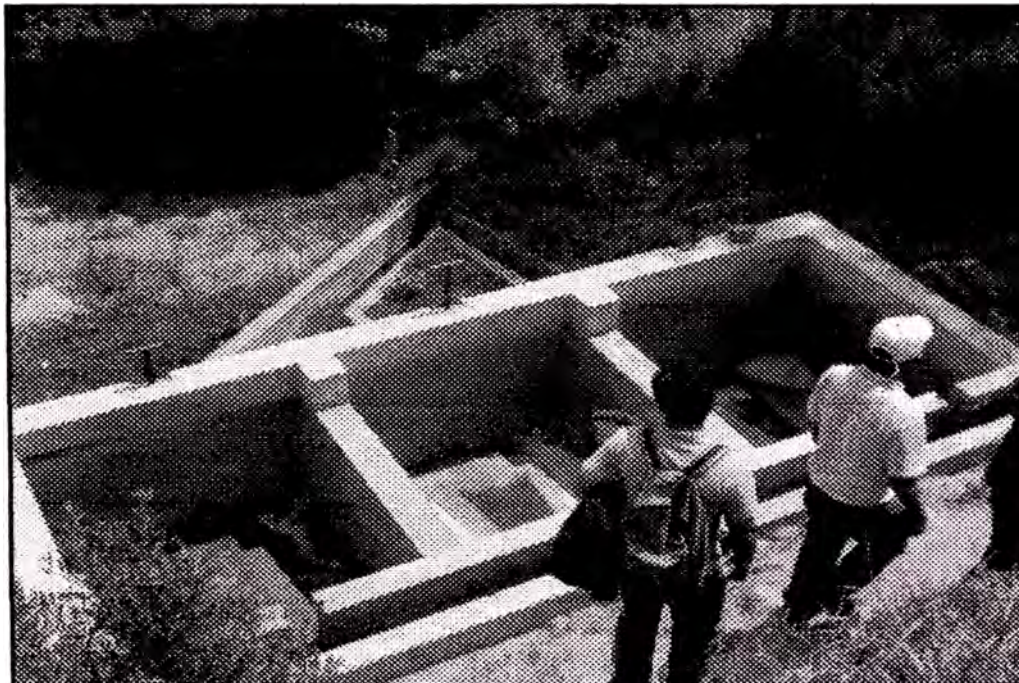
Fotografía 2.2

Desarenador de la UNE para agua de canales, para su tratamiento

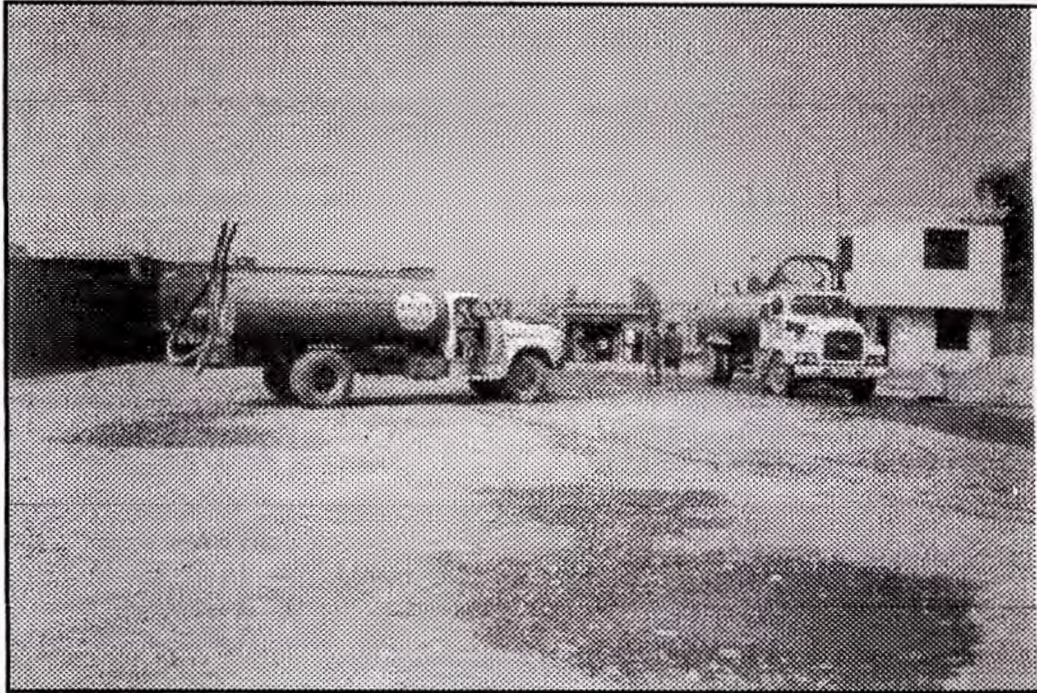
Abastecimiento de agua por camiones cisternas
Fotografía 2.3
Fecha 21-09-07

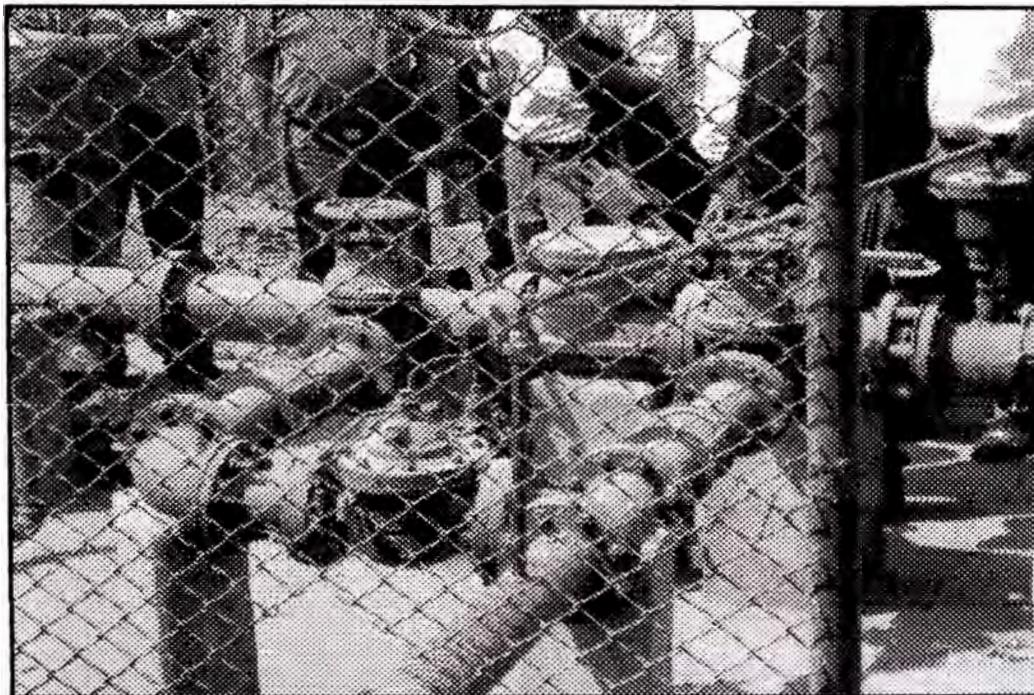
Sistema o árbol de succión agua subterránea, se encuentra en la UNE,
en la entrada principal a la derecha aproximadamente a unos 40 metros
Fotografía 2.4
Fecha 21-09-07

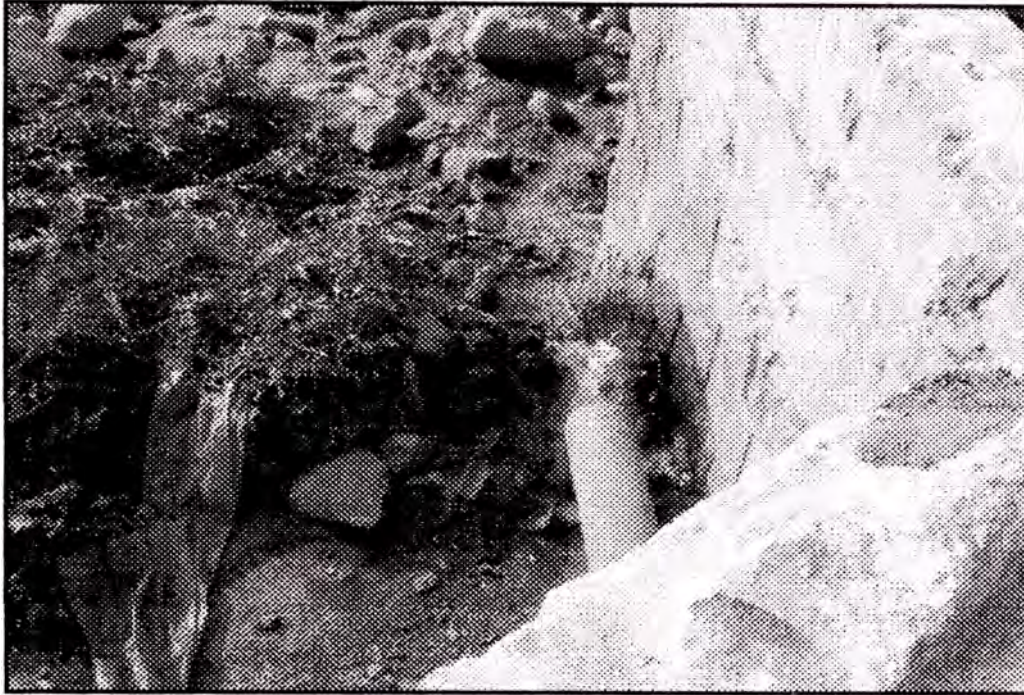
Fotografía 2.7

En esta foto se puede apreciar la caída del desagüe por la tubería de rebose de la cámara de bombeo existente procedente del área de influencia.

Los resultados de oferta de dotación de agua existe pero en campo se obtuvo que la evacuación de las aguas residuales es nula ya que no existe el bombeo de las aguas residuales, este se muestra en las fotos 2.5, 2.6 y 2.7, donde se ve

claramente el estado de la caseta de bombeo y el deterioro de sus instalaciones e incluso la contaminación de las aguas del rio Rímac con estas aguas negras. No ofrece el sistema de alcantarillado una disposición final adecuado.

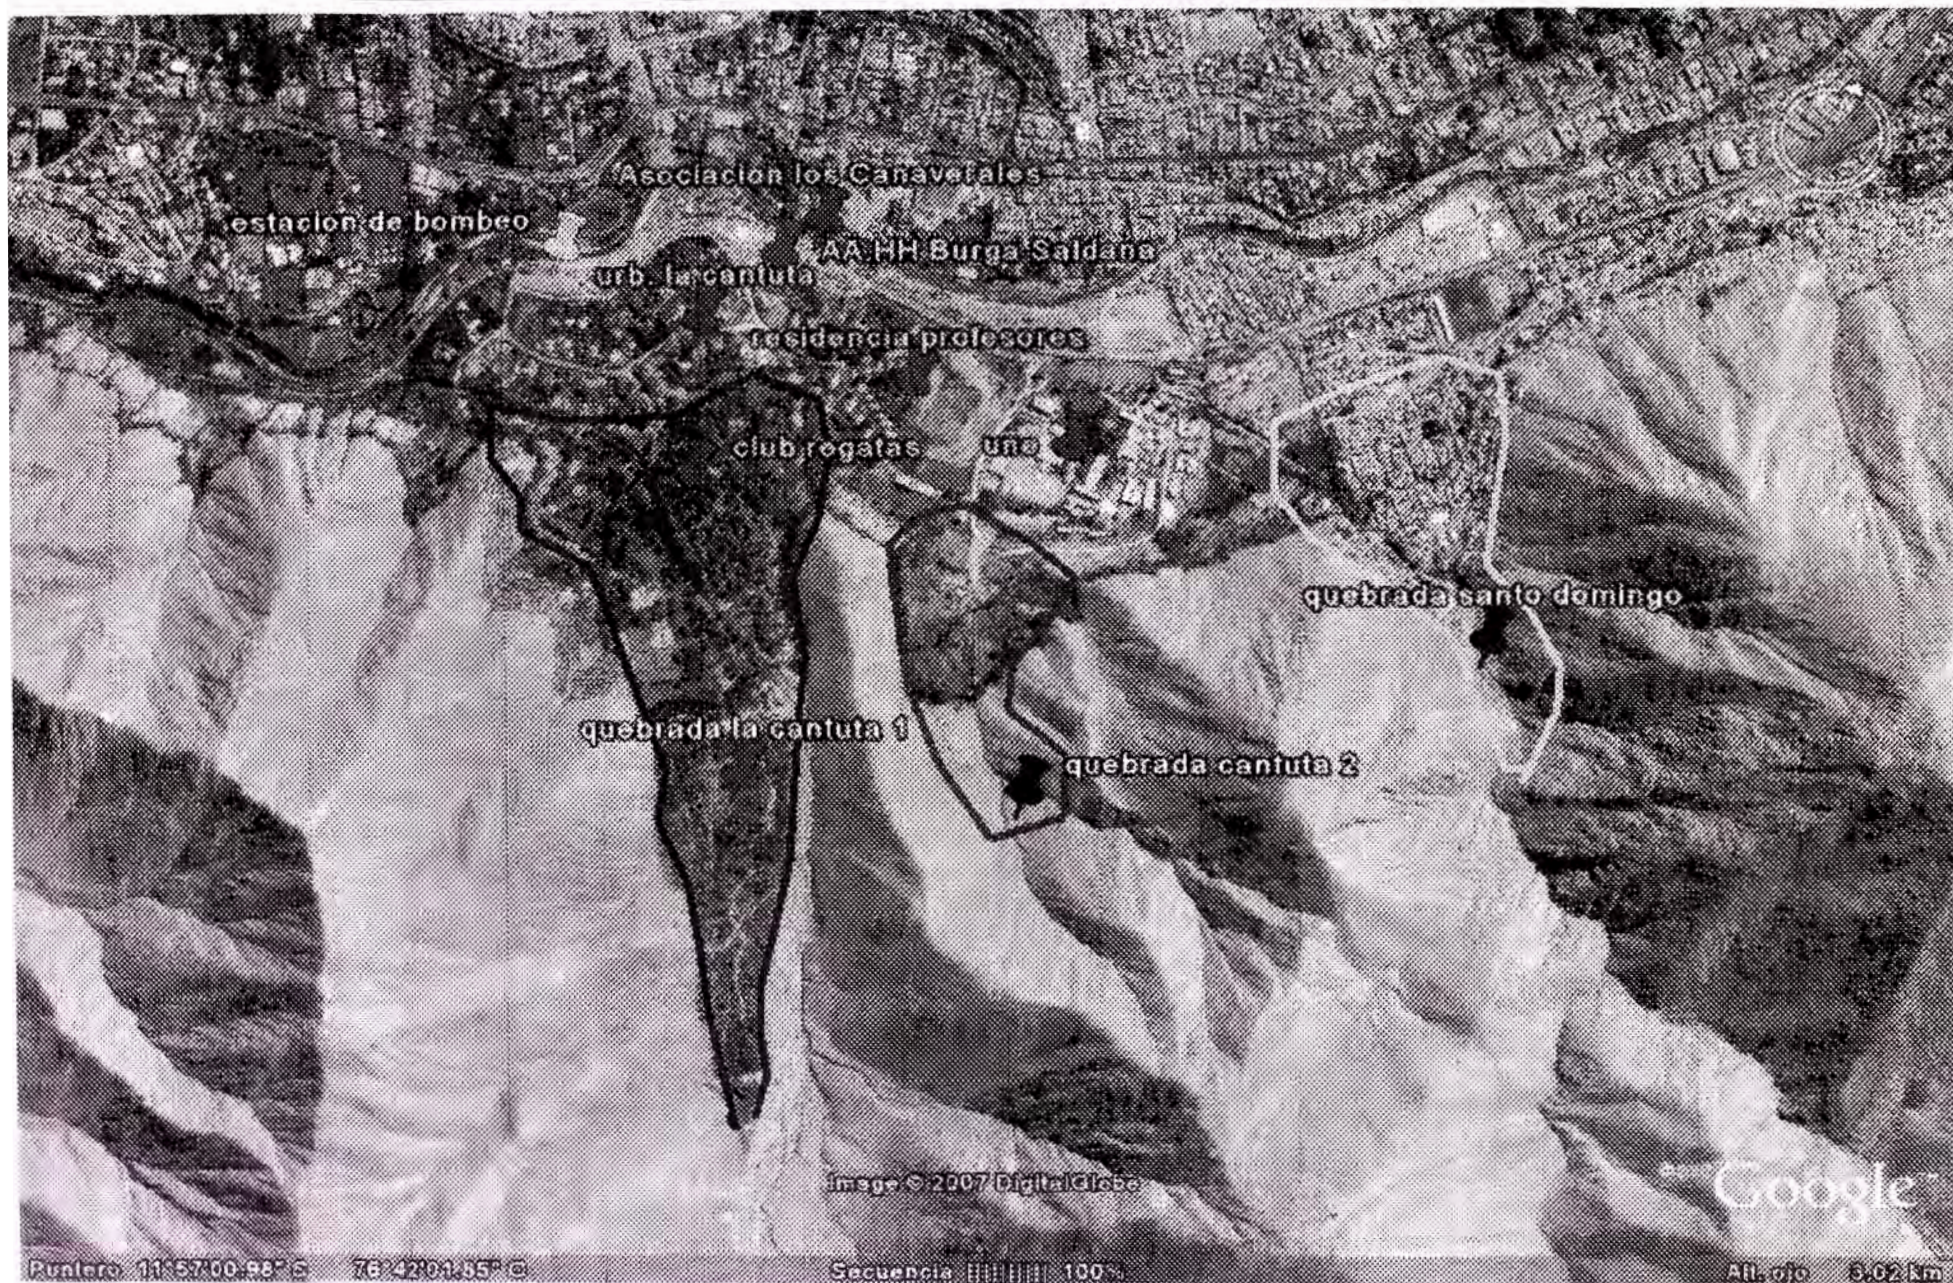
Lamina 1.4 – esquema de quebradas cercanas e influencia de sus huaycos

ESQUEMA DE QUEBRADAS CERCANAS AL AREA EN ESTUDIO

- La quebrada que podría afectar al proyecto es la Quebrada la Cantuta I, aunque está quebrada por la distancia que hay a la estación de bombeo es más de 400 metros, permitiendo que la zona del proyecto se encuentre libre de estos eventos naturales, producto también que existe forestación en dicha quebrada, mitigando los daños.

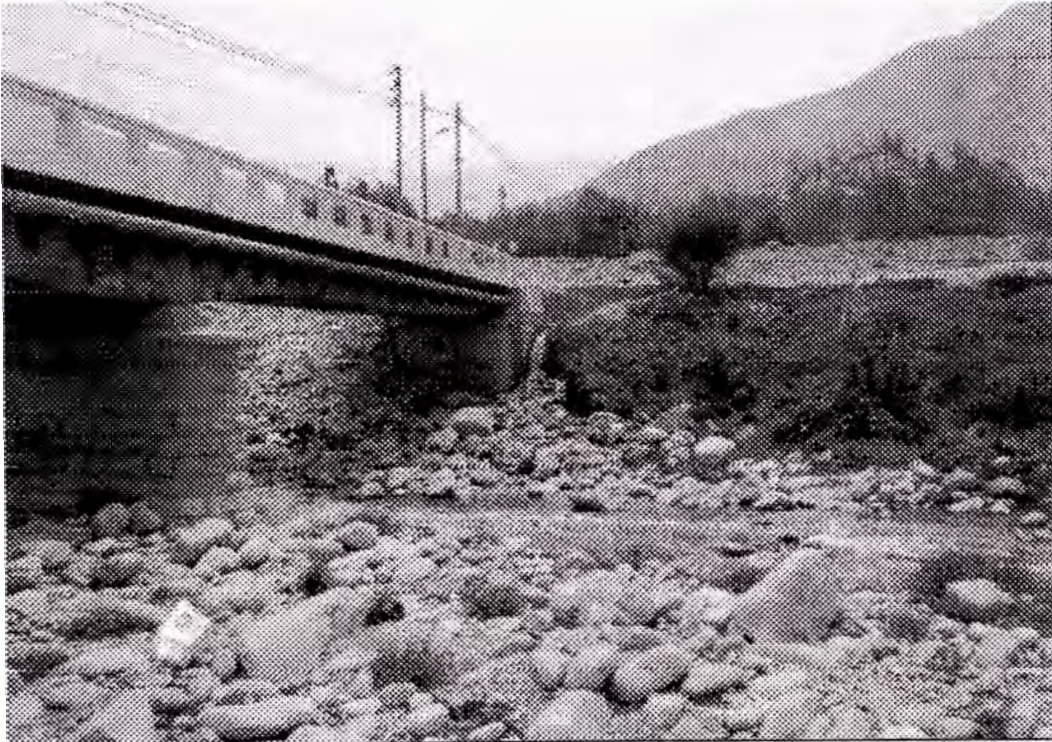
Vista de la descarga de aguas residuales al rio Rimac

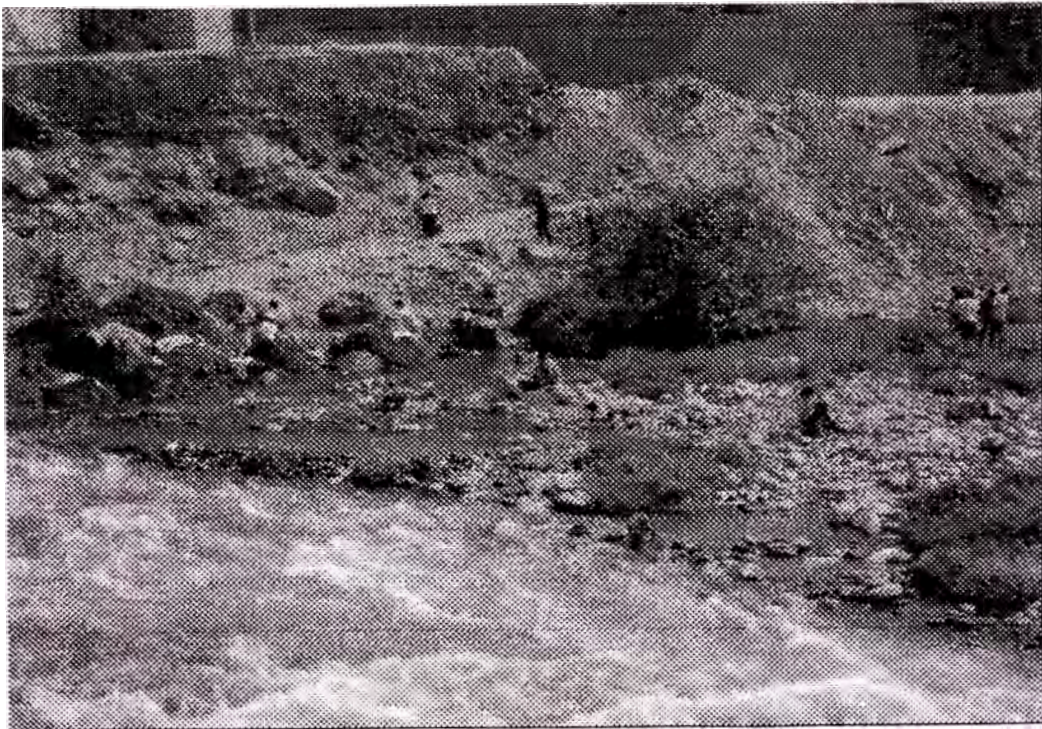
Aguas Abajo la población utiliza el agua del rio Rímac para su Aseo
