**UNIVERSIDAD NACIONAL DE INGENIERÍA  
FACULTAD DE INGENIERIA CIVIL**

**“CONSTRUCCIÓN DE DEPÓSITO DE  
SEGURIDAD DE RESIDUOS INDUSTRIALES”**

**INFORME DE COMPETENCIA PROFESIONAL**

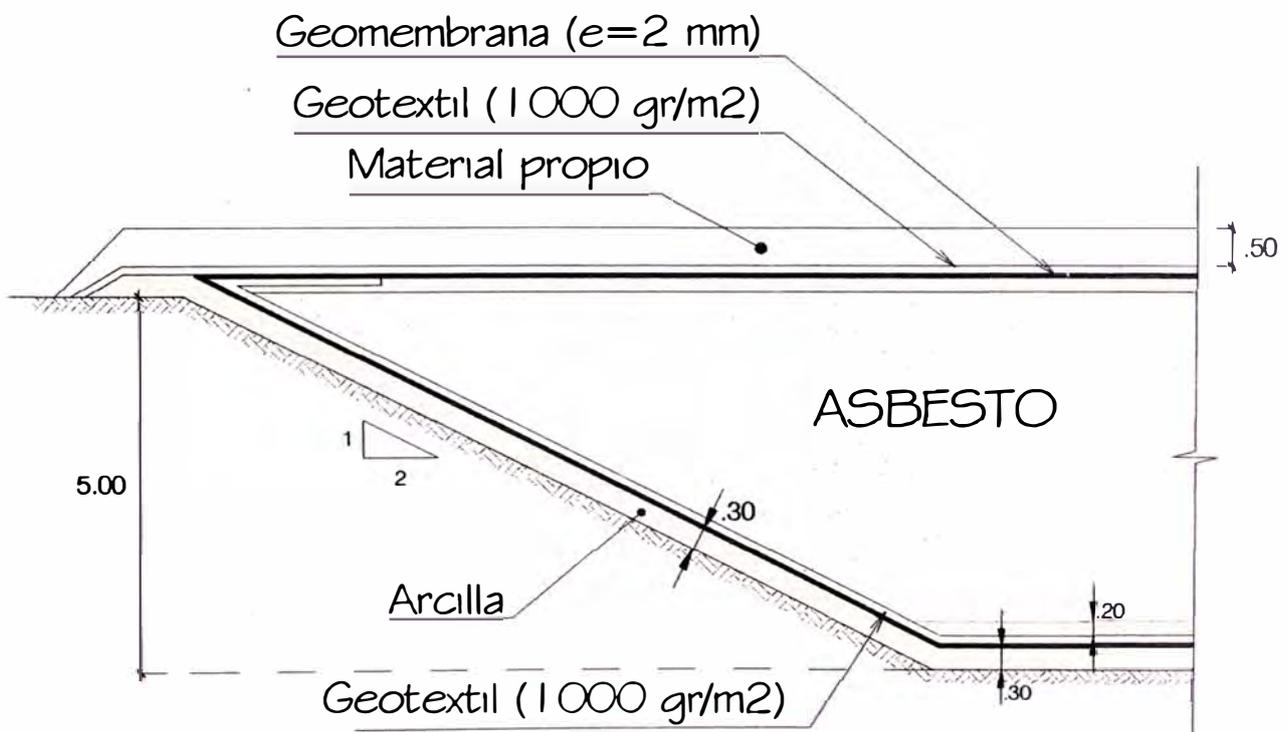
**Figura 1.1** Sección Típica del depósito de Seguridad

- En el fondo y talud :
  - Barrera geológica artificial a base de arcilla con un espesor de 0.30 m.
  - Barrera artificial compuesta por geomembrana de  $e= 2.0$  mm.
  - Barrera de protección compuesta por geotextil de 1000 gr/m<sup>2</sup>.
  - Capa de arcilla  $e=0.20$  m. en el fondo y rampa.

- En la cobertura final :
  - Barrera geológica artificial a base de arcilla con un espesor de 0.30 m.
  - Barrera artificial compuesta por geomembrana de  $e= 2.0$  mm.
  - Barrera de protección compuesta por geotextil de 1000 gr/m<sup>2</sup>.
  - Barrera con material de excavación.

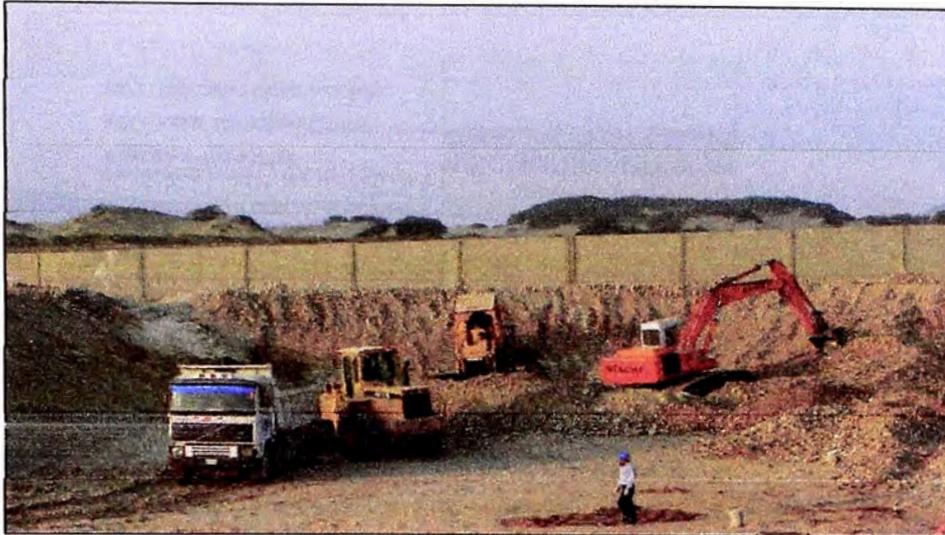
**Figura 3.1** Corte de terreno con equipos

Se excavó y transportó aproximadamente 17,200 m<sup>3</sup> de terreno natural, este material se eliminó en zonas preestablecidas dentro de la obra (promedio a 200 m de la zona de excavación), los materiales provenientes del suelo natural limpio fueron separados para luego utilizarlos en el sellado y clausura del depósito.

Para ejecutar estos trabajos se emplearon los siguientes equipos: 1 Excavadora, 1 Cargador Frontal, 04 Volquetes y un Camión cisterna de 20 m<sup>3</sup>.

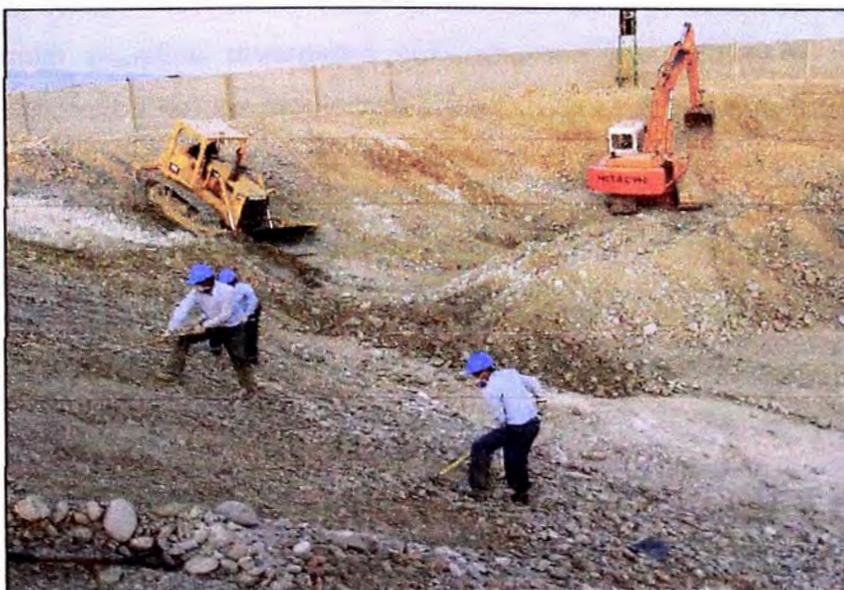
**Figura 3.2** Escarificado y perfilado de taludes

Este trabajo se efectuó en forma manual, siguiendo un riguroso control topográfico con el fin de obtener la configuración del depósito de acuerdo a lo indicado en los planos del proyecto.

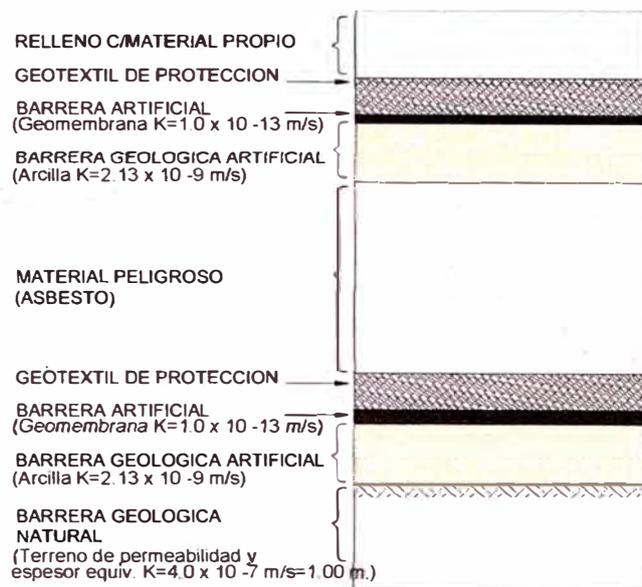
**Figura 3.2** Composición del depósito de seguridad

El depósito estuvo compuesto por varias capas de impermeabilización tal como lo detalla el siguiente gráfico:

Se colocó una capa de arcilla tratada tanto en taludes como en el fondo en un espesor de 0.30 m.

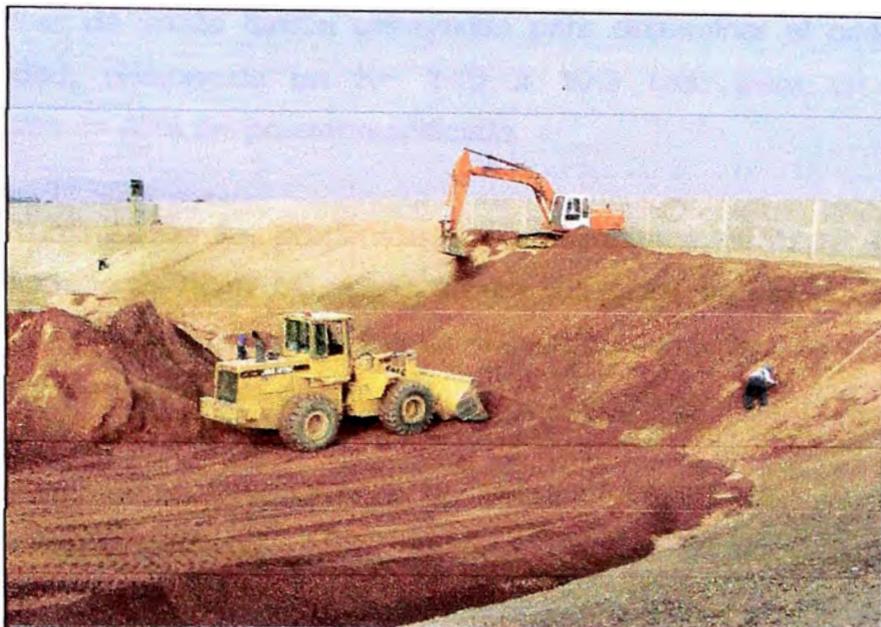
**Figura 3.3** Colocación de arcilla

Porcentaje de grava ( $> 2$  mm)  $< 40$  % que pasa (en peso), determinado mediante la norma UNE 103101:1995 o equivalente.

Tamaño máximo de las partículas: 25 a 50 mm, determinado mediante la norma UNE 103101:1995 o equivalente.

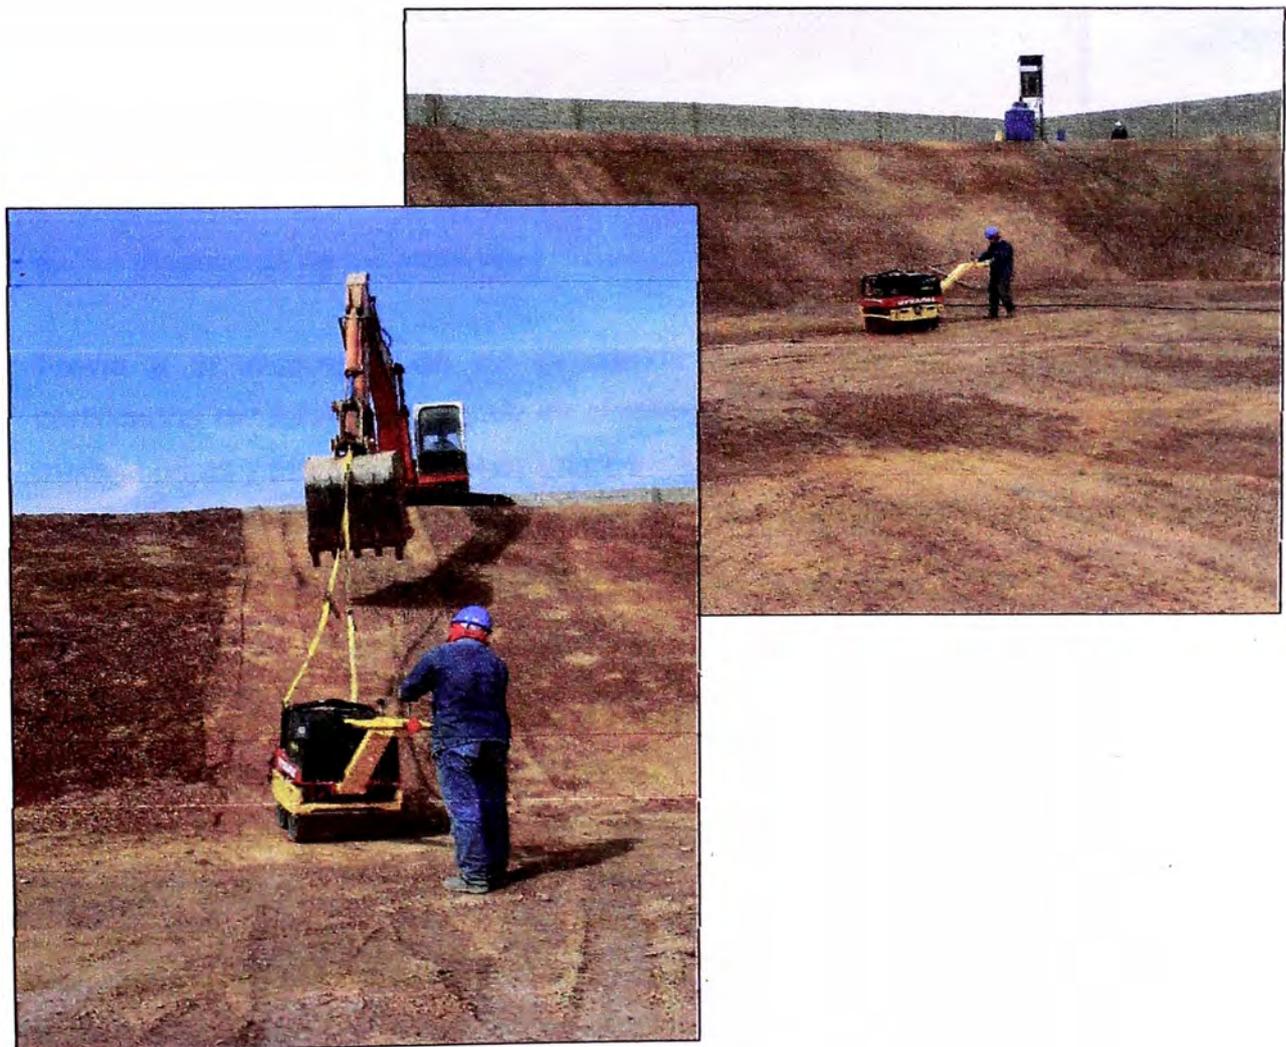
**Figura 3.4** Compactación de arcilla colocada en el fondo y talud

La arcilla suministrada fue preparada por nuestro personal hasta alcanzar su optimo contenido de humedad, luego fueron colocados en capas de 0.30 m y compactados con el rodillo de 10 ton en el caso del fondo del deposito y con el rodillo de 1 ton en las zonas en talud.

En todos los casos se consiguió que el grado de compactación sea superior al 95% del proctor modificado.

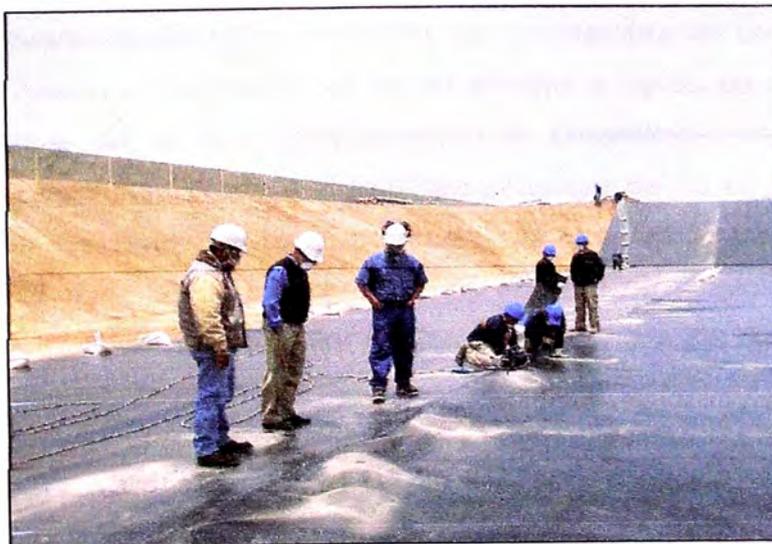
**Figura 3.6** Soldadura de geomembrana por termofusión

La calidad y credibilidad de las soldaduras de geomembranas dependieron de factores tales como:

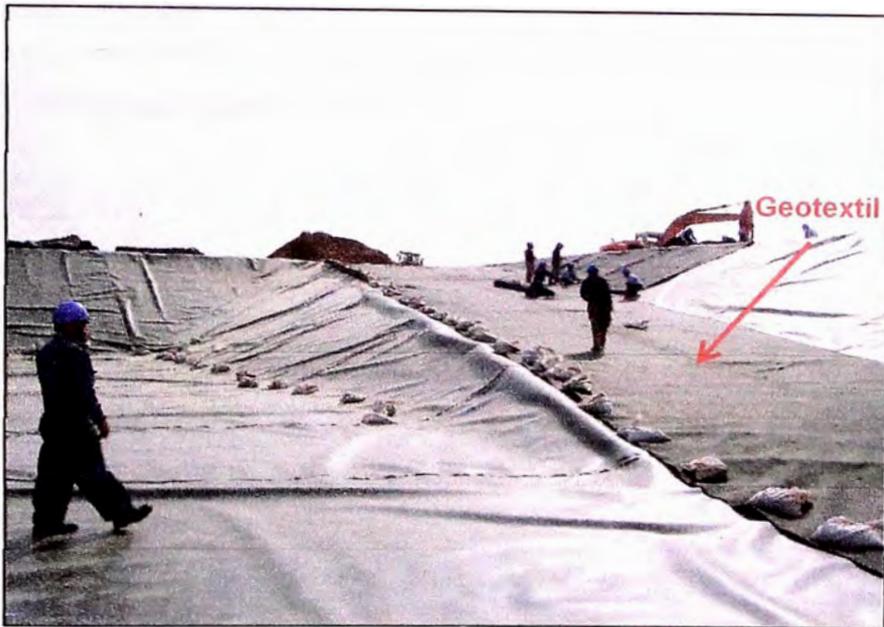
Figura 3.7 Instalación de geotextil

Durante la colocación del geotextil, se evitará rasgaduras o formación de agujeros para garantizar la continuidad de la manta y servirá como filtro de protección. Como complemento si estos daños llegasen a ocurrir se deberá de reparar las zonas dañadas mediante parches, si los daños llegarán a ser de gran magnitud, la manta deberá ser sustituida en su integridad.

Como no existe transmisión de esfuerzos entre las mantas, la unión se efectuará *por sobre posición*, pues el objetivo principal es el de protección.

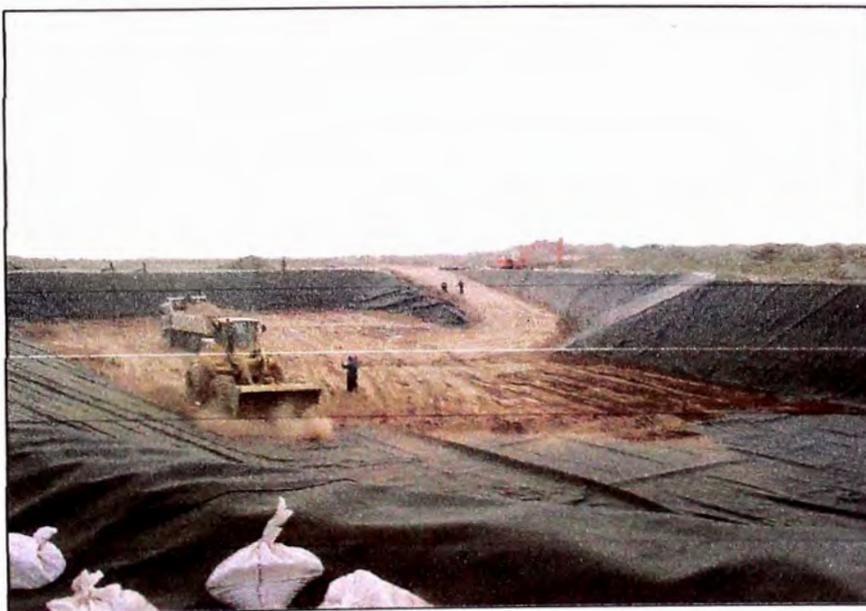
**Figura 3.8** Colocación de capa de arcilla en el fondo del depósito

Luego sobre la superficie de fondo, sobre el geotextil, se colocará una capa de arcilla de 0.20 m. de protección para el paso de la maquinaria pesada que transitará mediante un acceso habilitado para tal fin.

Las características de la arcilla utilizada para el revestimiento se describen en el ítem 3.5

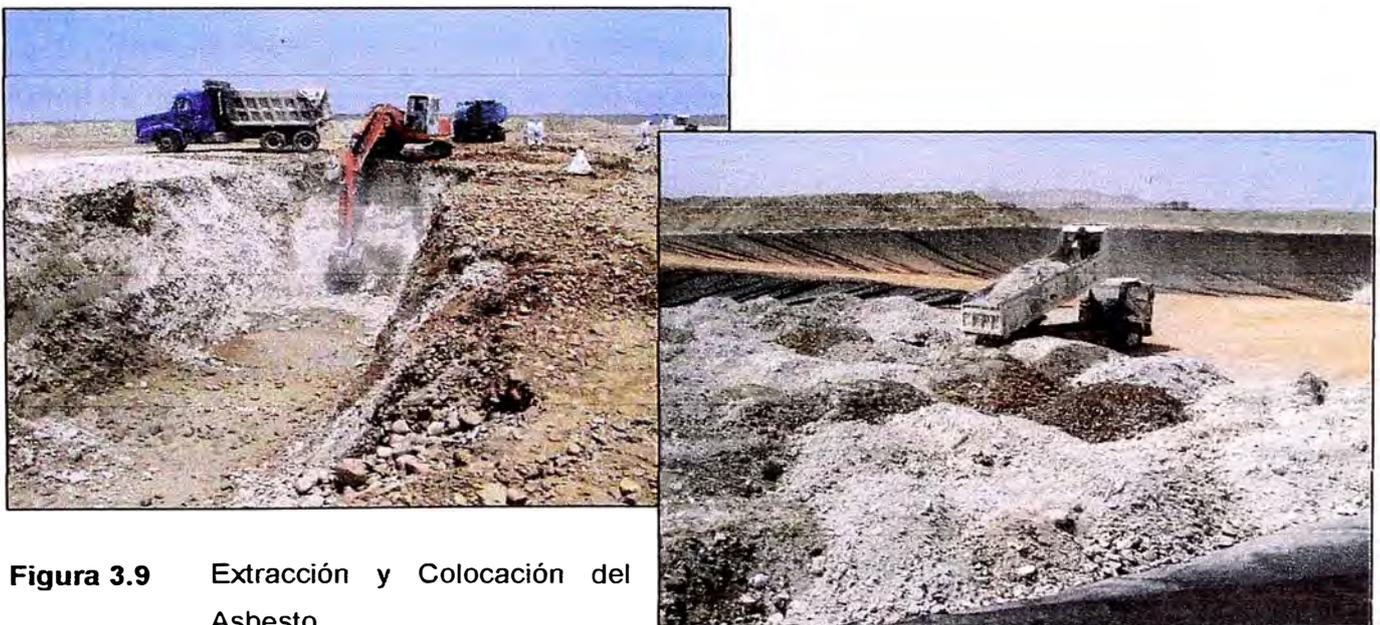
**Figura 3.9** Extracción y Colocación del Asbesto

Este trabajo consistió en el corte y traslado del asbesto y de los materiales contaminados con asbesto existentes en las trincheras delimitadas por los hitos encontrados en obra identificados por A1, A2, A3, A4, A5, A6, A7, A8 y A9.

Debido a que estos residuos son peligrosos para la salud se empleó los implementos de seguridad adecuados para el caso y se prohibió en coordinación con los encargados del Propietario el ingreso a la zona de trabajo de todo personal que no contaba con mascarilla media cara y con traje Ty vek.

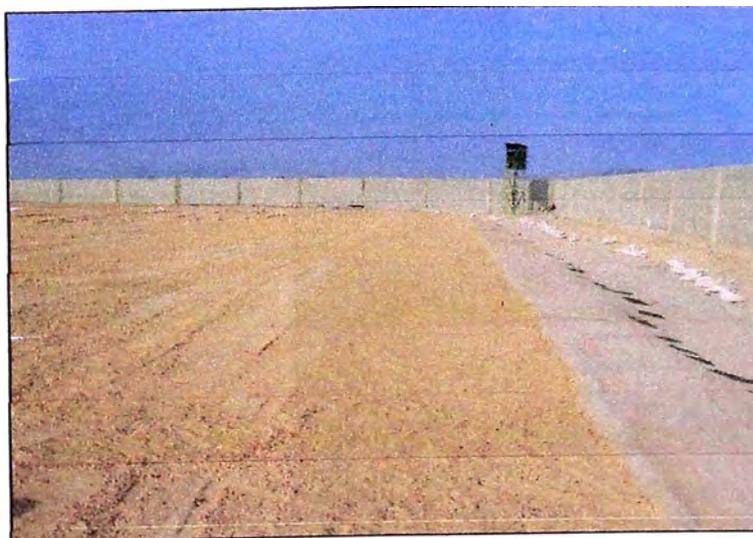
Figura 3.10 Colocación de arcilla – capa superior

Sobre el material contaminado se colocó una capa de arcilla de 0.15 m. con la finalidad de crear una superficie uniforme libre de protuberancias y que sirva de apoyo para la capa compuesta por la geomembrana.

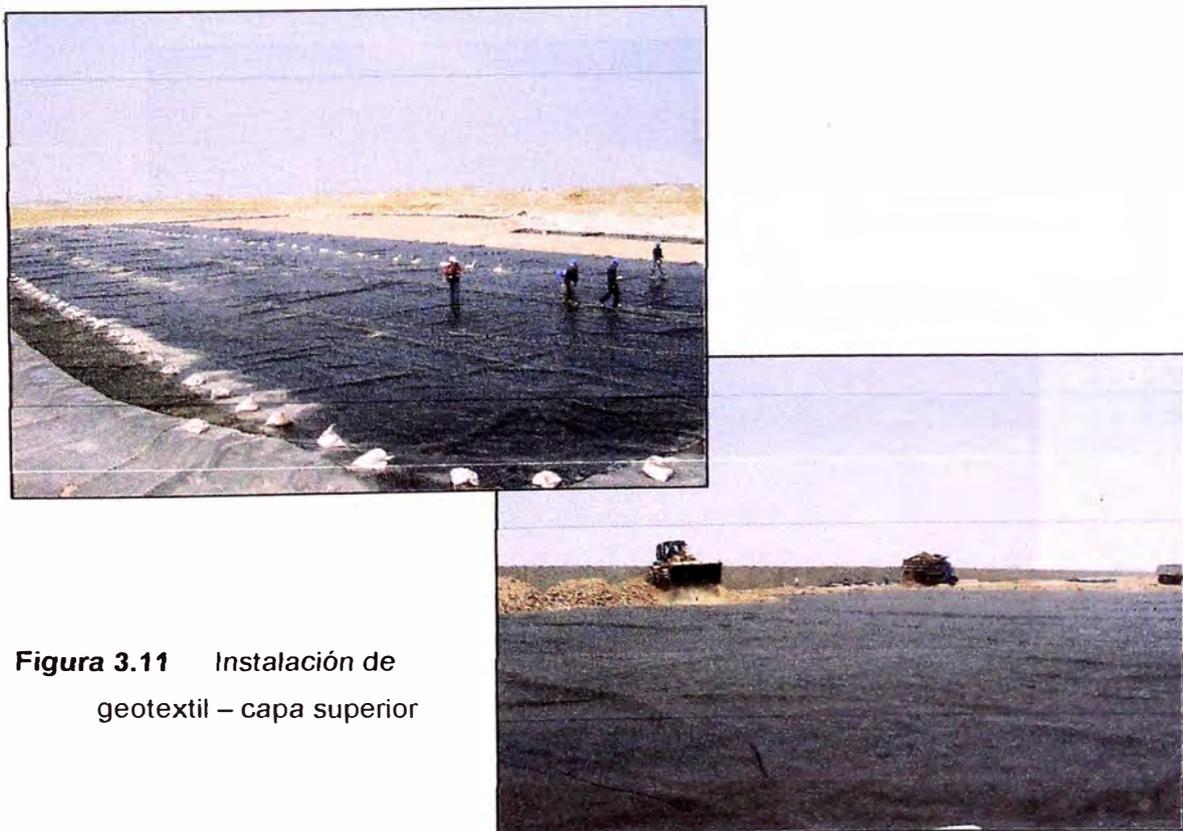
**Figura 3.11** Instalación de geotextil – capa superior

El geotextil fue colocado con la finalidad de proveer una capa protectora para la geomembrana ante las partículas del material de relleno.

Tal como lo indican los procedimientos la unión se efectuó por sobre posición, pues el objetivo principal es el de protección.

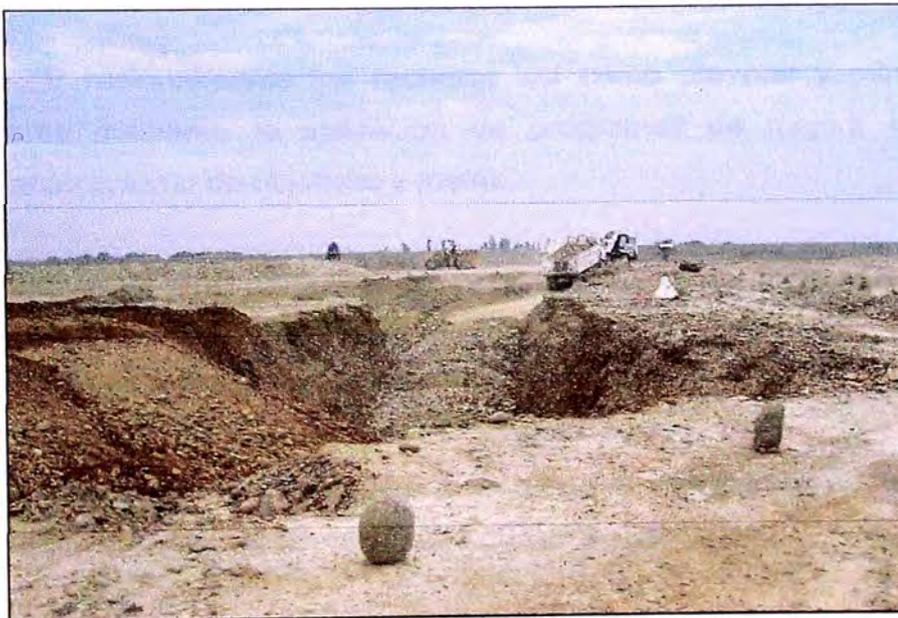
**Figura 3.12** Relleno de "Trincheras"

Precisamente parte del material procedente de la excavación del depósito de seguridad sirvió para rellenar estas cavidades.

Finalmente fueron niveladas.

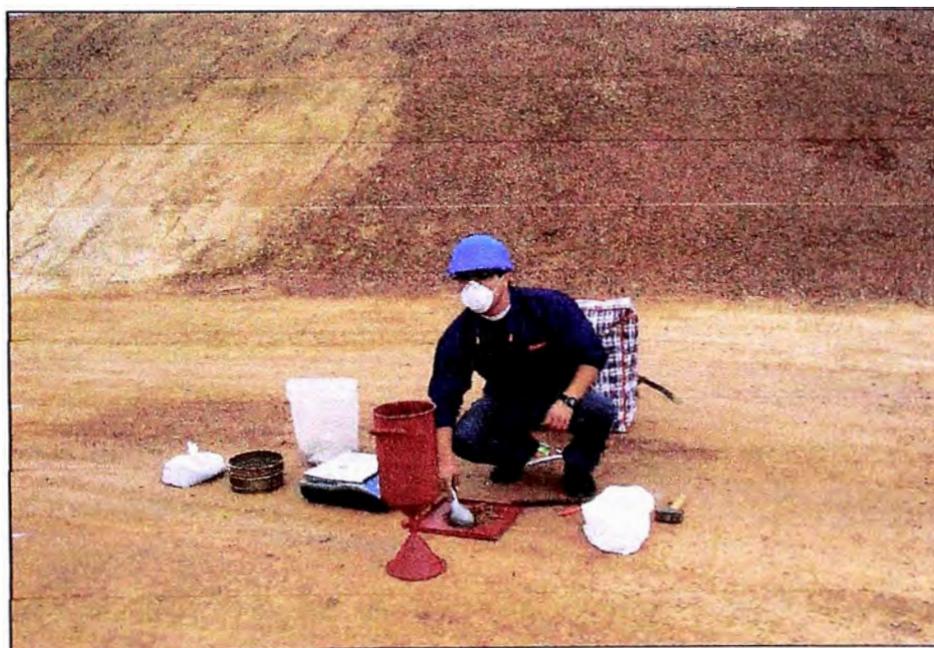
**Figura 4.1** Prueba de densidad de campo

El ensayo de densidad de campo aplicado al terreno in-situ se realizó con el método del cono de arena sobre la capa de arcilla de espesor 0.30 m. colocada tanto en el fondo como en el talud del depósito de seguridad.

El grado de compactación obtenido superó lo especificado, es decir mas del 95% de la máxima densidad seca del próctor modificado.

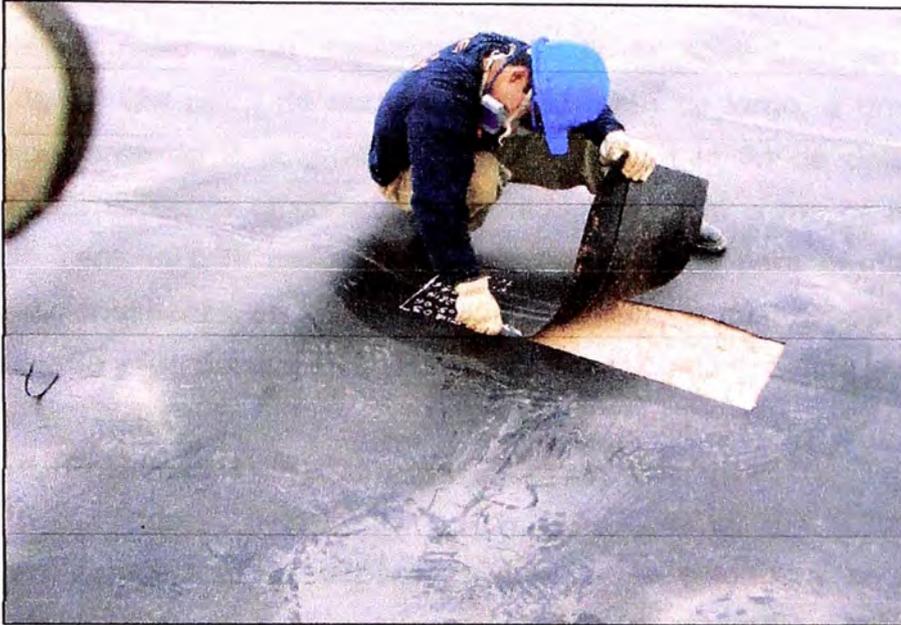
**Figura 4.2** Ensayo destructivo

Los ensayos se realizarán cada 100 m de soldadura obteniéndose un cupón de costura de 0.30 de ancho x 1 m de longitud.

Los ensayos destructivos incluyen el ensayo de esfuerzo al corte y el ensayo de esfuerzo al pelaje. Un total de 5 especímenes de este cupón serán ensayados en corte y pelaje respectivamente.

Toda soldadura no conforme será debidamente identificada reparada y ensayada nuevamente. Si los resultados no son satisfactorios se extraerá una muestra dentro de una distancia de 3 m alrededor del sitio de prueba y volver a ensayarlos.

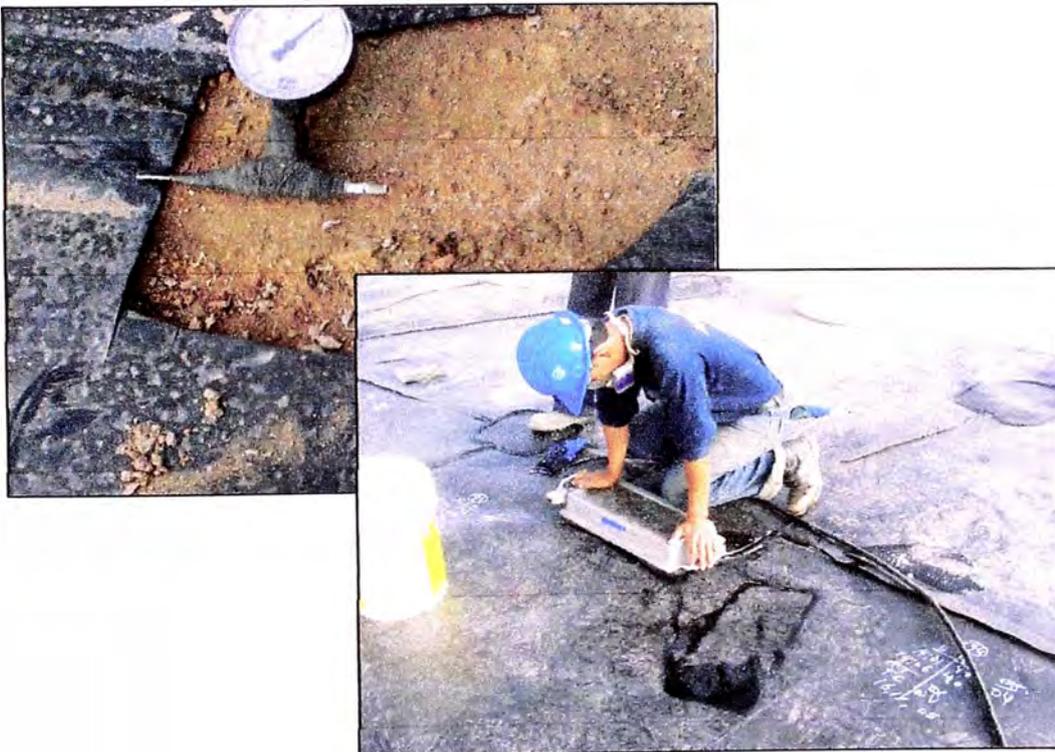
**Figura 4.3** Ensayos de presión de aire y de vacío.

El criterio que cumplen las soldaduras en una longitud no mayor a 100 metros, según especificaciones de diseño es: después de 2 minutos la presión debe ser monitoreada, la presión debe estar estabilizada y no presentar una variación mayor a 2 psi. En caso que la presión no se hubiera mantenido, se hará repetir el ensayo por secciones hasta localizar la falla si es que la hubiera habido.

Consiste en aplicar uniformemente una solución jabonosa a lo largo de la soldadura, luego se aplica una presión de vacío de 5 a 8 psi con el fin de determinar la presencia de burbujas (falla en la soldadura). La observación dura 15 segundos y se ensaya con un mínimo de 3 pulgadas de superposición con la sección previa.

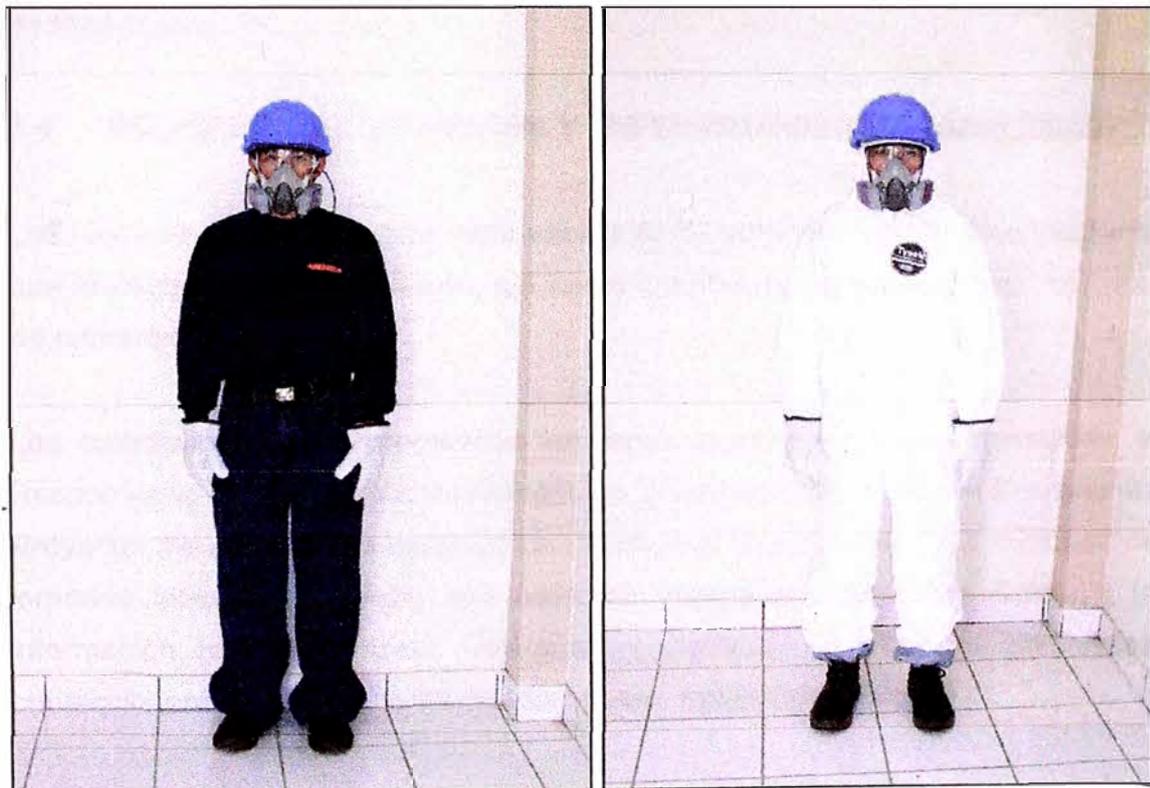
**Figura 5.1** Equipos de protección personal (EPPs)

Se debe tener presente que todo nuestro personal ha laborado con mascararas estandarizadas de media cara con filtros de polvo P 100, asimismo mientras se estuvo en contacto con el asbesto se laboró con trajes Ty vek.

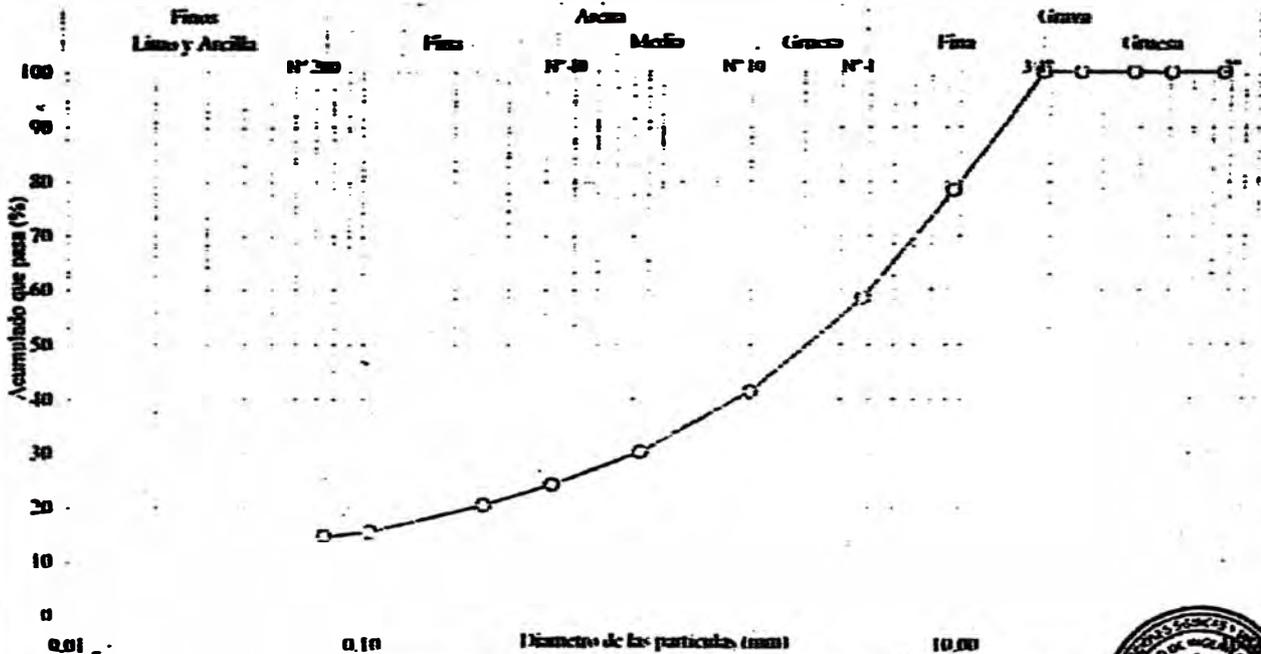
**CURVA GRANULOMETRICA**

Resultados: ASTM - D2487 / D3282		
Coefficiente de:	- Uniformidad (Cu)	—
	- Curvatura (Cc)	—
Material:	- Grava [N° 4 - φ - 3"]	(%) 41.5
	- Arena [N° 200 < φ - N° 4]	(%) 43.6
	- Finos [φ < N° 200]	(%) 14.9
Clasificación:	- AASHTO	A-2-1 (0)
	- SUCS	SC
Nombre de grupo		
Arena arcillosa con grava
