**UNIVERSIDAD NACIONAL DE INGENIERIA
FACULTAD DE INGENIERIA CIVIL**

**EVALUACION DE LA RUGOSIDAD DE LA CARRETERA
CAÑETE –YAUYOS- CHUPACA
CON EQUIPO BUMP INTEGRATOR
TRAMO KM. 69+000 - KM. 74+000**

INFORME DE SUFICIENCIA

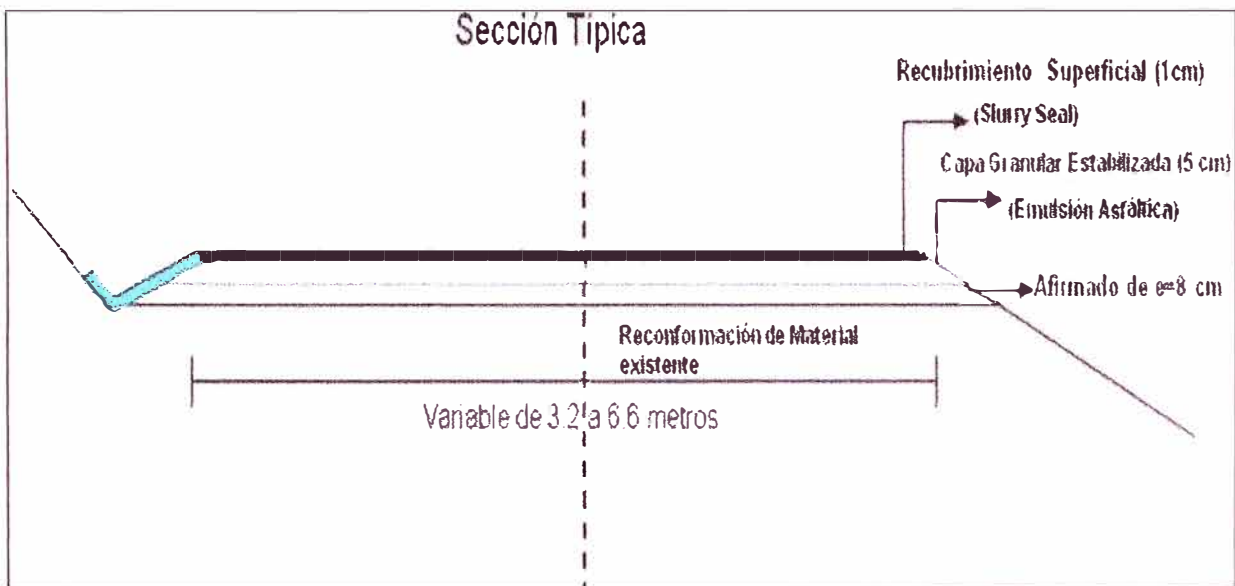
Figura N° 1.4

Sección típica de vía del tramo en estudio

La vía presenta un ancho variable que va desde lo 3.2m hasta 6.6m, cuenta con cunetas de tierra, la vía por ser de un solo carril el vehículo en el momento de ceder el pase al vehiculo contrario invade a las cuneta y por su falta de mantención la vía continuamente se ve inundada por agua excedente del regadío.

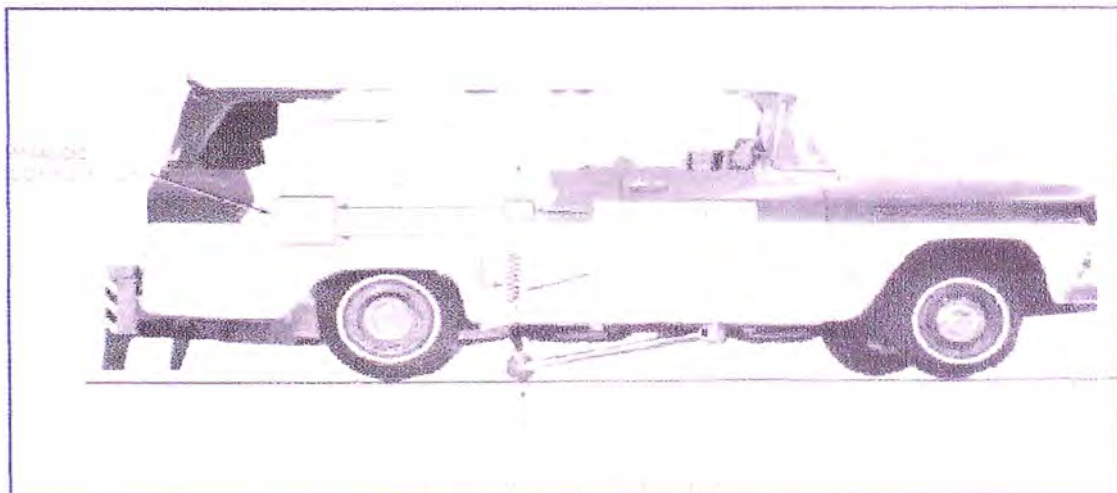
Figura N° 2.1

Perfilometro GMR ROAD

En el año 1960 General Motor (GMR) desarrolla el primer prototipo del perfilometro acoplados al vehículo, Poco después el departamento de transporte de Michigan (MDOT), posteriormente llamado Departamento del Estado de Caminos y Transporte de Michigan, construyó el segundo perfilómetro GMR en cooperación con GMR.

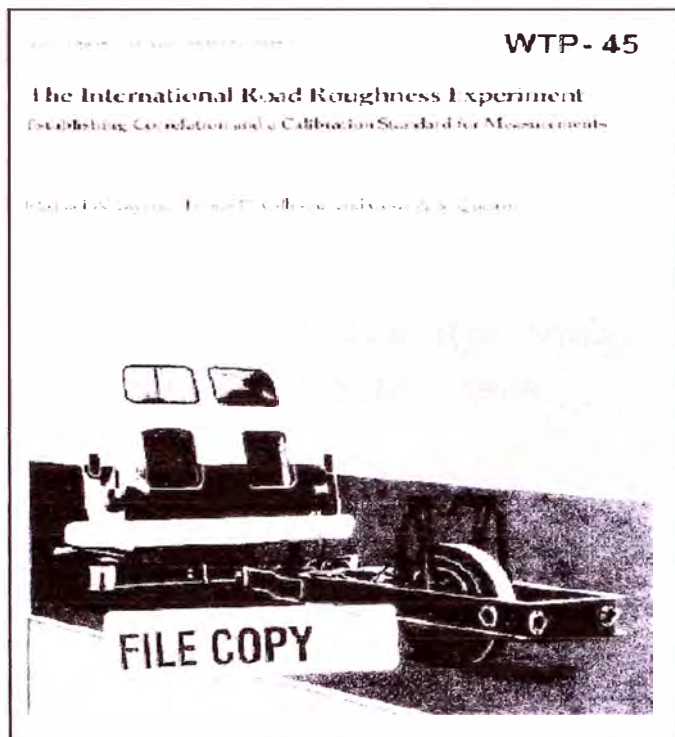
Figura N° 2.2

Vehículo de Investigación quinta rueda experimento (IRRE)

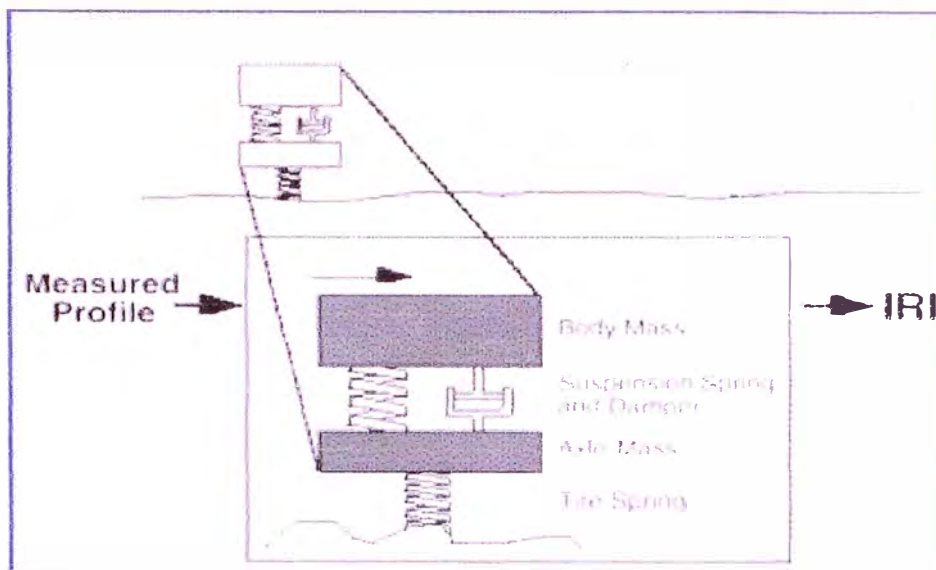
Figura N° 3.1

Los equipos RTRRM miden los movimientos verticales del eje trasero de un automóvil o el eje de un remolque relativo al marco del vehículo. Los medidores se instalan en los vehículos con un traductor de desplazamiento localizado entre la mitad del eje y el cuerpo del automóvil o remolque. El traductor detecta pequeños incrementos del movimiento relativos entre el eje y el cuerpo del vehículo.

Vehículo tipo respuesta

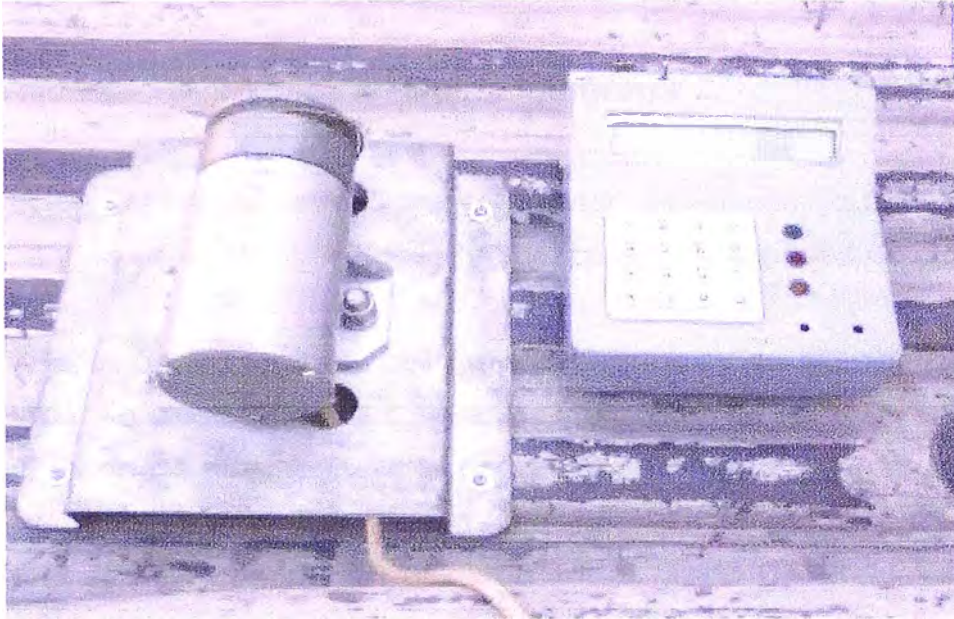
Figura N° 3.2

Este instrumento registra la irregularidad de la carretera a través del chasis del vehículo con respecto al eje trasero, con el traductor para registrarlo con el contador en unidades BI, el valor de rugosidad(IRI) es expresada en términos de m/km.

Traductor de rugosidad y Contador Bump Integrator (UNI)

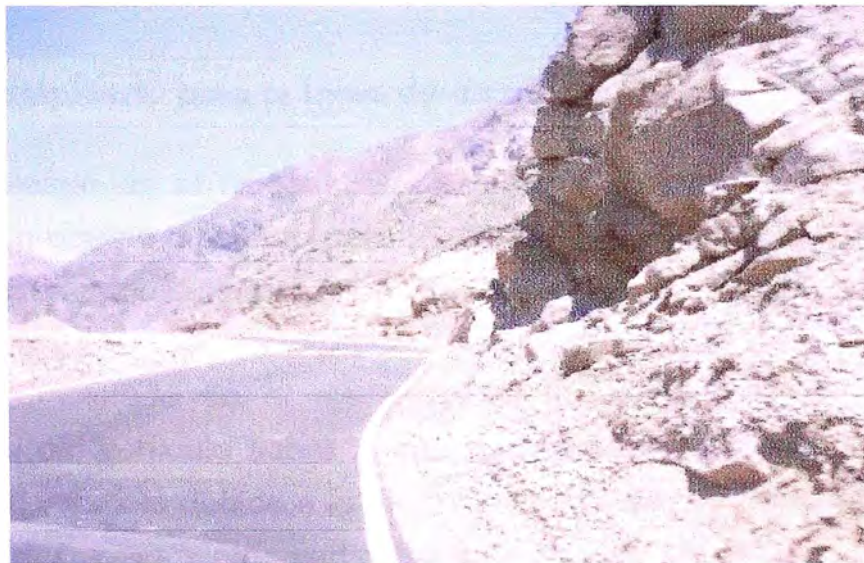
Figura N° 4.1

- Reconocimiento del tramo, se realiza el recorrido del tramo a evaluar identificando las progresivas e interferencias, las estructuras identificadas son gibas y puentes.
- Ubicación y pintado de las Progresivas e interferencias identificadas en el reconocimiento.

Reconocimiento del tramo y ubicación de las interferencias

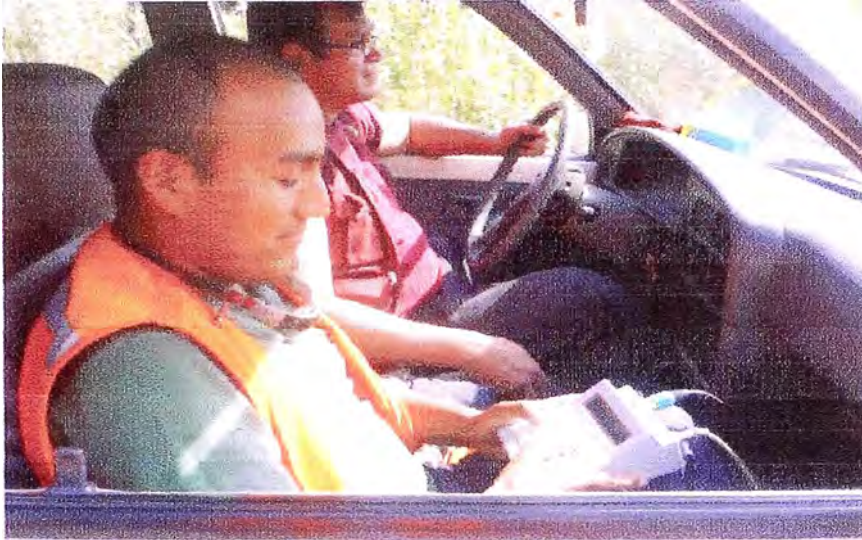
Figura N° 4.2

- El equipo contador recolecta la información según las distancias definidas para este caso es cada kilometro y si hubiese interferencias dentro del kilometro será entre interferencia.
- De acuerdo a las características de la vía el vehículo se desplaza a una velocidad constante de 40km/h.

Toma de datos a una velocidad de 40km/h

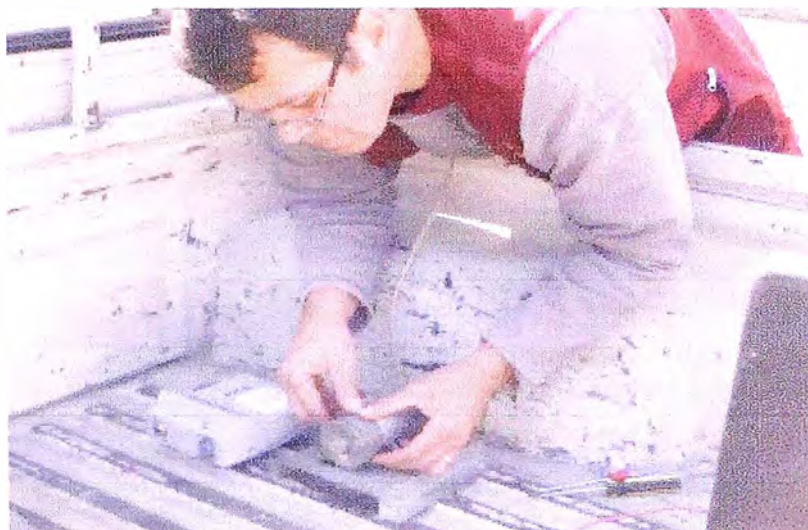
Figura N° 4.3

- Una camioneta calibrada
- Traductor de rugosidad
- Contador Bump Intregrotor

Instalación del Equipo para la toma de datos

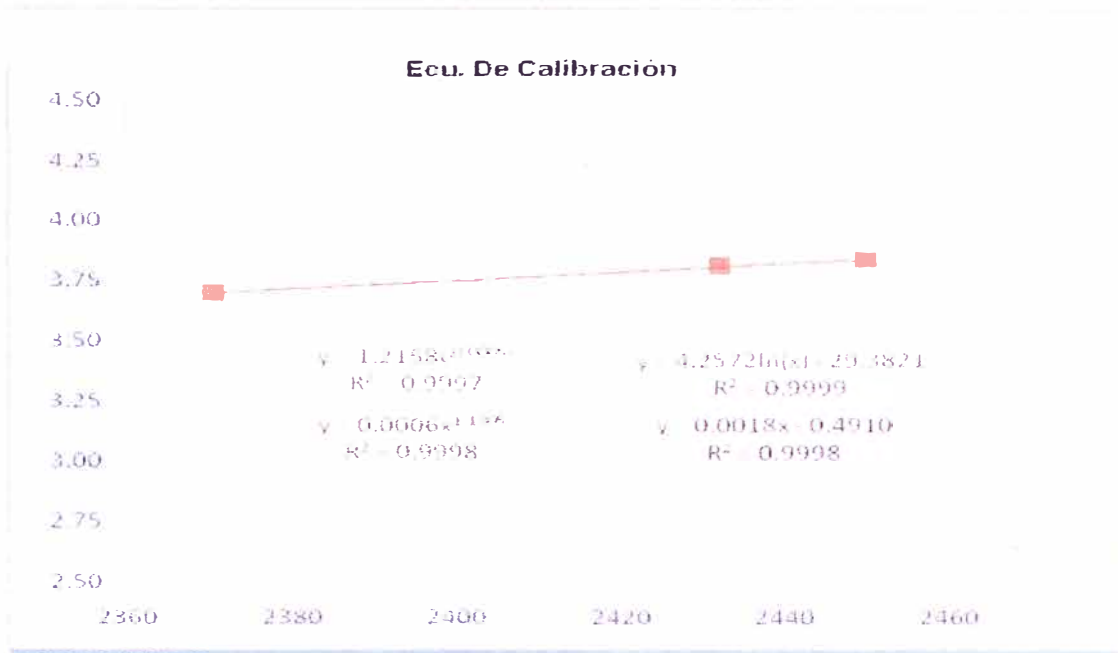
Figura N° 4.4

Para determinar las ecuaciones de la figura N° 4.4 se emplea los valores de IRI y BI del cuadro N° 4.6.

Gráfico de la ecuaciones de regresión

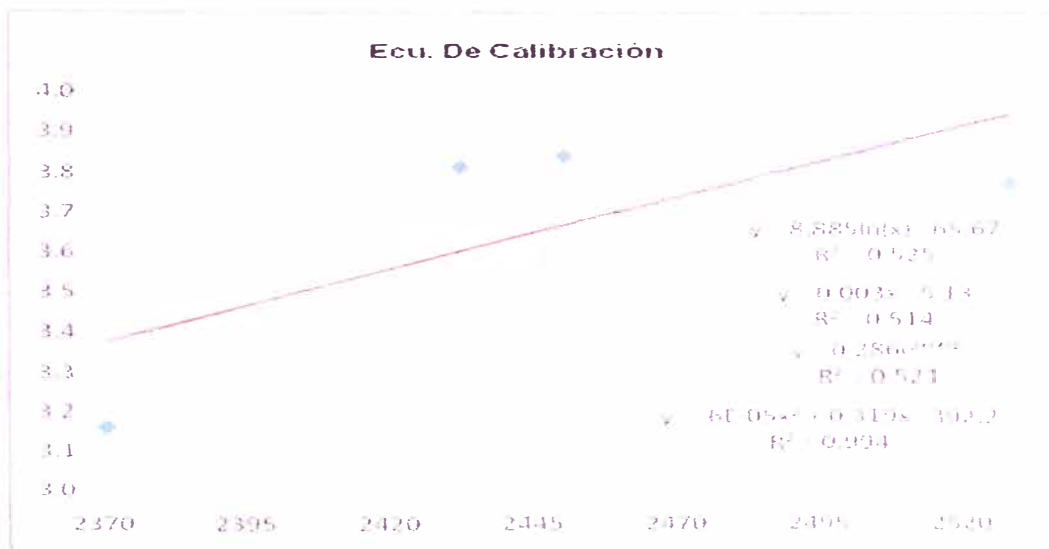
Según lo observado el R2 de las curvas las tendencias son bajas por lo cual se deberá de evaluar los datos entregados y además la curva polinómica que se ajusta mejor tiene una pendiente negativa a partir de cierta cantidad de datos por ello se descarta esta ecuaciones de correlación.

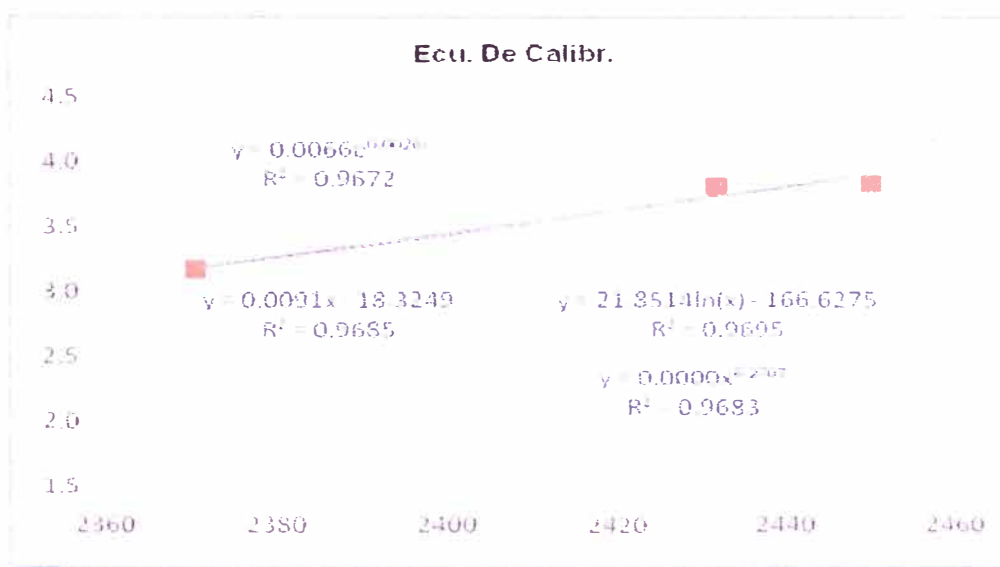
Determinación de de la ecuación de calibración con los valores del cuadro anterior.

Según lo observado el R2 de la Curvas se acerca a la unidad a continuación se evaluará con la tres ecuaciones.

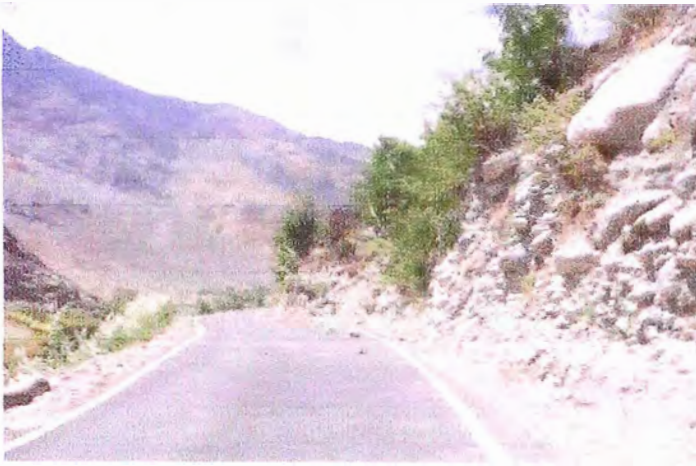
Imagen	Descripción
 	<p>En la presente imagen corresponde al Km. 69+200 aproximadamente no se retiro la roca para recibir la base estabilizada y el Slurry Seal. Esto ocasiona que los resultados de IRI no sean las reales</p>
 	<p>En la imagen corresponde al inicio del pueblo San Jerónimo en el Km. 73+000, no se a tenido el cuidado en retirar las piedras para recibir la base estabilizada y el Slurry seal. Esto como consecuencia de un mal proceso constructivo</p>
 	<p>En la presente imagen fue tomado en el Km. 59+000 y se apreciar la circulación de vehículos pesados transportado mineral. Debido a mejora la vía se ha visto el aumento de tráfico, esto trae como consecuencia el deterioro prematuro.</p>

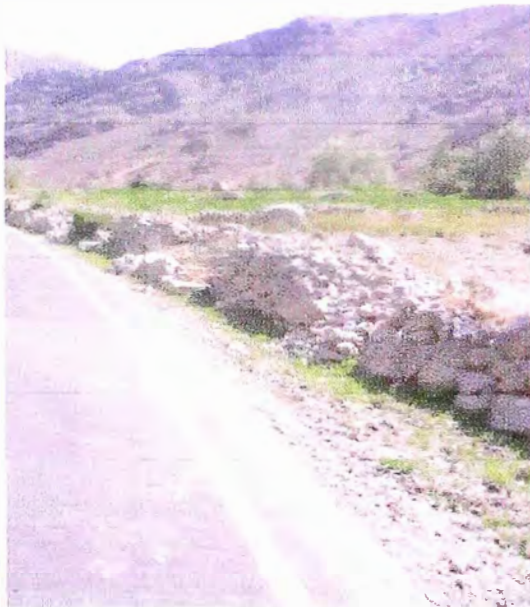
Como podemos apreciar en la presente imagen se ve el desprendimiento de rocas hacia la vía.
Esto es otra consecuencia para contribuir con el deterioro de la vía, la presente imagen corresponde al Km. 74+000

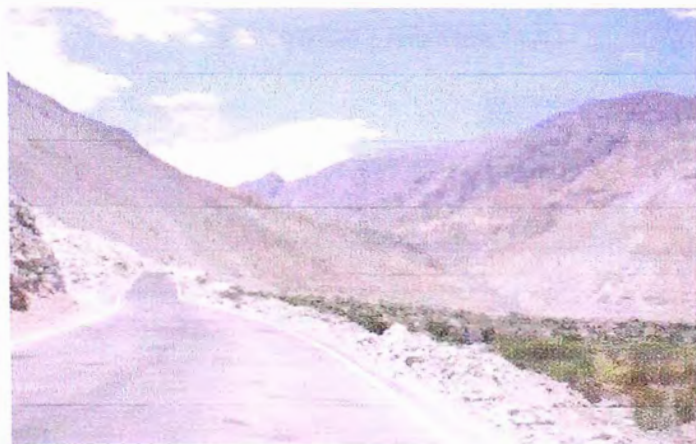
La presente imagen corresponde al Km. 72+100, no se observa cunetas, el agua discurre paralelo a la vía penetrando el agua hacia la base estabilizada, la falta de cunetas hace que el agua inunde la superficie de rodadura.
Acelerando el deterioro de la vía.

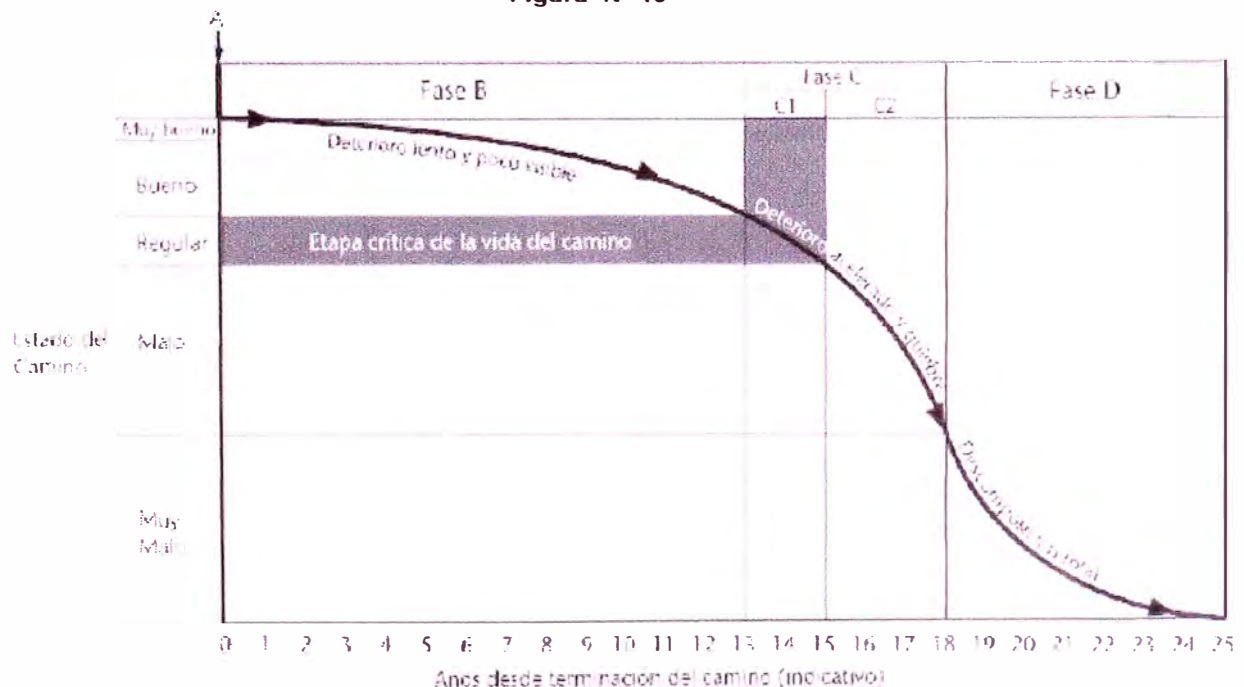
Figura N° 13

- La política de asignar constantemente recursos insuficientes para la conservación vial no es sostenible a largo plazo y está muy lejos de permitir una óptima relación entre costos y beneficios. Lo que muchos países hacen, incluido el Perú, es tratar de “ahorrar” recursos que deben utilizarse en la conservación de los caminos, sin percatarse de que este “ahorro” significa un gasto futuro mucho mayor. **En el gráfico abajo, proveniente de CEPAL (1994), se aprecia el deterioro que el tiempo y el tráfico infringe a la carretera. En un esquema sano de conservación, la superficie del camino debe reforzarse al inicio de la fase C, período en el cual la condición del pavimento se torna crítica. (Véase el sector C1 del gráfico).**

Deterioro de las carreteras en el tiempo

-
- Al inicio de la fase C, normalmente basta con reforzar la superficie de la carretera, lo que supone un costo relativamente bajo, que en caminos pavimentados, puede alcanzar a alrededor de 10% del valor original del camino. Sin embargo, las intervenciones normalmente llegan al finalizar la fase C y durante la fase D, en las que deben repararse los daños producidos en la estructura básica del camino; ello significa demoler y levantar las partes dañadas, reemplazándolas por componentes nuevos, con un costo que puede equivaler a entre 50% y 80% del valor del camino.
