UNIVERSIDAD NACIONAL DE INGENIERIA
FACULTAD DE INGENIERIA CIVIL

**EVALUACIÓN DE LA RUGOSIDAD DE LA CARRETERA CAÑETE - YAUYOS -
CHUPACA CON EQUIPO BUMP INTEGRATOR
TRAMO KM. 79+000 – KM. 84+000**

INFORME DE SUFICIENCIA

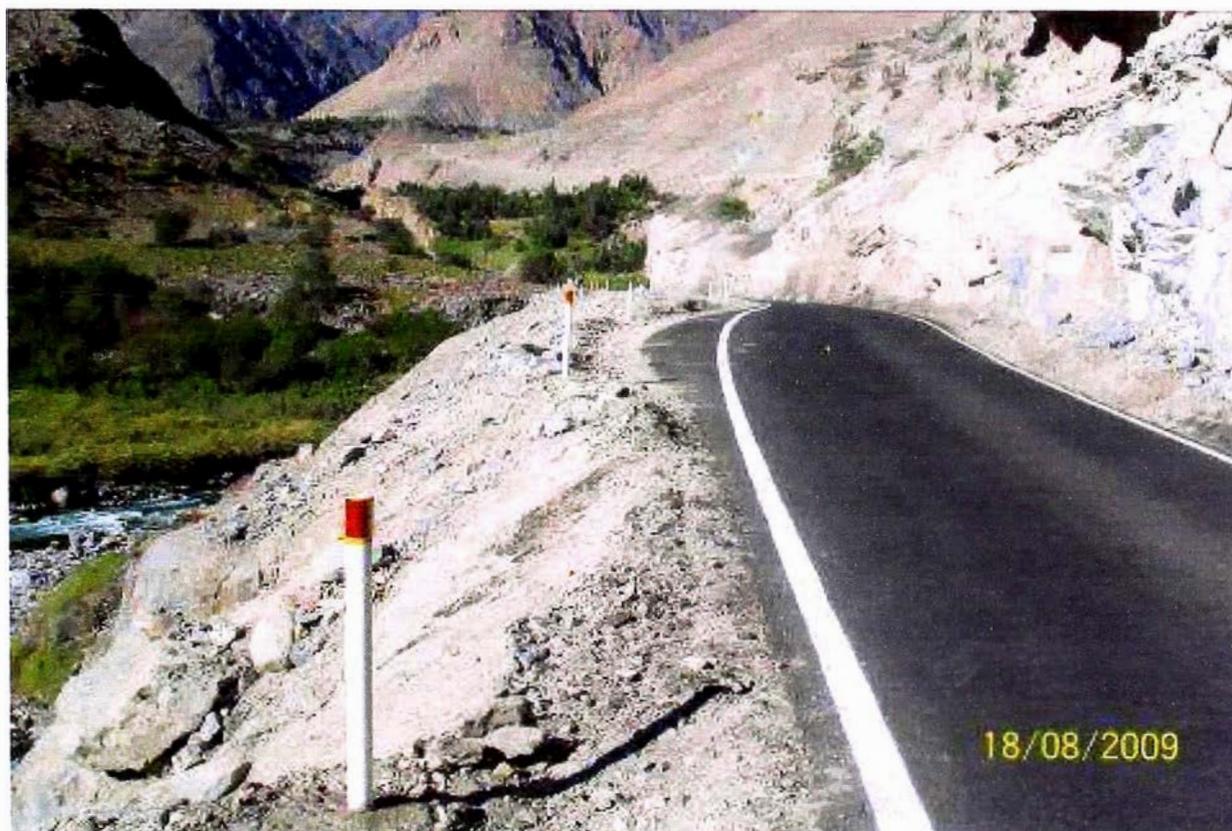
Figura 1.2: Foto de la carretera

El tramo de la carretera donde se realizará el presente estudio es del km 79+000 al km 84+000 la cual se encuentra en el sector I: Zúñiga – Yauyos. Este tramo tiene una superficie de rodadura a nivel de afirmado, la calzada tiene un sólo carril, tiene una plataforma de un ancho útil muy variable que van desde los 3 a 8.5m.

Los tipos fallas encontradas en dicho tramos son ahuellamientos, encalaminados, huecos, desprendimiento de material bituminoso, desprendimiento de finos; los cuales se presentan en diversos niveles de severidad.

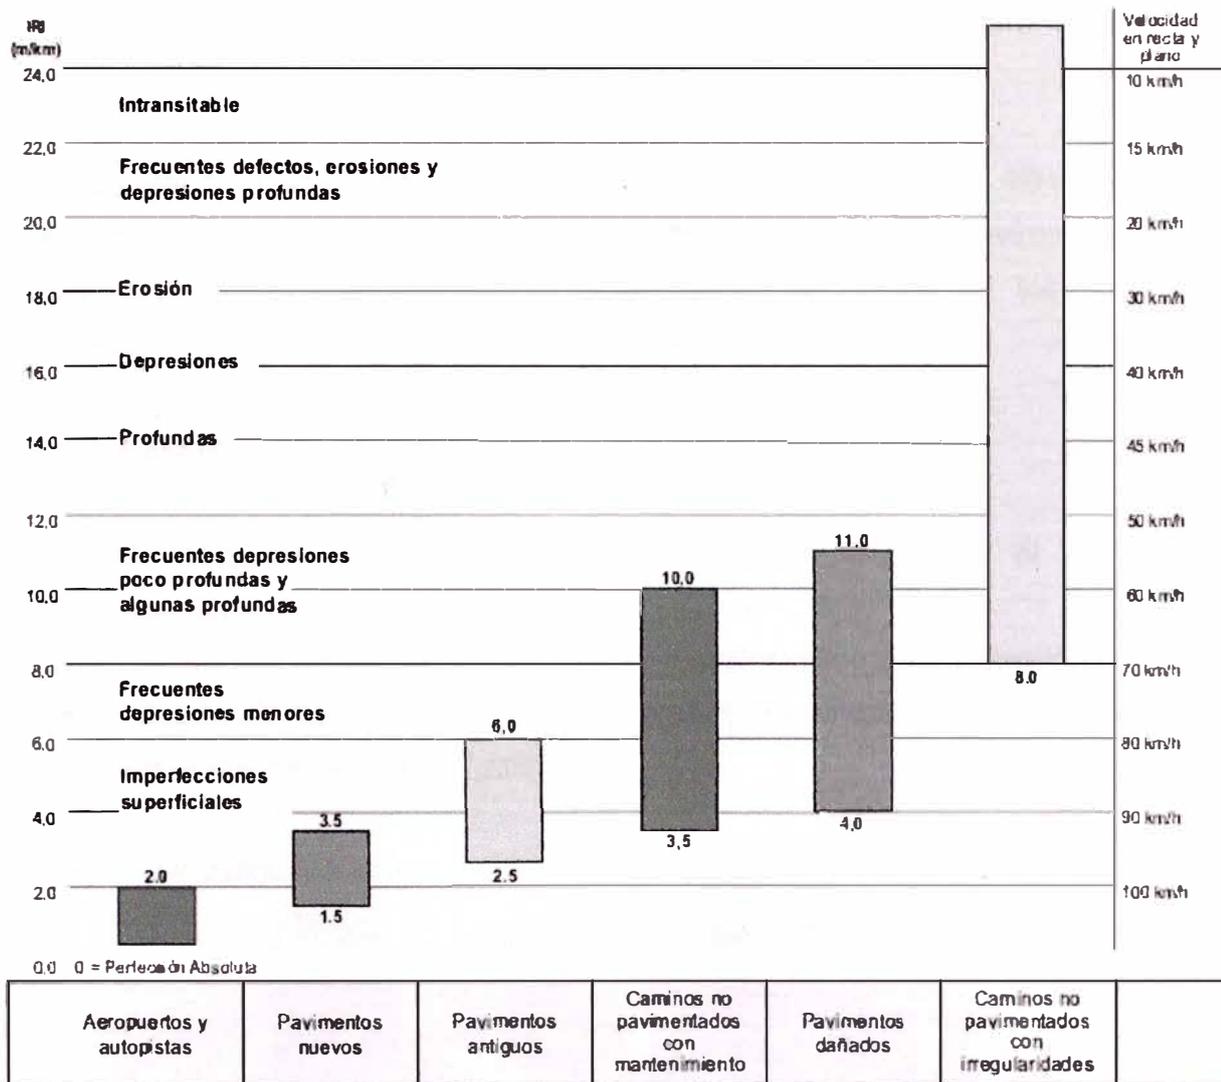
FIGURA 3.2 : ESCALA DE RUGOSIDAD IRI (m/km)

Escala de rugosidad para pavimentos (IRI)

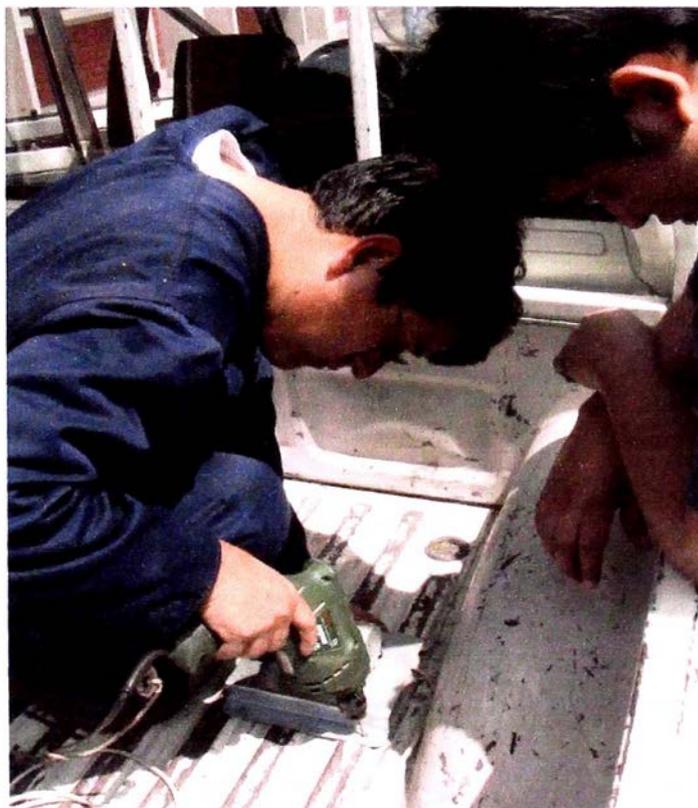
FIGURA 3.3 INSTALACION DEL EQUIPO BUMP INTEGRATOR

- Se requiere 5 agujeros en el vehículo para fijar el sensor de desplazamiento.
- El vehículo debe contar con un encendedor eléctrico de cigarrillos.
- Accesorios como pernos y trampilla para fijar la cuerda metálica al eje del vehículo, herramientas generales.

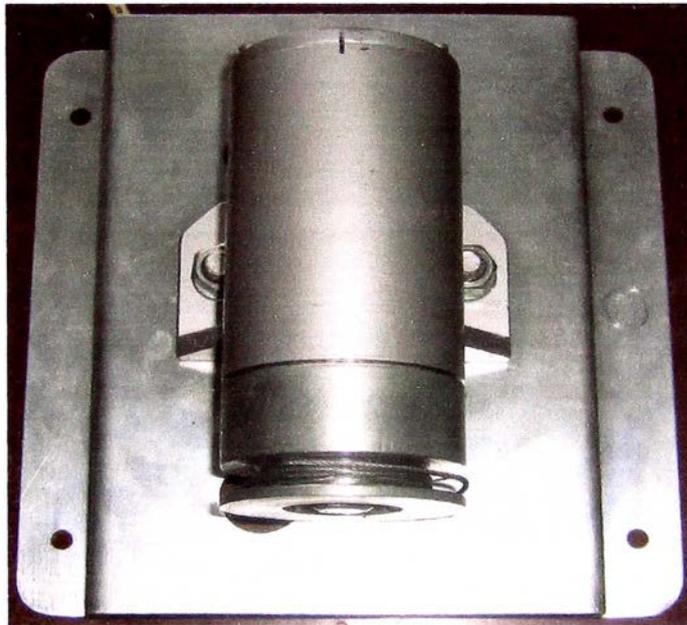
FIGURA 3.4: SENSOR DE DESPLAZAMIENTO

- **SENSOR DE DESPLAZAMIENTO**
- Tipo de sensor : Mecánico - Encoder
- Precisión : 0.9
- Rango (cm) : 20
- Dimensiones(cm) : 19.5*19.7*9.5
- Velocidad rotación : 300 RPM
- Alimentación : 5 VDC
- Peso : 2014 gr.

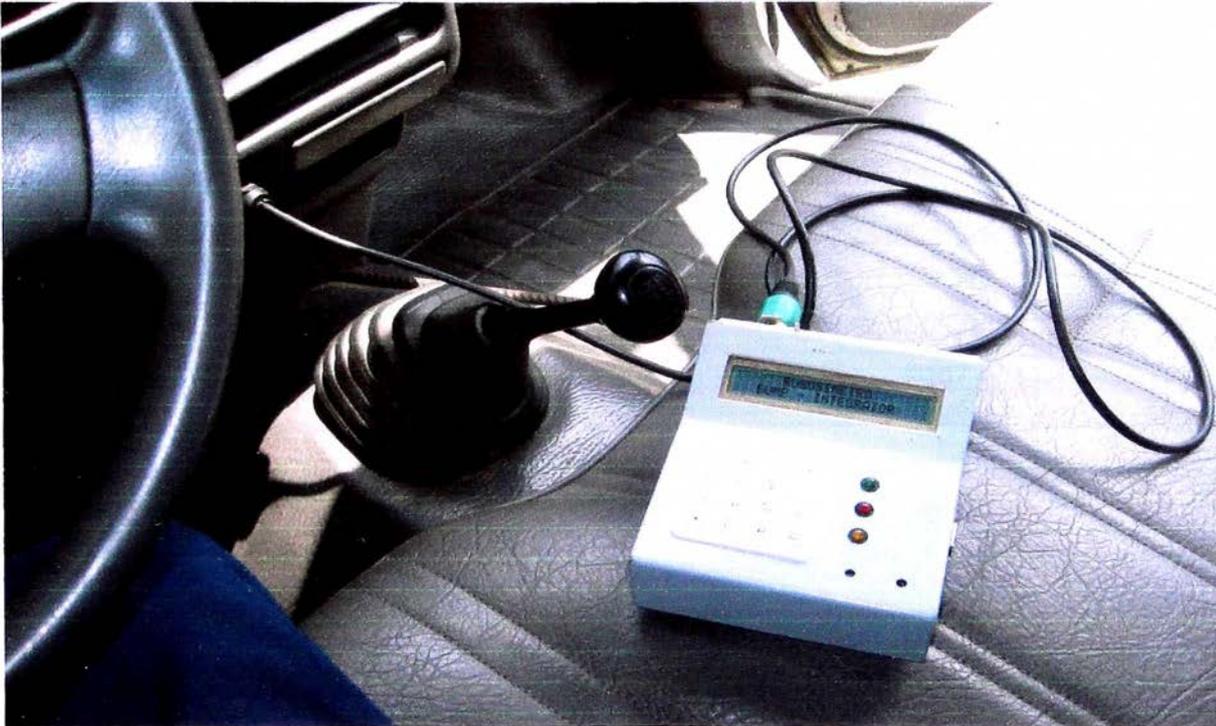
FIGURA 3.5: ADQUISIDOR DE DATOS

- **ADQUISIDOR DE DATOS**
- Indicadores : Alimentación, Cargador de batería
- Comunicación: Serial
- Dimensiones : 12.5*15.9*7 cm
- Peso : 824 gr.
- Alimentación : 12 VDC
- Teclado 4*4
- Display LCD 2*24

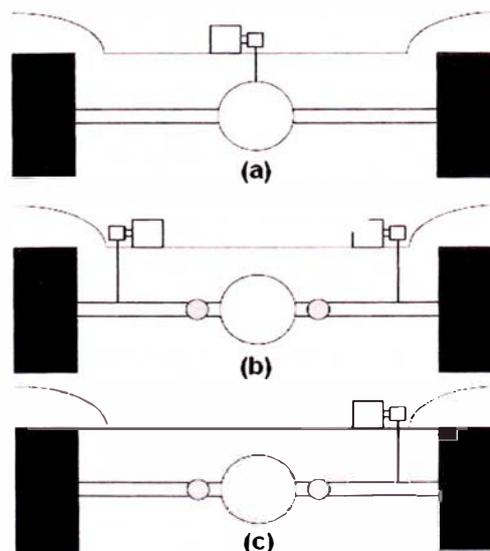
FIGURA 3.6: DIFERENTES POSICIONES DE INSTALACION DEL EQUIPO

- La posición de colocación del sensor de desplazamiento puede variar. Las posiciones donde se pueden colocar estos son las mostradas en el siguiente grafico.
- El REBITU fue colocado al lado derecho.

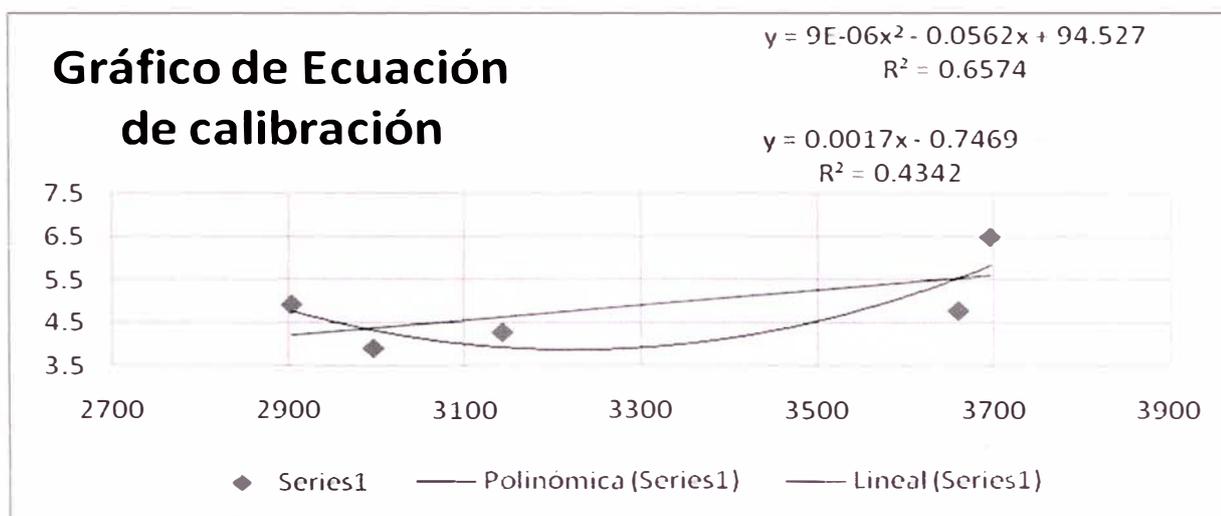
Figura 5.1: Gráfico de ecuación de calibración 1

DATOS A PROCESAR					
I.R.I	3.94	4.93	4.3	4.79	6.48
B.I	2997	2904	3143	3660	3696

Se observa la ecuación:

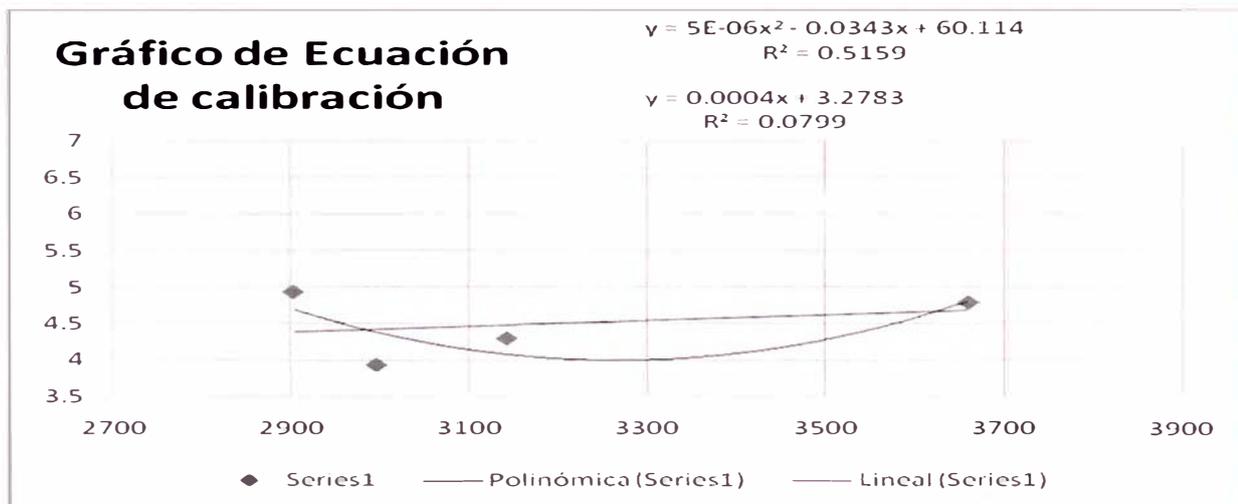
Figura 5.2: Gráfico de ecuación de calibración 2

DATOS A PROCESAR					
I.R.I	3.94	4.93	4.3	4.79	
B.I	2997	2904	3143	3660

- Al igual que en la gráfica anterior también se nota que la ecuación que estaría mas cerca a ser la elegida es la Polinómica , donde la ecuación es $IRI=0.000005*BI^2 - 0.0343*BI + 60.114$ porque es la ecuación que tiene un valor de R^2 cerca a 1 pero al reemplazar valores tenemos lo siguiente:

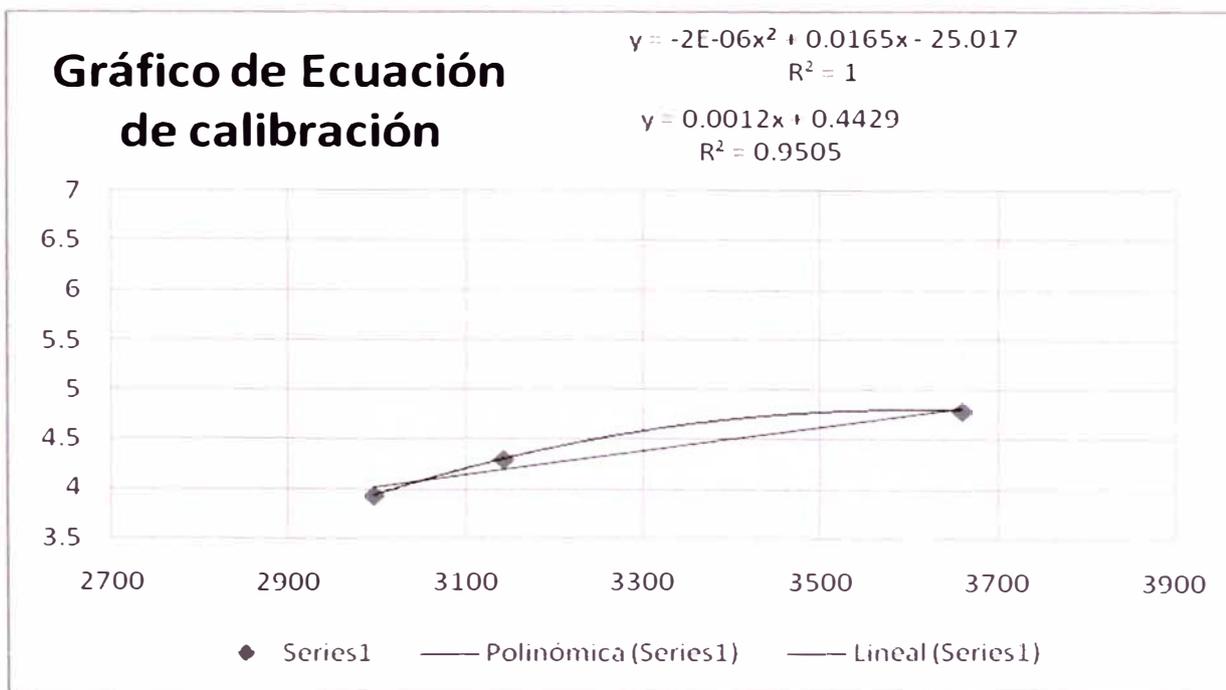
Figura 5.4: Gráfico de ecuación de calibración 3

Con este último cuadro se procederá a hallar la ecuación de calibración, por lo tanto se graficará el ecuación con estos 3 puntos.

La curva polinómica tiene un valor de R^2 igual a 1 pero como se ve tiene un valor intermedio de BI = 4125 donde tiene un valor de IRI = 9.01 y para los demás valores de BI los valores de IRI son menores, siendo inconsistente estos valores de la curva polinómica.

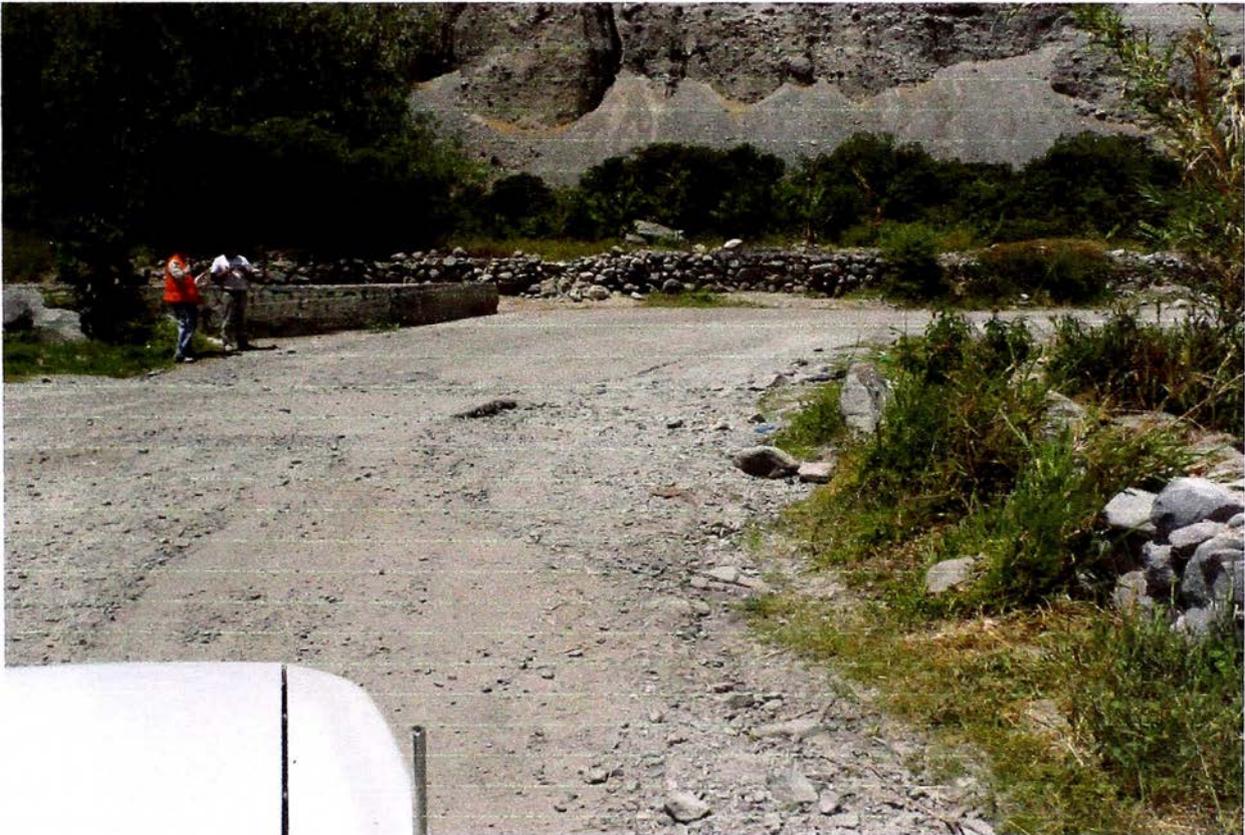
Foto 1 : Badén en tramo de carretera km 82+200 aprox.

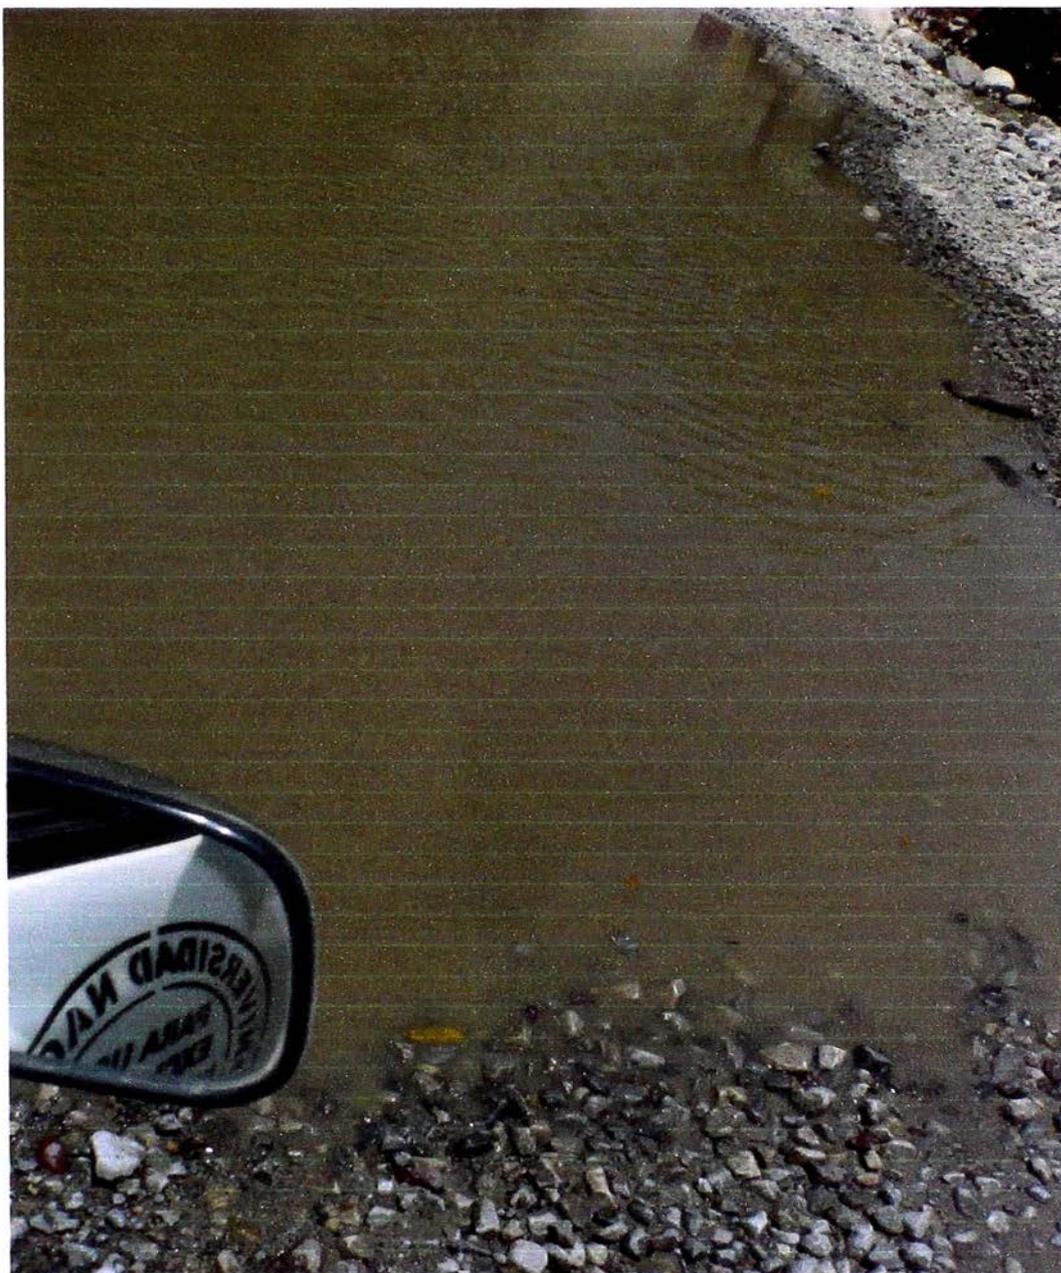
Foto 2: Pequeño riachuelo que cruza la carretera

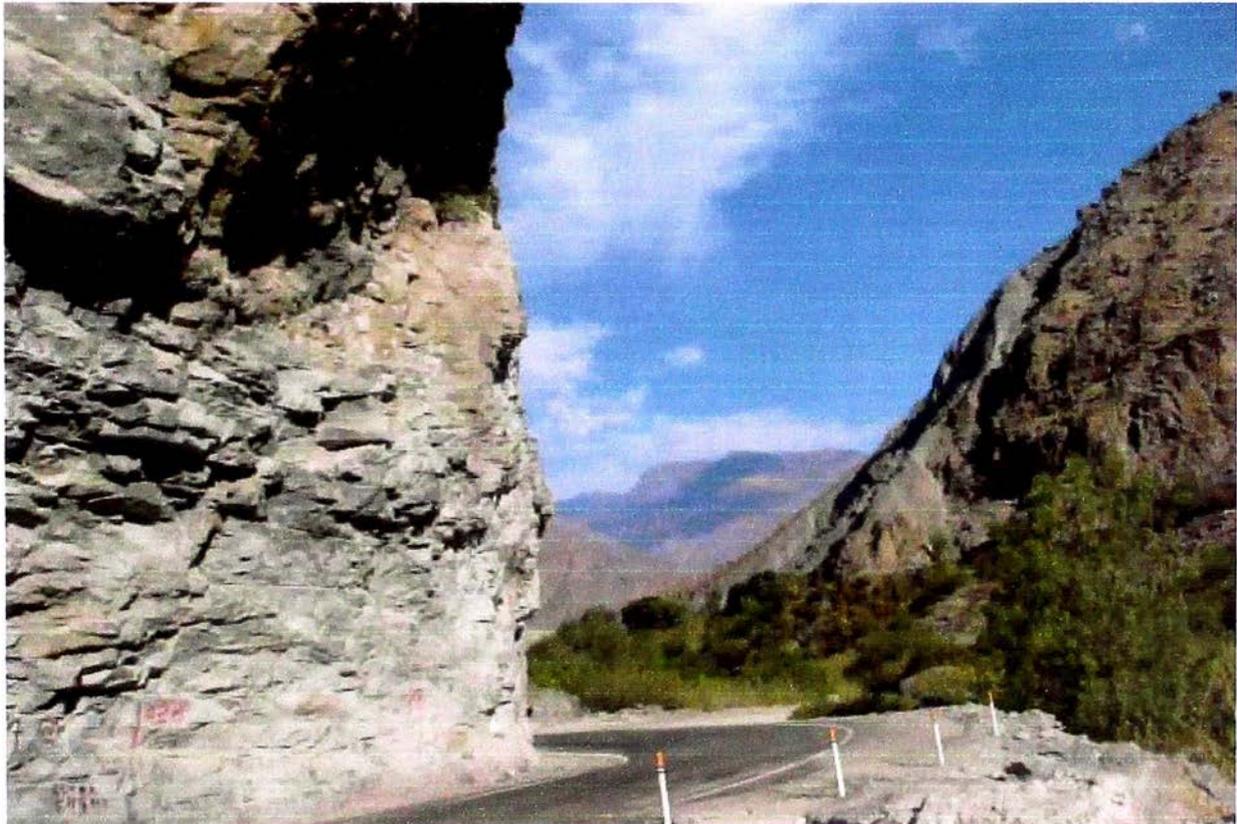
Foto 3: Ancho de vía variable, en este tramo se ve solo 1 tramo
