Facultad de Ingeniería Civil

PROCESO CONSTRUCTIVO Y CONTROL TÉCNICO ECONÓMICO
DEL COLISEO CERRADO CAJABAMBA

INFORME DE INGENIERIA

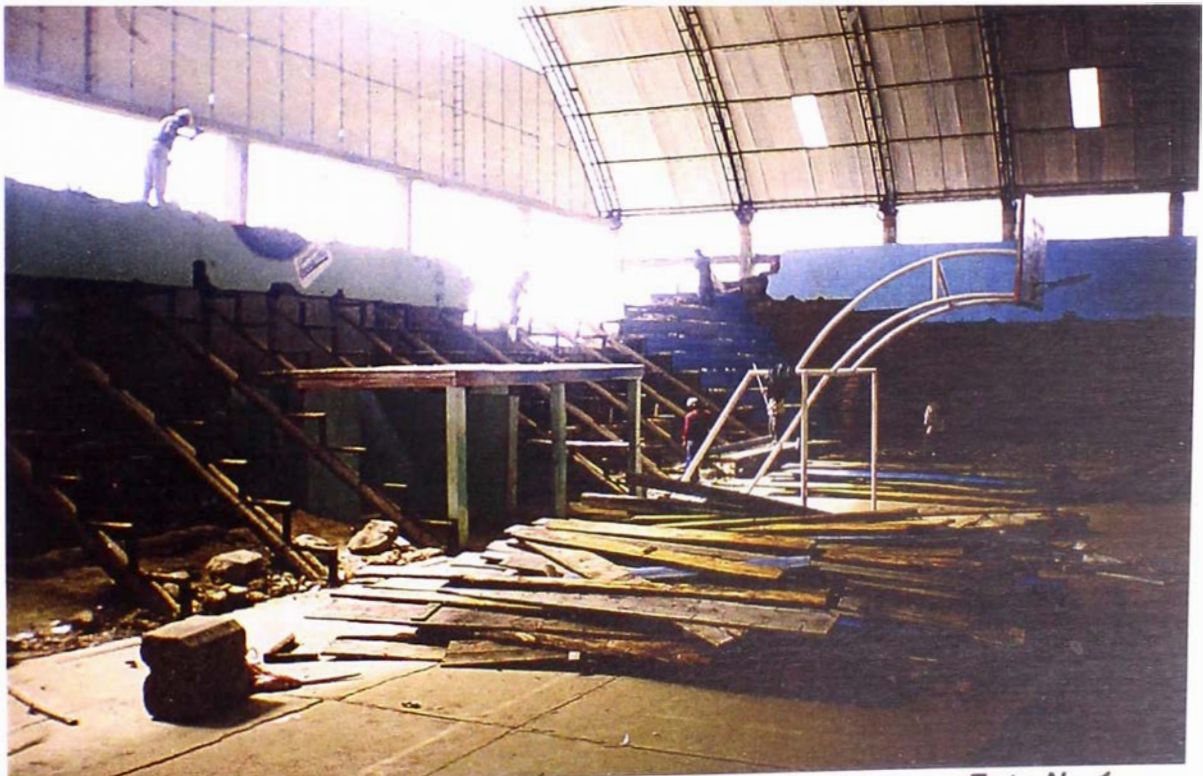
Foto No 1

DESMONTAJE DE GRADERIAS

Se procedió al desmontaje de:

Portones de madera	:	2.50m x 2.20m	(02 unid)
Tribunas existentes	:	tablas 1 ½ x 8" x 10"	(1000 unid.)
Palos de eucalipto	:	4" x 5m	(200 unid)
Trabajo en forma manual	:	tiempo 3 días	
Cuadrilla	:	4 peones.	
Área total de desmontaje	:	750m2.

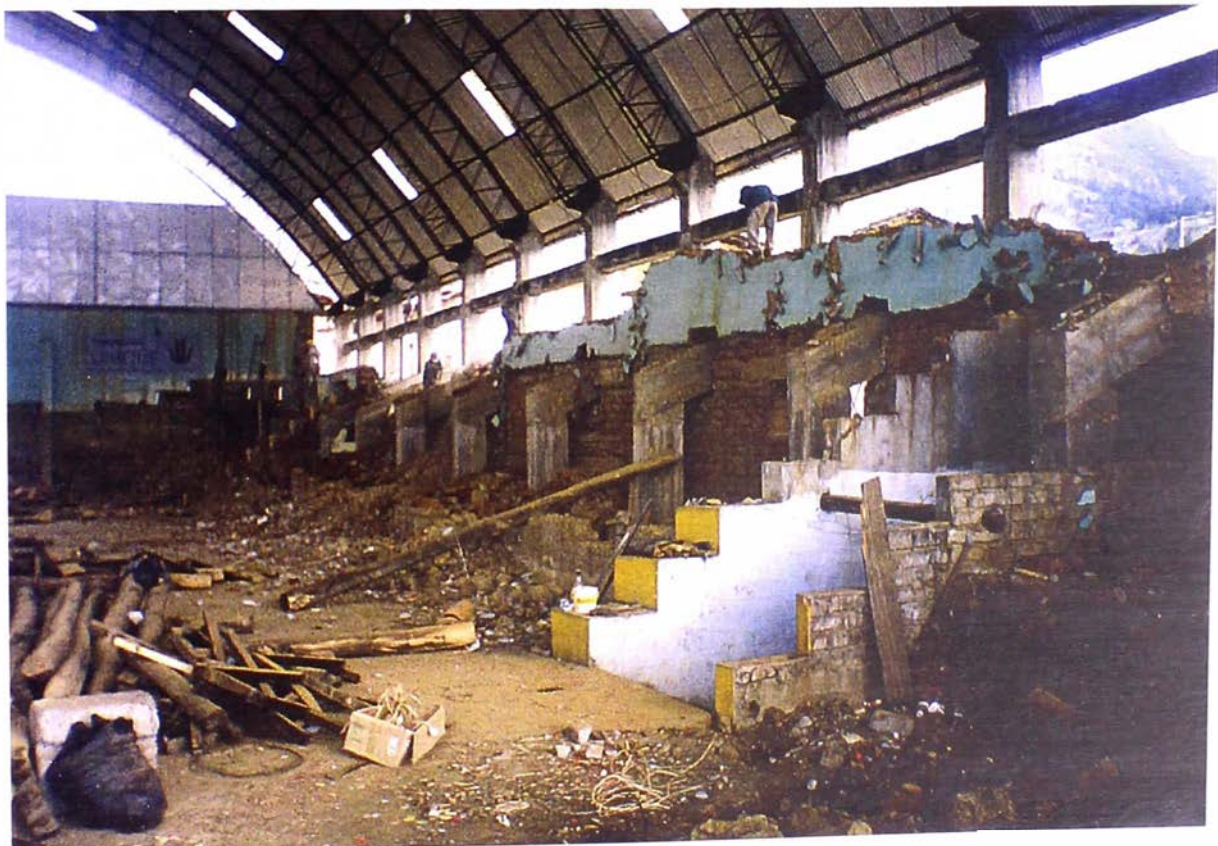
Foto No 2

DEMOLICIÓN MANUAL DE MUROS

Los trabajos se iniciaron en la parte superior con personal obrero y herramientas: barretas, picos, comba 20 lbs, cuando estuvimos a una altura en el muro de 2.00m los vecinos de la zona procedieron a desatar los adobes y llevárselos, permitió un ahorro en mano de obra y eliminación de material.

Área total de Demolición :	818m ² .
Dato del presupuesto :	726m ² .
Trabajo que efectuamos :	560m ² .
Apoyo de vecinos :	258m ² .

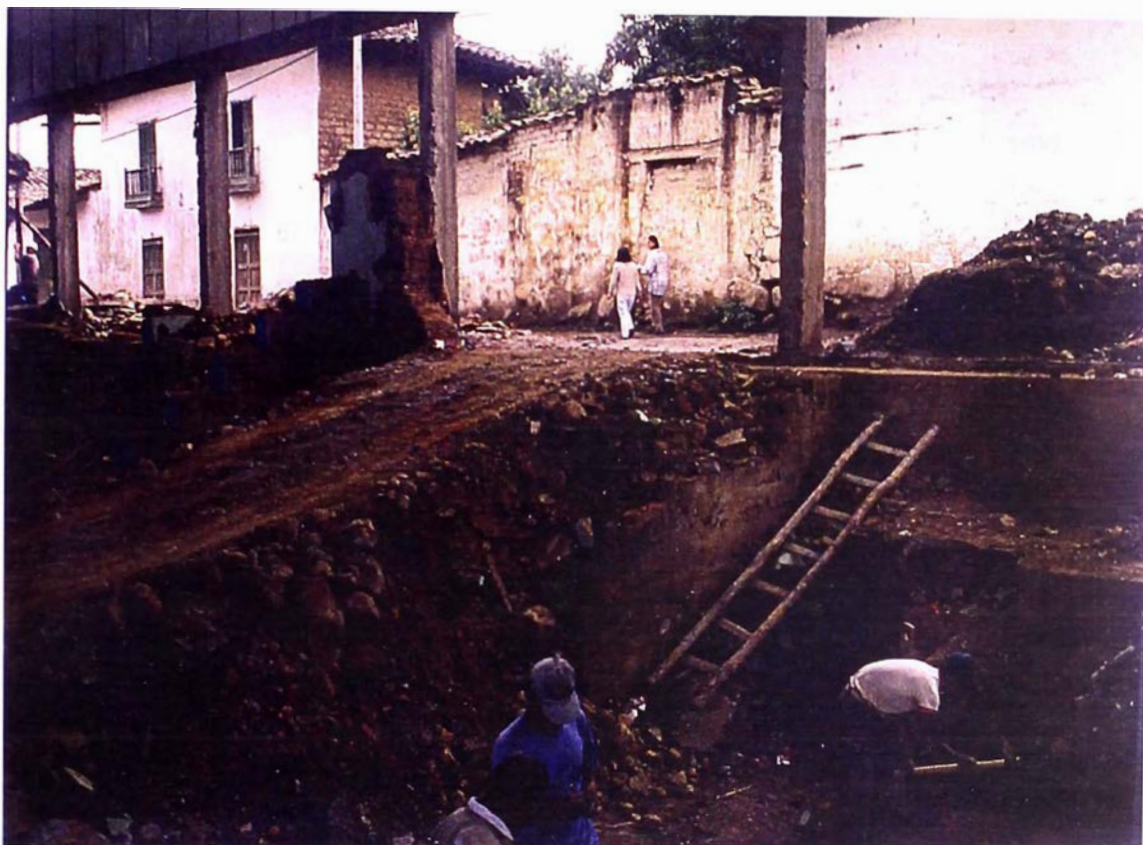
Foto No 3

RAMPA PROVISIONAL PARA INGRESO

Construimos una rampa provisional con el material de la demolición: muros de adobe, bloques de concreto, piedras, en una área de $5.0\text{m} \times 9.0\text{m}$, teniendo presente las consideraciones de compactación, humedad, estabilidad.

Esta rampa fue muy útil y operativa en la obra desde el inicio hasta el final, permitiendo el movimiento en general el ingreso de: los agregados, cemento, fletes (descarga de materiales enviados de Lima), eliminación del desmonte, desplazamiento de los equipos, herramientas y personal obrero para trabajos exteriores.

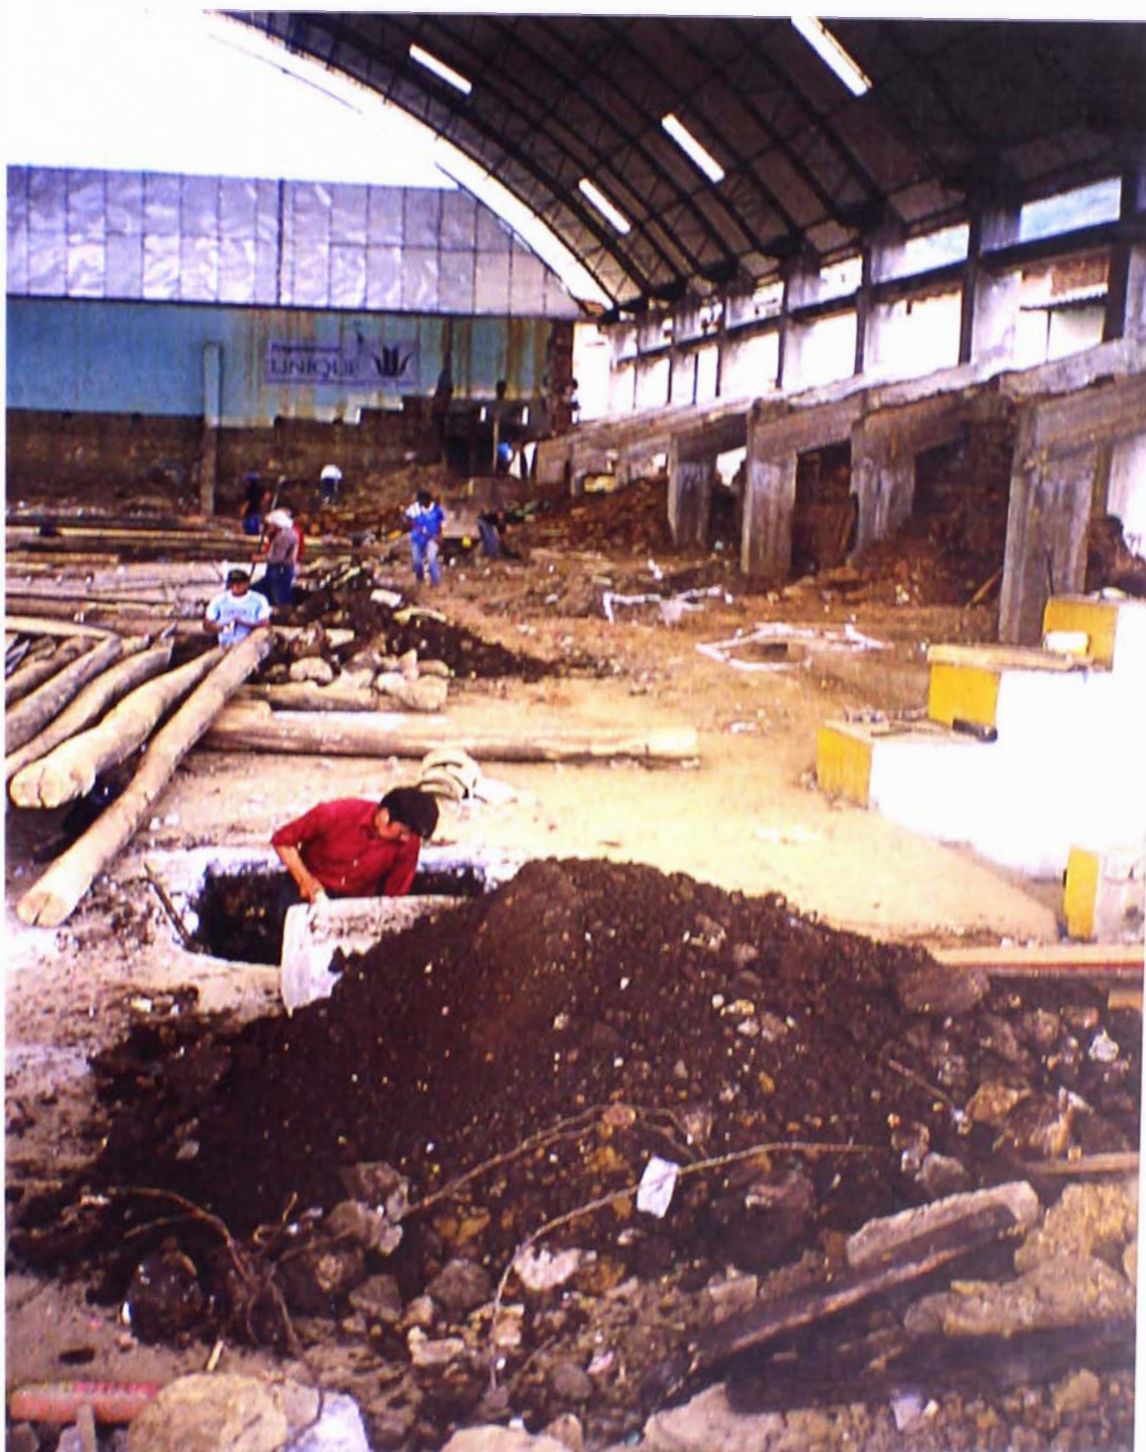
Foto No 4

TRAZO Y REPLANTEO

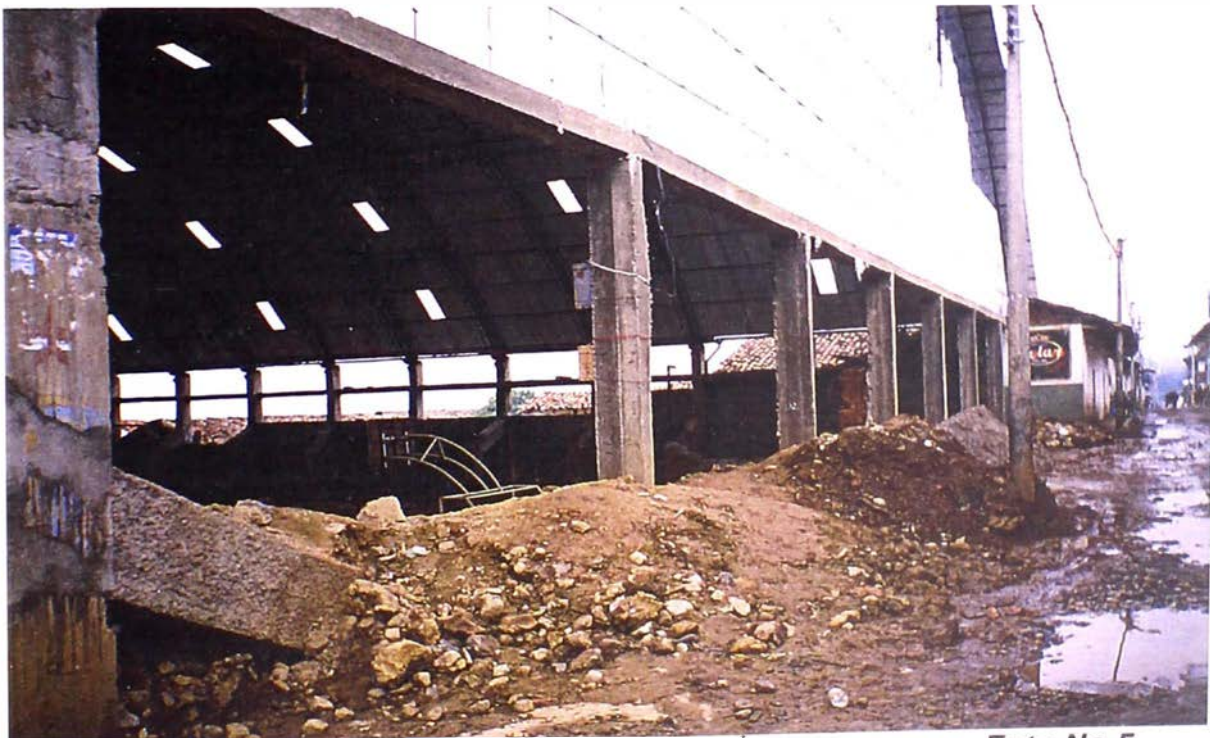
Foto No 5

MATERIAL ACUMULADO PARA ELIMINACIÓN

Trabajo por Subcontrata.

Volumen de Eliminación: 1124m³.

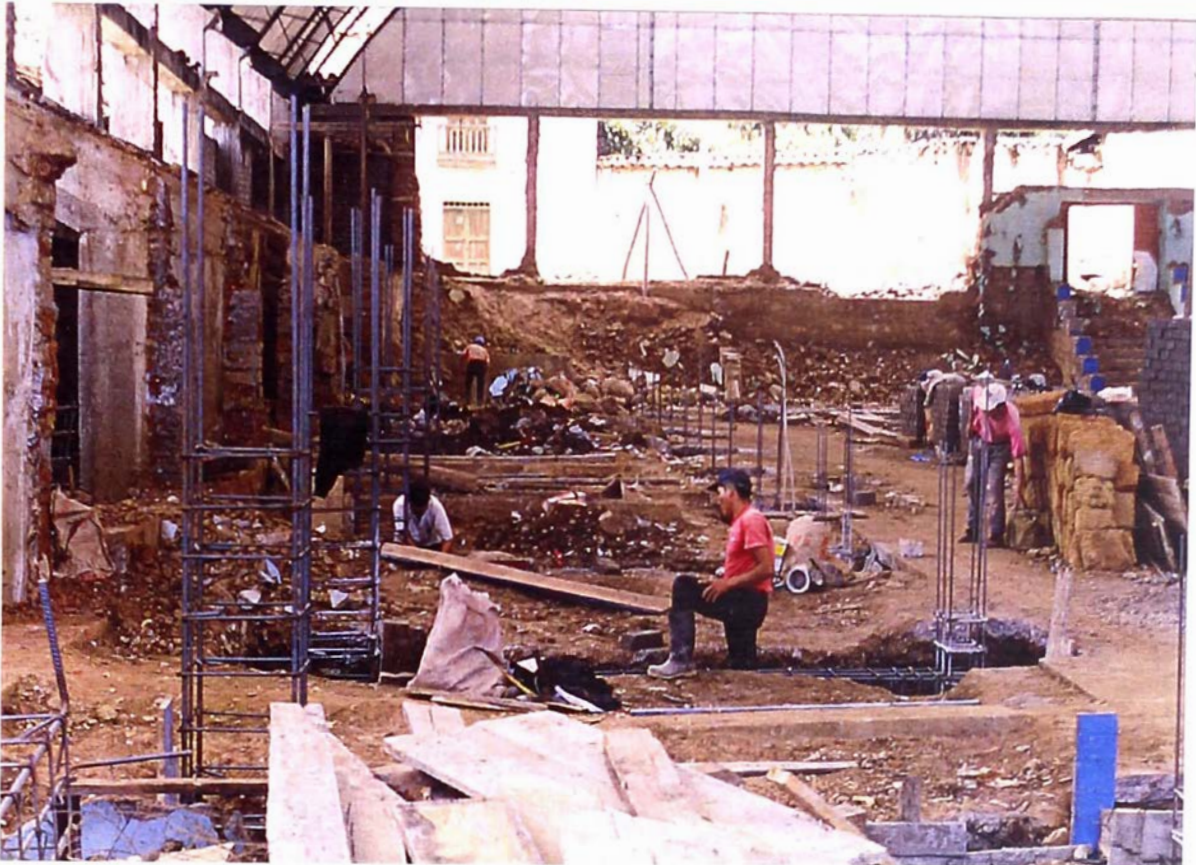
Foto No 7

FIERRO EN COLUMNAS Y VIGAS DE CIMENTACIÓN

Al colocarse los estribos, la abertura (doblez) de estos no deberá estar en una misma posición o alineamiento con respecto al fierro principal.

Acero total colocado en Vigas: 2,510 Kg.

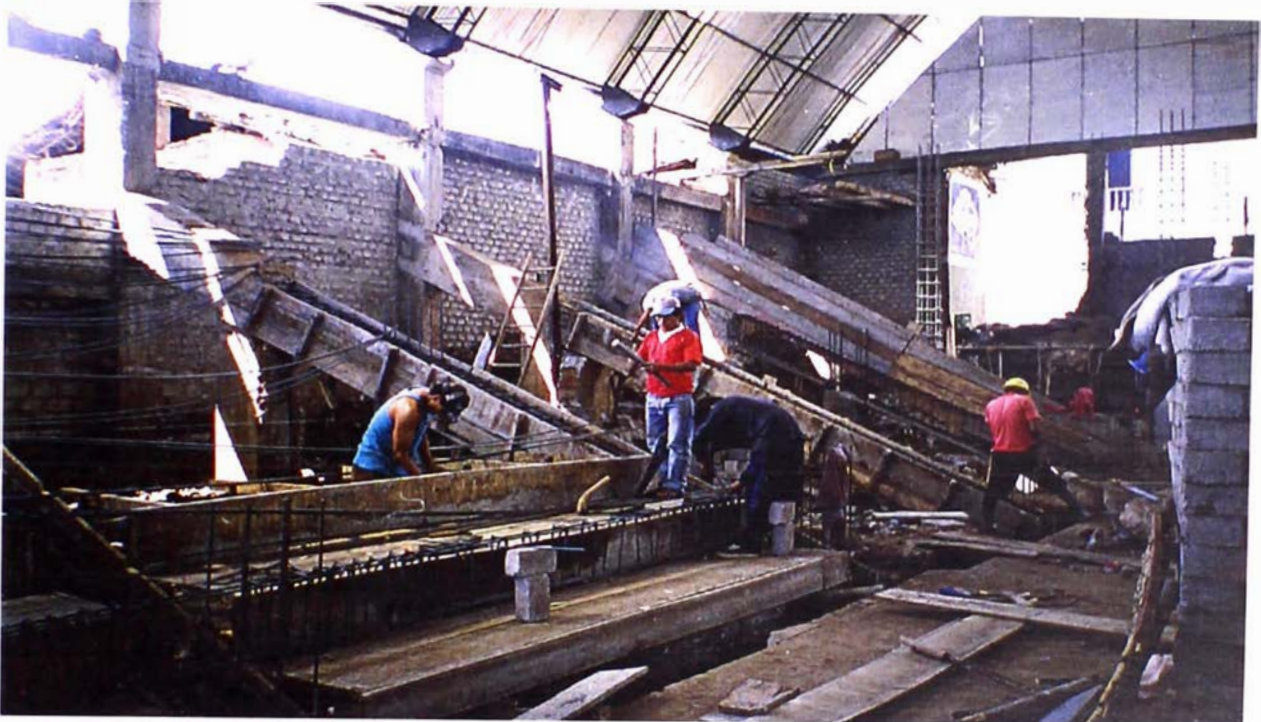
Foto No 8

ENCOFRADO Y FIERRO EN VIGAS

Revisión total del encofrado: medidas, solidez, recubrimientos, cerramiento de las aberturas con papel húmedo, limpieza.

Encofrado total 185.76m². SUBCONTRATA

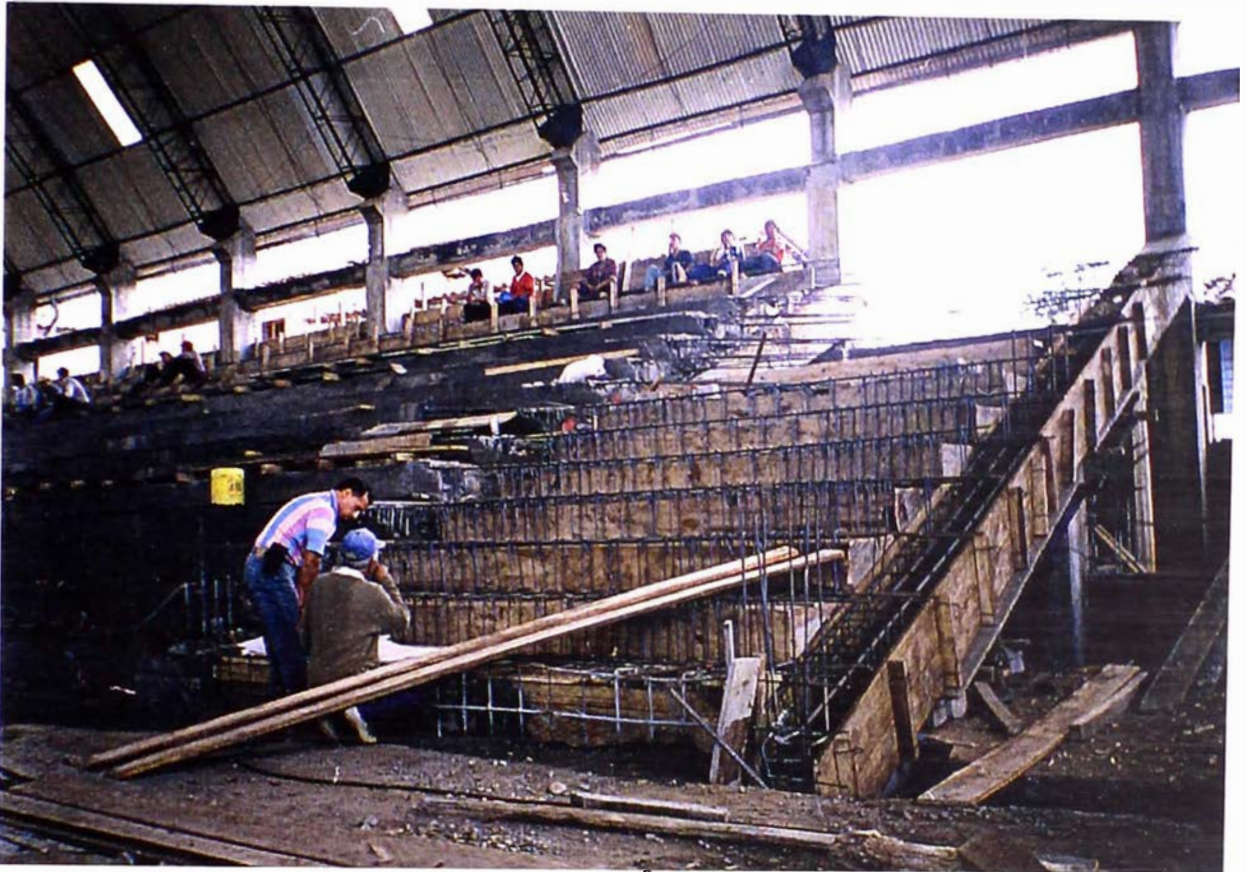
Foto No 9

ENCOFRADO Y FIERRO EN GRADERÍAS

Total avance diario: 46.80 m²

Encofrado total pasos	: 525 m²	SUBCONTRATA
Encofrado total contrapaso	: 450 m²

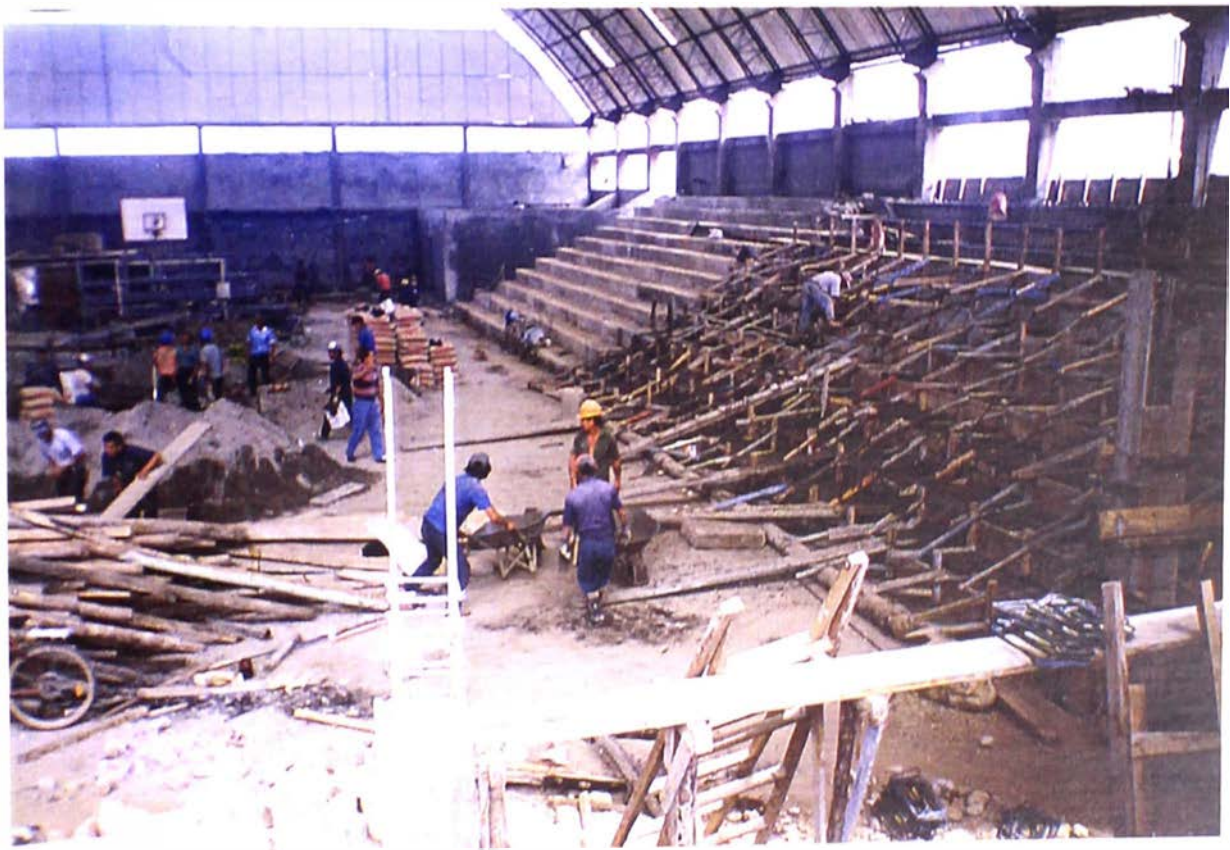
Foto No 10

VACIADO DE CONCRETO EN GRADERÍAS

Volumen de vaciado Gradería 6.20 m³ 50 bls de cemento

Tiempo de vaciado 4 horas

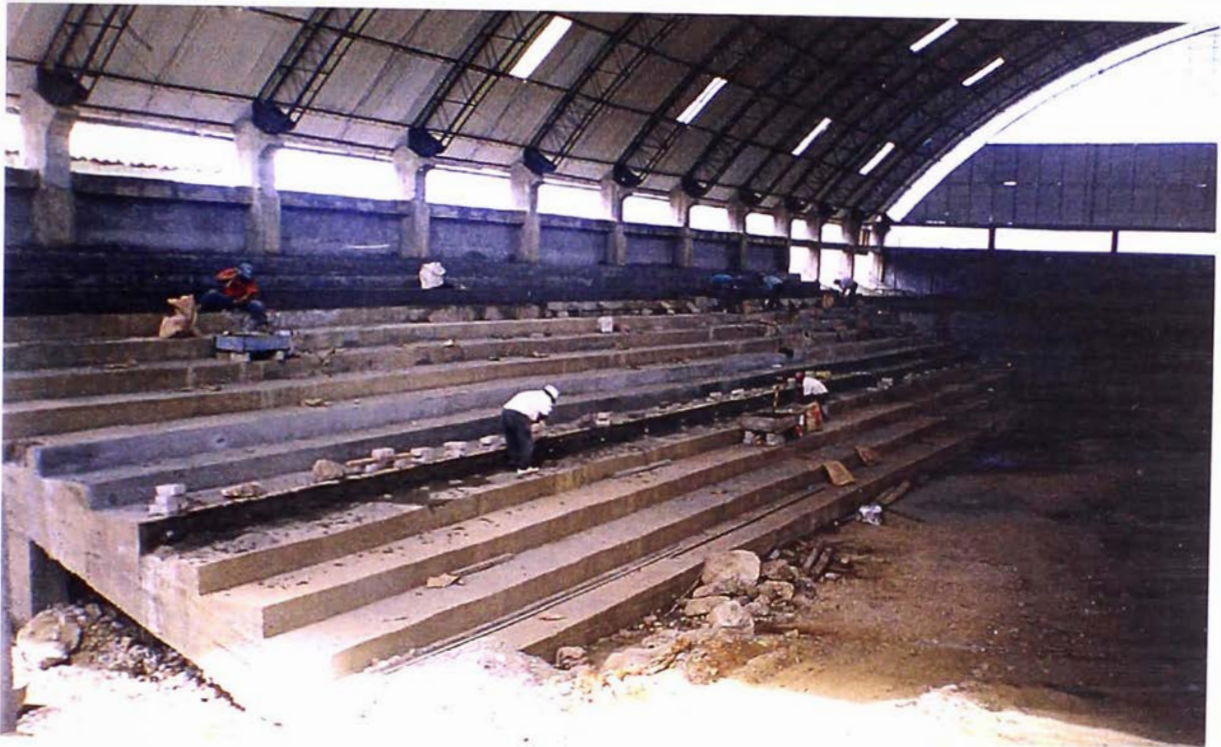
**TARRAJEO DE GRADERÍAS****Foto No 11****4.5.10. PINTURA DE TRIBUNAS EN CONTRAPASO.**

Se inicia el tarrajeo en el contrapaso, para que la mezcla del paso descansa en ésta y no se forme una junta fría. Por el uso de las graderías, la dosificación es más fuerte.

Mezcla Cemento : Arena fina	C: A 1:4
Tarrajeo Total de Graderías	855.00m²

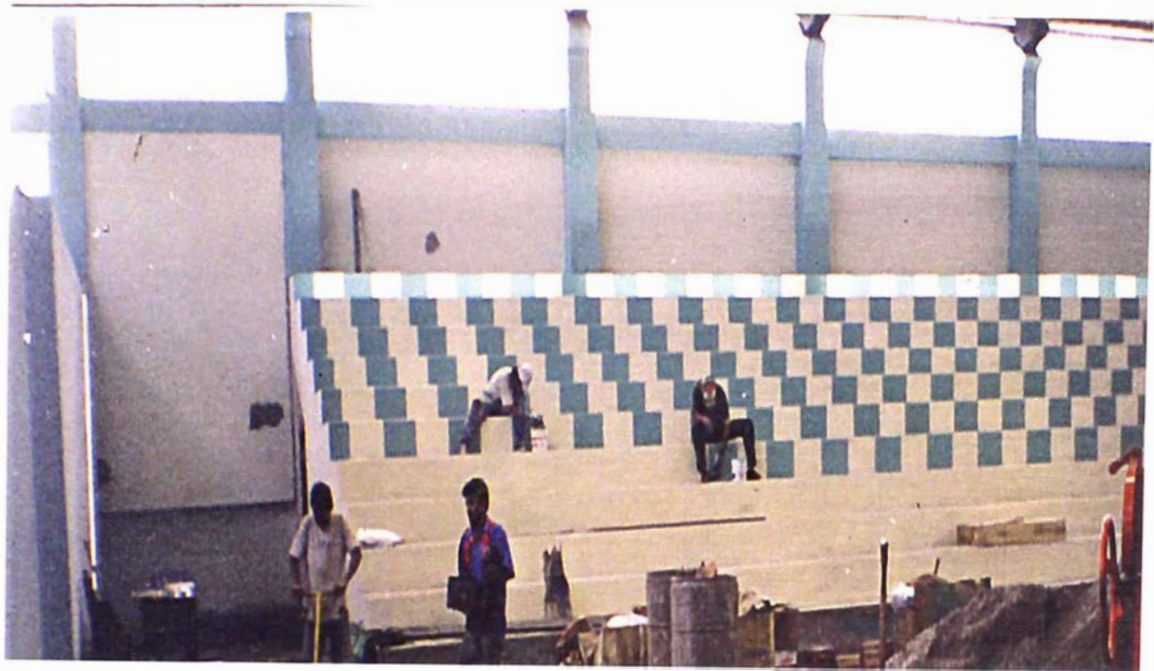
Foto No 12

Pintado de contrapaso en Tribunas

Área total de pintado en contrapaso: 280m²

Forma de Trabajo: Subcontrata de la zona

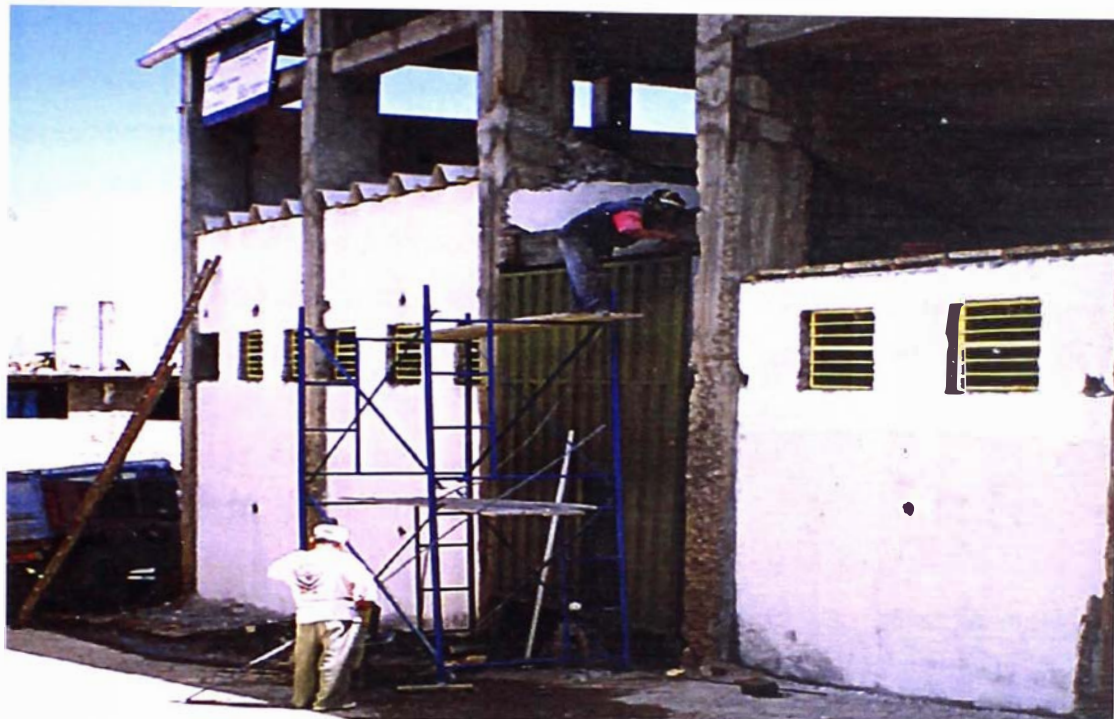
Foto No 13

Instalación de Portón, Ventanas instaladas

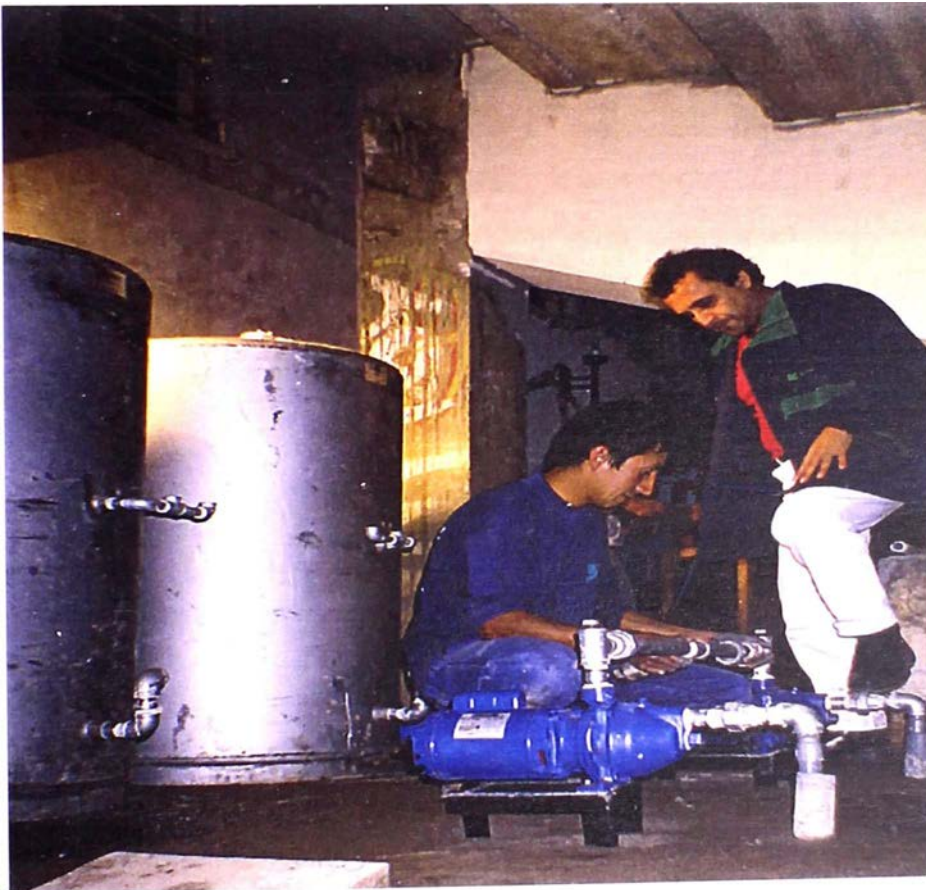
Foto No 16

***Instalación de Equipos
Subcontratista 2***

El contratista pone sus herramientas, se hicieron niples, roscas y mediciones para empalmar los diferentes accesorios.

En la parte eléctrica instaló el tablero alternador con sus respectivos controles

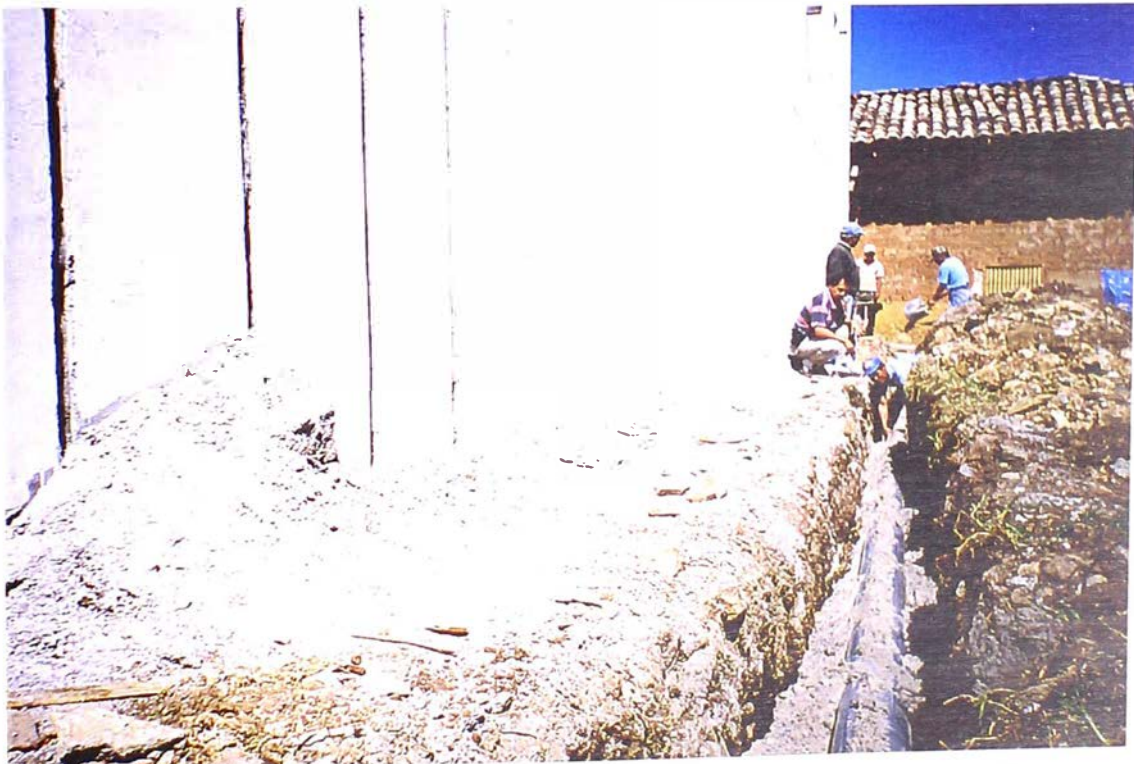
Foto No 17

Red exterior desagüe

Longitud de 36ml, 4 cajas de registro intermedias de 0.30 x 0.60m construidas en albañilería.

Se excavó la zanja en terreno natural con ancho de 0.60m y profundidad variable al inicio de 0.60m con pendiente hacia la última caja para entregar al colector público, se preparó en el fondo de zanja una cama de arena fina, a un costado de la zanja en la parte superior del terreno se presentan los tubos PVC de 6", se procede a limpiarlos con waipe, se lijaron los embones luego en la zanja se le pasa pegamento y son debidamente ensamblados teniendo presente la dirección del flujo, se hizo la prueba a zanja abierta duración 24 hora se llenó de agua y taponeamos las cajas de registro, no hubo disminución de nivel, se eliminó el fluido y se procedió a colocar una cama de arena superior y por el contorno del tubo, luego se rellena con material zarandeado y se compacta suavemente con pizón de mano, la última capa compactado con plancha.

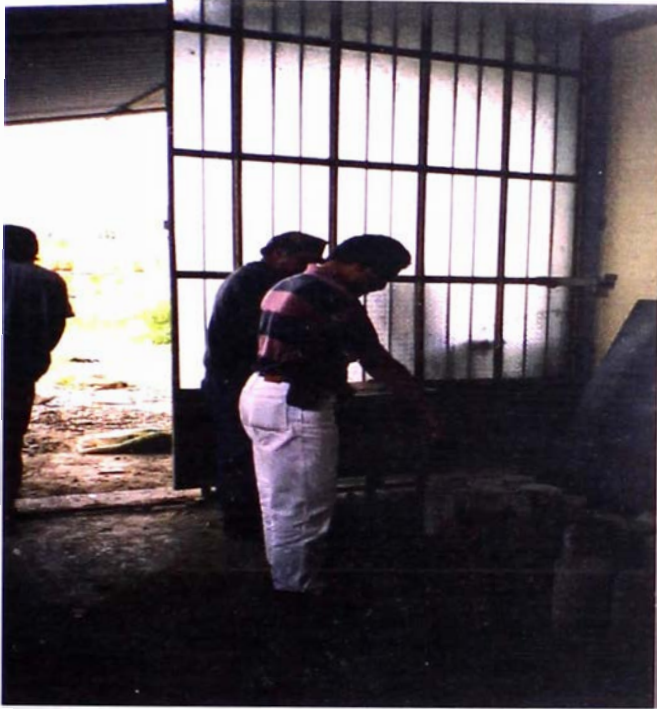
Foto 01

Probetas de concreto

De igual forma se tomaron las muestras en probeta en la 3ra tanda de la mezcladora y en otras al azahar, cumpliendo con el procedimiento de 3 capas, 25 golpes en forma de espiral hacia el centro, acabado enrasado en la parte superior y anotando las marcas correspondientes de fecha, nombre del elemento estructural, al día siguiente se desmoldó con cuidado y se remoja en una pila de agua, se llevó un control de registro para efectuar la prueba de rotura en laboratorio, se empaquetó los moldes en una caja de madera con arena fina para ser transportados 150 km a la ciudad de Cajamarca.

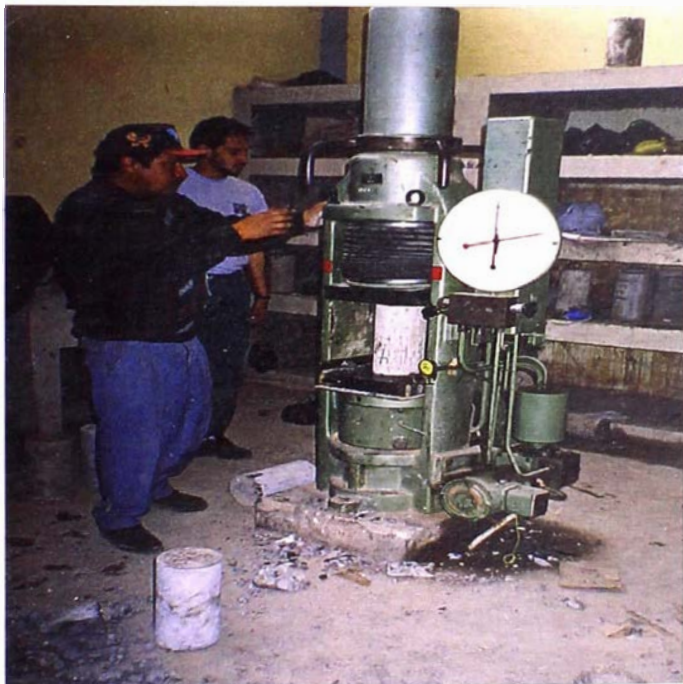
Foto 02

Prueba de Compresión

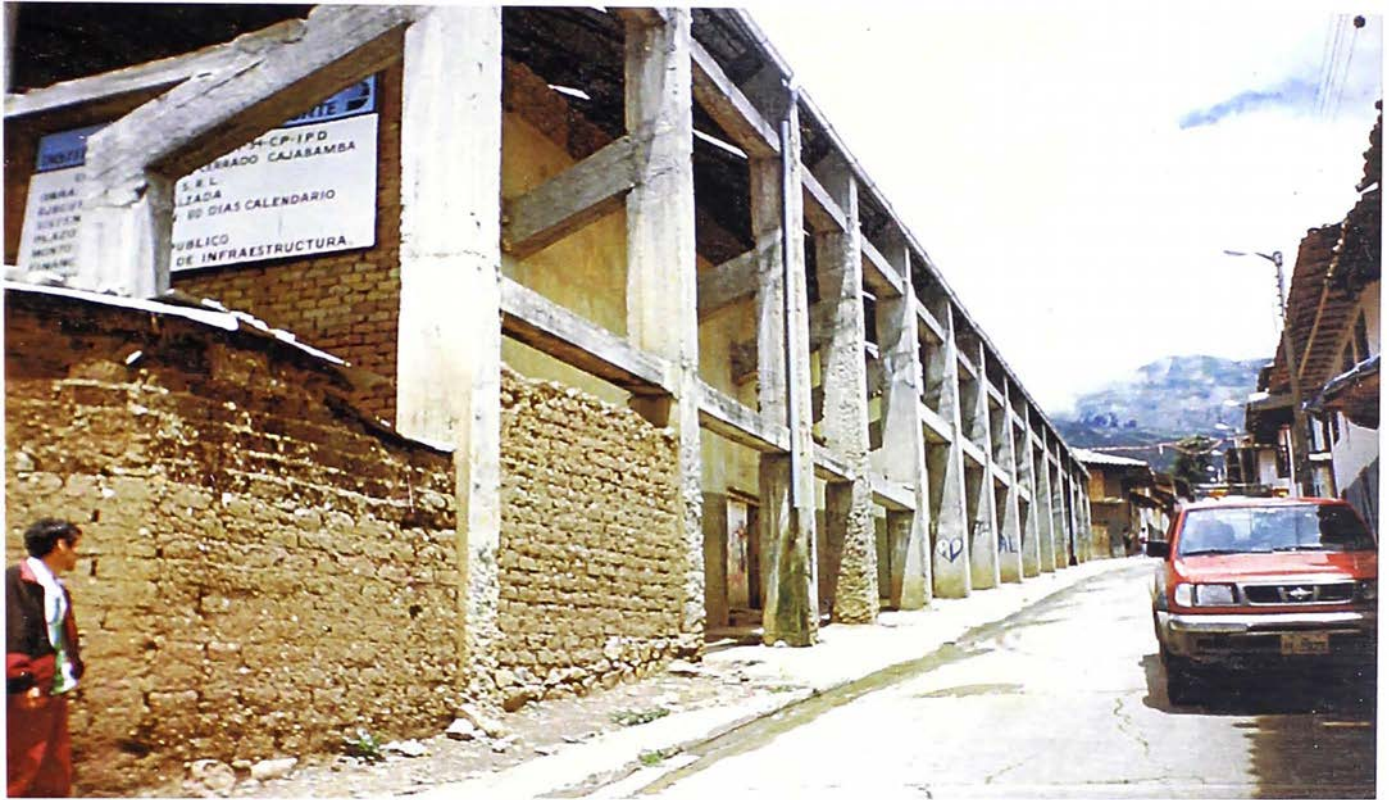
- ZONA SUR : Calle Cesar Cardenas
- DEMOLICION : Muro de adobe
- CONSTRUCCION : Muro ladrillo en alineamiento de columnas existentes

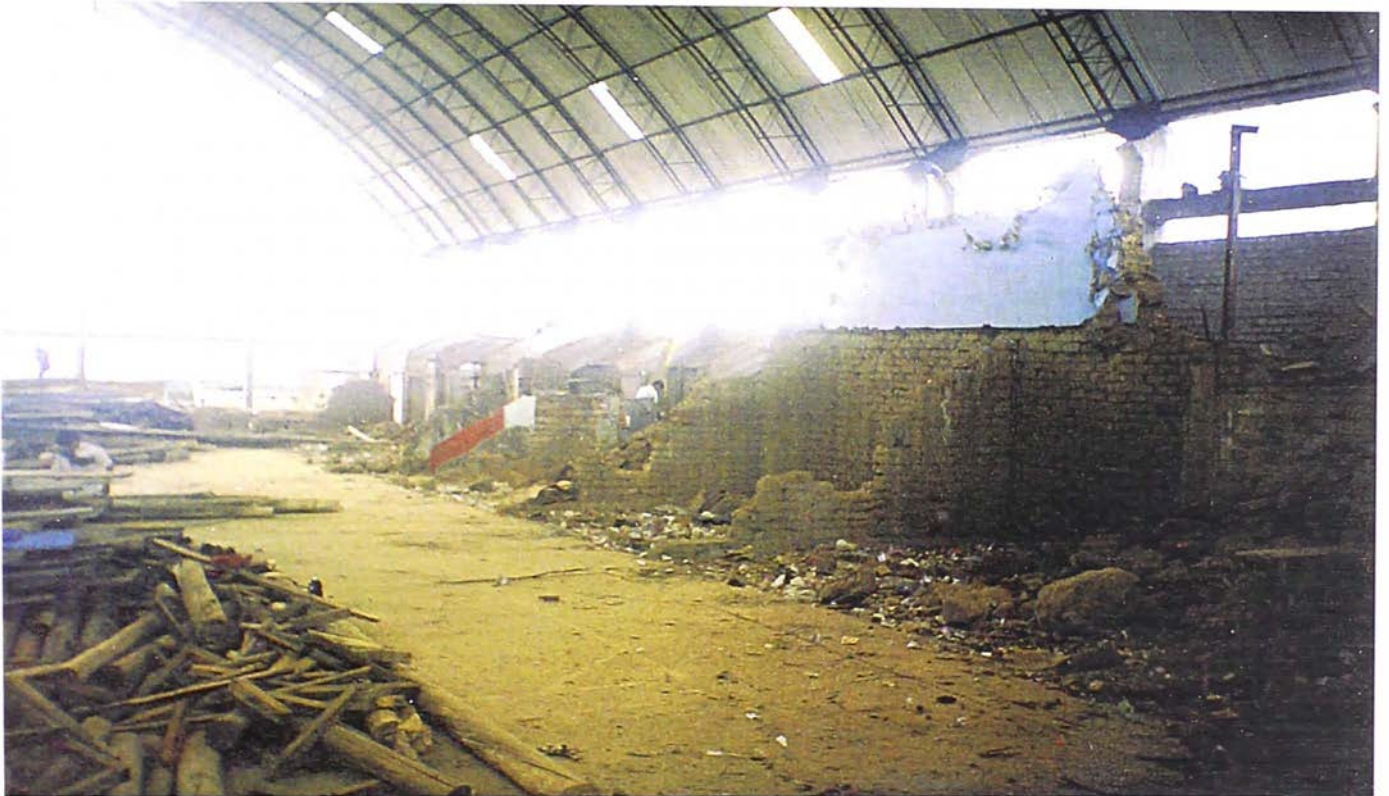
- DESMONTAJE
- DEMOLICION

- ZONA : ORIENTE
- DEMOLICION MANUAL : MURO DE ADOBE

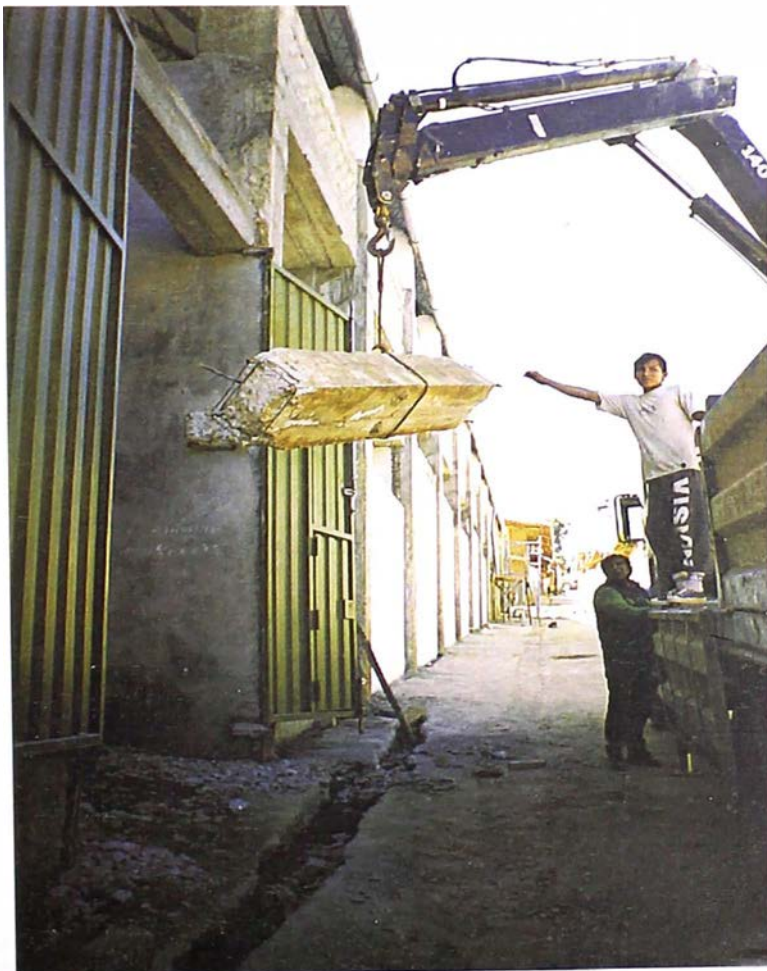
- DEMOLICION : ESTRUCTURA DE CONCRETO
- RETIRO CON GRUA

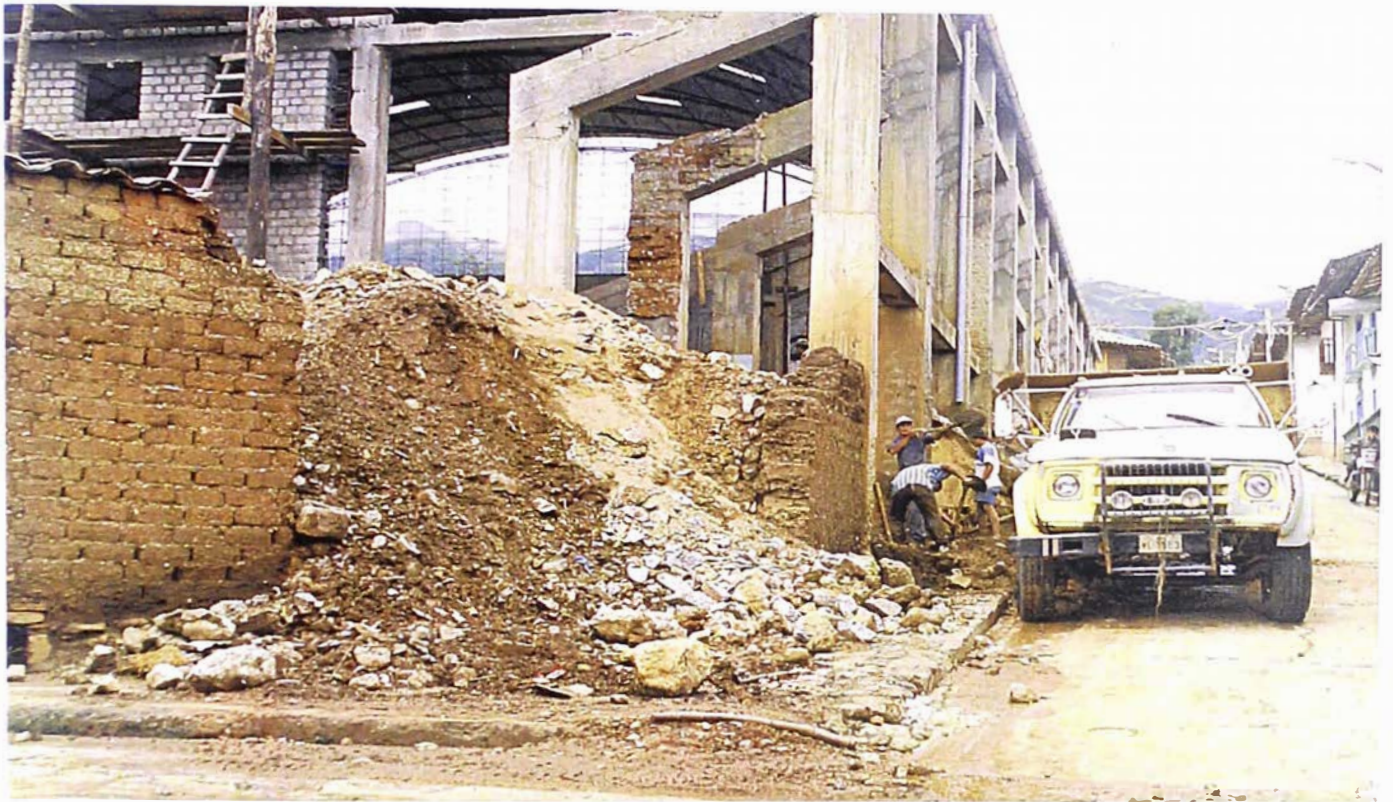
PARTIDA · ELIMINACION DE MATERIAL

· ZONA : SUR

· CARGUIO MANUAL EN VOLQUETE 8m³

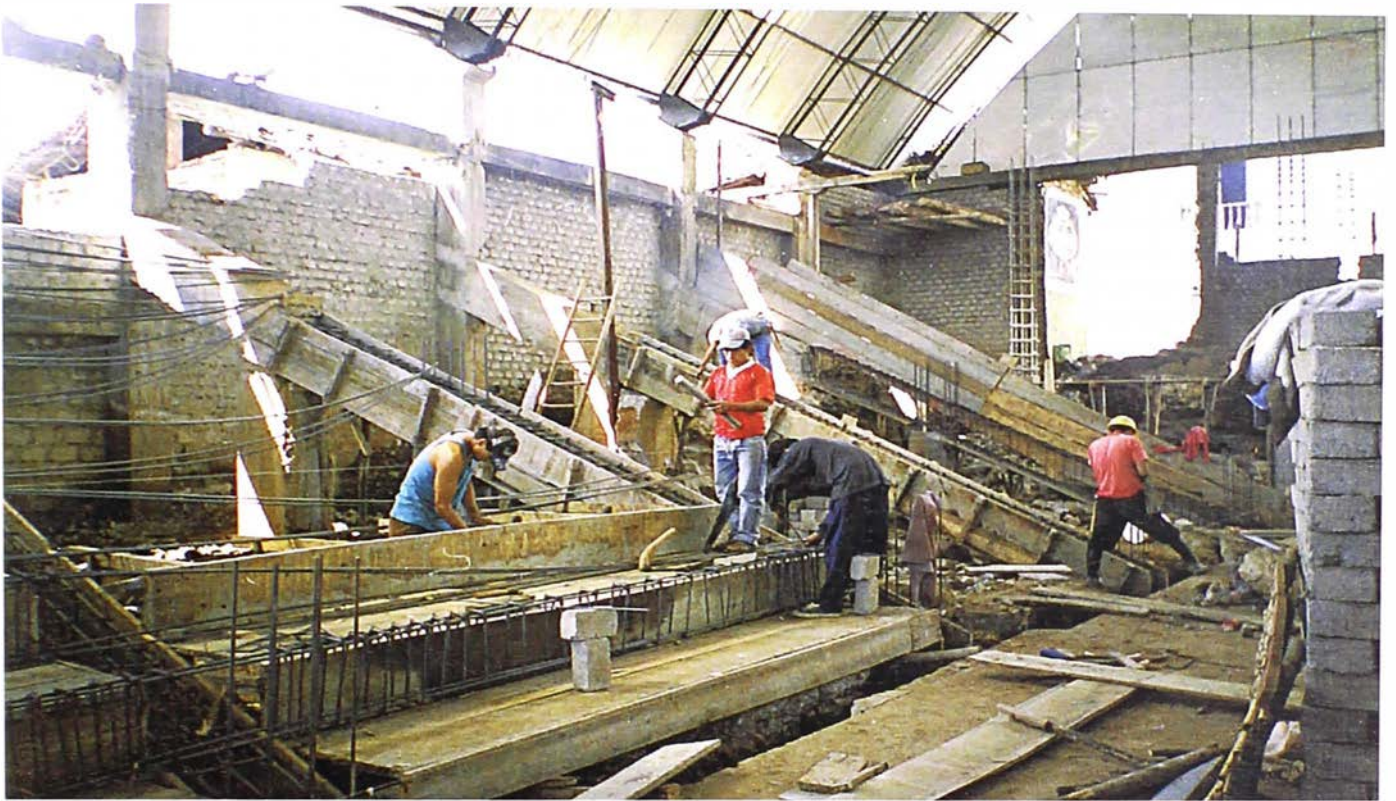
PARTIDA : ACERO Y ENCOFRADOS EN VIGAS Y GRADERIAS

- TRIBUNA NORTE
- TRABAJOS EN SIMULTANEO DE PARTIDAS INDICADAS, PARA FACILIDAD DE ACCESO VA DE ABAJO HACIA ARRIBA

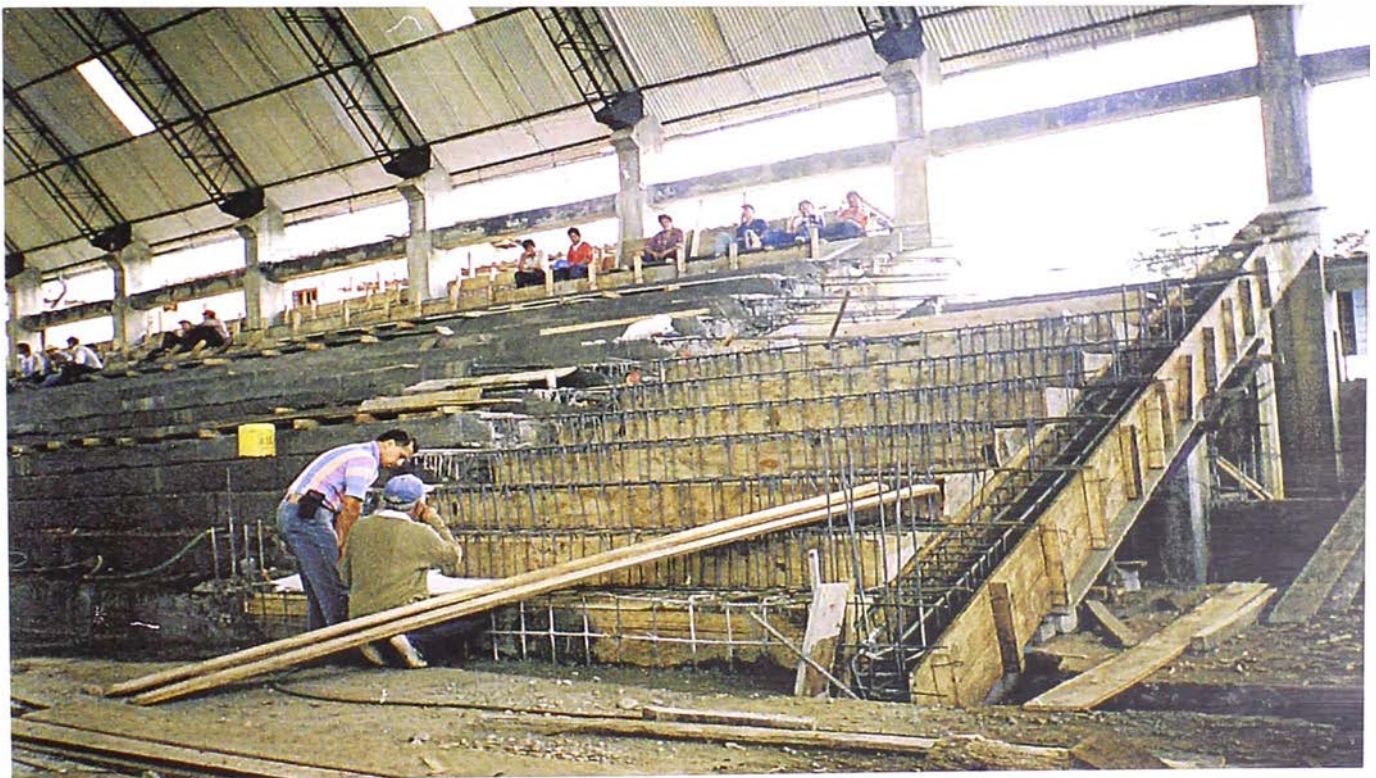
- TRIBUNA SUR
- CORDINACION Y REVISION DE TRABAJOS AL MAESTRO DE OBRA
