Facultad de Ingeniería Civil

PROCESO CONSTRUCTIVO Y CONTROL TÉCNICO ECONÓMICO
DEL COLISEO CERRADO CAJABAMBA

INFORME DE INGENIERIA

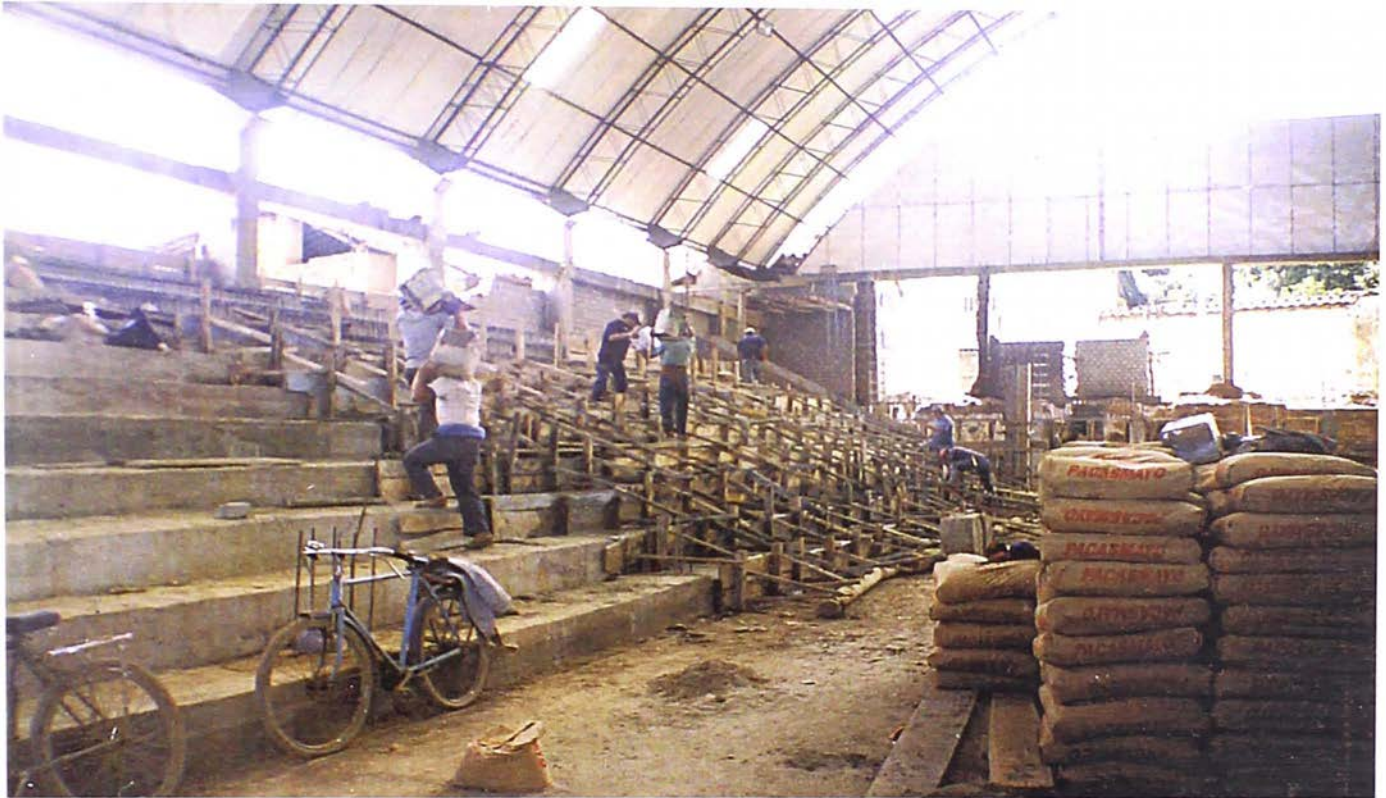
PARTIDA : CONCRETO EN VIGAS Y GRADERIAS

VACEADO DE CONCRETO $F'c = 175 \text{ Kg/Cm}^2$
MONOLITICO EN VIGAS Y GRADERIA
DISPOSICION DE MATERIAL. EQUIPO, CUADRILLA

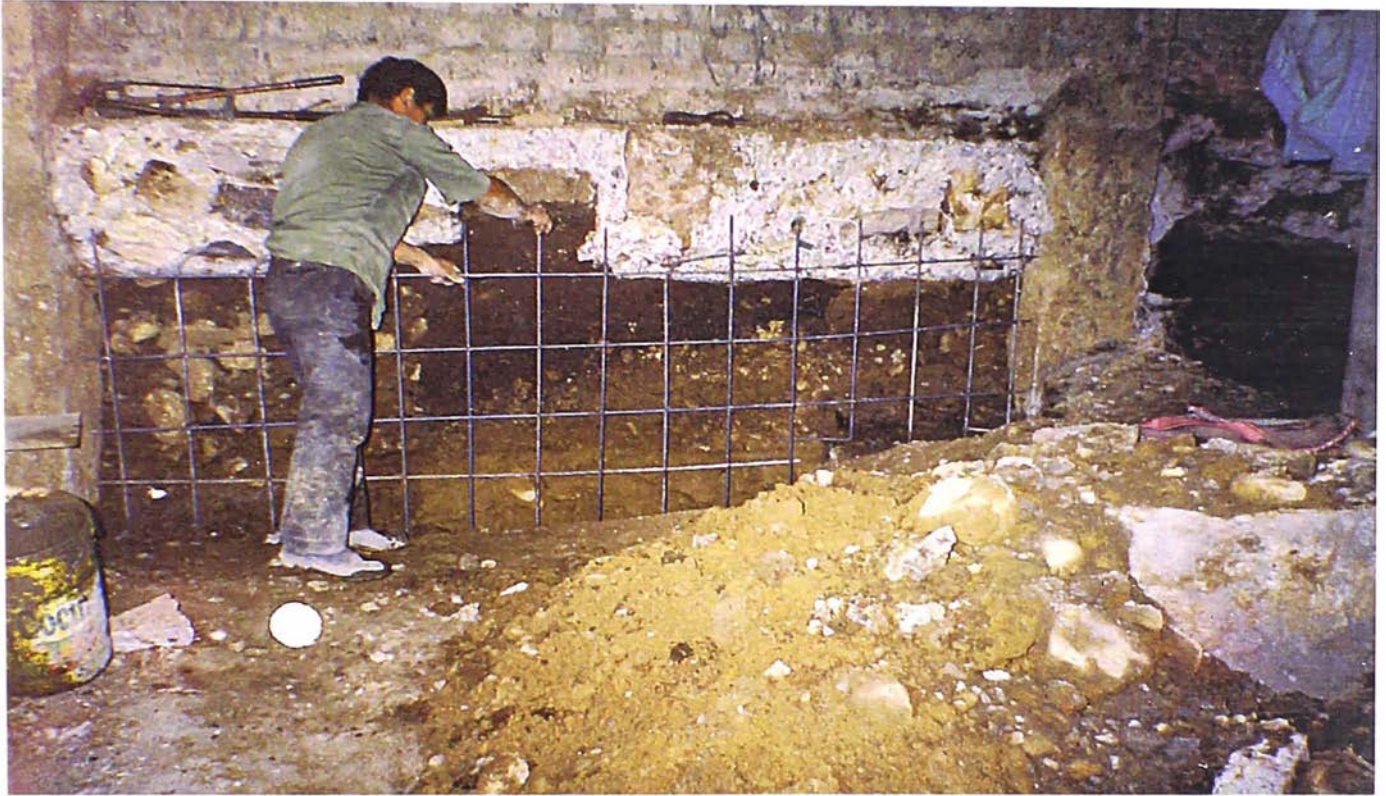
PARTIDA : CALZADURA

- EXCAVACION
 - PICADO Y PERFILADO
 - COLOCACION MALLA DE FIERRO O 3/8 @ 0.20 m.
- LONGITUD : 3.20 m.
ALTURA : 1.30 m.

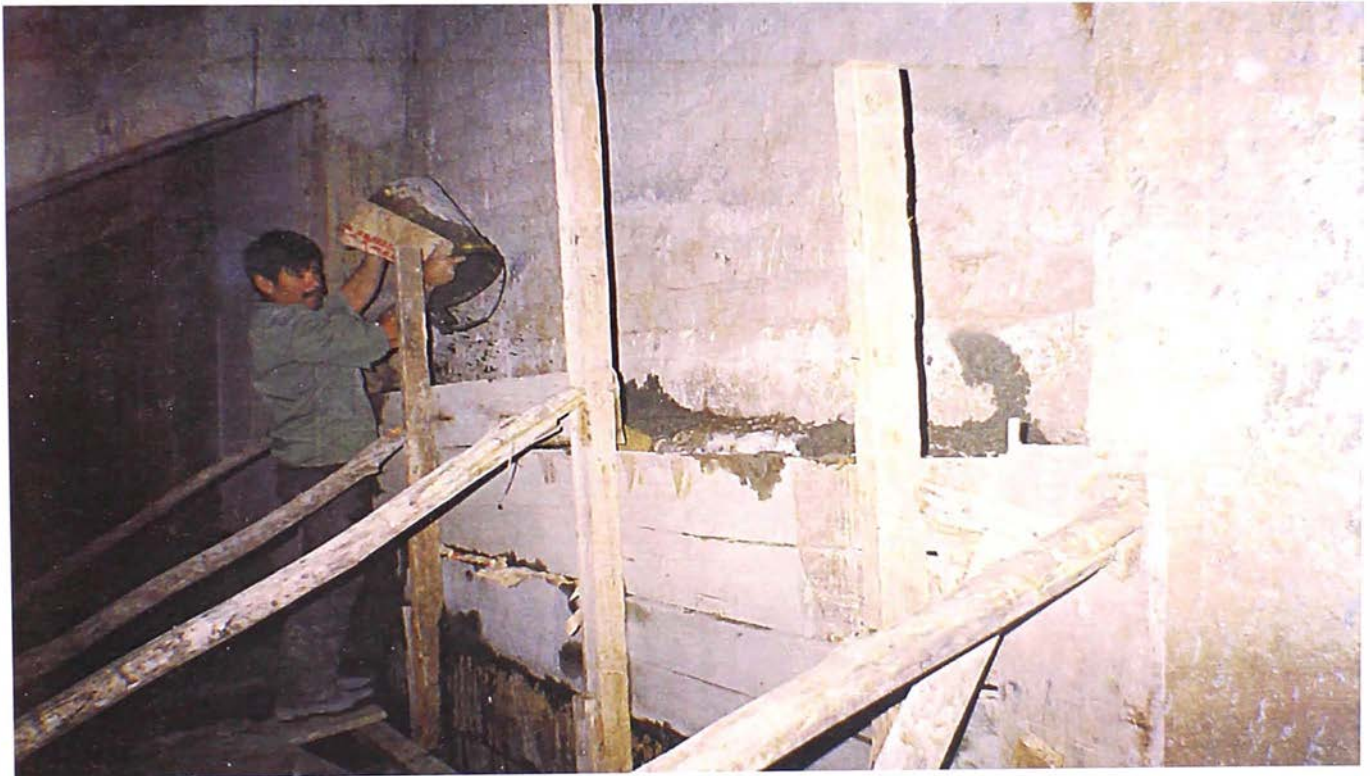
ENCOFRADO
VACEADO CONCRETO $F_c = 175 \text{ Kg/Cm}^2$

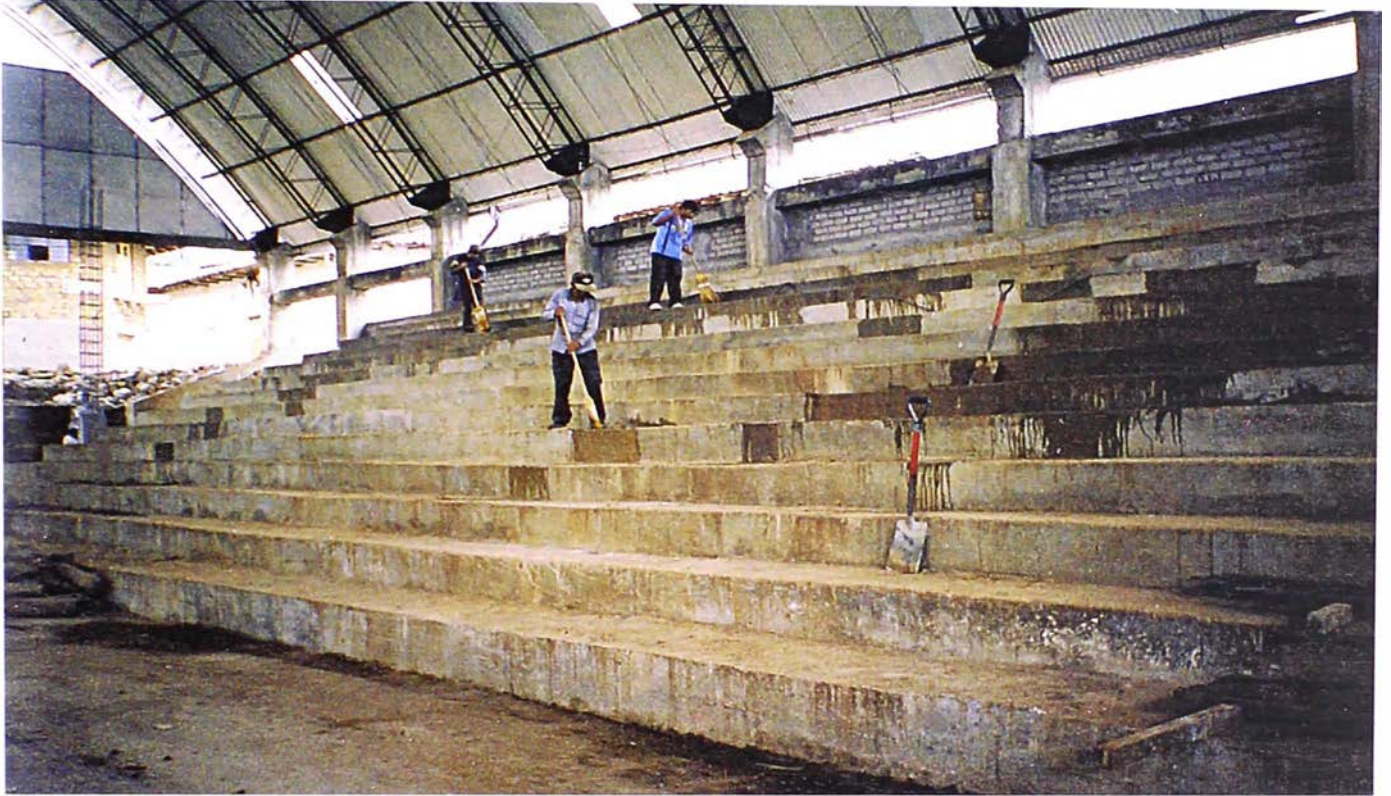
PARTIDA : TARRAJEO DE GRADERIAS

- LIMPIEZA GENERAL
- COLOCACION DE PUNTOS
- PICADO DE CONTRAPASO PARA NIVELAR
- 02 FRENTES DE TRABAJO, 04 OPERARIOS Y 02 PEONES

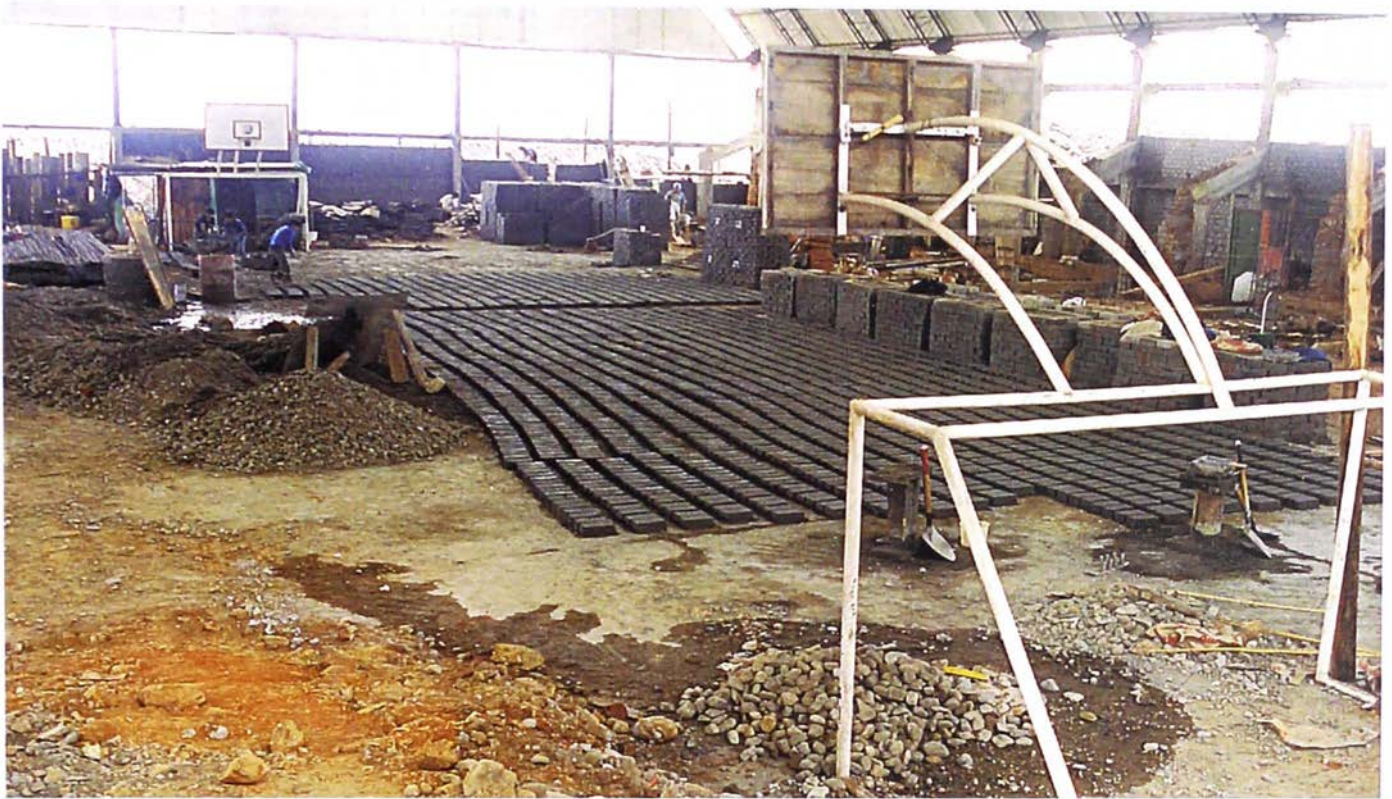
PARTIDA : FABRICACION DE LADRILLO EN OBRA

- DISPOSICION DE UNIDADES EN OBRA
- CEMENTO : 1
- ARENA GRUESA : 4

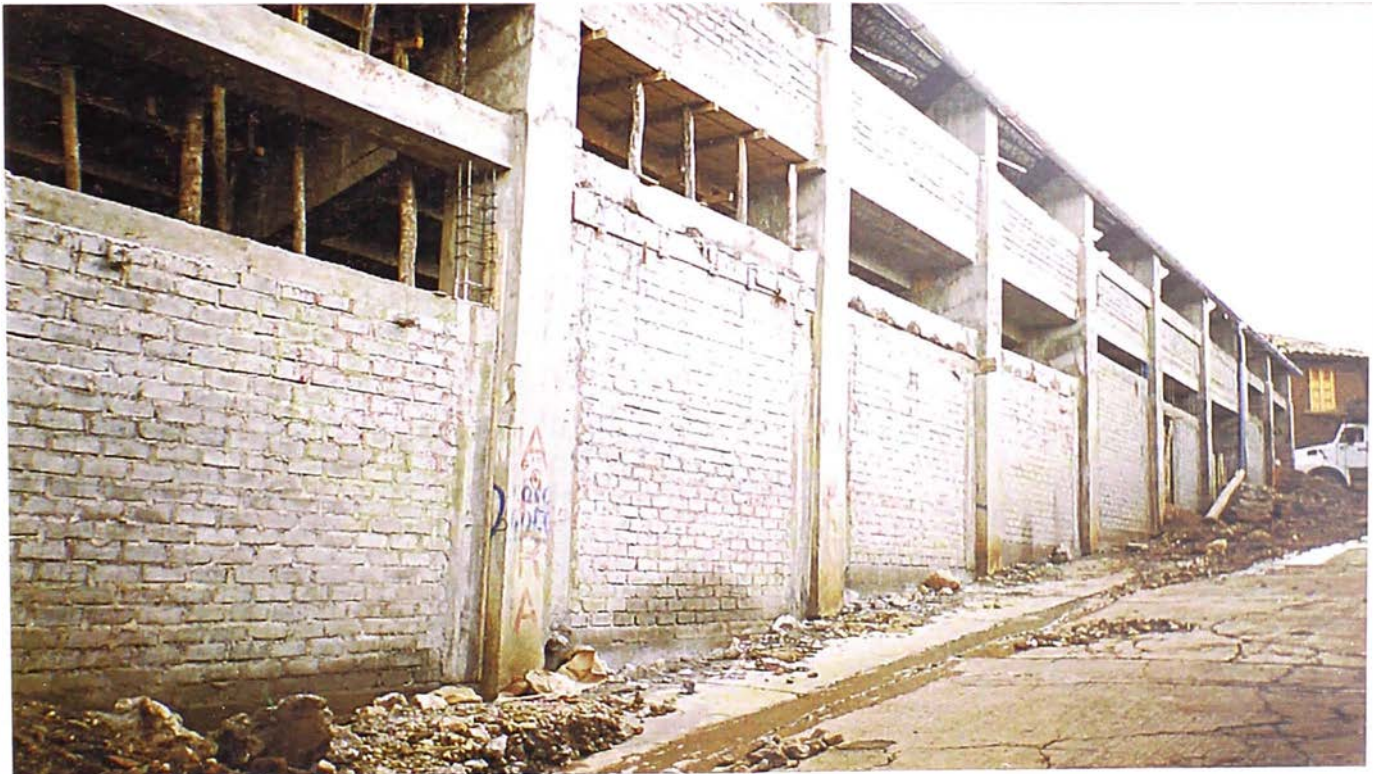
- ZONA SUR : EXTERIOR
- ASENTADO DE LADRILLO EN MURO DE SOGA

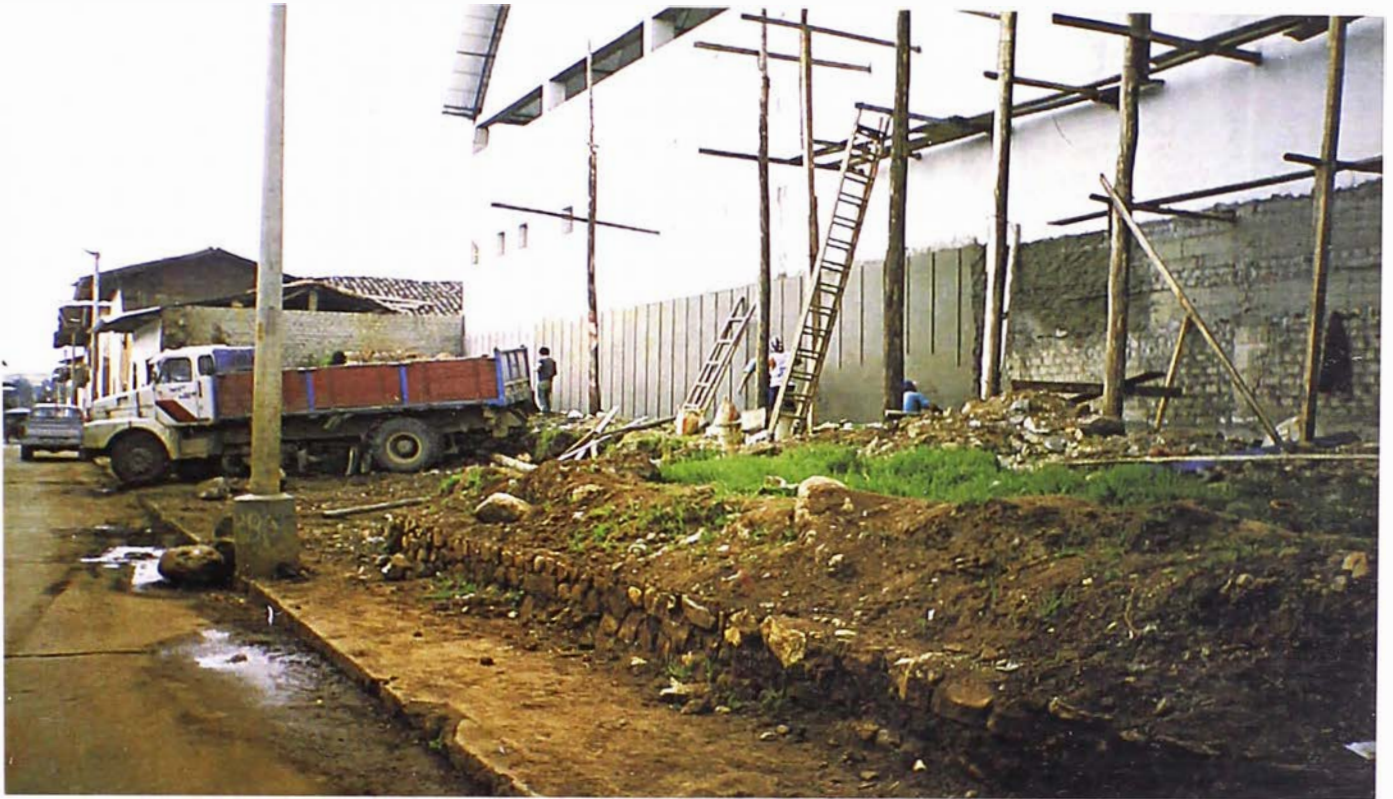
PARTIDA : ZOCALOS H= 2.15 m.
BRUÑA a= 1''

- TARRAJEO DE ZOCALO / BRUÑADO
- CORTE Y ELIMINACION DE MATERIAL EN ESTACIONAMIENTO

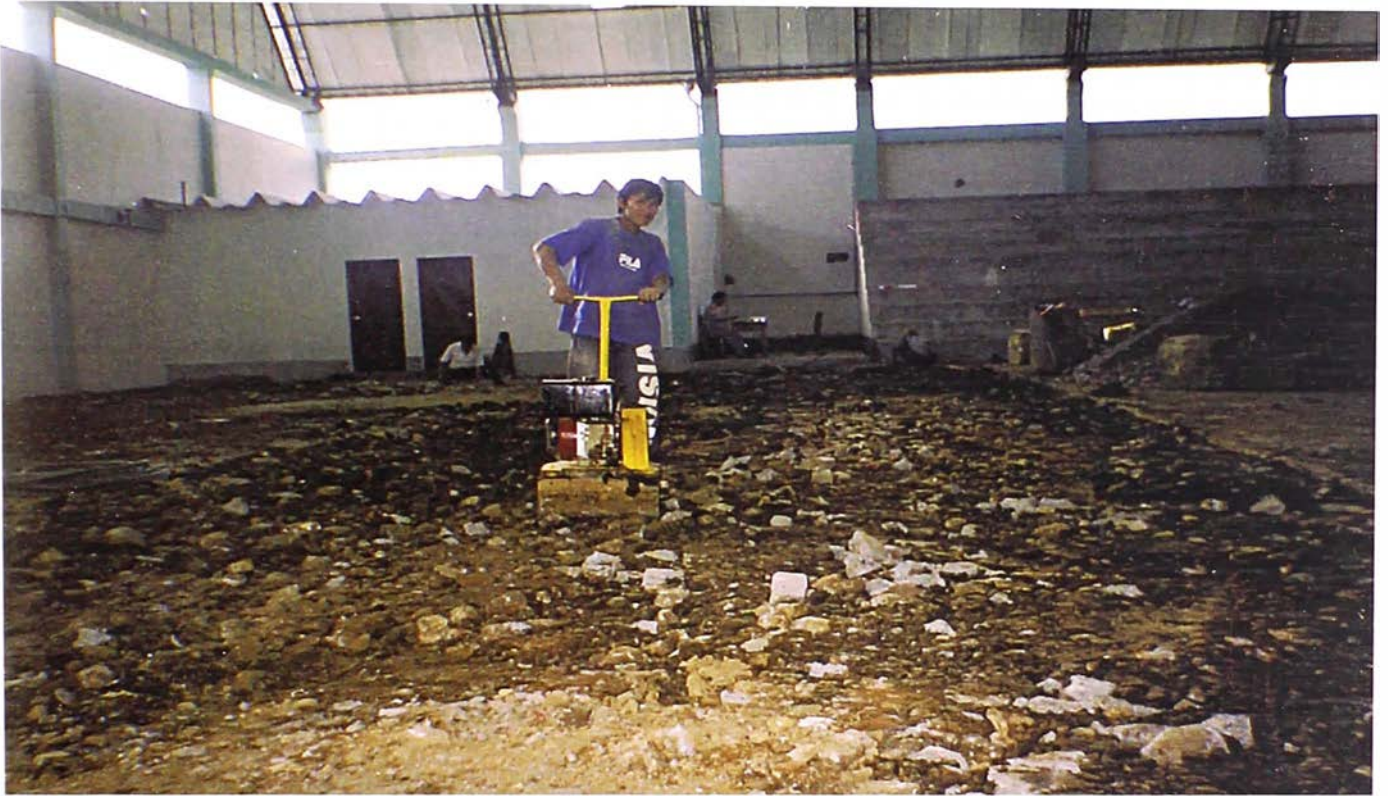
PARTIDA : RELLENO - COMPACTACION

- ZONA OCCIDENTE : AREA DE GIMNASIO
- RELLENO CON MATERIAL PROPIO
- TERRENO HUMEDO
- COMPACTACION

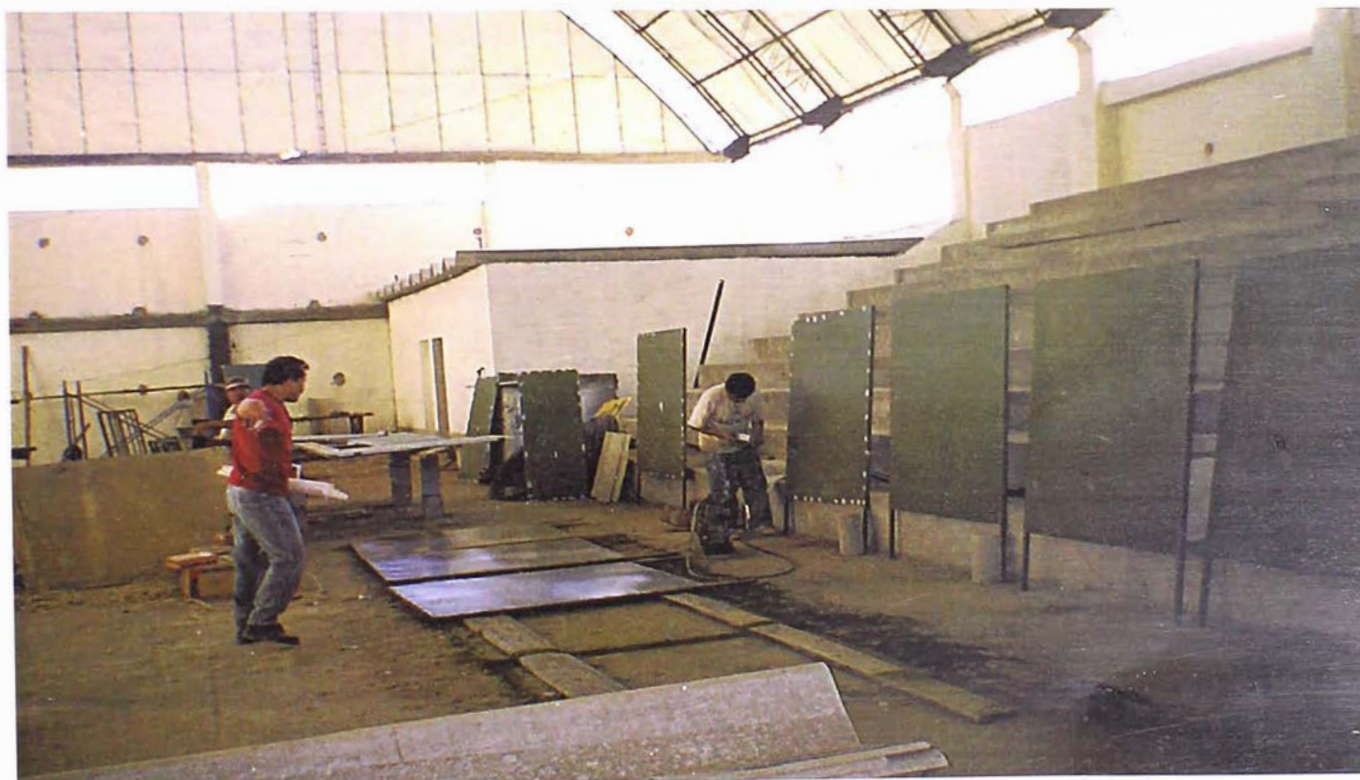
- DIVISIONES METALICAS PARA SERVICIOS HIGIENICOS
- APLICACION DE ZINCROMATO

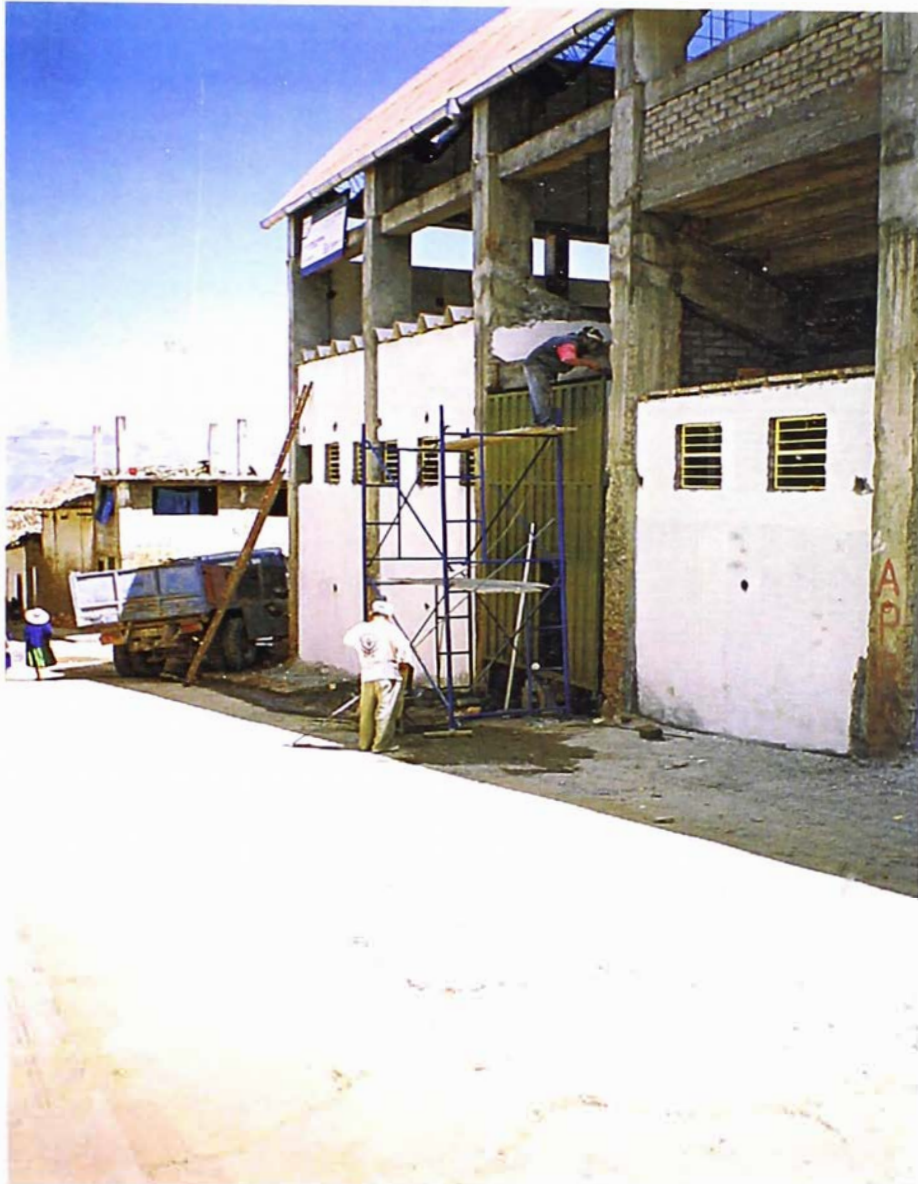
- ZONA SUR
- INSTALACION : PORTON ACANALADO (Nº 03)
VENTANAS

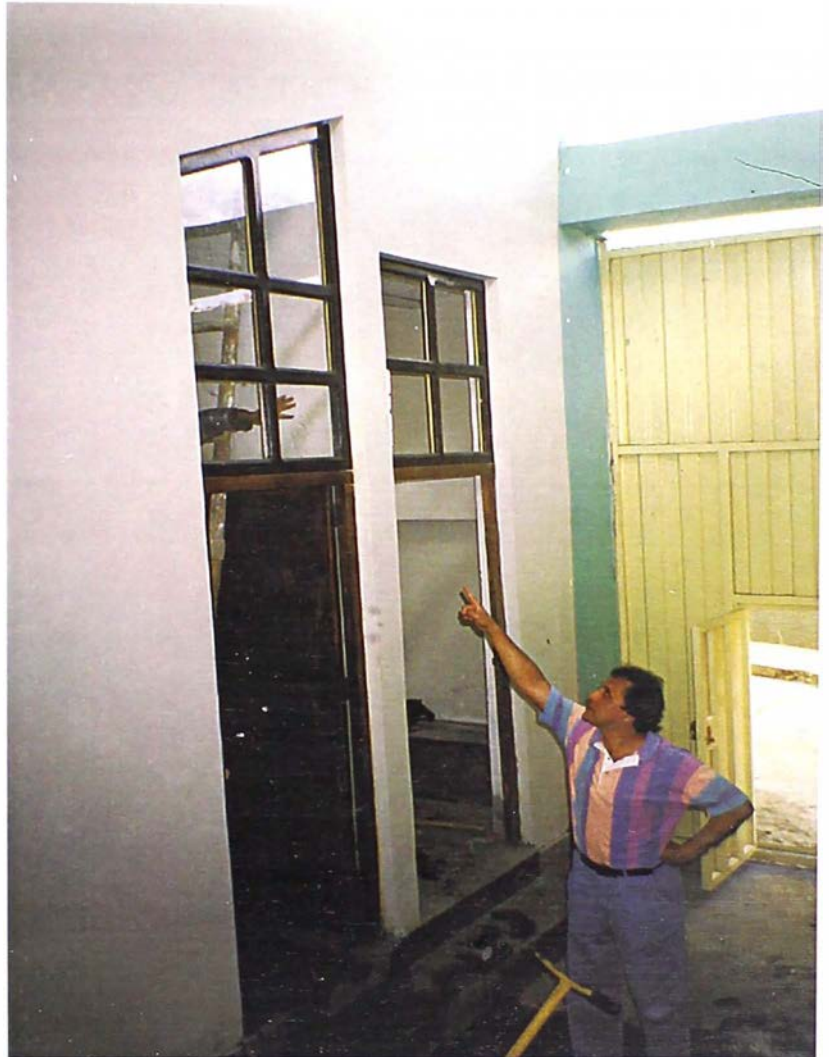
- PUERTAS / VENTANAS EN TOPICO Y ADMINISTRACION
- MARCOS DE MADERA
- HOJA CONTRAPLACADA
- ACABADO EN BARNIZ

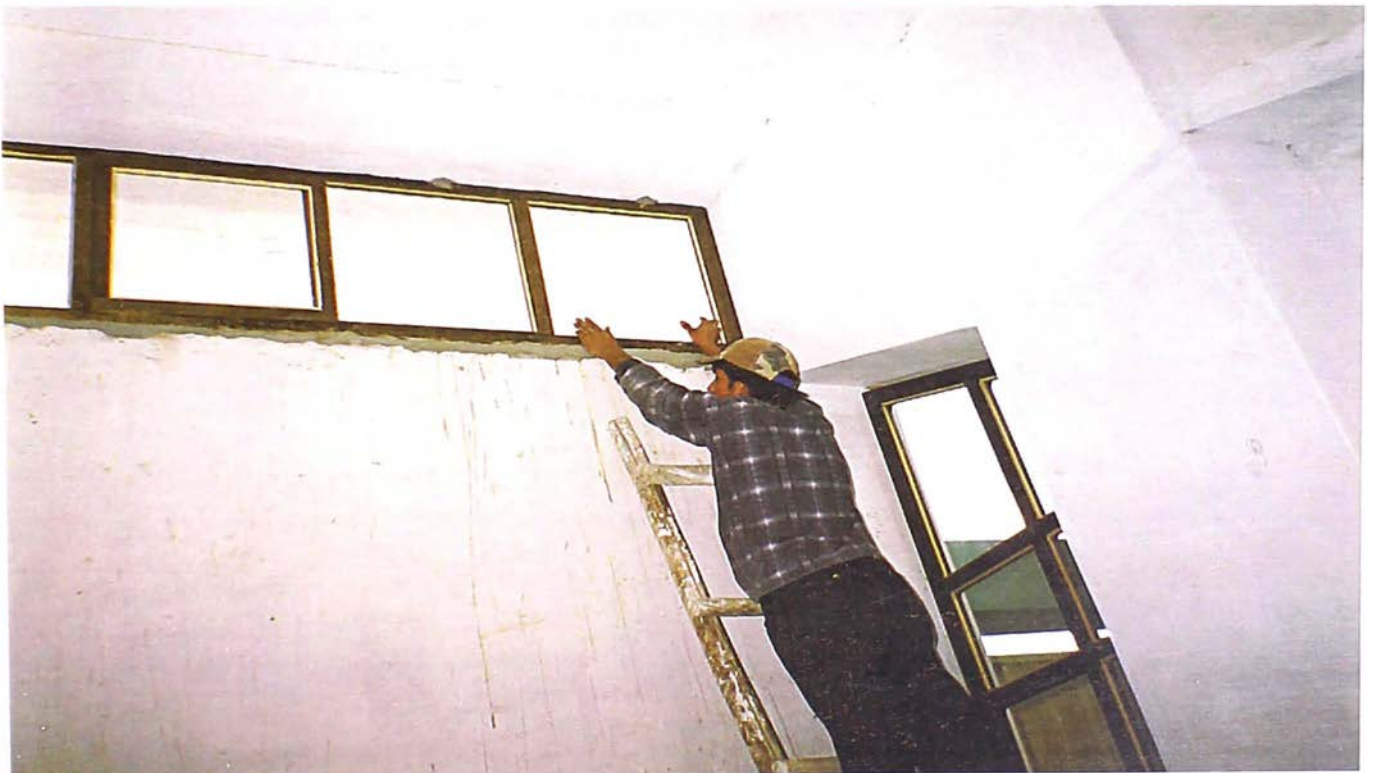
- COLOCACION DE VIDRIO TRANSPARENTE SEMIDOBLE

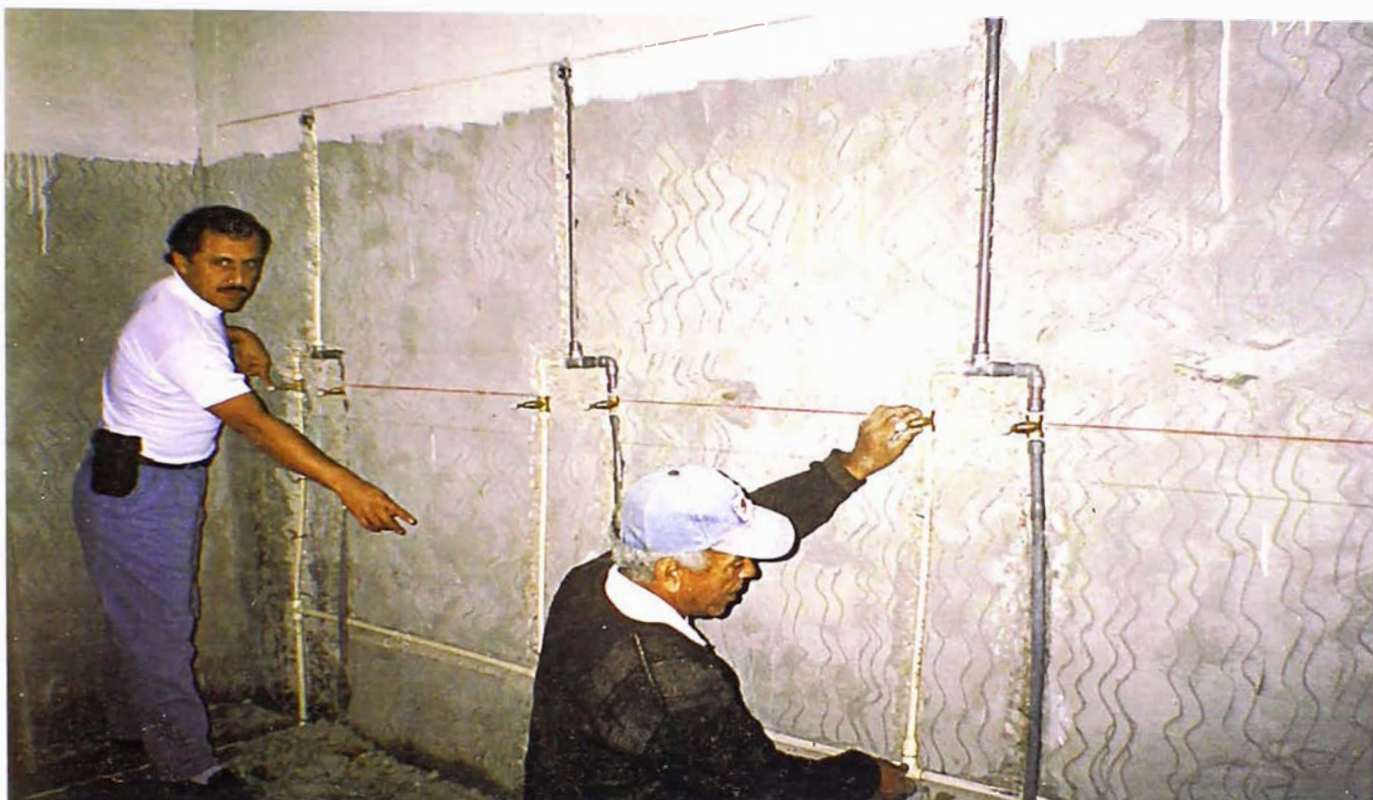
PARTIDA : SISTEMA DE AGUA FRIA / CALIENTE

- CORRIDA DE TUBERIAS EN DUCHAS
ALTURAS DEFINIDAS PARA SALIDA DE PUNTOS

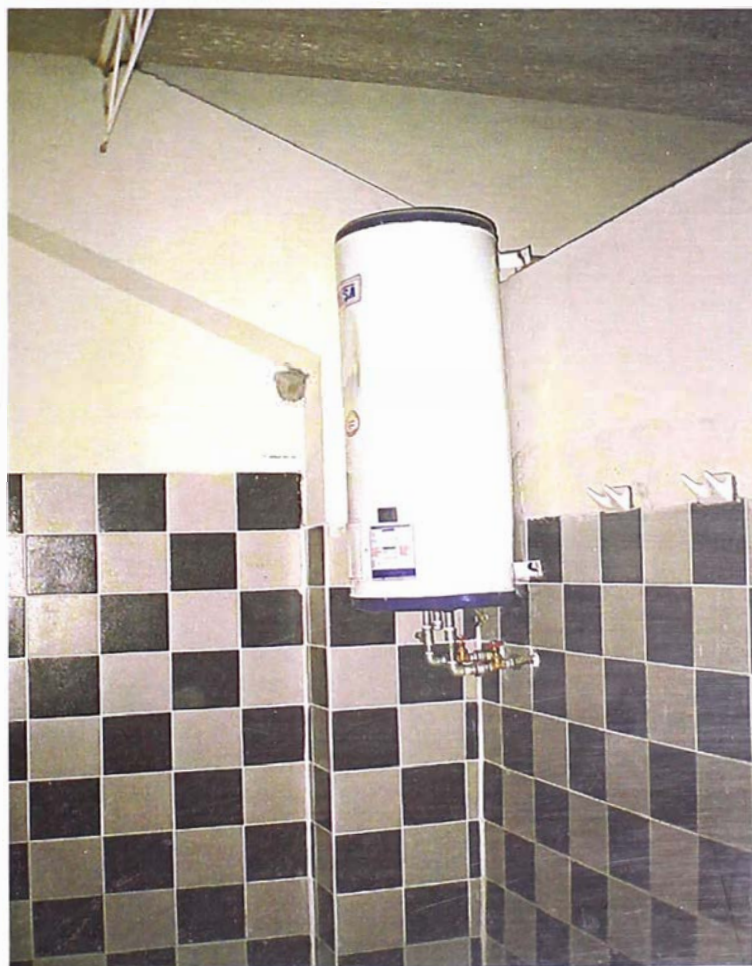
SUMINISTRO E INSTALACION
DE EQUIPOS

- CALENTADOR DE AGUA
EN DUCHA DE CAMERINO
MARCA: THERMA / 150 Lts.

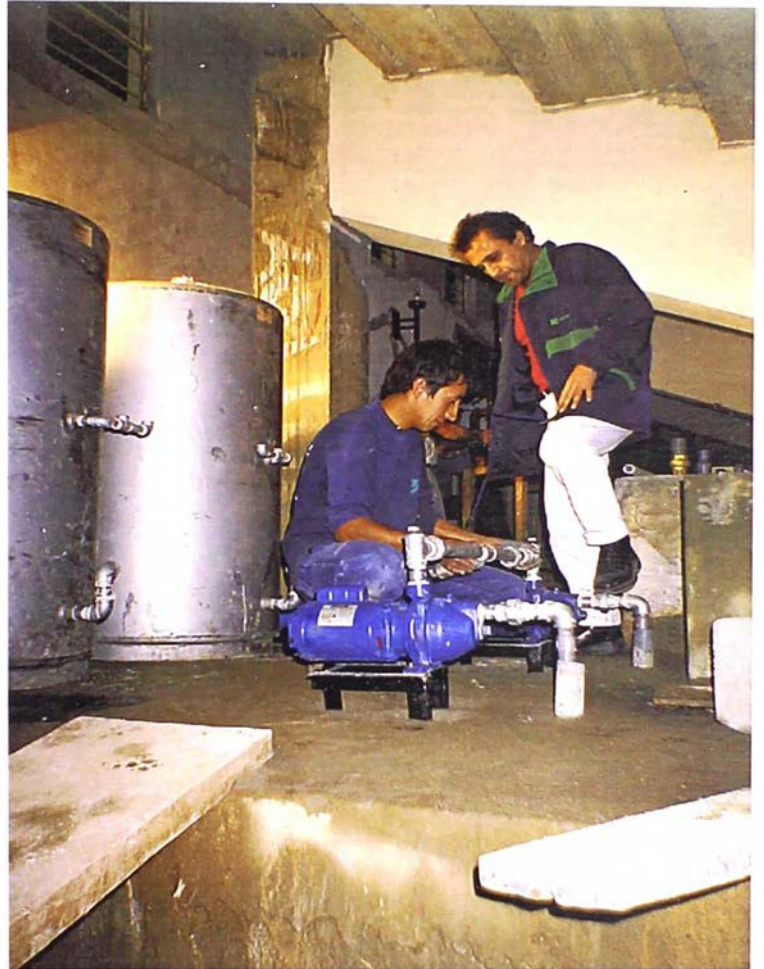
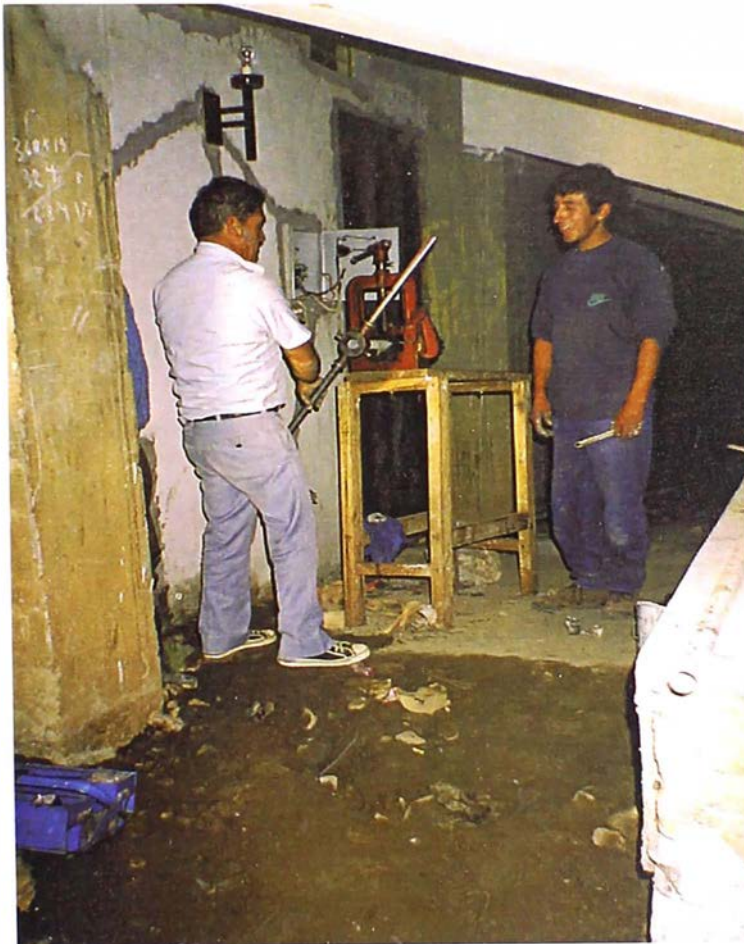
SUMINISTRO E INSTALACION EQUIPO HIDRONEUMATICO

- TANQUE HIDRONEUMATICO
Y BOMBAS
- INSTALADO DEBAJO DE
TRIBUNA SUR EN TECHO
DE LA CISTERNA

- PERSONAL TECNICO
- EQUIPO DE BANCO

- EQUIPO HIDRONEUMATICO INSTALADO CON PRUEBA DE FUNCIONAMIENTO
- PINTADO
- PRESENTADO A SUPERVISION

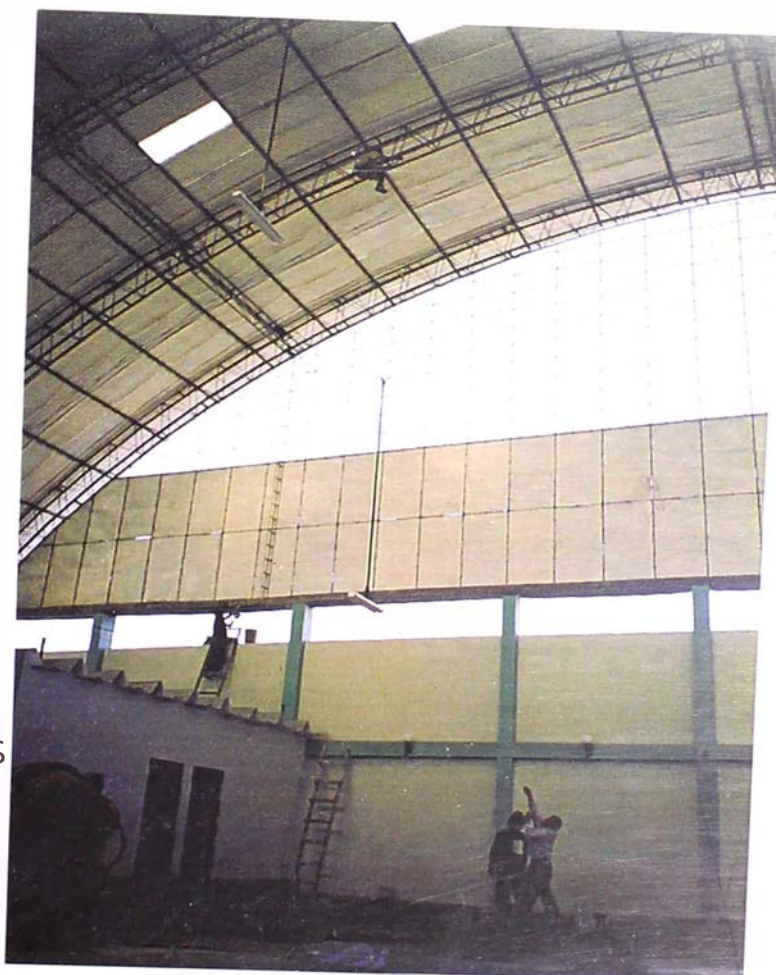
IZAJE Y COLOCACION DE
ARTEFACTOS

- SE FIJAN EN VIGA METALICA DE LA COBERTURA
- SE EMPLEARON POLEAS Y CABLES

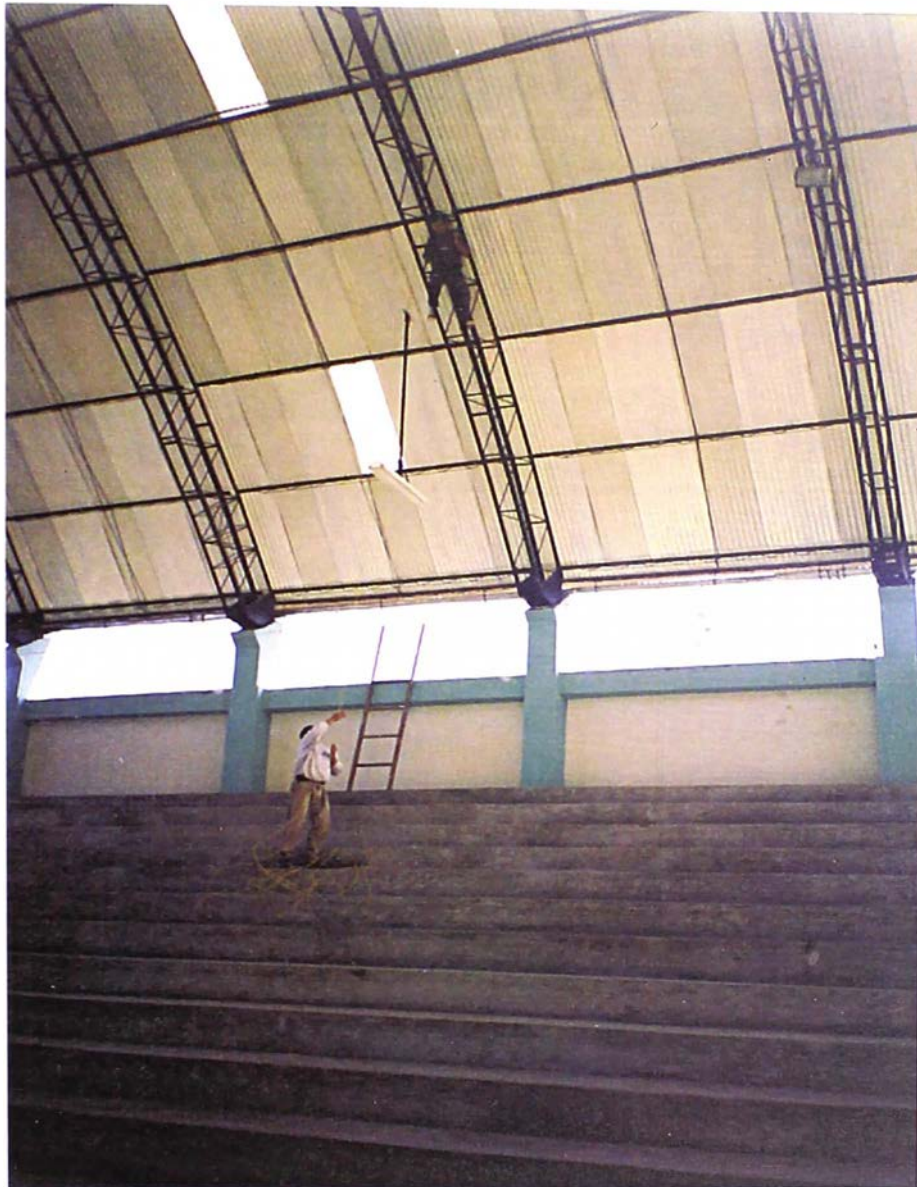
- TRABAJOS DE IZAJE Y COLOCACION

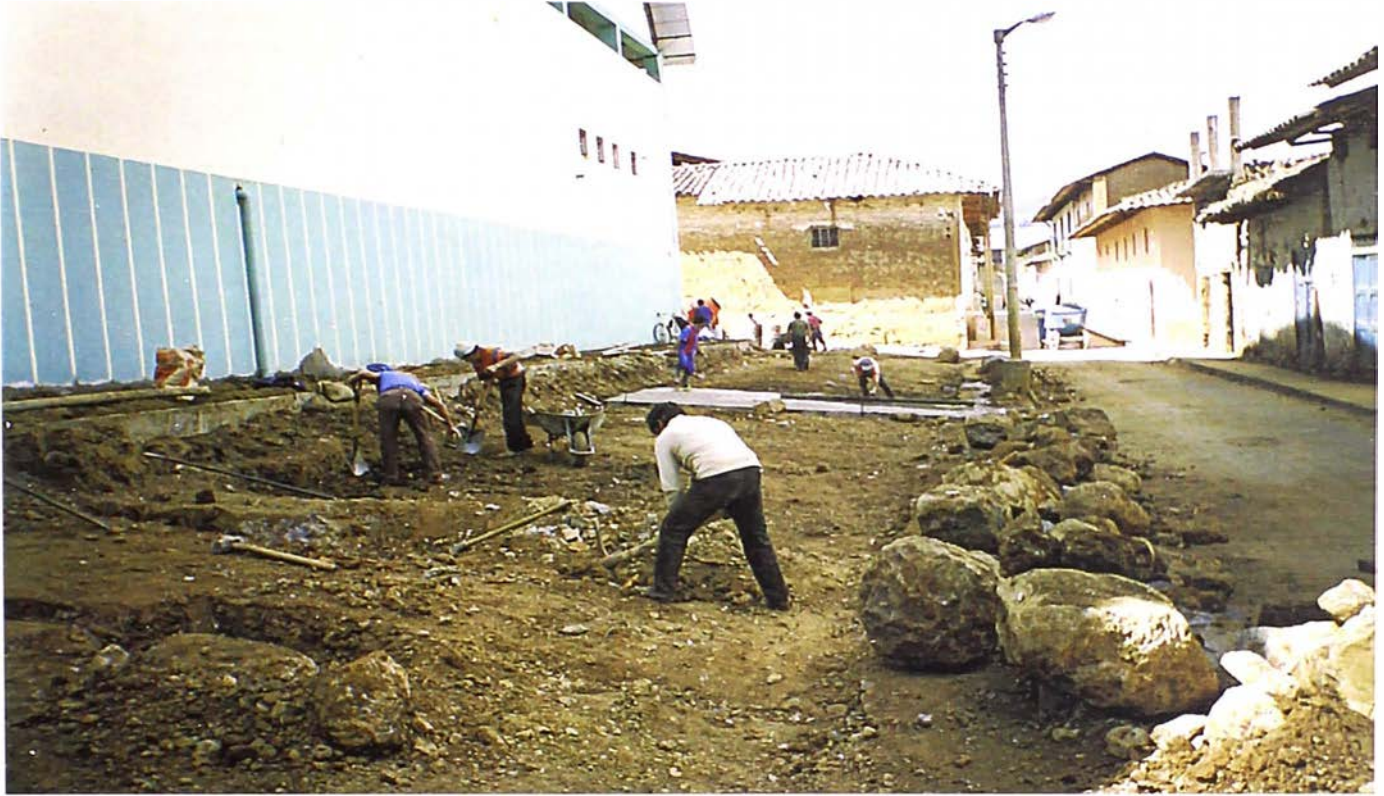
PARTIDA : VACIADO DE CONCRETO

- LOSA DE CONCRETO $F'c = 210 \text{ Kg/Cm}^2$ $e = 0.15 \text{ m.}$
- POR PAÑOS Y JUNTA DE DILATACION

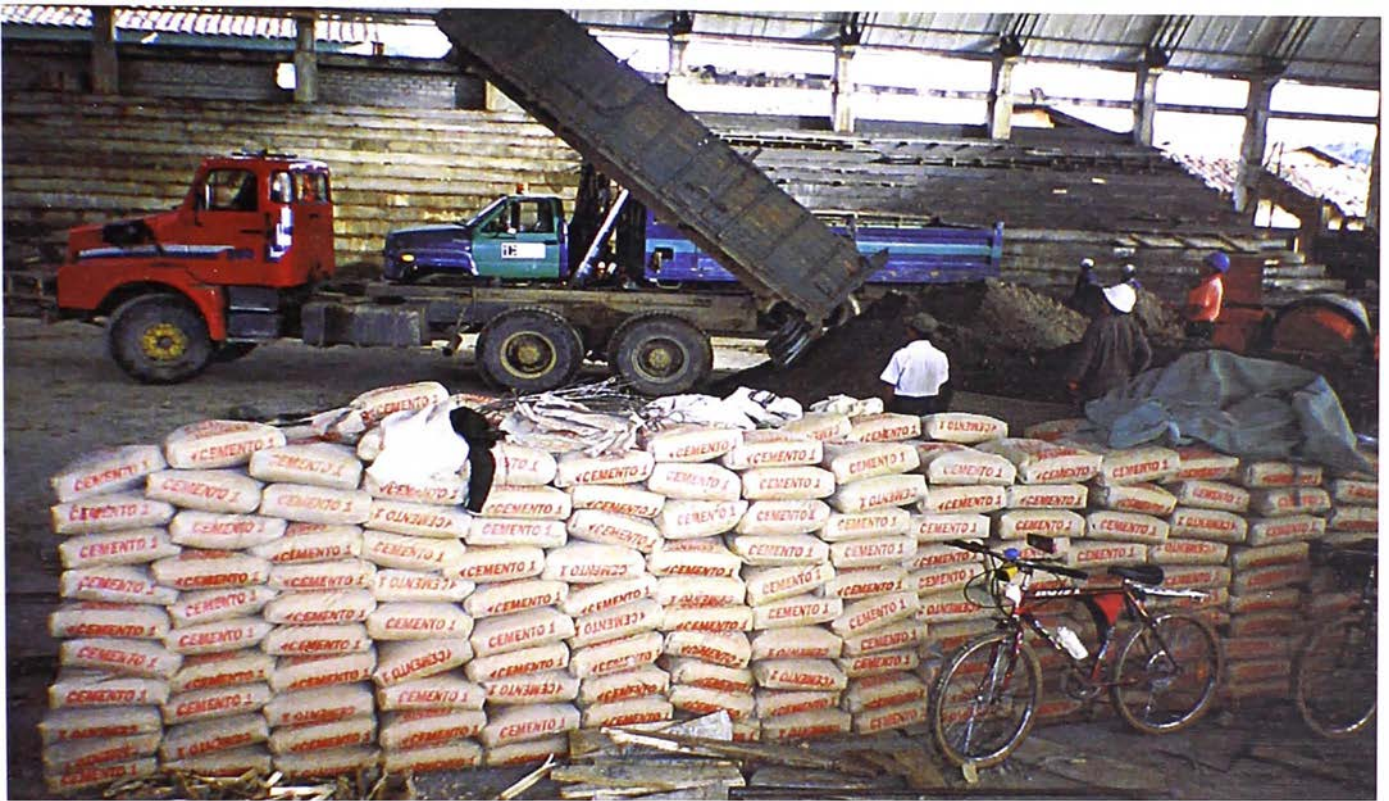
MATERIALES EN CANCHA

- DESCARGA : AGREGADO DE RIO
- CEMENTO PACASMAYO

5.1.2 ALMACENAMIENTO DE MATERIALES: Referido a los descritos en ítems anteriores, denominados **materiales en cancha**, el tema es almacenarlos de tal manera que evitemos su deterioro o contaminación.
