**UNIVERSIDAD NACIONAL DE INGENIERÍA
FACULTAD DE INGENIERÍA CIVIL**

**EVALUACIÓN DE LA RUGOSIDAD DE LA CARRETERA CAÑETE -
YAUYOS - CHUPACA CON EQUIPO MERLIN TRAMO
KM. 94+000 - KM. 99+000.**

INFORME DE SUFICIENCIA

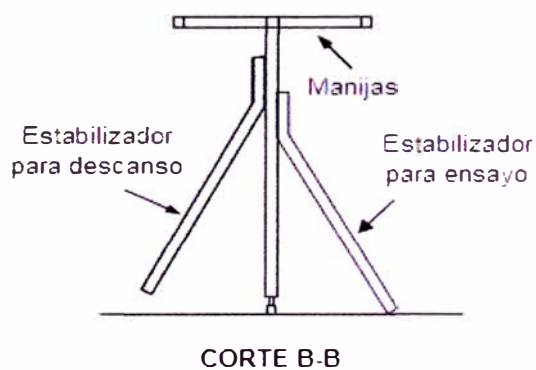
Figura N°2.05 Esquema del rugosímetro MERLIN

Aproximadamente en la parte central del elemento horizontal, se proyecta hacia abajo una barra vertical que no llega al piso, en cuyo extremo inferior pivotea un brazo móvil.

El extremo inferior del brazo móvil está en contacto directo con el piso, mediante un patín empernado y ajustable, el cual se adecua a las imperfecciones del terreno, mientras que el extremo superior termina en un puntero o indicador que se desliza sobre el borde de un tablero, de acuerdo a la posición que adopta el extremo inferior del patín móvil al entrar en contacto con el pavimento. La relación de brazos entre los segmentos extremo inferior del patín móvil-pivote y pivote-puntero es 1 a 10, de manera tal que un movimiento vertical de 1 mm, en el extremo inferior del patín móvil, produce un desplazamiento de 1 cm del puntero.

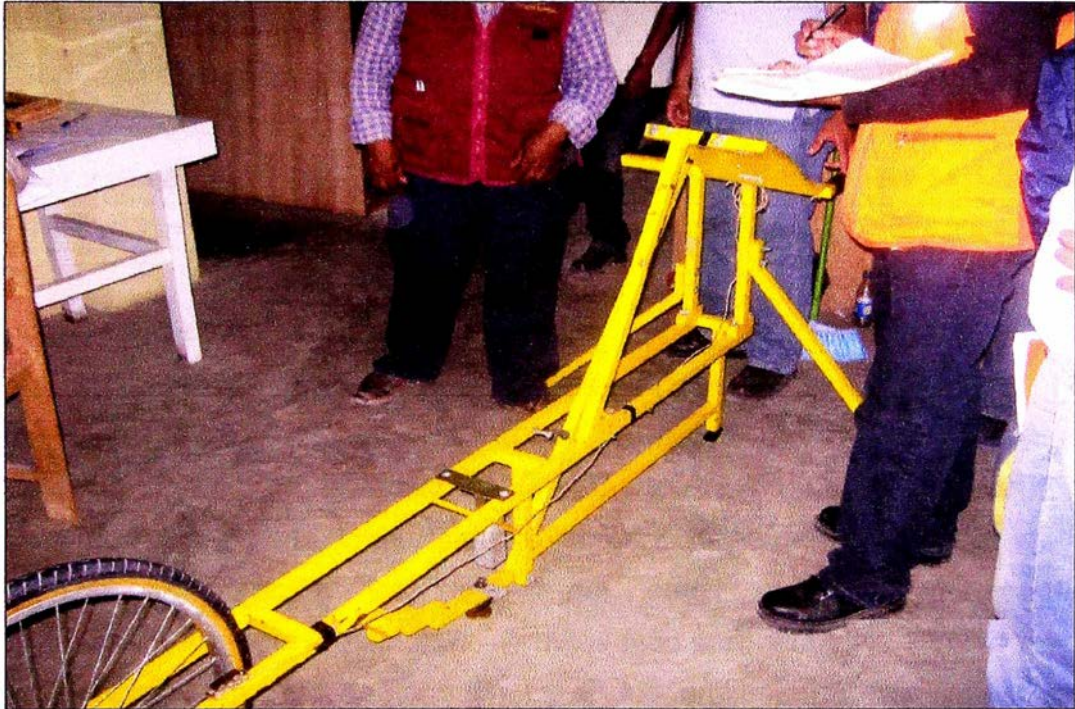
Figura N°3.01 Calibración del equipo MERLIN

Esta calibración fue hecha el día tres de octubre del año en curso a horas 5:30 pm. Como muestra la figura siguiente.

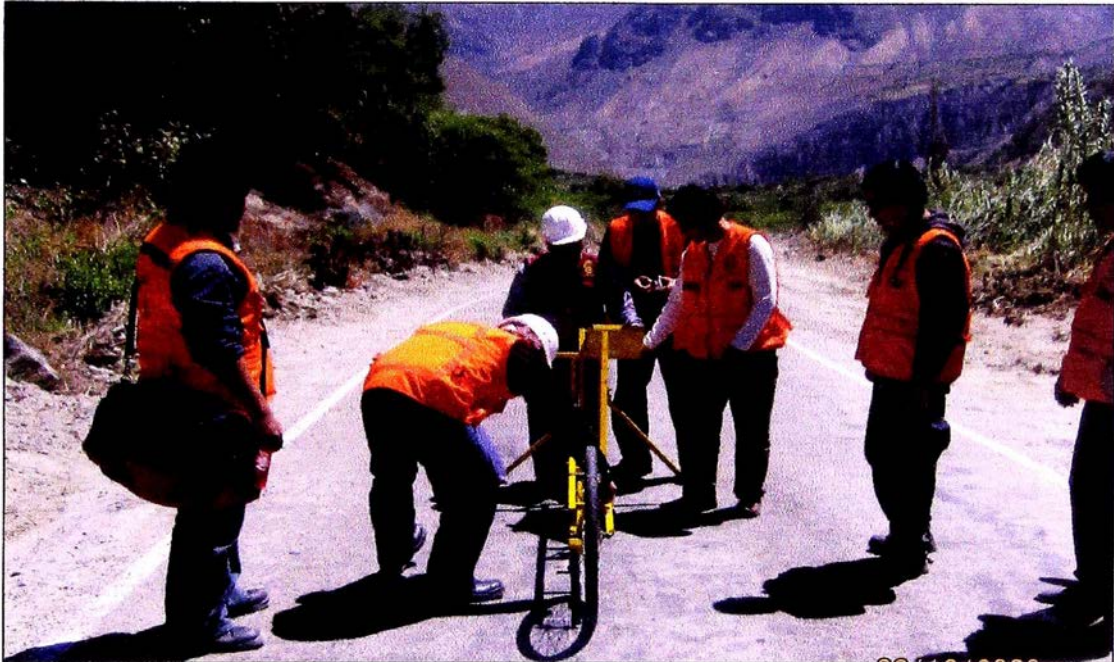
F1 REVISIÓN DEL EQUIPO MERLIN

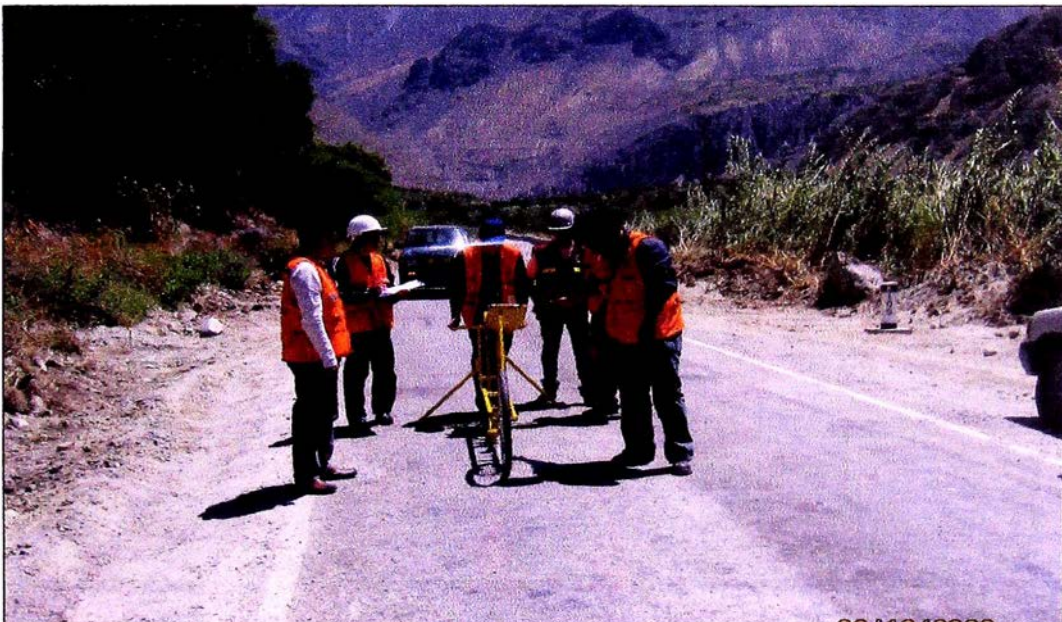
F2 TOMA DE DATOS EN CAMPO

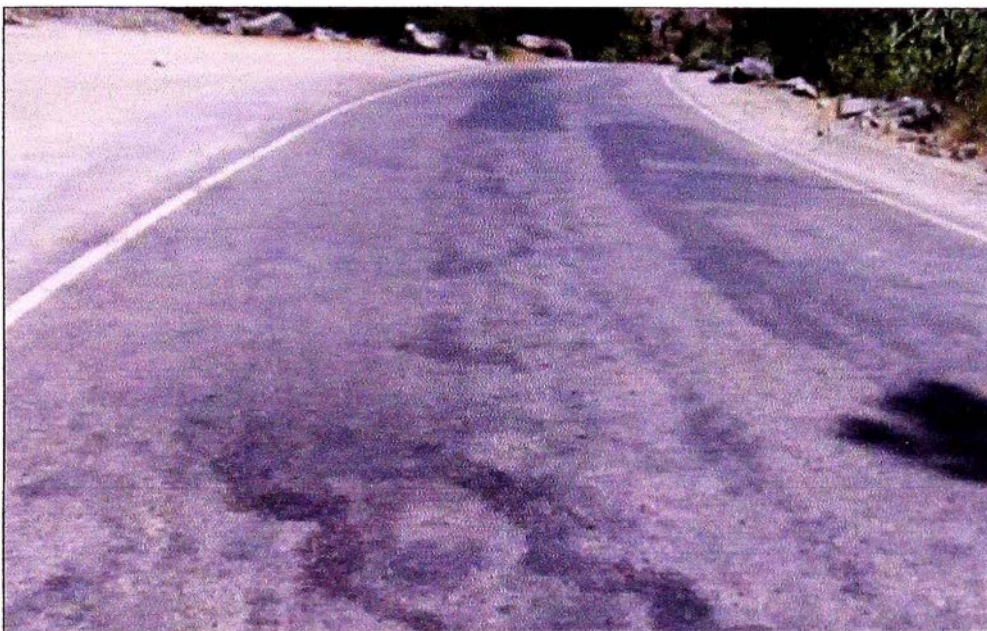
F6 COLORACIÓN DIFERENTE EN ZONA DE BACHEO
