UNIVERSIDAD NACIONAL DE INGENIERÍA
FACULTAD DE INGENIERÍA CIVIL

**EVALUACIÓN DE LA RUGOSIDAD DE LA CARRETERA
CAÑETE –YAUYOS – CHUPACA CON EQUIPO MERLIN
TRAMO KM. 69+000 – KM. 74+000.**

INFORME DE SUFICIENCIA

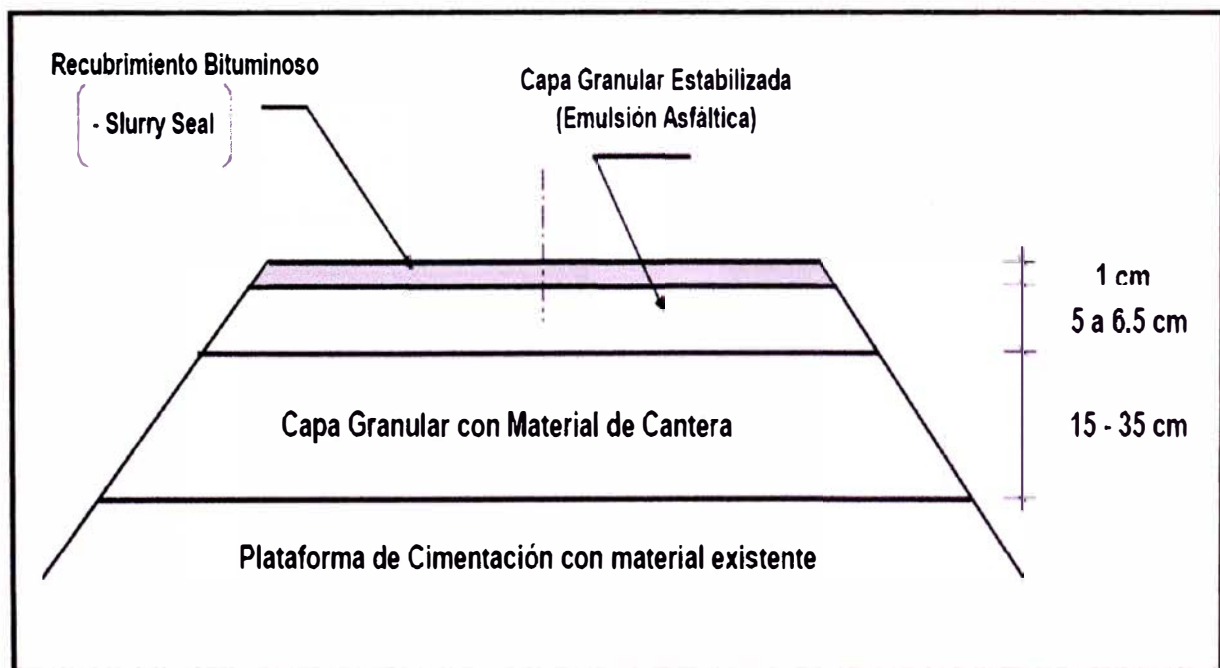
Figura N° 1.05
Estructura del Pavimento del Tramo en Estudio

La estructura del pavimento correspondiente al tramo de estudio se aprecia en el Gráfico N° 1.05; es así que para conformar dicha estructura se procedió a cambiar el estándar de afirmado a una solución básica manteniendo intacta la geometría de la vía.

Para el cambio de estándar de afirmado a Solución Básica se estabilizó la base con emulsión asfáltica, la misma que se muestra en el Figura N° 1.05. Luego de conformada la base se procedió a la aplicación del mortero asfáltico tipo Slurry

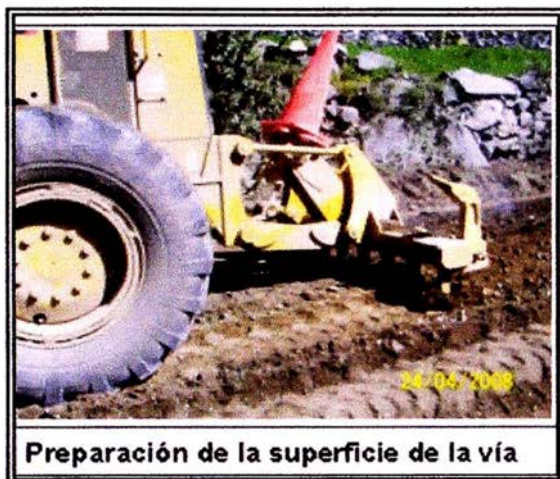
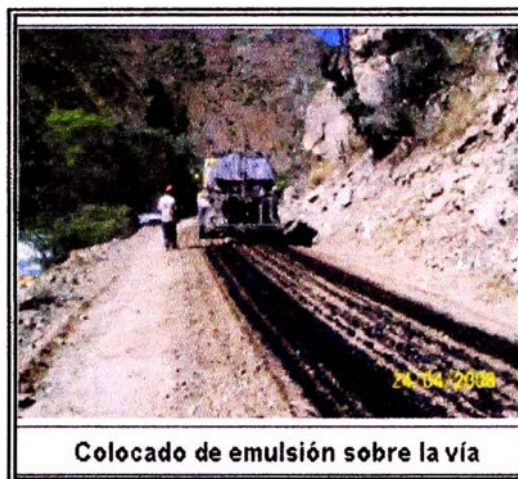
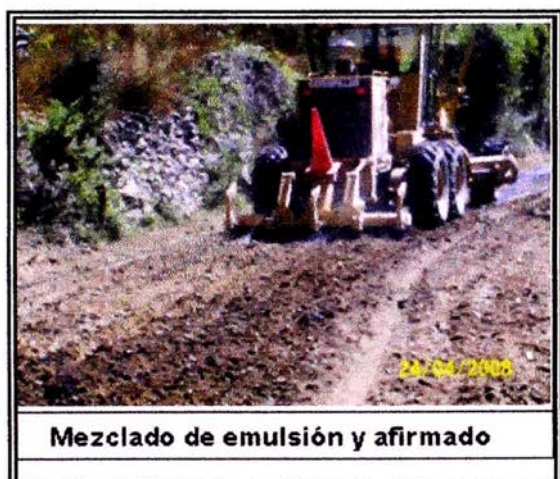
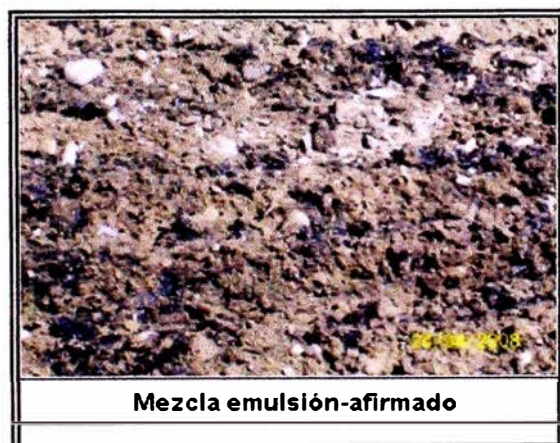
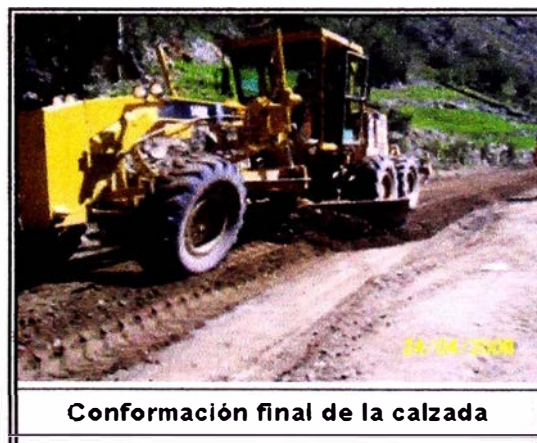
Foto N° 1.01

Cambio Estandar de Afirmado a Solución Básica

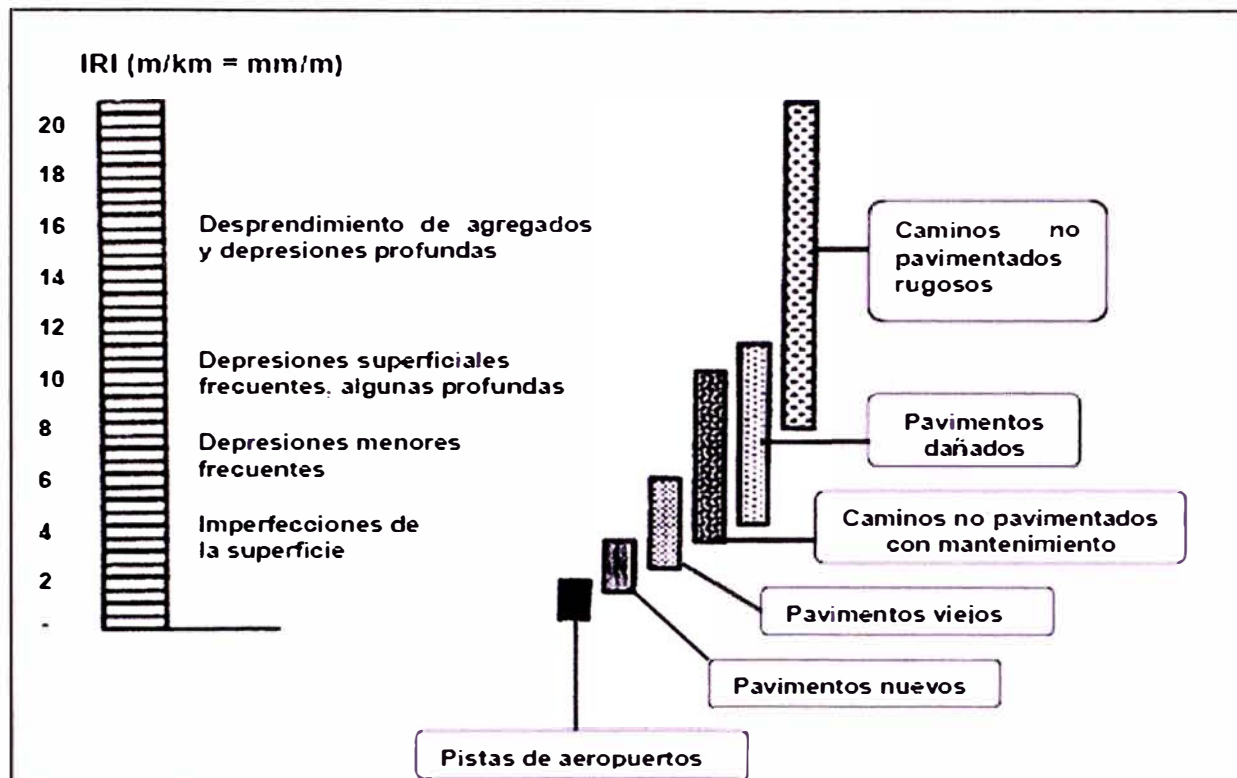
Figura N° 3.02

Escala de valores del IRI y las características de los pavimentos

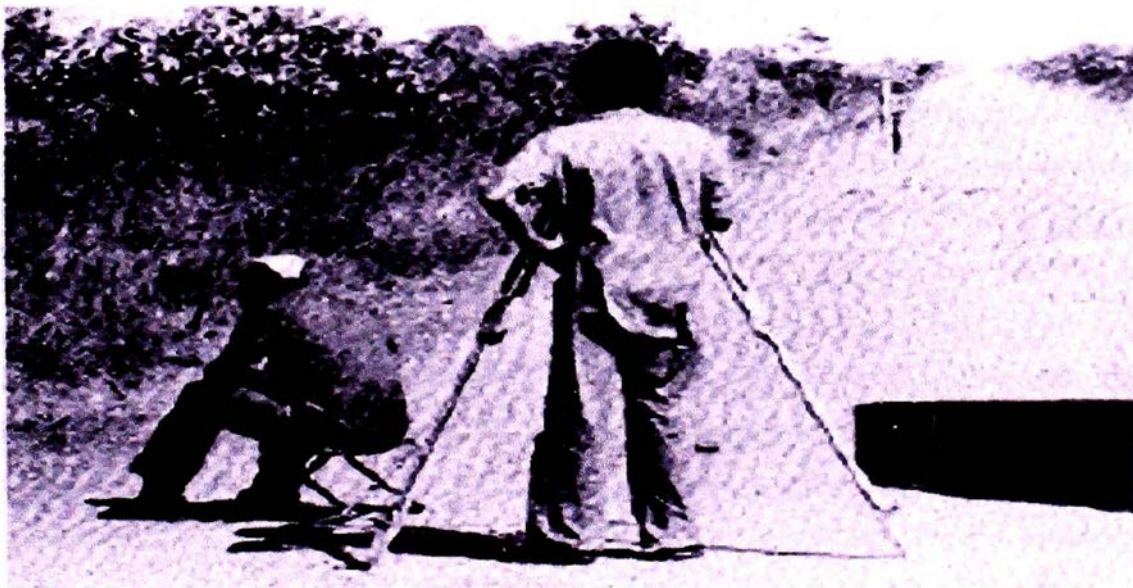
Figura N° 3.03
Nivel y Estadia

Basados en la medición de perfiles topográficos de gran precisión, estos métodos se constituyen como los más exactos que existen para la determinación del IRI. Los métodos de la clase 1 establecen la rugosidad a través de la determinación muy exacta del perfil longitudinal de un pavimento, con medidas espaciadas cada 0.25 m y cotas con una precisión de 0.5 mm. A esta clase pertenecen los métodos basados en la medición del perfil del pavimento con el perfilómetro TRRL Beam, y, con mira y nivel de precisión (Rod and Level).

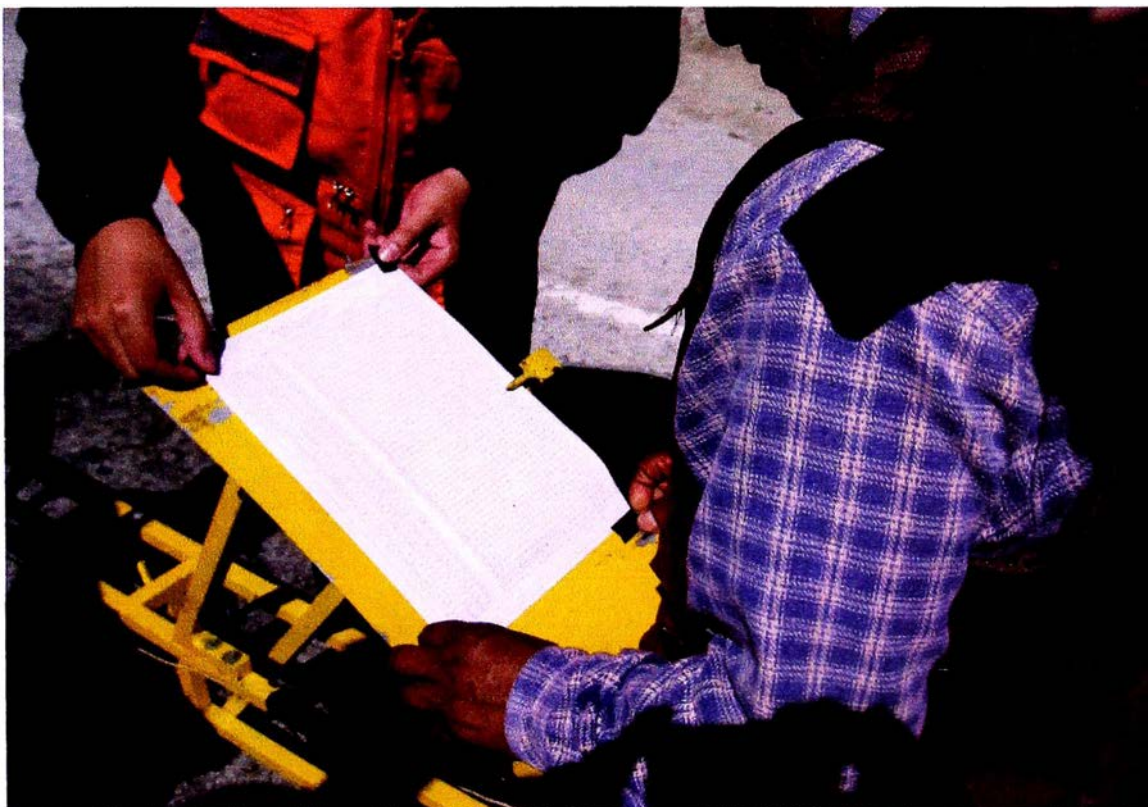
Foto N°02 COLOCACIÓN DEL FORMATO EN EL TABLERO DEL MERLIN

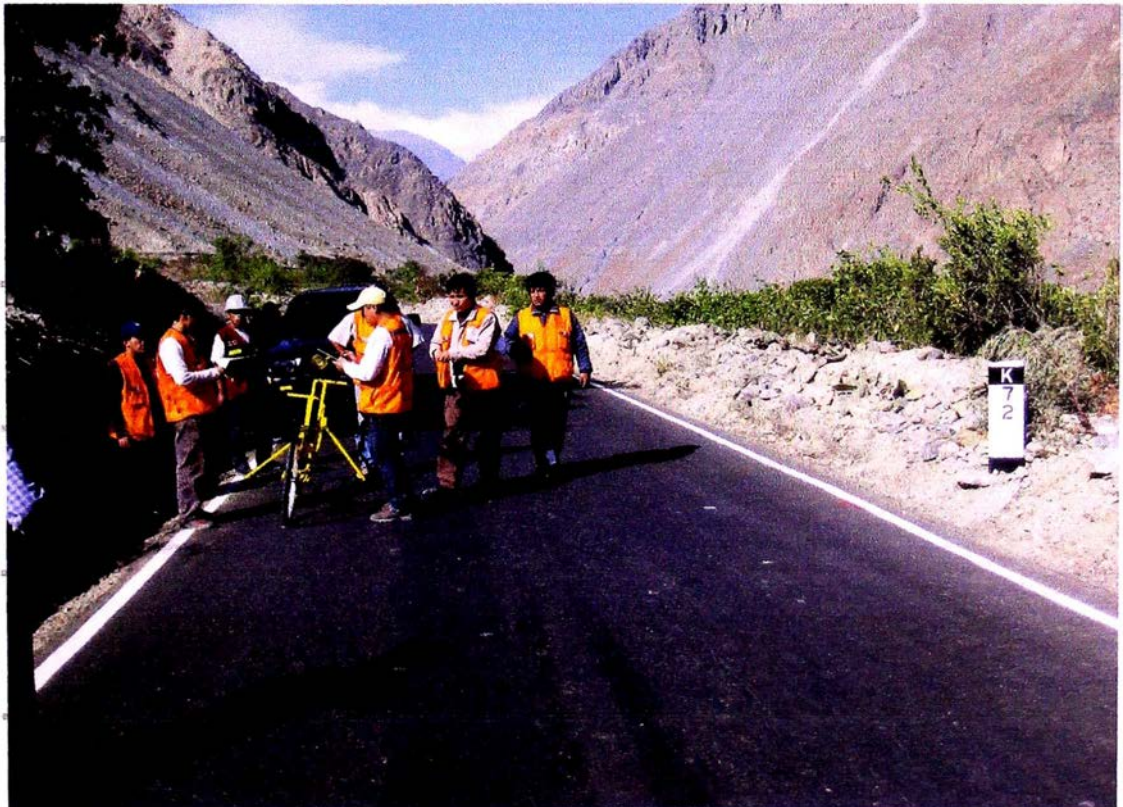
Foto N°06 TOMAS DE DATOS DEL GRUPO 03 ; TRAMO 72+00 AL KM.
AL KM 72+400 CARPETA CON SLURRY SEAL

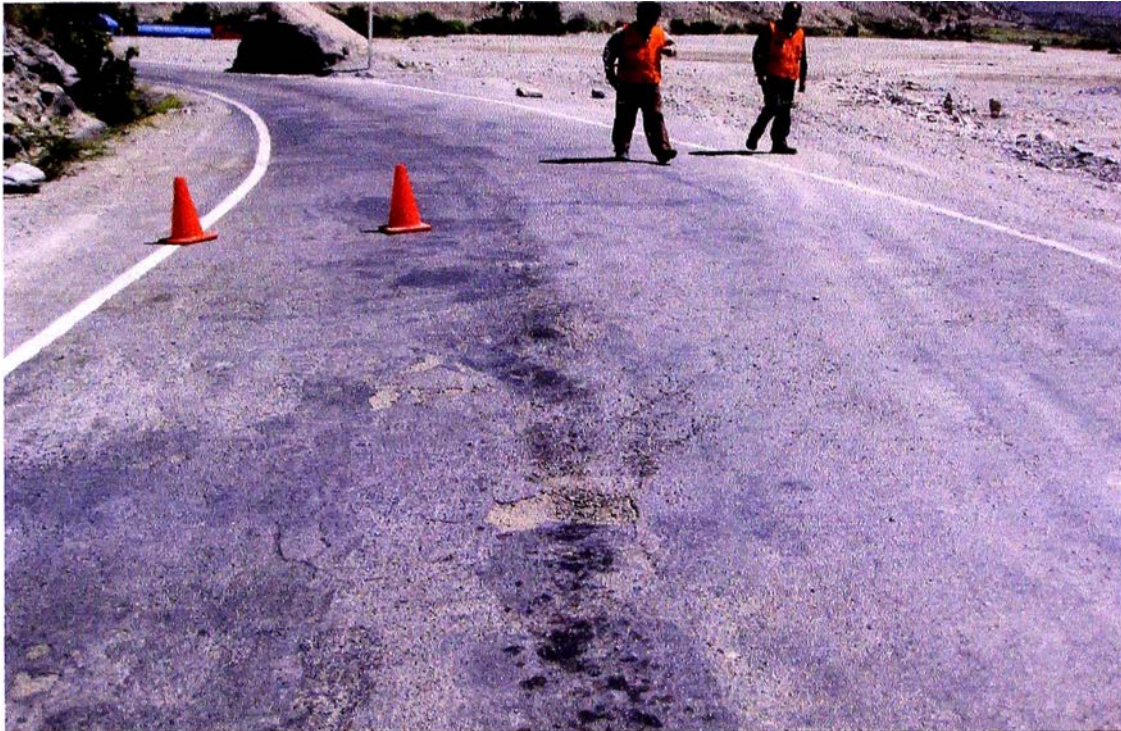
Foto N°09 ZONAS CON CALZADAS PARA 2 CARRILES EN MAL ESTADO

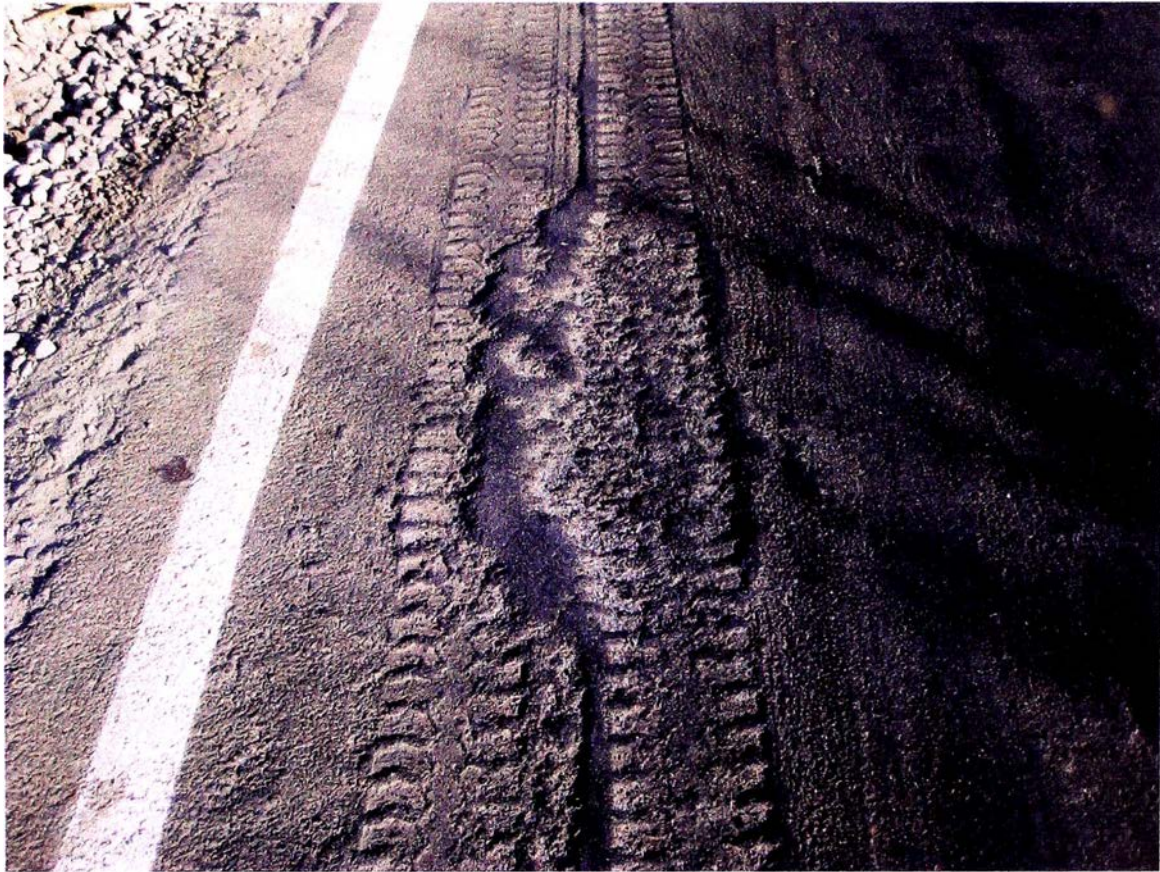
Foto N°11 CARPETA DE RODADURA CON TRATAMIENTO SUPERFICIAL
SLURRY SEAL

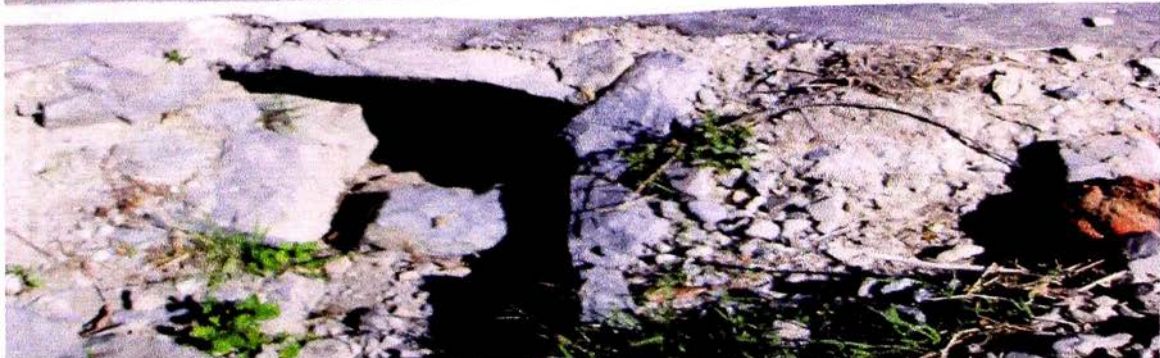
Foto N°12 PRESENCIA DE ALCANTARILLAS RÚSTICAS QUE CRUZAN LA CALZADAS

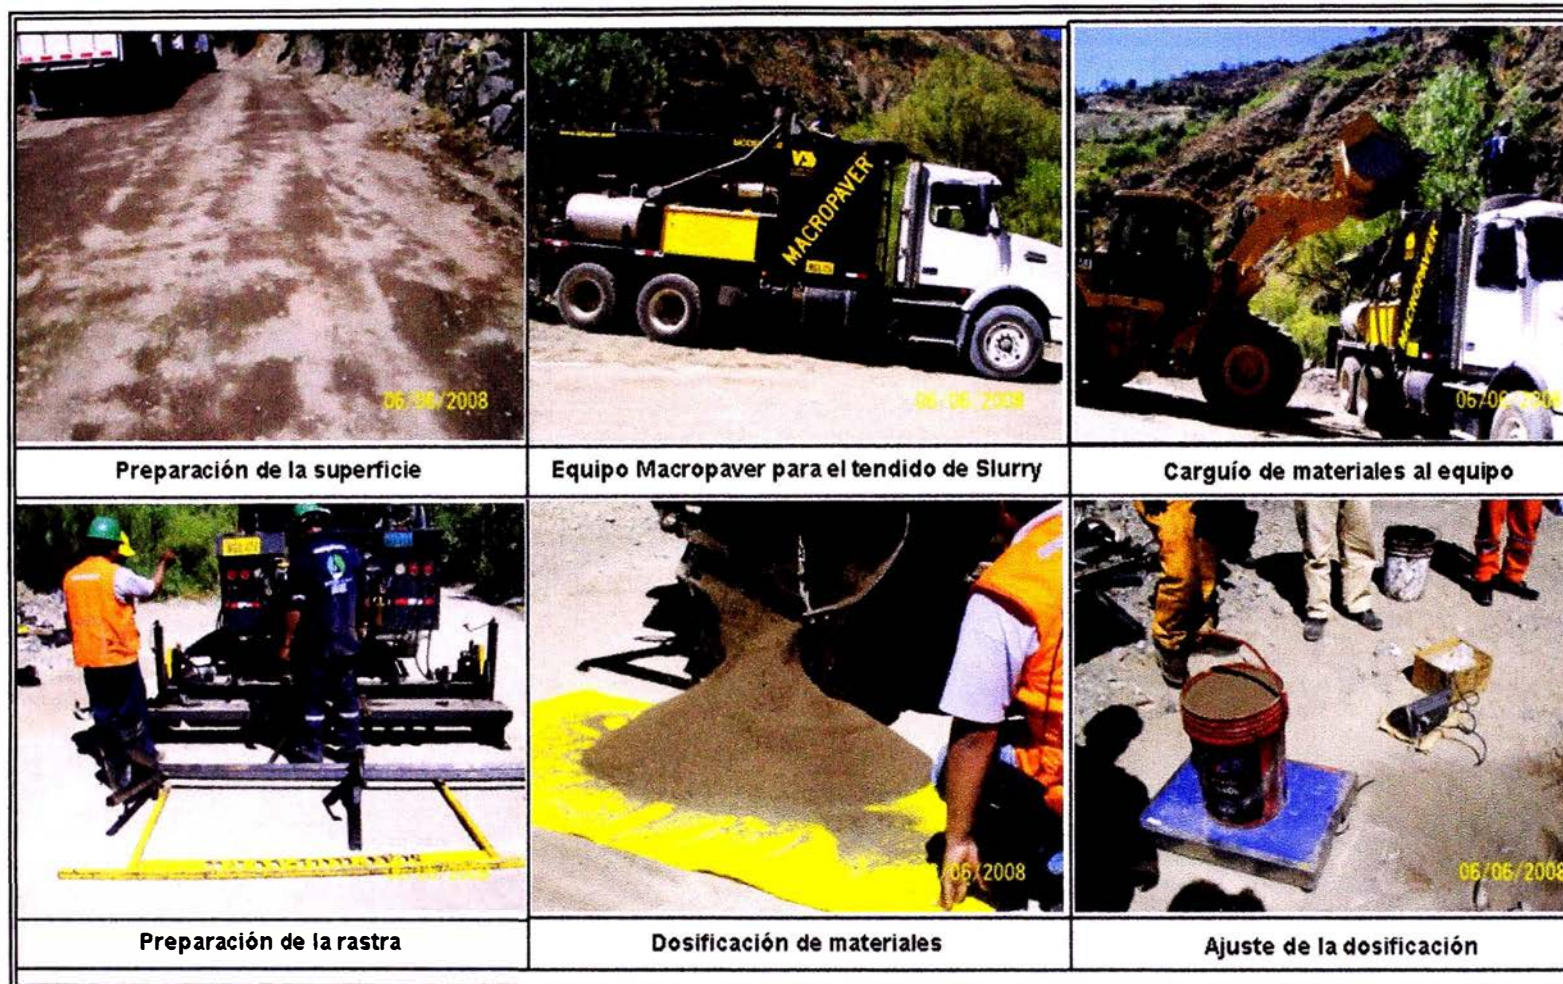
Foto N° 01 (Fuente: Diapositivas de clase; 2009)

ANEXO N° 20
Aplicación del Slurry Seal

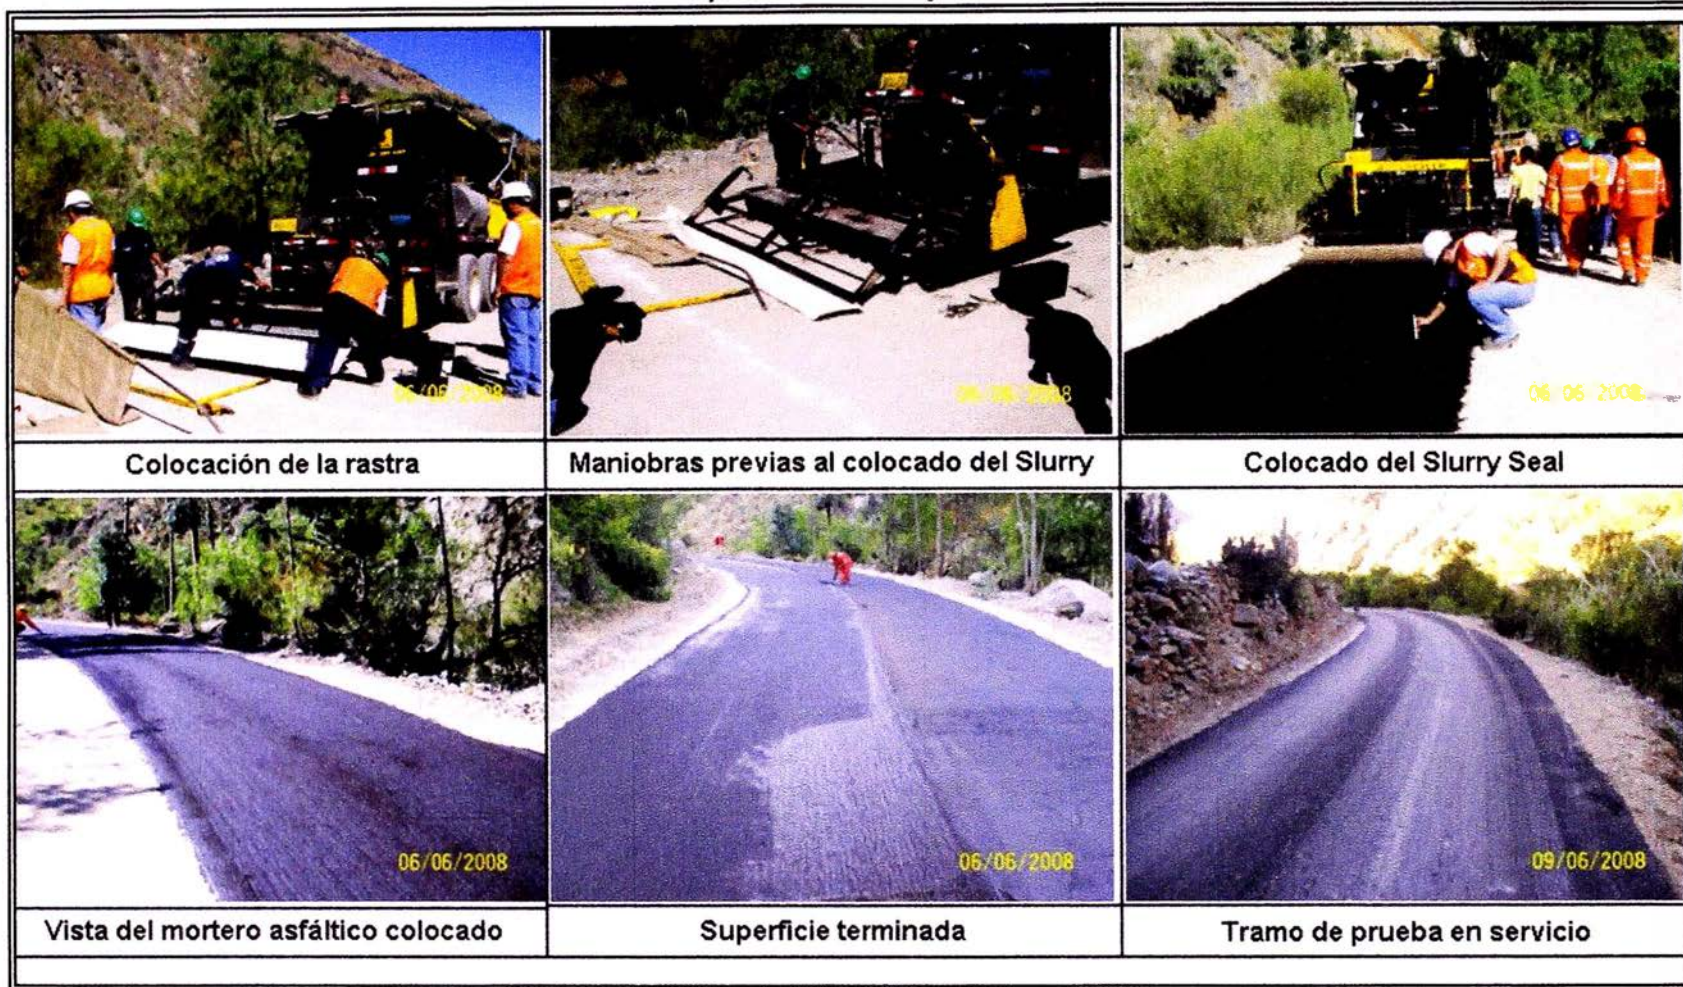
Foto Nº 02 (Fuente: Diapositivas de clase; 2009)

ANEXO Nº 21
Aplicación del Slurry Seal
