**UNIVERSIDAD NACIONAL DE INGENIERÍA
FACULTAD DE INGENIERÍA CIVIL**

**EVALUACIÓN DE LA RUGOSIDAD DE LA CARRETERA CAÑETE-YAUYOS-CHUPACA
CON EQUIPO BUMP INTEGRATOR TRAMO Km. 84+000 – Km. 89+000**

INFORME DE SUFICIENCIA

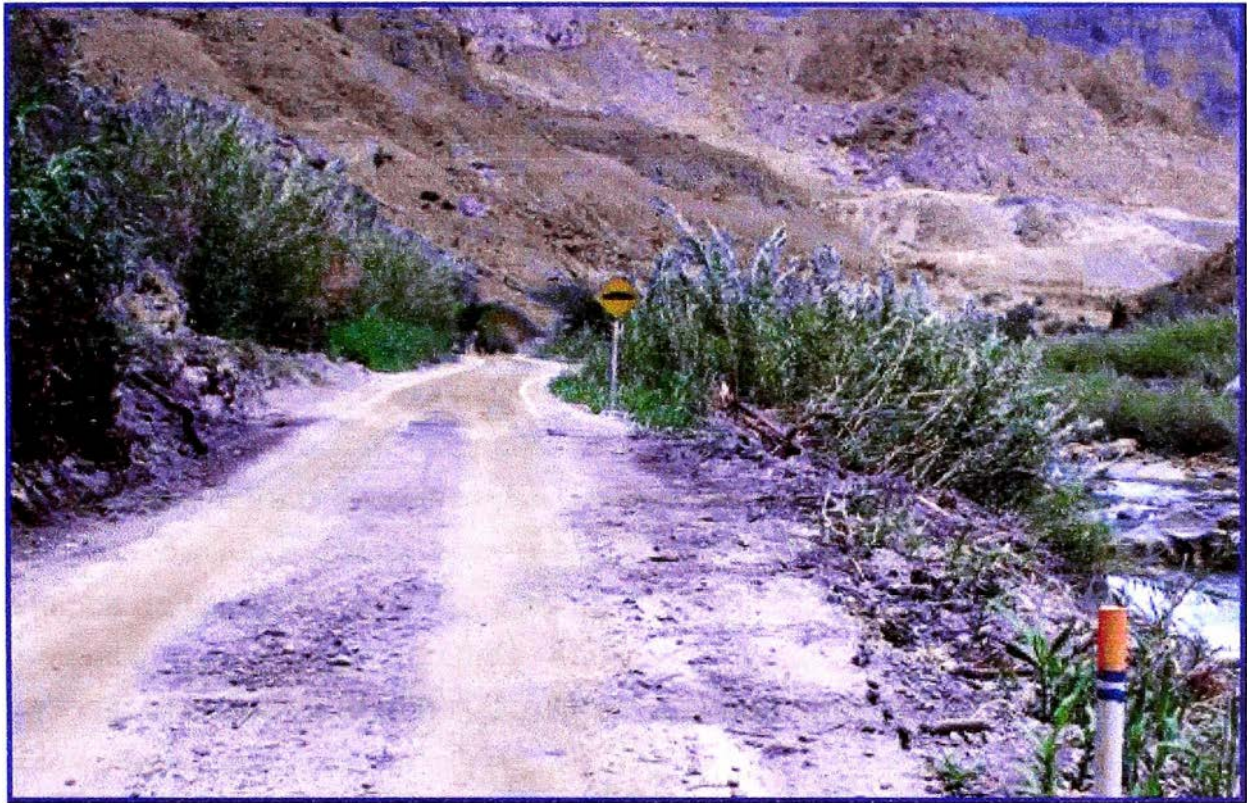
Figura N° 1.05. Fotografía del Desgaste del Recubrimiento Monocapa

El tramo en estudio presenta una carretera a media ladera con un mal sistema de drenaje, como se aprecia en la Figura N° 1.05, provocando el desgaste del recubrimiento Monocapa que afecta la rugosidad de la vía. La señalización es inadecuada por la presencia de hitos kilométricos repetidos como se observa en la Figura N° 1.06, y presenta insuficiente obras de arte.

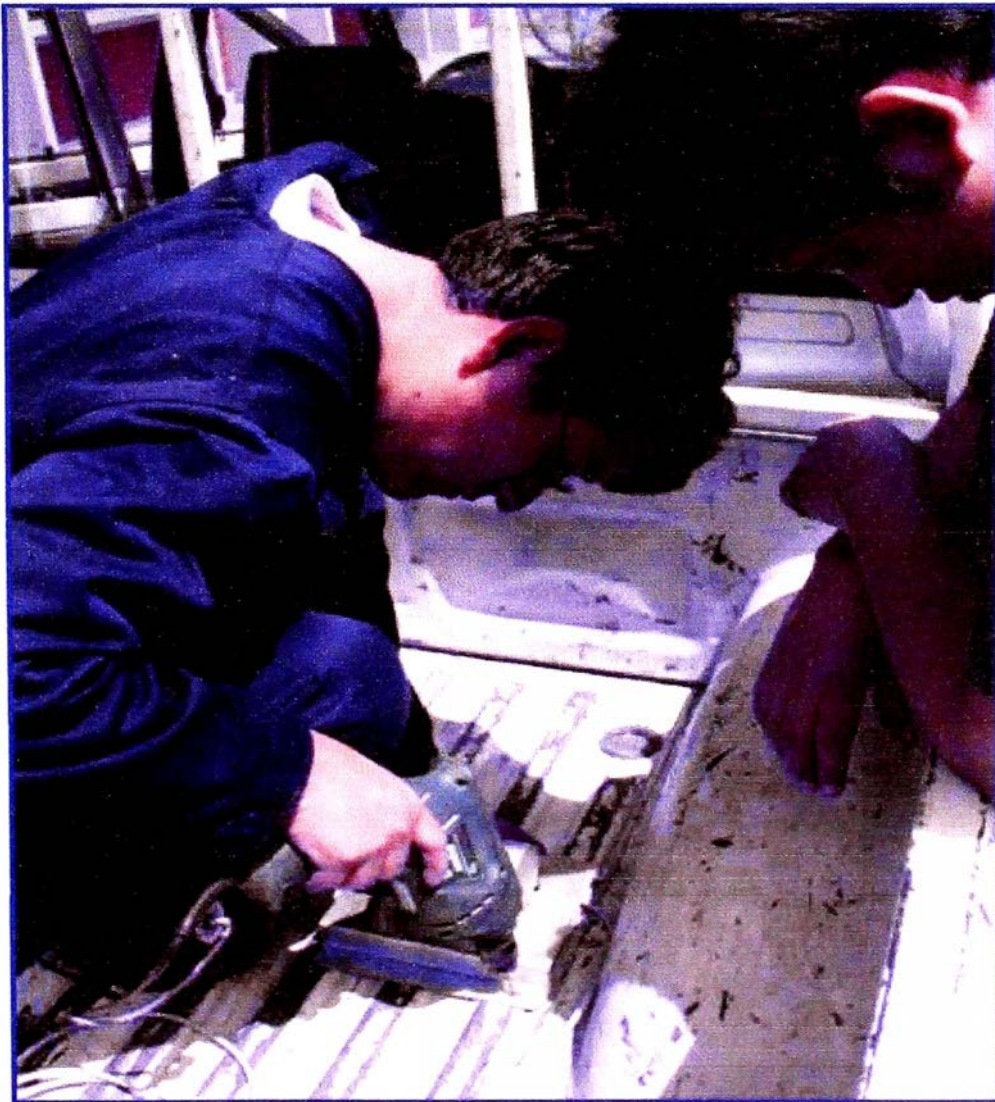
Figura N° 3.06. Fotografía de la Instalación del REBITU

En la UNI se utiliza el Rugosímetro Electrónico Bump-Integrator Tipo UNI (REBITU) es un equipo diseñado para medir la rugosidad de pavimentos y esta conformado por un adquisidor de datos y un sensor de desplazamiento. El REBITU va instalado en el eje posterior transversal de un vehículo, su desplazamiento sobre la carretera produce desplazamientos en el eje posterior del vehículo debido a la irregularidad de la superficie de rodadura, el equipo registra y acumula estos desplazamientos verticales. La velocidad del vehículo es de 40km/h y la toma de datos se realiza en tramos que pueden ser desde los 100m hasta los 900m dependiendo de las interferencias existentes en la carretera a estudiar. En la Figura N° 3.06 se muestra una fotografía de la instalación realizada por los técnicos del IIFIC-UNI del equipo REBITU.

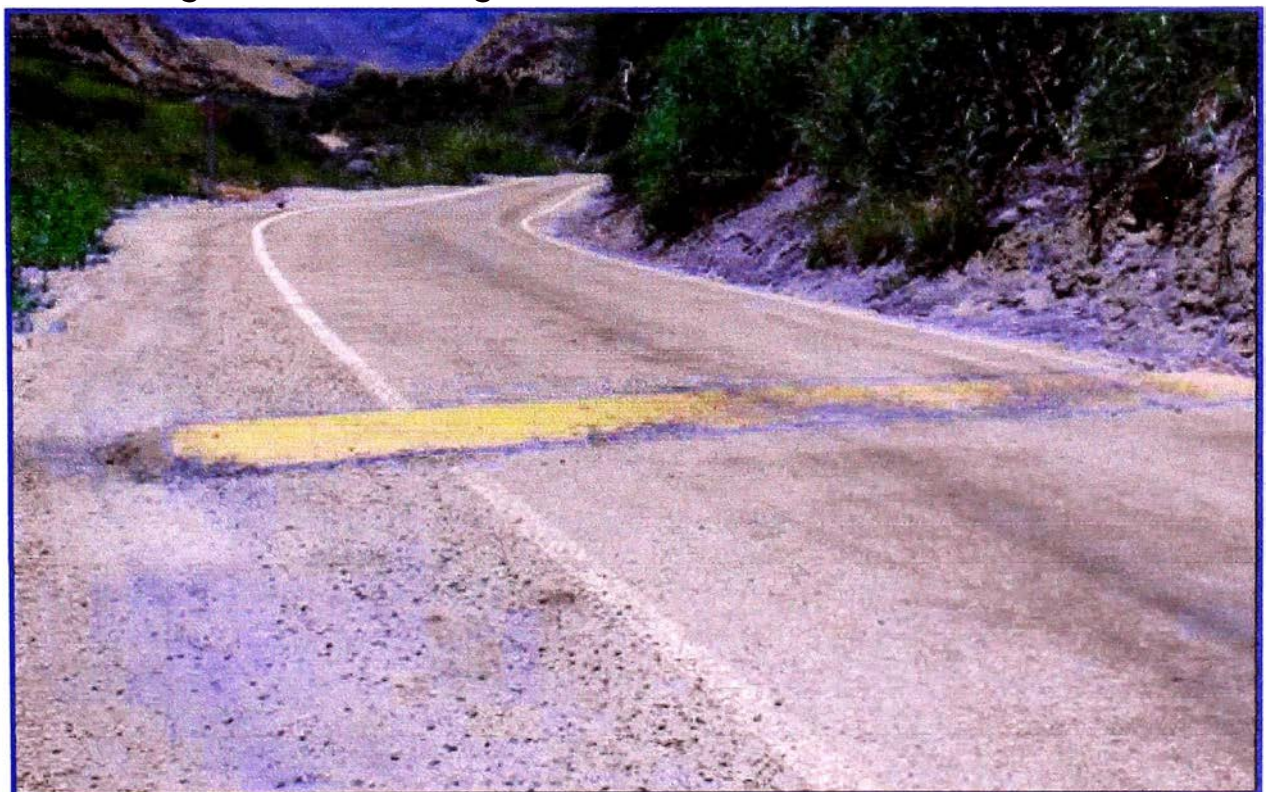
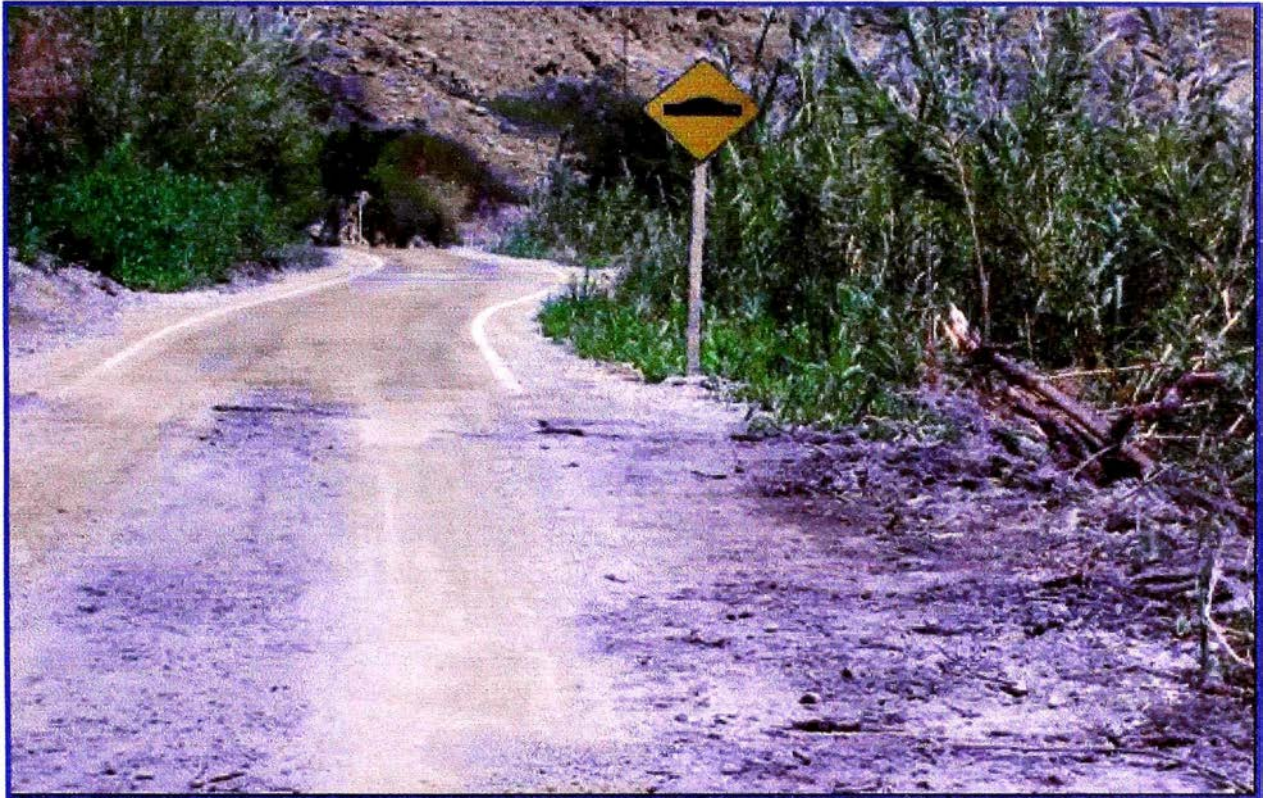
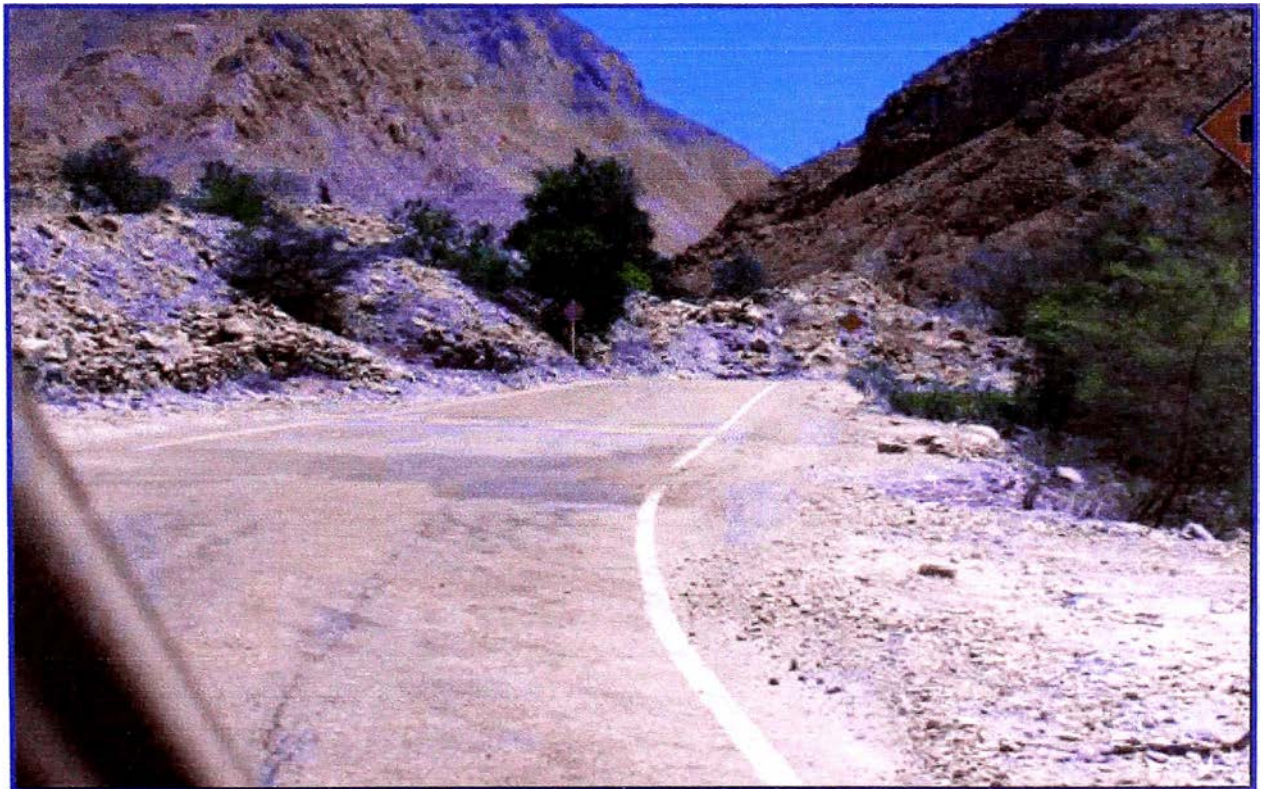
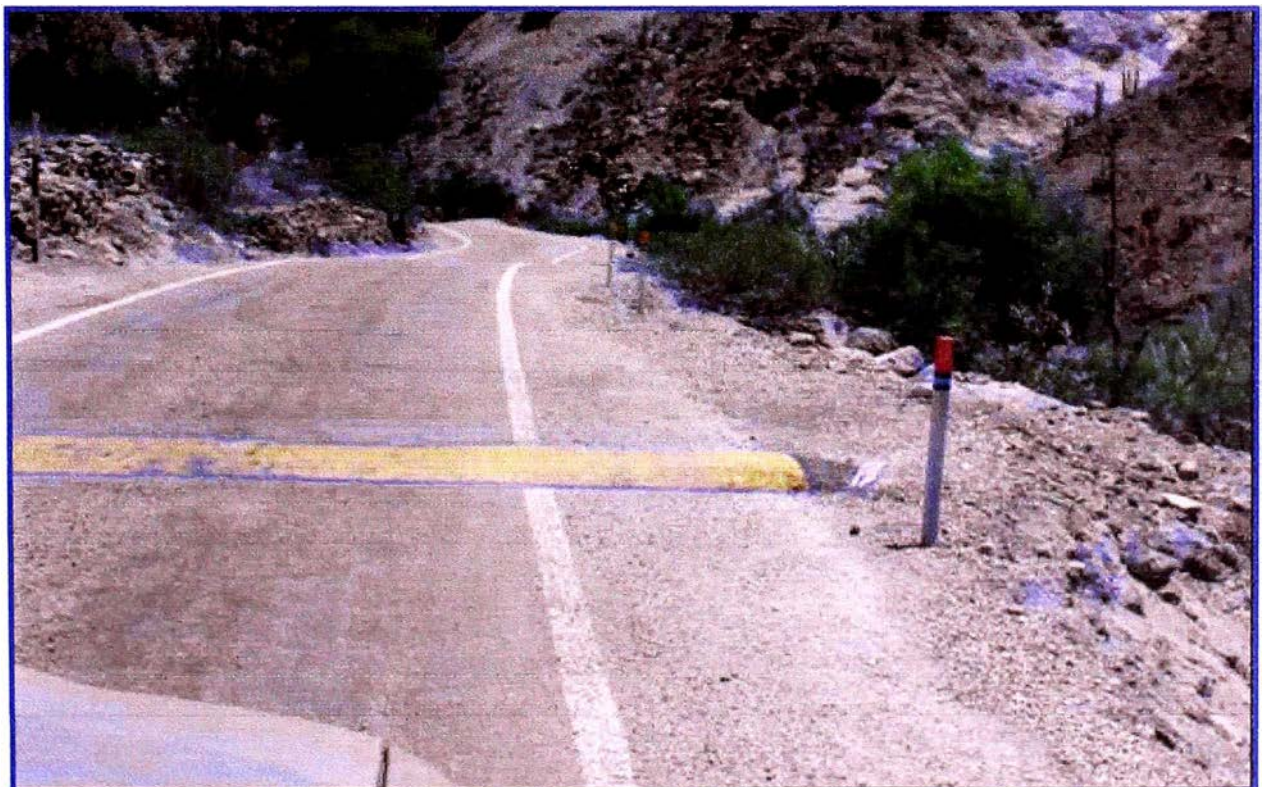
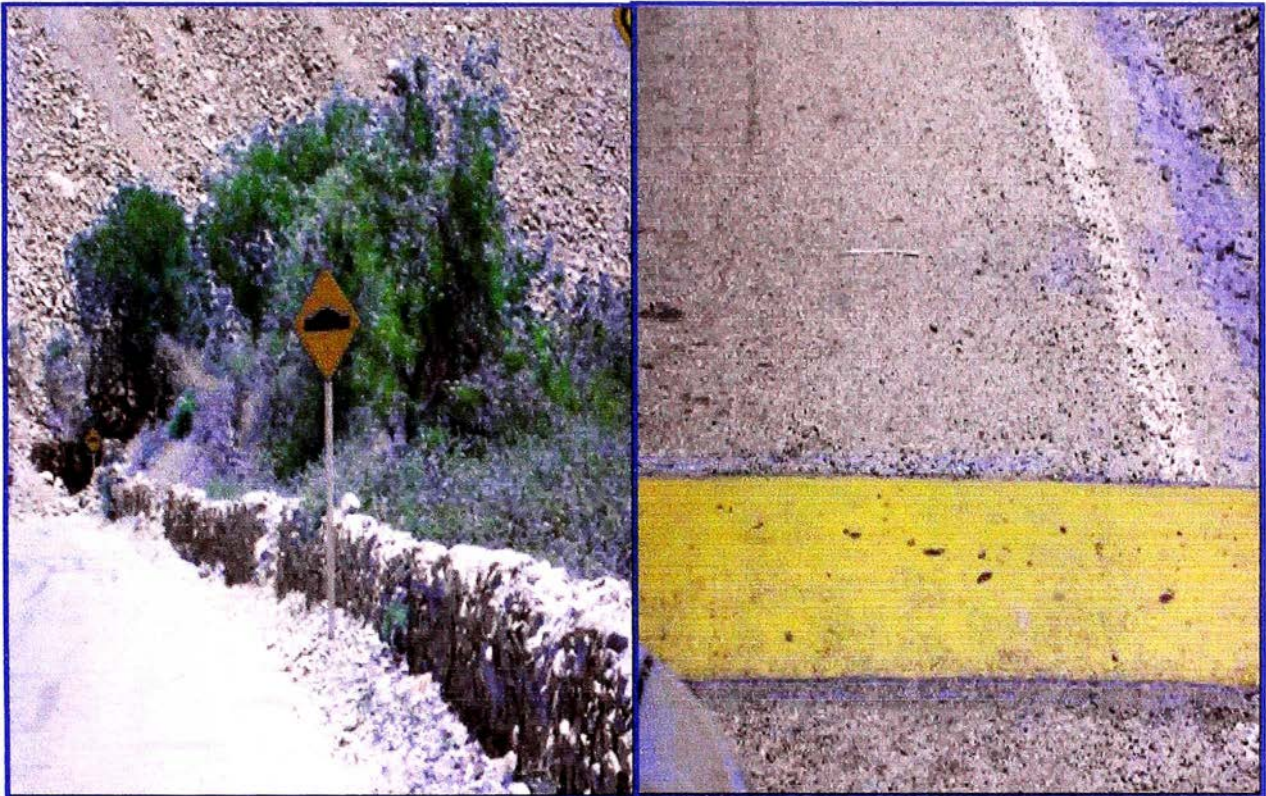
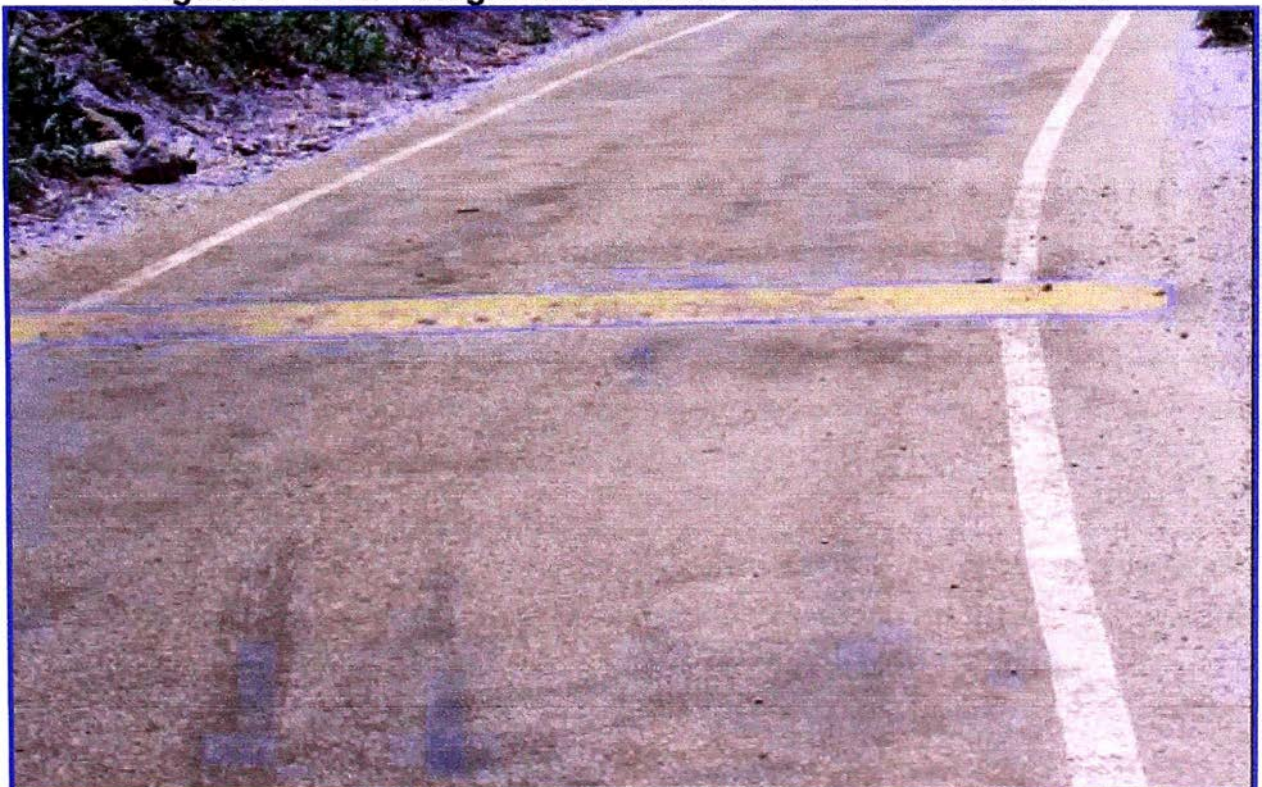
De la Figura N° 4.01 a la Figura N° 4.13 se muestra las fotografías con las ubicaciones de las progresivas, y algunas interferencias existentes como las gibas y los badenes; también se observa la señalización de las vías del tramo.

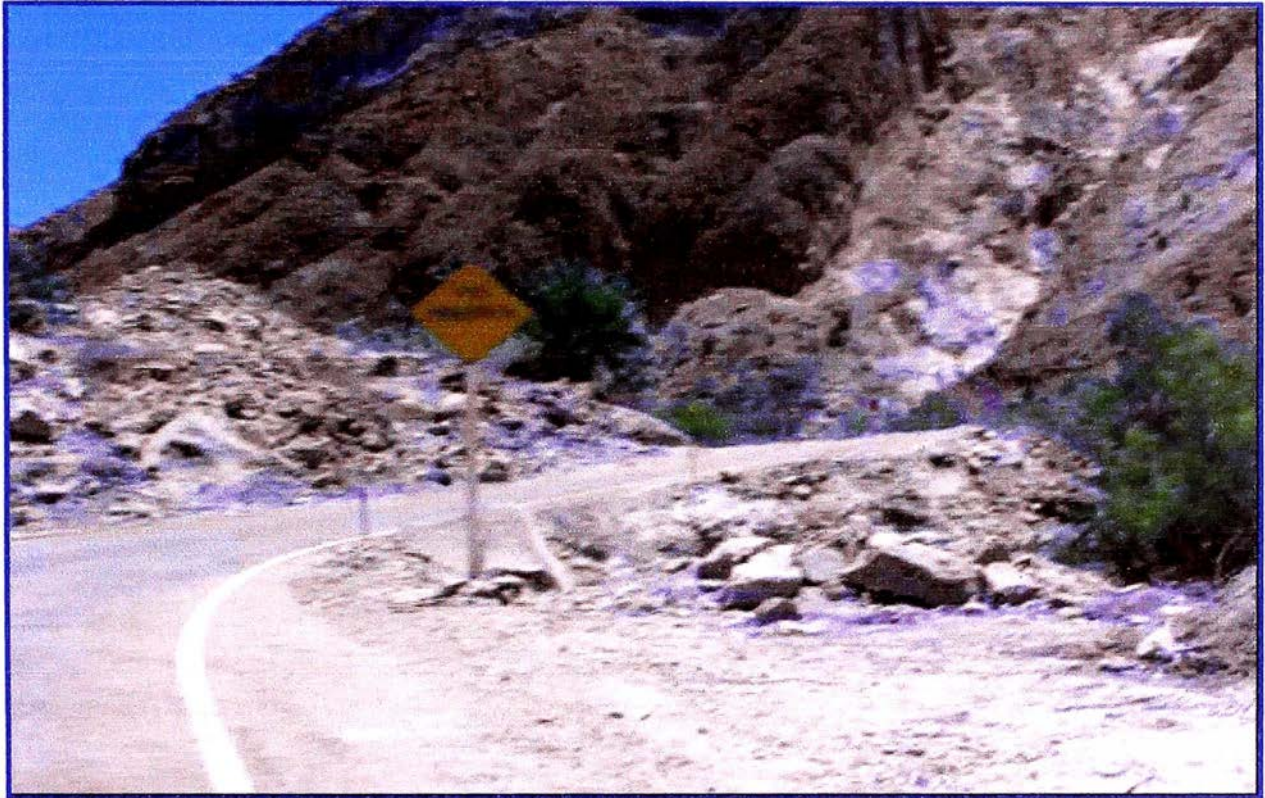
Figura N° 4.07. Fotografía de Señalización de Vía Angosta

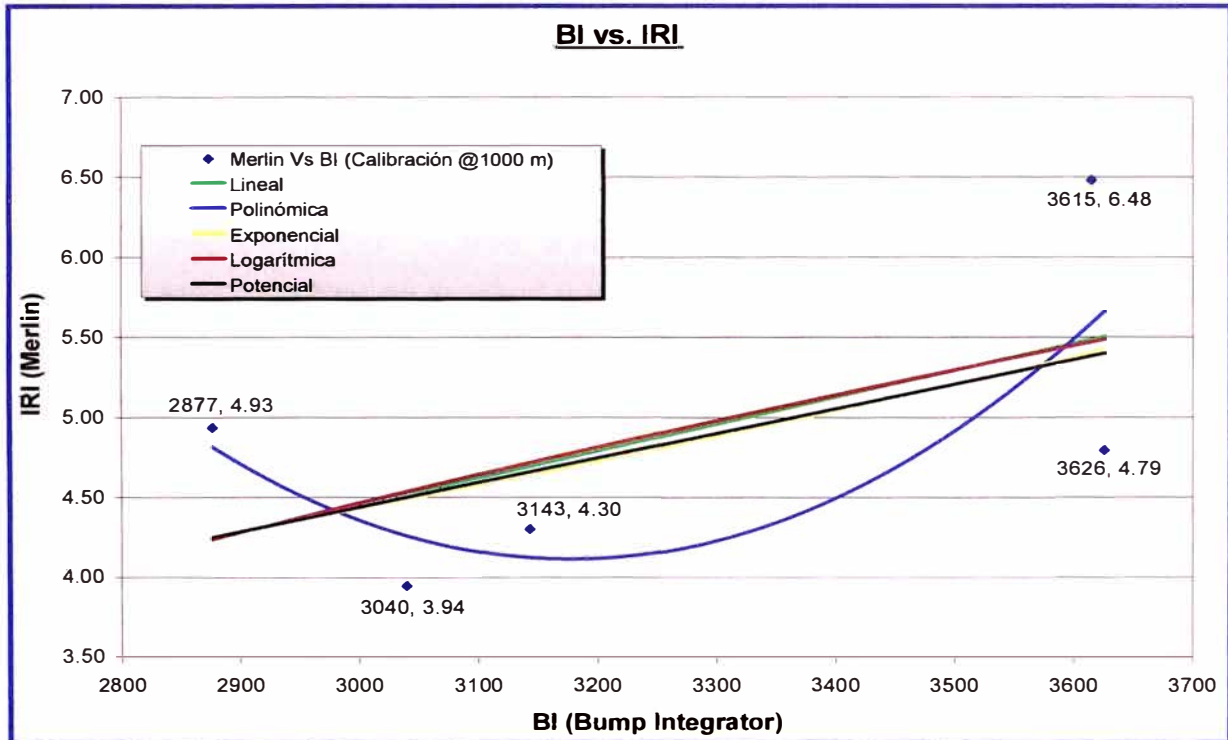
Figura N° 4.14. Gráfico de Valores BI vs. IRI – Prueba @1000m

La evaluación se realizará con secciones de 1000metros cuyos datos se presentan en el Cuadro N° 4.07, datos correspondientes a valores IRI obtenidos del equipo Merlin y valores BI obtenidos del equipo Bump Integrartor.

En la Figura N° 4.14 se muestra el gráfico correspondiente al Cuadro N° 4.07 con la ubicación de los puntos, y con las posibles líneas de tendencias. A continuación se muestra las ecuaciones de correlación:

En resumen se decide eliminar los puntos de valores (BI,IRI) del tramo Km.84+000 – Km.85+000 con valores (2905,4.93) por presentar zonas con curvas y fallas a lo largo del tramo; y del Km. 99+000 – Km. 101+000 (3629,6.48) por presentar 300 metros de área pedregosa sin asfaltar y en zona de curva, e interferencia con un badén a los 750 metros.

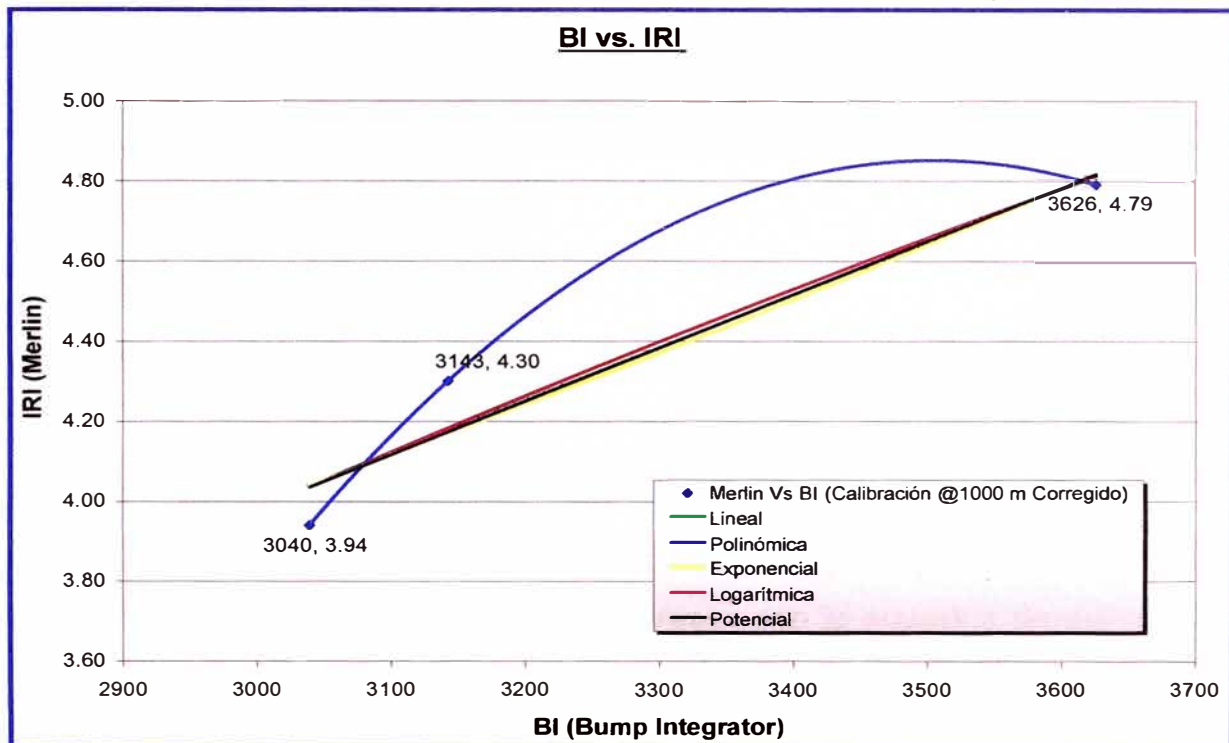
Figura N° 4.15. Gráfico Valores BI vs. IRI – Corregido @1000m

A continuación se muestra las ecuaciones de correlación correspondientes al Gráfico de la Figura N° 4.15 evaluadas en secciones de 1000metros:

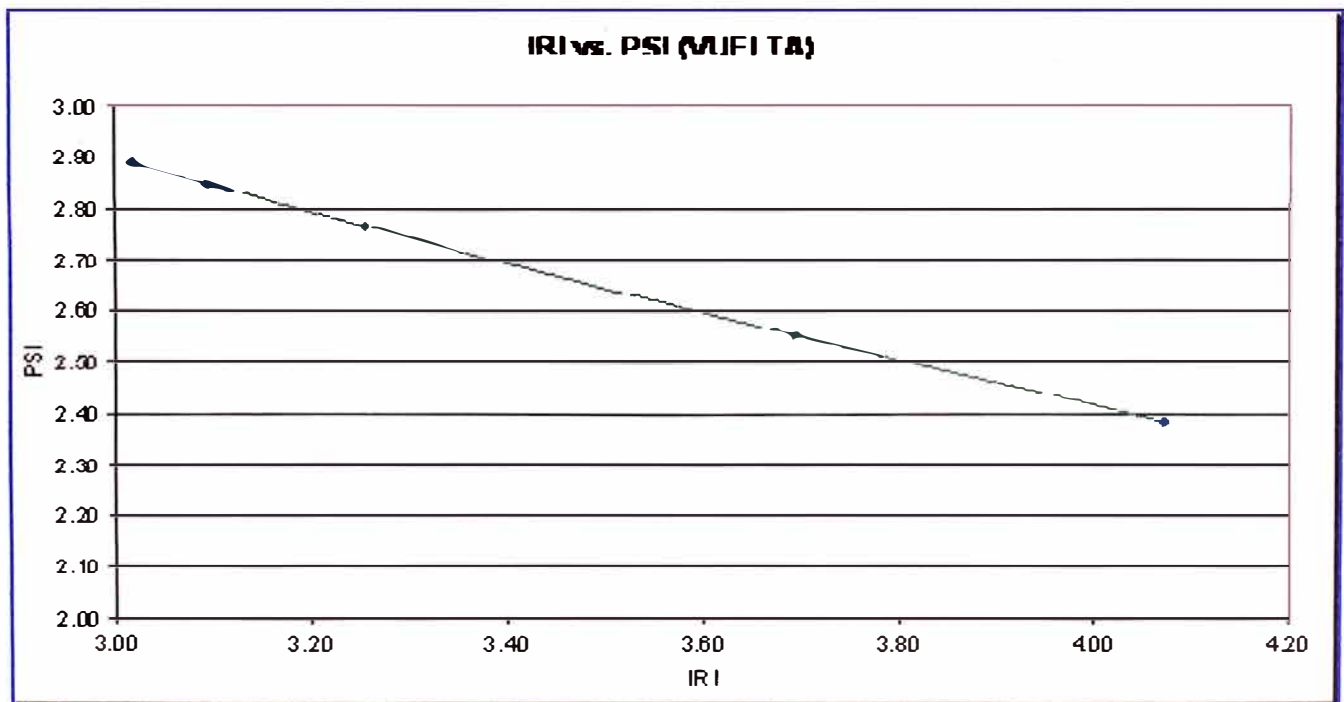
IRI vs. PSI (VUELTA) Yauyos- Lunahuana
