UNIVERSIDAD NACIONAL DE INGENIERIA
FACULTAD DE INGENIERIA CIVIL

EVALUACION DE LA RUGOSIDAD DE LA CARRETERA
CAÑETE – YAUYOS – CHUPACA CON EQUIPO BUMP INTEGRATOR
TRAMO Km. 64 + 000 – K. 69 + 000

INFORME DE SUFICIENCIA

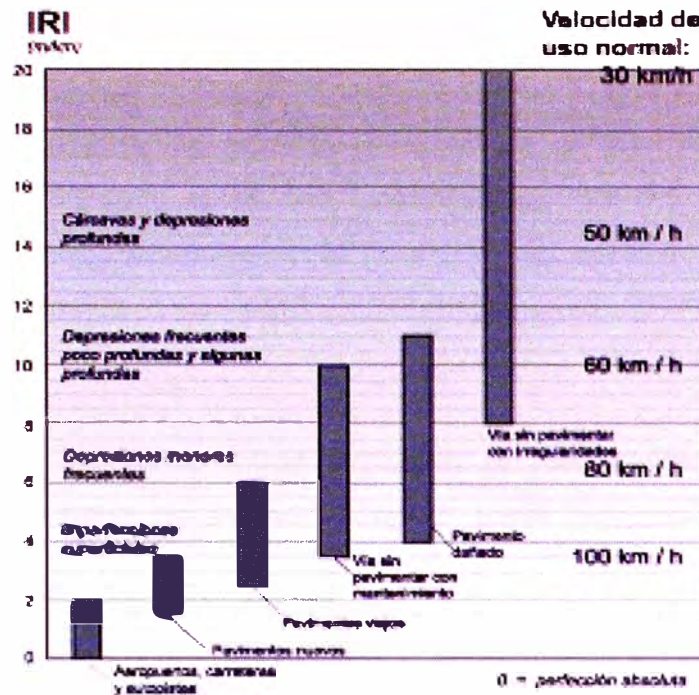
Grafico N° 3.03

Escala estándar empleada por el Banco Mundial para la cuantificación del I.R.I. para diferentes tipos de vías

Para caminos pavimentados, el rango de la escala del IRI es de 0 a 12 m/km, donde 0 representa una superficie perfectamente uniforme y 12 un camino intransitable; para vías no pavimentadas la escala se extiende hasta el valor de 20. El perfil real de una carretera recién construida tiene un estado cero, pero se define por su IRI inicial mayor a cero, debido principalmente a que alcanzar valores de IRI = 0 es sumamente difícil desde el punto de vista constructivo. Una vez puesta en servicio, la regularidad del pavimento se modifica lentamente en función del paso del tránsito.

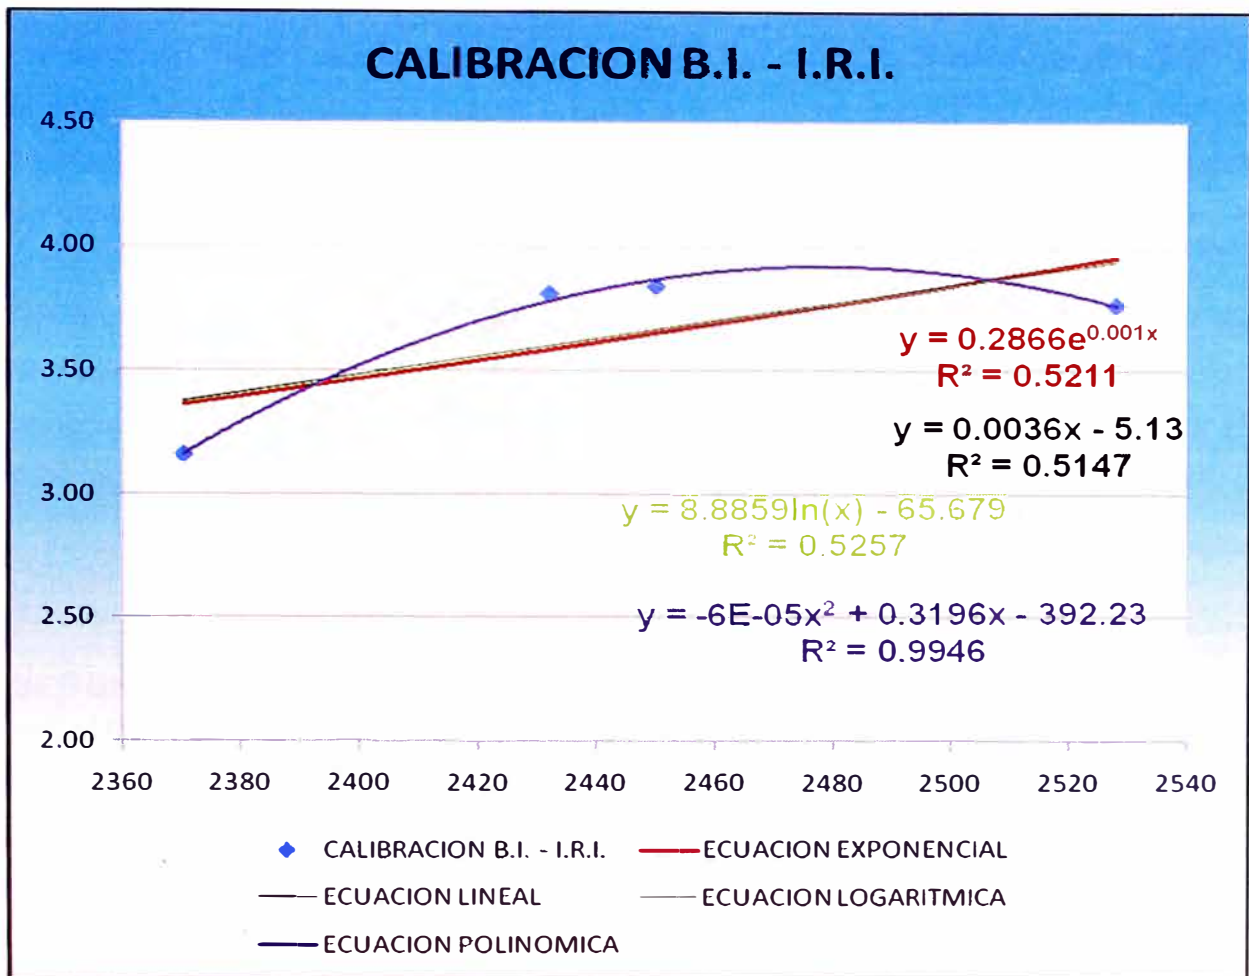
Grafico N° 4.01
Curva y Ecuación de Calibración

La curva y ecuación de calibración para el tramo evaluado de la carretera Cañete – Yauyos – Chupaca, se muestra a continuación:

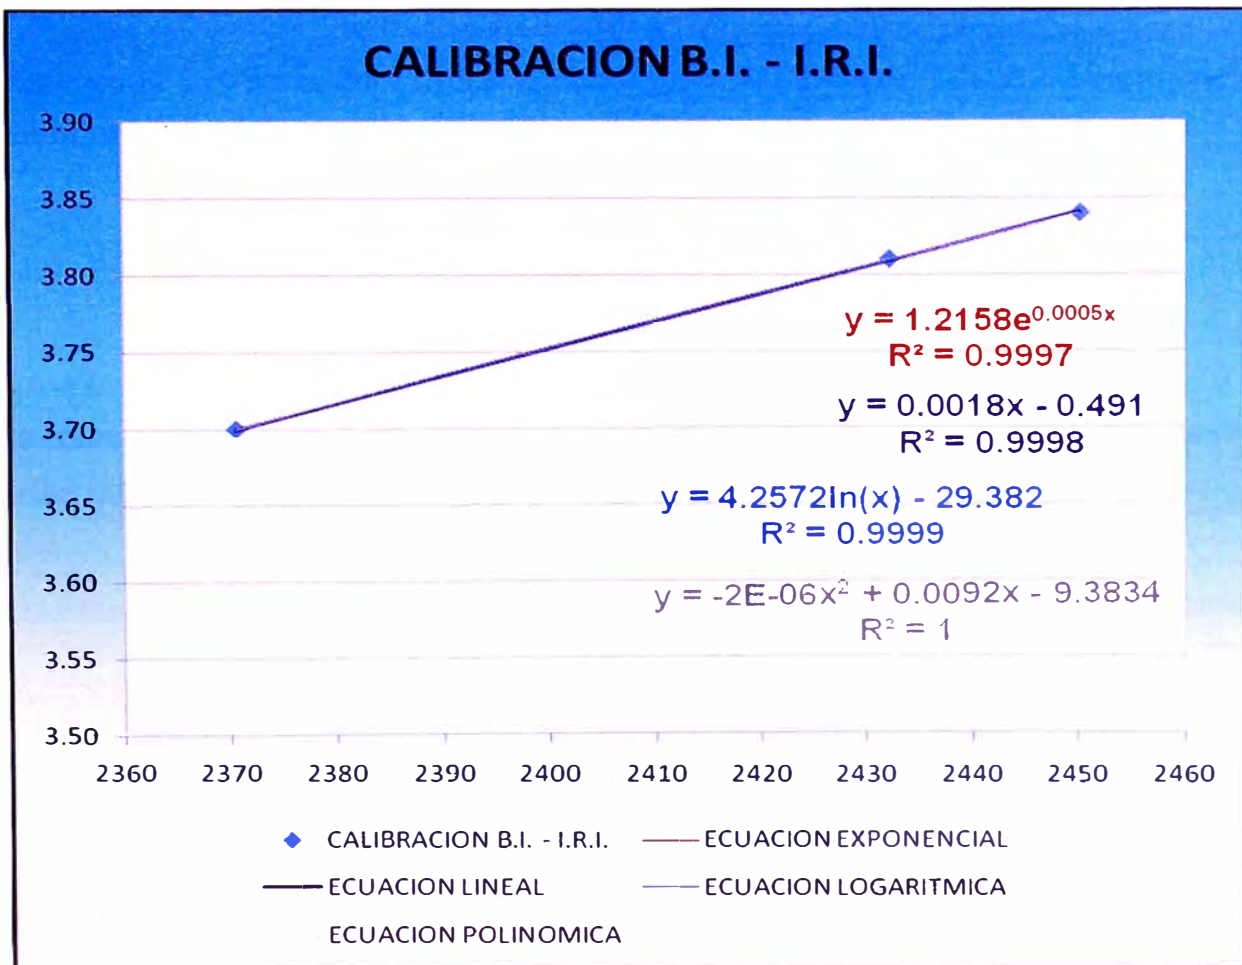
Grafico N° 4.03

Curva y Ecuación de Calibración

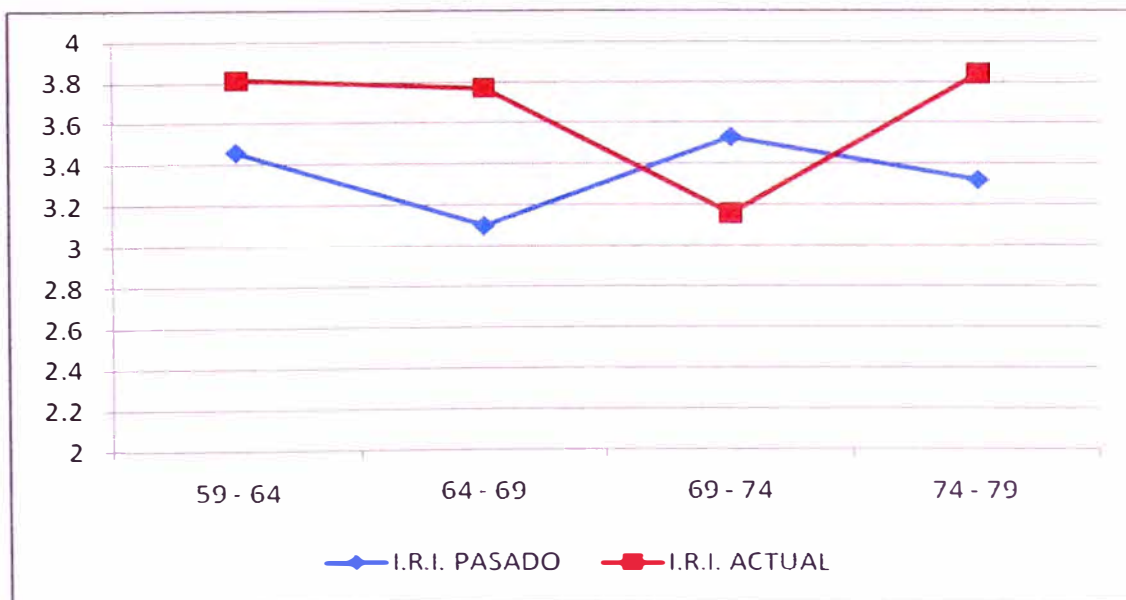
Grafico N° 5.01
Comparación de I.R.I. vs. Tramo 5 km.

Se tiene en la medición actual (mes de Octubre), los valores de I.R.I. (para las secciones de 5 Km cada una con Slurry Seal) mayores a los obtenidos meses atrás (mes de Junio – Julio) y con una misma tendencia de aumento, lo cual

refleja el relativo deterioro de la carpeta tras su puesta en servicio. Solo un dato de I.R.I. en particular resulto menor al valor determinado anteriormente, lo que podría ser resultado de una mala muestra de datos ya que no refleja lo observado en campo; y el cual evidenciamos en el Cuadro N° 5.03.

Particularidad: El valor del I.R.I. obtenido actual en el tercer tramo, es menor en 0.37 m/km con respecto al medido anteriormente; cuando debió aumentar debido al tiempo en servicio de la vía, y al deterioro propio de su uso.

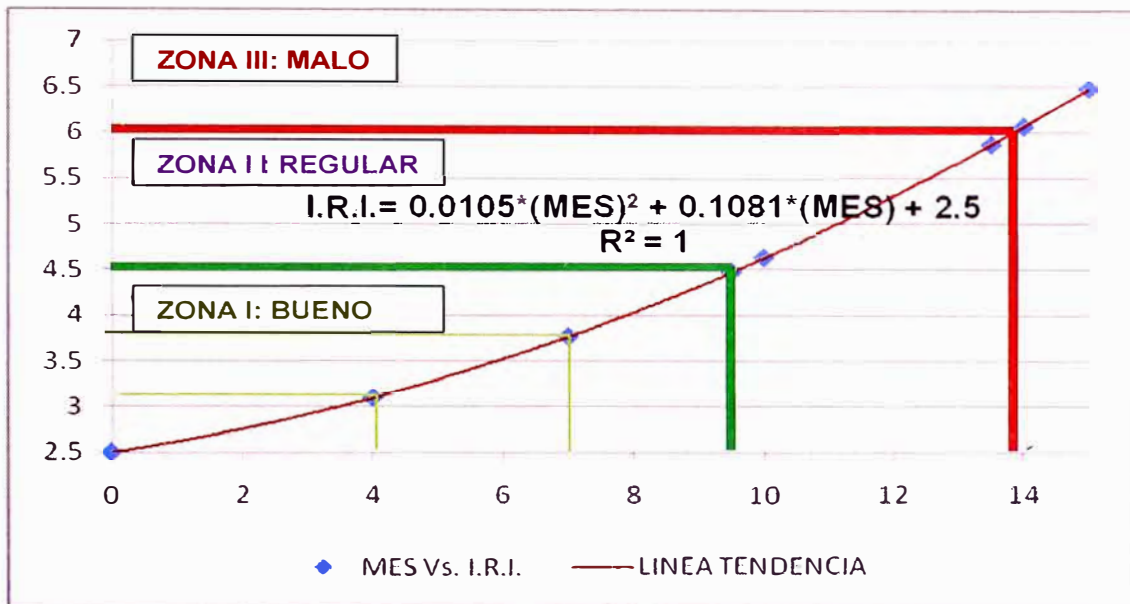
Grafico N° 5.03
Tendencia del valor I.R.I. en el Tiempo

Entonces se puede deducir que la carpeta de rodadura de la carretera Cañete – Yauyos – Chupaca, en el tramo Km. 64 + 000 – Km. 69 + 000, tendrá un valor de I.R.I. de 4.5 m/km aproximadamente a los 10 meses (enero 2010), lo cual caería en una zona de clasificación Buena a Regular.

Ahora, tendrá un valor de I.R.I. de 6 m/km al promediar los 14 meses (mayo 2010), lo cual lo pondría en una zona de clasificación de regular a Malo. En este caso ya se requeriría de una rehabilitación de la carpeta, debido a su notable deterioro.

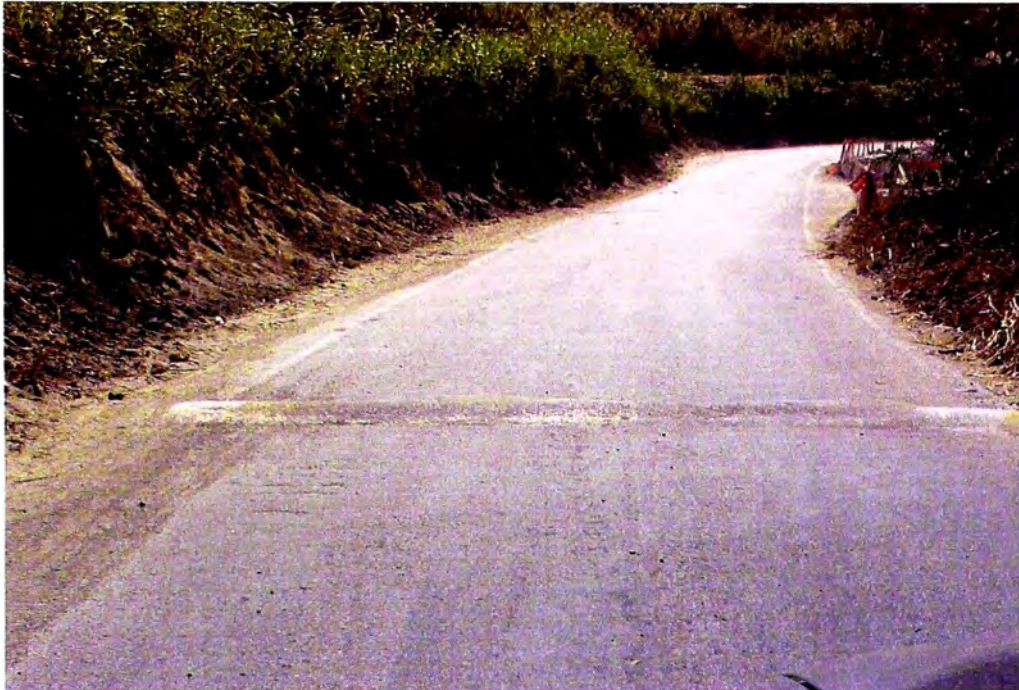
3.05 GIBAS DONDE SE OBVIO MEDICION KM. 66 + 000

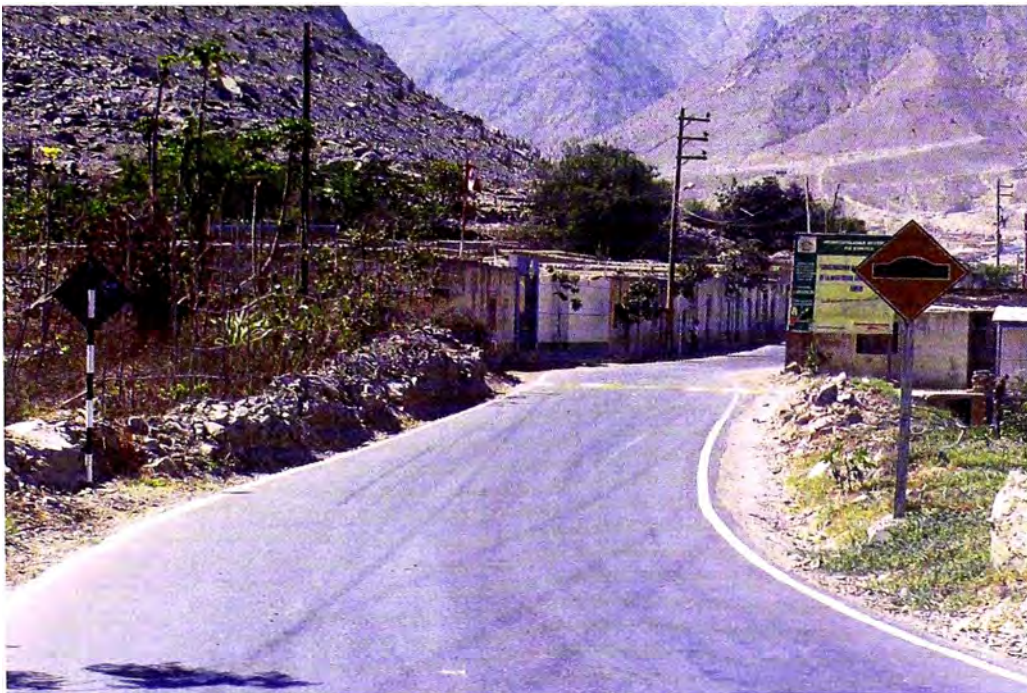
3.10 GIBAS DONDE SE OBVIO MEDICION KM. 67 + 500
