**UNIVERSIDAD NACIONAL DE INGENIERÍA  
FACULTAD DE INGENIERÍA CIVIL**

**EVALUACIÓN DE LA RUGOSIDAD DE LA CARRETERA  
CAÑETE-YAUUYOS-CHUPACA CON EQUIPO MERLIN  
TRAMO KM 74+000-KM 79+000**

**INFORME DE SUFICIENCIA**

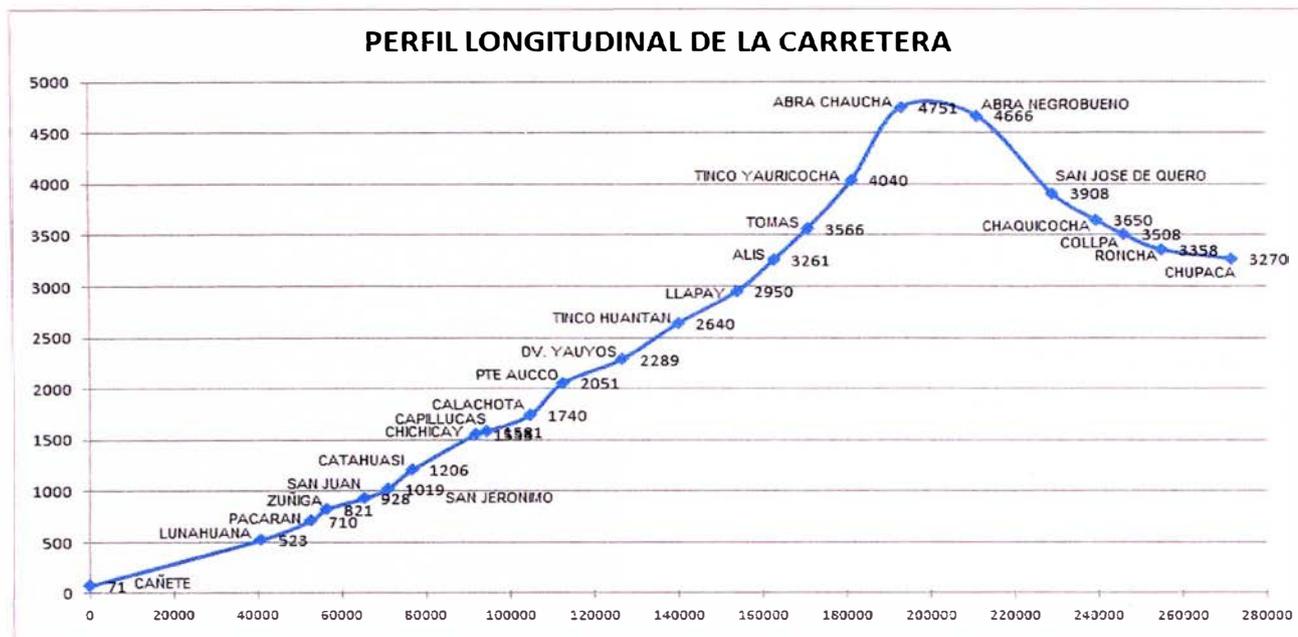
**Figura N° 1.2: Perfil longitudinal de la carretera**

La carretera se inicia con una altitud de 71m.s.n.m., en el segundo ovalo de la ciudad de Cañete, el punto más alto se encuentra en el paso Abra Chaucha, ubicado a una altitud de 4751m.s.n.m. en la región Puna.

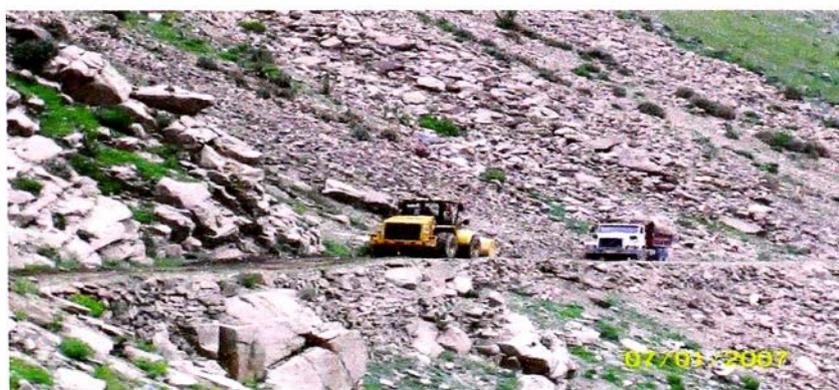
**Figura N° 1. 3: Tramo en topografía accidentada**

La carretera se desarrolla por distintos tipos de topografía, desde la llana, ondulada, sinuosa y accidentada, con tramos donde se presenta erosión y inestabilidad de taludes.

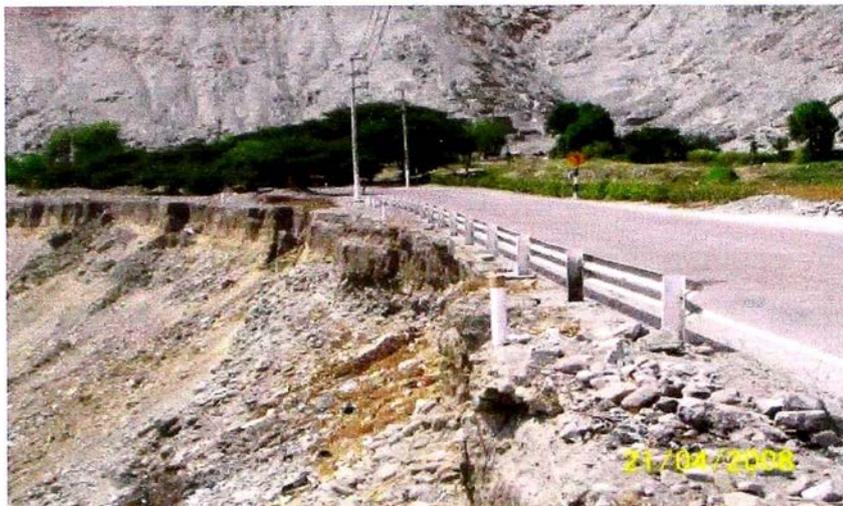
**Figura N° 1. 6: Erosión en tramo asfaltado**

Como puntos críticos en los tramos pavimentados, se tienen problemas de inestabilidad de taludes y erosión de los mismos, que son un peligro constante y pueden alterar la transitabilidad de la vía. En los tramos no asfaltados se han identificado problemas de inestabilidad de taludes, drenaje insuficiente, erosión de taludes y huaycos.

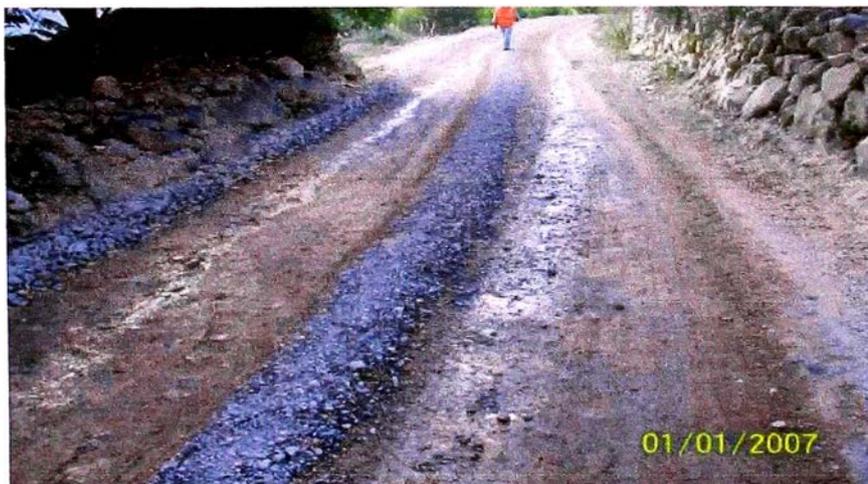
**Figura N° 1. 7: Ahuellamiento en tramo no pavimentado**

En cuanto a los daños superficiales del pavimento, se ha observado en los tramos pavimentados la presencia de fisuras longitudinales, fisuras transversales, fisuras tipo piel de cocodrilo, pérdida de ligante asfáltico, superficies envejecidas, huecos, etc. En los tramos no pavimentados, se ha observado daños en la superficie de rodadura tales como ahuellamientos, huecos, encalaminados, erosiones, etc.

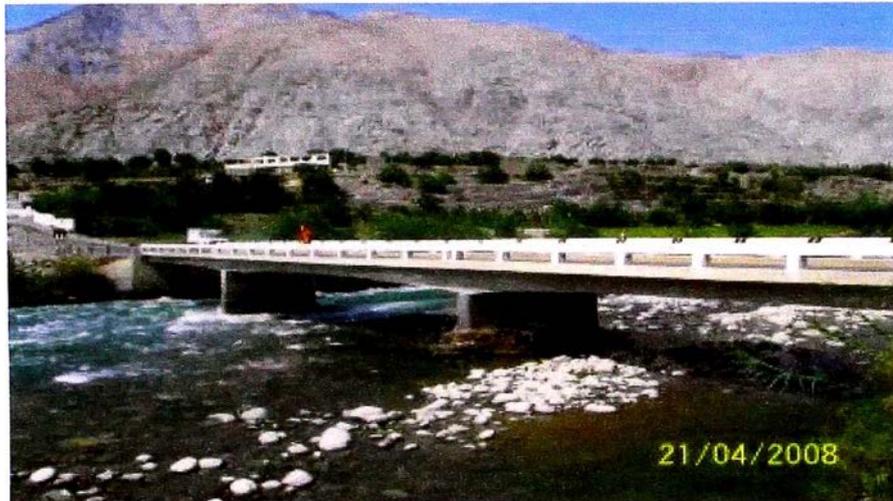
**Figura N° 1. 8: Puente viga-losa en buen estado estructural**

El estado estructural de los puentes, en su mayoría, es excelente, y el estado funcional es bueno. A continuación se puede apreciar algunas vistas de puentes y pontones encontrados durante el trabajo de Inventario Vial.

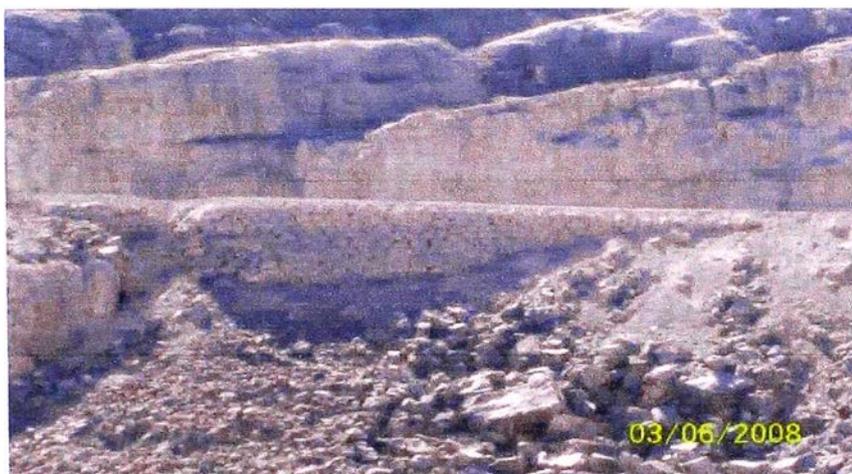
**Figura N° 1. 9: Muro de mampostería de piedra seco**

Asimismo, se tienen badenes de concreto y de mampostería de piedra, también se tienen tres (3) túneles en roca, muros de concreto y mampostería de piedra y una gran cantidad de muros secos en los tramos no pavimentados, esto se explica por la topografía accidentada, gran parte de los muros secos presentan un estado preocupante y es necesario que se sustituyan.

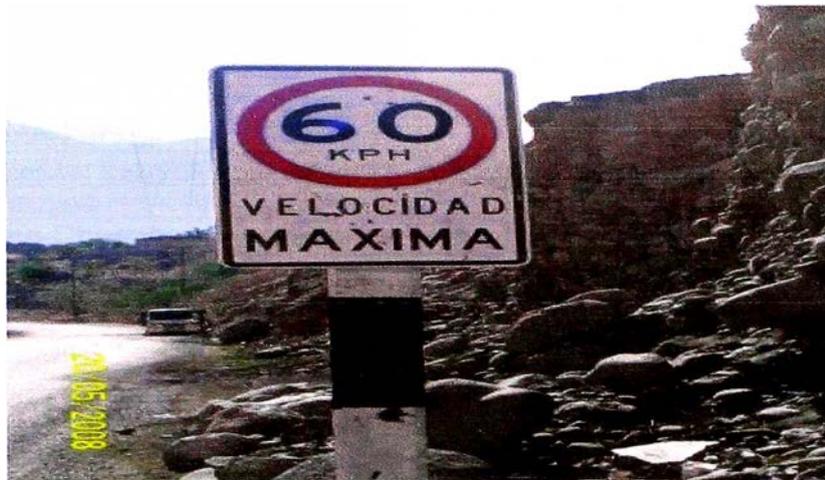
**Figura N° 1. 10: Señalización informativa localidad de Pacarán**

En cuanto a la señalización vertical, en los tramos pavimentados, se tiene elementos de señalización vertical en regular y buen estado, en la mayoría de los casos, en cambio en los tramos no pavimentados, se tiene poca presencia de elementos de señalización y en muchos casos necesitan ser cambiados.

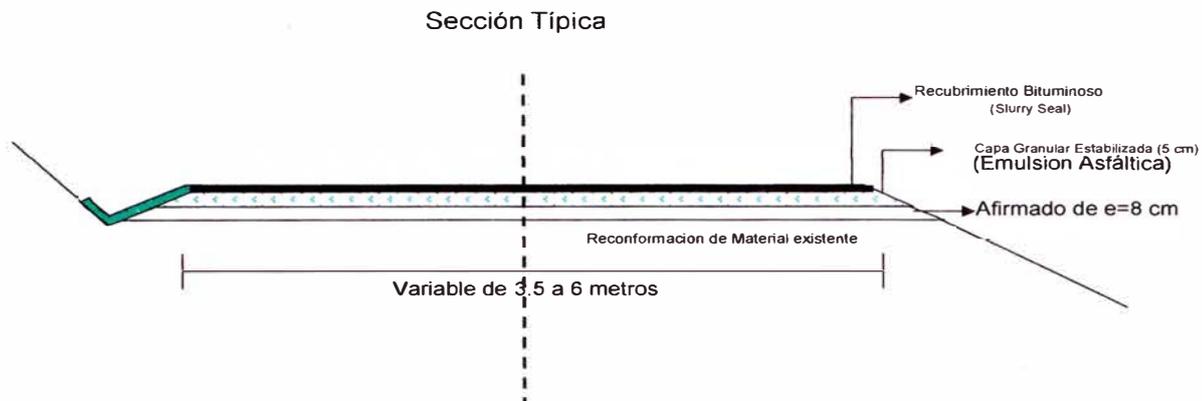
**Figura N° 1.16: Sección en Slurry Seal**

La solución básica aplicada al tramo en estudio consiste en sello asfáltico Slurry Seal, el trabajo de sellado consiste en colocar una mezcla de agregado fino, emulsión asfáltica, finos minerales y agua sobre el pavimento existente, previamente preparado. Este tratamiento, como todos los superficiales, no aumenta la resistencia estructural de la carpeta.

La lechada o sello asfáltico se prepara en un camión especialmente diseñado para este trabajo que actúa como planta mezcladora móvil y esparcidora a la vez.

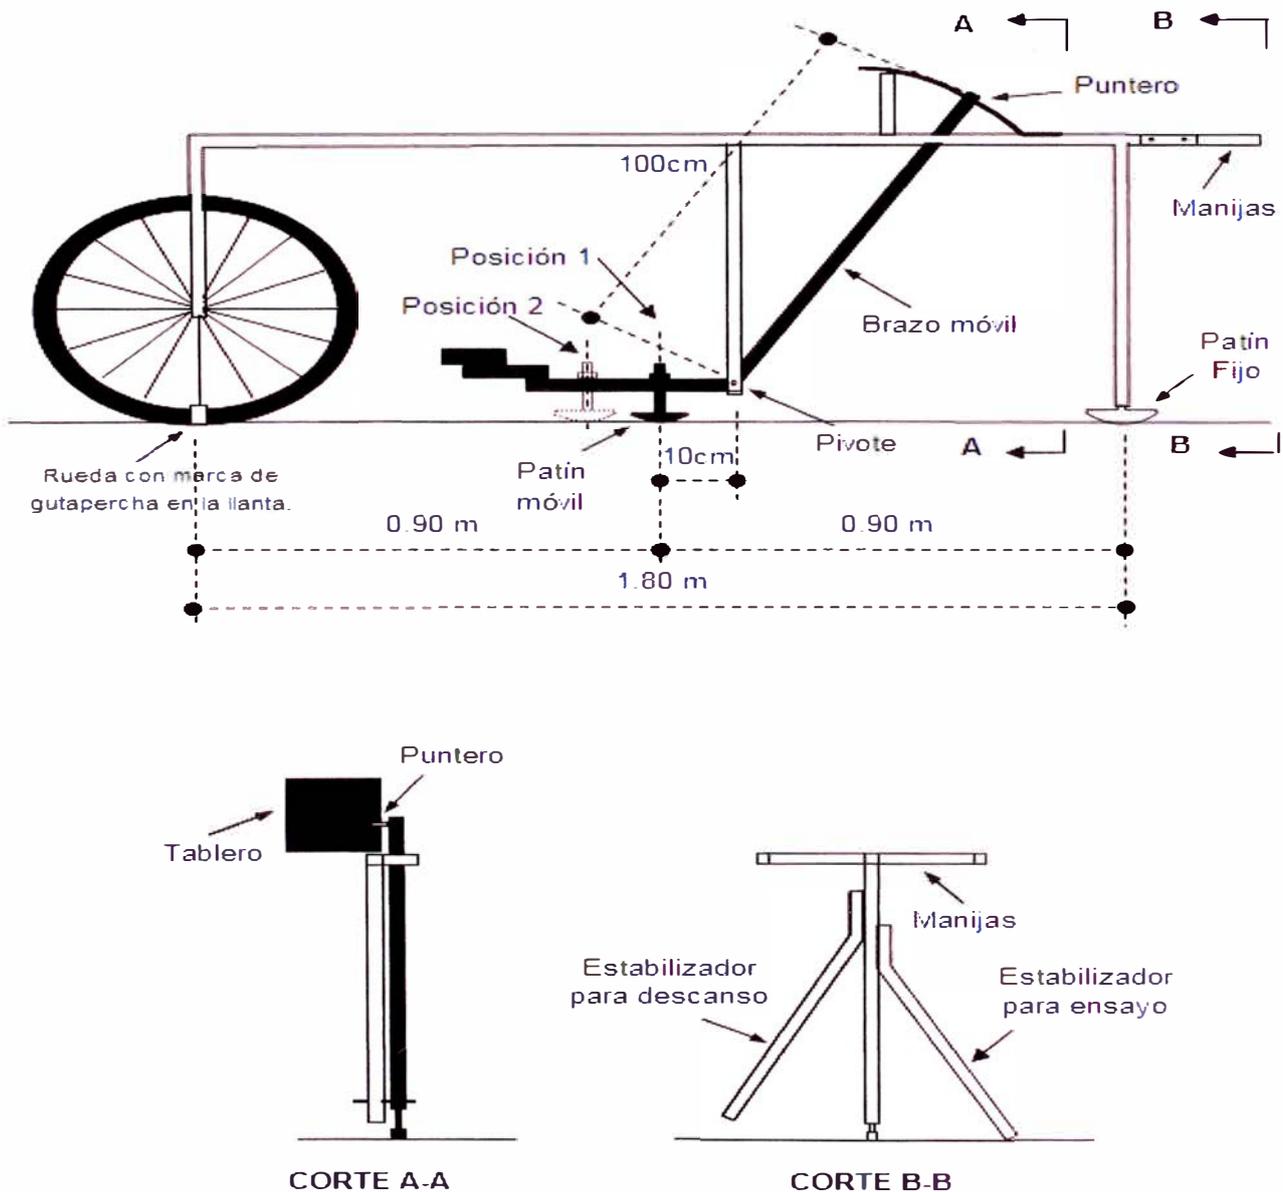
**Figura N° 2.1: El Equipo MERLIN**

EL Rugosímetro Merlín, denominación abreviada proveniente del inglés Machine for Evaluating Roughness using Low-cost Instrumentation, fue desarrollado en la década de los 80 por la unidad de Ultramar del Laboratorio Británico de Investigación de Transportes y Caminos (TRRL) a solicitud del Banco Mundial, para ser utilizado en los países en vías de desarrollo, debido a sus ventajas de bajo costo de fabricación y gran precisión en los resultados, dándose a conocer su utilización en 1990. Es un equipo utilizado para determinar la Rugosidad de pavimentos con alto grado de deterioro o en superficies similares como: afirmadas, enripiados, trochas, tierra.

La Figura N° 2.1 presenta un esquema ilustrativo del instrumento.

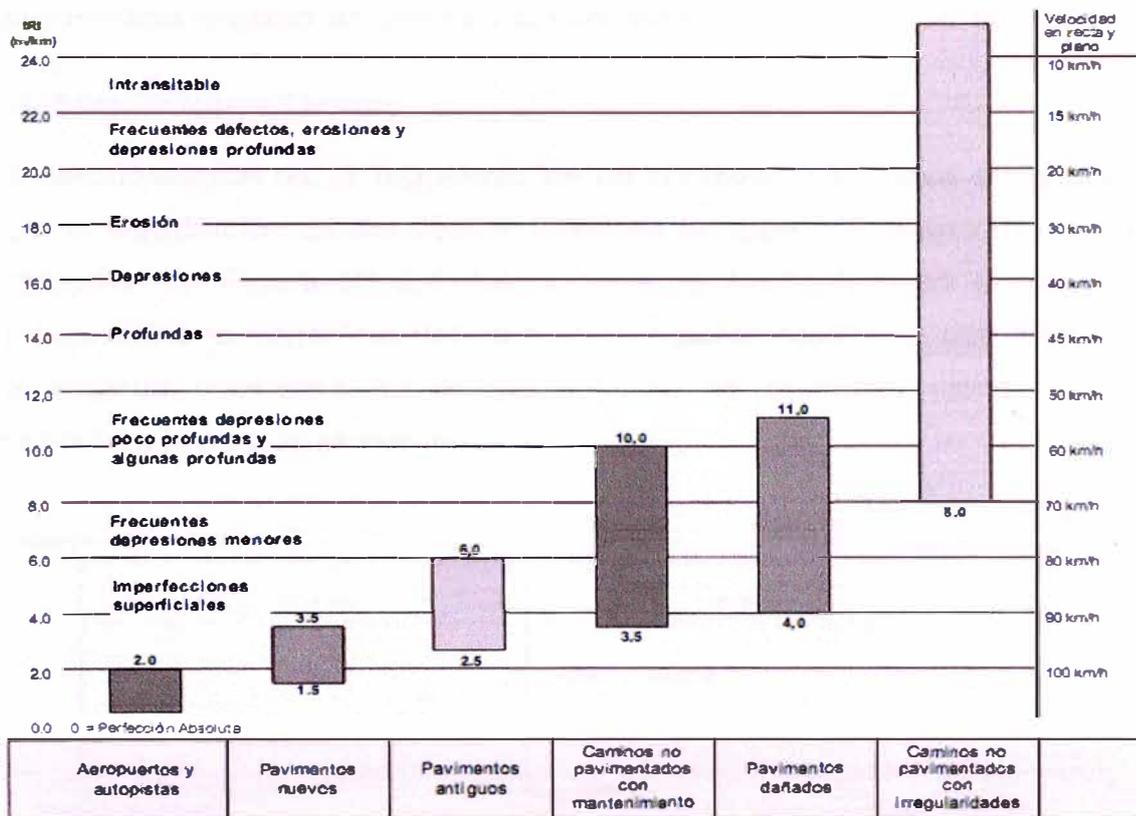
Figura N° 2.3

Escala de rugosidad para pavimentos (IRI), Fuente: MTC Manual para la conservación de carreteras no pavimentadas de bajo volumen de tránsito.

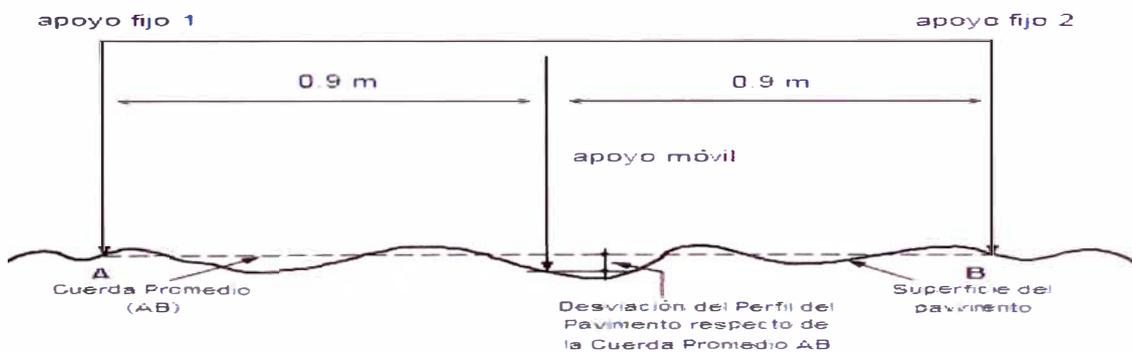
**Figura N° 2.4**

La determinación de la rugosidad de un pavimento se basa en el concepto de usar la distribución de las desviaciones de la superficie respecto de una cuerda promedio. La Figura N° 2.4 ilustra como el MERLIN mide el desplazamiento vertical entre la superficie del camino y el punto medio de una línea imaginaria de longitud constante. El desplazamiento es conocido como “la desviación respecto a la cuerda promedio”.

### **Medición de las desviaciones de la superficie Del pavimento respecto de la cuerda promedio.**

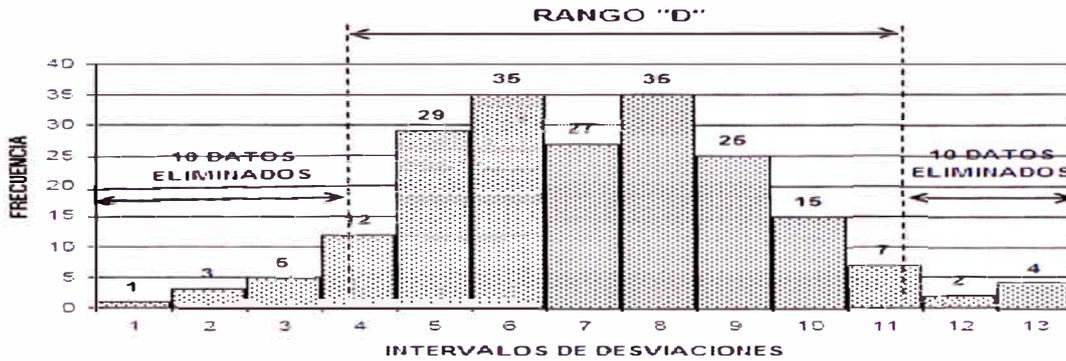
**Figura N° 2.5**  
**Histograma de las desviaciones de una muestra de 200 desviaciones**

Asimismo, se ha definido que es necesario medir 200 desviaciones respecto de la cuerda promedio, en forma consecutiva a lo largo de la vía y considerar un intervalo constante entre cada medición. Si se define el histograma de la distribución de frecuencias de las 200 mediciones, es posible medir la dispersión de las desviaciones y correlacionarla con la escala estándar de la rugosidad (Ver Figura N° 2.5). El parámetro estadístico que establece la magnitud de la dispersión es el rango de la muestra (D), determinado luego de efectuar una depuración del 10% de observaciones (10 datos en cada cola del histograma). El valor D es la rugosidad del pavimento en “unidades MERLIN”.

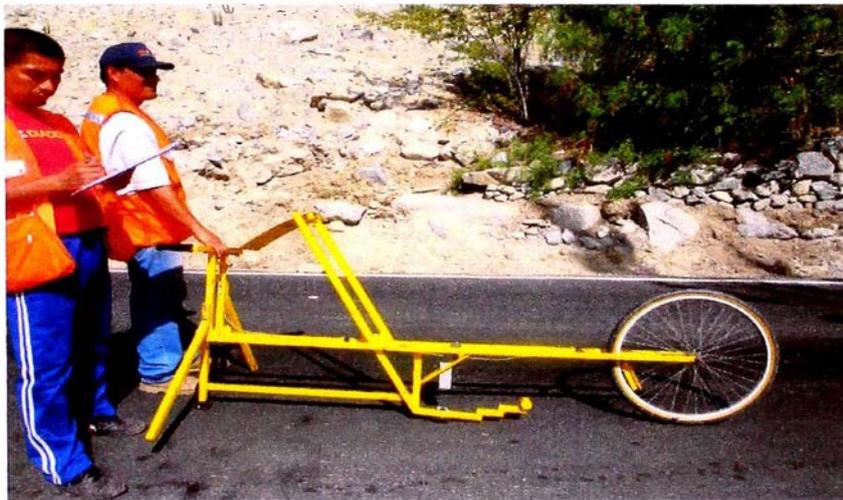
**Figura Nº 3.2: El Equipo MERLIN-FIC**

- Longitud medida 400mt
- Sentido de retorno
- Distancia de la huella al borde del pavimento= 1.00mt
- Ancho de carril= 4.50mt
- Ancho de plataforma= 4.90mt
- Hora de inicio del ensayo 02 horas 20 minutos
- Hora final del ensayo 02 horas 49 minutos
- Tiempo del ensayo 29 minutos
- Velocidad del ensayo 13.793mt/minuto

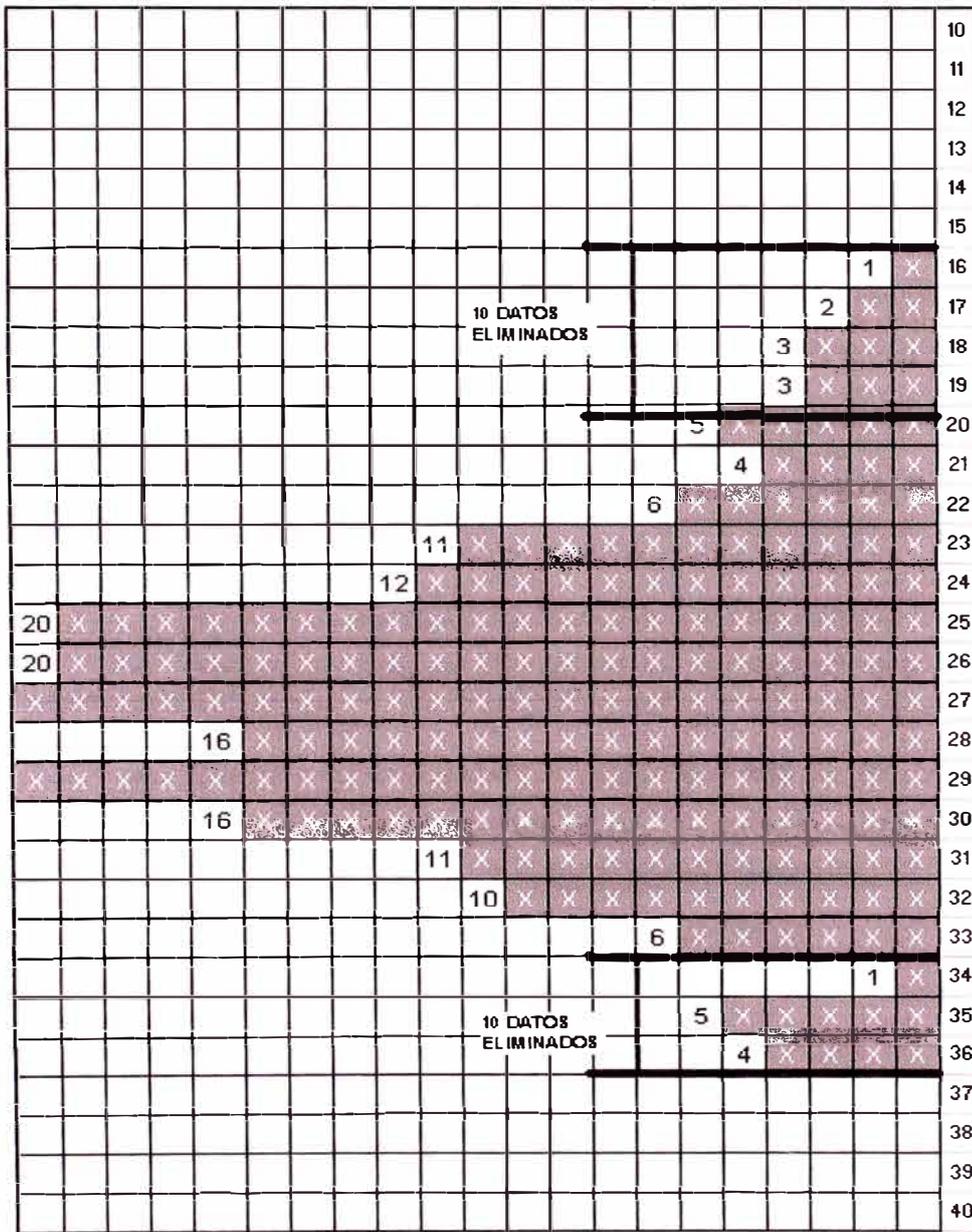
**Figura N° 3.7: Histograma de desviaciones**

Los datos obtenidos son llevados a un histograma de frecuencias tal como se muestra en el grafico adjunto:

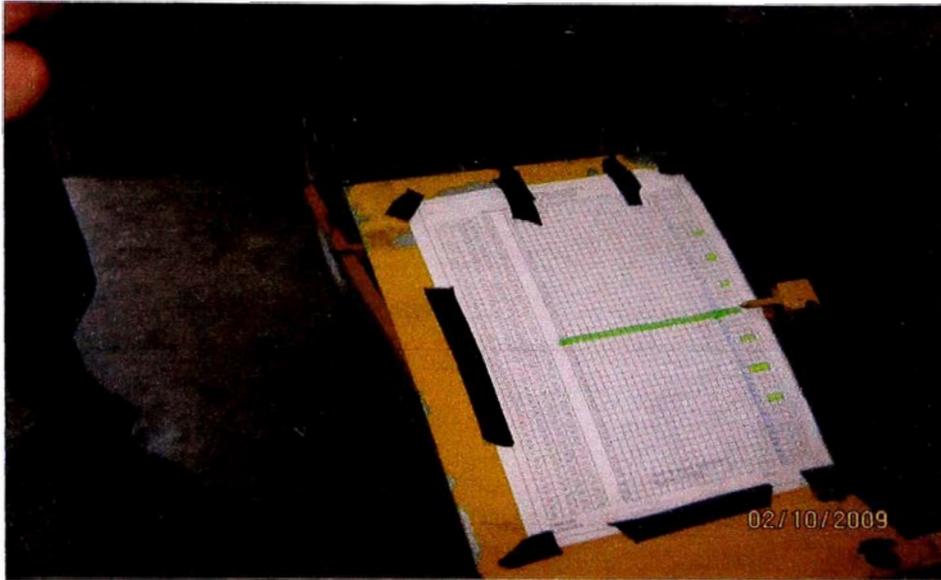
**Figura N° 3.8: Primera lectura de calibración sin la pastilla**

Este valor del Factor de Corrección indica que el equipo ha sido correctamente calibrado.

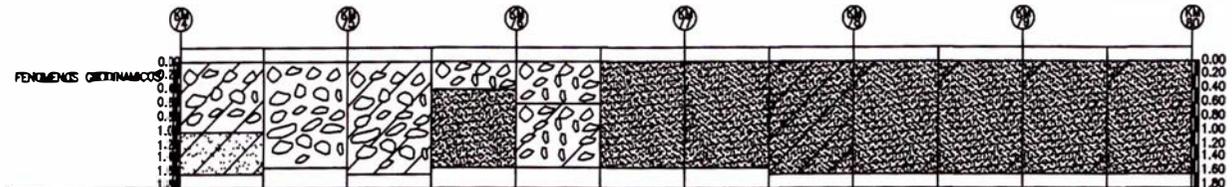
PERFIL ESTRATIGRÁFICO DEL TRAMO EN ESTUDIO

RUJOSIDAD												
CALICATA N°	CV-64	CV-65	CV-66	CV-67	CV-68	CV-69	CV-70	CV-71	CV-72	CV-75	CV-76	CV-77
PROGRESIVA	74+020	74+540	75+000	75+500	76+000	76+640	77+280	77+610	78+100	78+580	79+080	79+580
PROFUNDIDAD	0.00-1.00	0.00-1.50	0.00-1.80	0.00-0.40	0.00-0.60	0.00-1.50	0.00-1.50	0.00-1.80	0.00-1.80	0.00-1.80	0.00-1.80	0.00-1.80
HUMEDAD NATURAL

L. L.	20.5	NT										
L. P.	16.2	NP										
I. P.	4.3	NP										
ESPASA MALLA NRO 200	21.0	4.7	21.5	1.7	4.8	3.0	2.7	19.5	9.7	11.7	10.5	9.8
CLASIFICACION MASHTO	A-1-b(0)	A-1-a(0)	A-1-b(0)	A-1-a(0)	A-1-a(0)	A-1-a(0)	A-1-b(0)	A-1-b(0)	A-1-b(0)	A-1-b(0)	A-1-b(0)	A-1-b(0)
CLASIFICACION SUCS	GC-GM	GP	GC-GM	GP	GP	SP	SP	SM	SP-SM	SP-SM	SP-SM	SP-SM
PROCTOR (MDS)					2.215							2.048
CBR (100%)					70.0							30.1
PROFUNDIDAD	1.00-1.80			0.40-1.50	0.60-1.50							
HUMEDAD NATURAL (%)
